Nr zlecenia DEKRA: PKOL(W)/LODZ/21789/21/04/07  
Nr zlecenia/szkody: 19/047767  
Data zlecenia: 07-04-2021

**DEKRA Polska - Centrala**  
02-673 Warszawa, ul. Konstruktorska 12A

| Model | Seria 5 [G30/F90] 16-20 |
| Typ/wersja | 530i GPF xDrive M Sport sport-aut |

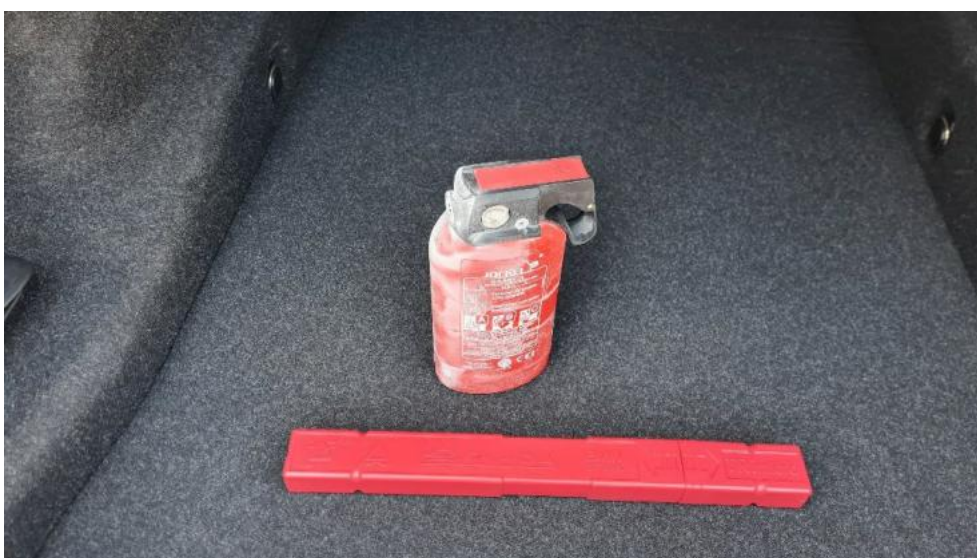
Okazano kopię pozwolenia czasowego - rok produkcji oraz ważność badania technicznego na podstawie bazy danych Cepik. Gaśnica zużyta. Tylne błotniki przy pokrywie bagażnika w niewielkim zakresie pomiar do 170. Nie działają przyciski funkcyjne w pilocie.

**Fot. 18.**  
Koło zapasowe/trójkąt/gaśnica

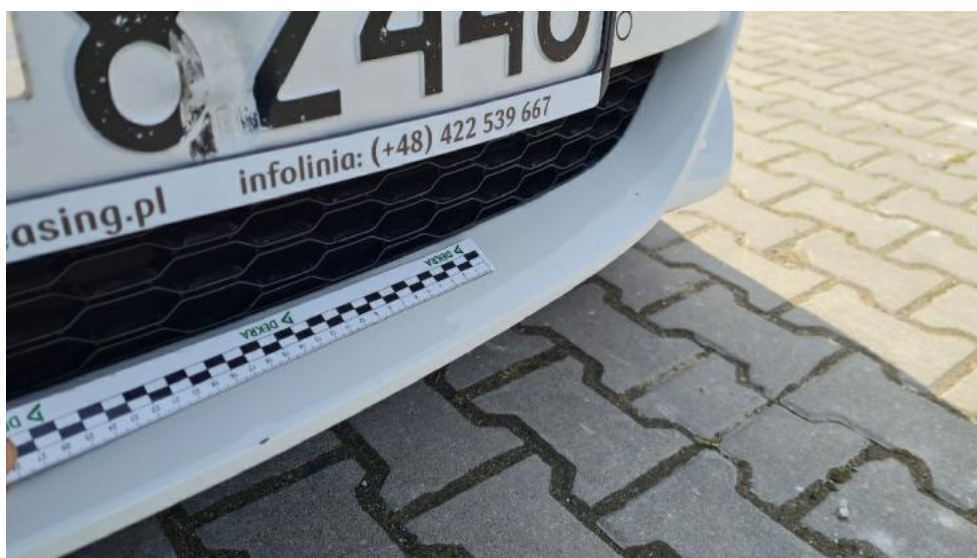
**Fot. 24.**  
Zderzak (Rysa/Odprysk)

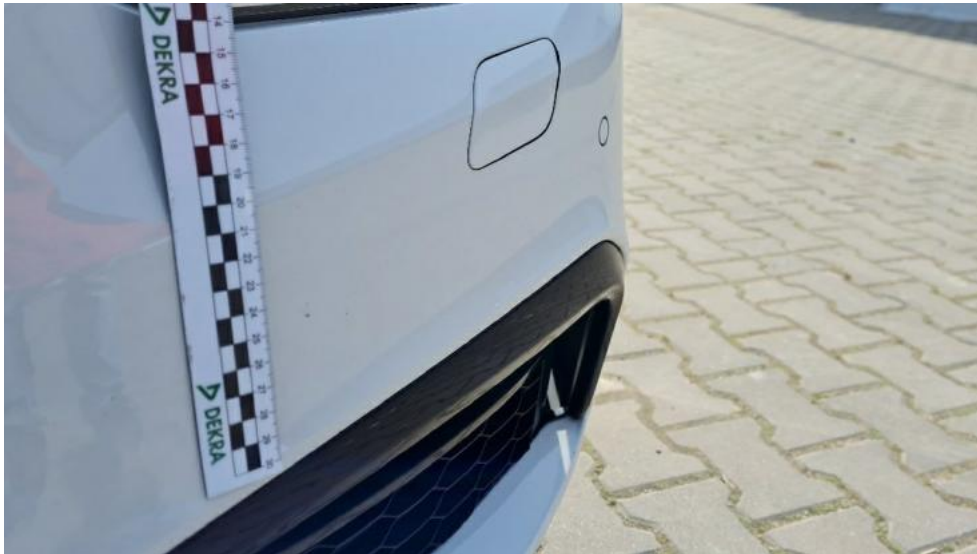
**Fot. 25.**  
Zderzak (Rysa/Odprysk 1)

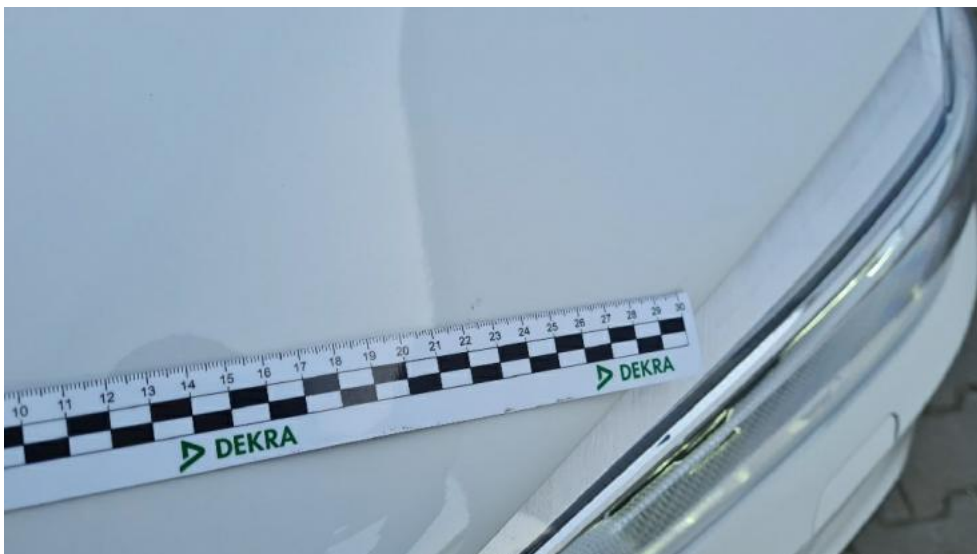
**Fot. 26.**  
Pokrywa komory silnika (Rysa/Odprysk)

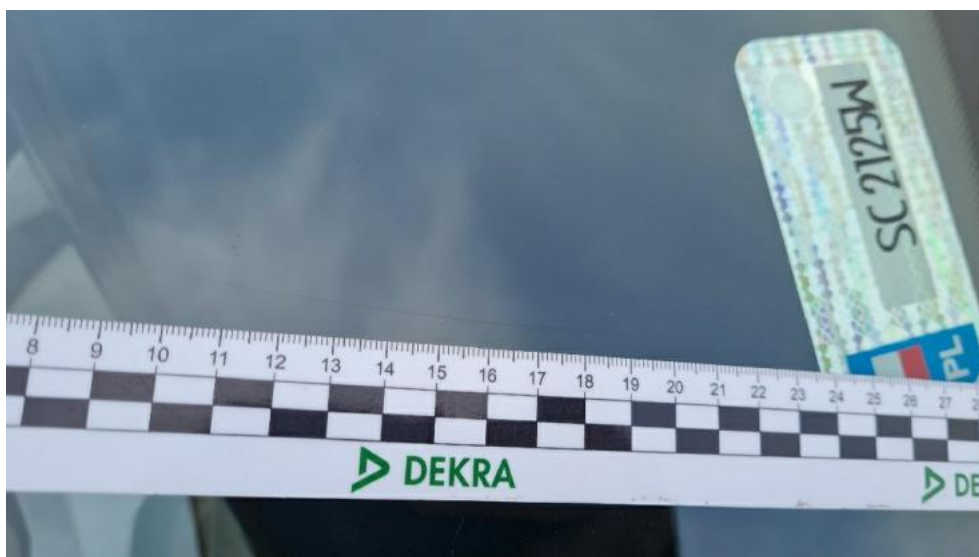
**Fot. 27.**  
Szyba czołowa (Rysa/Odprysk)

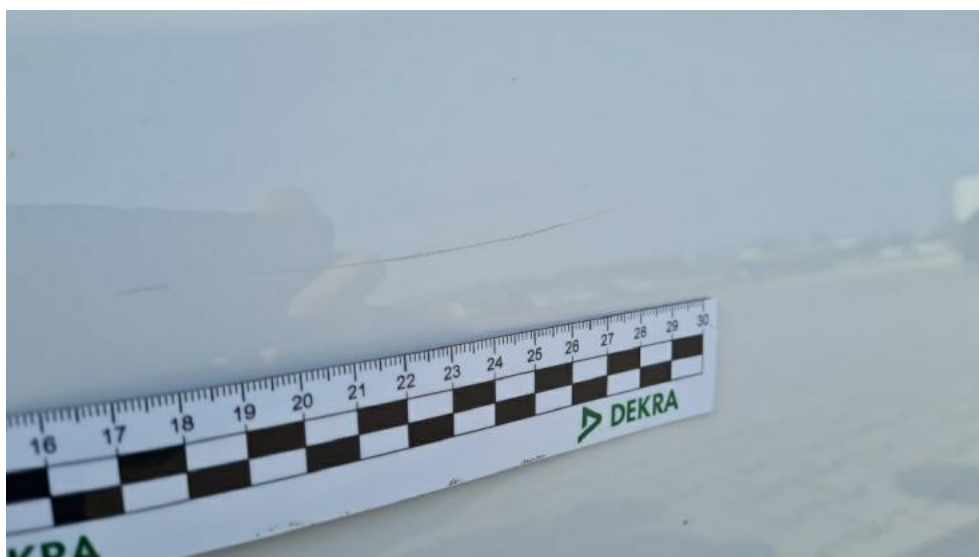
**Fot. 29.**

Drzwi przednie prawe (Rysa/Odprysk)

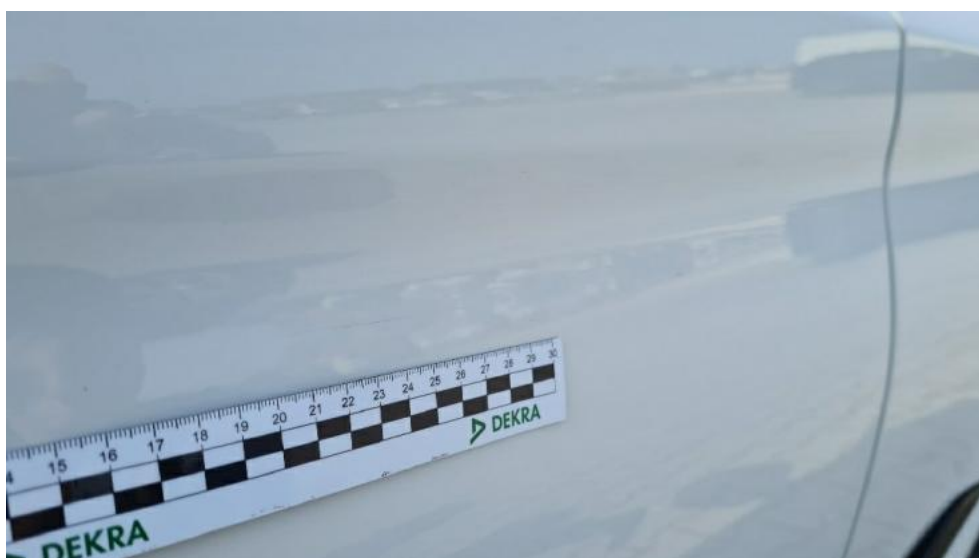
**Fot. 30.**

Drzwi przednie prawe (Rysa/Odprysk 1)

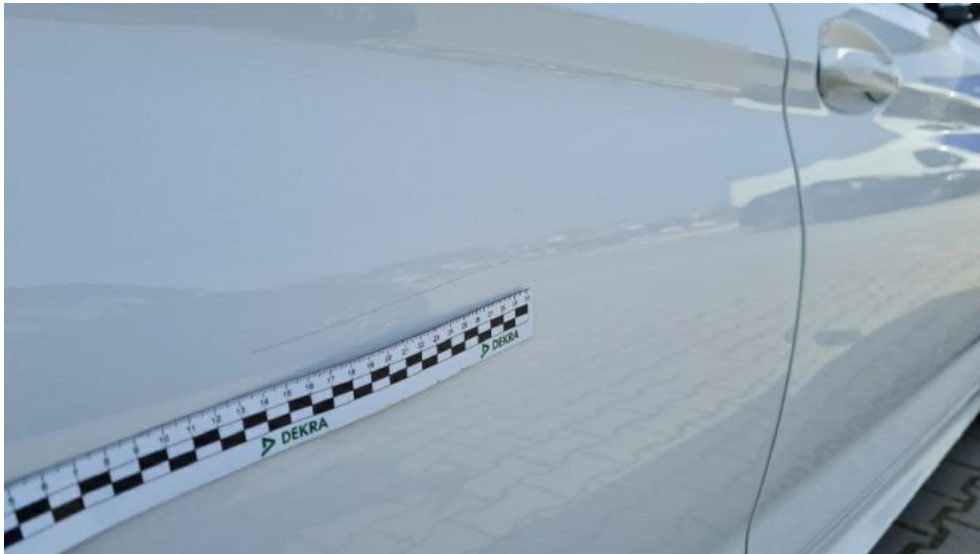
**Fot. 31.**  
Drzwi tylne prawe (Rysa/Odprysk)

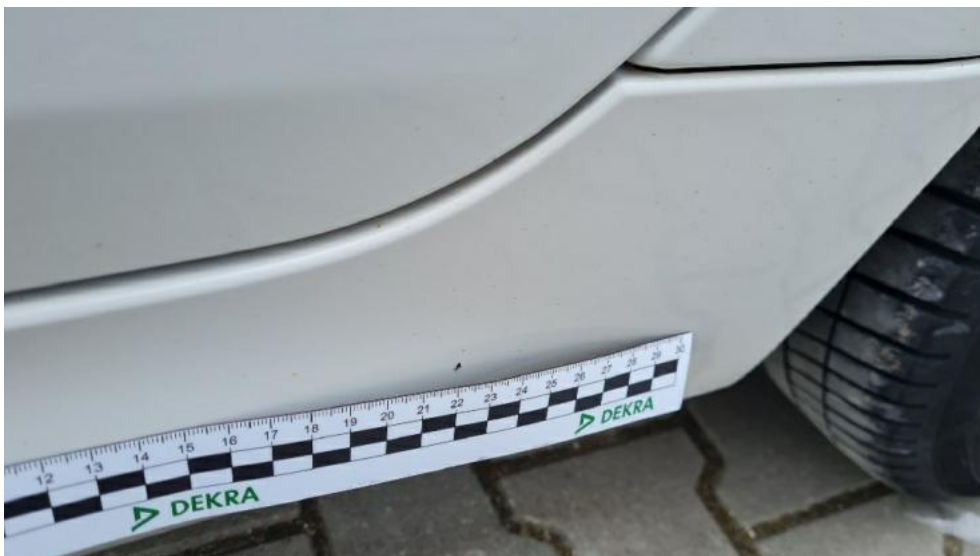
**Fot. 32.**  
Próg lewy (Rysa/Odprysk)

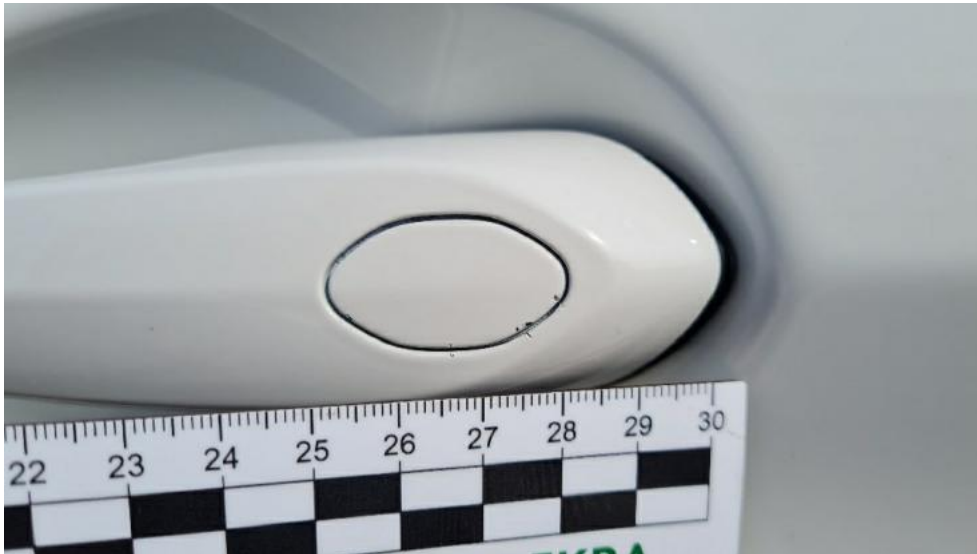
**Fot. 33.**  
Klamka drzwi prz. L (Rysa/Odprysk)

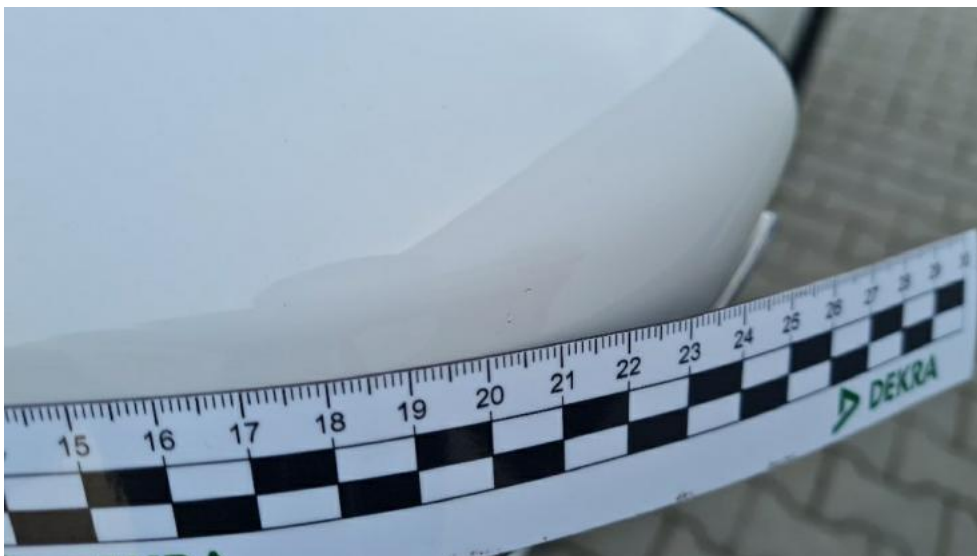
**Fot. 34.**  
Lusterko zewnętrzne lewe (Rysa/Odprysk)

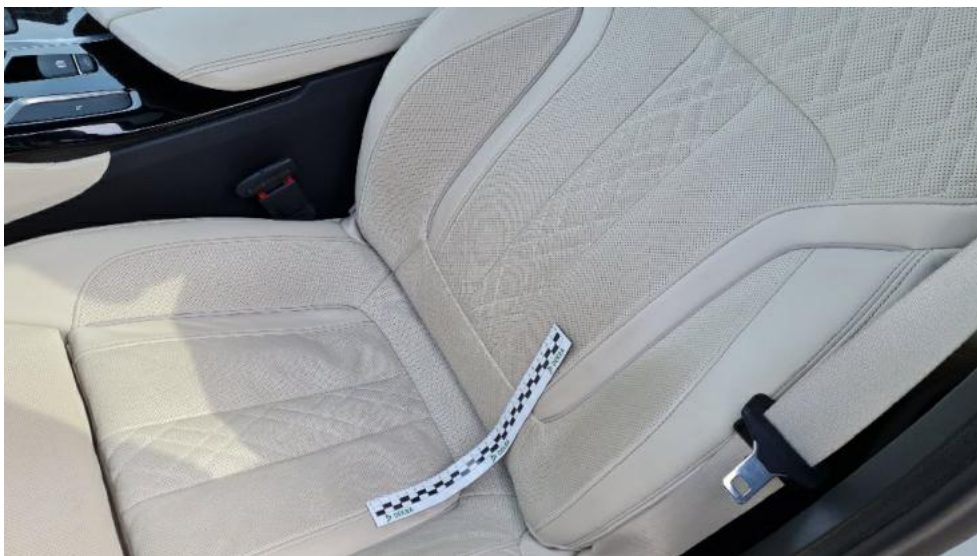
**Fot. 35.**  
Fotel lewy (Zabrudzenie)

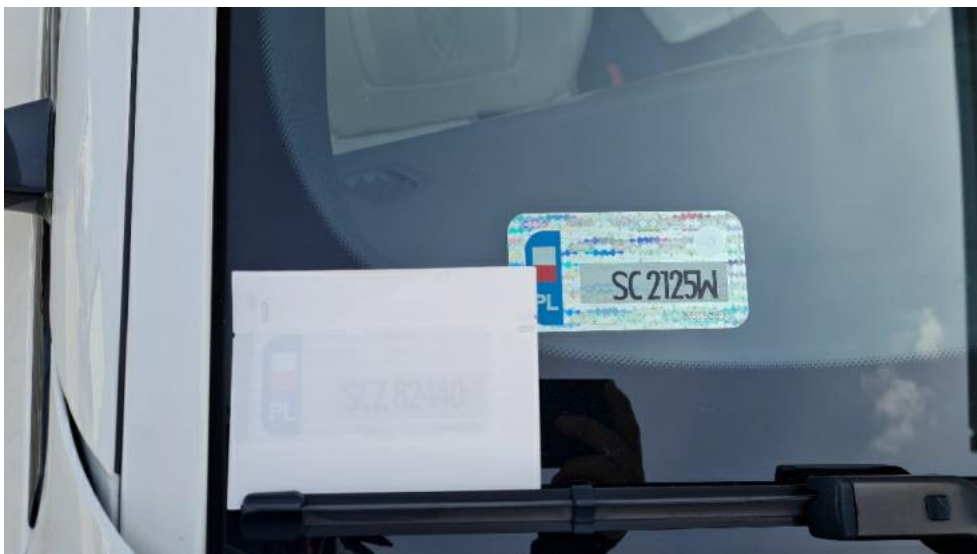
**Fot. 37.**  
Nieprzyklejona nalepka

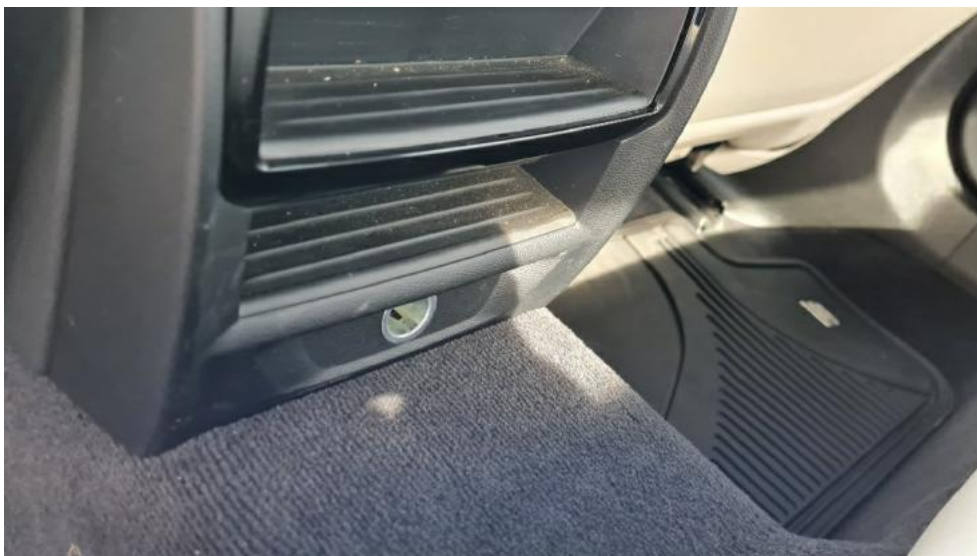
**Fot. 39.**  
Zaślepka gniazda 12V (Brak)
