Nr zlecenia DEKRA: PKOL(W)/LODZ/97303/26/10/19  
Nr zlecenia/szkody: 21/025447  
Data zlecenia: 19-10-2026

| Producent | MERCEDES-BENZ |
| Typ/wersja | CLA 200 AMG Line 7G-DCT |
| Nr rejestracyjny | WU3934M |

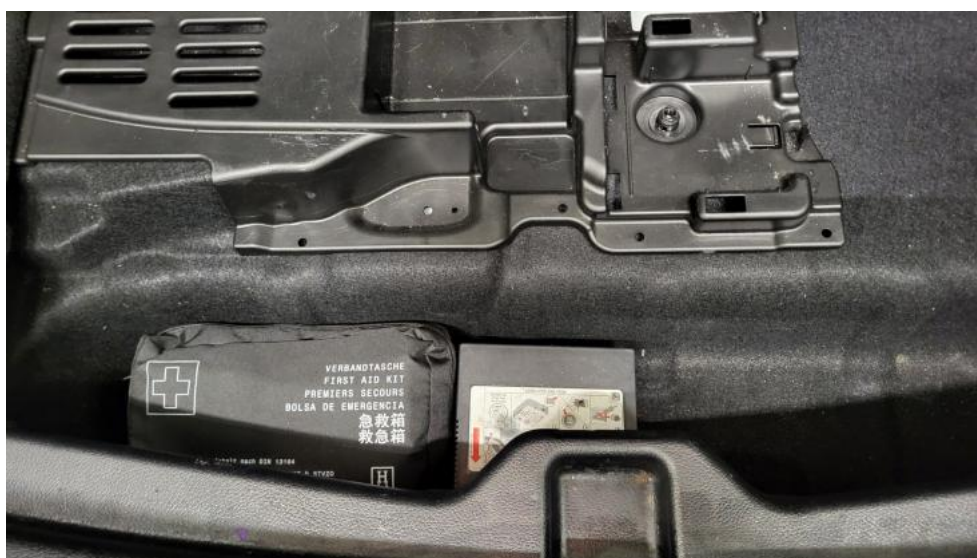
Brak płynu zestawu naprawczego.

**Fot. 36.**  
Zestaw naprawczy koła

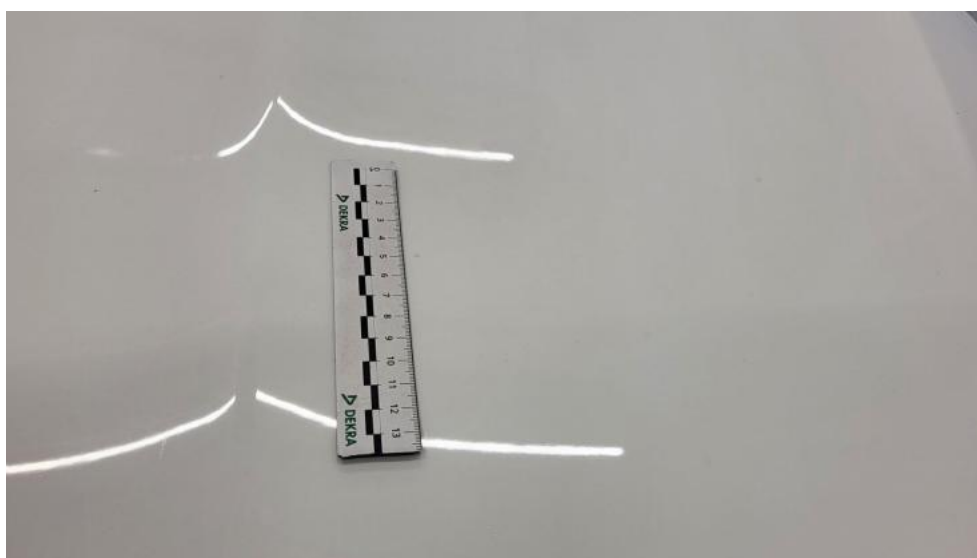
**Fot. 40.**  
Pokrywa komory silnika - Rysa/odprysk 1

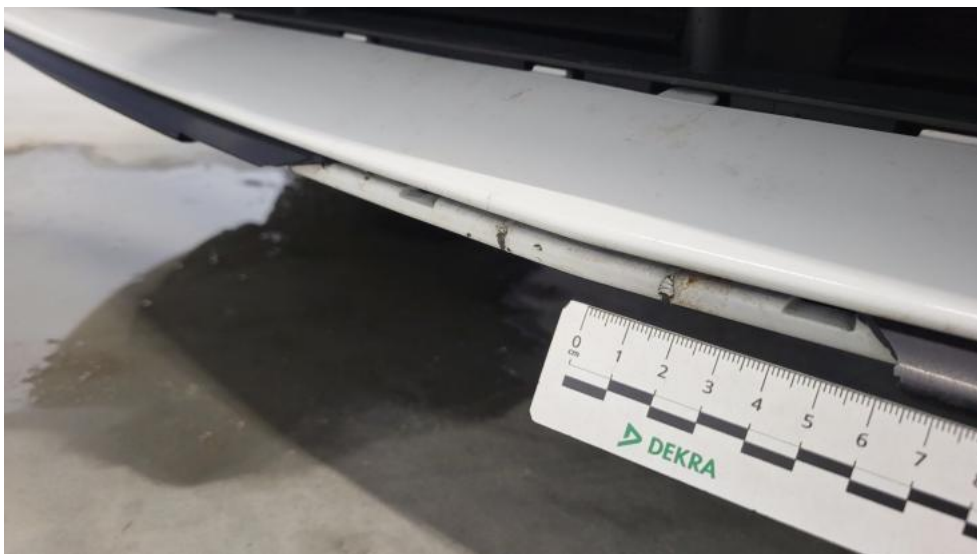
**Fot. 41.**

Spoiler zderzaka przedniego - Pęknięcie/rozerwanie 1

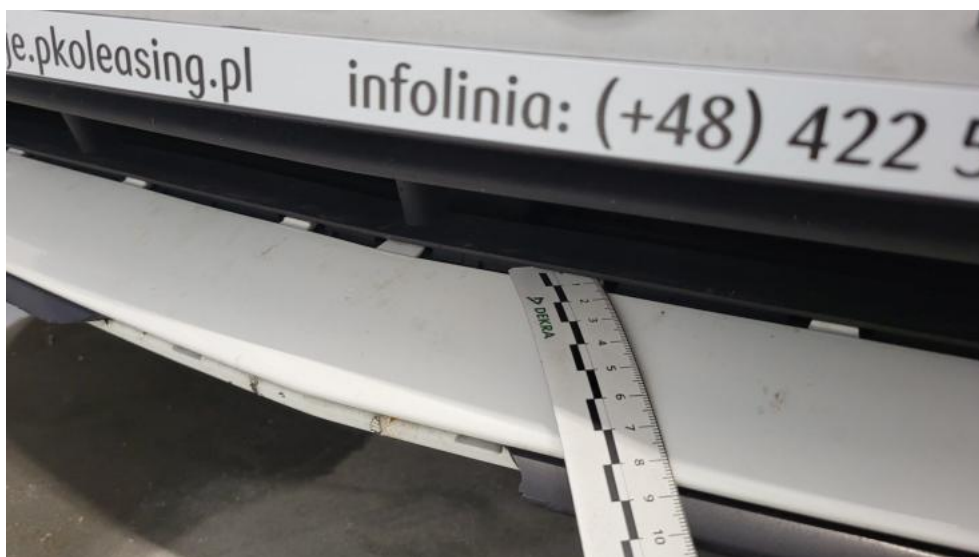
**Fot. 45.**  
Zderzak przedni cz dolna - Inne 1

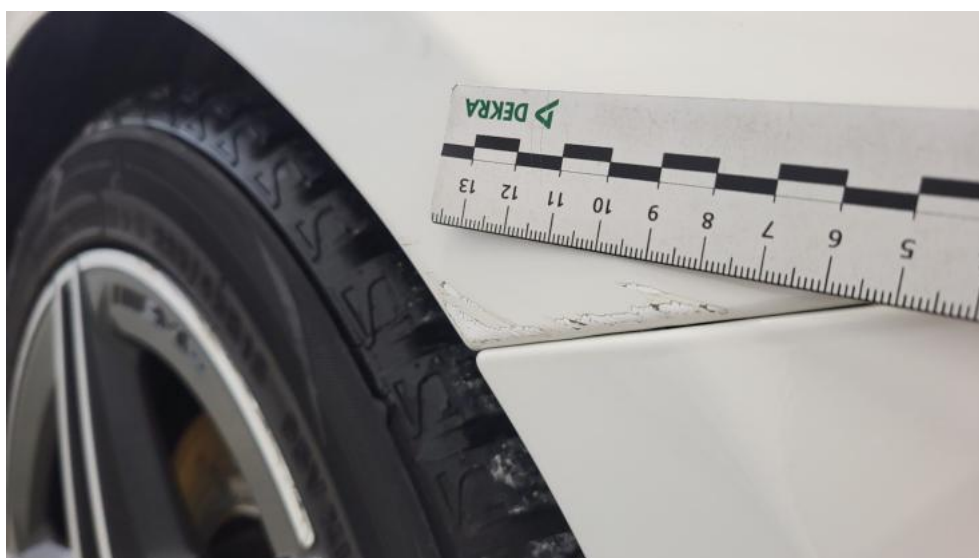
**Fot. 46.**  
Błotnik przedni P - Rysa/odprysk 1

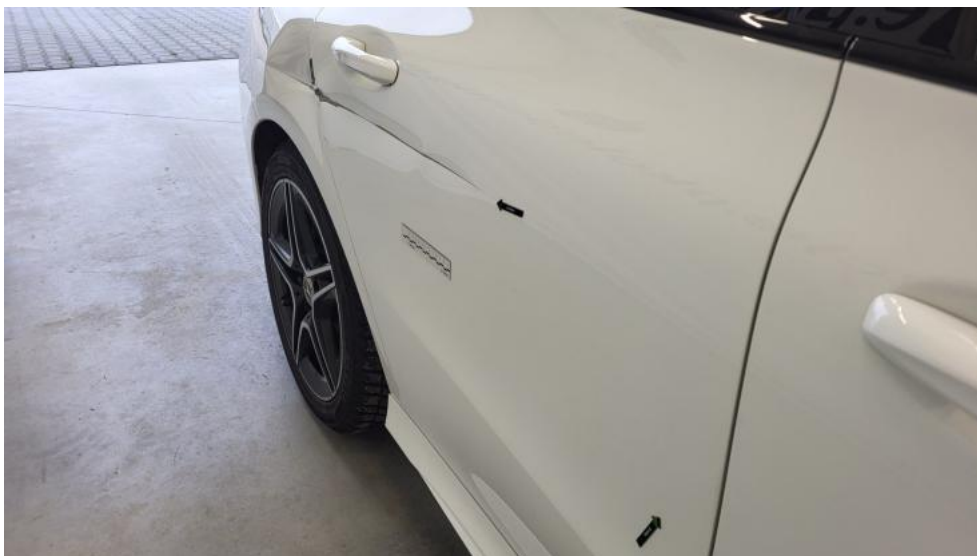
**Fot. 51.**

Drzwi tylne P - Wgniecenie/odkształcenie 1

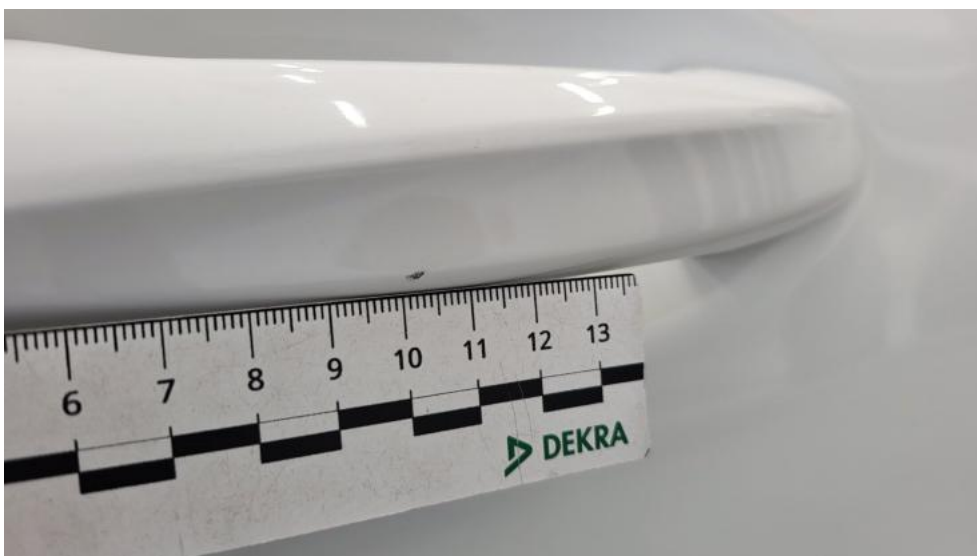
**Fot. 52.**

Klamka drzwi prz P - Rysa/odprysk 1

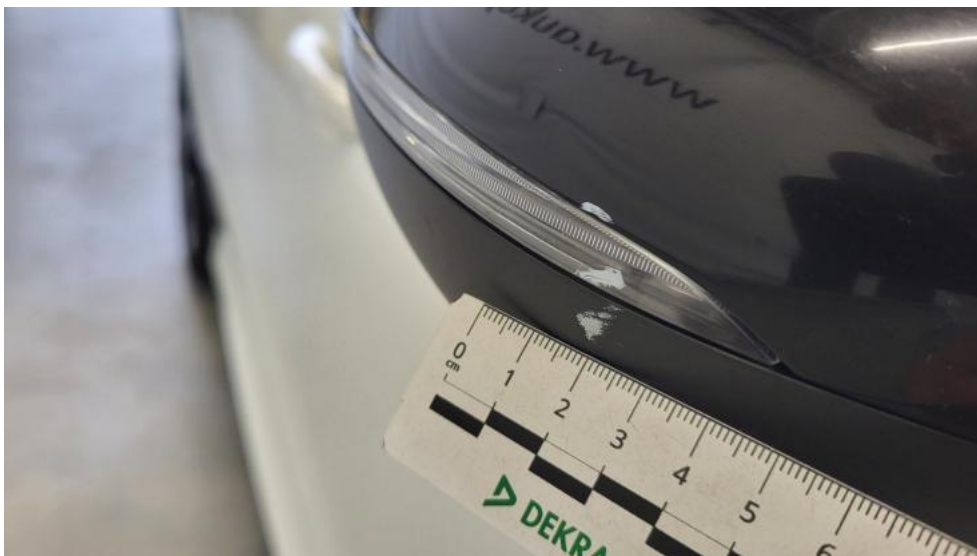
**Fot. 53.**

Lusterko zew P - Rysa/odprysk 1

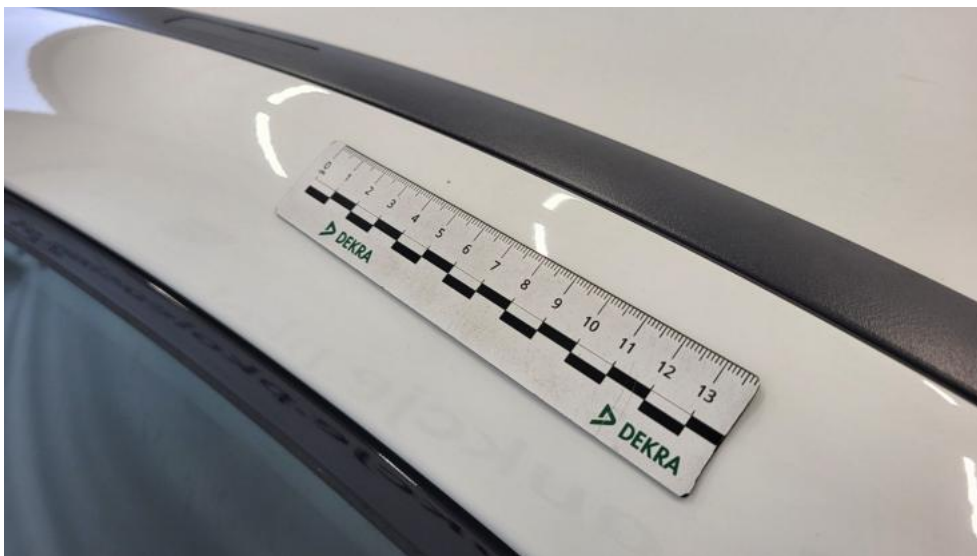
**Fot. 55.**

Słupek przedni P - Rysa/odprysk 1

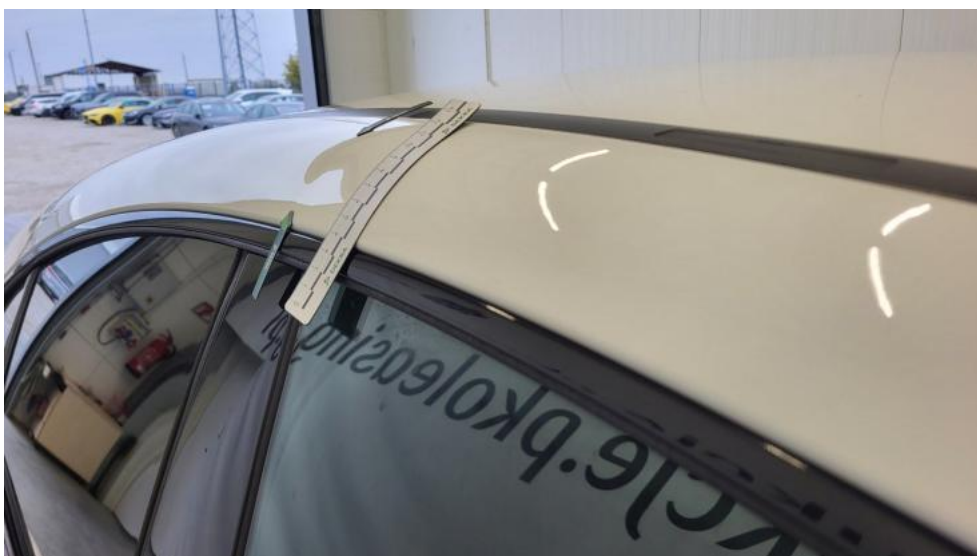
**Fot. 56.**

Słupek przedni P - Wgniecenie/odkształcenie 1

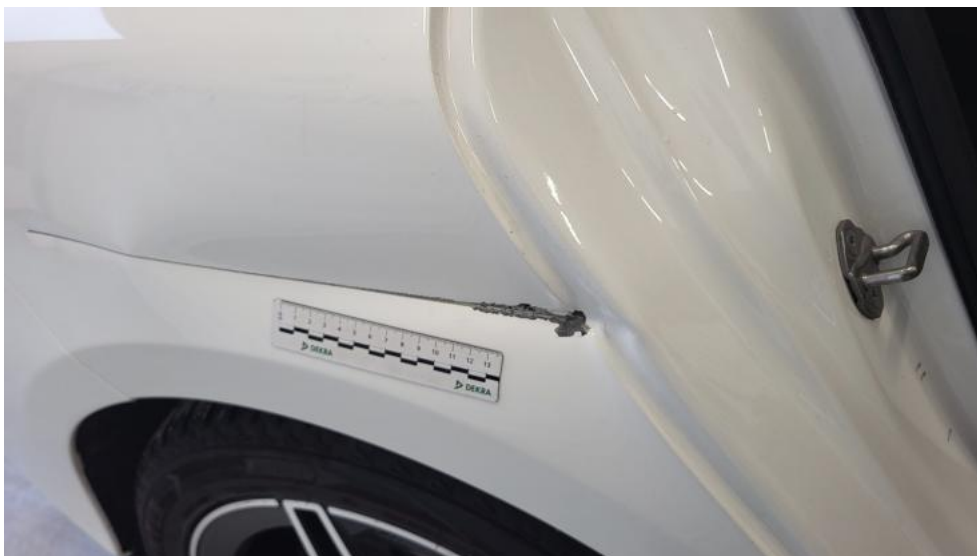
**Fot. 57.**

Błotnik tylny P / Ściana boczna P - Rysa/odprysk 1

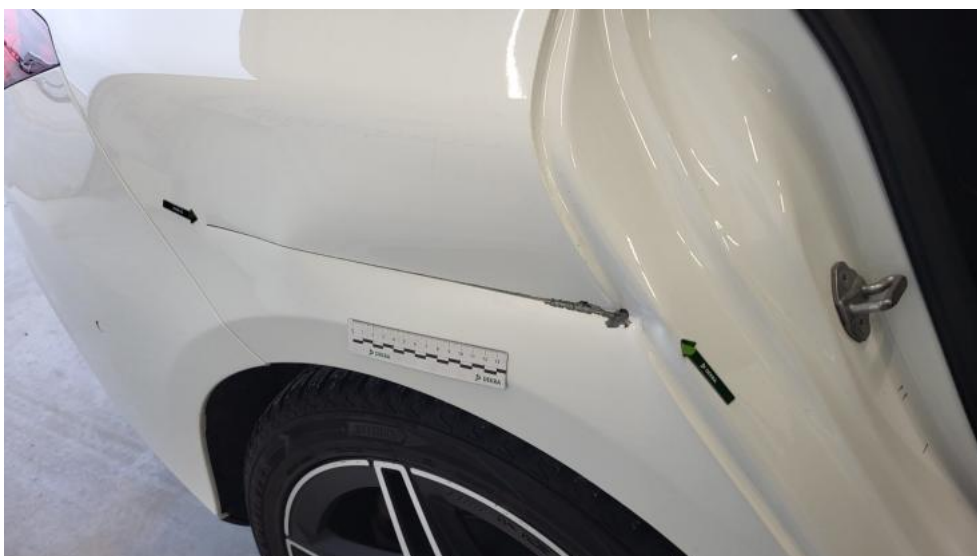
**Fot. 58.**

Błotnik tylny P / Ściana boczna P - Wgniecenie/odkształcenie 1

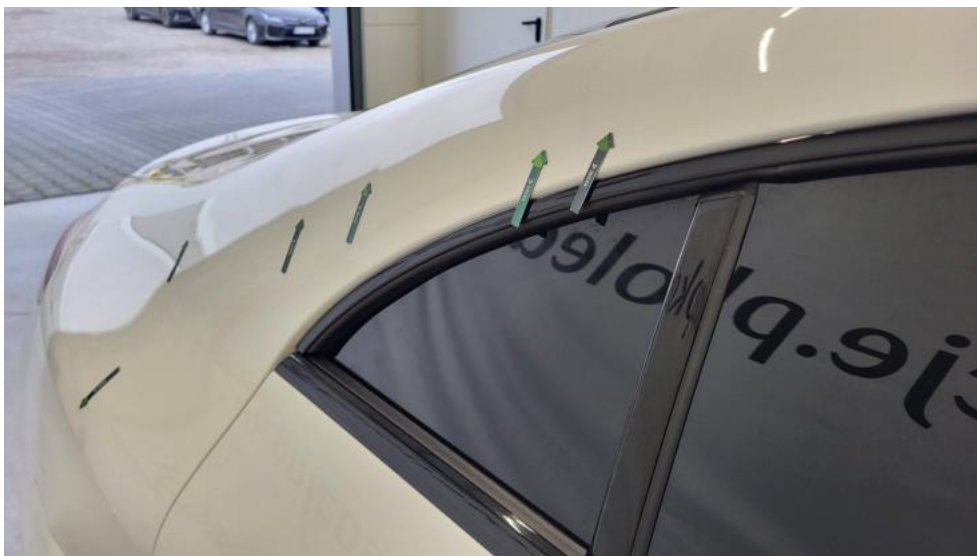
**Fot. 59.**

Błotnik tylny P / Ściana boczna P - Wgniecenie/odkształcenie 2

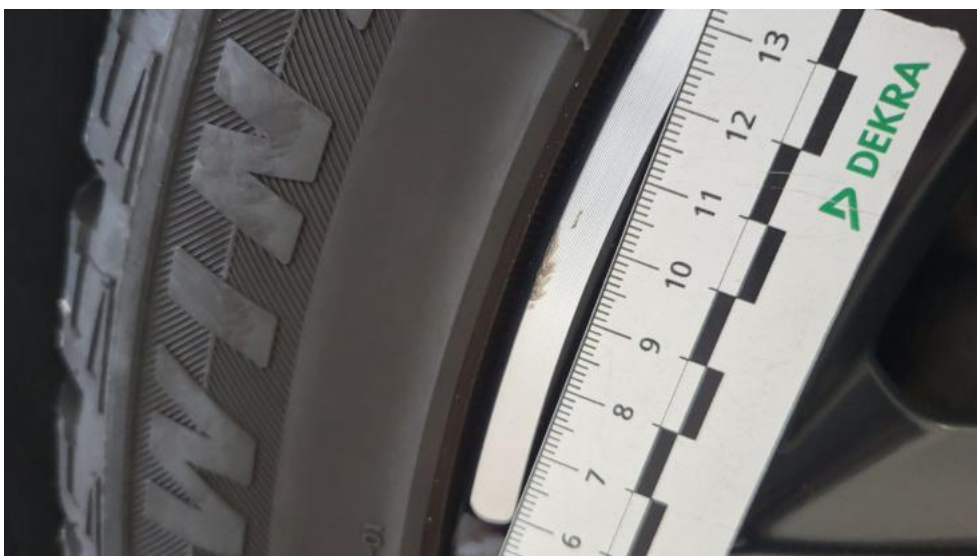
**Fot. 60.**

Felga aluminiowa tylna P - Rysa/odprysk 1

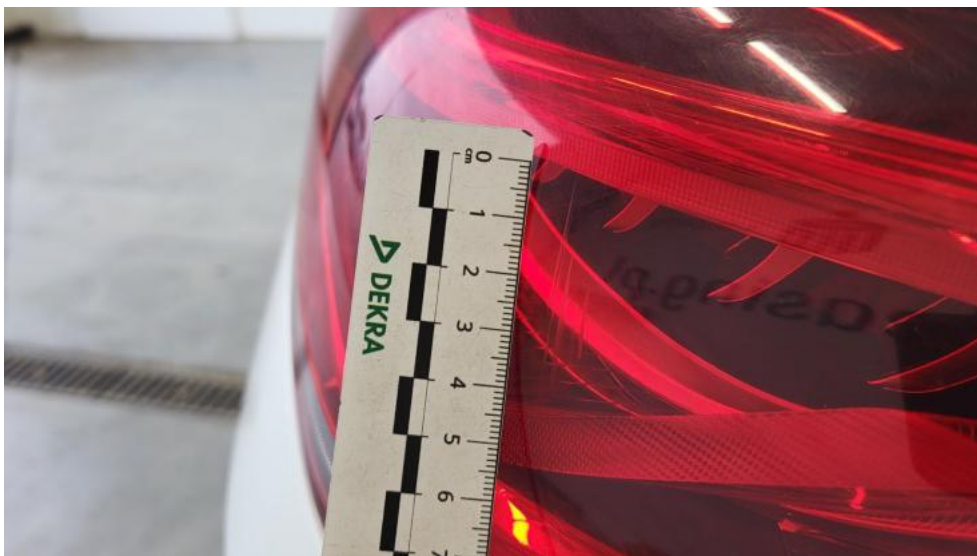
**Fot. 61.**

Lampa tylna zew P - Rysa/odprysk 1

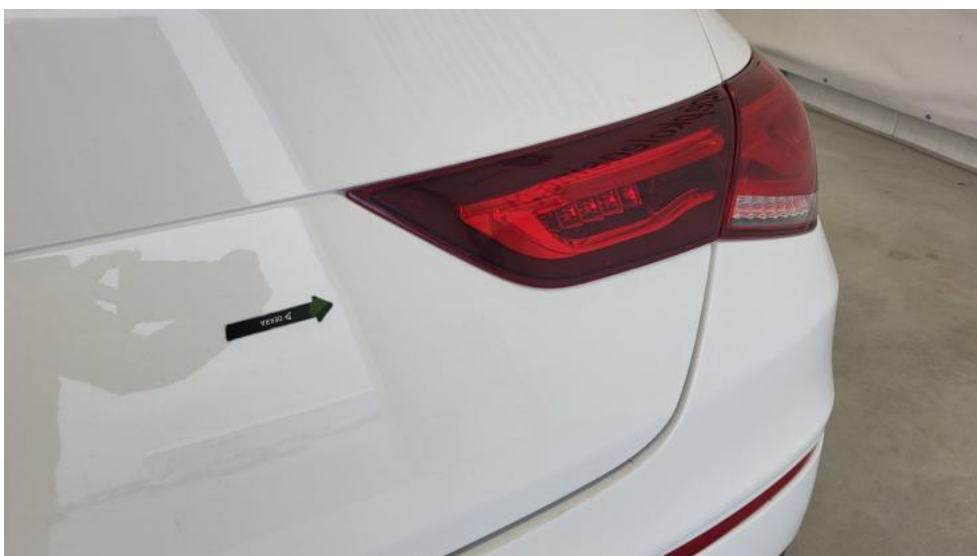
**Fot. 62.**

Pokrywy bagażnika - Wgniecenie/odkształcenie 1

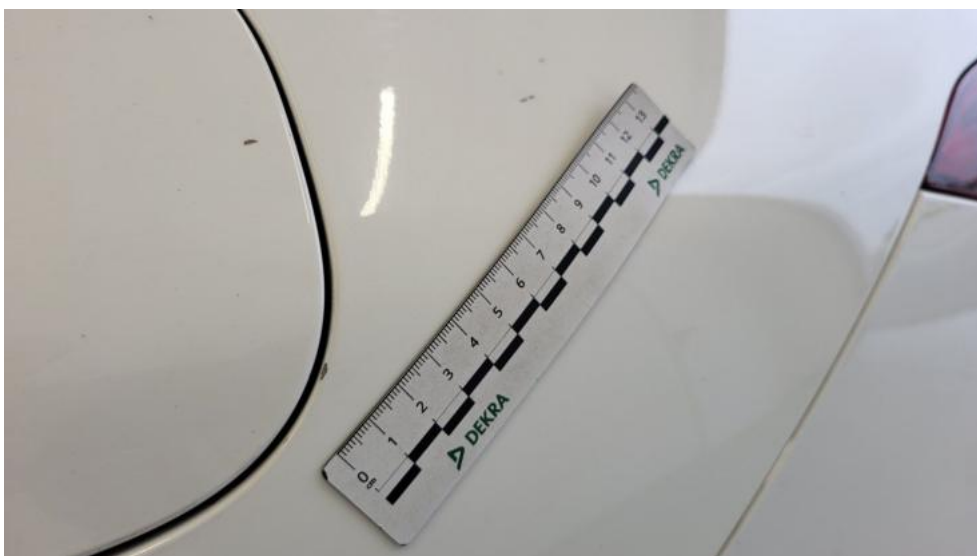
**Fot. 66.**

Błotnik tylny L / Ściana boczna L - Rysa/odprysk 2

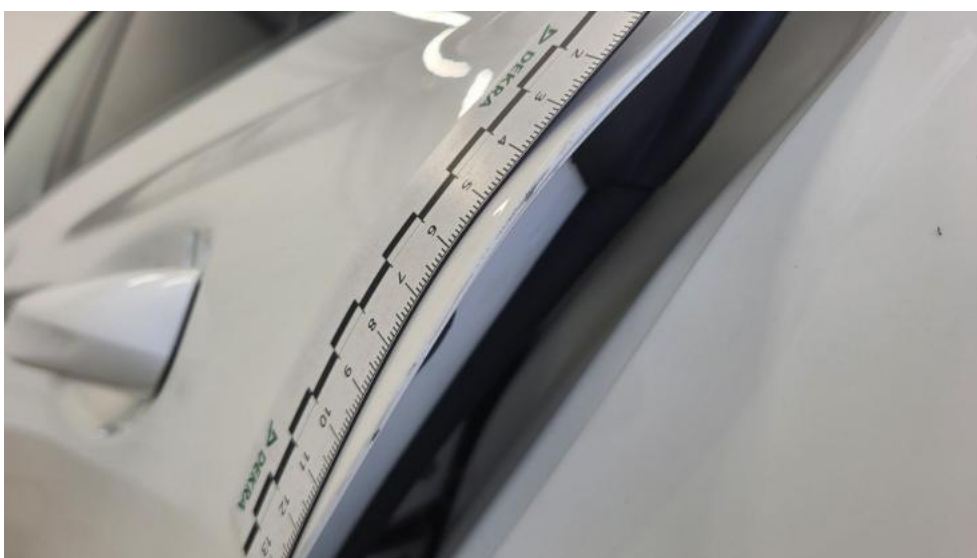
**Fot. 72.**

Drzwi tylne L - Rysa/odprysk 1

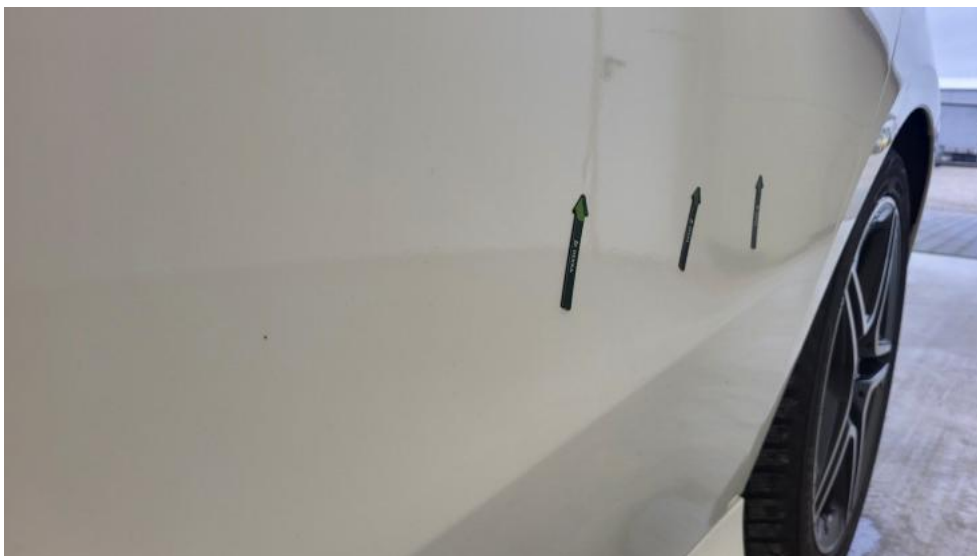
**Fot. 73.**

Drzwi tylne L - Wgniecenie/odkształcenie 1

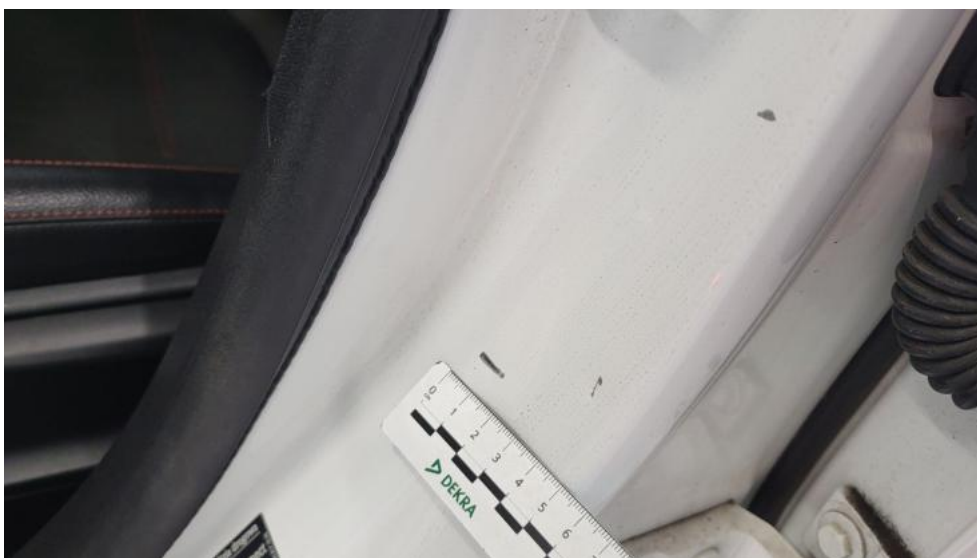
**Fot. 74.**

Słupek środkowy L - Rysa/odprysk 1

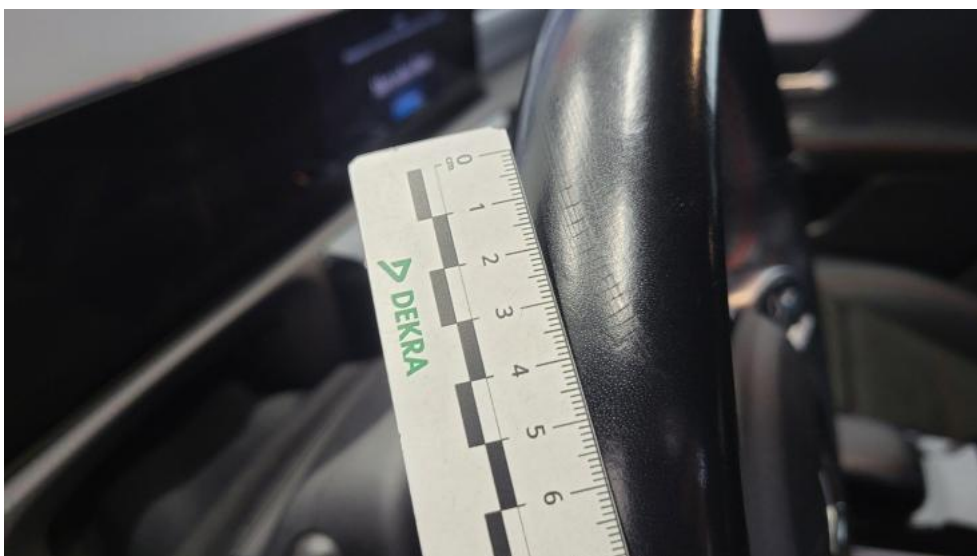
**Fot. 78.**  
Koło kierownicy - Rysa/odprysk 1
