Nr zlecenia DEKRA: PKOL(W)/LODZ/22560/26/03/13
Nr zlecenia/szkody: 25/044030
Data zlecenia: 13-03-2026

Dane pojazdu

Grupa obiektów (Eurotax)	samochody osobowe
Kod EC (Eurotax)	0137425
Producent	MERCEDES-BENZ
Model	CLA [C 118] 19-23
Typ/wersja	CLA 200 AMG Line 7G-DCT
Rodzaj nadwozia	sedan
Liczba drzwi/liczba miejsc	4/5
Masa własna [kg]	1405
Dopuszczalna masa całkowita [kg]	1950
Rozstaw osi 1/2	2729
Rodzaj silnika	z zapłonem iskrowym
Układ oczyszczana spalin	GPF
Pojemność silnika [ccm]	1332
Moc silnika [KM/kW]	163/120
Skrzynia biegów	automatyczna
Nr rejestracyjny	DX89976
VIN	W1K1183871N132763
Data 1. rejestracji	17-08-2020
Data nast. bad. techn.	22-08-2026
Rok produkcji	2020
Stan licznika [km]	78 495 (odczytany)
Kolor nadwozia/rodzaj powłoki	biały/2-warstwowy metalizowany

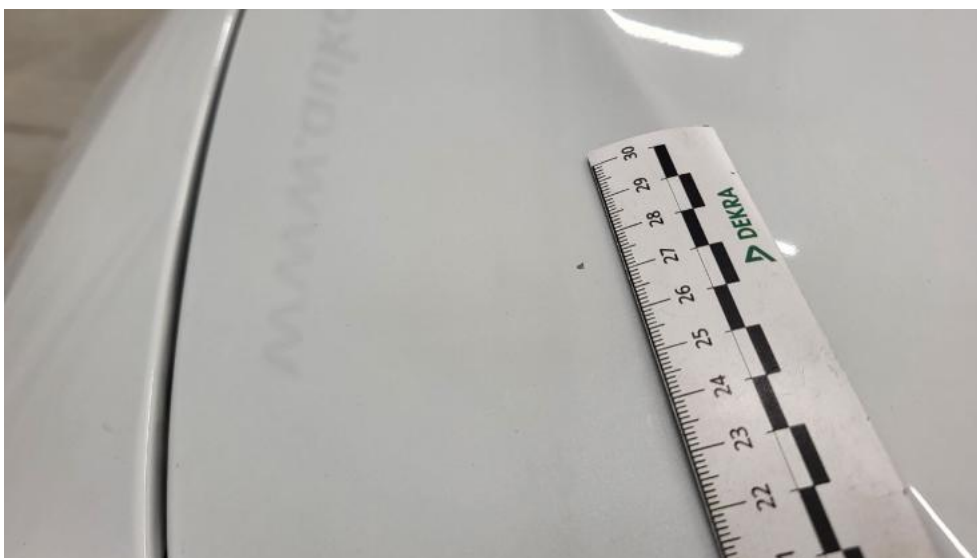
Fot. 42.
Pokrywa komory silnika - Rysa/odprysk 1

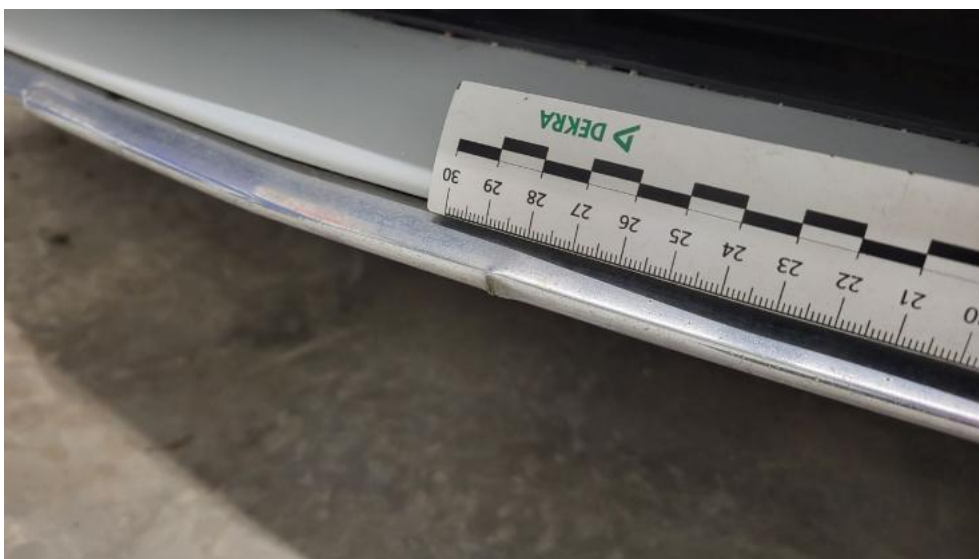
Fot. 43.
Spoiler zderzaka przedniego - Wgniecenie/odkształcenie 1

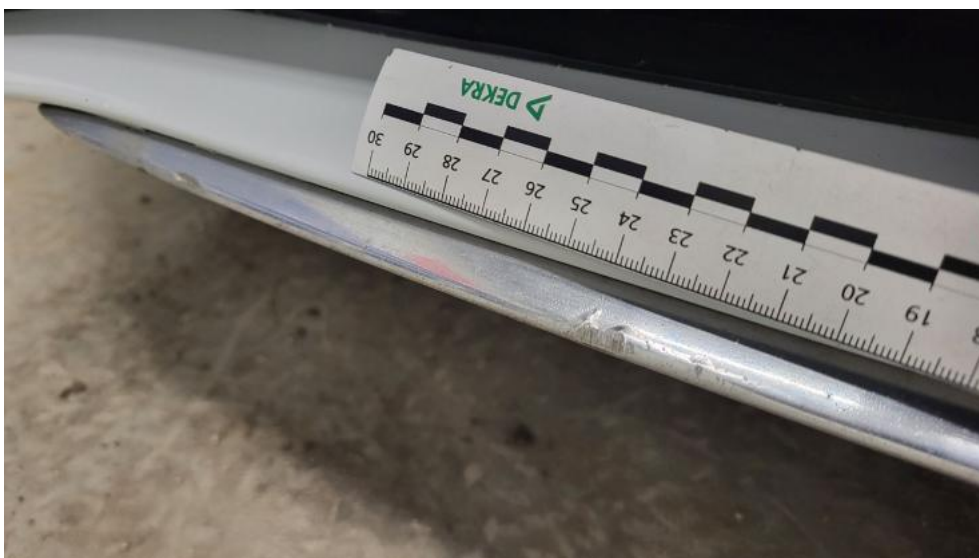
Fot. 44.
Spoiler zderzaka przedniego - Wgniecenie/odkształcenie 2

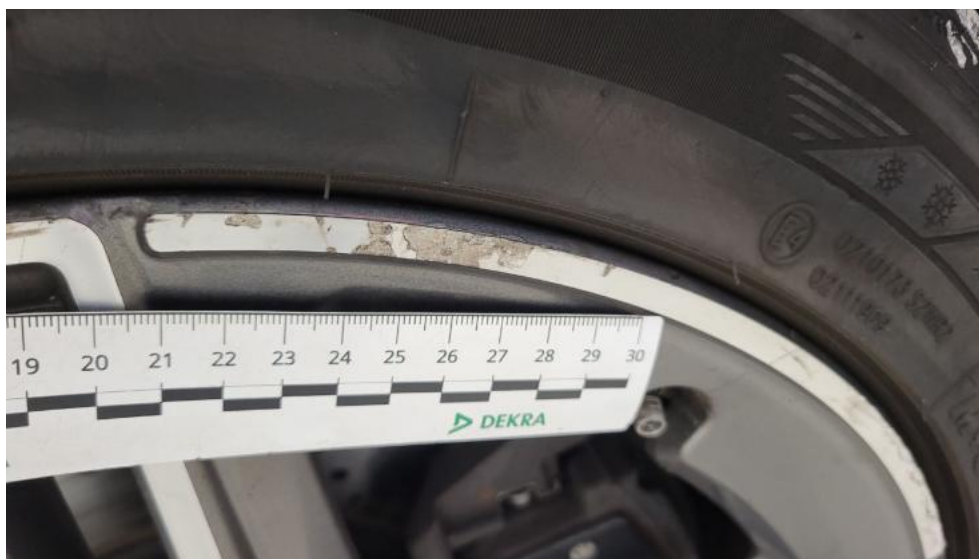
Fot. 45.
Felga aluminiowa przednia P - Rysa/odprysk 1

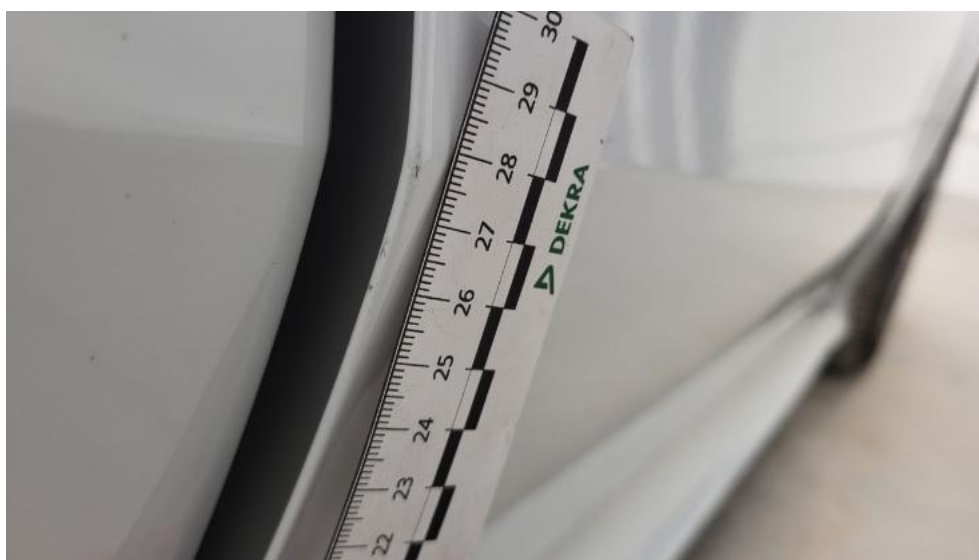
Fot. 46.
Drzwi przednie P - Rysa/odprysk 1

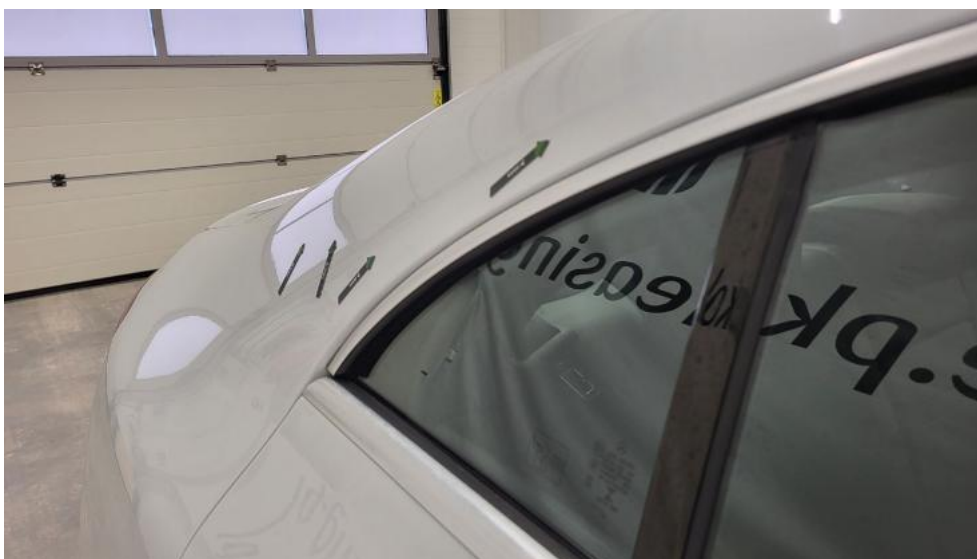
Fot. 47.
Błotnik tylny P / Ściana boczna P - Wgniecenie/odkształcenie 1

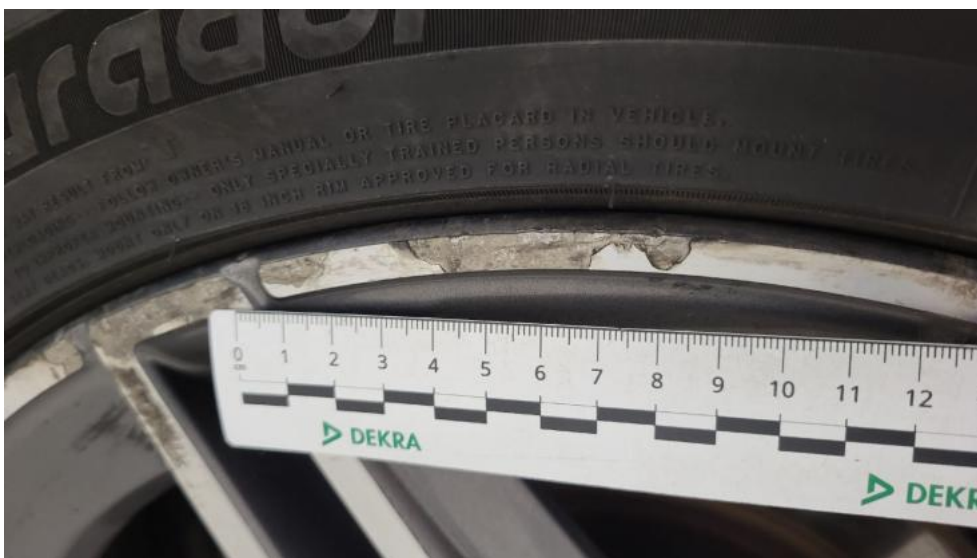
Fot. 48.
Felga aluminiowa tylna P - Rysa/odprysk 1

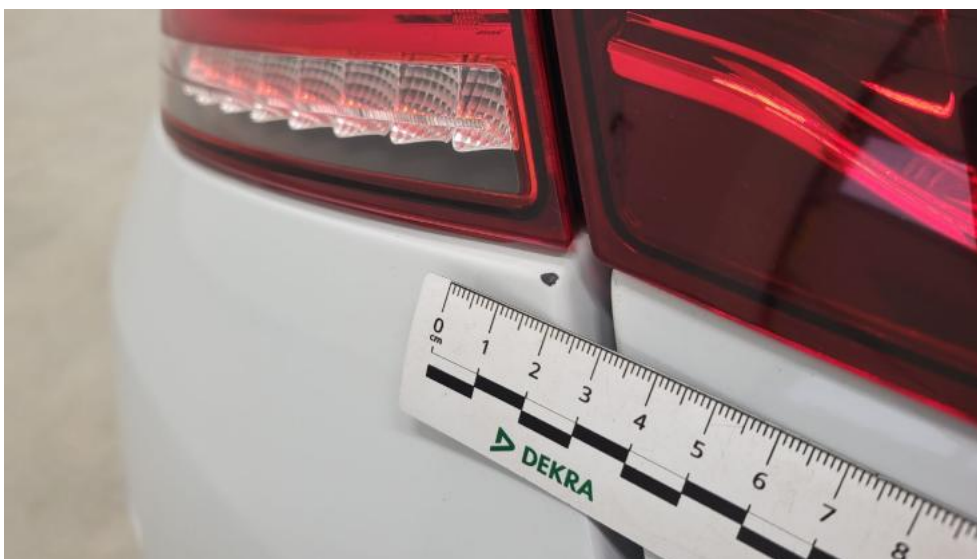
Fot. 49.
Zderzak tylny - Rysa/odprysk 1

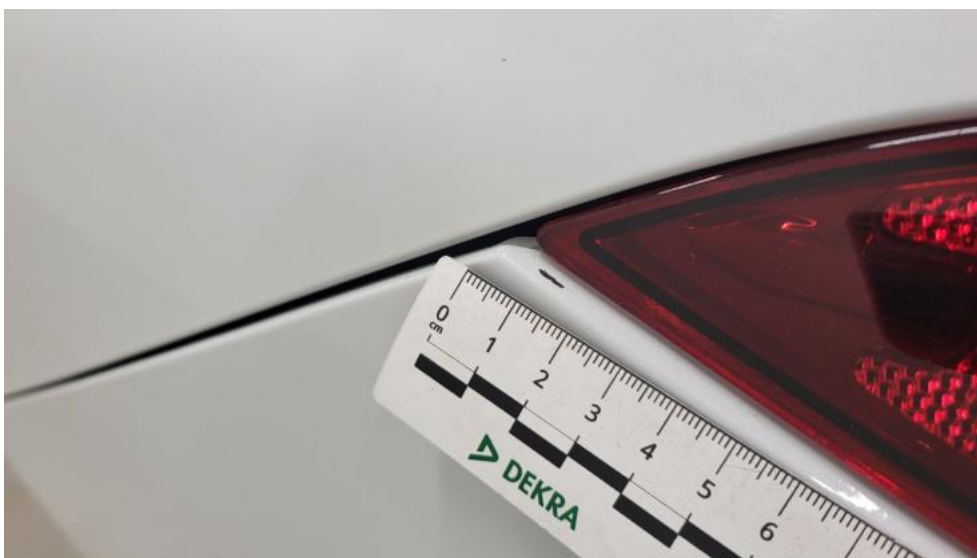
Fot. 50.
Zderzak tylny - Rysa/odprysk 2

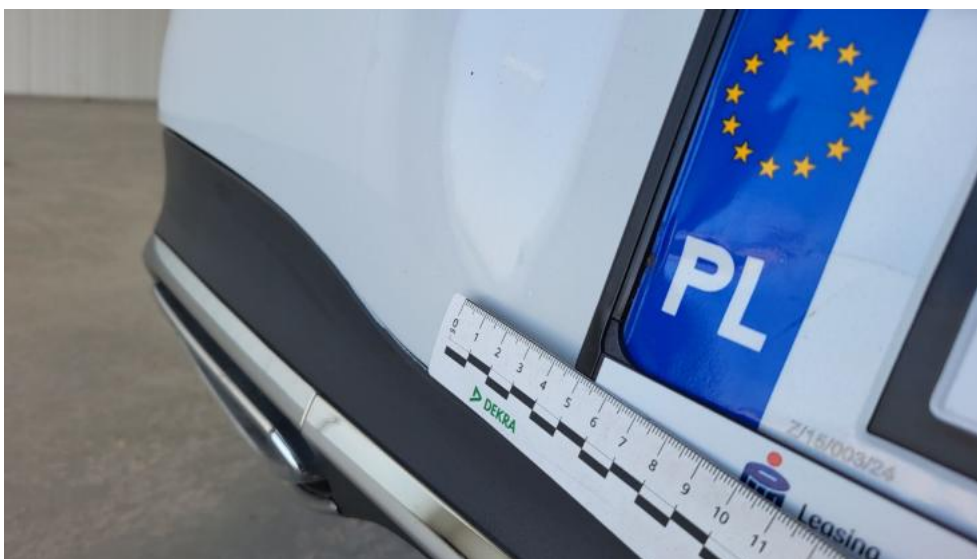
Fot. 51.
Zderzak tylny - Wgniecenie/odkształcenie 1

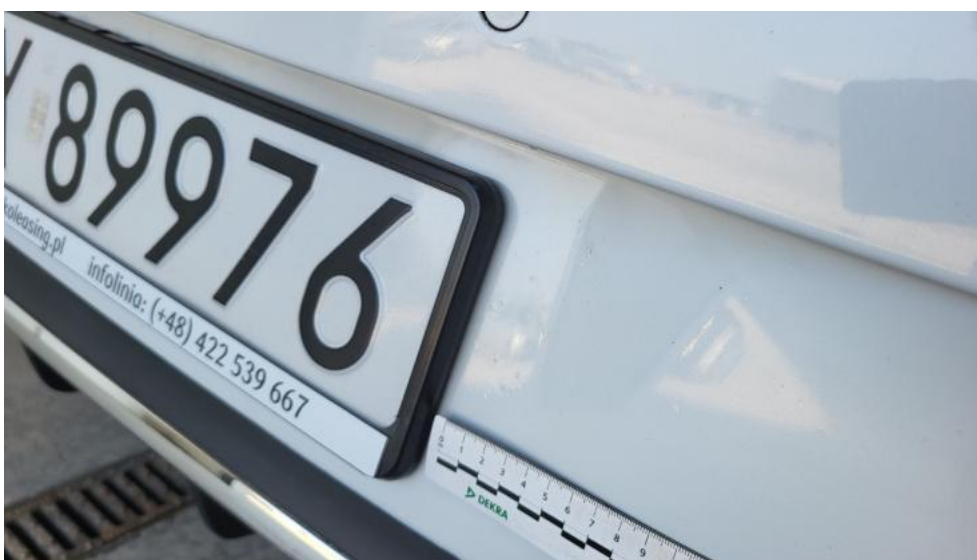
Fot. 52.
Zderzak tylny - Wgniecenie/odkształcenie 2

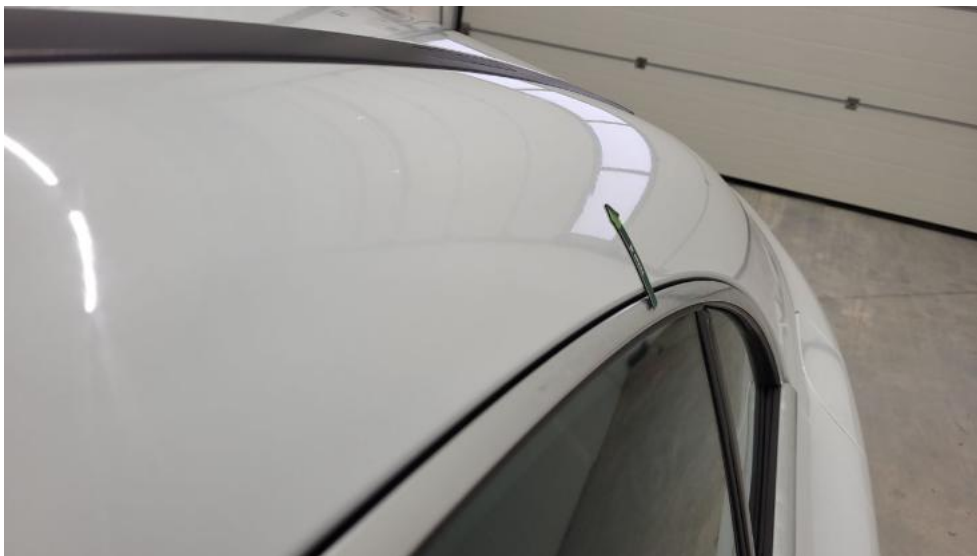
Fot. 53.
Błotnik tylny L / Ściana boczna L - Wgniecenie/odkształcenie 1

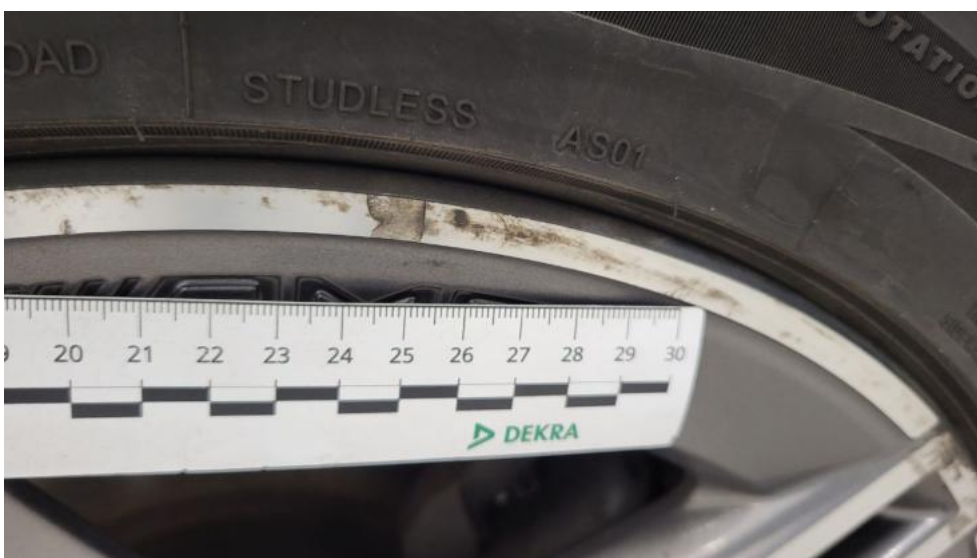
Fot. 54.
Felga aluminiowa tylna L - Rysa/odprysk 1

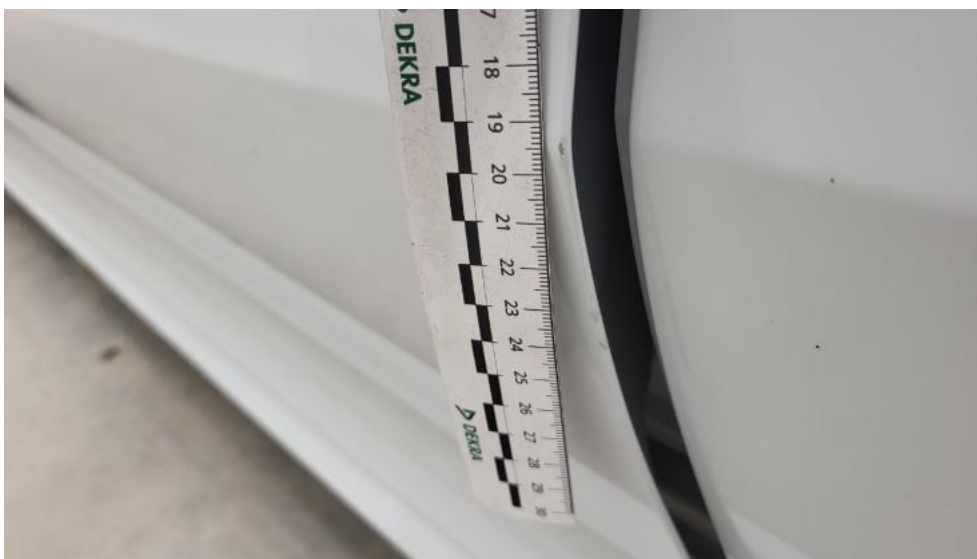
Fot. 55.

Drzwi przed L - Rysa/odprysk 1

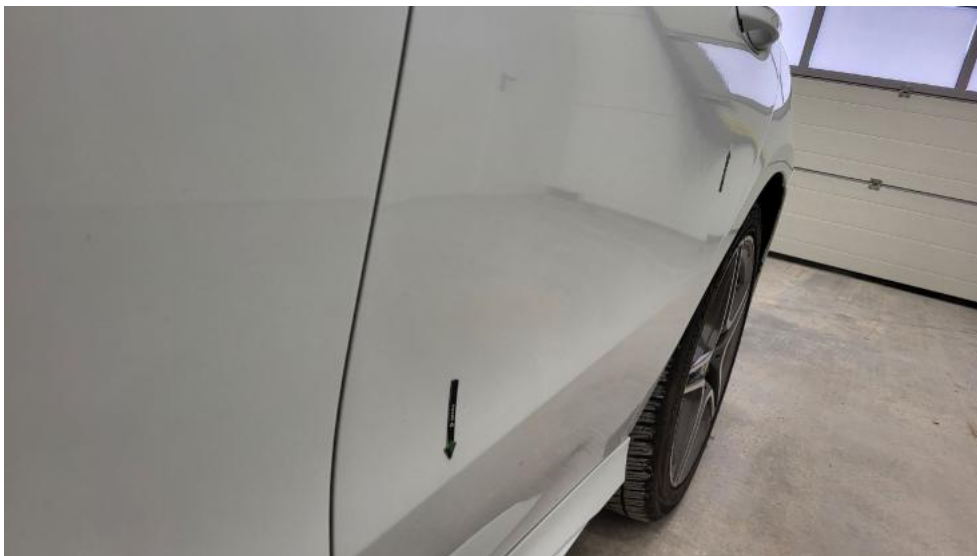
Fot. 57.
Drzwi tylne L - Wgniecenie/odkształcenie 1

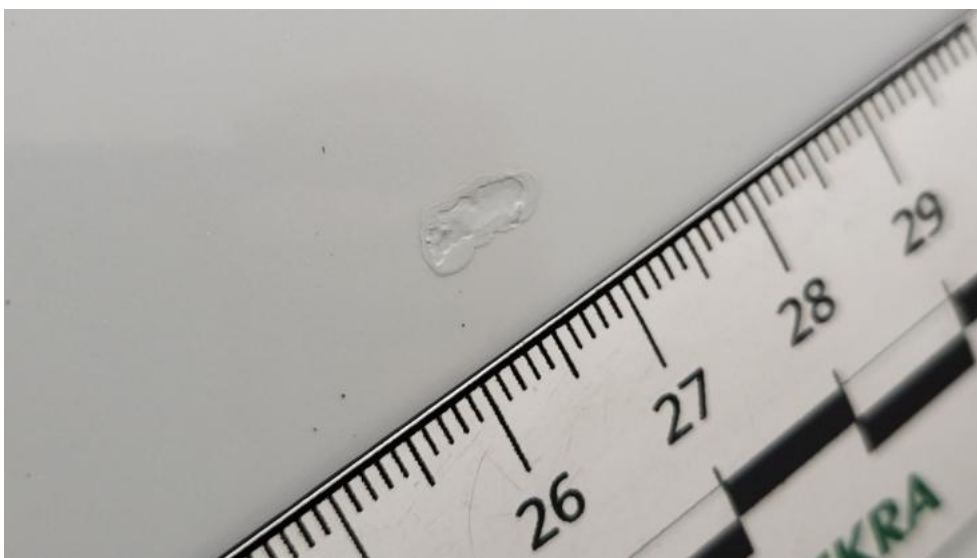
Fot. 58.
Drzwi tylne L - Inne 1

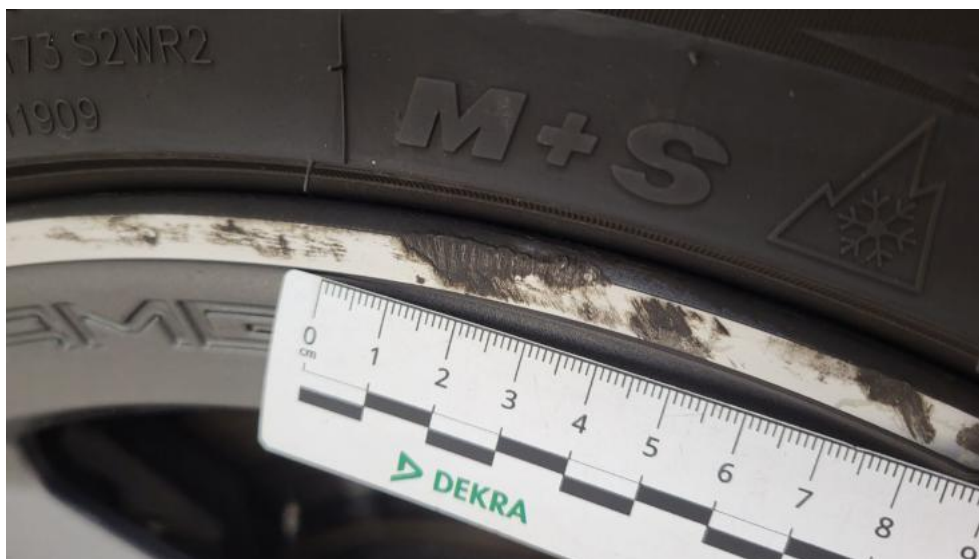
Fot. 59.
Felga Aluminiowa przednia L - Rysa/odprysk 1

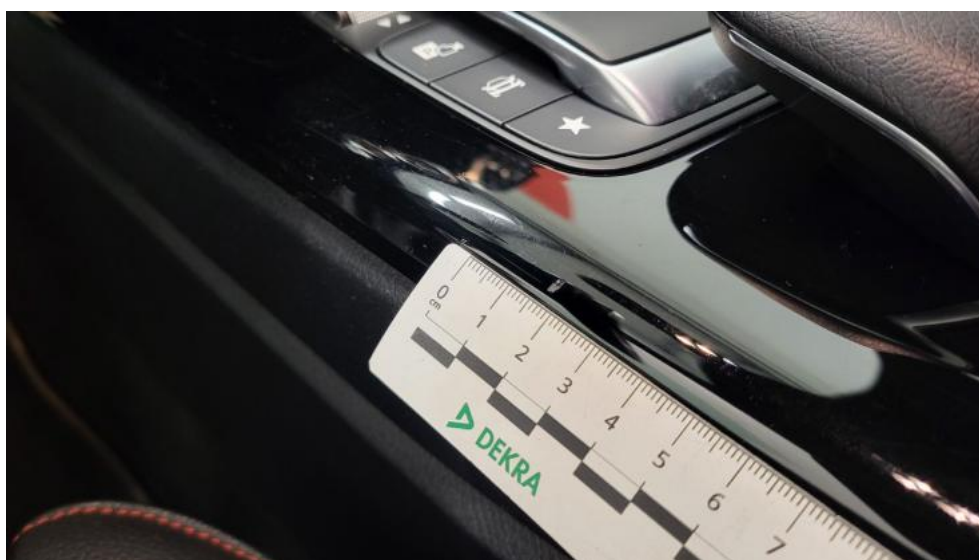
Fot. 60.
Konsola tunelu śr. - Rysa/odprysk 1

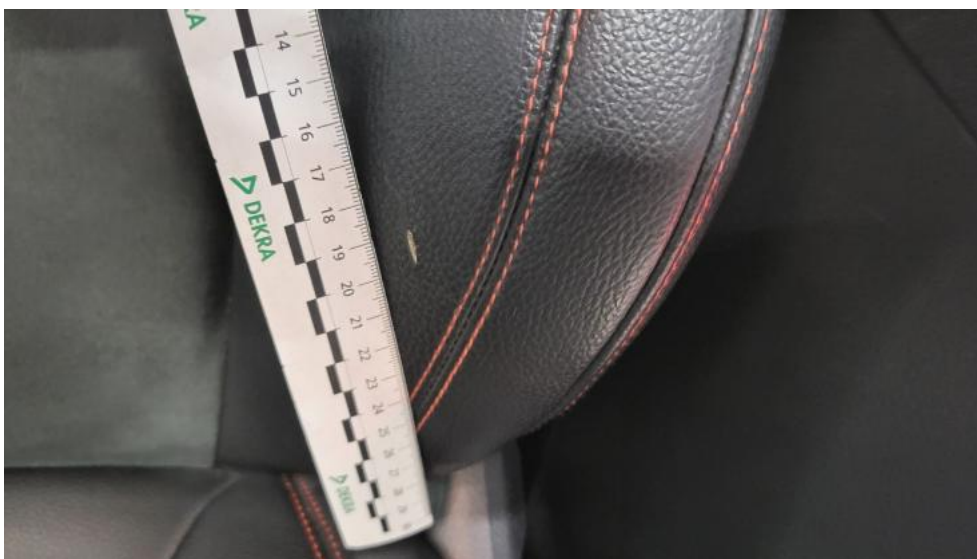
Fot. 61.
Fotel prz. lew. - Pęknięcie/rozerwanie 1

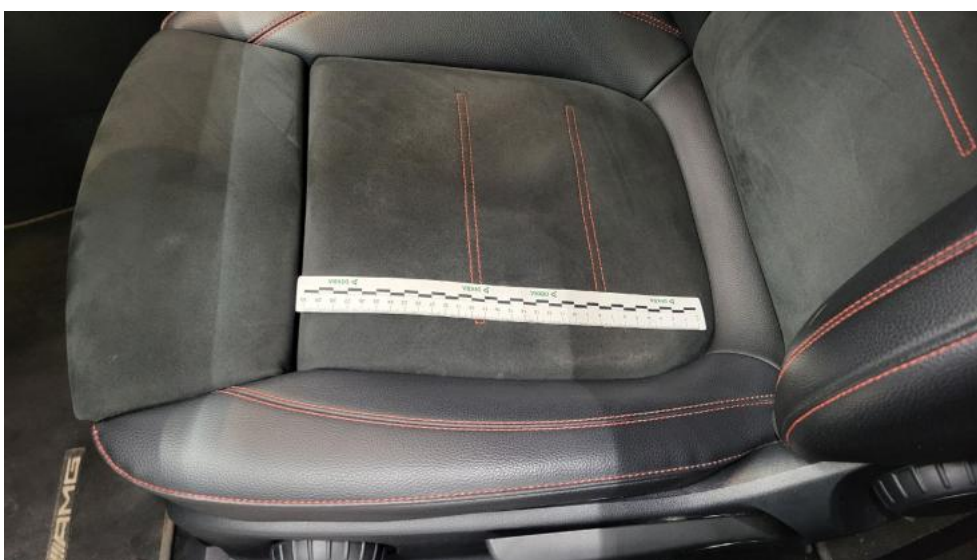
Fot. 62.
Fotel prz. lew. - Inne 1

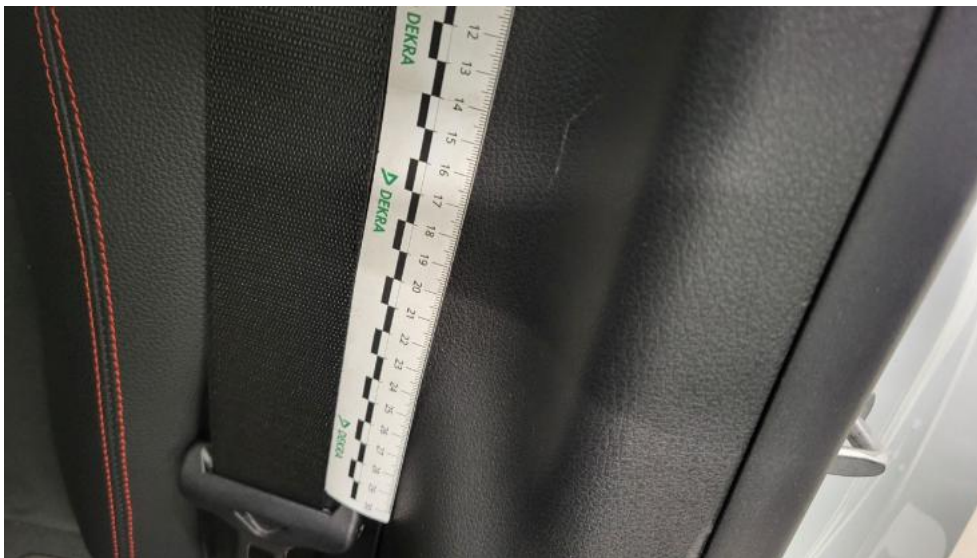
Fot. 63.

Wykładzina(y) słupka tylnego L - Rysa/odprysk 1
