Nr zlecenia DEKRA: PKOL(W)/LODZ/11137/26/02/11
Nr zlecenia/szkody: 20/053881
Data zlecenia: 11-02-2026

Grupa obiektów (Eurotax)	samochody osobowe
Kod EC (Eurotax)	0145353
Producent	BMW
Model	Seria 5 [G30/F90] 20-23
Typ/wersja	520d xDrive mHEV M Sport sport-aut
Rodzaj nadwozia	sedan
Liczba drzwi/liczba miejsc	4/5
Masa własna [kg]	1735
Dopuszczalna masa całkowita [kg]	2405
Rozstaw osi 1/2	2975
Rodzaj silnika	z zapłonem samoczynnym
Układ oczyszczana spalin	KSC
Pojemność silnika [ccm]	1995
Moc silnika [KM/kW]	190/140
Skrzynia biegów	automatyczna
Nr rejestracyjny	PO9SN61
VIN	WBA51BL000WX07510
Data 1. rejestracji	30-12-2020
Data nast. bad. techn.	23-12-2026
Rok produkcji	2020 (rok produkcji został zweryfikowany z zewnętrzną bazą danych)
Stan licznika [km]	272 823 (odczytany)
Kolor nadwozia/rodzaj powłoki	czarny/2-warstwowy metalizowany

Pomiar grubości powłoki lakierowej poj.

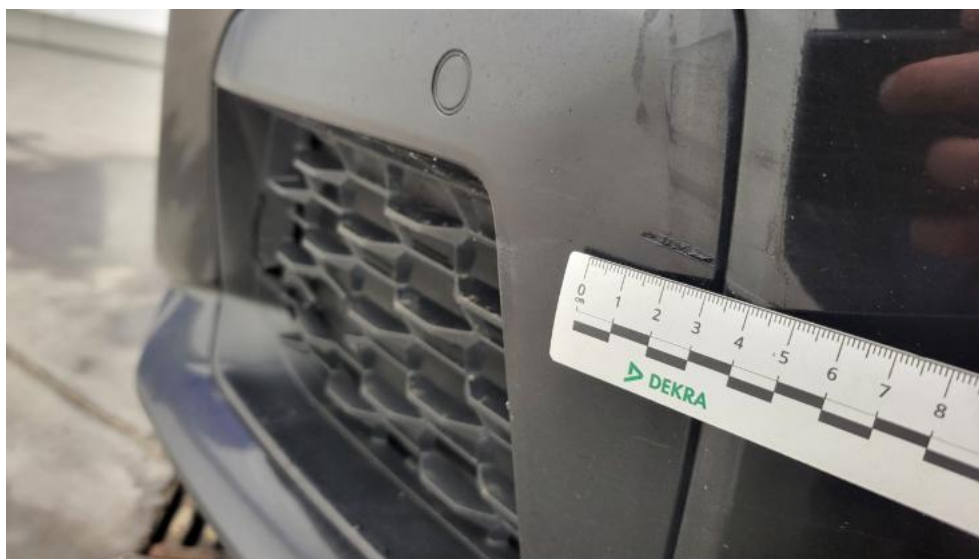
Fot. 39.
Kratka/zaślepka halogenu L - Rysa/odprysk 1

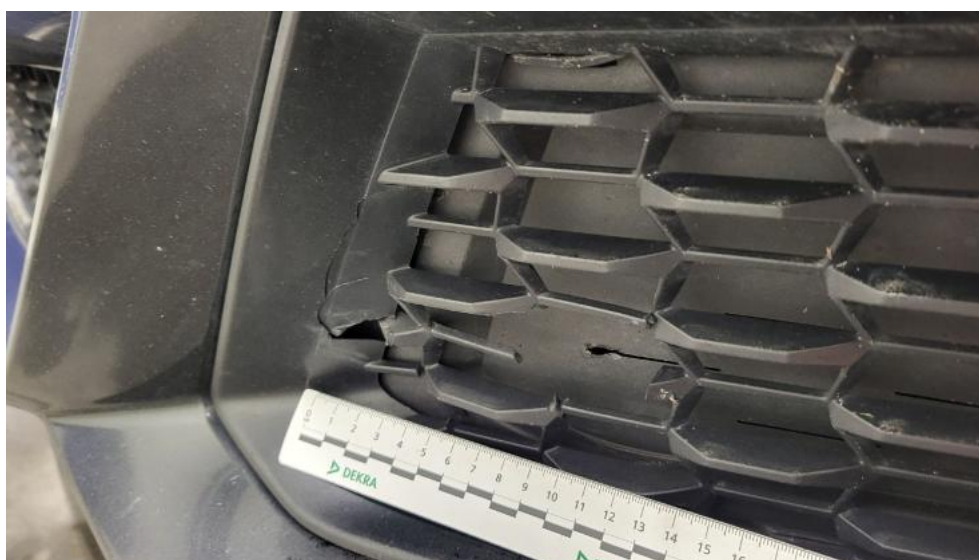
Fot. 40.
Kratka/zaślepka halogenu L - Pęknięcie/rozerwanie 1

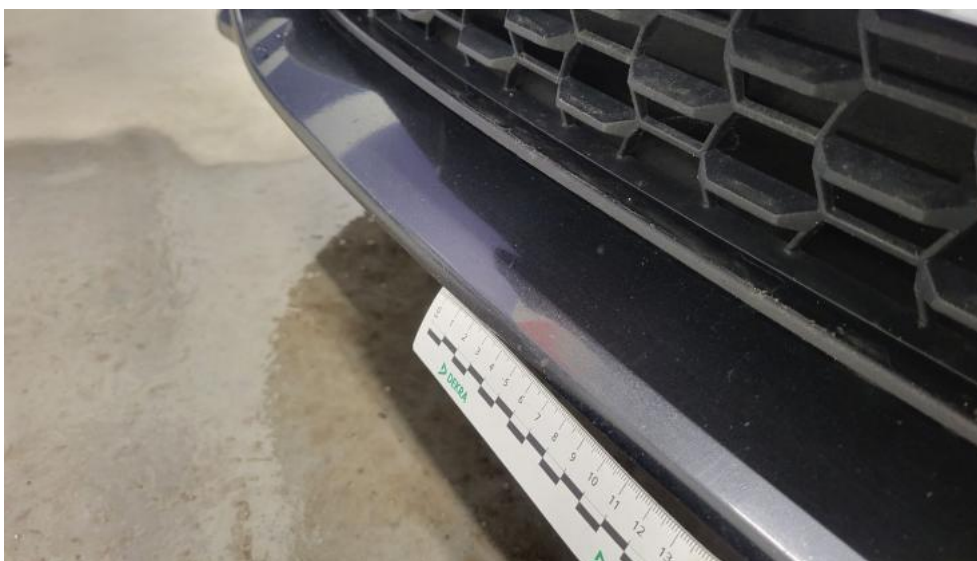
Fot. 47.
Zderzak - Wgniecenie/odkształcenie 1

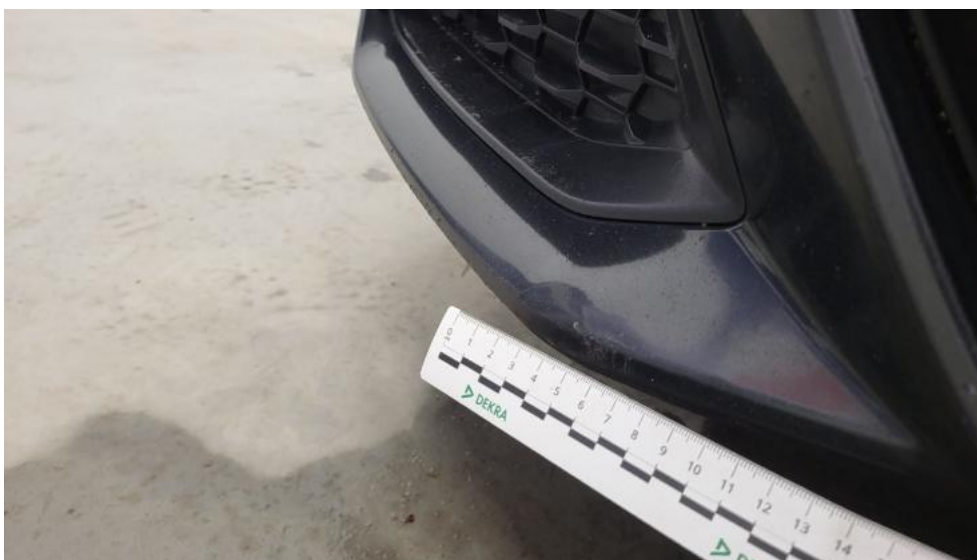
Fot. 48.
Zderzak - Wgniecenie/odkształcenie 2

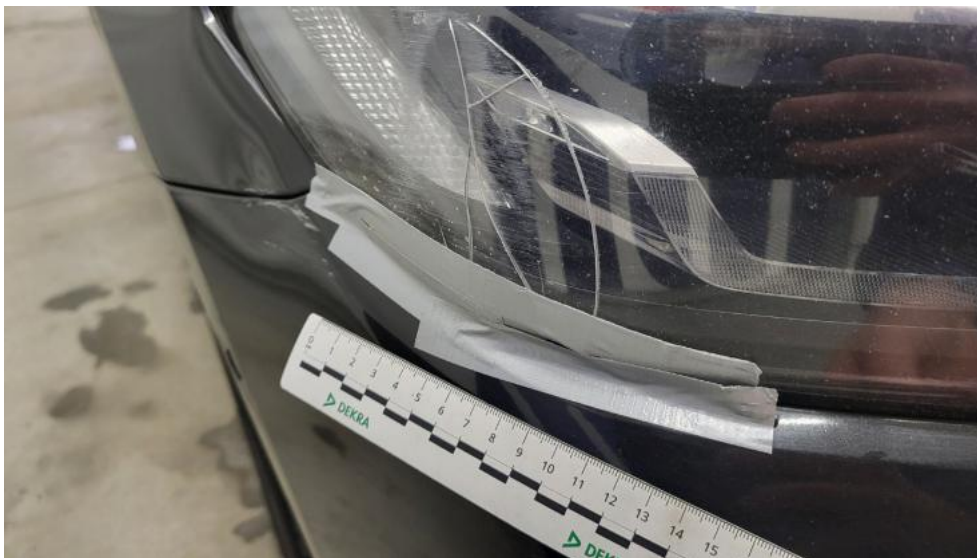
Fot. 53.
Reflektor P - Inne 1

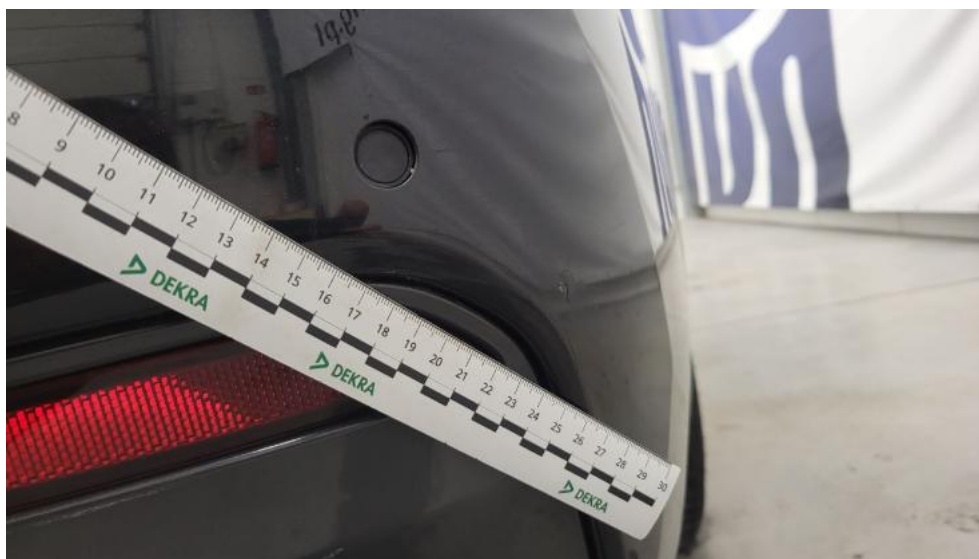
Fot. 61.
Zderzak tylny - Rysa/odprysk 1

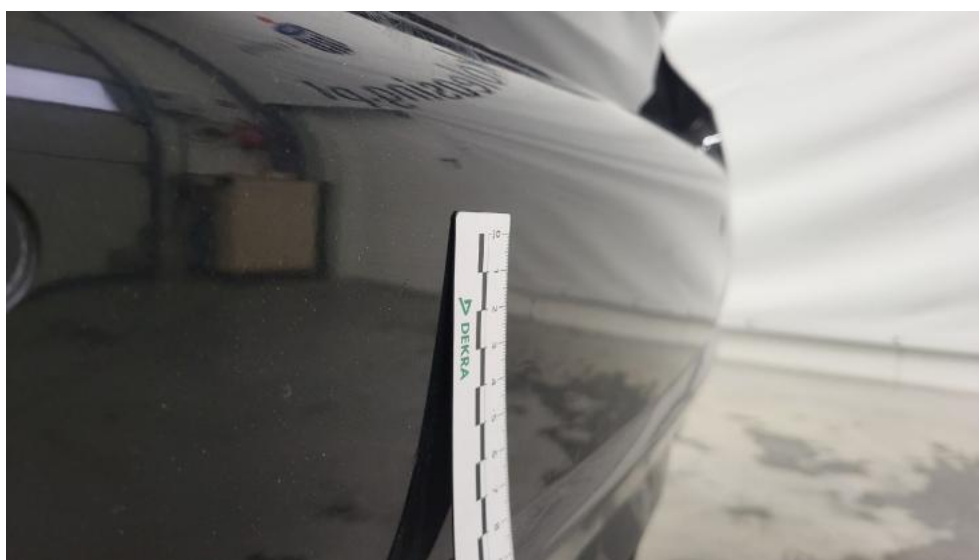
Fot. 62.
Zderzak tylny - Wgniecenie/odkształcenie 1

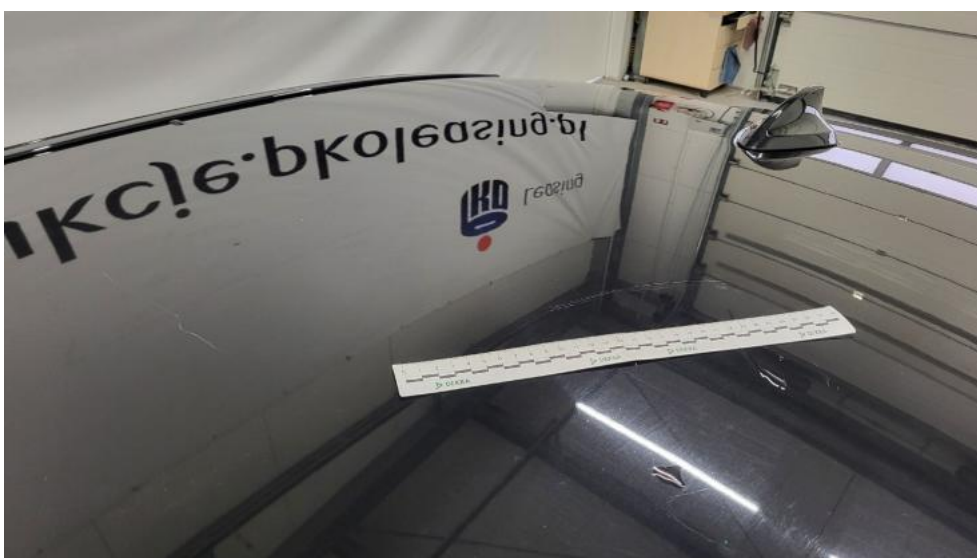
Fot. 64.
Dach - Rysa/odprysk 1

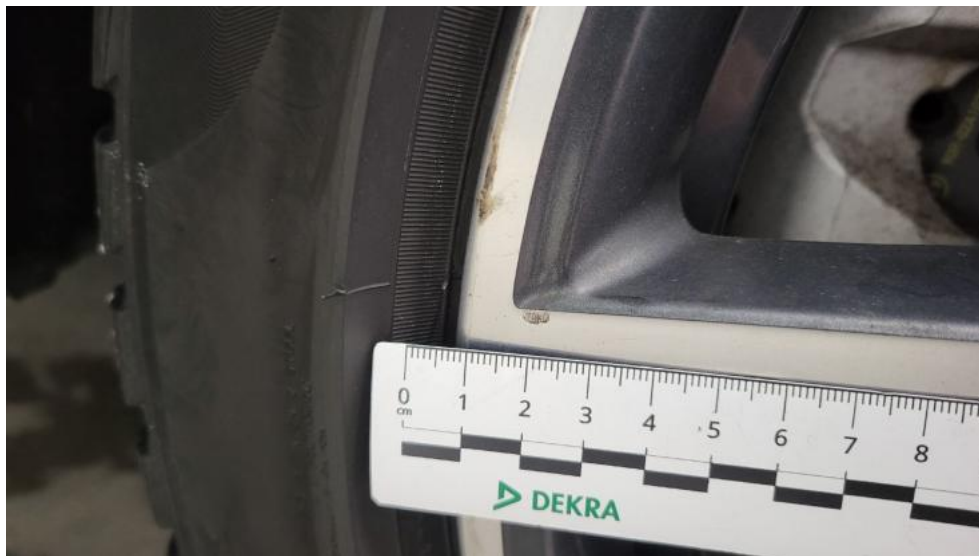
Fot. 65.
Felga aluminiowa tylna L - Rysa/odprysk 1

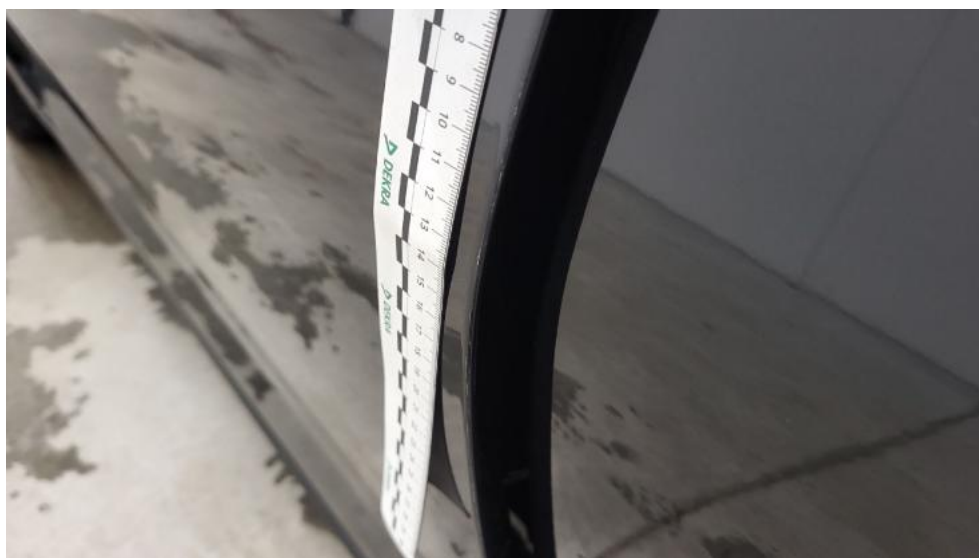
Fot. 66.
Drzwi przed L - Rysa/odprysk 1

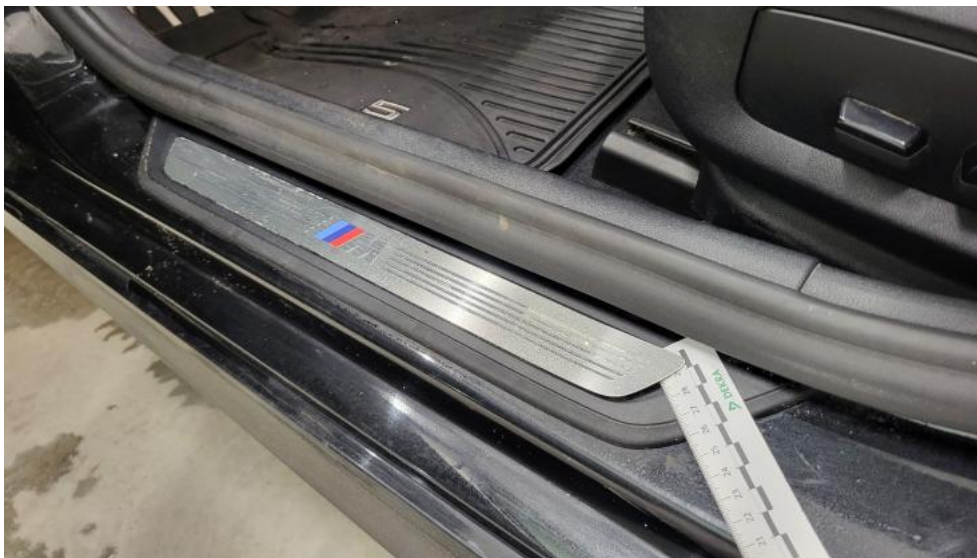
Fot. 69.
Próg L - Inne 1
