Nr zlecenia DEKRA: PKOL(W)/LODZ/13223/26/02/18
Nr zlecenia/szkody: 23/033687
Data zlecenia: 18-02-2026

Grupa obiektów (Eurotax)	samochody terenowe
Kod EC (Eurotax)	0154297
Producent	VOLVO
Model	XC90 19-24
Typ/wersja	XC90 B5 D AWD Ultimate Dark 7os aut
Rodzaj nadwozia	KOM
Liczba drzwi/liczba miejsc	5/7
Masa własna [kg]	2095
Dopuszczalna masa całkowita [kg]	2840
Rozstaw osi 1/2	2984
Rodzaj silnika	z zapłonem samoczynnym
Układ oczyszczana spalin	-
Pojemność silnika [ccm]	1969
Moc silnika [KM/kW]	235/173
Skrzynia biegów	automatyczna
Nr rejestracyjny	KK99036
VIN	YV1LFFK2V1P1921447
Data 1. rejestracji	13-09-2022
Data nast. bad. techn.	13-09-2027
Rok produkcji	2022 (rok produkcji został zweryfikowany z zewnętrzną bazą danych)
Stan licznika [km]	178 518 (odczytany)
Kolor nadwozia/rodzaj powłoki	beżowy/2-warstwowy metalizowany

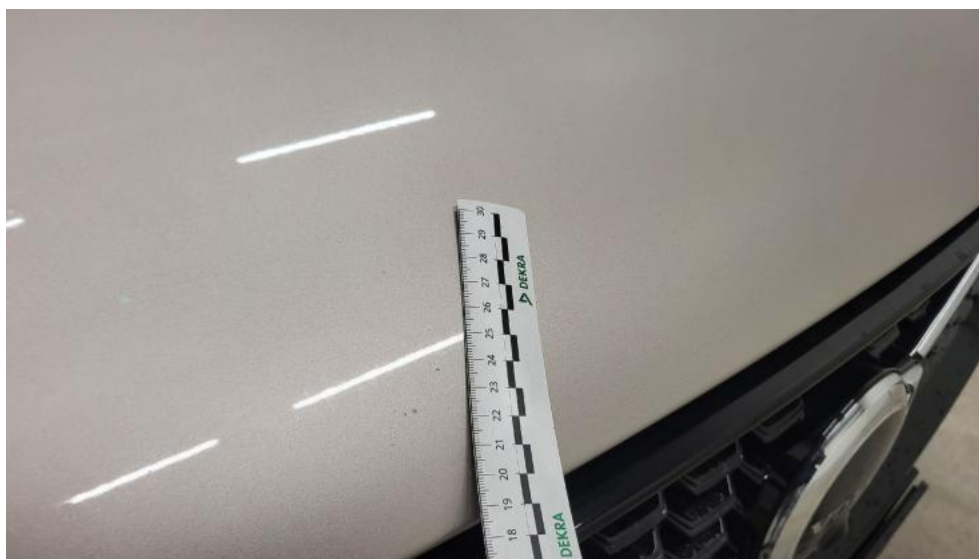
Fot. 47.
Pokrywa komory silnika - Rysa/odprysk 1

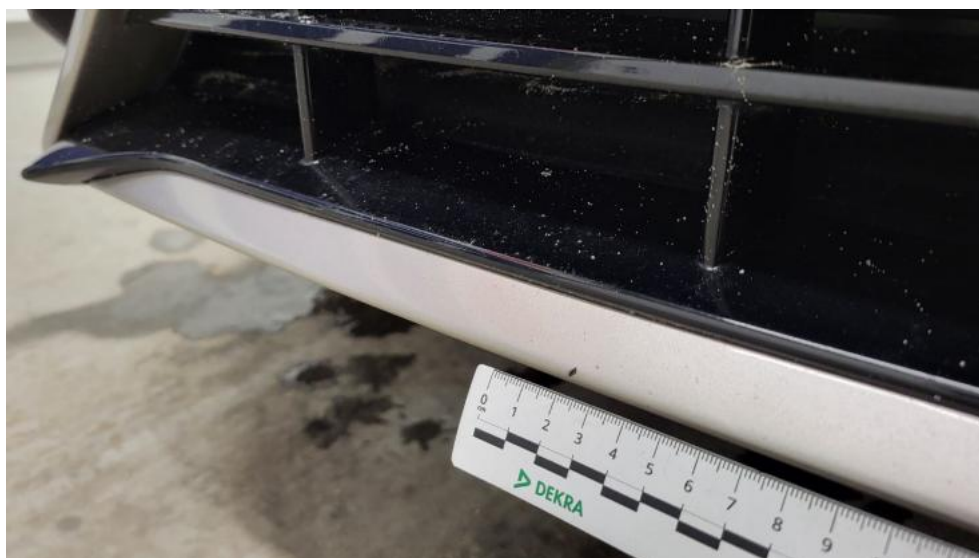
Fot. 48.
Spoiler zderzaka przedniego - Rysa/odprysk 1

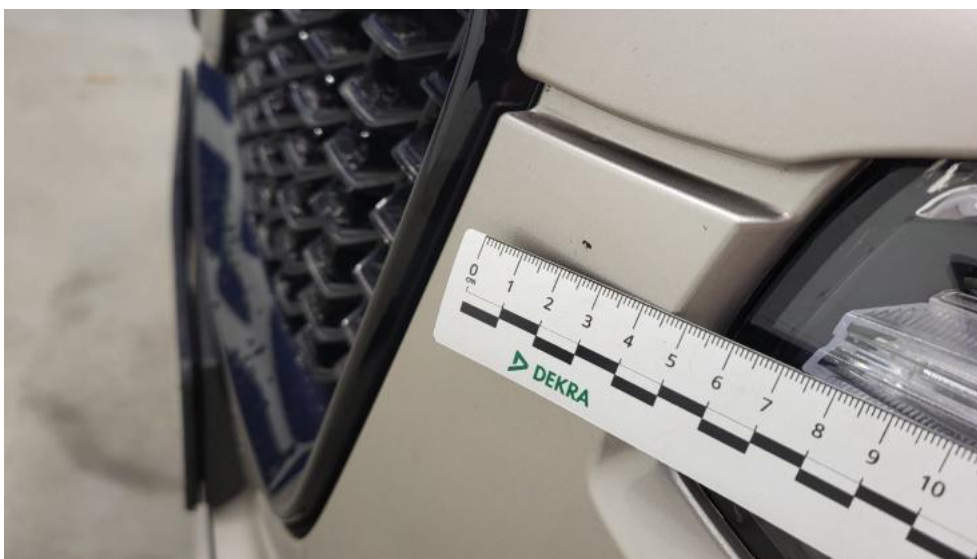
Fot. 49.
Zderzak - Rysa/odprysk 1

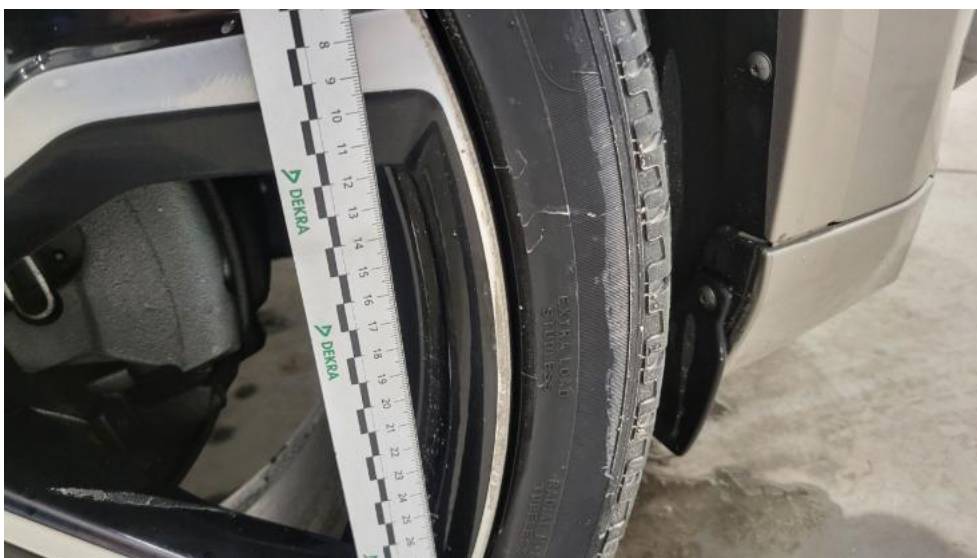
Fot. 50.
Felga aluminiowa przednia P - Rysa/odprysk 1

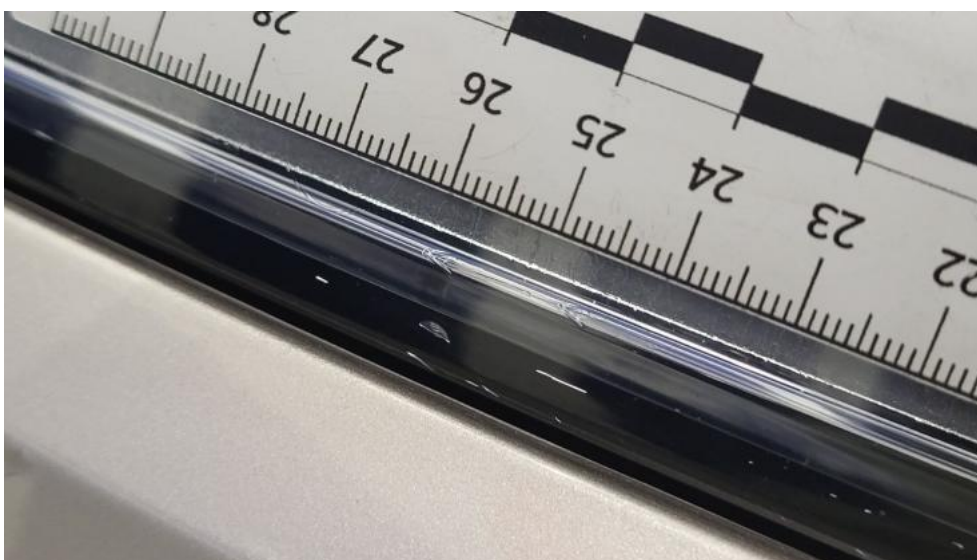
Fot. 52.
Reflektor P - Pęknięcie/rozerwanie 1

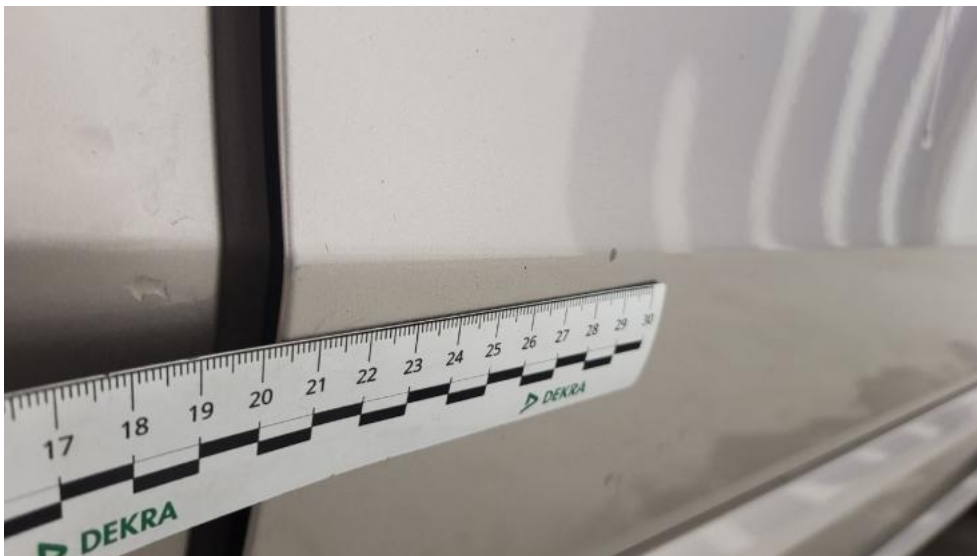
Fot. 53.
Drzwi przednie P - Rysa/odprysk 1

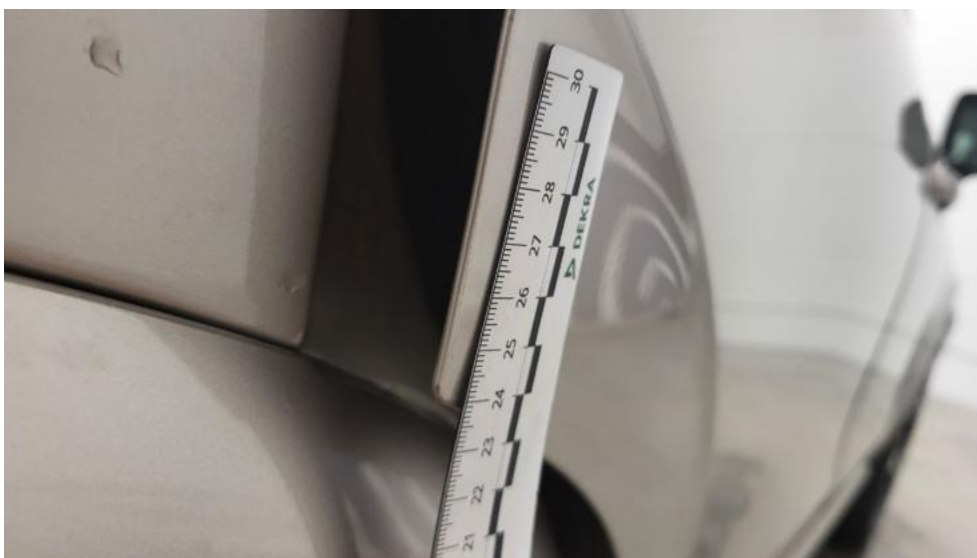
Fot. 54.
Drzwi tylne P - Rysa/odprysk 1

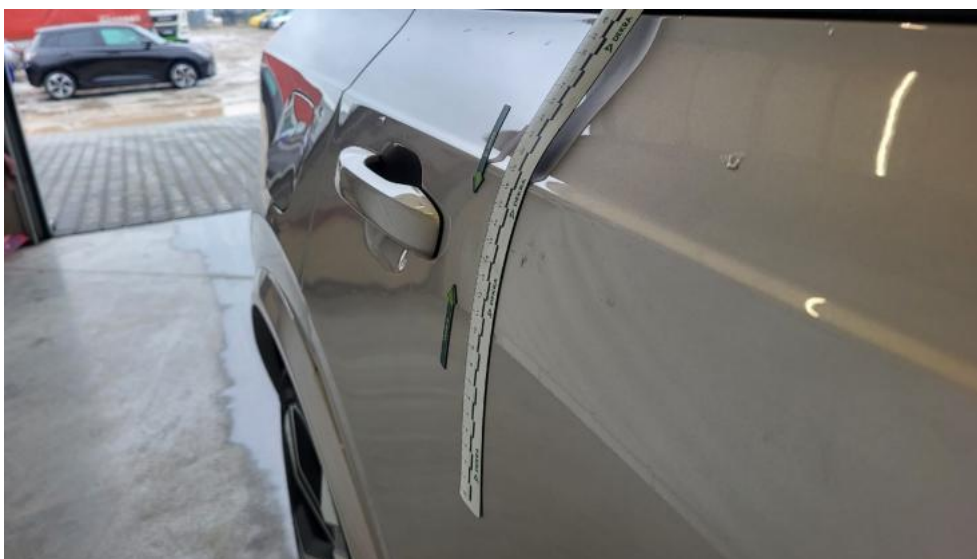
Fot. 55.
Drzwi tylne P - Wgniecenie/odkształcenie 1

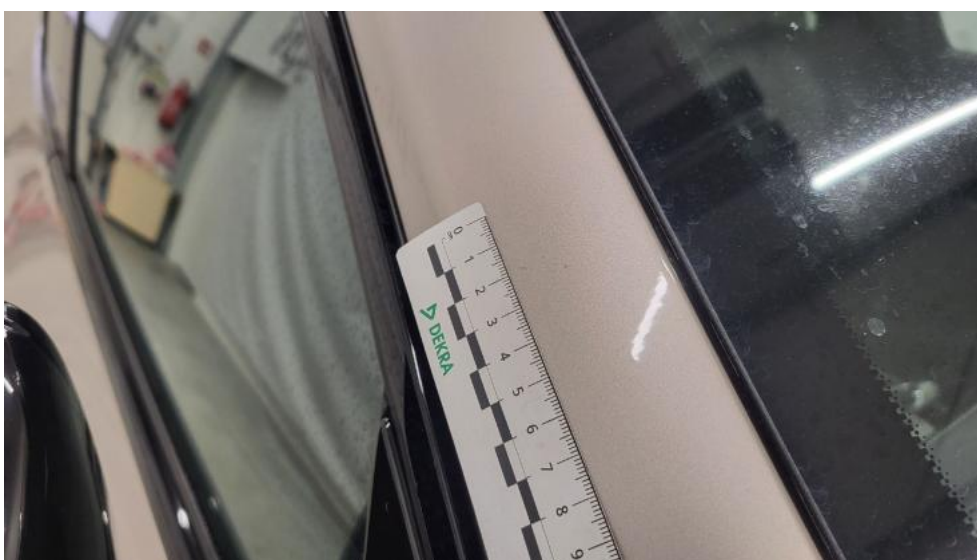
Fot. 56.
Słupek przedni P - Rysa/odprysk 1

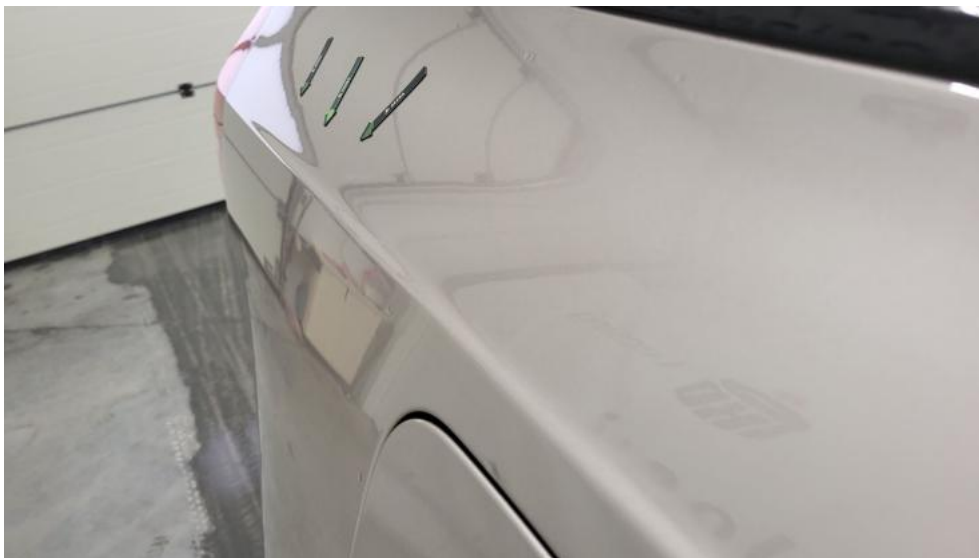
Fot. 57.
Błotnik tylny P / Ściana boczna P - Wgniecenie/odkształcenie 1

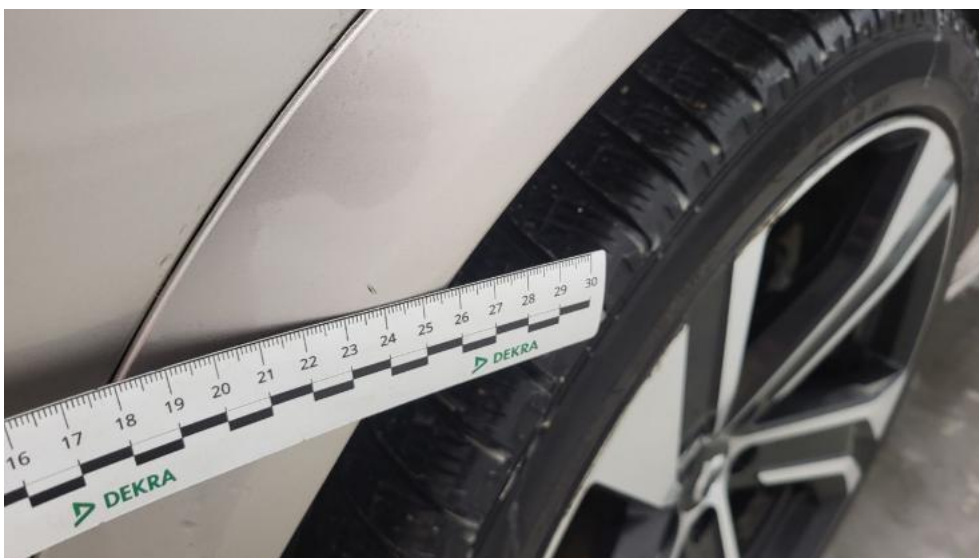
Fot. 58.
Listwa krawędzi błotnika tyl P - Rysa/odprysk 1

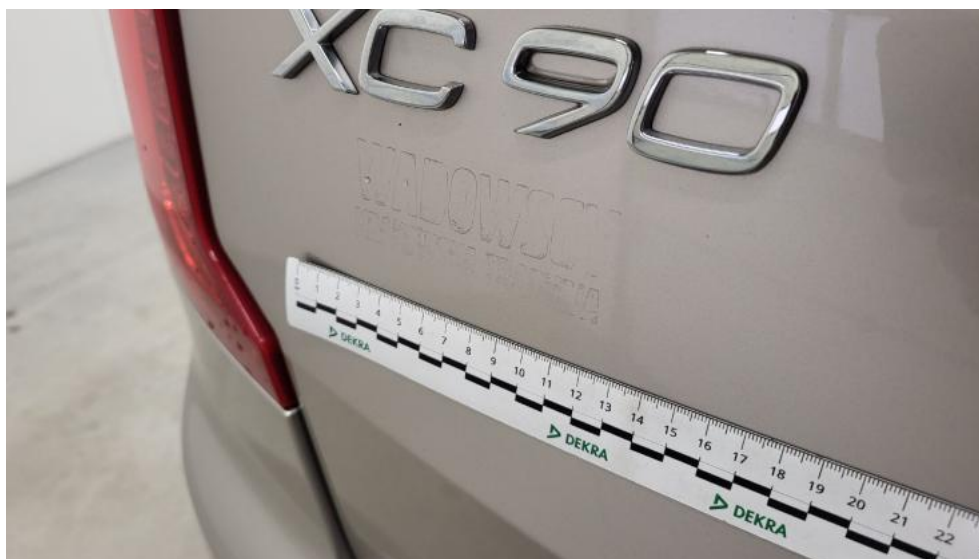
Fot. 59.
Pokrywy bagażnika - Inne 1

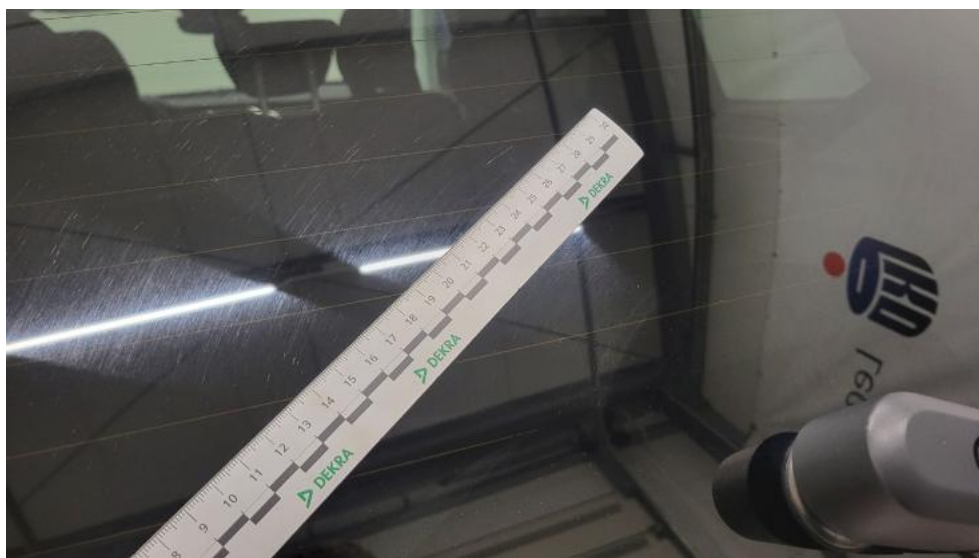
Fot. 60.
Szyba tylna - Rysa/odprysk 1

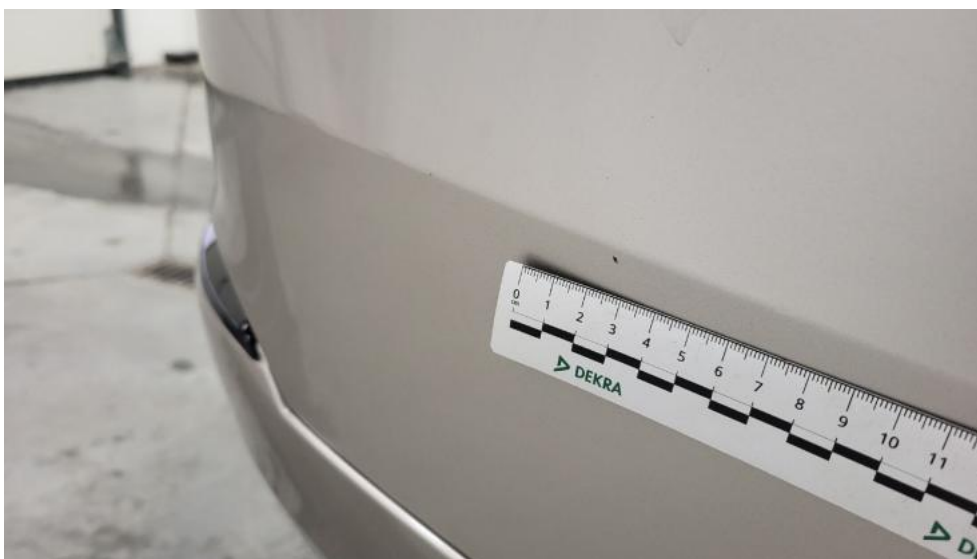
Fot. 61.
Zderzak tylny - Rysa/odprysk 1

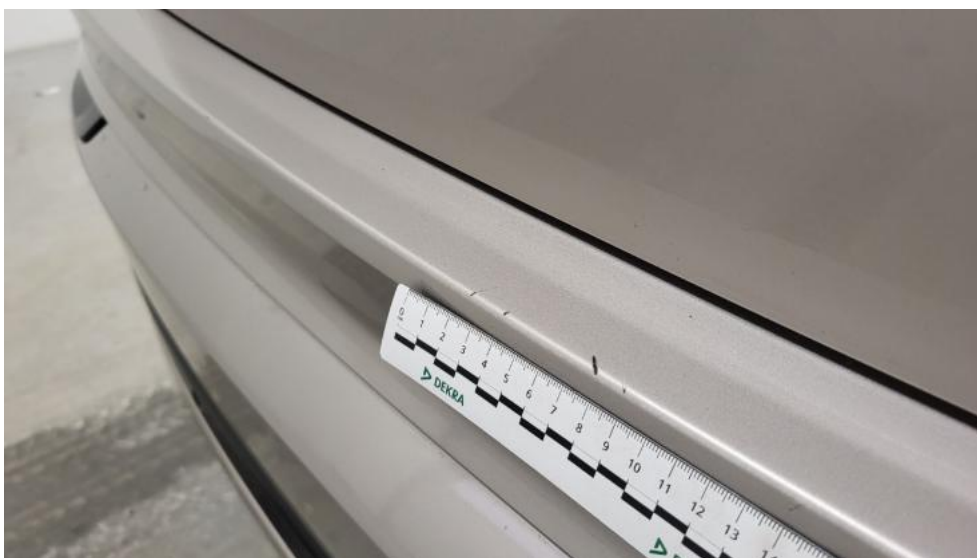
Fot. 62.
Zderzak tylny - Rysa/odprysk 2

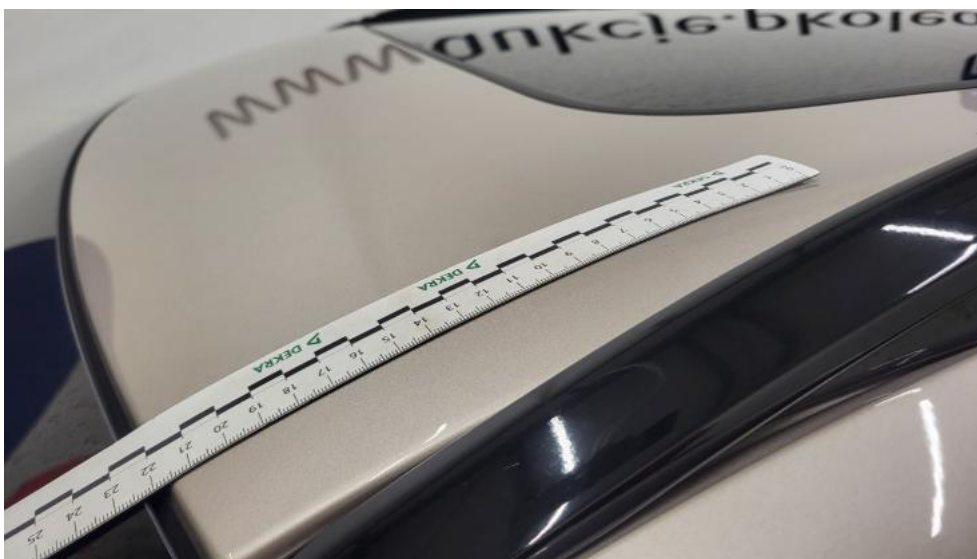
Fot. 63.
Dach - Rysa/odprysk 1

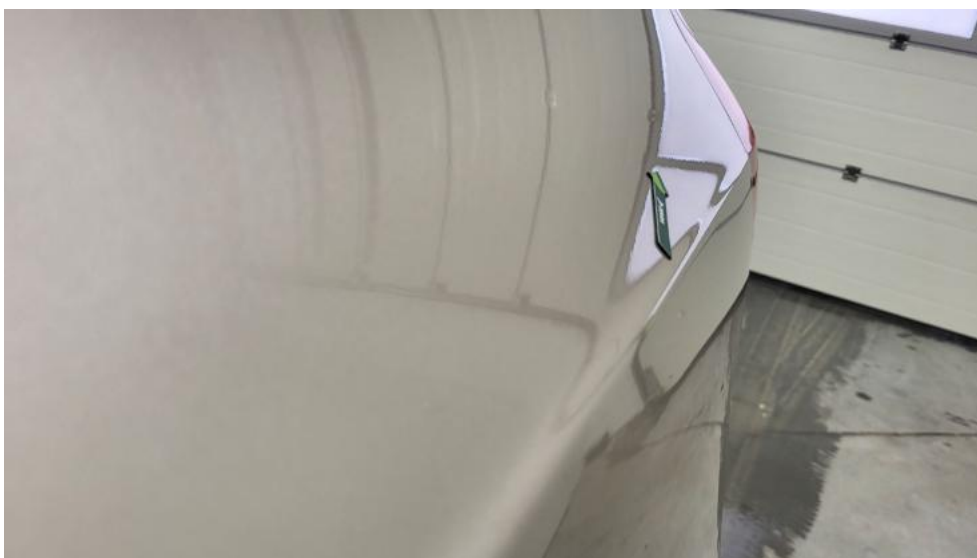
Fot. 64.
Błotnik tylny L / Ściana boczna L - Wgniecenie/odkształcenie 1

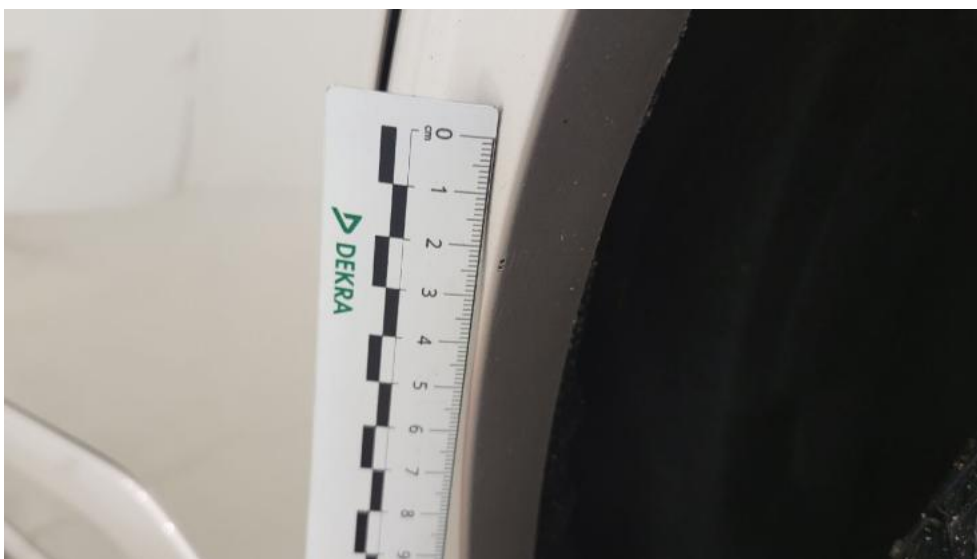
Fot. 65.

Listwa krawędzi błotnika tyl L - Rysa/odprysk 1

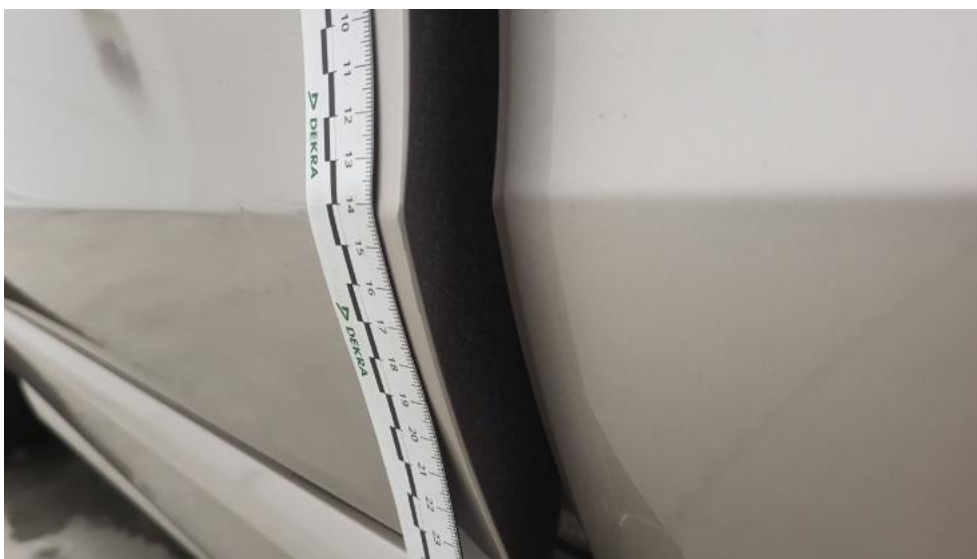
Fot. 67.
Drzwi przed L - Rysa/odprysk 1

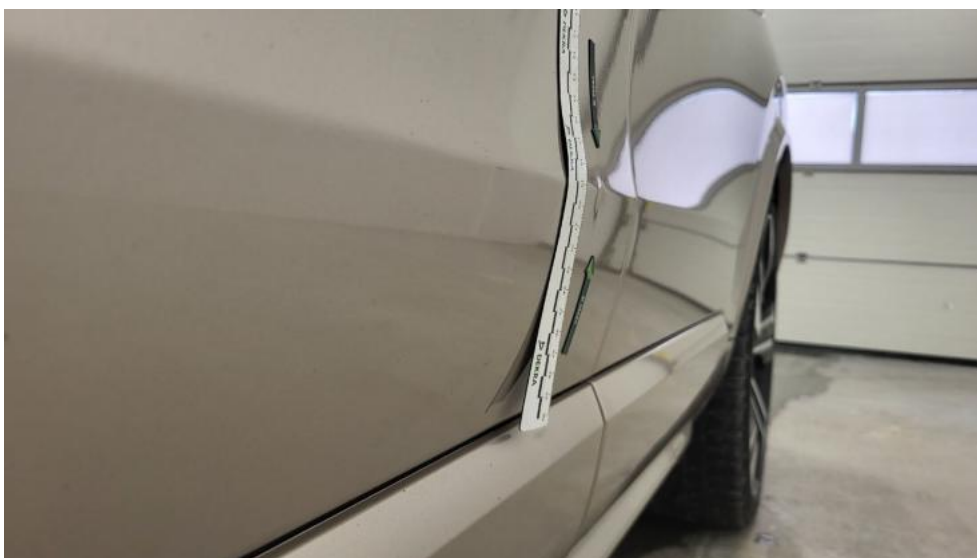
Fot. 68.
Drzwi przed L - Wgniecenie/odkształcenie 1

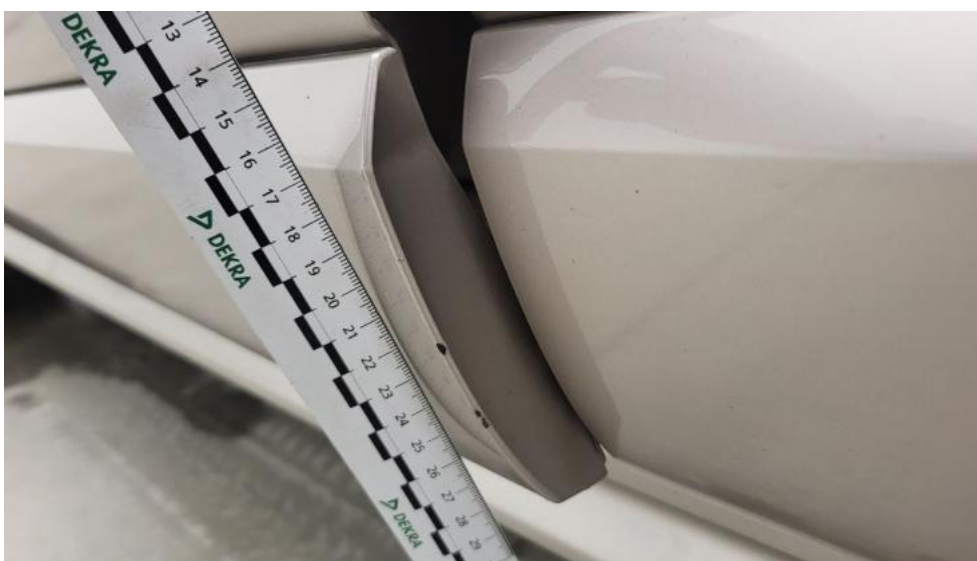
Fot. 69.

Listwa drzwi przednich L - Rysa/odprysk 1

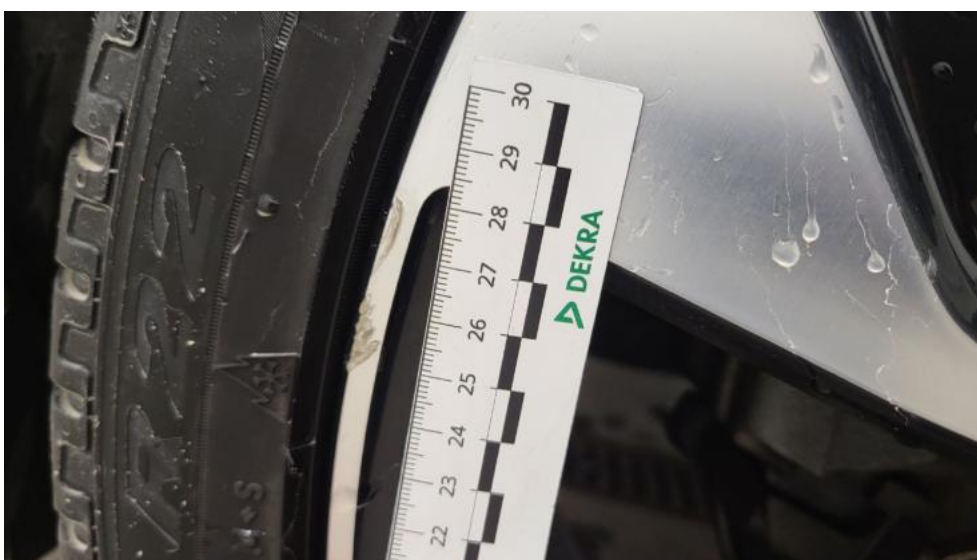
Fot. 70.

Felga Aluminiowa przednia L - Rysa/odprysk 1

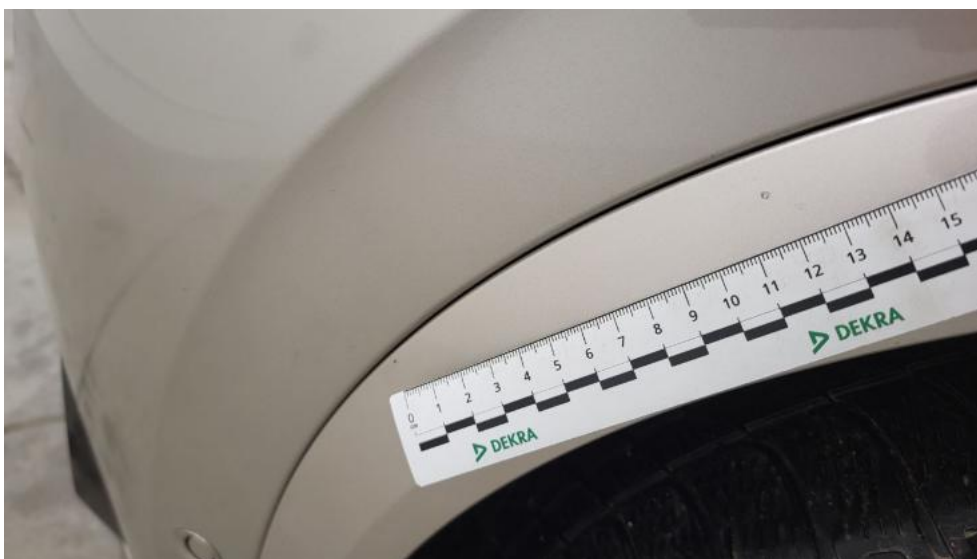
Fot. 71.
Listwa błotnika przedniego L - Rysa/odprysk 1

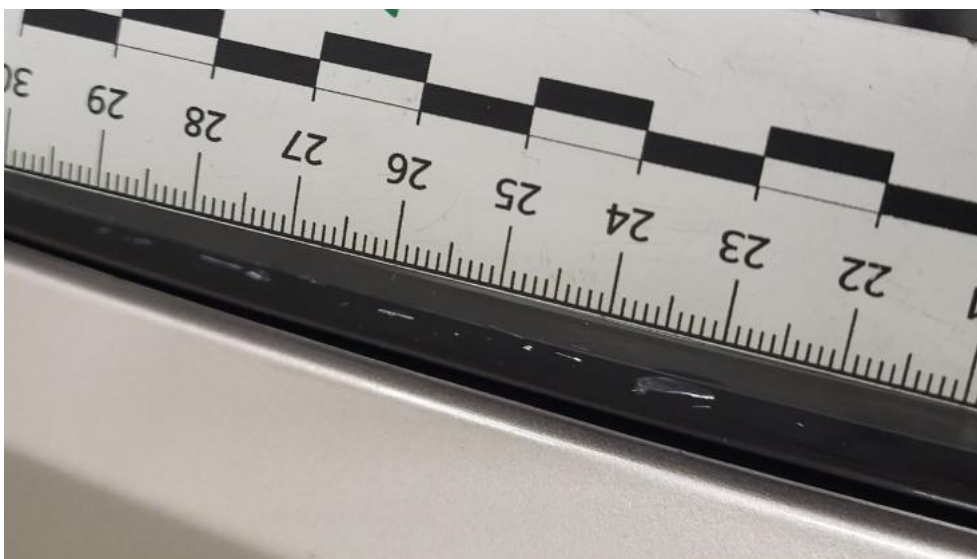
Fot. 73.
Reflektor L - Pęknięcie/rozerwanie 1

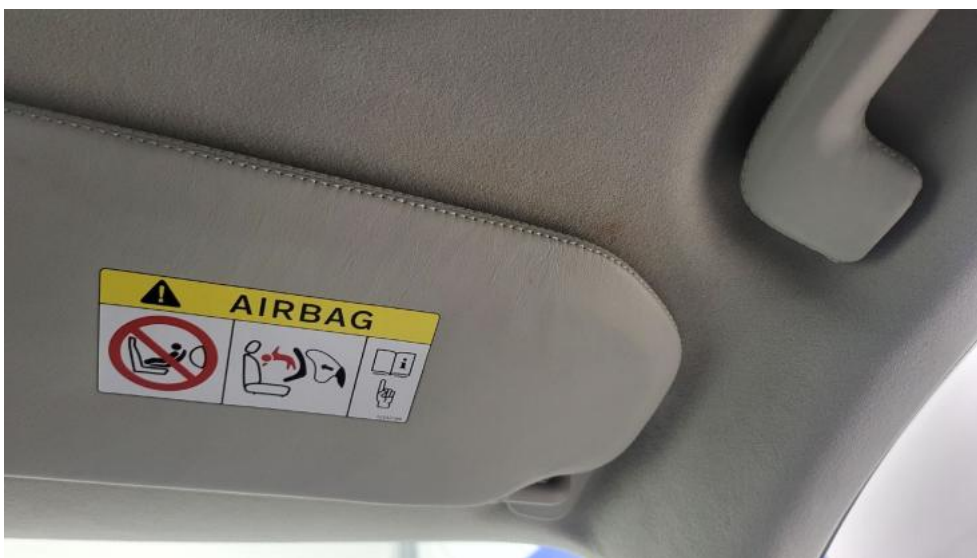
Fot. 74.
Podsufitka - Inne 1

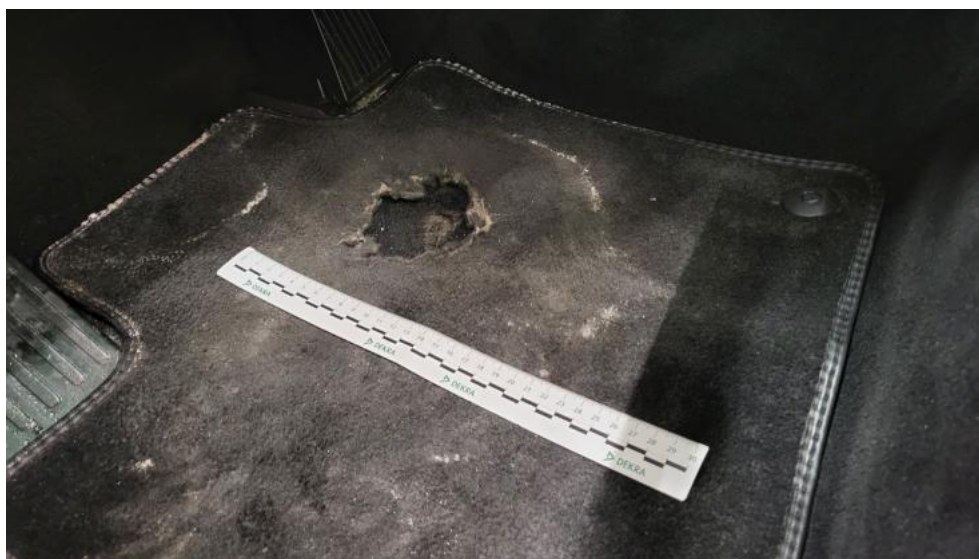
Fot. 75.
Dywanik przez L - Pęknięcie/rozerwanie 1

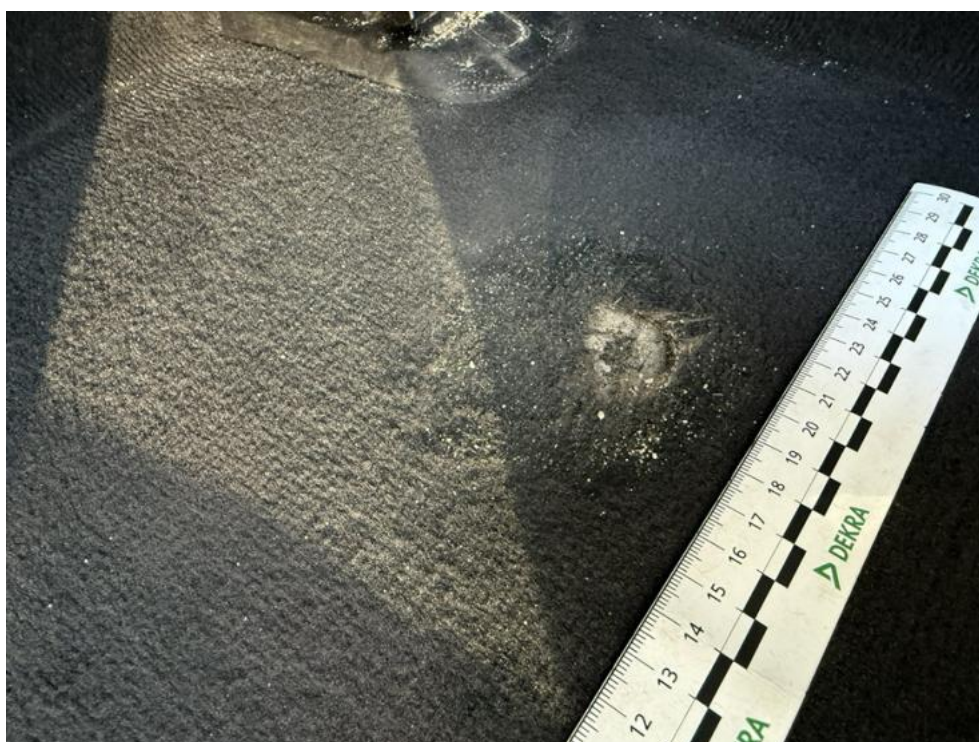
Fot. 76.
Wykładzina podłogi - rozerwanie
