Nr zlecenia DEKRA: PKOL(W)/LODZ/20588/26/03/09
Nr zlecenia/szkody: 23/013831
Data zlecenia: 09-03-2026

Dane pojazdu

Pomiar grubości powłoki lakierowej poj.

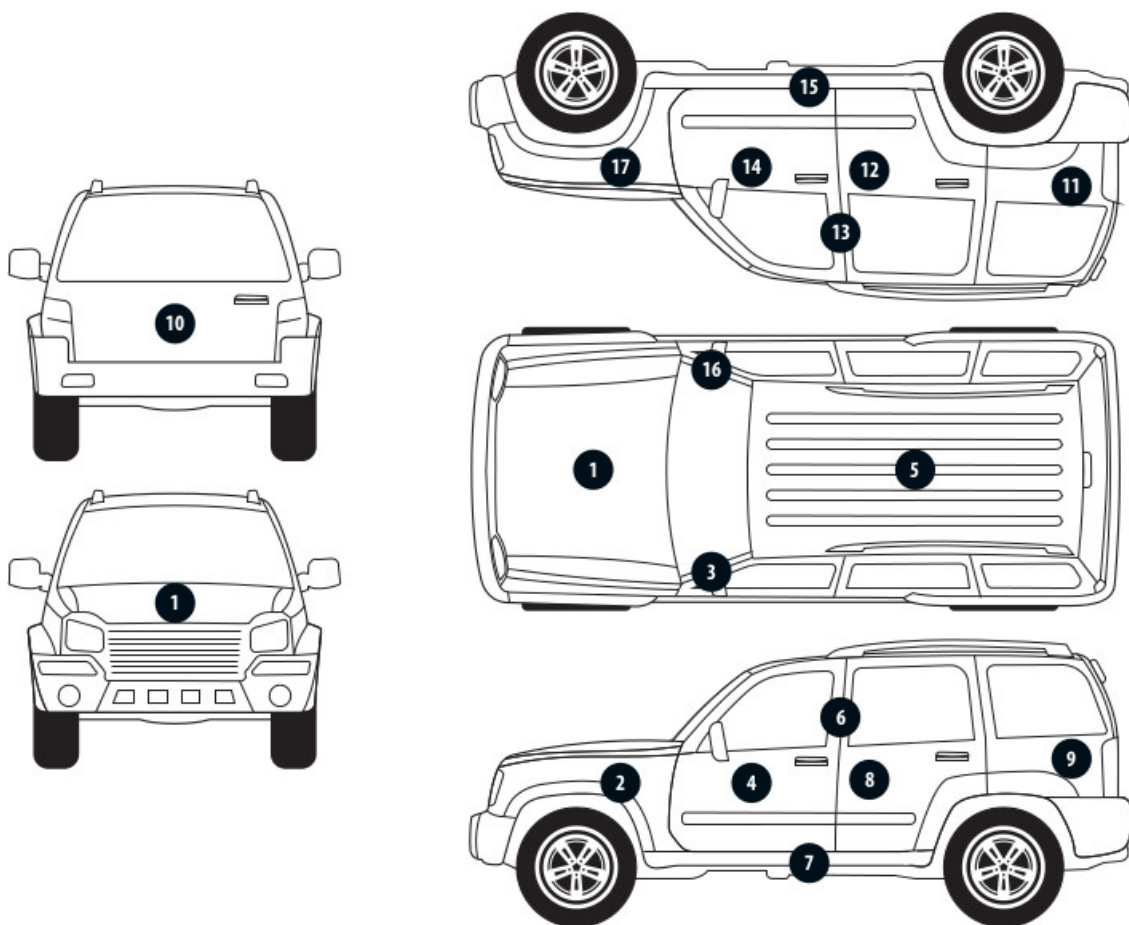
Nr punktu kontroli	Kontrolowany element	Zmierzony przedział grubości powłoki lakierowej [µm]
1	Pokrywa przednia	do 150
2	Błotnik przedni lewy	150 - 200
3	Słupek przedni lewy	do 150
4	Drzwi przednie lewe	do 150
5	Dach	do 150
6	Słupek środkowy lewy	do 150
7	Próg lewy	do 150
8	Drzwi tylne lewe	150 - 300
9	Ściana boczna lewa	do 150
10	Pokrywa/klapa tylna	do 150
11	Ściana boczna prawa	do 150
12	Drzwi tylne prawe	do 150
13	Słupek środkowy prawy	do 150
14	Drzwi przednie prawe	do 150
15	Próg prawy	do 150
16	Słupek przedni prawy	do 150
17	Błotnik przedni prawy	do 150

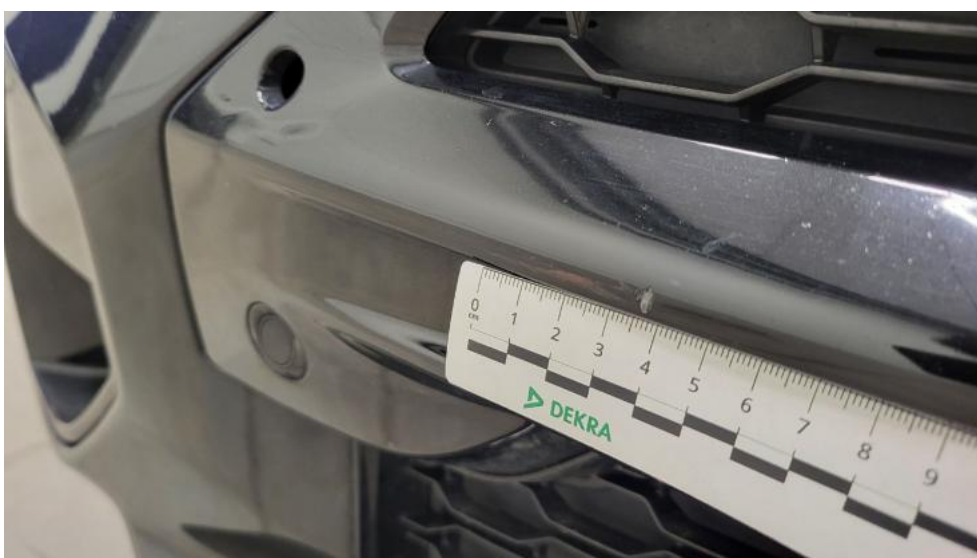
Fot. 42.
Kratka/zaślepka halogenu L - Rysa/odprysk 1

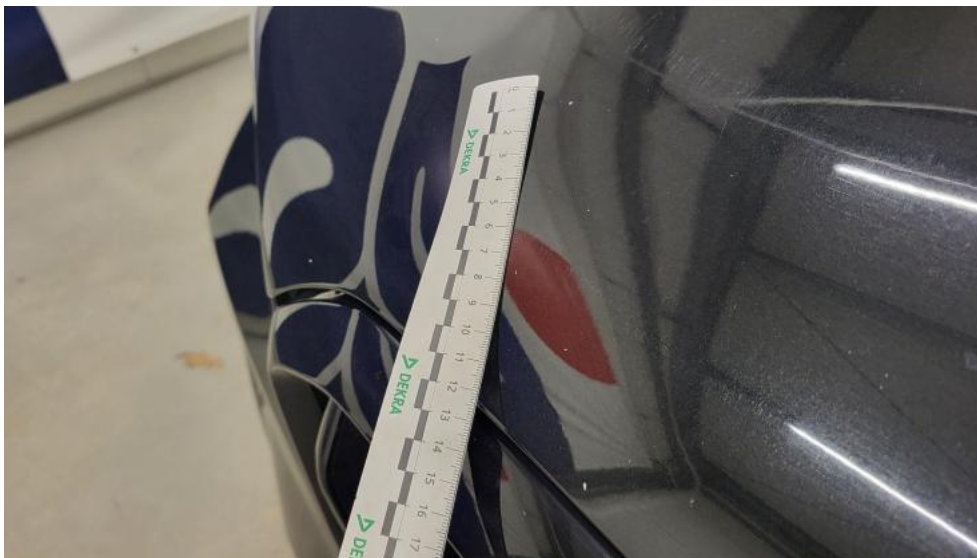
Fot. 43.
Pokrywa komory silnika - Rysa/odprysk 1

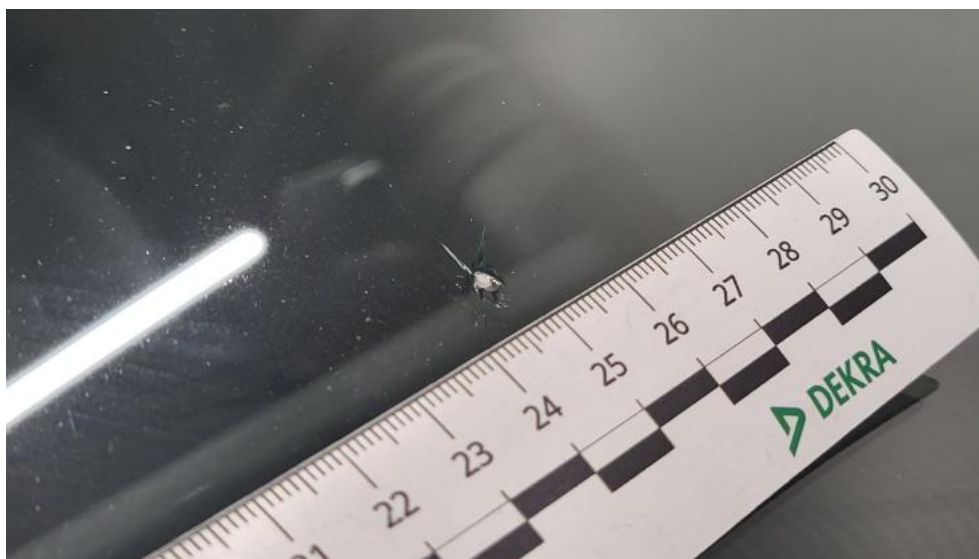
Fot. 45.
Szyba czołowa - Pęknięcie/rozerwanie 1

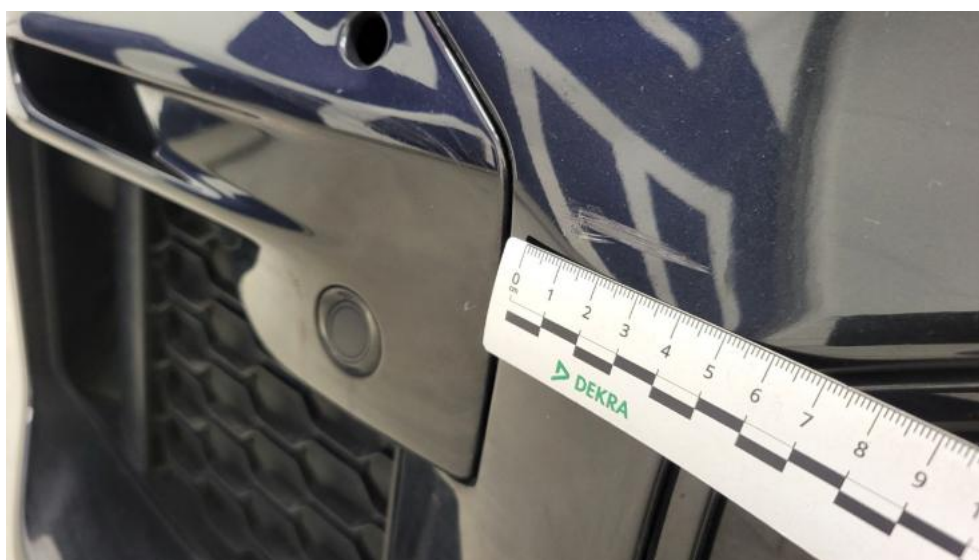
Fot. 46.
Zderzak - Rysa/odprysk 1

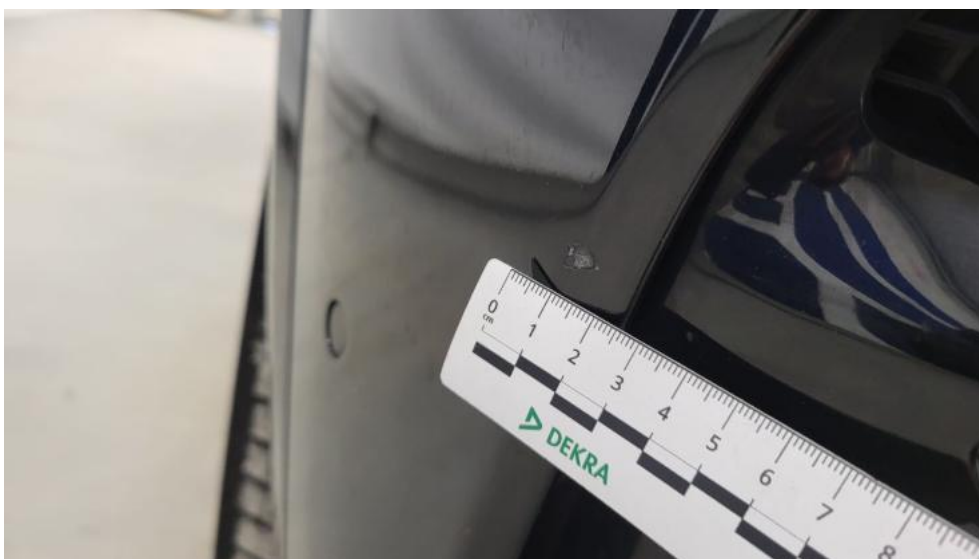
Fot. 47.
Zderzak - Rysa/odprysk 2

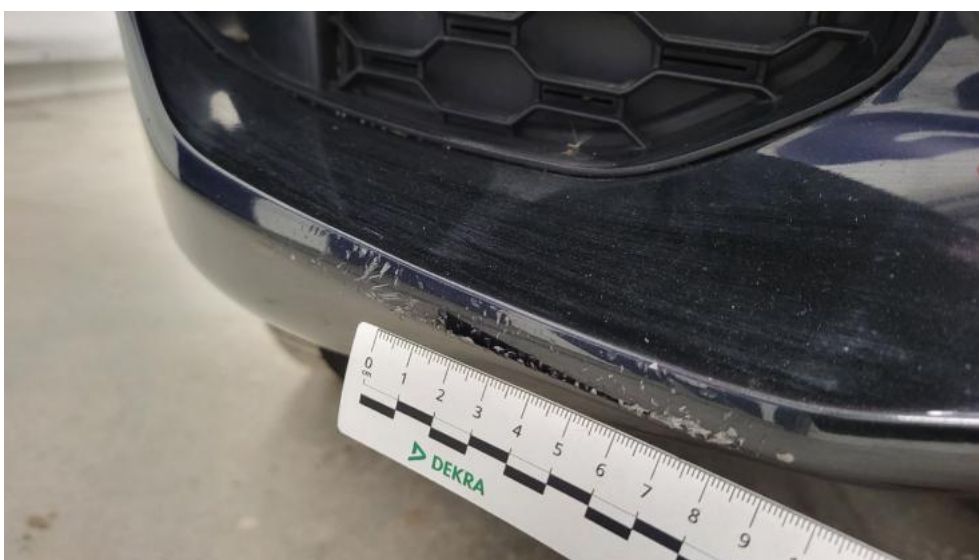
Fot. 48.
Zderzak() - Rysa/odprysk 3

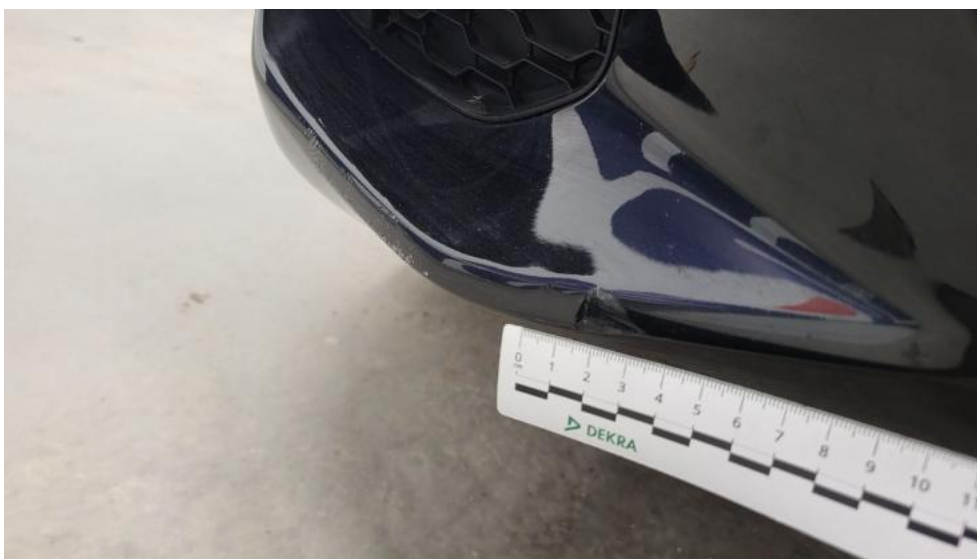
Fot. 49.
Zderzak - Wgniecenie/odkształcenie 1

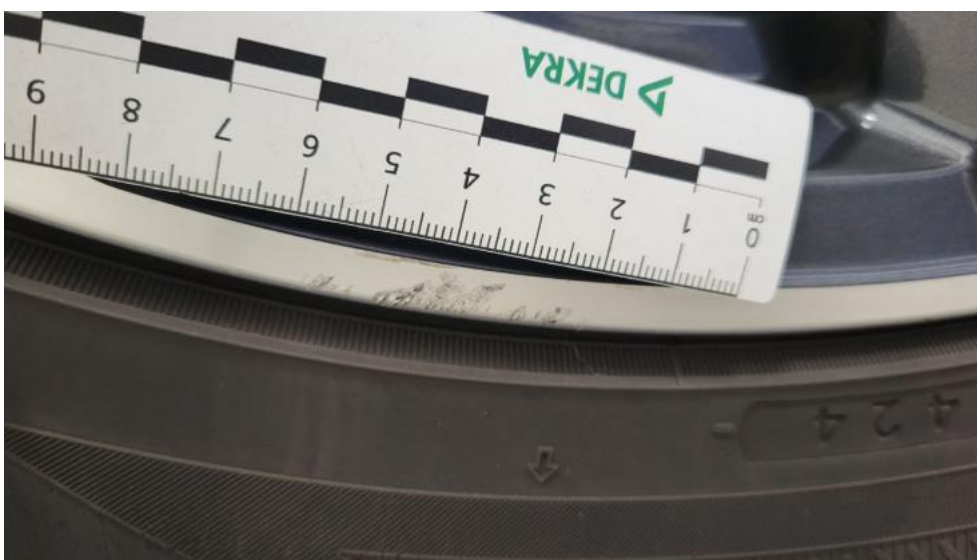
Fot. 50.
Felga aluminiowa przednia P - Rysa/odprysk 1

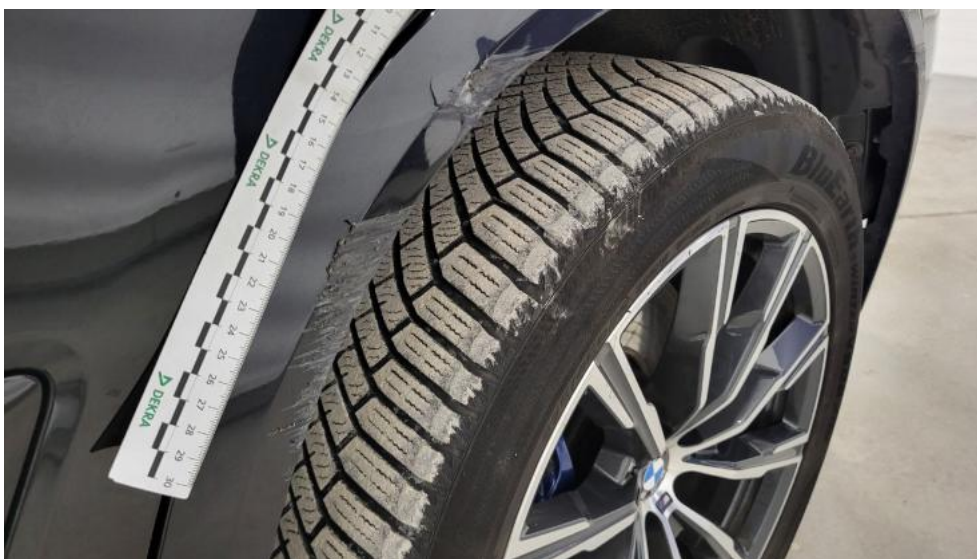
Fot. 51.

Listwa błotnika przedniego P - Rysa/odprysk 1

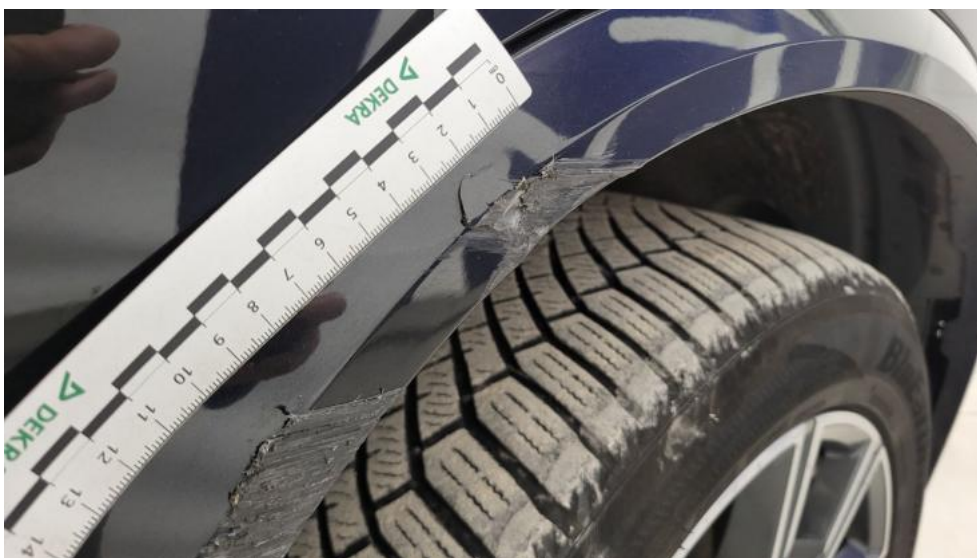
Fot. 52.

Listwa błotnika przedniego P - Wgniecenie/odkształcenie 1

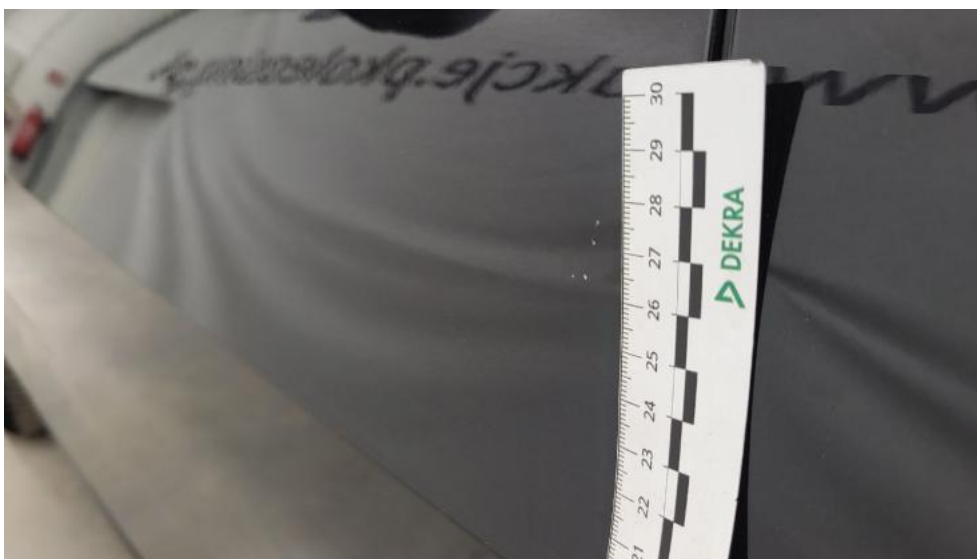
Fot. 53.
Drzwi przednie P - Rysa/odprysk 1

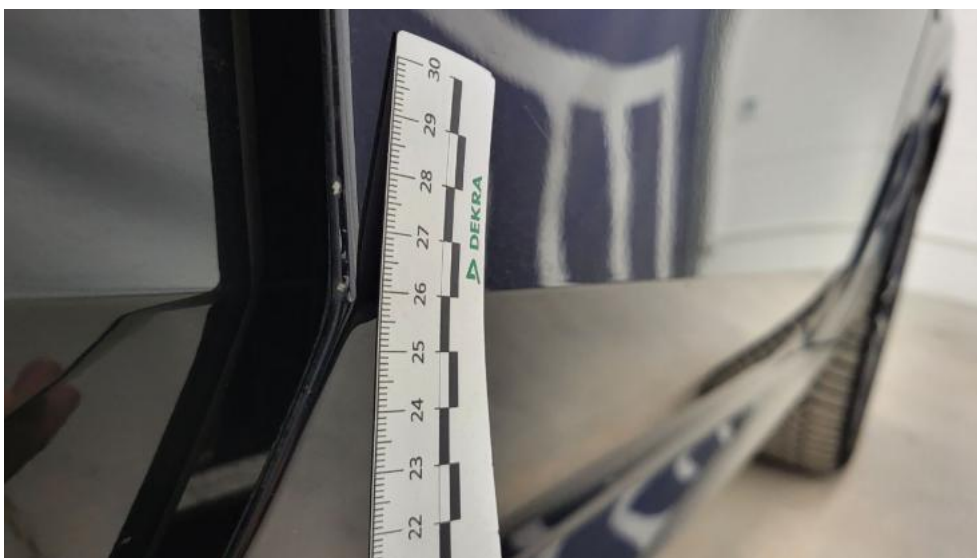
Fot. 54.
Drzwi przednie P - Rysa/odprysk 2

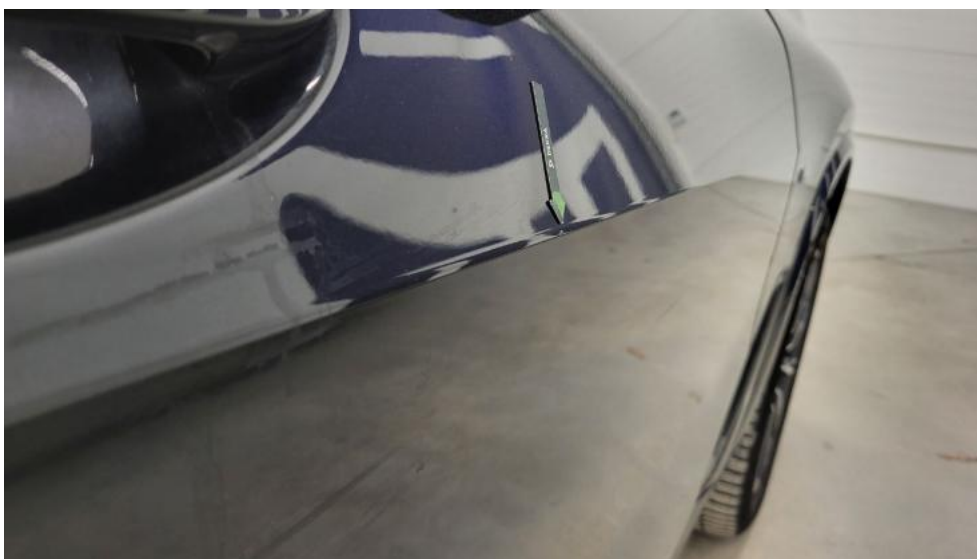
Fot. 55.
Drzwi przednie P - Wgniecenie/odkształcenie 1

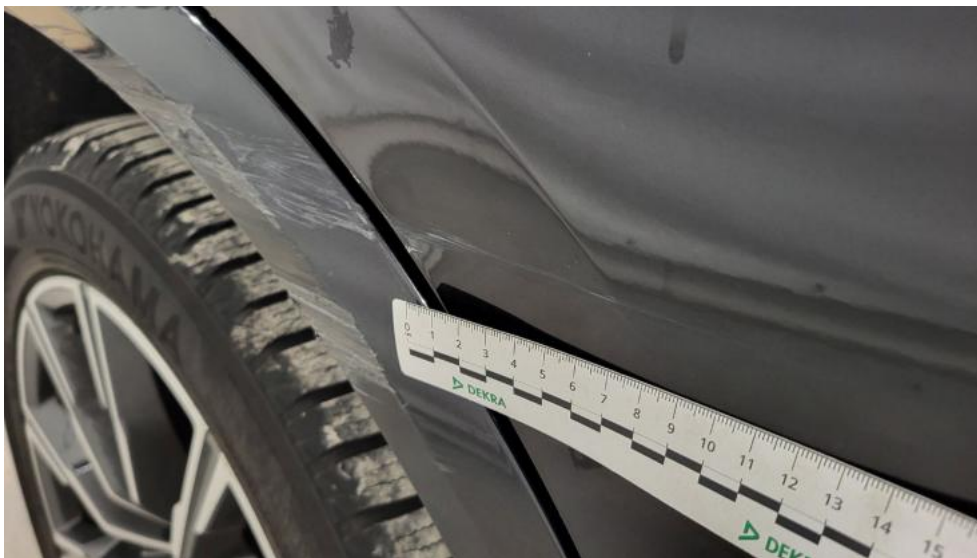
Fot. 57.
Drzwi tylne P - Rysa/odprysk 2

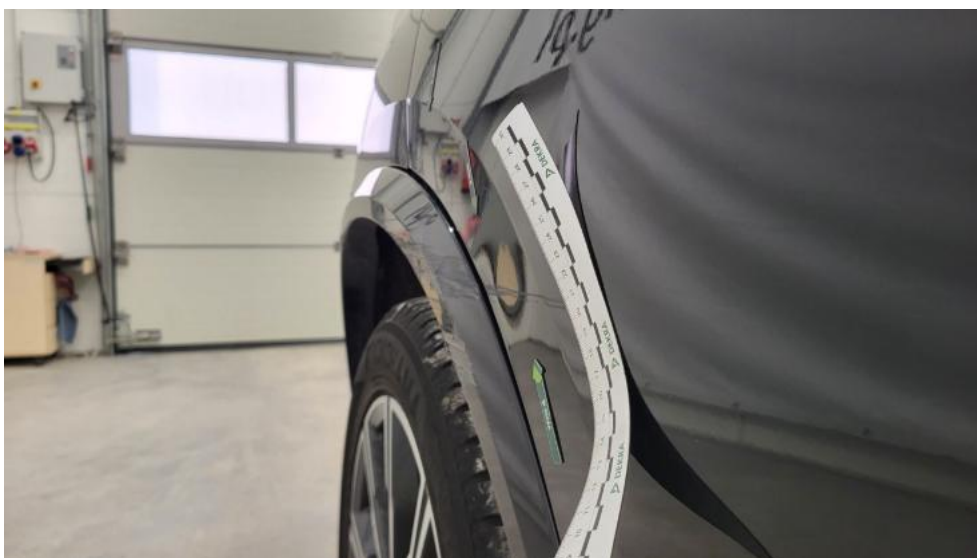
Fot. 58.
Drzwi tylne P - Wgniecenie/odkształcenie 1

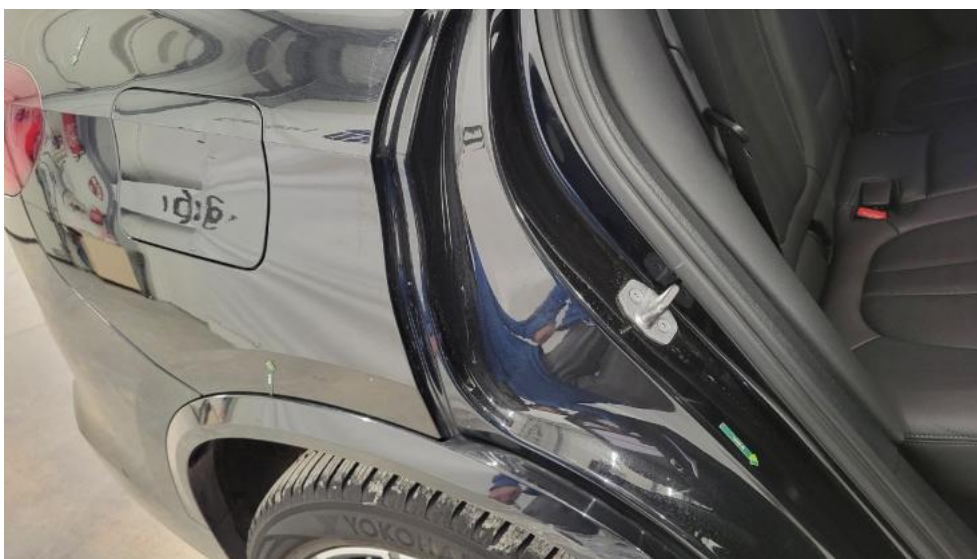
Fot. 59.
Błotnik tylny P / Ściana boczna P - Wgniecenie/odkształcenie 1

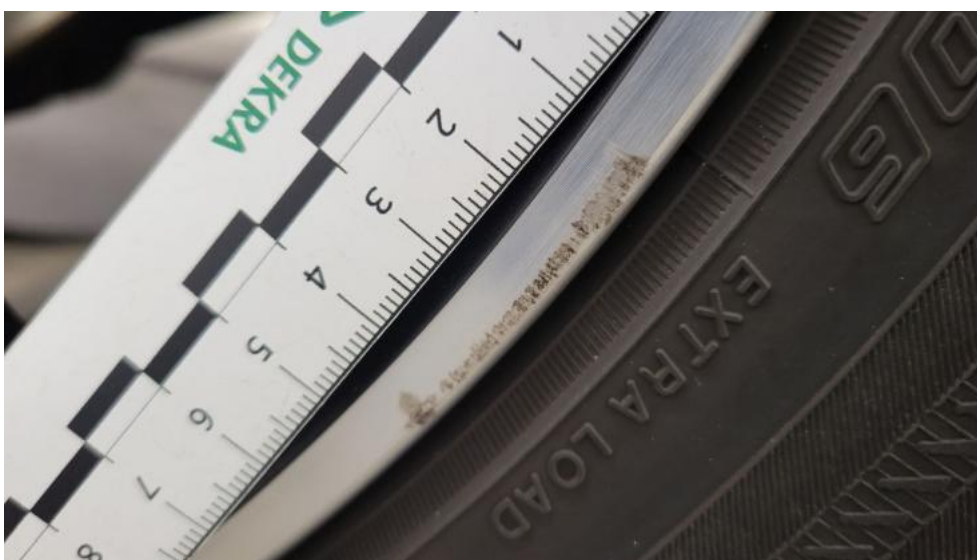
Fot. 60.
Felga aluminiowa tylna P - Rysa/odprysk 1

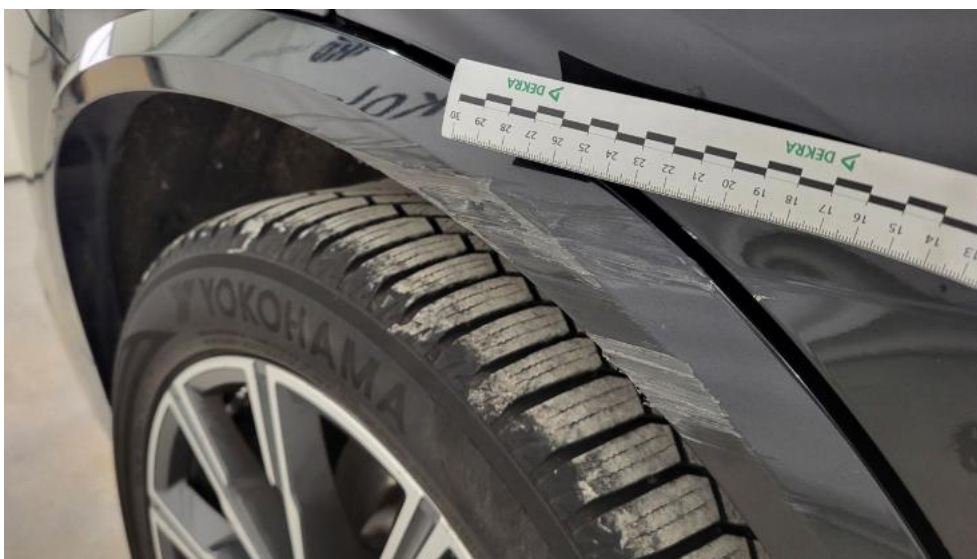
Fot. 61.

Listwa krawędzi błotnika tył P - Rysa/odprysk 1

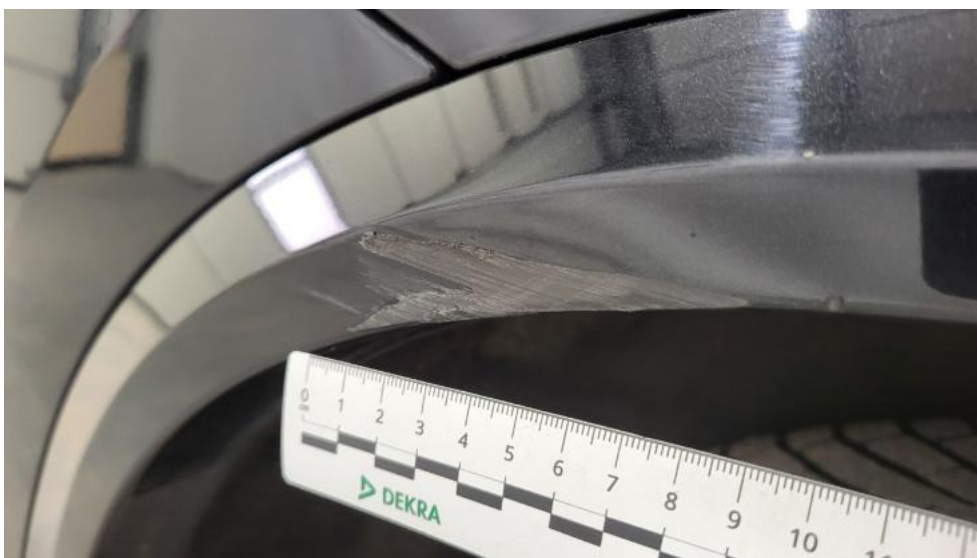
Fot. 62.

Listwa krawędzi błotnika tył P - Rysa/odprysk 2

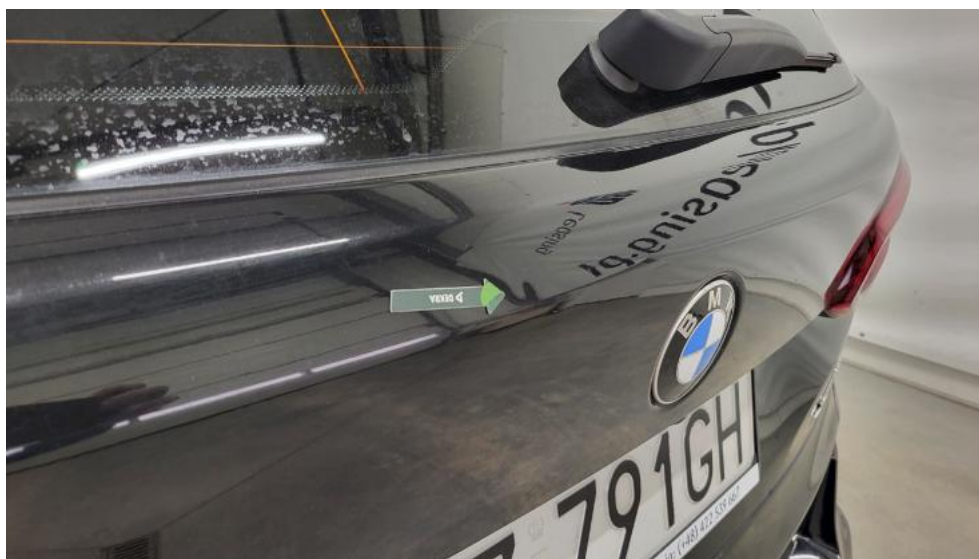
Fot. 63.
Pokrywy bagażnika - Wgniecenie/odkształcenie 1

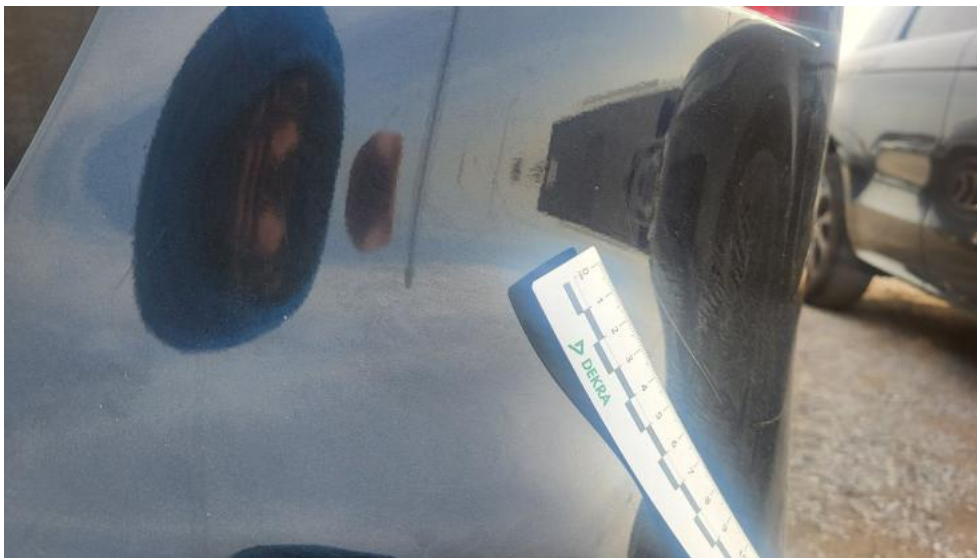
Fot. 65.
Zderzak tylny - Rysa/odprysk 1

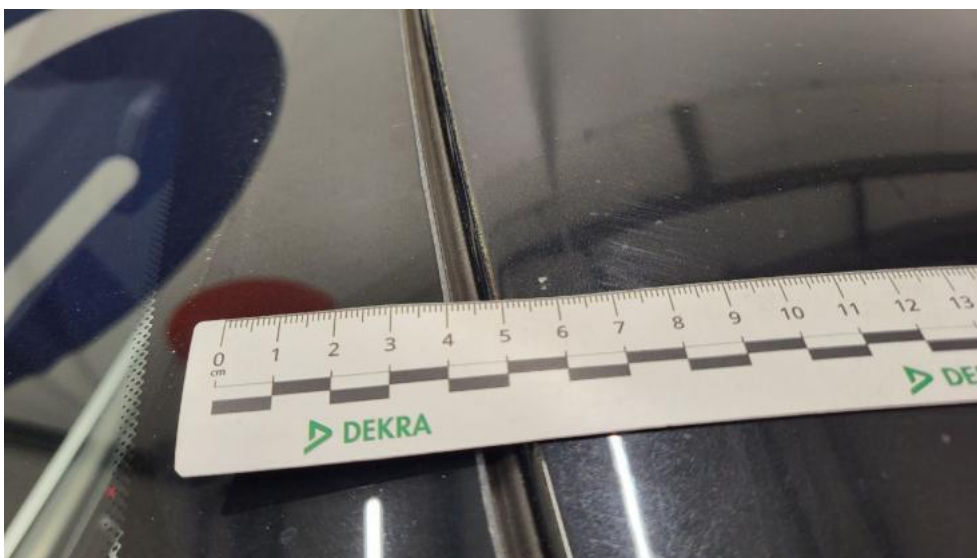
Fot. 66.
Dach - Rysa/odprysk 1

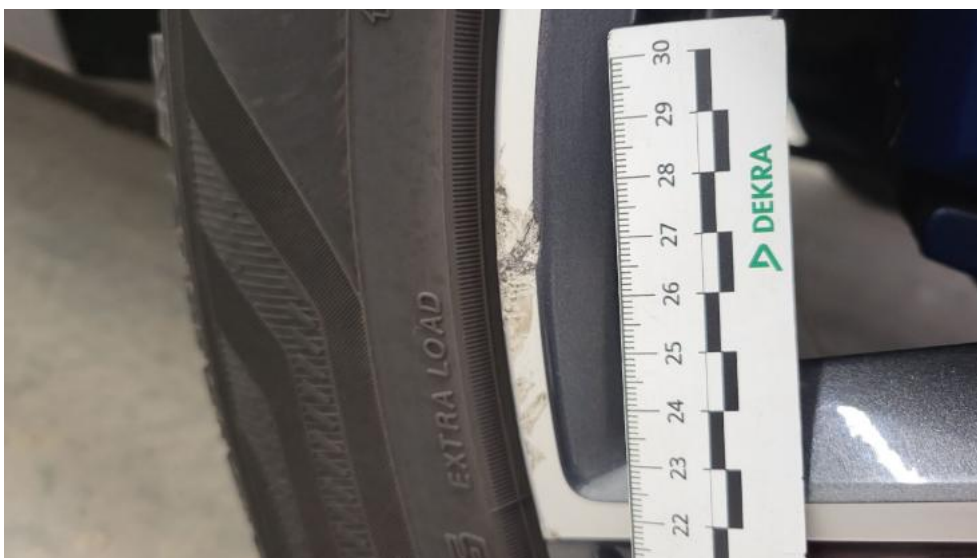
Fot. 68.
Felga aluminiowa tylna L - Rysa/odprysk 1

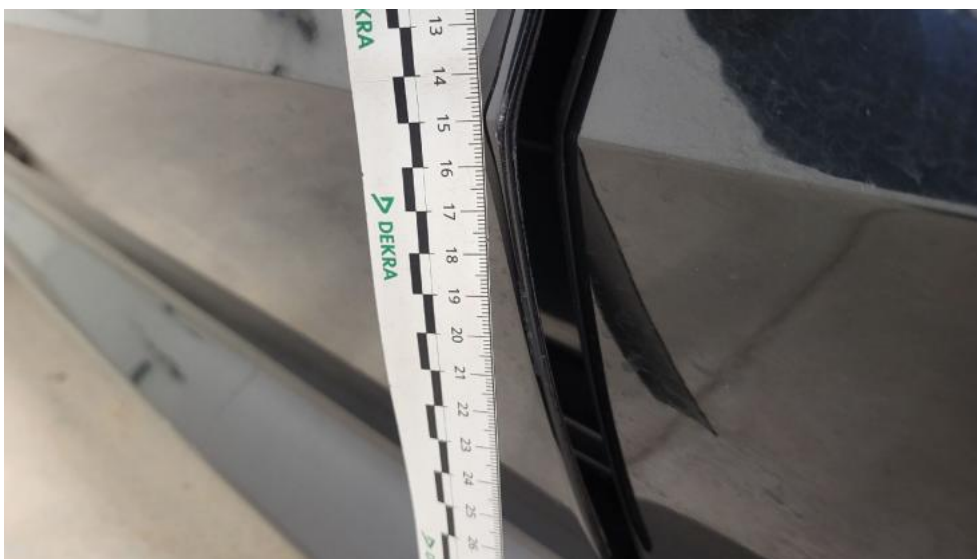
Fot. 69.

Drzwi przed L - Rysa/odprysk 1

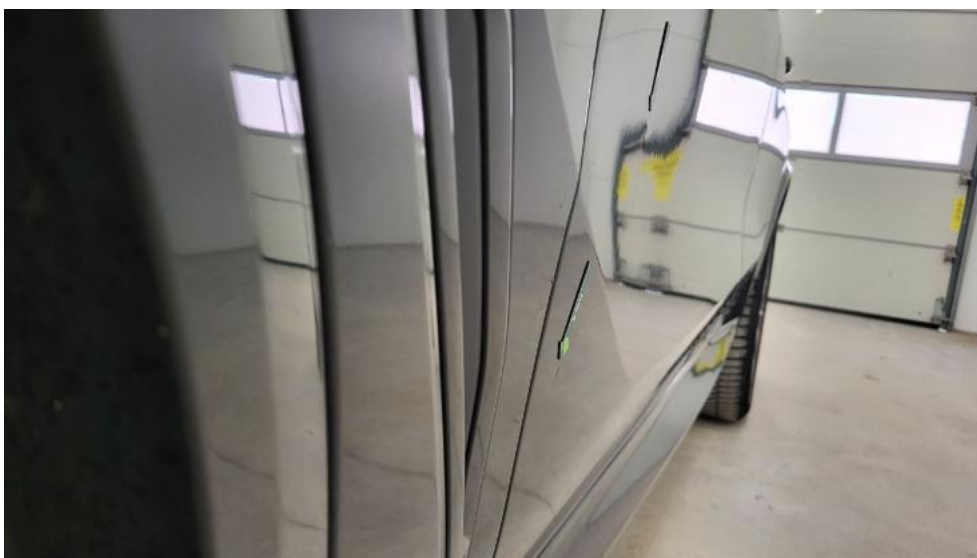
Fot. 70.

Drzwi przed L - Wgniecenie/odkształcenie 1

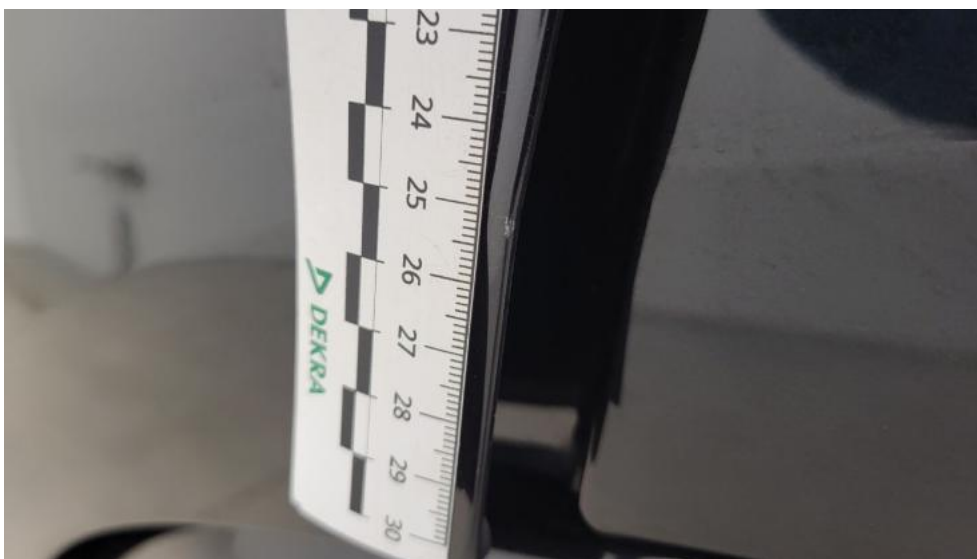
Fot. 71.
Drzwi tylne L - Rysa/odprysk 1

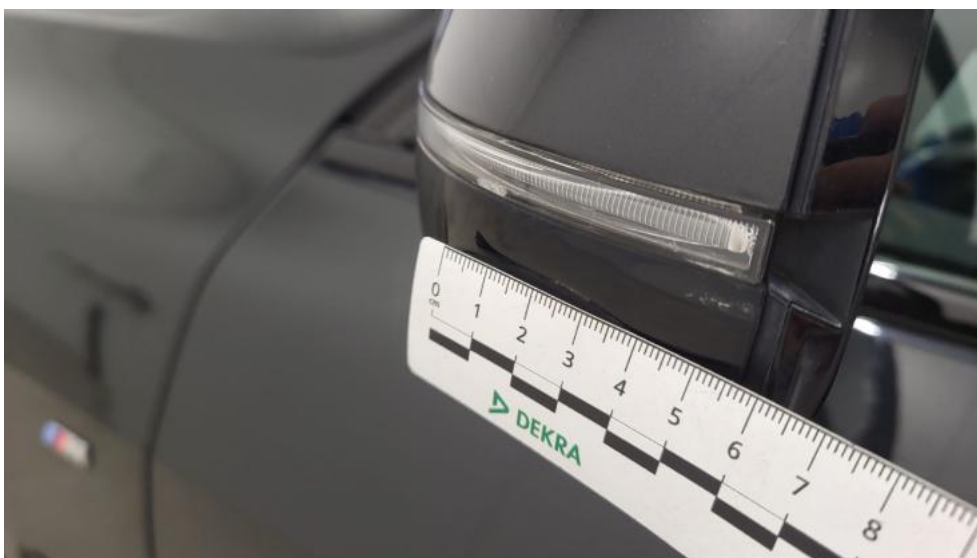
Fot. 72.
Lusterko zew L - Rysa/odprysk 1

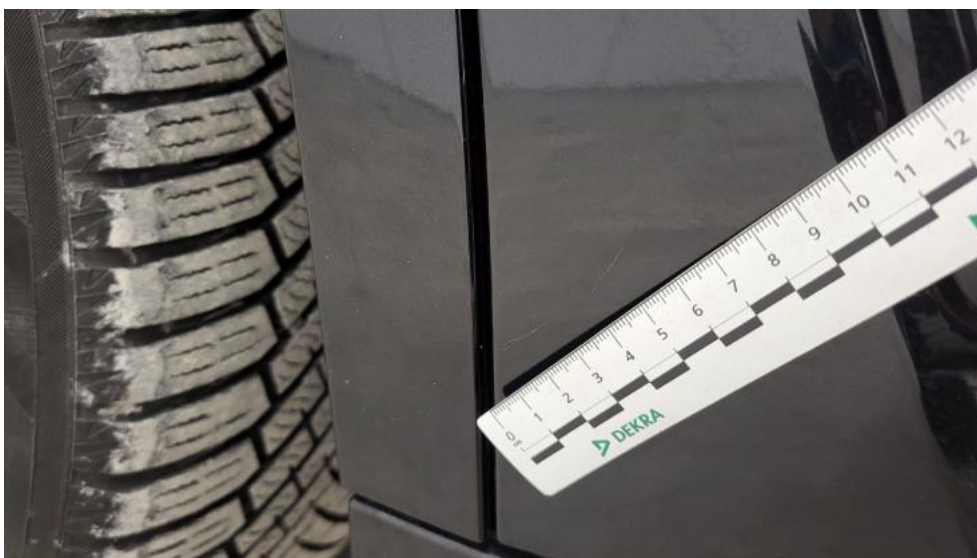
Fot. 74.
Błotnik przedni L - Rysa/odprysk 1

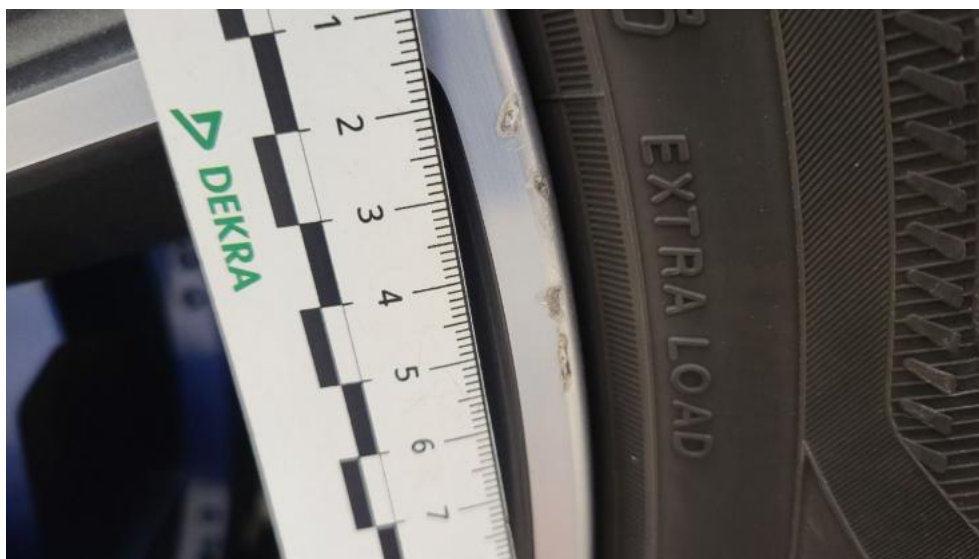
Fot. 75.
Felga Aluminiowa przednia L - Rysa/odprysk 1

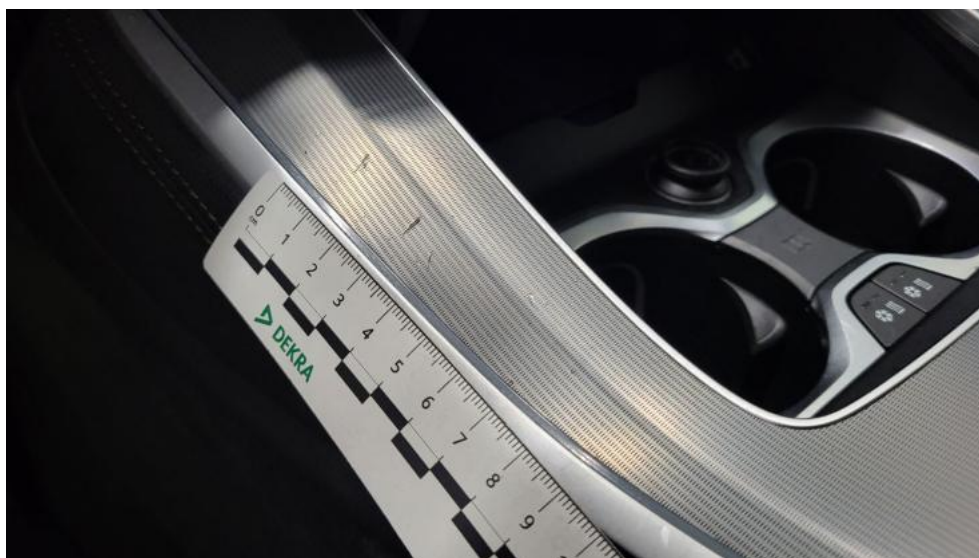
Fot. 76.
Konsola tunelu śr. - Rysa/odprysk 1
