Nr zlecenia DEKRA: PKOL(W)/LODZ/18210/26/02/27  
Nr zlecenia/szkody: PS22/03298  
Data zlecenia: 27-02-2026

Grupa obiektów (Eurotax)	samochody terenowe
Kod EC (Eurotax)	0140933
Producent	KGM / SSANGYONG
Model	Korando 19-
Typ/wersja	Korando 1.5 T-GDI Quartz 2WD
Rodzaj nadwozia	KOM
Liczba drzwi/liczba miejsc	5/5
Masa własna [kg]	1442
Dopuszczalna masa całkowita [kg]	1980
Rozstaw osi 1/2	2675
Rodzaj silnika	z zapłonem iskrowym
Układ oczyszczana spalin	GPF
Pojemność silnika [ccm]	1497
Moc silnika [KM/kW]	163/120
Skrzynia biegów	manualna 6-biegowa
Nr rejestracyjny	ZK6481J
VIN	KPT60A1Y5NP073818
Data 1. rejestracji	29-09-2022
Data nast. bad. techn.	27-09-2027
Rok produkcji	2022 (rok produkcji został zweryfikowany z zewnętrzną bazą danych)
Stan licznika [km]	79 069 (odczytany)
Kolor nadwozia/rodzaj powłoki	czerwony/2-warstwowy metalizowany

Pomiar grubości powłoki lakierowej poj.

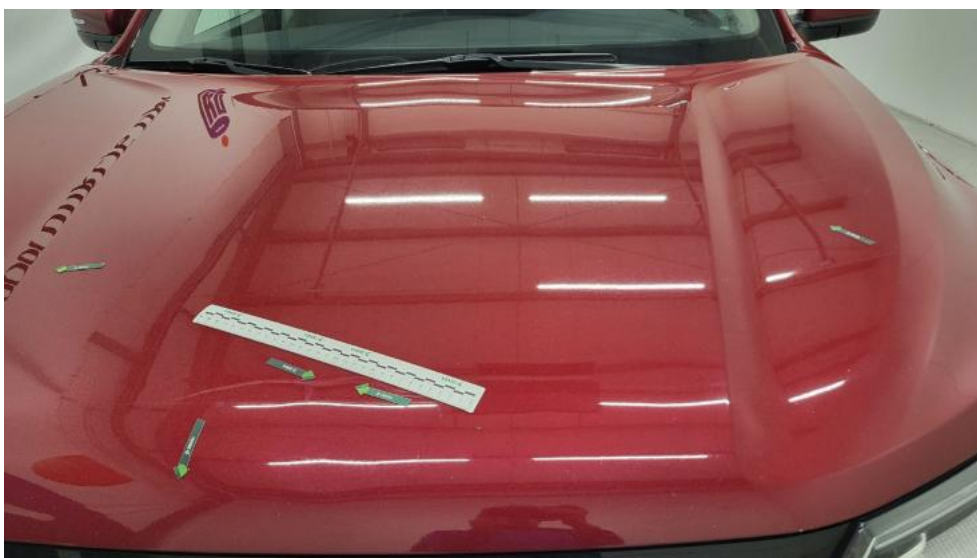
**Fot. 38.**  
Pokrywa komory silnika - Wgniecenie/odkształcenie 1

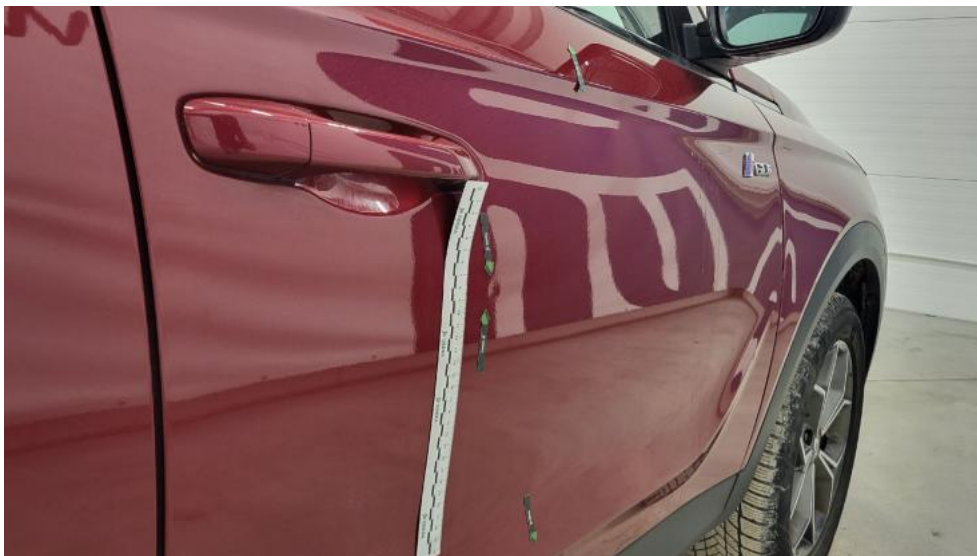
**Fot. 41.**  
Drzwi przednie P - Wgniecenie/odkształcenie 1

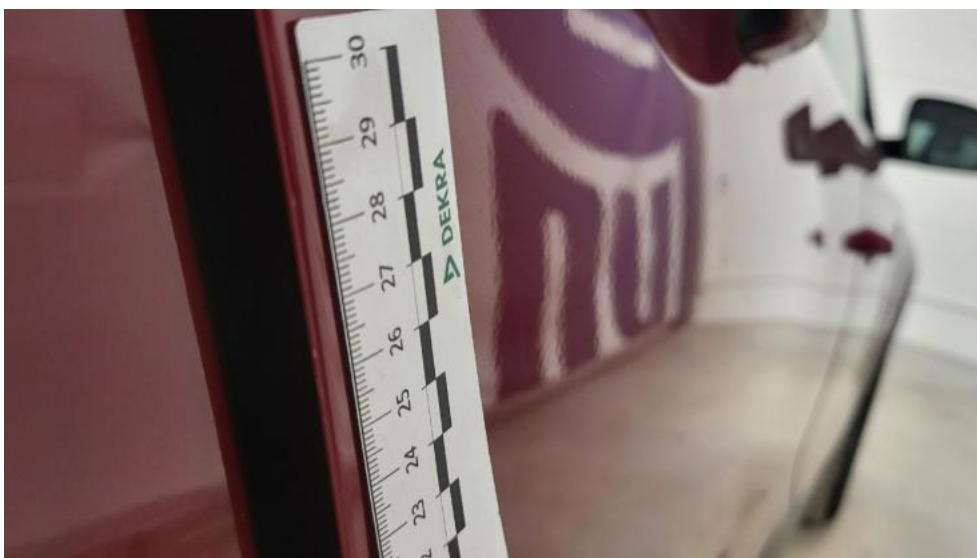
**Fot. 42.**  
Drzwi tylne P - Rysa/odprysk 1

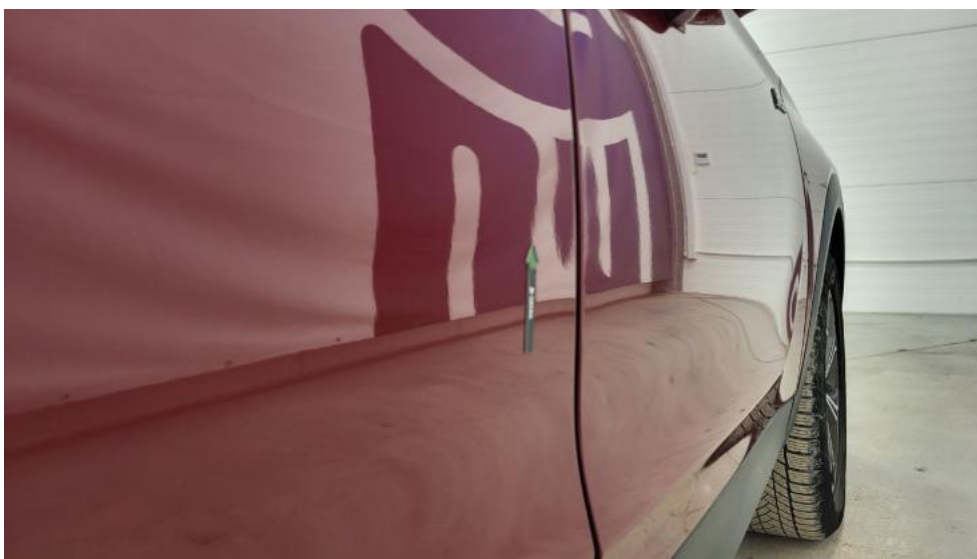
**Fot. 43.**  
Drzwi tylne P - Wgniecenie/odkształcenie 1

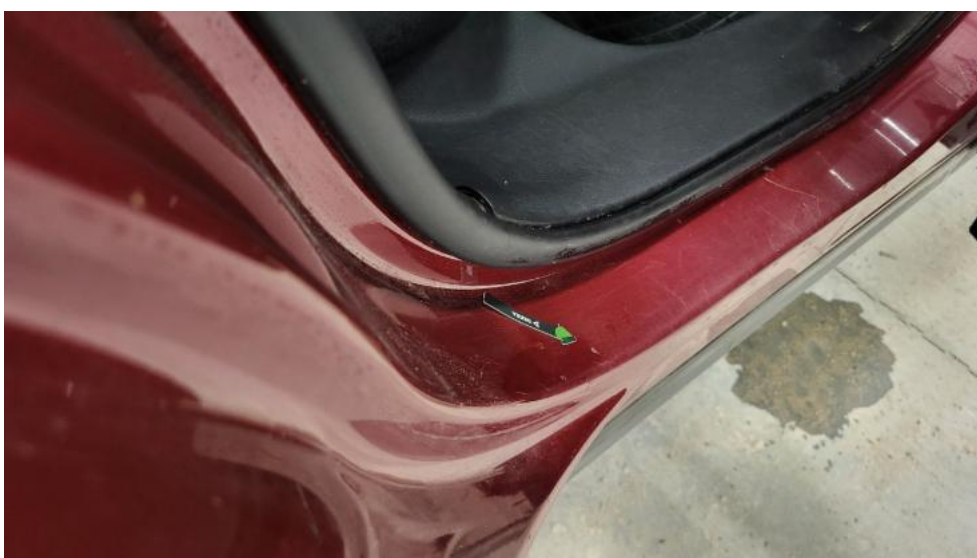
**Fot. 44.**  
Próg P - Wgniecenie/odkształcenie 1

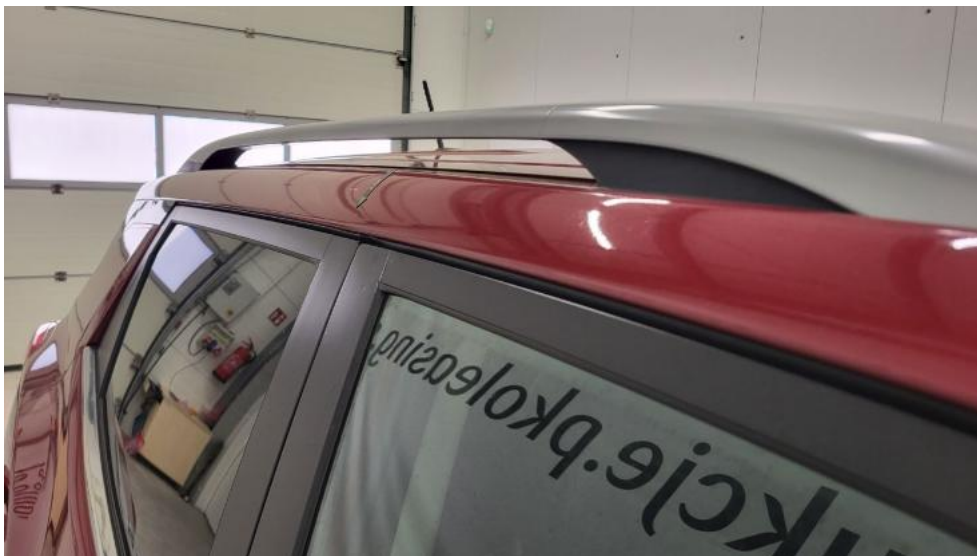
**Fot. 45.**  
Stupek przedni P - Wgniecenie/odkształcenie 1

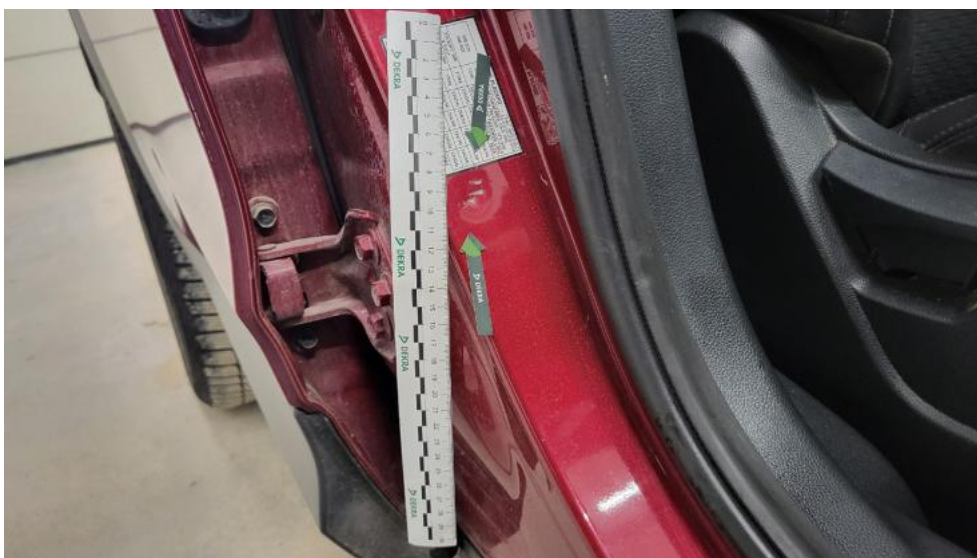
**Fot. 46.**  
Stupek środkowy P - Wgniecenie/odkształcenie 1

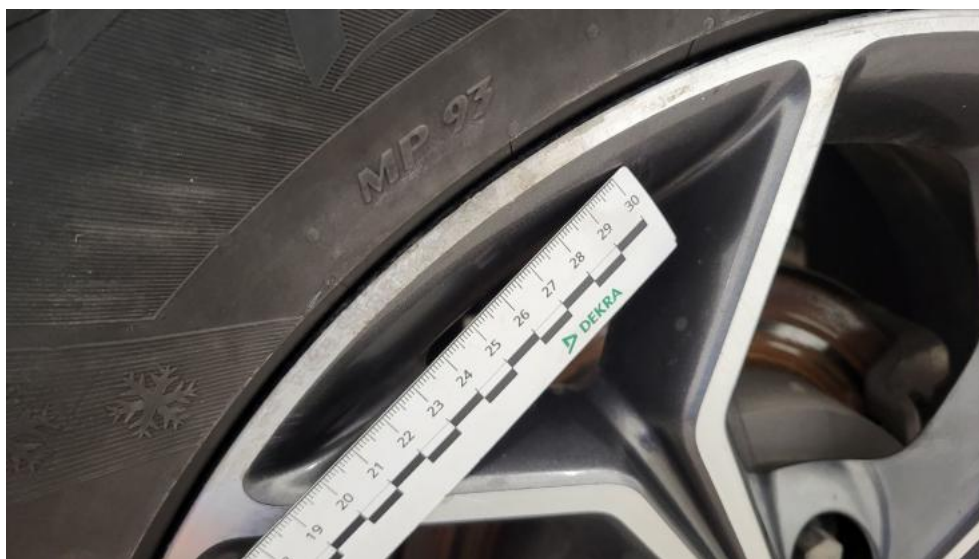
**Fot. 49.**  
Felga aluminiowa tylna P - Rysa/odprysk 1

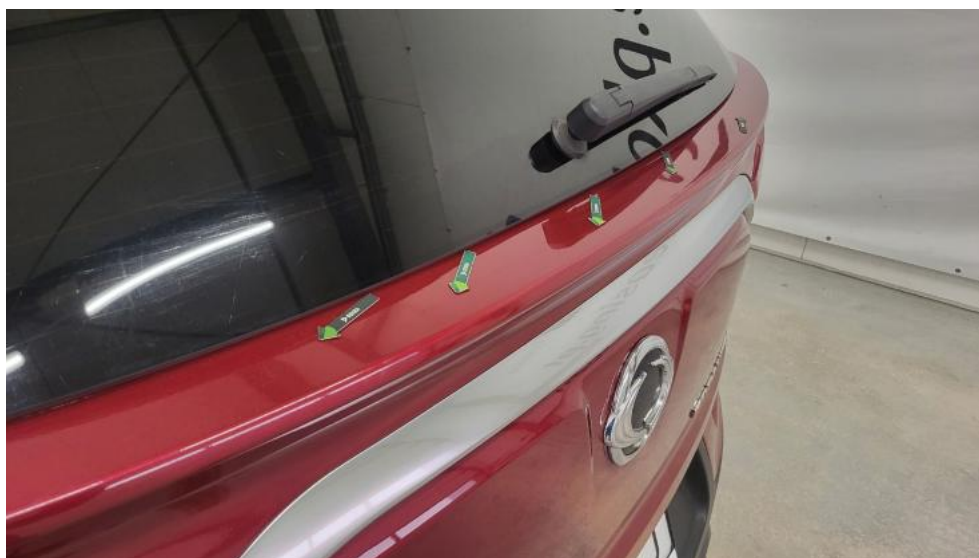
**Fot. 50.**  
Pokrywy bagażnika - Wgniecenie/odkształcenie 1

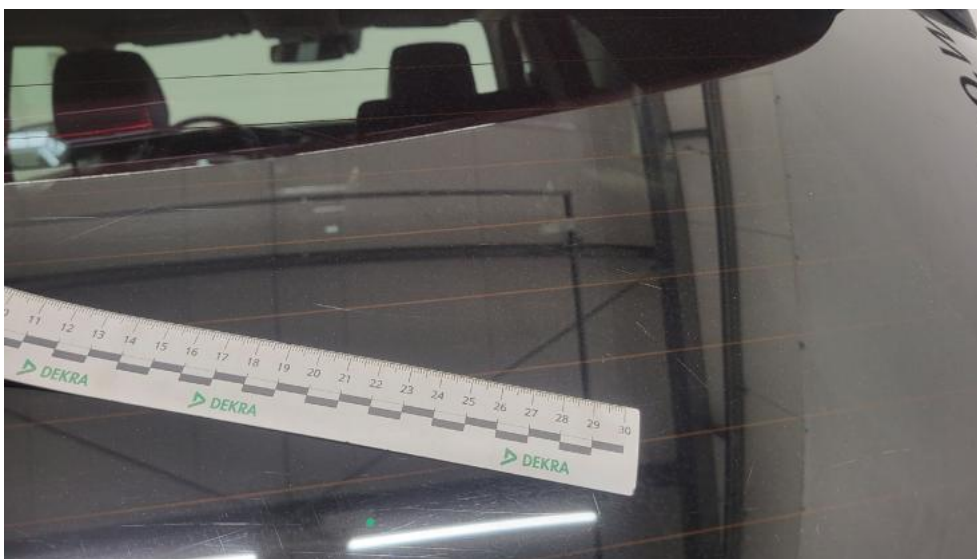
**Fot. 51.**  
Szyba tylna - Rysa/odprysk 1

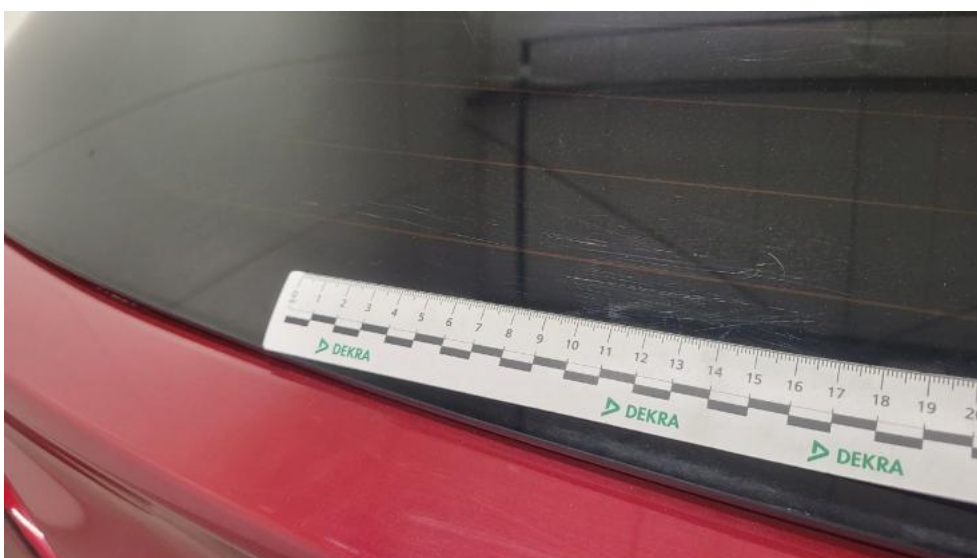
**Fot. 52.**  
Szyba tylna - Rysa/odprysk 2

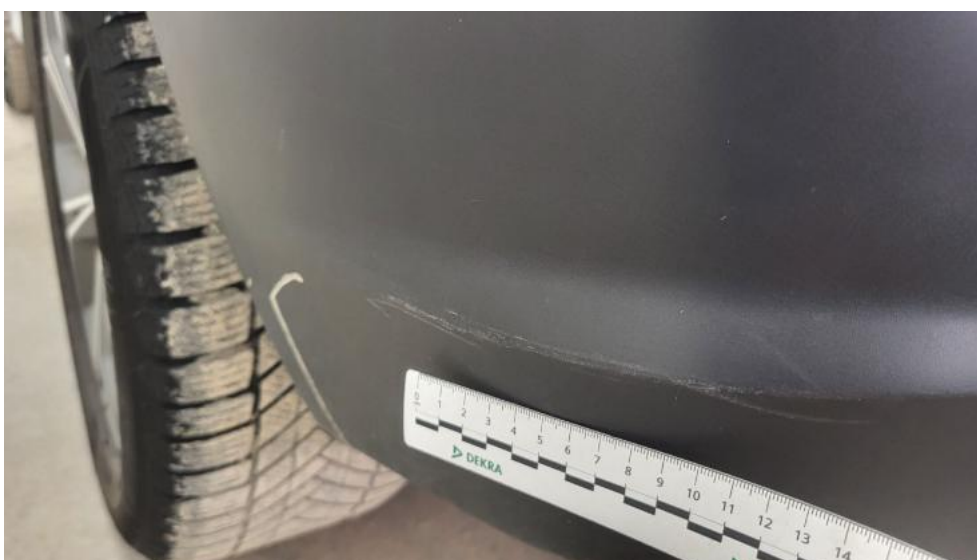
**Fot. 54.**  
Zderzak tylny cz dolna - Rysa/odprysk 1

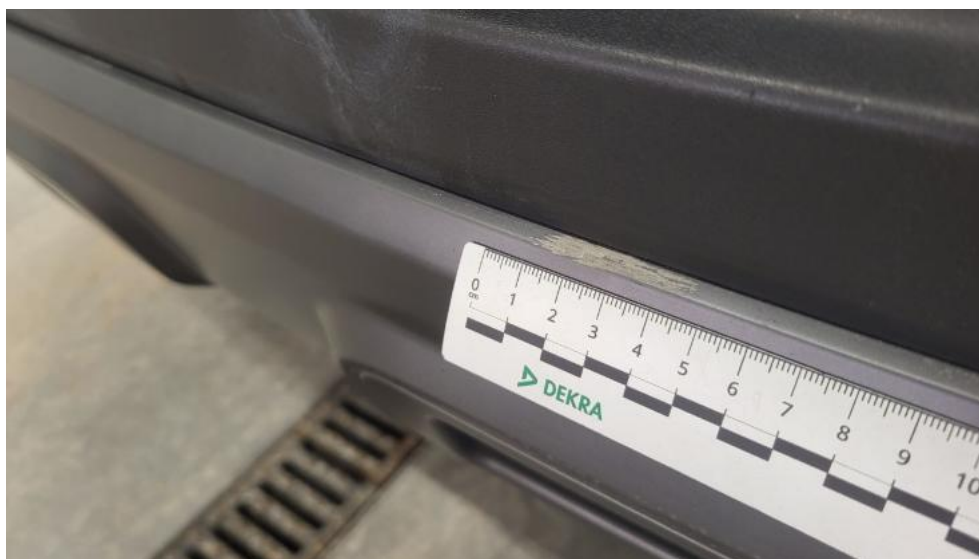
**Fot. 55.**  
Zderzak tylny cz dolna - Inne 1

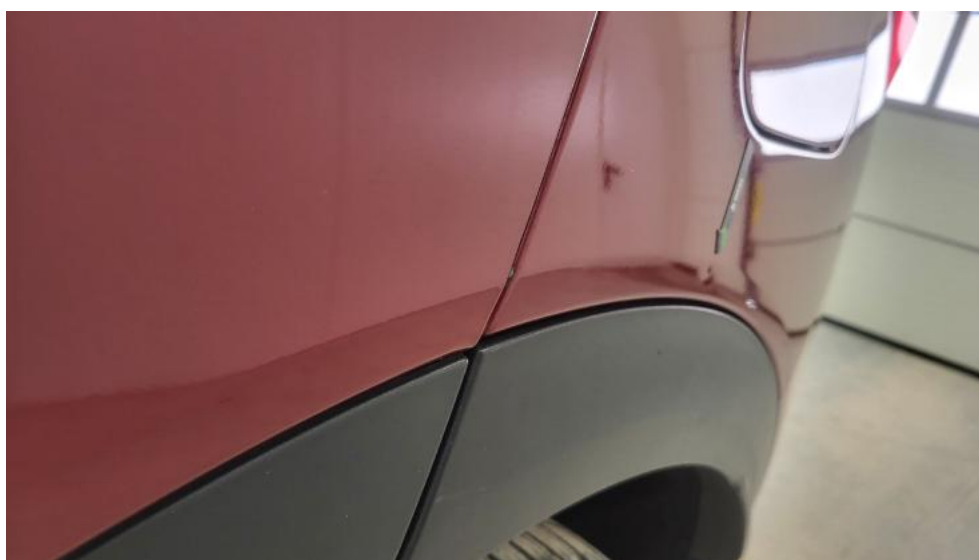
**Fot. 56.**  
Błotnik tylny L / Ściana boczna L - Wgniecenie/odkształcenie 1

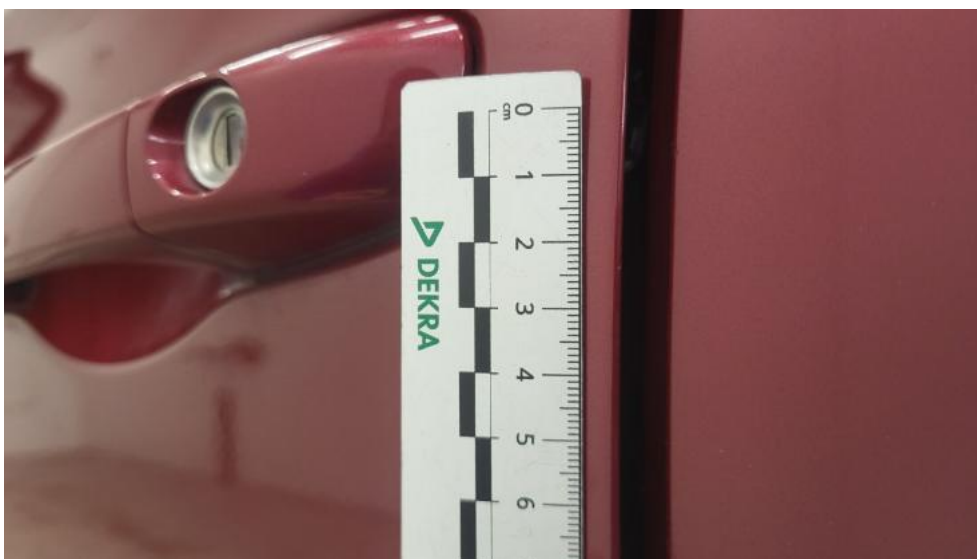
**Fot. 57.**  
Drzwi przed L - Rysa/odprysk 1

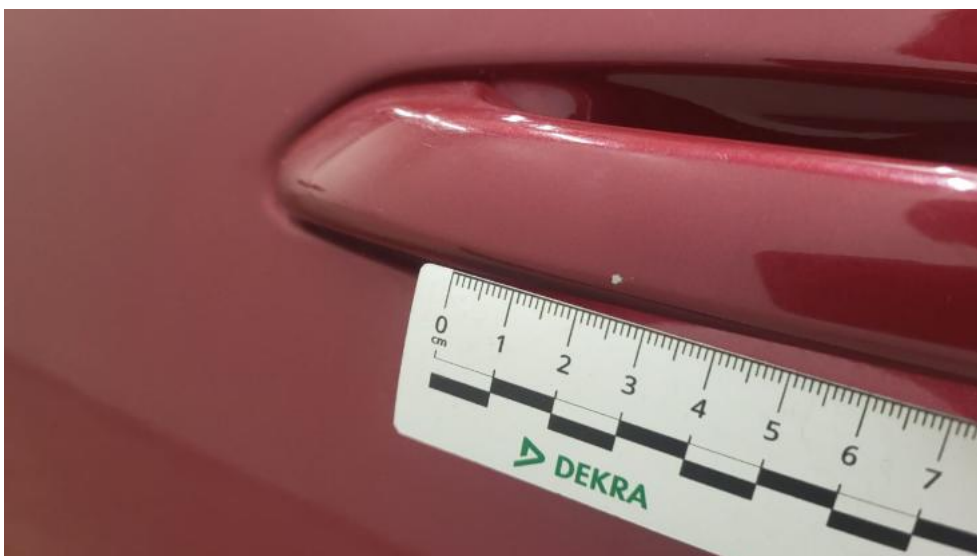
**Fot. 60.**  
Klamka drzwi tyl L - Rysa/odprysk 1

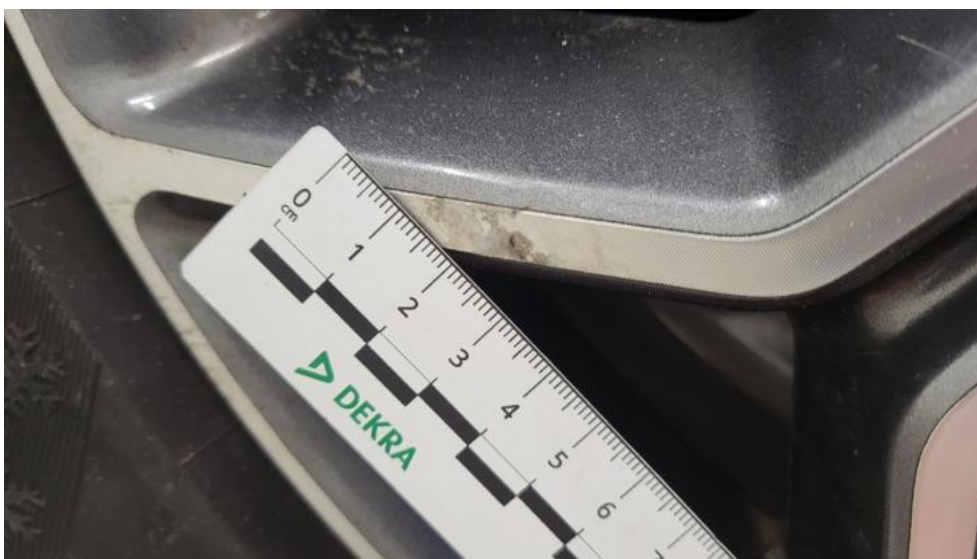
**Fot. 61.**  
Felga Aluminiowa przednia L - Rysa/odprysk 1

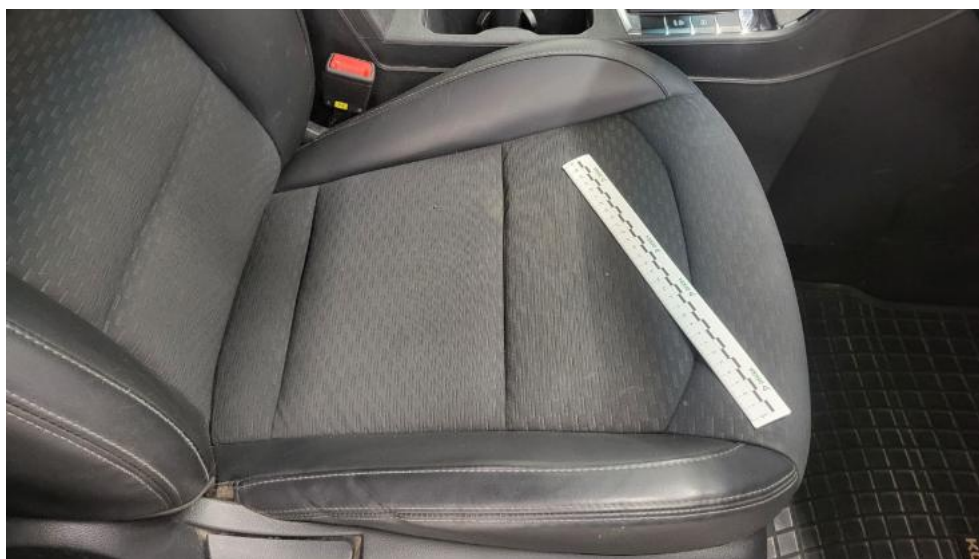
**Fot. 63.**  
Fotel prz. praw. - Inne 1

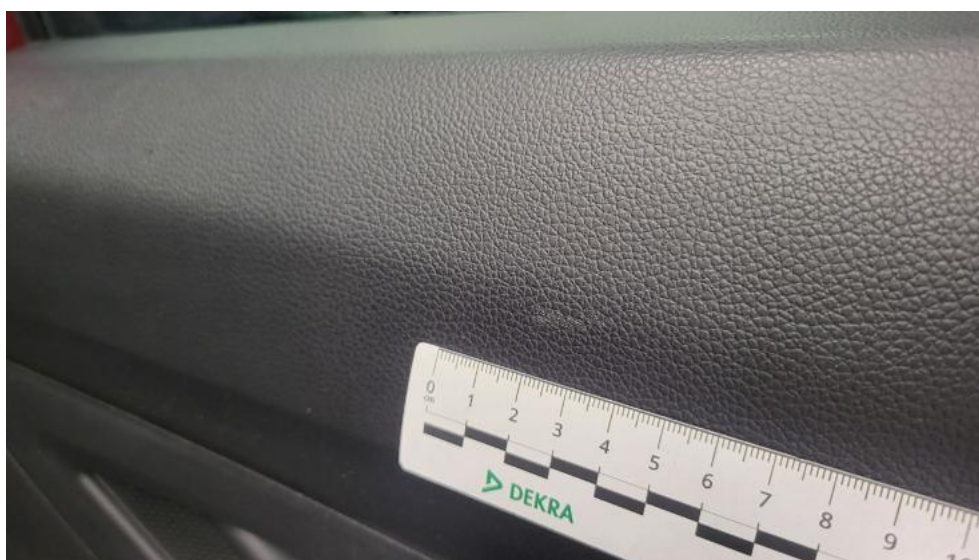
**Fot. 64.**  
Tapicerka drzwi tylnych P - Rysa/odprysk 1

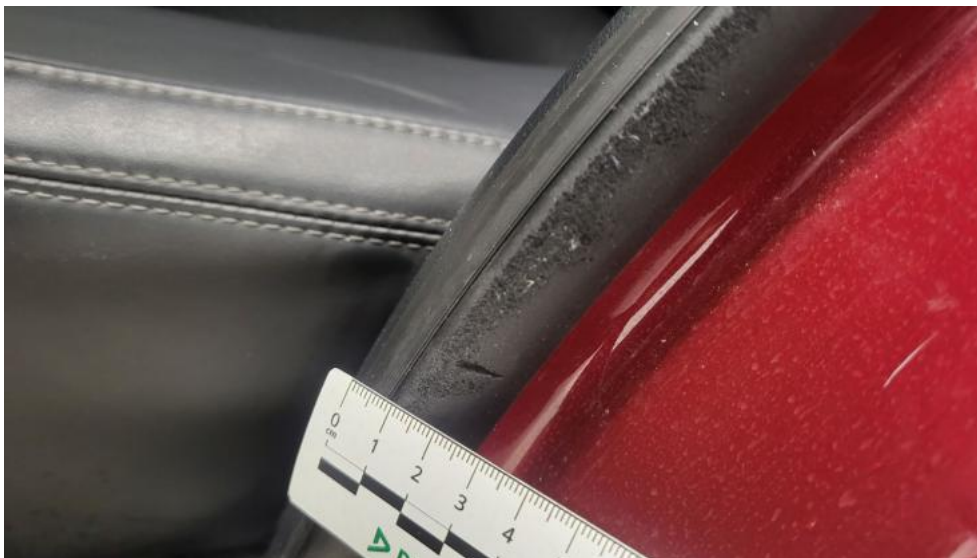
**Fot. 65.**  
Uszczelka drzwi tylnych L - Rysa/odprysk 1

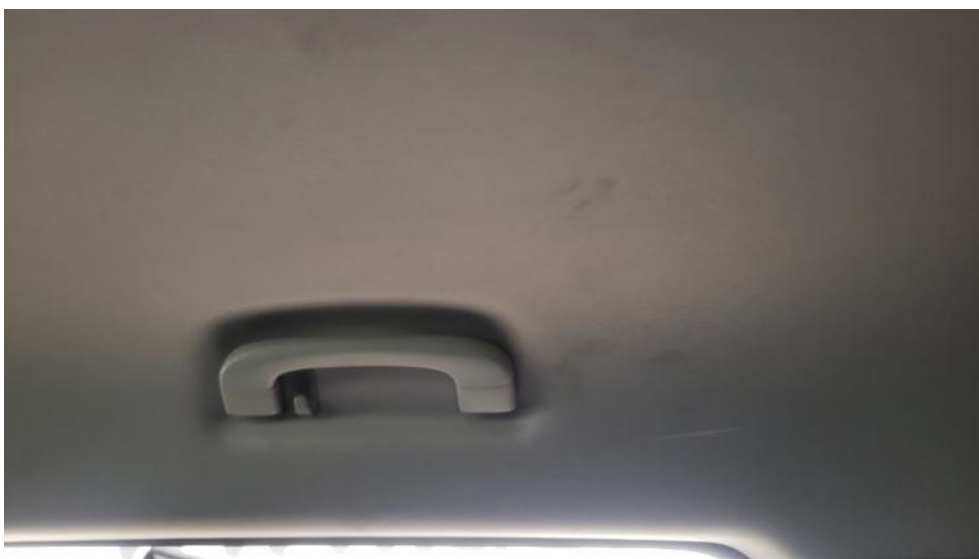
**Fot. 67.**  
Podsufitka - Inne 1

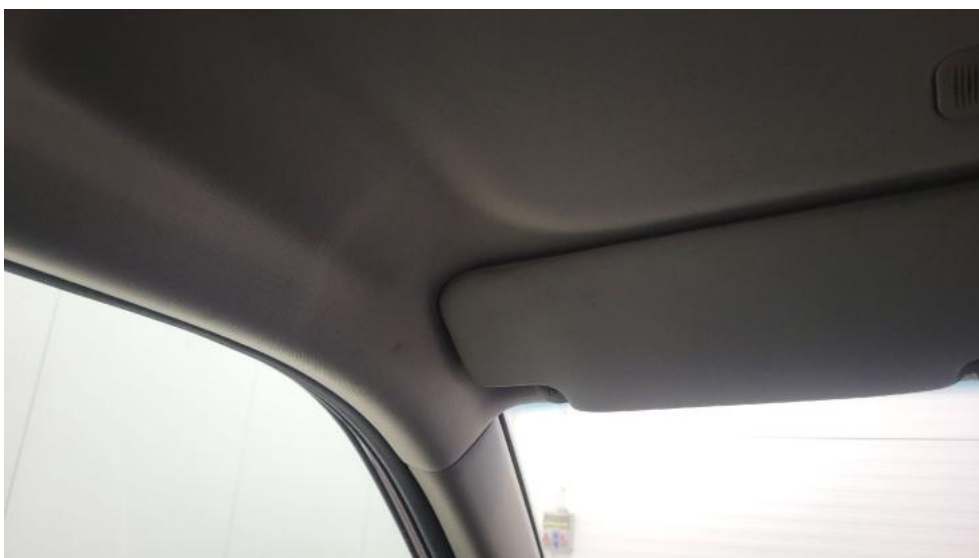
**Fot. 68.**  
Podsufitka - Inne 2

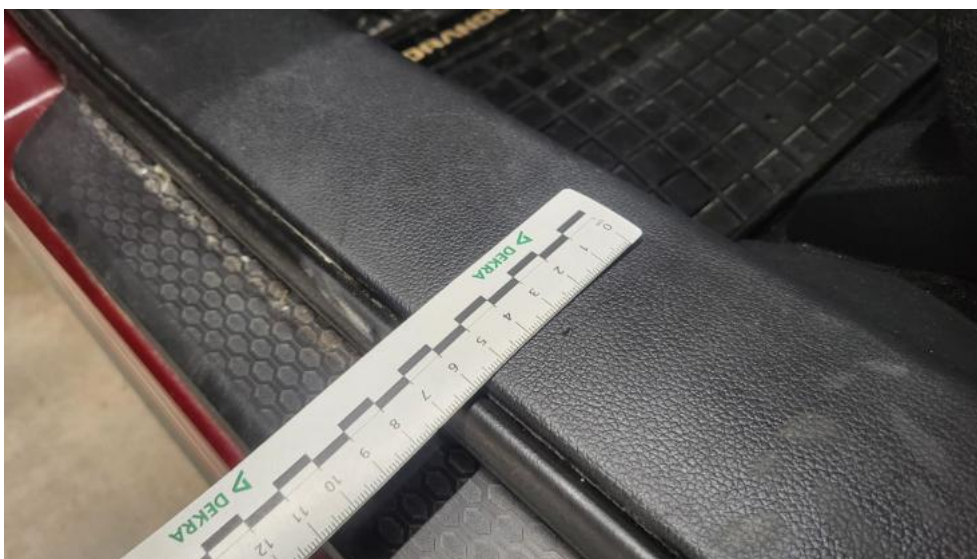
**Fot. 71.**  
Listwy progowe lew. - Rysa/odprysk 1

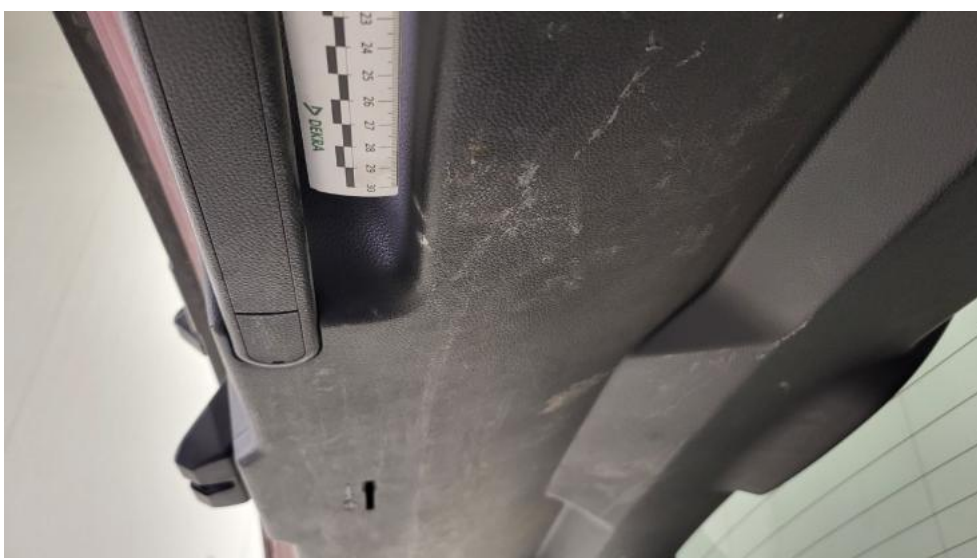
**Fot. 72.**  
Wykładzina pokrywy tylnej - Rysa/odprysk 1
