Nr zlecenia DEKRA: PKOL(W)/LODZ/23510/26/03/17
Nr zlecenia/szkody: 24/029392
Data zlecenia: 17-03-2026

Grupa obiektów (Eurotax)	samochody osobowe
Kod EC (Eurotax)	0155803
Producent	DACIA
Model	Sandero 21-25
Typ/wersja	Sandero 1.0 TCe Expression LPG
Rodzaj nadwozia	hatchback
Liczba drzwi/liczba miejsc	5/5
Masa własna [kg]	1133
Dopuszczalna masa całkowita [kg]	1605
Rozstaw osi 1/2	2604
Rodzaj silnika	G
Układ oczyszczana spalin	GPF
Pojemność silnika [ccm]	999
Moc silnika [KM/kW]	90/67
Skrzynia biegów	manualna 5-biegowa
Nr rejestracyjny	KN0663J
VIN	UU1DJF00073091912
Data 1. rejestracji	17-07-2024
Data nast. bad. techn.	17-07-2025
Rok produkcji	2024 (rok produkcji został zweryfikowany z zewnętrzną bazą danych)
Stan licznika [km]	111 014 (odczytany)
Kolor nadwozia/rodzaj powłoki	biały/UNI

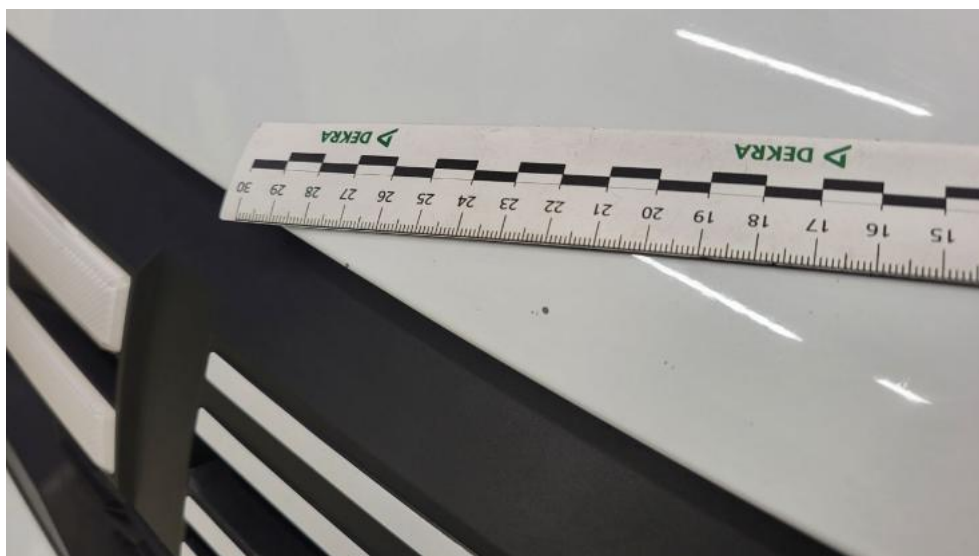
Fot. 40.
Pokrywa komory silnika - Rysa/odprysk 1

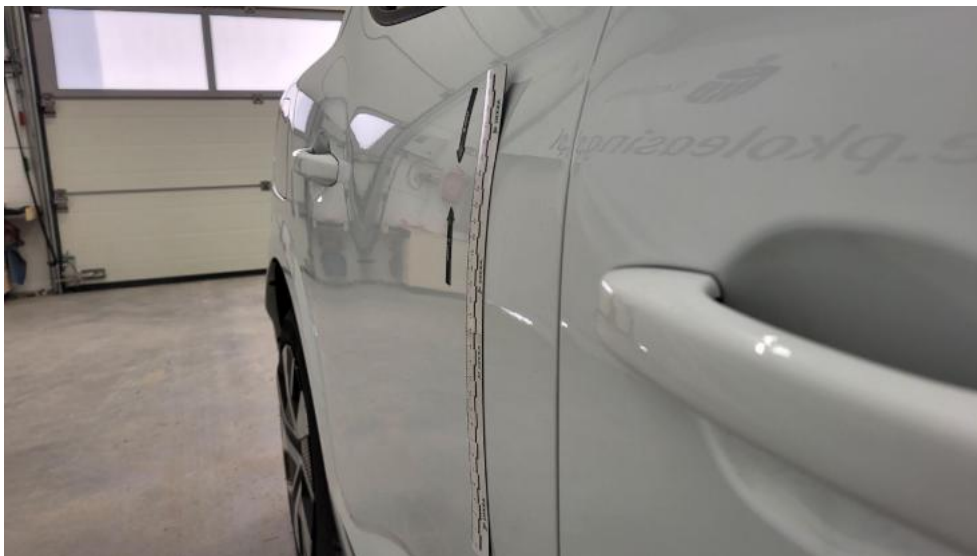
Fot. 45.
Drzwi tylne P - Wgniecenie/odkształcenie 1

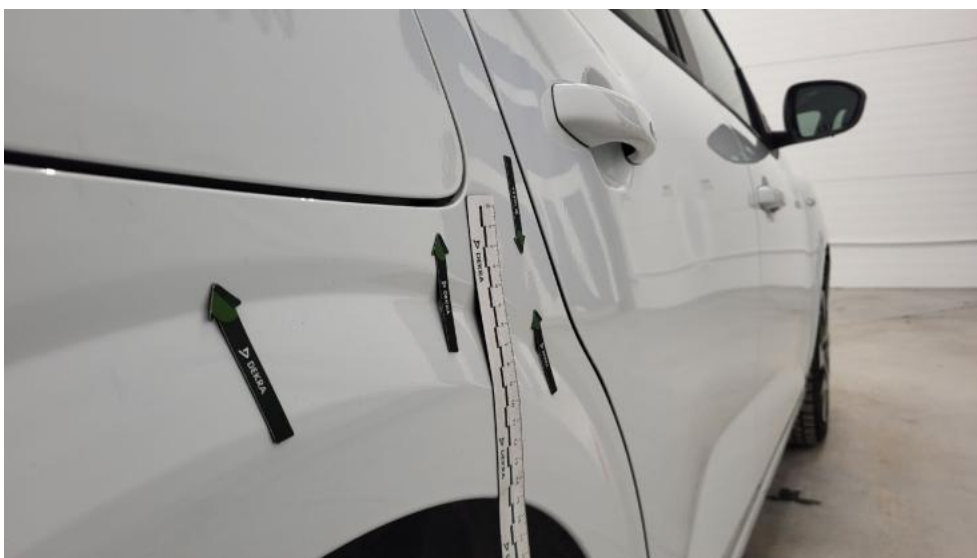
Fot. 46.
Błotnik tylny P / Ściana boczna P - Wgniecenie/odkształcenie 1

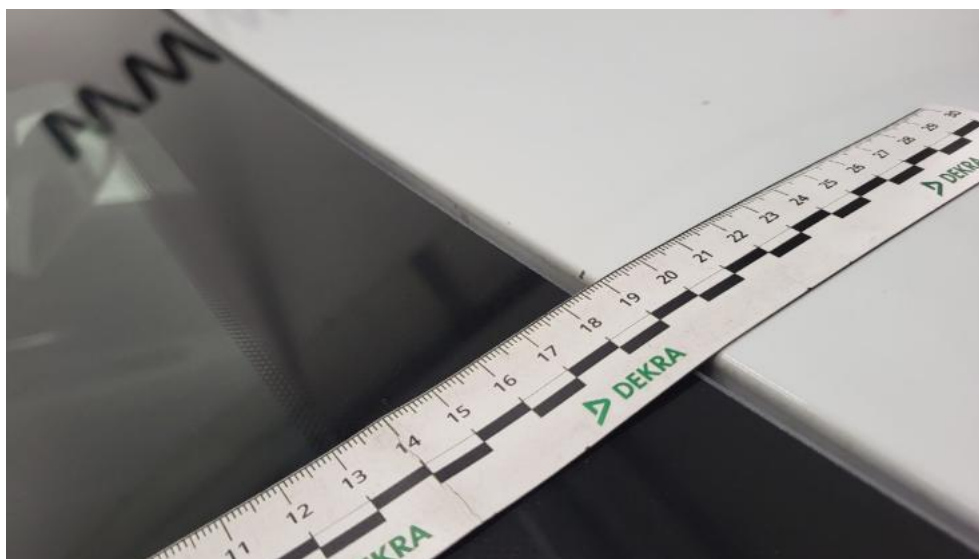
Fot. 49.
Dach - Rysa/odprysk 1

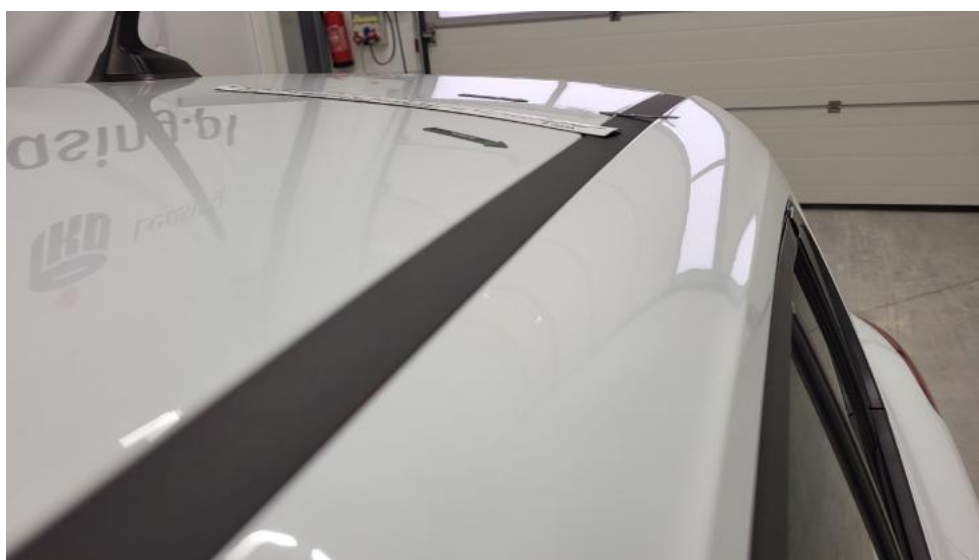
Fot. 50.
Dach - Wgniecenie/odkształcenie 1

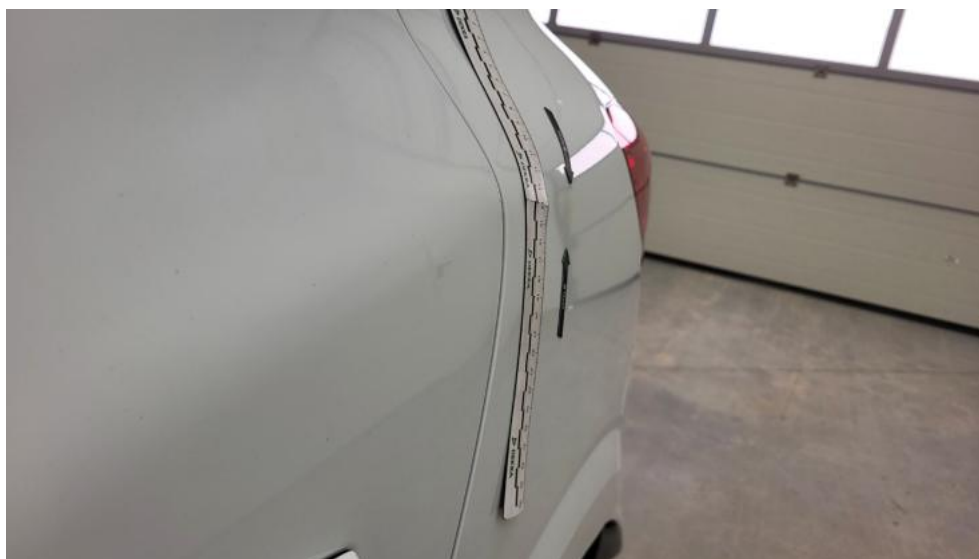
Fot. 51.
Błotnik tylny L / Ściana boczna L - Wgniecenie/odkształcenie 1

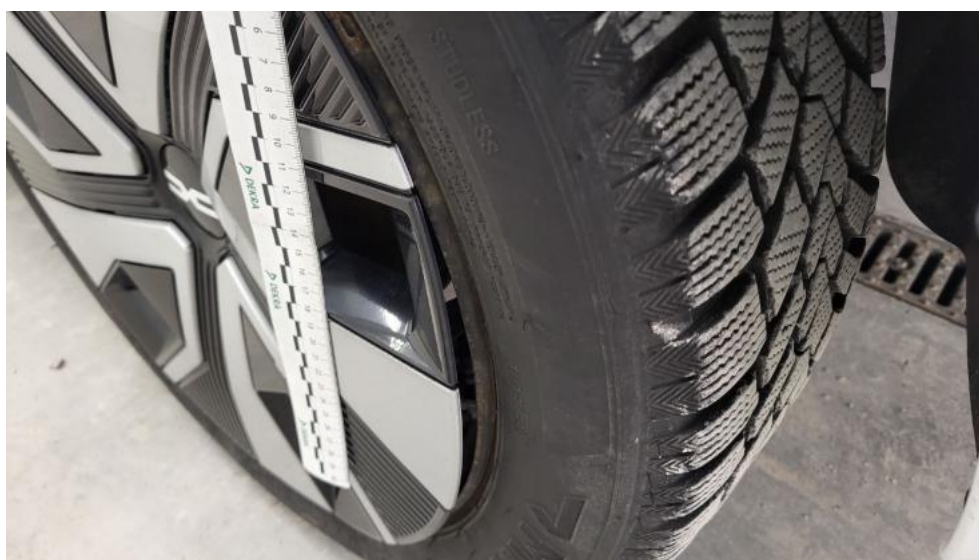
Fot. 52.
Kołpak tylny L - Wgniecenie/odkształcenie 1

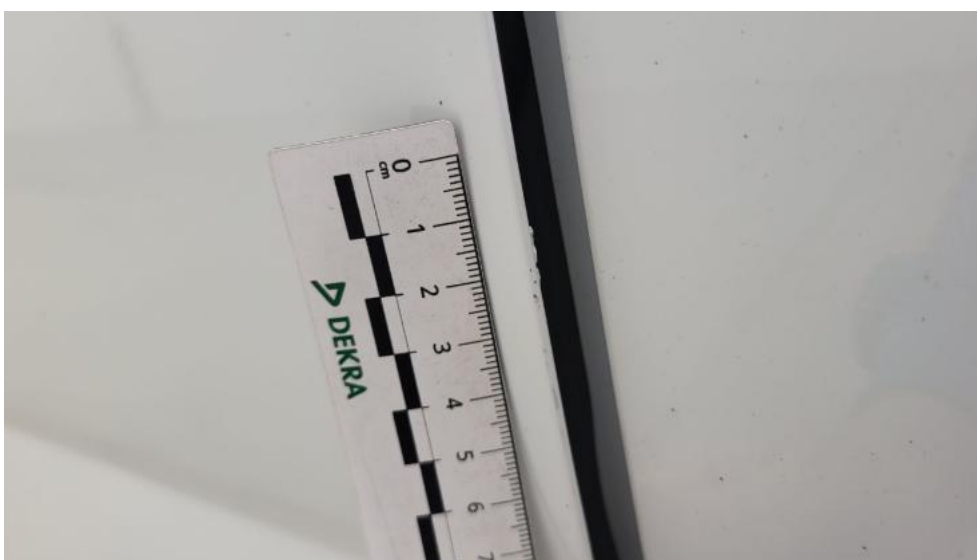
Fot. 54.
Drzwi przed L - Rysa/odprysk 1

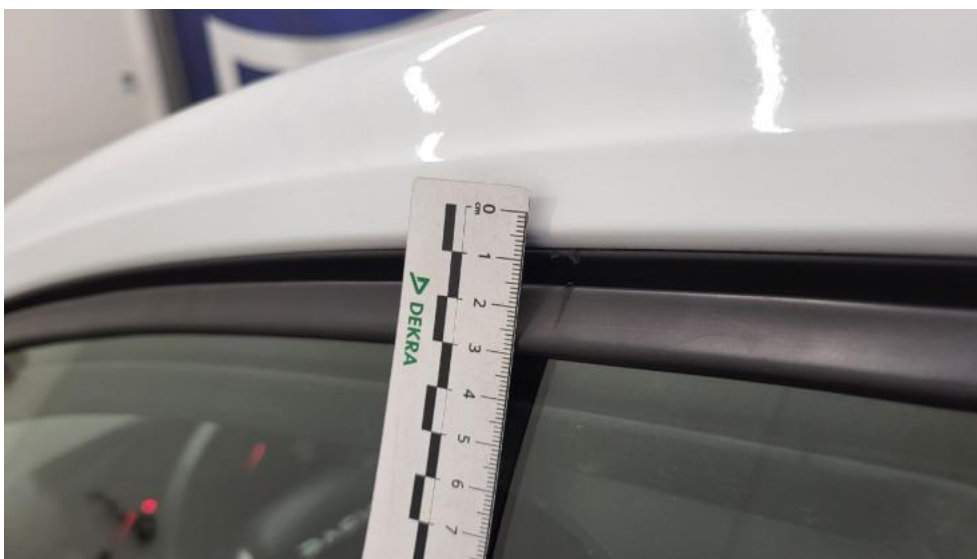
Fot. 57.

Listwa drzwi przednich L - Rysa/odprysk 1

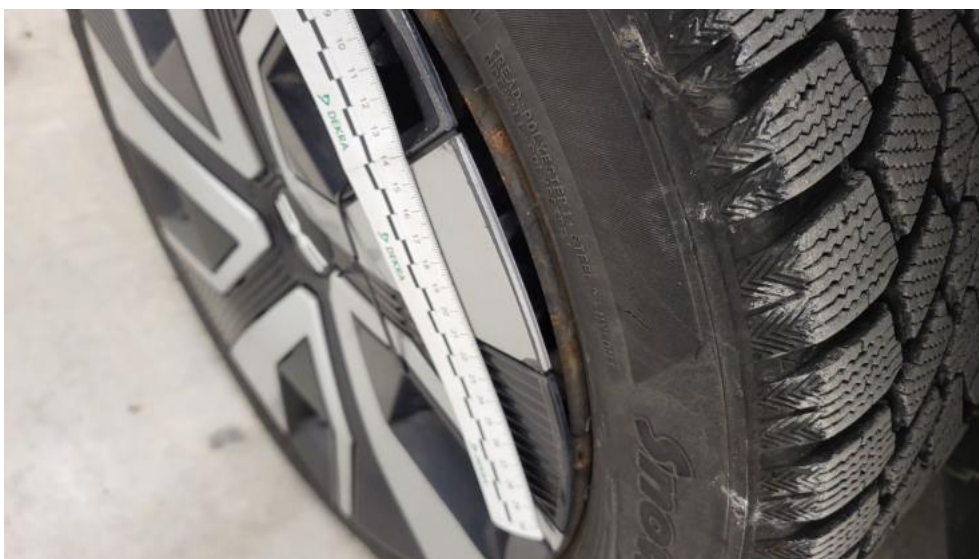
Fot. 59.
Kołpak przedni L - Wgniecenie/odkształcenie 1

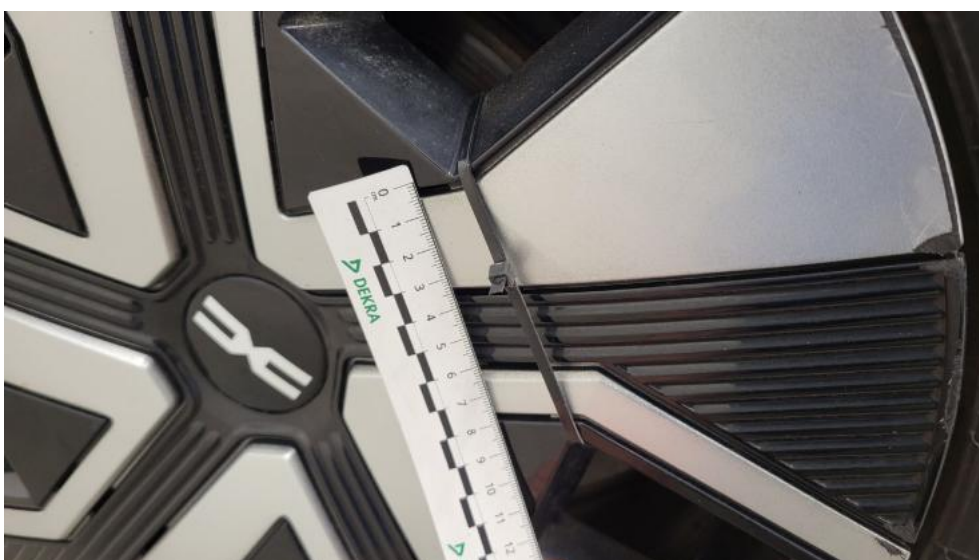
Fot. 60.
Kołpak przedni L - Inne 1

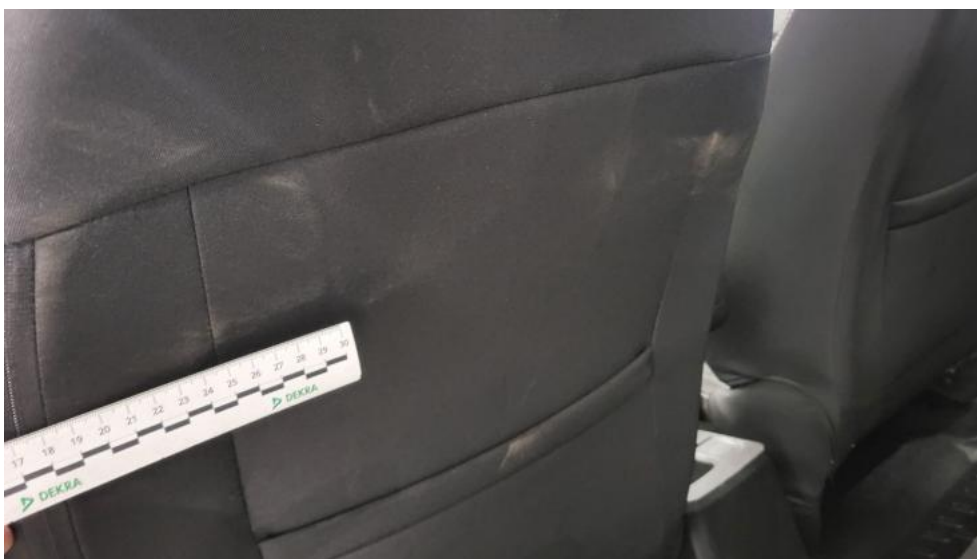
Fot. 61.
Fotel prz. lew. - Inne 1

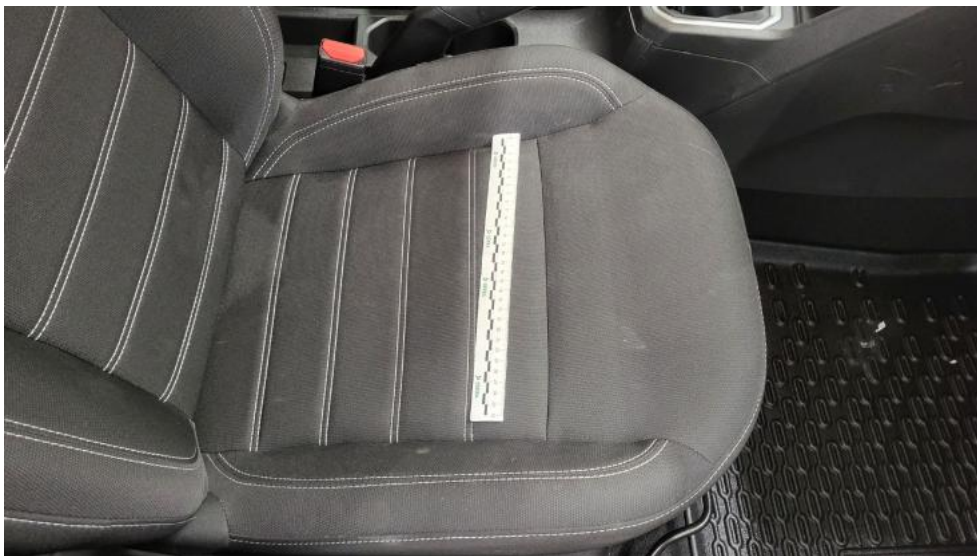
Fot. 63.
Fotel prz. praw. - Inne 1

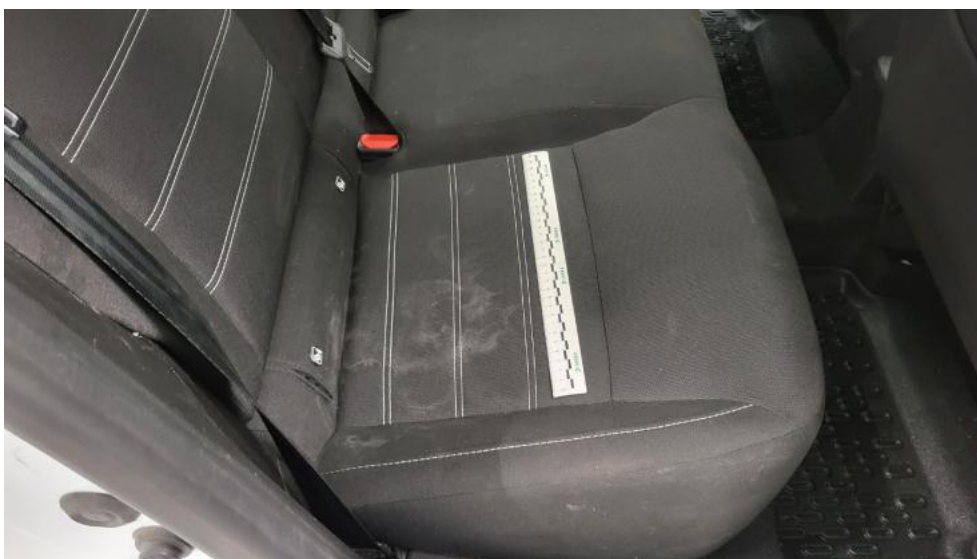
Fot. 65.
Kanapa tyl. - Inne 2

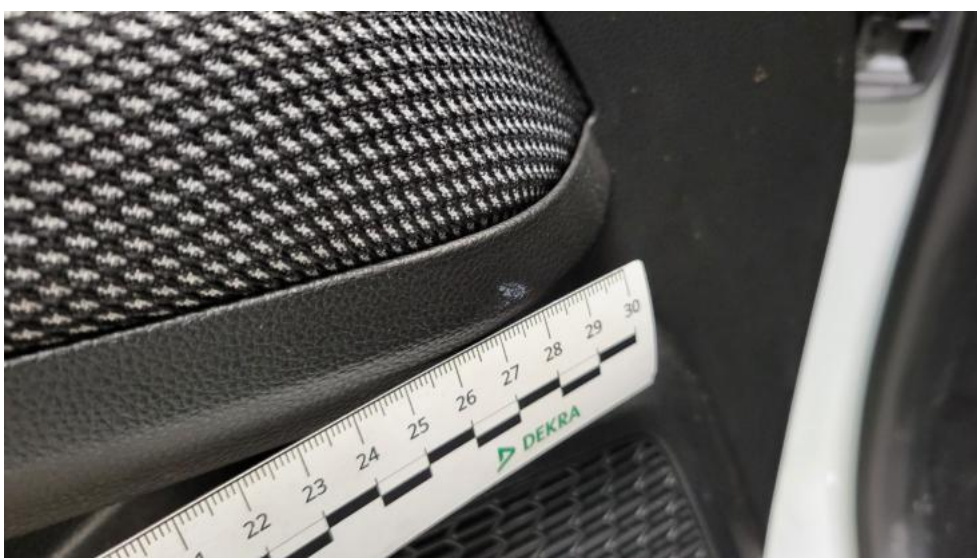
Fot. 66.
Tapicerka drzwi przednich L - Rysa/odprysk 1

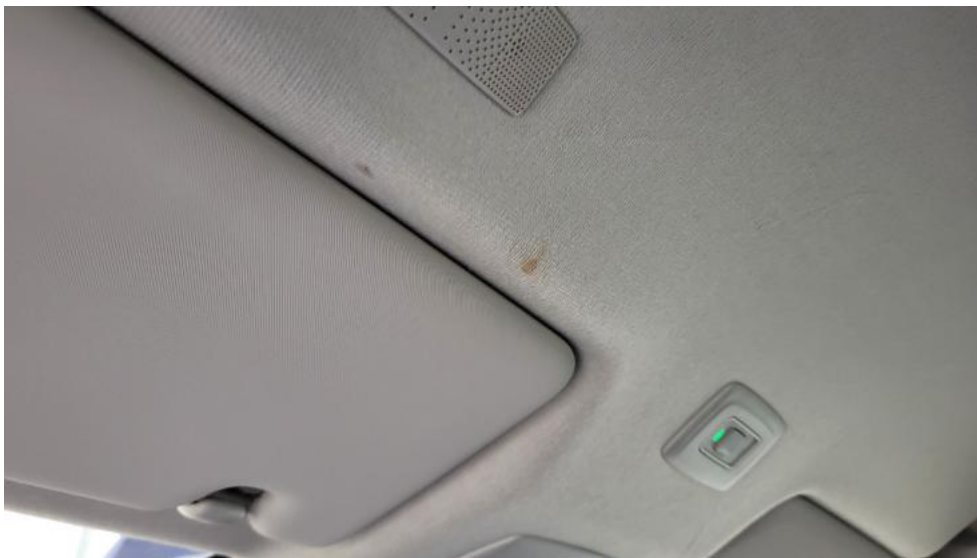
Fot. 67.
Podsufitka - Inne 1

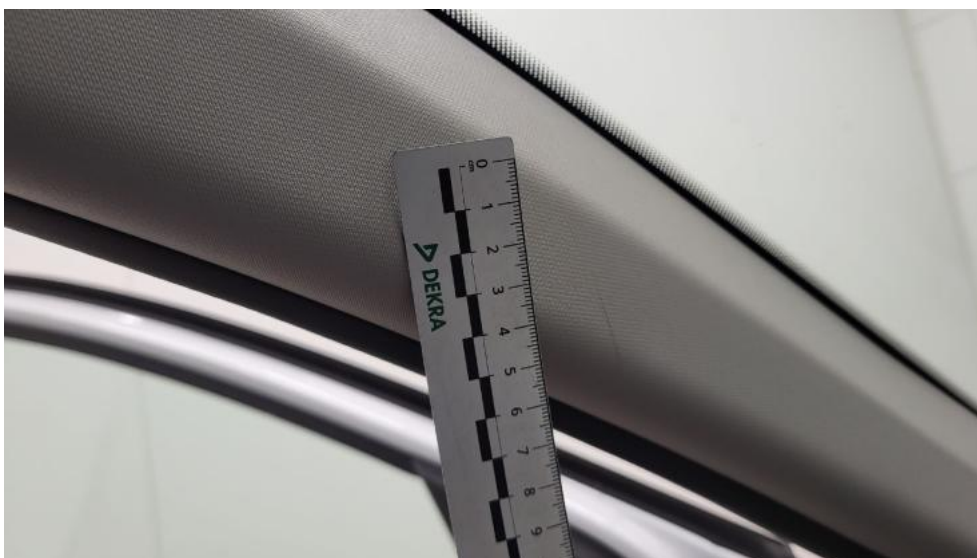
Fot. 68.
Wykładzina(y) słupka przedniego L - Inne 1

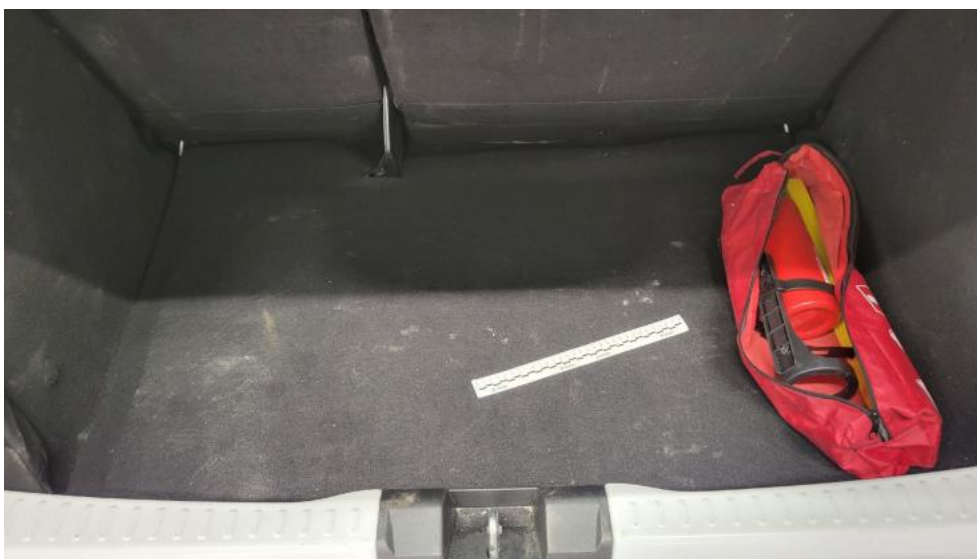
Fot. 69.

Wykładzina podłogi bagażnika - Inne 1
