Nr zlecenia: 29/25/02/2026/PKO LEASING REMARKETING

WYCENA WARTO CI

Zadanie: Ocena stanu technicznego i określenie wartości rynkowej pojazdu

DANE IDENTYFIKACYJNE POJAZDU		Dane: [D] III-2026
Rodzaj pojazdu:	Samochód ciężarowy do 3.5t	VIN: Z C F C 1 3 5 C 6 G 5 0 5 9 7 0 5
Marka:	IVECO	Nr rejestracyjny: SB864EX
Model pojazdu:	35-170 Daily MR`14 E5 3.5t	Nr Info-Ekspert: 142-05918
Wersja:	35C17	Rok produkcji: 2015
Wskazanie drogomierza	673063 km	
Data pierwszej rejestracji	2015/09/29	
Data wykonania badania technicznego	2025/09/30	
Rodzaj zabudowy	skrzyniowa z opozycją	
Rodzaj kabiny	krótka	
Dopuszczalna masa całkowita / Ładowność	3500 kg / 1146 kg	
Liczba osi / Rodzaj napędu / Skrzynia biegów	2 / 4x2 / manualna	
Rozstaw osi	4100 mm	
Jednostka napędowa	z zapłonem samoczynnym	
Pojemność / Moc silnika	2998 ccm / 125kW (170KM)	
Doładowanie	Turbosp. z chłodn. powietrza	
Liczba cylindrów / Układ cylindrów	4 / rzędowy	
Norma spalin	E5	
Kolor powłoki lakierowej, (rodzaj lakieru)	Biały 2-warstwowy typu uni

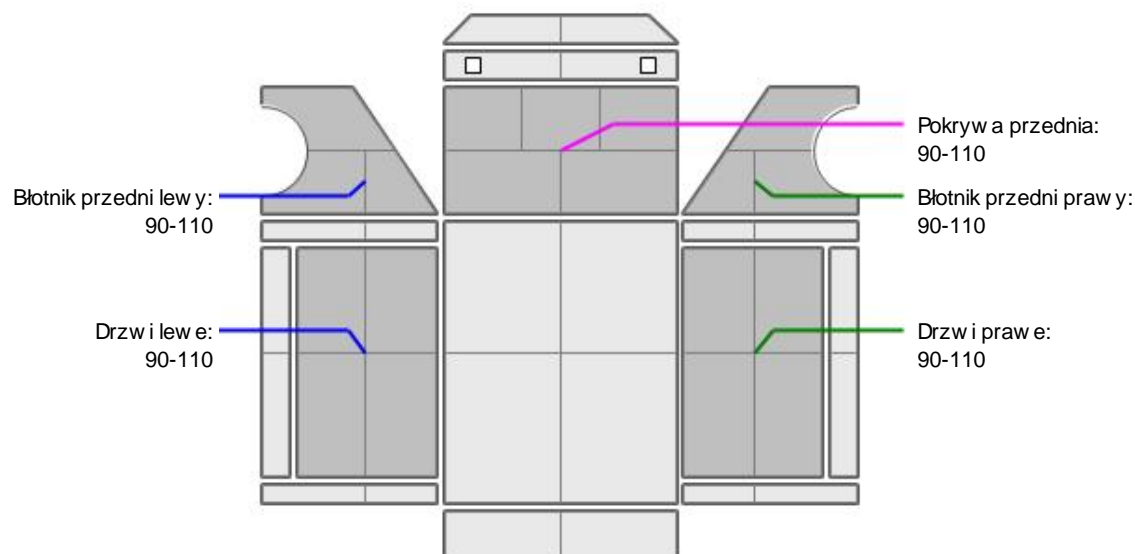
KABINA KIEROWCY – Opis powłoki lakierowej

L.p.	Nazwa elementu	L / P	Grubość powłoki [μm]	Opis
1	Pokrywa przednia		90-110	
2	Błotnik przedni	L	90-110	
3	Drzwi	L	90-110	
4	Błotnik przedni	P	90-110	
5	Drzwi	P	90-110

Podane przedziały grubości powłoki lakierowej poszczególnych elementów dotyczą wyłącznie punktów pomiarowych, tj. trzech wybranych miejsc na danym elemencie nadwozia. Nie oznacza to, że w pozostałych obszarach danego elementu grubość powłoki jest jednakowa ani że nie może wykraczać poza wskazane zakresy. Pomiary wykonano urządzeniem budowlanym w posiadaniu rzeczoznawcy. Pomiar wykonany innym przyrządem może się różnić.
