Nr zlecenia DEKRA: PKOL(W)/LODZ/67094/24/08/30
Nr zlecenia/szkody: 05843/EO/21
Data zlecenia: 30-08-2024

Dane pojazdu

Pomiar grubości powłoki lakierowej poj.

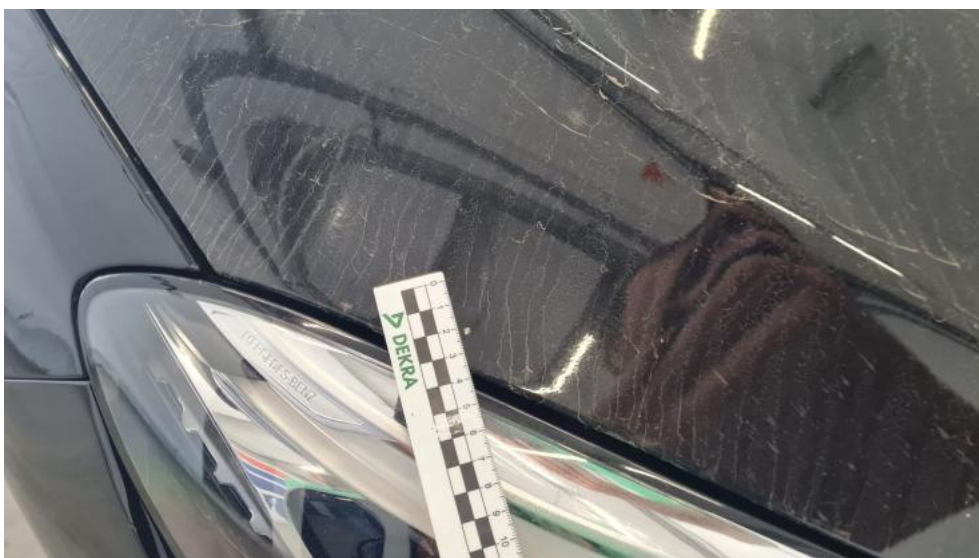
Fot. 38.
Pokrywa komory silnika - Rysa/odprysk 1

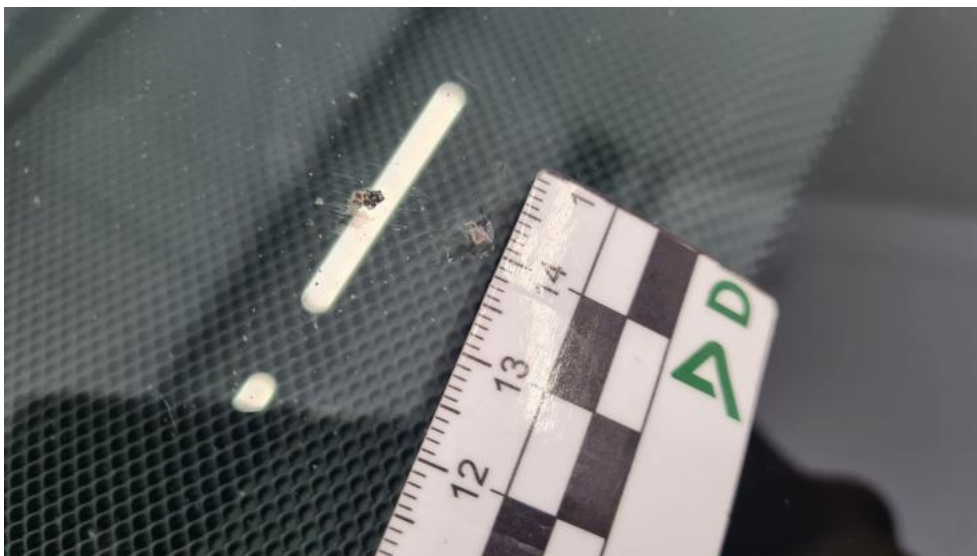
Fot. 41.
Szyba czołowa - Pęknięcie/rozerwanie 1

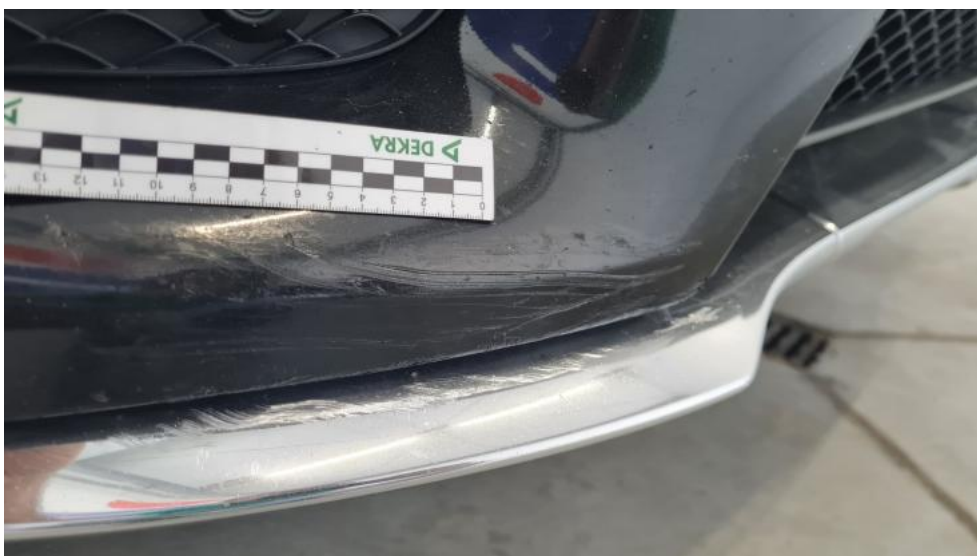
Fot. 42.
Zderzak - Rysa/odprysk 1

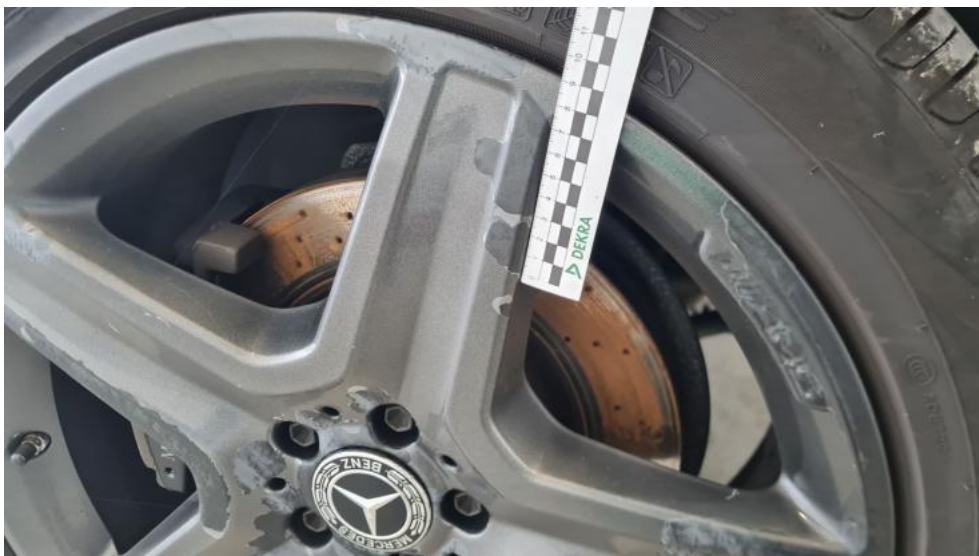
Fot. 43.
Felga aluminiowa przednia P - Inne 1

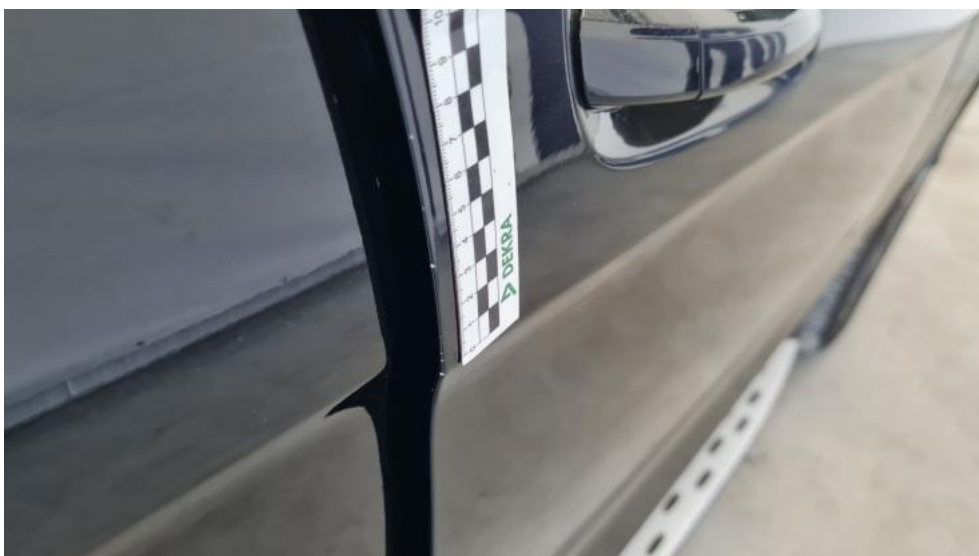
Fot. 44.
Drzwi przednie P - Rysa/odprysk 1

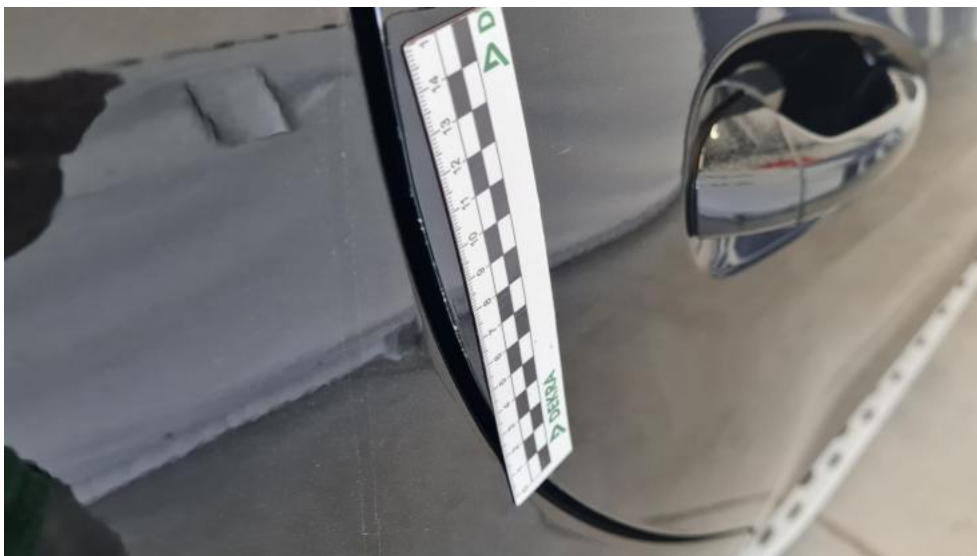
Fot. 45.
Drzwi tylne P - Rysa/odprysk 1

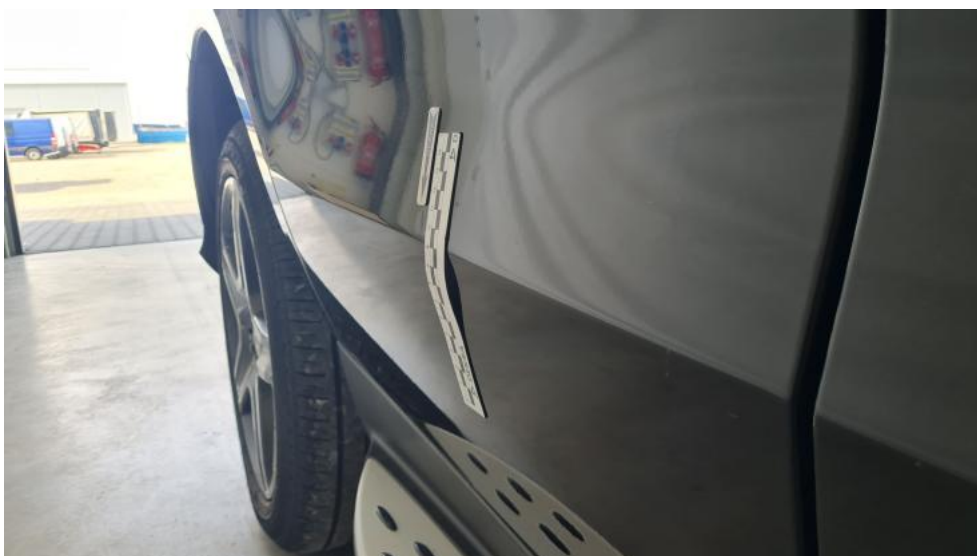
Fot. 46.
Drzwi tylne P - Wgniecenie/odkształcenie 1

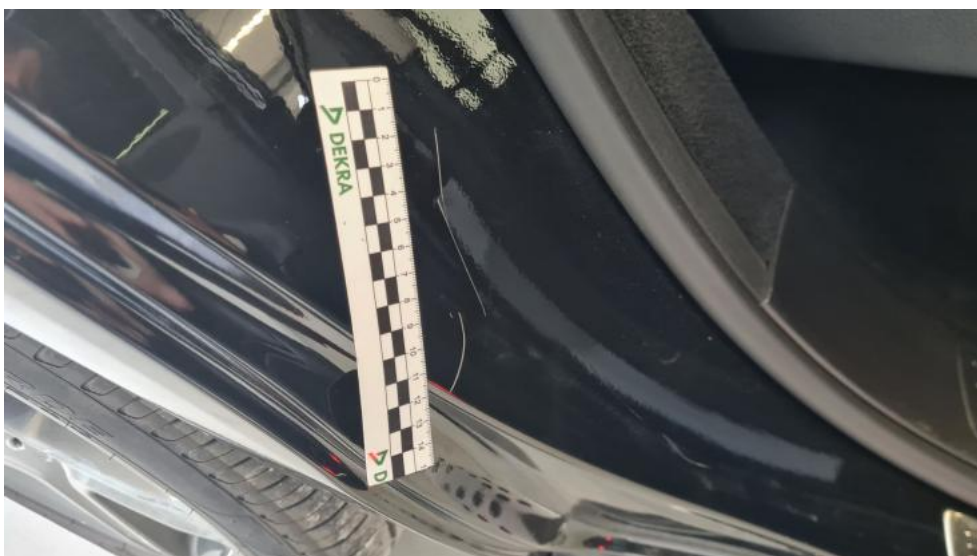
Fot. 48.
Błotnik tylny P / Ściana boczna P - Rysa/odprysk 1

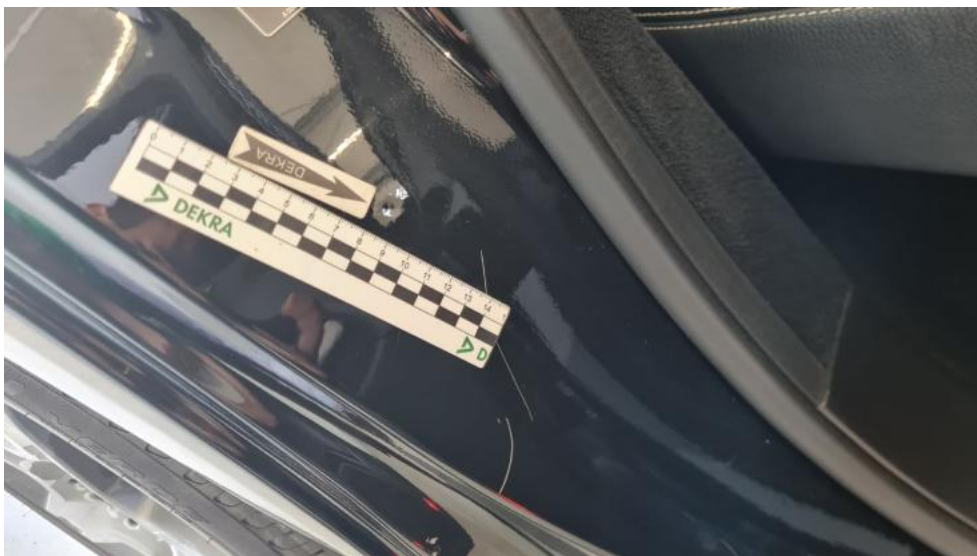
Fot. 49.
Błotnik tylny P / Ściana boczna P - Wgniecenie/odkształcenie 1

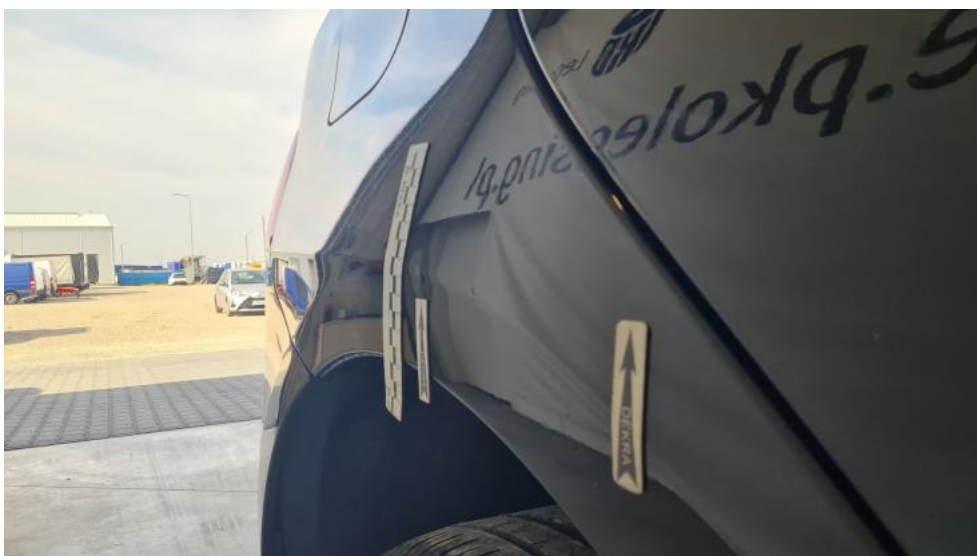
Fot. 50.
Błotnik tylny P / Ściana boczna P - Wgniecenie/odkształcenie 2

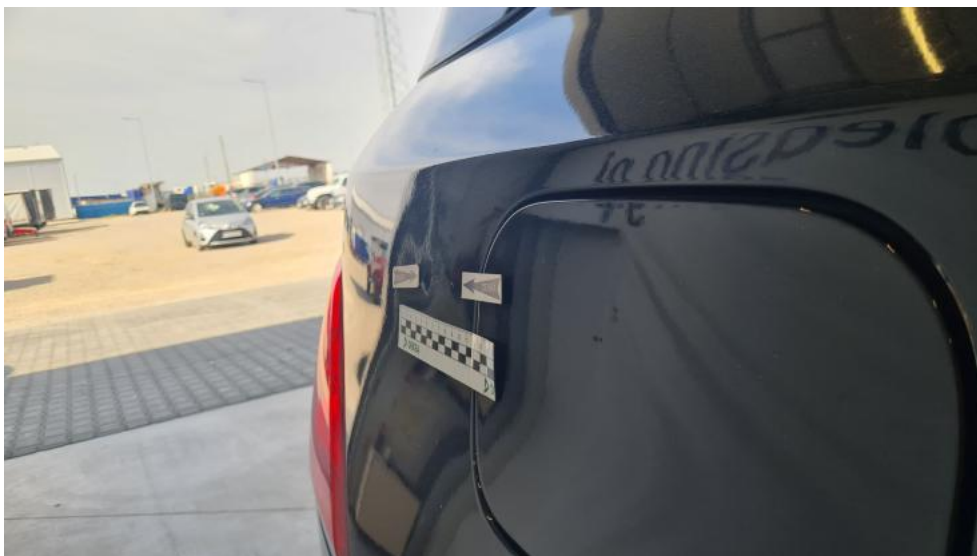
Fot. 51.
Błotnik tylny P / Ściana boczna P(-) - Wgniecenie/odkształcenie 3

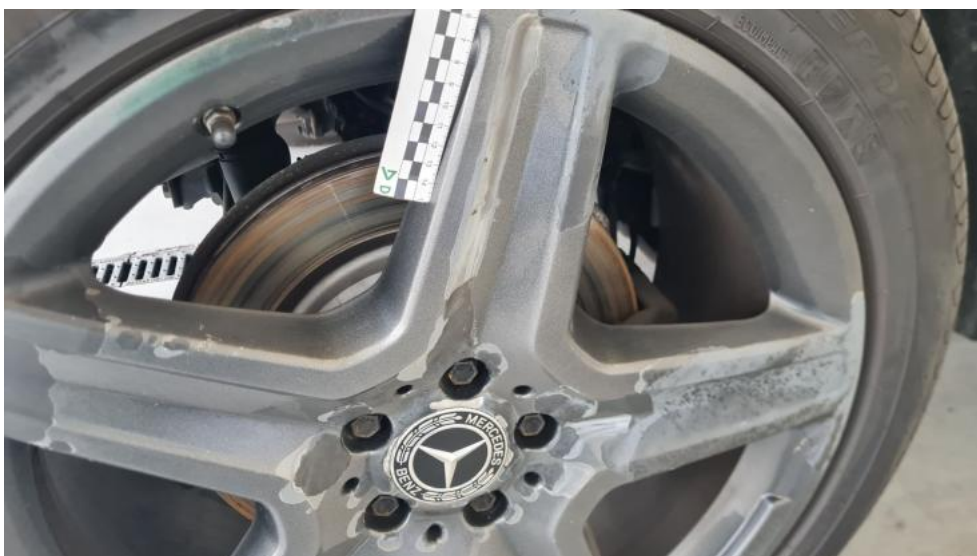
Fot. 52.
Felga aluminiowa tylna P - Inne 1

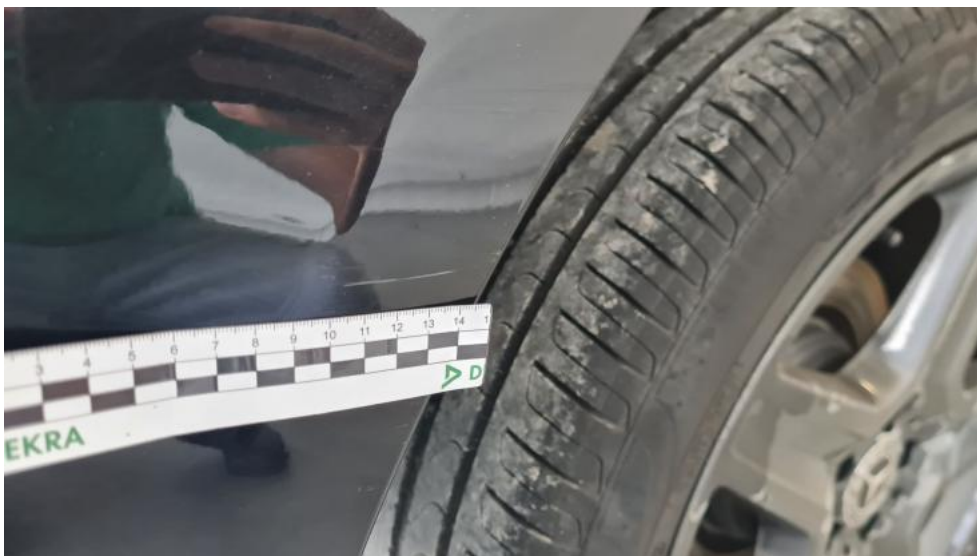
Fot. 55.
Zderzak tylny - Rysa/odprysk 1

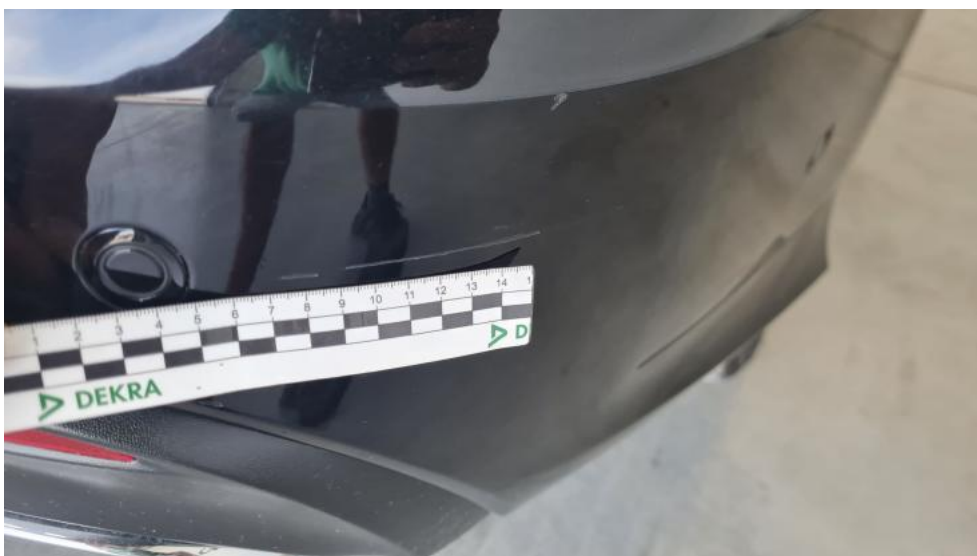
Fot. 56.
Zderzak tylny - Rysa/odprysk 2

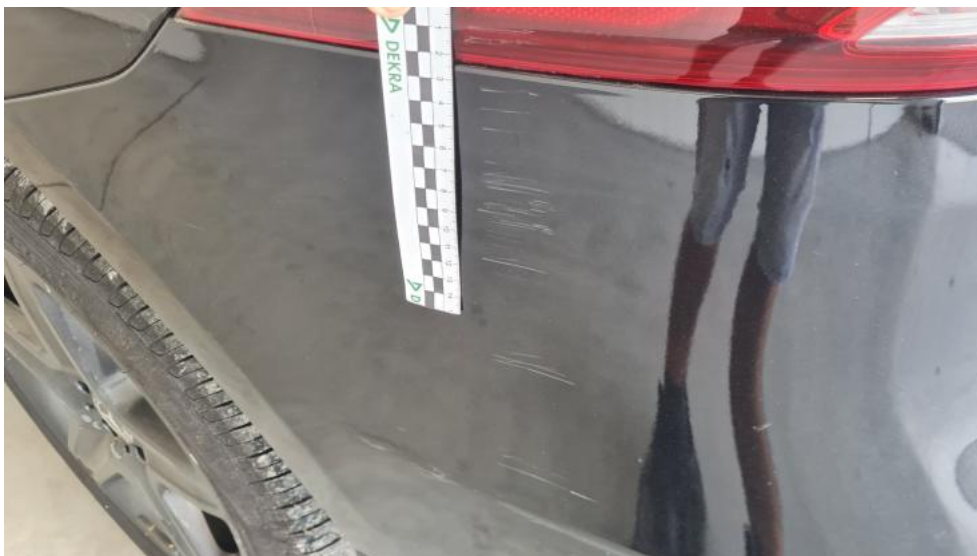
Fot. 57.
Zderzak tylny() - Rysa/odprysk 3

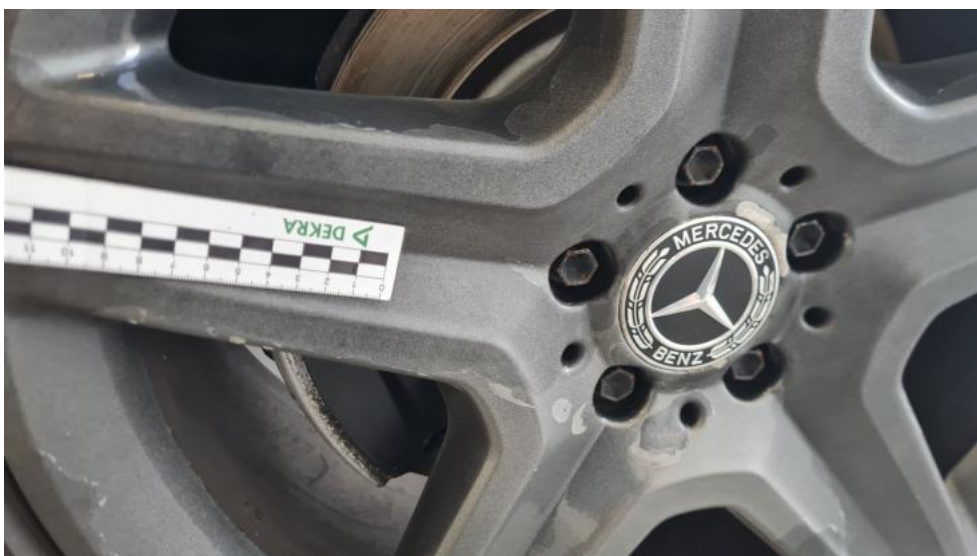
Fot. 58.
Felga aluminiowa tylna L - Inne 1

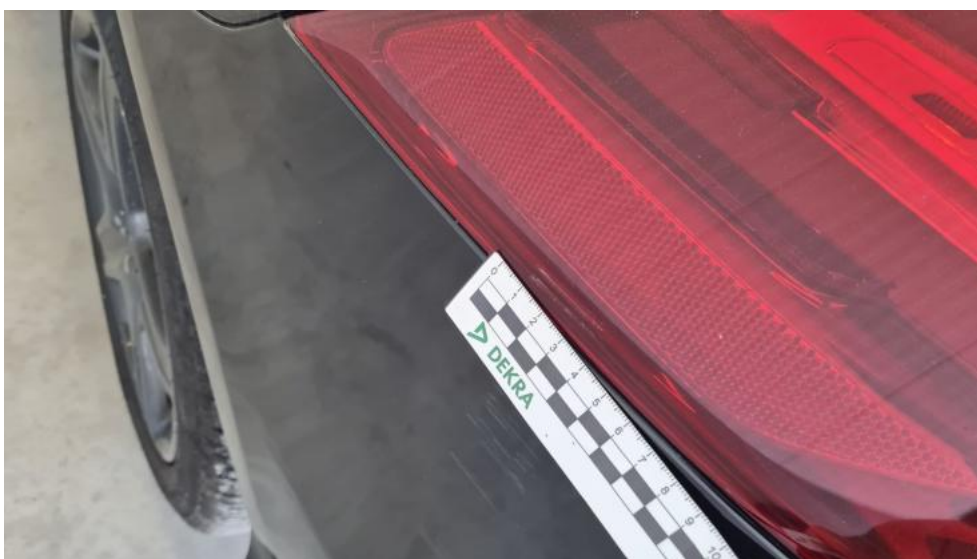
Fot. 59.
Lampa tylna zew L - Rysa/odprysk 1

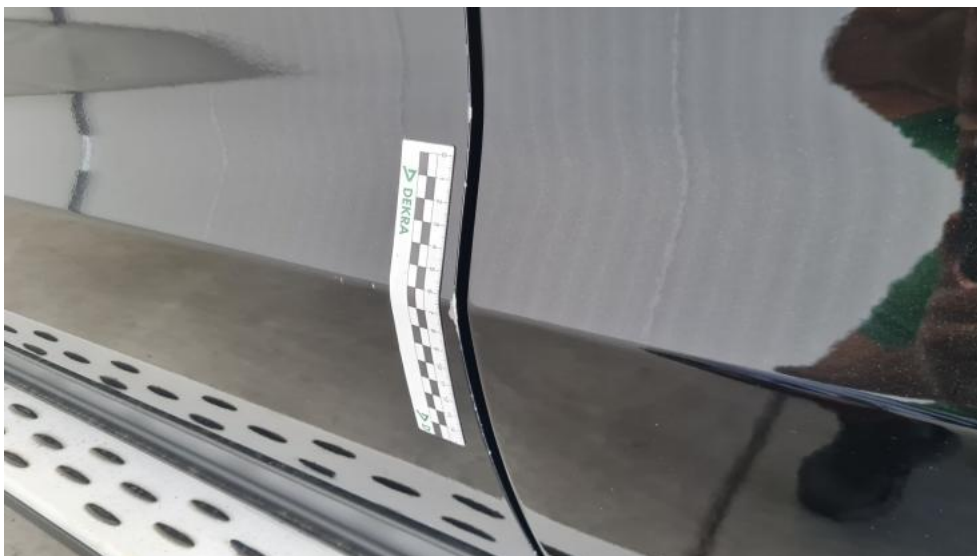
Fot. 61.
Drzwi przed L - Rysa/odprysk 1

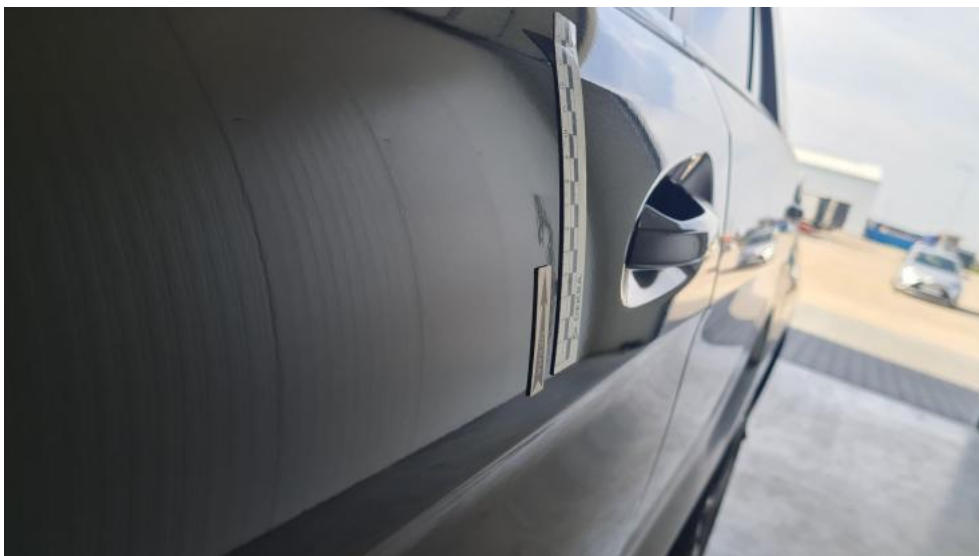
Fot. 63.
Drzwi przed L - Wgniecenie/odkształcenie 1

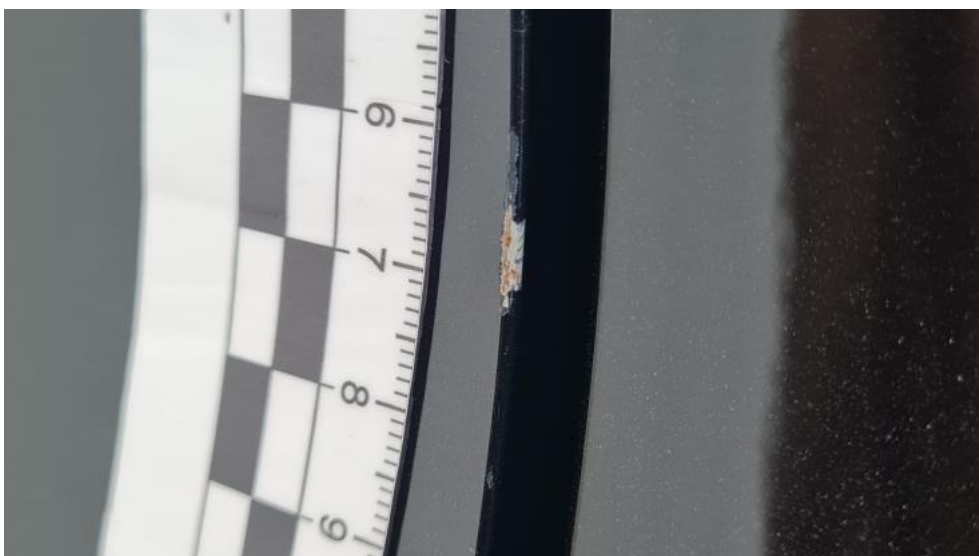
Fot. 64.
Drzwi przed L - Inne 1

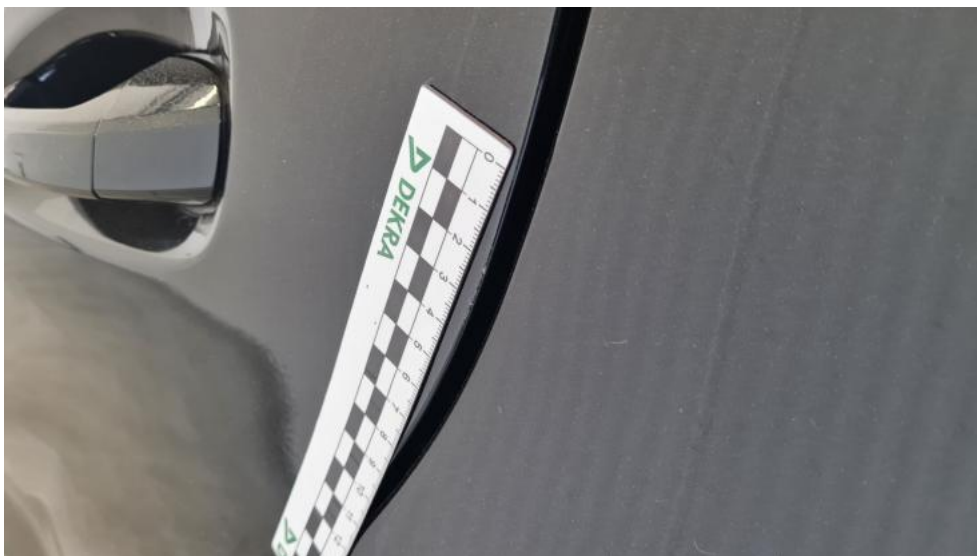
Fot. 65.
Drzwi tylne L - Rysa/odprysk 1

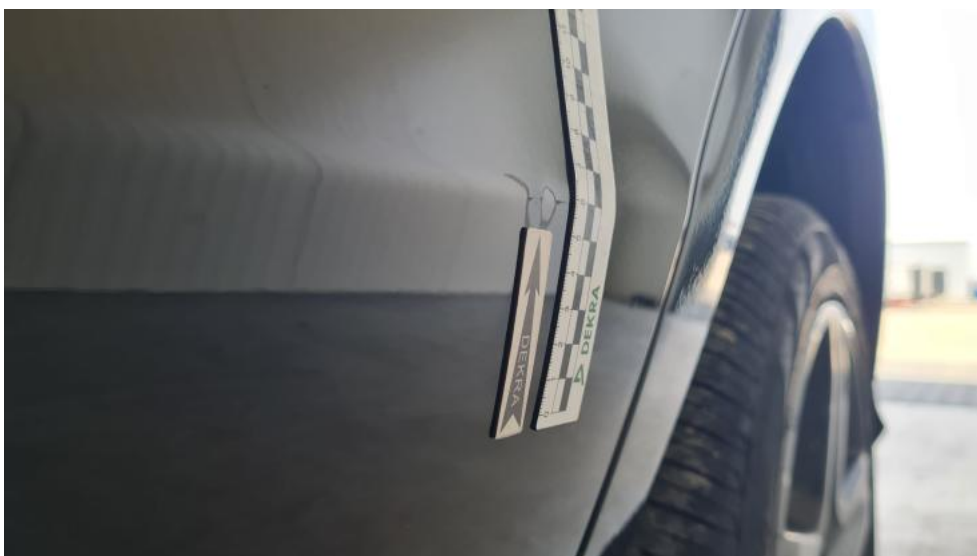
Fot. 66.
Drzwi tylne L - Wgniecenie/odkształcenie 1

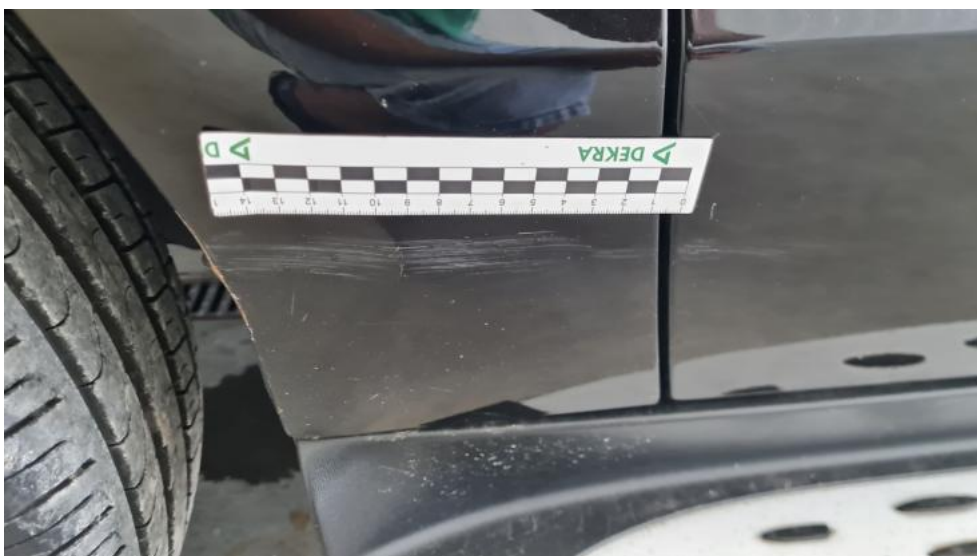
Fot. 68.
Błotnik przedni L - Rysa/odprysk 1

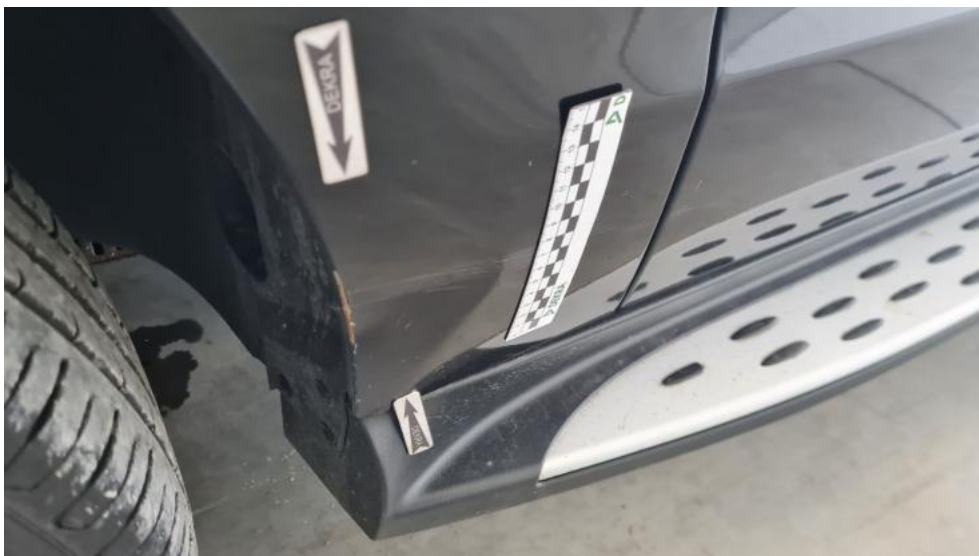
Fot. 69.
Błotnik przedni L - Wgniecenie/odkształcenie 1

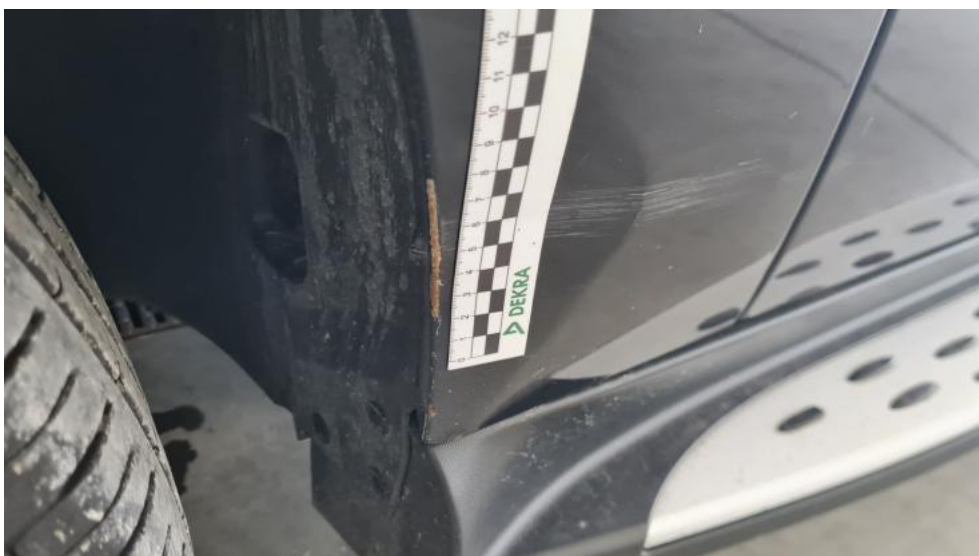
Fot. 70.
Błotnik przedni L - Inne 1

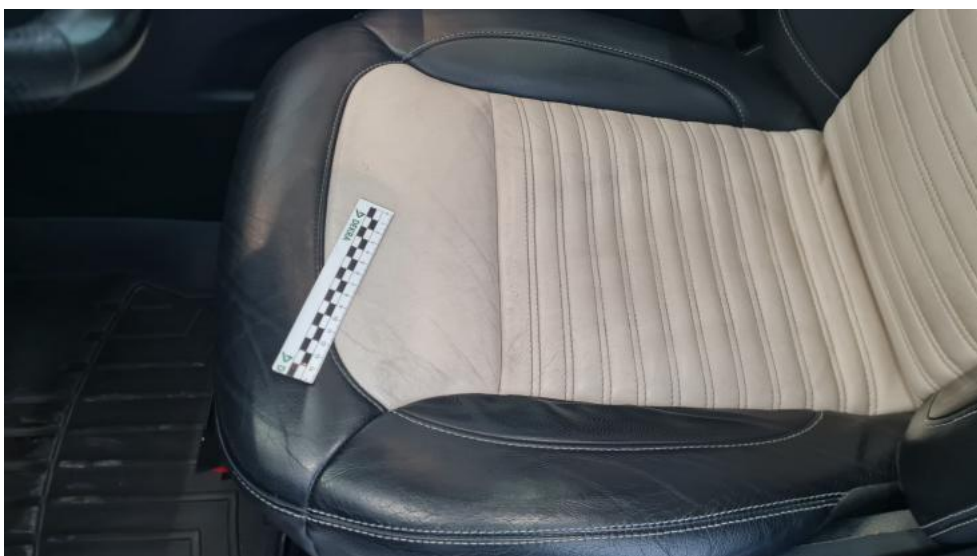
Fot. 72.
Fotel prz. lew. - Inne 1

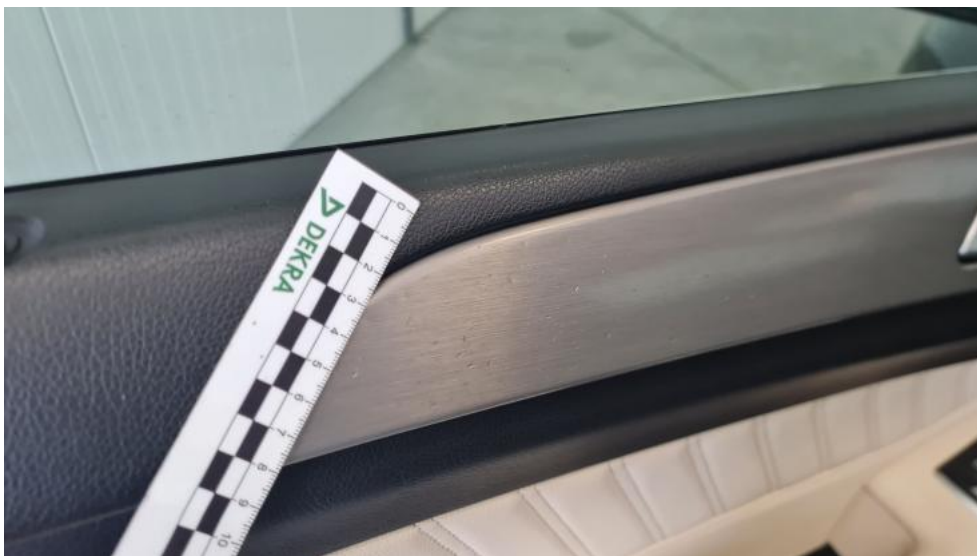
Fot. 73.
Tapicerka drzwi przednich L - Rysa/odprysk 1
