Nr zlecenia DEKRA: PKOL(W)/LODZ/74710/24/09/27  
Nr zlecenia/szkody: 22/025253  
Data zlecenia: 27-09-2024

**Dane pojazdu**

DOKUMENTACJA FOTOGRAFICZNA

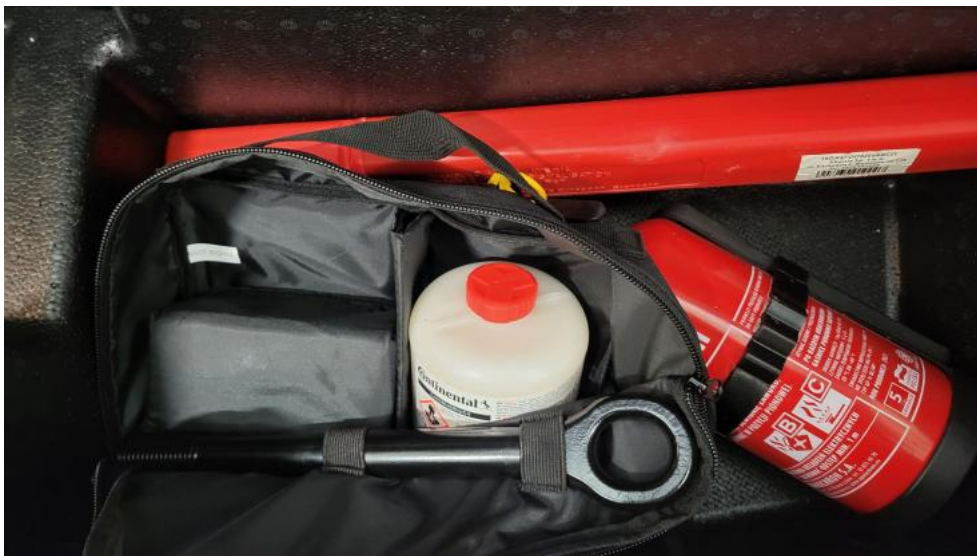
**Fot. 35.**  
Zestaw naprawczy koła

Dostarczono ksero dowodu rejestracyjnego. Rysy na samochodzie. Brak kompresora zestawu naprawczego koła. Informacja o koniecznym przeglądzie.

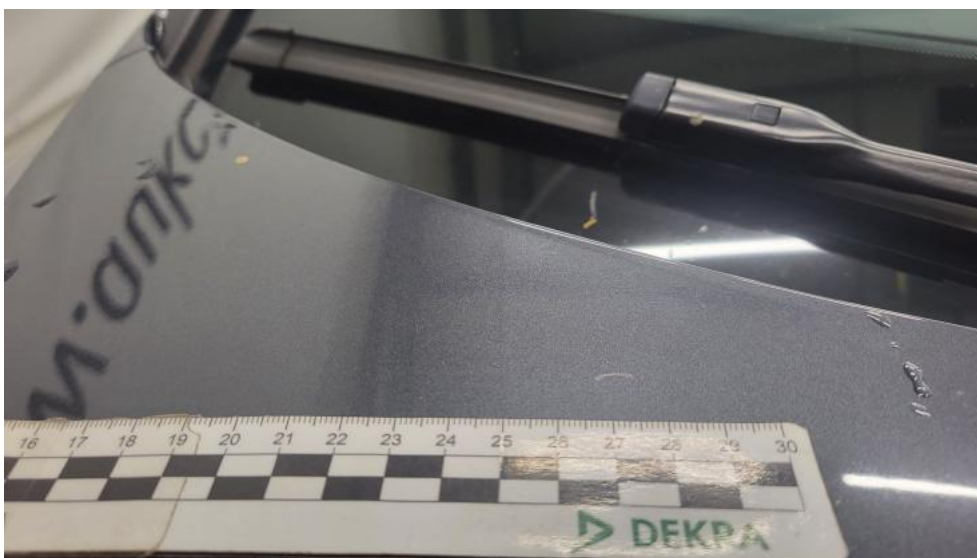
**Fot. 38.**  
Pokrywa komory silnika - Rysa/odprysk 1

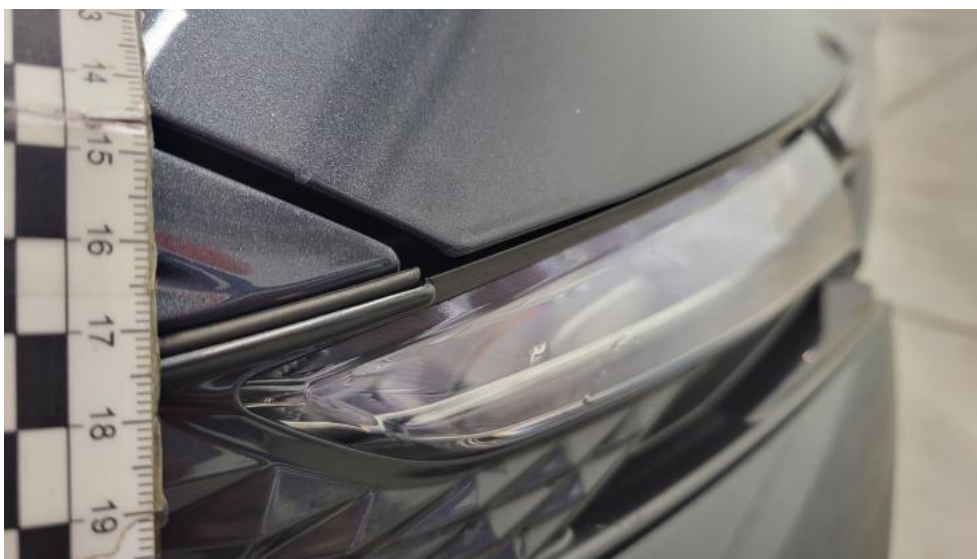
**Fot. 39.**  
Pokrywa komory silnika - Rysa/odprysk 2

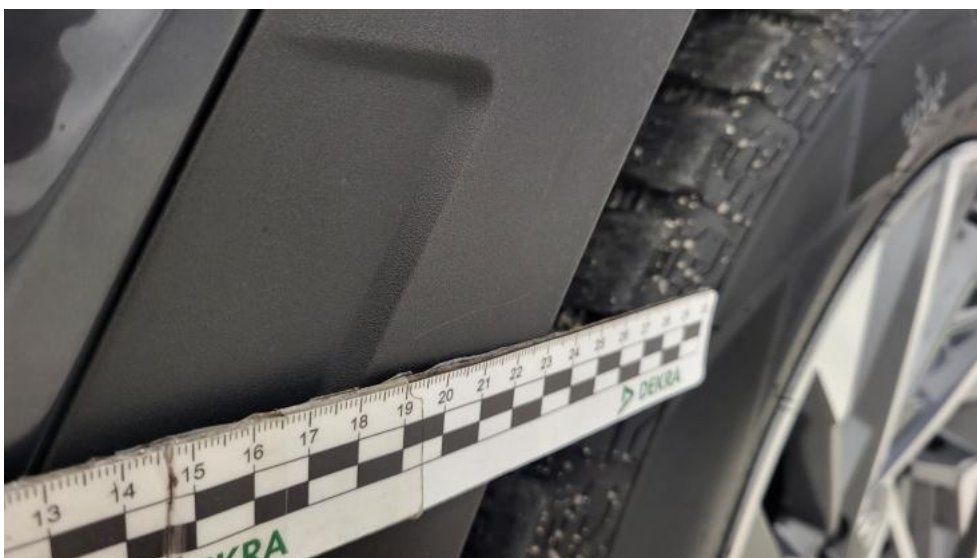
**Fot. 40.**  
Błotnik przedni P - Rysa/odprysk 1

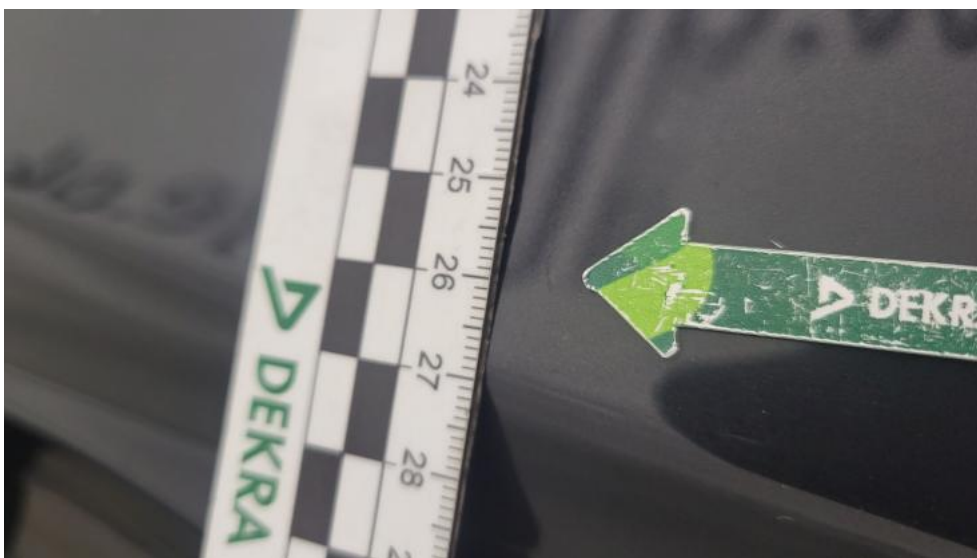
**Fot. 42.**  
Drzwi przednie P - Rysa/odprysk 1

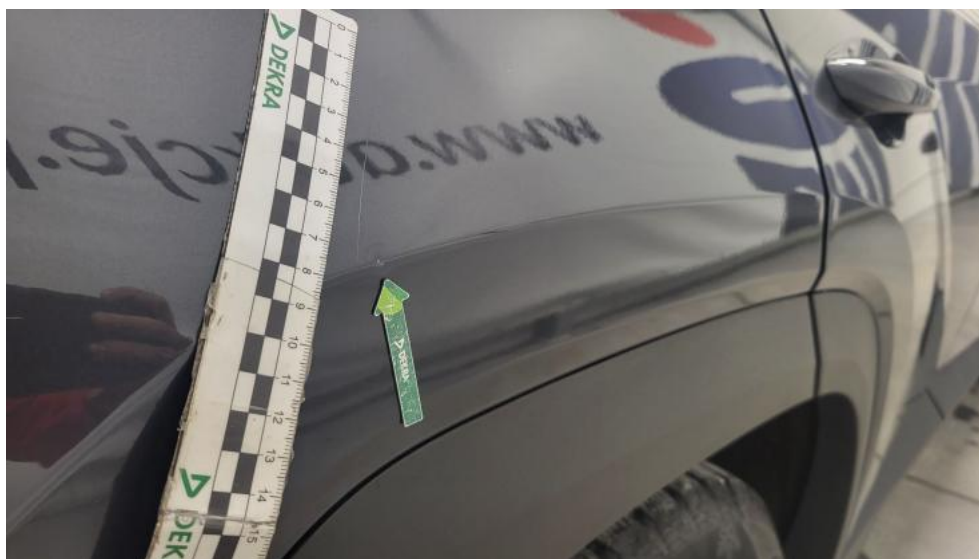
**Fot. 43.**  
Błotnik tylny P / Ściana boczna P - Rysa/odprysk 1

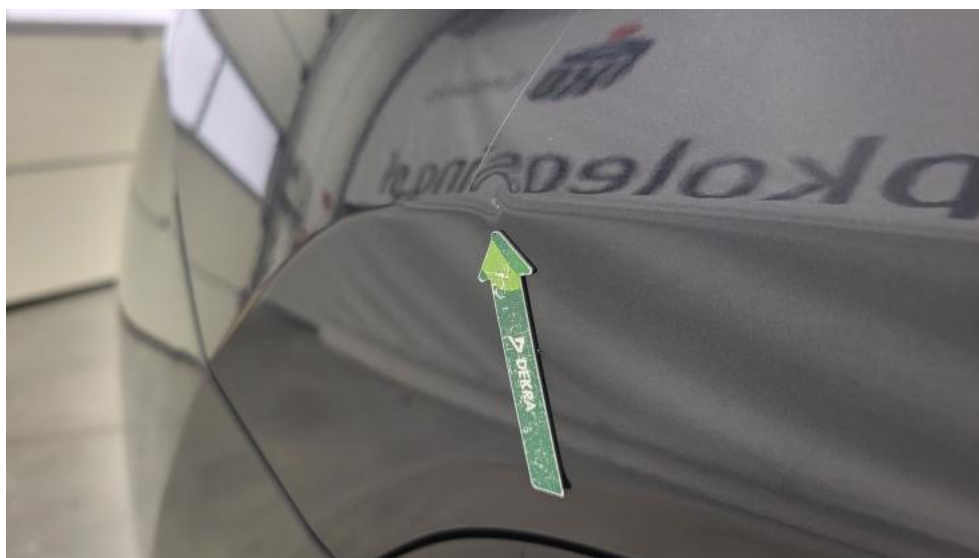
**Fot. 44.**  
Błotnik tylny P / Ściana boczna P - Wgniecenie/odkształcenie 1

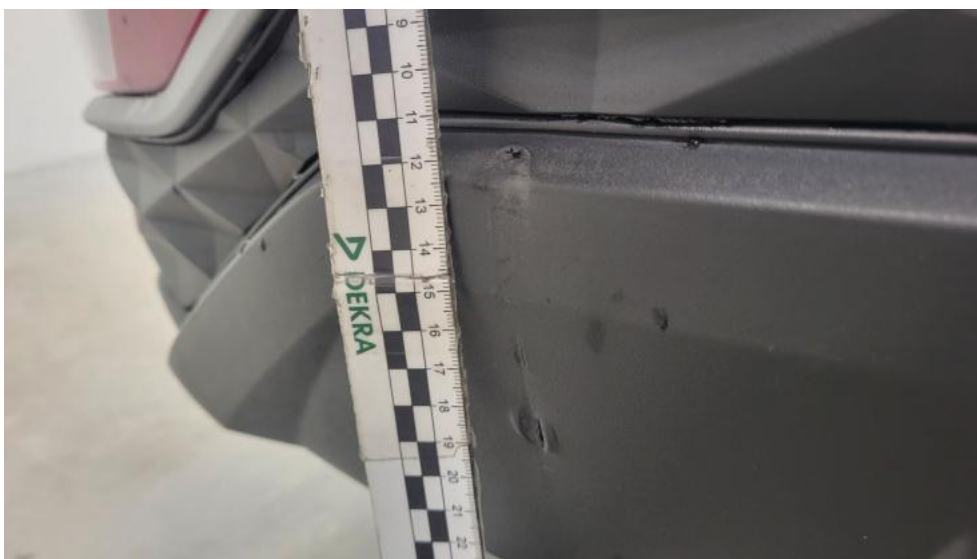
**Fot. 45.**  
Zderzak tylny - Rysa/odprysk 1

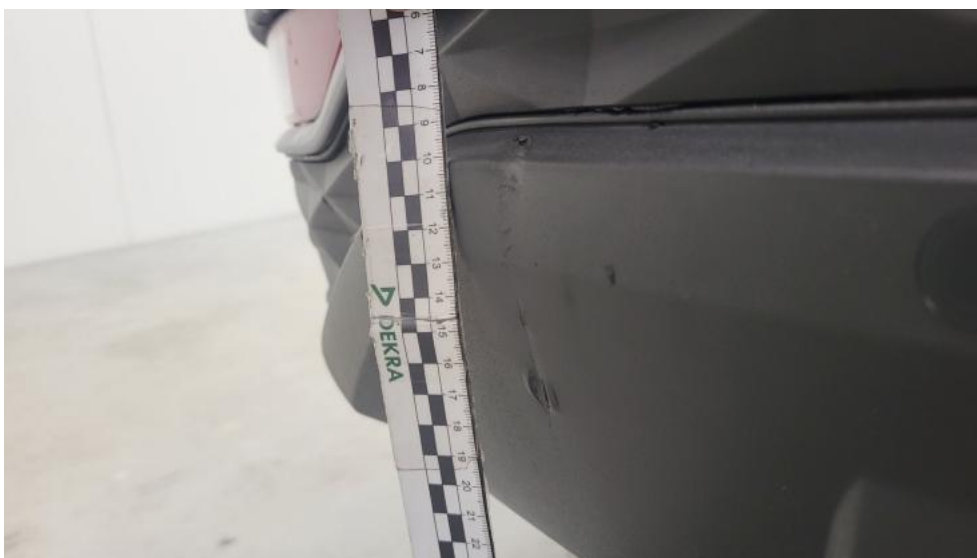
**Fot. 46.**  
Zderzak tylny - Wgniecenie/odkształcenie 1

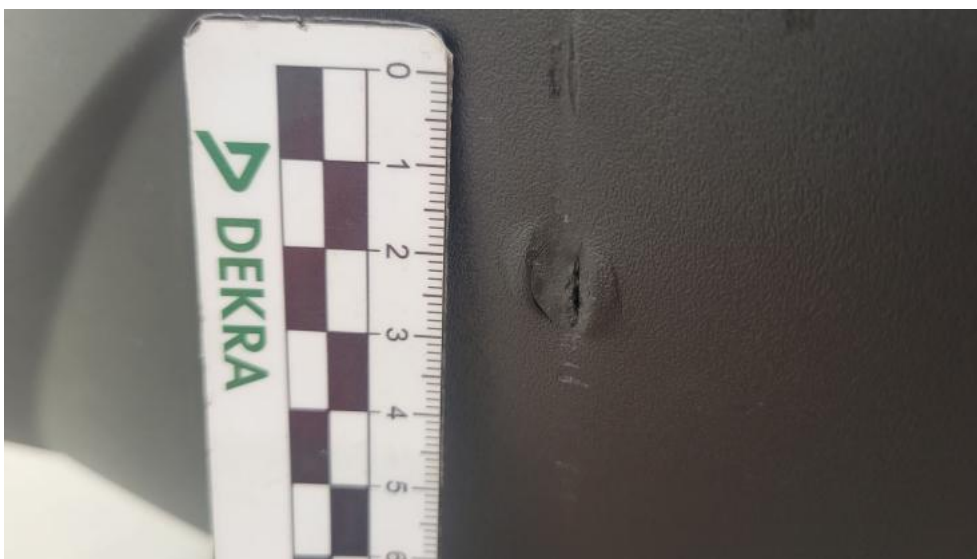
**Fot. 47.**  
Zderzak tylny - Pęknięcie/rozerwanie 1

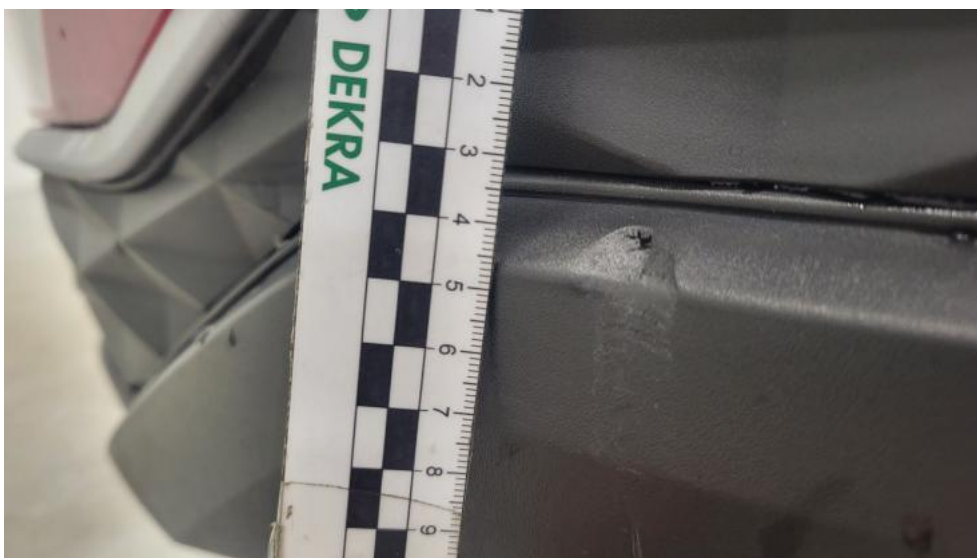
**Fot. 48.**  
Zderzak tylny - Pęknięcie/rozerwanie 2

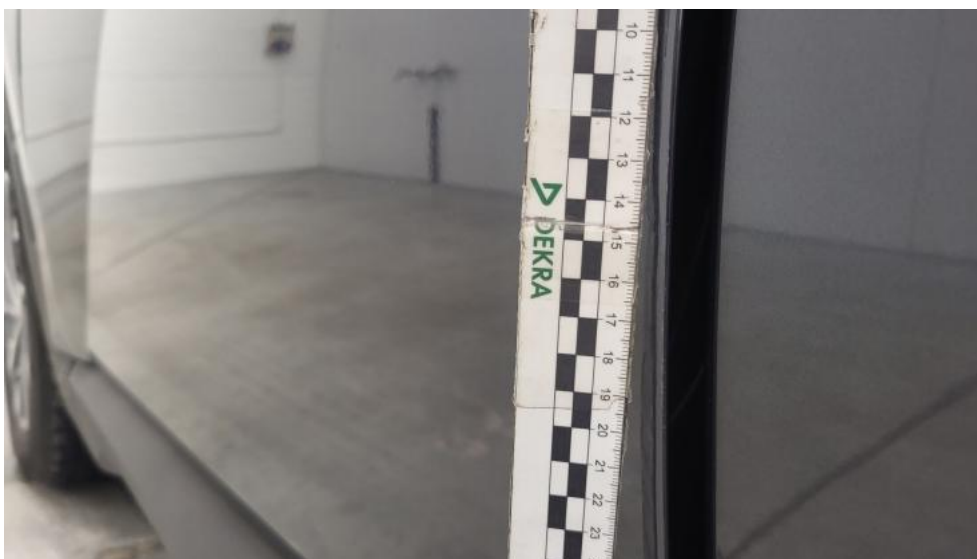
**Fot. 49.**

Drzwi przed L - Rysa/odprysk 1

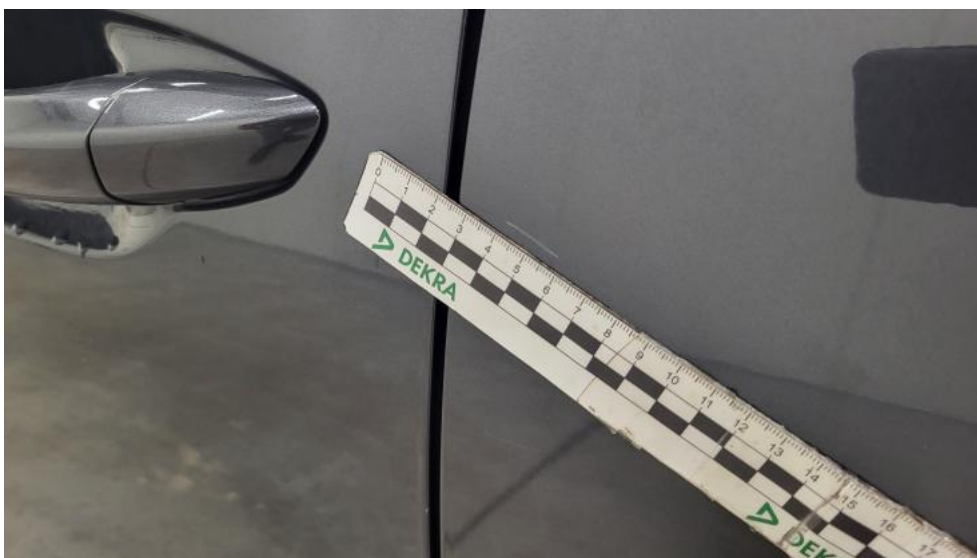
**Fot. 50.**

Drzwi tylne L - Rysa/odprysk 1

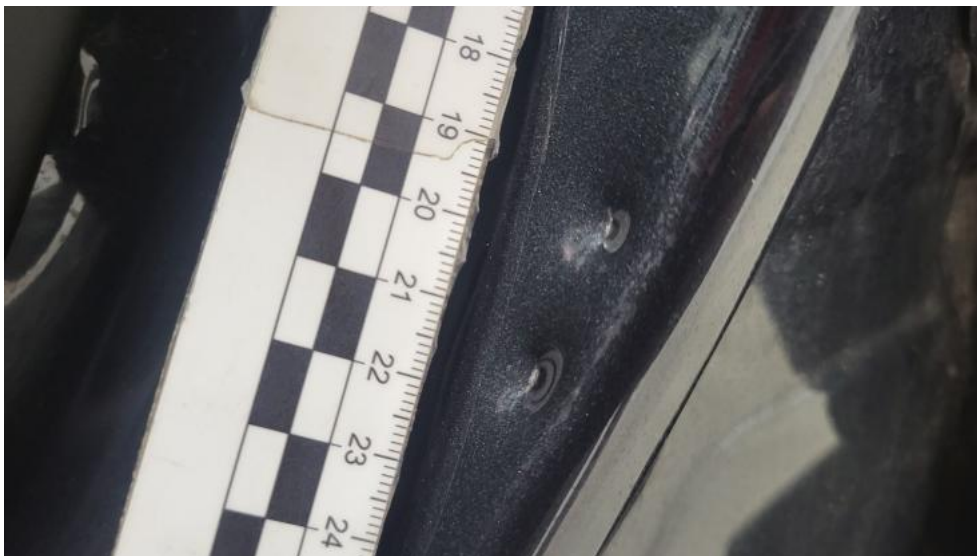
**Fot. 51.**  
Słupek środkowy L - Rysa/odprysk 1

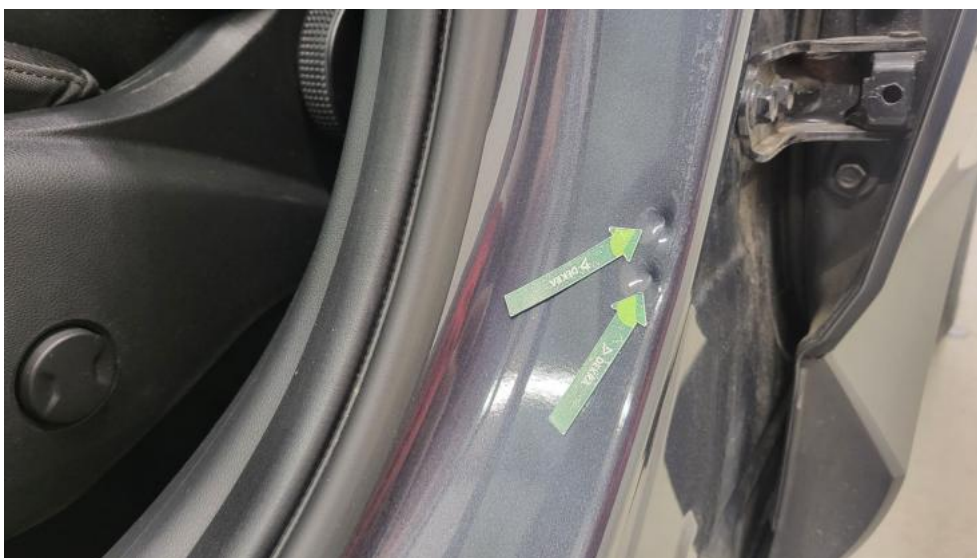
**Fot. 52.**  
Słupek środkowy L - Wgniecenie/odkształcenie 1

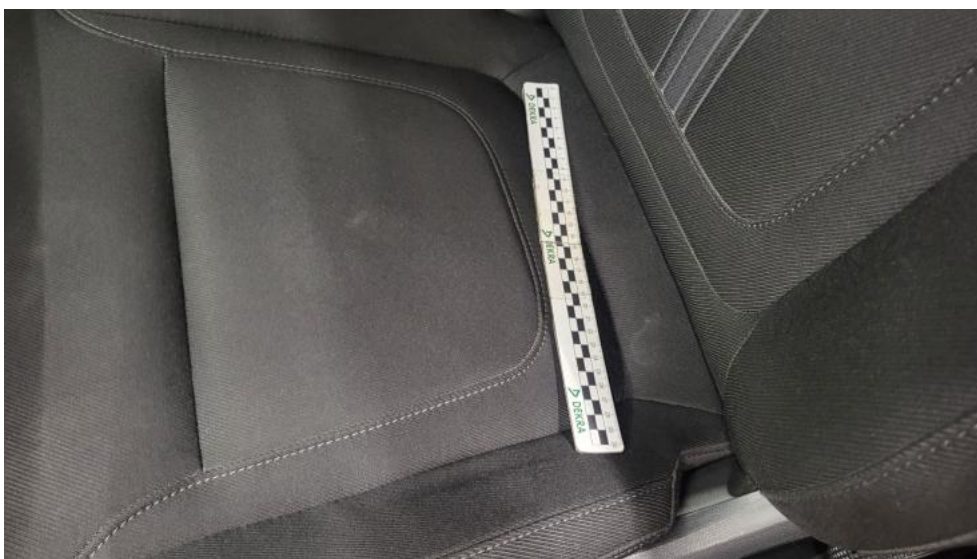
**Fot. 53.**  
Fotel prz. lew. - Inne 1

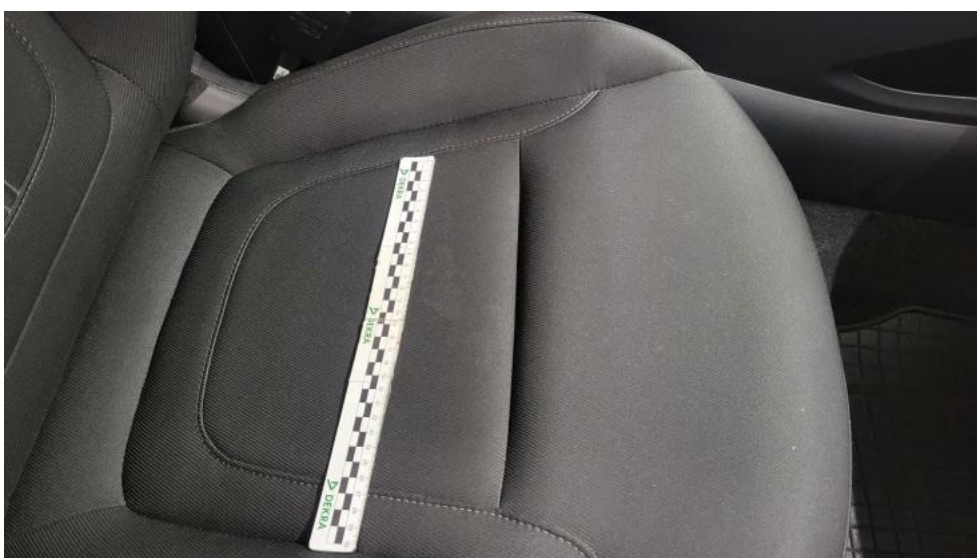
**Fot. 54.**  
Fotel prz. praw. - Inne 1

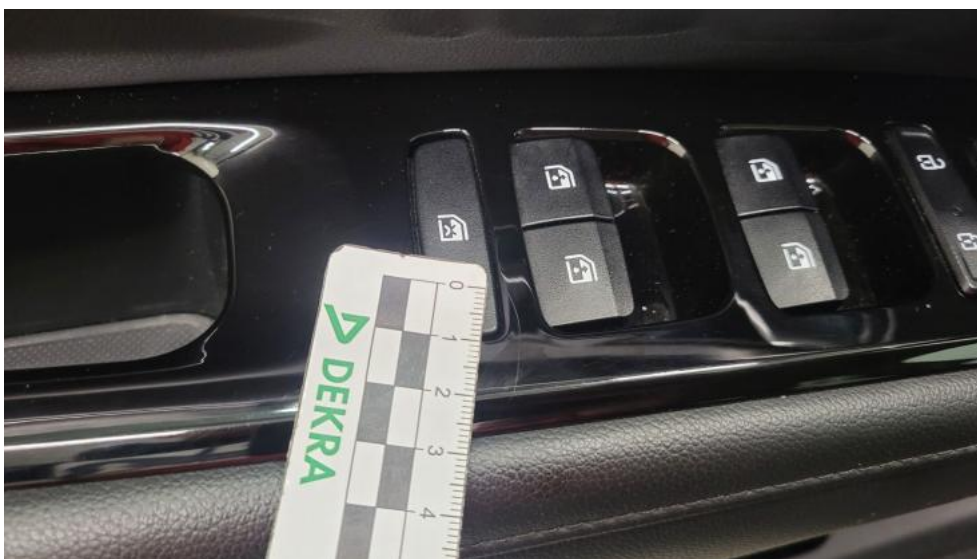
**Fot. 55.**

Tapicerka drzwi przednich L - Rysa/odprysk 1
