DEKRA's commission No. : PKOL(W)/LODZ/15244/25/02/28
commission/ damage No. : 23/010595
Date of commission: 28-02-2025

| Manufacturer | AUDI |
| Type / version | A6 3.0 TDI Quattro S tronic |
| VIN / serial number | WAUZZZ4GXJN077713 |

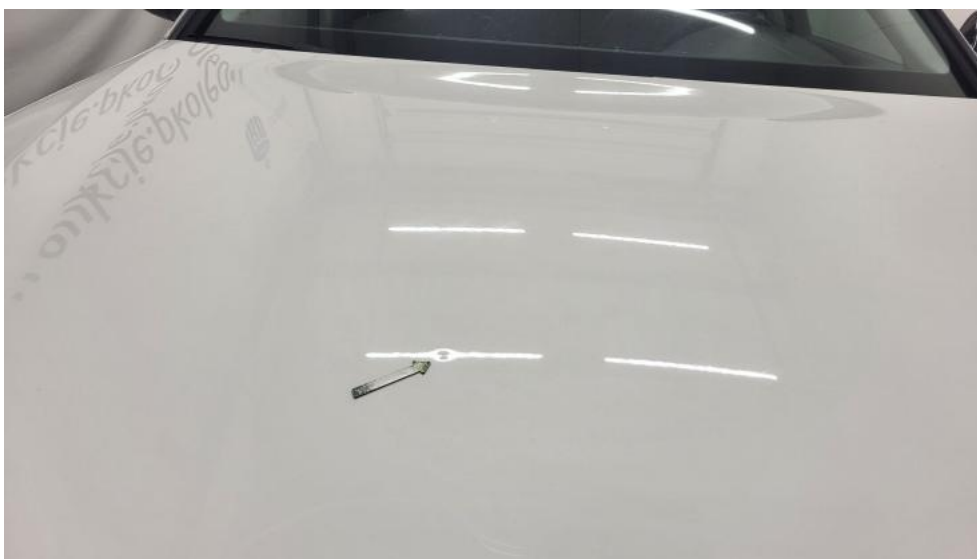
Photo 41.

Pokrywa komory silnika - Wgniecenie/odkształcenie 1

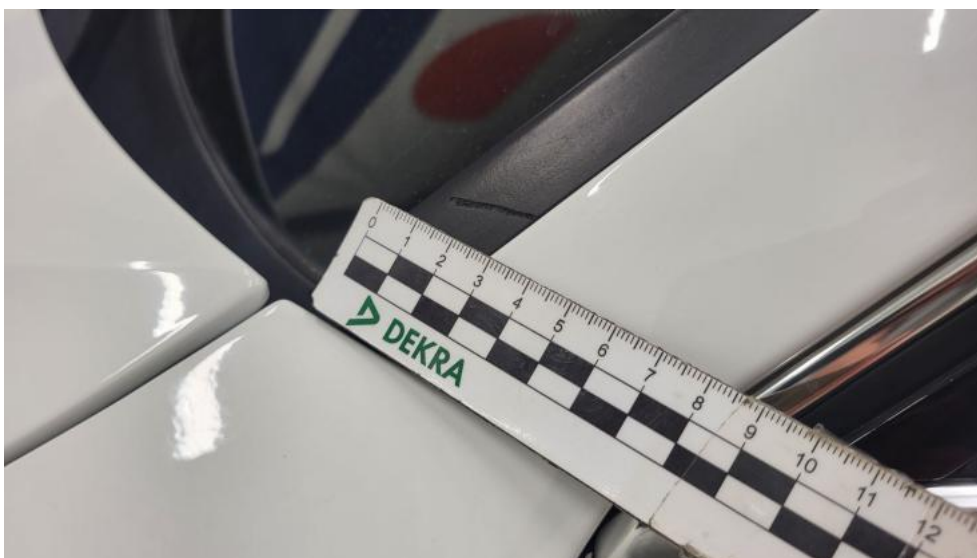
Photo 42.

Uszczelka/listwa szyby czołowej - Rysa/odprysk 1

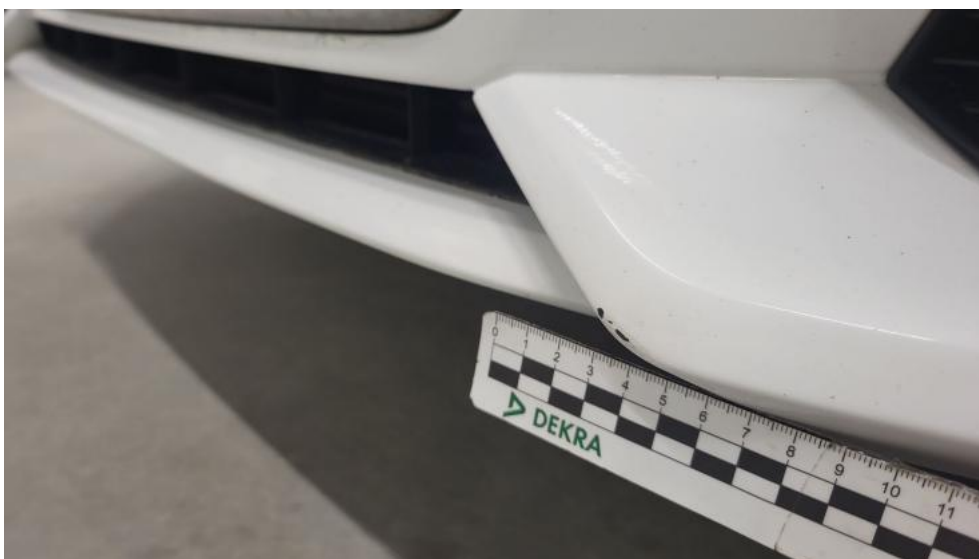
Photo 43.
Zderzak - Rysa/odprysk 1

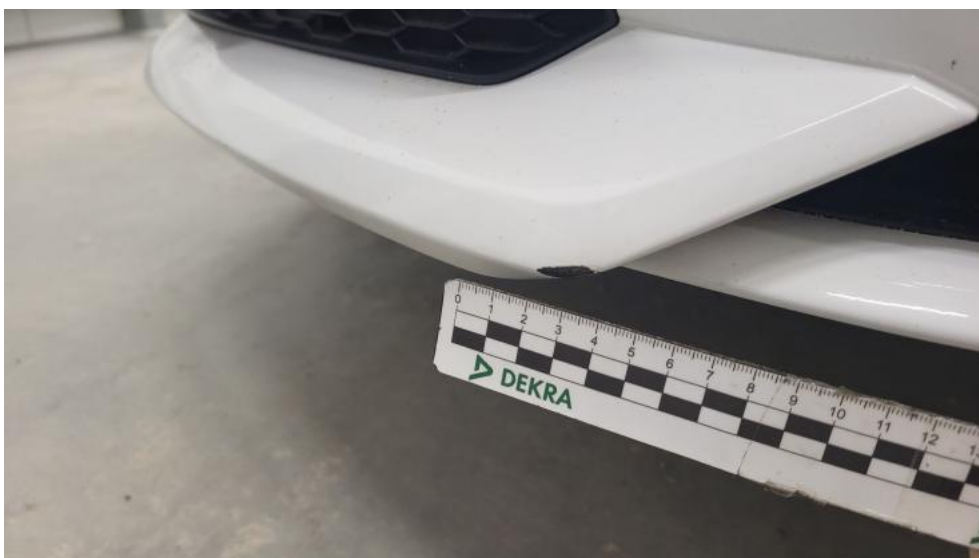
Photo 44.
Zderzak - Rysa/odprysk 2

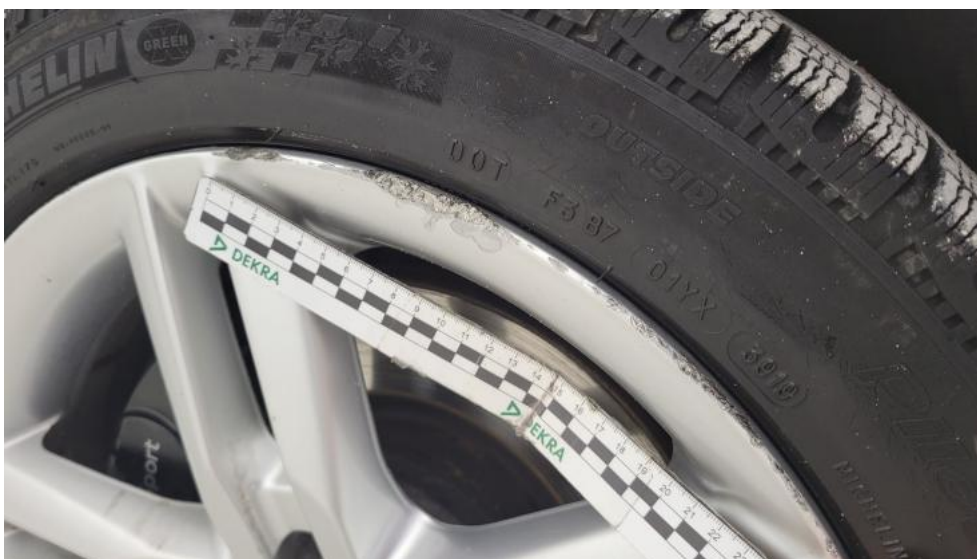
Photo 45.
Felga aluminiowa przednia P - Rysa/odprysk 1

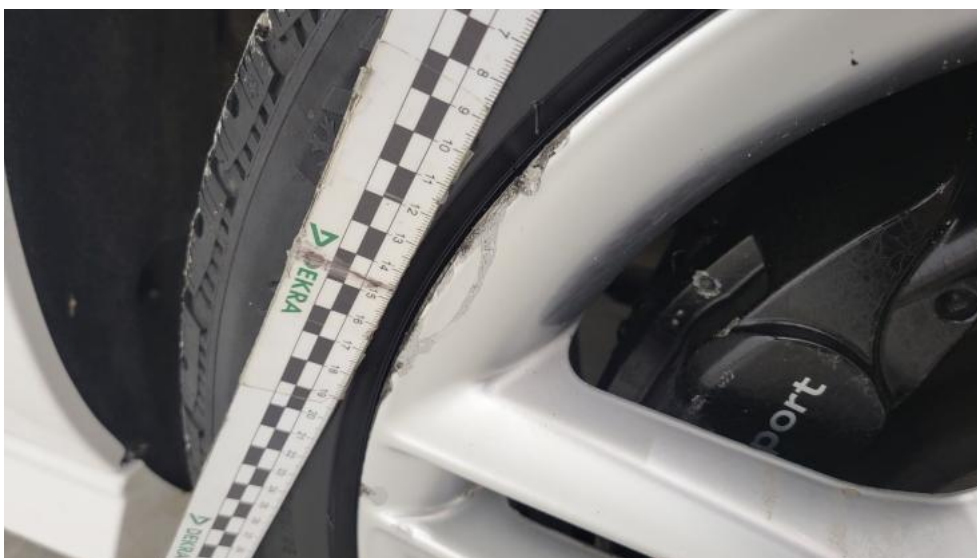
Photo 46.
Felga aluminiowa przednia P - Rysa/odprysk 2

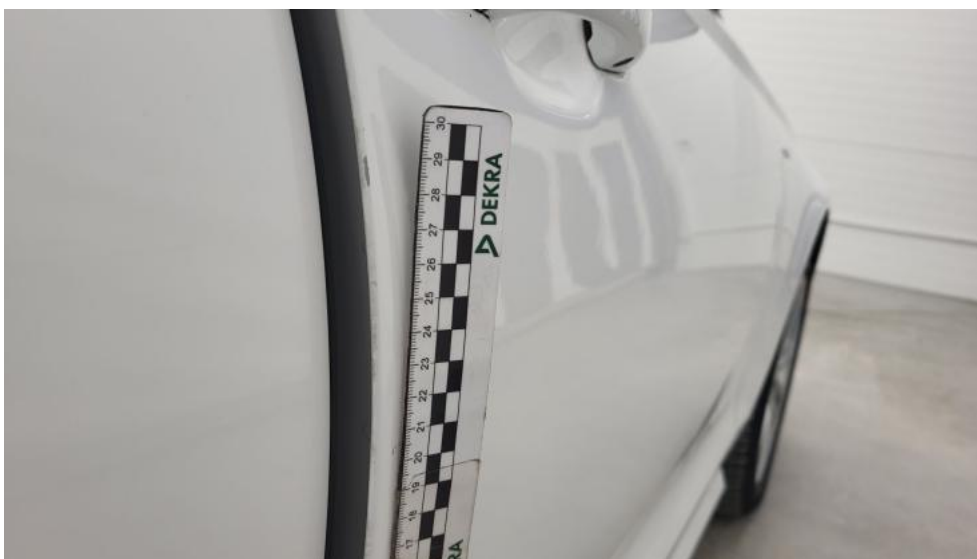
Photo 47.

| No. of controlled item | Controlled item | Measured range of thickness of the lacquer coat [μm] |
|---|---|---|
| 15 | Front right door | 150 - 1000 |

Drzwi przednie P - Rysa/odprysk 1

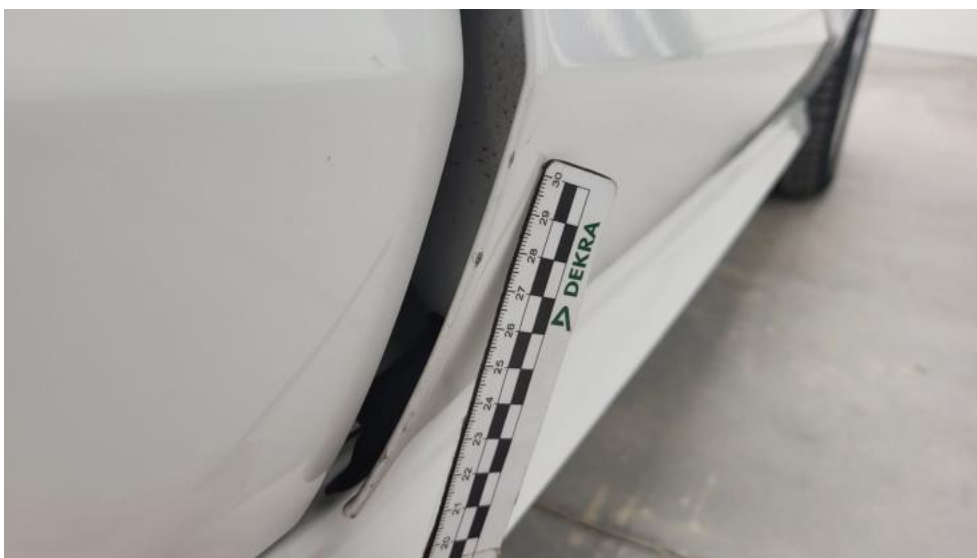
Photo 48.

Drzwi przednie P - Rysa/odprysk 2

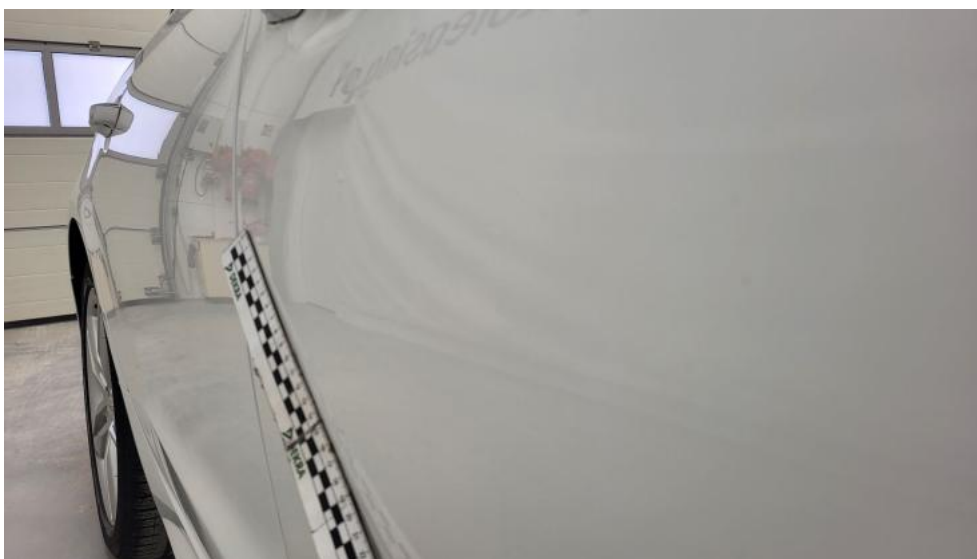
Photo 49.

Drzwi przednie P - Wgniecenie/odkształcenie 1

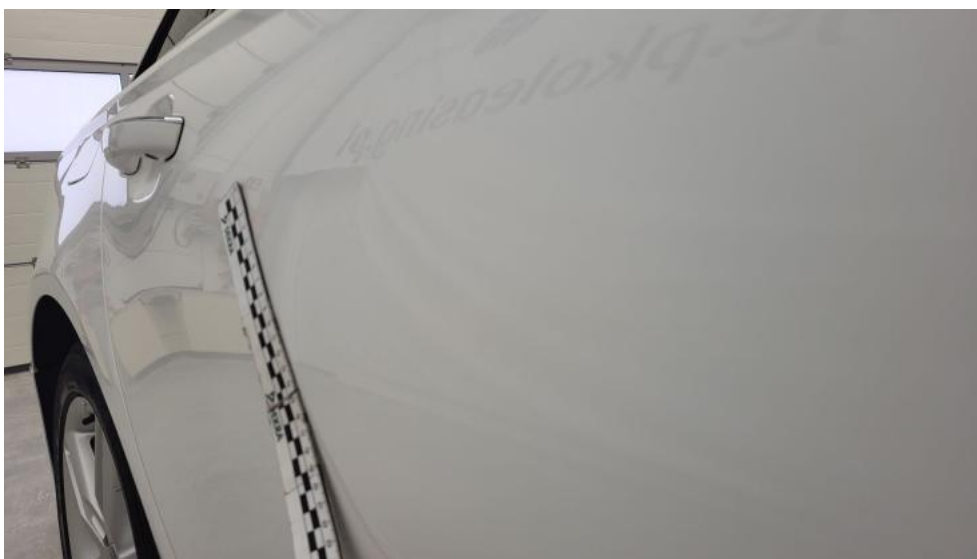
Photo 51.
Drzwi tylne P - Wgniecenie/odkształcenie 1

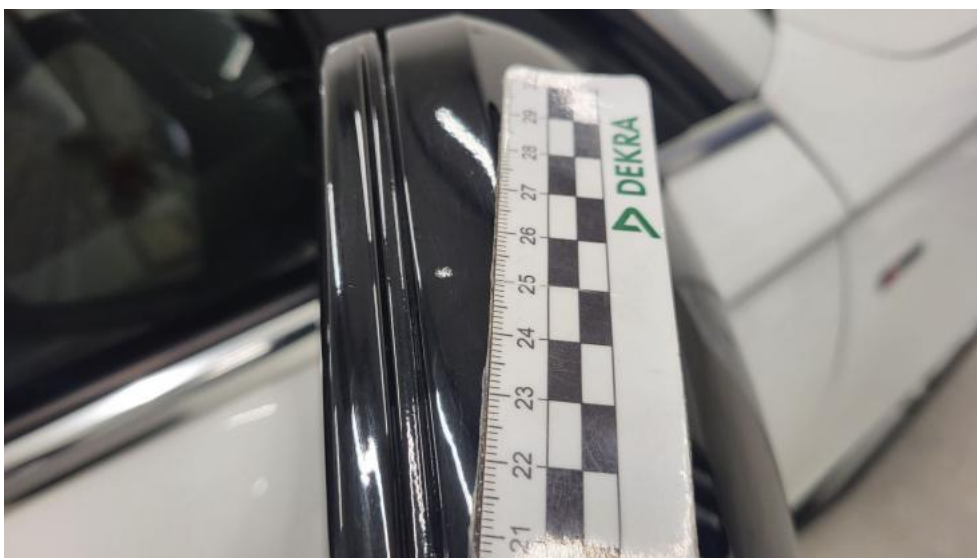
Photo 52.
Lusterko zew P - Rysa/odprysk 1

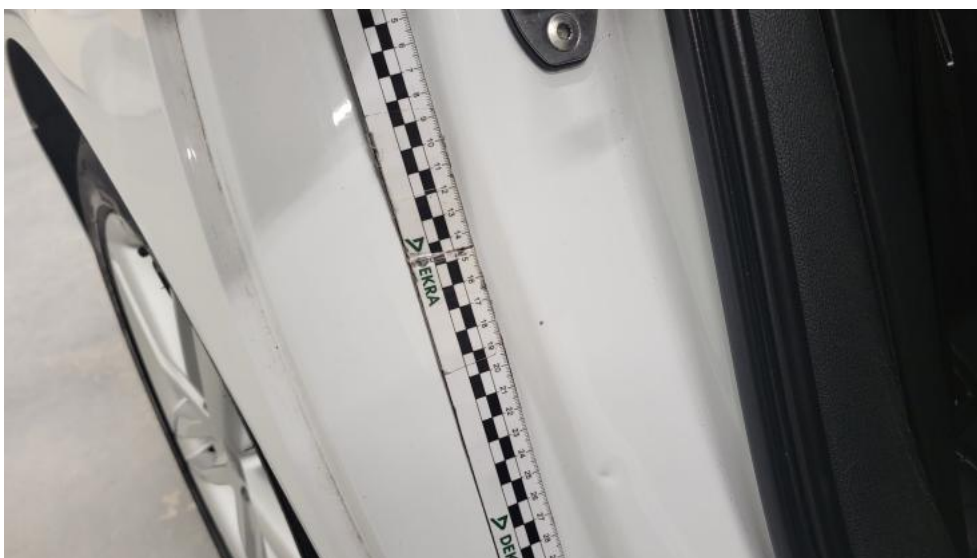
Photo 54.
Błotnik tylny P / Ściana boczna P - Rysa/odprysk 1

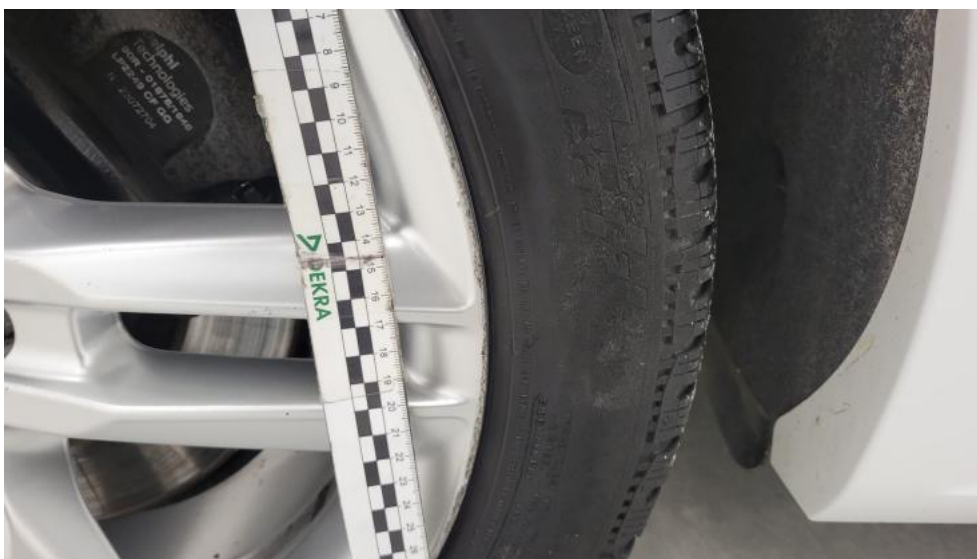
Photo 57.
Felga aluminiowa tylna P - Rysa/odprysk 2

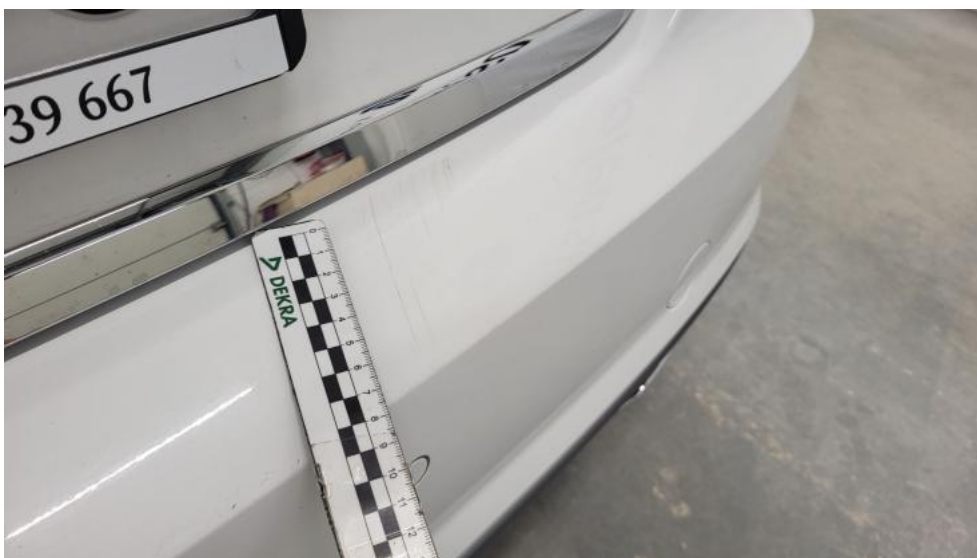
Photo 58.
Zderzak tylny - Rysa/odprysk 1

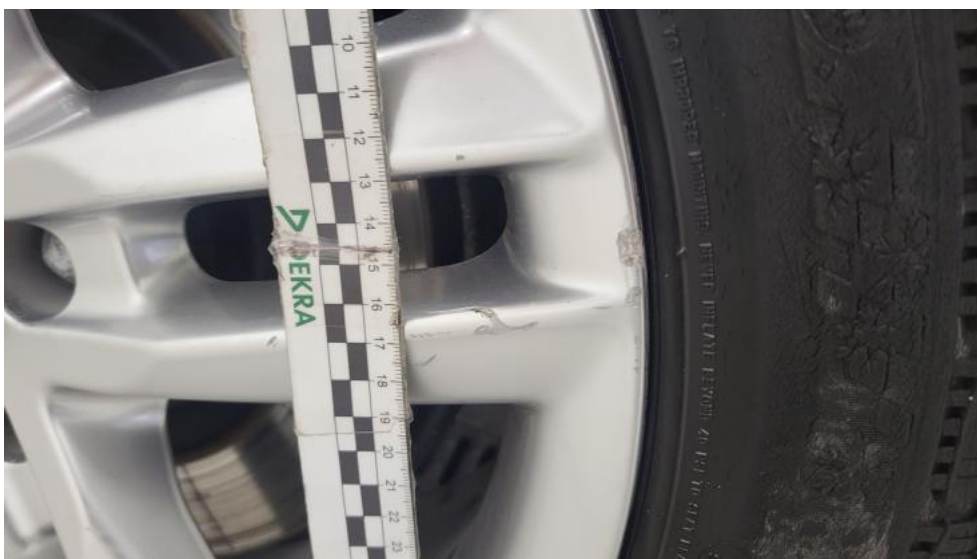
Photo 59.
Felga aluminiowa tylna L - Rysa/odprysk 1

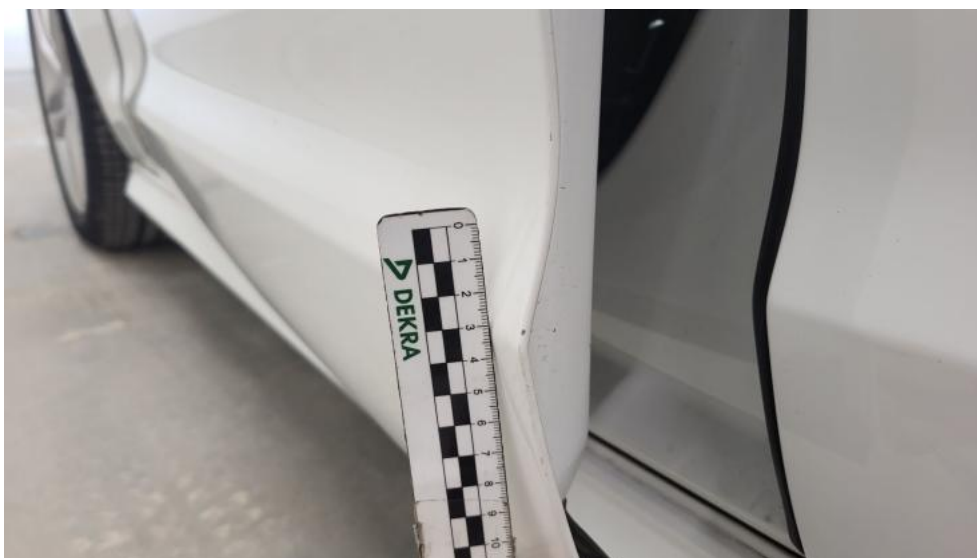
Photo 60.
Drzwi przed L - Rysa/odprysk 1

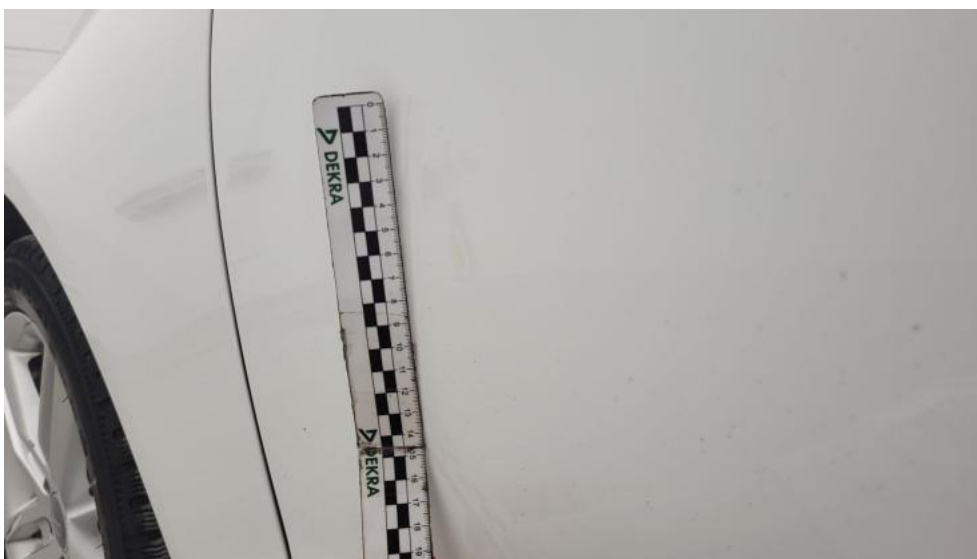
Photo 61.
Drzwi przed L - Wgniecenie/odkształcenie 1

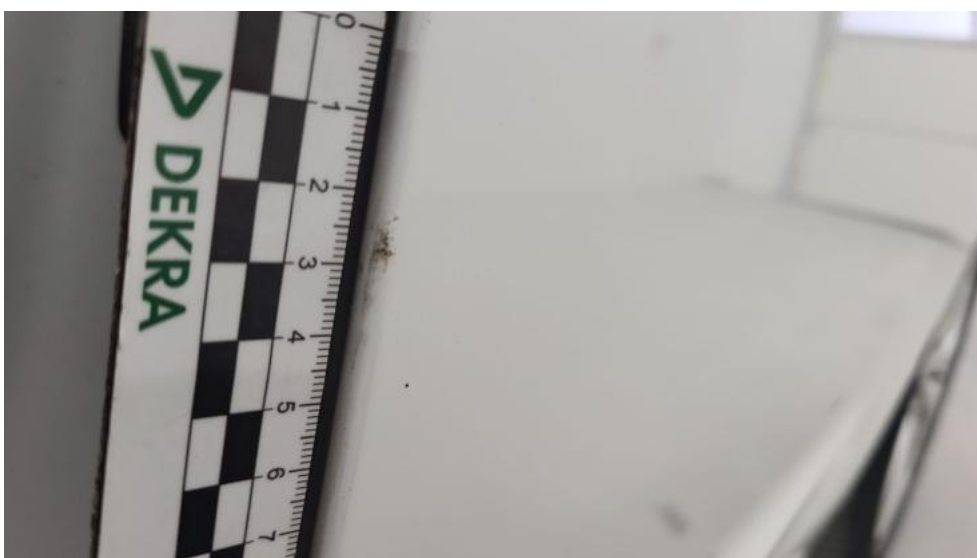
Photo 62.
Drzwi tylne L - Rysa/odprysk 1

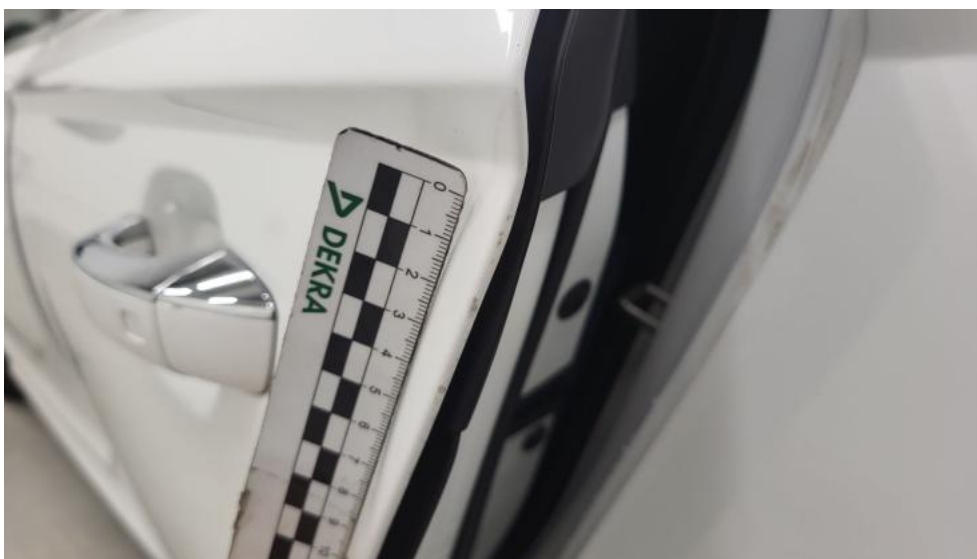
Photo 63.
Drzwi tylne L - Rysa/odprysk 2

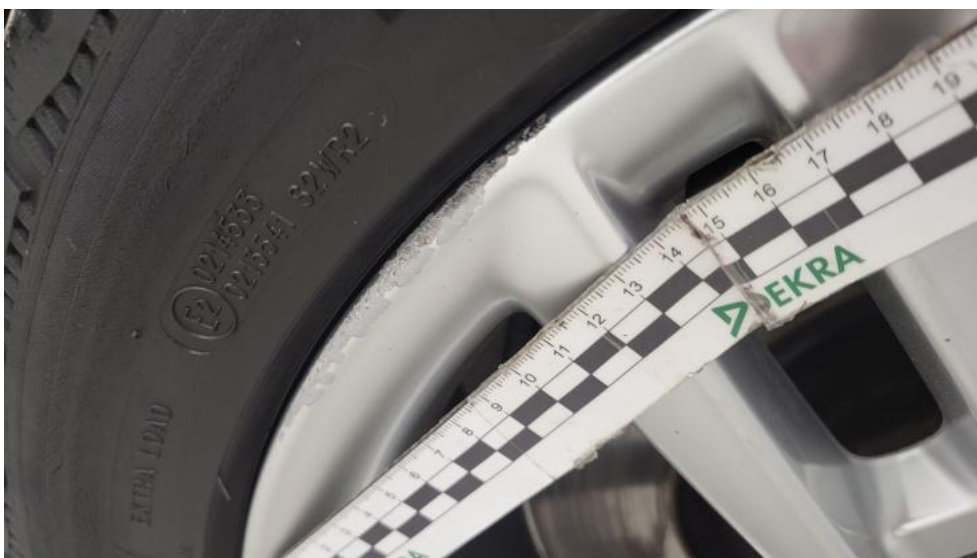
Photo 66.

Felga Aluminiowa przednia L - Rysa/odprysk 1

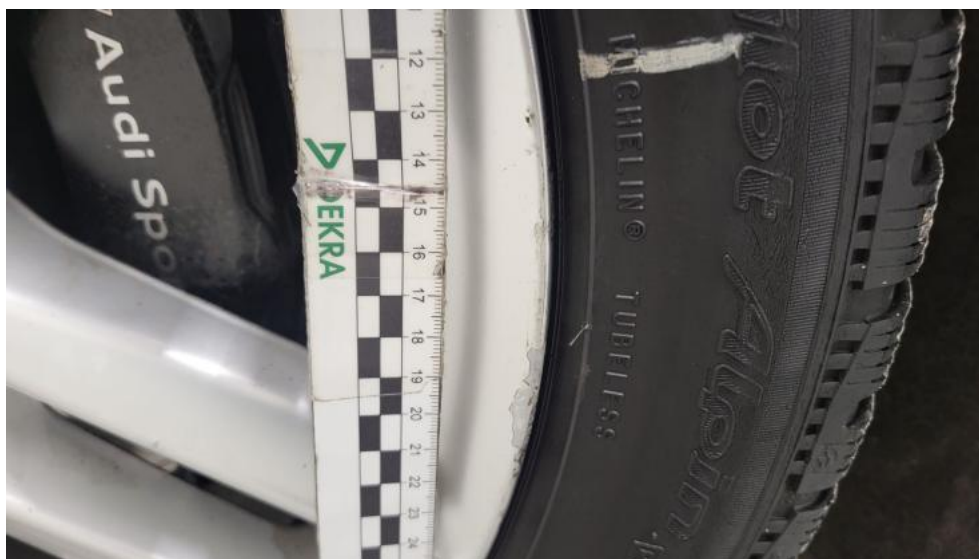
Photo 67.
Felga Aluminiowa przednia L - Rysa/odprysk 2

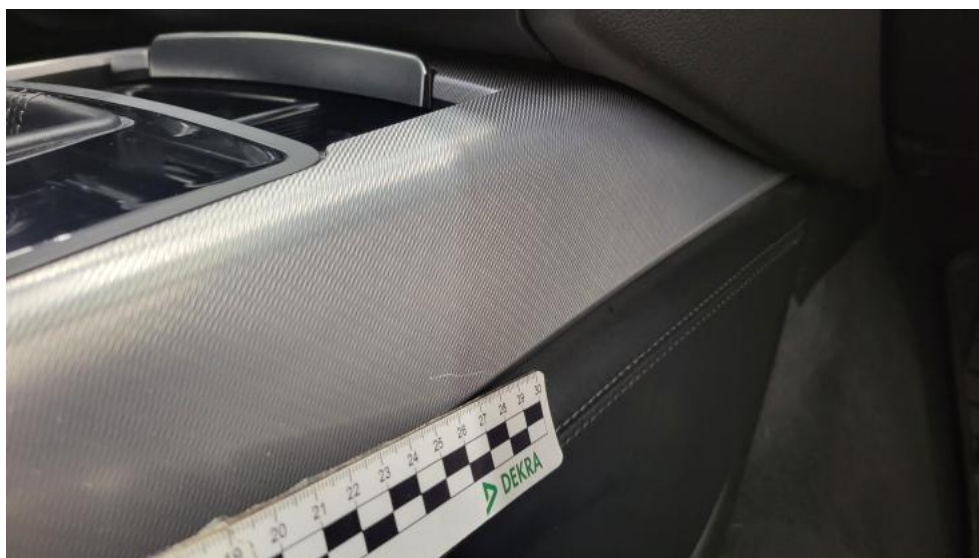
Photo 68.
Konsola tunelu śr. - Rysa/odprysk 1

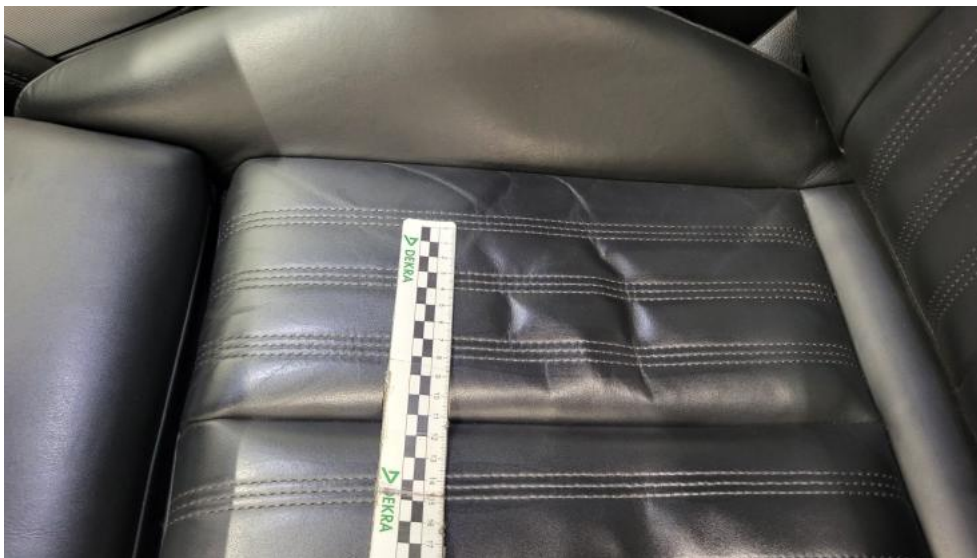
Photo 69.
Fotel prz. lew. - Wgniecenie/odkształcenie 1

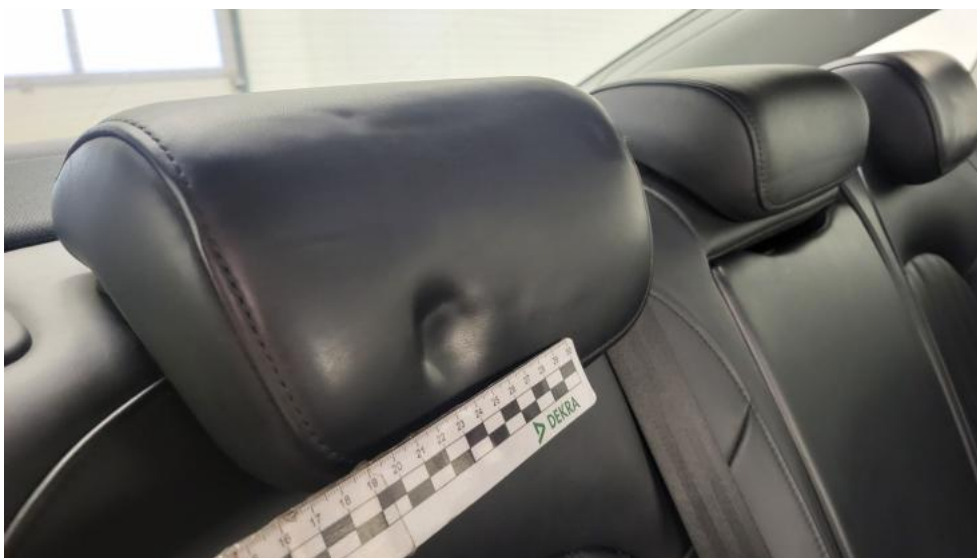
Photo 70.
Zaglówek praw. kanapy tyl. - Wgniecenie/odkształcenie 1

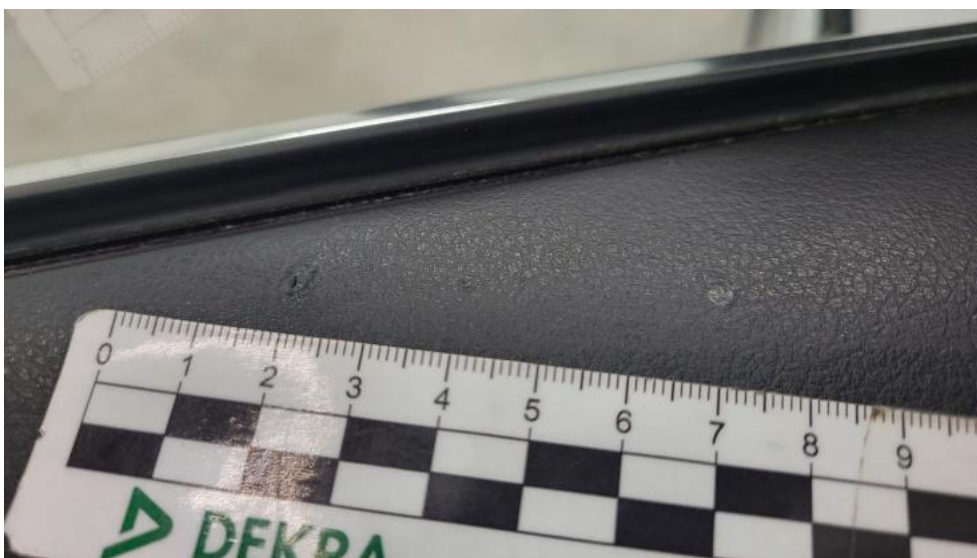
Photo 72.

Tapicerka drzwi przednich L - Inne 1

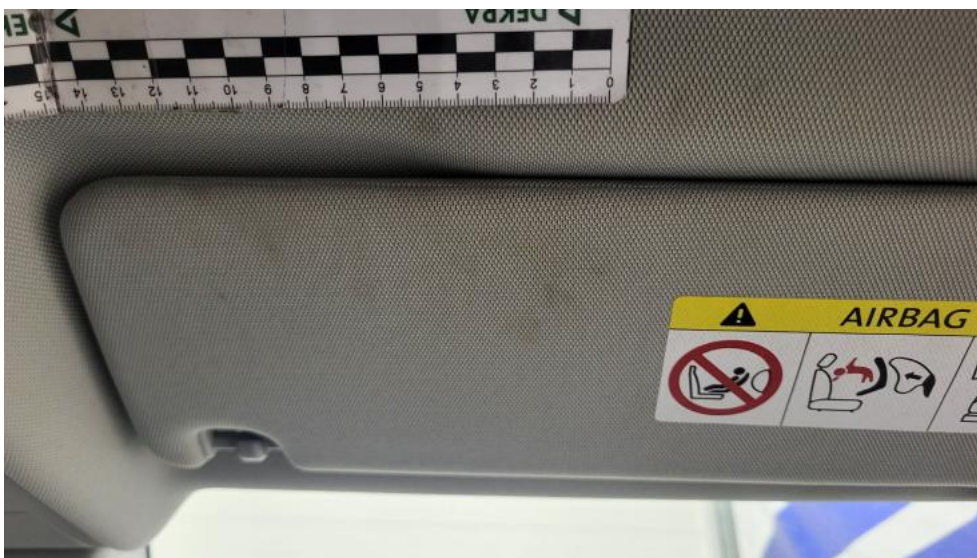
Photo 74.

Osłona p/słoneczna prawa - Inne 1

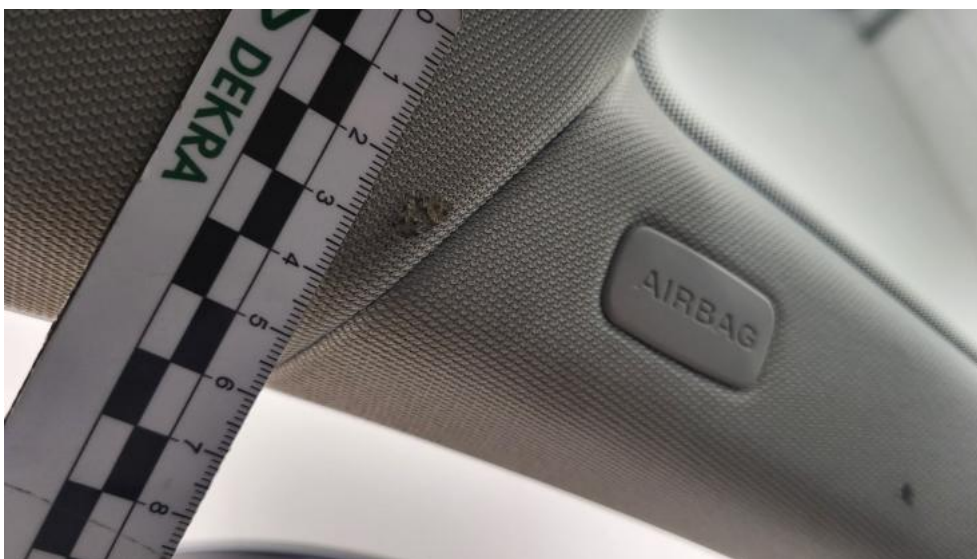
Photo 75.
Podsufitka - Inne 1

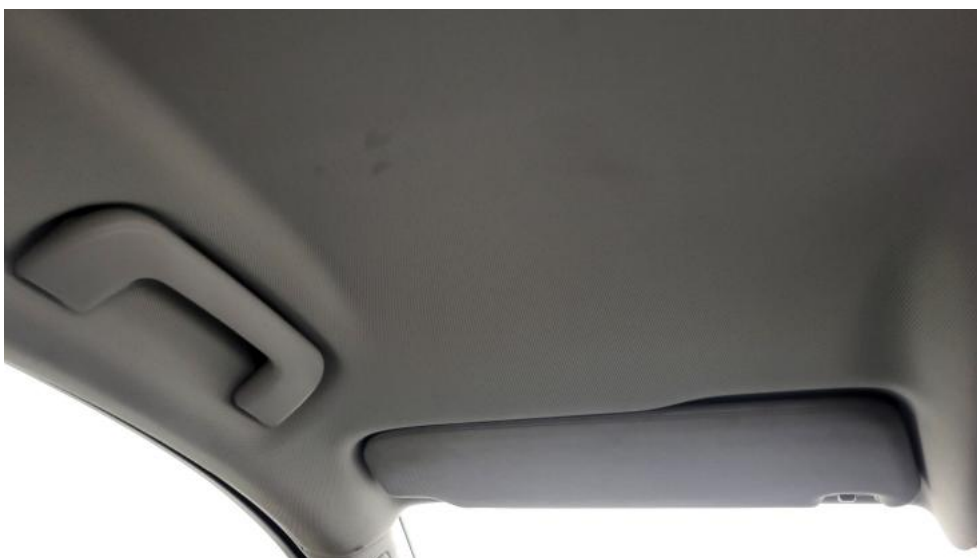
Photo 76.
Podsufitka - Inne 2

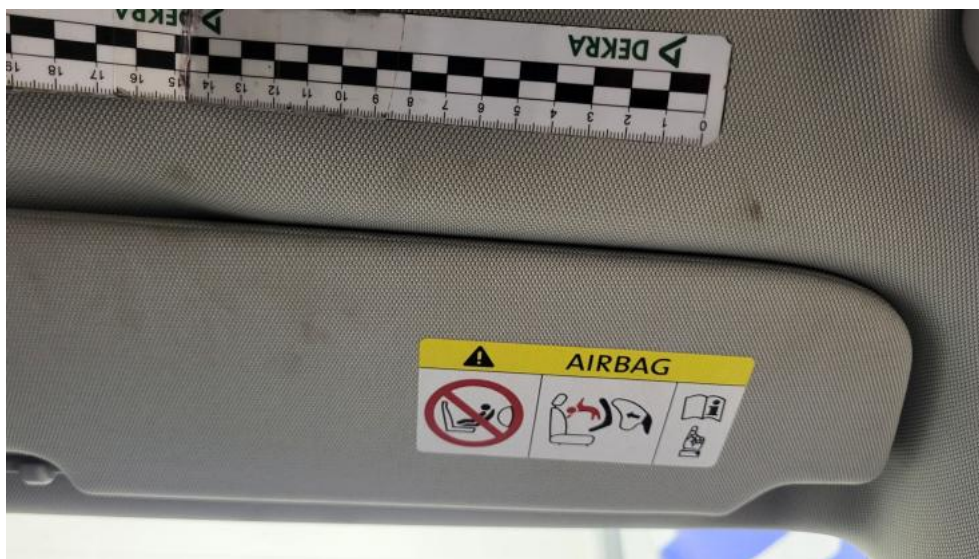
Photo 77.
Podsufitka() - Inne 3

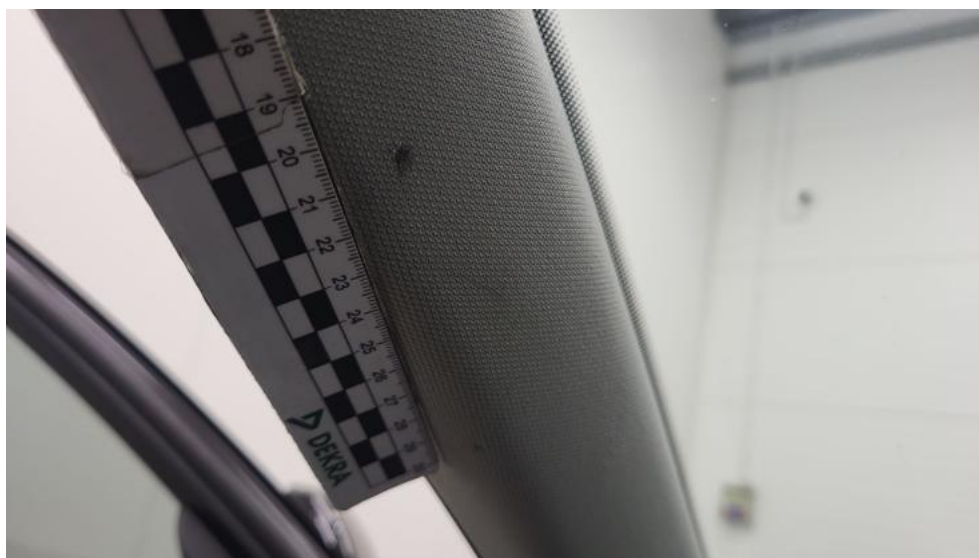
Photo 78.
Wykładzina(y) słupka przedniego L - Inne 1
