DEKRA's commission No. : PKOL(W)/LODZ/14498/25/02/26  
 commission/ damage No. : 21/061877  
 Date of commission: 26-02-2025

**DEKRA Poland - Headquarters**  
 02-673 Warszawa, ul. Konstruktorska 12A

Group of objects (Eurotax)	cars
EC code (Eurotax)	0132101
Manufacturer	TOYOTA
Model	Proace Verso 16-24
Type / version	Proace Verso 2.0 D4-D Long VIP Aut.
Body type	KOM
Number of doors / seats	5/7
Curb weight [kg]	2179
Gross vehicle weight [kg]	3100
Wheelbase 1/2	3275
Engine type	Automatic ignition
Pollution reduction system	KSC
Engine capacity [ccm]	1997
Engine Power [hp/kW]	177/130
Gearbox	automatic
Registration /record No.	LB83770
VIN / serial number	YARVEEHZ7GZ214082
Date of first registration	18-01-2022
Date of next. tech. test	18-01-2027
Year of manufacture	2021 (year has been verified with the manufacturer's base)
Readout [km]	124 431 (read)
Body color / type of coating	grafitowy/double-layered, metallized

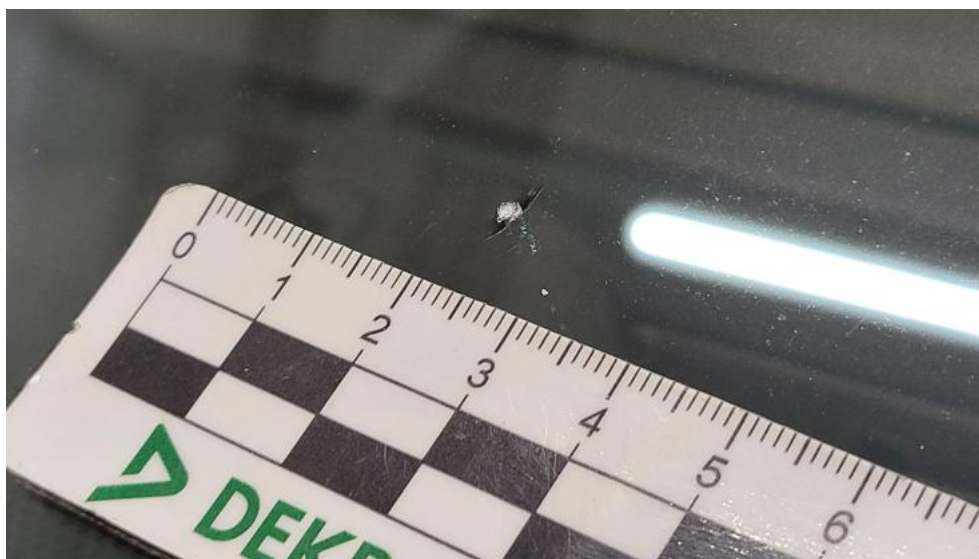
**Photo 45.**  
Szyba czołowa - Pęknięcie/rozerwanie 1

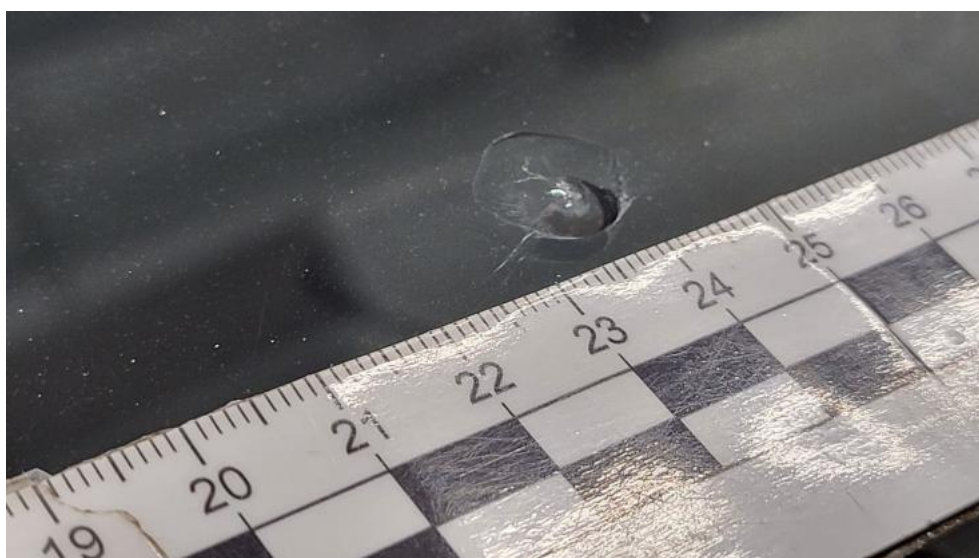
**Photo 46.**  
Szyba czołowa - Pęknięcie/rozerwanie 2

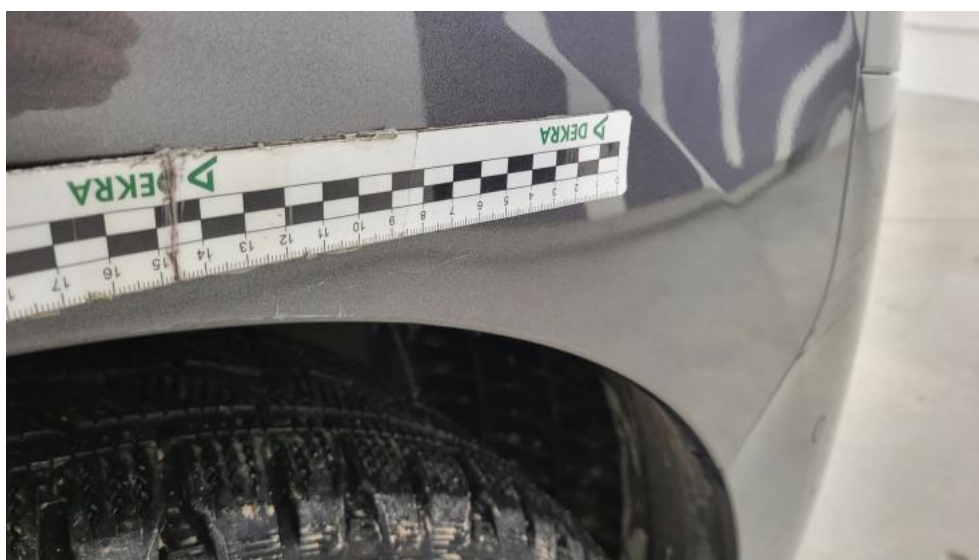
**Photo 48.**

Łotnik przedni P - Rysa/odprysk 1

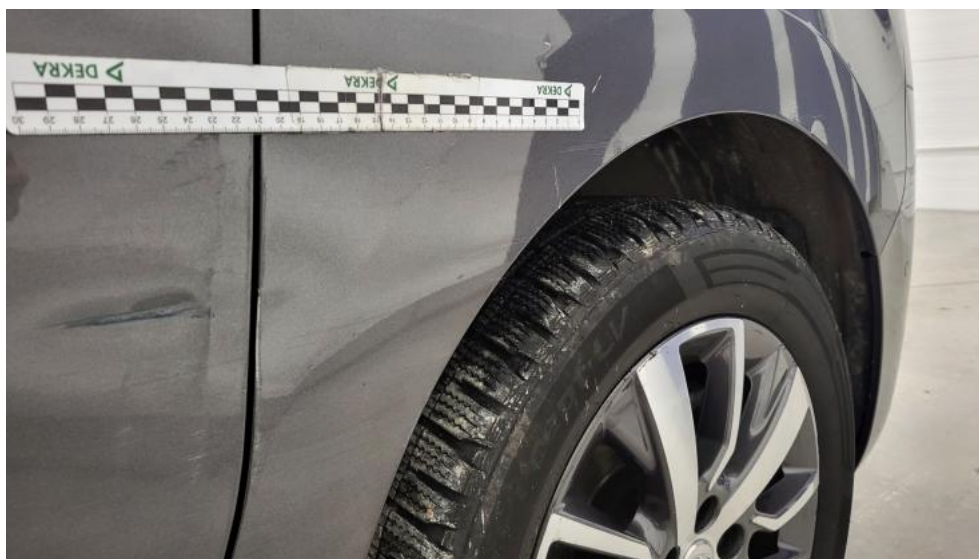
Błotnik przedni P - Rysa/odprysk 2

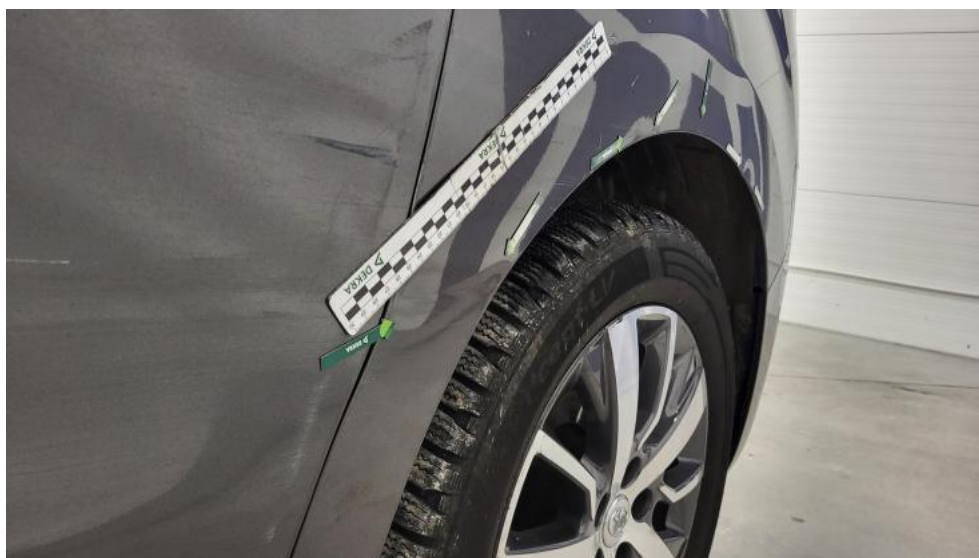
**Photo 50.**

Błotnik przedni P - Wgniecenie/odkształcenie 1

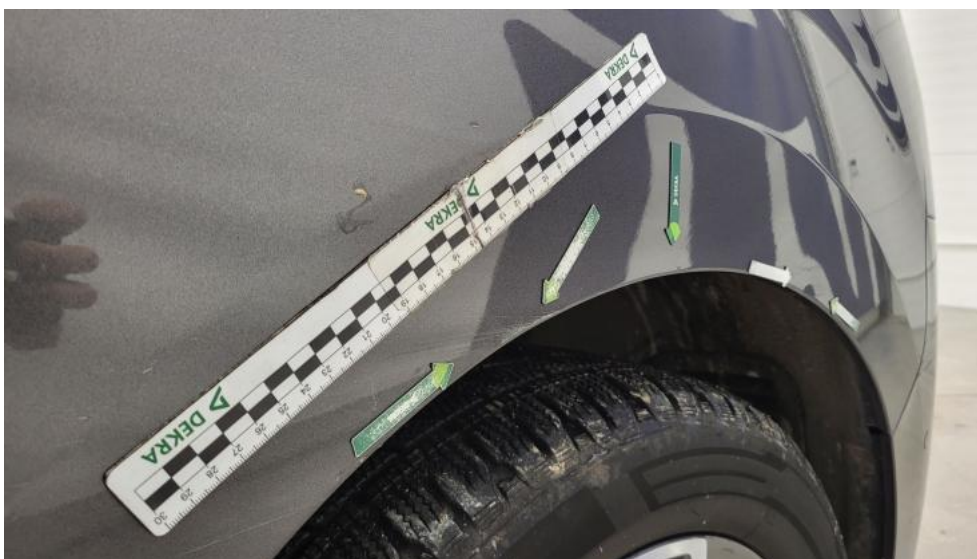
**Photo 51.**  
Błotnik przedni P - Wgniecenie/odkształcenie 2

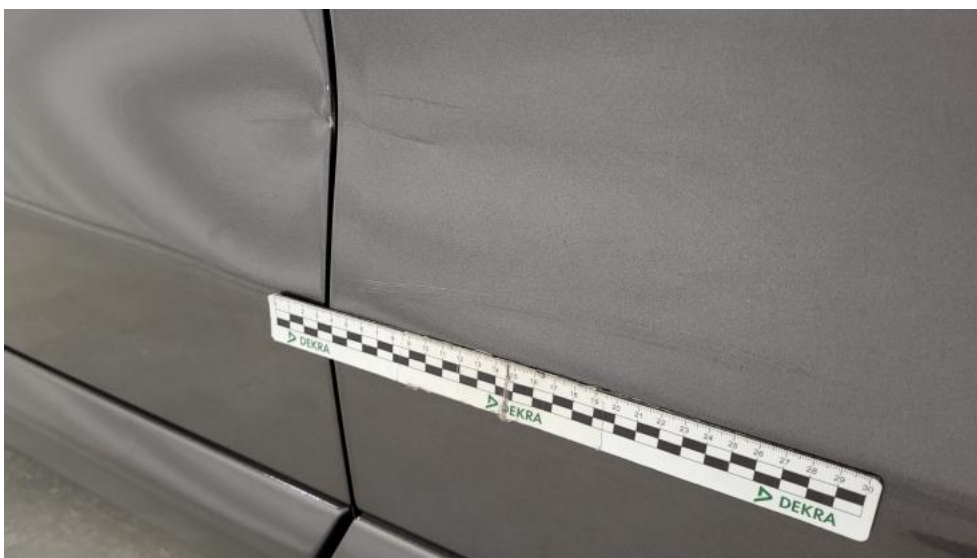
**Photo 52.**  
Drzwi przednie P - Rysa/odprysk 1

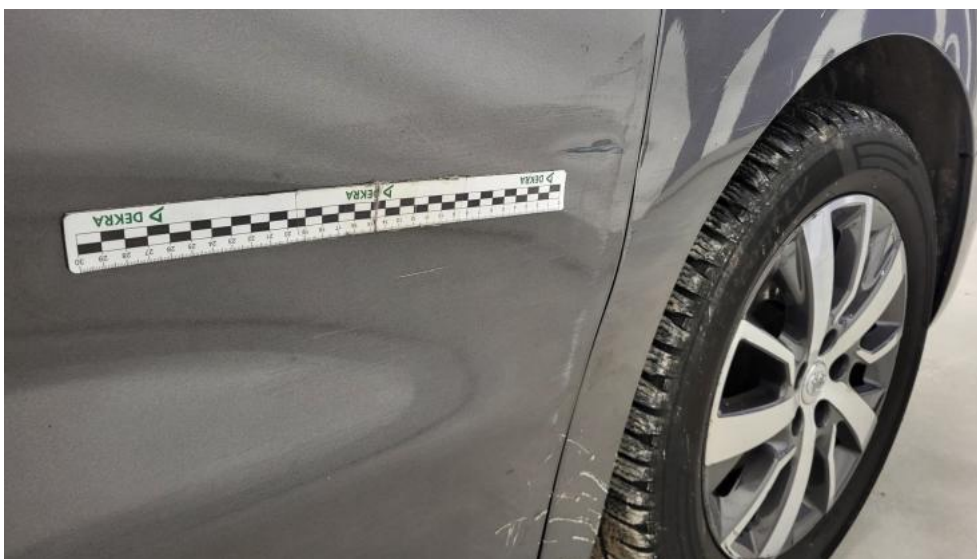
**Photo 53.**  
Drzwi przednie P - Rysa/odprysk 2

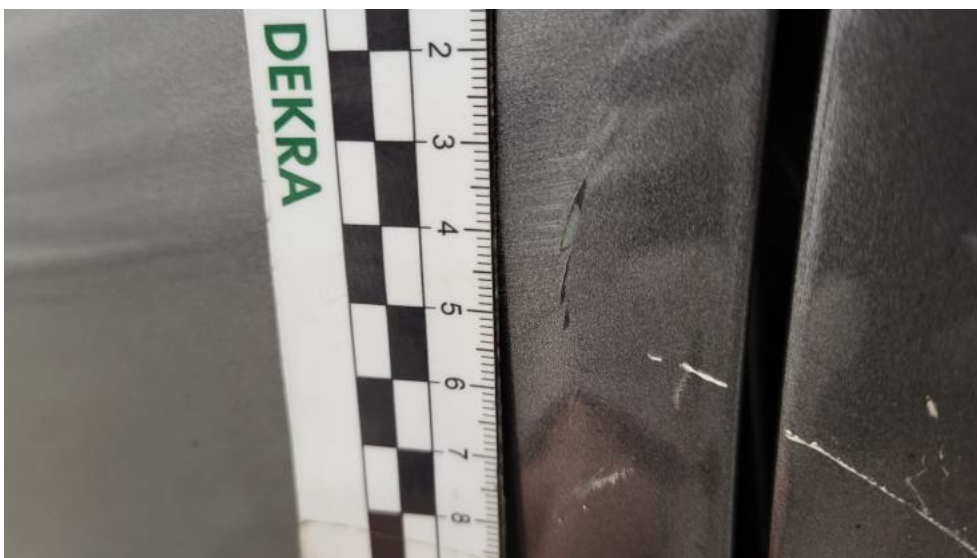
**Photo 56.**  
Drzwi przednie P - Pęknięcie/rozerwanie 1

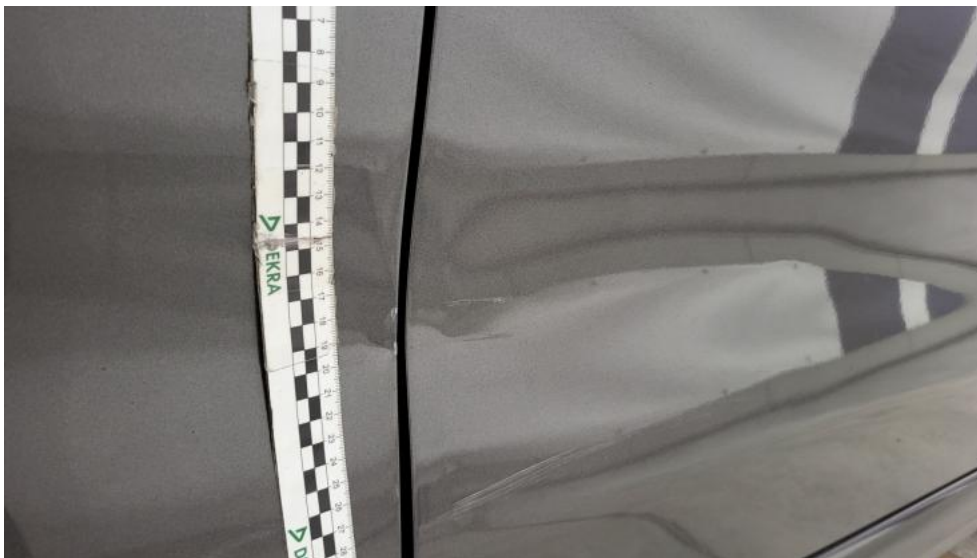
**Photo 57.**  
Drzwi tylne P - Rysa/odprysk 1

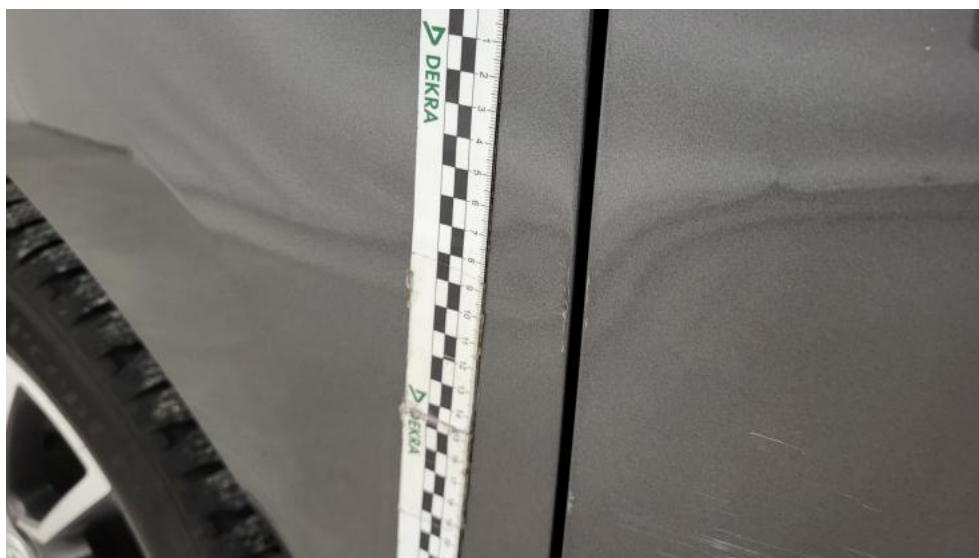
**Photo 62.**  
Błotnik tylny P / Ściana boczna P - Rysa/odprysk 1

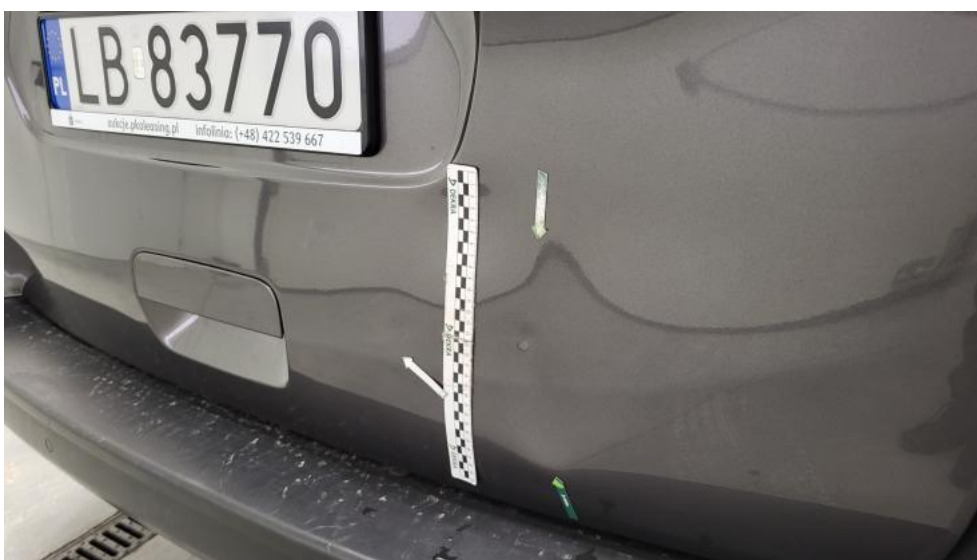
**Photo 66.**  
Pokrywy bagażnika - Wgniecenie/odkształcenie 1

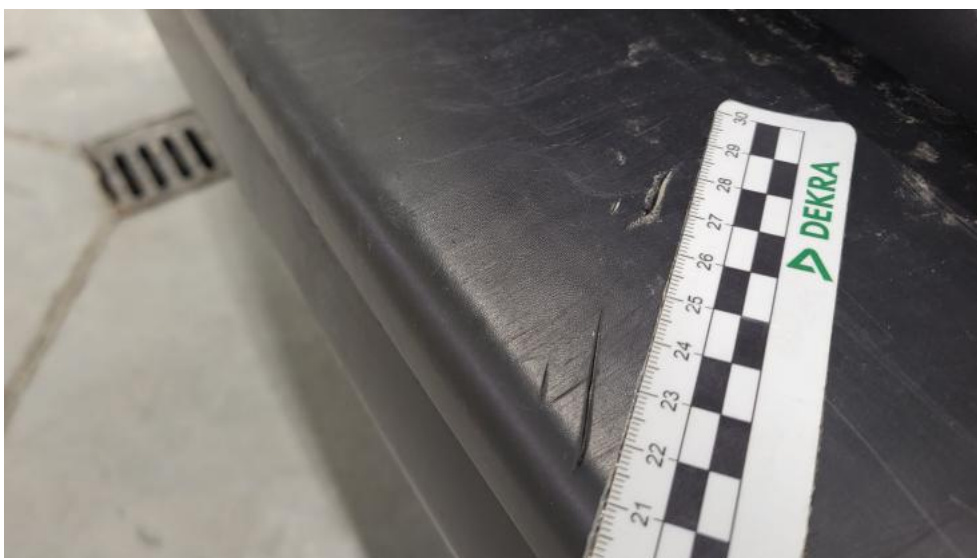
**Photo 68.**  
Zderzak tylny - Pęknięcie/rozerwanie 1

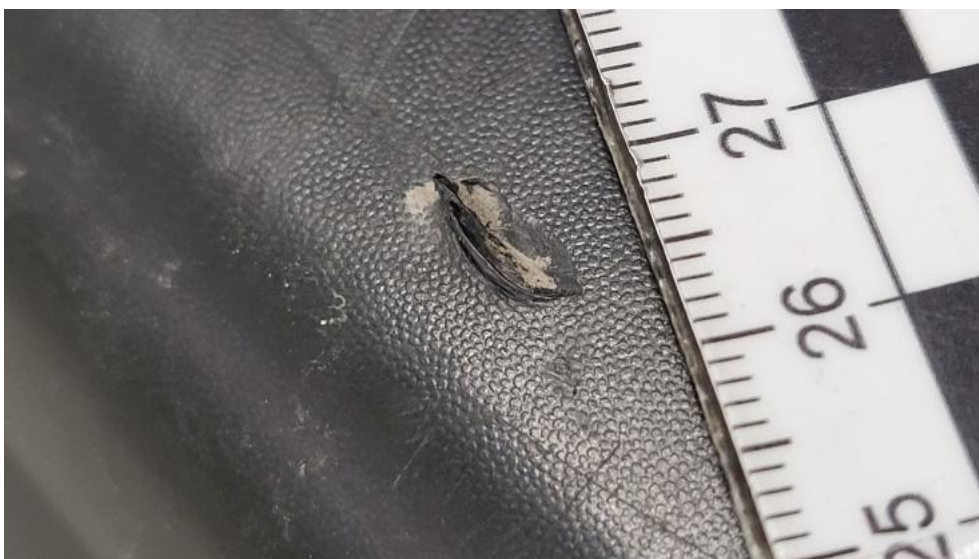
**Photo 69.**  
Zderzak tylny - Pęknięcie/rozerwanie 2

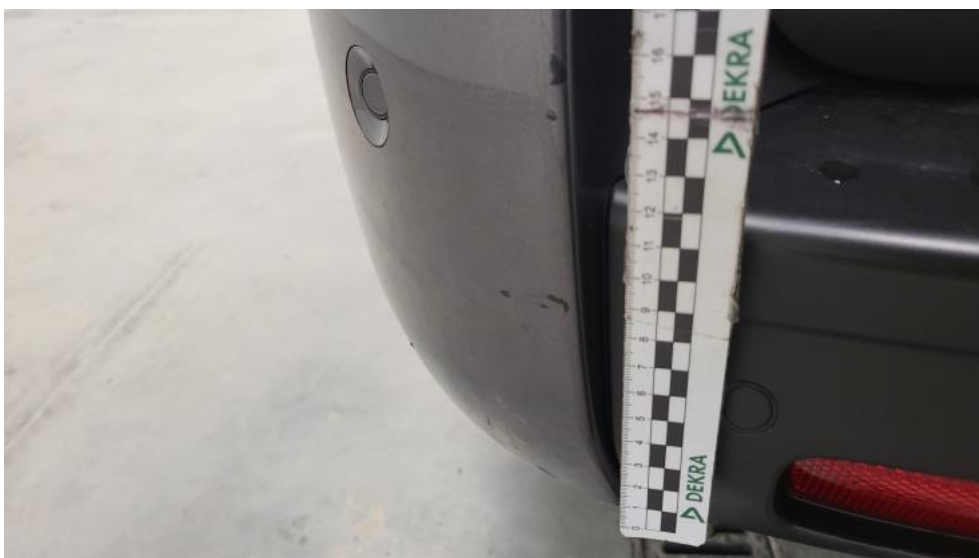
**Photo 70.**  
Zderzak tylny cz L - Rysa/odprysk 1

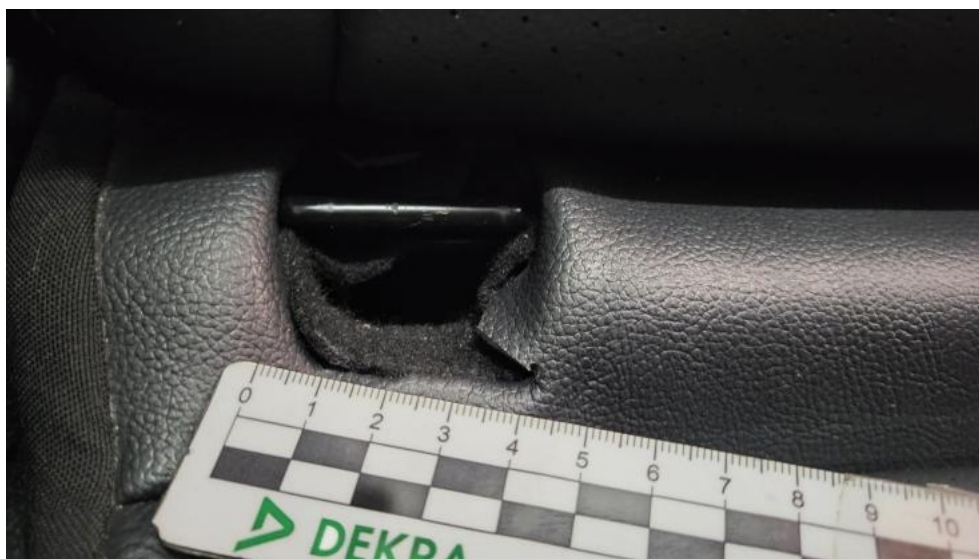
**Photo 83.**  
Kanapa tyl. - Pęknięcie/rozerwanie 1

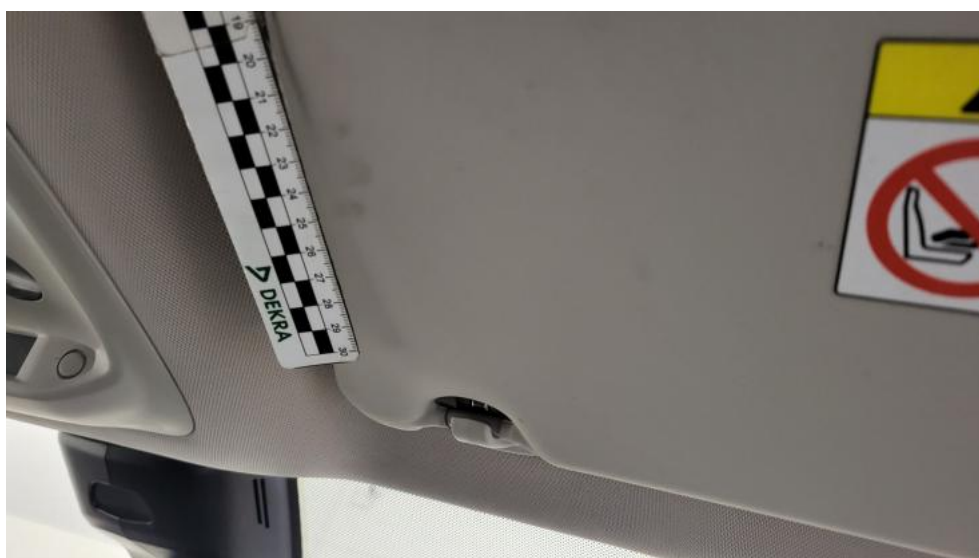
**Photo 84.**  
Osłona p/słoneczna prawa - Inne 1

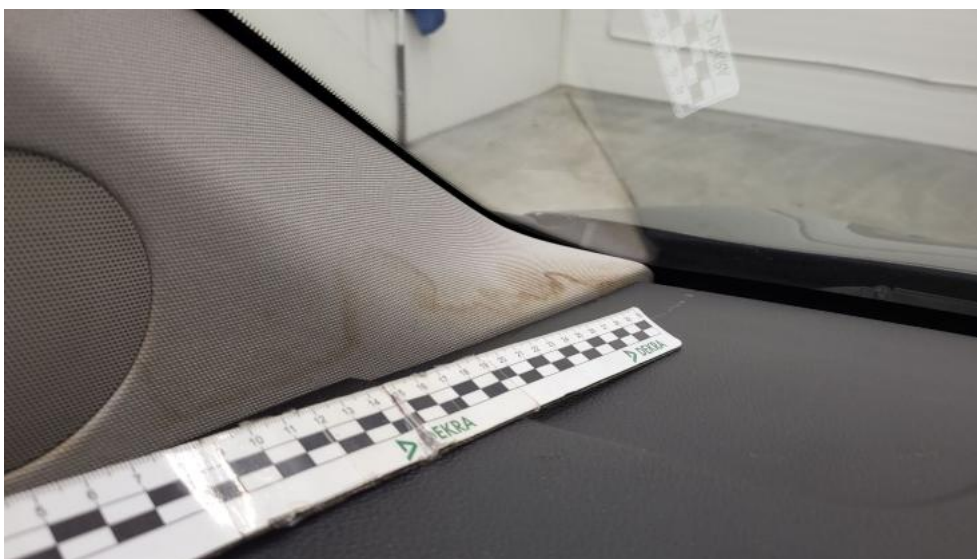
**Photo 89.**

Wykładzina(y) słupka przedniego L - Inne 1

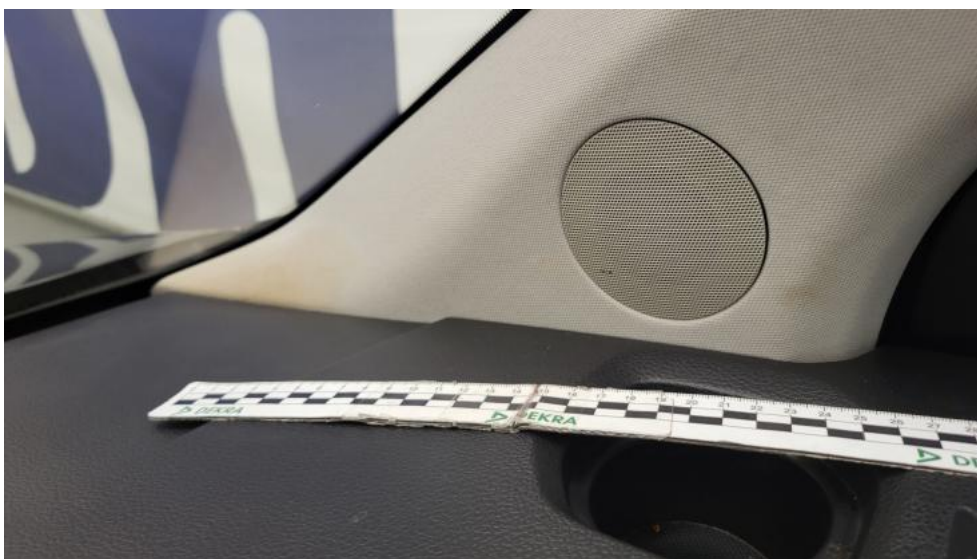
**Photo 91.**

Wykładzina(y) słupka przedniego P - Inne 1
