Nr zlecenia DEKRA: PKOL(W)/LODZ/98579/24/12/19
Nr zlecenia/szkody: 23/017813
Data zlecenia: 19-12-2024

Dane pojazdu

Grupa obiektów (Eurotax)	samochody osobowe
Kod EC (Eurotax)	0134105
Producent	SKODA
Model	Octavia III Kombi 17-20
Typ/wersja	Octavia 1.6 TDI SCR Active
Rodzaj nadwozia	KOM
Liczba drzwi/liczba miejsc	5/5
Masa własna [kg]	1303
Dopuszczalna masa całkowita [kg]	1927
Rozstaw osi 1/2	2686
Rodzaj silnika	z zapłonem samoczynnym
Układ oczyszczana spalin	KSC
Pojemność silnika [ccm]	1598
Moc silnika [KM/kW]	115/85
Skrzynia biegów	manualna 5-biegowa
Nr rejestracyjny	ZK0437K
VIN	TMBJG7NE6L0041640
Data 1. rejestracji	01-10-2019
Data nast. bad. techn.	01-10-2024
Rok produkcji	2019 (rok produkcji został zweryfikowany z zewnętrzną bazą danych)
Stan licznika [km]	154 705 (odczytany)
Kolor nadwozia/rodzaj powłoki	czerwony/UNI

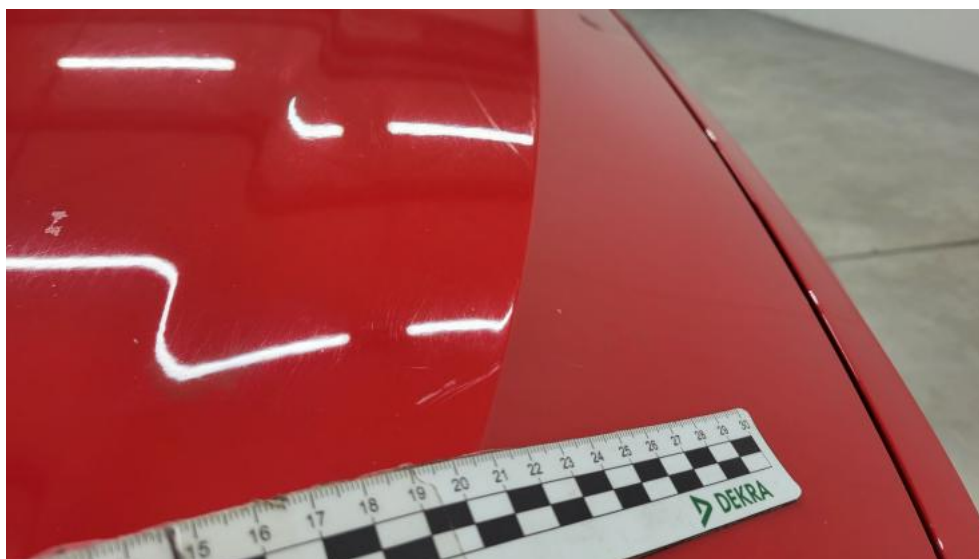
Fot. 37.
Pokrywa komory silnika() - Rysa/odprysk 3

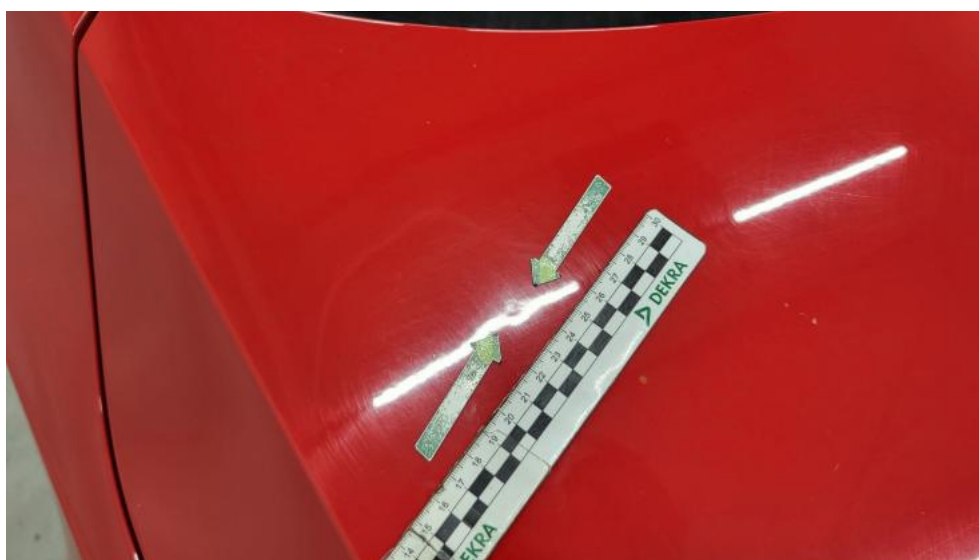
Fot. 38.
Pokrywa komory silnika - Wgniecenie/odkształcenie 1

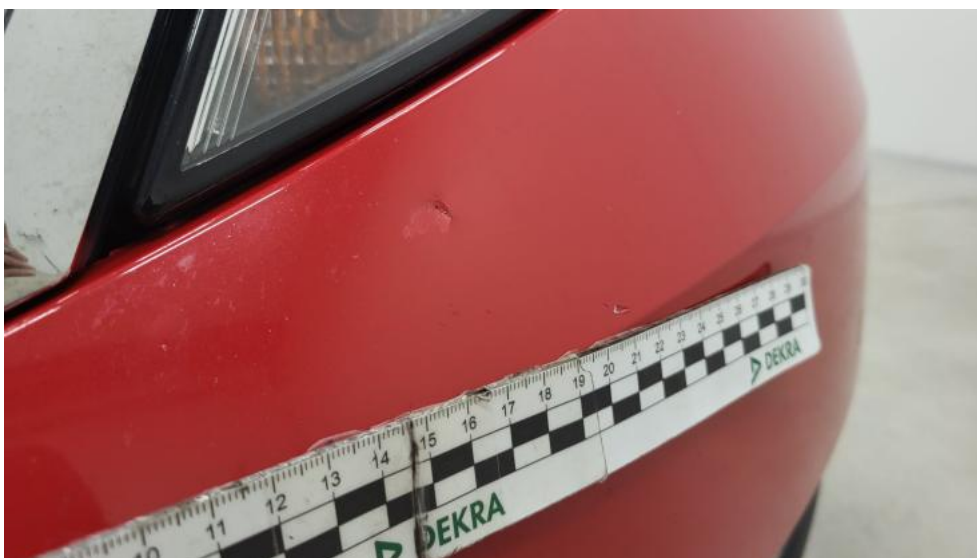
Fot. 40.
Zderzak - Rysa/odprysk 1

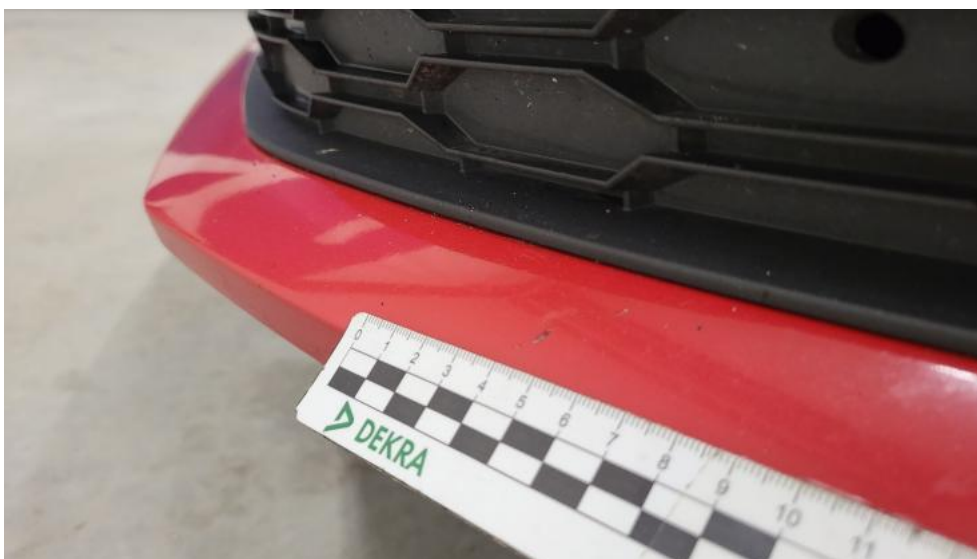
Fot. 41.
Zderzak - Rysa/odprysk 2

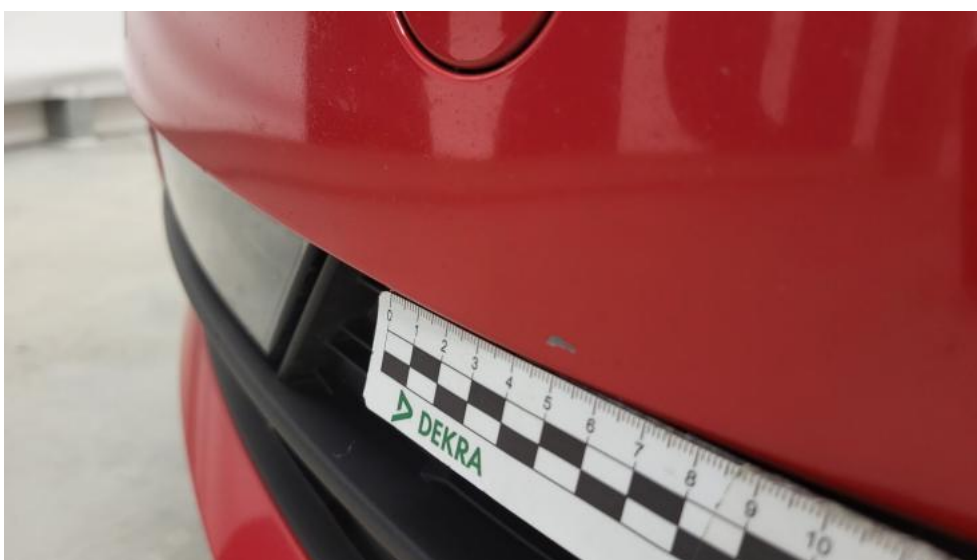
Fot. 42.
Zderzak() - Rysa/odprysk 3

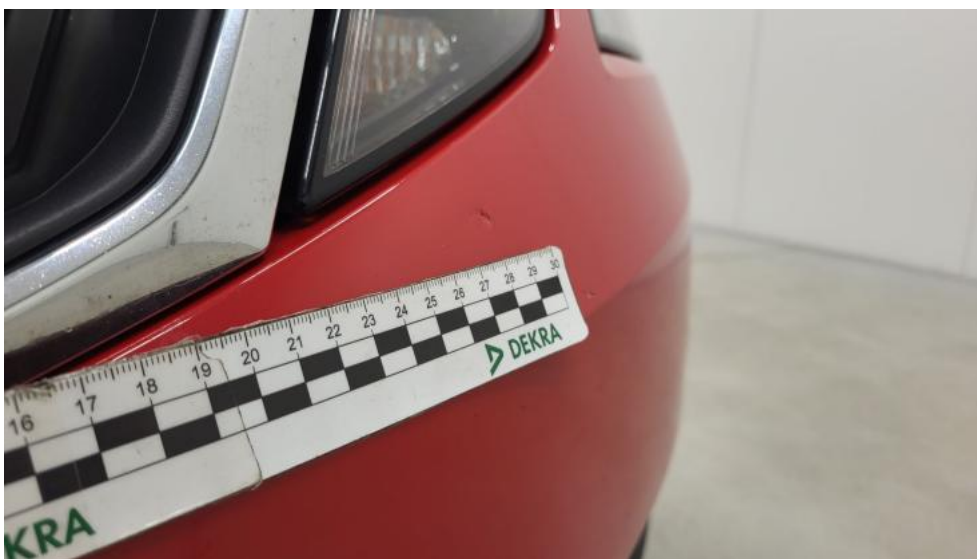
Fot. 43.
Zderzak - Wgniecenie/odkształcenie 1

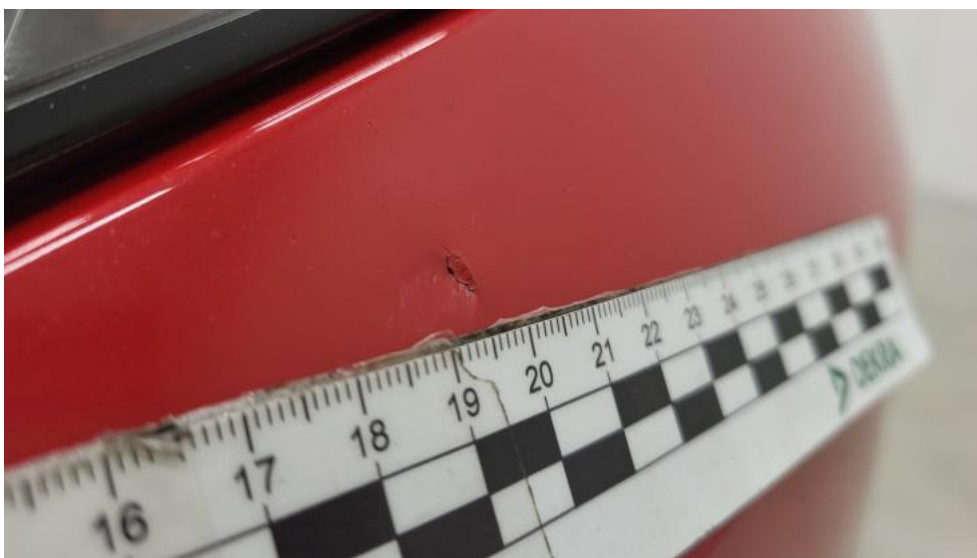
Fot. 44.
Zderzak - Pęknięcie/rozerwanie 1

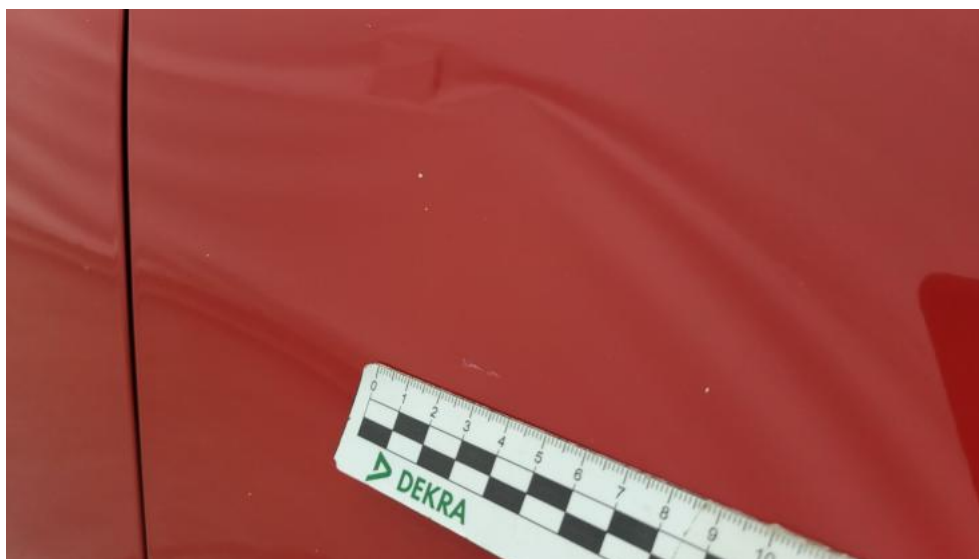
Fot. 45.
Błotnik przedni P - Rysa/odprysk 1

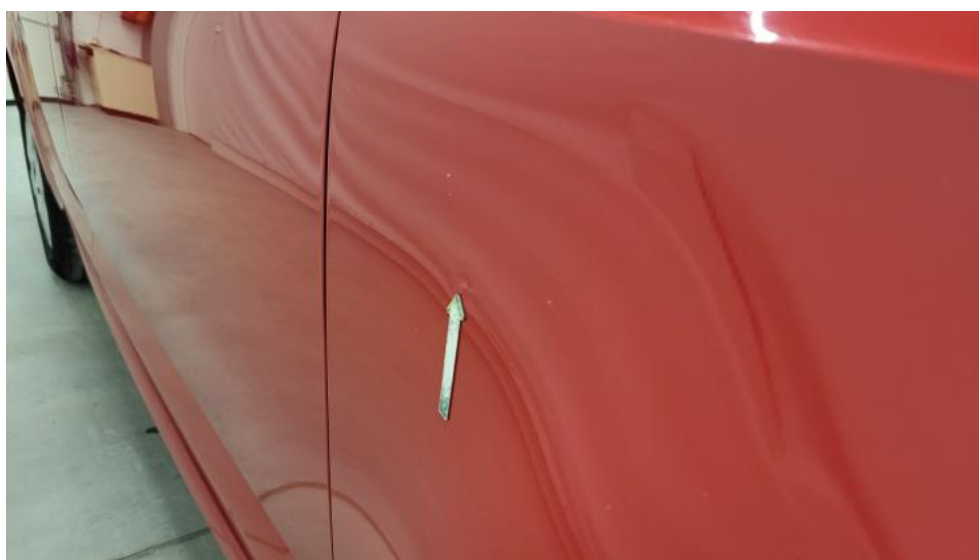
Fot. 46.
Błotnik przedni P - Wgniecenie/odkształcenie 1

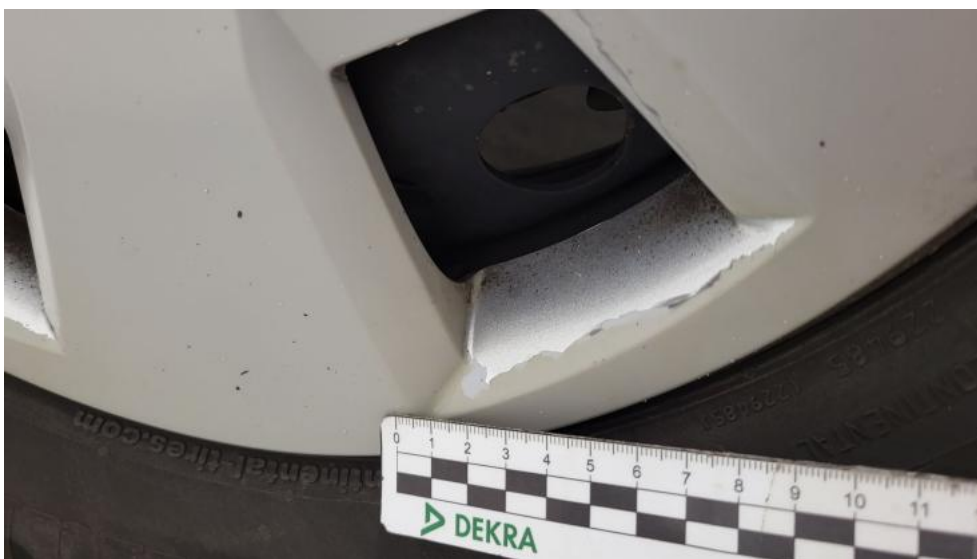
Fot. 49.
Kołpak przedni P - Rysa/odprysk 2

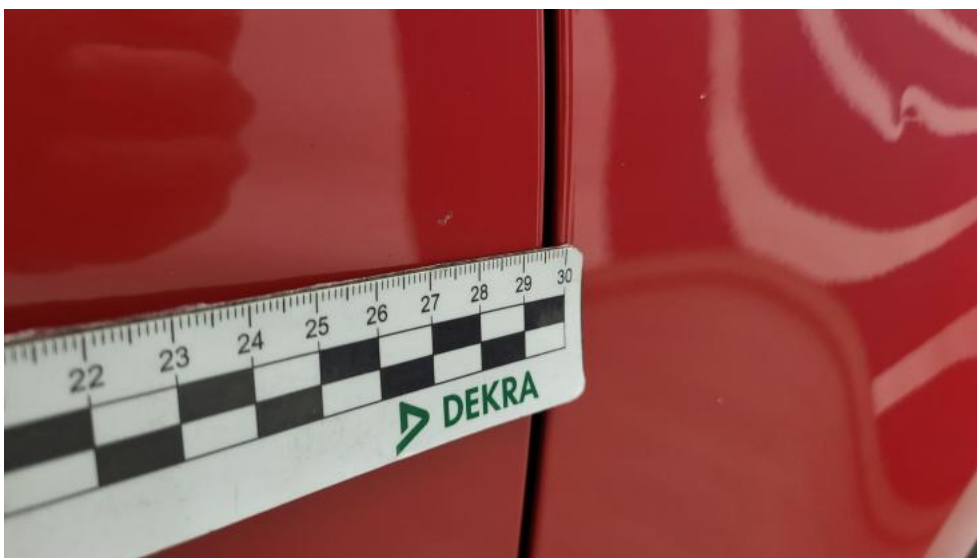
Fot. 50.
Drzwi przednie P - Rysa/odprysk 1

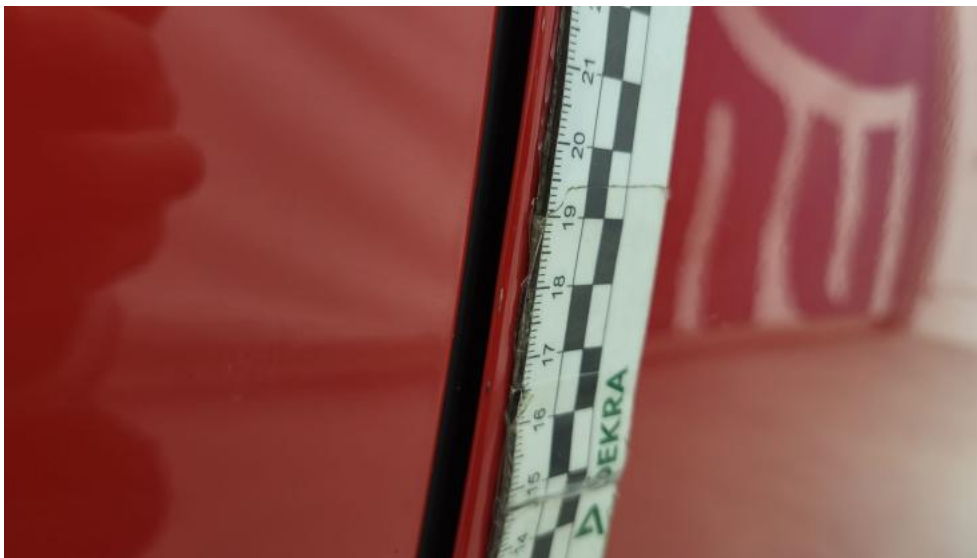
Fot. 51.
Drzwi przednie P - Rysa/odprysk 2

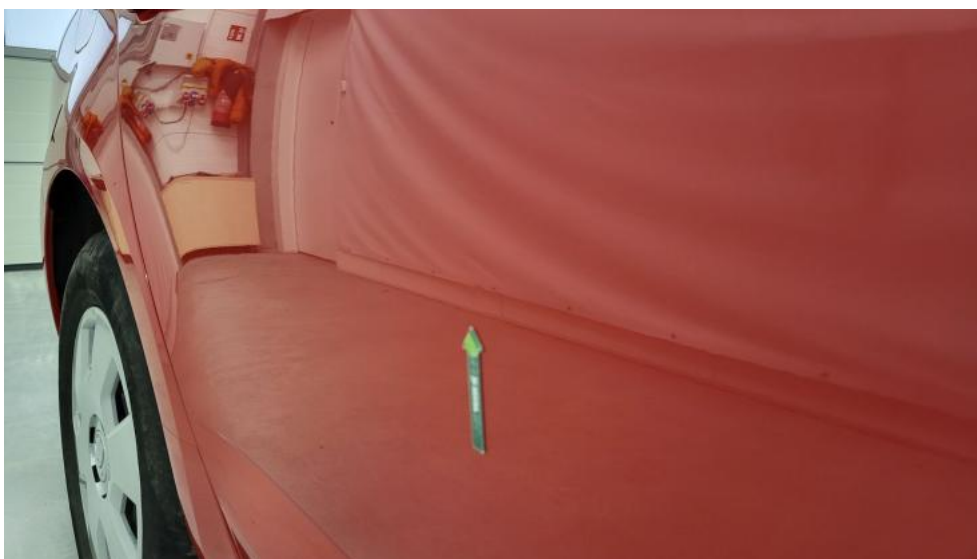
Fot. 55.
Drzwi tylne P - Wgniecenie/odkształcenie 1

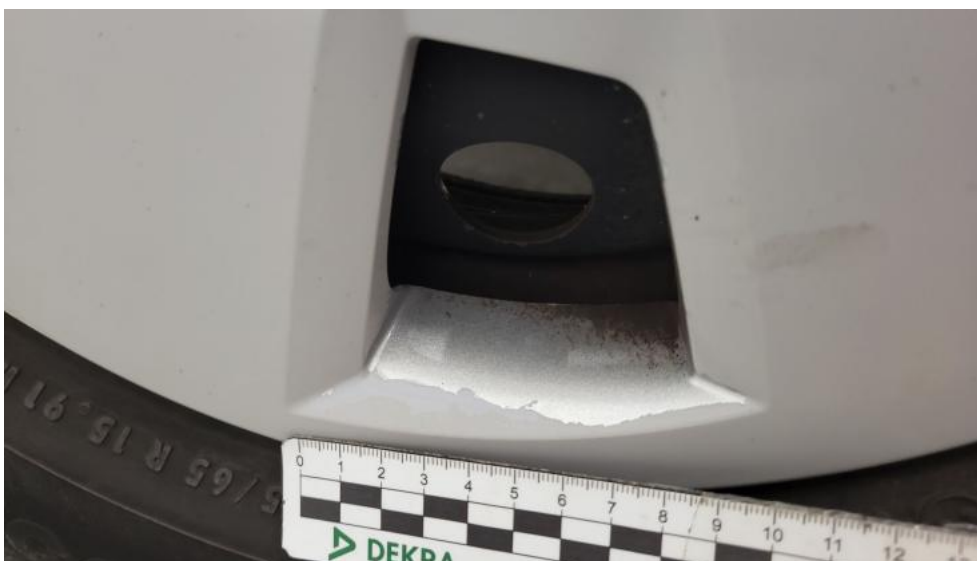
Fot. 59.
Kołpak tylny P - Rysa/odprysk 1

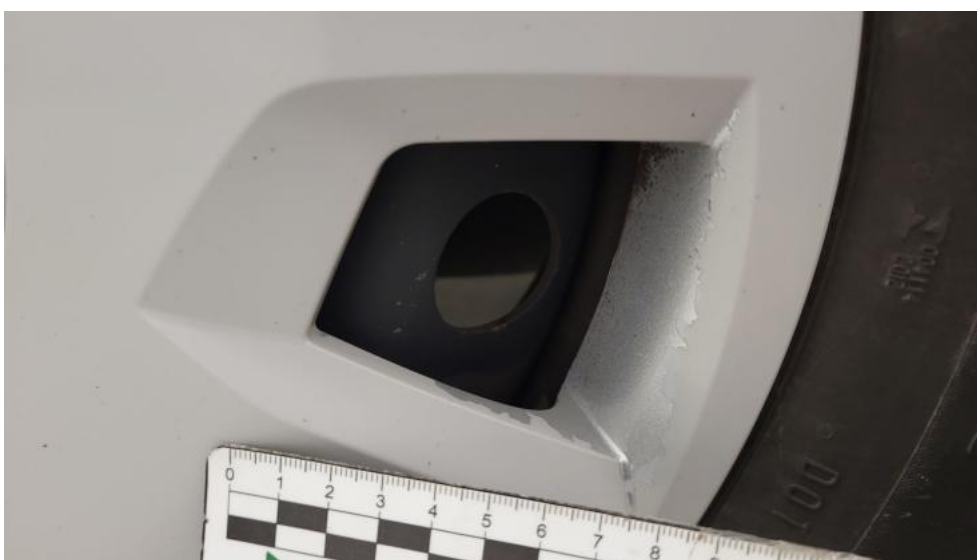
Fot. 60.
Kołpak tylny P - Rysa/odprysk 2

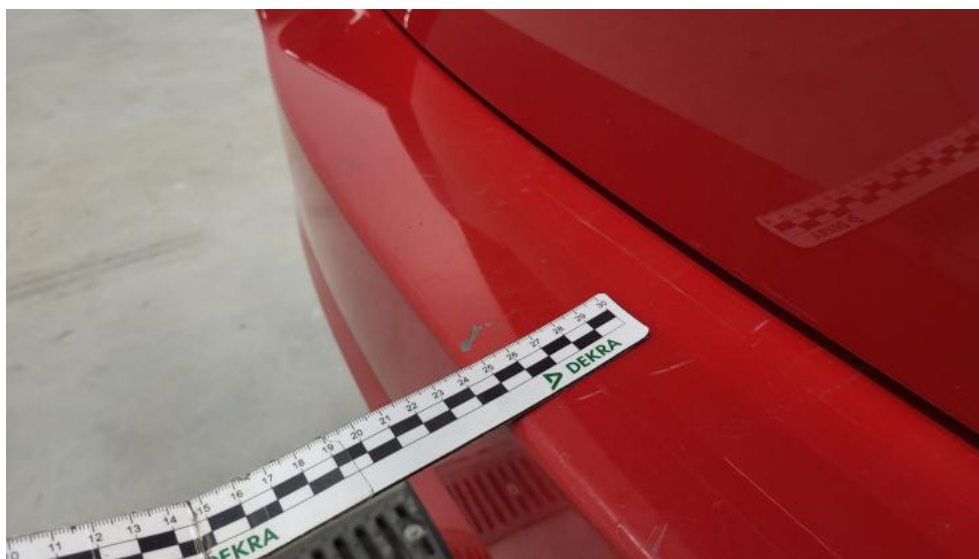
Fot. 61.
Zderzak tylny - Rysa/odprysk 1

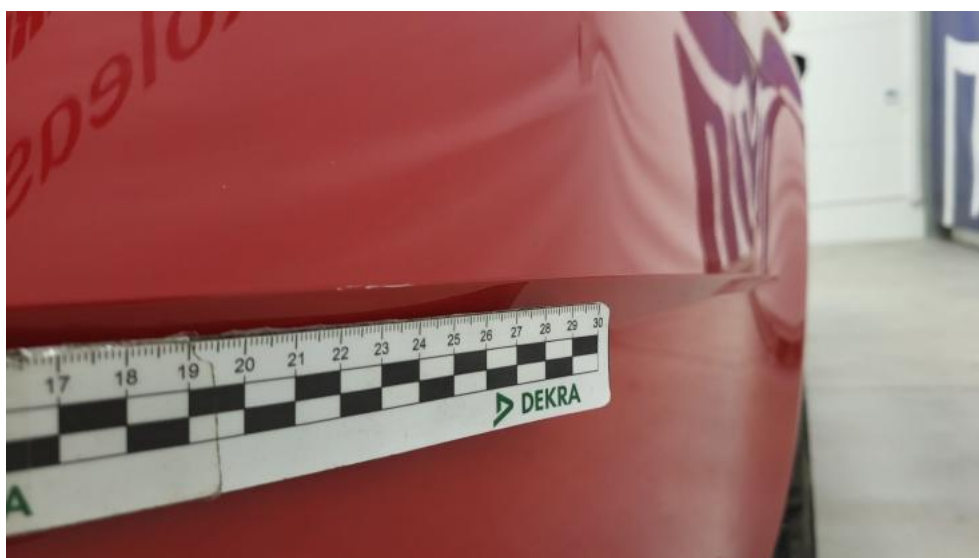
Fot. 62.
Zderzak tylny - Rysa/odprysk 2

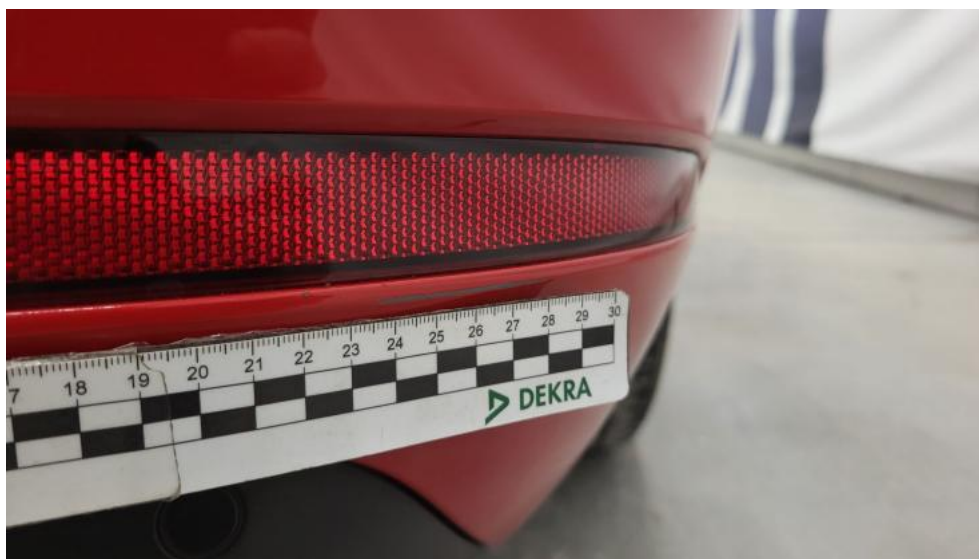
Fot. 63.
Zderzak tylny() - Rysa/odprysk 3

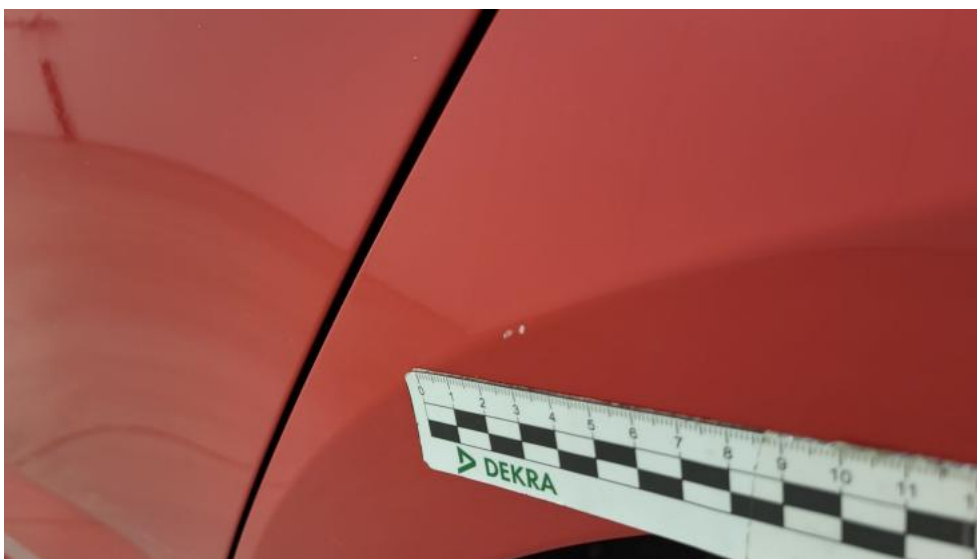
Fot. 65.
Błotnik tylny L / Ściana boczna L - Rysa/odprysk 1

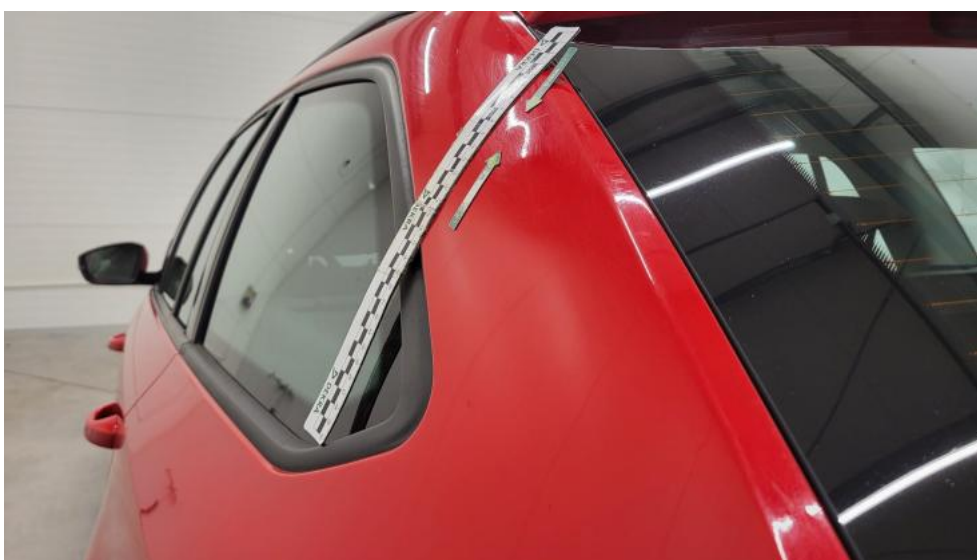
Fot. 66.
Błotnik tylny L / Ściana boczna L - Wgniecenie/odkształcenie 1

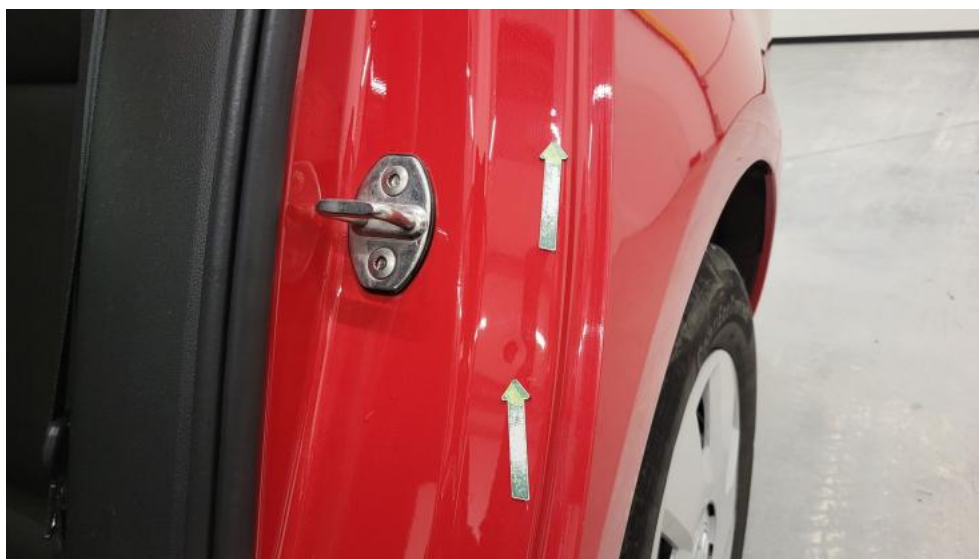
Fot. 67.

Błotnik tylny L / Ściana boczna L - Wgniecenie/odkształcenie 2

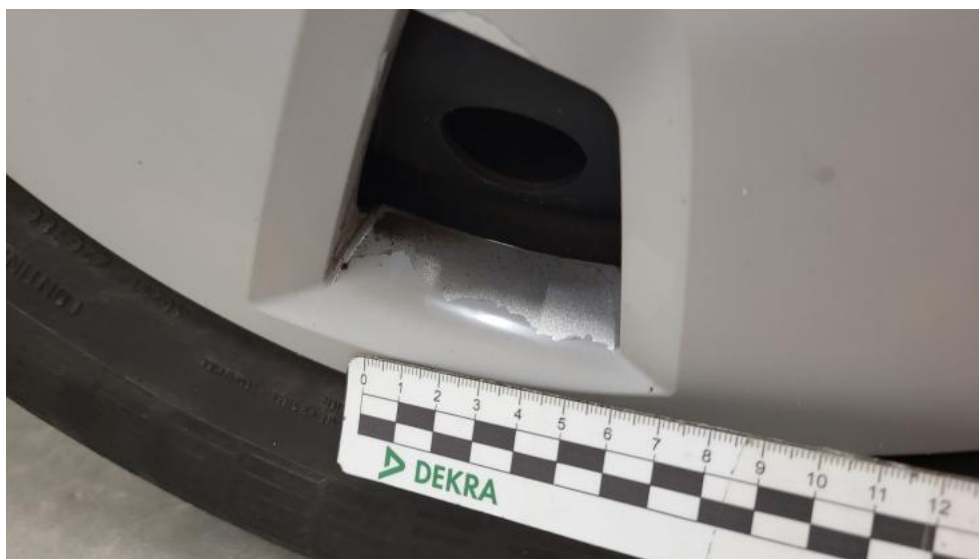
Fot. 69.
Kołpak tylny L - Rysa/odprysk 1

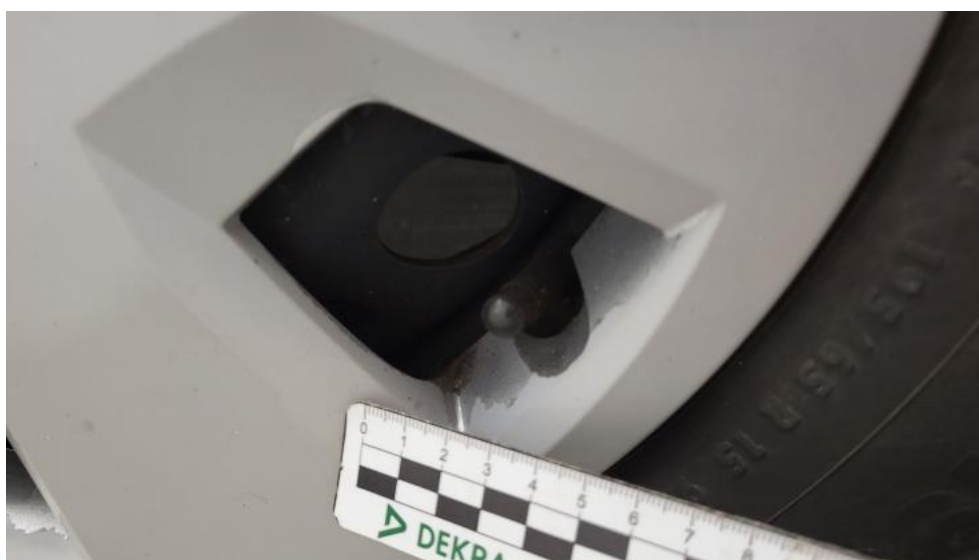
Fot. 70.
Kołpak tylny L - Rysa/odprysk 2

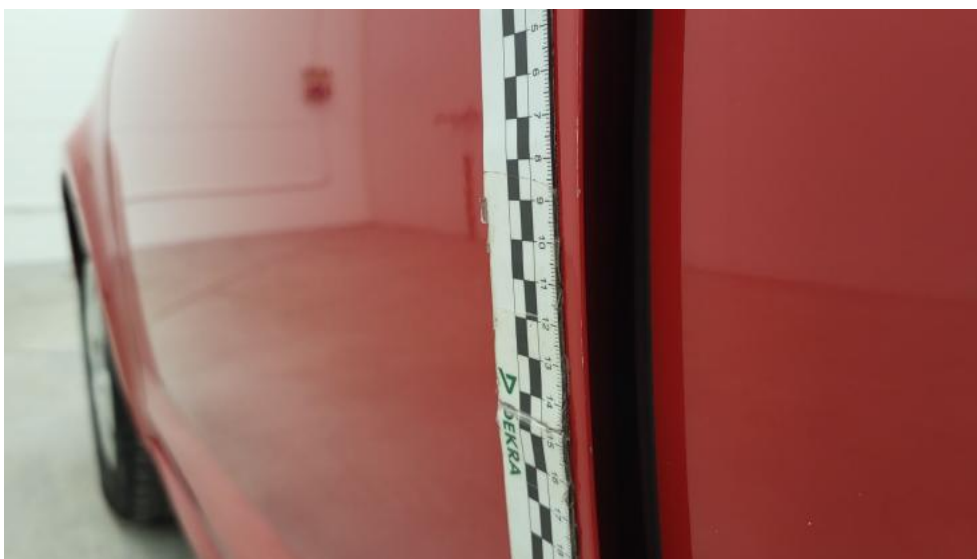
Fot. 71.

Drzwi przed L - Rysa/odprysk 1

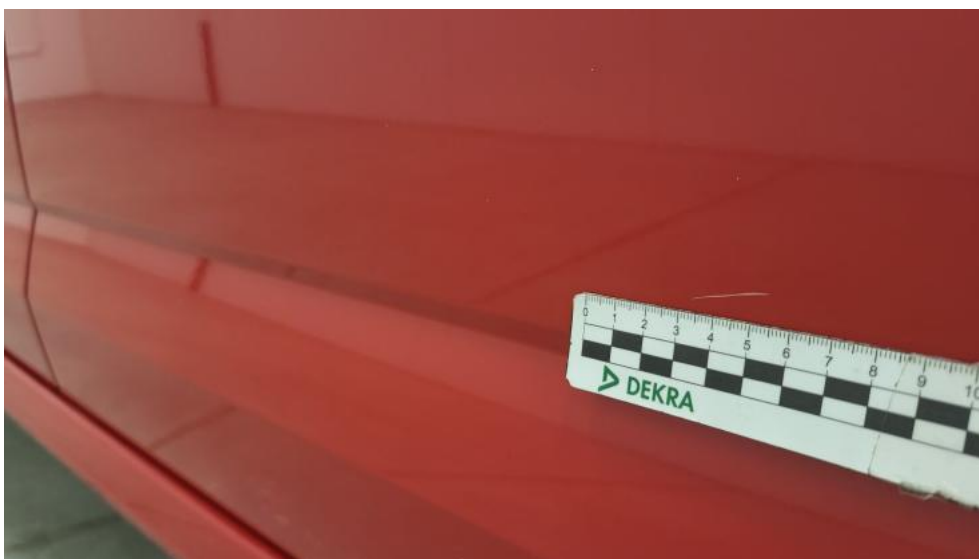
Fot. 73.
Drzwi tylne L - Rysa/odprysk 1

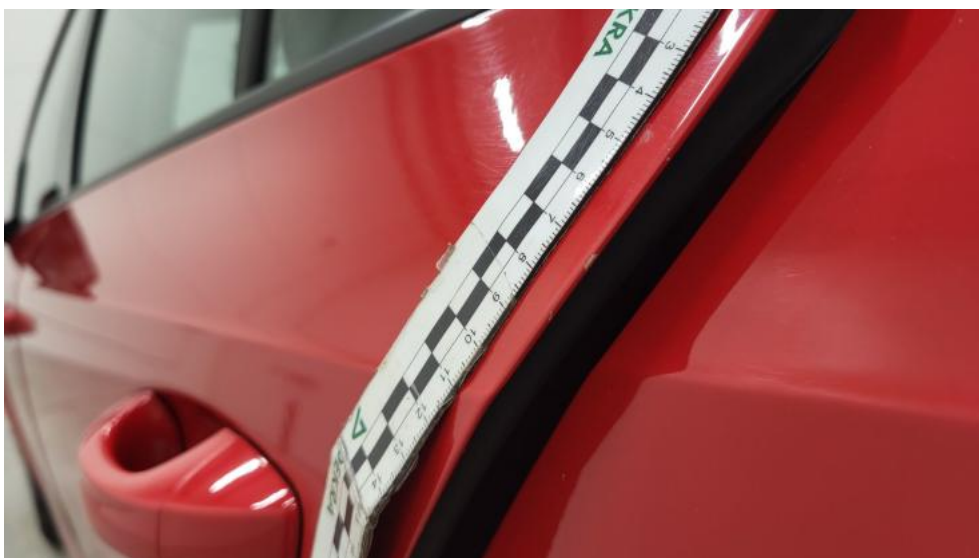
Fot. 74.
Drzwi tylne L - Rysa/odprysk 2

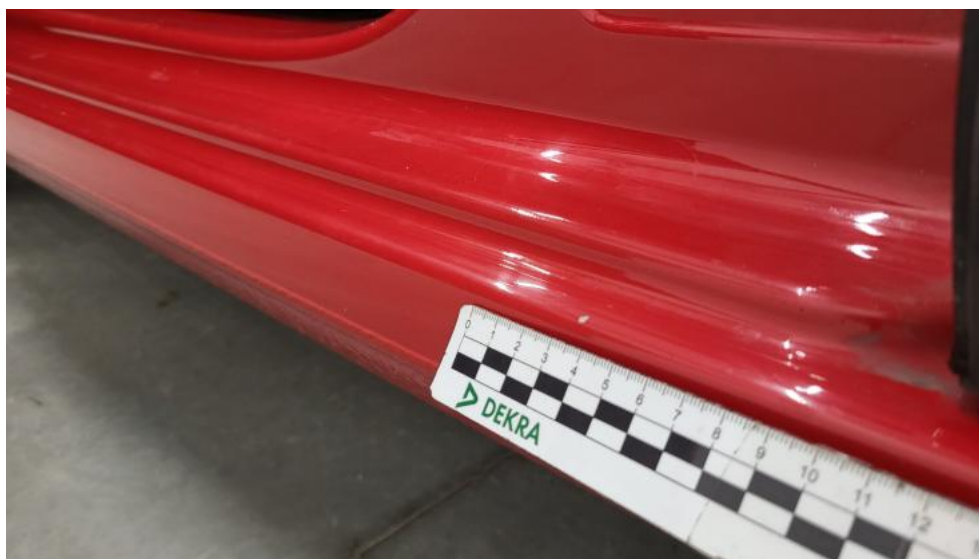
Fot. 77.
Próg L - Rysa/odprysk 2

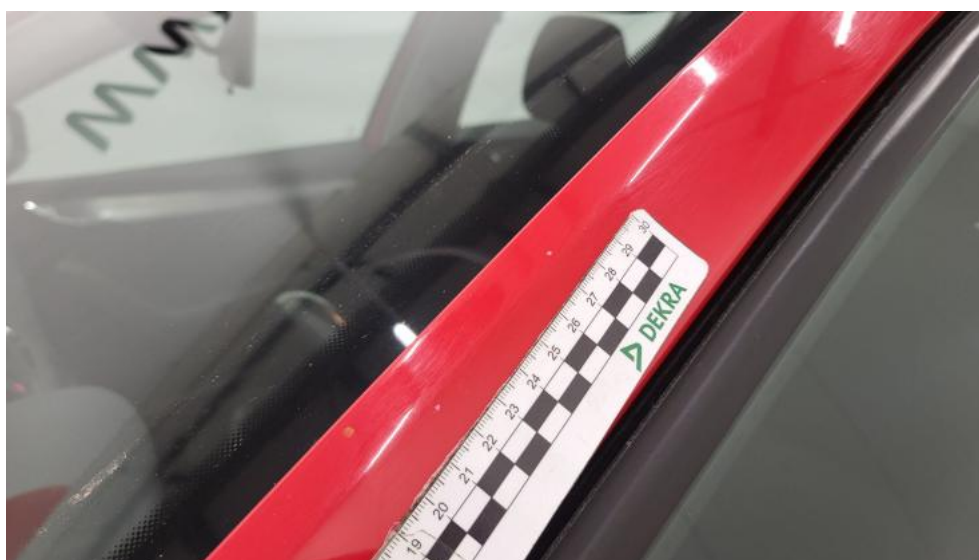
Fot. 78.
Słupek przedni L - Rysa/odprysk 1

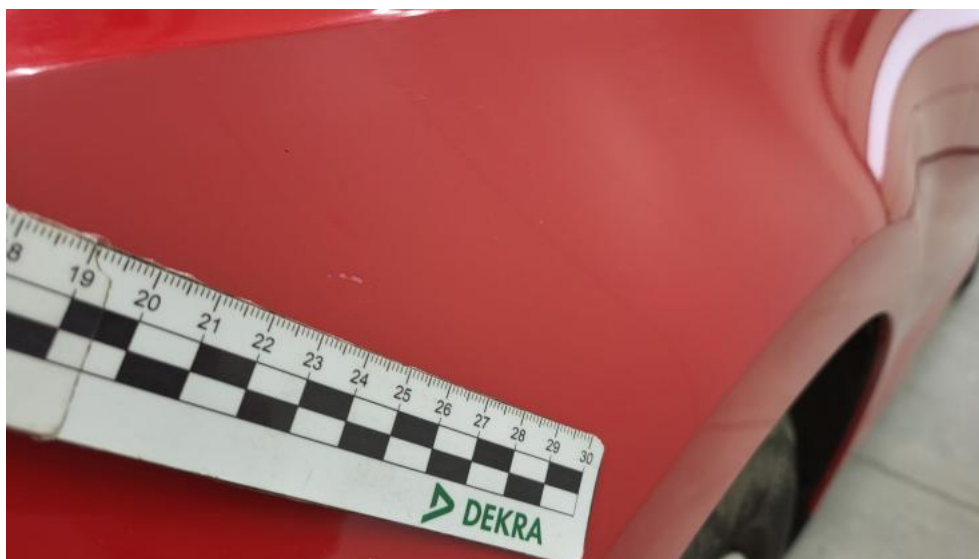
Fot. 79.
Błotnik przedni L - Rysa/odprysk 1

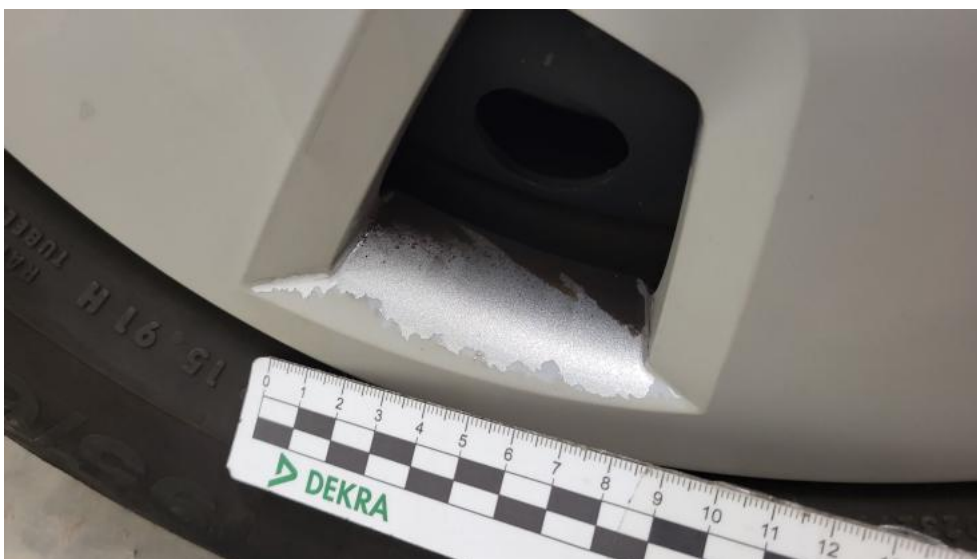
Fot. 81.
Kołpak przedni L - Rysa/odprysk 1

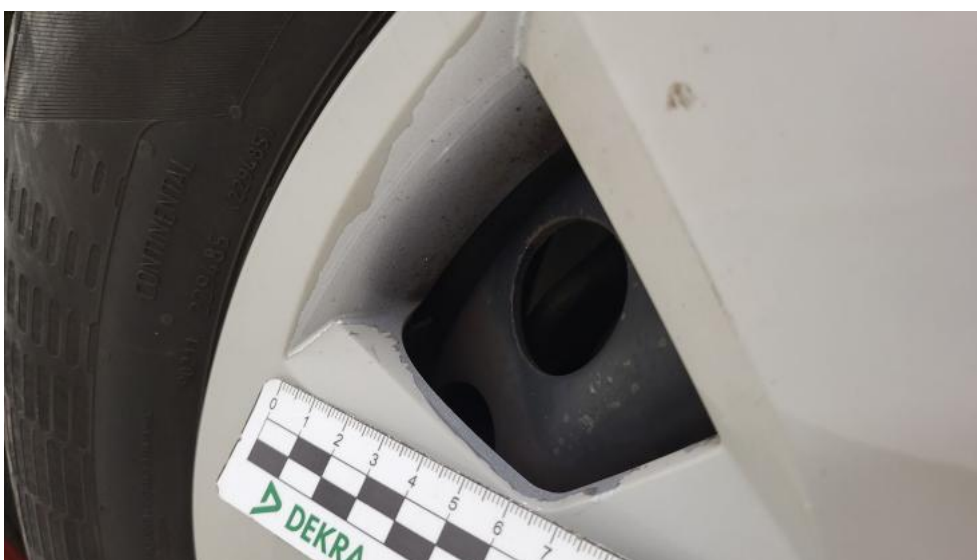
Fot. 82.
Kołpak przedni L - Rysa/odprysk 2

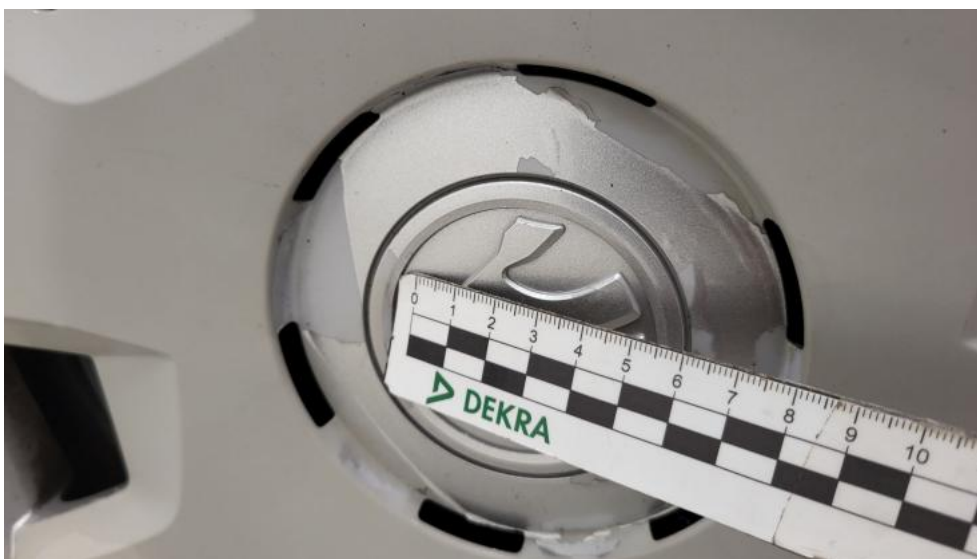
Fot. 83.
Kołpak przedni L() - Rysa/odprysk 3

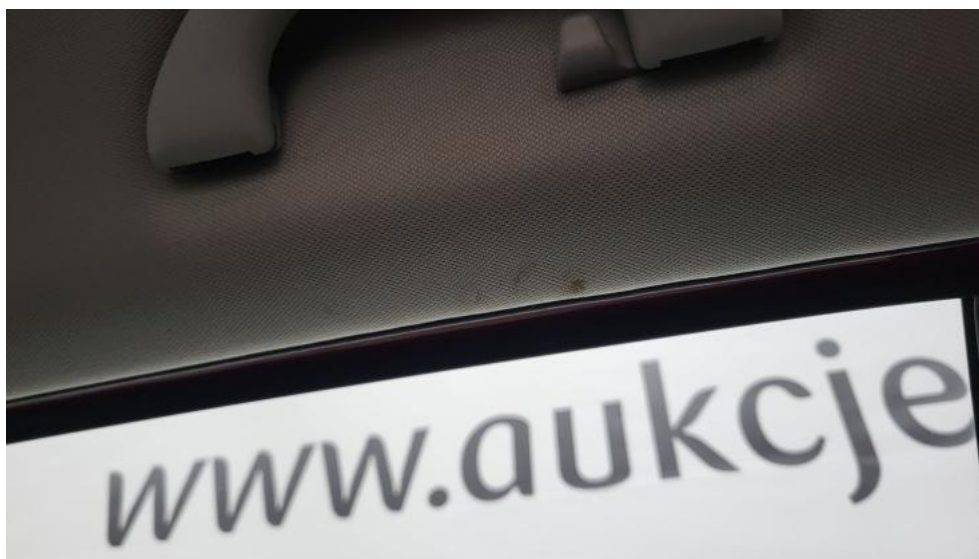
Fot. 91.
Podsufitka() - Inne 3
