Nr zlecenia DEKRA: PKOL(W)/LODZ/90541/25/11/21  
Nr zlecenia/szkody: 22/015146  
Data zlecenia: 21-11-2025

| Producent | AUDI |
| Typ/wersja | A4 1.4 TFSI S tronic |
| Nr rejestracyjny | PO4XG14 |

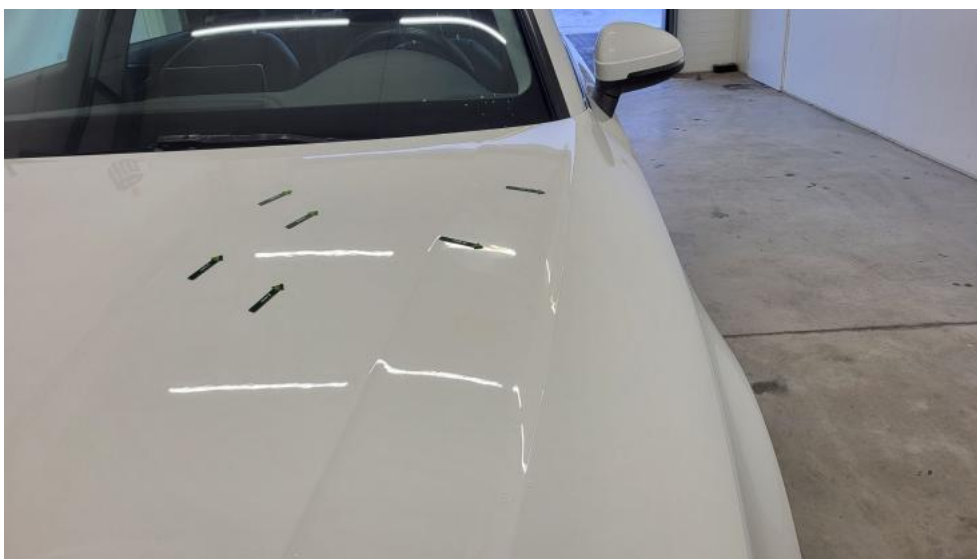
**Fot. 39.**

Pokrywa komory silnika - Wgniecenie/odkształcenie 1

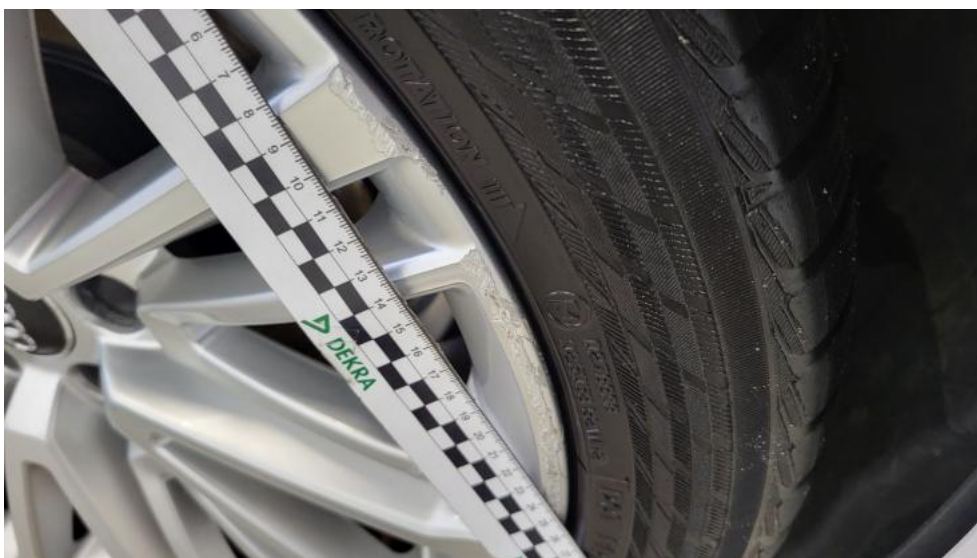
**Fot. 40.**

Felga aluminiowa przednia P - Rysa/odprysk 1

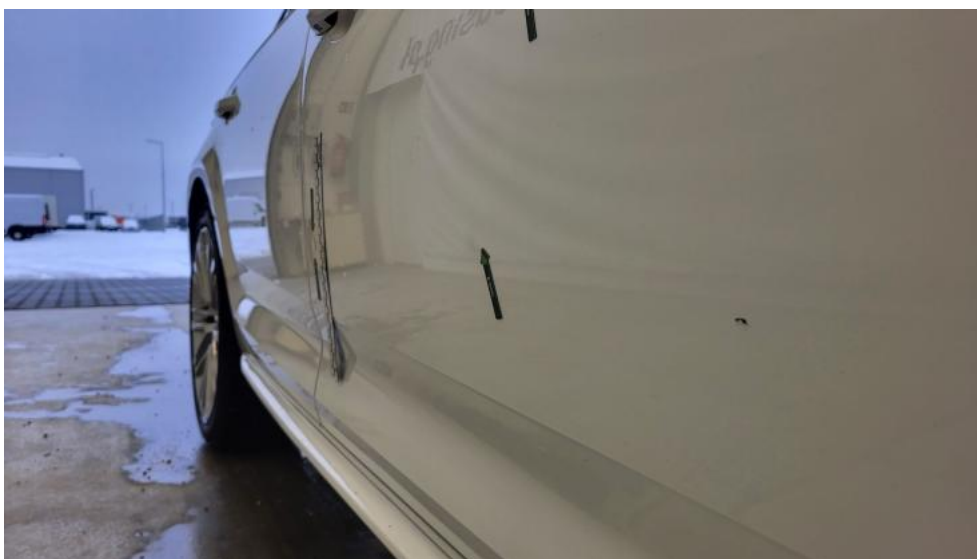
**Fot. 41.**

Drzwi przednie P - Wgniecenie/odkształcenie 1

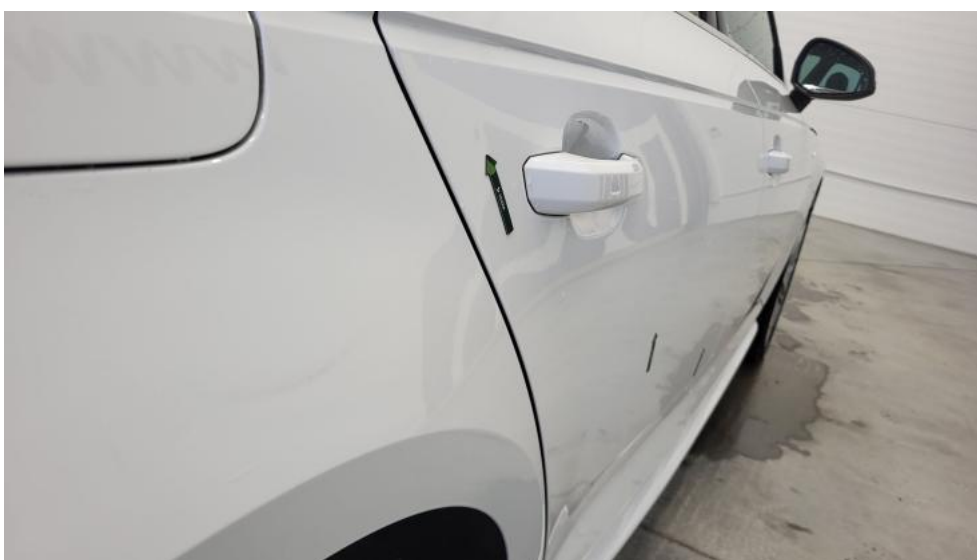
**Fot. 42.**

Drzwi tylne P - Wgniecenie/odkształcenie 1

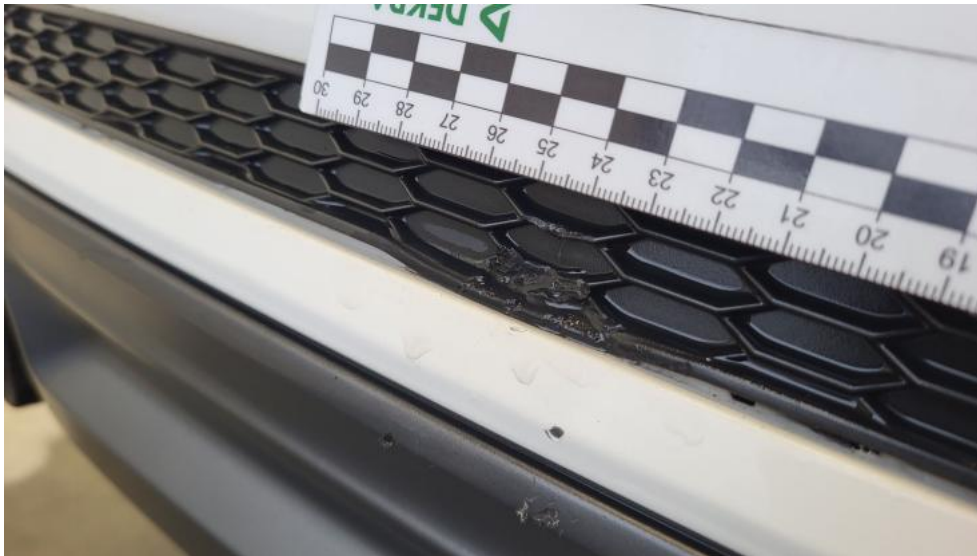
**Fot. 47.**

Listwa śr zderzaka tylnego - Rysa/odprysk 1

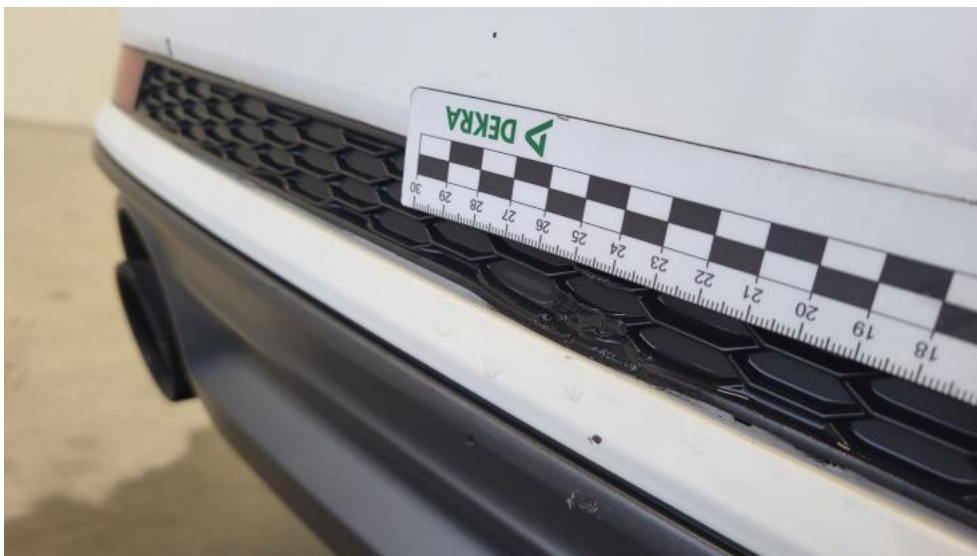
**Fot. 48.**

Listwa śr zderzaka tylnego - Wgniecenie/odkształcenie 1

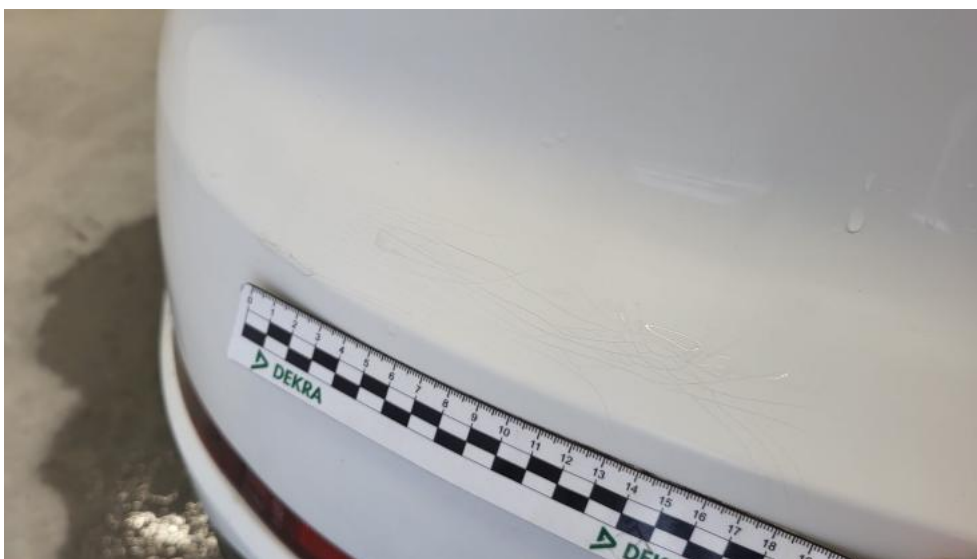
**Fot. 51.**  
Zderzak tylny - Pęknięcie/rozerwanie 1

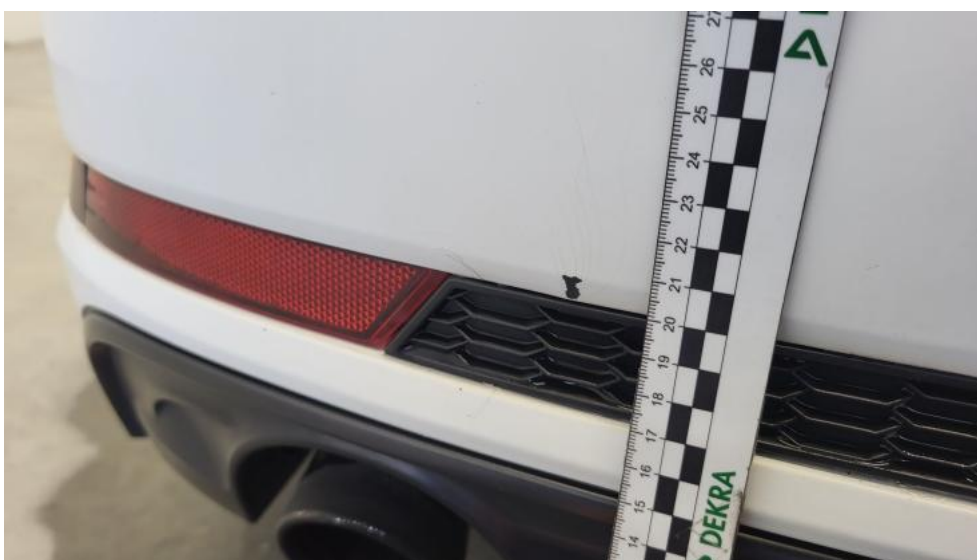
**Fot. 52.**  
Zderzak tylny - Pęknięcie/rozerwanie 2

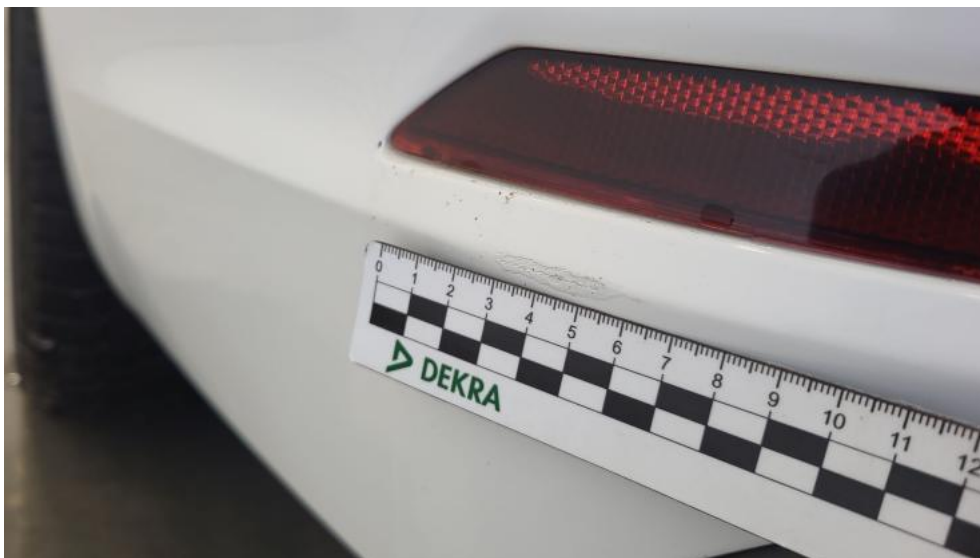
**Fot. 54.**

Zderzak tylny - Inne 1

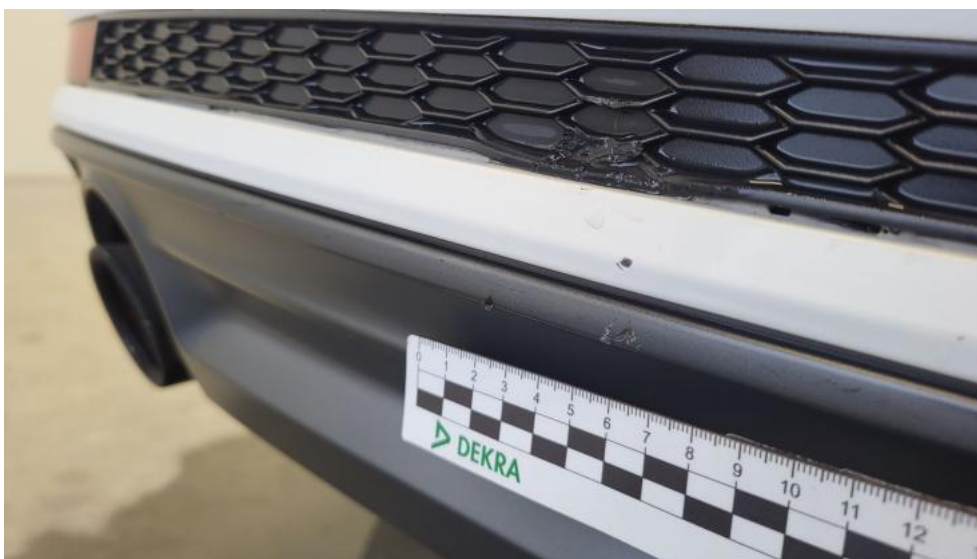
**Fot. 55.**

Zderzak tylny cz dolna - Rysa/odprysk 1

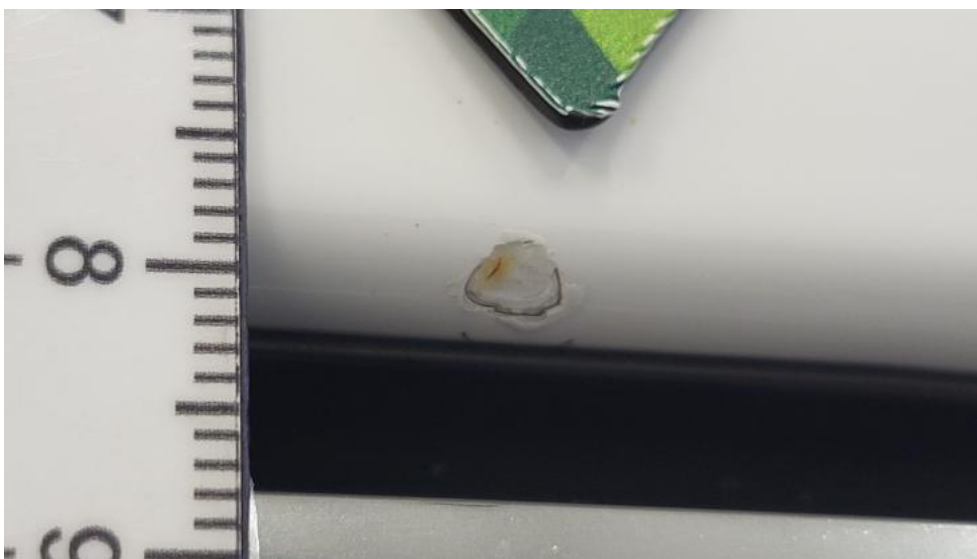
**Fot. 61.**

Błotnik tylny L / Ściana boczna L - Inne 1

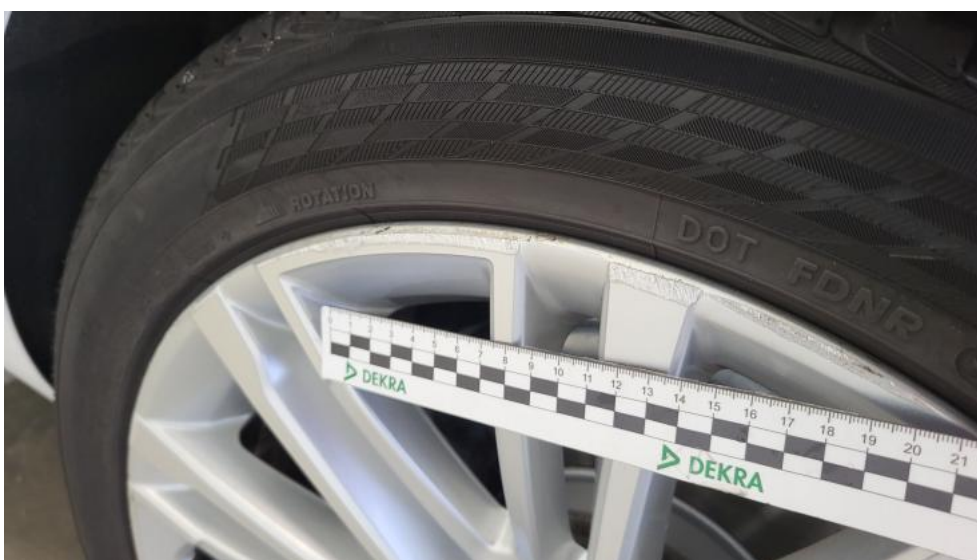
**Fot. 62.**

Felga aluminiowa tylna L - Rysa/odprysk 1

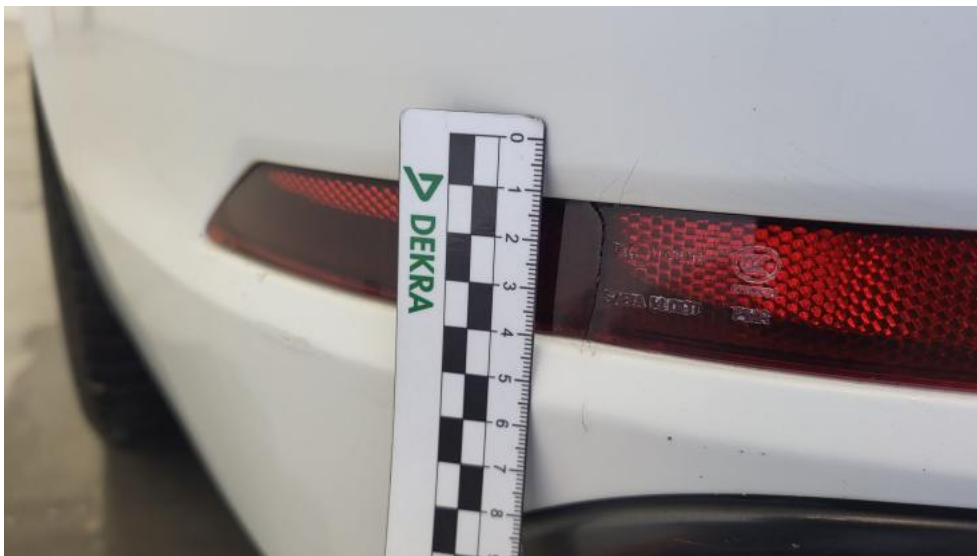
**Fot. 63.**

Lampa przeciwmgielna tylna L - Pęknięcie/rozerwanie 1

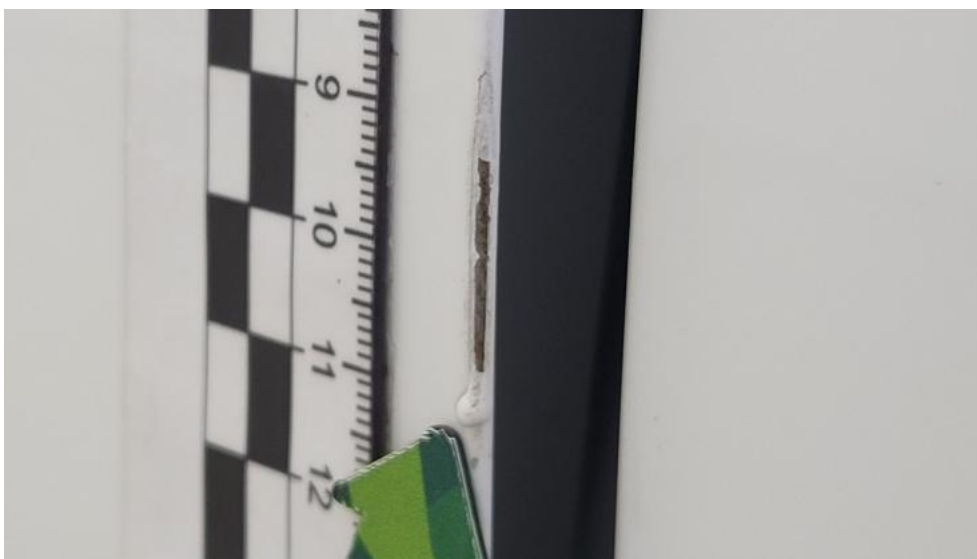
**Fot. 65.**

Drzwi przed L - Wgniecenie/odkształcenie 1

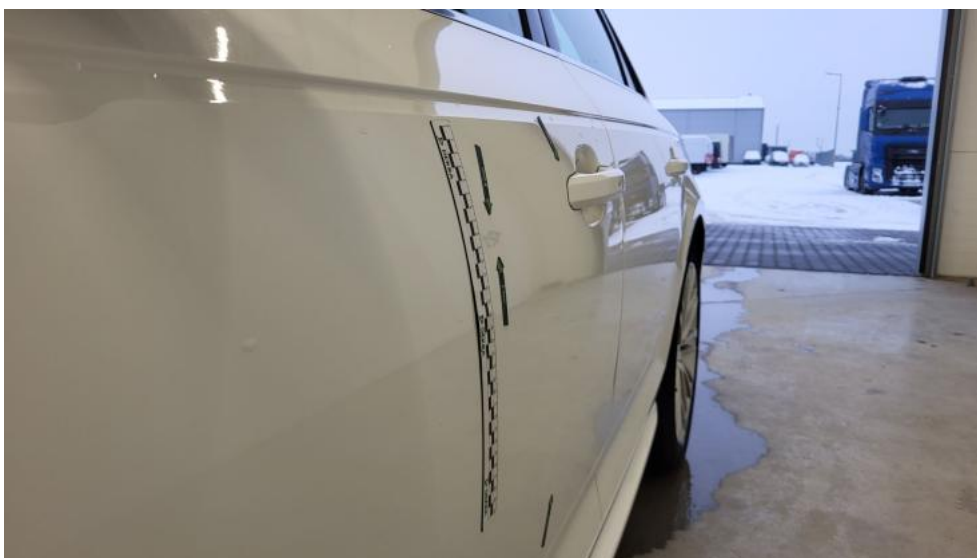
**Fot. 66.**

Drzwi przed L - Inne 1

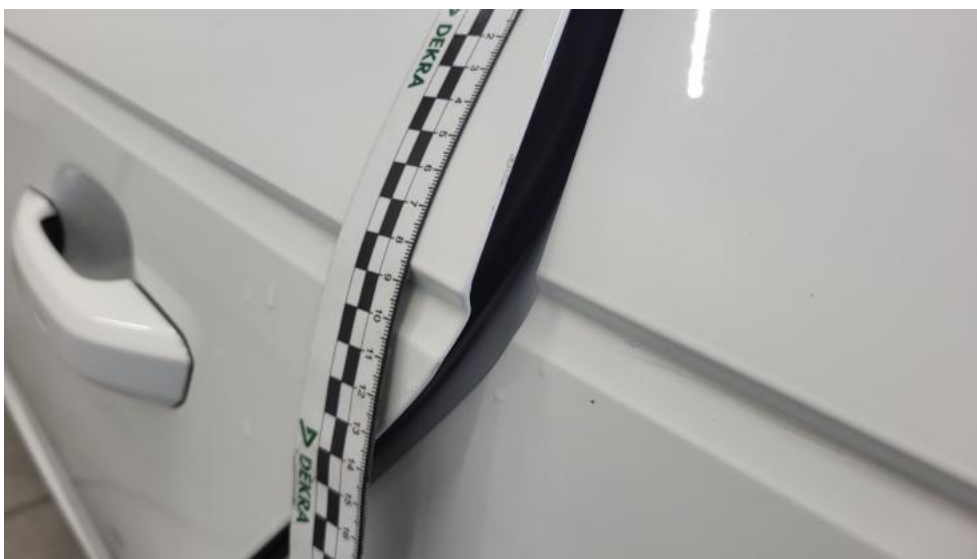
**Fot. 67.**

Drzwi tylne L - Rysa/odprysk 1

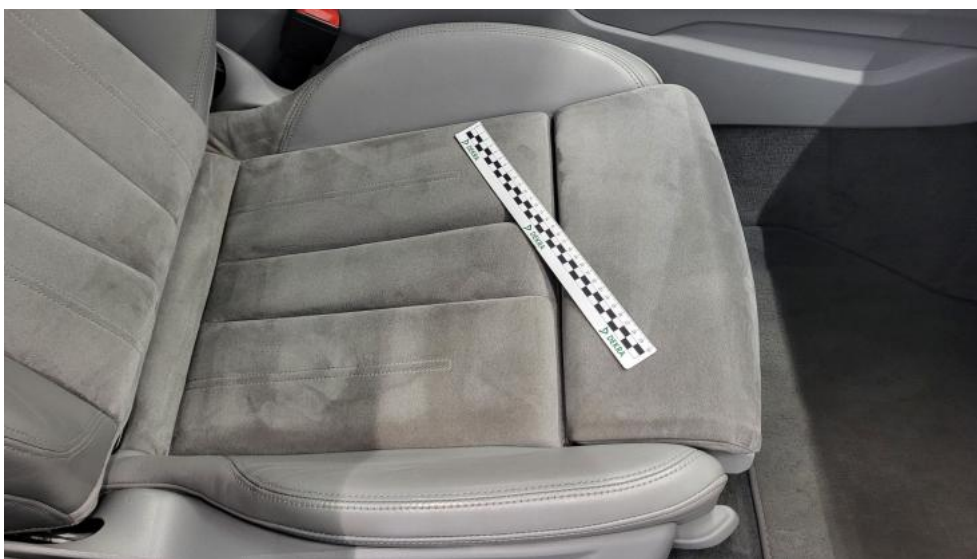
**Fot. 71.**  
Fotel prz. praw. - Inne 1

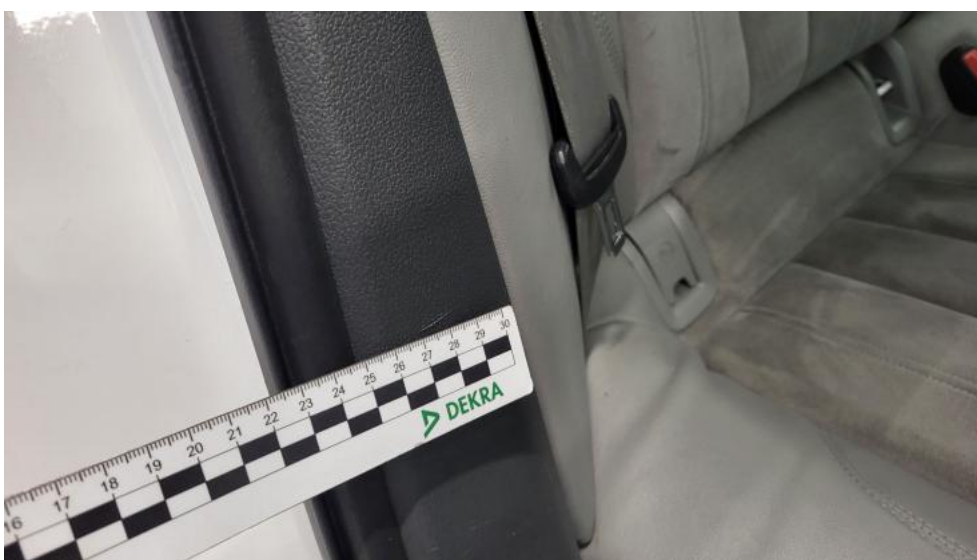
**Fot. 72.**  
Wykładzina(y) słupka tylnego P - Rysa/odprysk 1
