Nr zlecenia DEKRA: PKOL(W)/LODZ/03302/26/01/15  
Nr zlecenia/szkody: 21/039797  
Data zlecenia: 15-01-2026

**DEKRA Polska - Centrala**  
02-673 Warszawa, ul. Konstruktorska 12A

| Producent | MERCEDES-BENZ |
| Model | C Klasa [W 205] 18-21 |

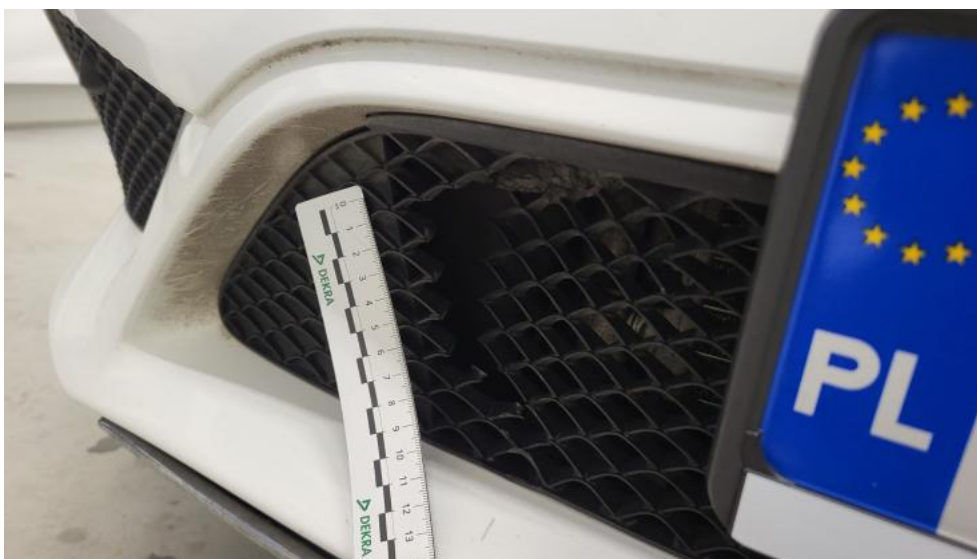
**Fot. 43.**

Krata zderzaka prz. - Pęknięcie/rozerwanie 1

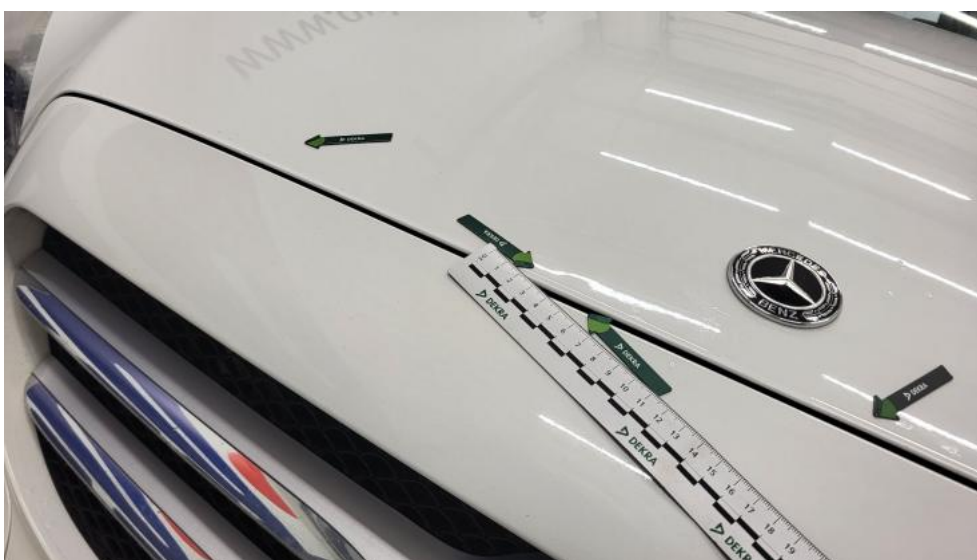
**Fot. 44.**

Pokrywa komory silnika - Wgniecenie/odkształcenie 1

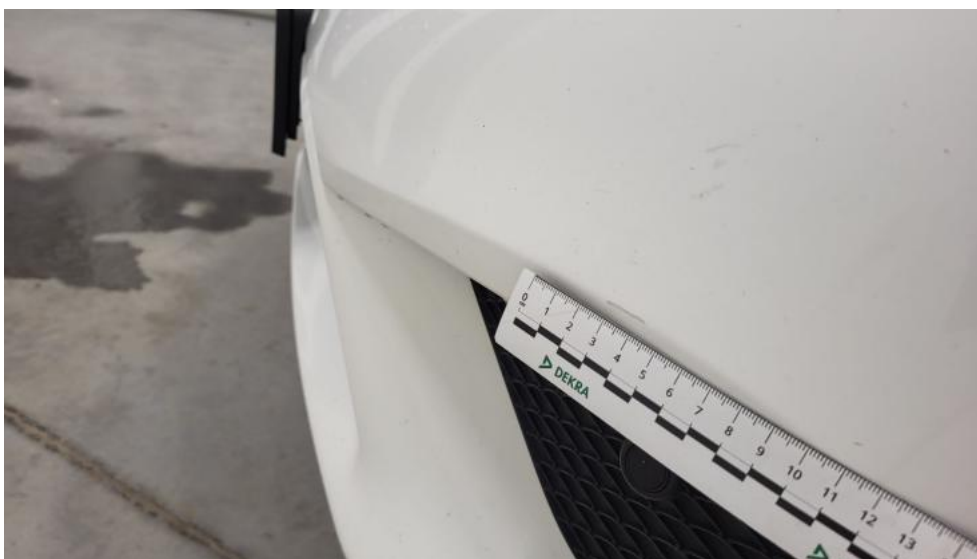
**Fot. 45.**

Zderzak - Rysa/odprysk 1

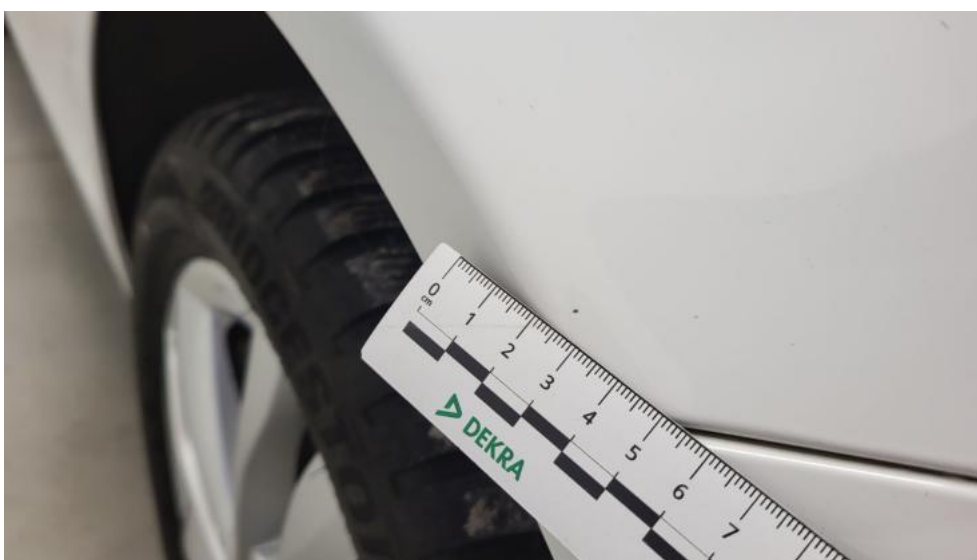
**Fot. 46.**

Łotnik przedni P - Rysa/odprysk 1

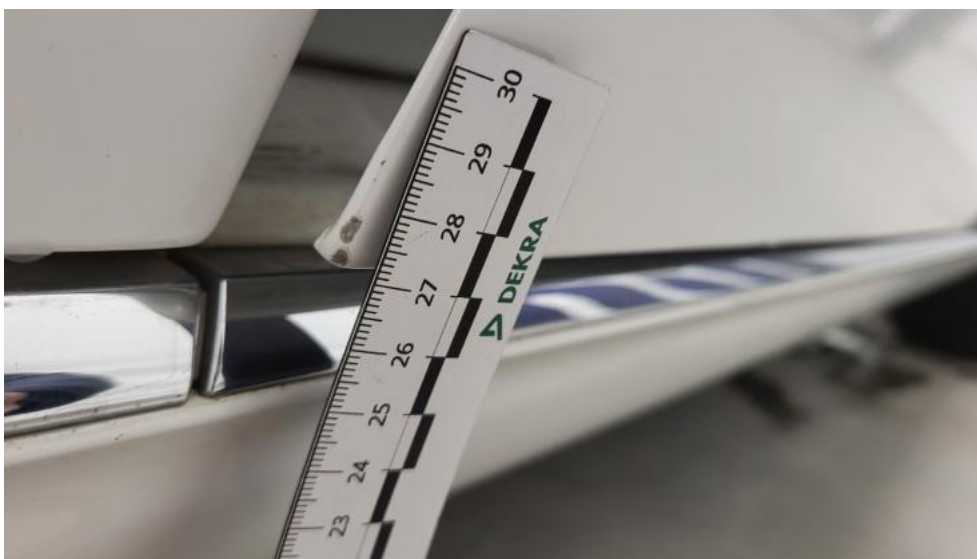
**Fot. 47.**

Drzwi przednie P - Rysa/odprysk 1

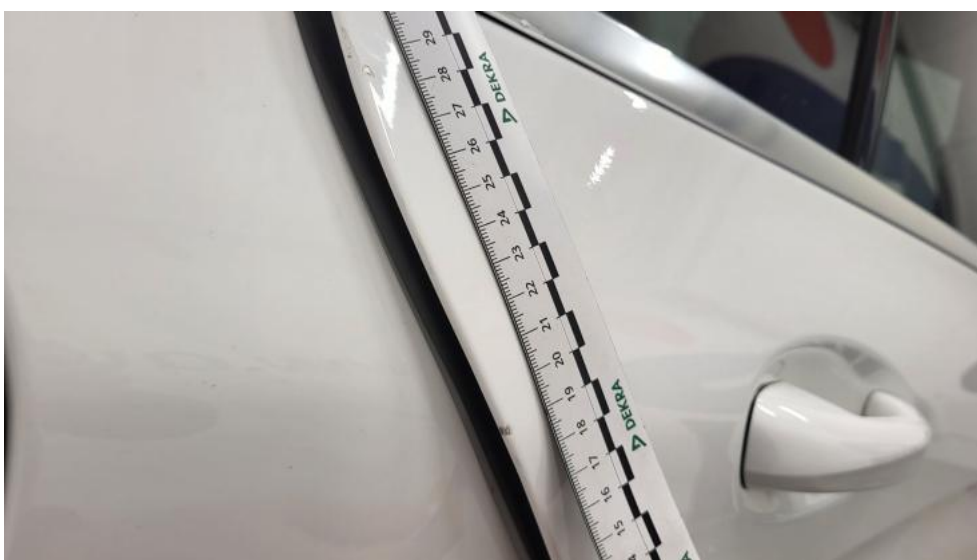
**Fot. 48.**

Drzwi tylne P - Rysa/odprysk 1

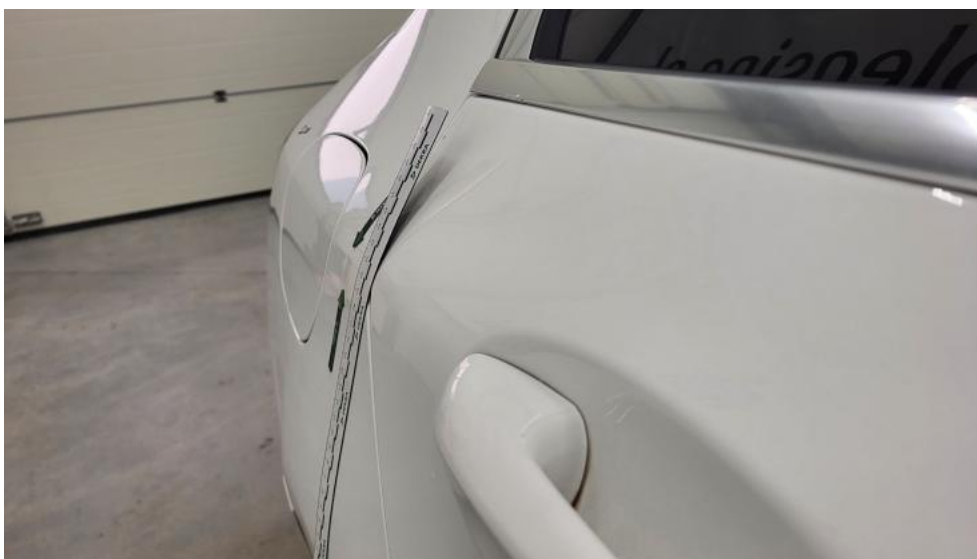
**Fot. 49.**

Błotnik tylny P / Ściana boczna P - Wgniecenie/odkształcenie 1

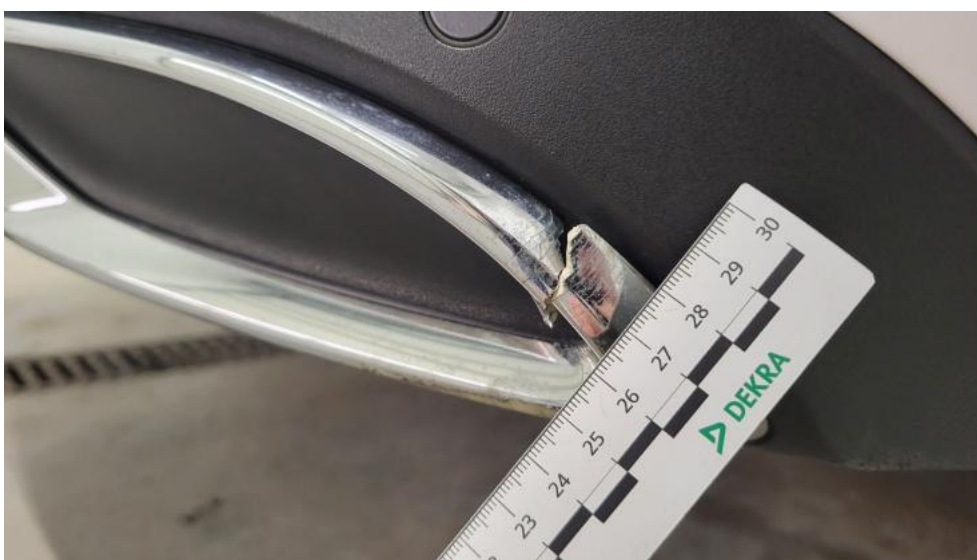
**Fot. 50.**

Listwa śr zderzaka tylnego - Pęknięcie/rozerwanie 1

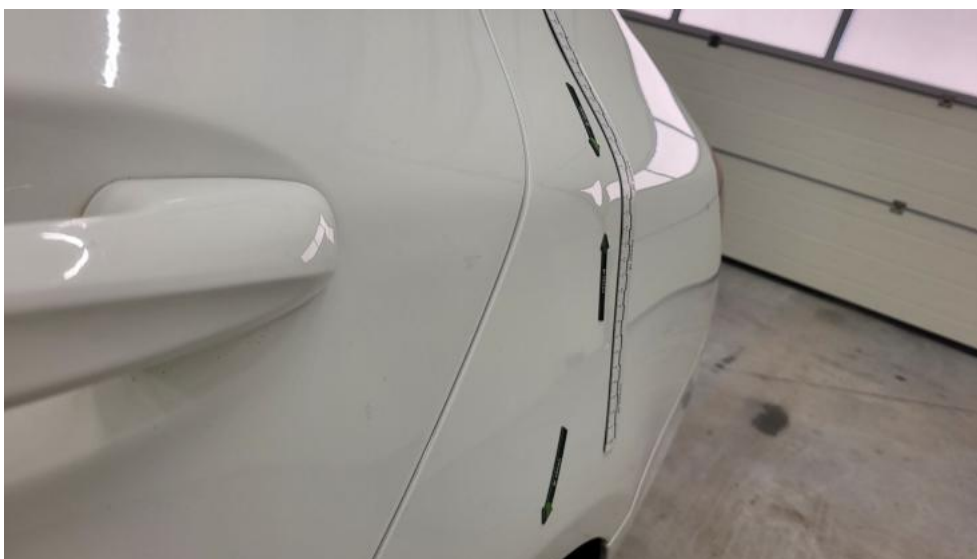
**Fot. 51.**

Błotnik tylny L / Ściana boczna L - Wgniecenie/odkształcenie 1

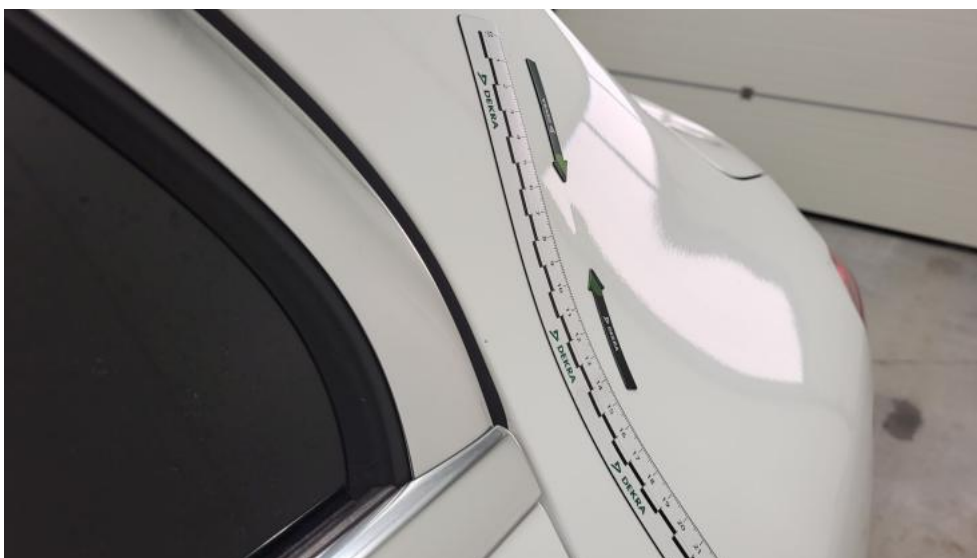
**Fot. 52.**

Błotnik tylny L / Ściana boczna L - Wgniecenie/odkształcenie 2

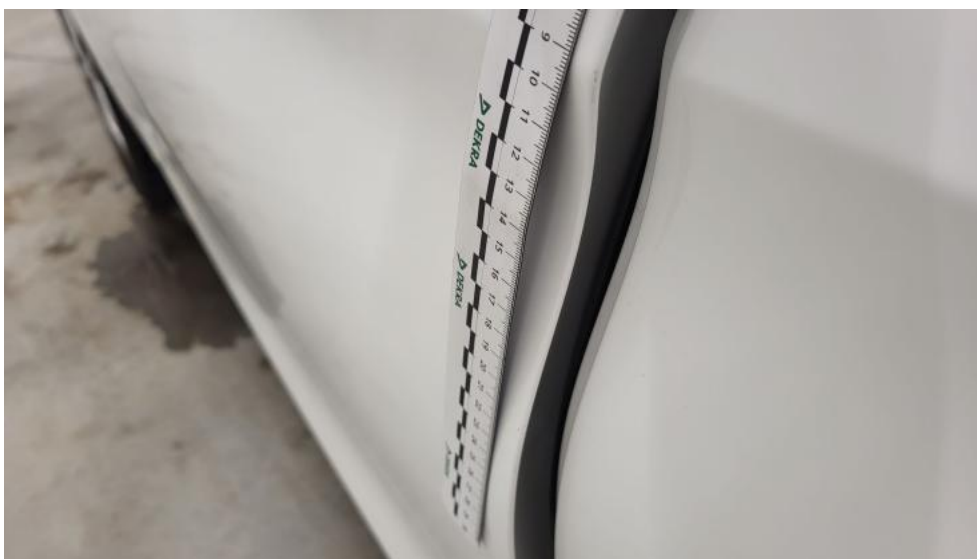
**Fot. 53.**

Drzwi przed L - Rysa/odprysk 1

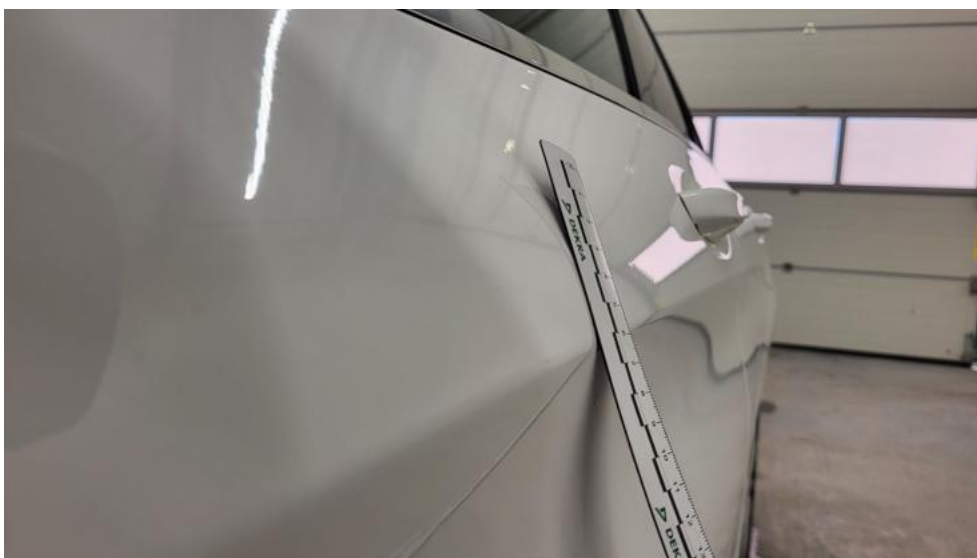
**Fot. 54.**

Drzwi przed L - Wgniecenie/odkształcenie 1

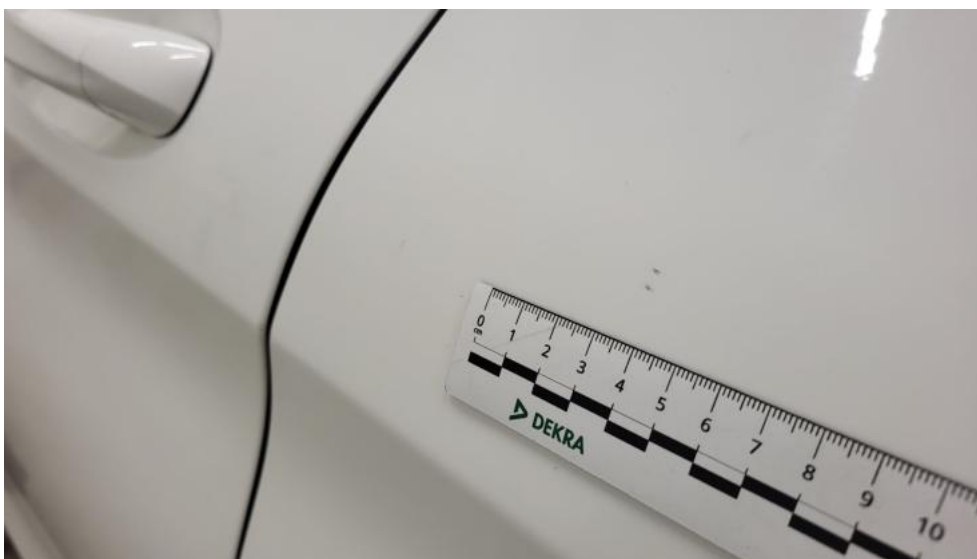
**Fot. 55.**

Drzwi tylne L - Rysa/odprysk 1

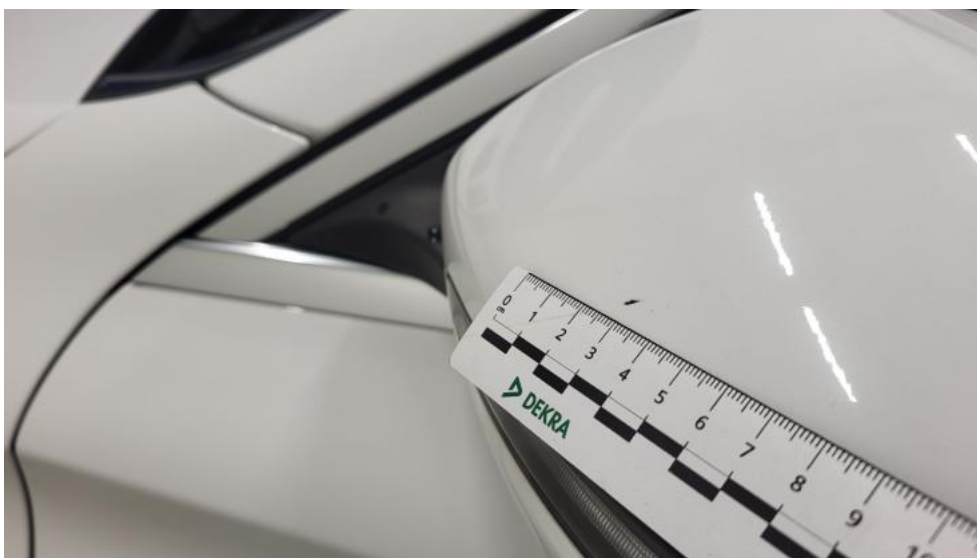
**Fot. 56.**

Lusterko zew L - Rysa/odprysk 1

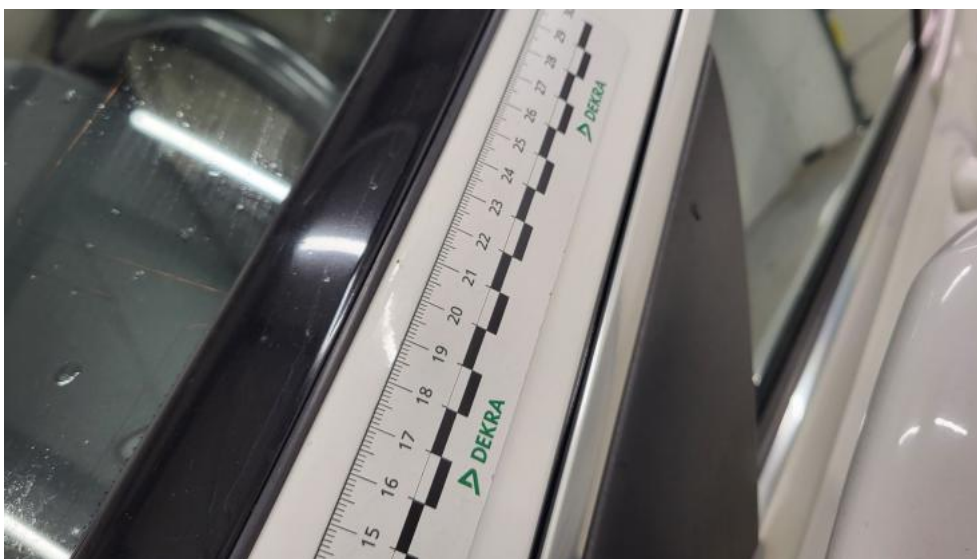
**Fot. 57.**

Słupek przedni L - Rysa/odprysk 1

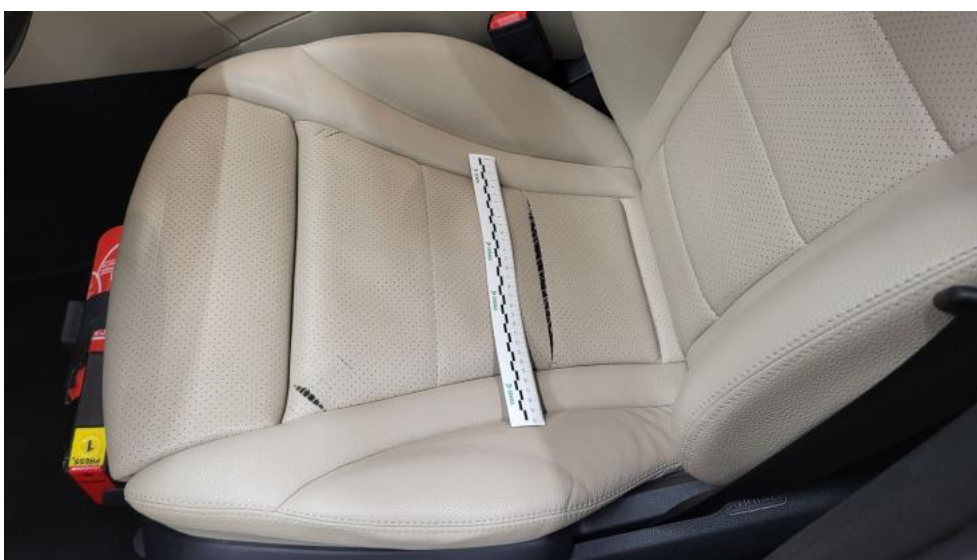
**Fot. 58.**

Fotel prz. lew. - Pęknięcie/rozerwanie 1

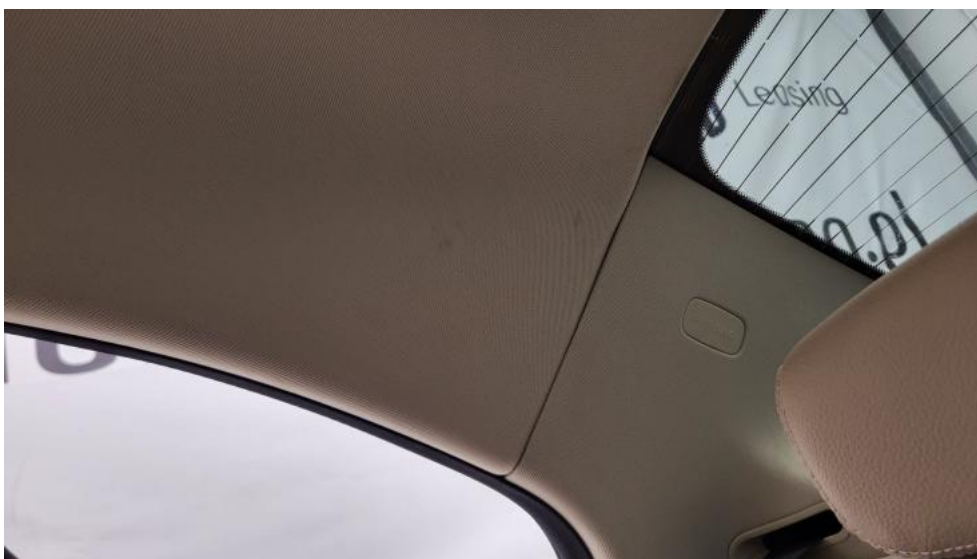
**Fot. 59.**  
Podsufitka - Inne 1

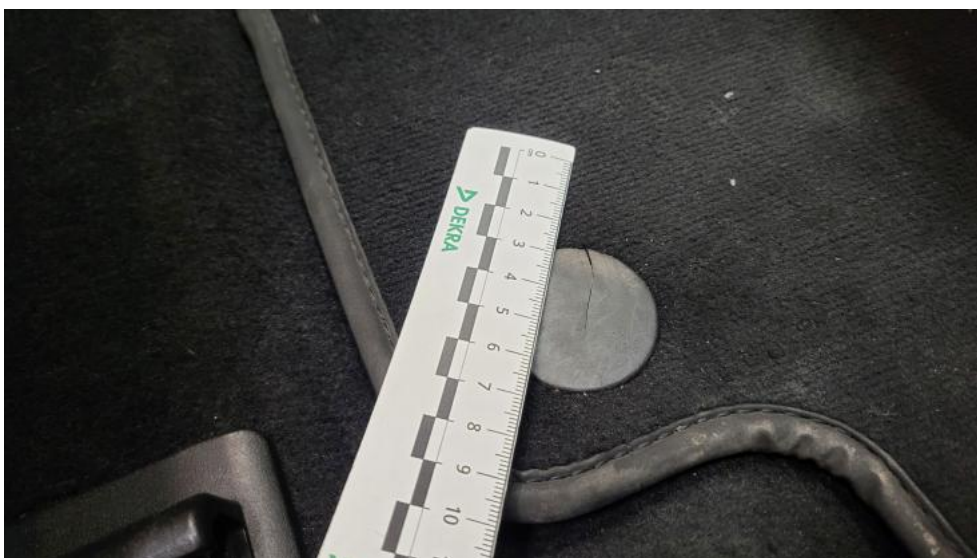
**Fot. 60.**  
Dywanik prze P - Pęknięcie/rozerwanie 1
