Nr zlecenia DEKRA: PKOL(W)/LODZ/100049/25/12/17

**DEKRA Polska - Centrala**

Data zlecenia: 17-12-2025

Grupa obiektów (Eurotax)	samochody terenowe
Kod EC (Eurotax)	0145250
Producent	ISUZU
Model	D-Max 20-24
Typ/wersja	D-Max 1.9 d DC LSE aut
Rodzaj nadwozia	PIC
Liczba drzwi/liczba miejsc	4/5
Masa własna [kg]	2010
Dopuszczalna masa całkowita [kg]	3100
Rozstaw osi 1/2	3125
Rodzaj silnika	z zapłonem samoczynnym
Układ oczyszczana spalin	DPF
Pojemność silnika [ccm]	1898
Moc silnika [KM/kW]	163/120
Skrzynia biegów	automatyczna
Nr rejestracyjny	GA237HJ
VIN	MPATFS87JLT000915
Data 1. rejestracji	14-12-2020
Data nast. bad. techn.	12-12-2026
Rok produkcji	2020
Stan licznika [km]	99 358 (odczytany)
Kolor nadwozia/rodzaj powłoki	biały/2-warstwowy metalizowany

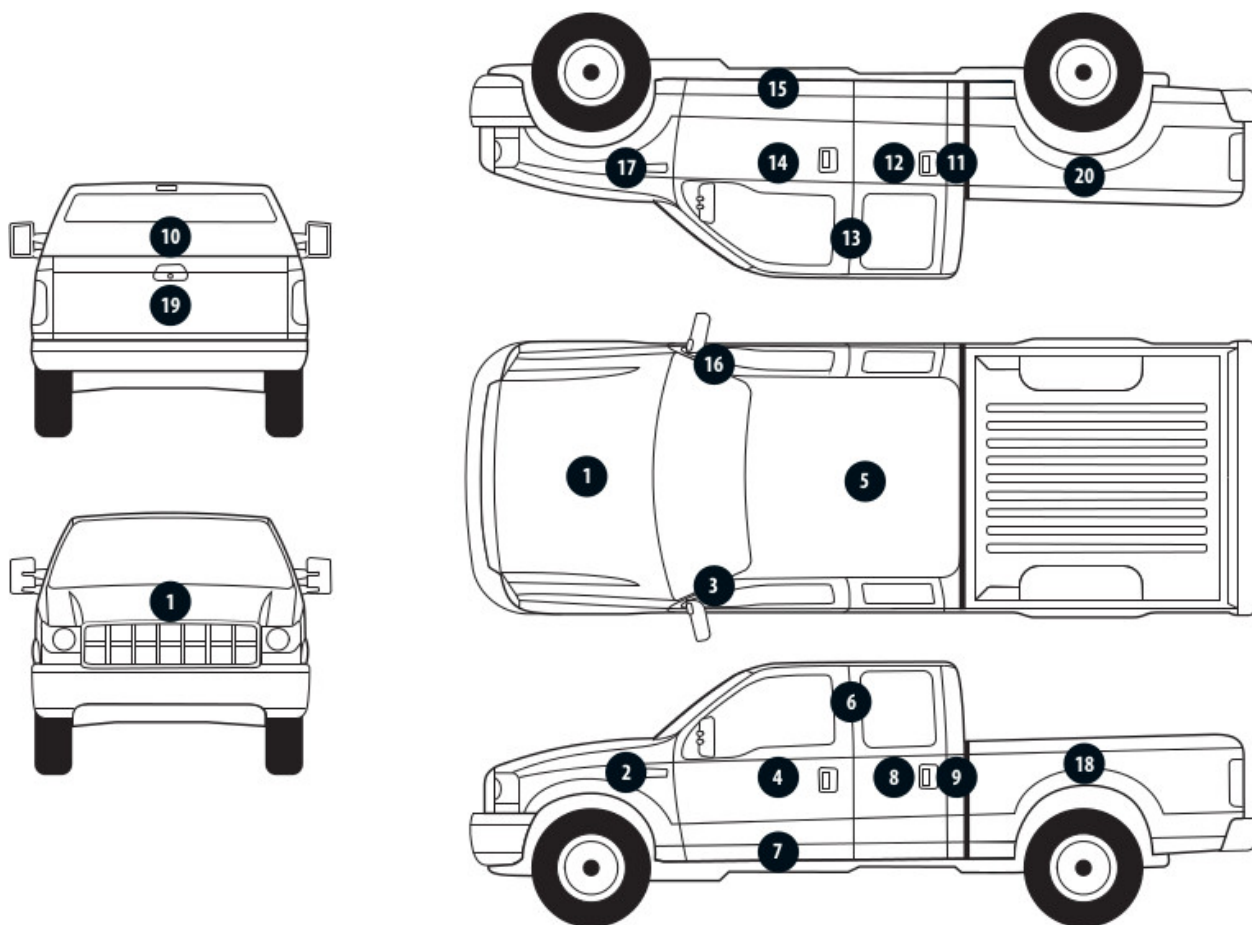
Pomiar grubości powłoki lakierowej poj.

Nr punktu kontroli	Kontrolowany element	Zmierzony przedział grubości powłoki lakierowej [µm]
1	Pokrywa przednia	do 150
2	Błotnik przedni lewy	do 150
3	Słupek przedni lewy	150 - 200
4	Drzwi przednie lewe	150 - 200
5	Dach	do 150
6	Słupek środkowy lewy	do 150
7	Próg lewy	do 150
8	Drzwi tylne lewe	do 150
9	Ściana boczna lewa	do 150
10	Ściana tylna	do 150
11	Ściana boczna prawa	do 150
12	Drzwi tylne prawe	do 150
13	Słupek środkowy prawy	do 150
14	Drzwi przednie prawe	do 150
15	Próg prawy	do 150
16	Słupek przedni prawy	do 150
17	Błotnik przedni prawy	do 150

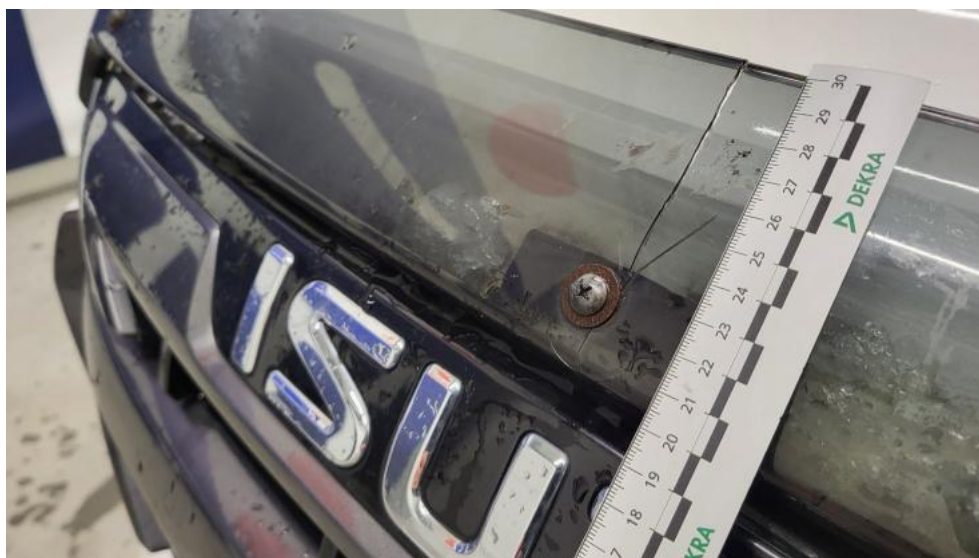
**Fot. 38.**  
Listwa śr zderzaka przedniego - Pęknięcie/rozerwanie 1

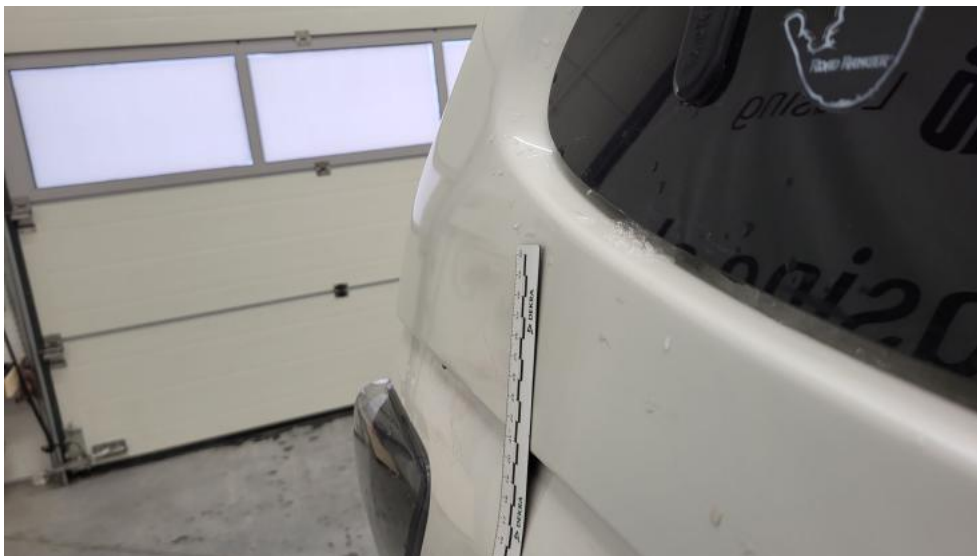
**Fot. 47.**  
Błotnik tylny P / Ściana boczna P - Wgniecenie/odkształcenie 1

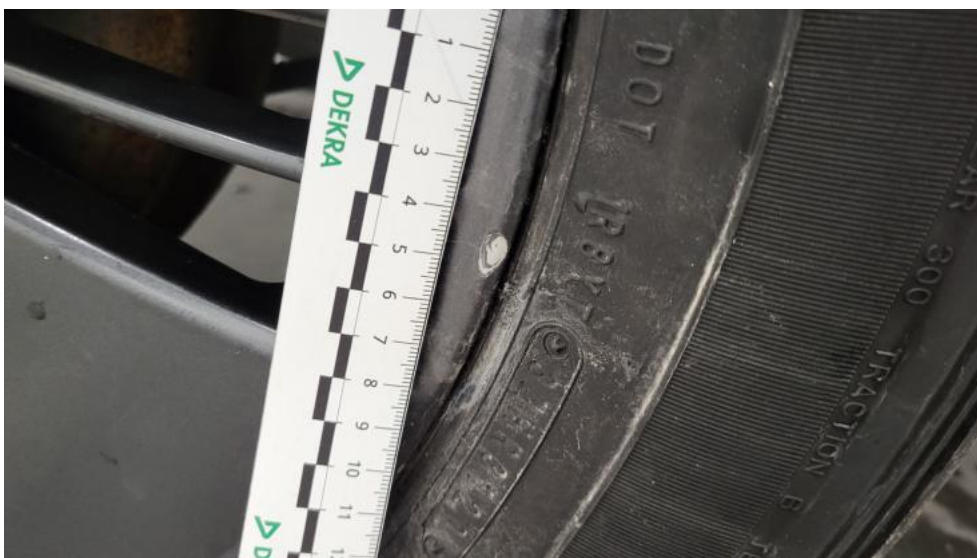
**Fot. 48.**  
Felga aluminiowa tylna P - Rysa/odprysk 1

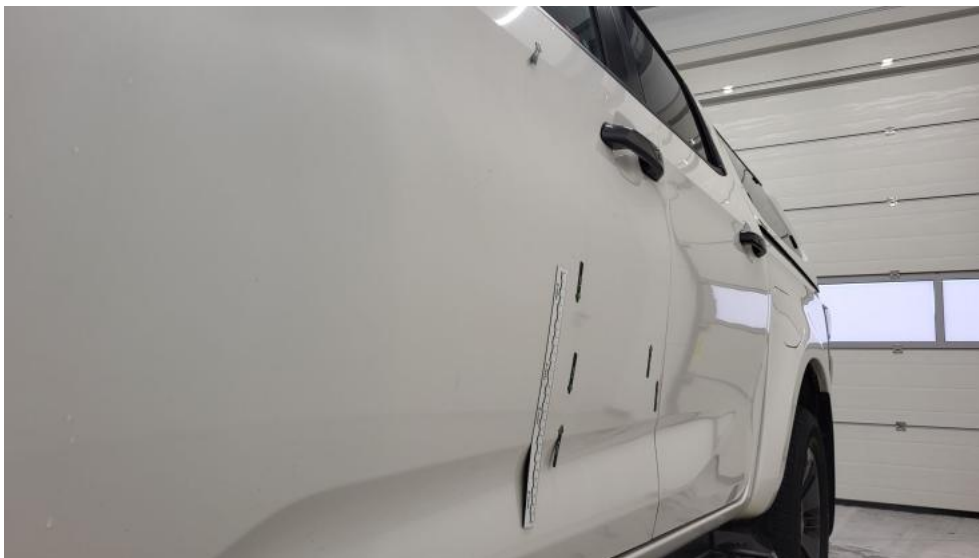
**Fot. 55.**  
Drzwi przed L - Wgniecenie/odkształcenie 1

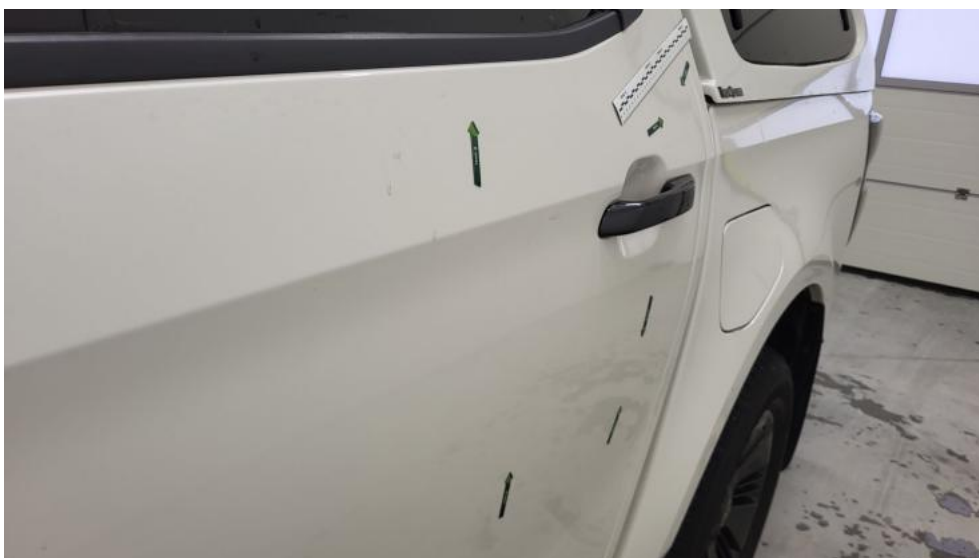
**Fot. 56.**  
Drzwi tylne L - Wgniecenie/odkształcenie 1
