Nr zlecenia DEKRA: PKOL(W)/LODZ/95399/25/12/04  
Nr zlecenia/szkody: 24/039211  
Data zlecenia: 04-12-2025

**DEKRA Polska - Centrala**  
02-673 Warszawa, ul. Konstruktorska 12A

| Producent | SKODA |
| Typ/wersja | Kamiq 1.5 TSI Selection DSG |

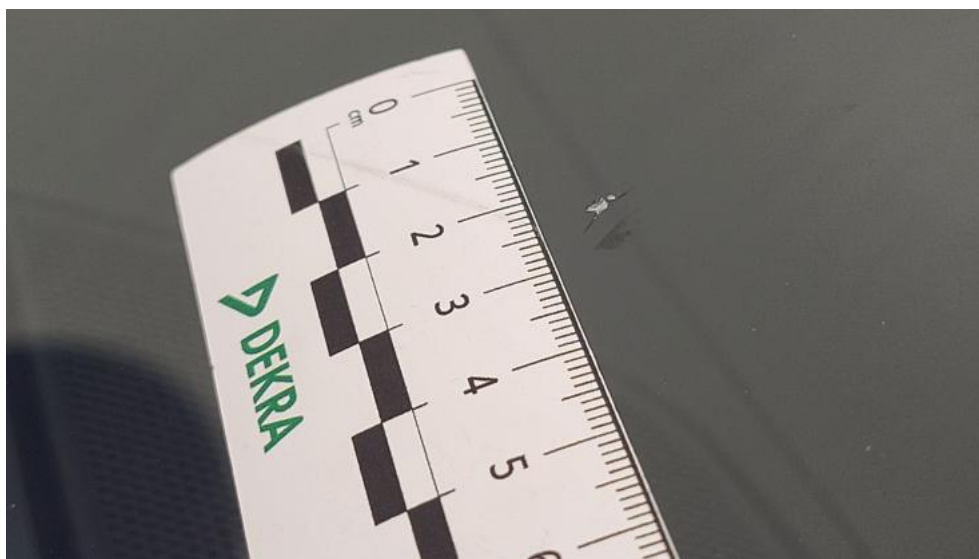
Szyba czołowa - Pęknięcie/rozerwanie 1

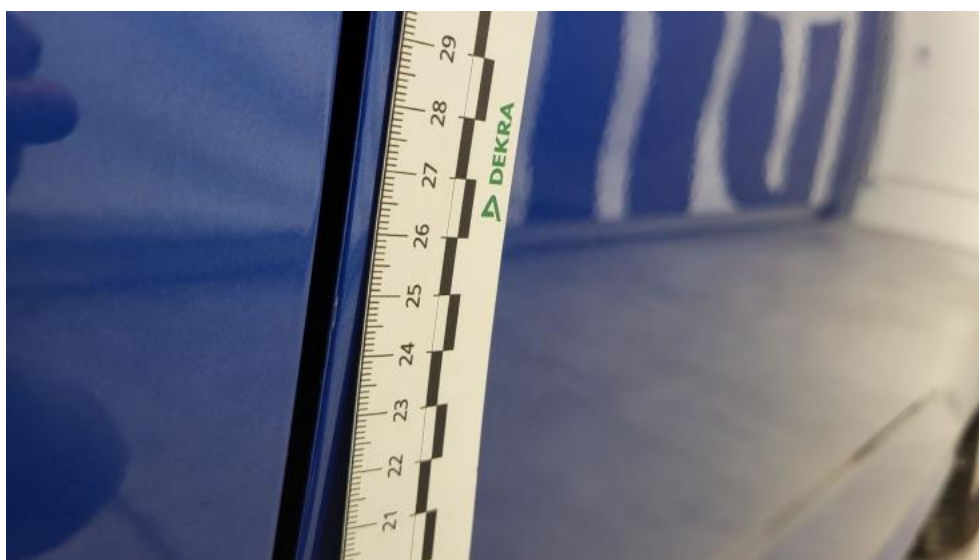
Drzwi przednie P - Rysa/odprysk 1

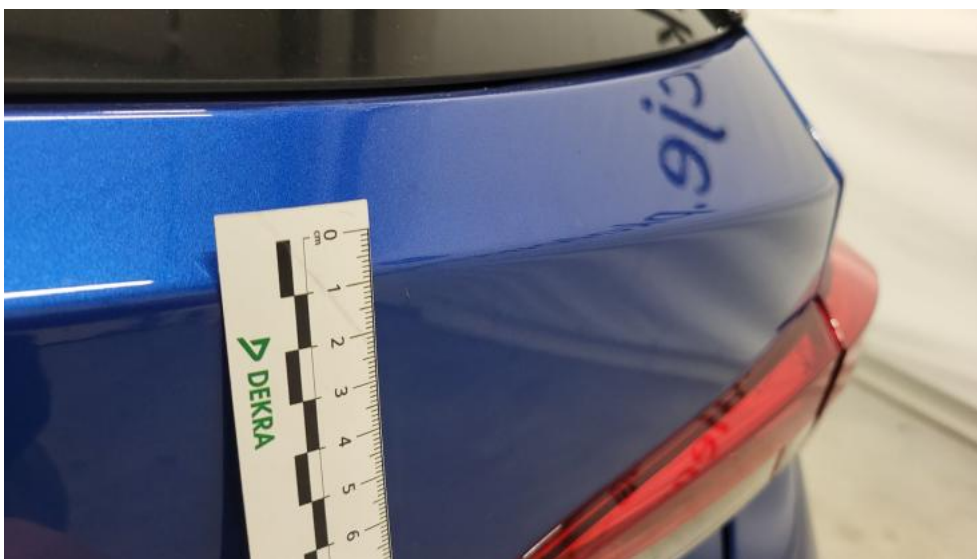
Pokrywy bagażnika - Rysa/odprysk 1

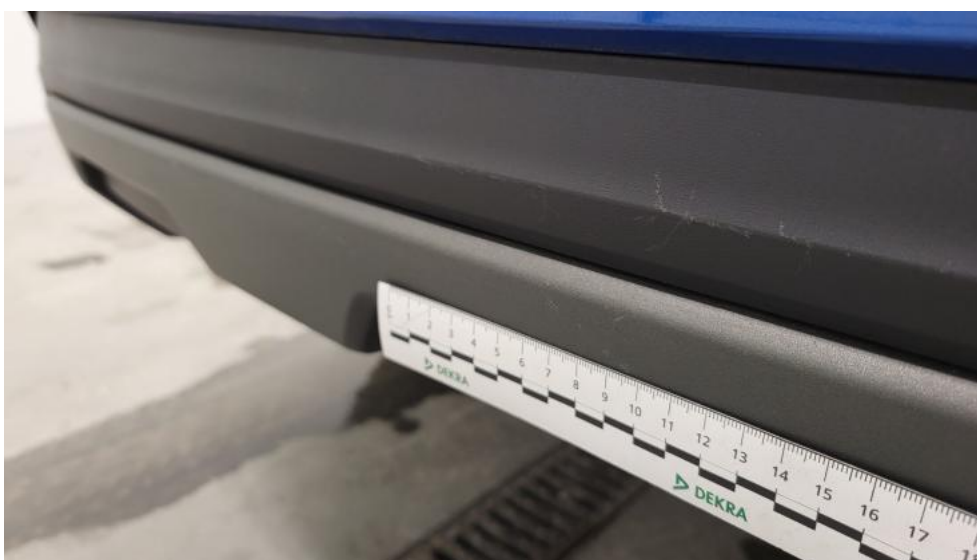
Spojler zderzaka tylnego - Rysa/odprysk 1

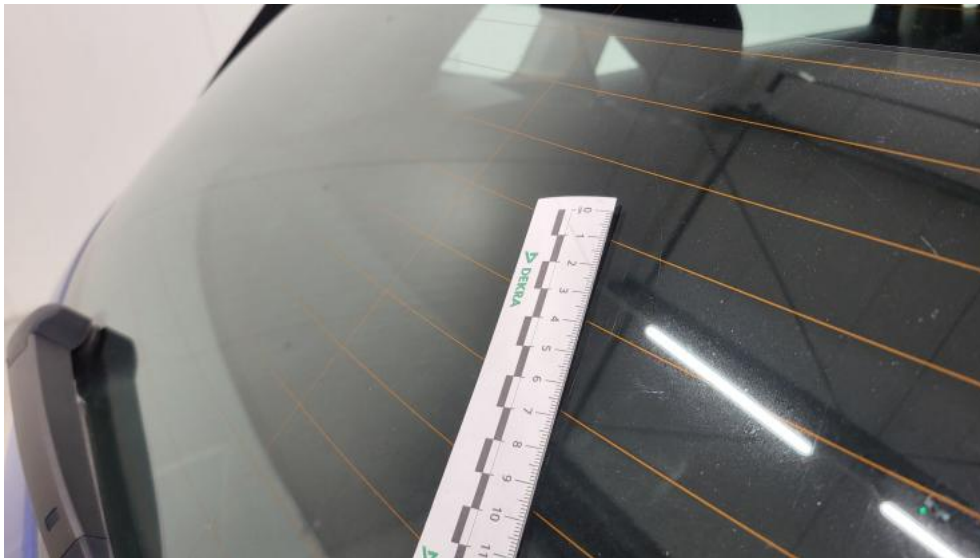
Szyba tylna - Rysa/odprysk 1

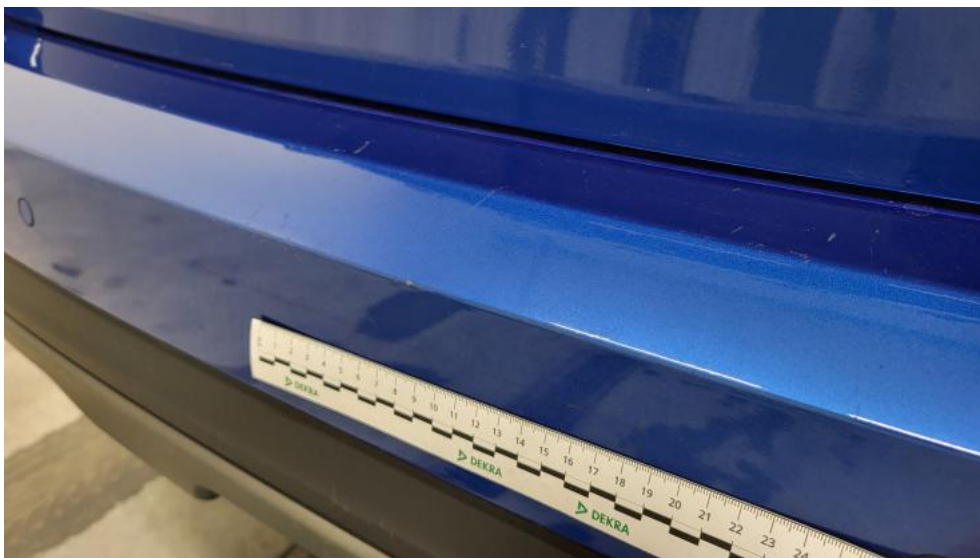
Zderzak tylny - Rysa/odprysk 1

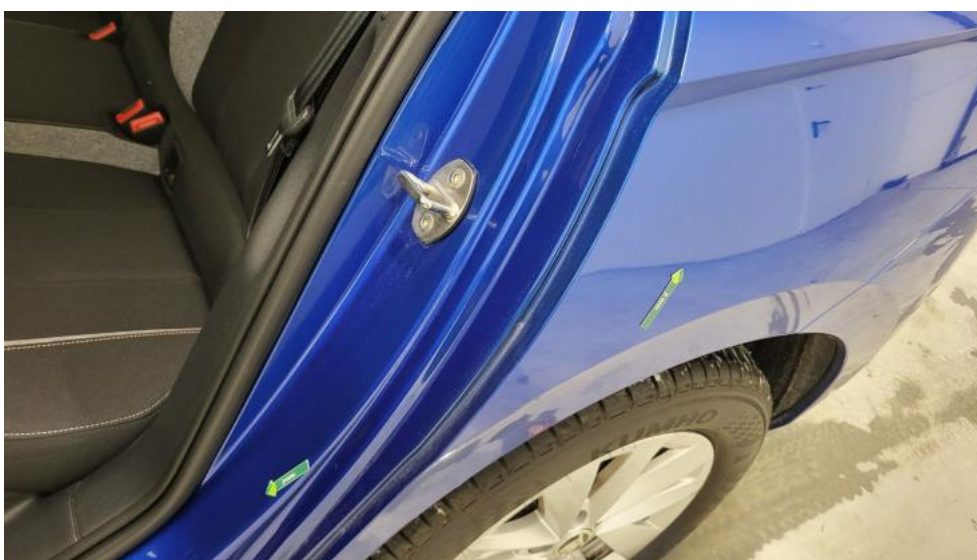
Błotnik tylny L / Ściana boczna L - Wgniecenie/odkształcenie 1

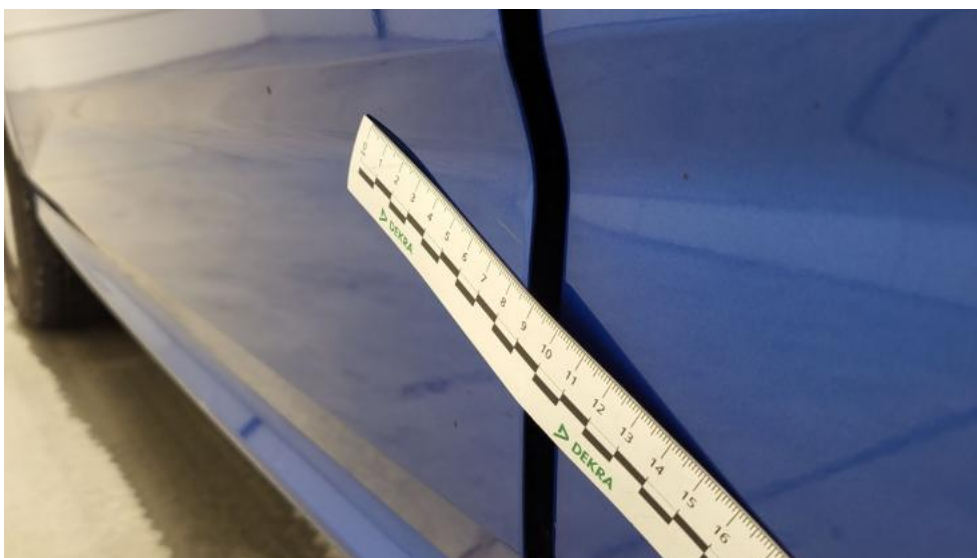
Drzwi przed L - Rysa/odprysk 2

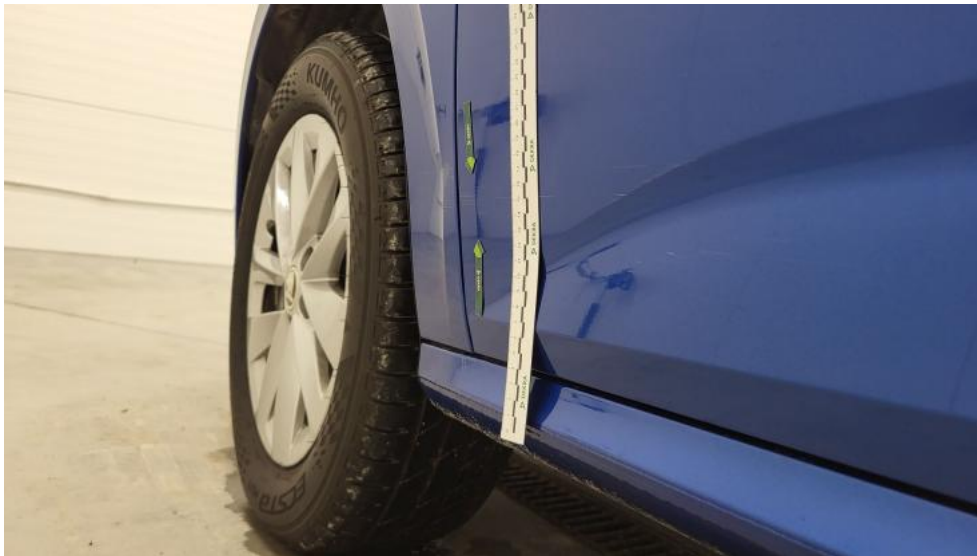
Drzwi przed L - Wgniecenie/odkształcenie 1

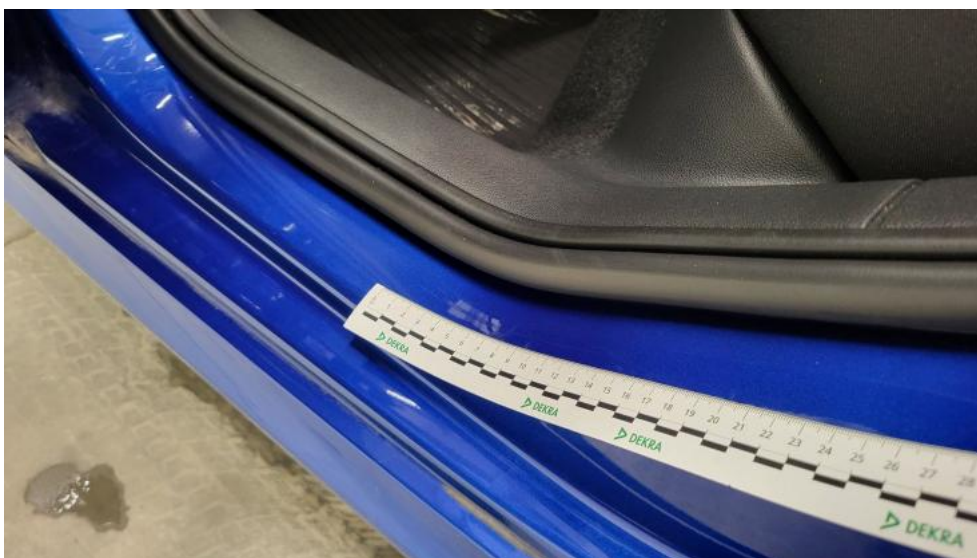
Próg L - Rysa/odprysk 1

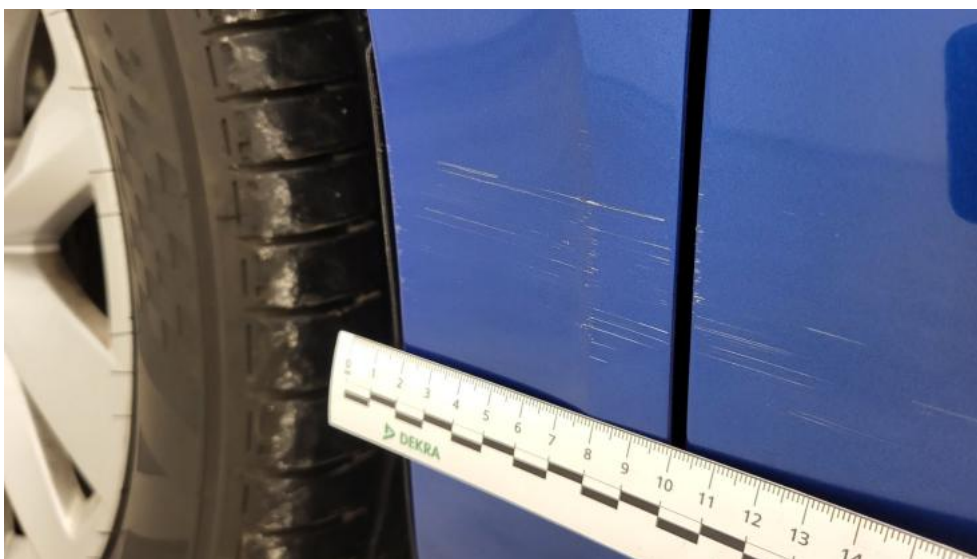
Błotnik przedni L - Rysa/odprysk 1

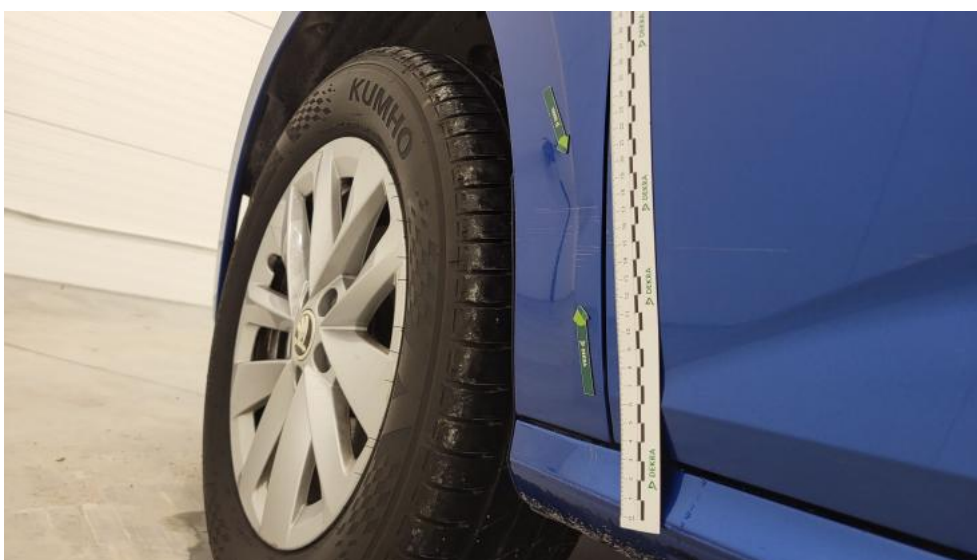
Błotnik przedni L - Wgniecenie/odkształcenie 1

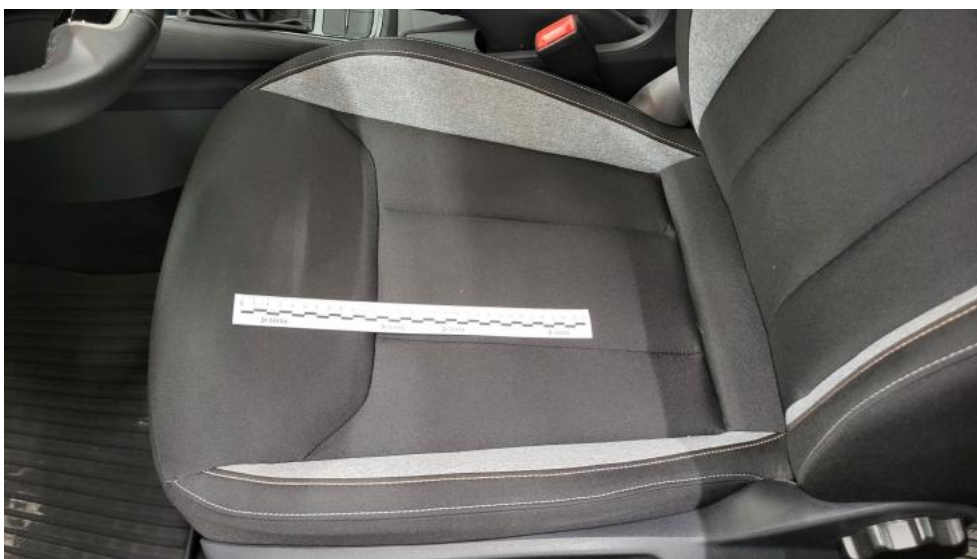
**Fot. 55.**  
Fotel prz. lew. - Inne 1

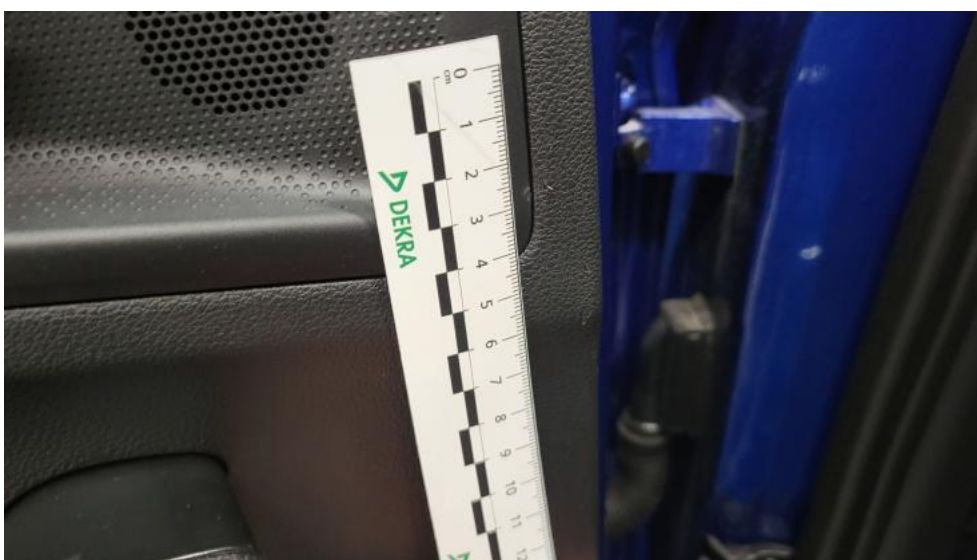
**Fot. 56.**  
Tapicerka drzwi tylnych L - Wgniecenie/odkształcenie 1

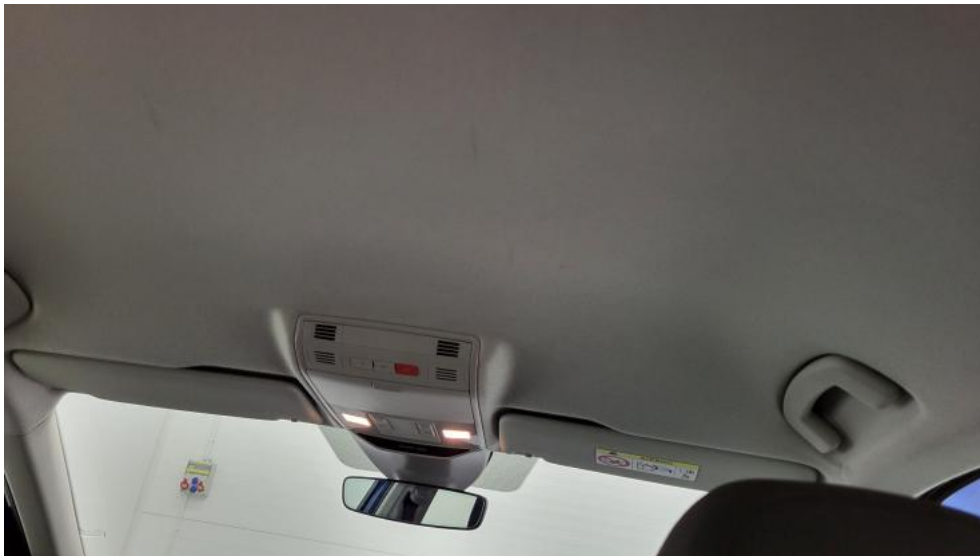
**Fot. 57.**  
Podsufitka - Inne 1

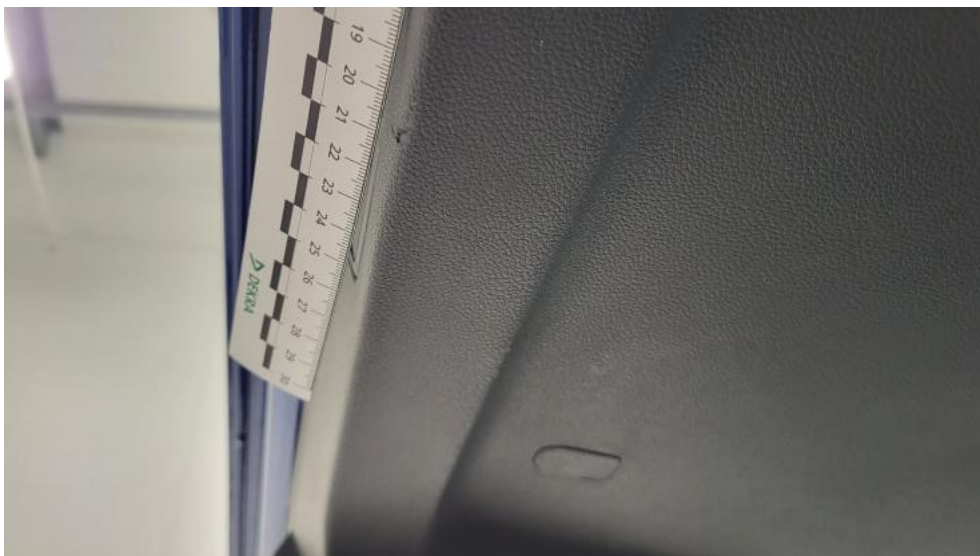
**Fot. 58.**  
Wykładzina pokrywy tylnej - Rysa/odprysk 1
