## WYCENA WARTOŚCI

Zadanie: Ocena stanu technicznego i określenie wartości rynkowej pojazdu

| DANE IDENTYFIKACYJNE POJAZDU | | Dane: [C] XII-2025 | |
|---|---|---|---|
| Marka: | FORD | Nr rejestracyjny: | WGM1997A |
| Model pojazdu: | F-MAX 12.7 TDCi MR`19 E6d 18.0t | Nr Info-Ekspert: | 011-12403 |

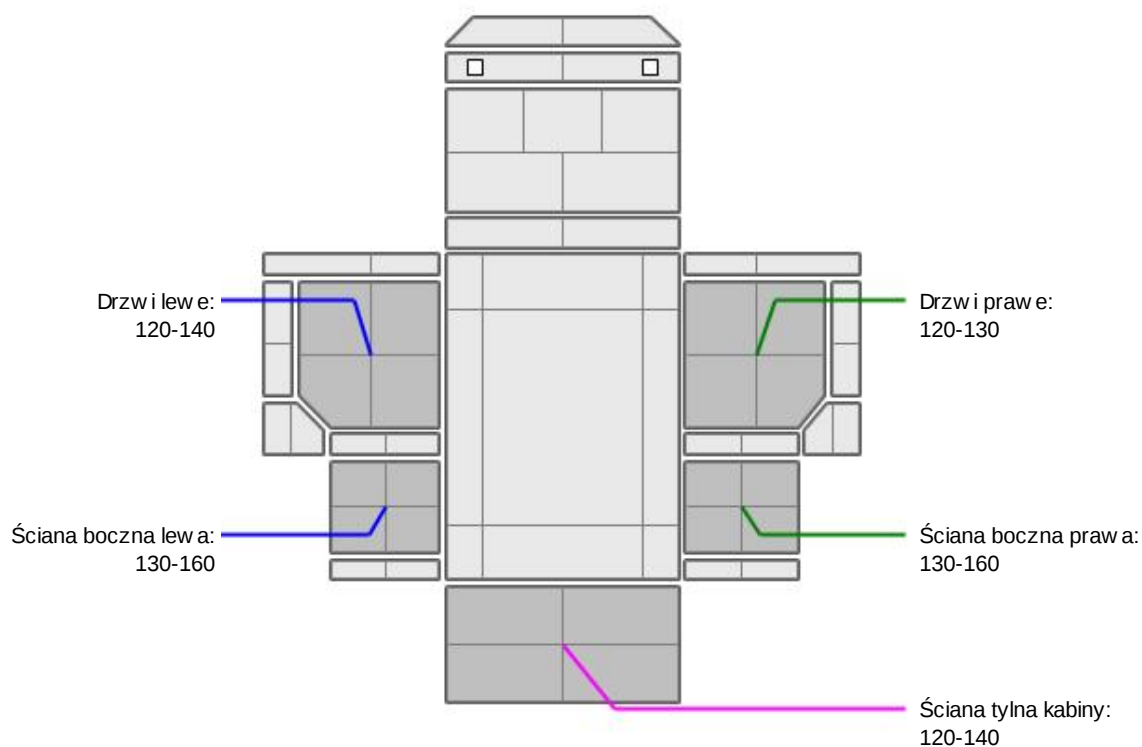
**KABINA KIEROWCY – Opis powłoki lakierowej**

| L.p. | Nazwa elementu | L / P | Grubość powłoki [μm] | Opis |
|---|---|---|---|---|
| 1 | Drzwi | L | 120-140 | |
| 2 | Ściana boczna | L | 130-160 | |
| 3 | Drzwi | P | 120-130 | |
| 4 | Ściana boczna | P | 130-160 | |
| 5 | Ściana tylna kabiny | | 120-140 | |
