Nr zlecenia DEKRA: PKOL(W)/LODZ/93858/25/12/01  
Nr zlecenia/szkody: 21/058718  
Data zlecenia: 01-12-2025

**DEKRA Polska - Centrala**  
02-673 Warszawa, ul. Konstruktorska 12A

| Producent | JEEP |
| Typ/wersja | Compass 1.3 TMair Limited FWD S&S DDCT |

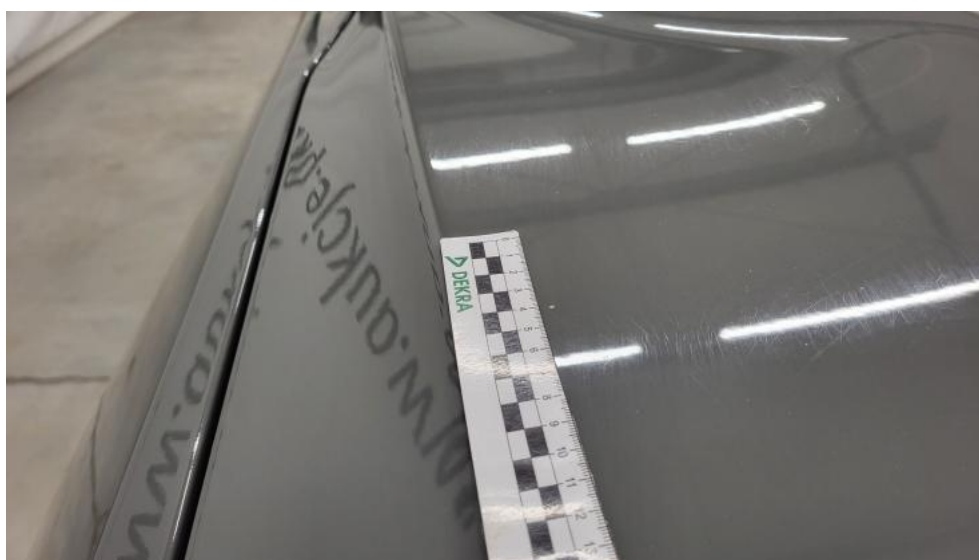
**Fot. 36.**  
Pokrywa komory silnika - Rysa/odprysk 1

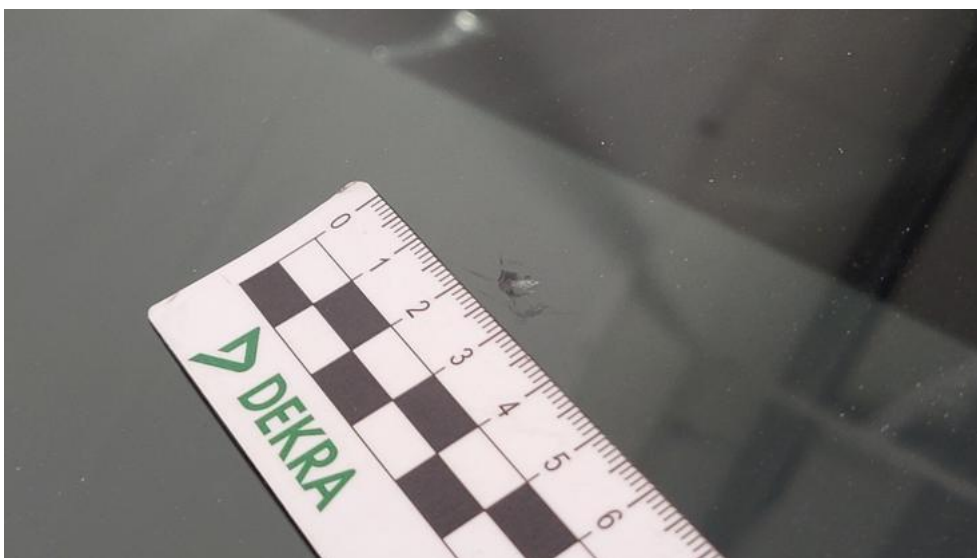
**Fot. 38.**

Niesprawne przyciski funkcyjne w jednym z kluczyków, grot prawidłowy. Rysy na samochodzie. Odpryski na szybie czołowej.

Szyba czołowa - Pęknięcie/rozerwanie 1

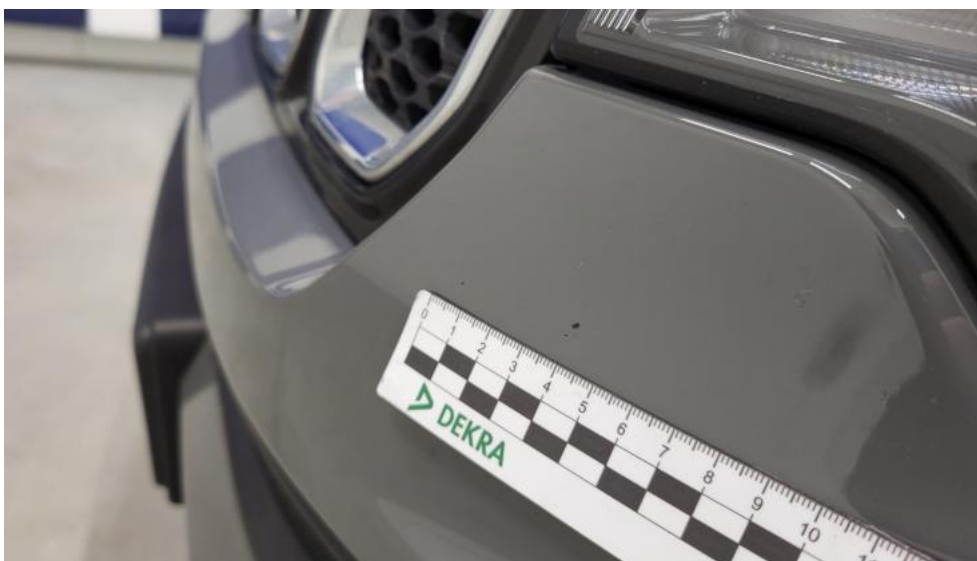
**Fot. 39.**

Zderzak - Rysa/odprysk 1

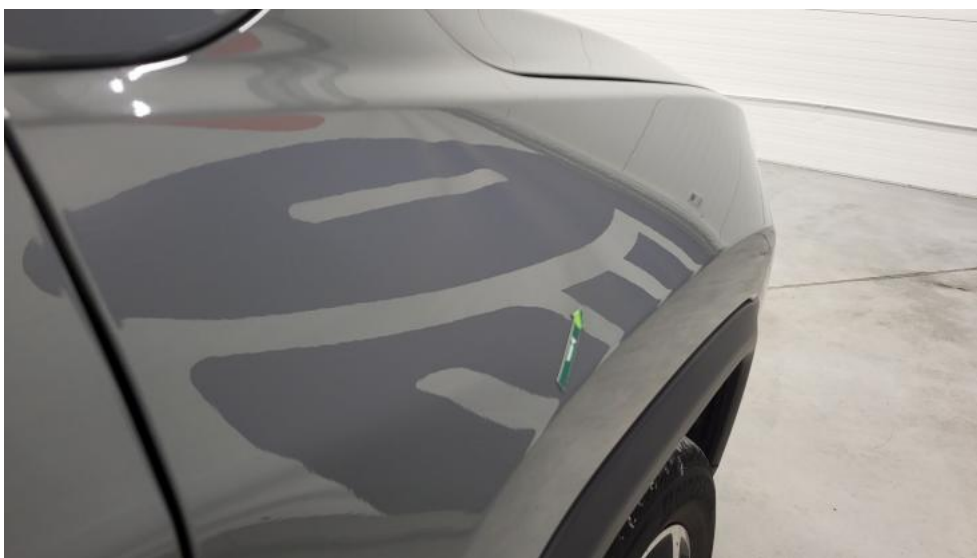
**Fot. 40.**

Łótnik przedni P - Wgniecenie/odkształcenie 1

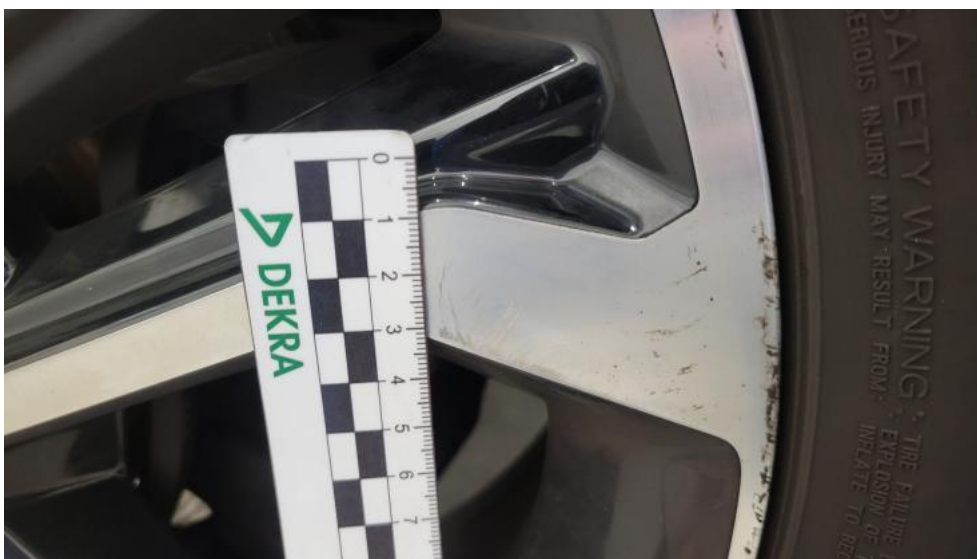
**Fot. 41.**

Felga aluminiowa przednia P - Rysa/odprysk 1

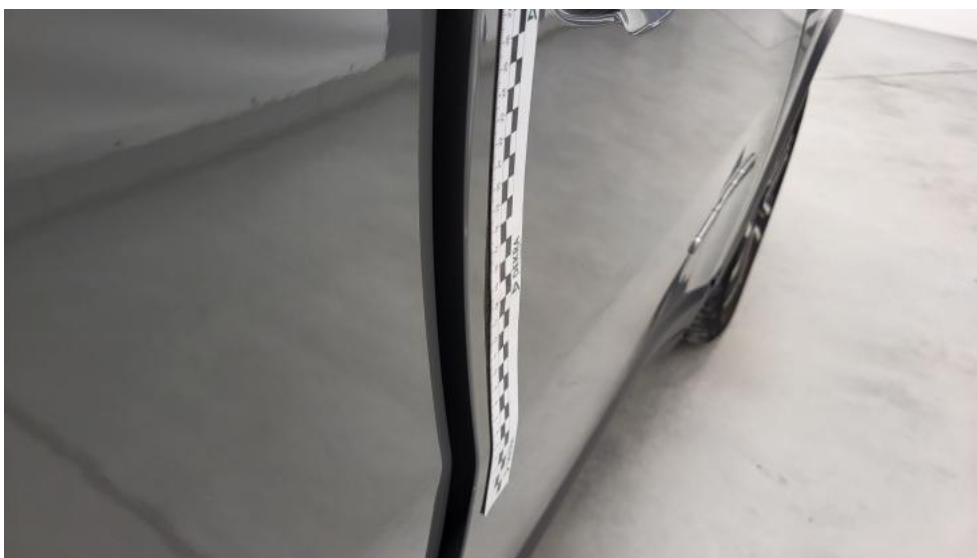
**Fot. 42.**

Drzwi przednie P - Rysa/odprysk 1

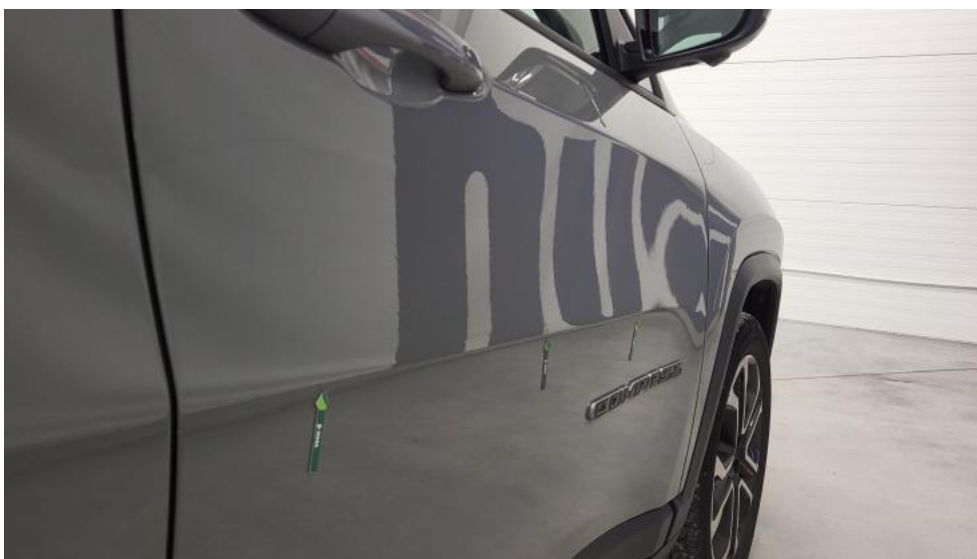
**Fot. 43.**

Drzwi przednie P - Wgniecenie/odkształcenie 1

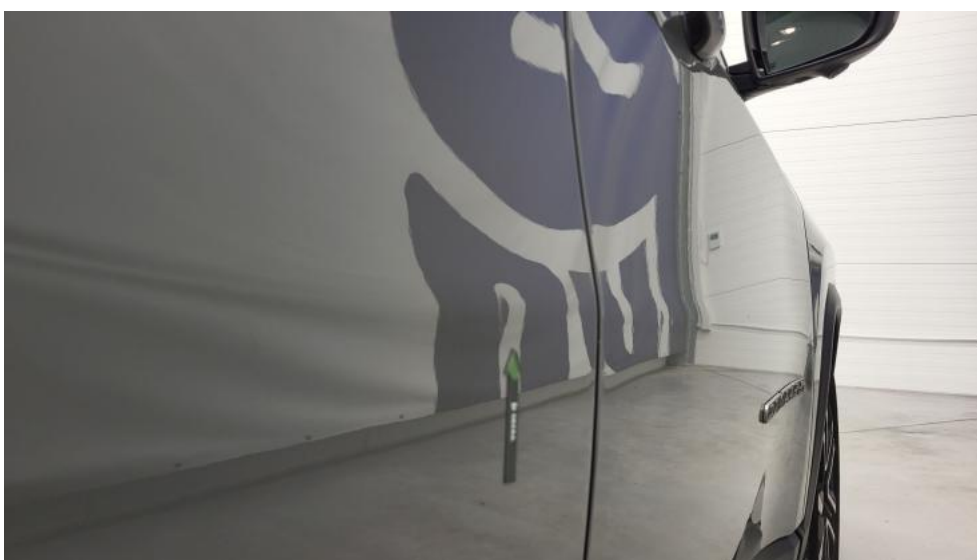
**Fot. 44.**

Drzwi tylne P - Wgniecenie/odkształcenie 1

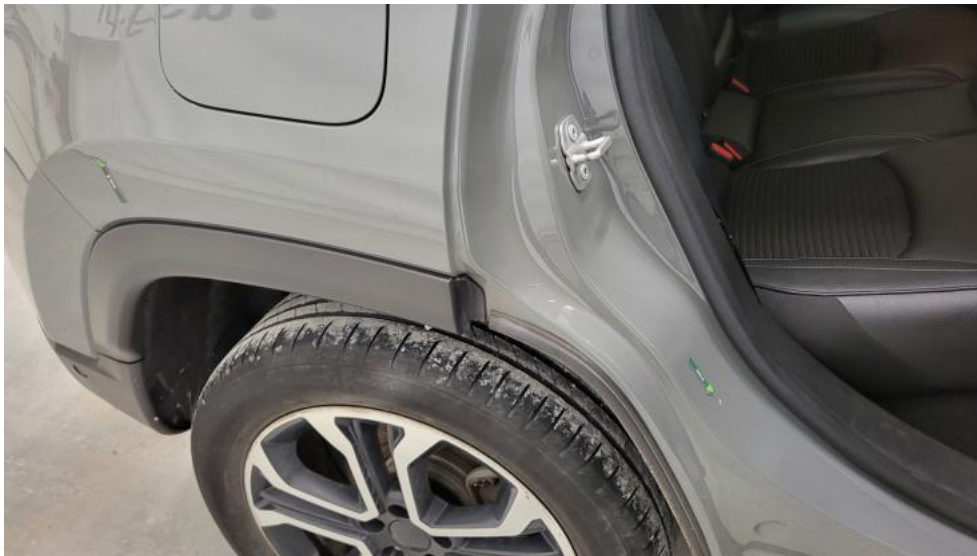
**Fot. 45.**

Błotnik tylny P / Ściana boczna P - Wgniecenie/odkształcenie 1

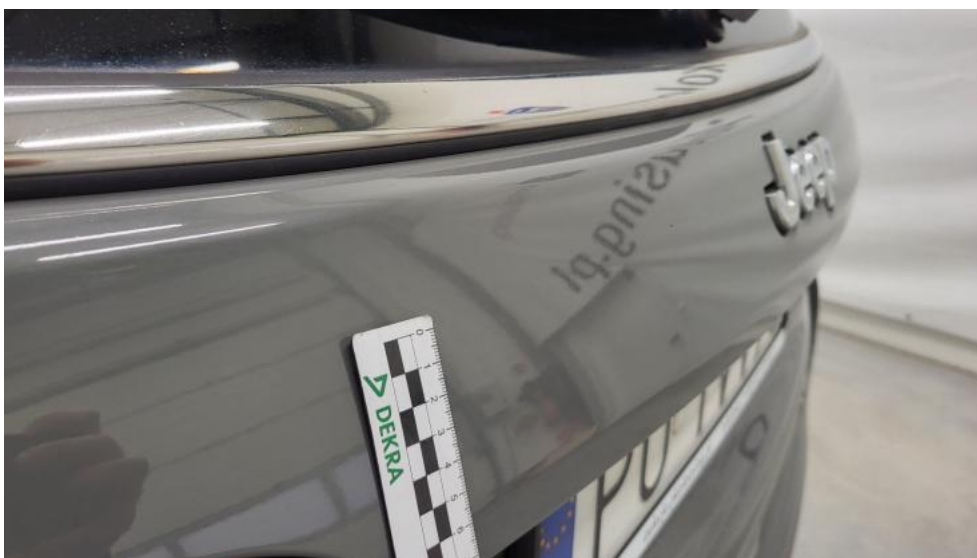
**Fot. 46.**

Pokrywy bagażnika - Wgniecenie/odkształcenie 1

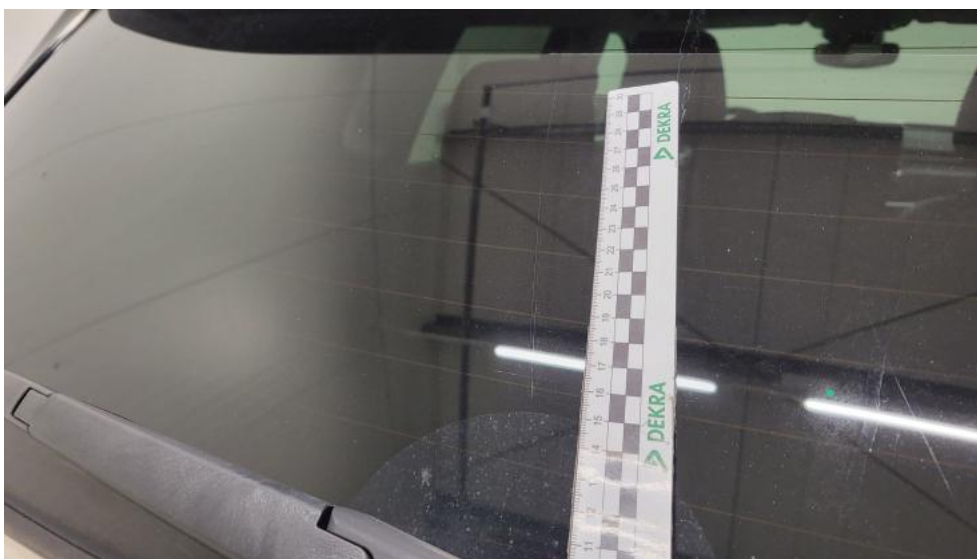
**Fot. 47.**

Szyba tylna - Rysa/odprysk 1

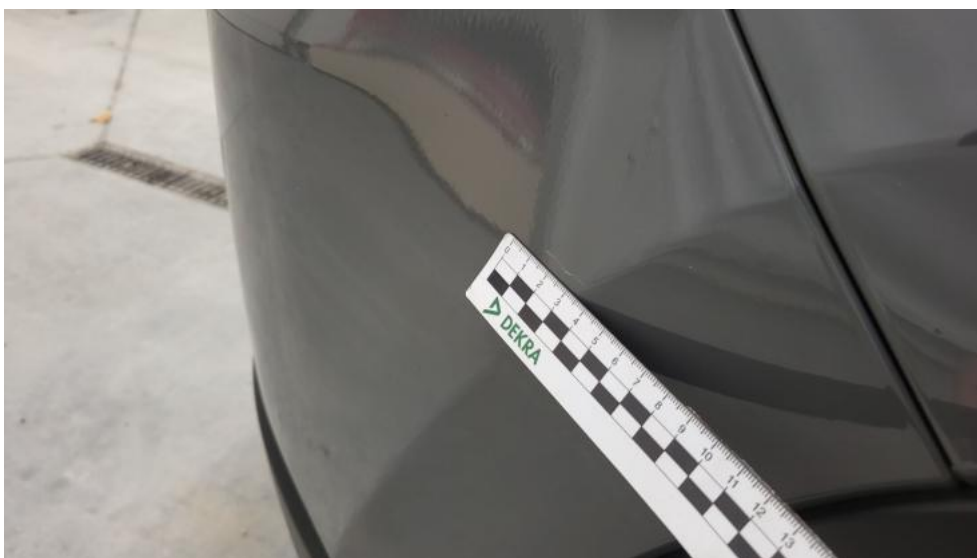
**Fot. 48.**

Zderzak tylny - Rysa/odprysk 1

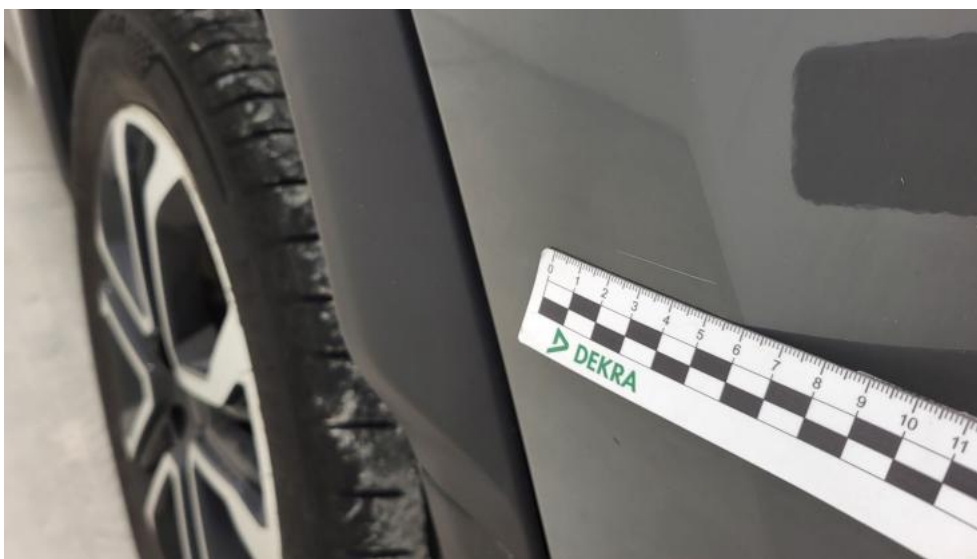
**Fot. 49.**

Zderzak tylny - Rysa/odprysk 2

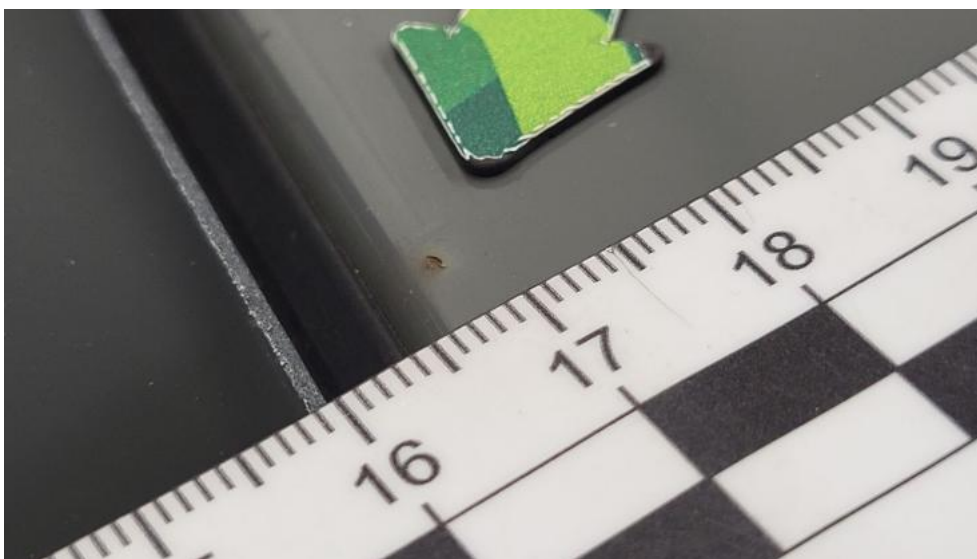
**Fot. 51.**

Dach - Inne 1

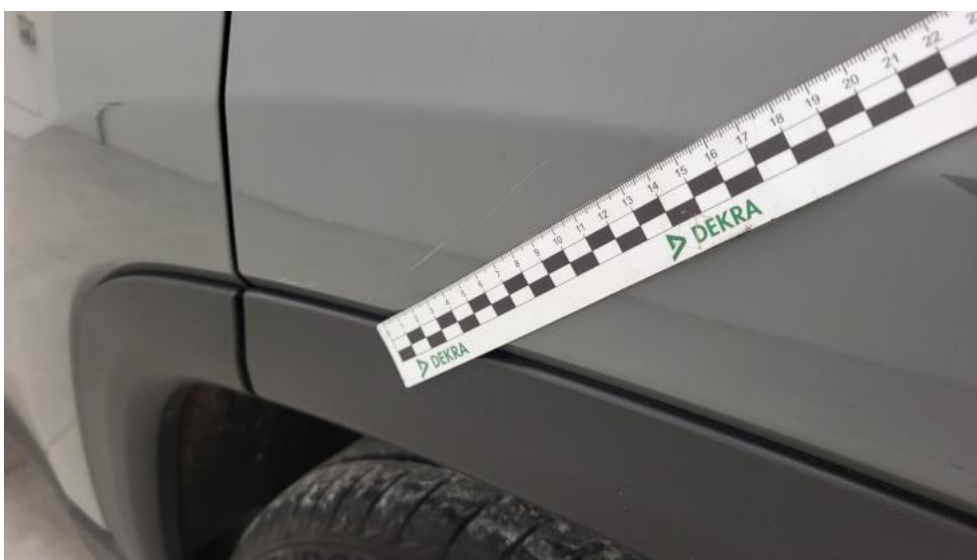
**Fot. 52.**

Błotnik tylny L / Ściana boczna L - Rysa/odprysk 1

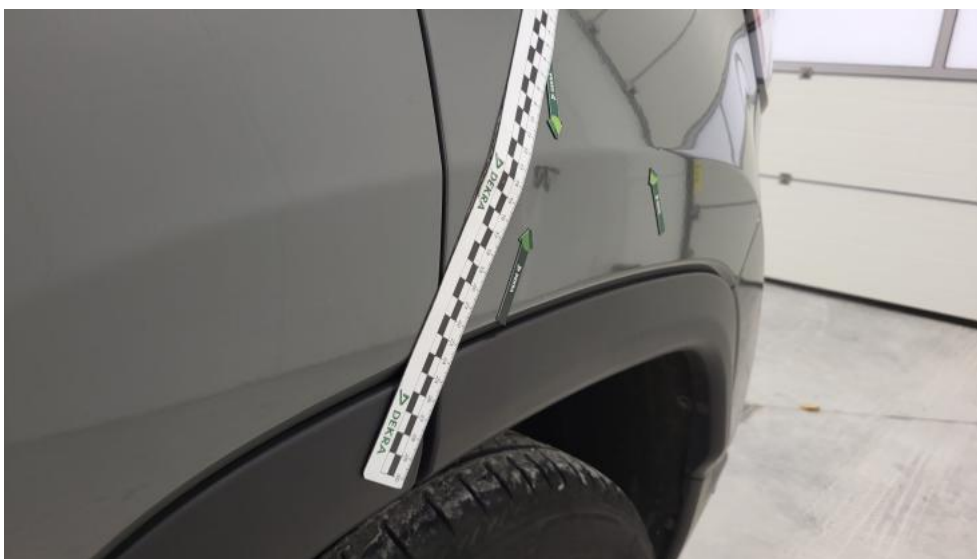
**Fot. 53.**

Błotnik tylny L / Ściana boczna L - Wgniecenie/odkształcenie 1

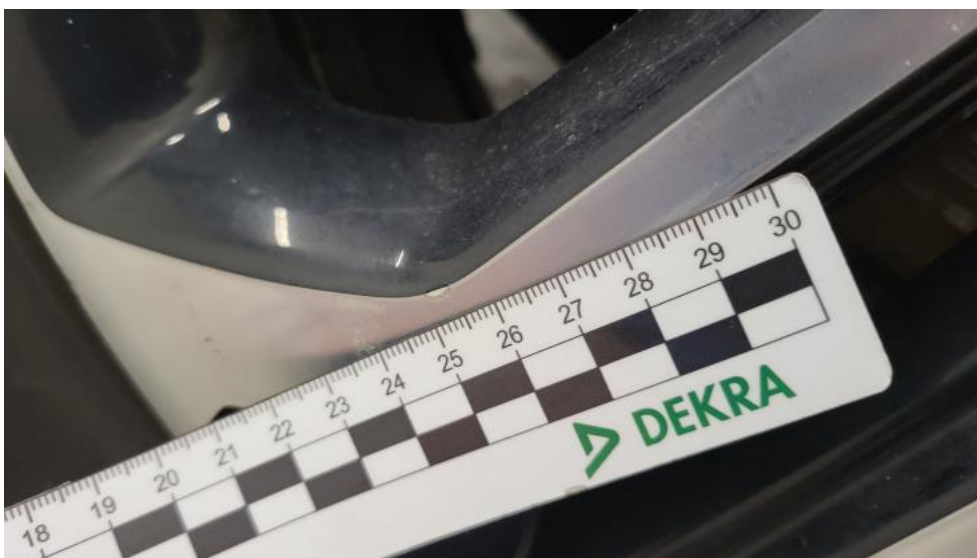
**Fot. 54.**

Felga aluminiowa tylna L - Rysa/odprysk 1

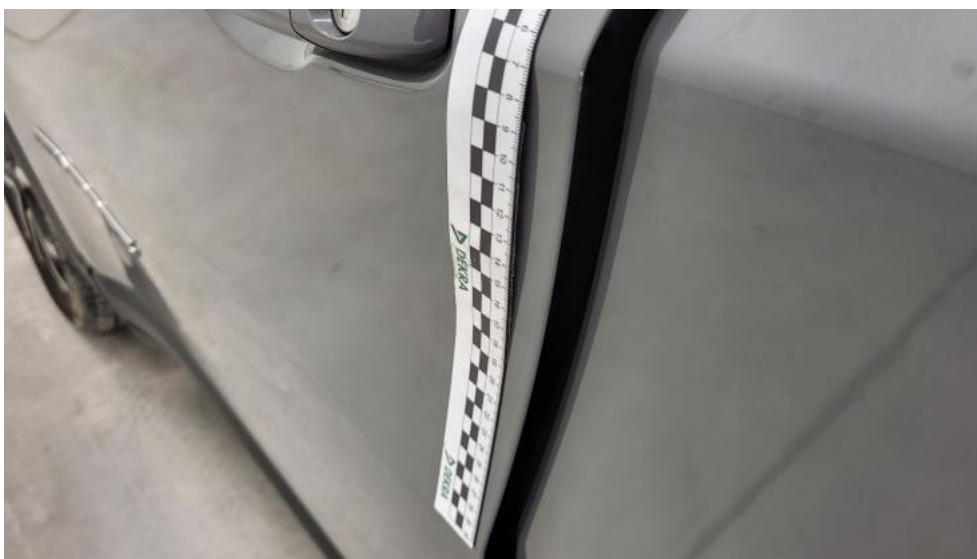
**Fot. 55.**

Drzwi przed L - Rysa/odprysk 1

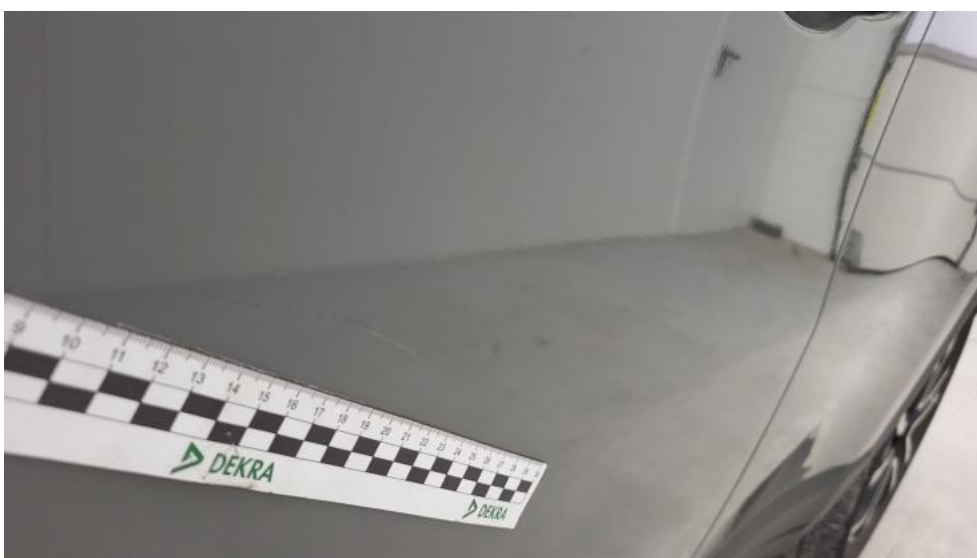
**Fot. 56.**

Drzwi przed L - Rysa/odprysk 2

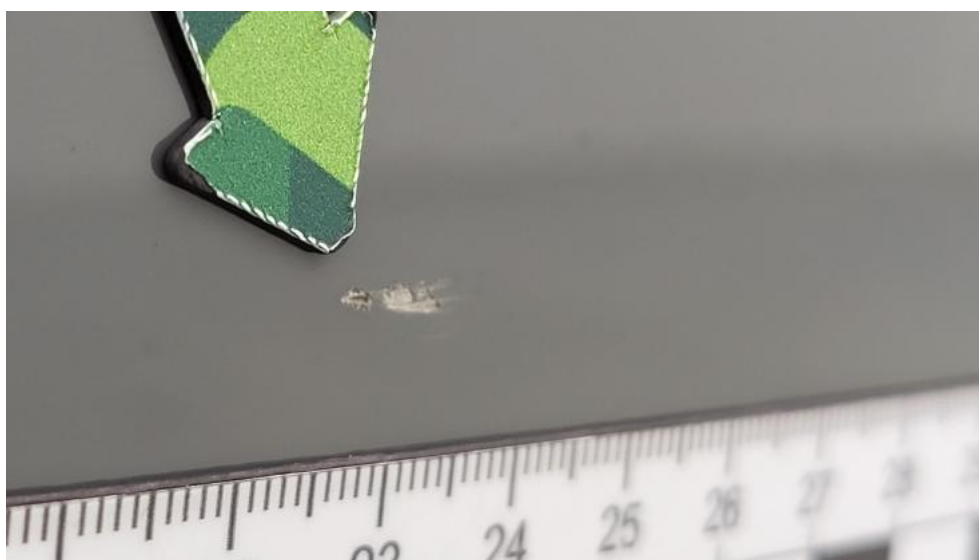
**Fot. 58.**

Drzwi tylne L - Inne 1

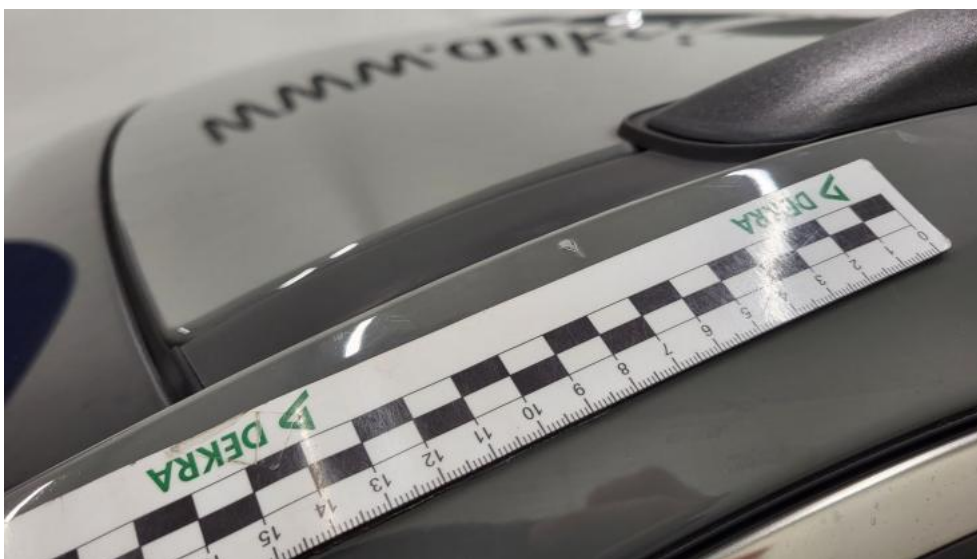
**Fot. 59.**  
Słupek przedni L - Rysa/odprysk 1

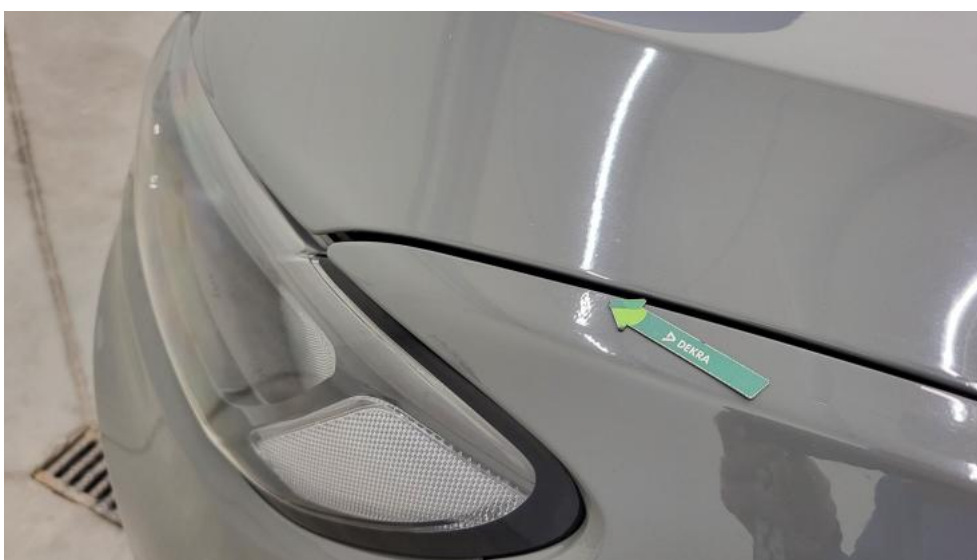
**Fot. 60.**  
Błotnik przedni L - Wgniecenie/odkształcenie 1

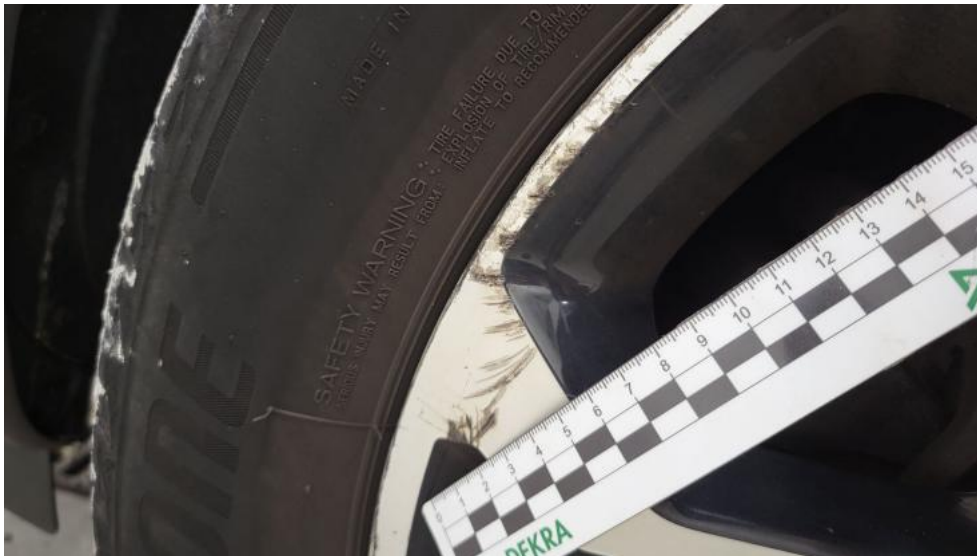
**Fot. 61.**

Felga Aluminiowa przednia L - Rysa/odprysk 1

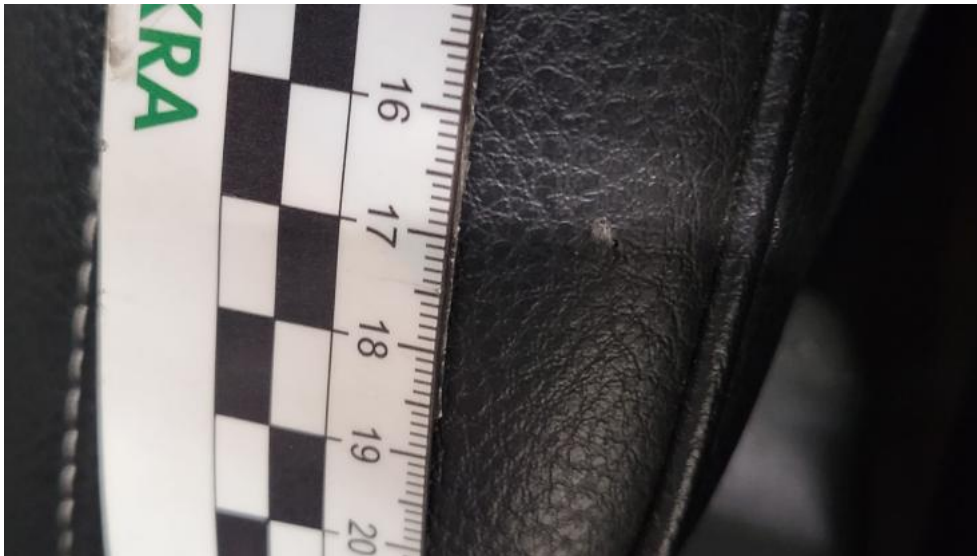
**Fot. 63.**

Fotel prz. lew. - Pęknięcie/rozerwanie 1

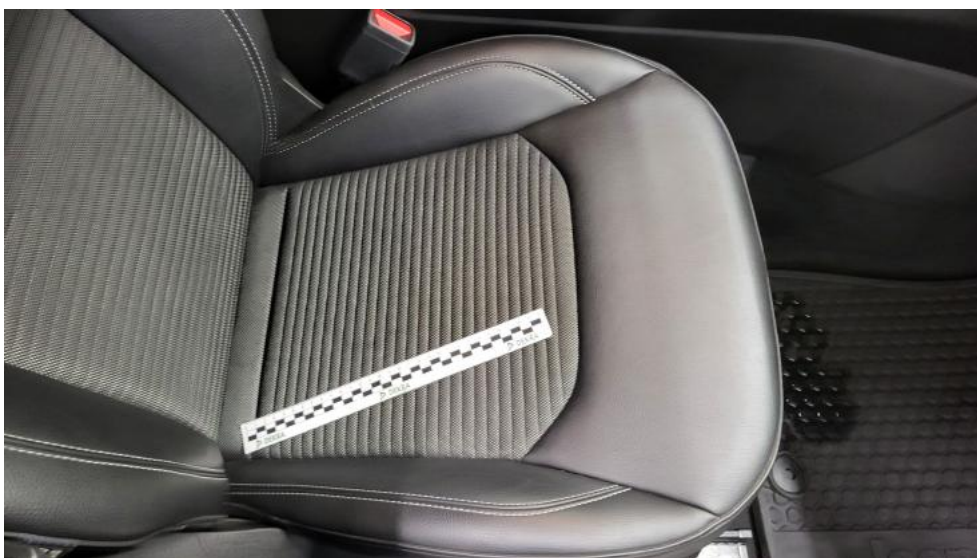
**Fot. 64.**

Fotel prz. praw. - Inne 1

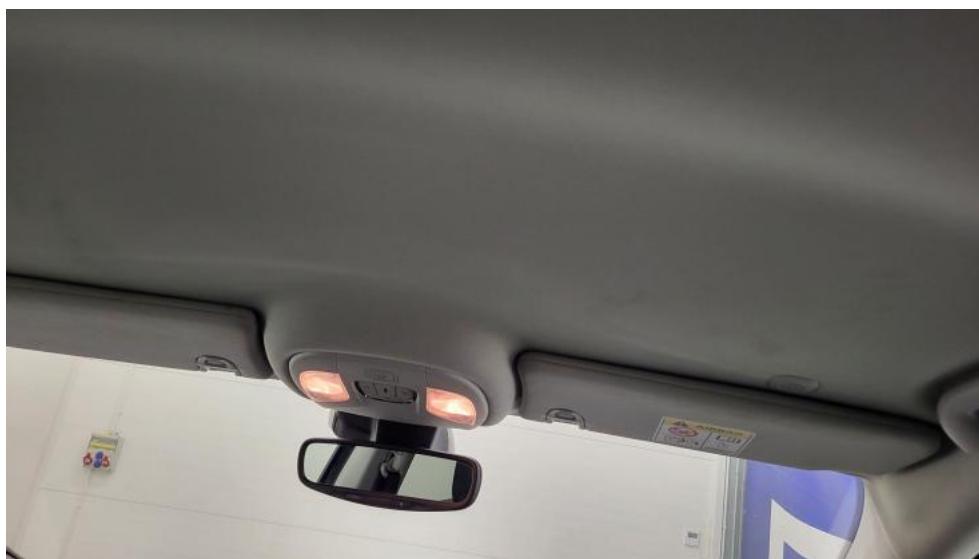
**Fot. 65.**

Podsufitka - Inne 1
