DEKRA's commission No. : PKOL(W)/LODZ/04330/26/01/19  
 commission/ damage No. : PS24/02170  
 Date of commission: 19-01-2026

**Vehicle data**

Measurement of thickness of the vehicle lacquer coating

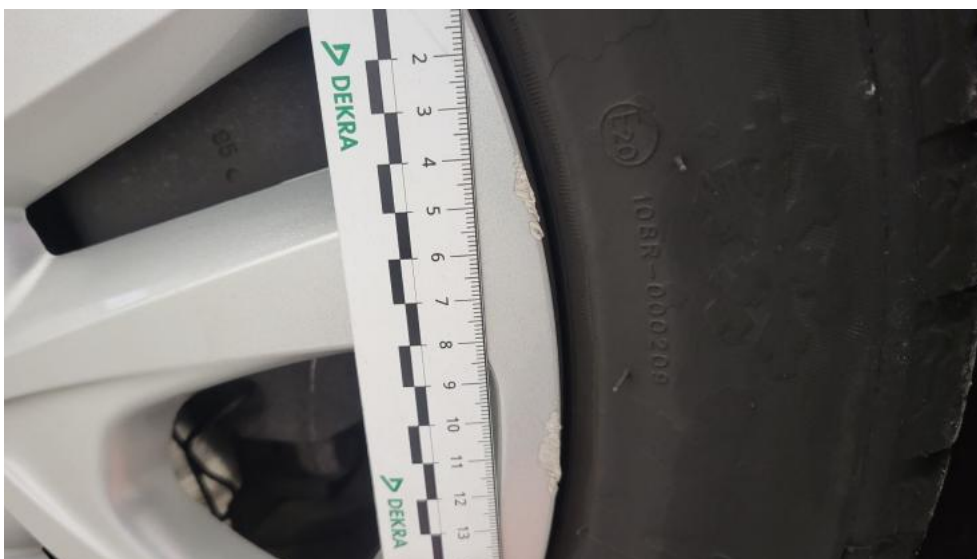
**Photo 41.**

Kołpak przedni P - Rysa/odprysk 1

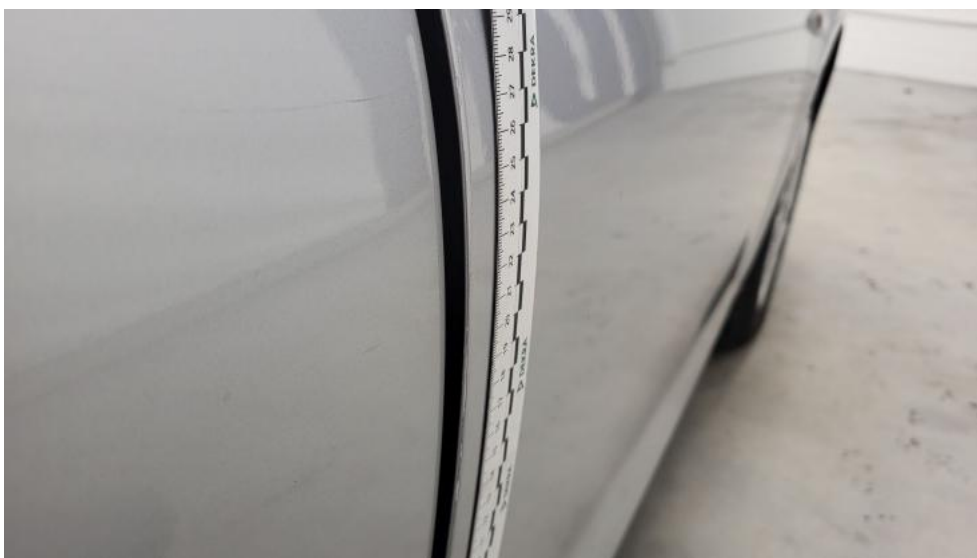
**Photo 42.**

Drzwi przednie P - Rysa/odprysk 1

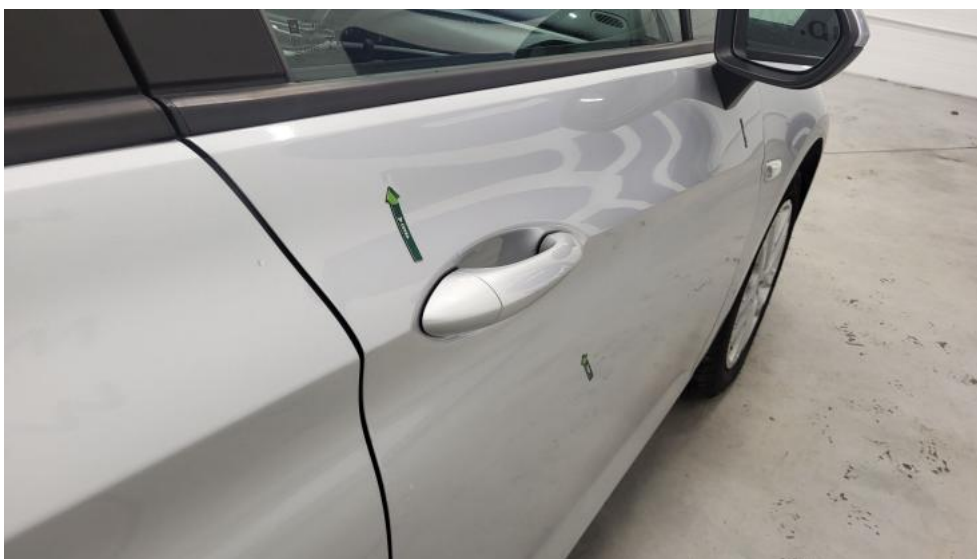
**Photo 43.**  
Drzwi przednie P - Wgniecenie/odkształcenie 1

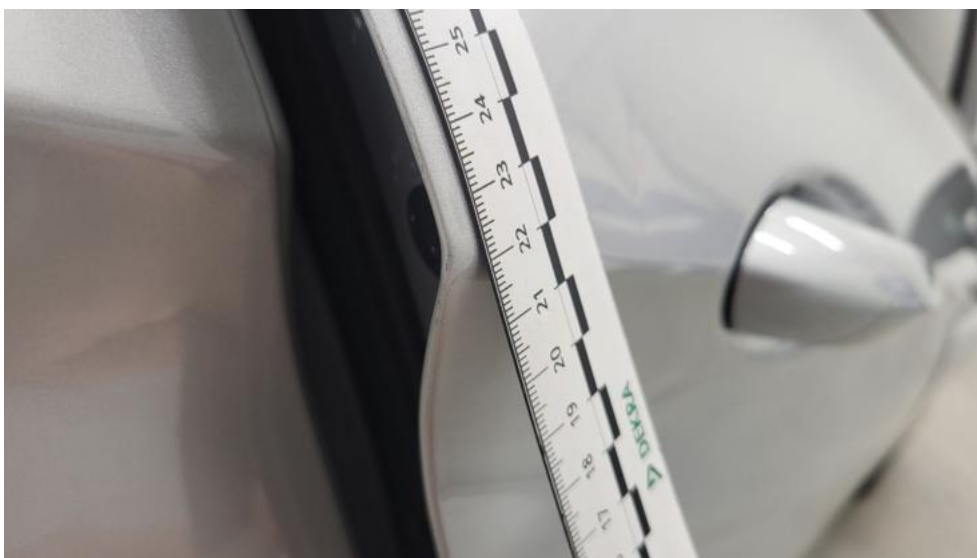
**Photo 44.**  
Drzwi tylne P - Rysa/odprysk 1

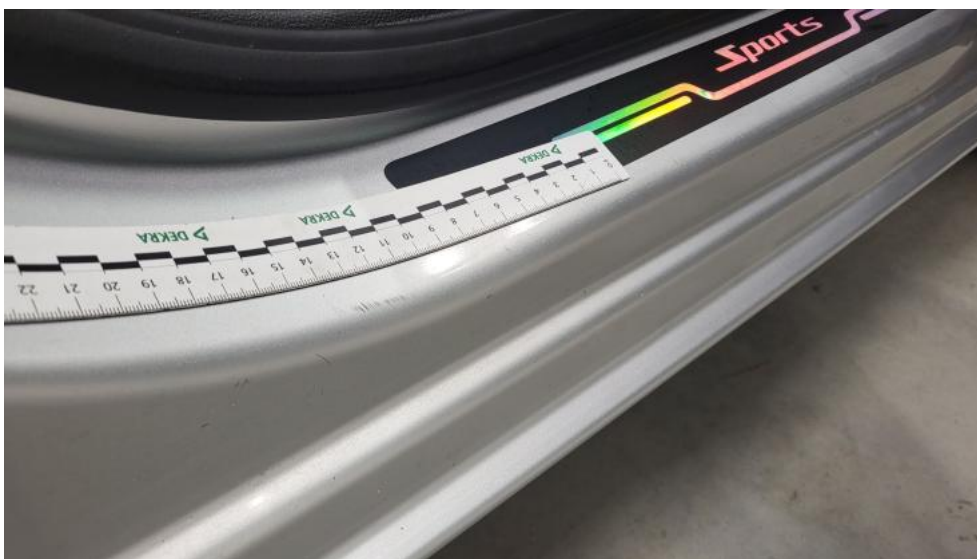
**Photo 47.**  
Próg P - Rysa/odprysk 1

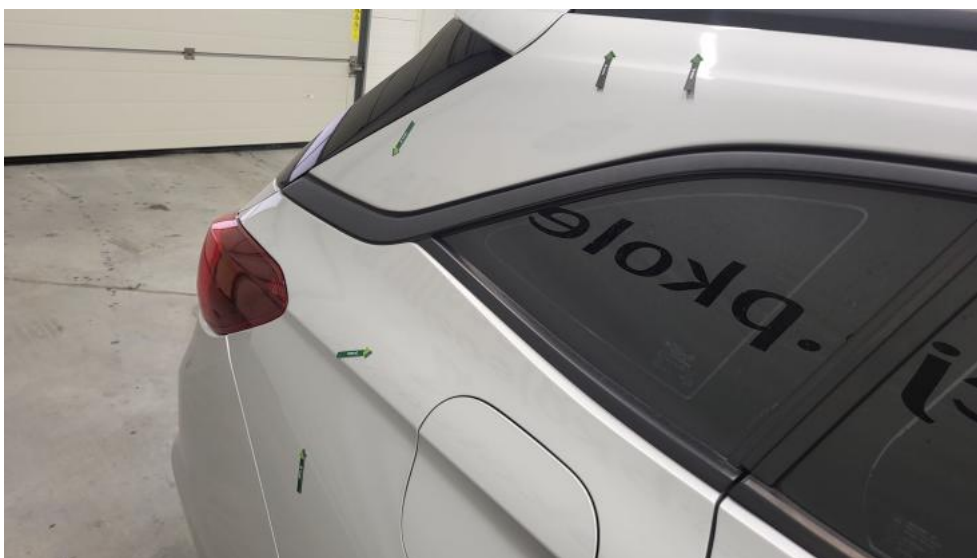
**Photo 48.**  
Błotnik tylny P / Ściana boczna P - Wgniecenie/odkształcenie 1

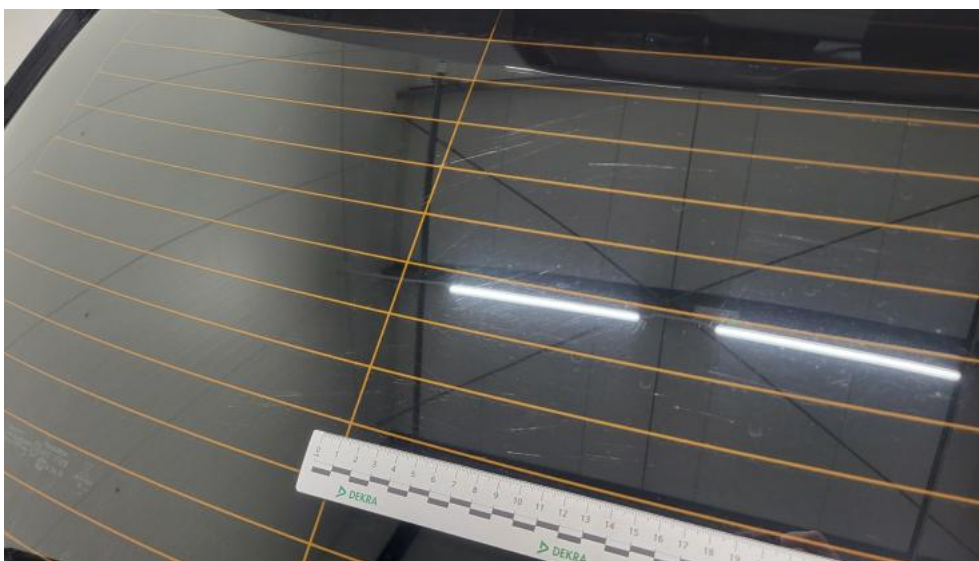
**Photo 53.**  
Szyba tylna - Rysa/odprysk 1

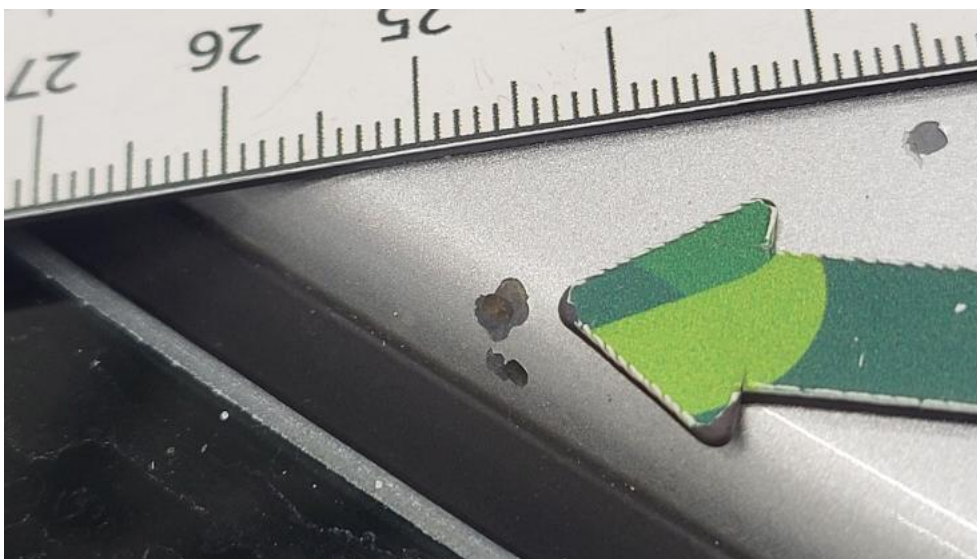
**Photo 55.**  
Dach - Inne 1

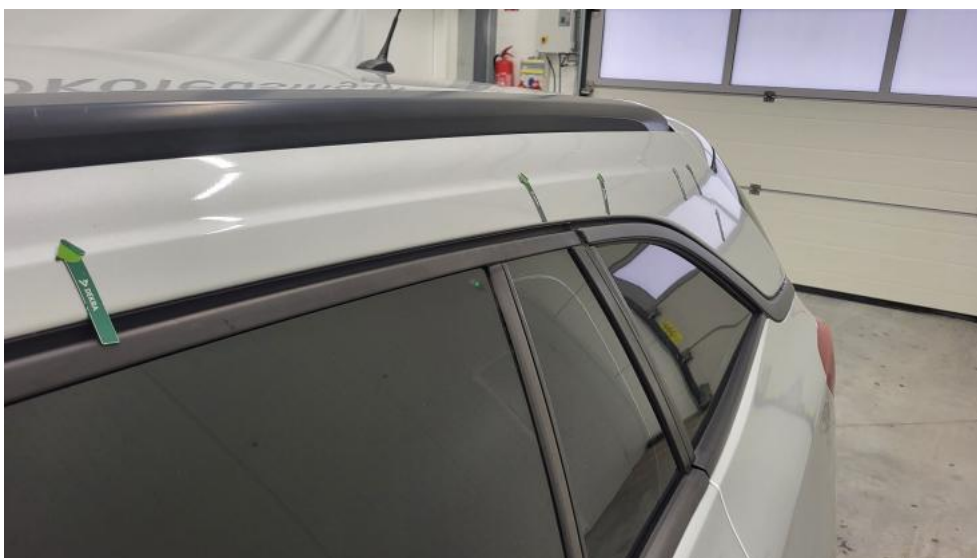
**Photo 56.**  
Błotnik tylny L / Ściana boczna L - Wgniecenie/odkształcenie 1

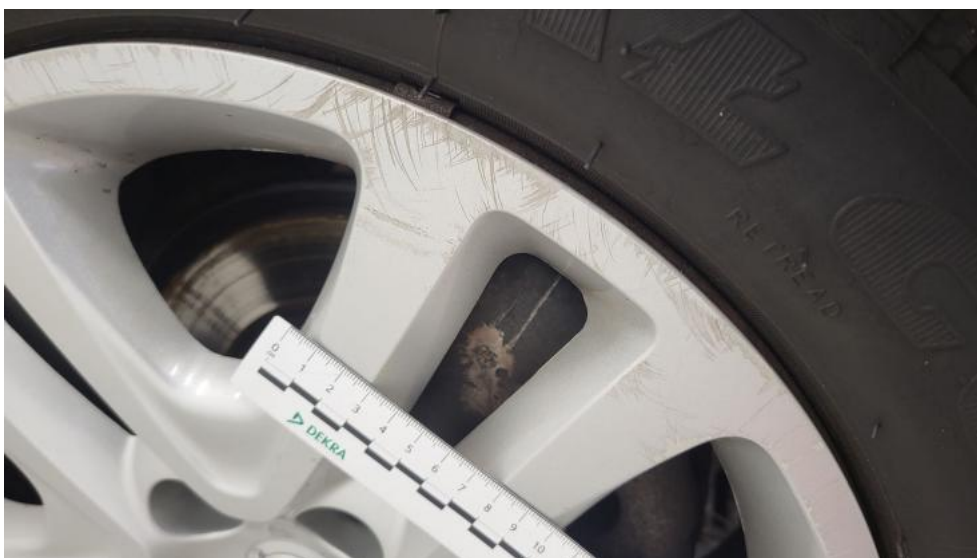
**Photo 58.**  
Kołpak tylny L - Rysa/odprysk 1

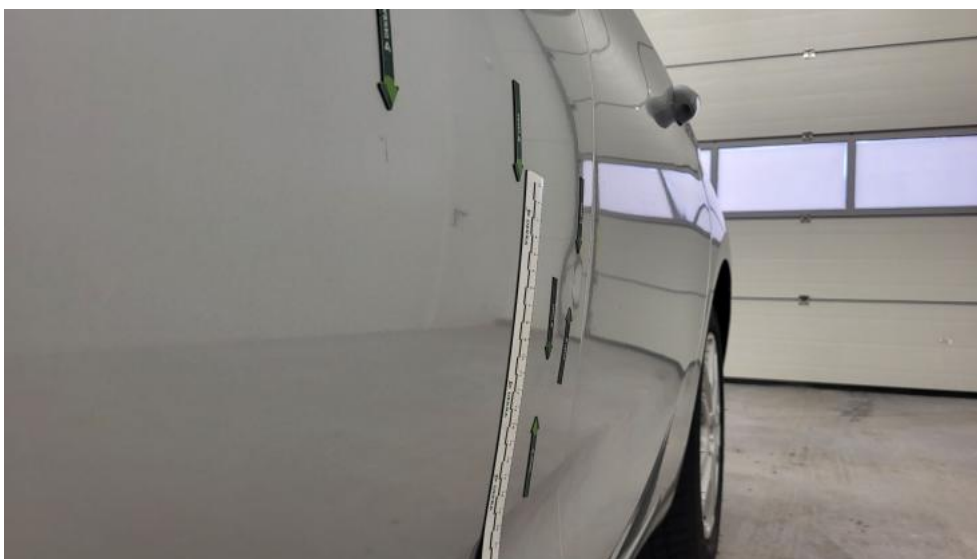
**Photo 61.**  
Drzwi przed L - Wgniecenie/odkształcenie 1

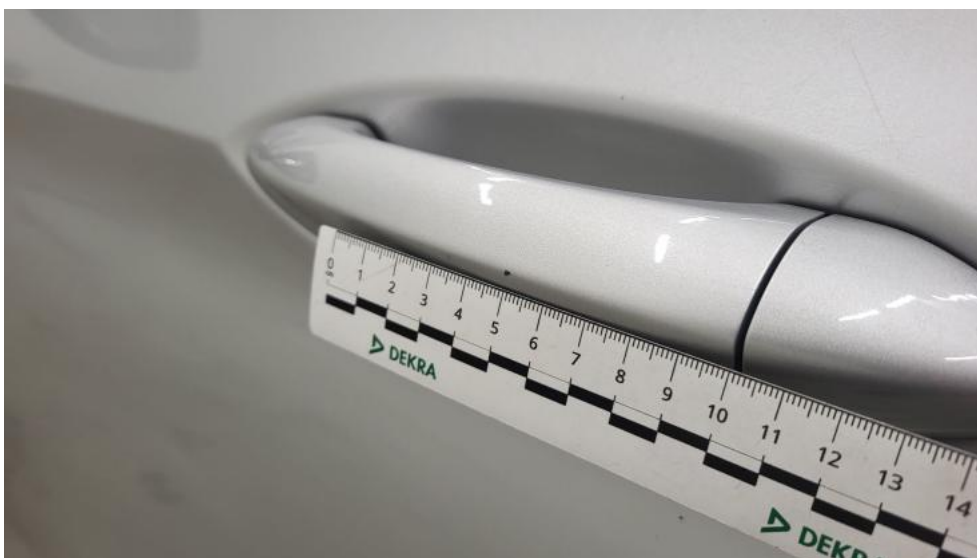
**Photo 64.**  
Klamka drzwi prz L - Rysa/odprysk 1

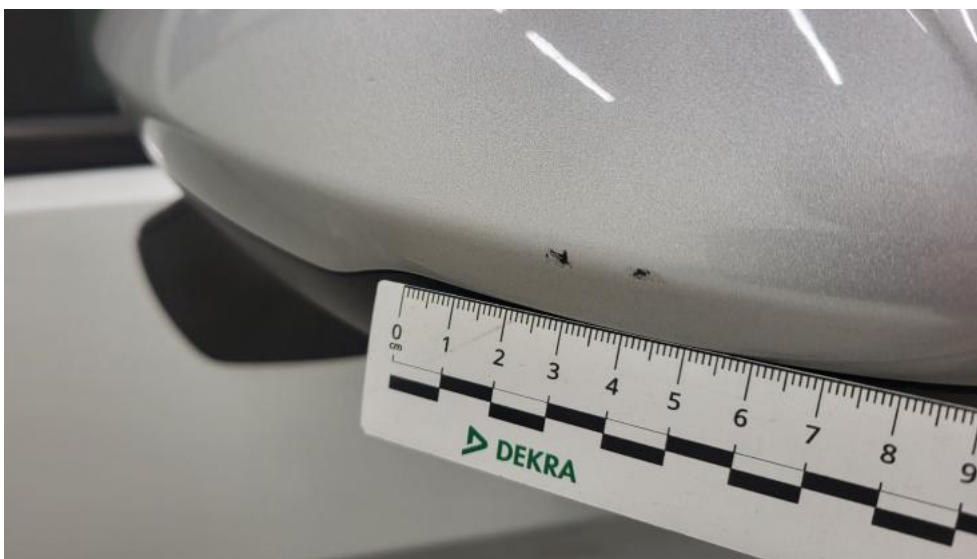
**Photo 65.**

Lusterko zew L - Rysa/odprysk 1

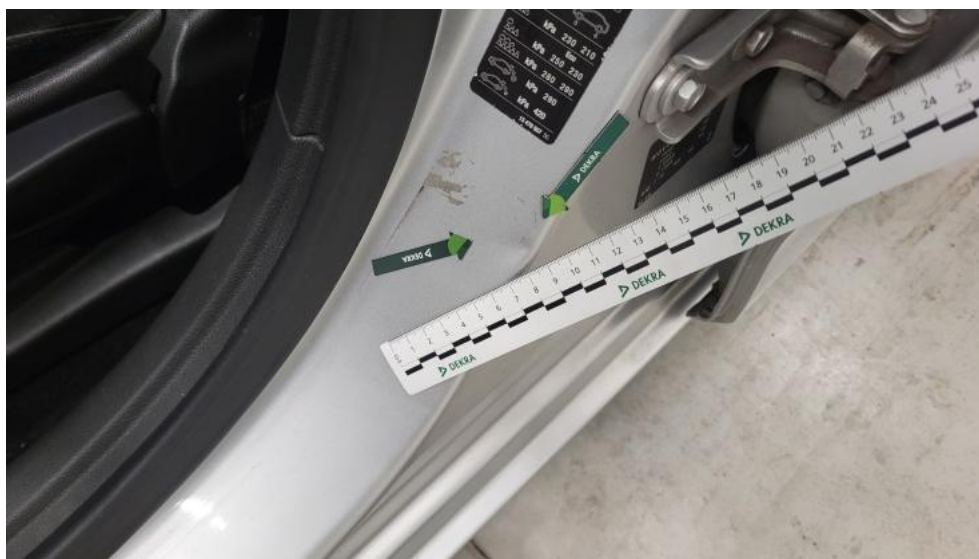
**Photo 69.**  
Stupek środkowy L - Wgniecenie/odkształcenie 1

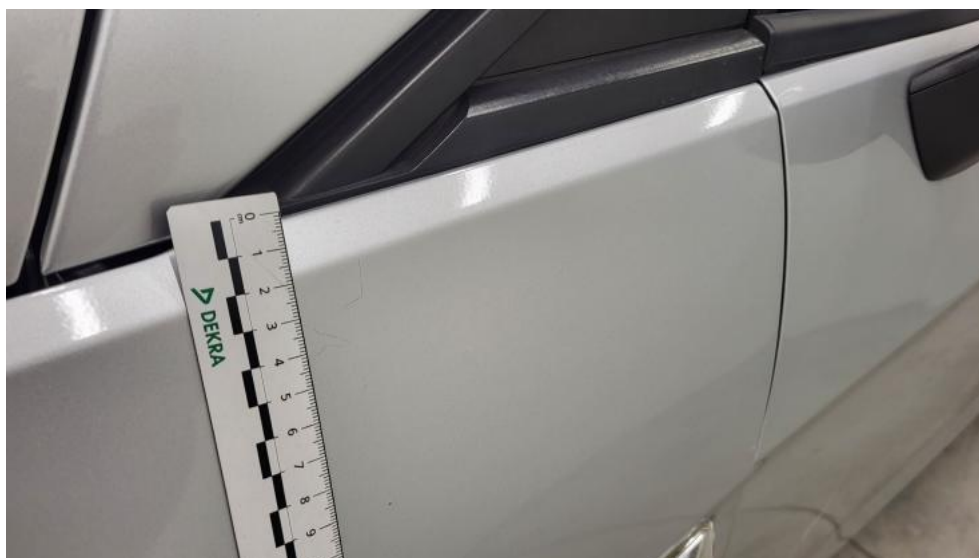
**Photo 70.**  
Błotnik przedni L - Rysa/odprysk 1

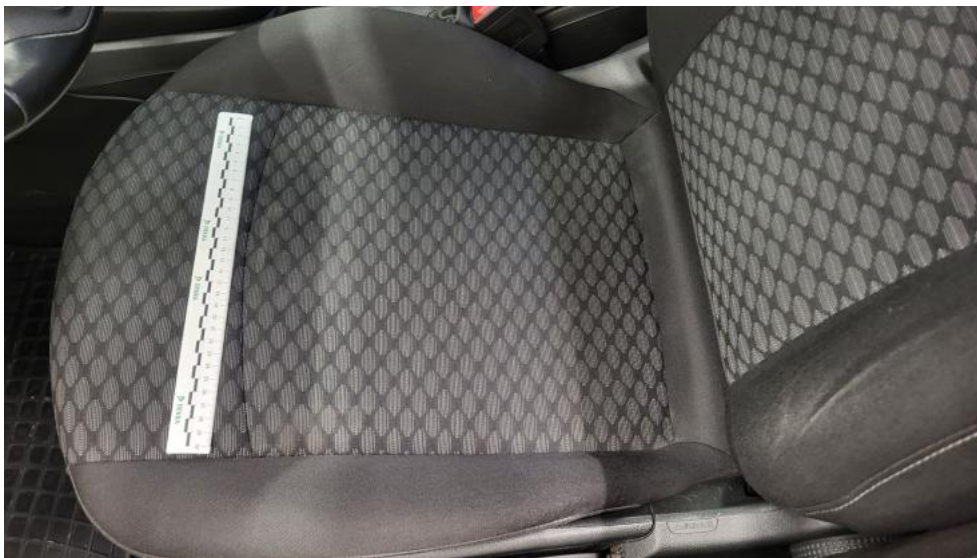
**Photo 73.**  
Fotel prz. lew. - Inne 1

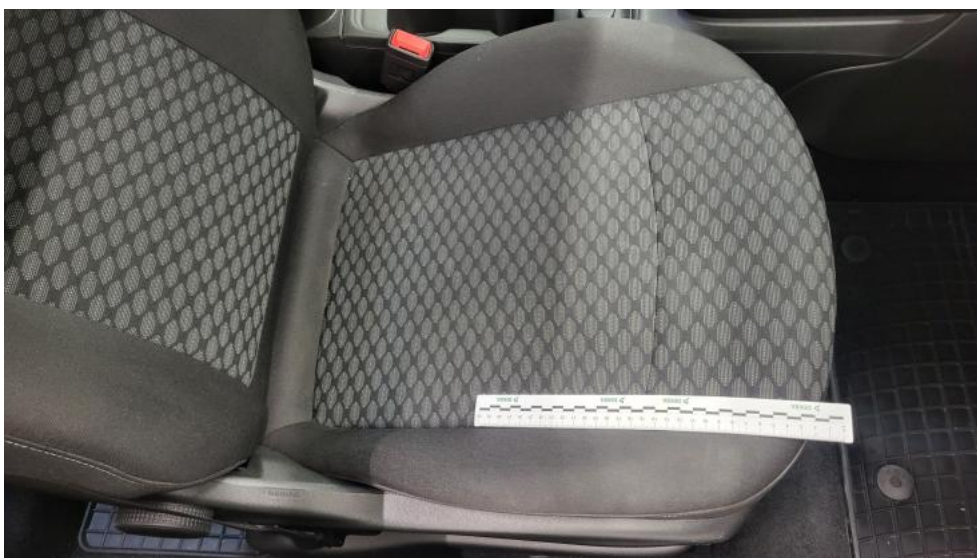
**Photo 74.**  
Fotel prz. praw. - Inne 1

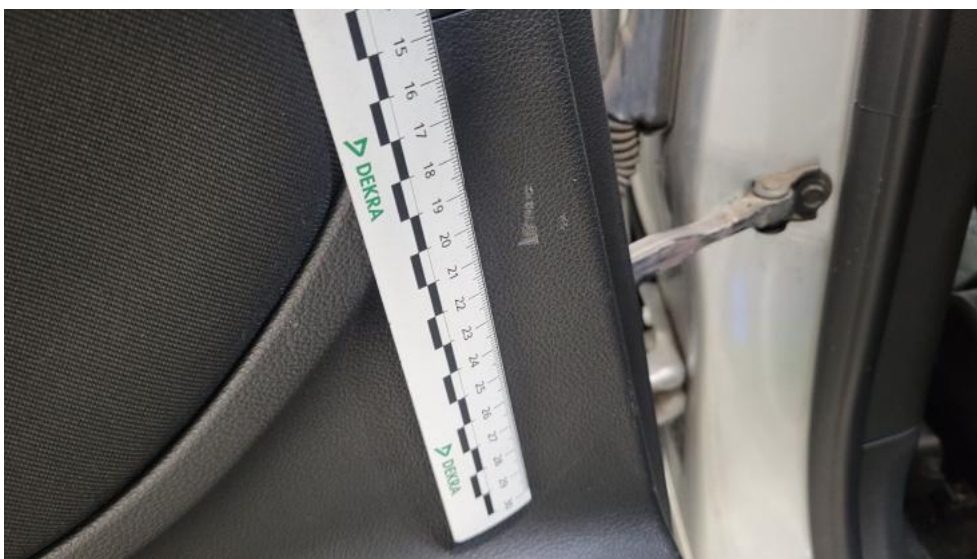
**Photo 75.**  
Tapicerka drzwi tylnych L - Rysa/odprysk 1

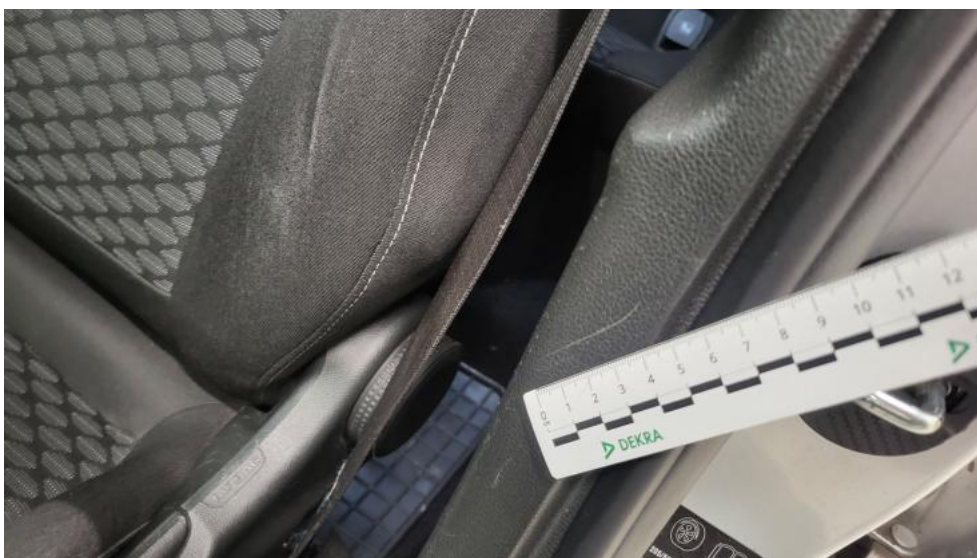
**Photo 76.**  
Wykładzina(y) słupka środkowego L - Rysa/odprysk 1

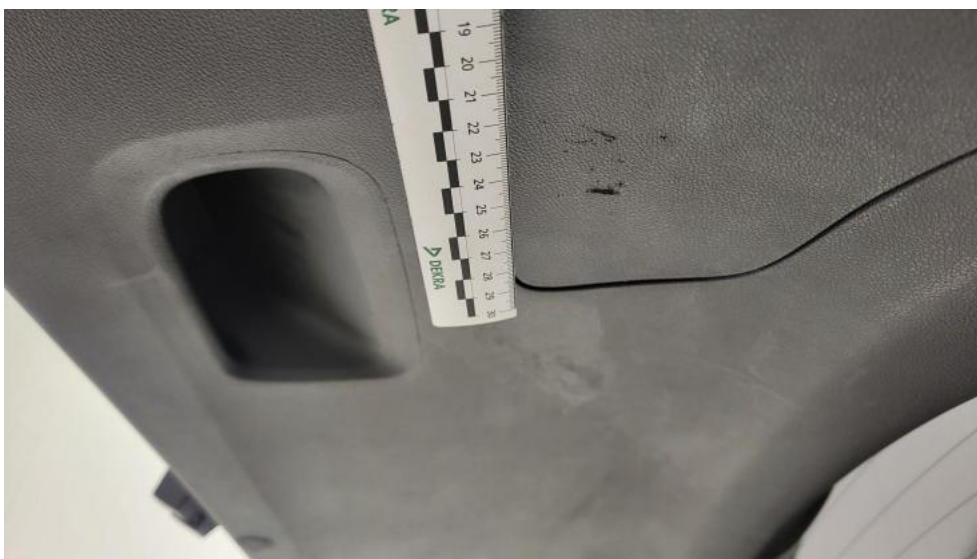
**Photo 77.**

Wykładzina pokrywy tylnej - Rysa/odprysk 1
