Nr zlecenia DEKRA: PKOL(W)/LODZ/05515/26/01/22
Nr zlecenia/szkody: 23/009383
Data zlecenia: 22-01-2026

Grupa obiektów (Eurotax)	samochody osobowe
Kod EC (Eurotax)	0150592
Producent	MINI [BMW]
Model	Cooper 3dr [F56] 21-24
Typ/wersja	John Cooper Works sport-aut
Rodzaj nadwozia	hatchback
Liczba drzwi/liczba miejsc	3/4
Masa własna [kg]	1276
Dopuszczalna masa całkowita [kg]	1710
Rozstaw osi 1/2	2495
Rodzaj silnika	z zapłonem iskrowym
Układ oczyszczana spalin	GPF
Pojemność silnika [ccm]	1998
Moc silnika [KM/kW]	231/170
Skrzynia biegów	automatyczna 8-biegowa
Nr rejestracyjny	KK80712
VIN	WMW71DH0402U33667
Data 1. rejestracji	07-04-2023
Data nast. bad. techn.	07-04-2026
Rok produkcji	2023 (rok produkcji został zweryfikowany z zewnętrzną bazą danych)
Stan licznika [km]	51 492 (odczytany)
Kolor nadwozia/rodzaj powłoki	zielony/UNI

Pomiar grubości powłoki lakierowej poj.

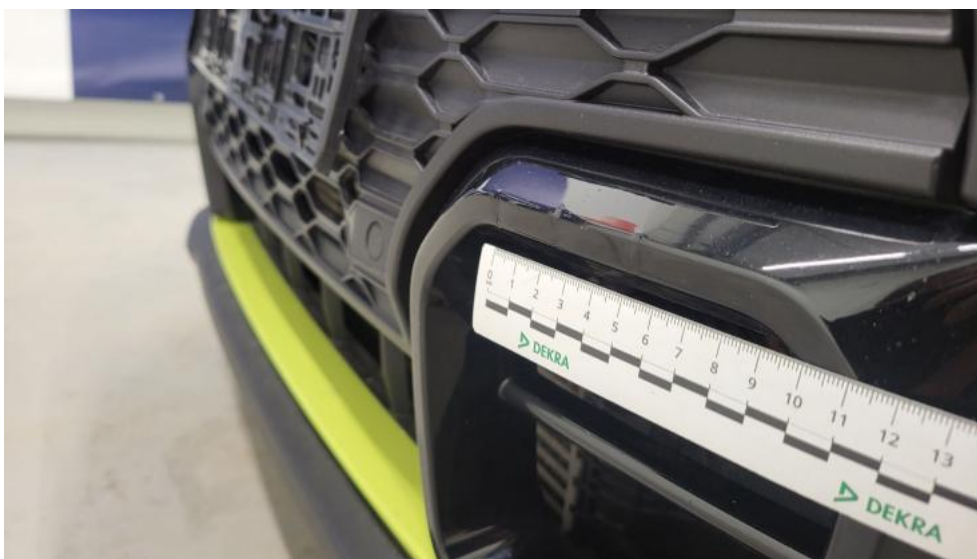
Fot. 45.
Kratka/zaślepka halogenu L - Wgniecenie/odkształcenie 1

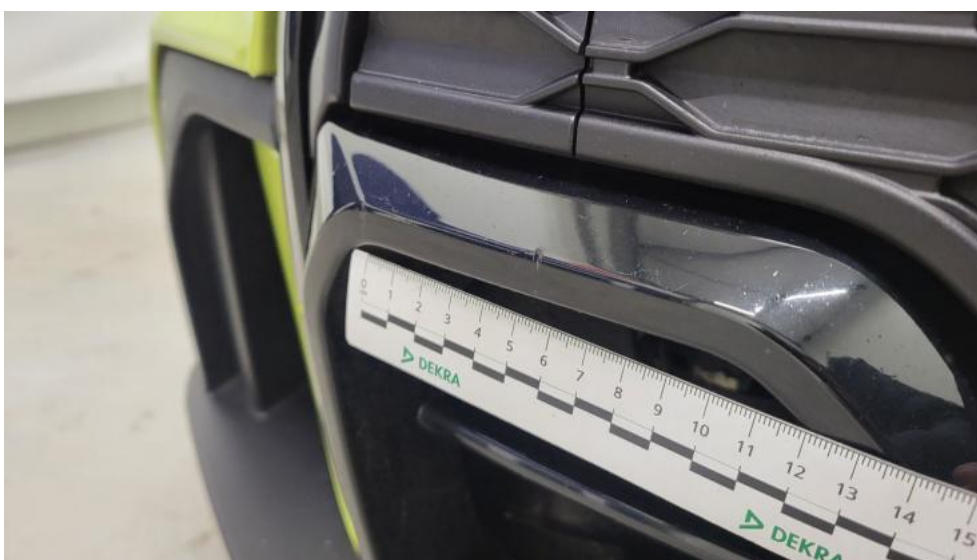
Fot. 46.
Kratka/zaślepka halogenu P - Wgniecenie/odkształcenie 1

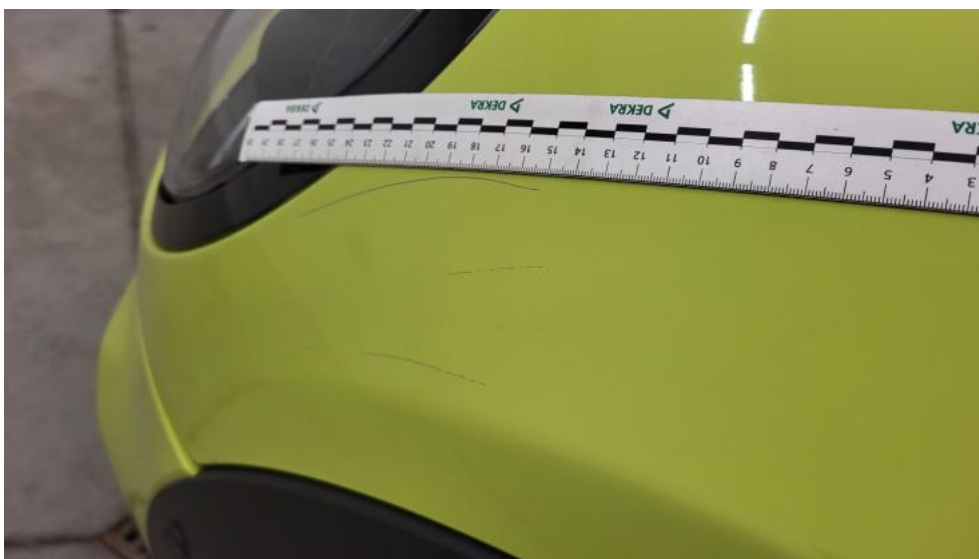
Fot. 47.
Pokrywa komory silnika - Rysa/odprysk 1

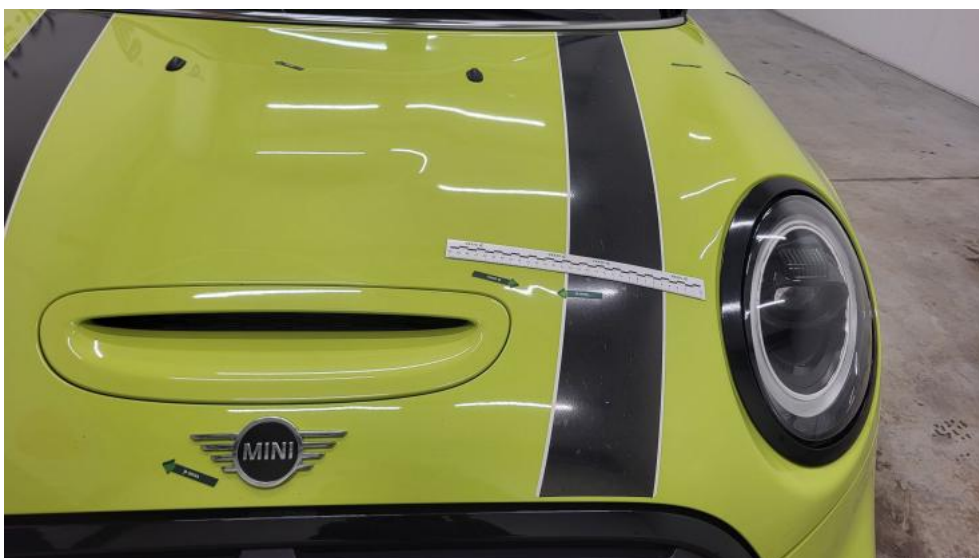
Fot. 48.
Pokrywa komory silnika - Wgniecenie/odkształcenie 1

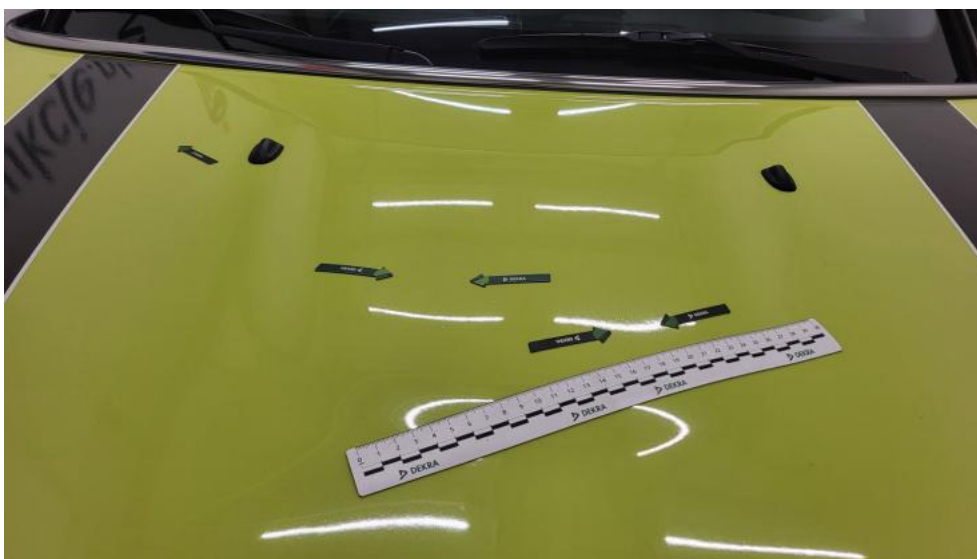
Fot. 49.
Pokrywa komory silnika - Wgniecenie/odkształcenie 2

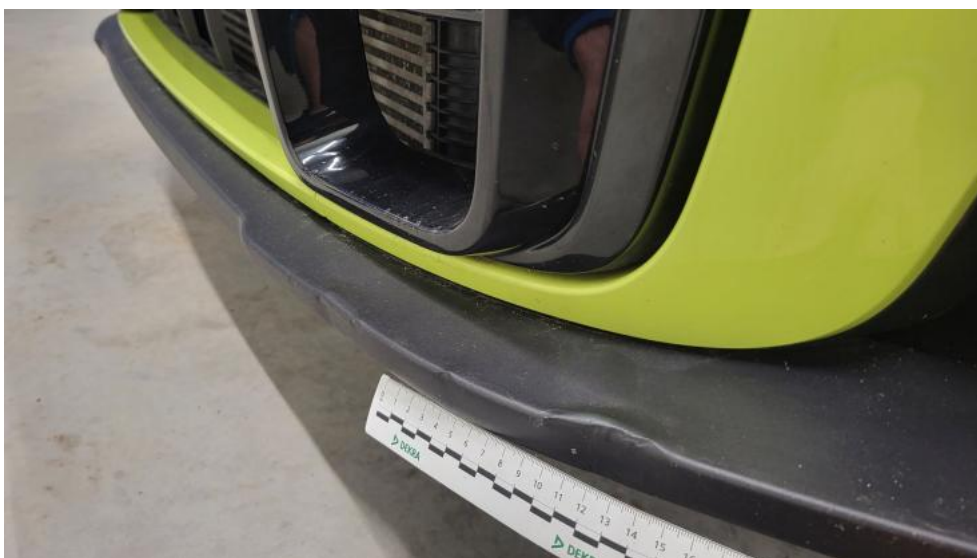
Fot. 50.
Zderzak - Wgniecenie/odkształcenie 1

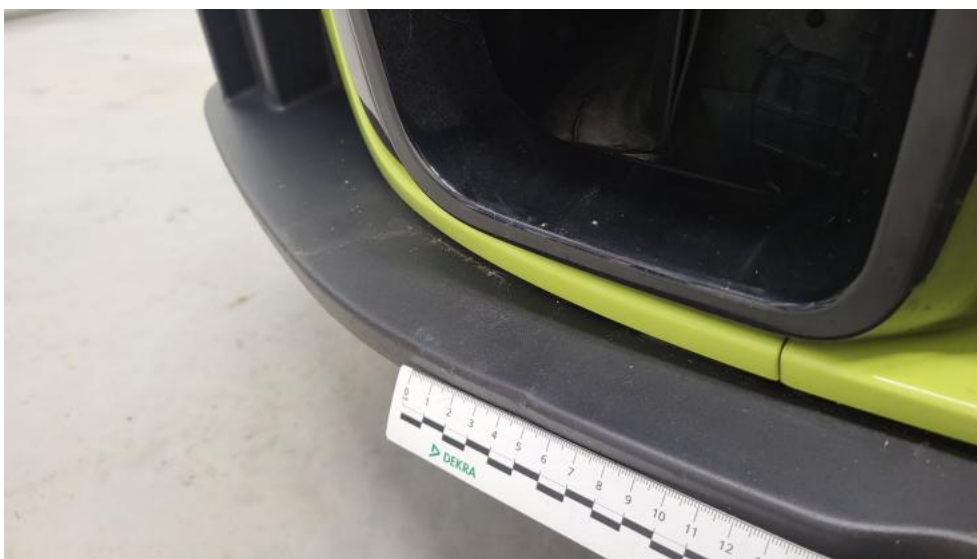
Fot. 51.
Zderzak - Wgniecenie/odkształcenie 2

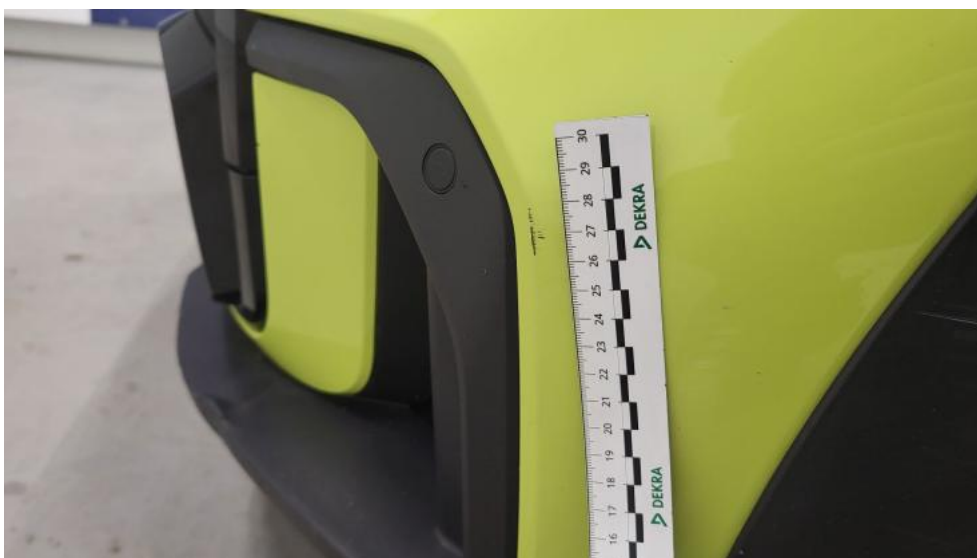
Fot. 52.
Zderzak przedni cz L - Rysa/odprysk 1

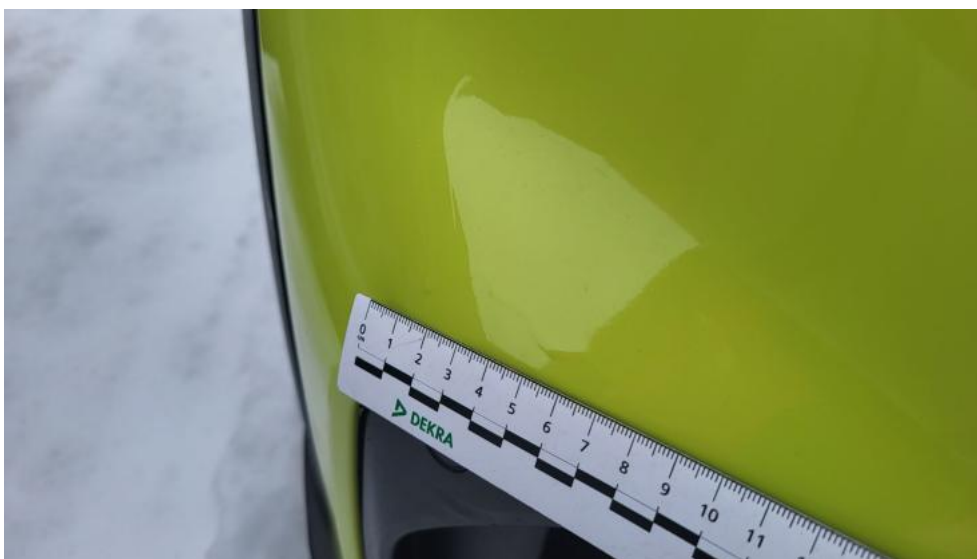
Fot. 53.
Zderzak przedni cz P - Wgniecenie/odkształcenie 1

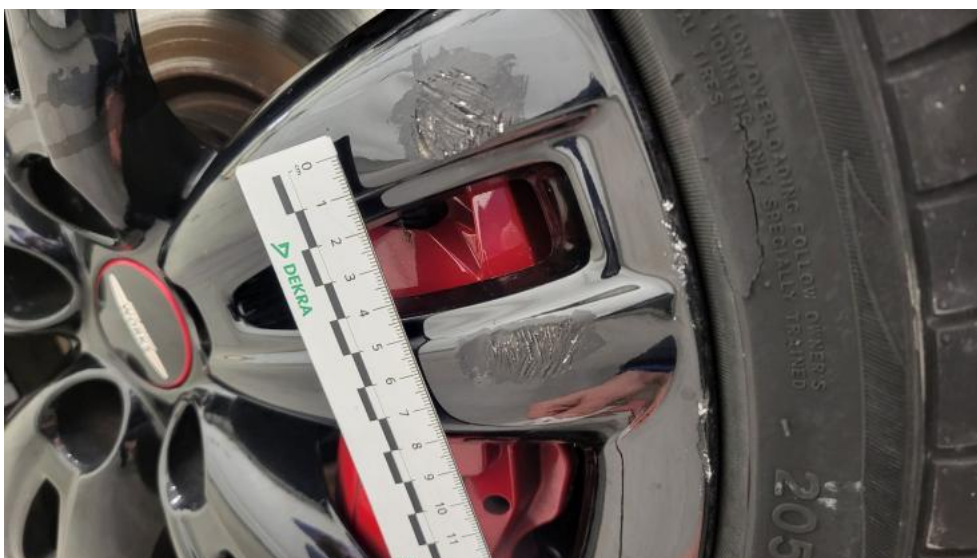
Fot. 54.
Felga aluminiowa przednia P - Rysa/odprysk 1

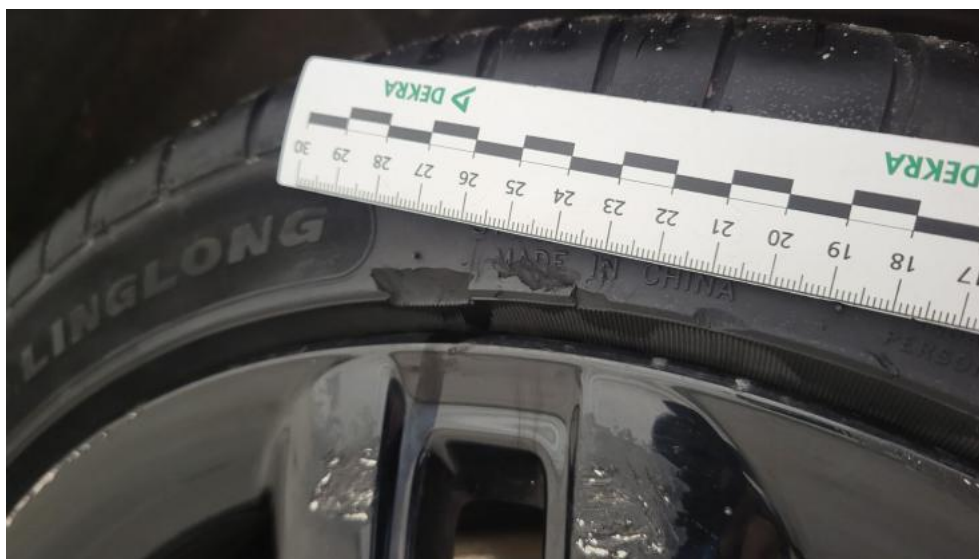
Fot. 55.
Opona przednia P - Pęknięcie/rozerwanie 1

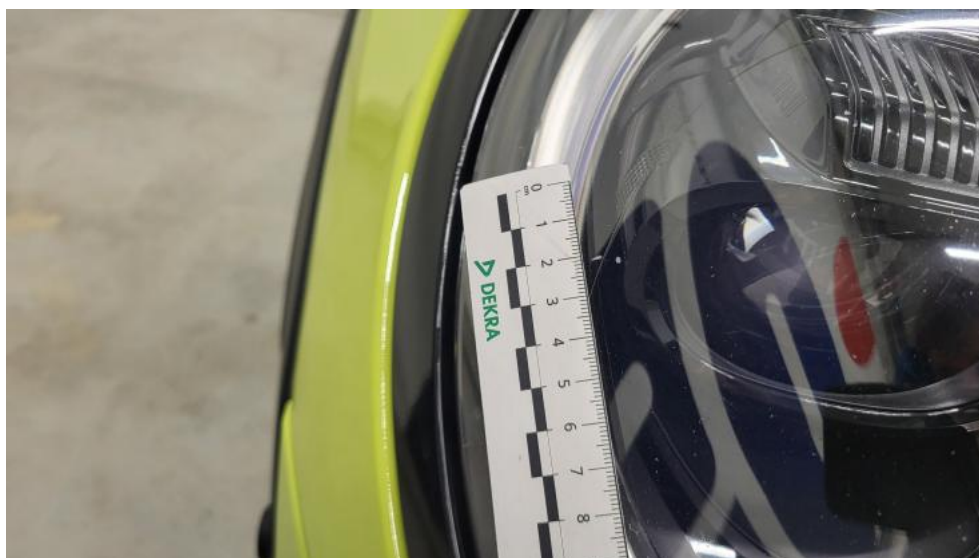
Fot. 56.
Reflektor P - Rysa/odprysk 1

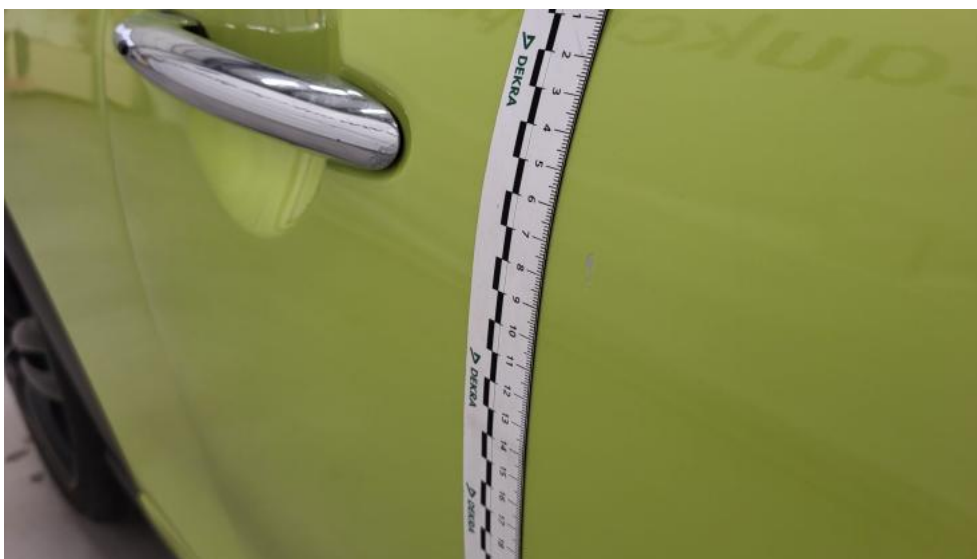
Fot. 57.

Drzwi przednie P - Rysa/odprysk 1

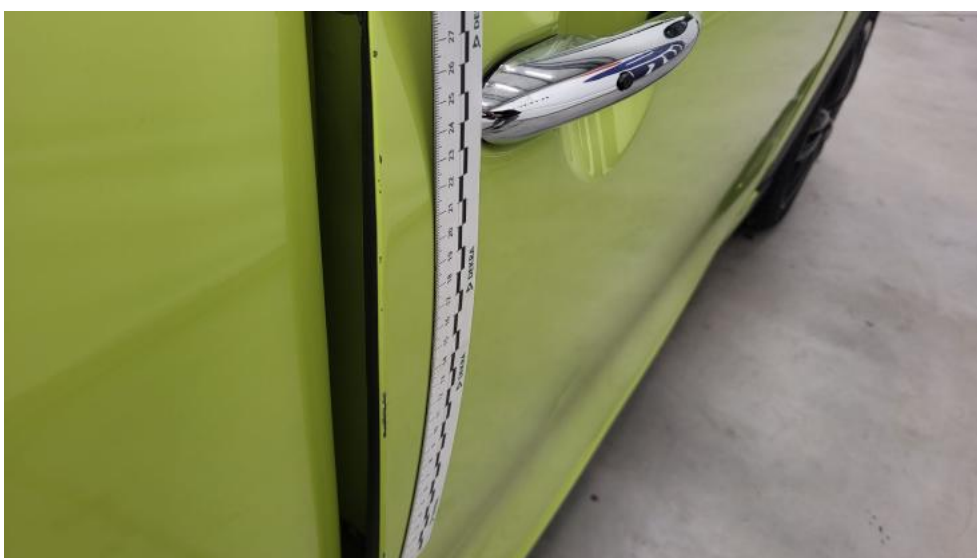
Fot. 58.

Drzwi przednie P - Rysa/odprysk 2

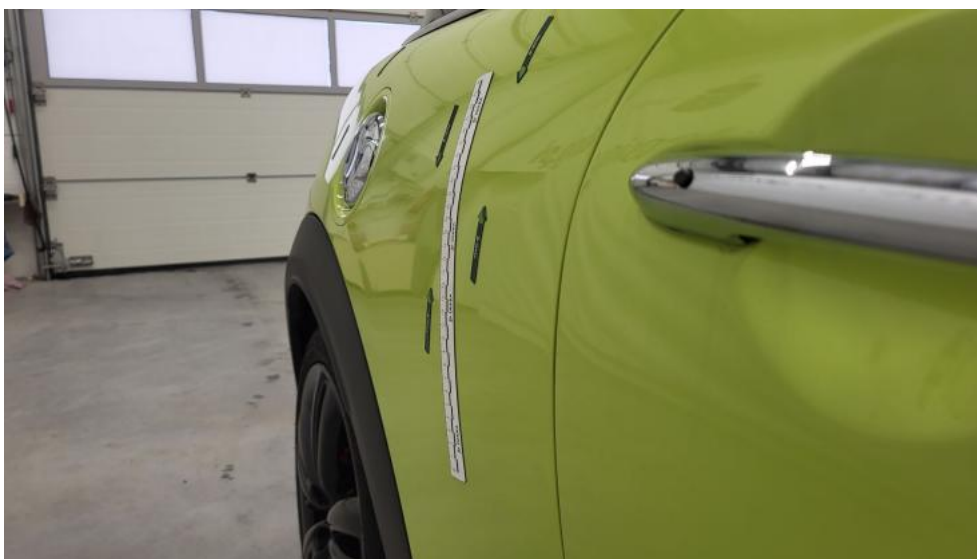
Fot. 61.
Błotnik tylny P / Ściana boczna P - Wgniecenie/odkształcenie 1

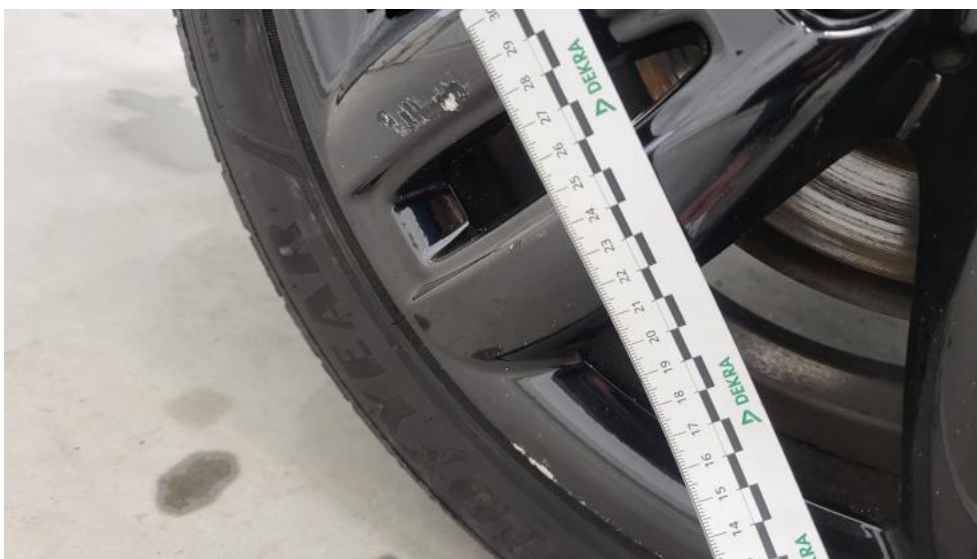
Fot. 63.
Felga aluminiowa tylna P - Rysa/odprysk 1

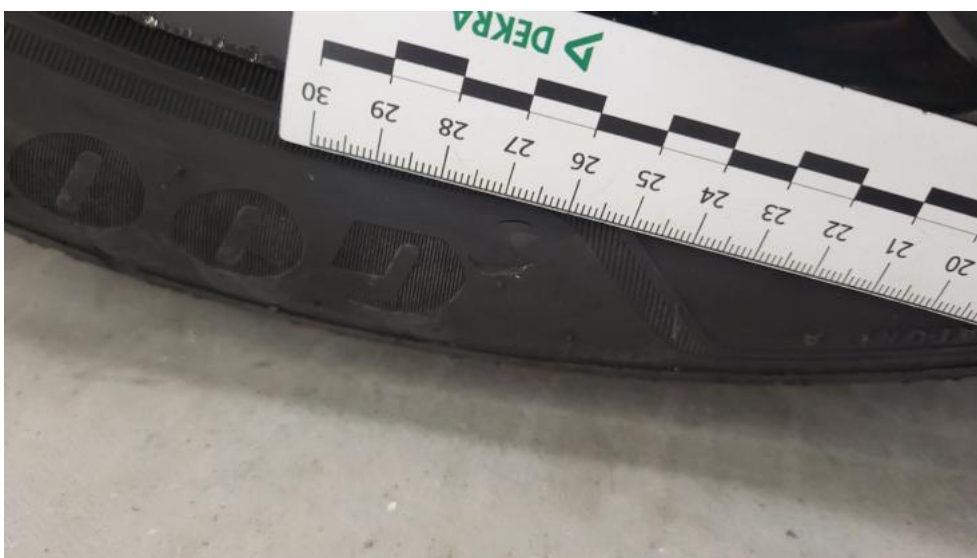
Fot. 64.
Opona tylna P - Pęknięcie/rozerwanie 1

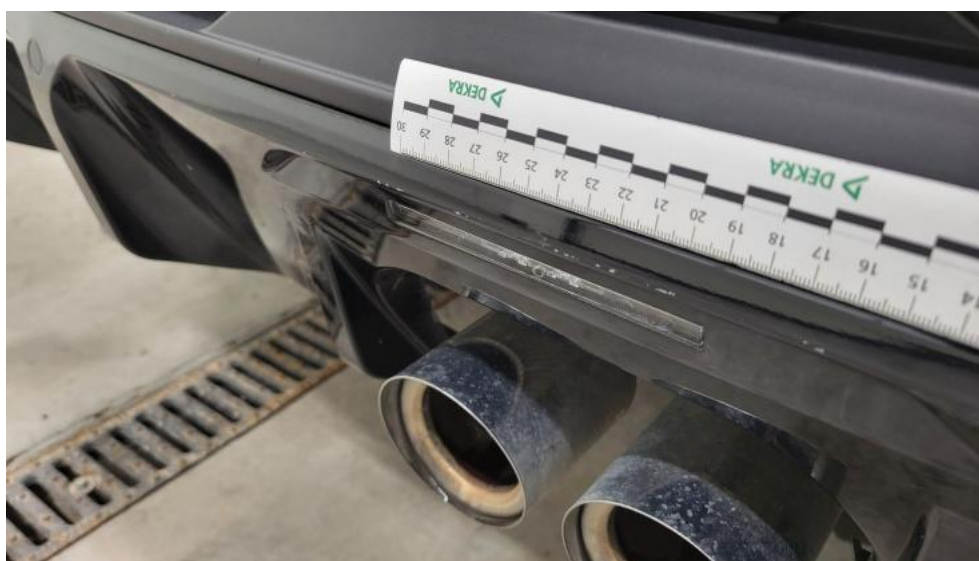
Fot. 65.
Spojler zderzaka tylnego - Rysa/odprysk 1

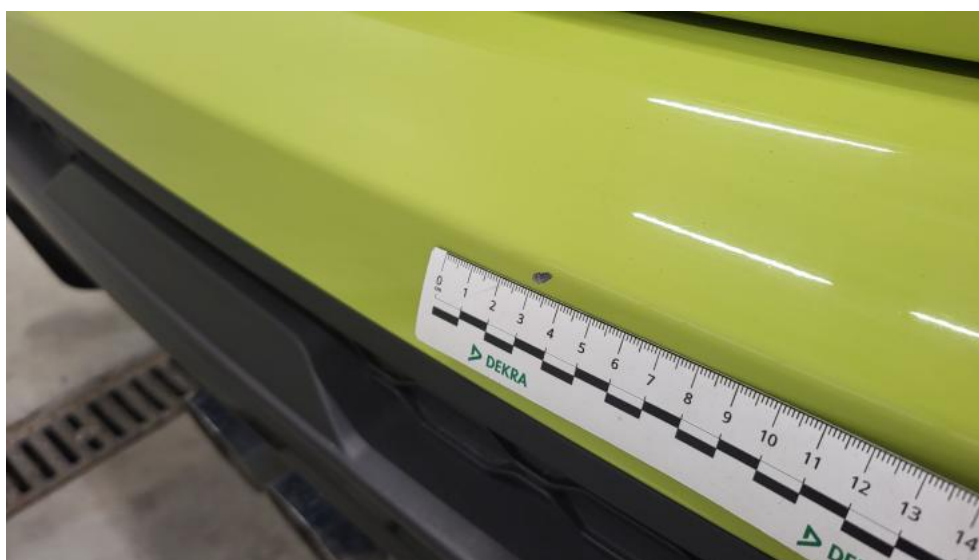
Fot. 66.
Zderzak tylny - Rysa/odprysk 1

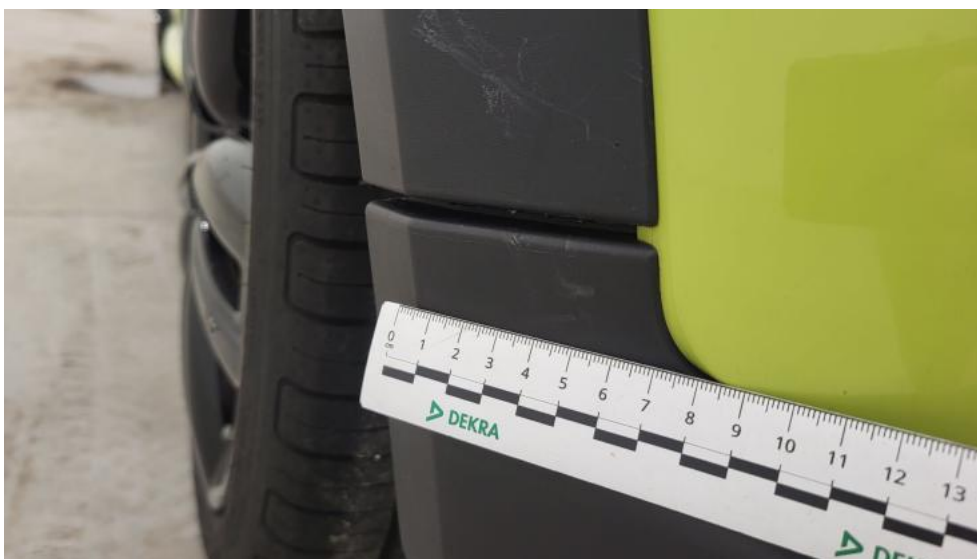
Fot. 67.
Zderzak tylny cz dolna - Rysa/odprysk 1

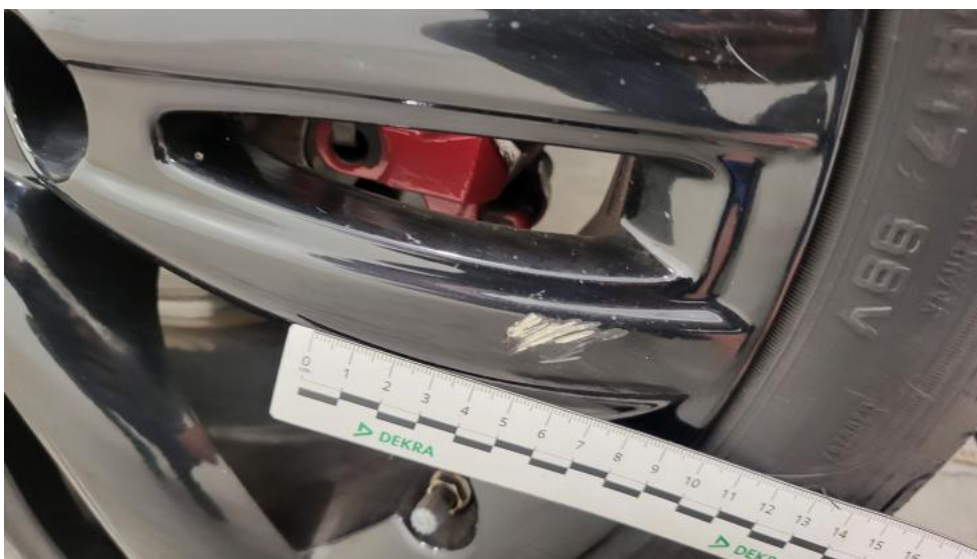
Fot. 71.
Felga aluminiowa tylna L - Rysa/odprysk 1

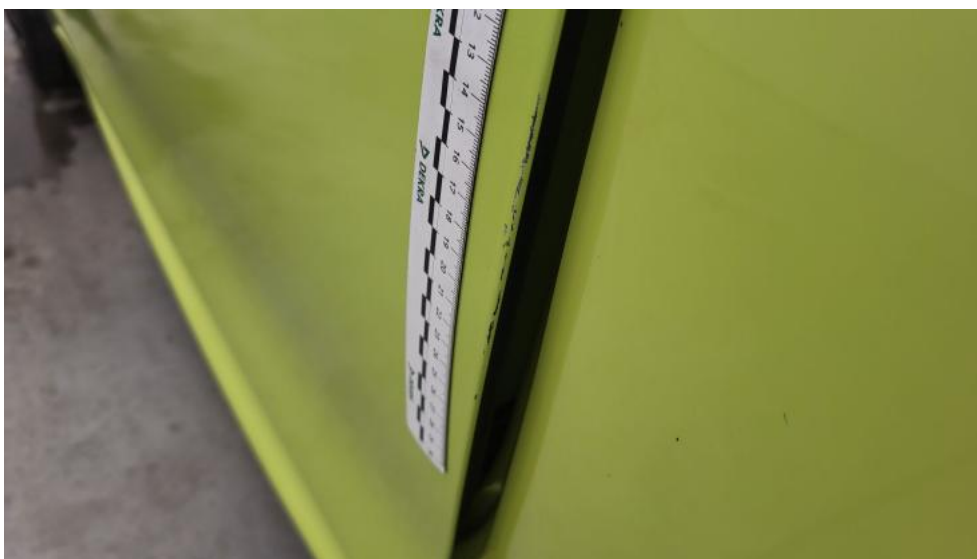
Fot. 73.
Drzwi przed L - Rysa/odprysk 1

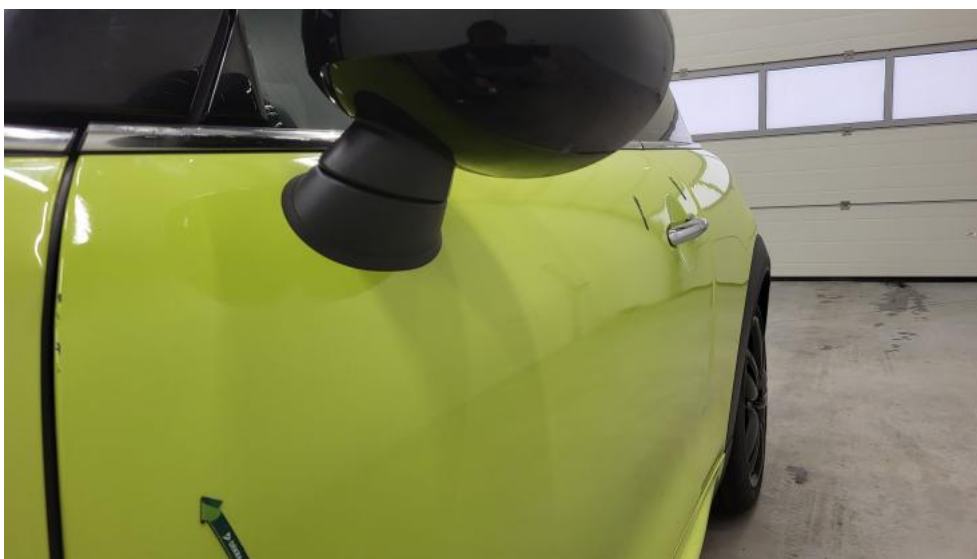
Fot. 75.
Drzwi przed L - Wgniecenie/odkształcenie 1

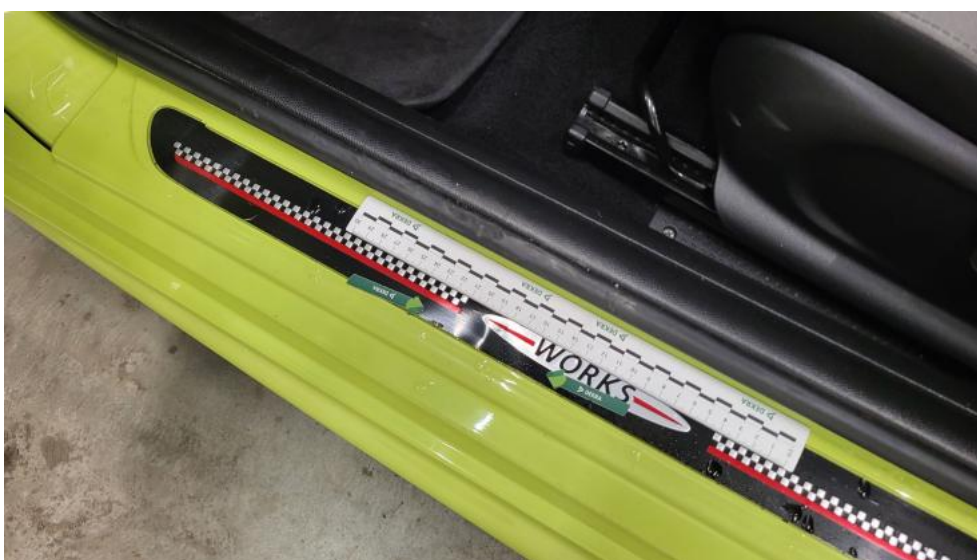
Fot. 76.
Próg L - Wgniecenie/odkształcenie 1

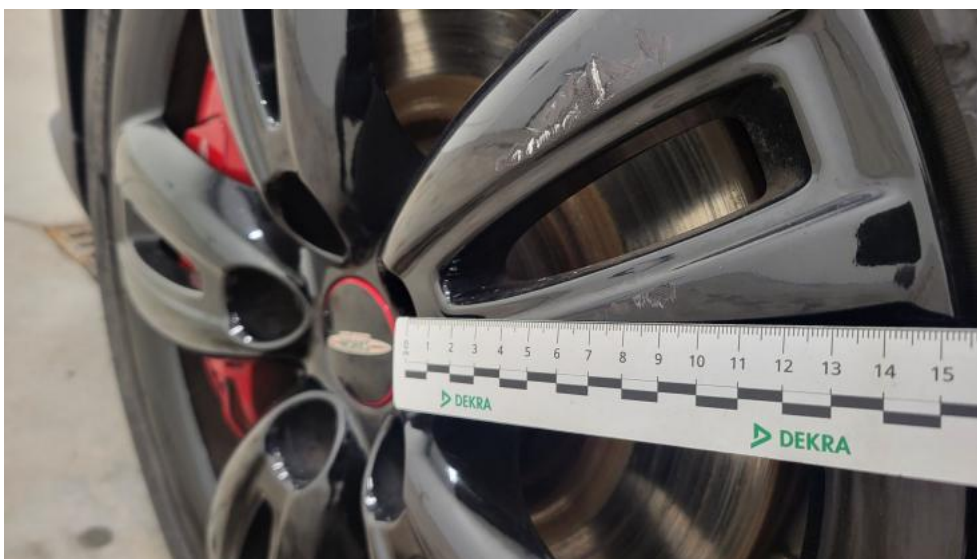
Fot. 77.
Felga Aluminiowa przednia L - Rysa/odprysk 1

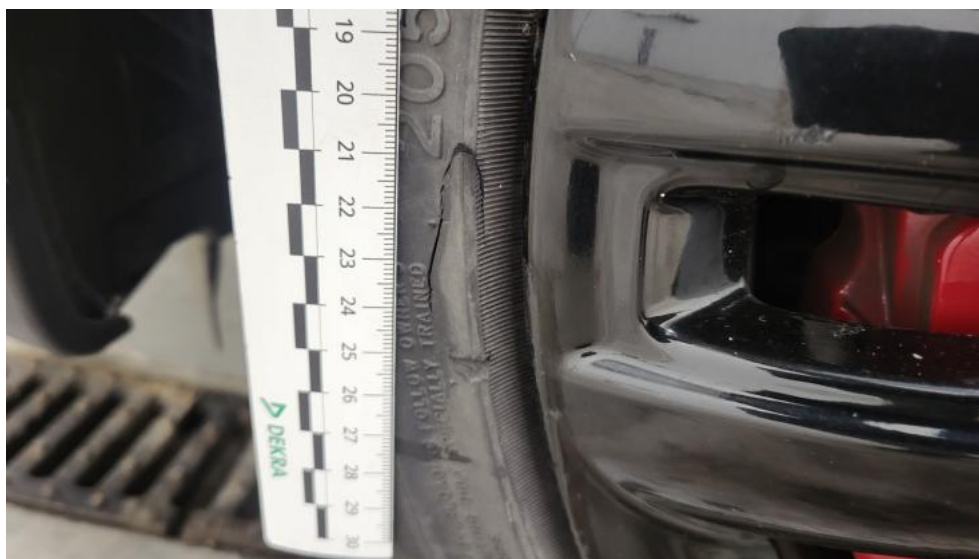
Fot. 79.
Opona przednia L - Pęknięcie/rozerwanie 1

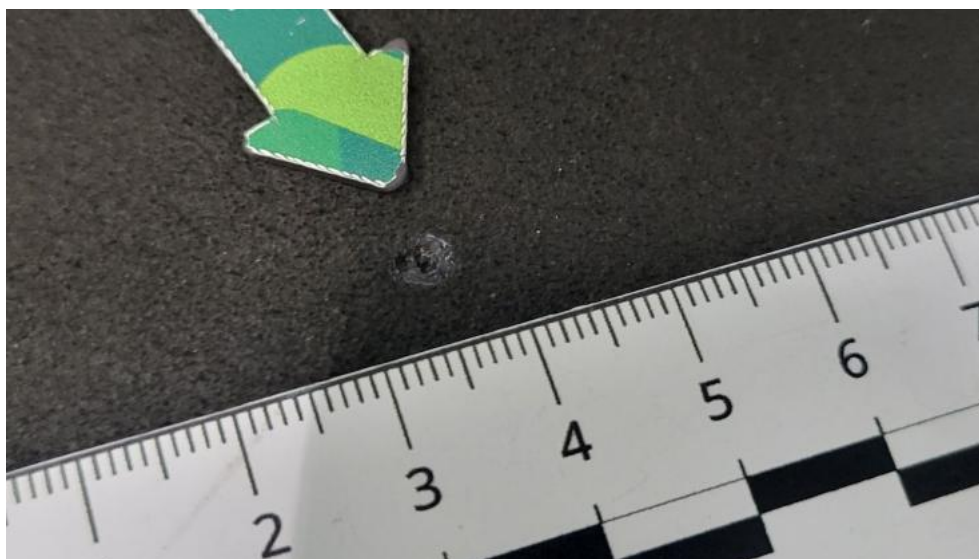
Fot. 81.
Fotel prz. lew. - Inne 1

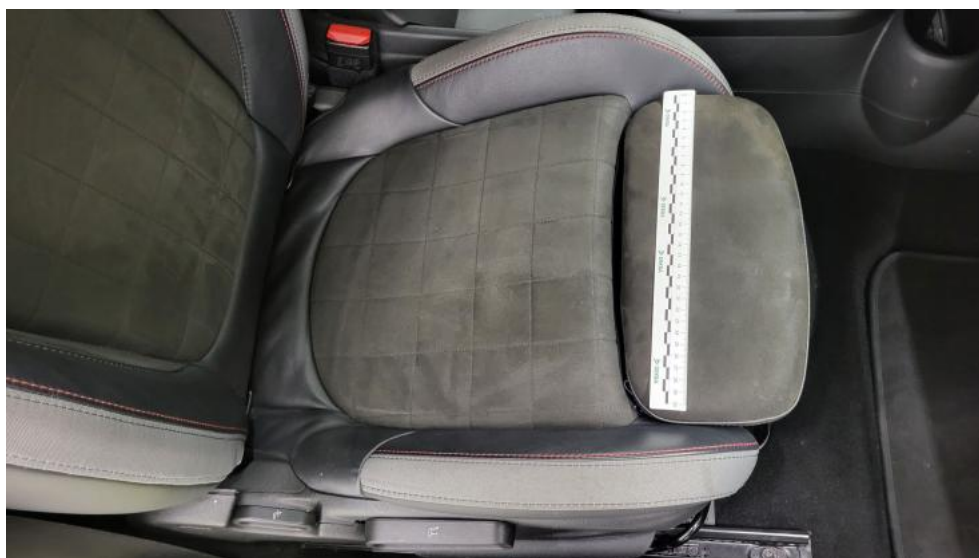
Fot. 82.
Fotel prz. praw. - Inne 1

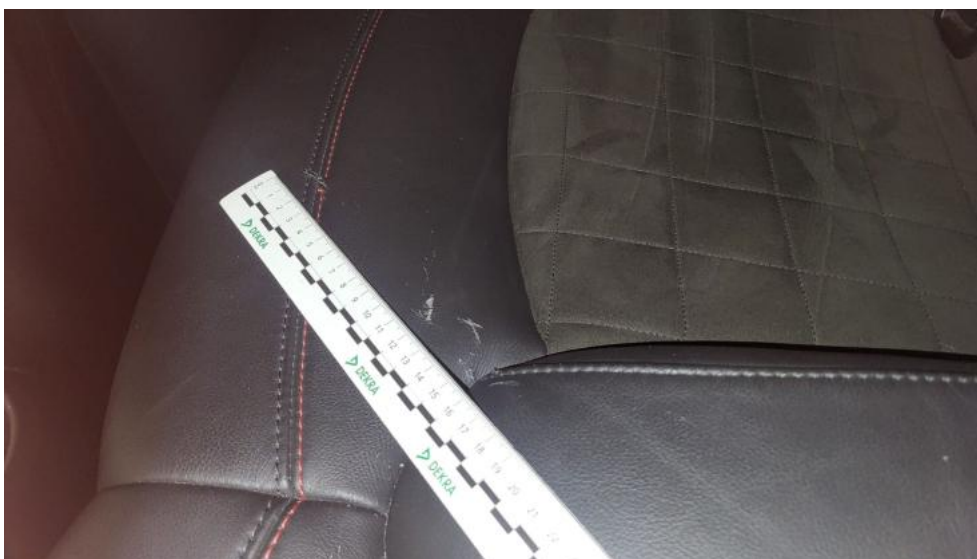
Fot. 83.
Kanapa tyl. - Pęknięcie/rozerwanie 1

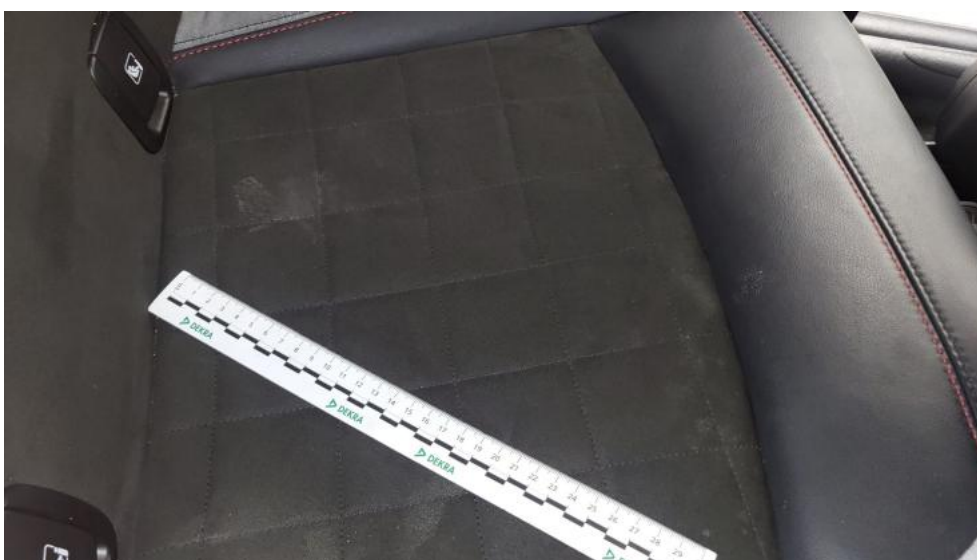
Fot. 84.
Kanapa tyl. - Inne 1

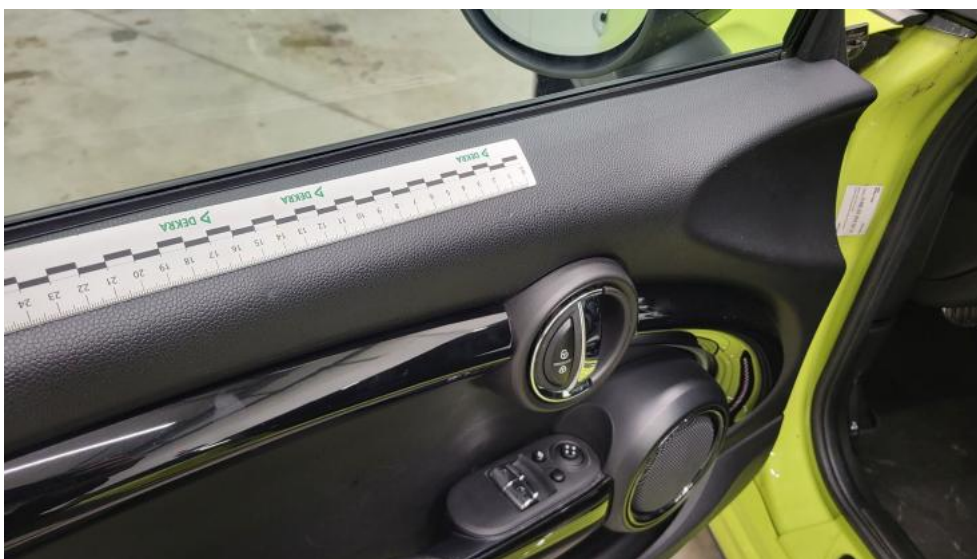
Fot. 85.
Tapicerka drzwi przednich L - Wgniecenie/odkształcenie 1

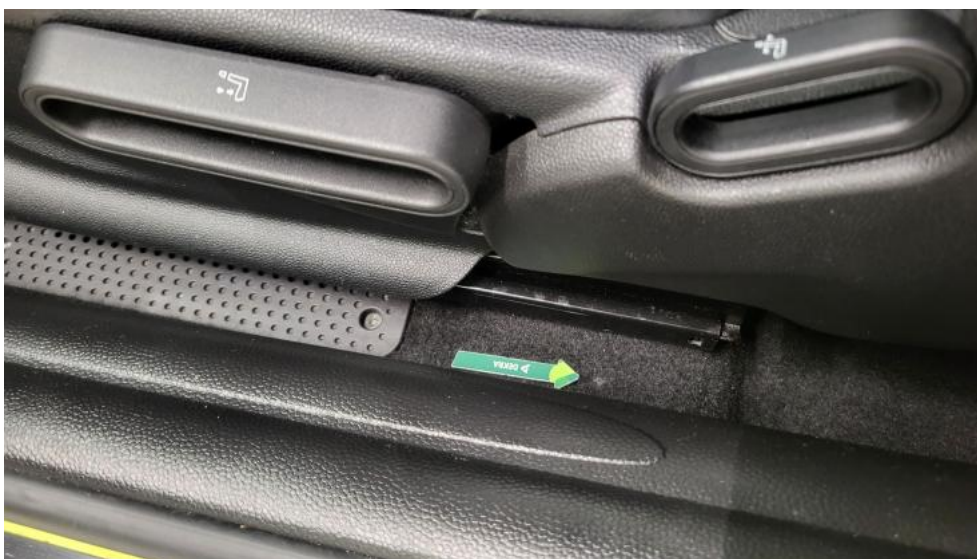
Fot. 87.
Wykładzina podłogi - Inne 1

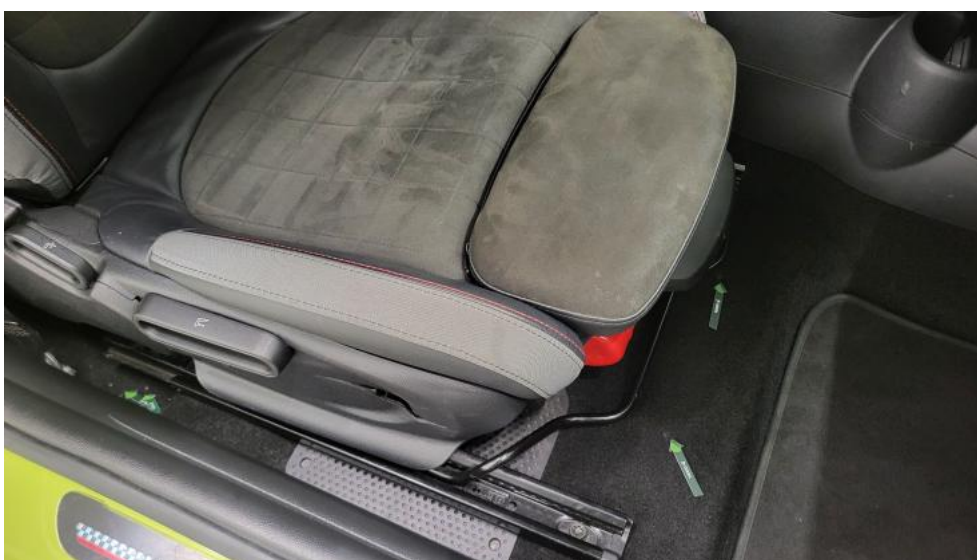
Fot. 88.
Wykładzina podłogi - Inne 2
