DEKRA's commission No. : PKOL(W)/LODZ/84631/26/09/09  
 commission/ damage No. : 21/018680  
 Date of commission: 09-09-2026

| Manufacturer | AUDI |
| Model | Q7 19-24 |
| Registration /record No. | WZ776CN |

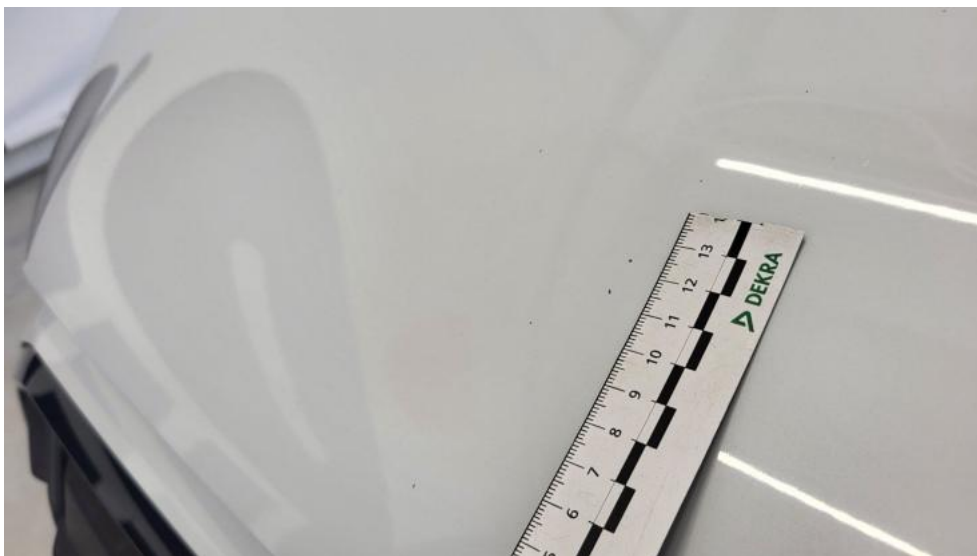
Pokrywa komory silnika - Rysa/odprysk 1

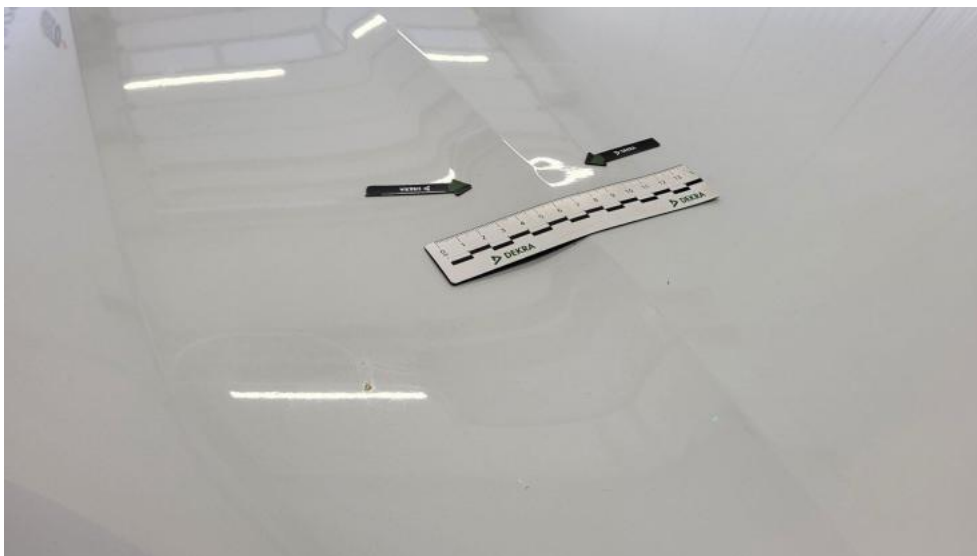
Pokrywa komory silnika - Wgniecenie/odkształcenie 1

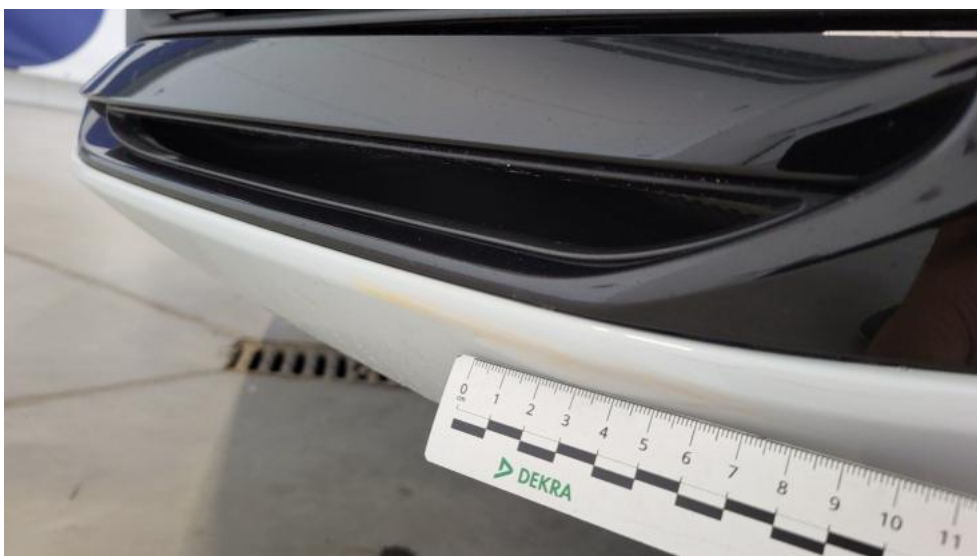
Zderzak - Rysa/odprysk 1

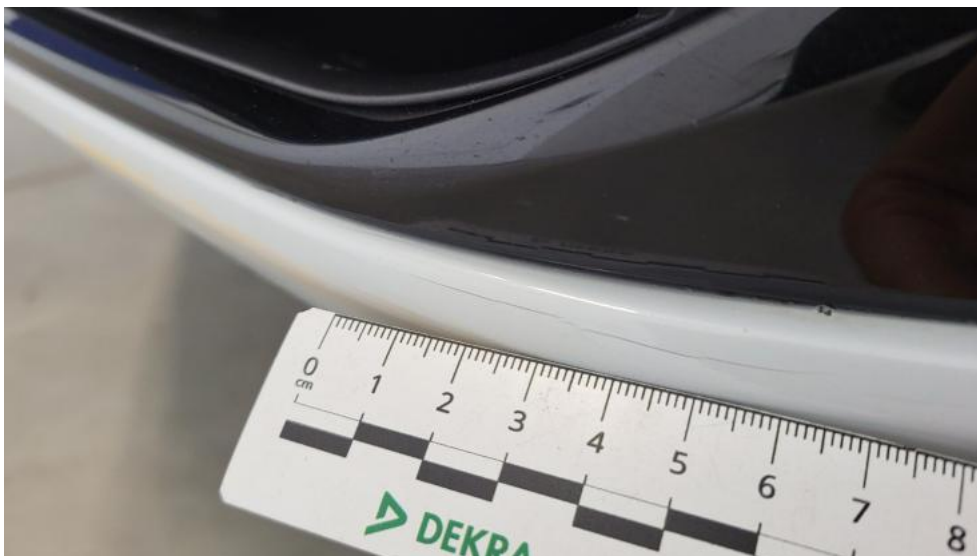
Zderzak - Pęknięcie/rozerwanie 1

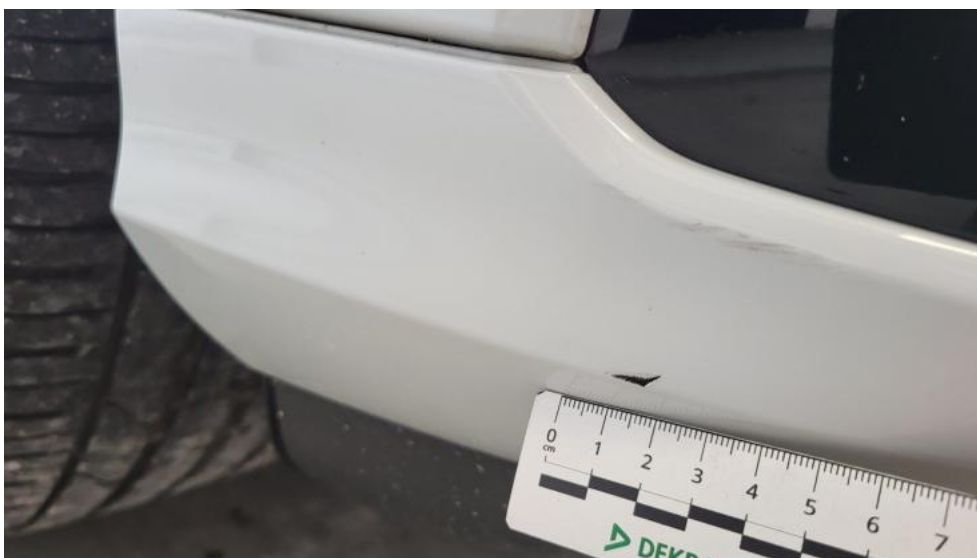
Zderzak przedni cz dolna - Rysa/odprysk 1

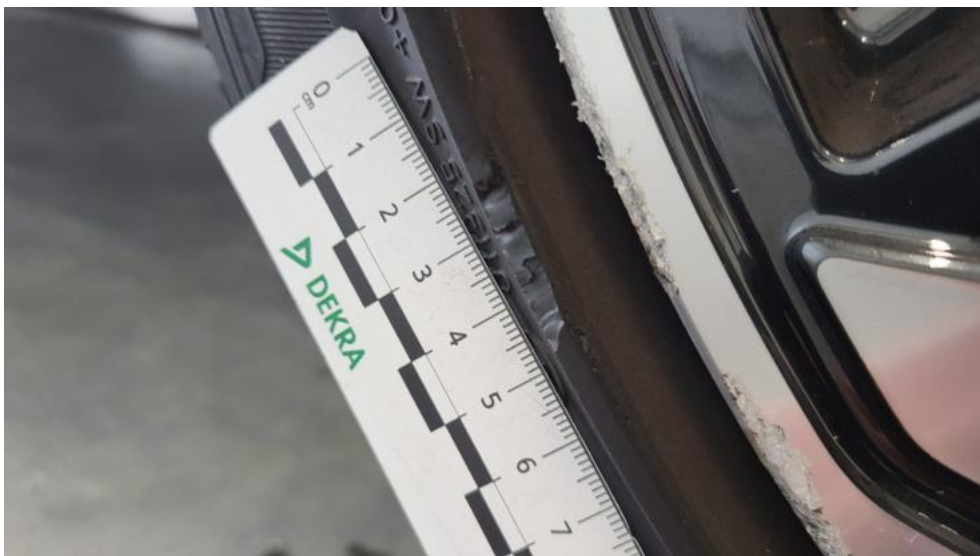
Opona przednia P - Pęknięcie/rozerwanie 1

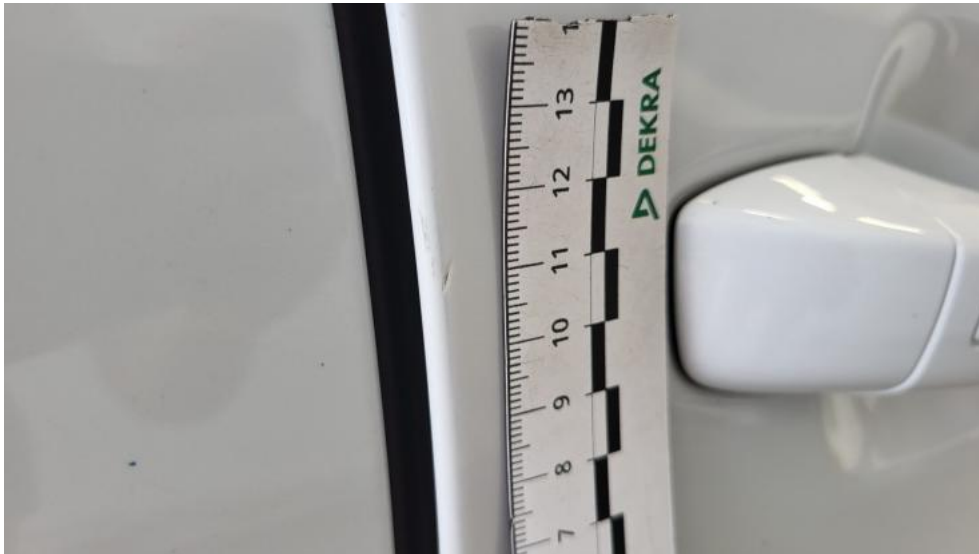
Drzwi przednie P - Rysa/odprysk 1

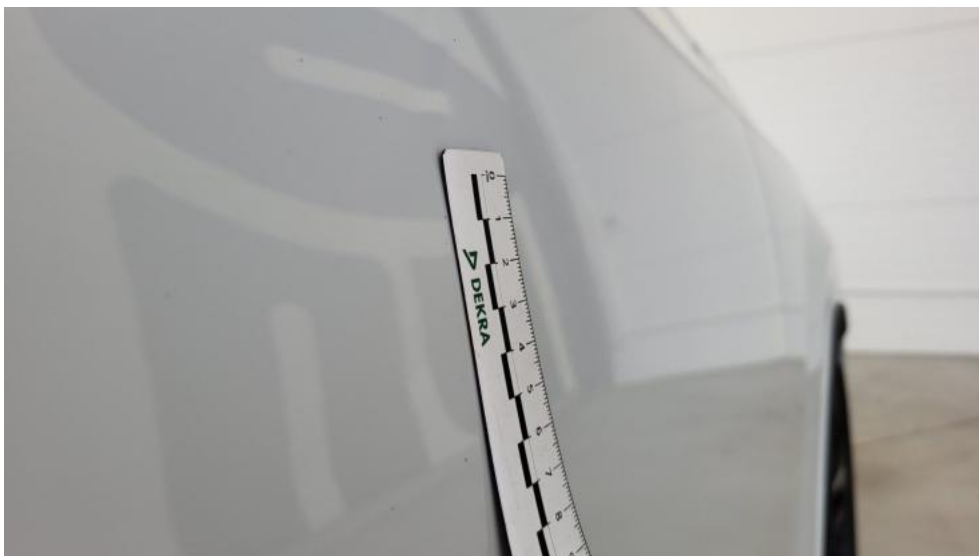
Drzwi przednie P - Wgniecenie/odkształcenie 1

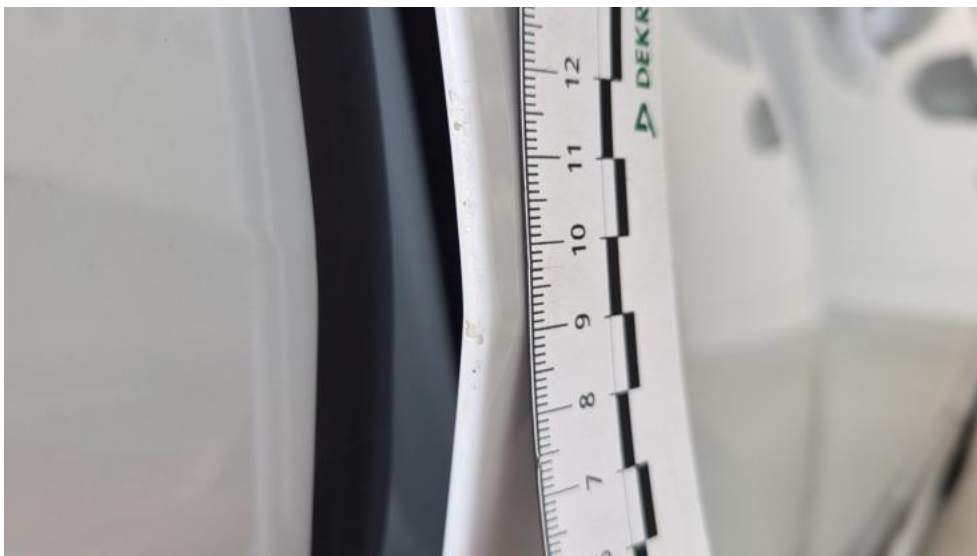
Drzwi tylne P - Rysa/odprysk 1

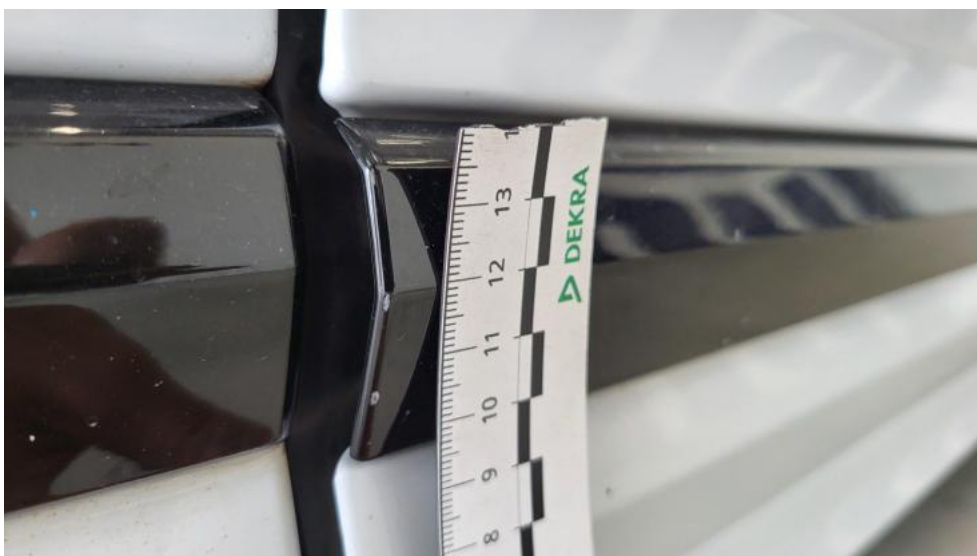
Listwa drzwi przednich P - Rysa/odprysk 1

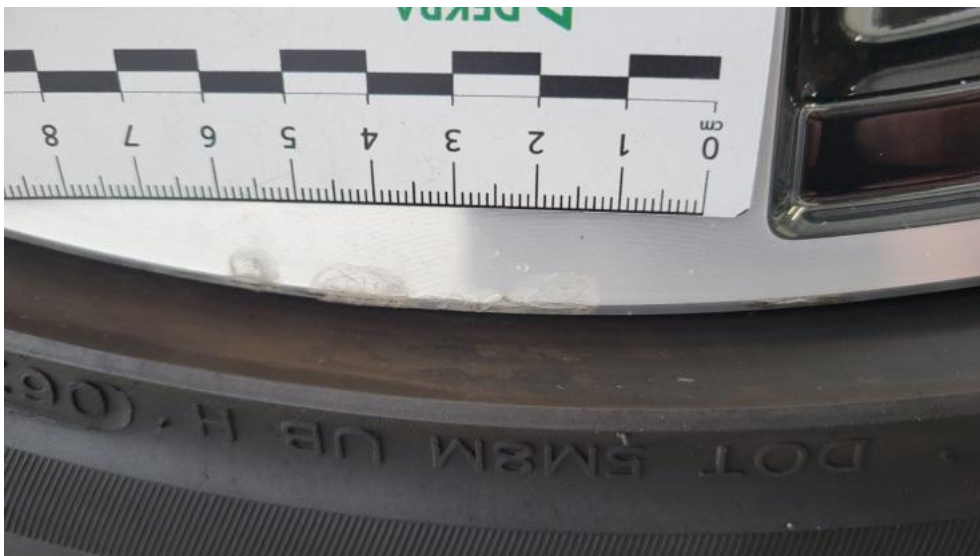
Felga aluminiowa tylna P - Rysa/odprysk 1

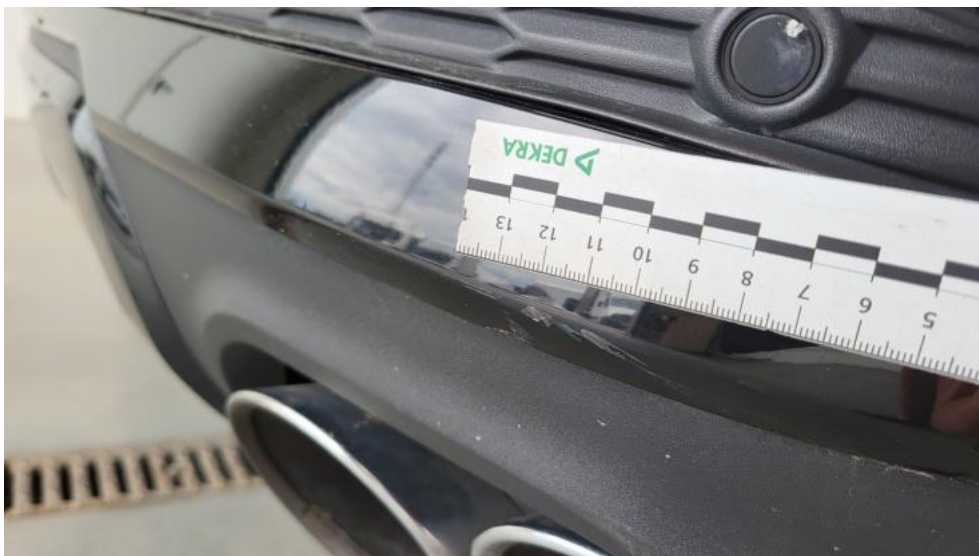
Listwa śr zderzaka tylnego - Rysa/odprysk 1

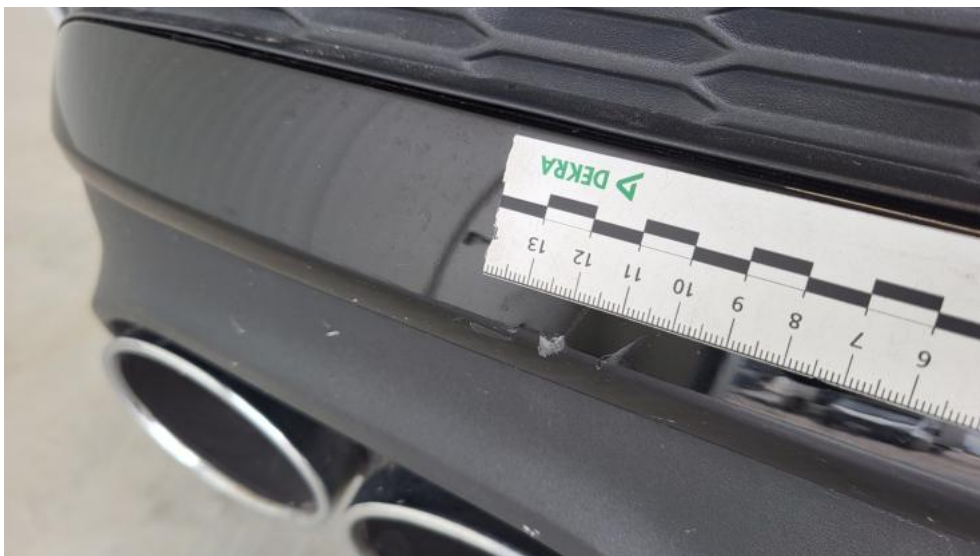
Listwa śr zderzaka tylnego() - Rysa/odprysk 3

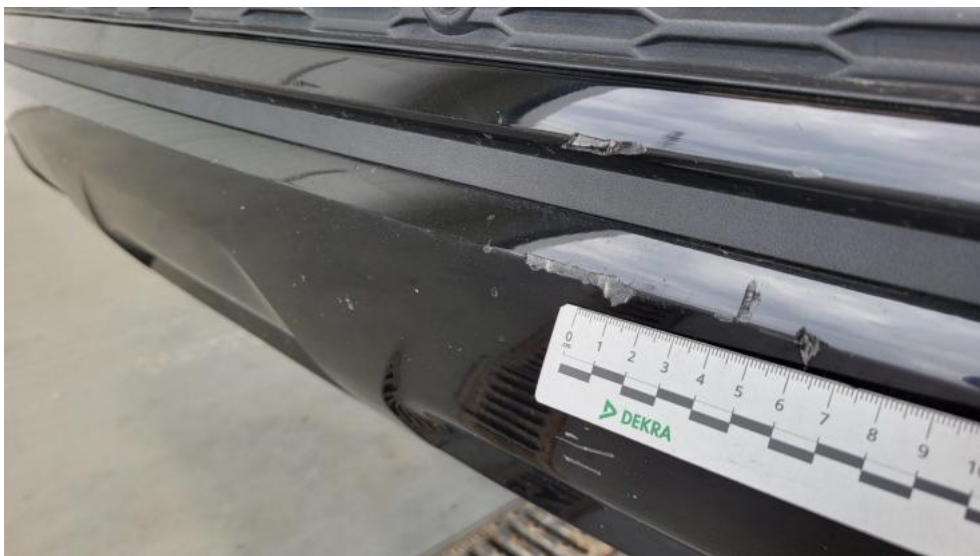
Spojler zderzaka tylnego - Rysa/odprysk 1

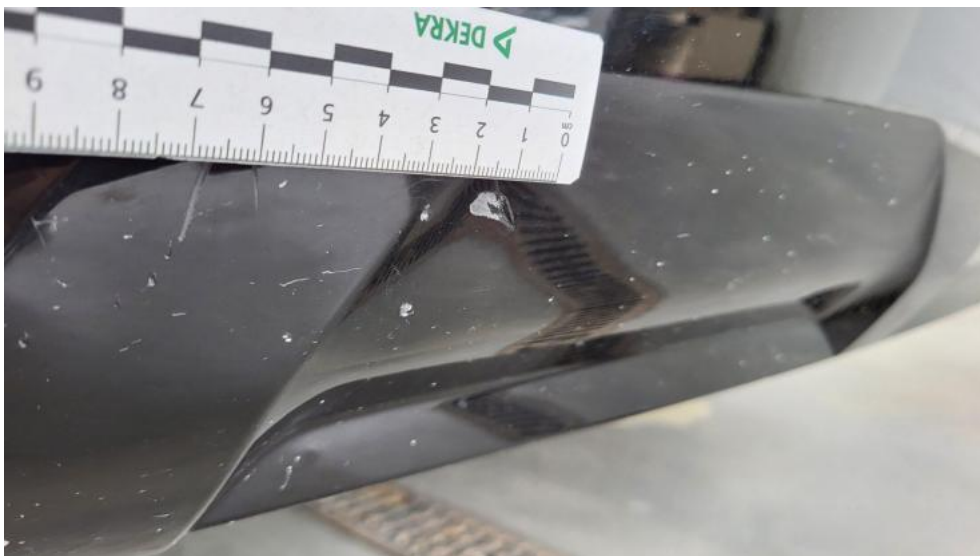
Spojler zderzaka tylnego - Wgniecenie/odkształcenie 1

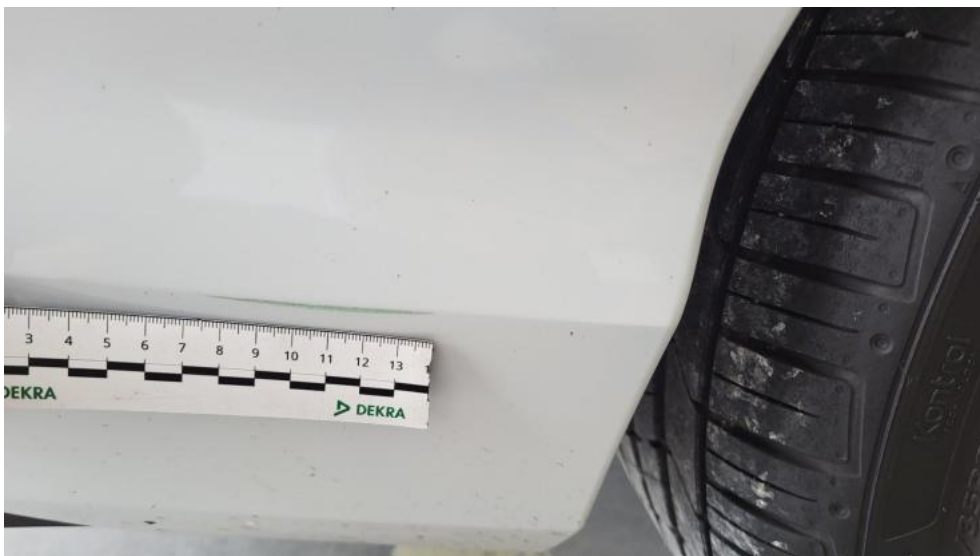
Zderzak tylny - Rysa/odprysk 1

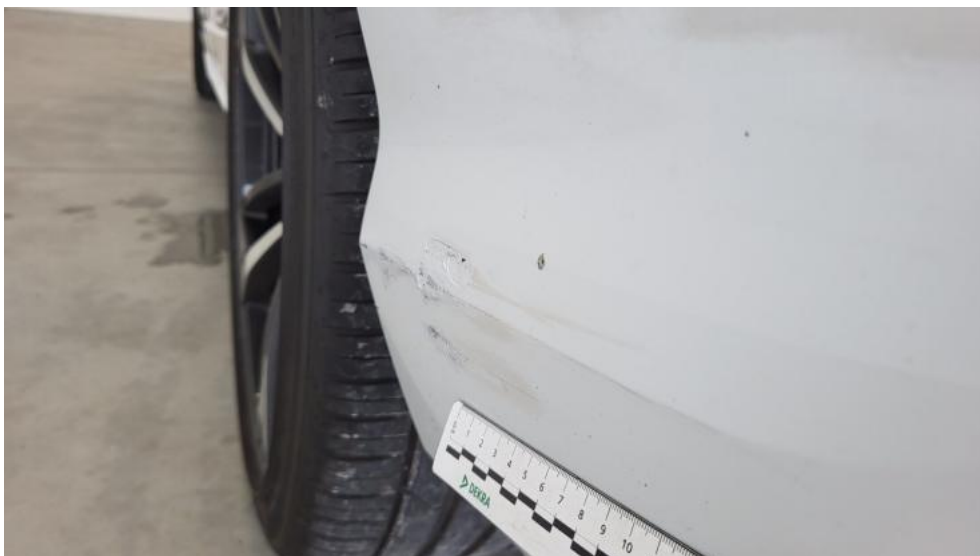
Zderzak tylny - Wgniecenie/odkształcenie 1

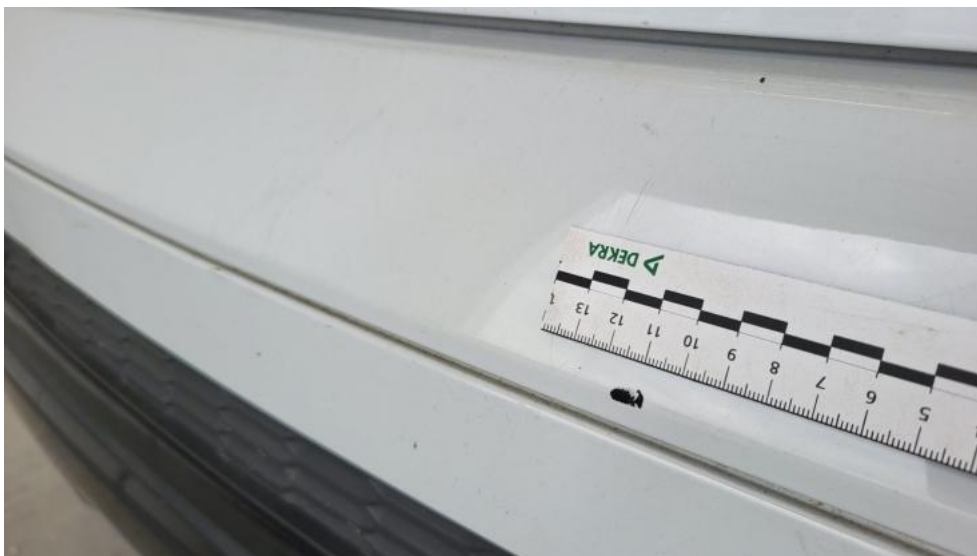
Zderzak tylny cz górna - Rysa/odprysk 1

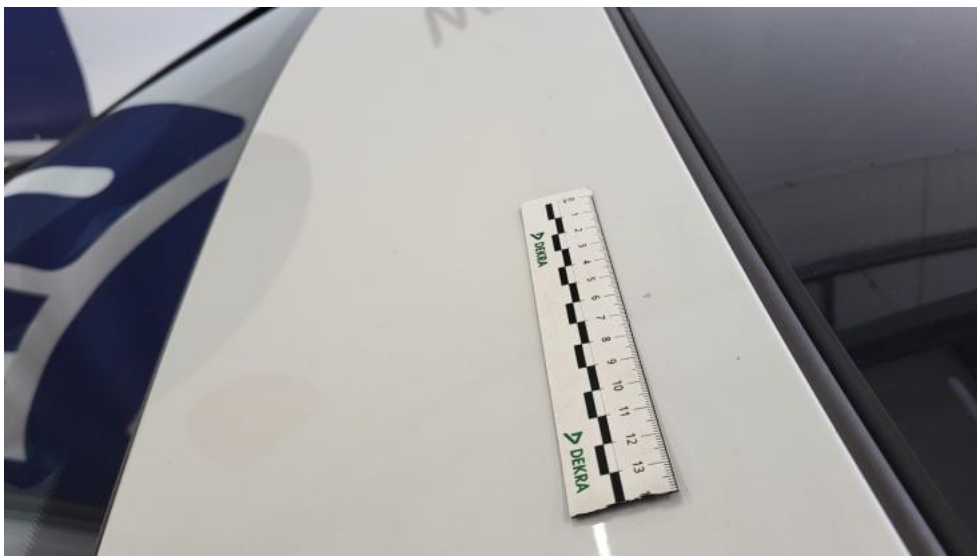
Dach - Rysa/odprysk 1

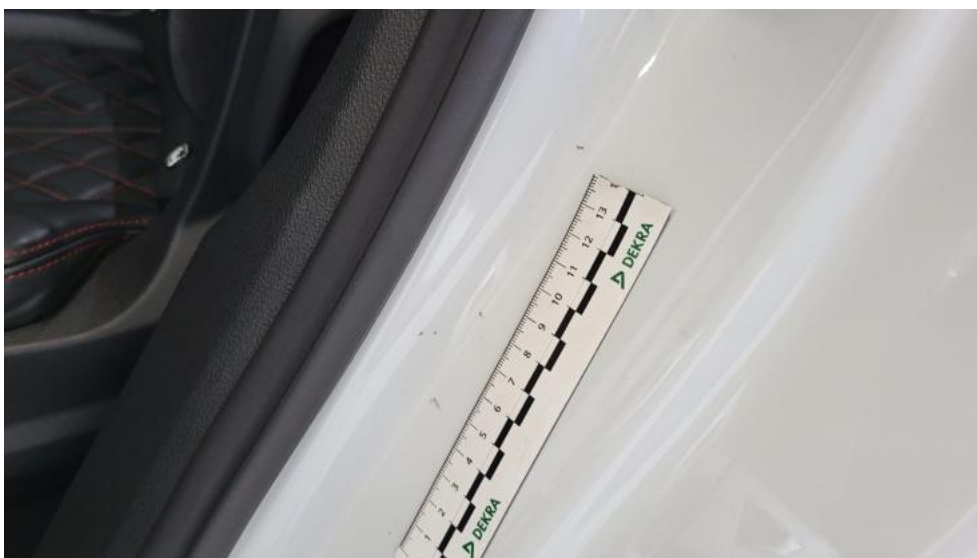
Łotnik tylny L / Ściana boczna L - Rysa/odprysk 1

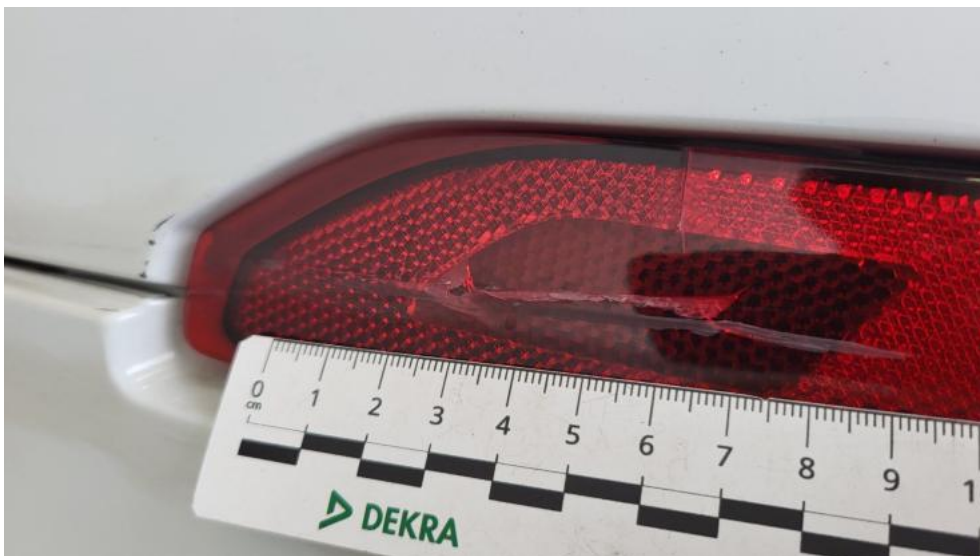
Lampa przeciwmgielna tylna L - Pęknięcie/rozerwanie 1

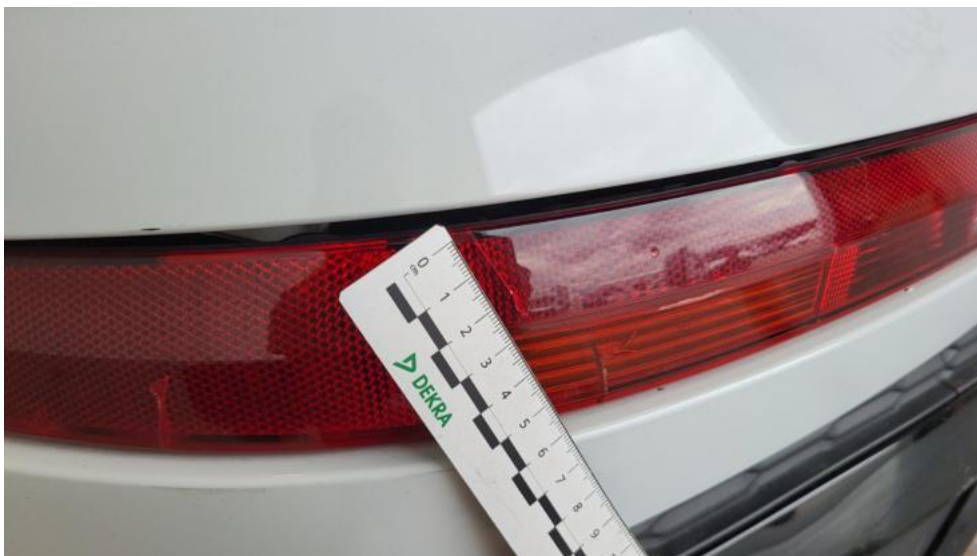
Lampa przeciwmgielna tylna L - Pęknięcie/rozerwanie 2

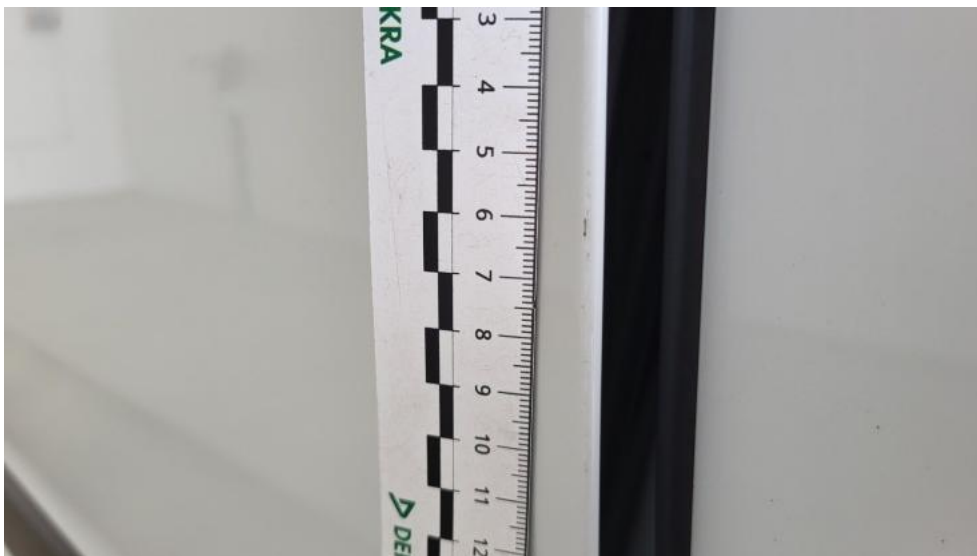
Drzwi przed L - Rysa/odprysk 1

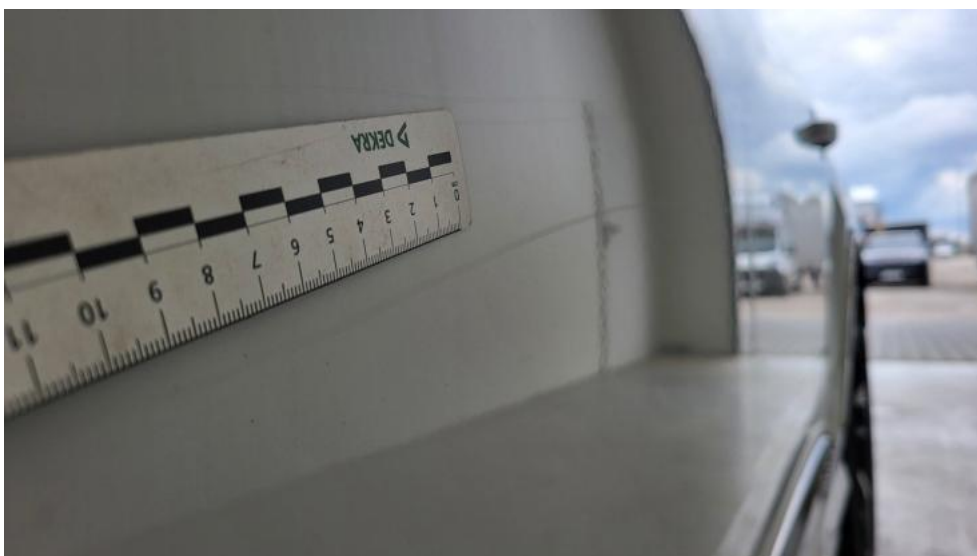
Drzwi przed L() - Rysa/odprysk 3

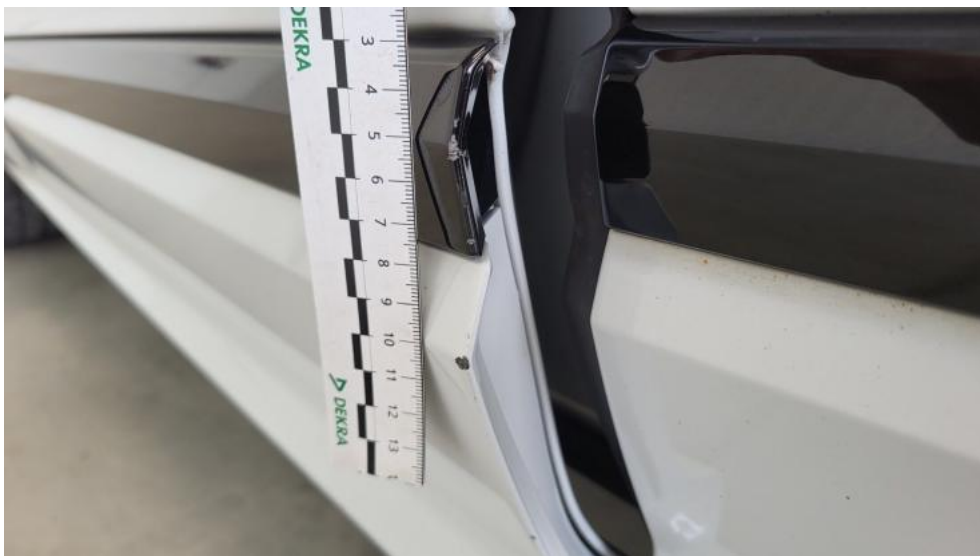
Listwa drzwi przednich L - Rysa/odprysk 1

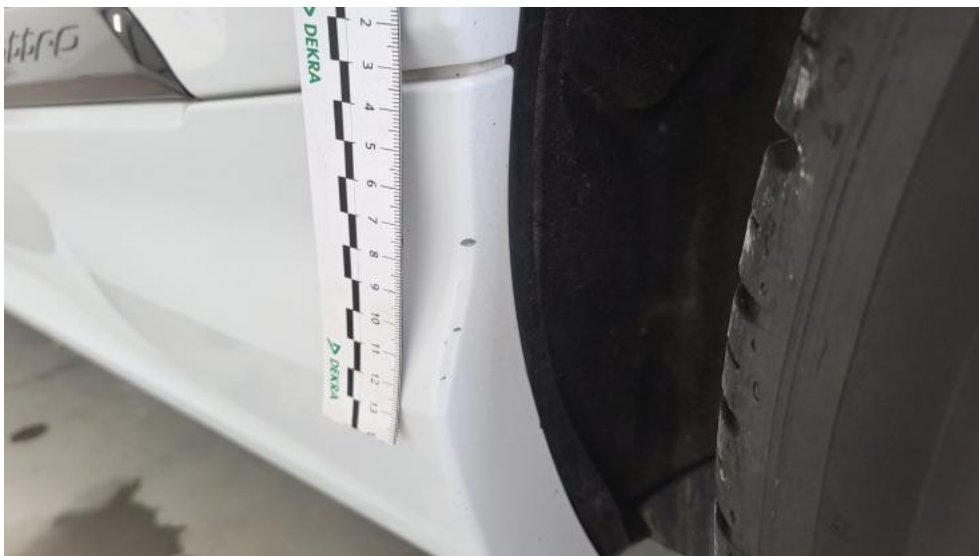
Listwa drzwi tylnych L - Rysa/odprysk 2

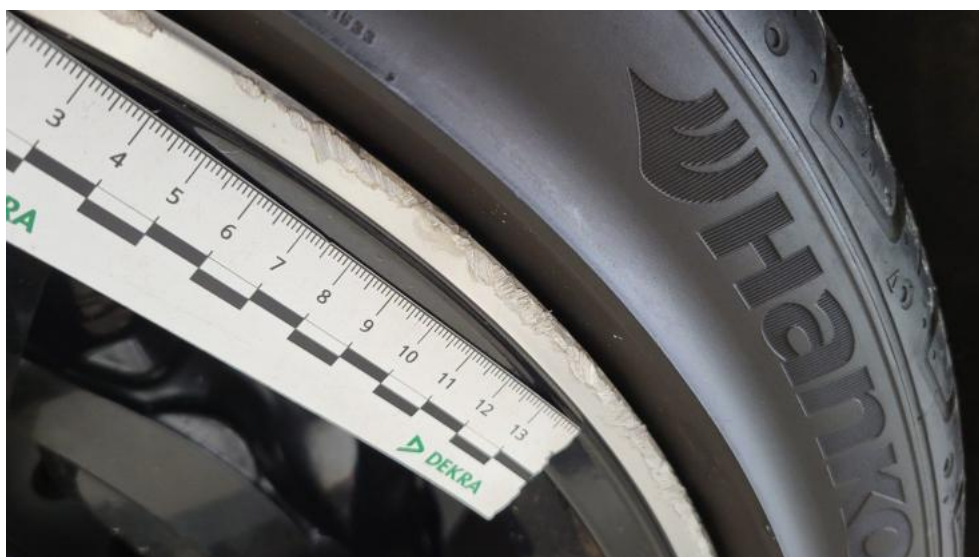
Felga Aluminiowa przednia L - Rysa/odprysk 1

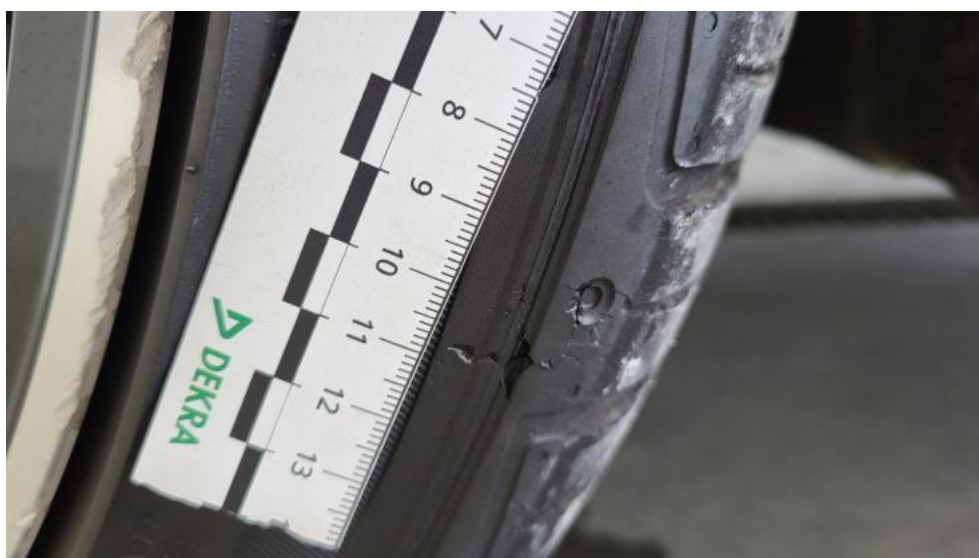
Opona przednia L - Pęknięcie/rozerwanie 1

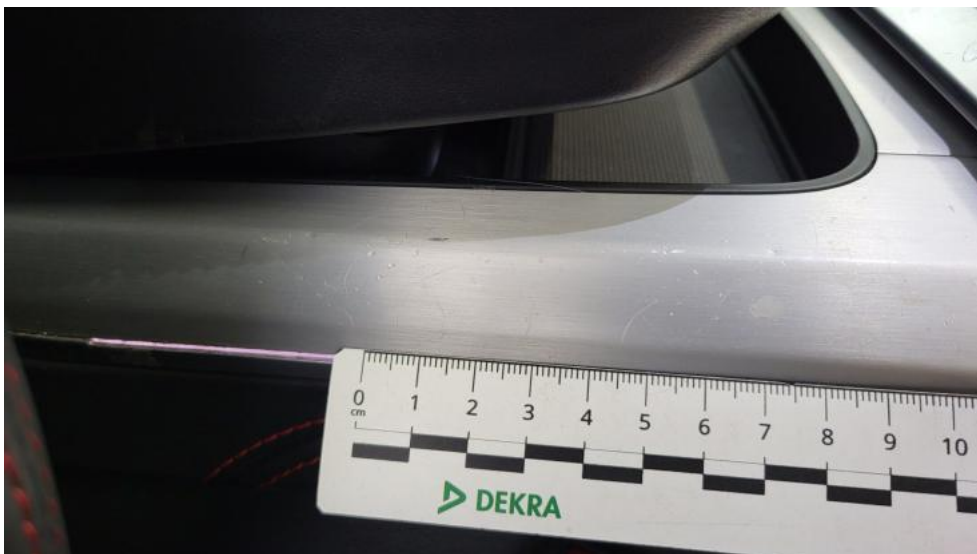
Konsola tunelu śr. - Rysa/odprysk 1

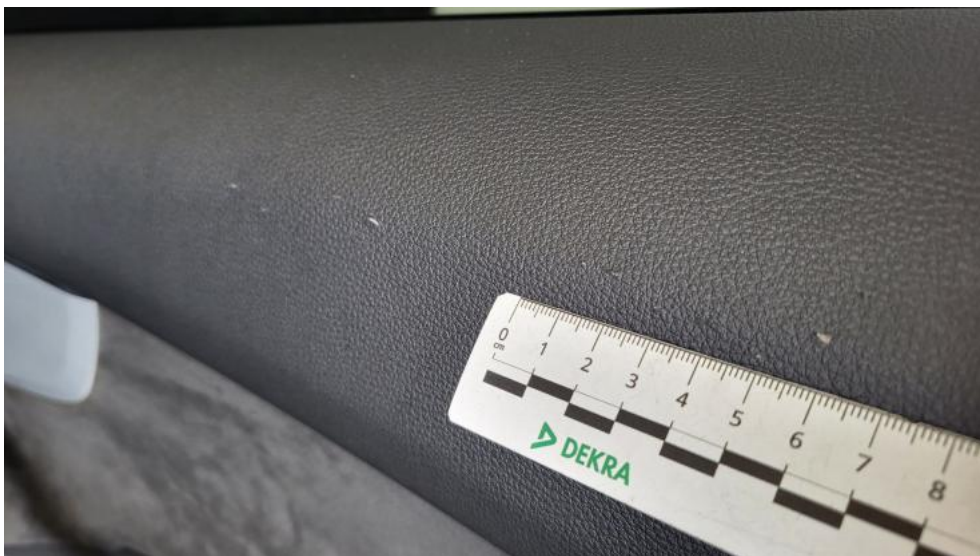
Tapicerka drzwi tylnych P - Pęknięcie/rozerwanie 1

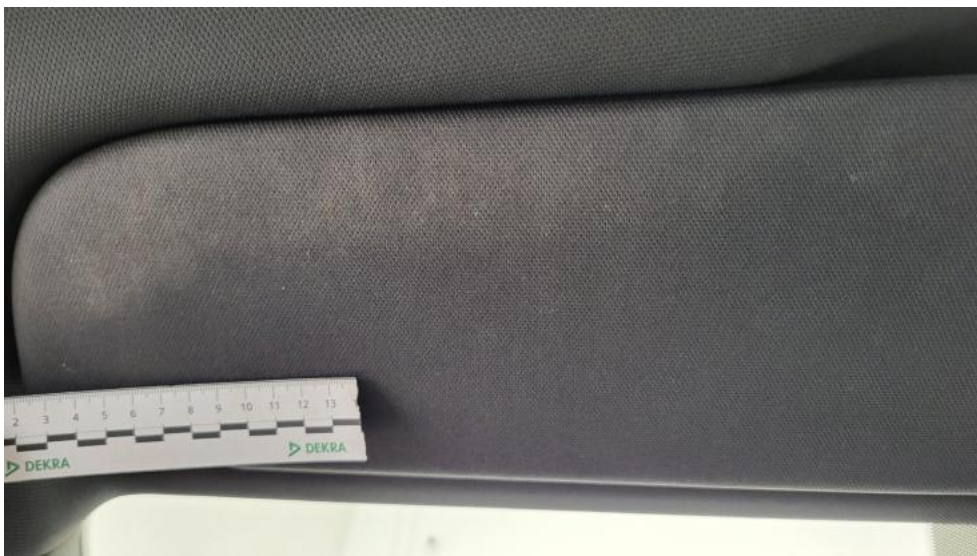
Ośłona p/słoneczna lewa - Inne 1

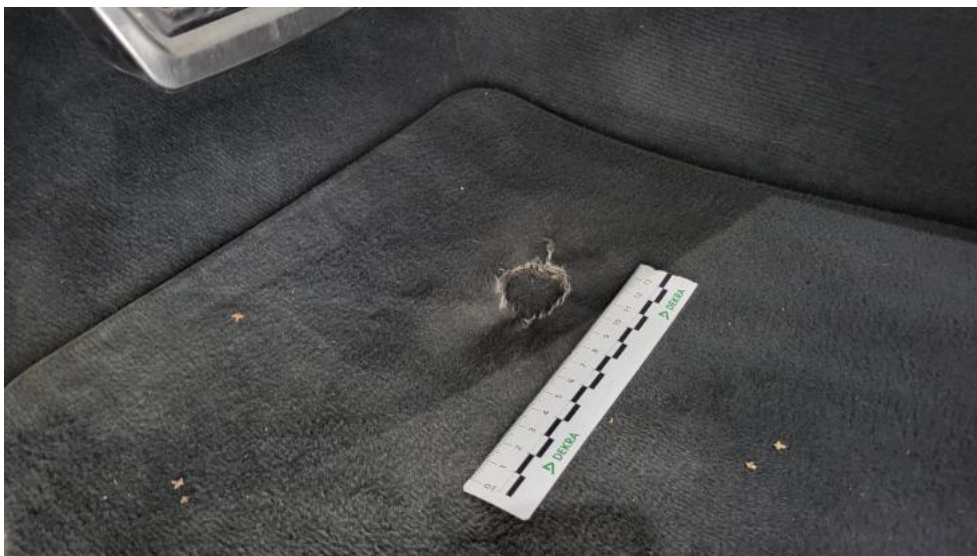
Dywanik prze L - Pęknięcie/rozerwanie 1

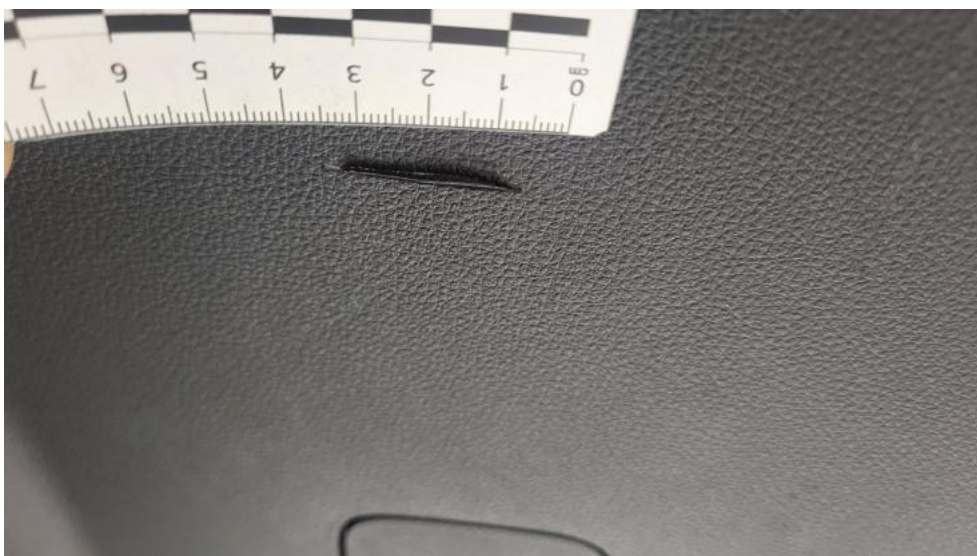
Wykładzina pokrywy tylnej - Rysa/odprysk 1
