DEKRA's commission No. : PKOL(W)/LODZ/58915/26/06/26  
commission/ damage No. : 24/018873  
Date of commission: 26-06-2026

**DEKRA Poland - Headquarters**  
02-673 Warszawa, ul. Konstruktorska 12A

| Manufacturer | VOLKSWAGEN |
| Type / version | Golf VIII 2.0 TDI Life |

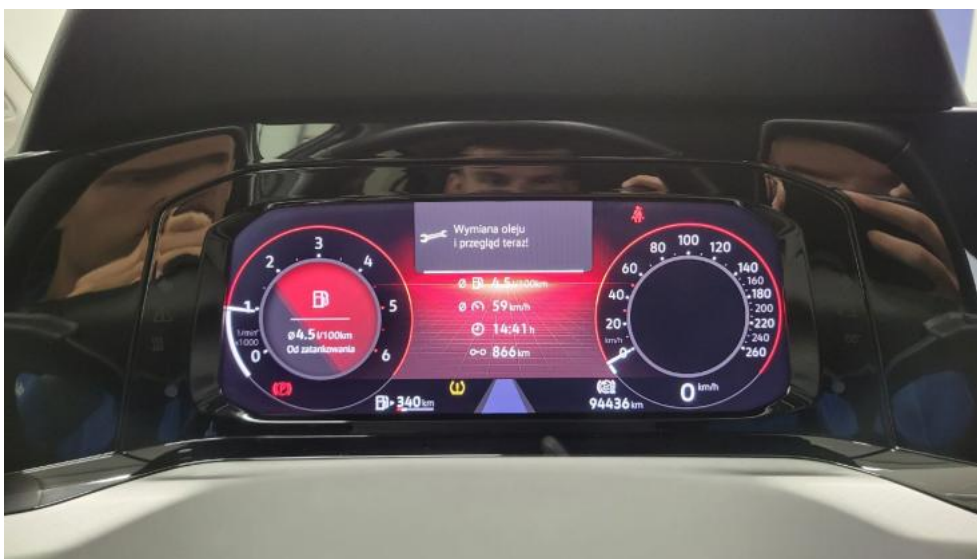
**Photo 25.**

Rysy na samochodzie. Niesprawne przyciski funkcyjne w jednym z kluczyków, grot prawidłowy. Aktywna kontrolka ciśnienia w kołach. Wymagana wymiana oleju od 5600km. Wymagany przegląd od 600km.

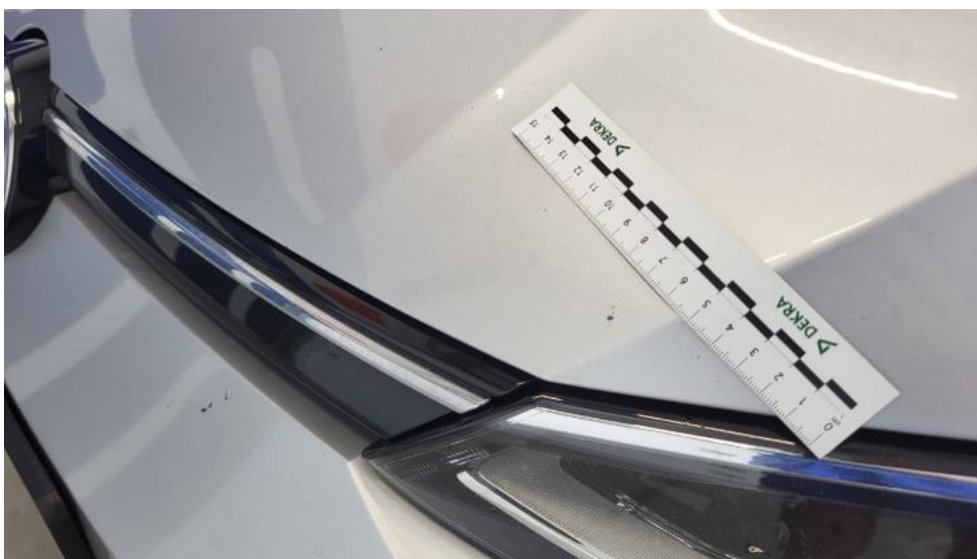
**Photo 43.**

Pokrywa komory silnika - Rysa/odprysk 1

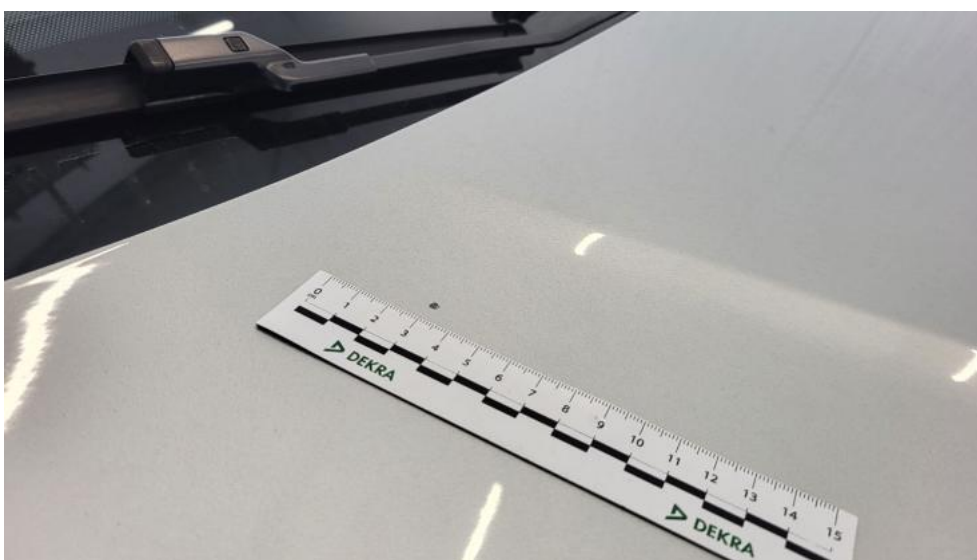
**Photo 44.**

Pokrywa komory silnika - Rysa/odprysk 2

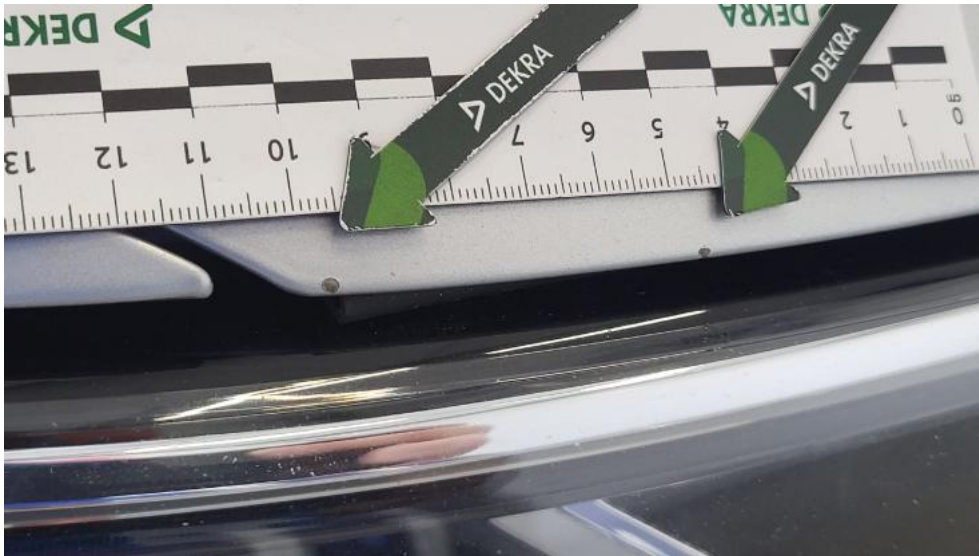
**Photo 45.**

Pokrywa komory silnika - Inne 1

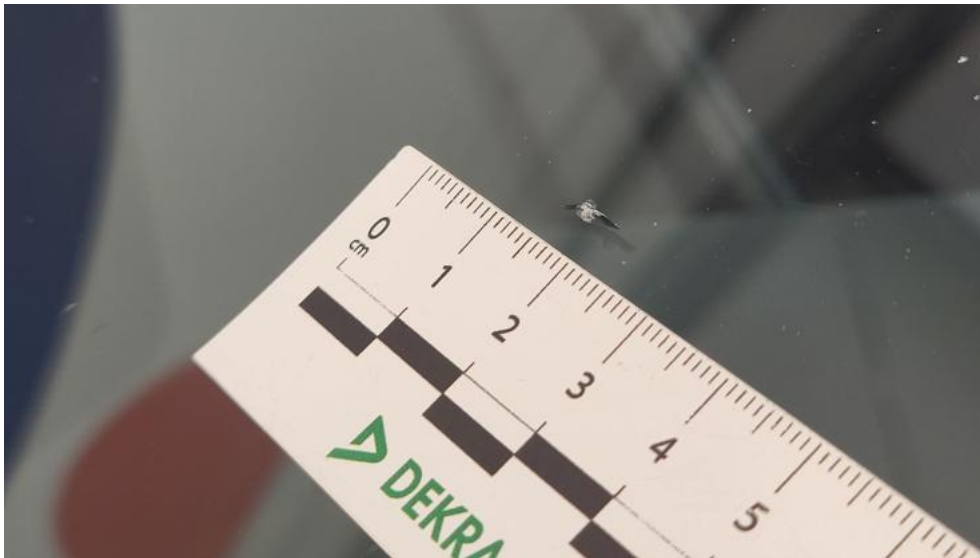
**Photo 47.**

Szyba czołowa - Pęknięcie/rozerwanie 1

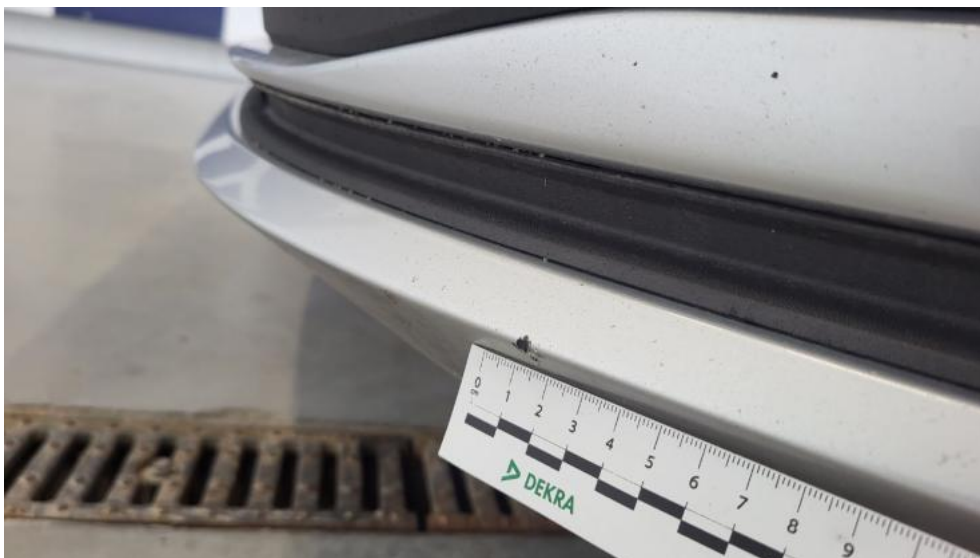
**Photo 48.**

Zderzak - Rysa/odprysk 1

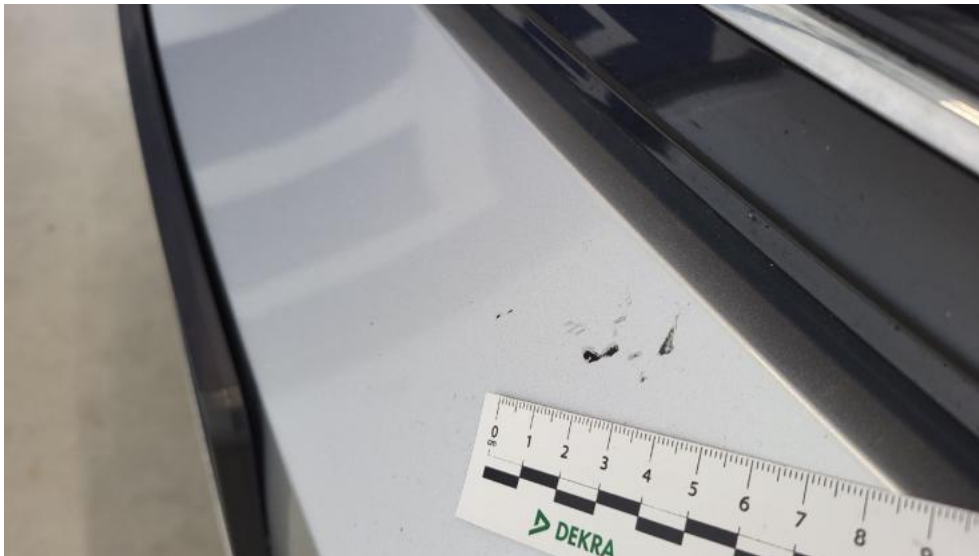
**Photo 49.**

Zderzak - Rysa/odprysk 2

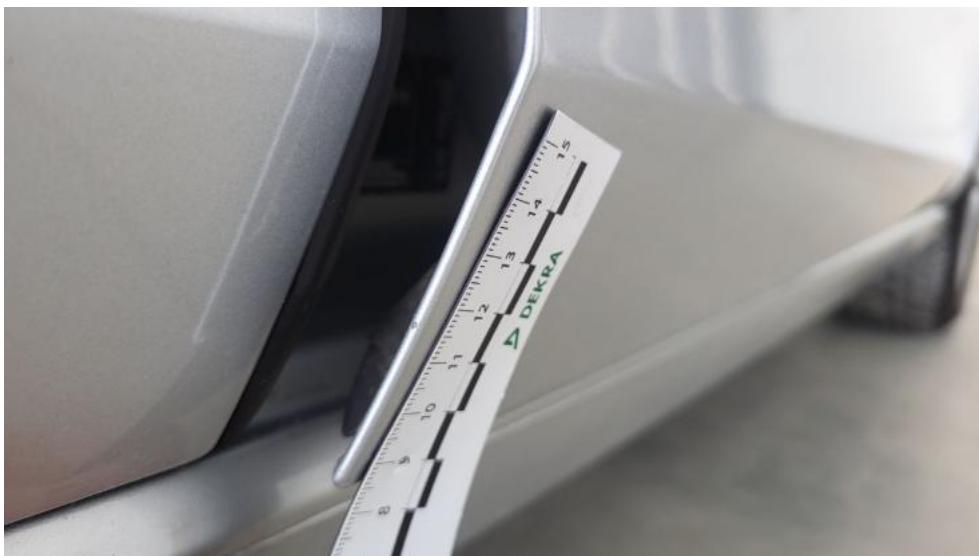
**Photo 50.**

Drzwi przednie P - Rysa/odprysk 1

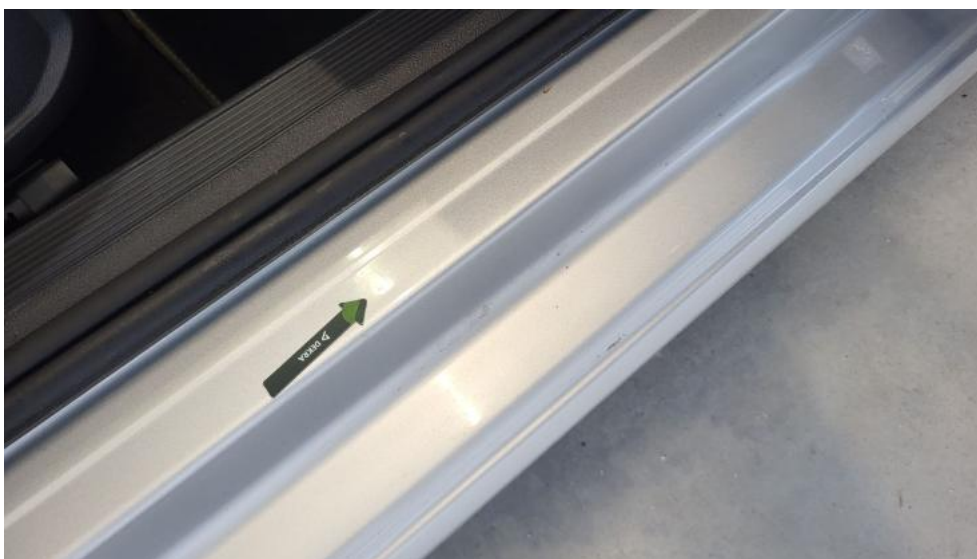
**Photo 51.**

Próg P - Wgniecenie/odkształcenie 1

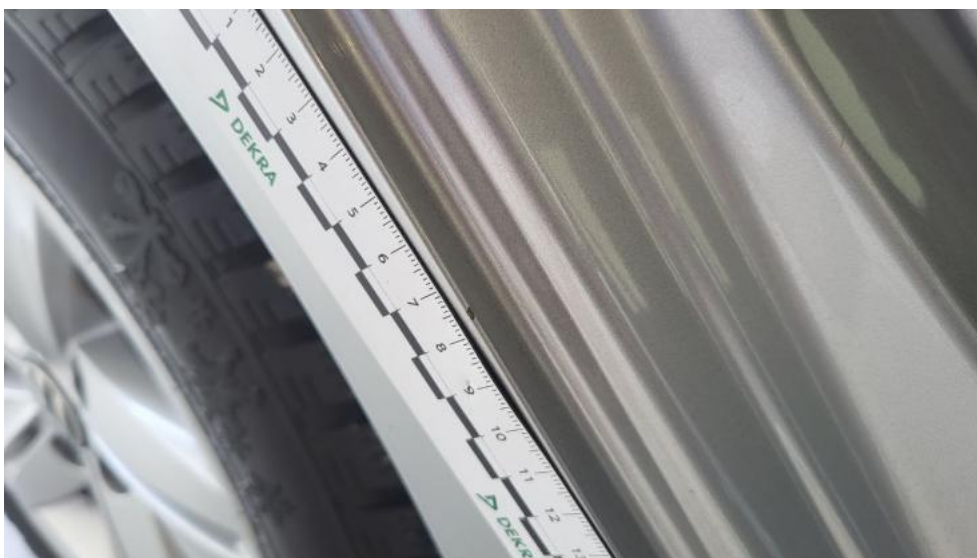
**Photo 52.**

Ścianka tylna P / Ścianka boczna P - Rysa/odprysk 1

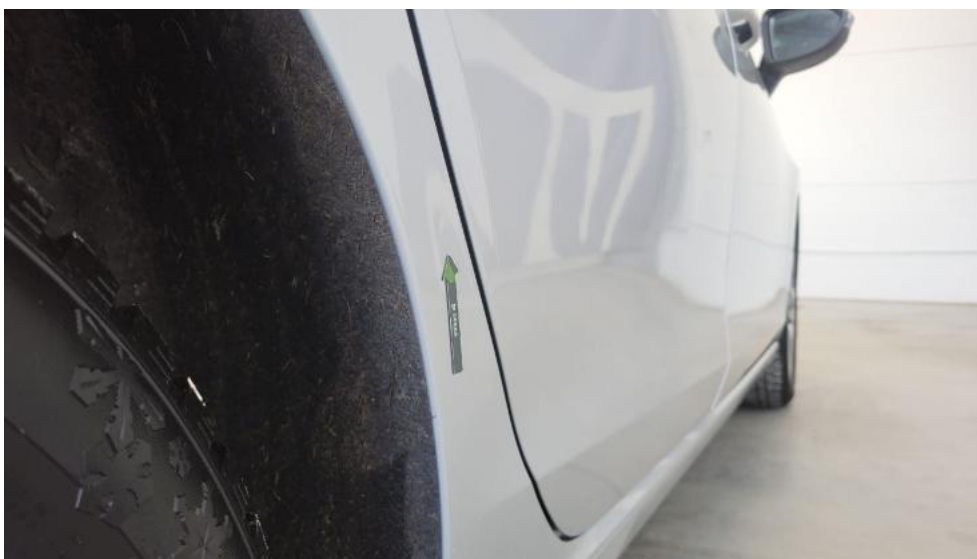
**Photo 53.**

Błotnik tylny P / Ściana boczna P - Wgniecenie/odkształcenie 1

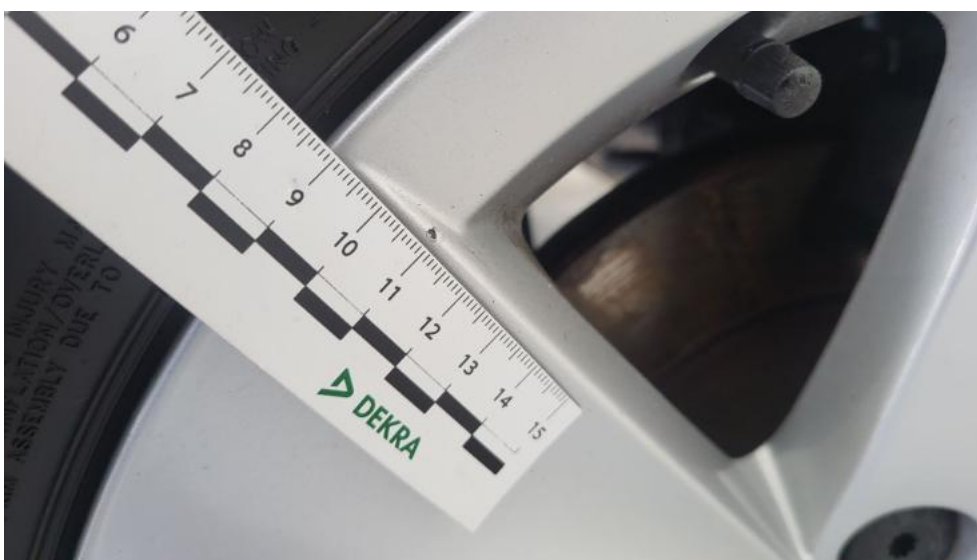
**Photo 54.**

Felga aluminiowa tylna P - Rysa/odprysk 1

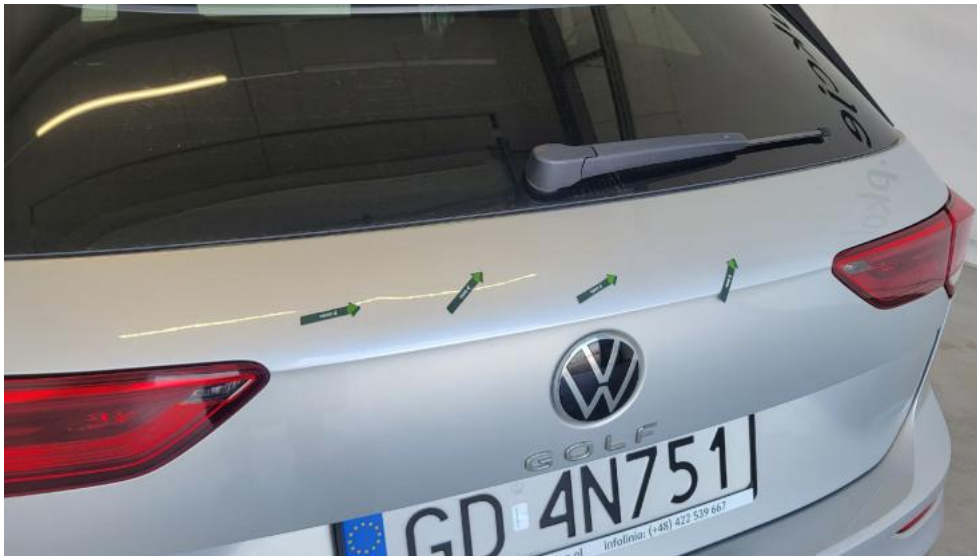
**Photo 55.**

Pokrywy bagażnika - Wgniecenie/odkształcenie 1

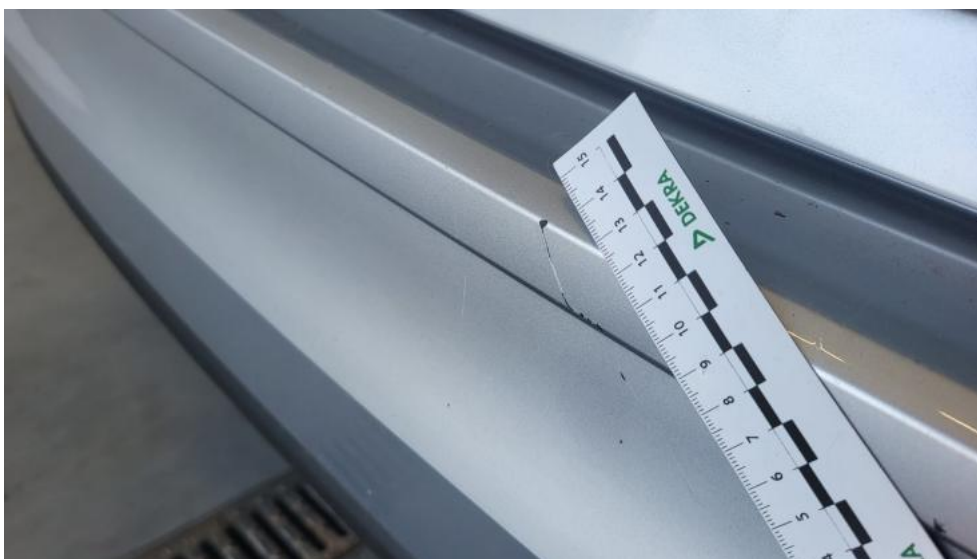
**Photo 57.**

Zderzak tylny - Rysa/odprysk 2

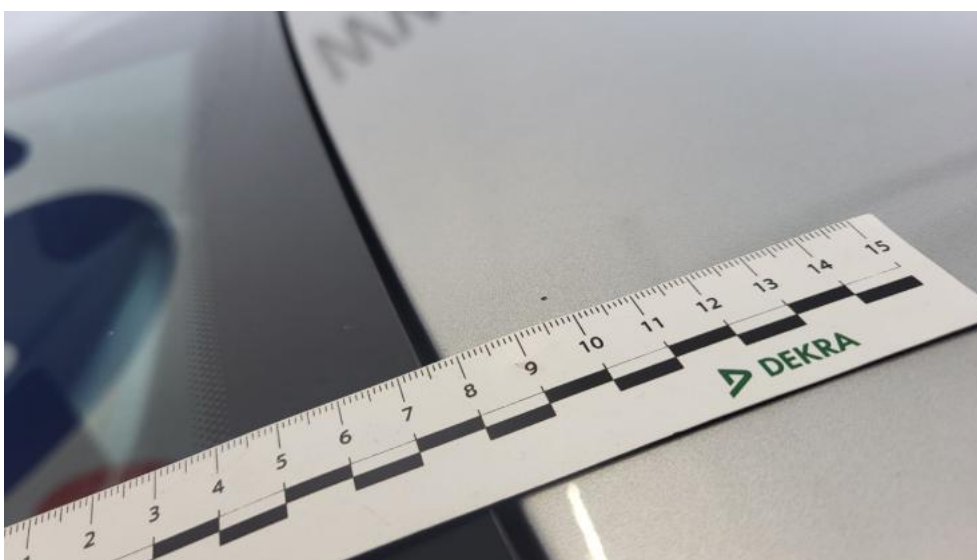
**Photo 58.**

Dach - Rysa/odprysk 1

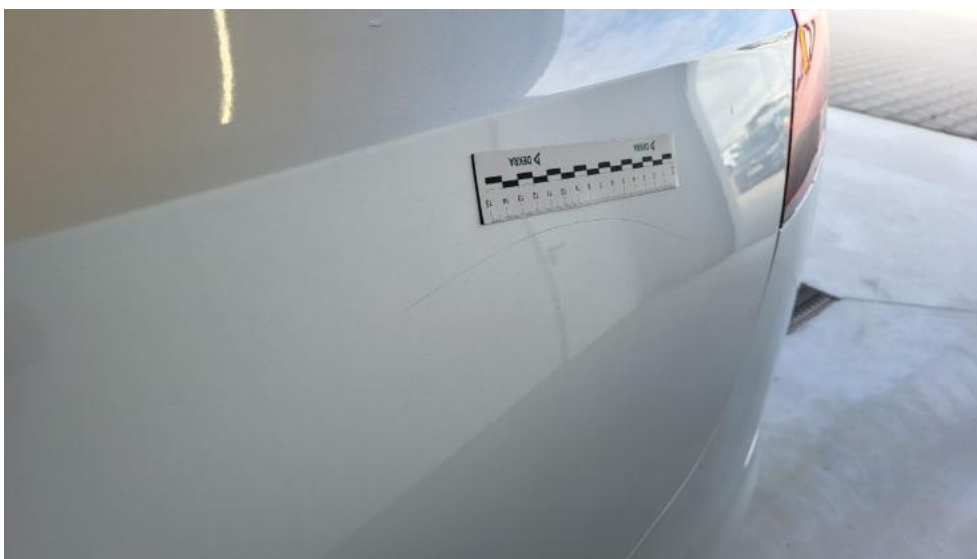
**Photo 59.**

Błotnik tylny L / Ściana boczna L - Rysa/odprysk 1

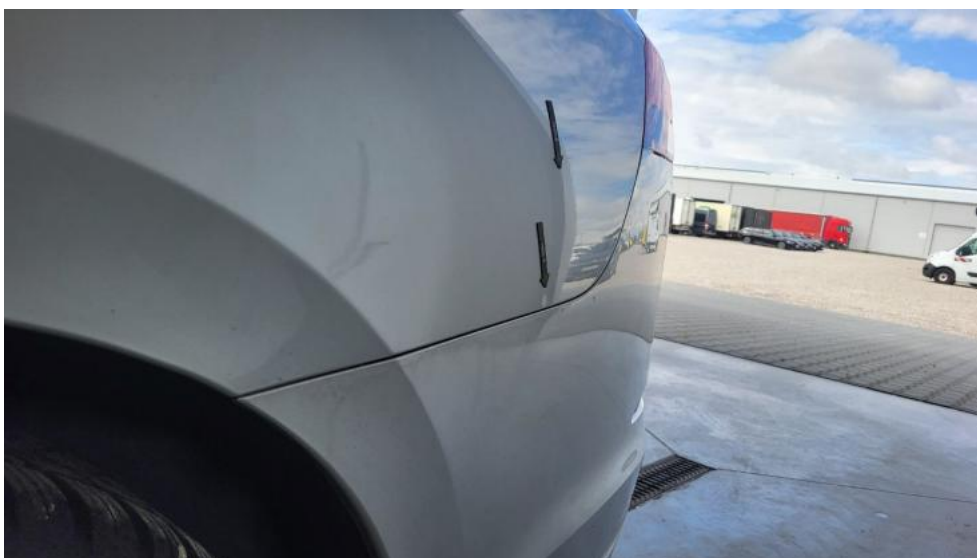
**Photo 60.**

Błotnik tylny L / Ściana boczna L - Wgniecenie/odkształcenie 1

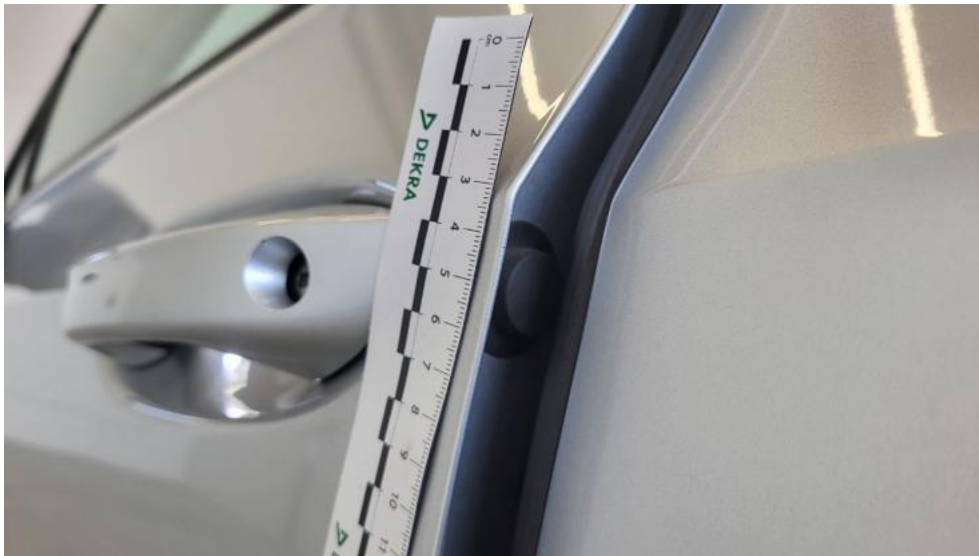
**Photo 61.**

Drzwi przed L - Rysa/odprysk 1

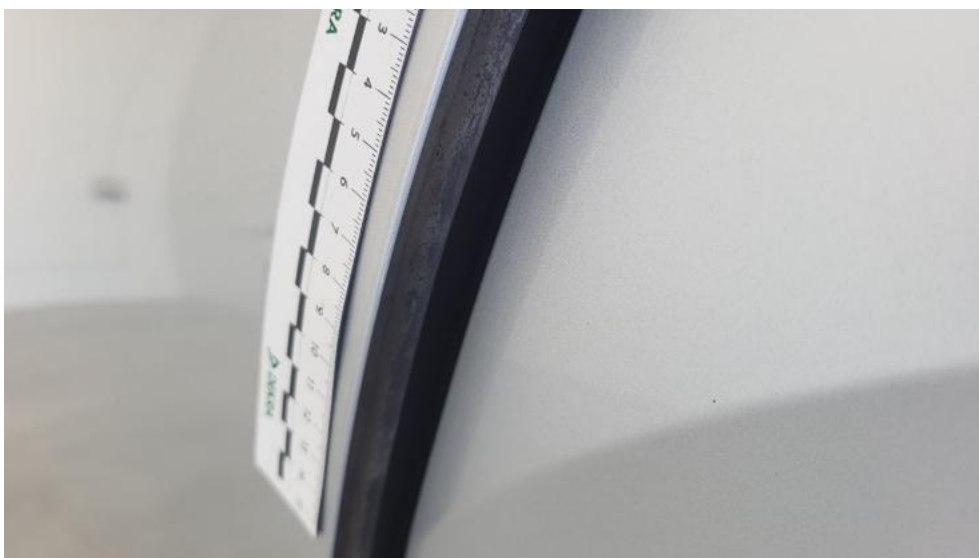
**Photo 62.**

Drzwi tylne L - Rysa/odprysk 1

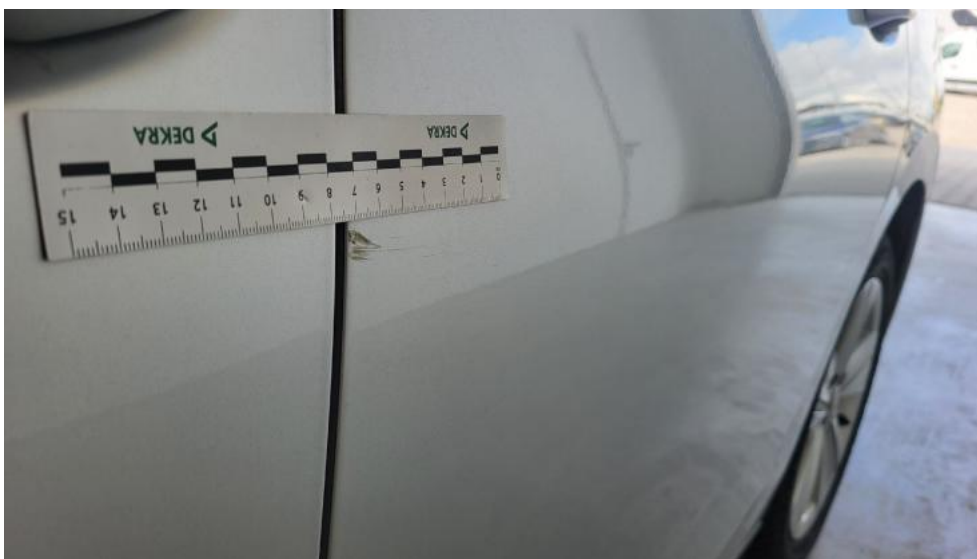
**Photo 63.**

Drzwi tylne L - Rysa/odprysk 2

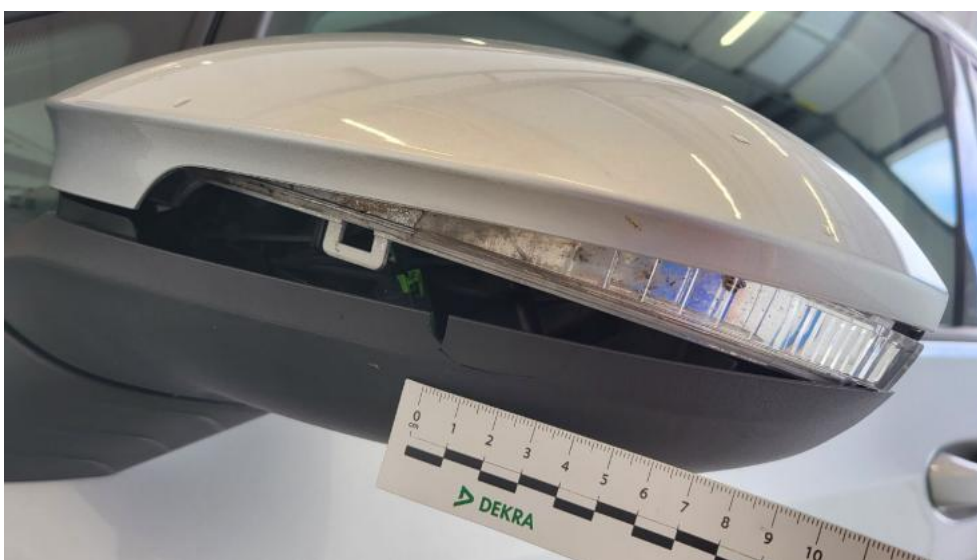
**Photo 64.**

Lusterko zew L - Pęknięcie/rozerwanie 1

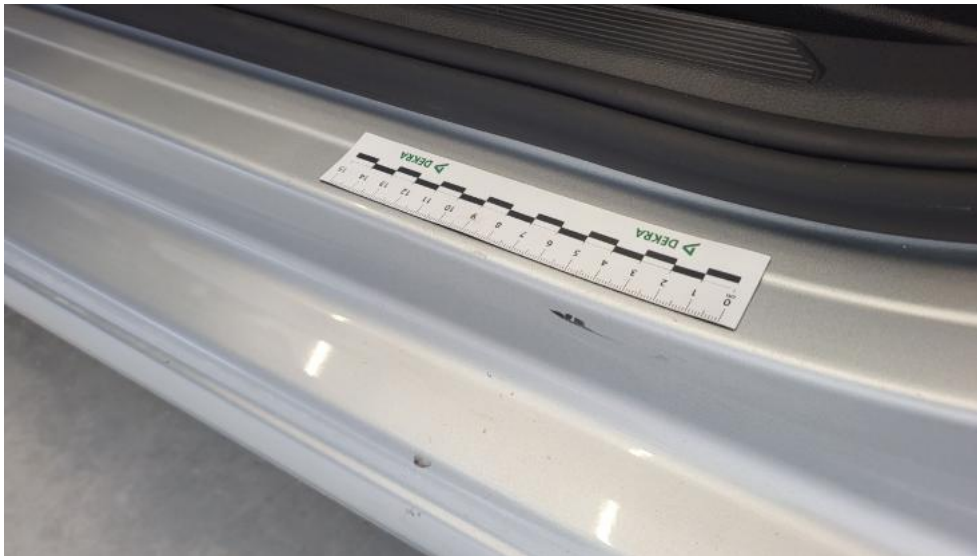
**Photo 65.**

Próg L - Rysa/odprysk 1

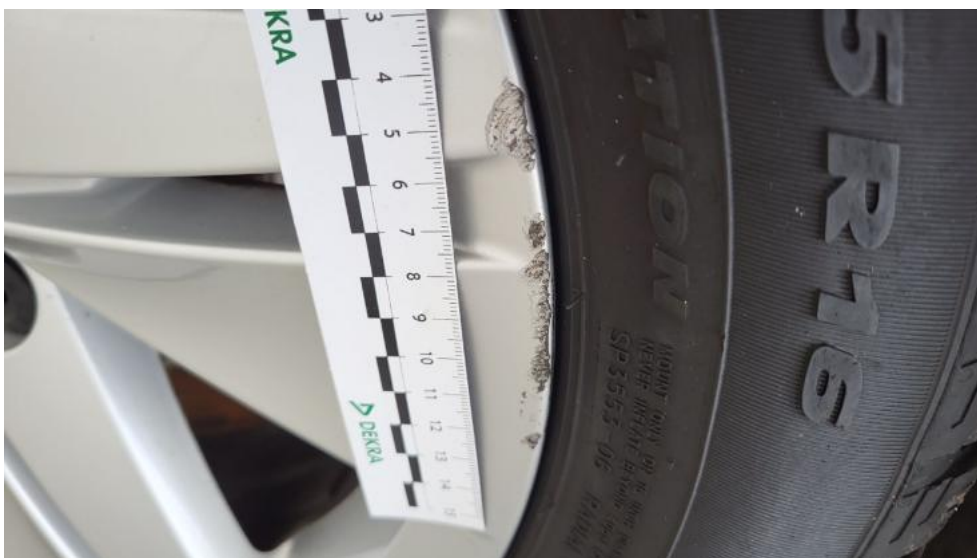
**Photo 66.**

Felga Aluminiowa przednia L - Rysa/odprysk 1

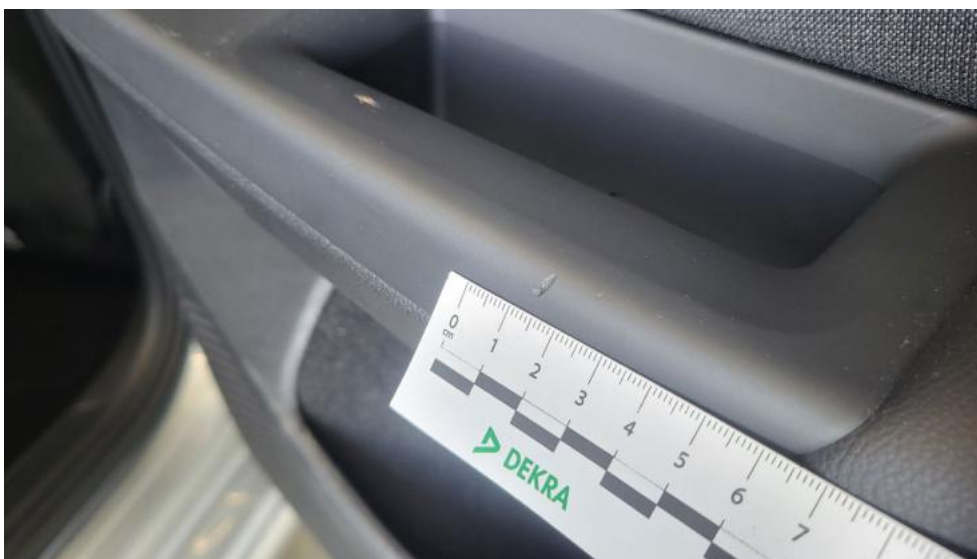
**Photo 67.**

Uchwyt drzwi tyl P - Rysa/odprysk 1

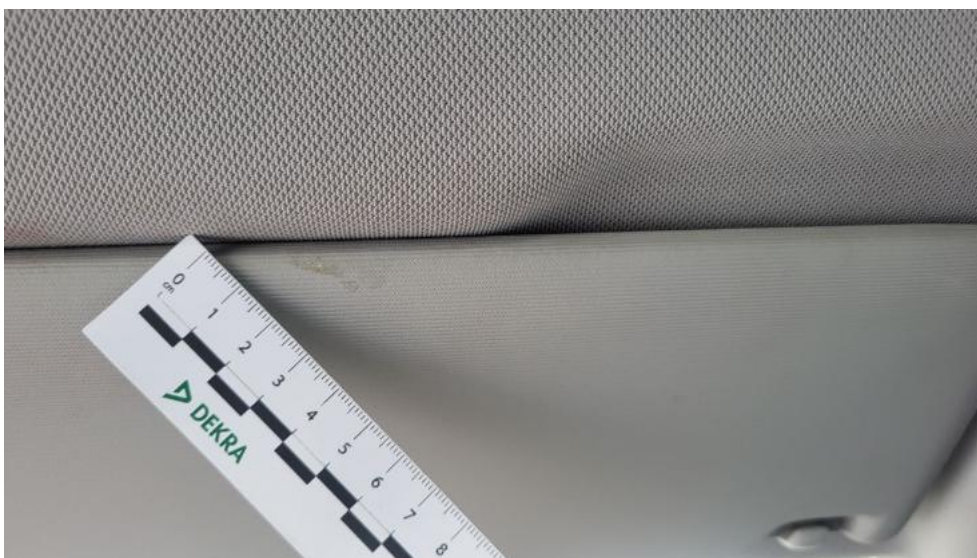
**Photo 68.**

Osłona p/słoneczna lewa - Inne 1

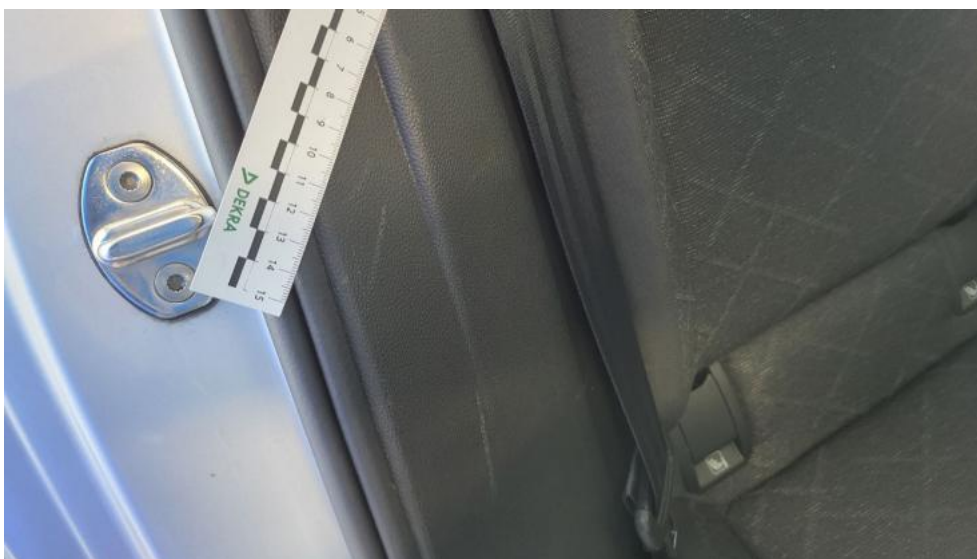
**Photo 69.**

Wykładzina(y) słupka tylnego P - Rysa/odprysk 1

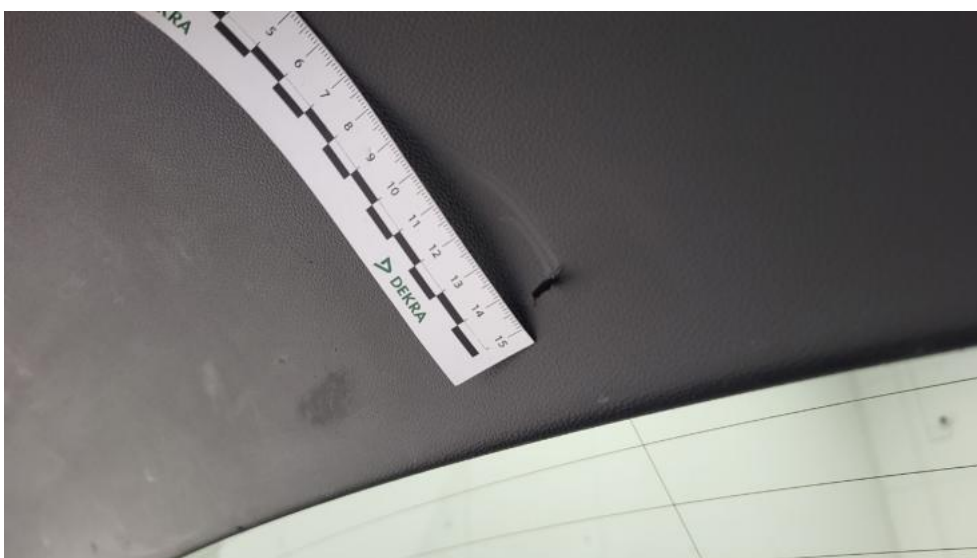
**Photo 70.**

Wykładzina pokrywy tylnej - Rysa/odprysk 1
