Nr zlecenia DEKRA: PKOL(W)/LODZ/91639/26/09/30  
Nr zlecenia/szkody: 23/038184  
Data zlecenia: 30-09-2026

**DEKRA Polska - Centrala**  
02-673 Warszawa, ul. Konstruktorska 12A

| Producent | LAND ROVER |
| Typ/wersja | Range Rover 3.0TD V6 HSE EU6 |

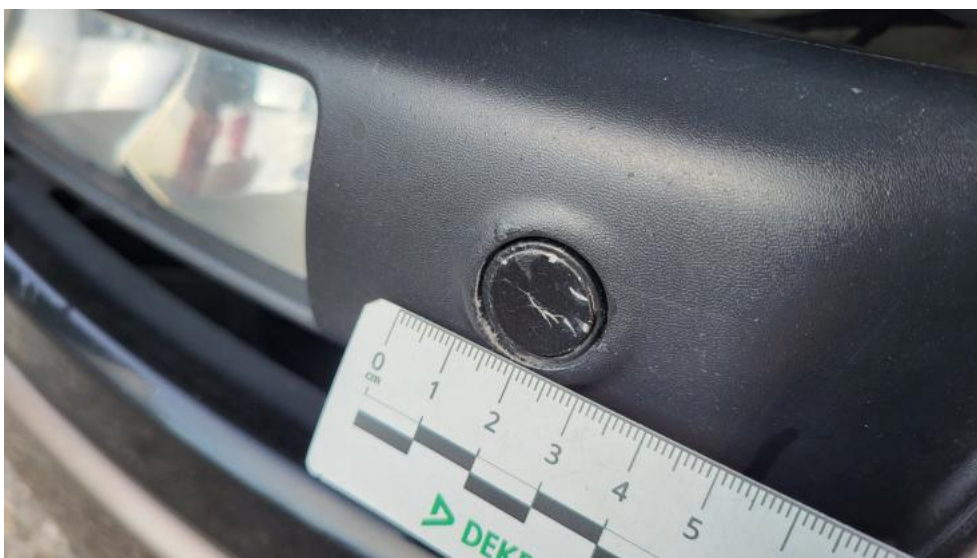
**Fot. 48.**  
Czujniki parkowania przód - Rysa/odprysk 1

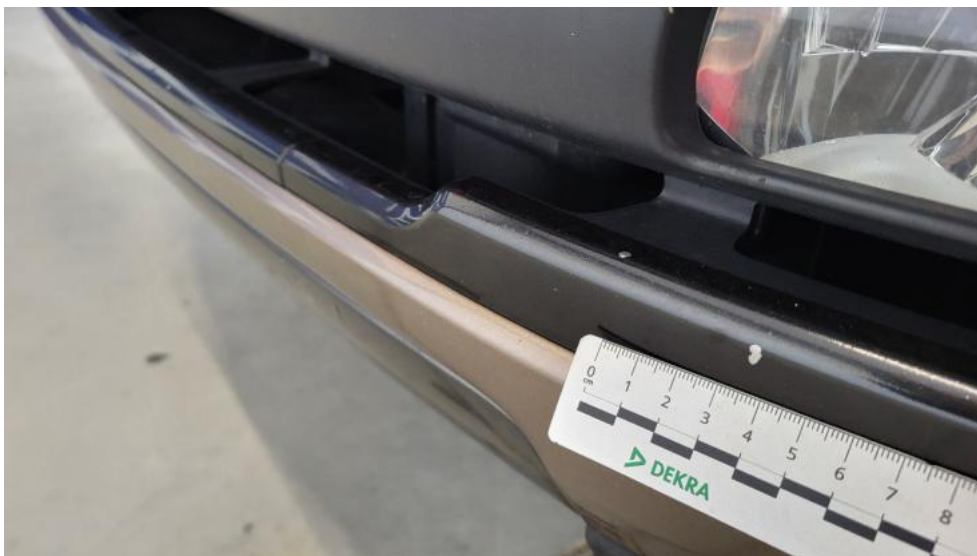
Listwa śr zderzaka przedniego - Rysa/odprysk 1

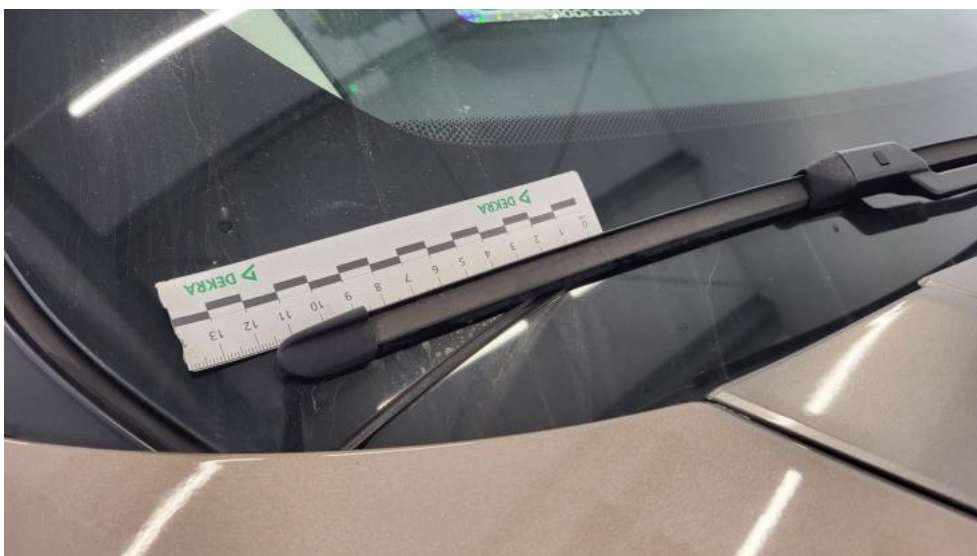
Pióro wycieraczki szyby prz P - Inne 1

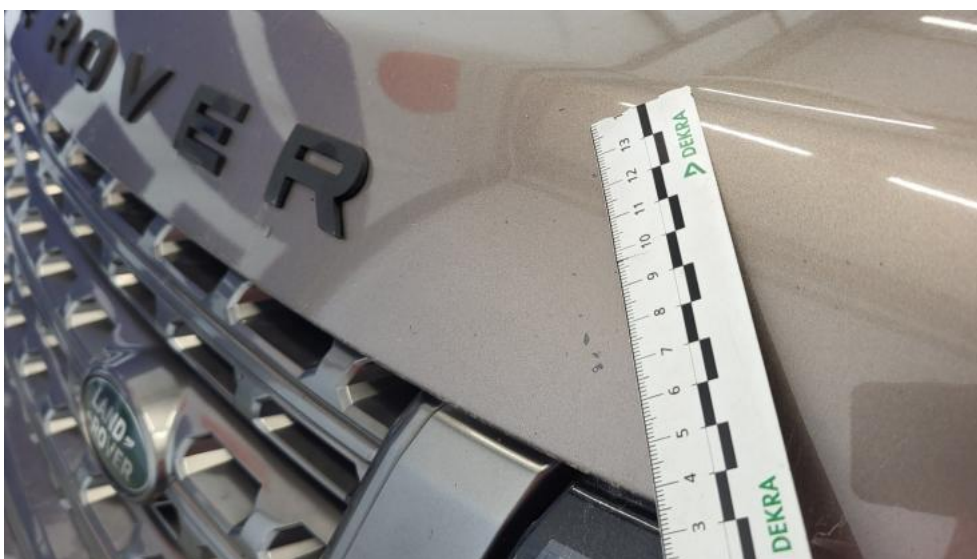
Pokrywa komory silnika - Rysa/odprysk 1

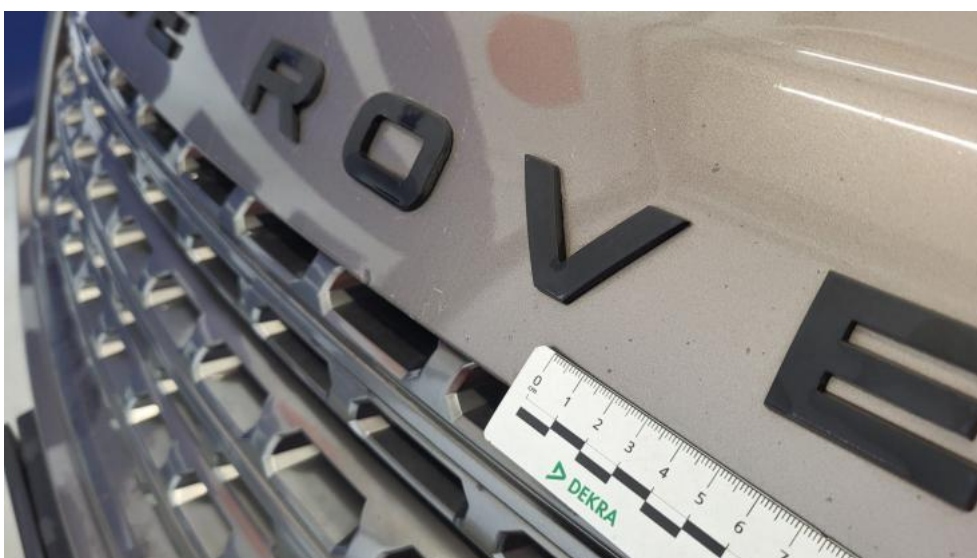
Pokrywa komory silnika - Rysa/odprysk 2

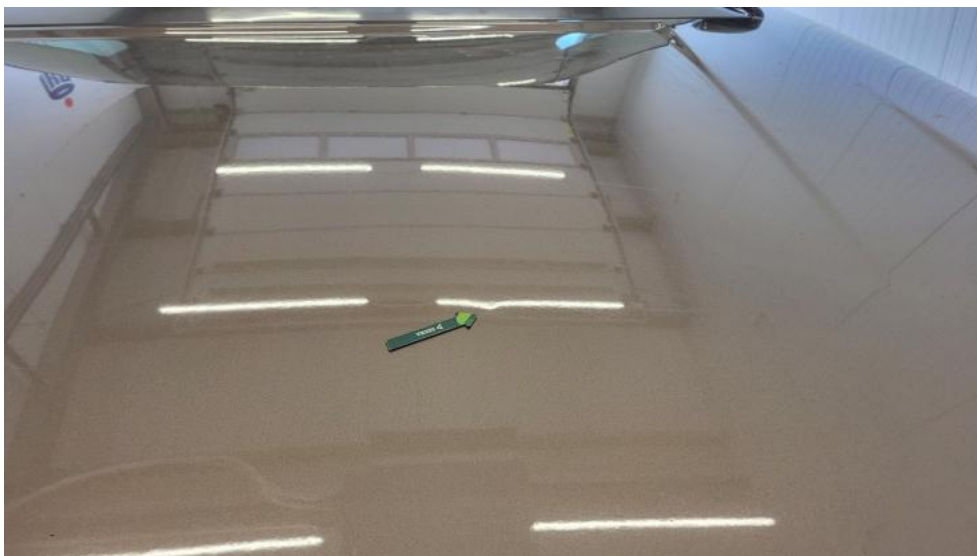
Pokrywa komory silnika - Wgniecenie/odkształcenie 1

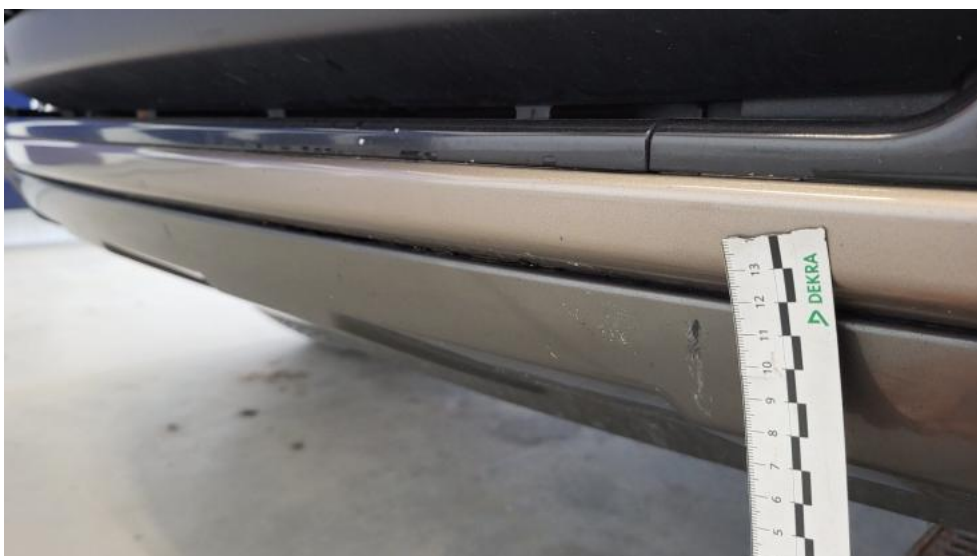
Spoiler zderzaka przedniego - Rysa/odprysk 1

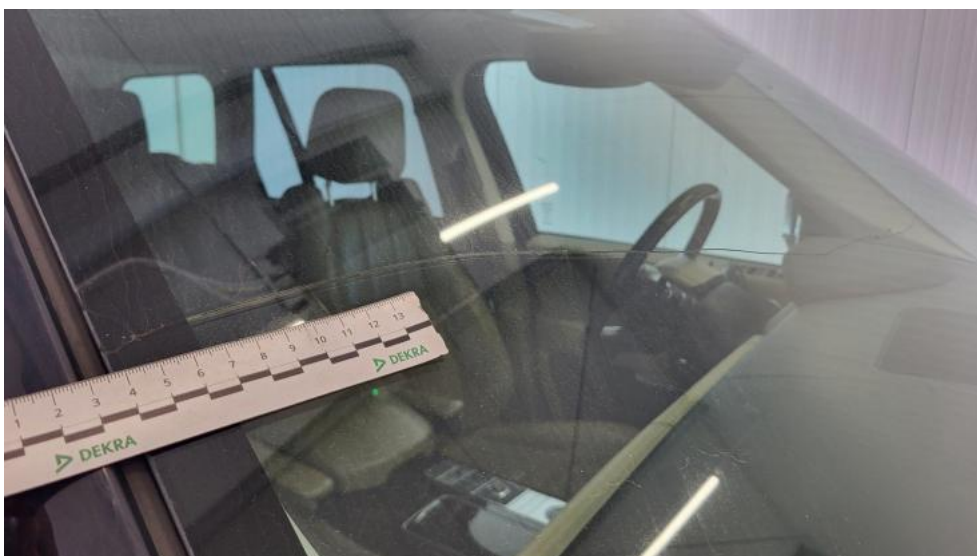
Szyba czołowa - Pęknięcie/rozerwanie 1

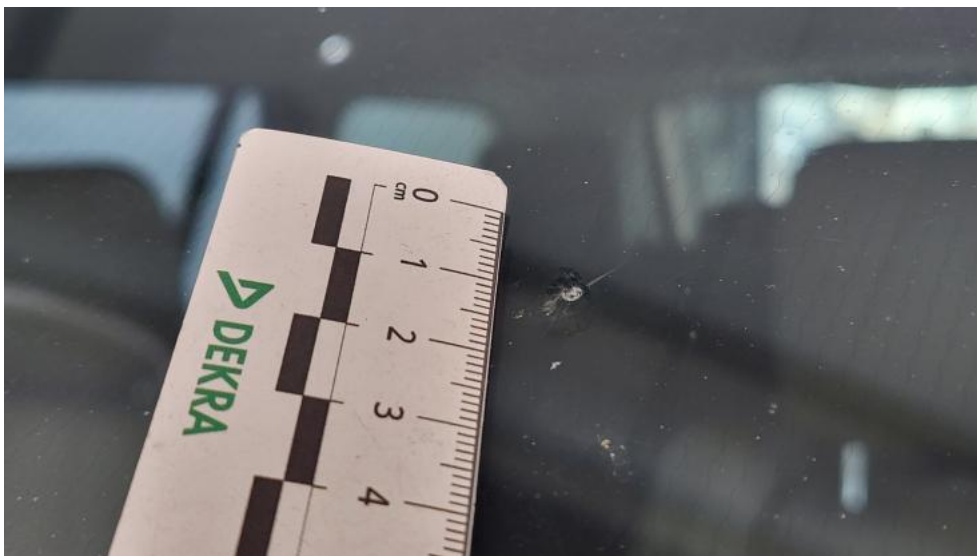
Szyba czołowa - Pęknięcie/rozerwanie 2

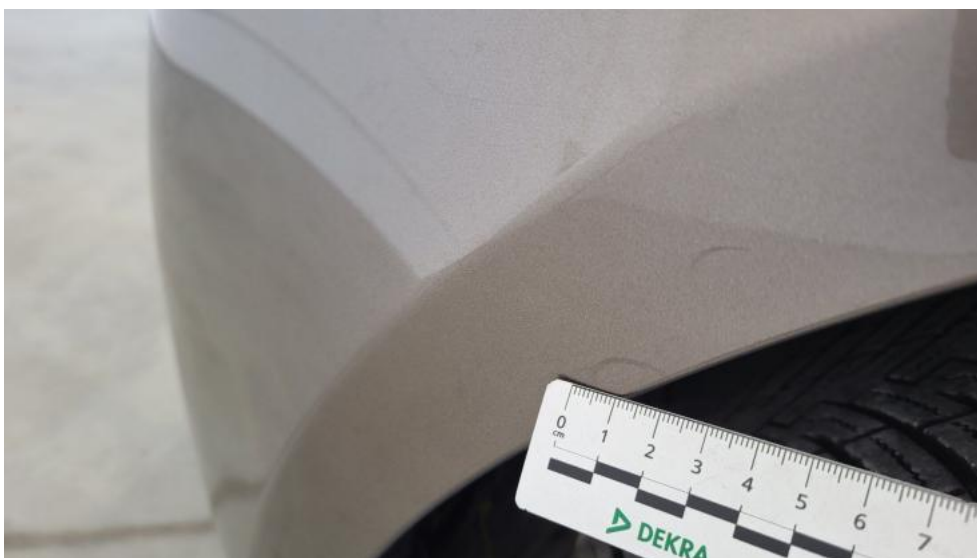
Zderzak - Rysa/odprysk 1

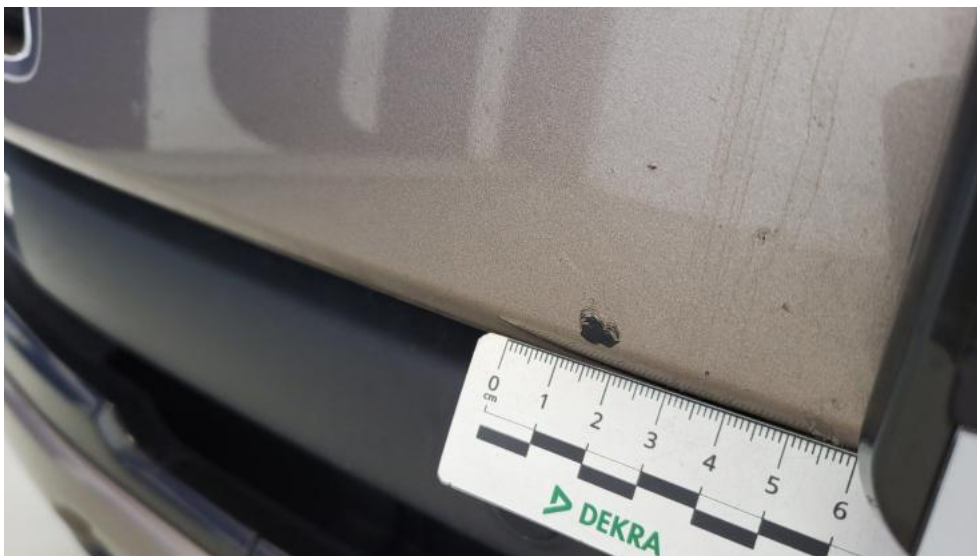
**Fot. 59.**  
Zderzak - Rysa/odprysk 2

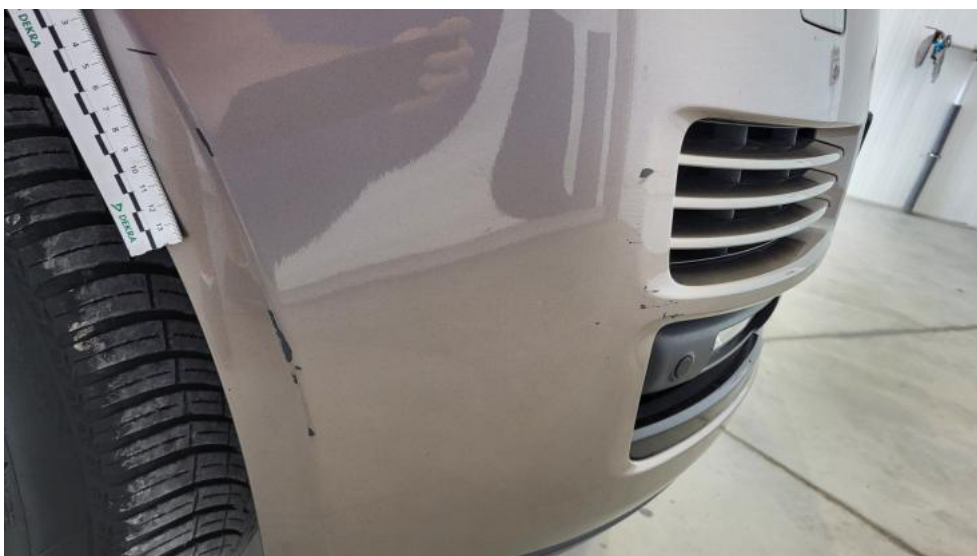
**Fot. 60.**  
Zderzak() - Rysa/odprysk 3

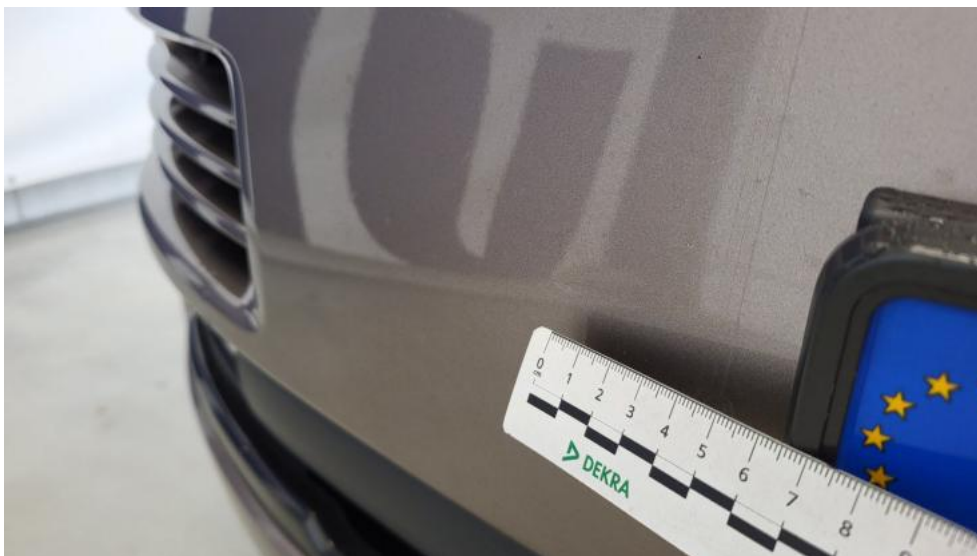
Zderzak - Wgniecenie/odkształcenie 1

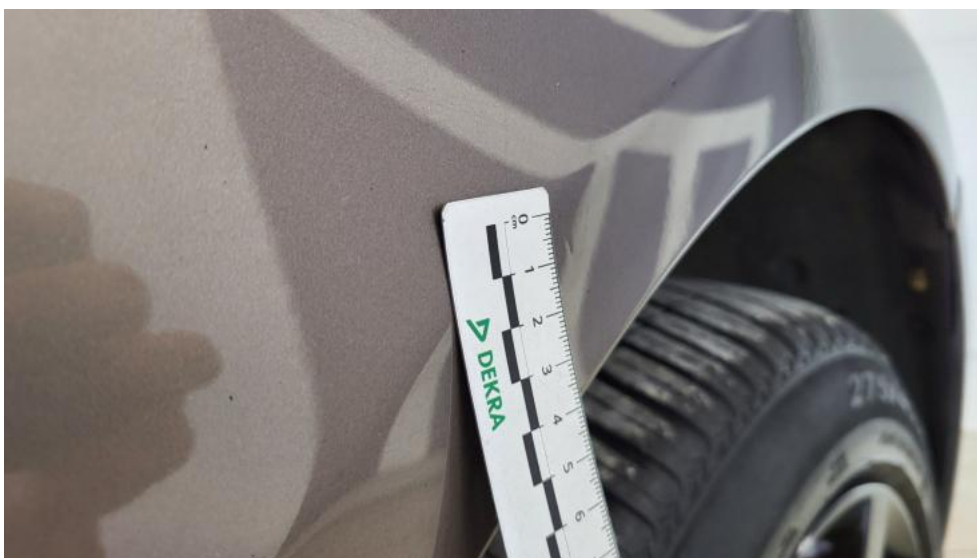
Łotnik przedni P - Wgniecenie/odkształcenie 1

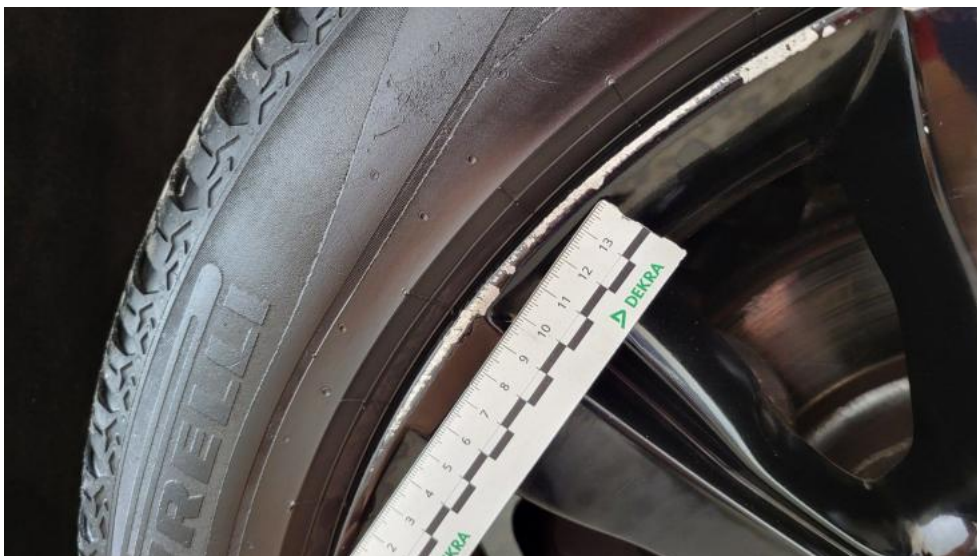
Felga aluminiowa przednia P - Rysa/odprysk 1

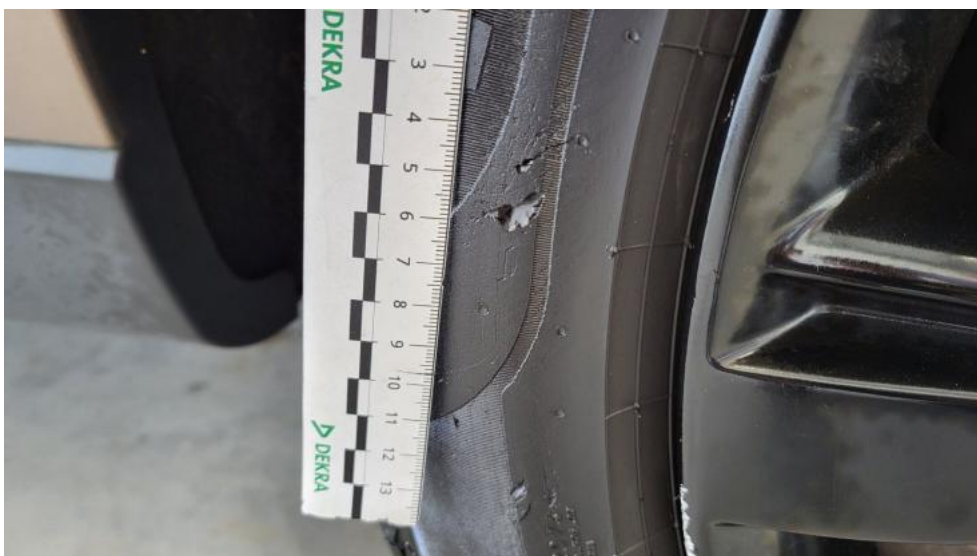
Opona przednia P - Pęknięcie/rozerwanie 1

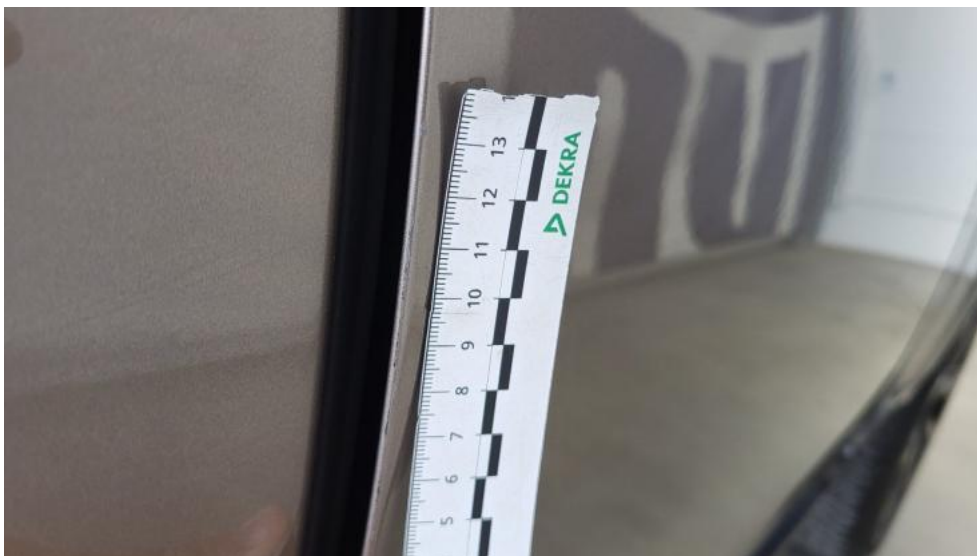
Drzwi przednie P - Rysa/odprysk 1

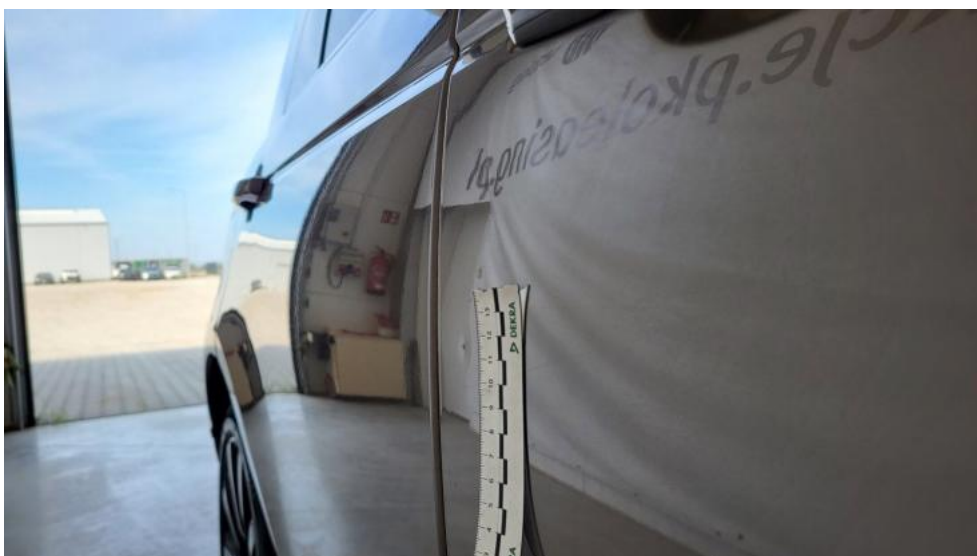
Drzwi przednie P - Wgniecenie/odkształcenie 1

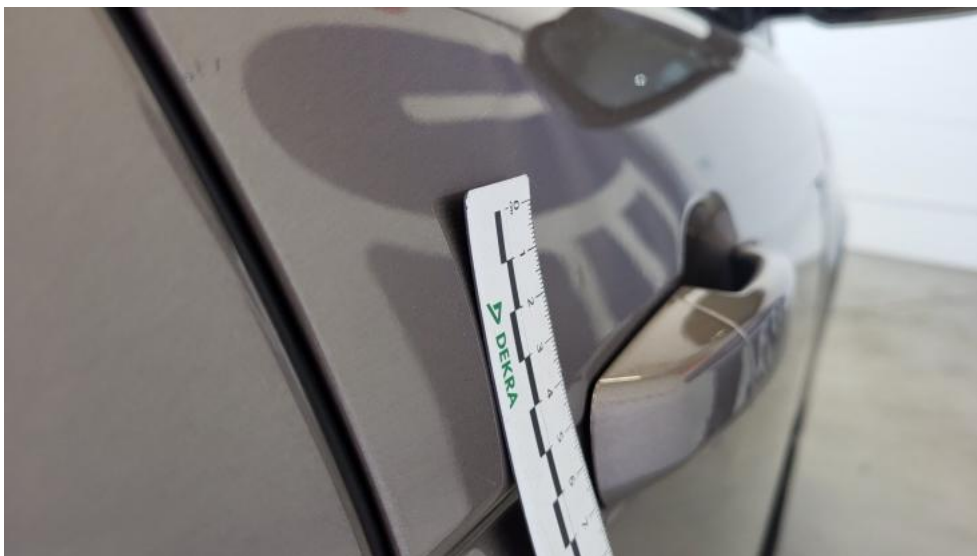
Drzwi przednie P - Wgniecenie/odkształcenie 2

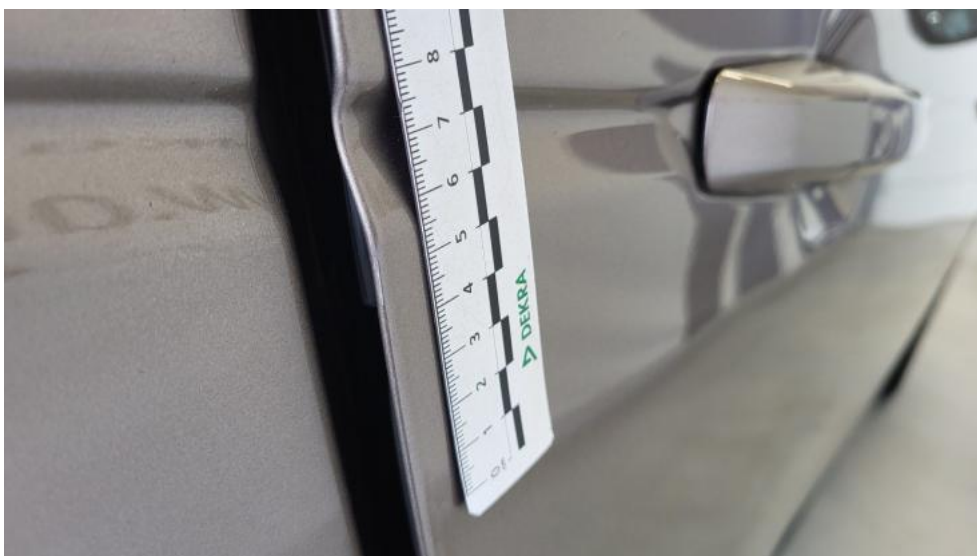
Drzwi tylne P - Rysa/odprysk 1

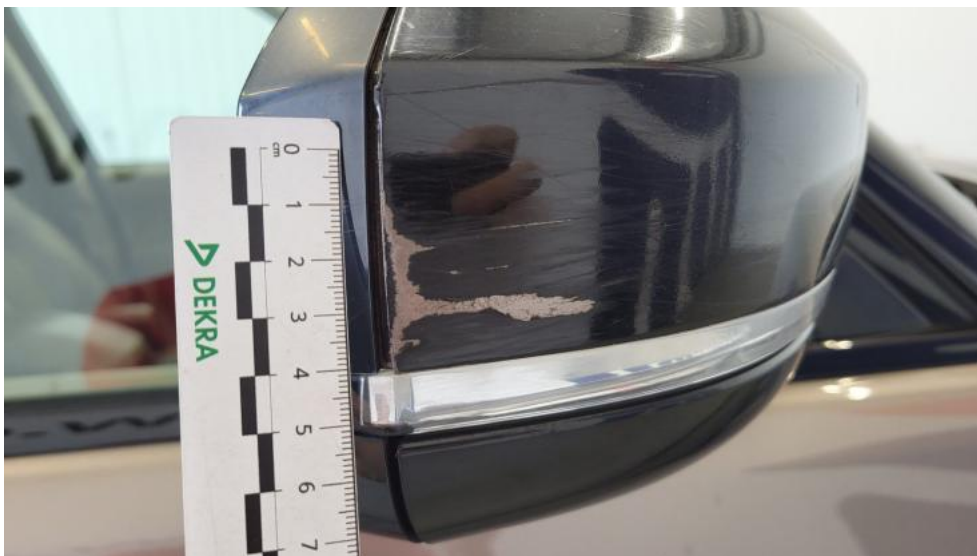
Lusterko zew P - Rysa/odprysk 1

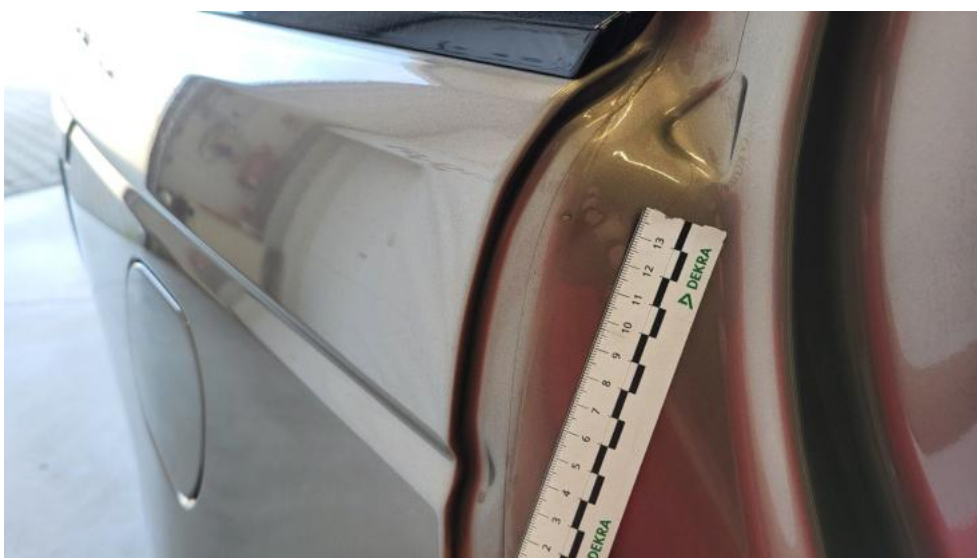
Błotnik tylny P / Ściana boczna P - Wgniecenie/odkształcenie 1

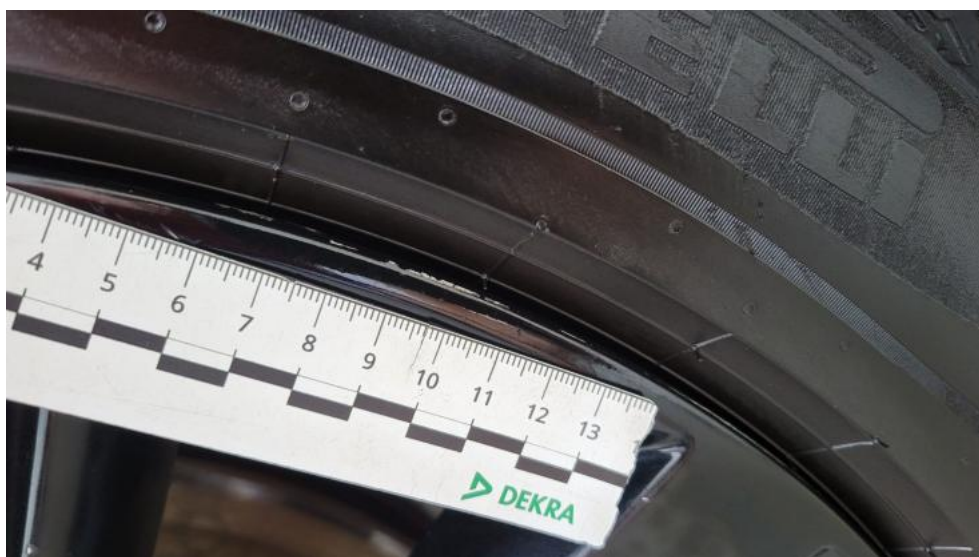
Felga aluminiowa tylna P - Rysa/odprysk 1

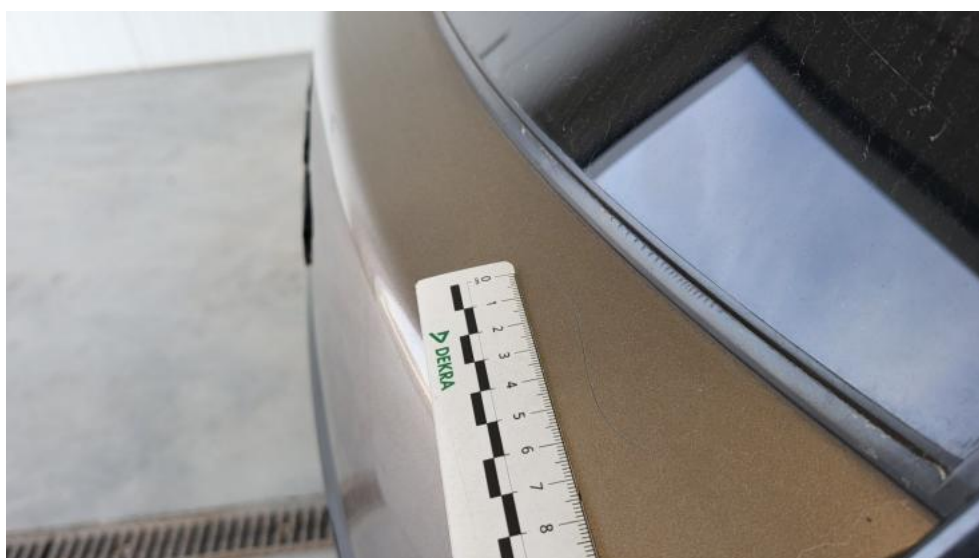
Pokrywy bagażnika - Rysa/odprysk 1

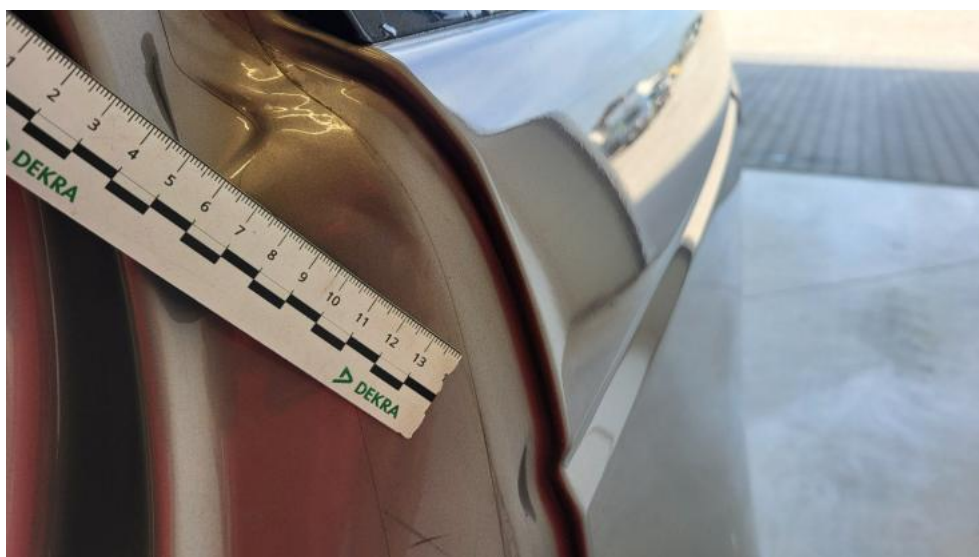
Błotnik tylny L / Ściana boczna L() - Wgniecenie/odkształcenie 3

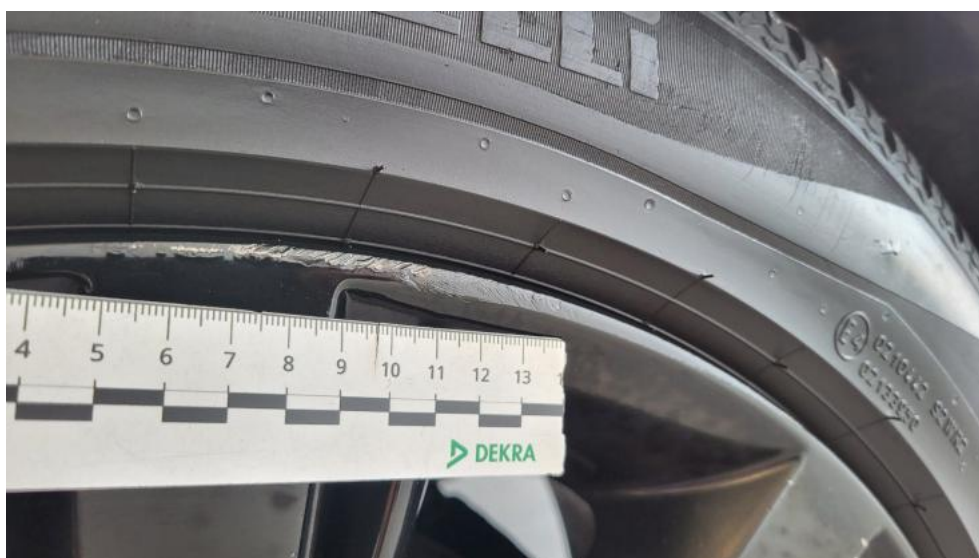
Felga aluminiowa tylna L - Rysa/odprysk 1

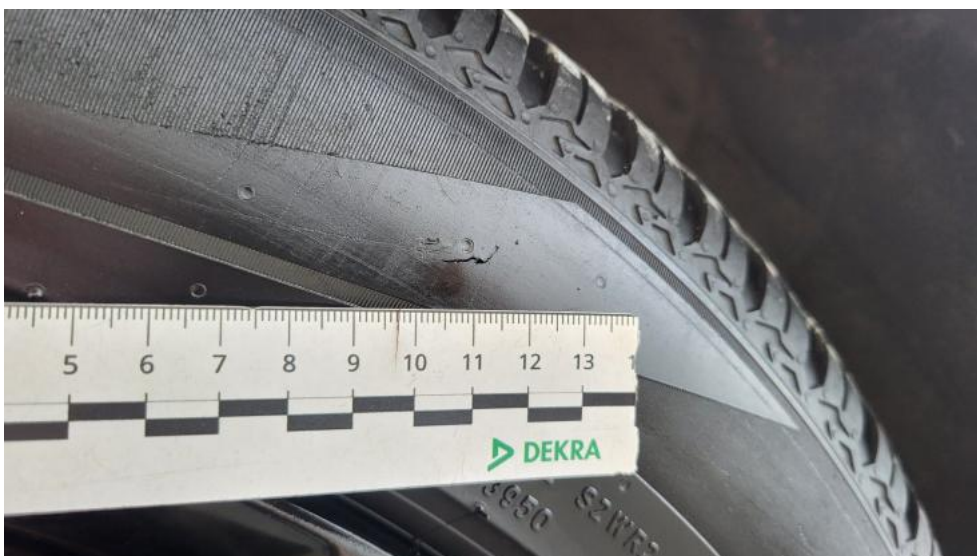
Opona tylna L - Pęknięcie/rozerwanie 1

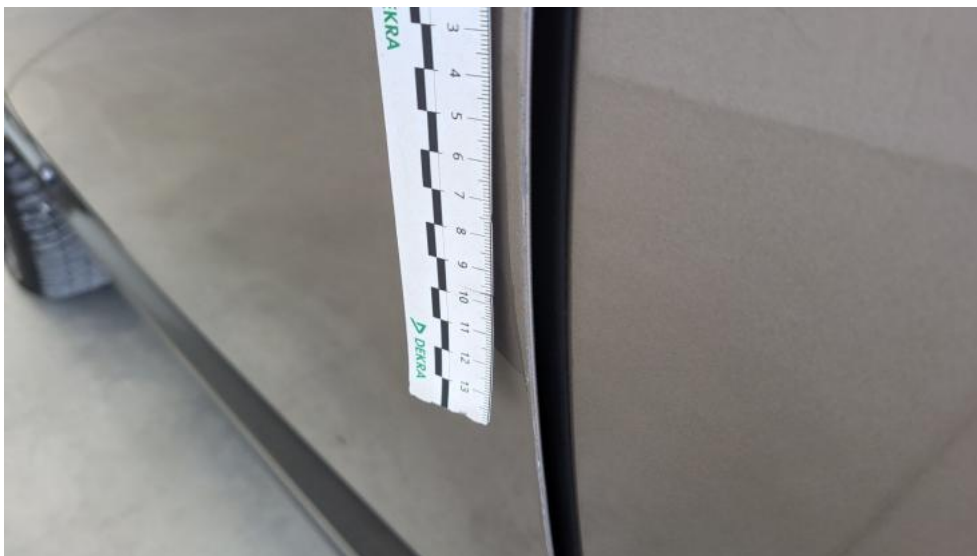
Drzwi przed L - Rysa/odprysk 1

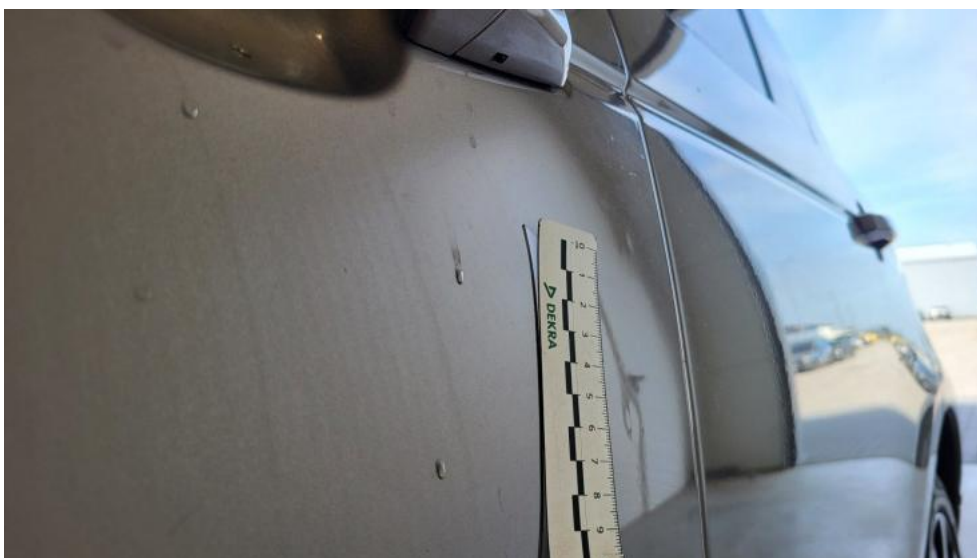
Drzwi przed L - Wgniecenie/odkształcenie 1

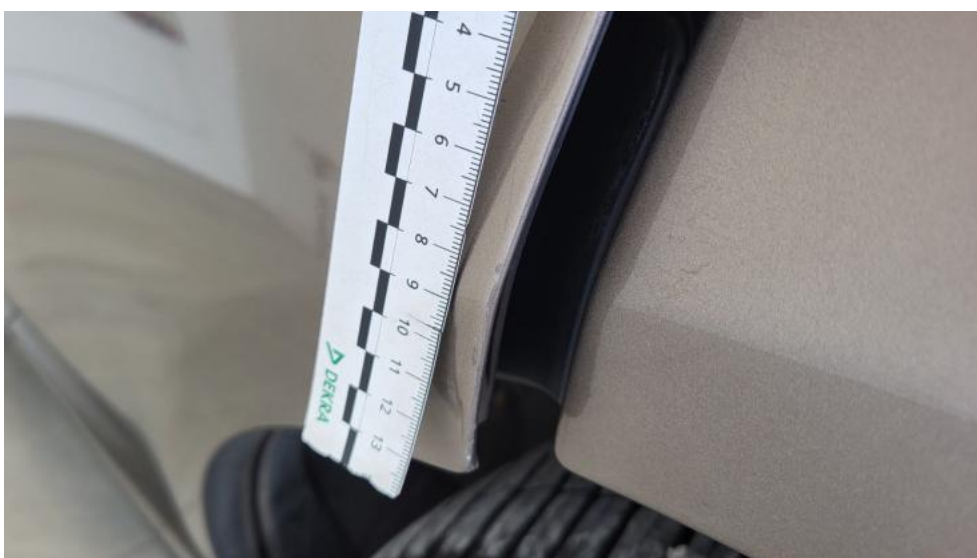
Drzwi tylne L - Rysa/odprysk 1

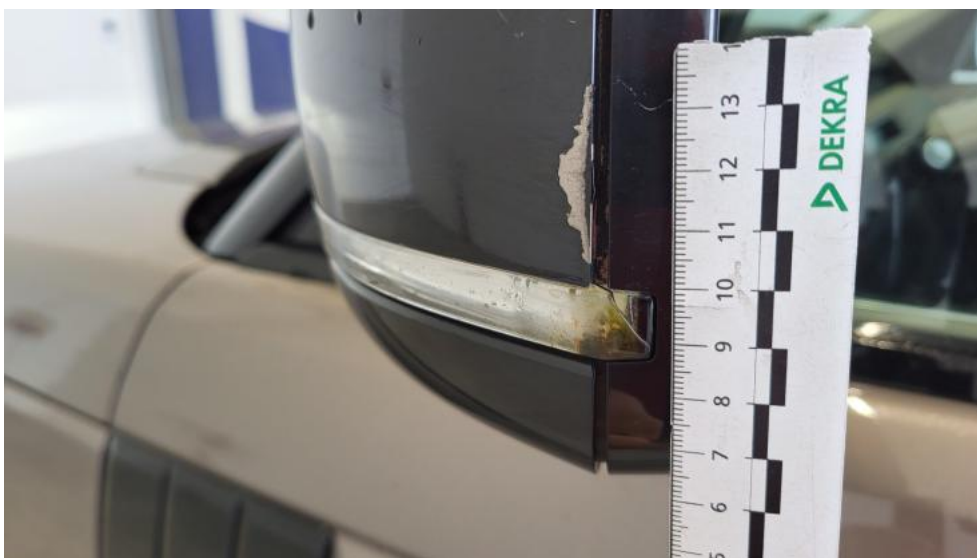
Lusterko zew L - Pęknięcie/rozerwanie 1

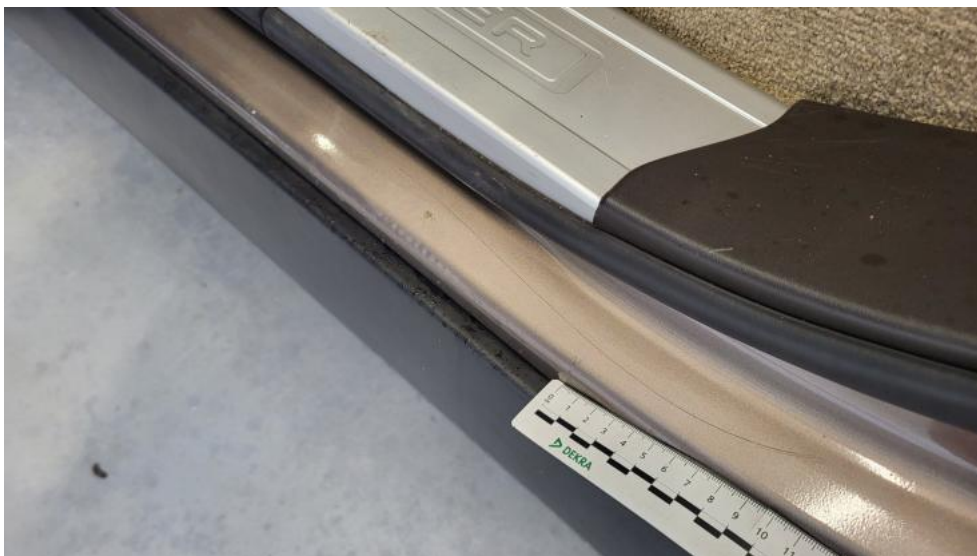
**Fot. 93.**  
Próg L - Rysa/odprysk 1

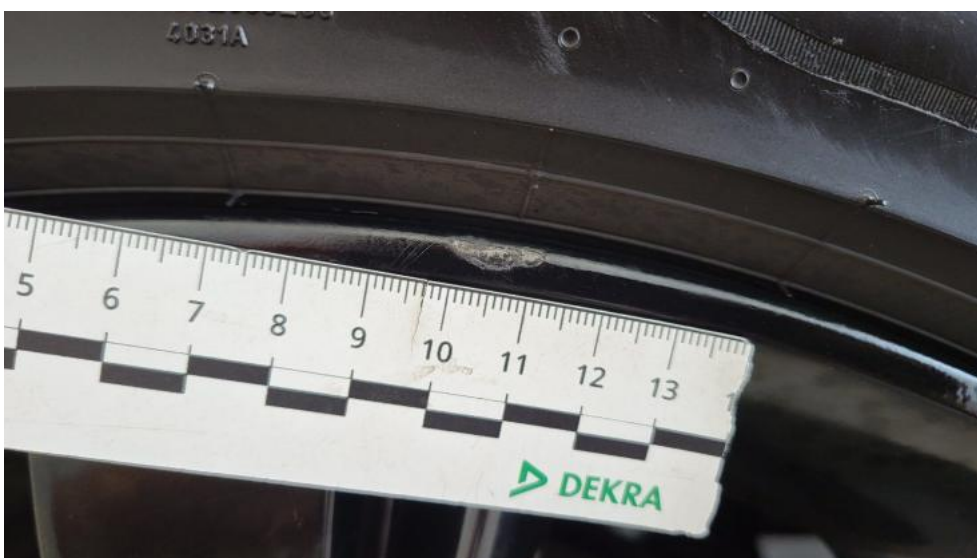
**Fot. 94.**  
Felga Aluminiowa przednia L - Rysa/odprysk 1

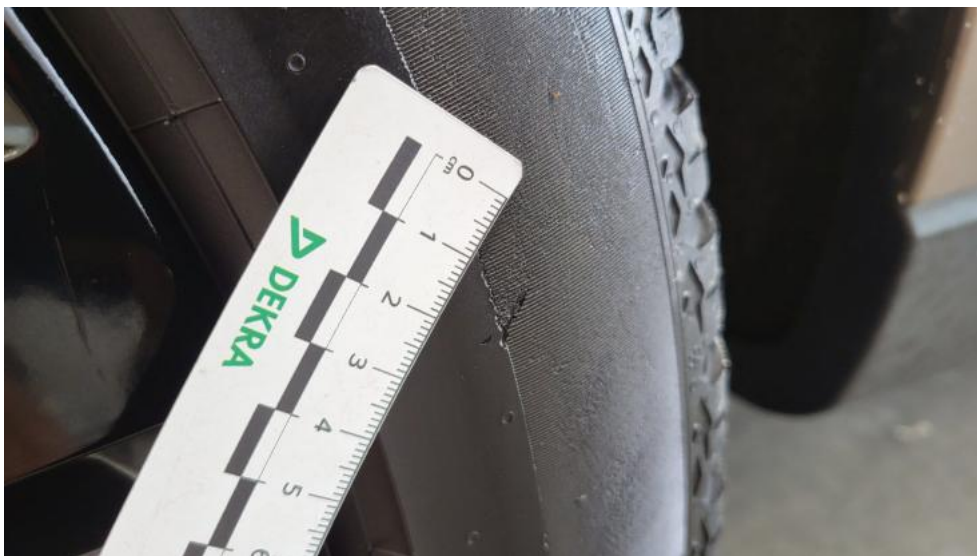
Opona przednia L - Pęknięcie/rozerwanie 1

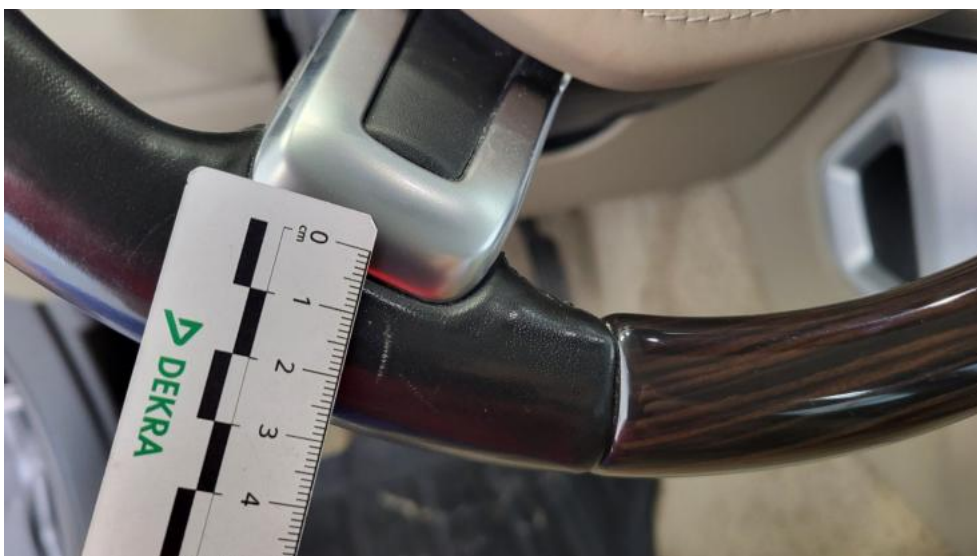
Koło kierownicy - Rysa/odprysk 1

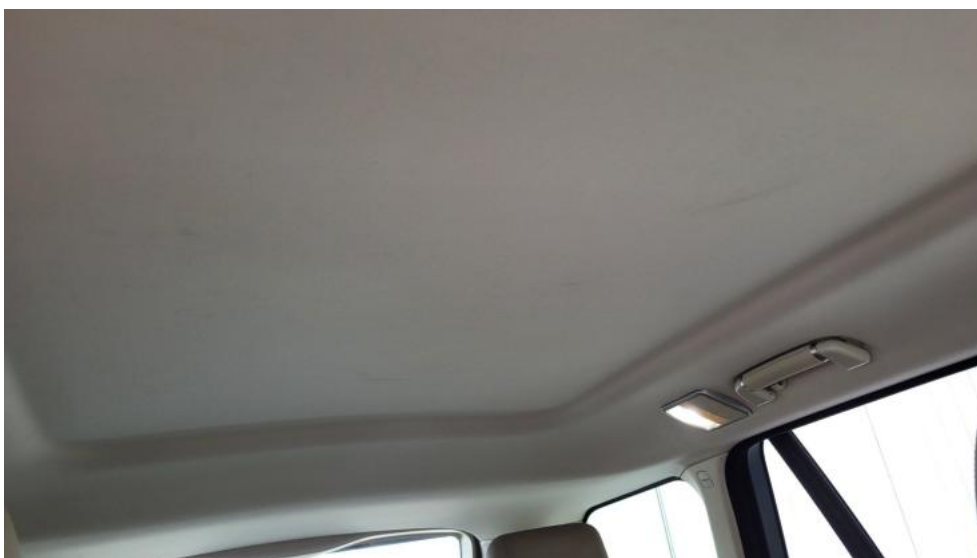
**Fot. 110.**  
Podsufitka - Inne 2
