DEKRA's commission No. : PKOL(W)/LODZ/91456/26/09/30  
commission/ damage No. : 21/036840  
Date of commission: 30-09-2026

| Manufacturer | HYUNDAI |
| Type / version | Elantra 1.6 Smart |
| Registration /record No. | WZ236EF |

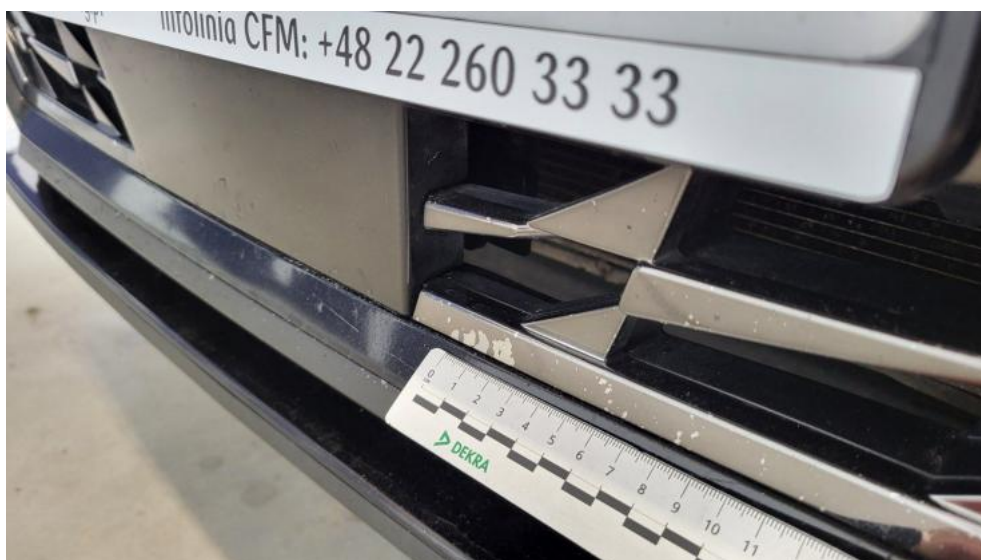
**Photo 40.**

Krata zderzaka prz. - Rysa/odprysk 1

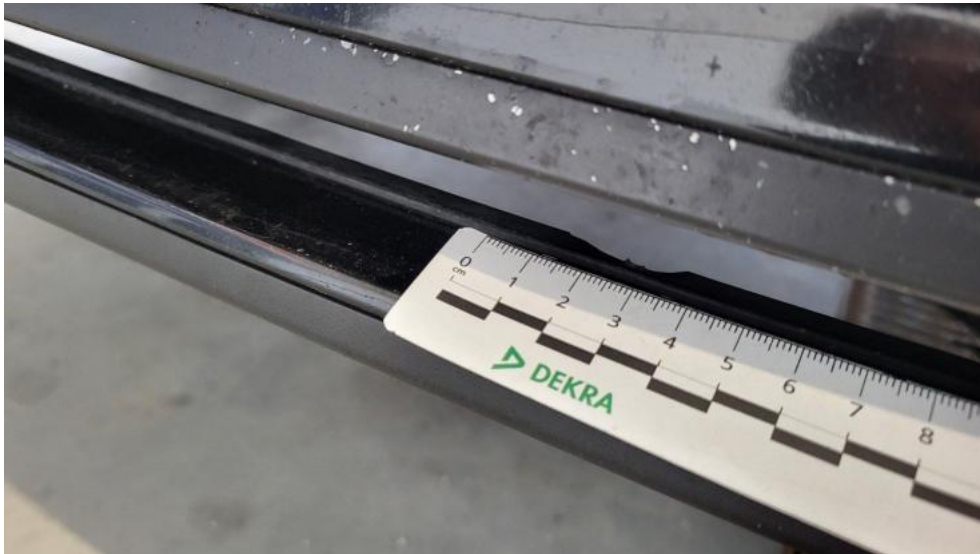
**Photo 41.**

Krata zderzaka prz. - Pęknięcie/rozerwanie 1

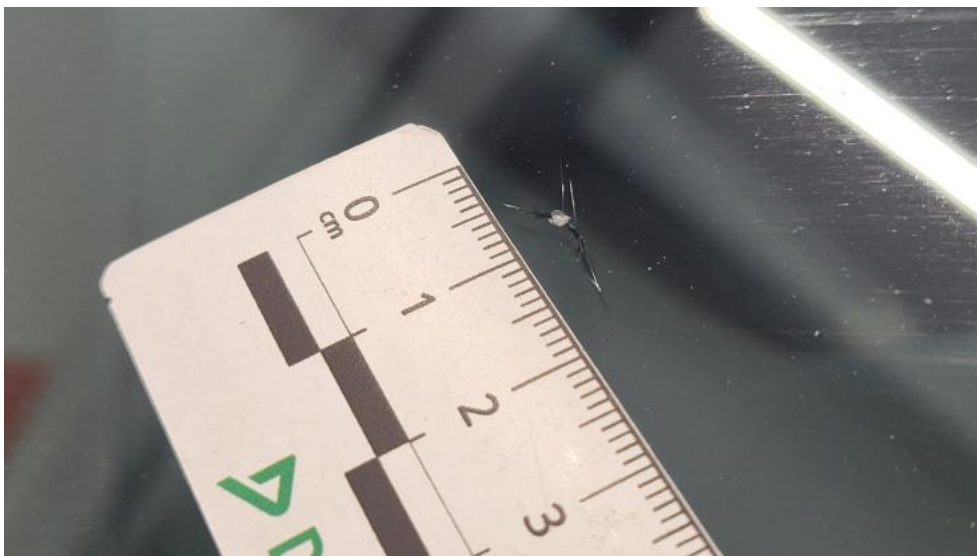
**Photo 45.**

Szyba czołowa - Pęknięcie/rozerwanie 1

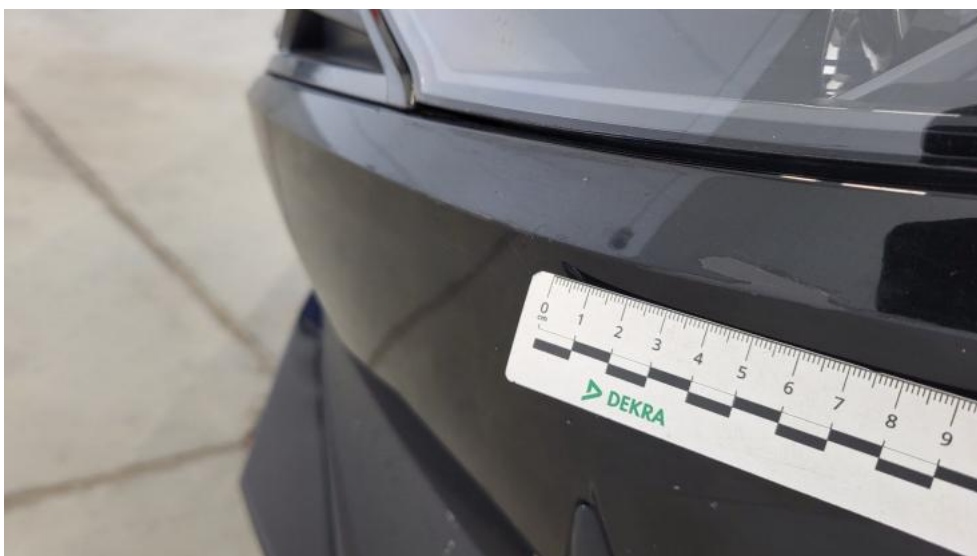
**Photo 46.**

Zderzak - Rysa/odprysk 1

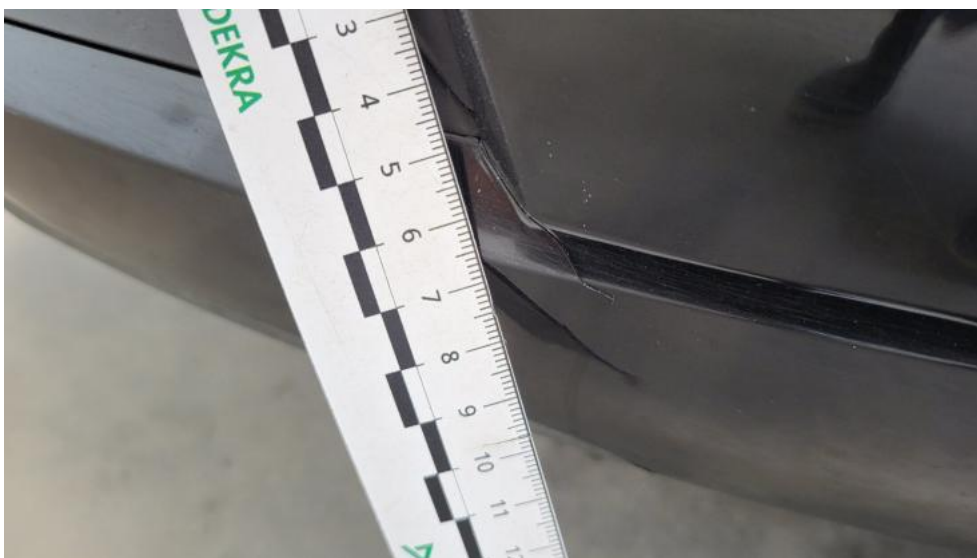
**Photo 48.**

Zderzak - Pęknięcie/rozerwanie 1

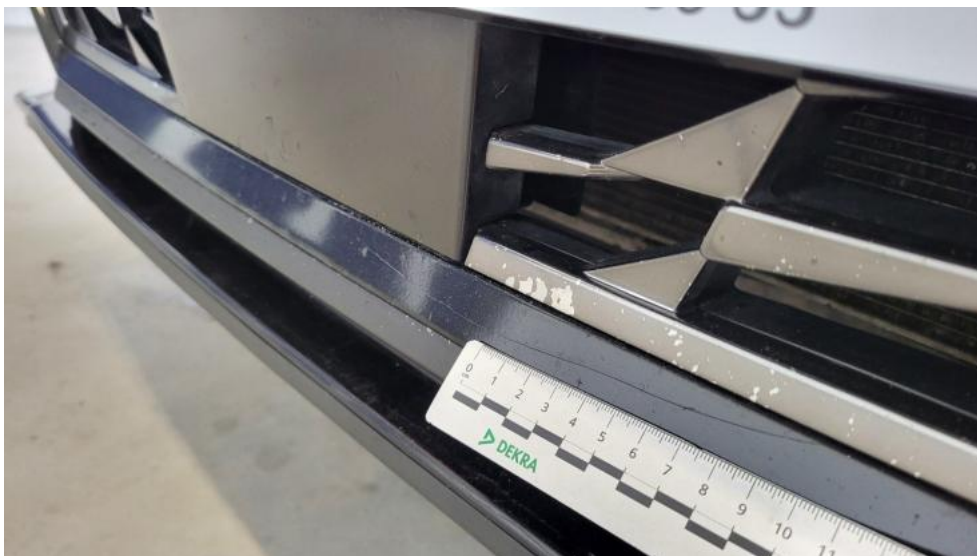
**Photo 49.**

Zderzak - Pęknięcie/rozerwanie 2

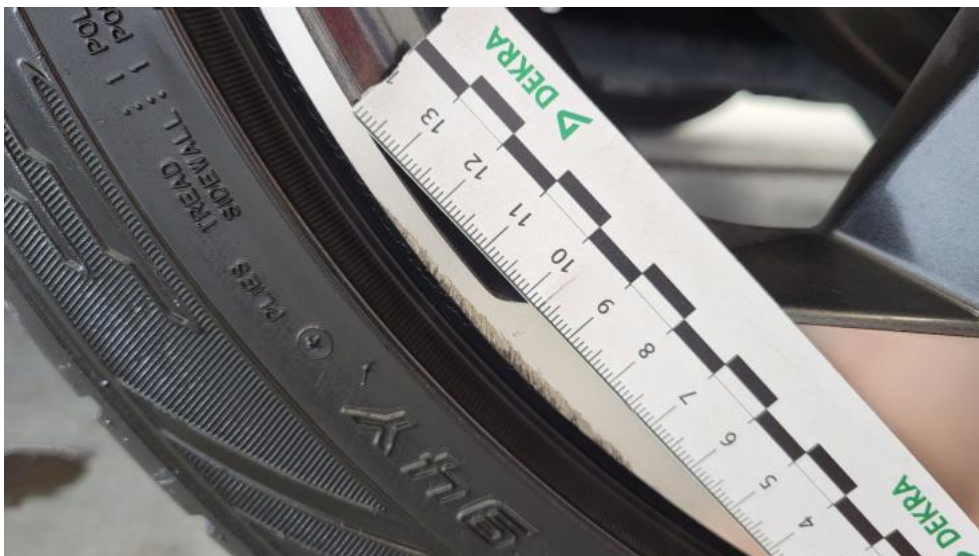
**Photo 52.**

Felga aluminiowa przednia P - Rysa/odprysk 1

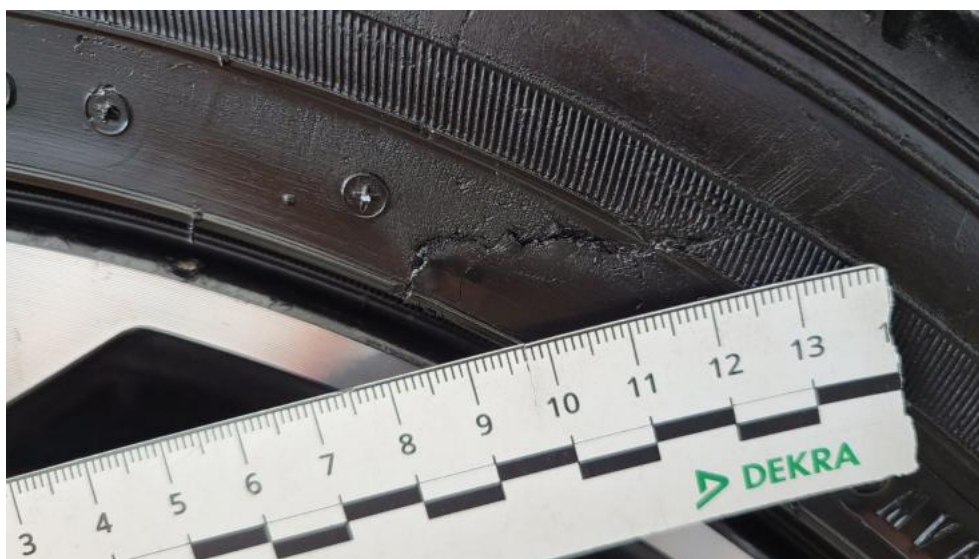
**Photo 53.**

Opona przednia P - Pęknięcie/rozerwanie 1

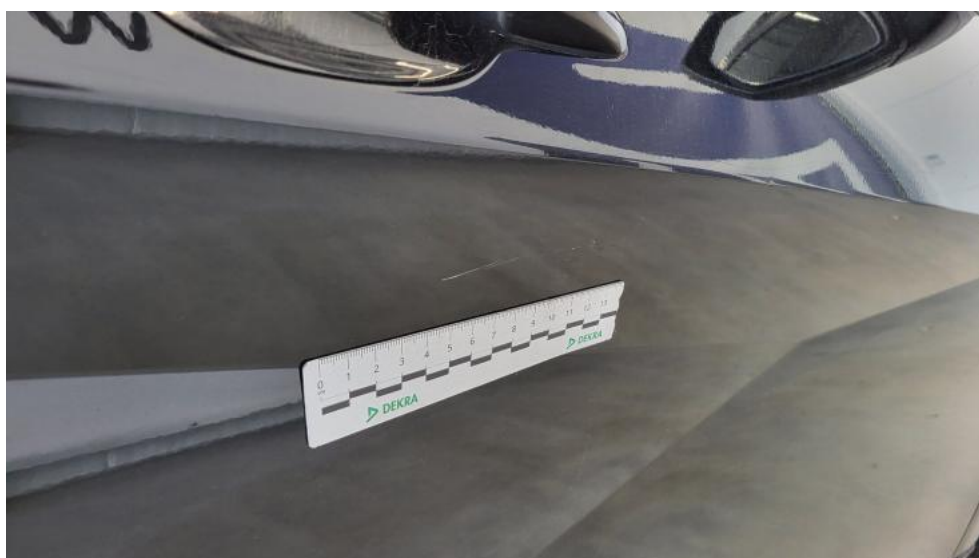
**Photo 54.**

Drzwi przednie P - Rysa/odprysk 1

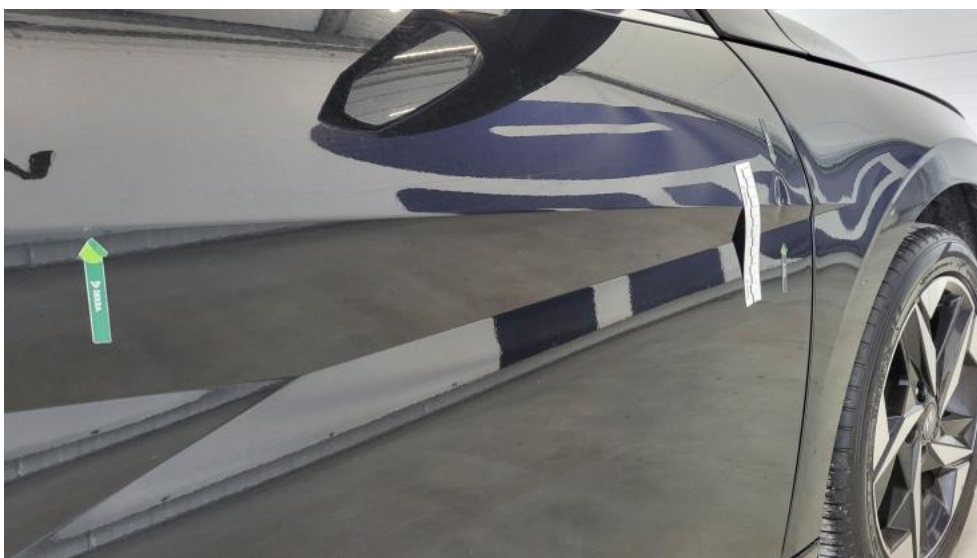
**Photo 56.**

Drzwi przednie P - Wgniecenie/odkształcenie 1

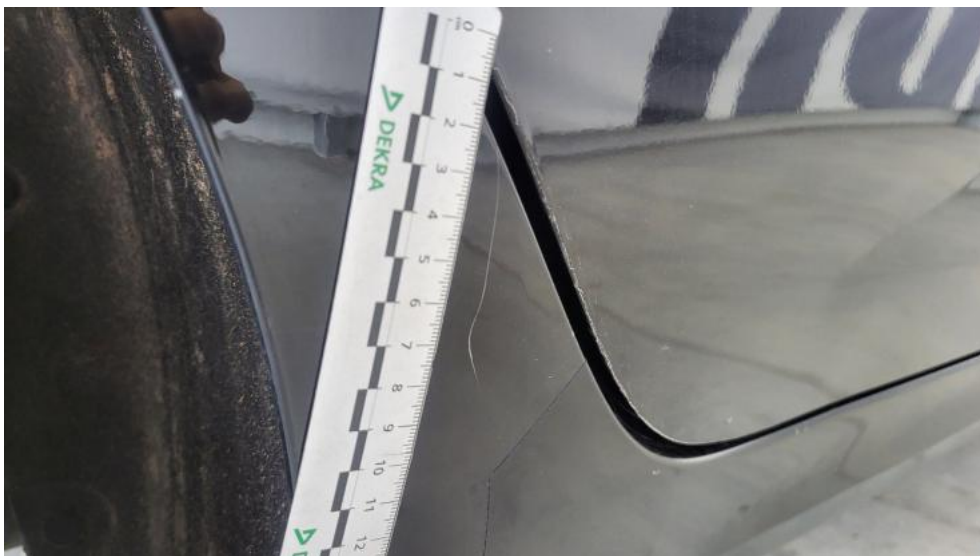
**Photo 66.**

Błotnik tylny P / Ściana boczna P - Rysa/odprysk 1

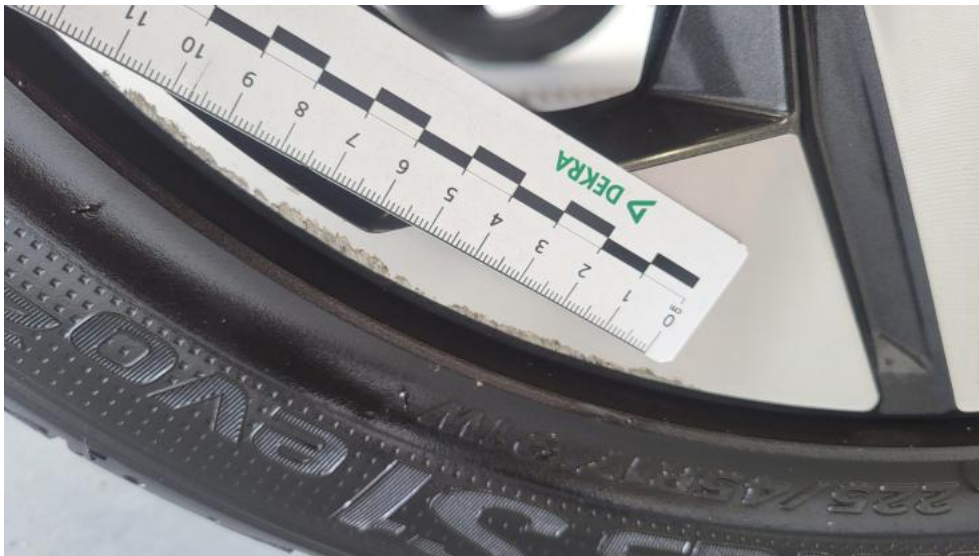
**Photo 69.**

Felga aluminiowa tylna P - Rysa/odprysk 1

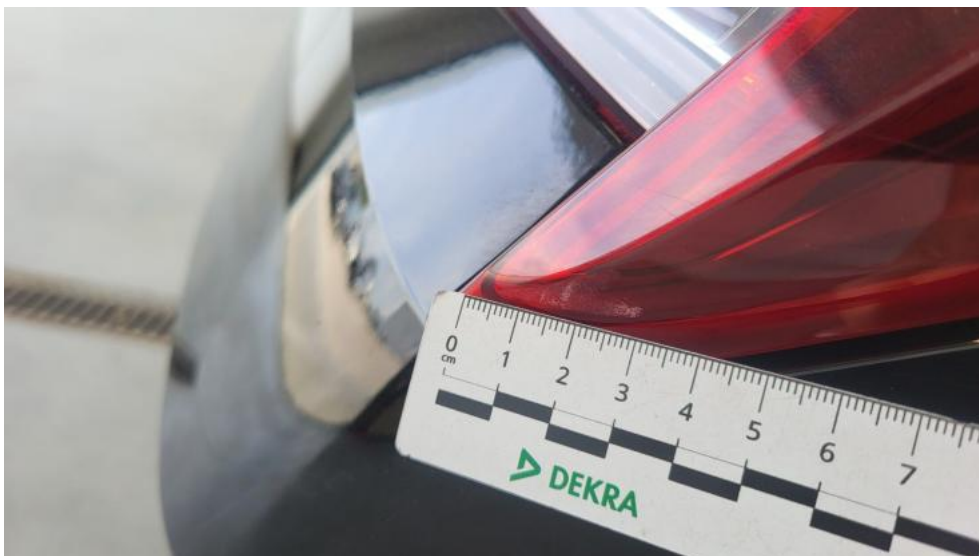
**Photo 70.**

Lampa tylna zew P - Rysa/odprysk 1

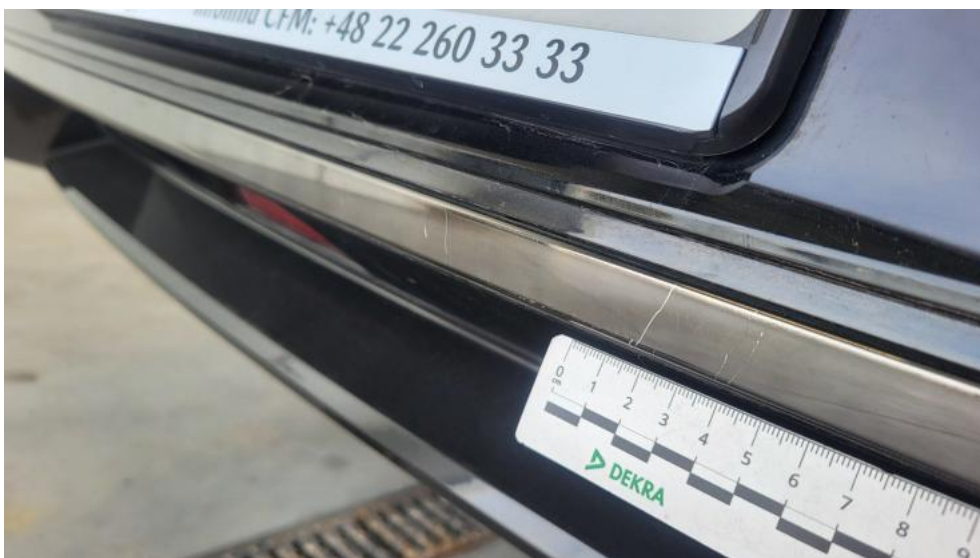
**Photo 72.**

Listwa śr zderzaka tylnego - Rysa/odprysk 2

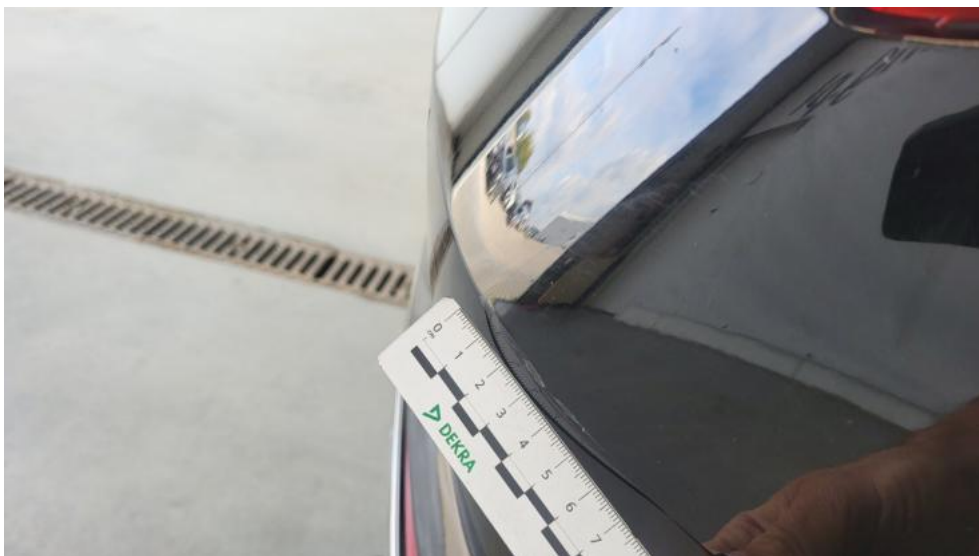
**Photo 74.**

Zderzak tylny - Rysa/odprysk 1

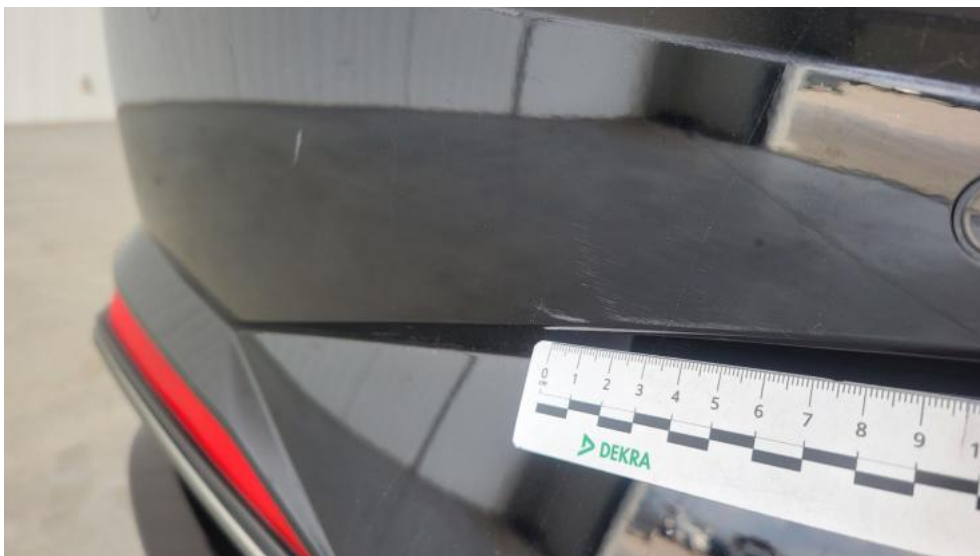
**Photo 76.**

Zderzak tylny() - Rysa/odprysk 3

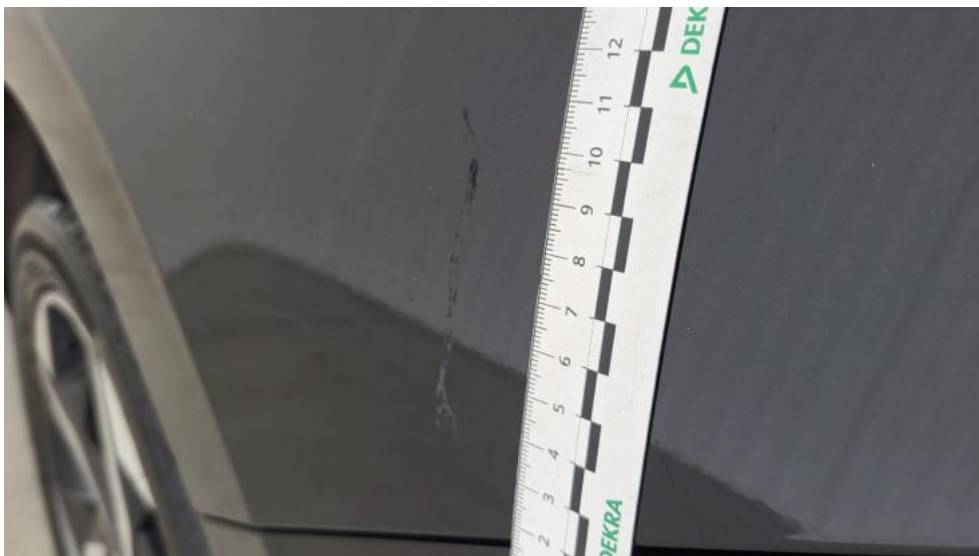
**Photo 80.**

Błotnik tylny L / Ściana boczna L - Inne 1

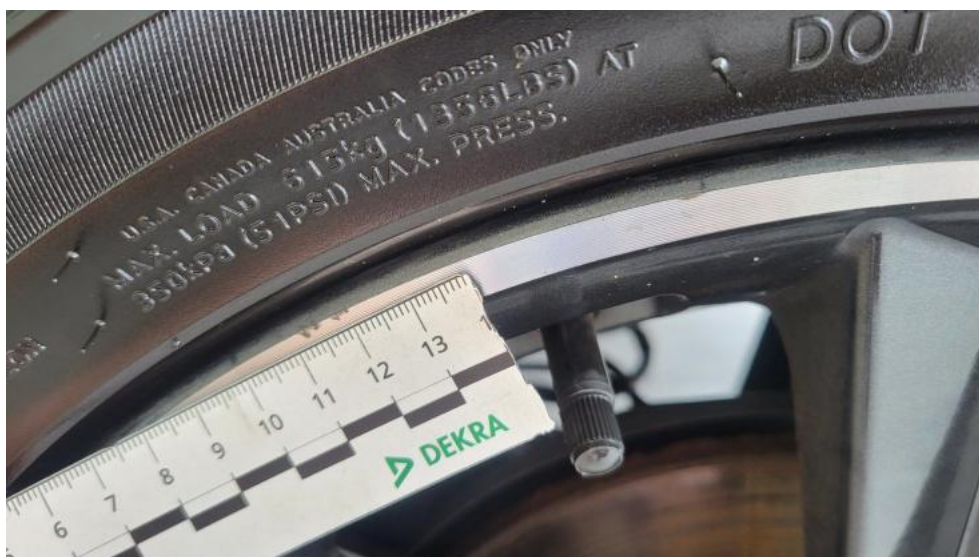
**Photo 81.**

Felga aluminiowa tylna L - Rysa/odprysk 1

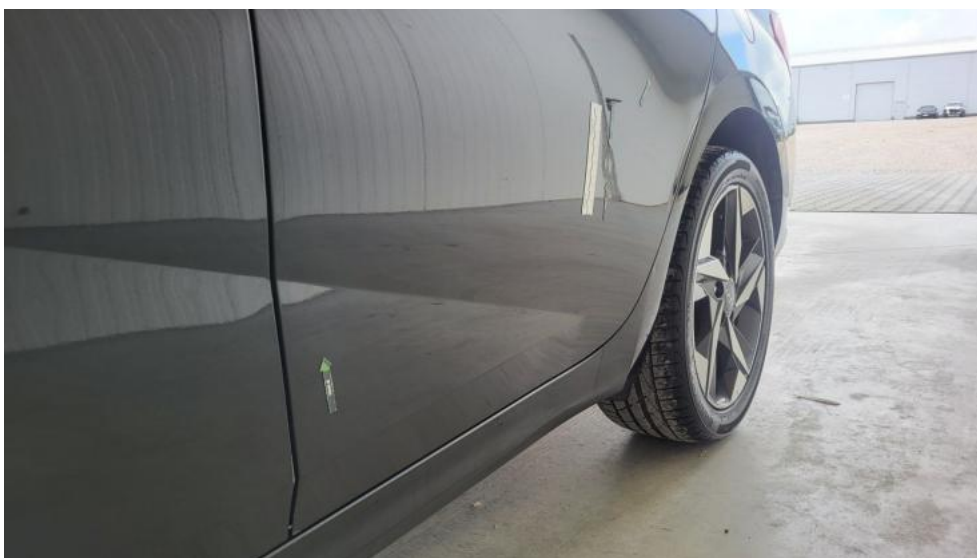
**Photo 86.**

Drzwi tylne L - Wgniecenie/odkształcenie 1

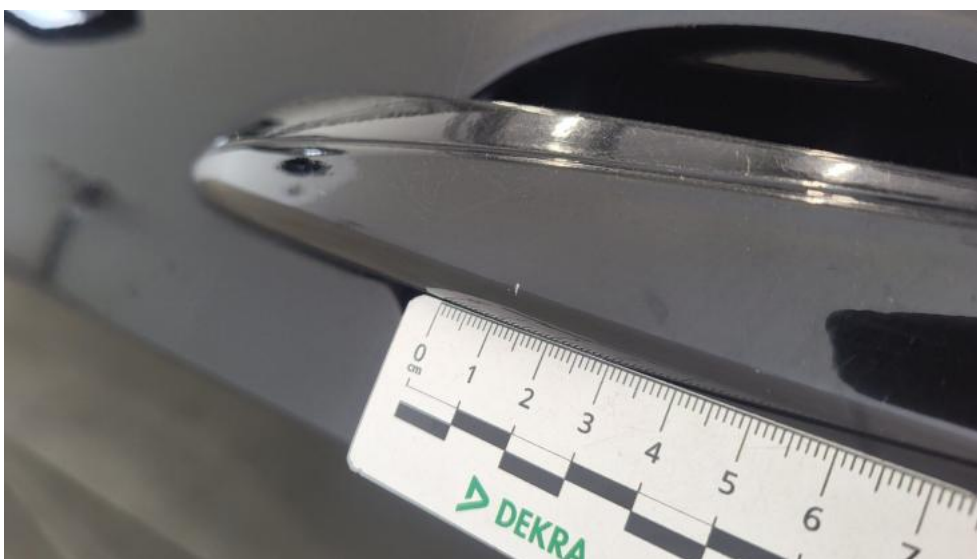
**Photo 87.**

Klamka drzwi prz L - Rysa/odprysk 1

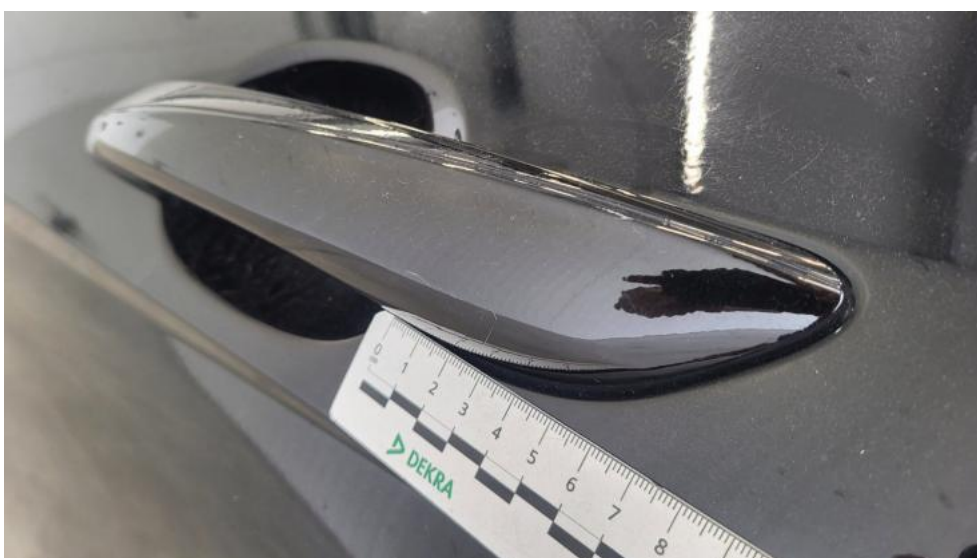
**Photo 88.**

Klamka drzwi tyl L - Rysa/odprysk 1

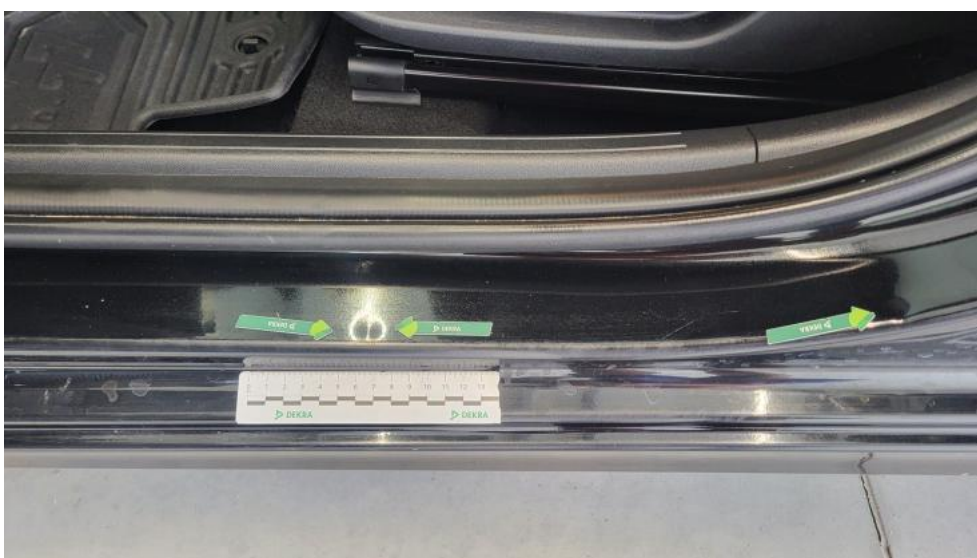
**Photo 90.**

Próg L - Wgniecenie/odkształcenie 1

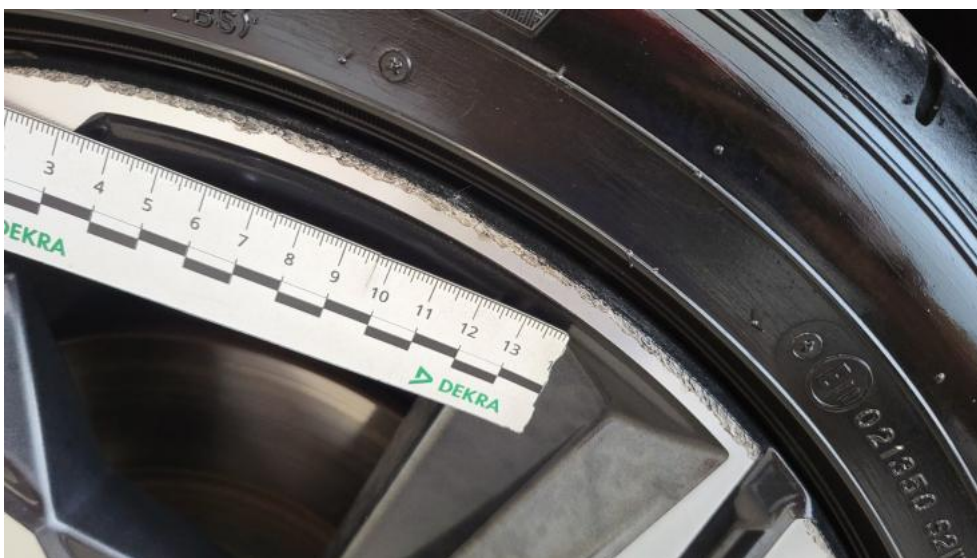
**Photo 96.**

Felga Aluminiowa przednia L - Rysa/odprysk 1

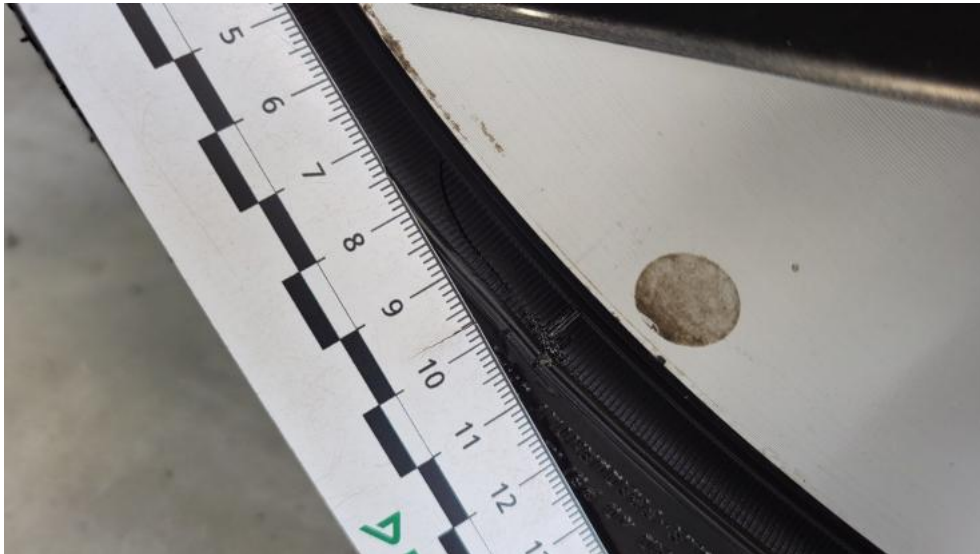
**Photo 97.**

Opona przednia L - Pęknięcie/rozerwanie 1

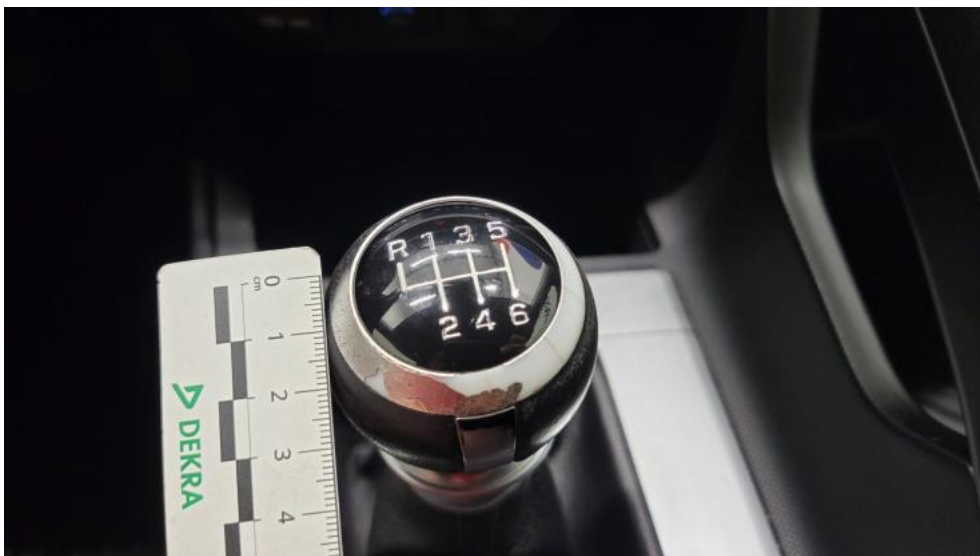
**Photo 98.**

Gałka dźwigni zmiany biegów - Pęknięcie/rozerwanie 1

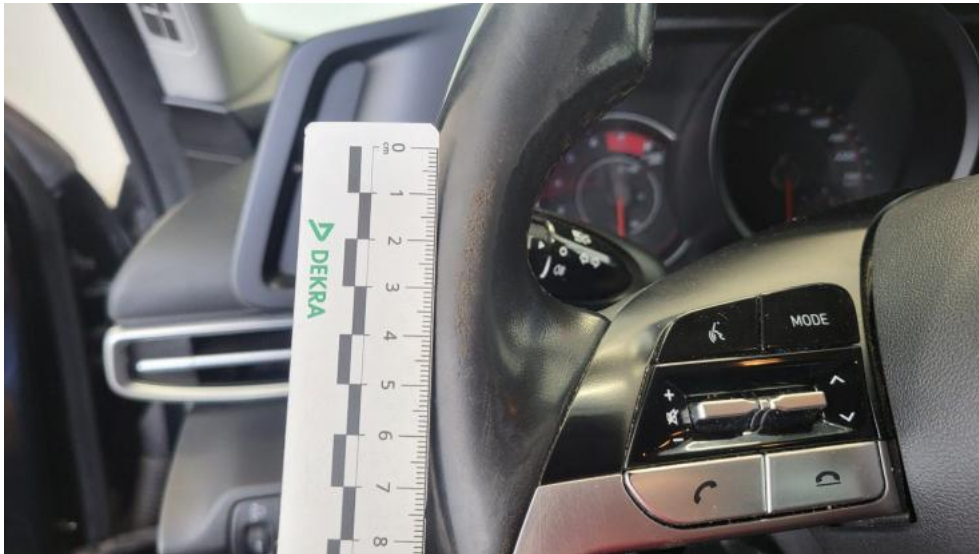
**Photo 99.**

Koło kierownicy - Rysa/odprysk 1

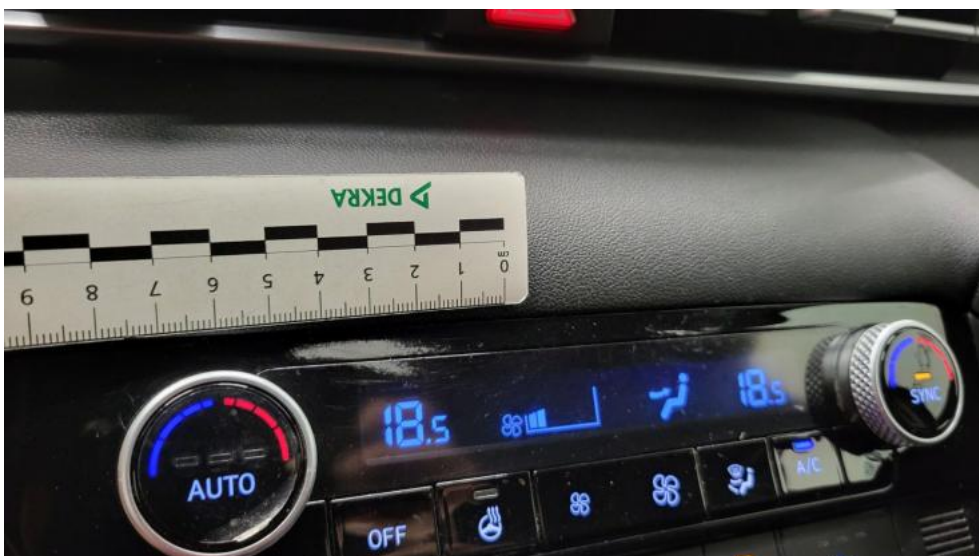
**Photo 100.**

Konsola środkowa - Rysa/odprysk 1

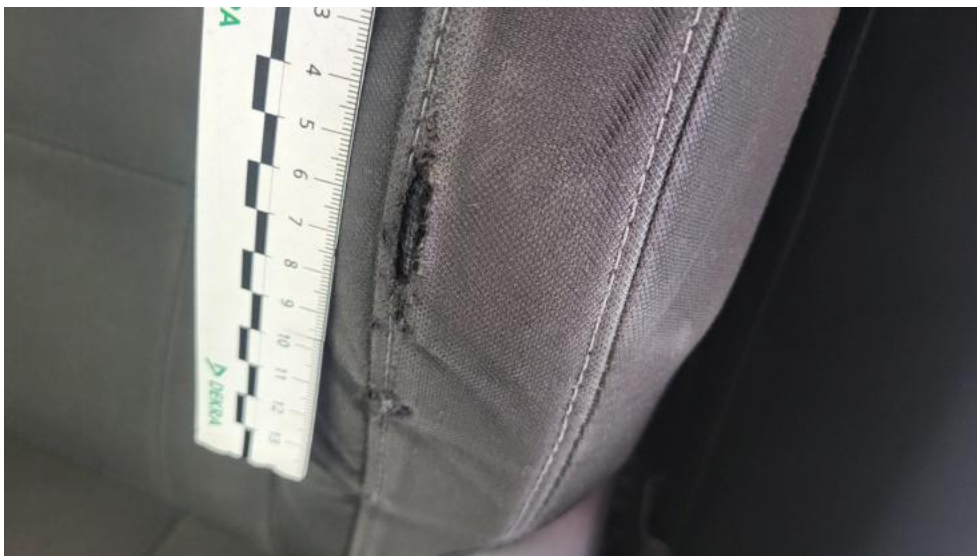
**Photo 103.**

Fotel prz. lew. - Pęknięcie/rozerwanie 1

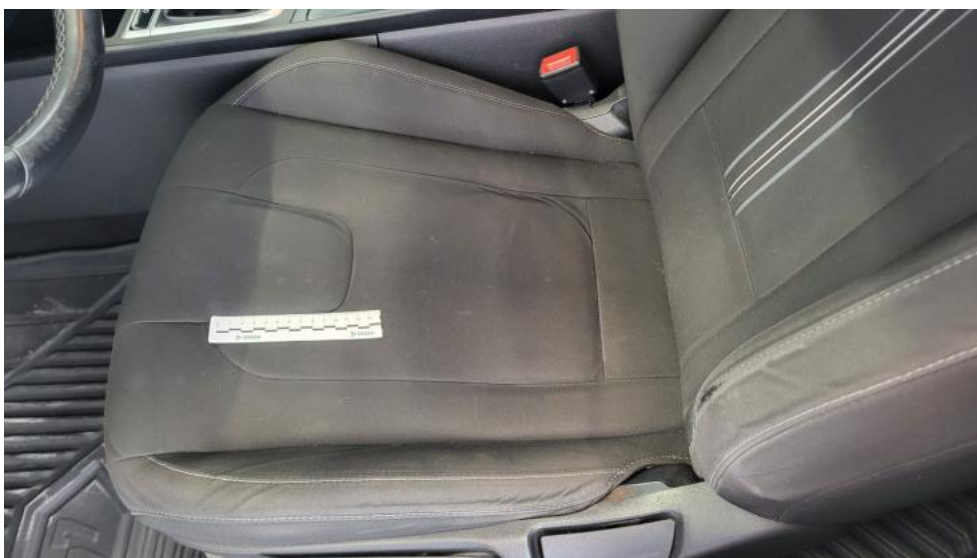
**Photo 104.**

Fotel prz. lew. - Inne 1

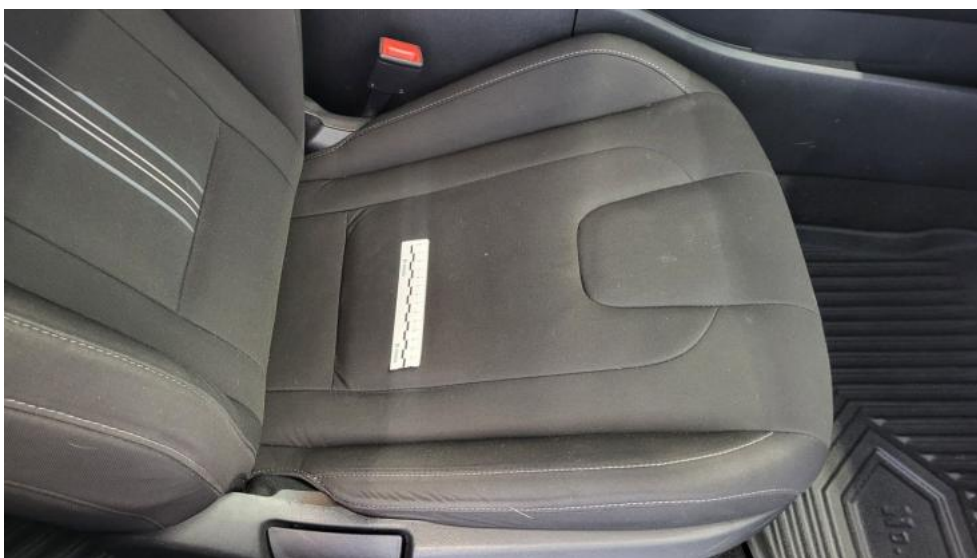
**Photo 106.**

Fotel prz. praw. - Inne 1

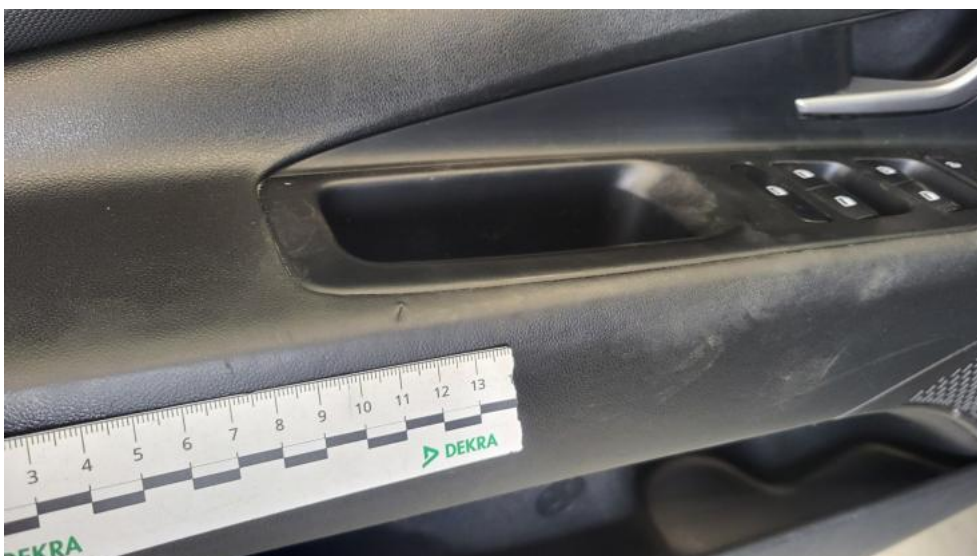
**Photo 108.**  
Tapicerka drzwi przednich L - Pęknięcie/rozerwanie 1

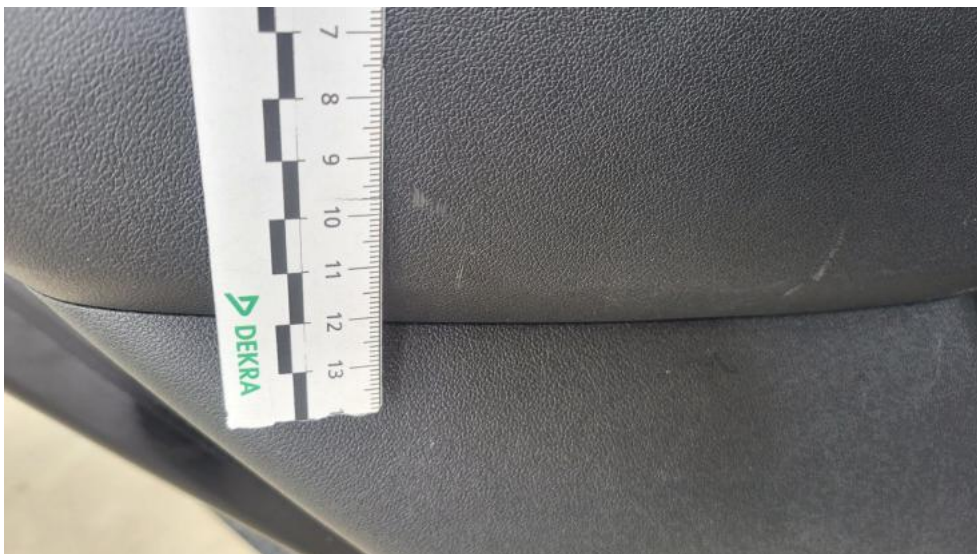
**Photo 109.**

Tapicerka drzwi tylnych L - Rysa/odprysk 1

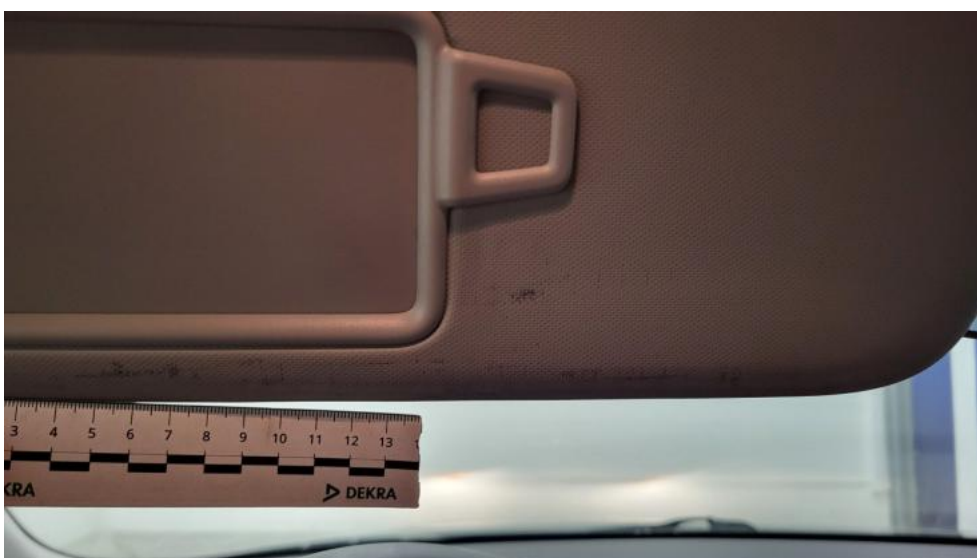
**Photo 110.**

Osłona p/słoneczna lewa - Inne 1

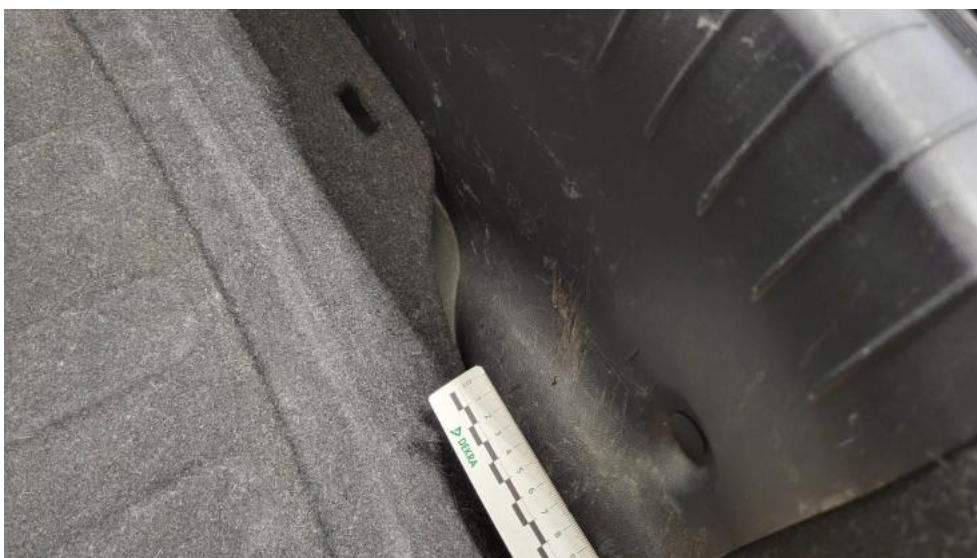
**Photo 114.**

Wykładzina przestrzeni bagażowej - Rysa/odprysk 1
