Nr zlecenia DEKRA: PKOL(W)/LODZ/80133/26/08/27  
Nr zlecenia/szkody: 24/037604  
Data zlecenia: 27-08-2026

| Producent | VOLVO |
| Model | V60 18-21 |
| Nr rejestracyjny | WP0145T |

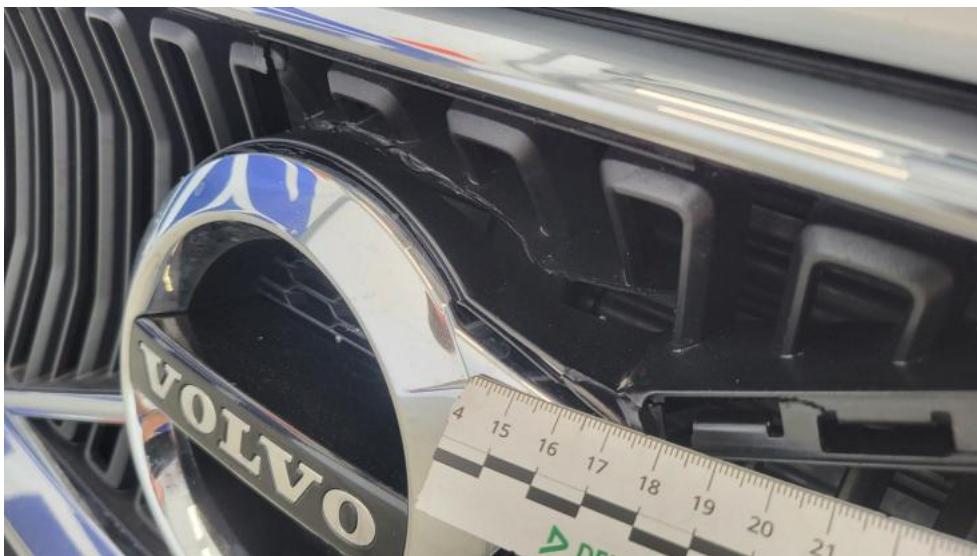
**Fot. 45.**

Atrapa przednia - Pęknięcie/rozerwanie 1

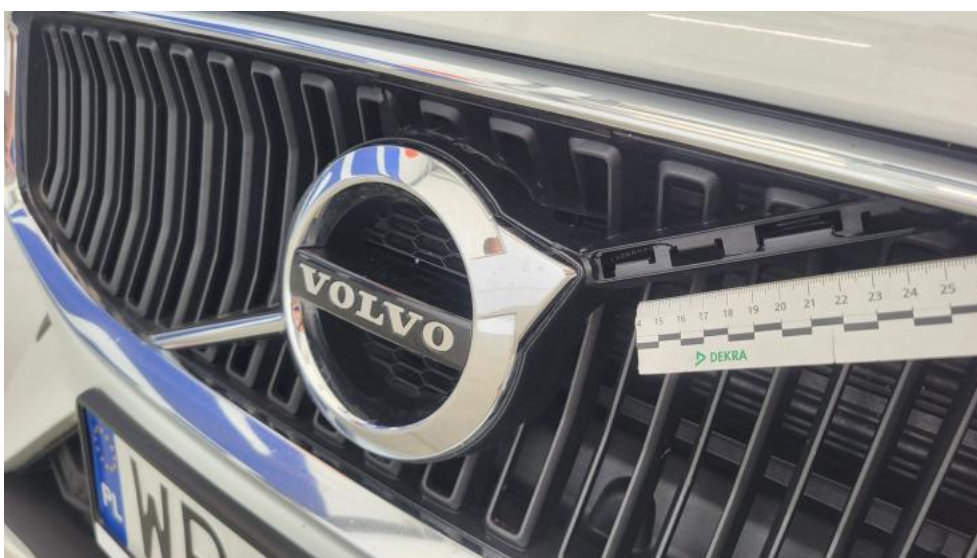
**Fot. 46.**

Atrapa przednia - Inne 1

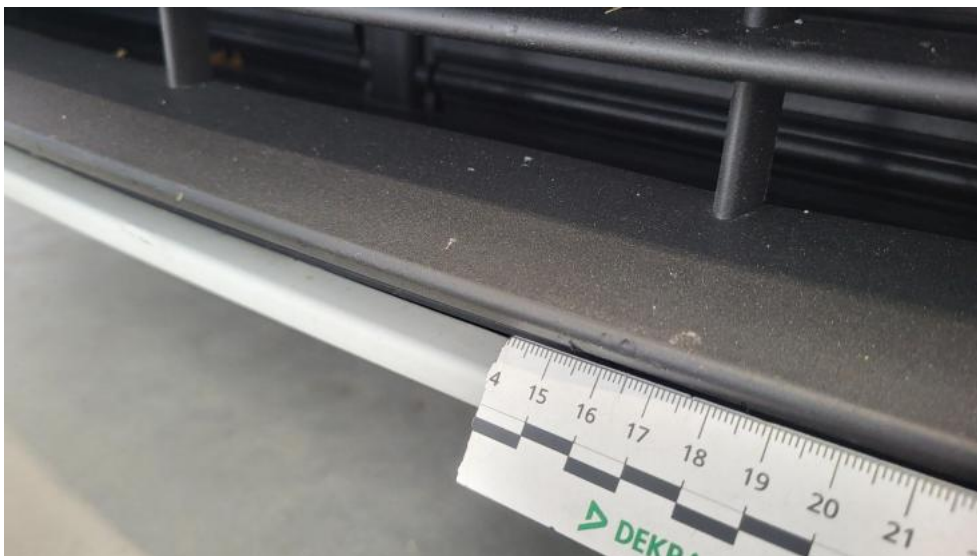
**Fot. 47.**

Krata zderzaka prz. - Rysa/odprysk 1

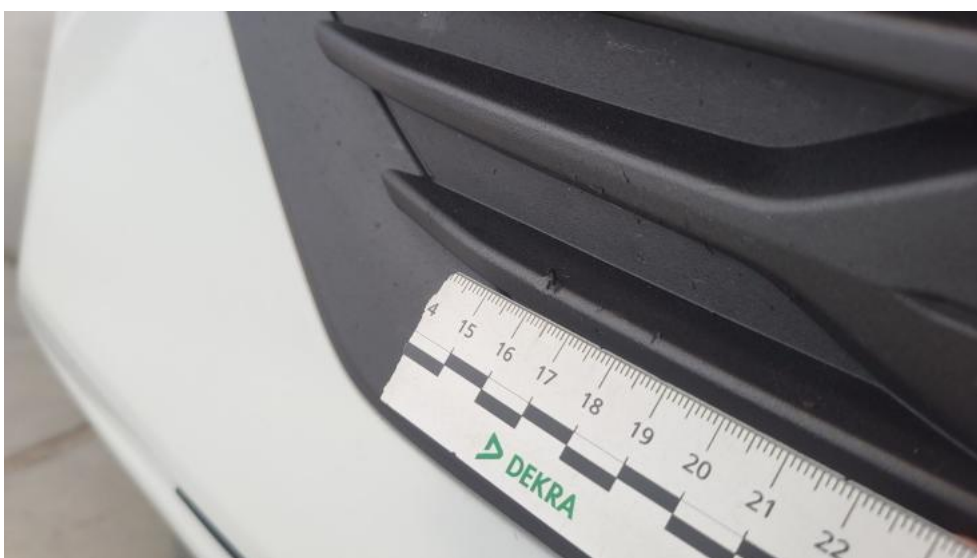
**Fot. 48.**

Kratka/zaślepka halogenu L - Rysa/odprysk 1

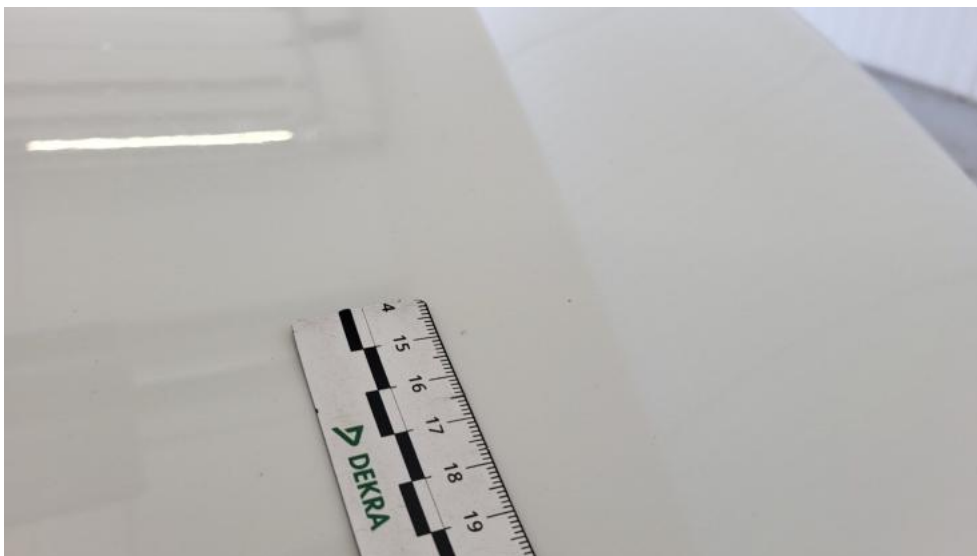
**Fot. 49.**

Pokrywa komory silnika - Rysa/odprysk 1

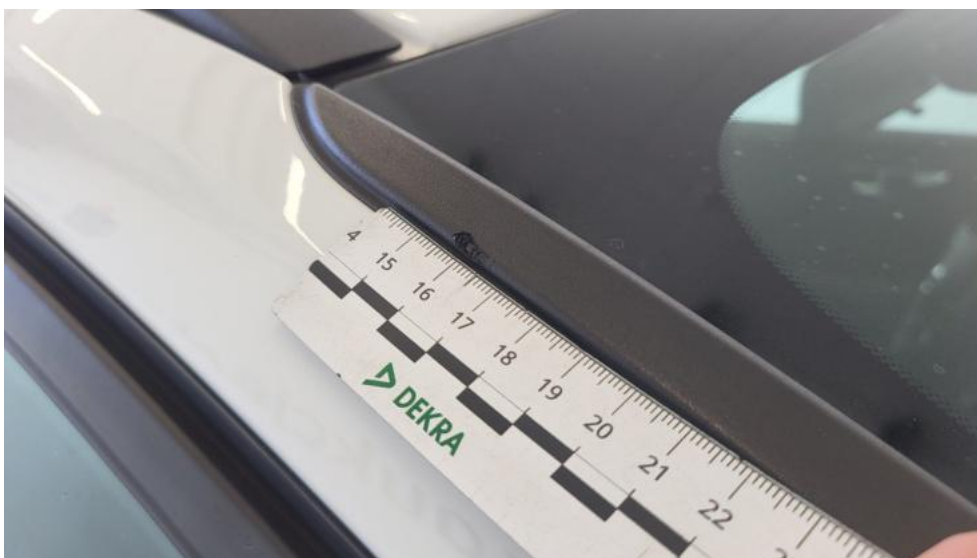
**Fot. 50.**

Uszczelka/listwa szyby czołowej - Rysa/odprysk 1

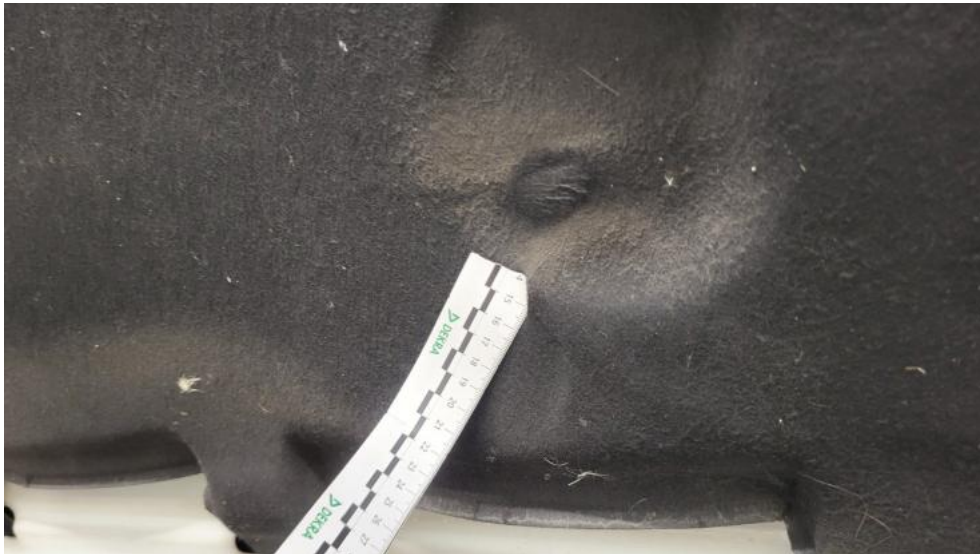
**Fot. 51.**

Wykładzina pokrywy komory silnika - Pęknięcie/rozerwanie 1

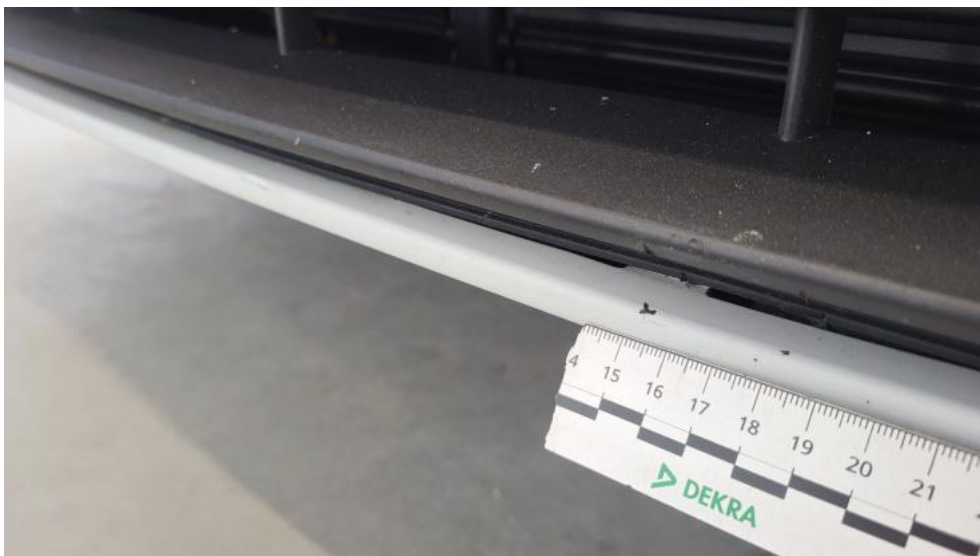
**Fot. 52.**

Zderzak - Rysa/odprysk 1

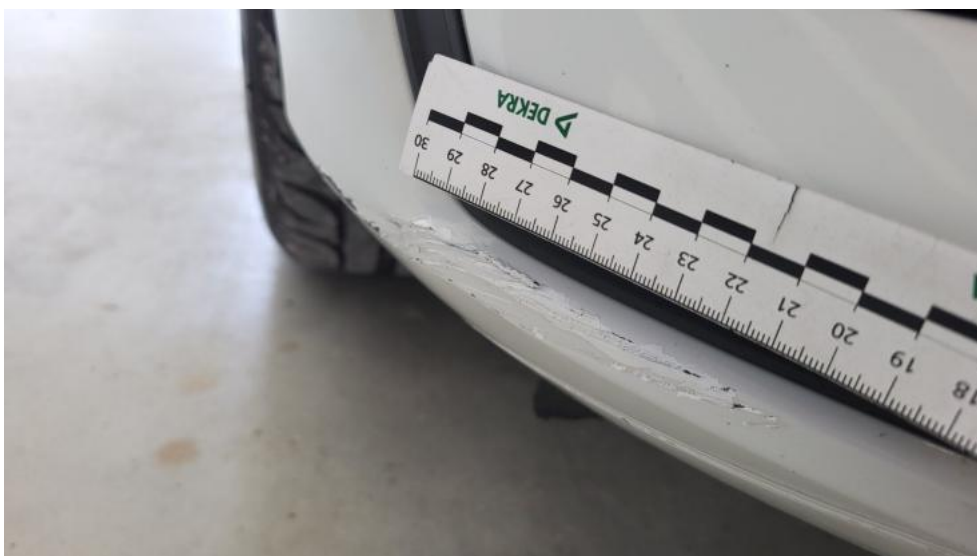
**Fot. 54.**

Zderzak - Wgniecenie/odkształcenie 1

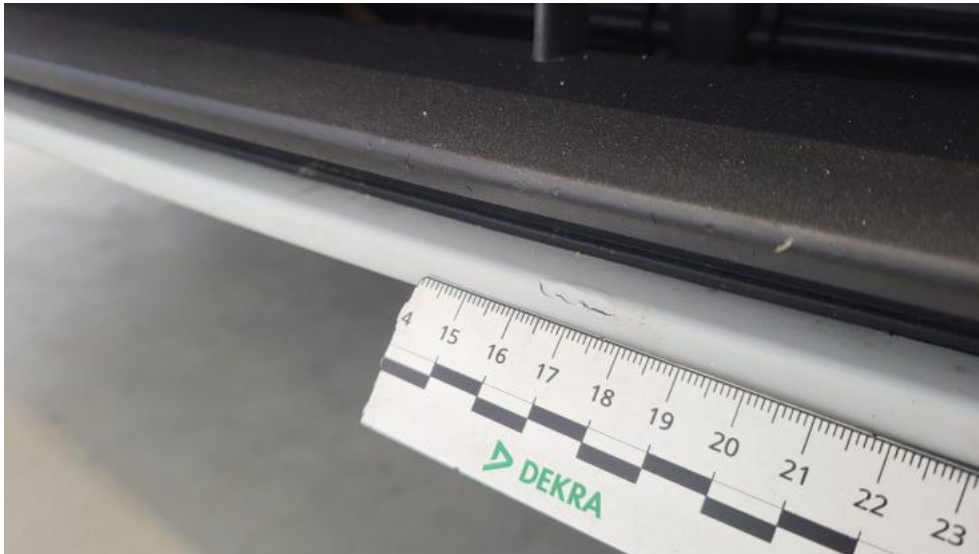
**Fot. 55.**  
Zderzak - Pęknięcie/rozerwanie 1

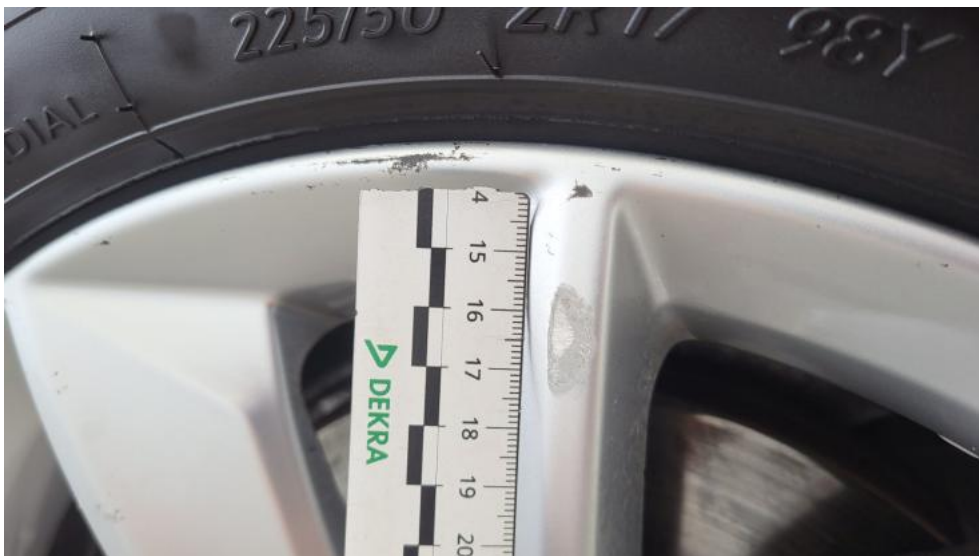
**Fot. 56.**  
Felga aluminiowa przednia P - Rysa/odprysk 1

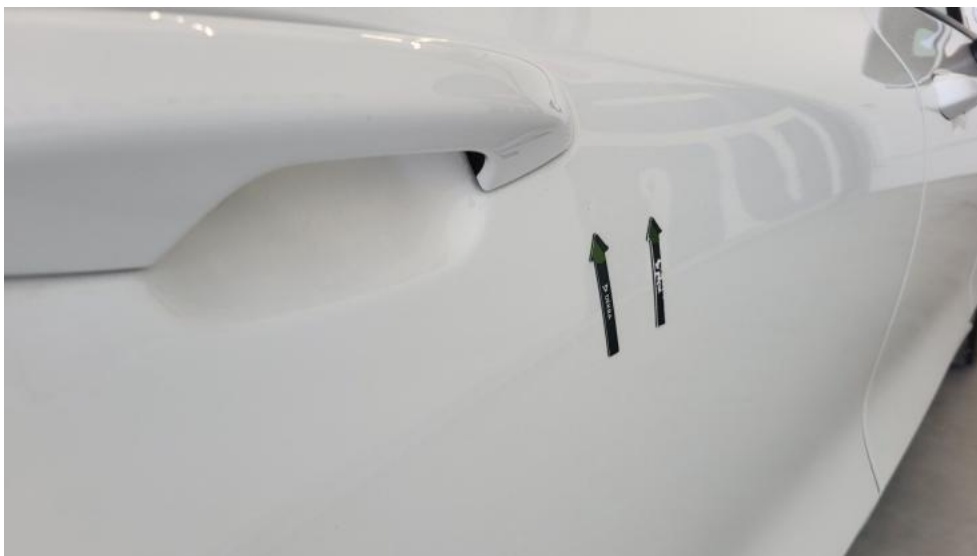
**Fot. 59.**

Drzwi tylne P - Wgniecenie/odkształcenie 1

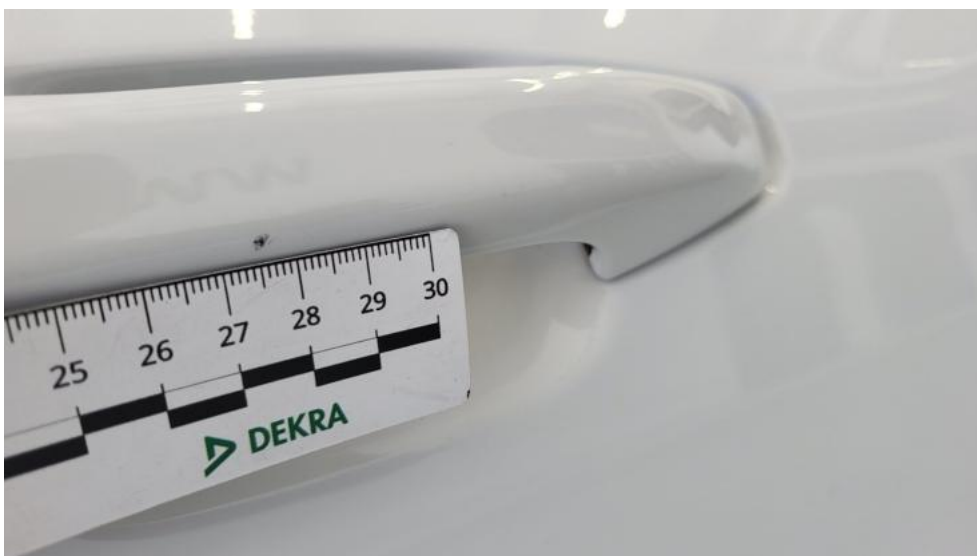
**Fot. 60.**

Klamka drzwi prz P - Rysa/odprysk 1

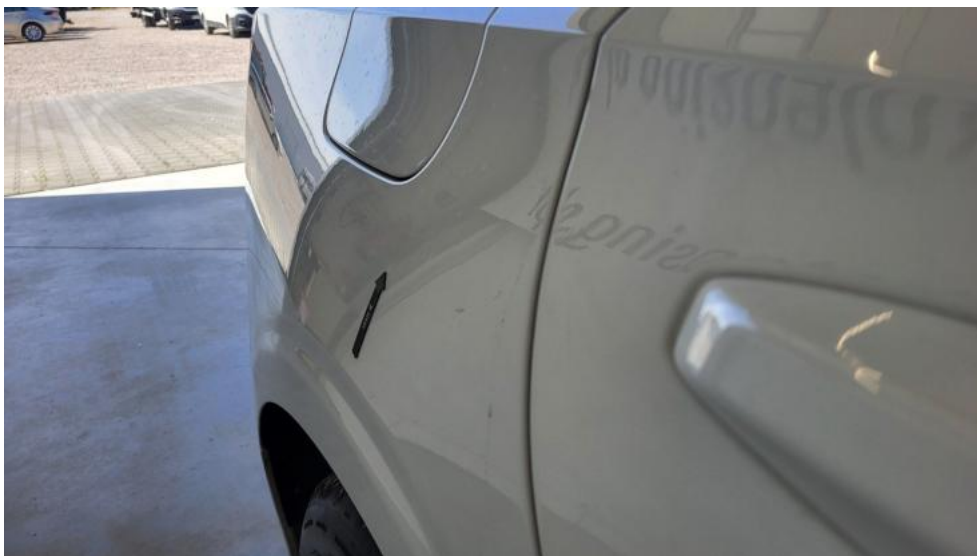
**Fot. 61.**

Błotnik tylny P / Ściana boczna P - Wgniecenie/odkształcenie 1

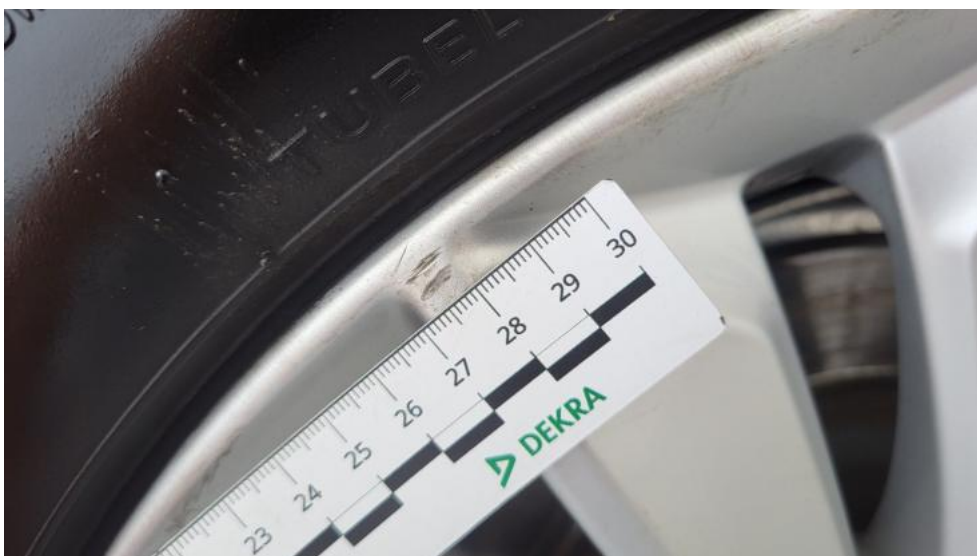
**Fot. 62.**

Felga aluminiowa tylna P - Rysa/odprysk 1

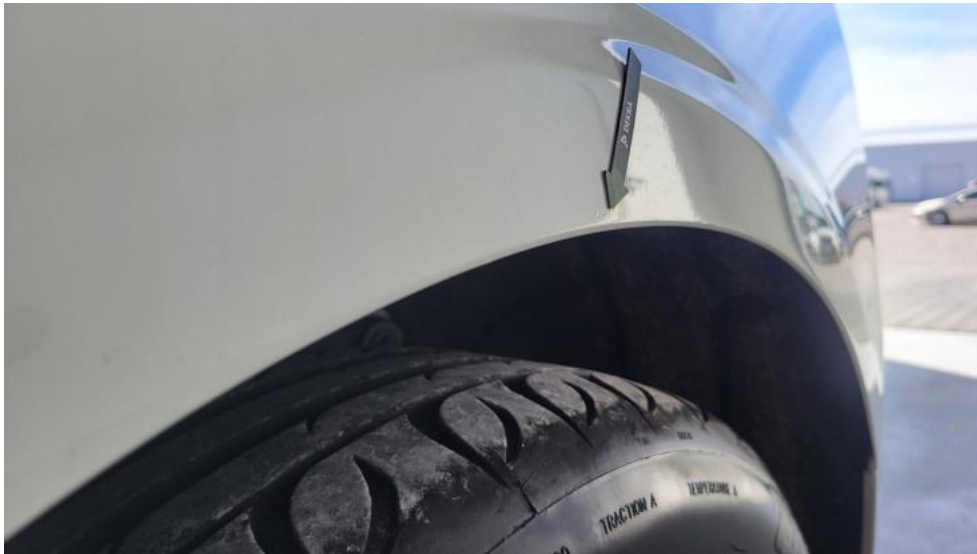
**Fot. 69.**

Błotnik tylny L / Ściana boczna L - Wgniecenie/odkształcenie 1

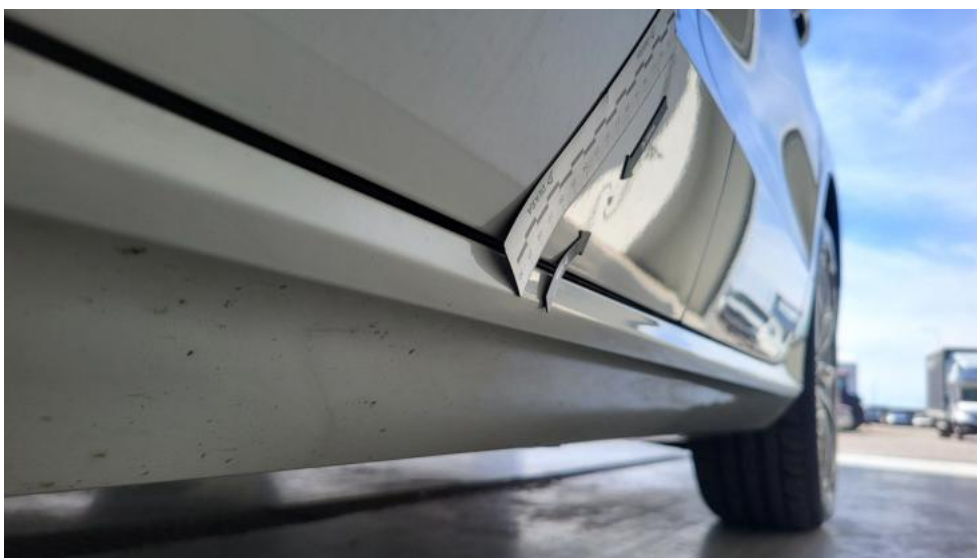
**Fot. 72.**

Drzwi przed L - Wgniecenie/odkształcenie 1

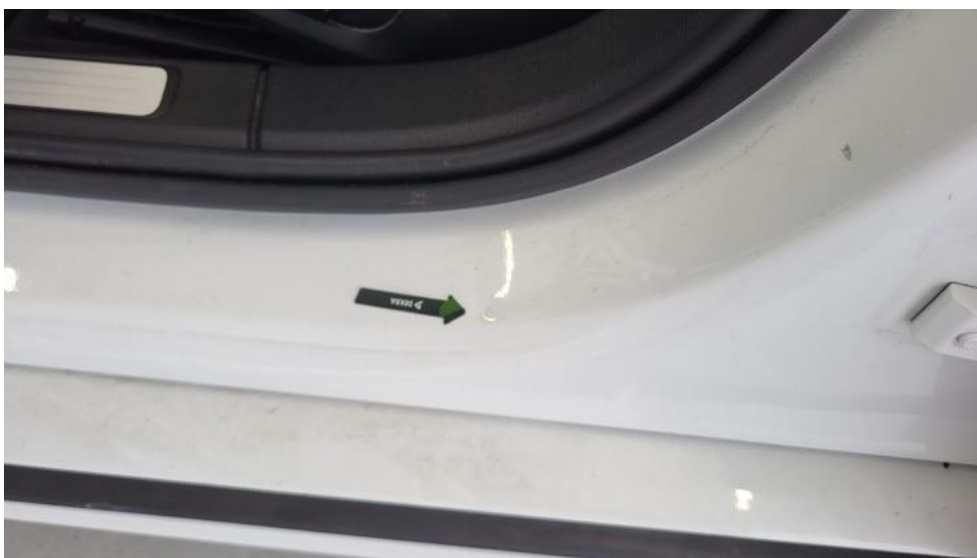
**Fot. 74.**

Próg L - Wgniecenie/odkształcenie 1

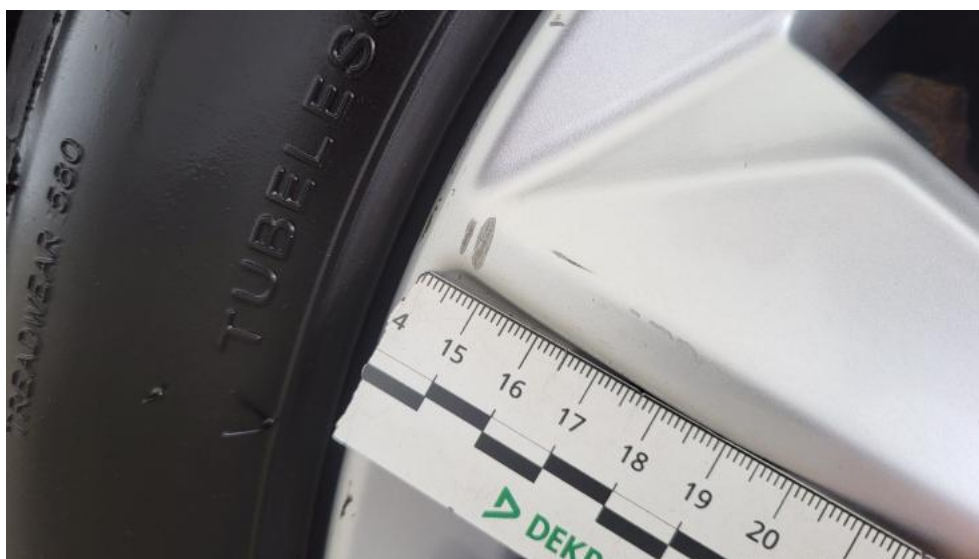
**Fot. 77.**

Felga Aluminiowa przednia L - Rysa/odprysk 1

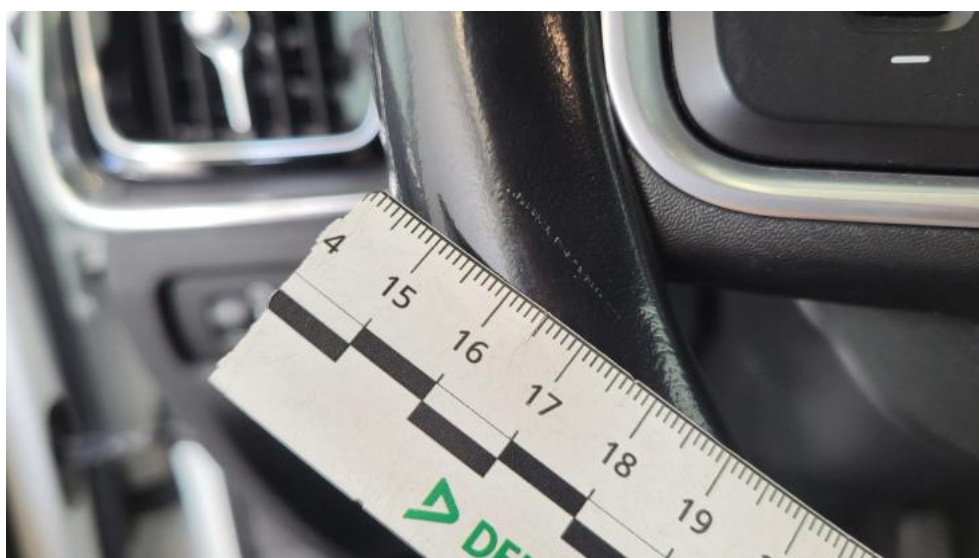
**Fot. 78.**

Koło kierownicy - Rysa/odprysk 1

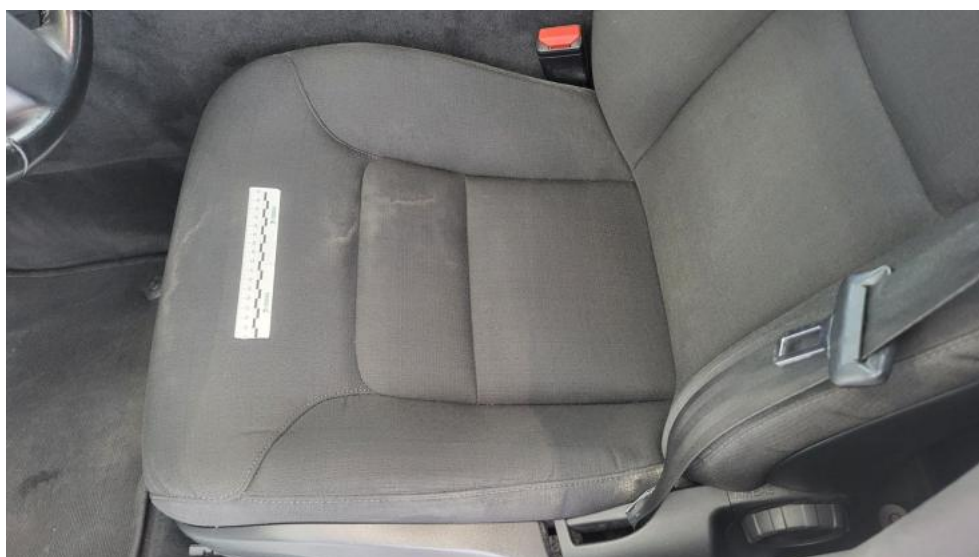
**Fot. 79.**  
Fotel prz. lew. - Inne 1

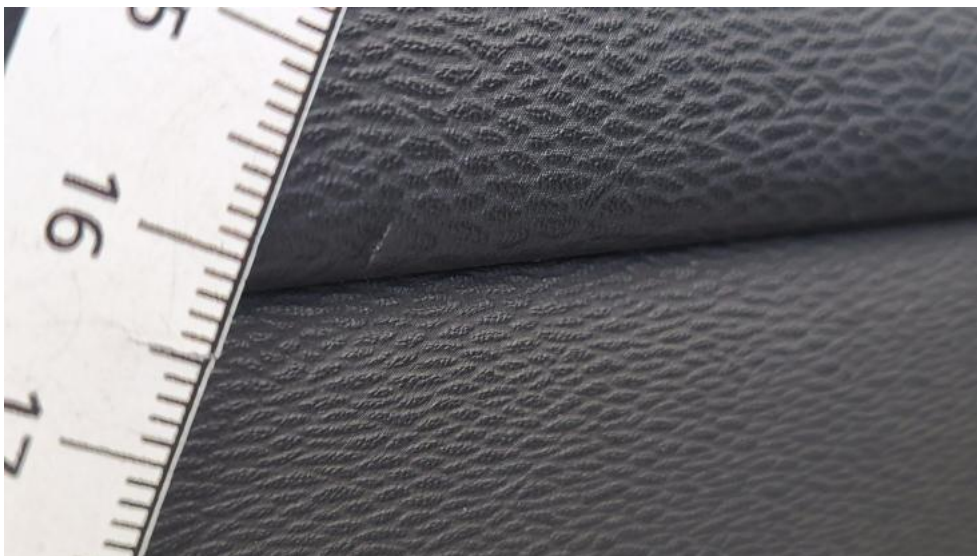
**Fot. 85.**

Tapicerka drzwi przednich L - Pęknięcie/rozerwanie 1

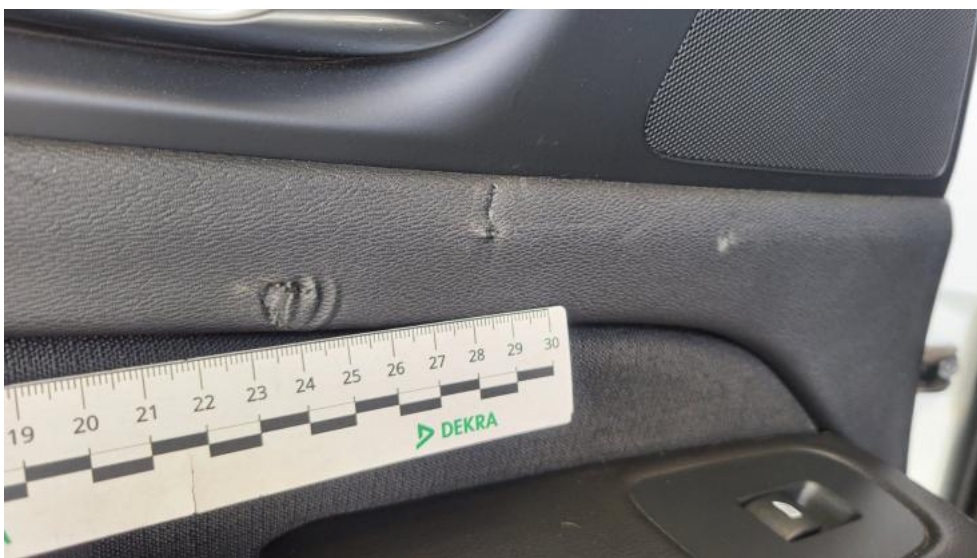
**Fot. 86.**

Tapicerka drzwi tylnych L - Pęknięcie/rozerwanie 1

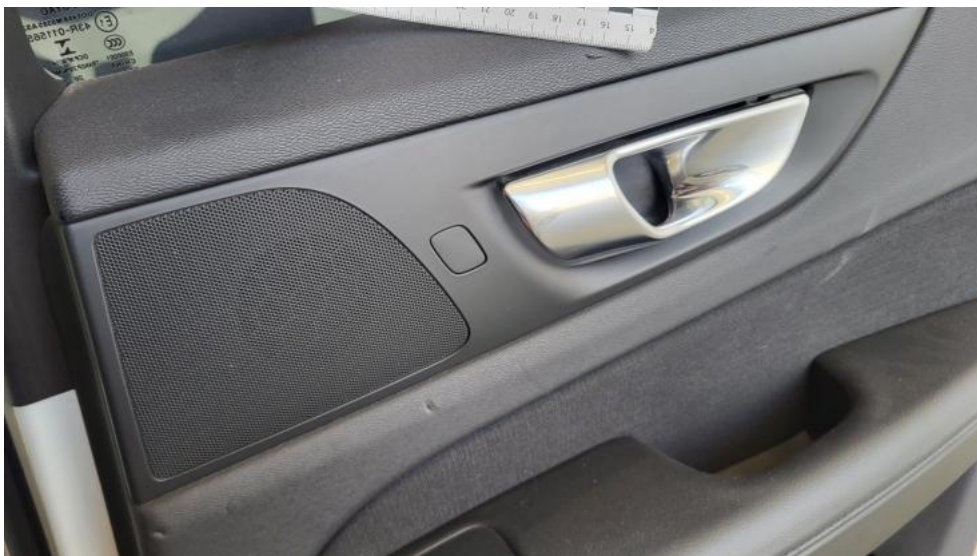
**Fot. 87.**

Tapicerka drzwi tylnych P - Pęknięcie/rozerwanie 1

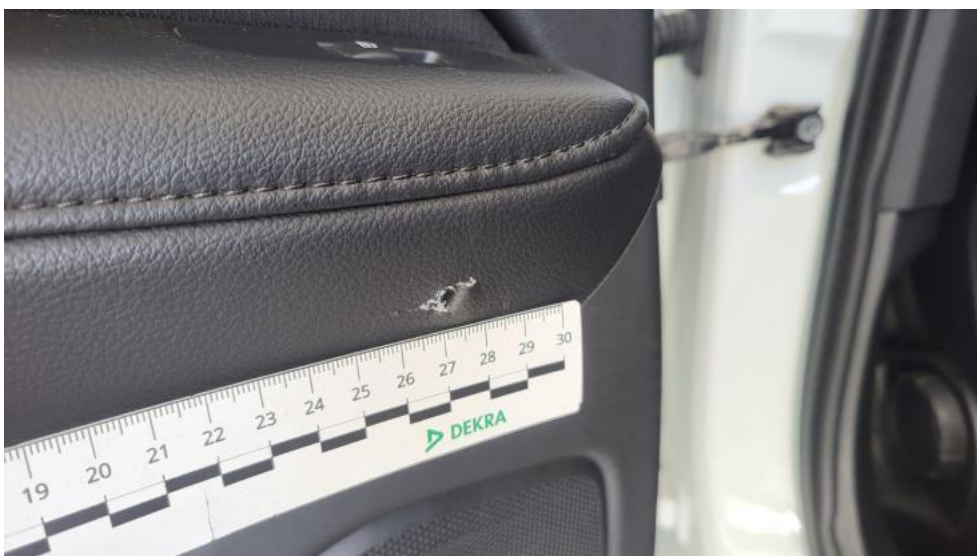
**Fot. 88.**

Uchwyt drzwi tyl L - Pęknięcie/rozerwanie 1

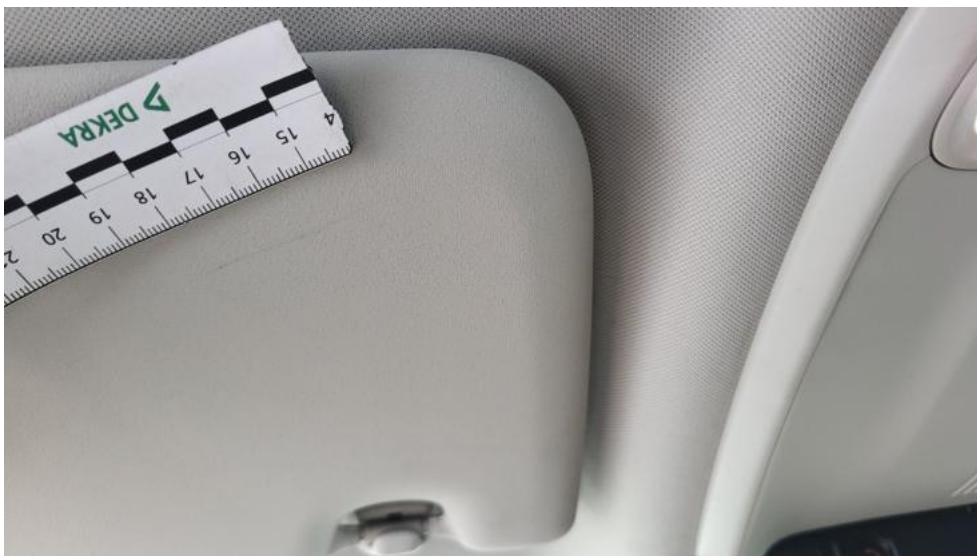
**Fot. 89.**

Osłona p/słoneczna lewa - Inne 1
