DEKRA's commission No. : PKOL(W)/LODZ/75007/26/08/11  
commission/ damage No. : 25/011835  
Date of commission: 11-08-2026

**DEKRA Poland - Headquarters**  
02-673 Warszawa, ul. Konstruktorska 12A

| Manufacturer | FORD |
| Type / version | Kuga 1.5 EcoBoost FWD ST-Line X aut |

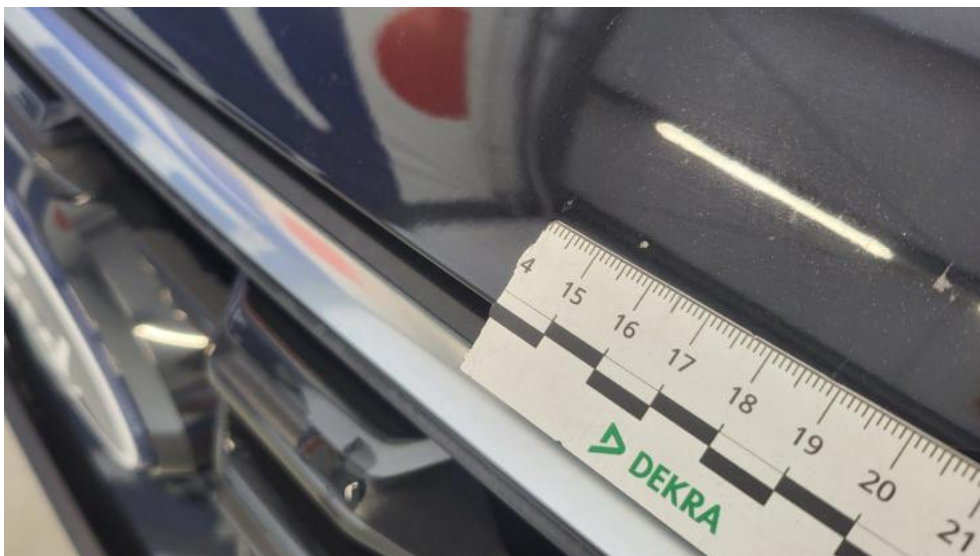
**Photo 38.**  
Pokrywa komory silnika - Rysa/odprysk 1

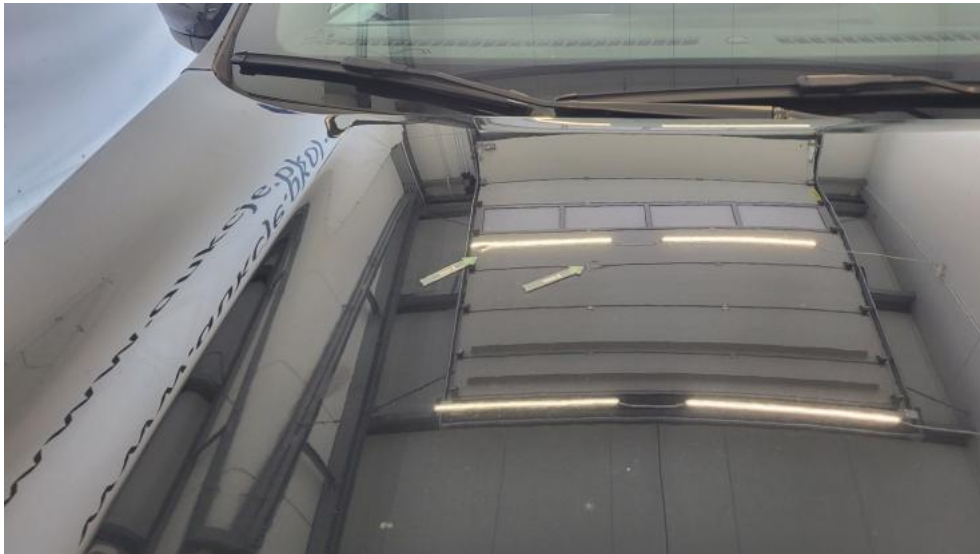
**Photo 39.**

Pokrywa komory silnika - Wgniecenie/odkształcenie 1

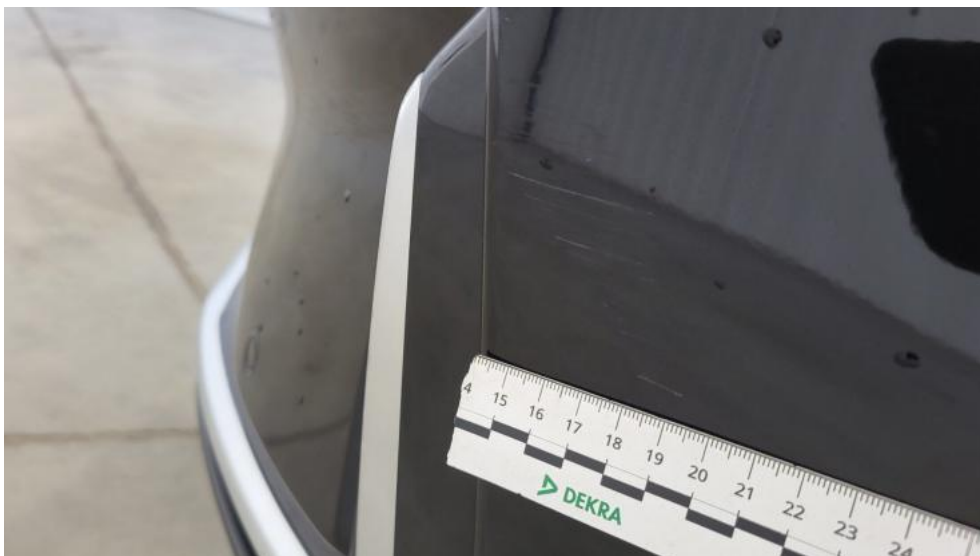
**Photo 40.**

Zderzak - Rysa/odprysk 1

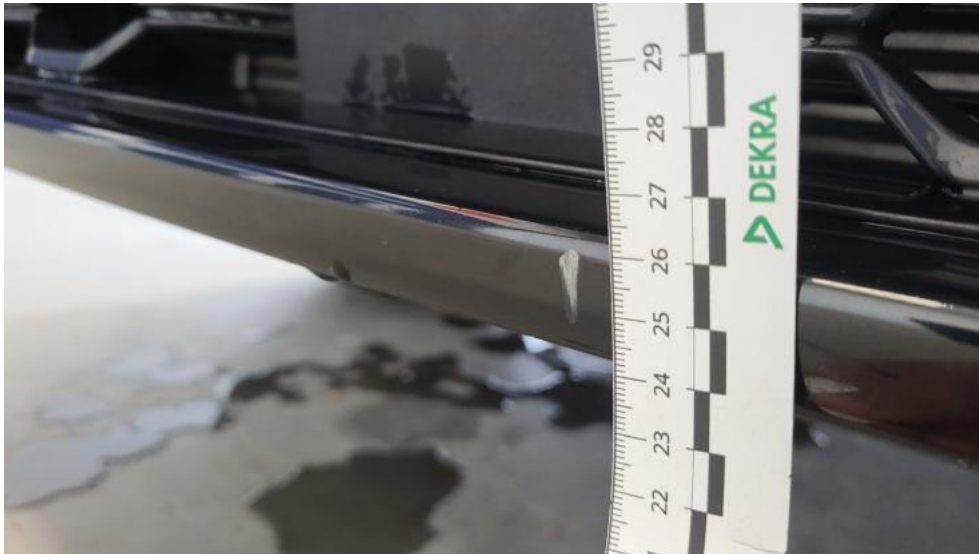
**Photo 41.**

Zderzak - Rysa/odprysk 2

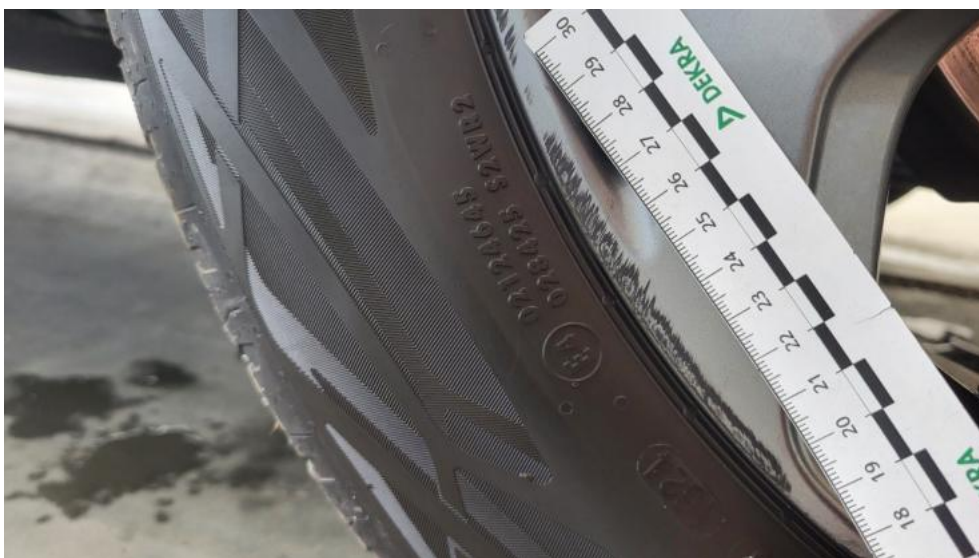
**Photo 42.**

Felga aluminiowa przednia P - Rysa/odprysk 1

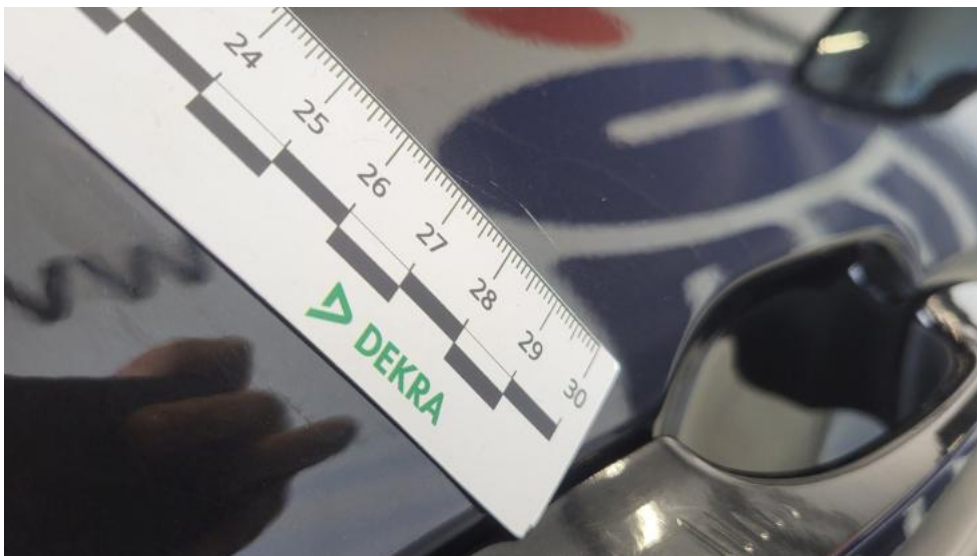
**Photo 43.**

Drzwi przednie P - Rysa/odprysk 1

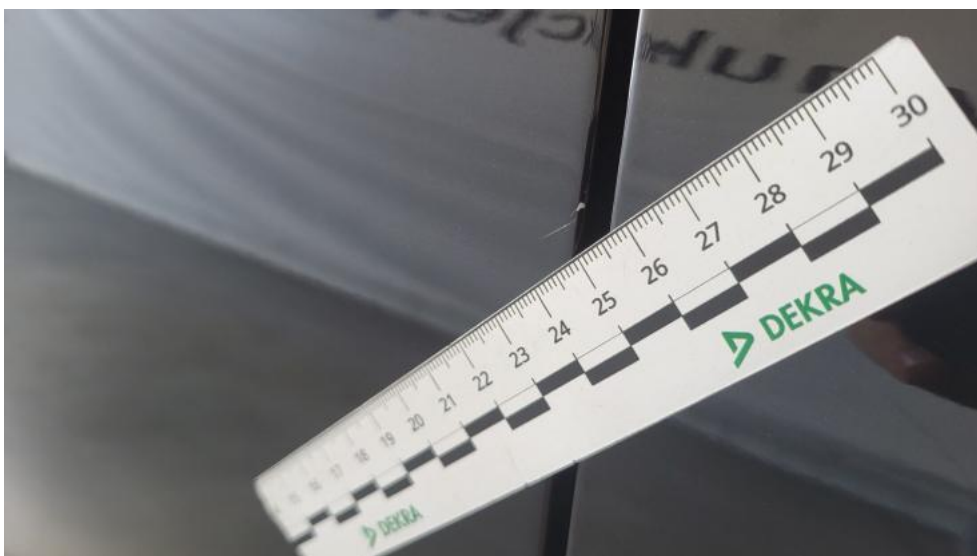
**Photo 44.**

Drzwi tylne P - Rysa/odprysk 1

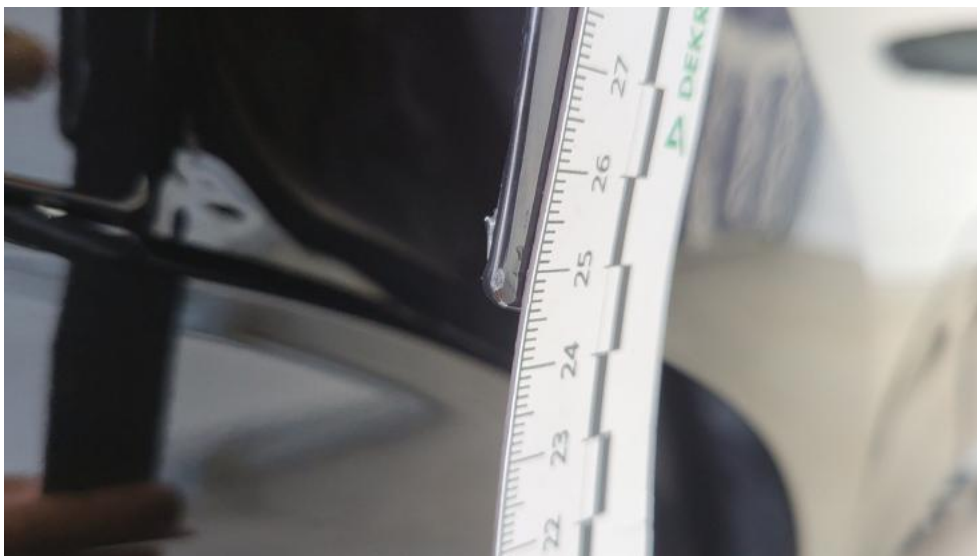
**Photo 45.**

Drzwi tylne P - Rysa/odprysk 2

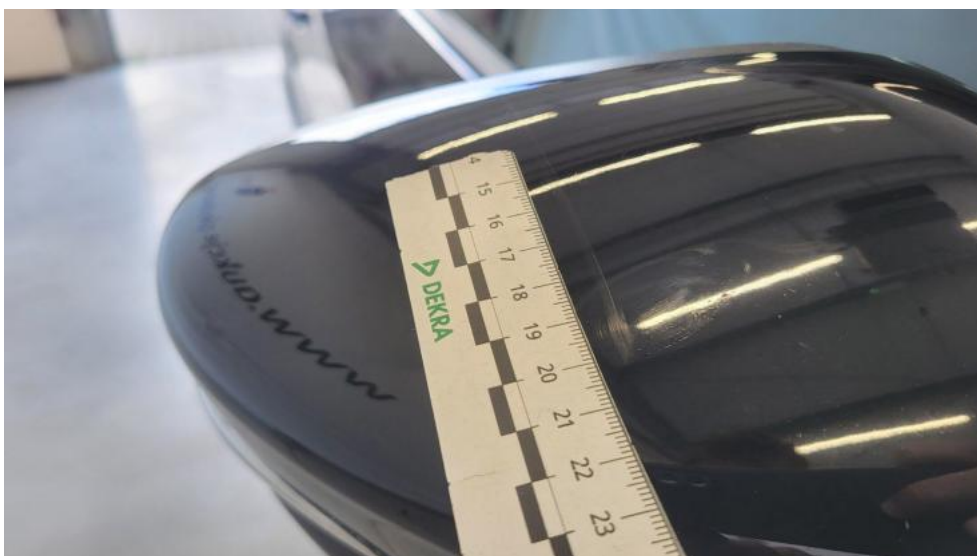
**Photo 46.**

Lusterko zew P - Rysa/odprysk 1

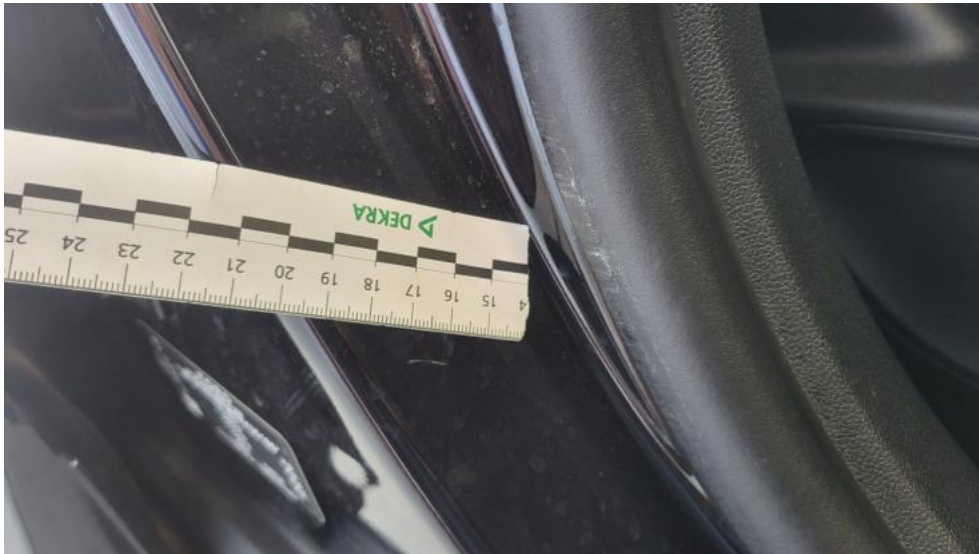
**Photo 47.**

Słupek środkowy P - Rysa/odprysk 1

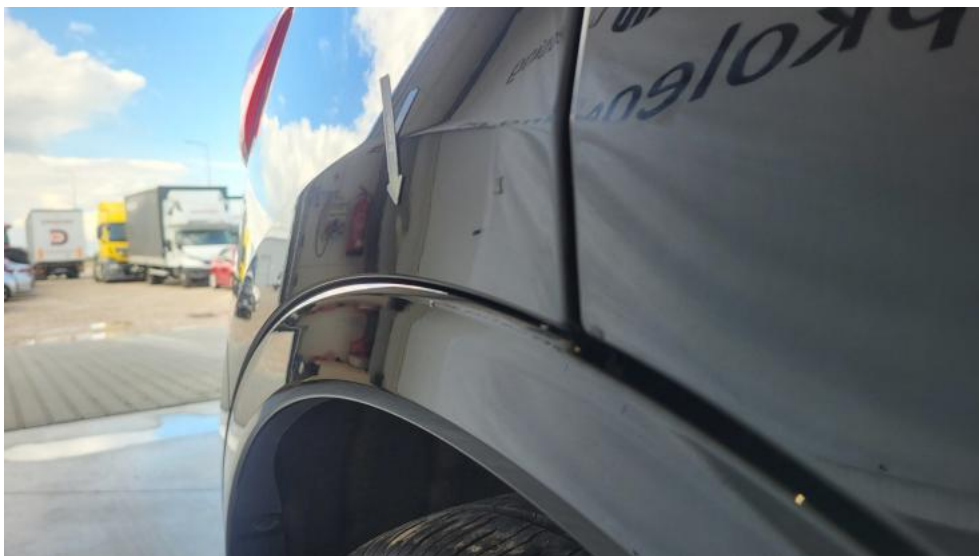
**Photo 48.**

Ścianka tylna P / Ścianka boczna P - Wgniecenie/odkształcenie 1

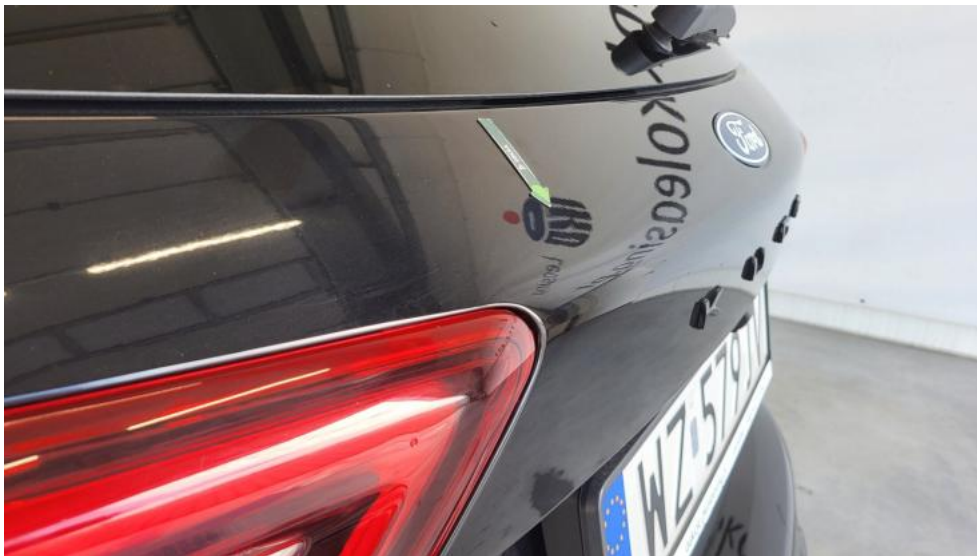
**Photo 49.**

Pokrywy bagażnika - Wgniecenie/odkształcenie 1

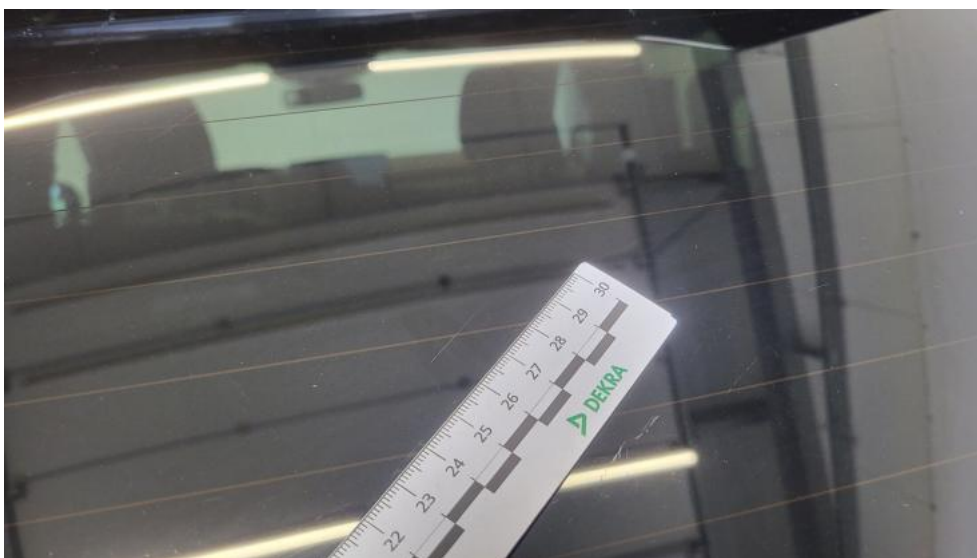
**Photo 50.**

Szyba tylna - Rysa/odprysk 1

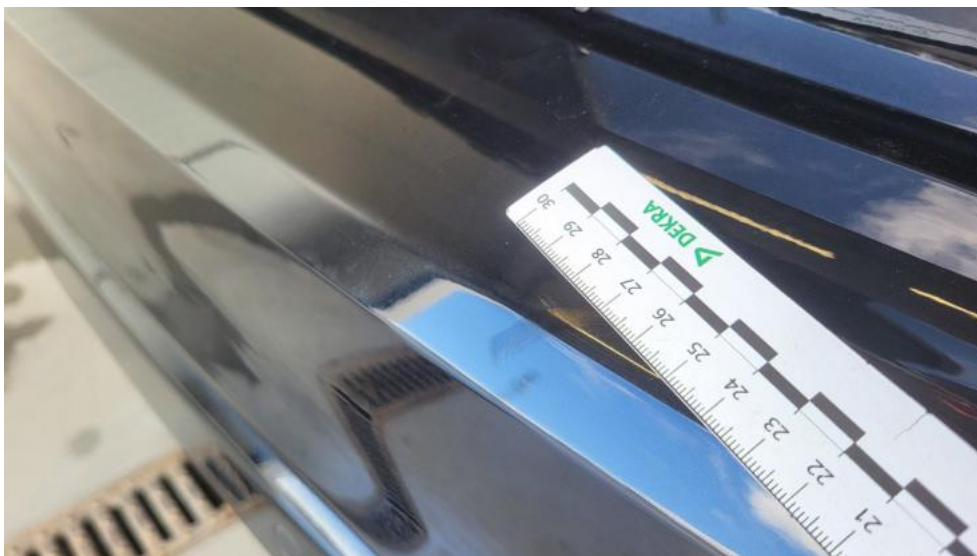
**Photo 51.**

Zderzak tylny - Rysa/odprysk 1

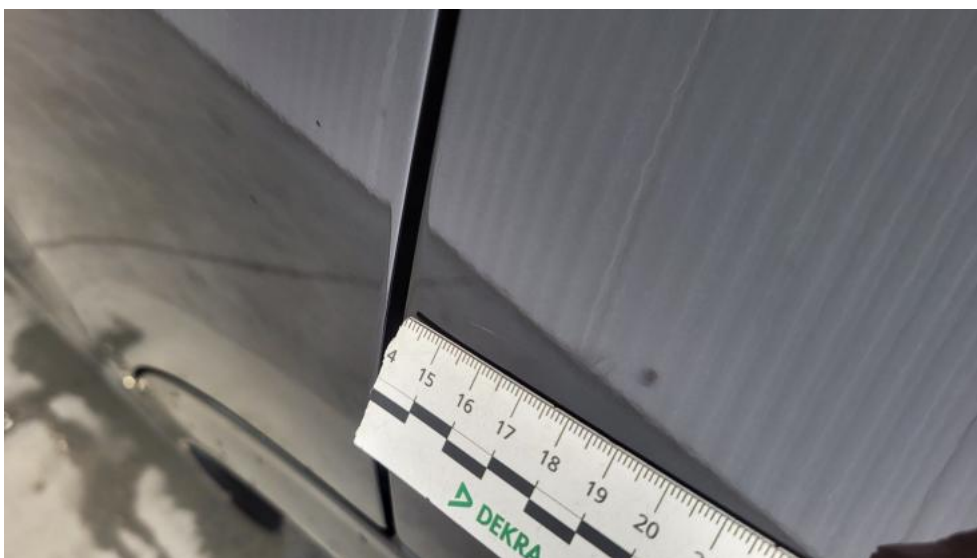
**Photo 52.**

Błotnik tylny L / Ściana boczna L - Rysa/odprysk 1

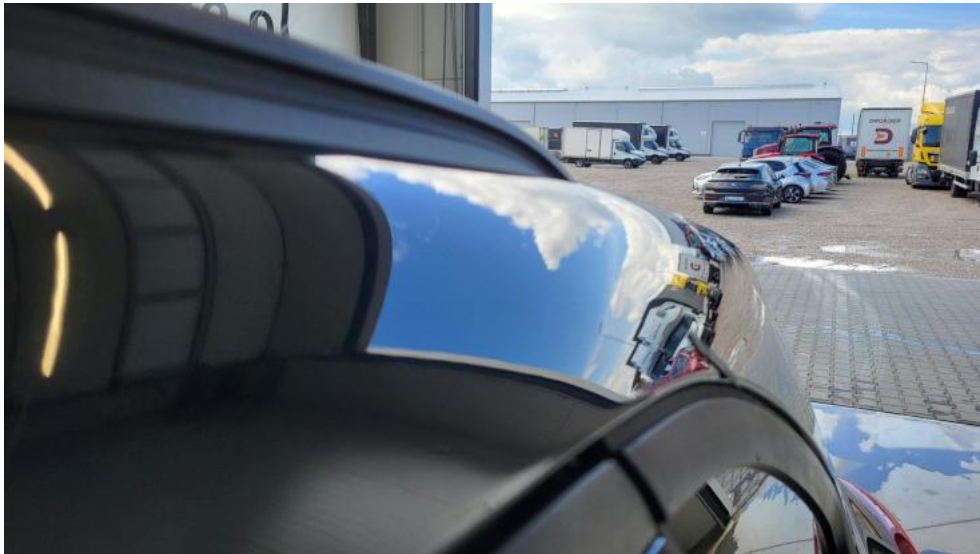
**Photo 53.**

Błotnik tylny L / Ściana boczna L - Wgniecenie/odkształcenie 1

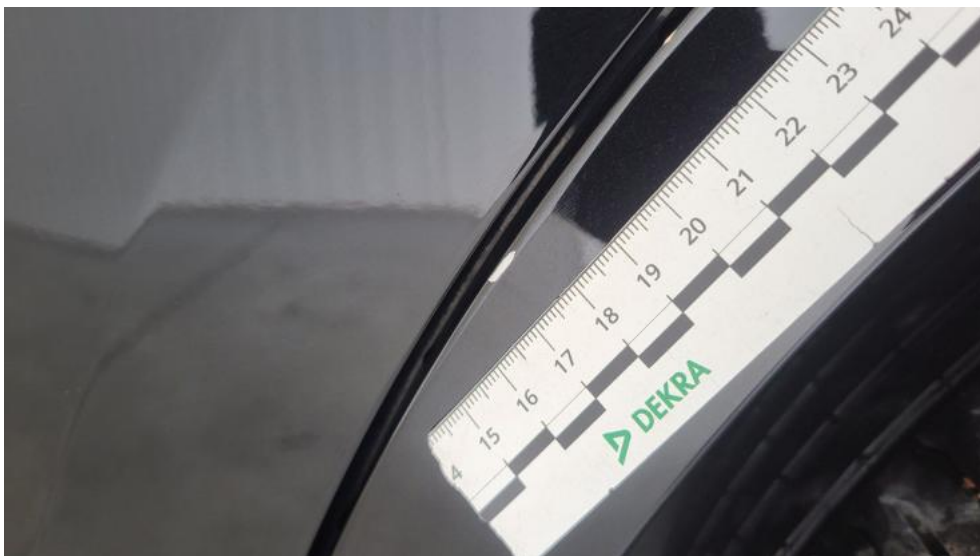
**Photo 54.**

Listwa krawędzi błotnika tyl L - Rysa/odprysk 1

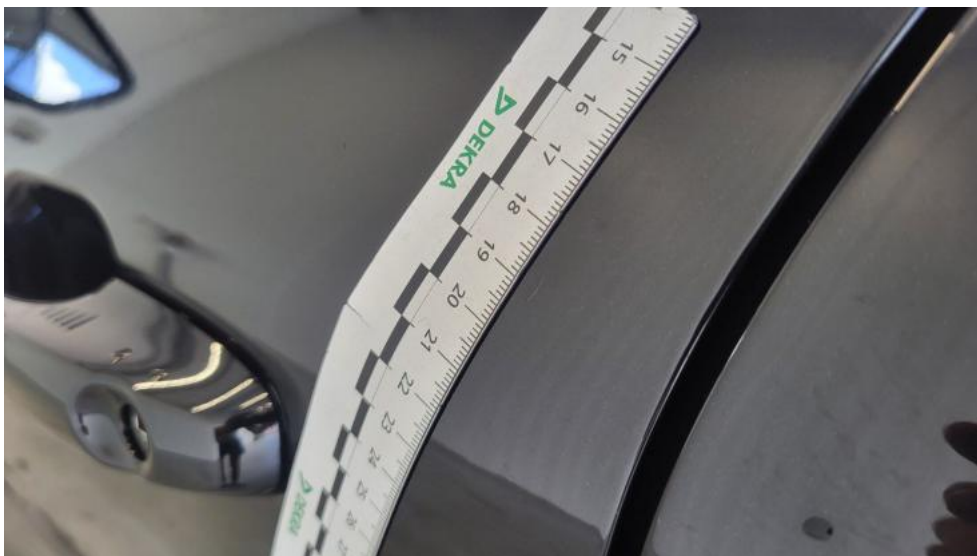
**Photo 55.**

Drzwi przed L - Rysa/odprysk 1

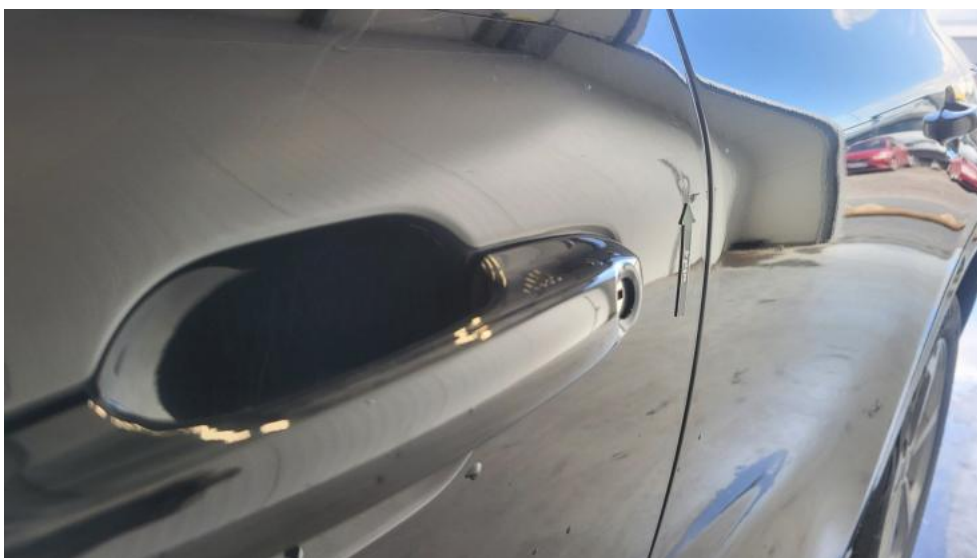
**Photo 56.**

Drzwi przed L - Wgniecenie/odkształcenie 1

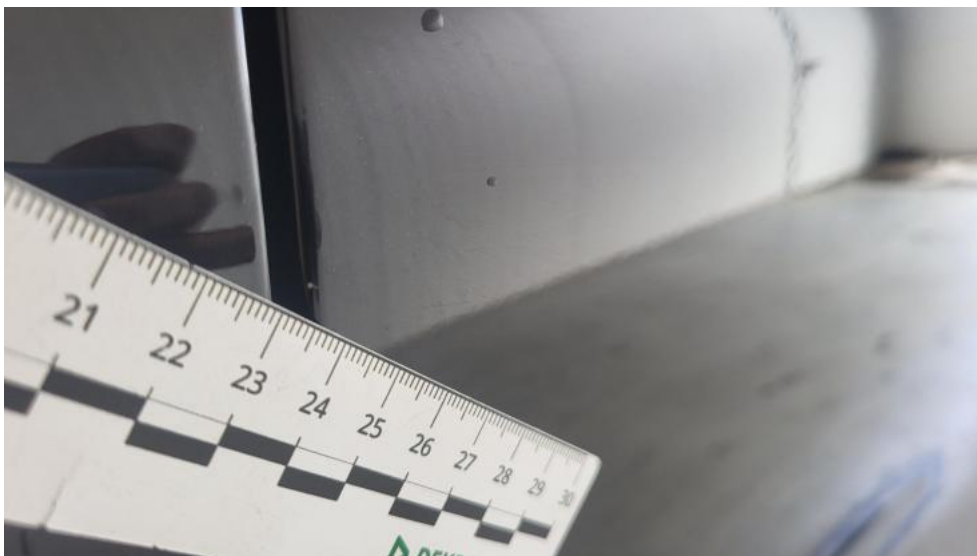
**Photo 57.**

Drzwi tylne L - Rysa/odprysk 1

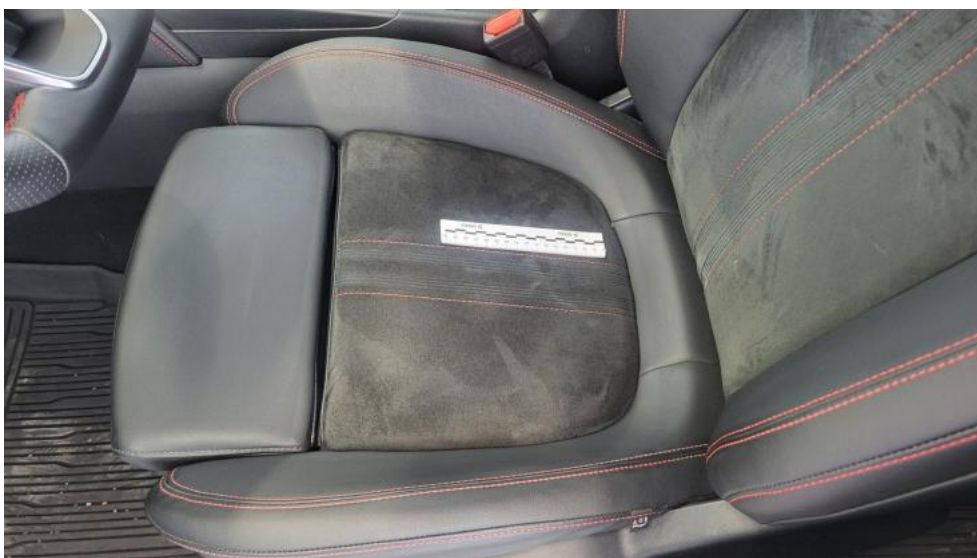
**Photo 58.**

Fotel prz. lew. - Inne 1

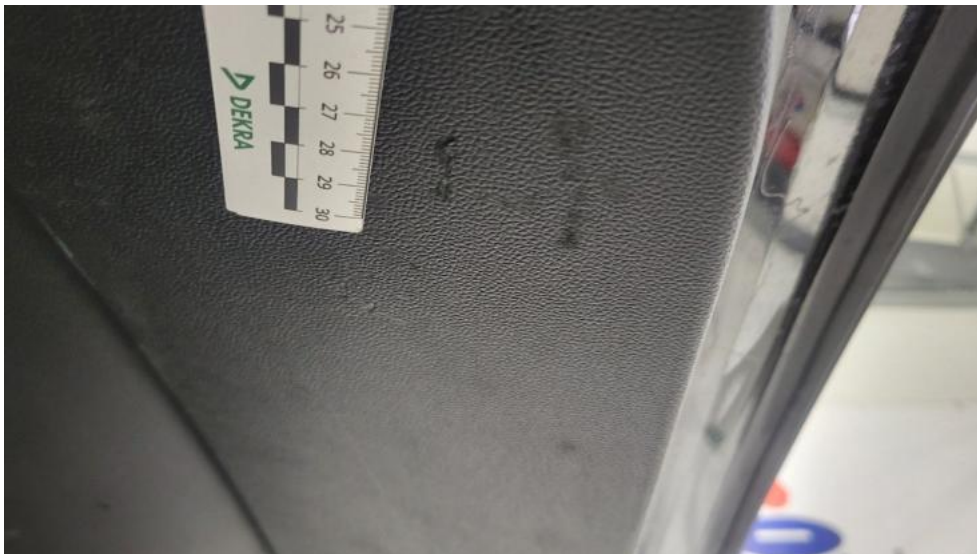
**Photo 59.**

Wykładzina pokryw tylniej - Rysa/odprysk 1

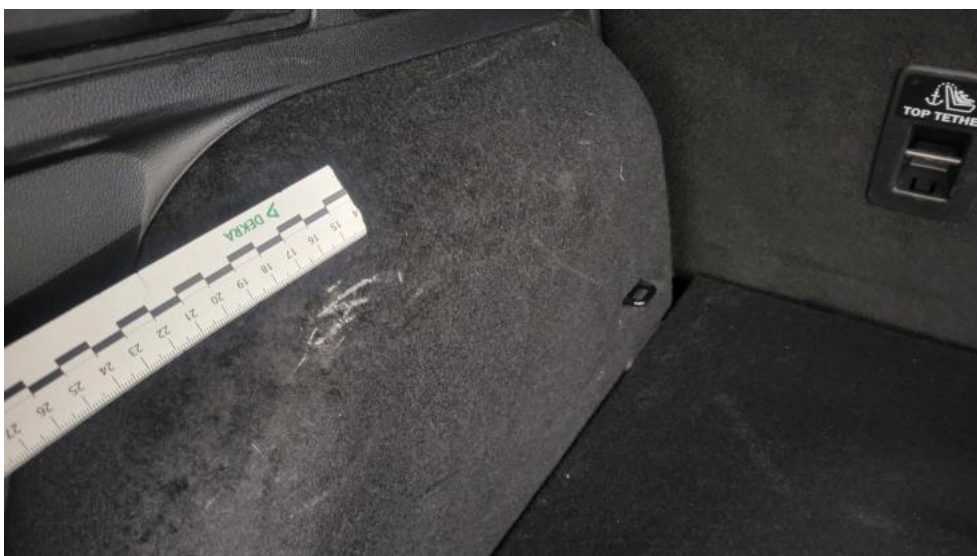
**Photo 60.**

Wykładzina przestrzeni bagażowej - Inne 1
