DEKRA's commission No. : PKOL(W)/LODZ/59049/26/06/26  
commission/ damage No. : 21/051948  
Date of commission: 26-06-2026

**DEKRA Poland - Headquarters**  
02-673 Warszawa, ul. Konstruktorska 12A

PKO Leasing SA  
Świętokrzyska 36  
00-116 Warszawa

**Vehicle data**

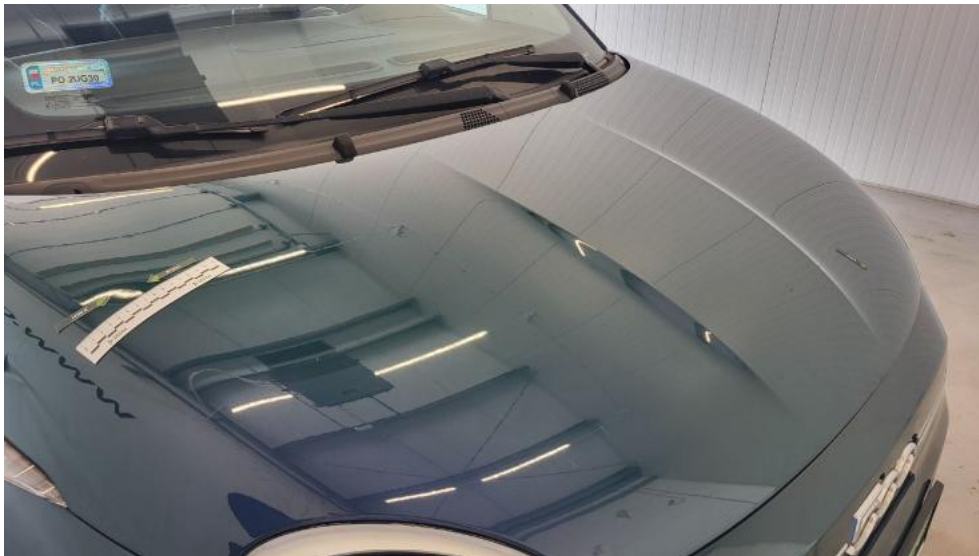
Pokrywa komory silnika - Wgniecenie/odkształcenie 1

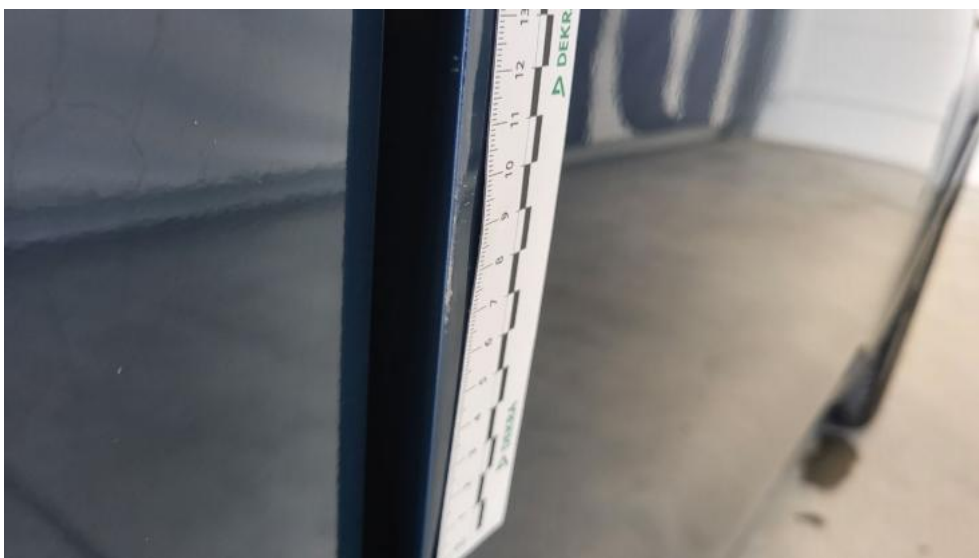
Drzwi przednie P - Rysa/odprysk 1

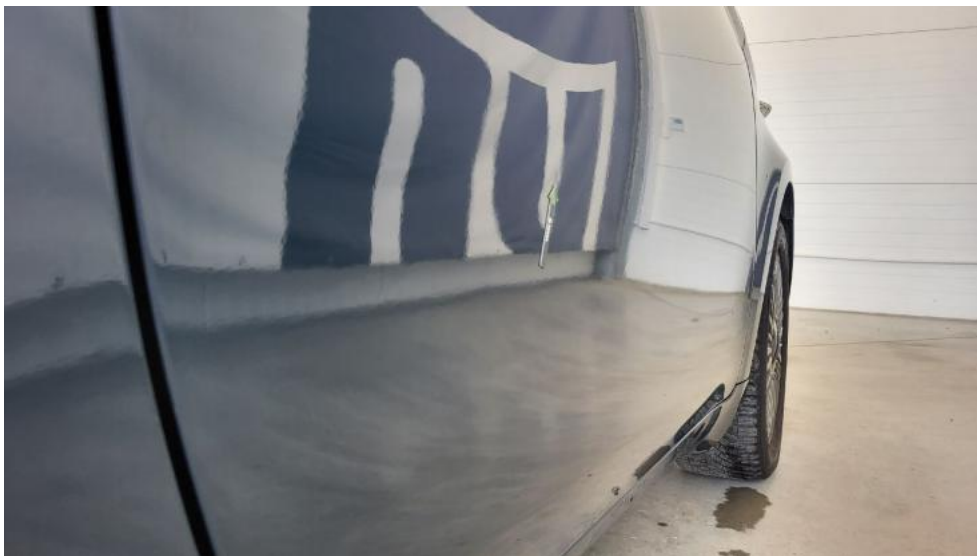
Drzwi przednie P - Wgniecenie/odkształcenie 1

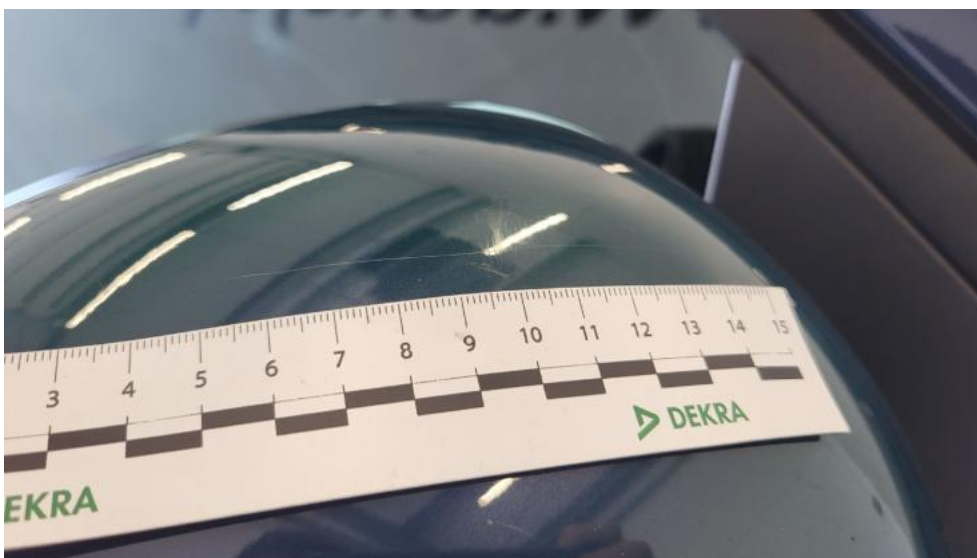
Lusterko zew P - Rysa/odprysk 1

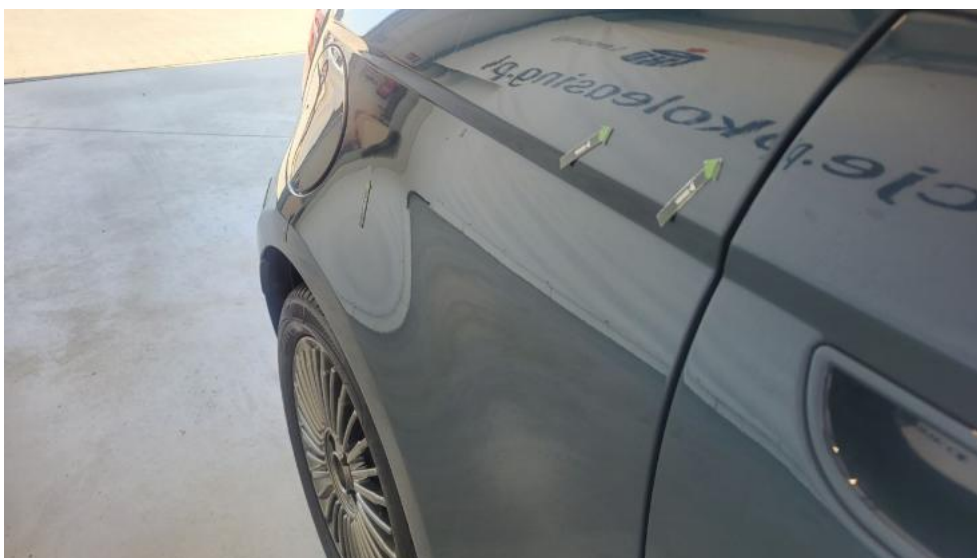
Łotnik tylny P / Ściana boczna P - Wgniecenie/odkształcenie 1

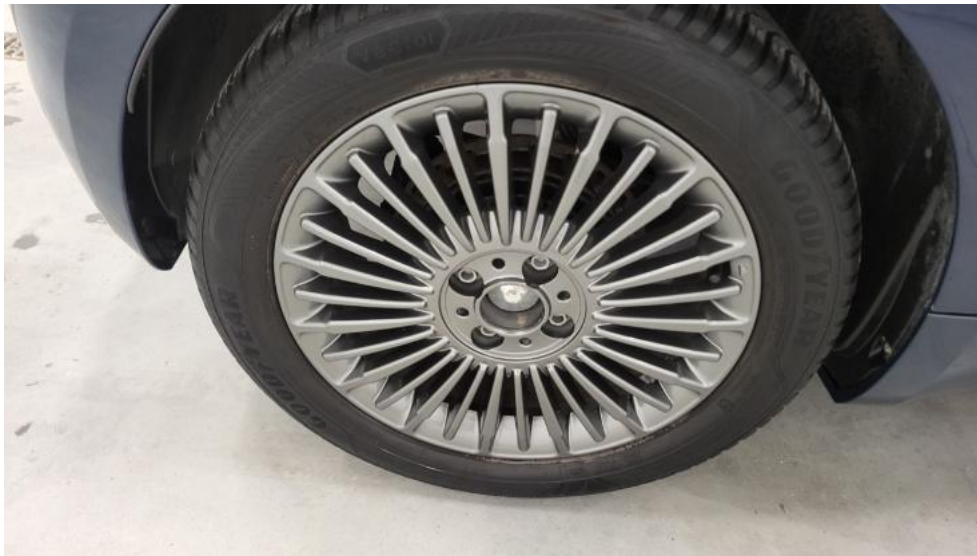
Felga aluminiowa tylna P - Inne 1

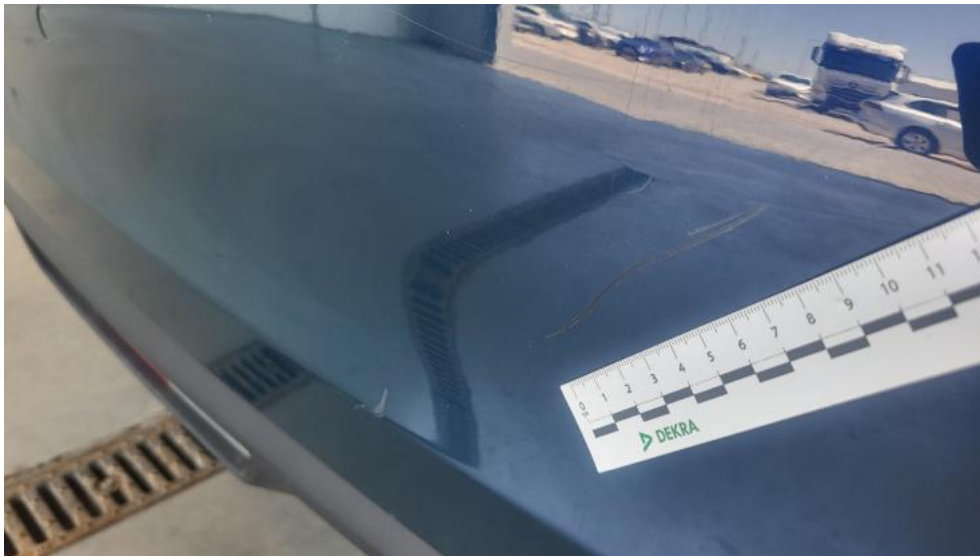
Zderzak tylny - Rysa/odprysk 1

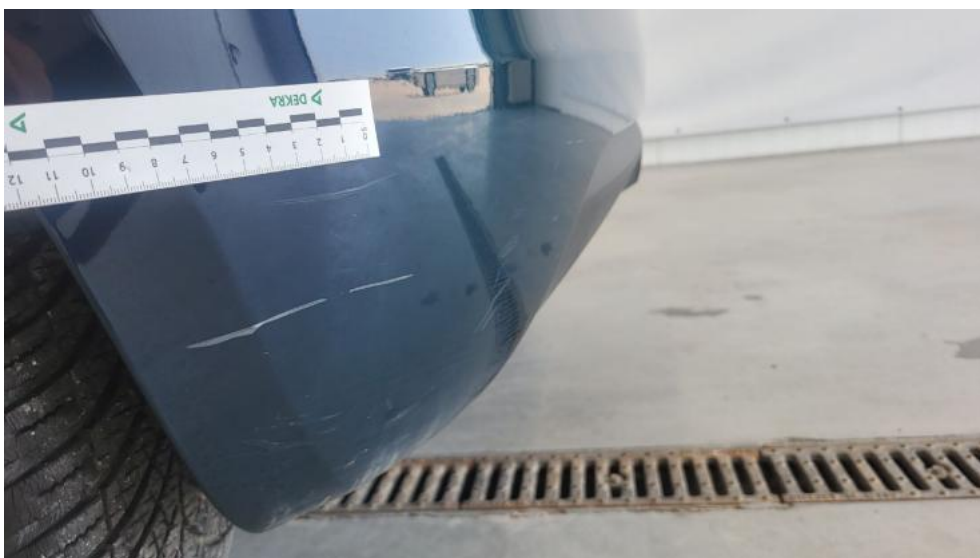
Zderzak tylny - Rysa/odprysk 2

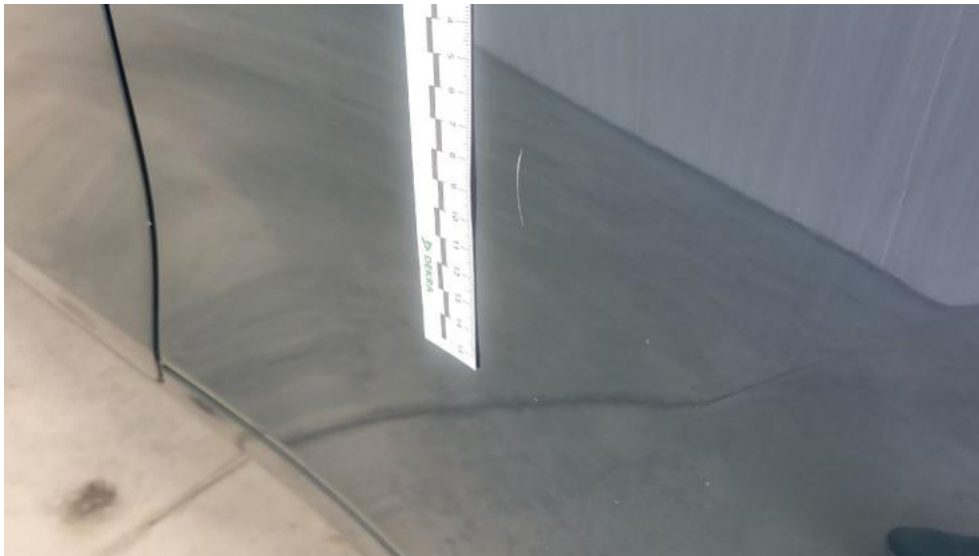
Błotnik tylny L / Ściana boczna L - Rysa/odprysk 1

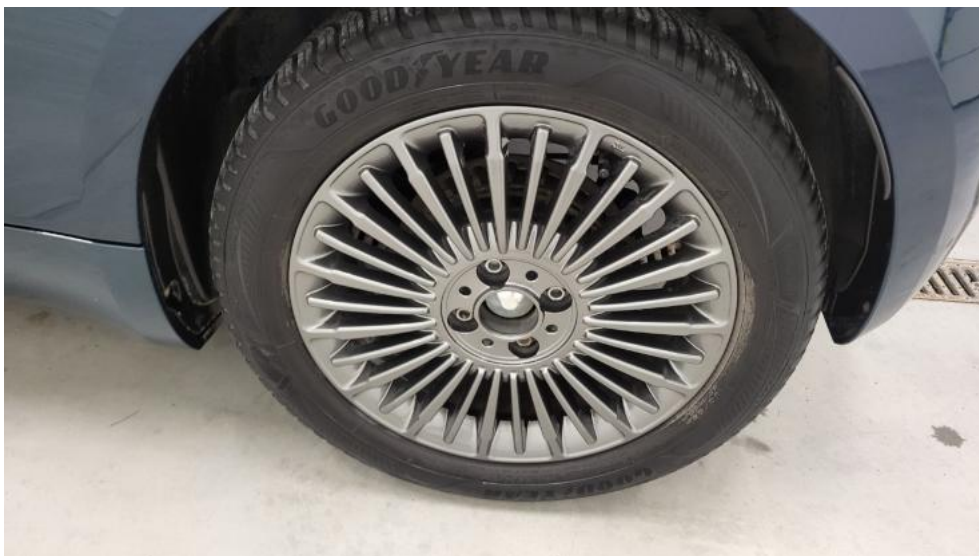
Felga aluminiowa tylna L - Inne 1

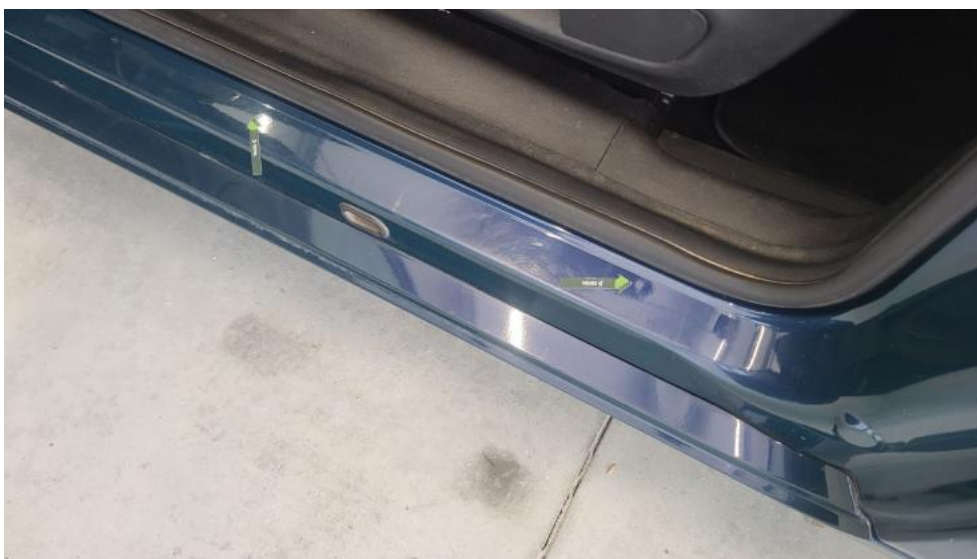
Próg L - Wgniecenie/odkształcenie 1

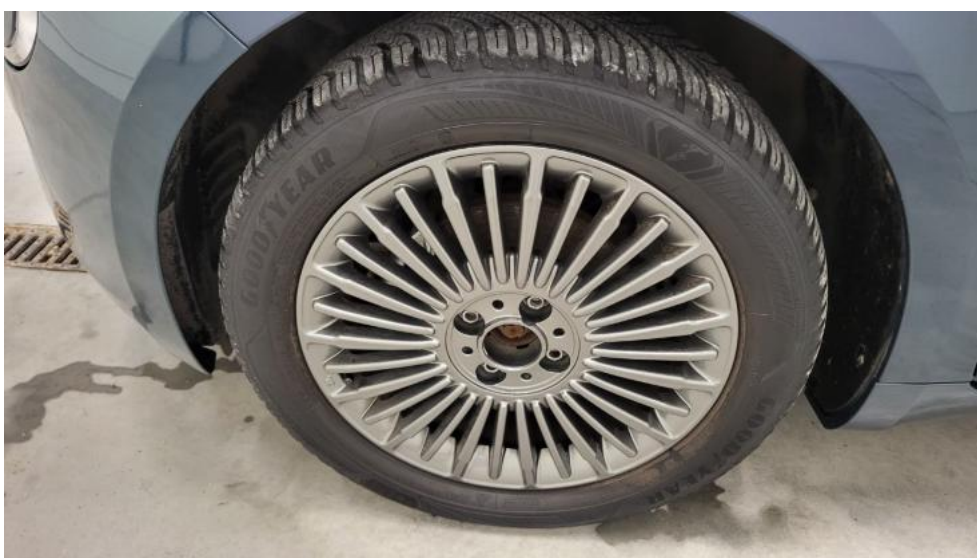
Felga Aluminiowa przednia L - Inne 1

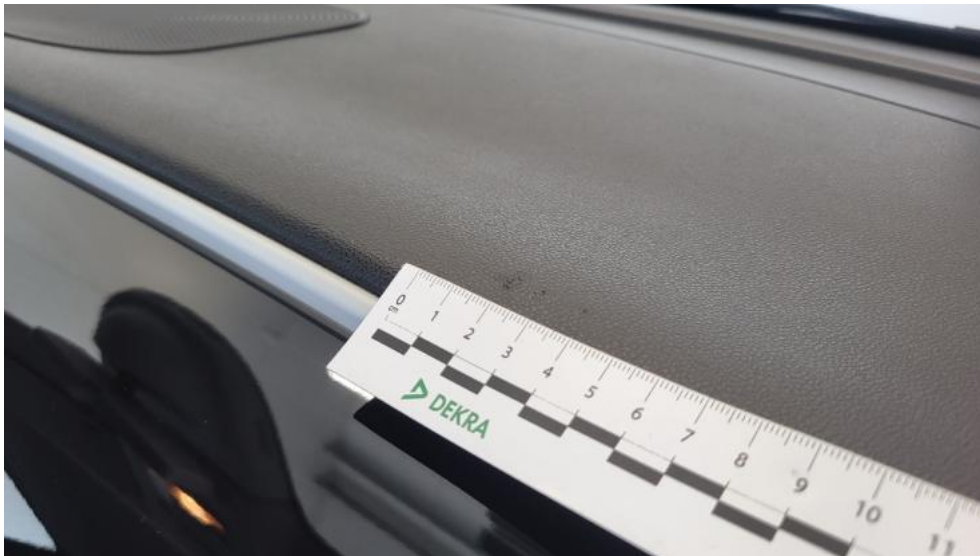
Deska rozdzielcza - Rysa/odprysk 1

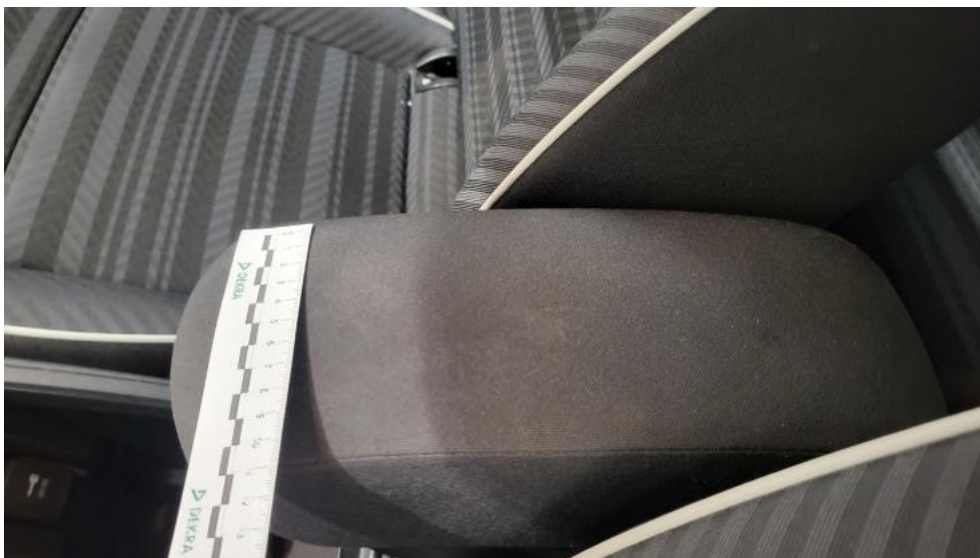
Podłokietnik środkowy przedni - Inne 1

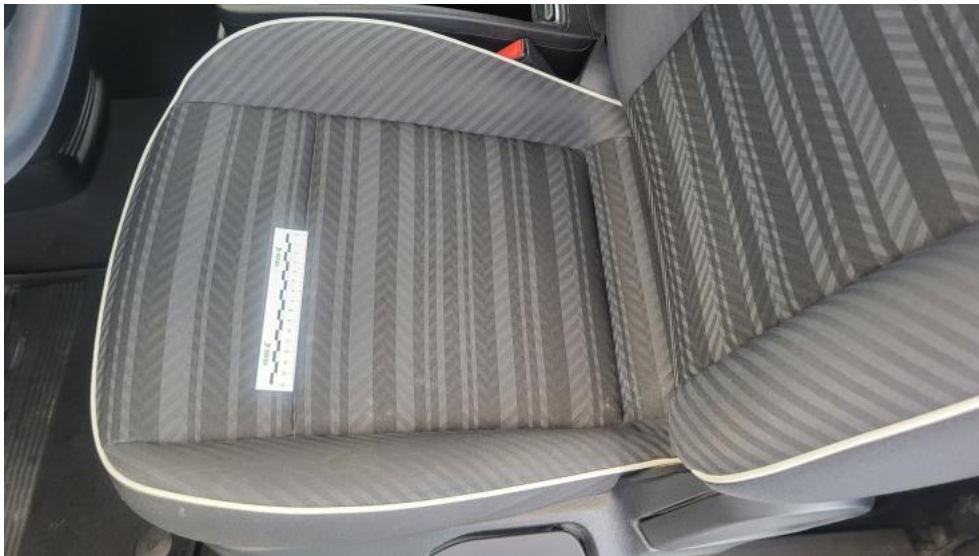
Fotel prz. lew. - Inne 1

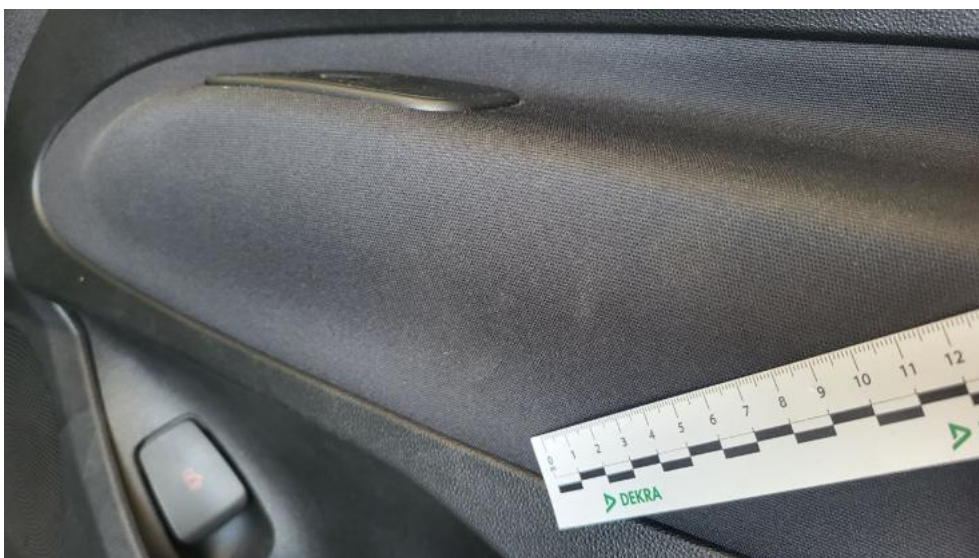
Tapicerka drzwi przednich P - Inne 1

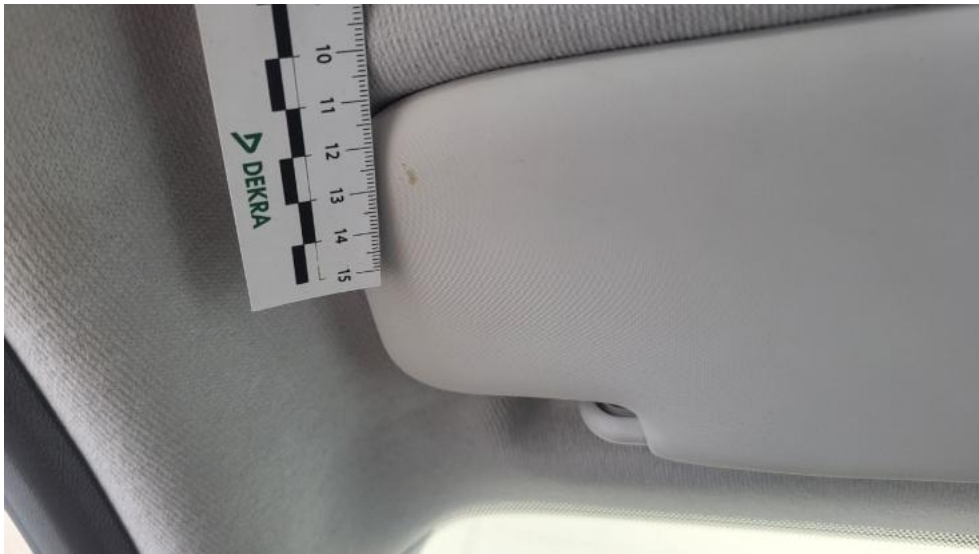
Osłona p/słoneczna lewa - Inne 1

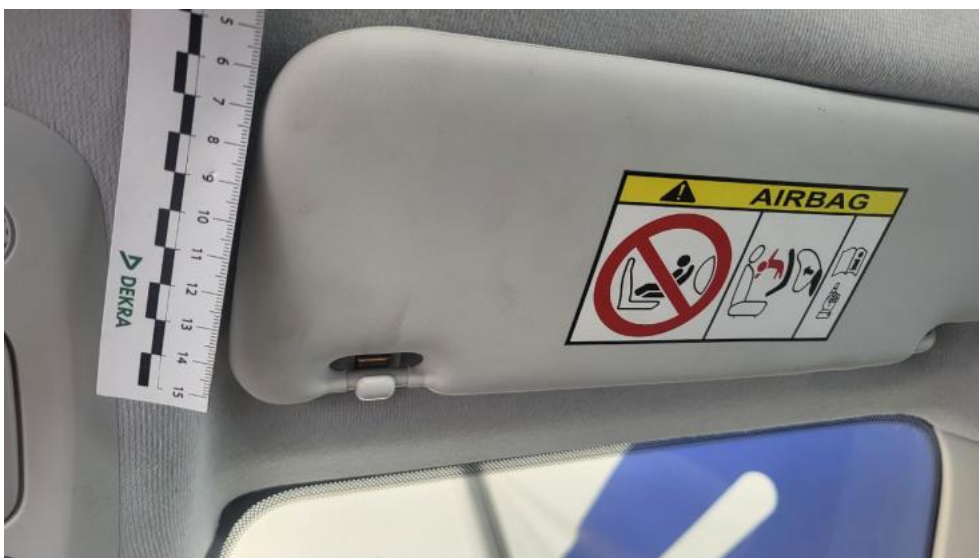
Osłona p/słoneczna prawa - Inne 1

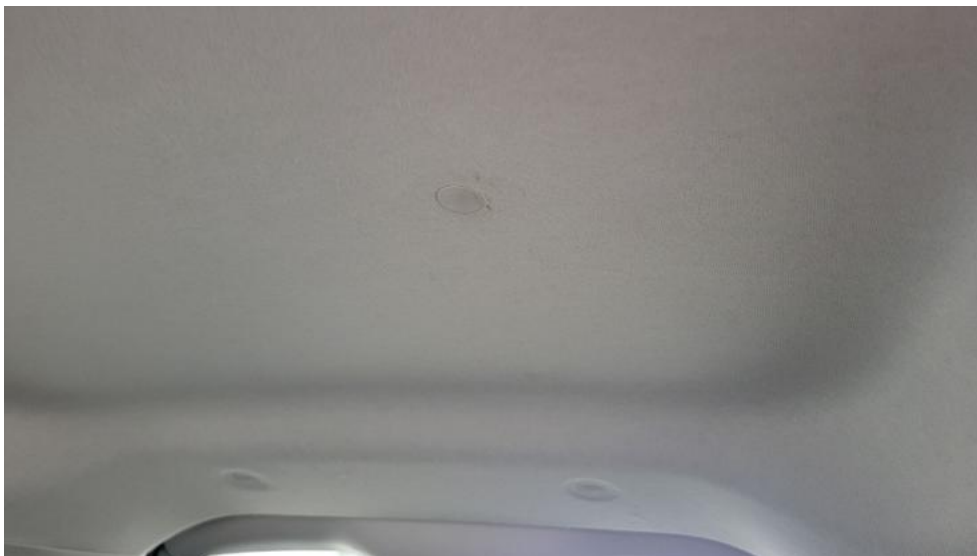
Podsufitka - Inne 1

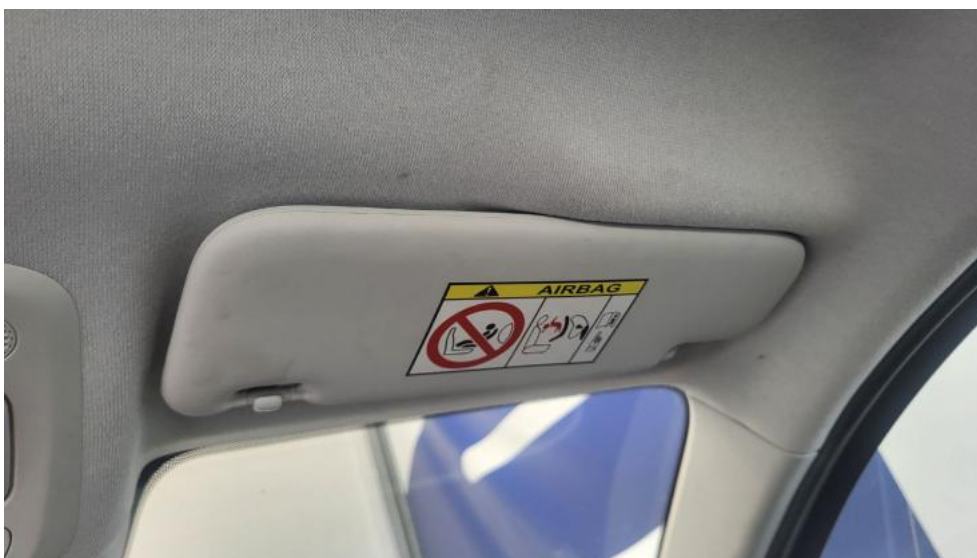
Podsufitka - Inne 2
