DEKRA's commission No. : PKOL(W)/LODZ/58927/26/06/26  
commission/ damage No. : 24/020864  
Date of commission: 26-06-2026

PKO Leasing SA  
Świętokrzyska 36  
00-116 Warszawa

| Manufacturer | BMW |
| Model | Seria 3 [G20/G80] 22- |

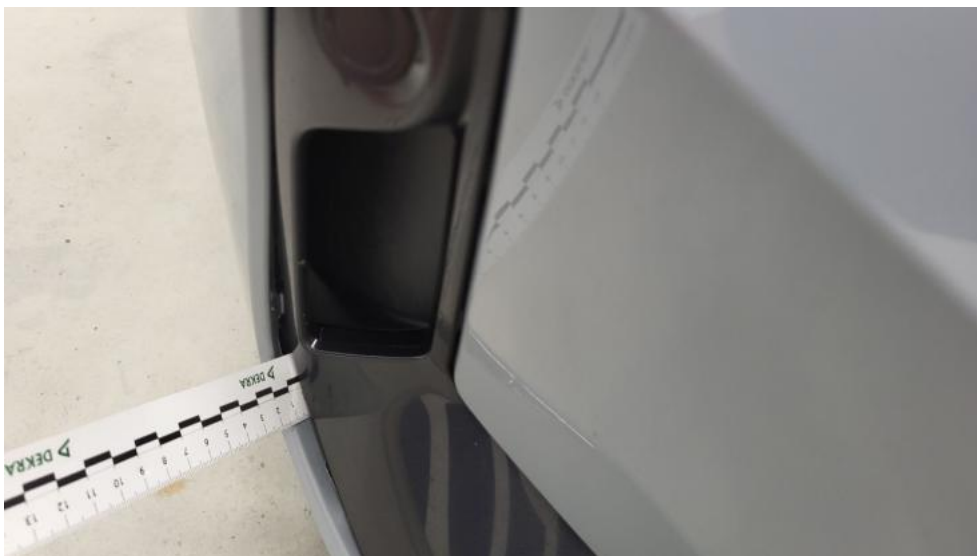
**Photo 40.**

Kratka/zaślepka halogenu P - Inne 1

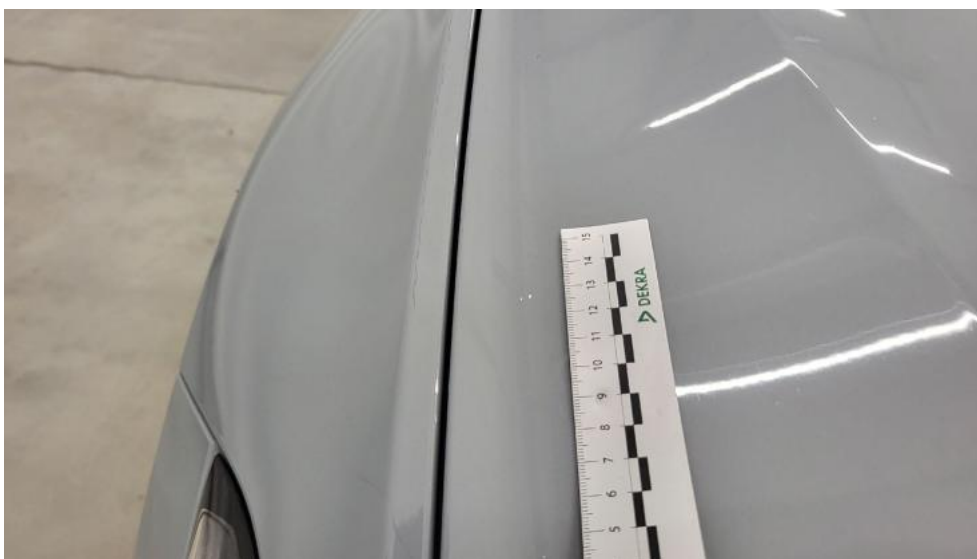
**Photo 41.**

Pokrywa komory silnika - Rysa/odprysk 1

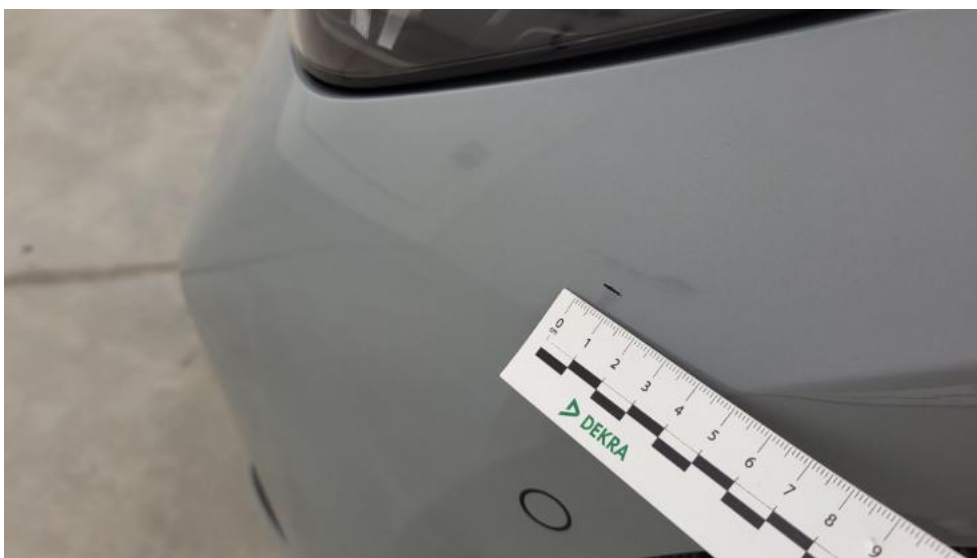
**Photo 42.**

Zderzak - Rysa/odprysk 1

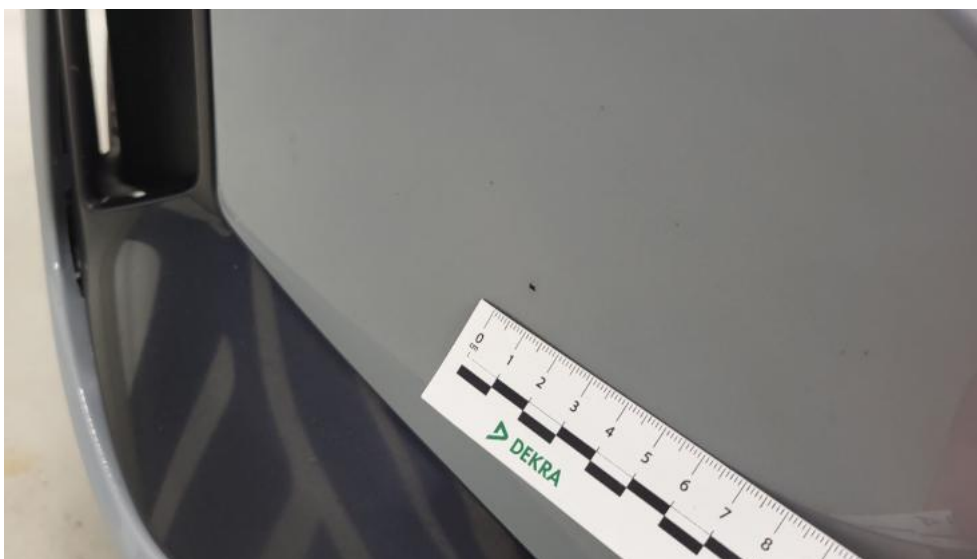
**Photo 43.**

Zderzak - Rysa/odprysk 2

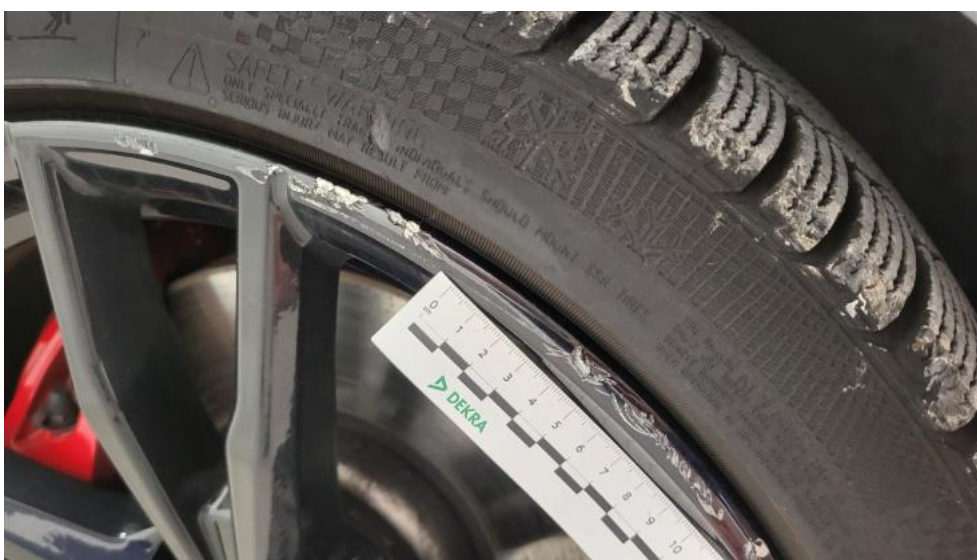
**Photo 44.**

Felga aluminiowa przednia P - Rysa/odprysk 1

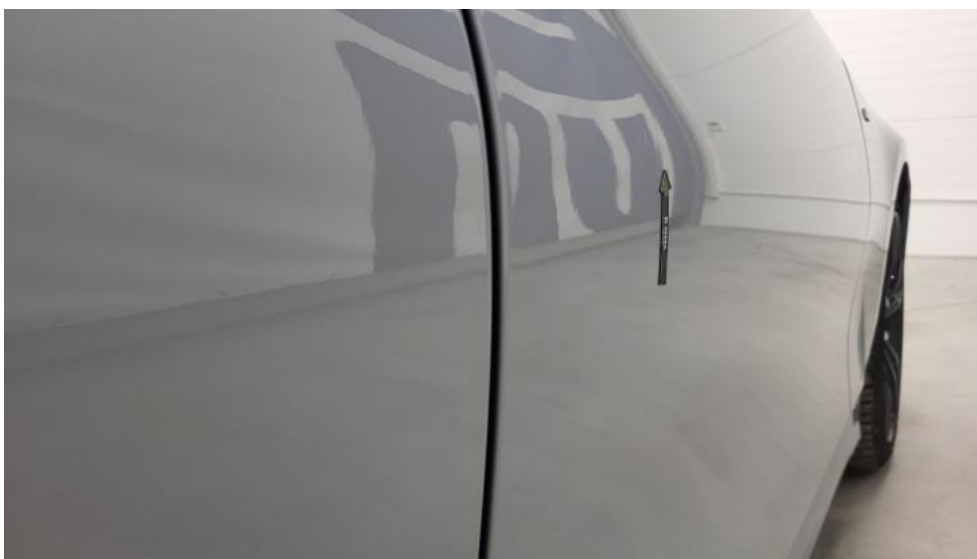
**Photo 45.**

Drzwi przednie P - Wgniecenie/odkształcenie 1

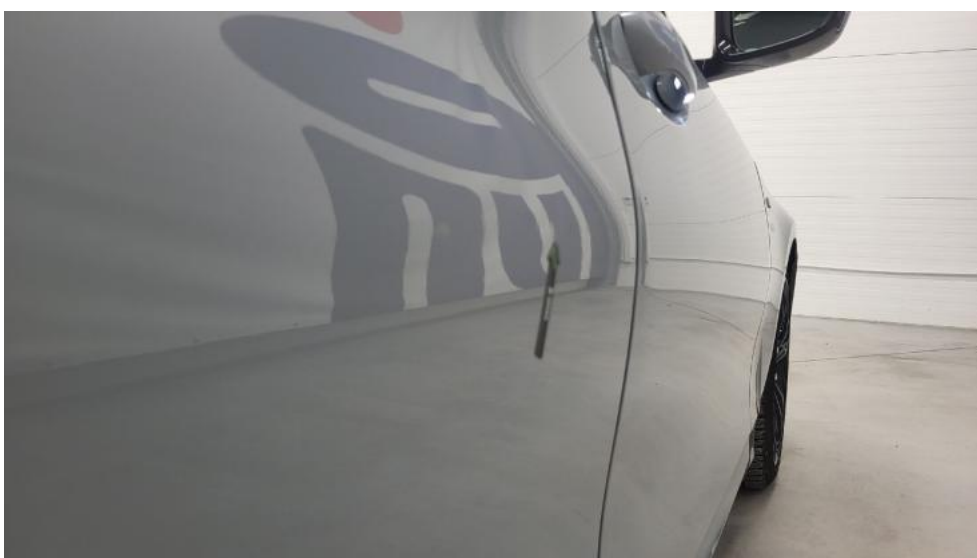
**Photo 46.**

Drzwi tylne P - Wgniecenie/odkształcenie 1

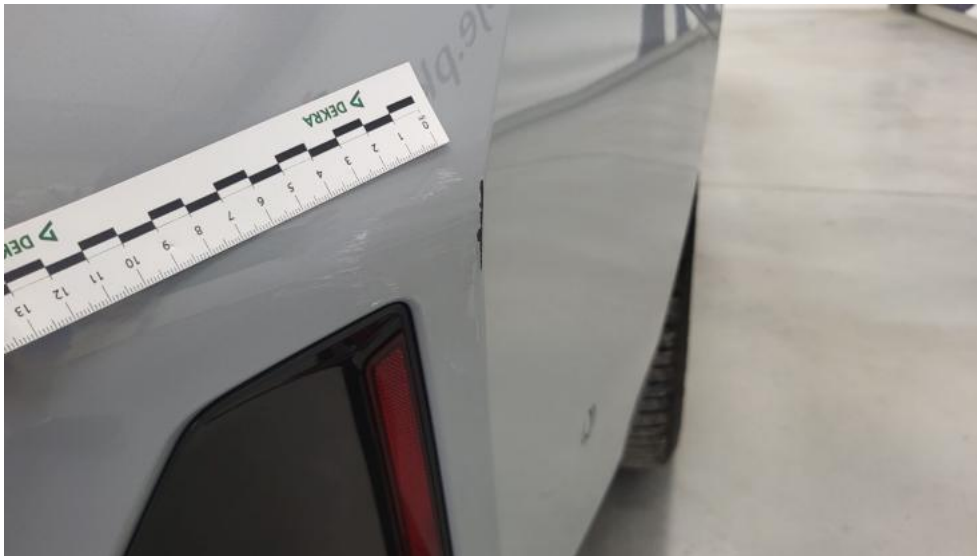
**Photo 47.**

Zderzak tylny - Rysa/odprysk 1

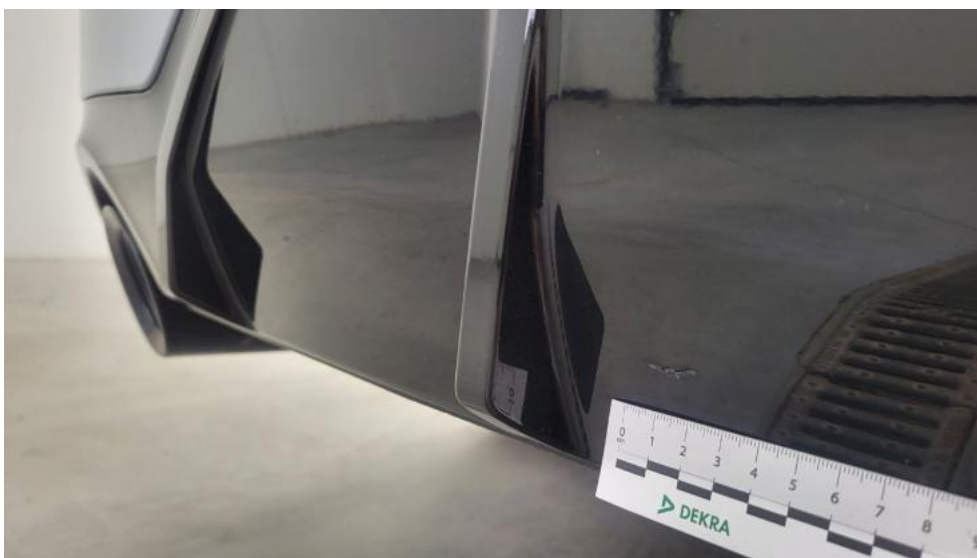
**Photo 48.**

Zderzak tylny cz dolna - Rysa/odprysk 1

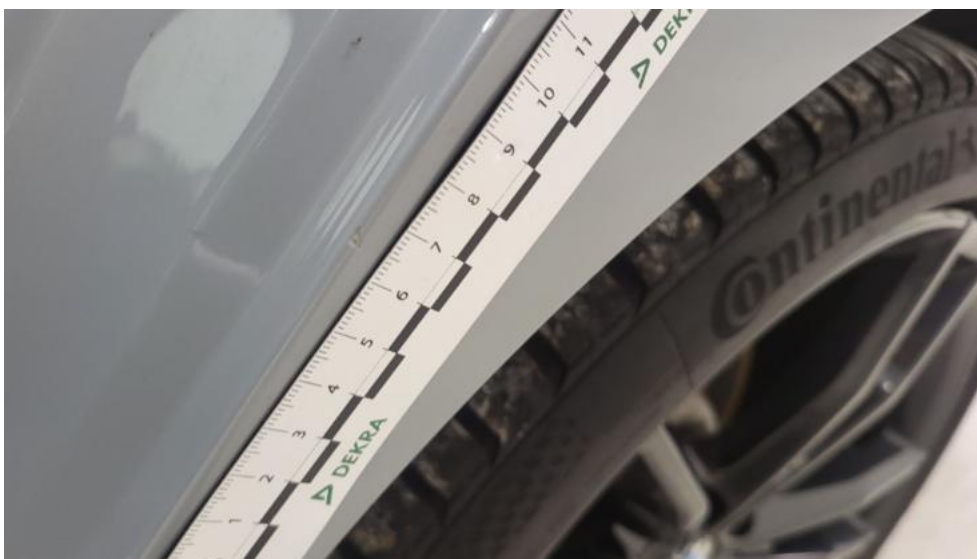
**Photo 49.**

Błotnik tylny L / Ściana boczna L - Rysa/odprysk 1

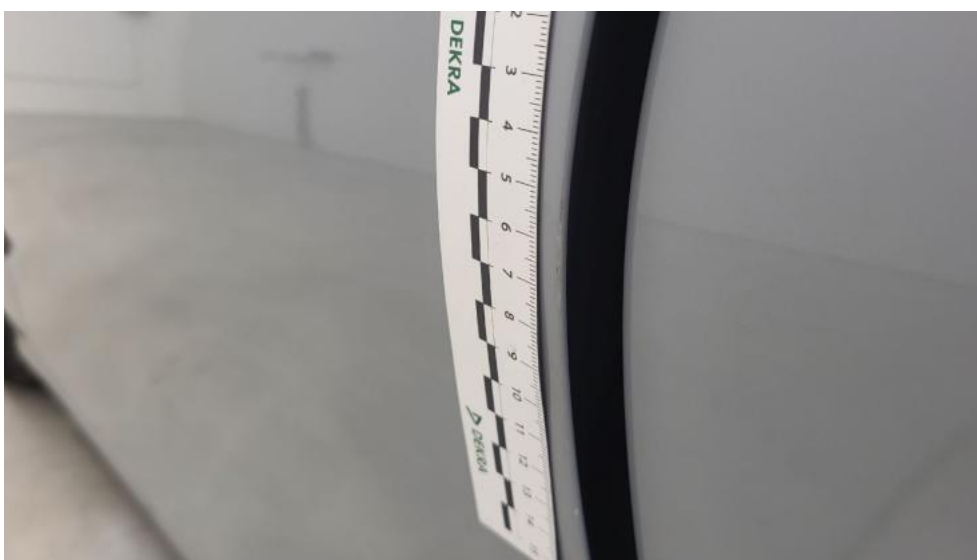
**Photo 50.**

Drzwi przed L - Rysa/odprysk 1

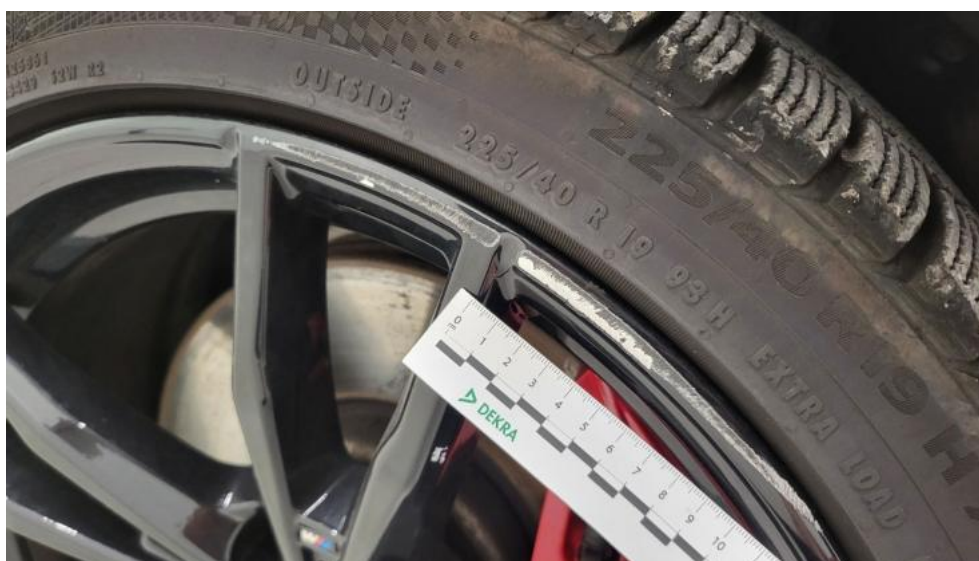
**Photo 51.**

Felga Aluminiowa przednia L - Rysa/odprysk 1

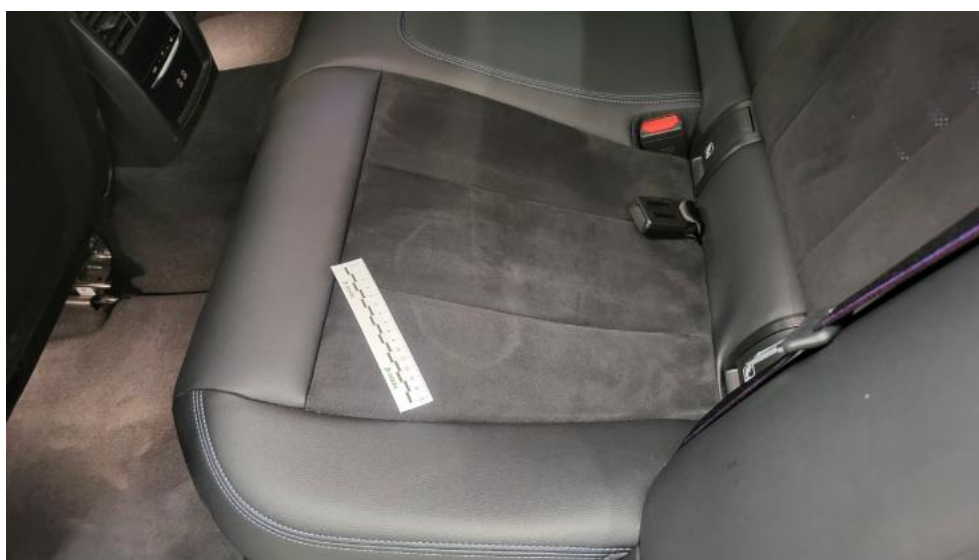
**Photo 52.**

Kanapa tyl. - Inne 1

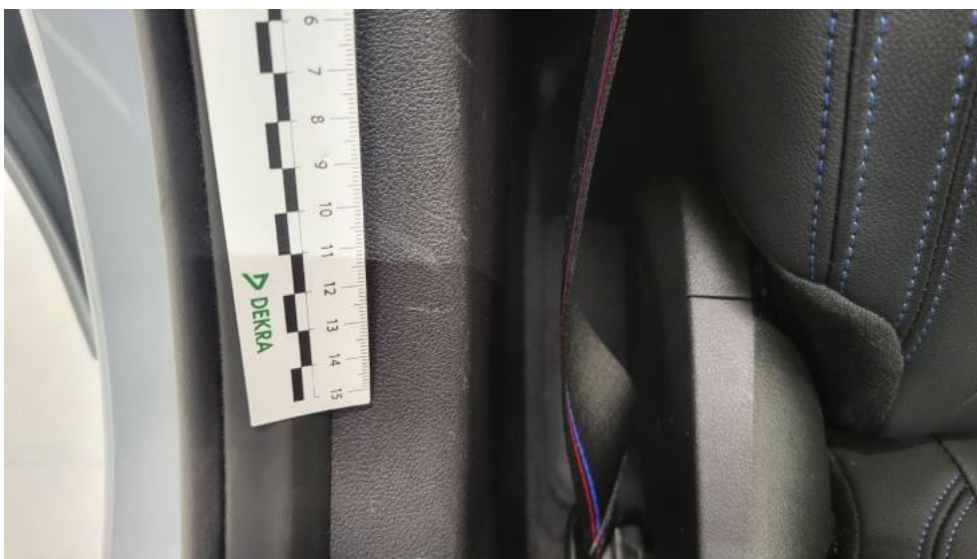
**Photo 53.**

Wykładzina(y) słupka środkowego L - Rysa/odprysk 1
