Nr zlecenia DEKRA: PKOL(W)/LODZ/63997/26/07/10  
Nr zlecenia/szkody: 23/038104  
Data zlecenia: 10-07-2026

| Producent | LAND ROVER |
| Typ/wersja | Discovery V 3.0 D250 mHEV S |
| VIN | SALRA2BW2R2501094 |

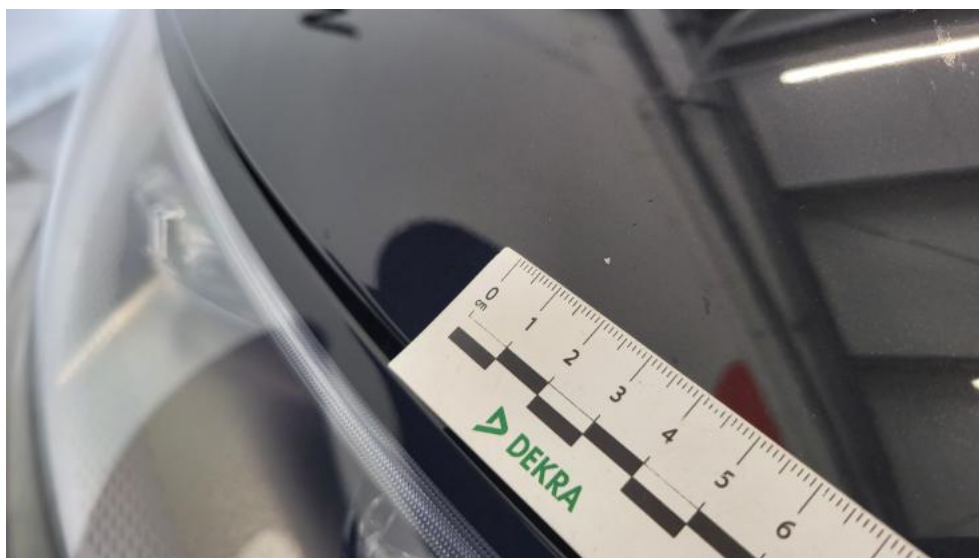
**Fot. 44.**  
Pokrywa komory silnika - Rysa/odprysk 1

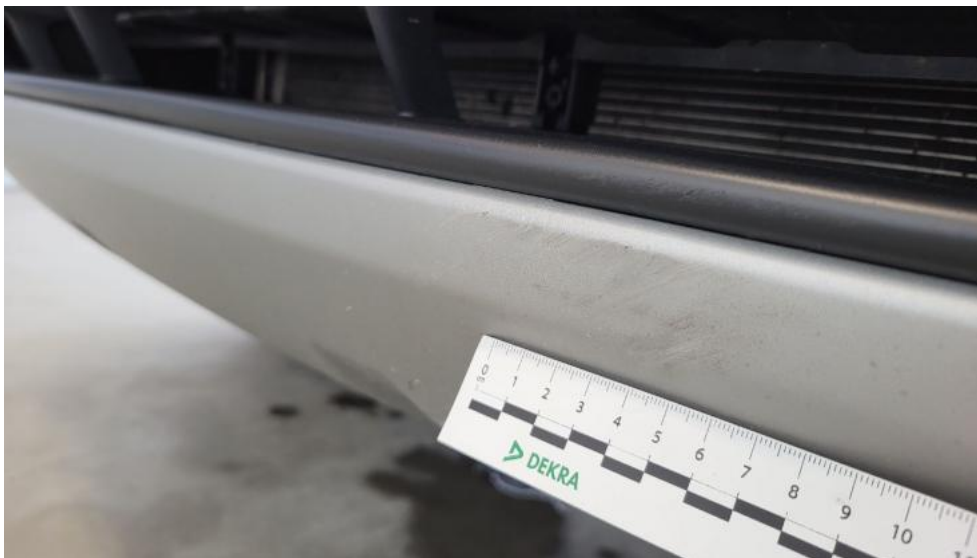
**Fot. 47.**

Zderzak przedni cz dolna - Rysa/odprysk 1

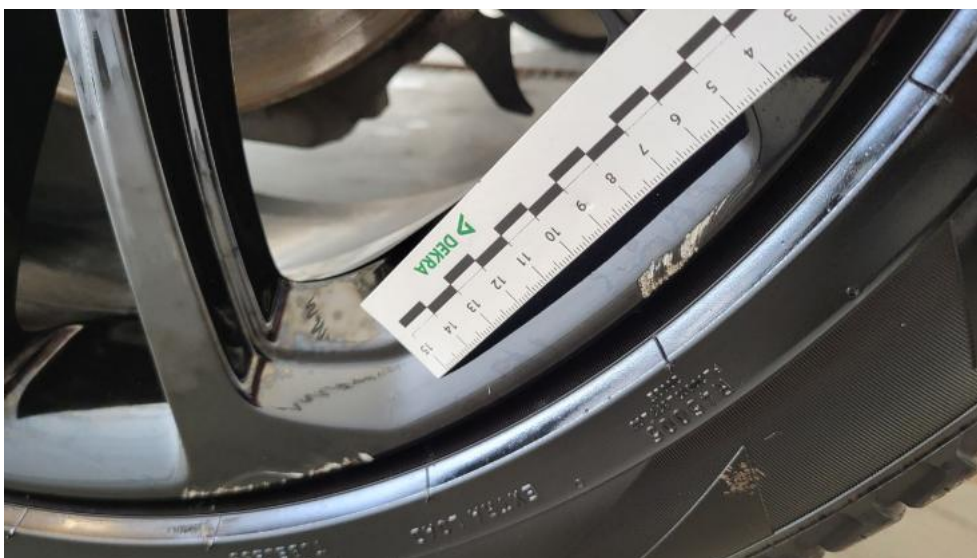
**Fot. 48.**

Felga aluminiowa przednia P - Rysa/odprysk 1

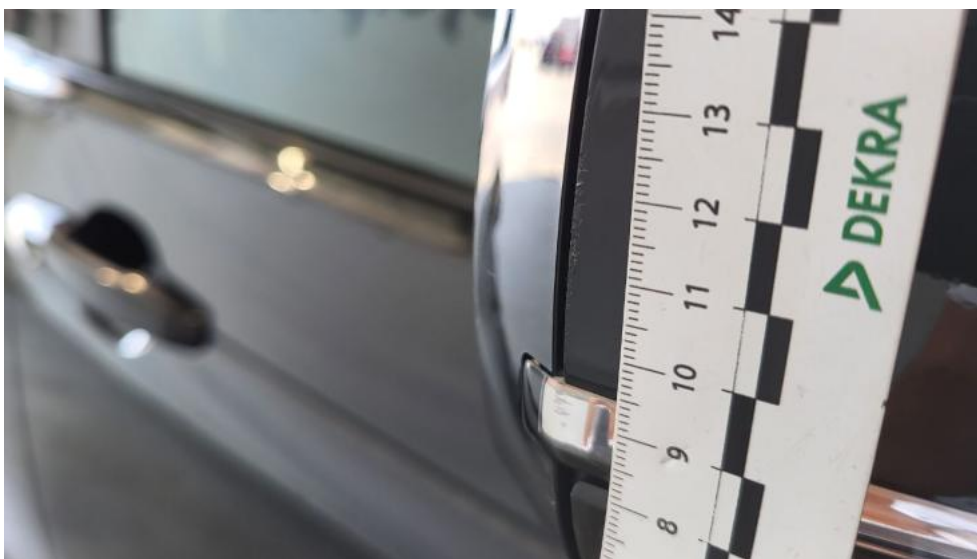
**Fot. 51.**

Lusterko zew P - Rysa/odprysk 1

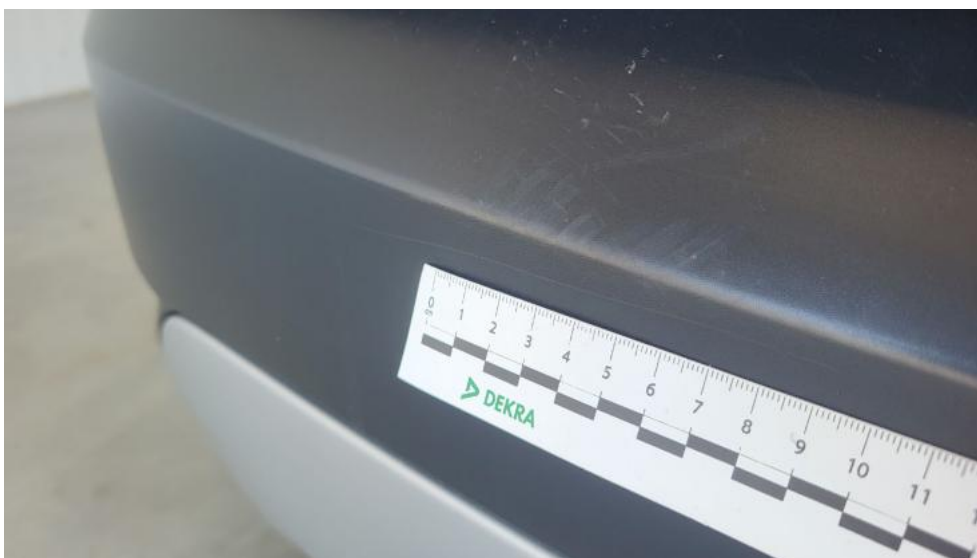
**Fot. 52.**

Zderzak tylny - Rysa/odprysk 1

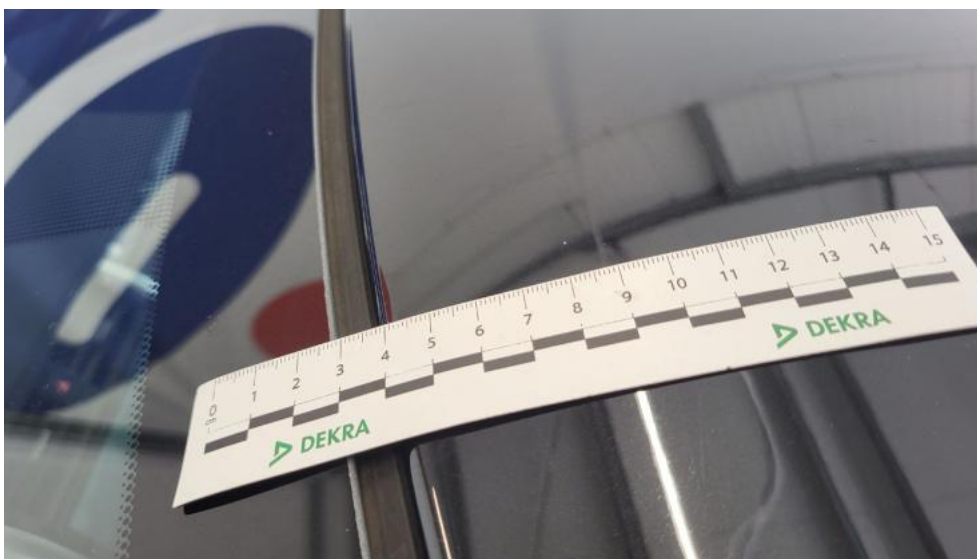
**Fot. 53.**  
Dach - Rysa/odprysk 1

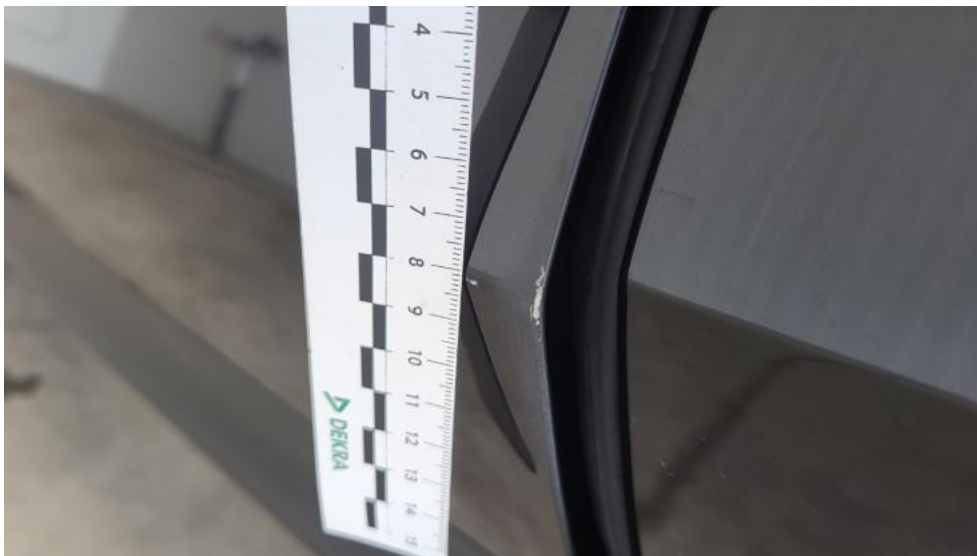
**Fot. 55.**

Drzwi przed L - Rysa/odprysk 1

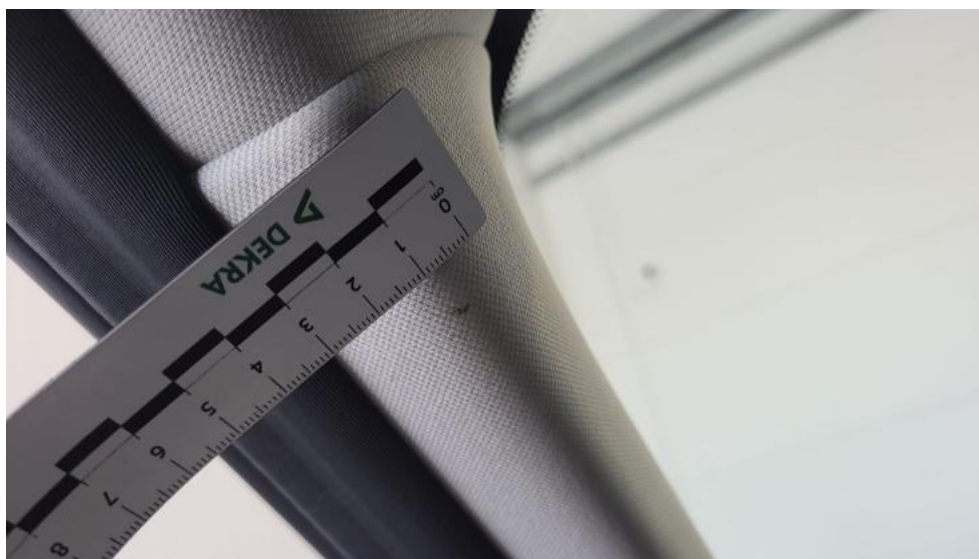
**Fot. 59.**

Wykładzina(y) słupka przedniego L - Inne 1
