Nr zlecenia DEKRA: PKOL(W)/LODZ/39083/26/05/06
Nr zlecenia/szkody: 24/025263
Data zlecenia: 06-05-2026

Grupa obiektów (Eurotax)	samochody terenowe
Kod EC (Eurotax)	0158653
Producent	LAND ROVER
Model	Range Rover Velar 23-
Typ/wersja	Velar 2.0 P250 S
Rodzaj nadwozia	KOM
Liczba drzwi/liczba miejsc	5/5
Masa własna [kg]	1961
Dopuszczalna masa całkowita [kg]	2550
Rozstaw osi 1/2	2874
Rodzaj silnika	z zapłonem iskrowym
Układ oczyszczana spalin	GPF
Pojemność silnika [ccm]	1997
Moc silnika [KM/kW]	250/184
Skrzynia biegów	automatyczna 8-biegowa
Nr rejestracyjny	ST6988W
VIN	SALYA2BX5RA379180
Data 1. rejestracji	24-06-2024
Data nast. bad. techn.	24-06-2027
Rok produkcji	2023
Stan licznika [km]	65 555 (odczytany)
Kolor nadwozia/rodzaj powłoki	szary/METALIK

DOKUMENTACJA FOTOGRAFICZNA

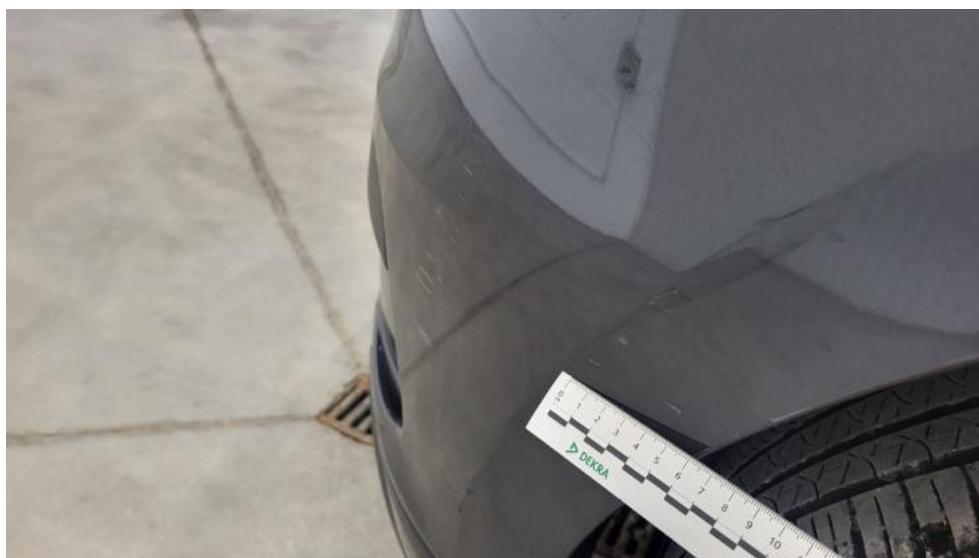
Fot. 42.
Zderzak - Rysa/odprysk 1

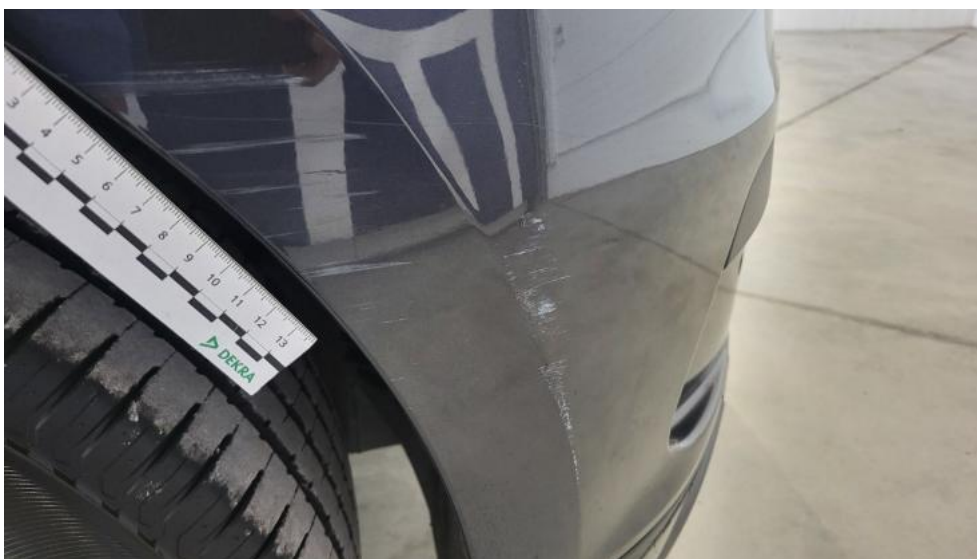
Fot. 43.
Zderzak - Rysa/odprysk 2

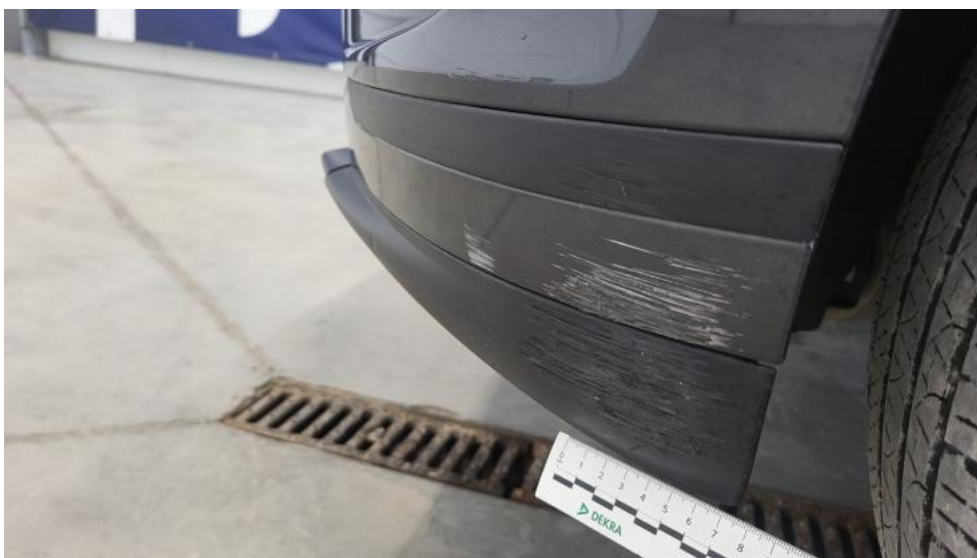
Fot. 44.
Zderzak przedni cz L - Rysa/odprysk 1

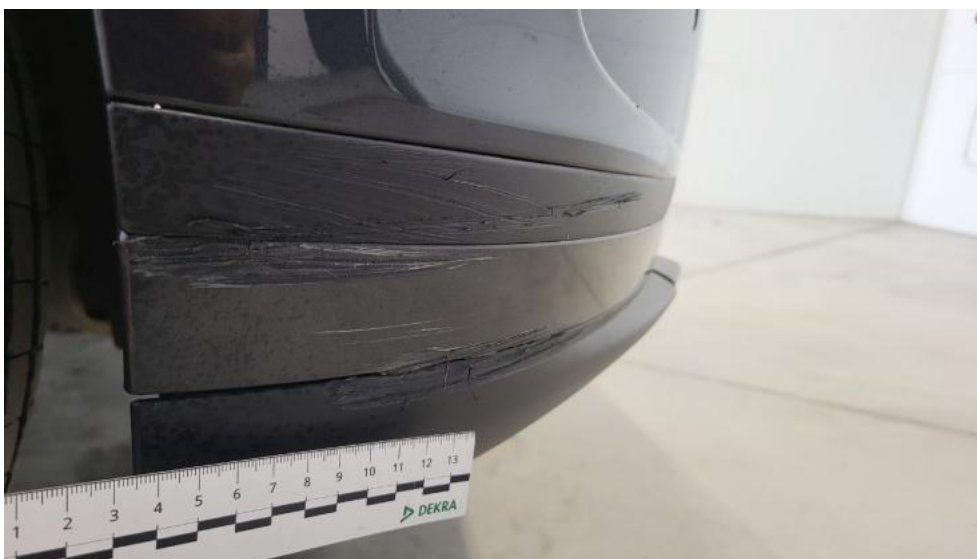
Fot. 45.
Zderzak przedni cz P - Rysa/odprysk 1

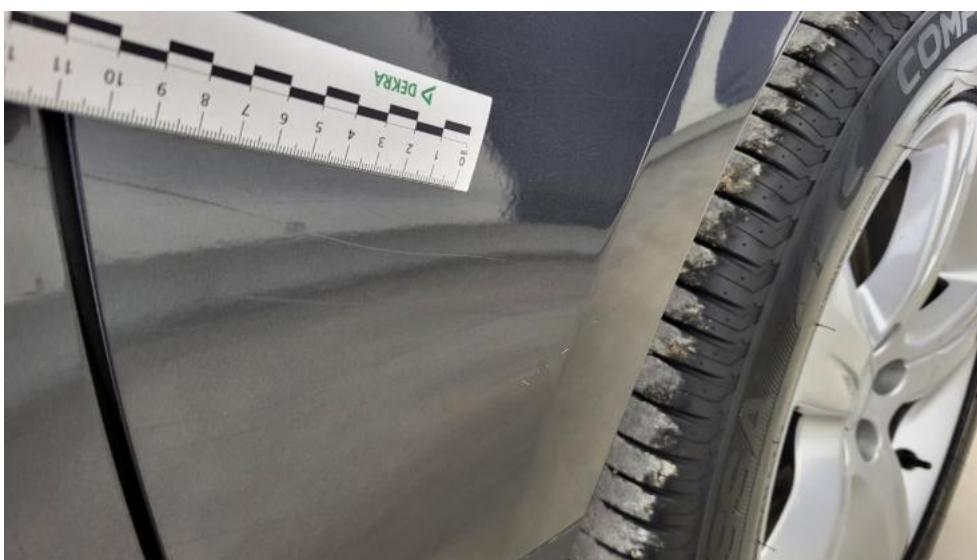
Fot. 46.
Błotnik przedni P - Rysa/odprysk 1

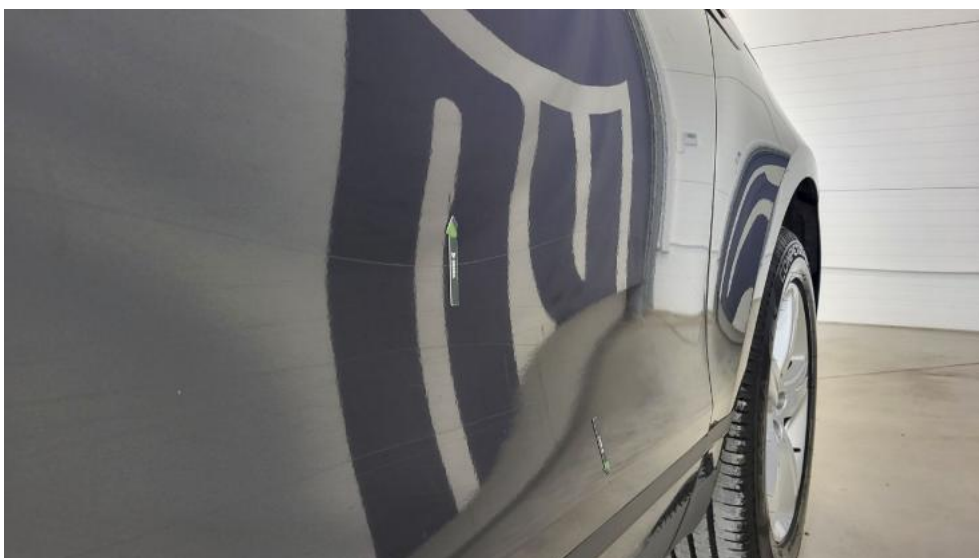
Fot. 48.
Drzwi przednie P - Wgniecenie/odkształcenie 1

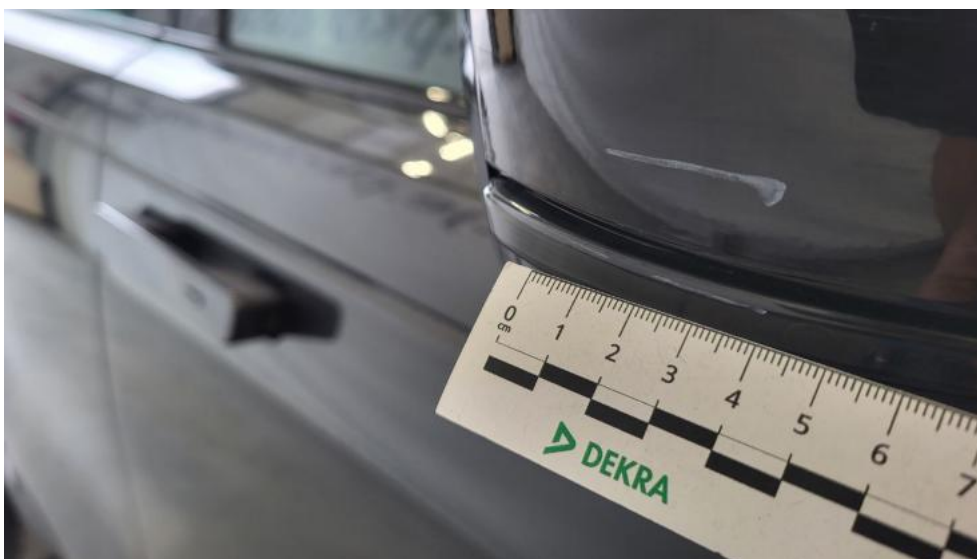
Fot. 51.
Lusterko zew P - Rysa/odprysk 1

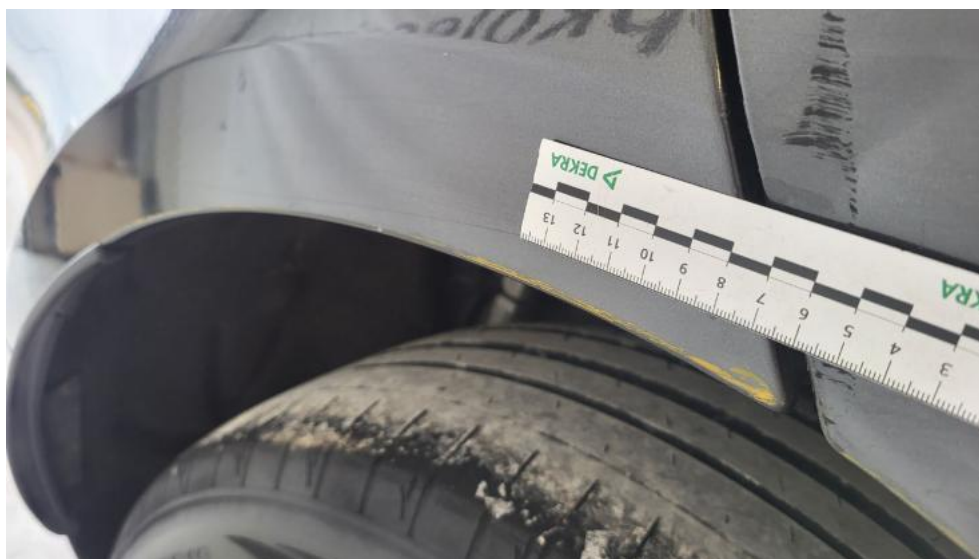
Fot. 53.
Błotnik tylny P / Ściana boczna P - Rysa/odprysk 1

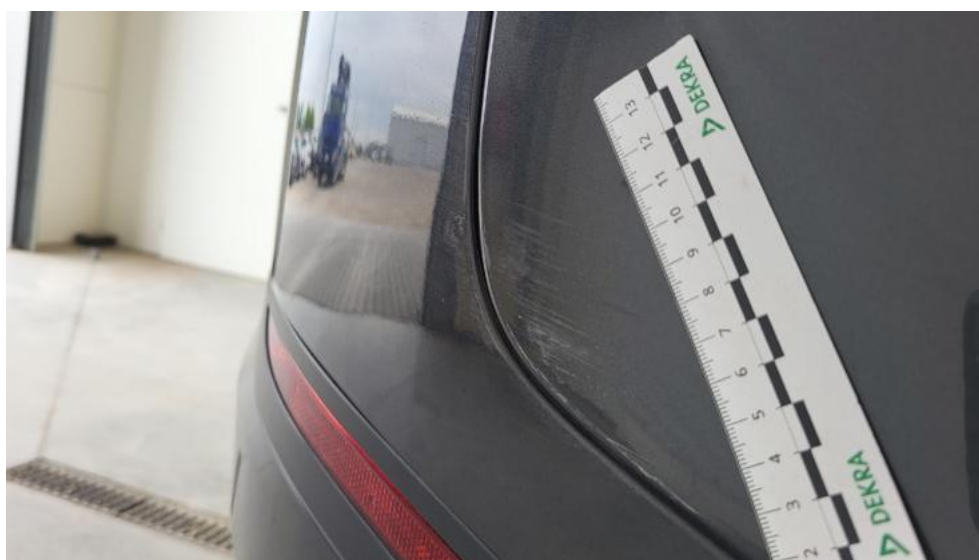
Fot. 54.
Błotnik tylny P / Ściana boczna P - Rysa/odprysk 2

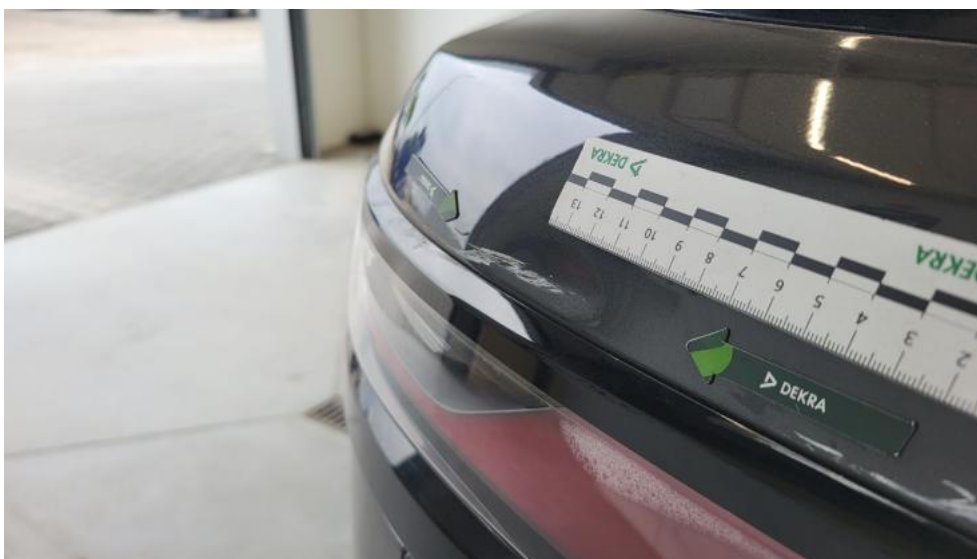
Fot. 55.
Błotnik tylny P / Ściana boczna P - Wgniecenie/odkształcenie 1

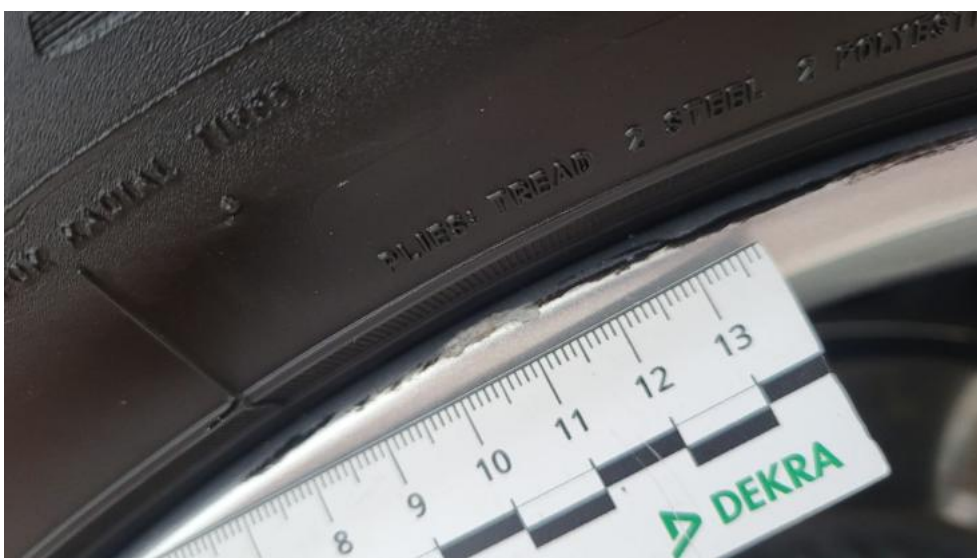
Fot. 56.
Felga aluminiowa tylna P - Rysa/odprysk 1

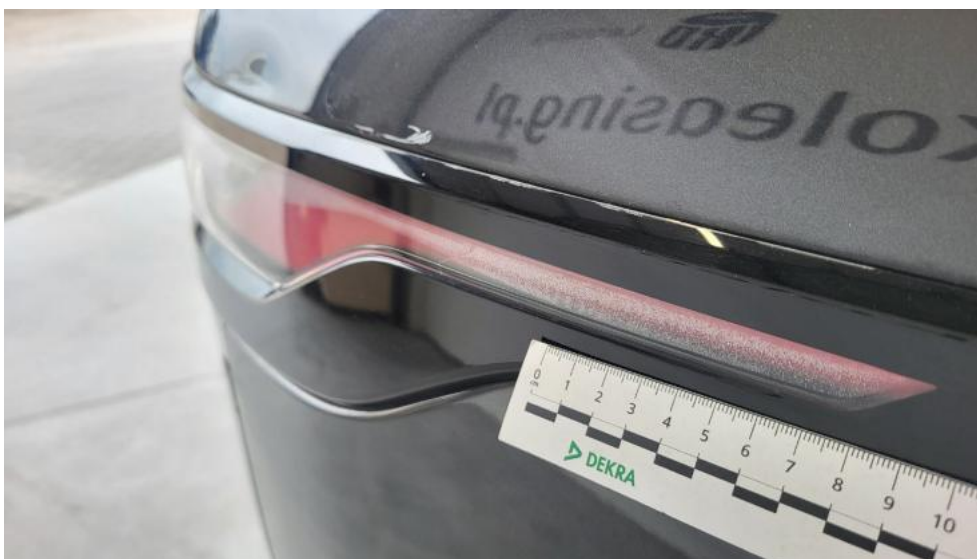
Fot. 57.
Lampa tylna zew P - Inne 1

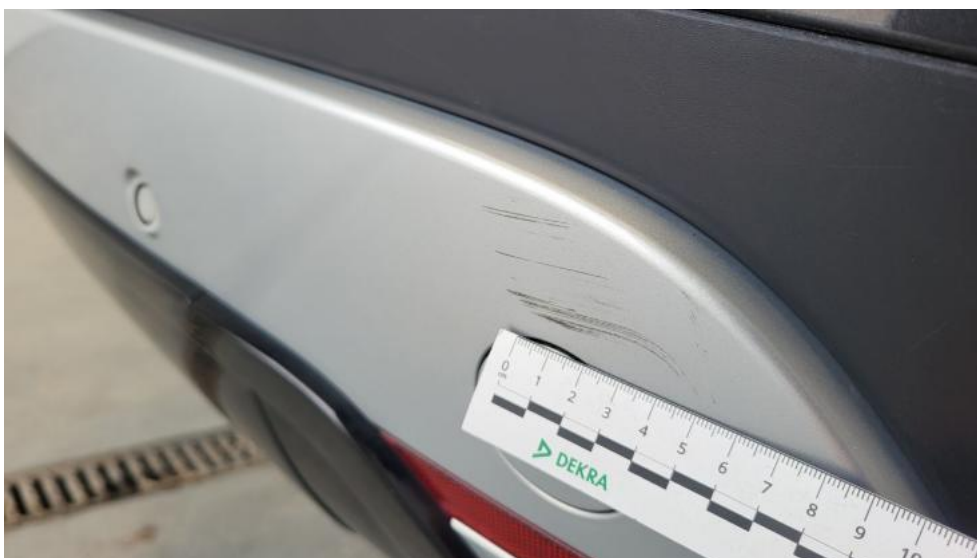
Fot. 58.
Listwa śr zderzaka tylnego - Rysa/odprysk 1

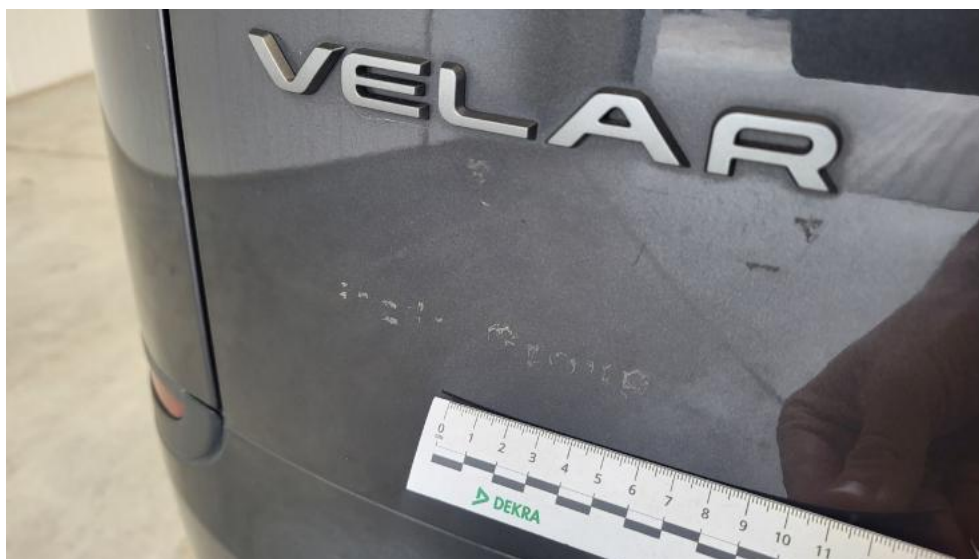
Fot. 59.
Pokrywy bagażnika - Inne 1

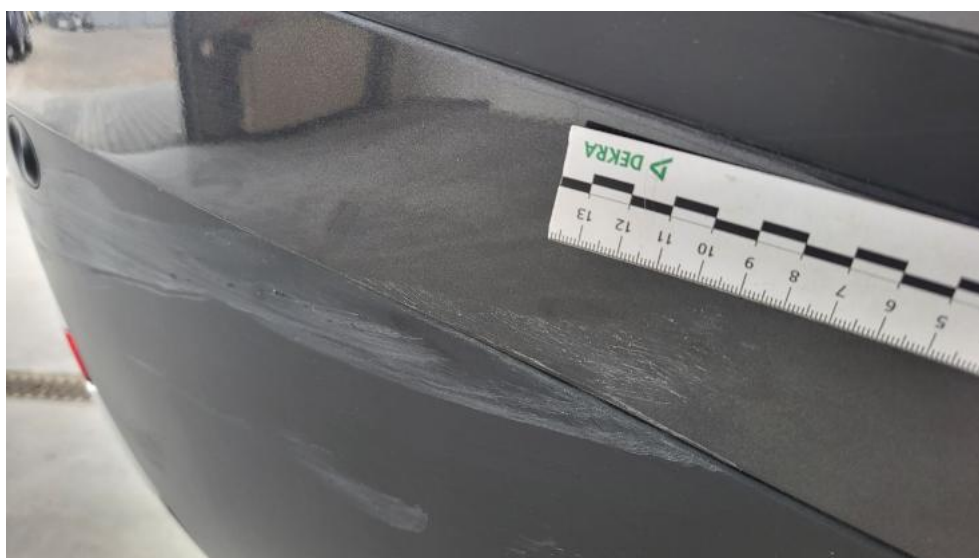
Fot. 60.
Zderzak tylny - Rysa/odprysk 1

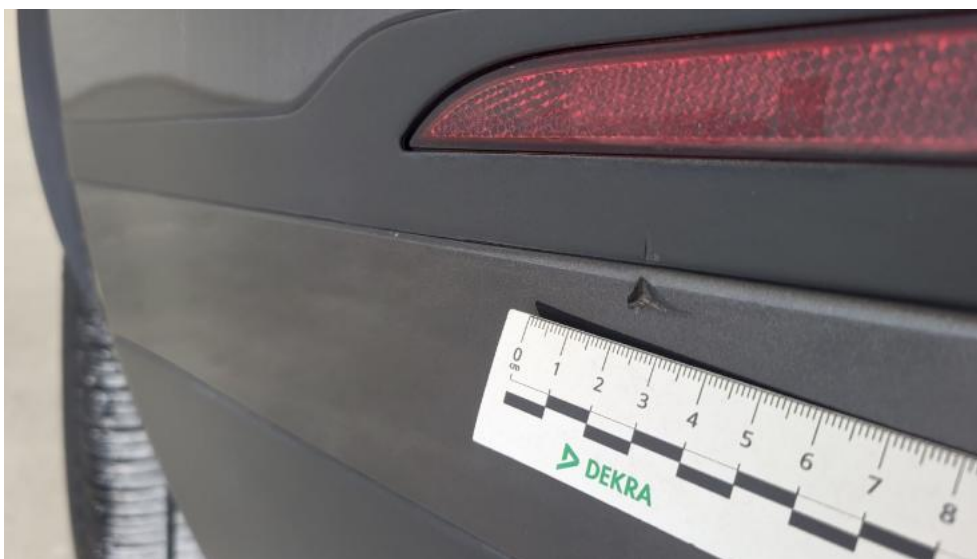
Fot. 61.
Zderzak tylny - Rysa/odprysk 2

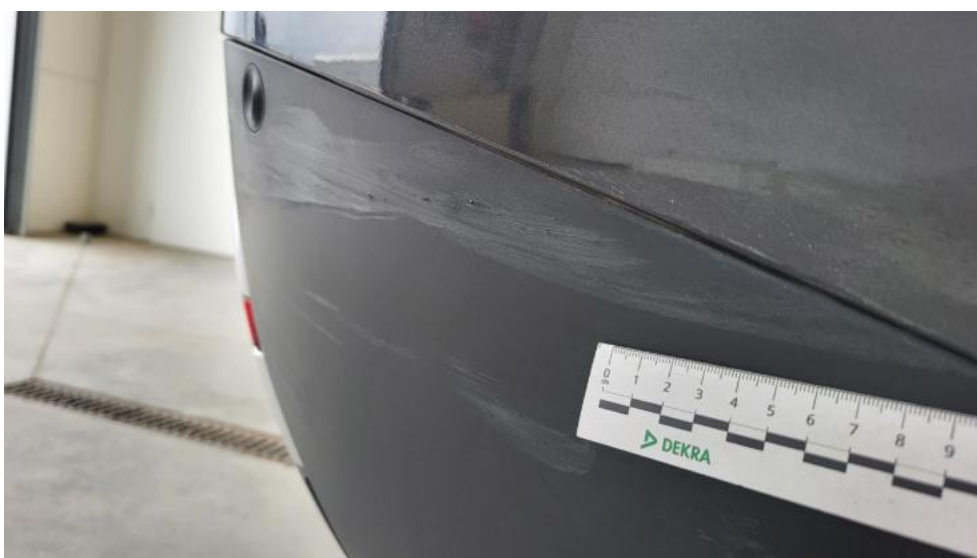
Fot. 62.
Zderzak tylny cz dolna - Rysa/odprysk 1

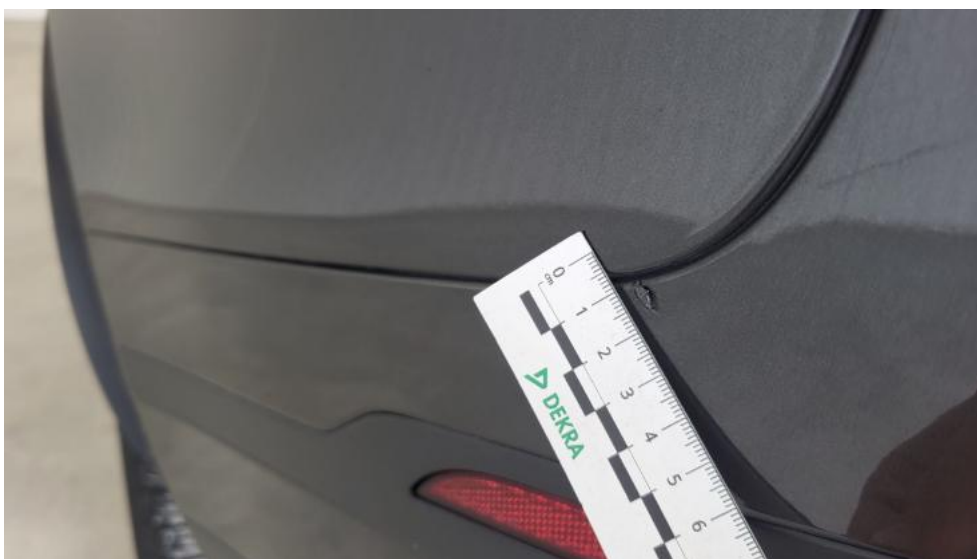
Fot. 63.
Zderzak tylny cz L - Pęknięcie/rozerwanie 1

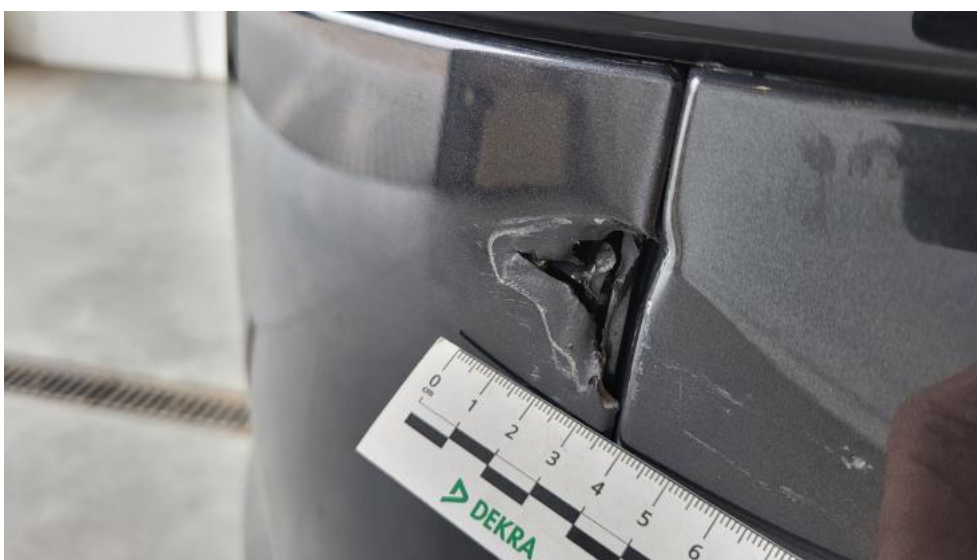
Fot. 64.
Zderzak tylny cz P - Pęknięcie/rozerwanie 1

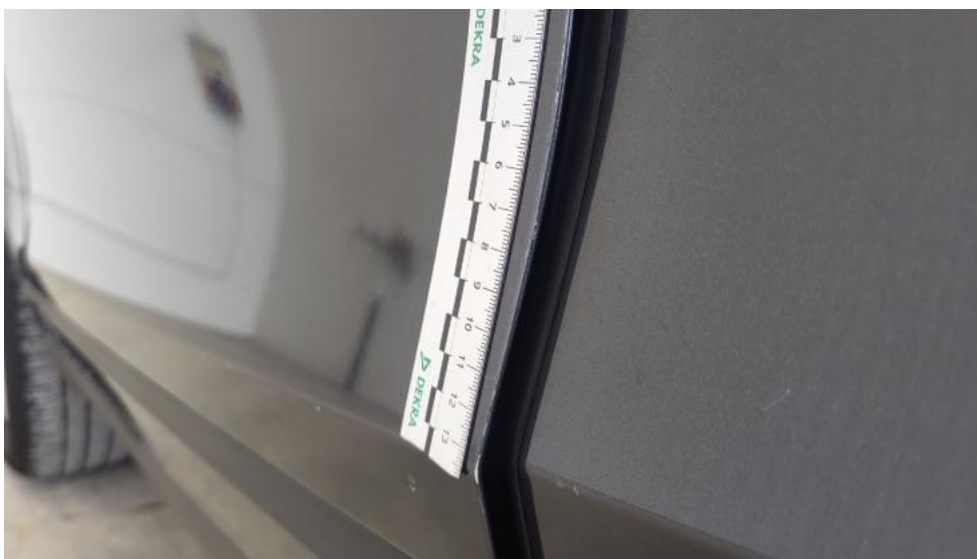
Fot. 65.

Drzwi przed L - Rysa/odprysk 1

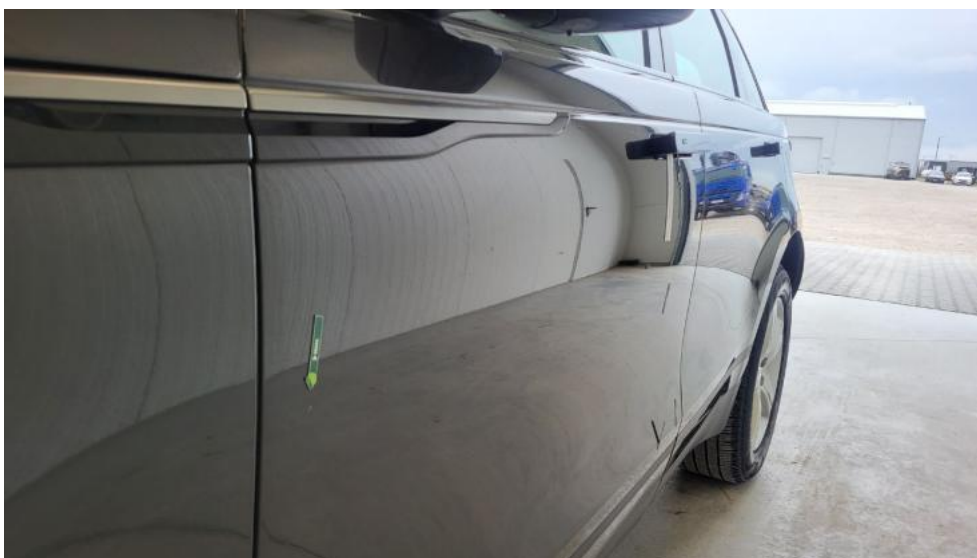
Fot. 66.

Drzwi przed L - Wgniecenie/odkształcenie 1

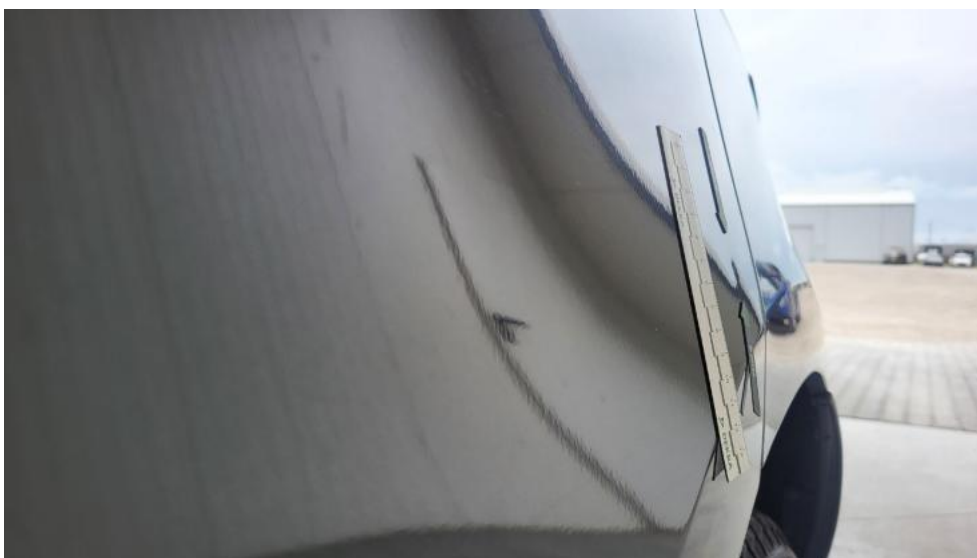
Fot. 68.
Drzwi tylne L - Wgniecenie/odkształcenie 1

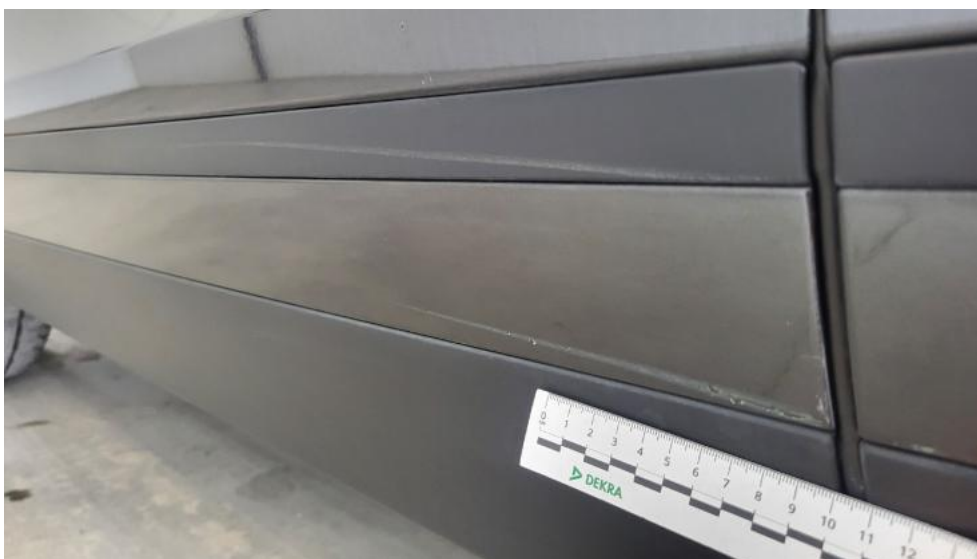
Fot. 69.

Listwa drzwi przednich L - Rysa/odprysk 1

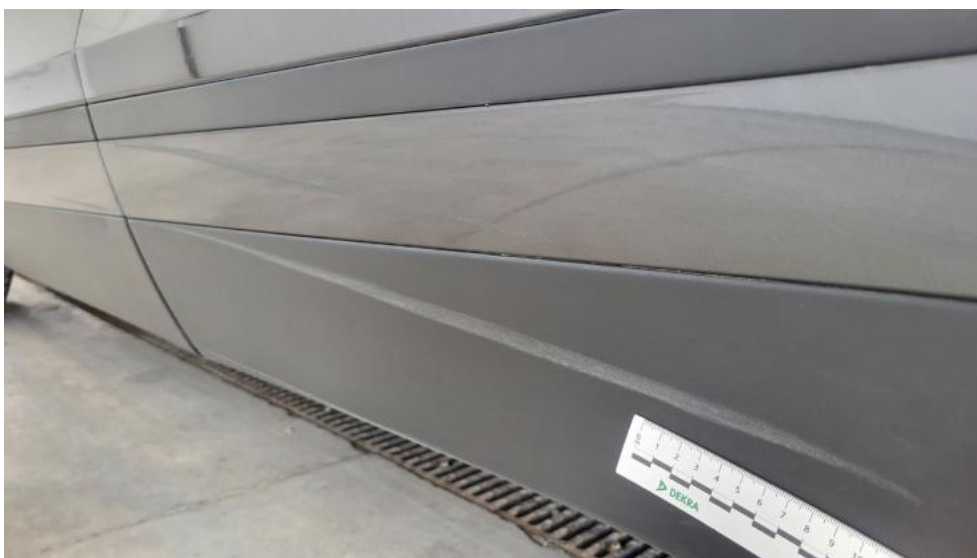
Fot. 70.

Listwa drzwi tylnych L - Rysa/odprysk 1

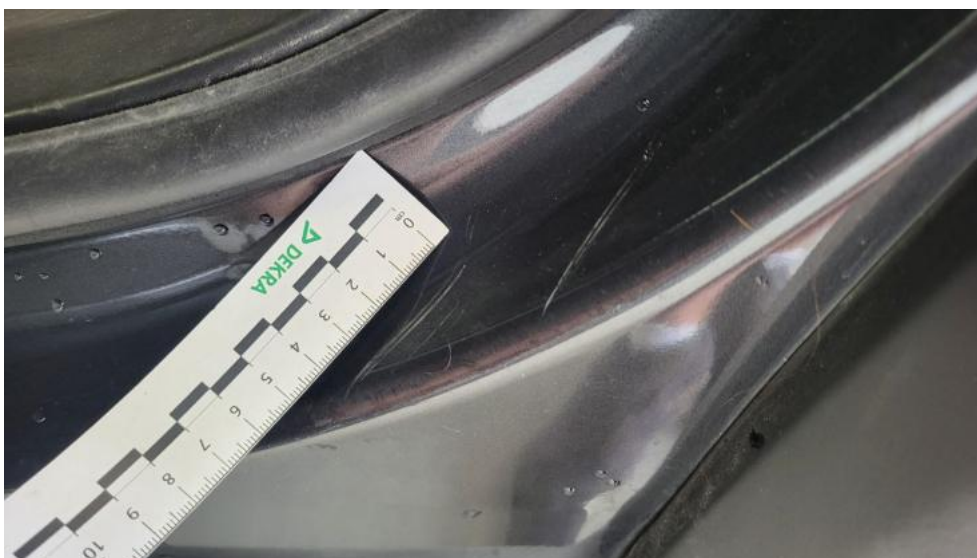
Fot. 72.
Próg L - Rysa/odprysk 1

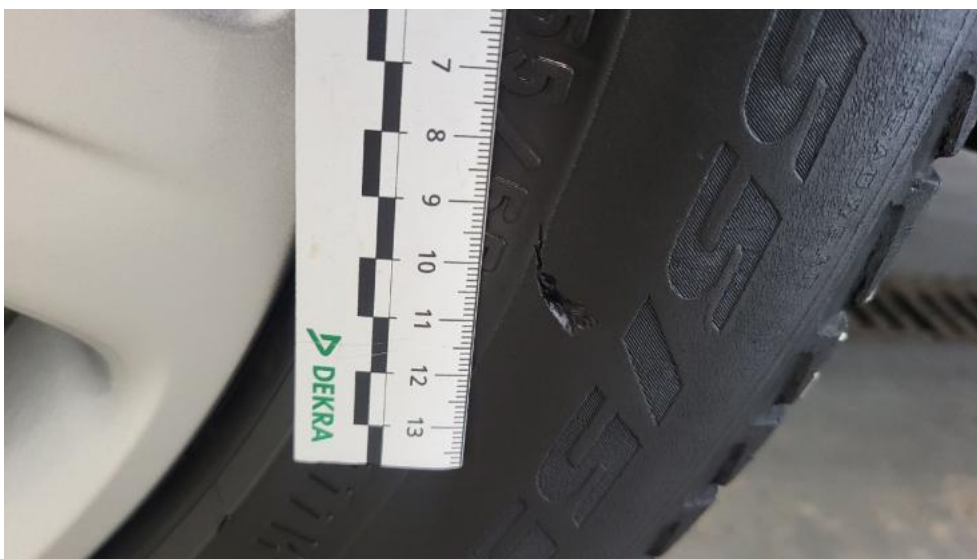
Fot. 73.
Opona przednia L - Pęknięcie/rozerwanie 1

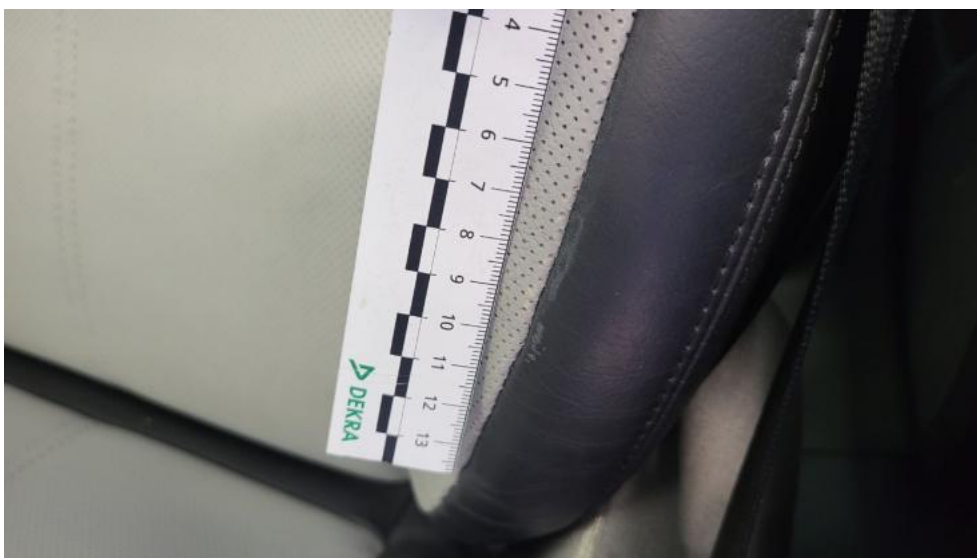
Fot. 74.
Fotel prz. lew. - Rysa/odprysk 1

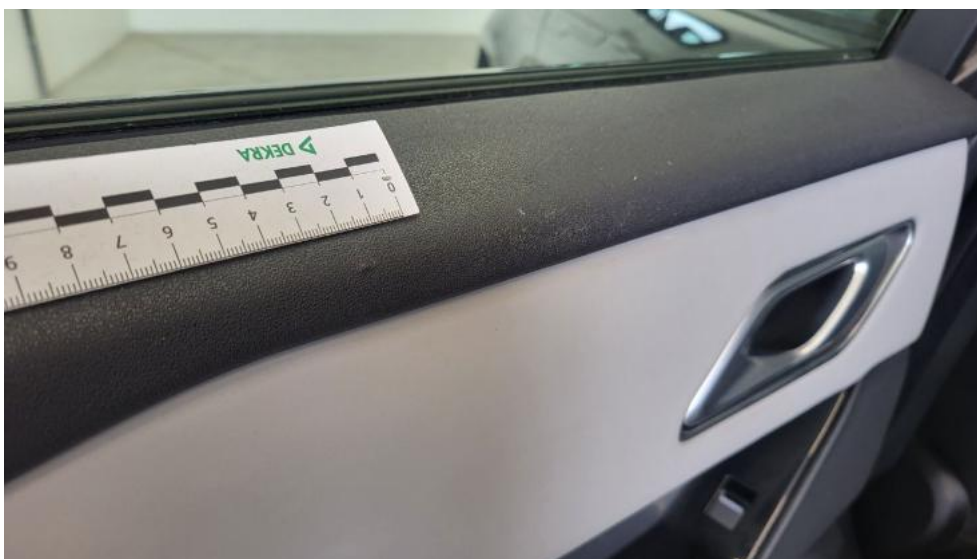
Fot. 75.
Tapicerka drzwi tylnych L - Wgniecenie/odkształcenie 1

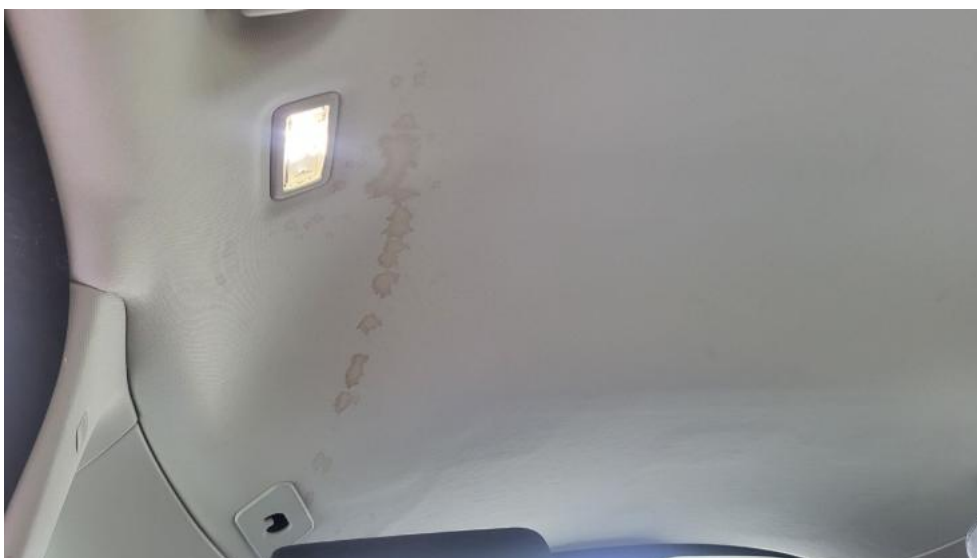
Fot. 76.
Podsufitka - Inne 1

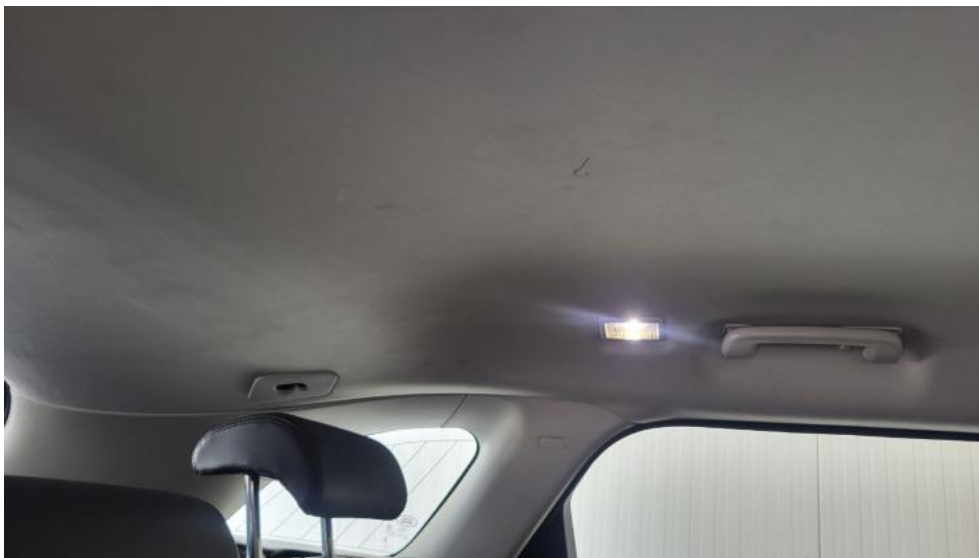
Fot. 77.
Podsufitka - Inne 2

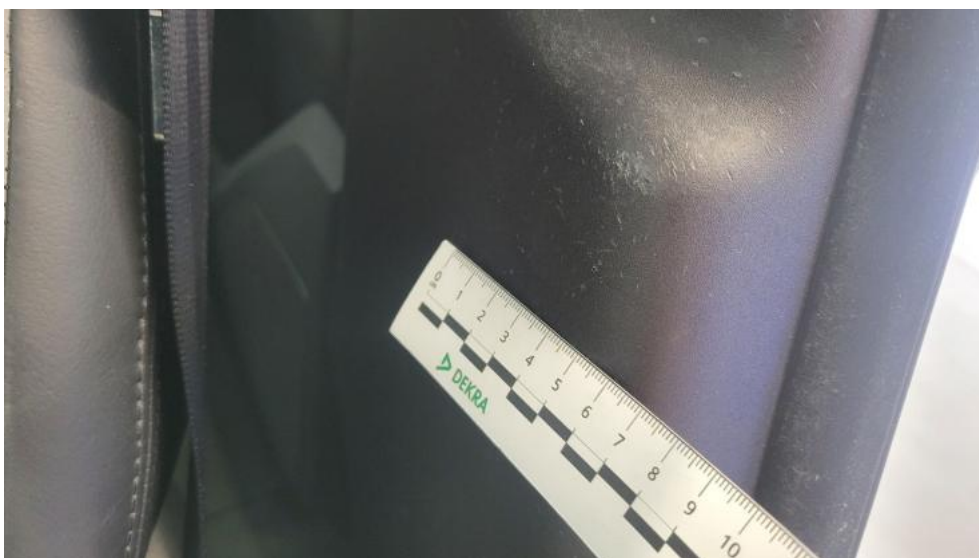
Fot. 78.
Wykładzina(y) słupka środkowego L - Rysa/odprysk 1

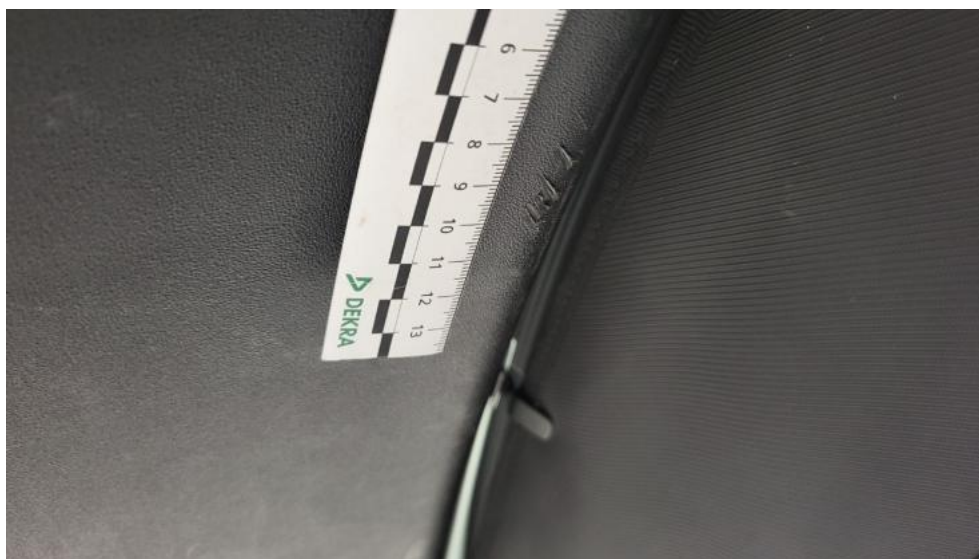
Fot. 79.

Wykładzina pokrywy tylnej - Rysa/odprysk 1
