Nr zlecenia DEKRA: PKOL(W)/LODZ/55957/26/06/17  
Nr zlecenia/szkody: 25/005211  
Data zlecenia: 17-06-2026

| Producent | MERCEDES-BENZ |
| Typ/wersja | Vito Tourer 114 CDI L2 Pro 9G-Tronic 447.703 |
| Nr rejestracyjny | WZ572JU |

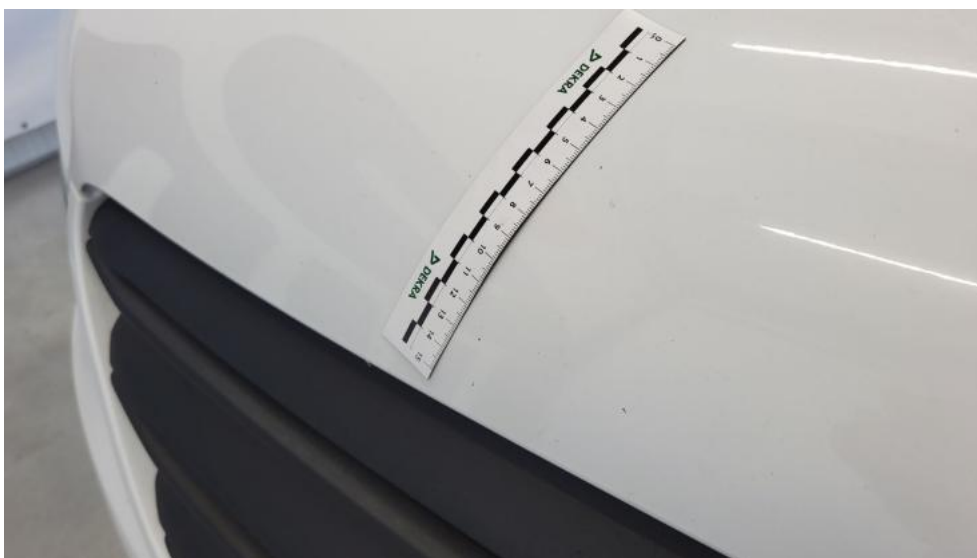
**Fot. 40.**  
Pokrywa komory silnika - Rysa/odprysk 1

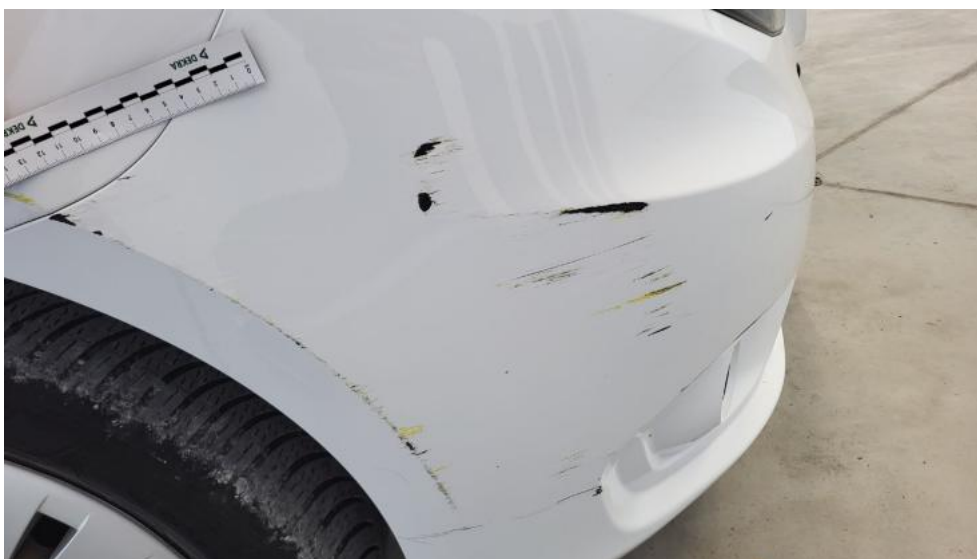
Zderzak - Rysa/odprysk 1

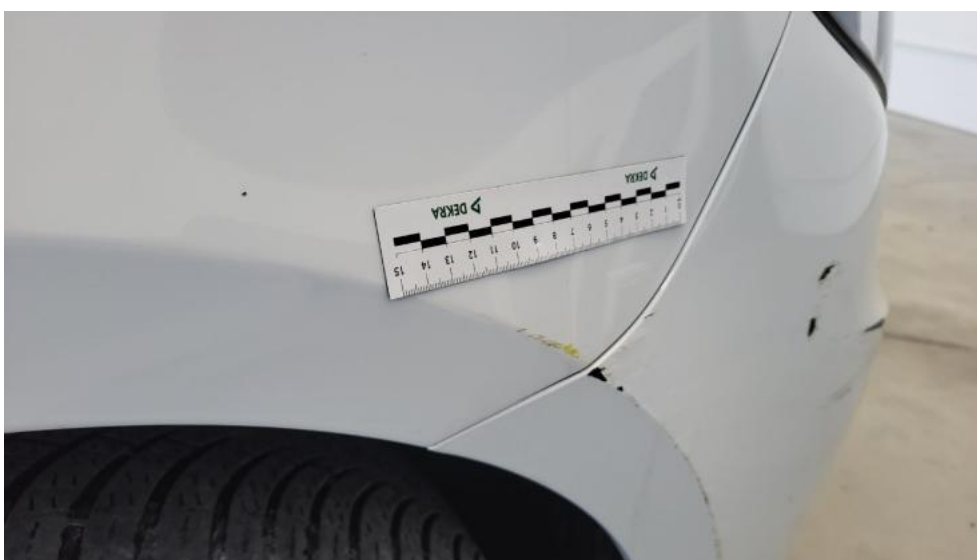
Łótnik przedni P - Rysa/odprysk 1

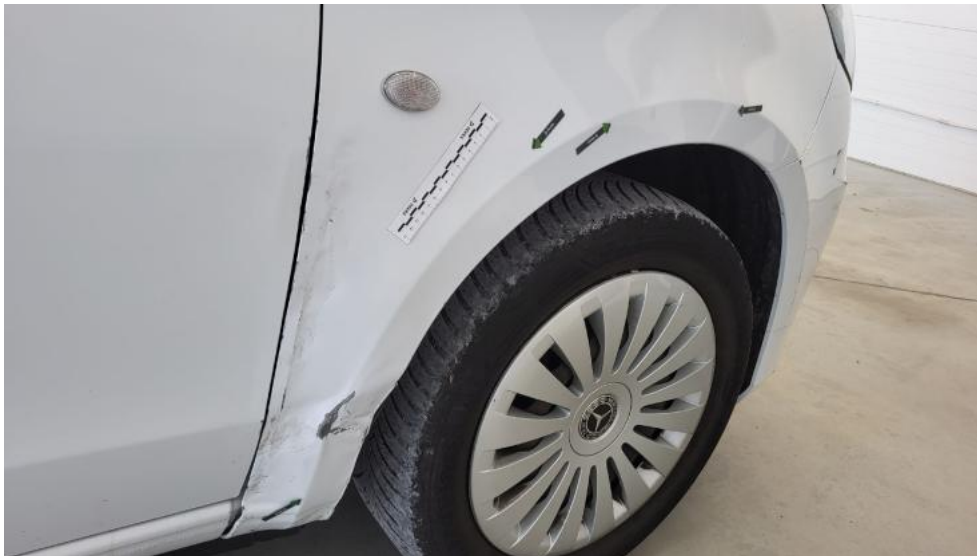
Błotnik przedni P - Wgniecenie/odkształcenie 1

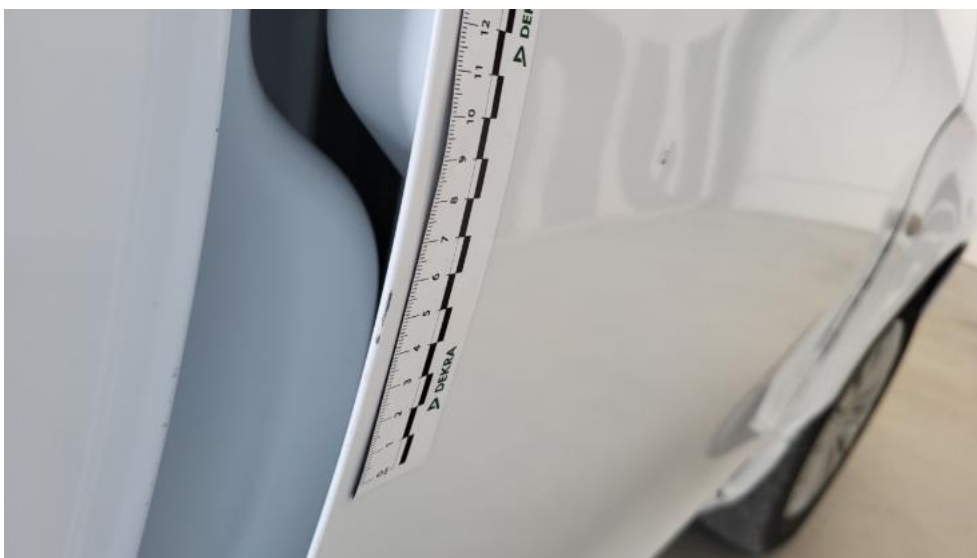
Drzwi przednie P - Rysa/odprysk 1

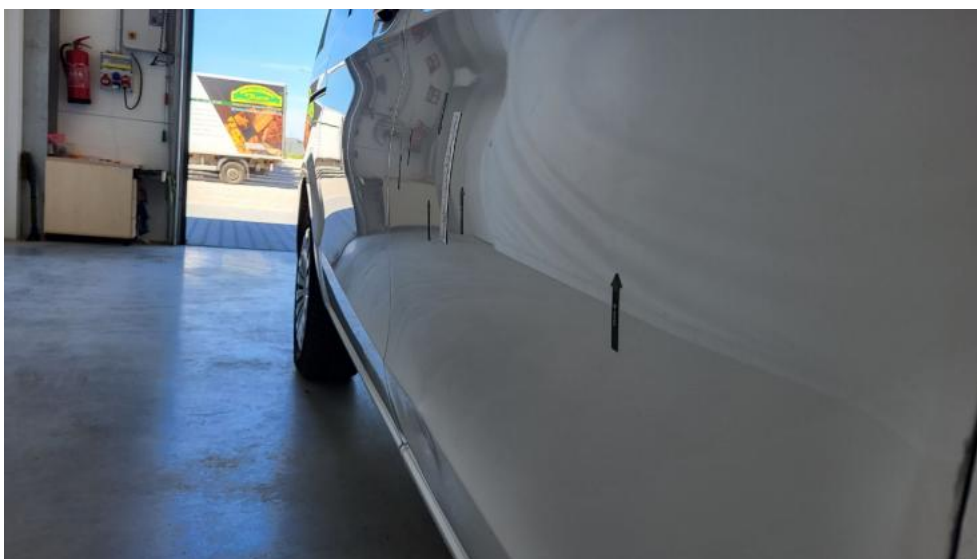
Drzwi przednie P - Wgniecenie/odkształcenie 1

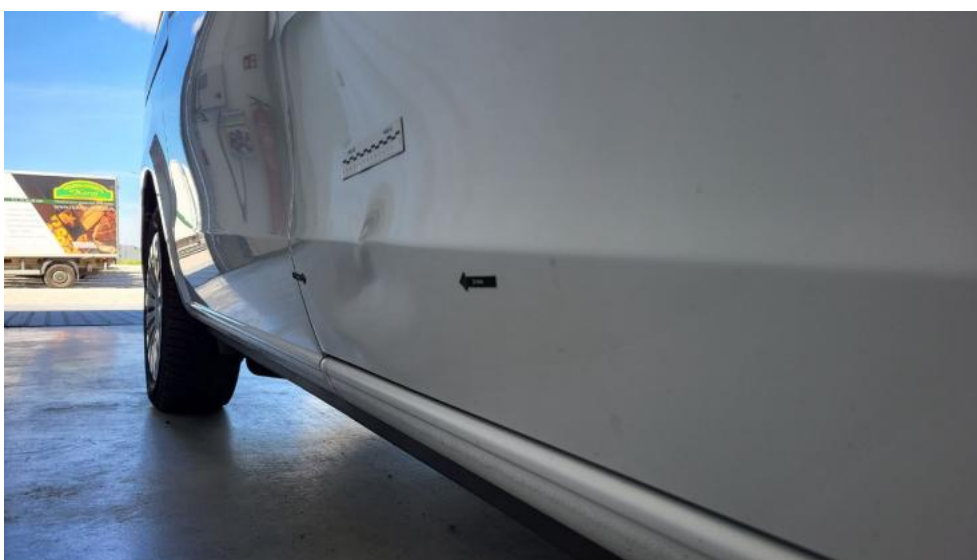
Drzwi przednie P - Wgniecenie/odkształcenie 2

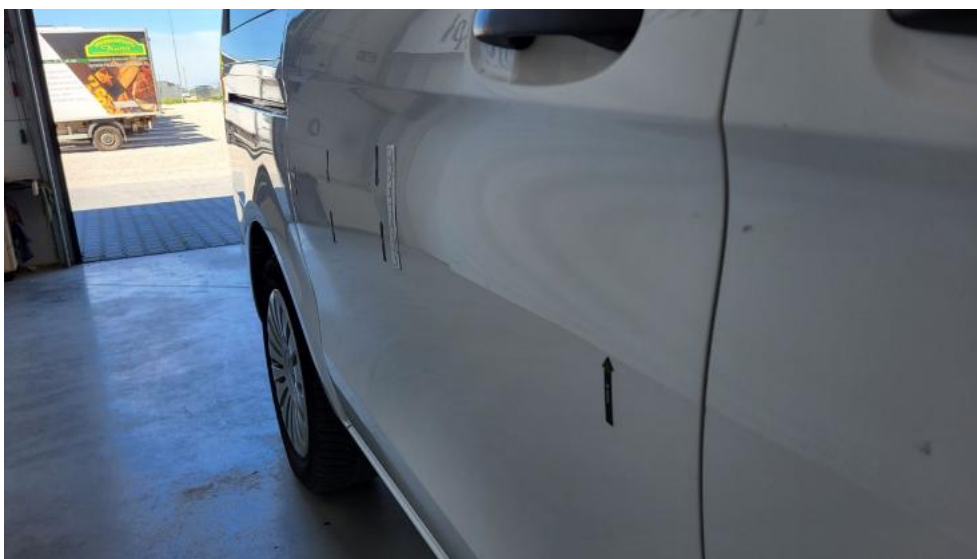
Drzwi tylne P - Wgniecenie/odkształcenie 1

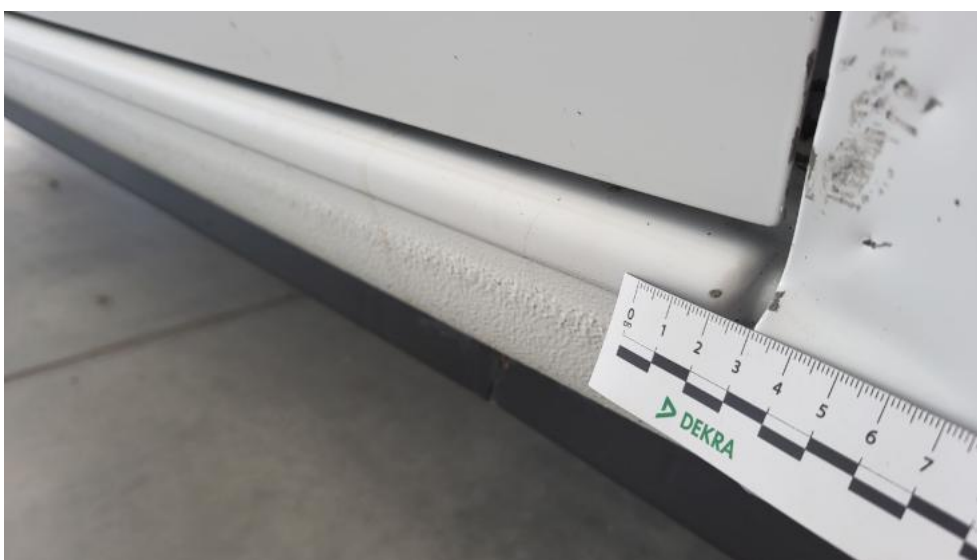
Próg P - Rysa/odprysk 1

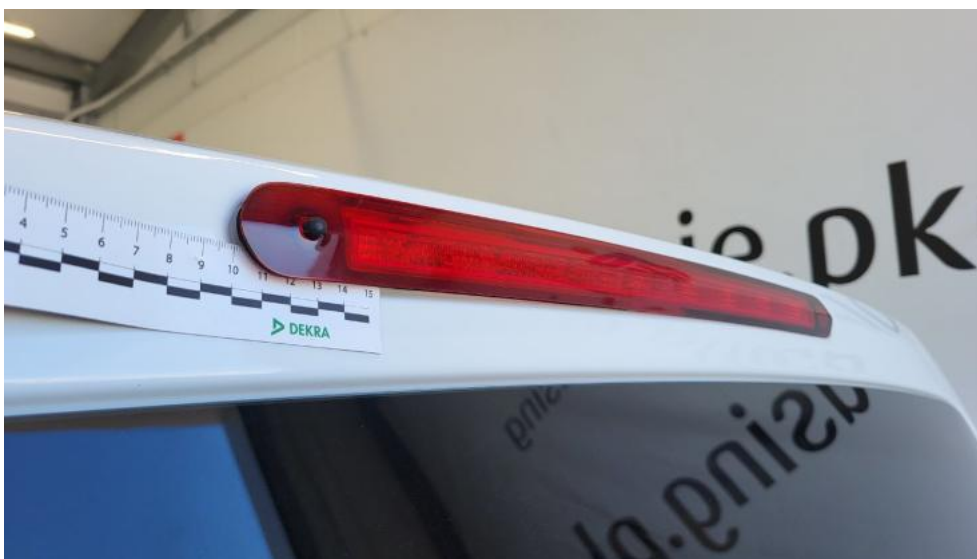
Dodatkowa lampa stopu - Inne 1

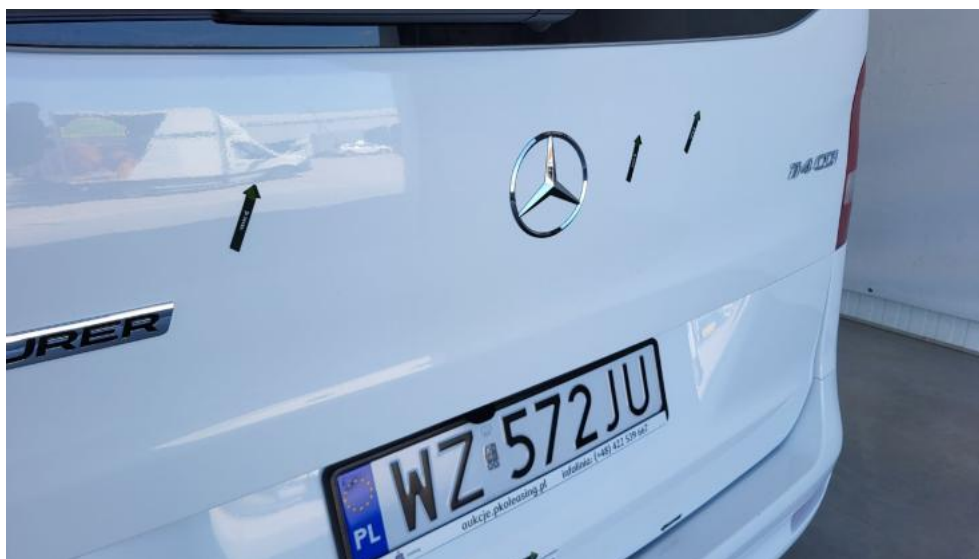
Pokrywy bagażnika - Wgniecenie/odkształcenie 2

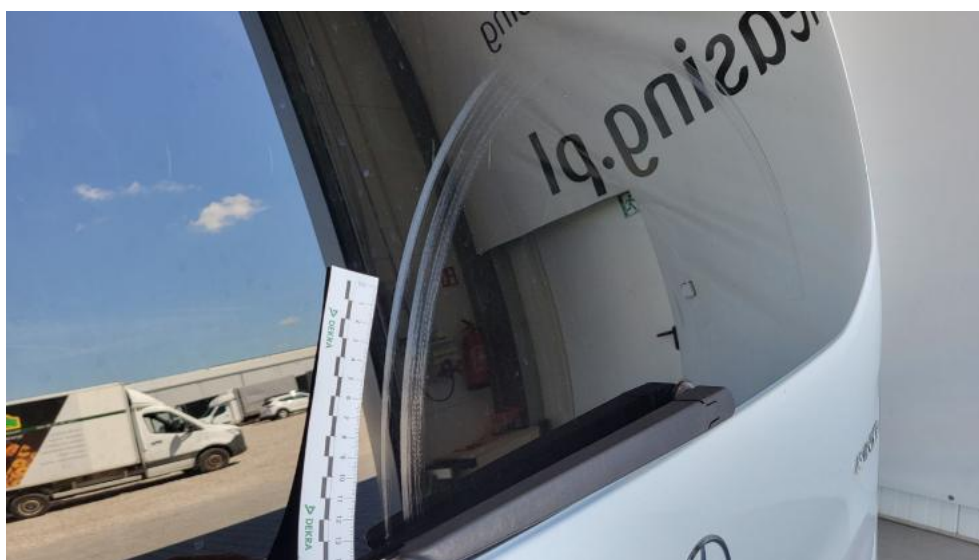
Szyba tylna - Rysa/odprysk 1

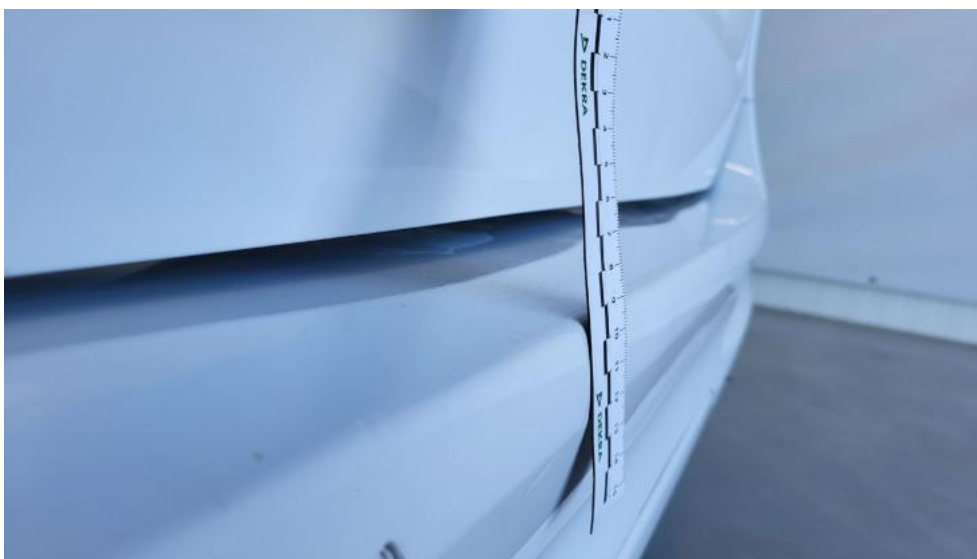
Zderzak tylny - Wgniecenie/odkształcenie 1

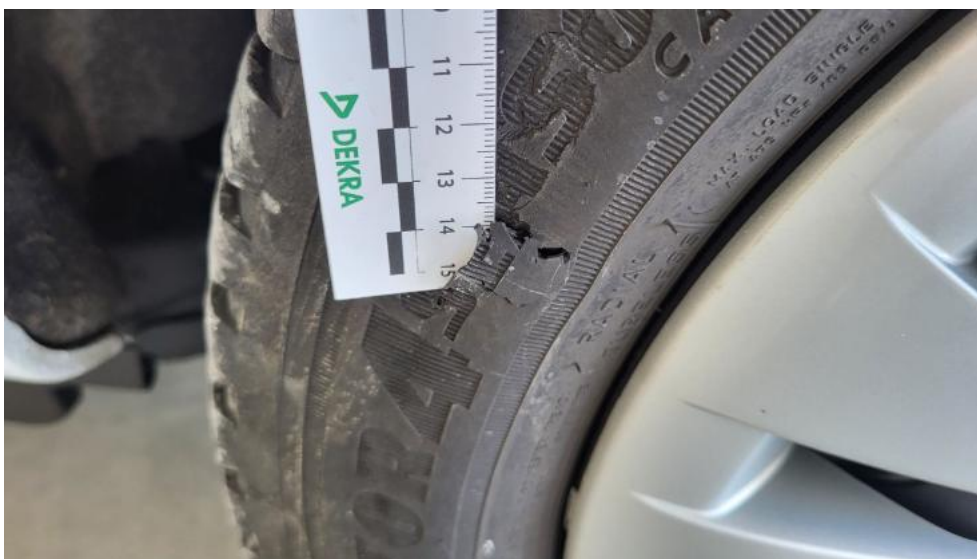
Opona tylna L - Pęknięcie/rozerwanie 1

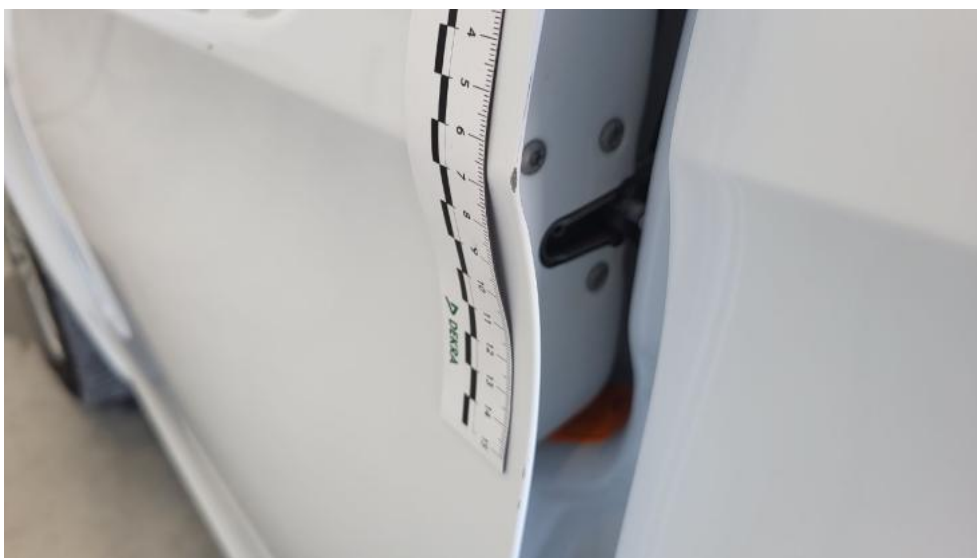
Drzwi przed L - Rysa/odprysk 1

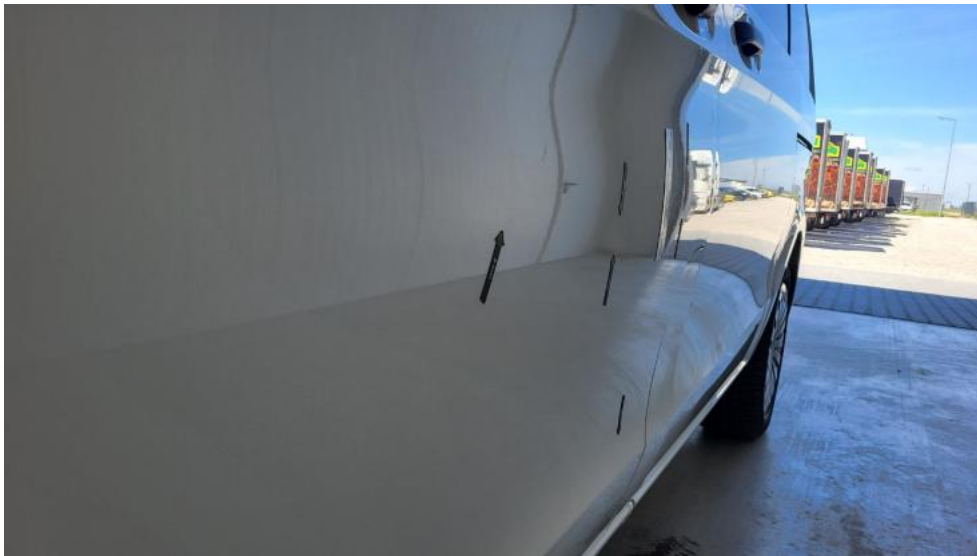
Drzwi przed L - Wgniecenie/odkształcenie 1

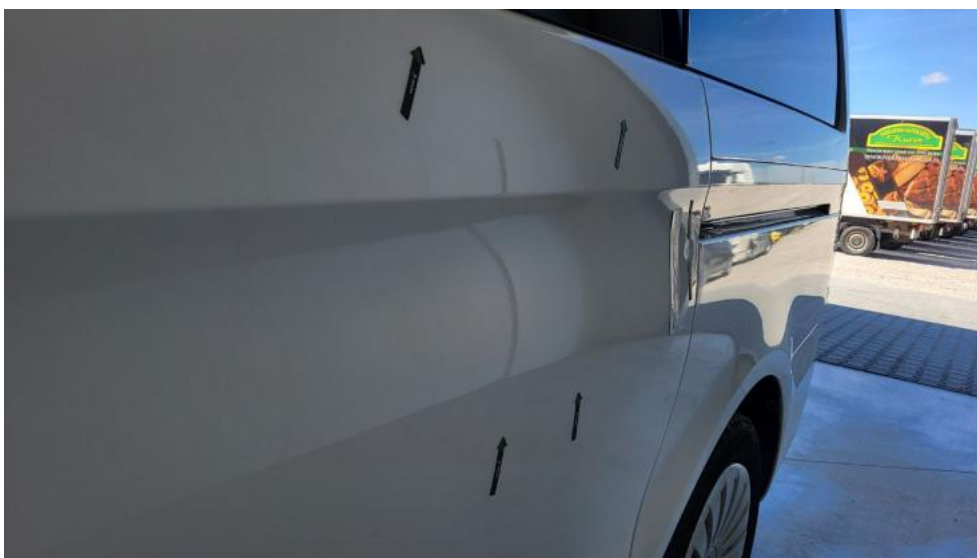
Drzwi tylne L - Wgniecenie/odkształcenie 1

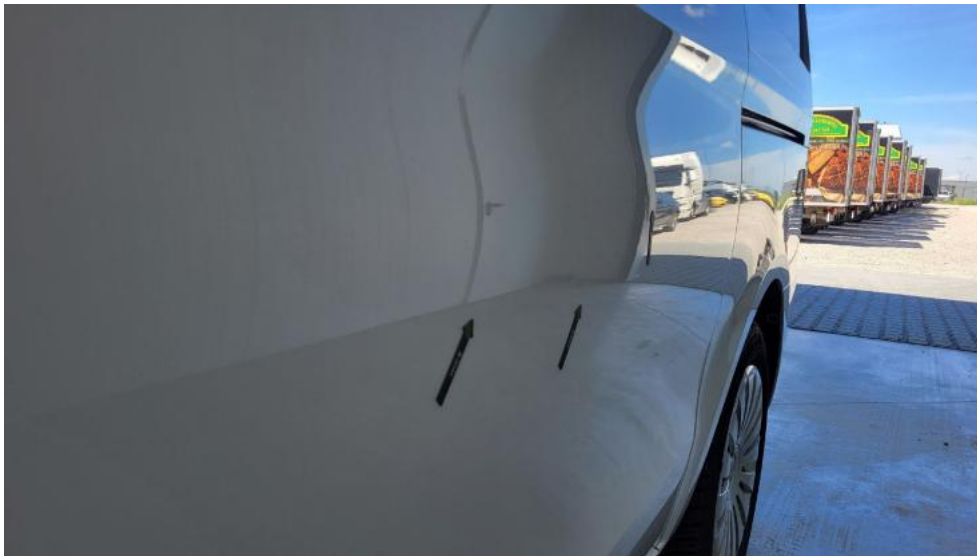
Drzwi tylne L - Wgniecenie/odkształcenie 2

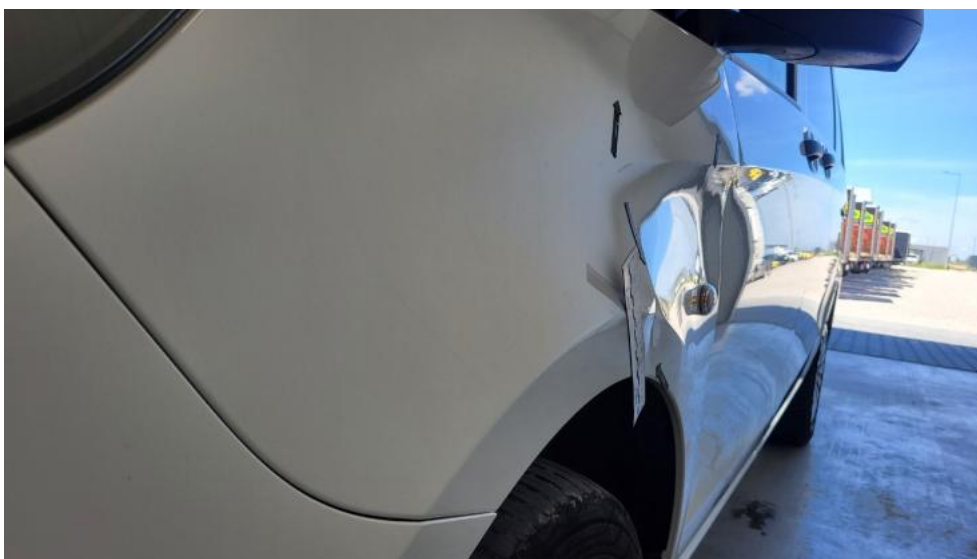
Błotnik przedni L - Wgniecenie/odkształcenie 1

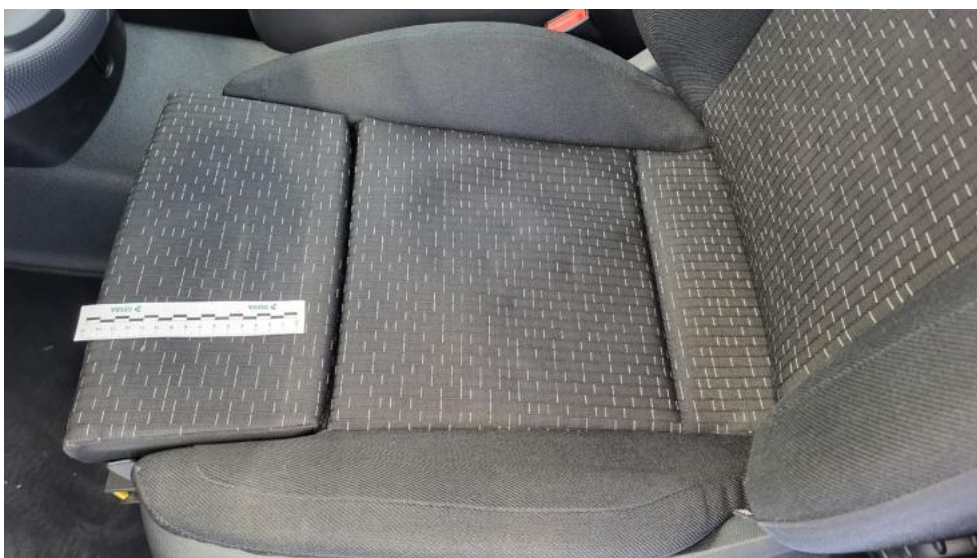
Fotel prz. lew. - Inne 1

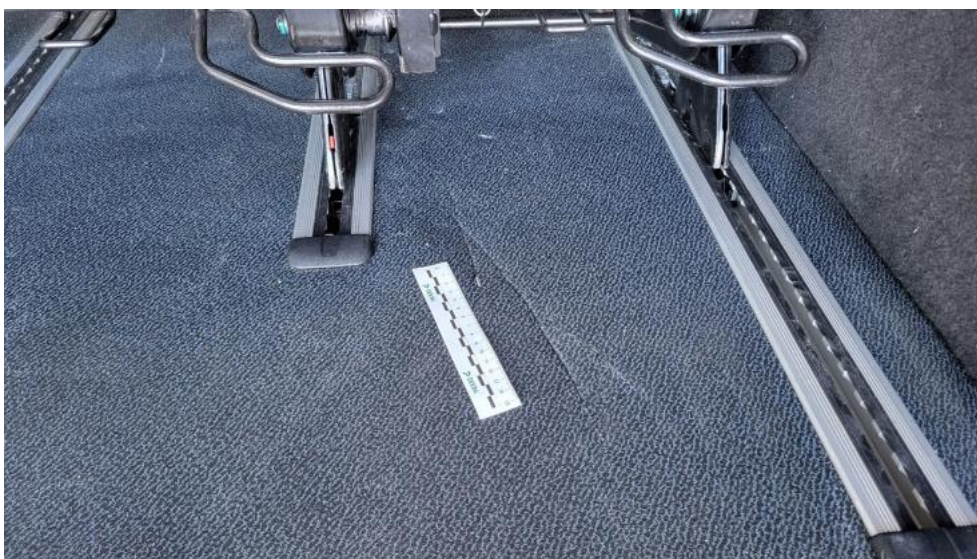
Wykładzina podłogi bagażnika - Rysa/odprysk 1

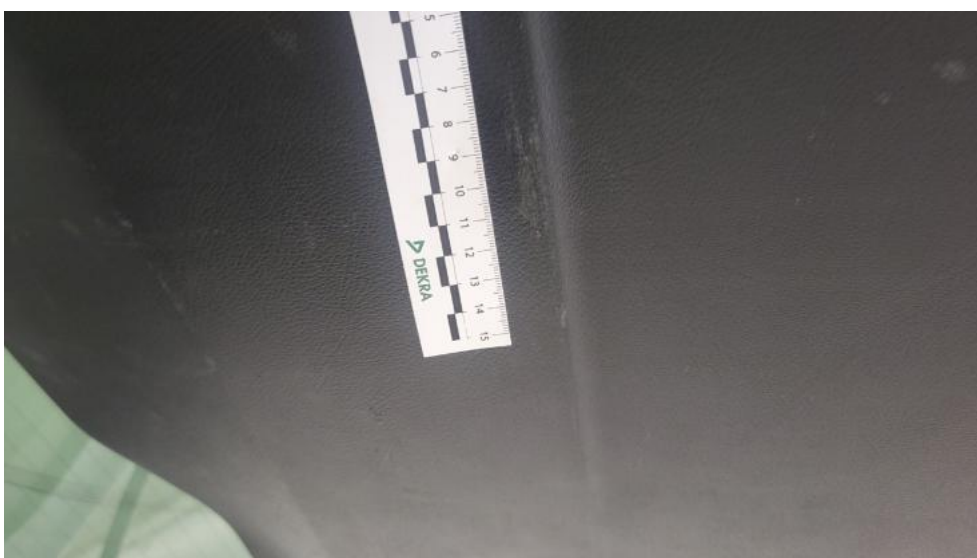
Wykładzina pokrywy tylnej - Rysa/odprysk 1

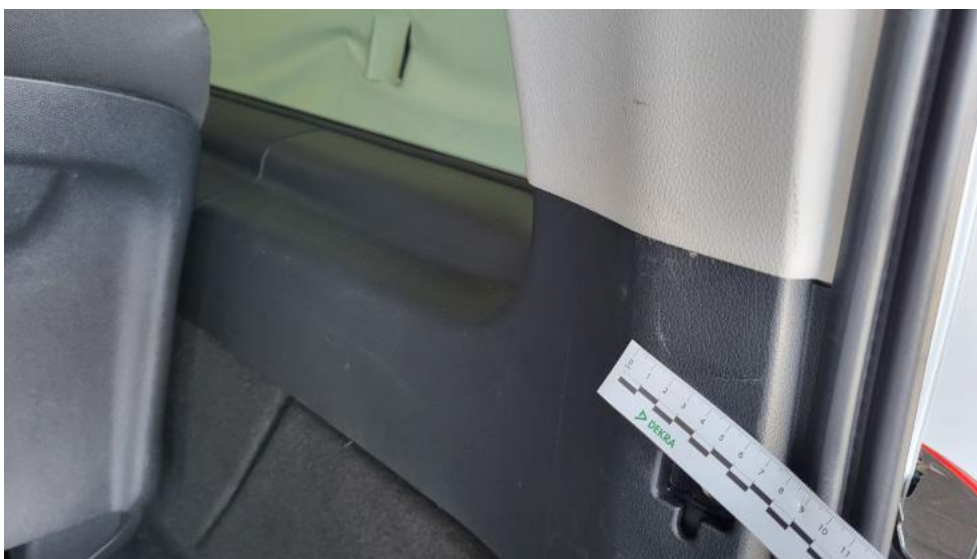
Wykładzina przestrzeni bagażowej - Rysa/odprysk 1

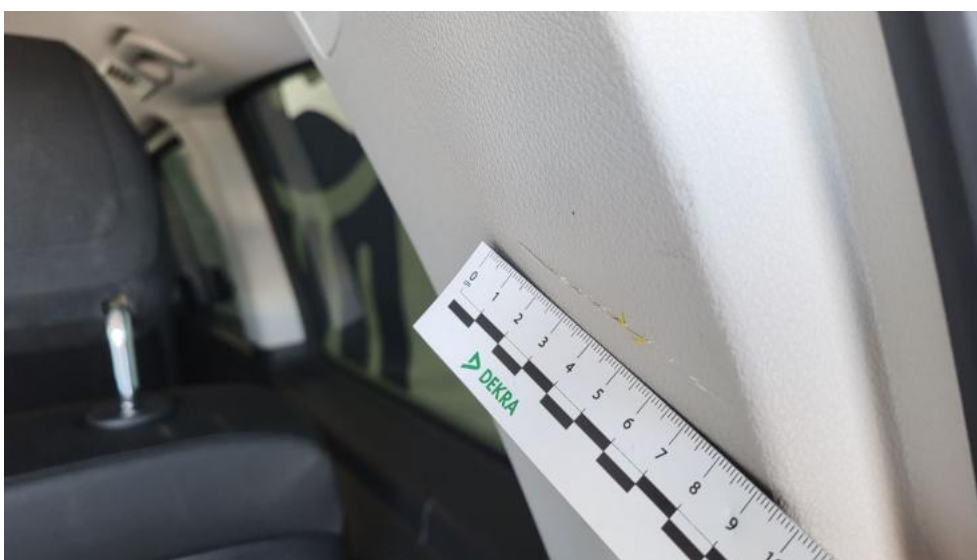
Wykładzina przestrzeni bagażowej - Pęknięcie/rozerwanie 1
