Nr zlecenia DEKRA: PKOL(W)/LODZ/50852/26/06/01  
Nr zlecenia/szkody: 23/022243  
Data zlecenia: 01-06-2026

**DEKRA Polska - Centrala**  
02-673 Warszawa, ul. Konstruktorska 12A

Grupa obiektów (Eurotax)	samochody terenowe
Kod EC (Eurotax)	0156374
Producent	NISSAN
Model	X-Trail 22-
Typ/wersja	X-Trail 1.5 VC-T e-POWER Tekna e-4ORCE
Rodzaj nadwozia	KOM
Liczba drzwi/liczba miejsc	5/5
Masa własna [kg]	1865
Dopuszczalna masa całkowita [kg]	2345
Rozstaw osi 1/2	2705
Rodzaj silnika	z zapłonem iskrowym
Układ oczyszczana spalin	GPF
Oznaczenie silnika	Hybryda z napędem elektrycznym
Pojemność silnika [ccm]	1497
Moc silnika [KM/kW]	158/116
Skrzynia biegów	automatyczna
Nr rejestracyjny	FZ3672T
VIN	JN1T33TB2U0006667
Data 1. rejestracji	18-07-2023
Data nast. bad. techn.	17-07-2026
Rok produkcji	2023
Stan licznika [km]	56 586 (odczytany)
Kolor nadwozia/rodzaj powłoki	biały/2-warstwowy metalizowany

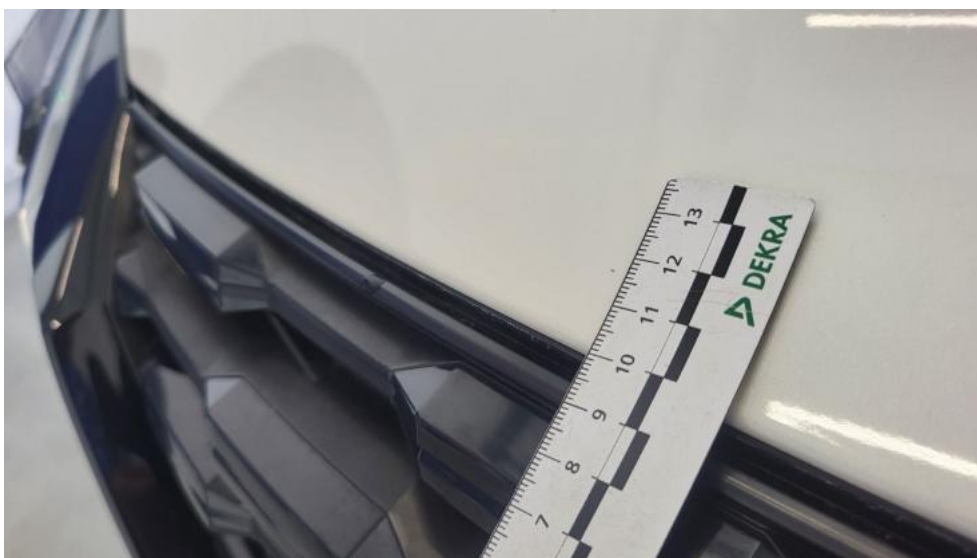
**Fot. 42.**  
Pokrywa komory silnika - Rysa/odprysk 1

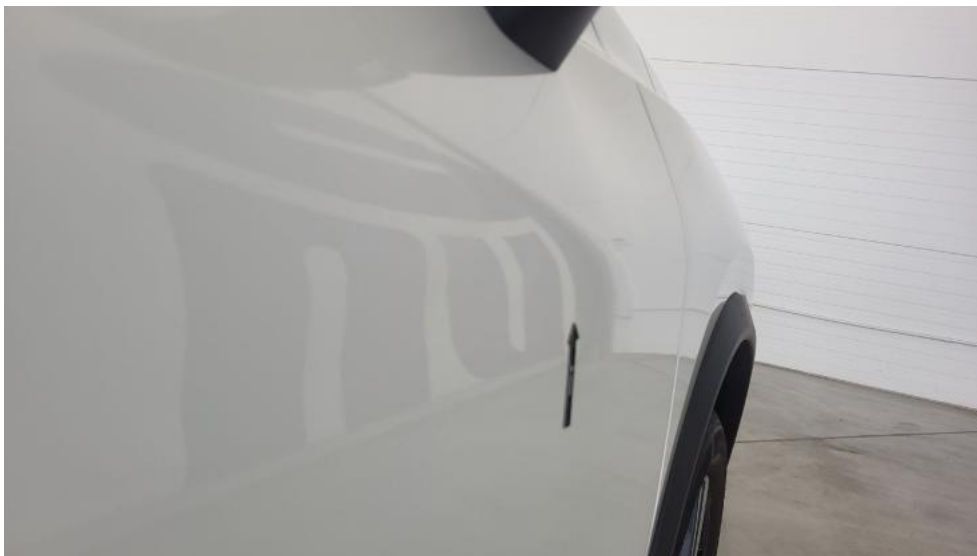
**Fot. 43.**  
Drzwi przednie P - Wgniecenie/odkształcenie 1

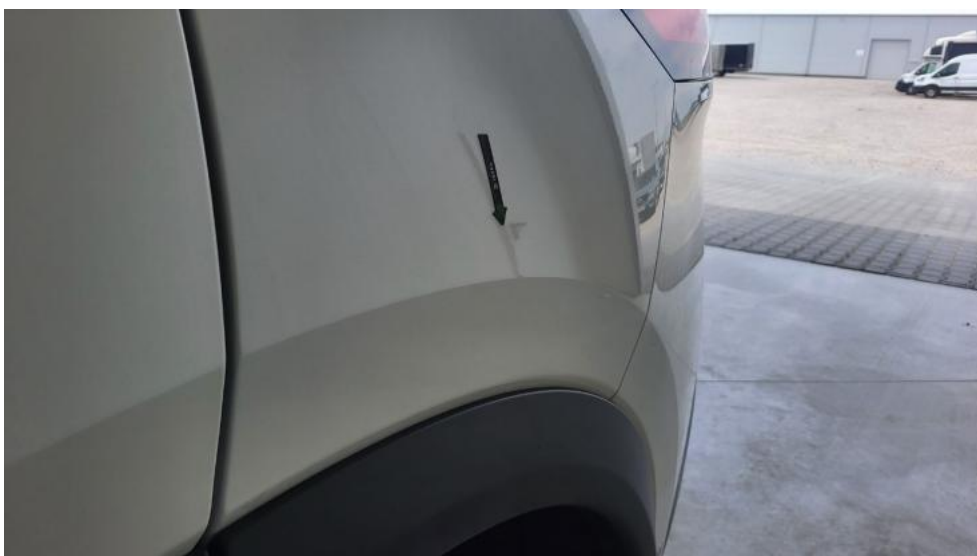
**Fot. 44.**  
Błotnik tylny L / Ściana boczna L - Wgniecenie/odkształcenie 1

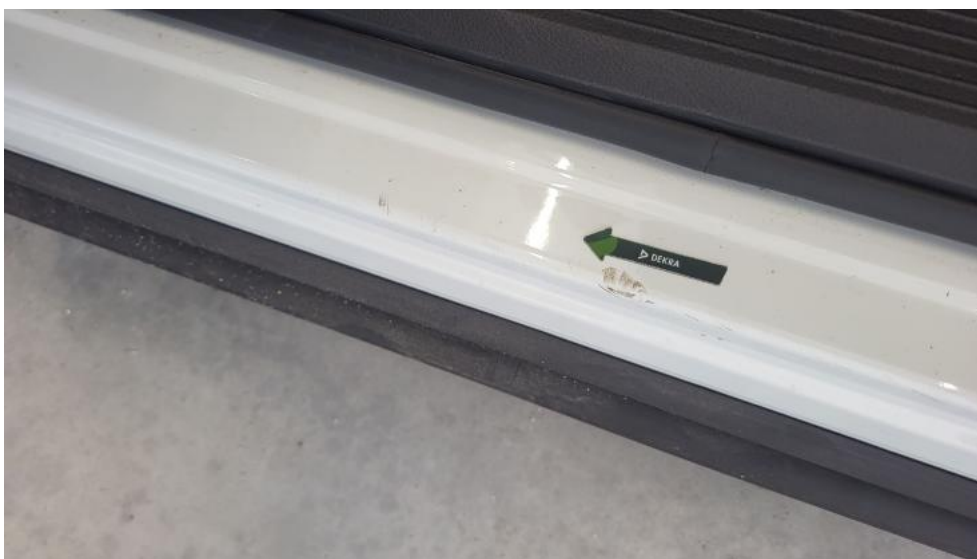
**Fot. 45.**  
Próg L - Wgniecenie/odkształcenie 1

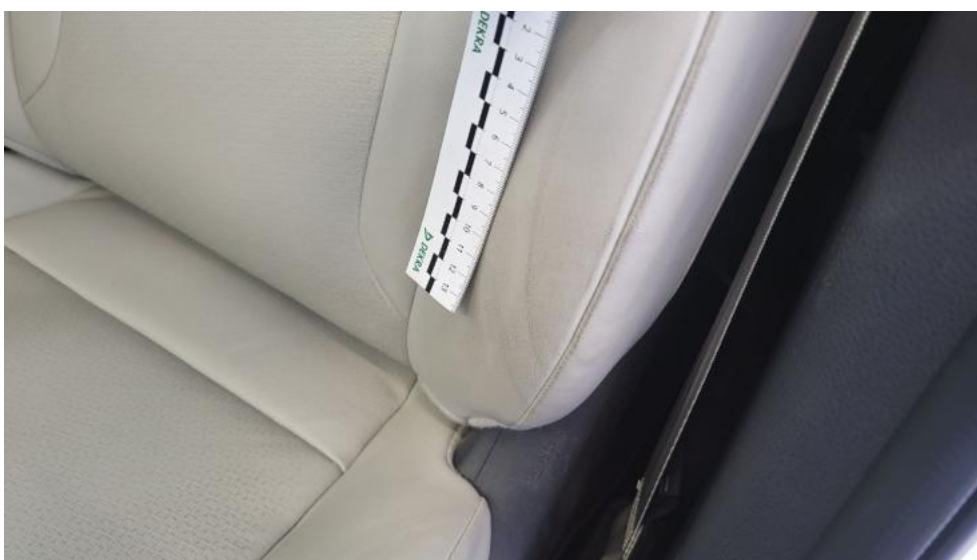
**Fot. 46.**  
Fotel prz. lew. - Inne 1

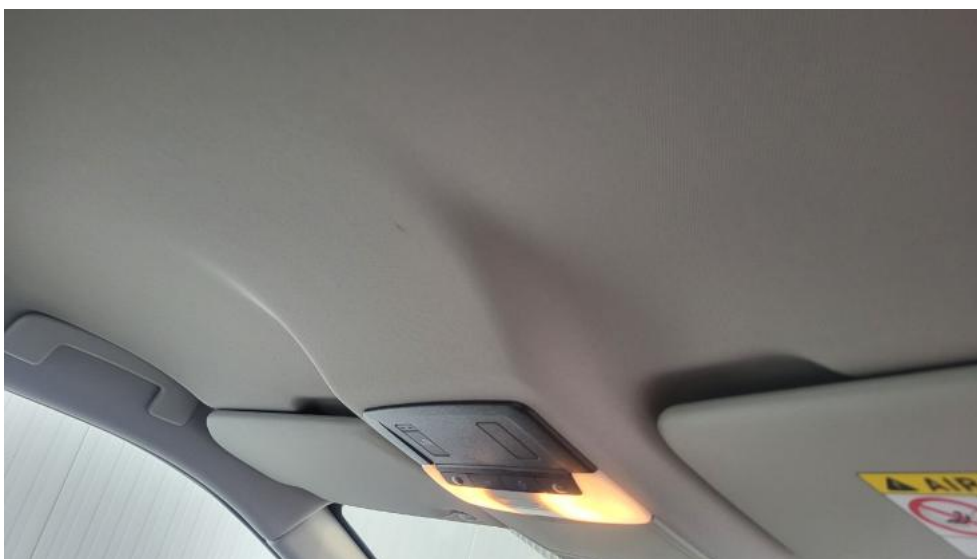
**Fot. 47.**  
Podsufitka - Inne 1
