DEKRA's commission No. : PKOL(W)/LODZ/76138/25/10/06
 commission/ damage No. : 25/023070
 Date of commission: 06-10-2025

Vehicle data

Measurement of thickness of the vehicle lacquer coating

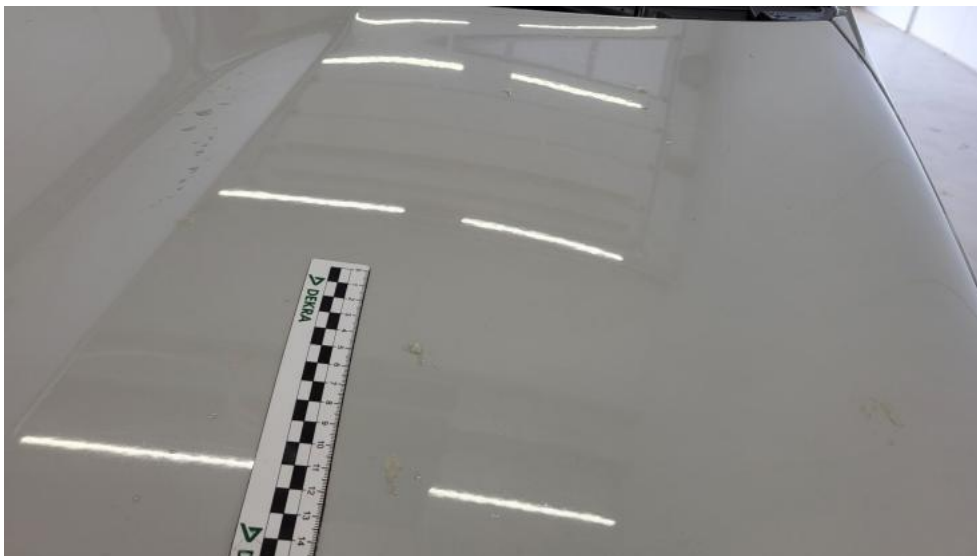
Photo 41.

Pokrywa komory silnika - Inne 1

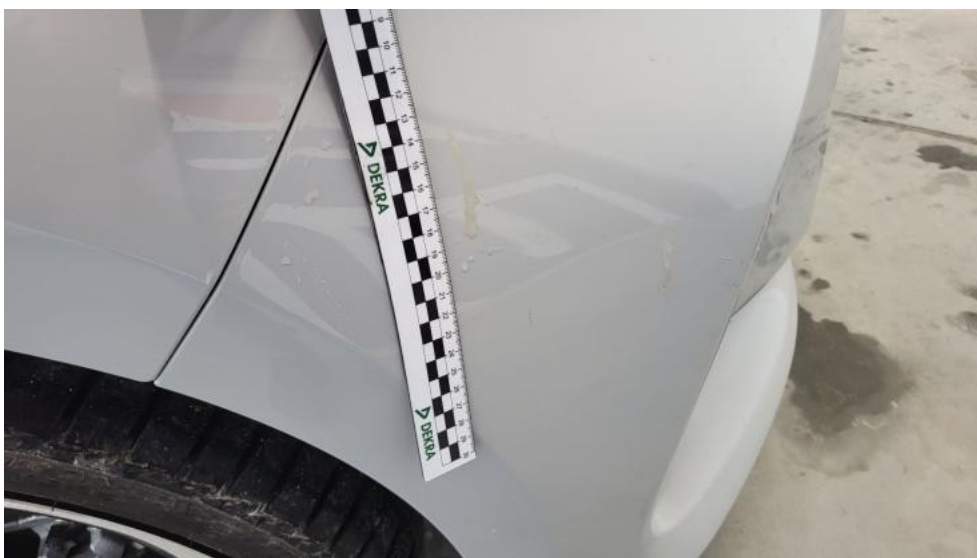
Photo 42.

Zderzak - Inne 1

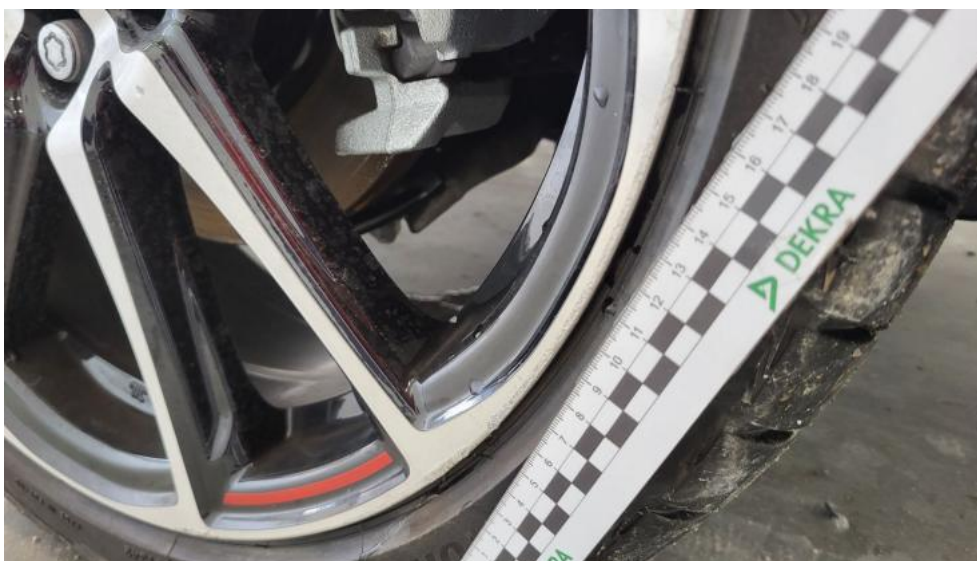
Photo 43.
Felga aluminiowa przednia P - Rysa/odprysk 1

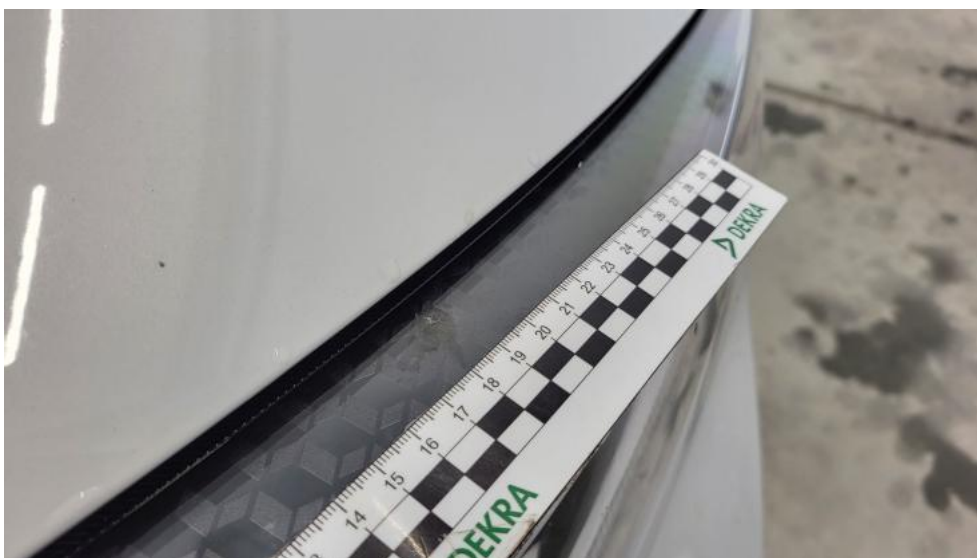
Photo 44.
Reflektor P - Inne 1

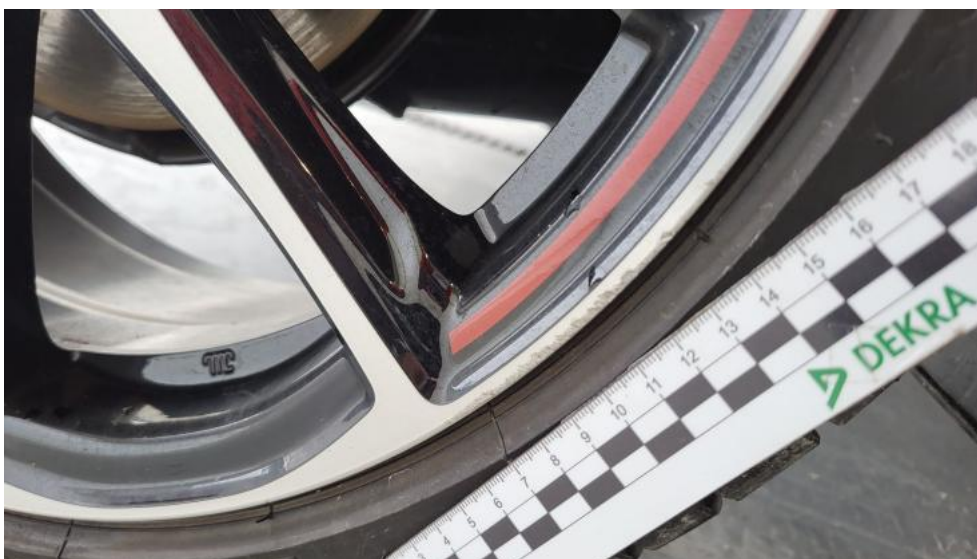
Photo 45.
Felga aluminiowa tylna P - Rysa/odprysk 1

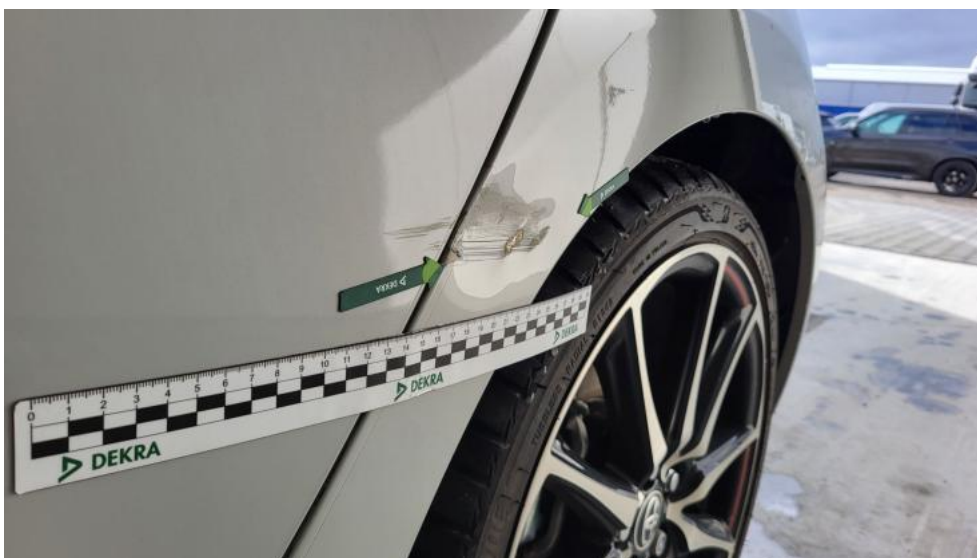
Photo 46.
Błotnik tylny L / Ściana boczna L - Wgniecenie/odkształcenie 1

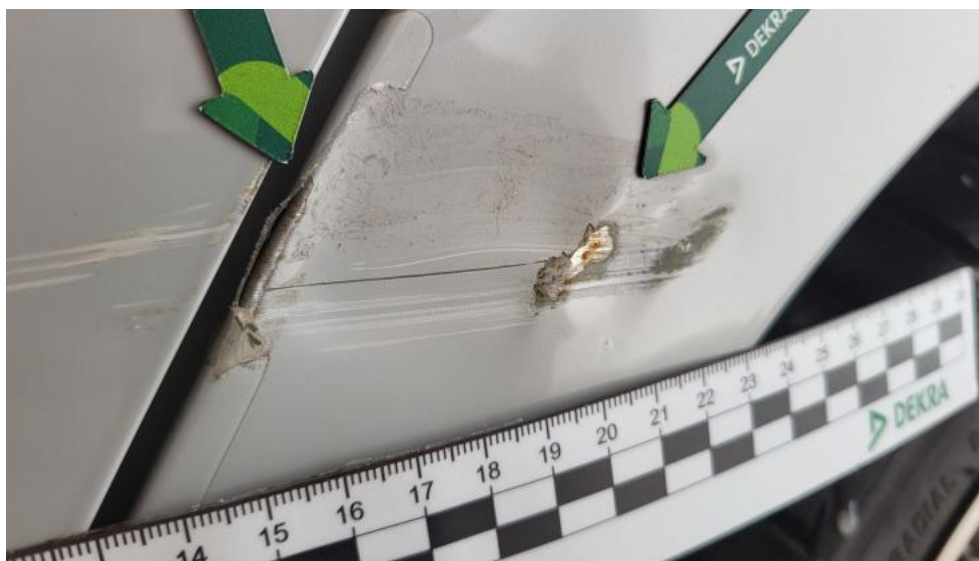
Photo 47.
Błotnik tylny L / Ściana boczna L - Inne 1

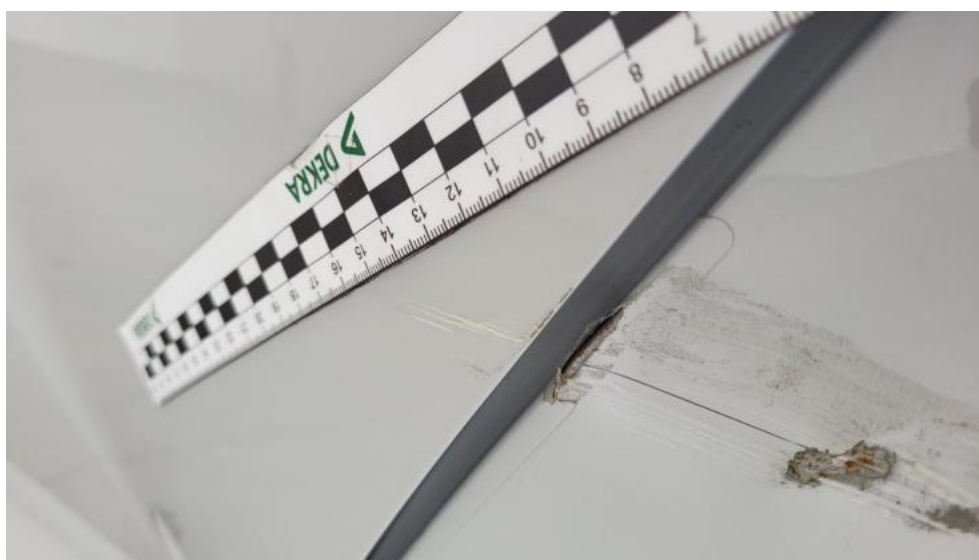
Photo 48.
Drzwi tylne L - Rysa/odprysk 1

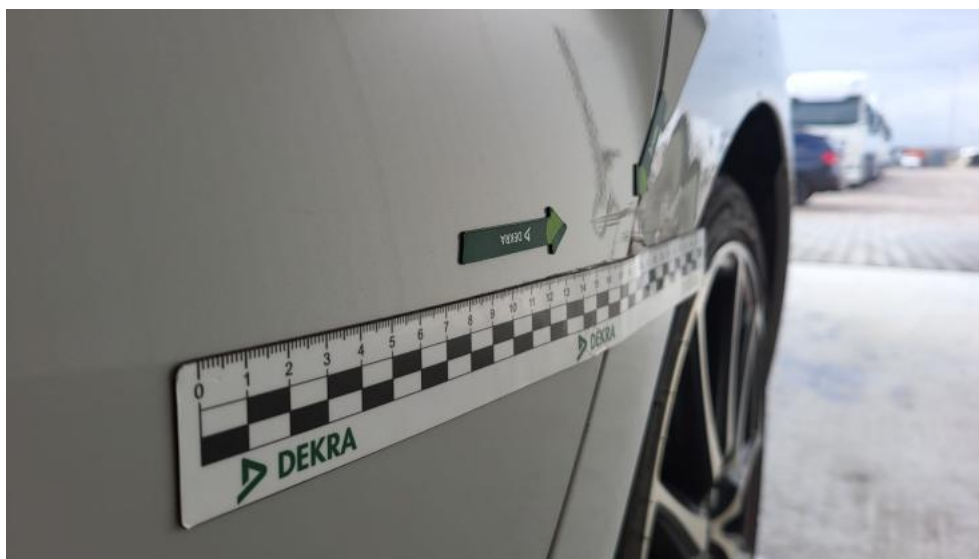
Photo 49.
Drzwi tylne L - Wgniecenie/odkształcenie 1

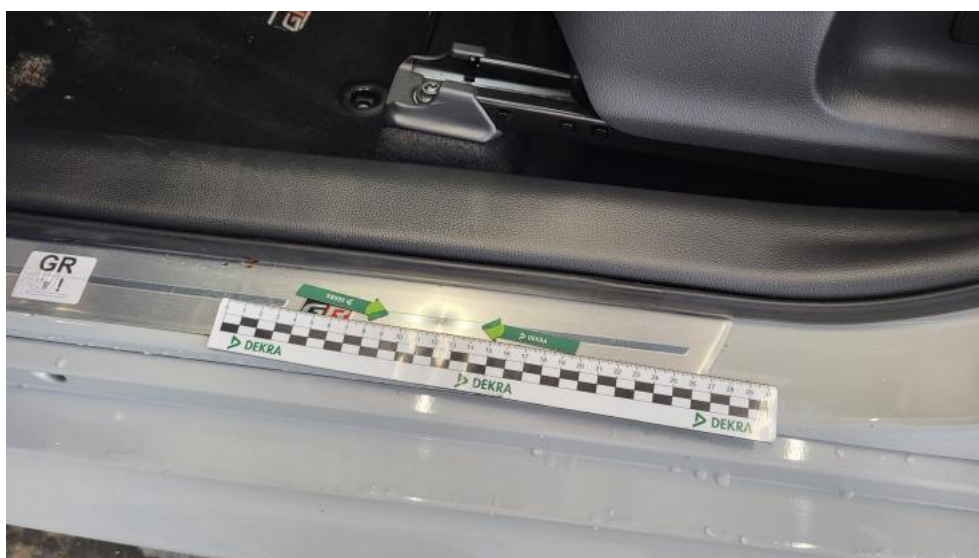
Photo 50.
Próg L - Wgniecenie/odkształcenie 1

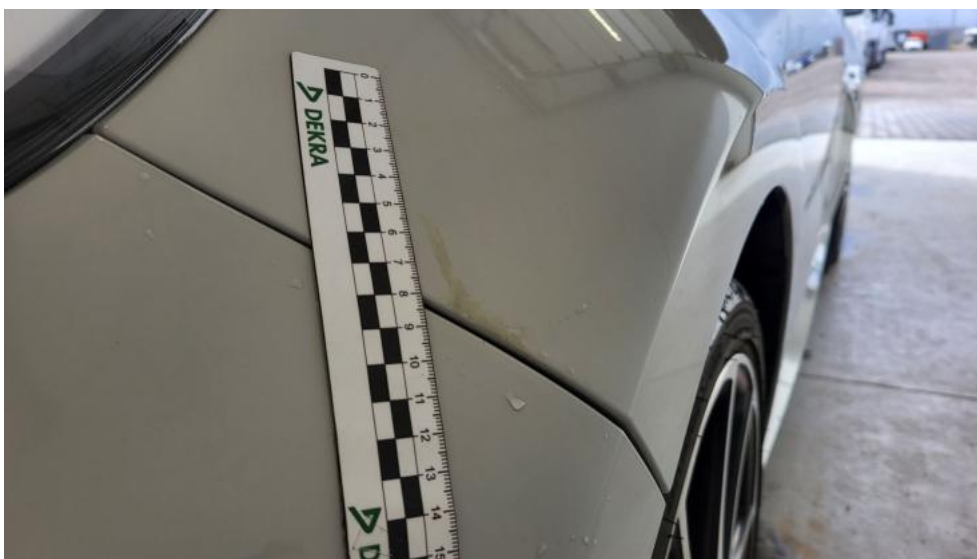
Photo 51.
Błotnik przedni L - Inne 1

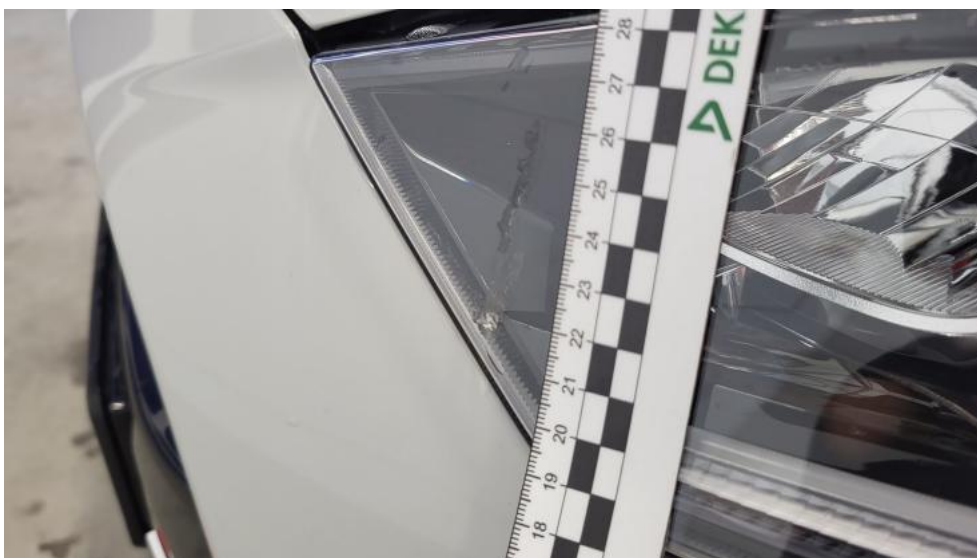
Photo 52.
Reflektor L - Inne 1
