Nr zlecenia DEKRA: PKOL(W)/LODZ/73874/25/09/30  
Nr zlecenia/szkody: 22/013785  
Data zlecenia: 30-09-2025

| Producent | BMW |
| Model | Seria 6 Gran Turismo [G32] 17-20 |
| Typ/wersja | 620d xDrive M Sport sport-aut |

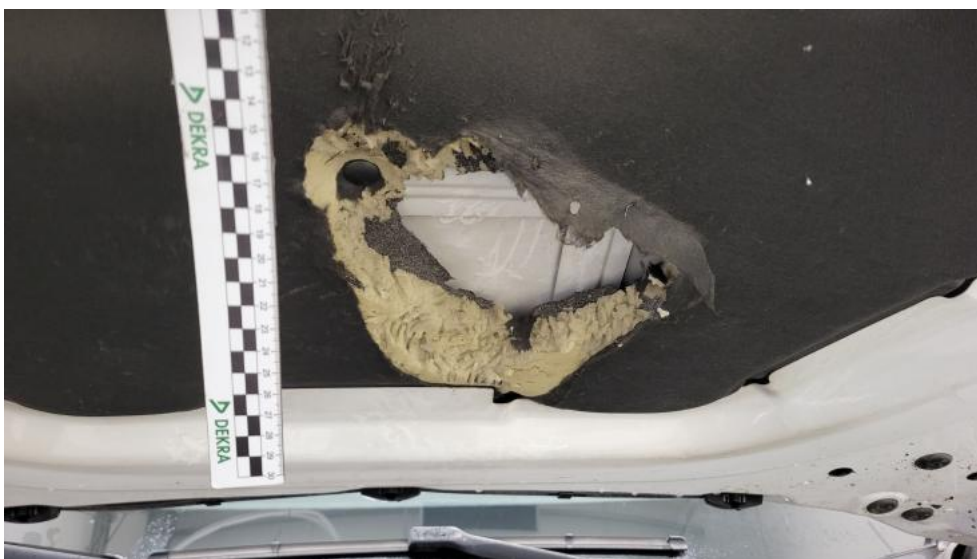
**Fot. 41.**

Wykładzina pokrywy komory silnika - Pęknięcie/rozerwanie 1

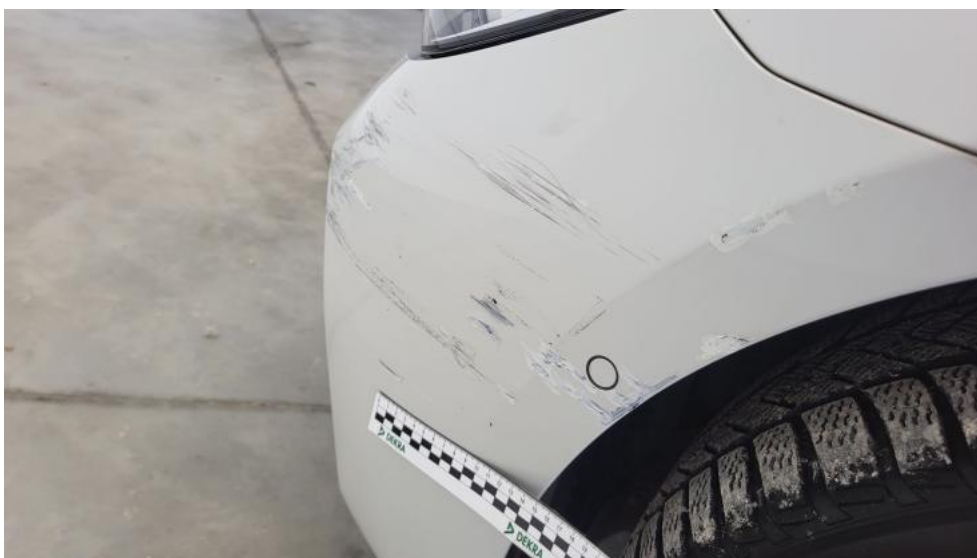
**Fot. 42.**

Zderzak - Rysa/odprysk 1

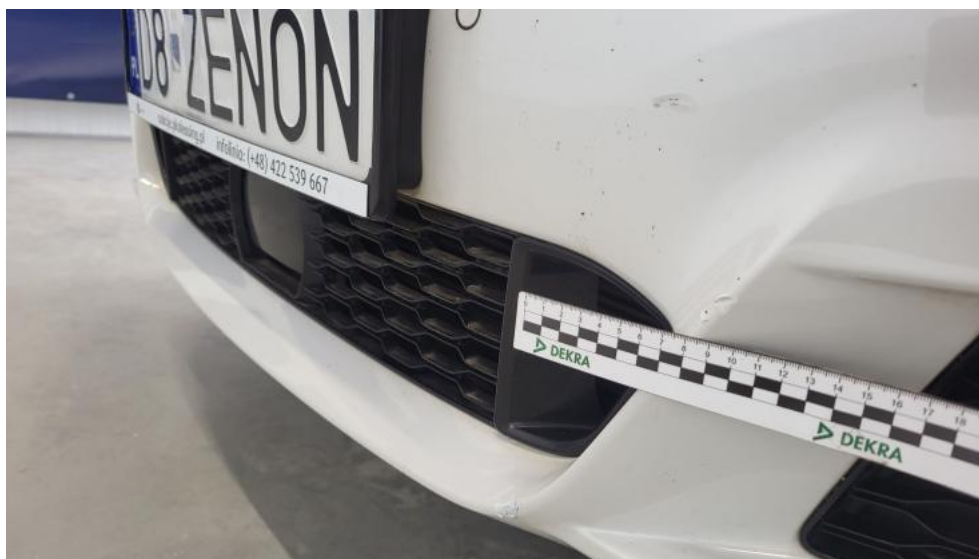
**Fot. 43.**

Zderzak - Rysa/odprysk 2

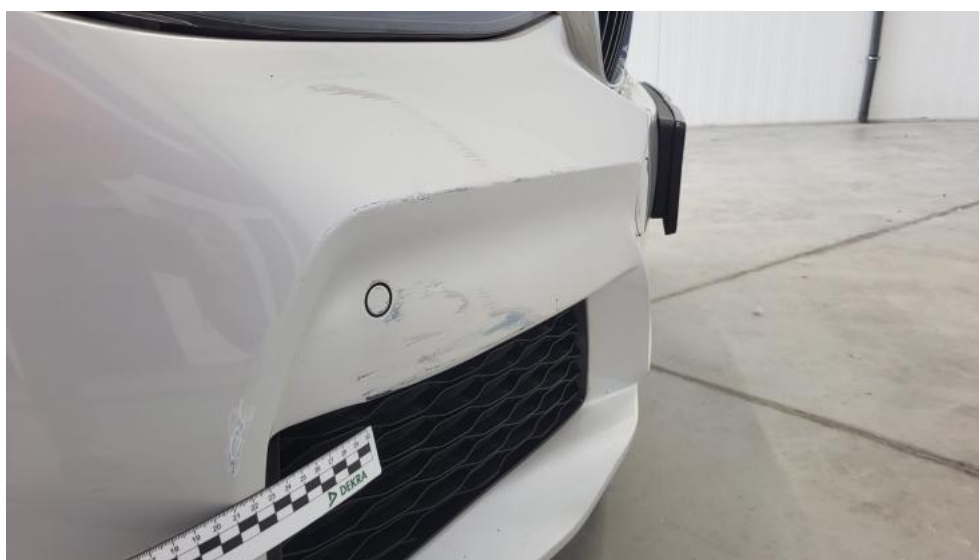
**Fot. 44.**

Zderzak() - Rysa/odprysk 3

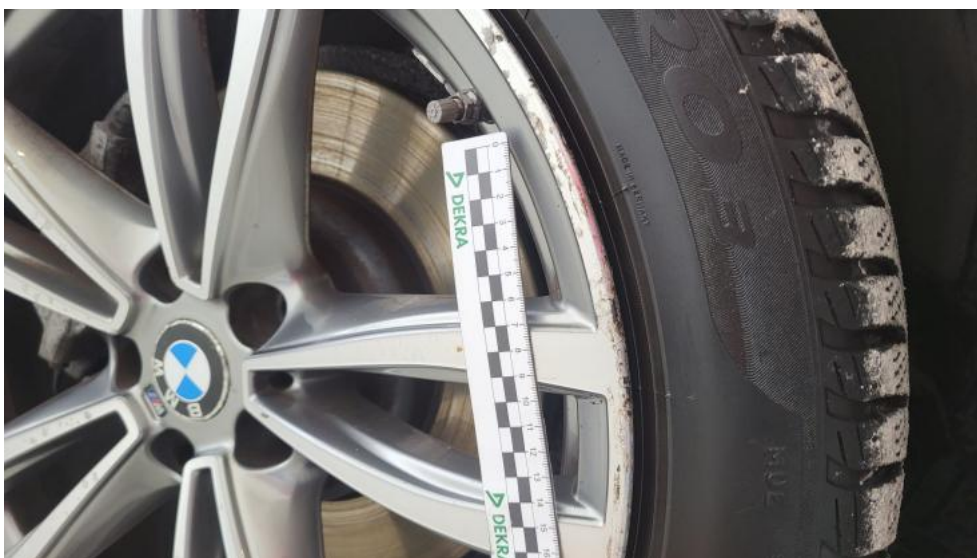
Felga aluminiowa przednia P - Rysa/odprysk 1

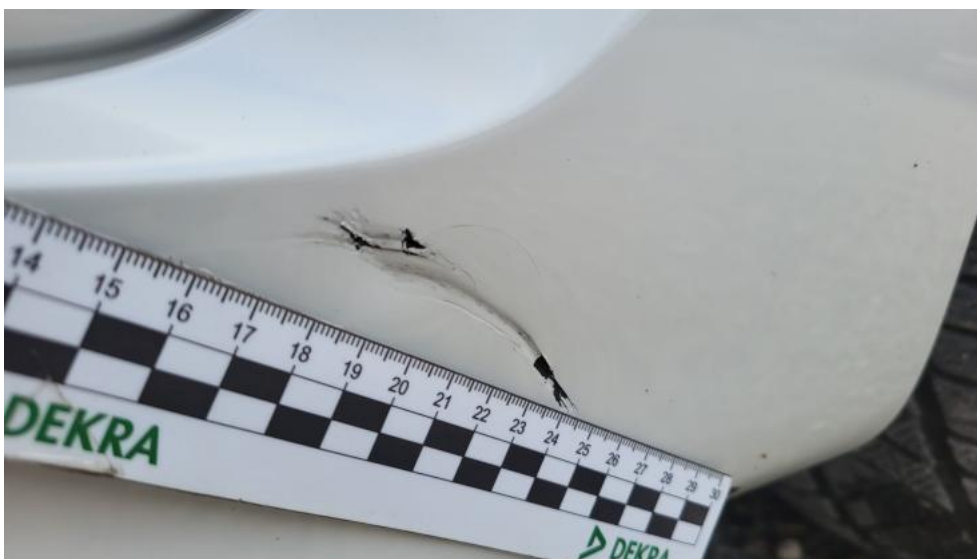
**Fot. 49.**

Próg P - Pęknięcie/rozerwanie 1

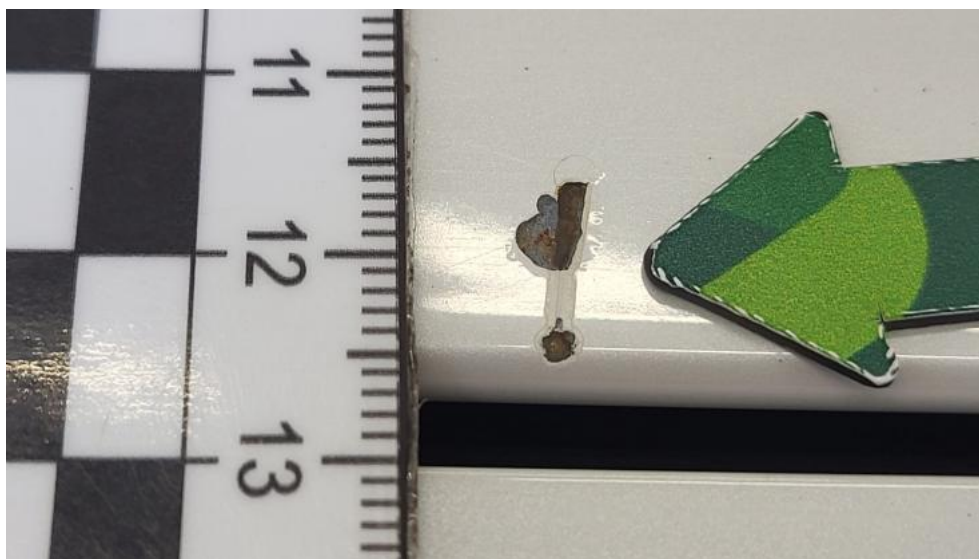
**Fot. 53.**

Pokrywy bagażnika - Inne 1

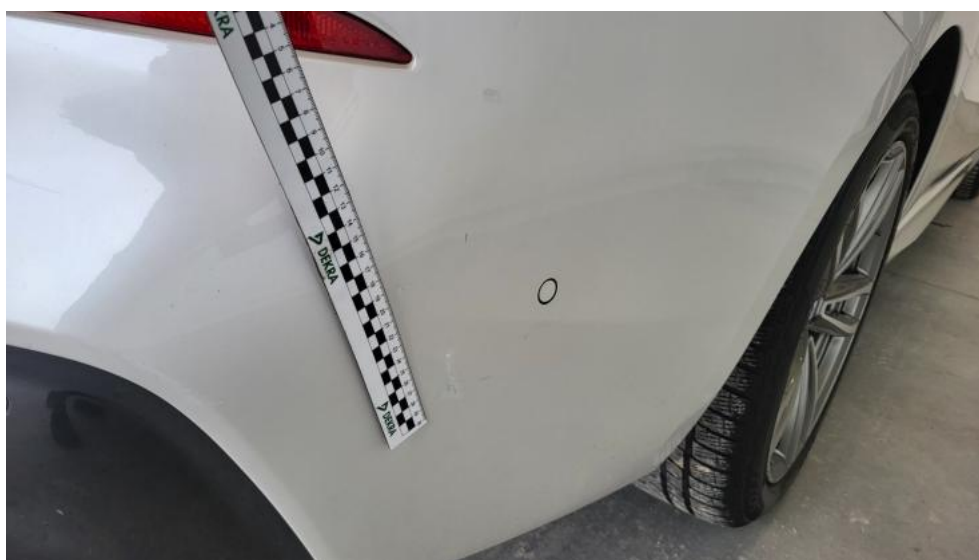
**Fot. 54.**

Zderzak tylny - Rysa/odprysk 1

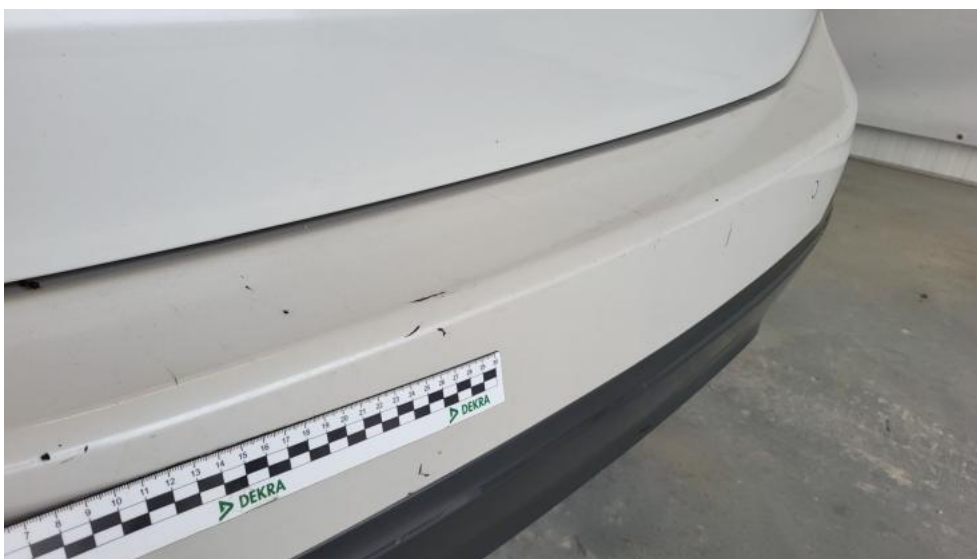
**Fot. 55.**

Zderzak tylny - Rysa/odprysk 2

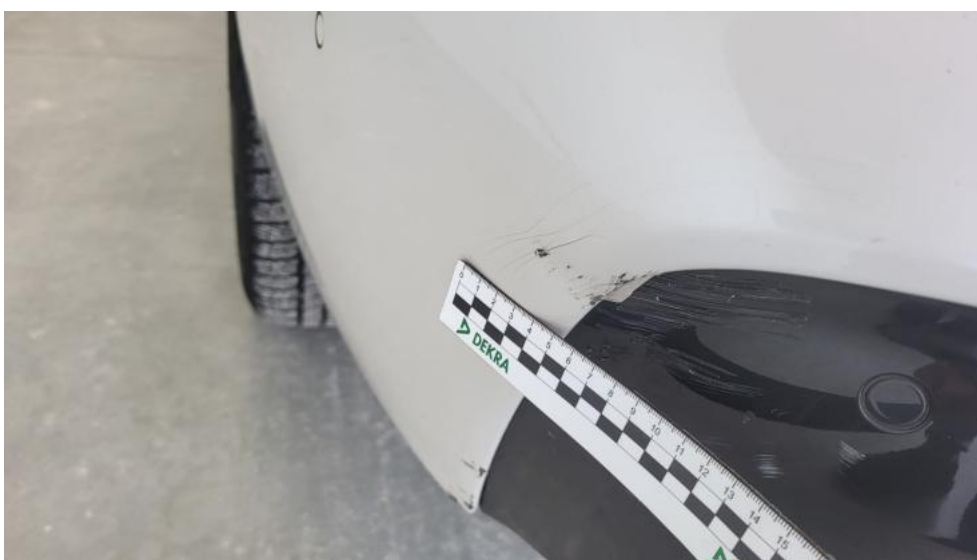
**Fot. 56.**

Zderzak tylny - Wgniecenie/odkształcenie 1

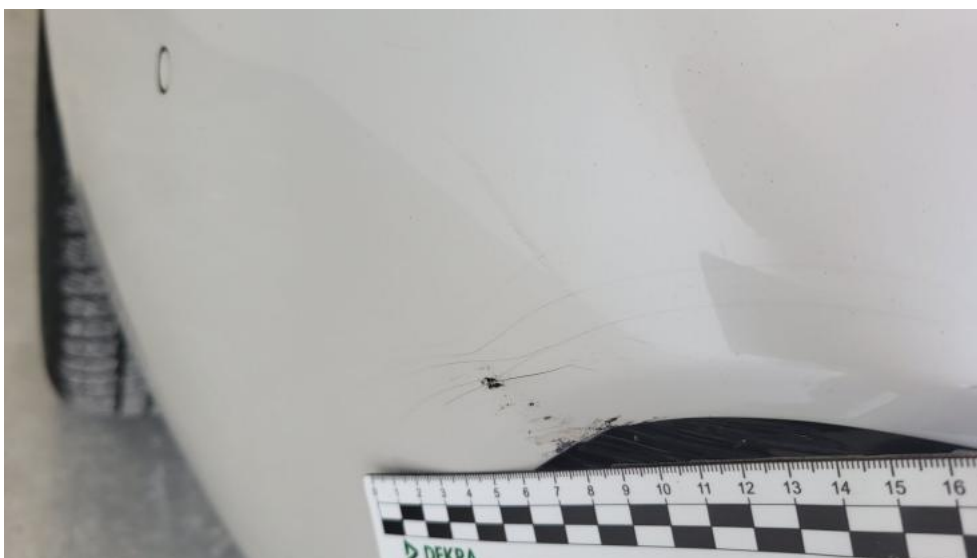
**Fot. 58.**

Zderzak tylny - Pęknięcie/rozerwanie 1

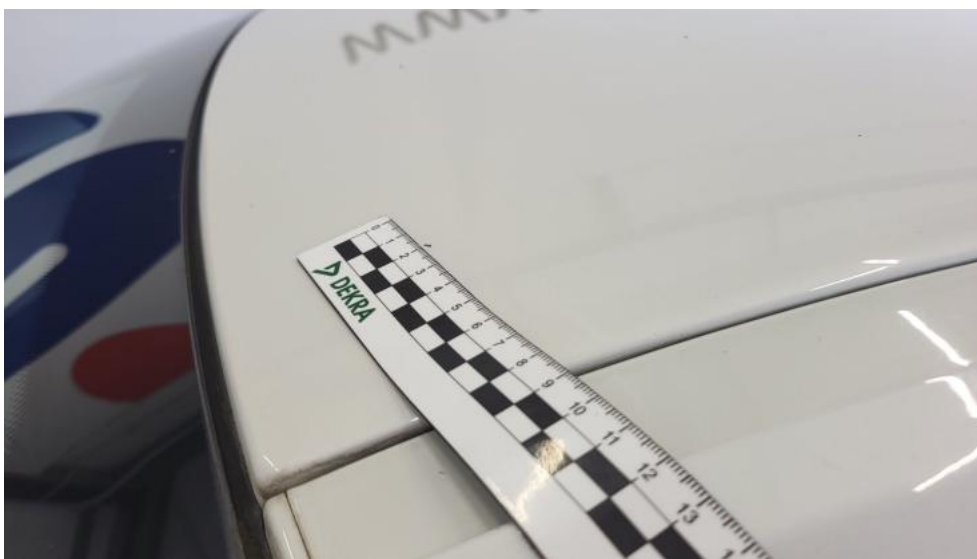
**Fot. 61.**  
Dach - Rysa/odprysk 1

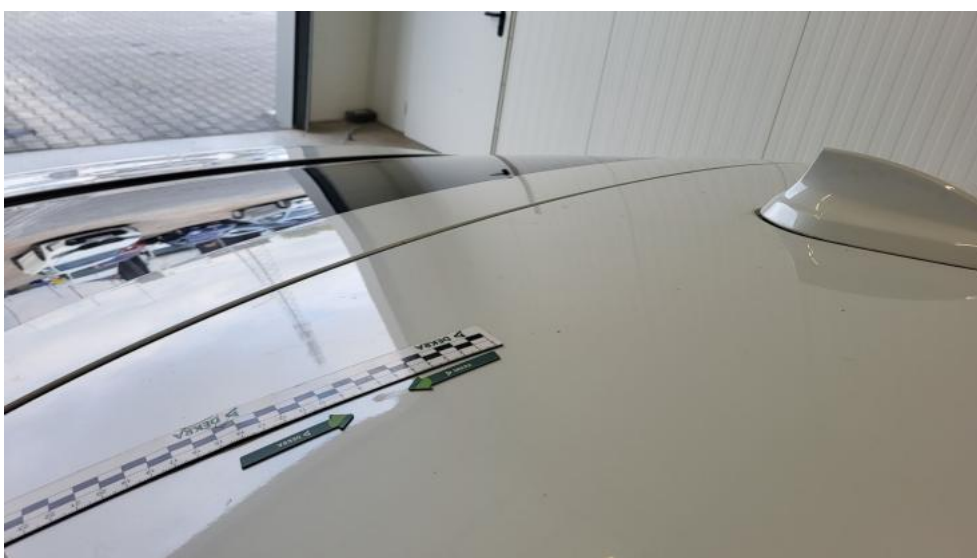
**Fot. 62.**  
Dach - Wgniecenie/odkształcenie 1

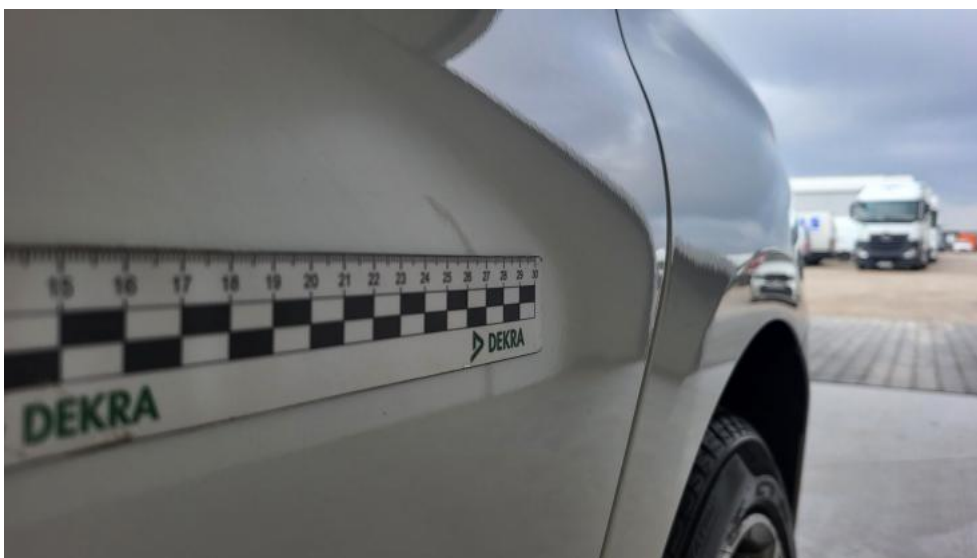
**Fot. 68.**

Drzwi tylne L - Wgniecenie/odkształcenie 1

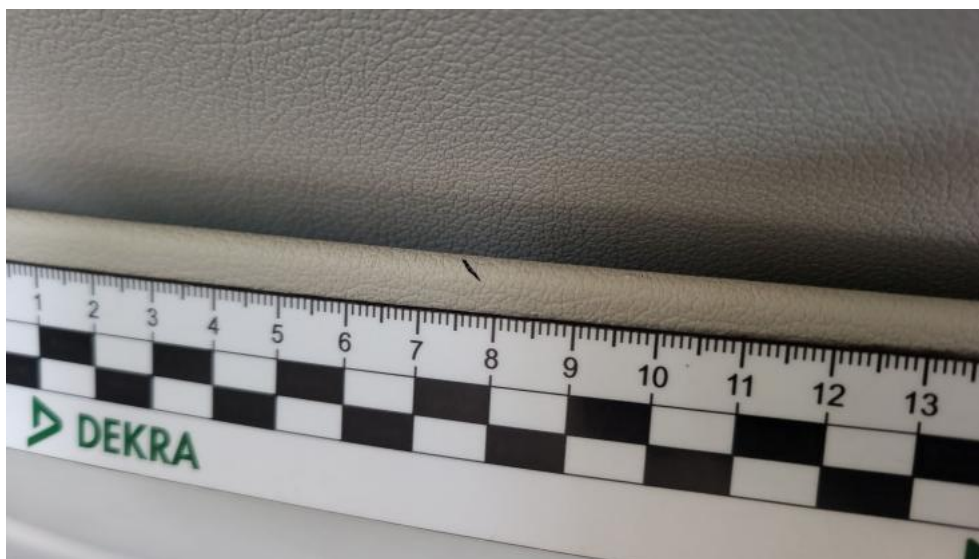
**Fot. 73.**

Fotel prz. praw. - Pęknięcie/rozerwanie 1

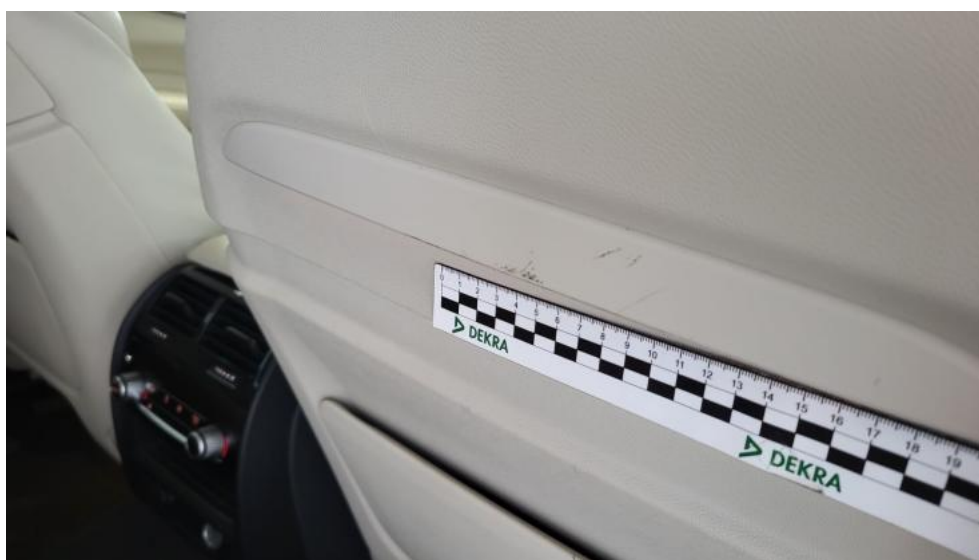
**Fot. 74.**

Fotel prz. praw. - Inne 1

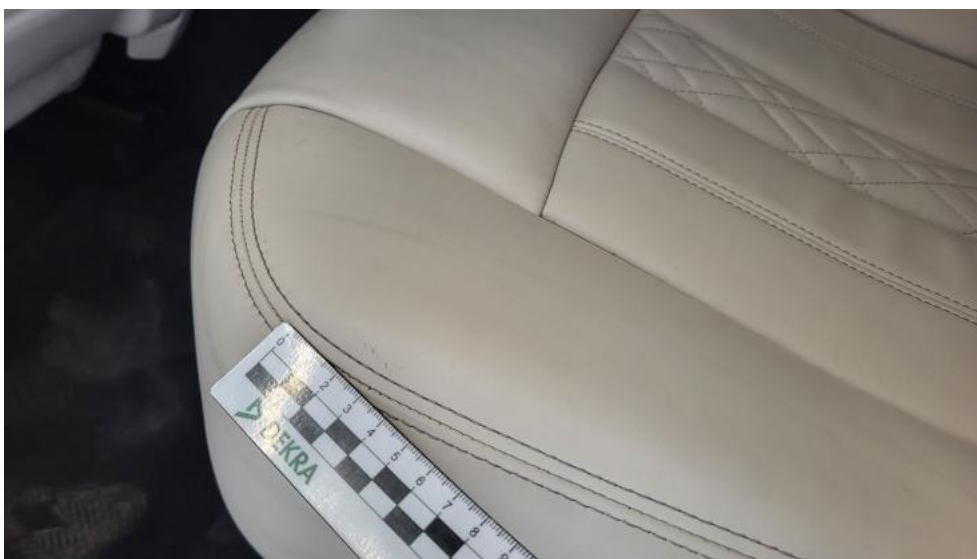
**Fot. 75.**

Kanapa tyl. - Rysa/odprysk 1

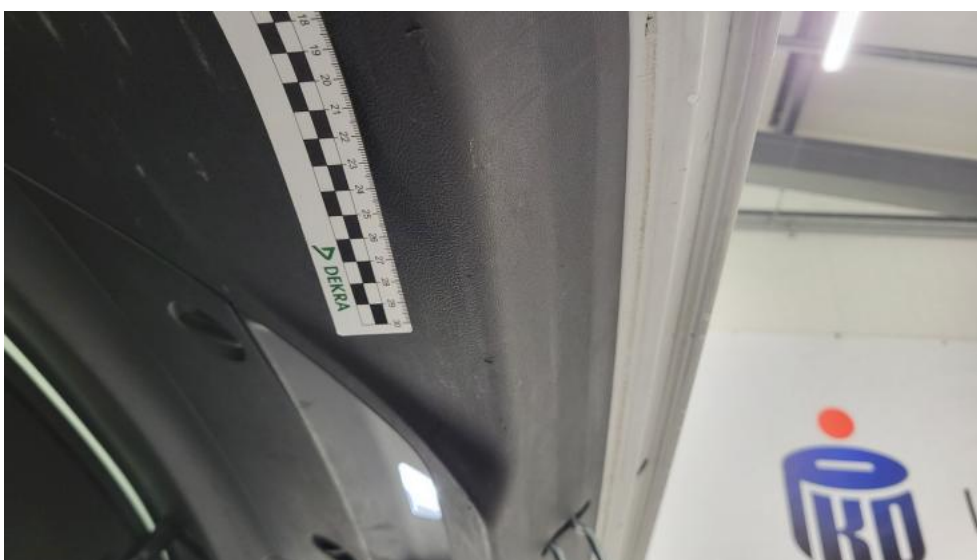
**Fot. 78.**

Wykładzina pokrywy tylnej - Rysa/odprysk 1
