Nr zlecenia DEKRA: PKOL(W)/LODZ/52276/25/07/16  
Nr zlecenia/szkody: 23/000171  
Data zlecenia: 16-07-2025

| Producent | BMW |
| Model | Seria 7 [G11, G12] 15-19 |

Opis stanu technicznego

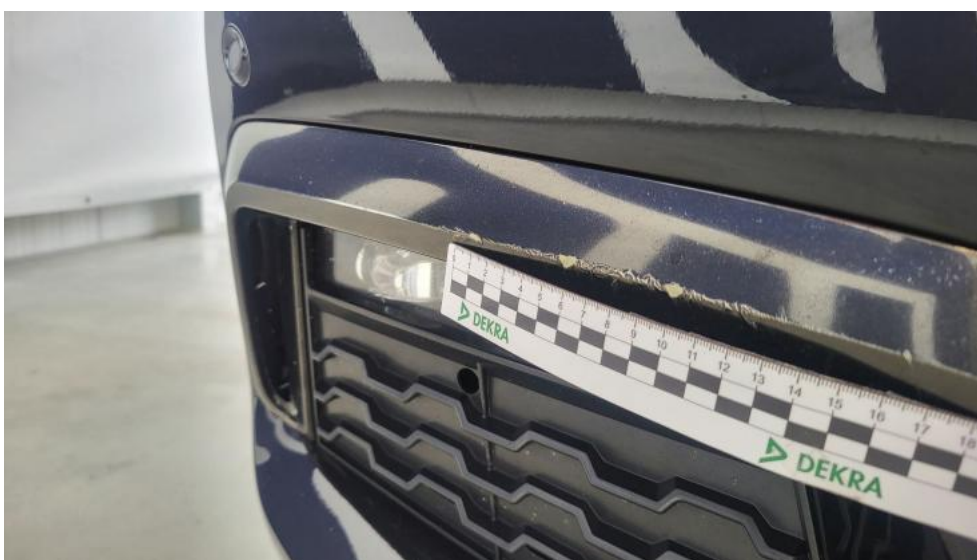
**Fot. 44.**  
Kratka/zaślepka halogenu P - Rysa/odprysk 1

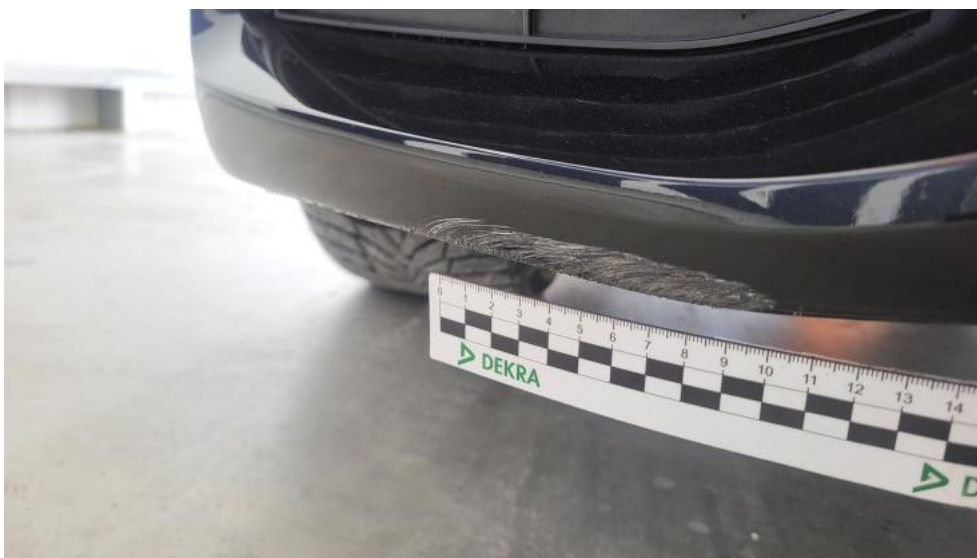
**Fot. 46.**

Zderzak - Rysa/odprysk 1

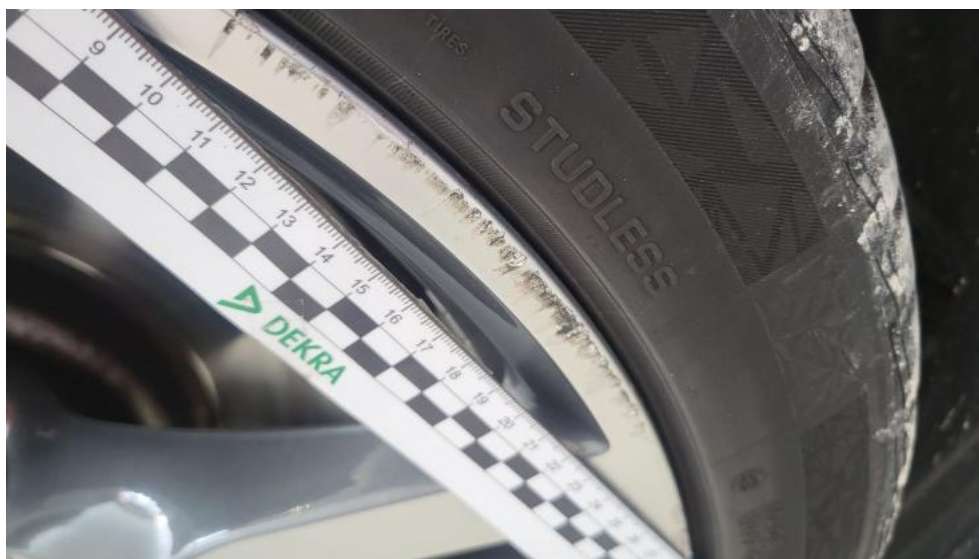
**Fot. 47.**

Felga aluminiowa przednia P - Rysa/odprysk 1

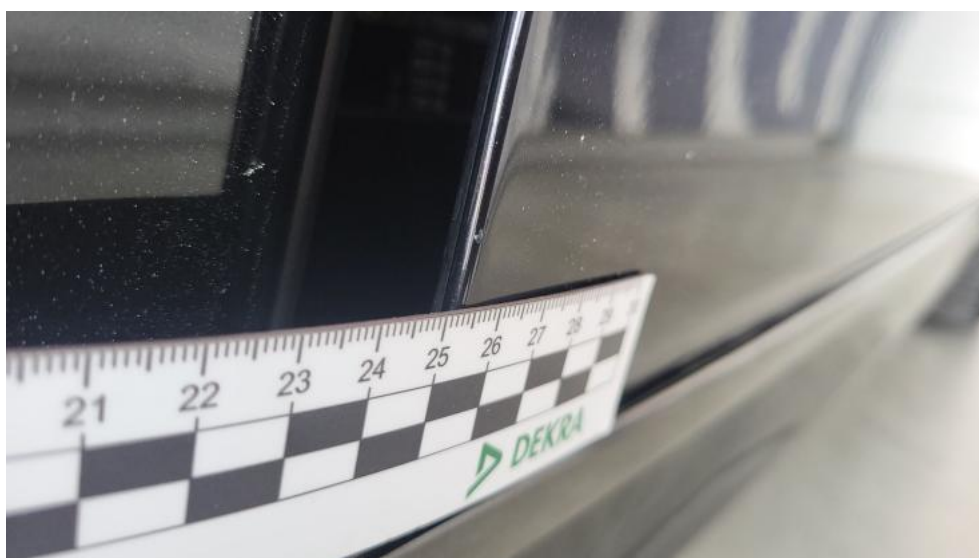
**Fot. 48.**

Drzwi przednie P - Rysa/odprysk 1

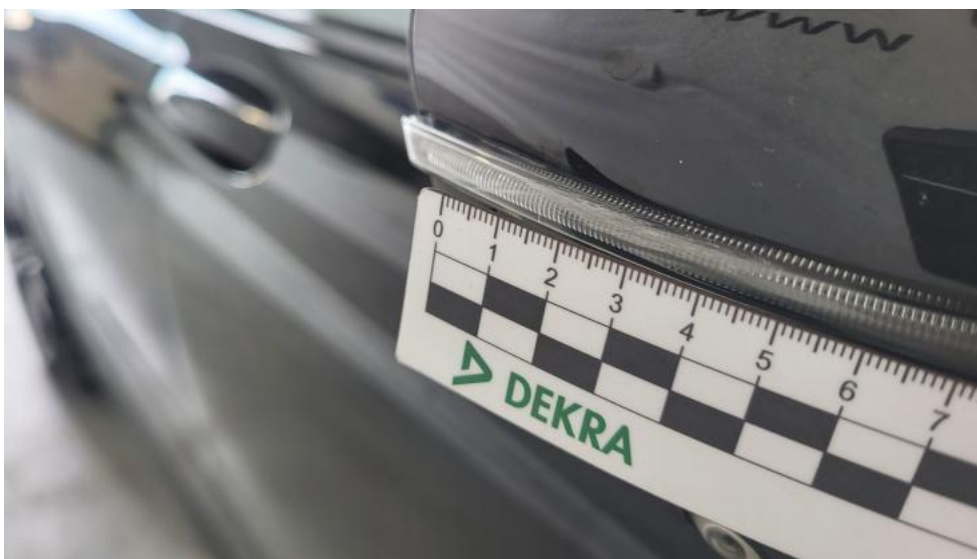
**Fot. 49.**

Lusterko zew P - Rysa/odprysk 1

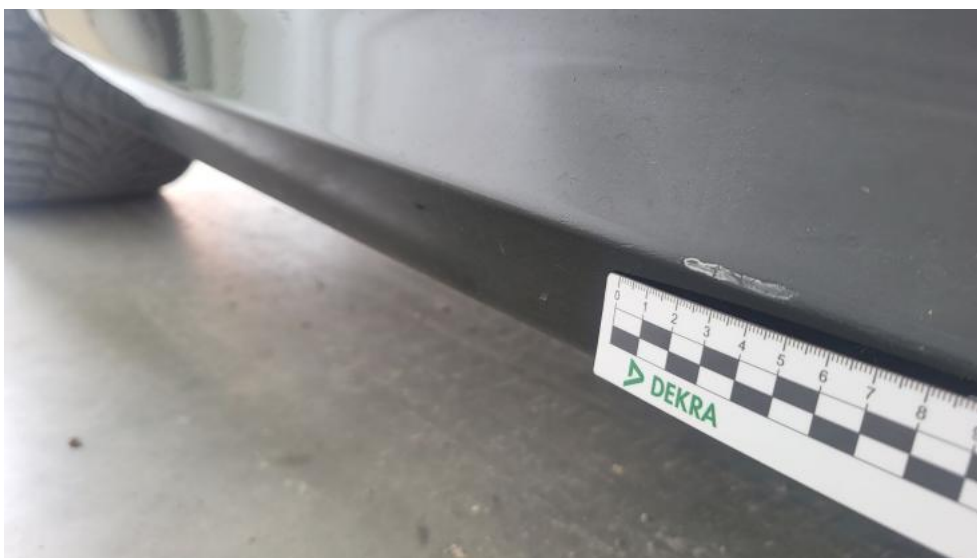
**Fot. 50.**

Próg P - Rysa/odprysk 1

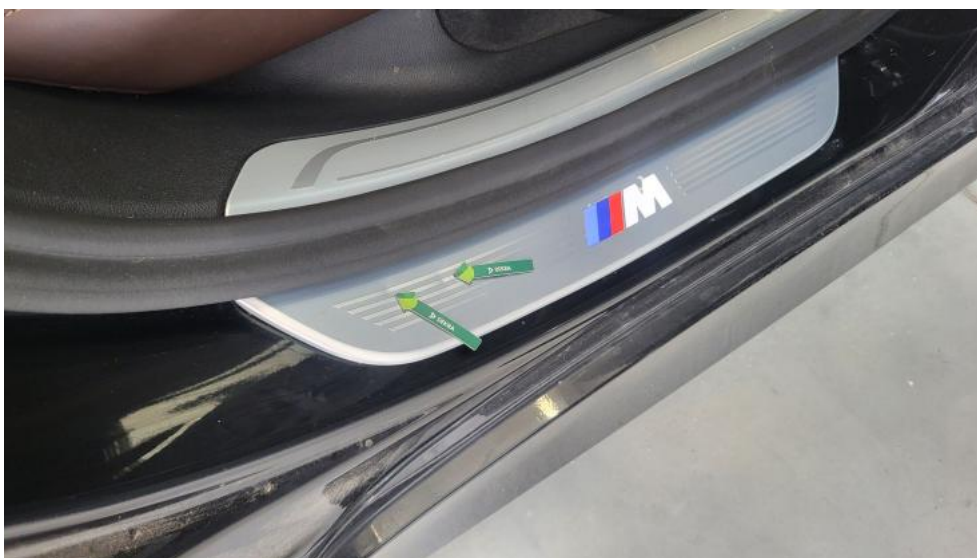
**Fot. 52.**

Próg P - Wgniecenie/odkształcenie 2

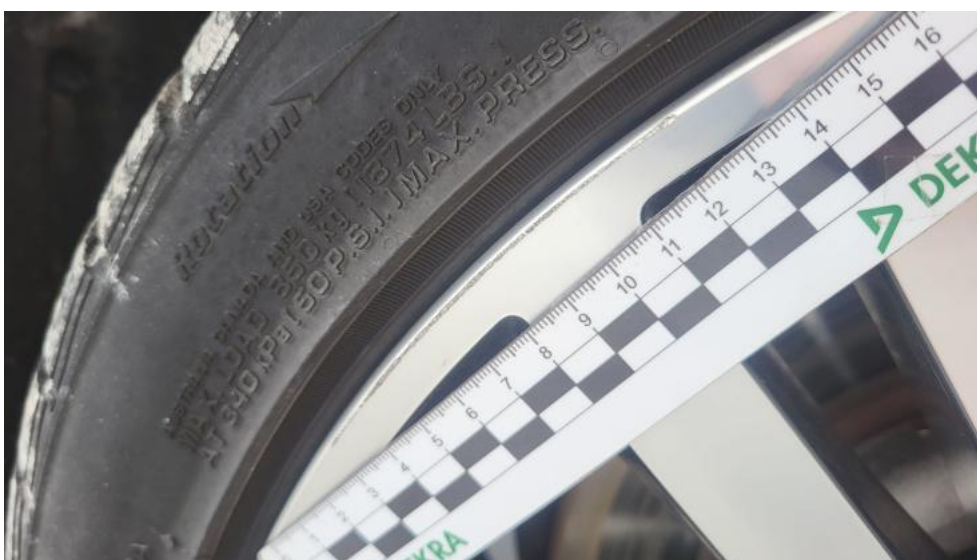
**Fot. 56.**

Felga aluminiowa tylna P - Rysa/odprysk 1

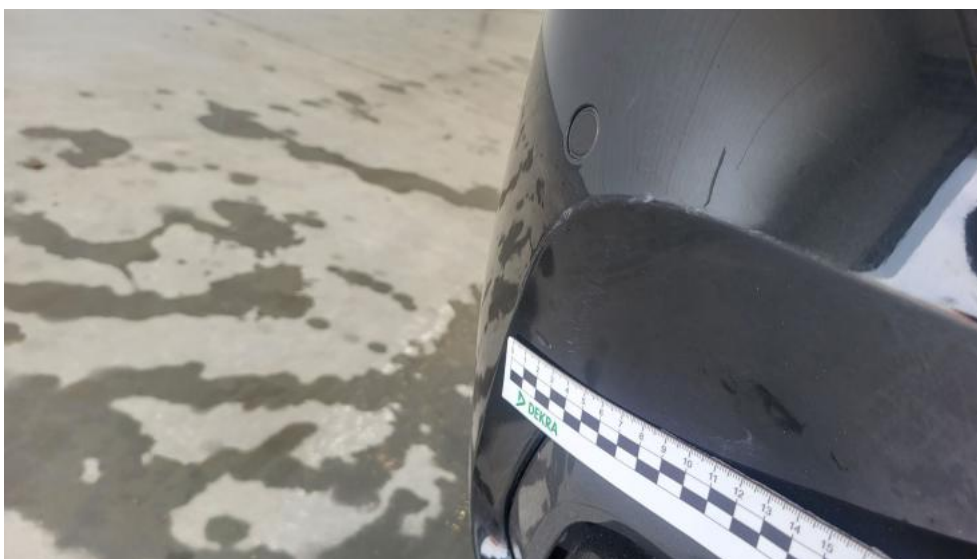
**Fot. 59.**

Zderzak tylny() - Rysa/odprysk 3

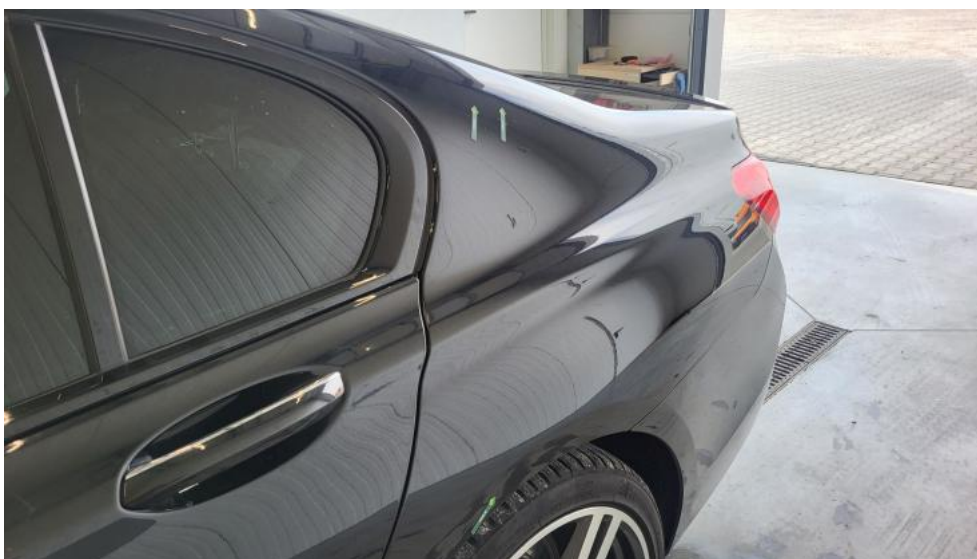
**Fot. 65.**

Błotnik tylny L / Ściana boczna L - Wgniecenie/odkształcenie 1

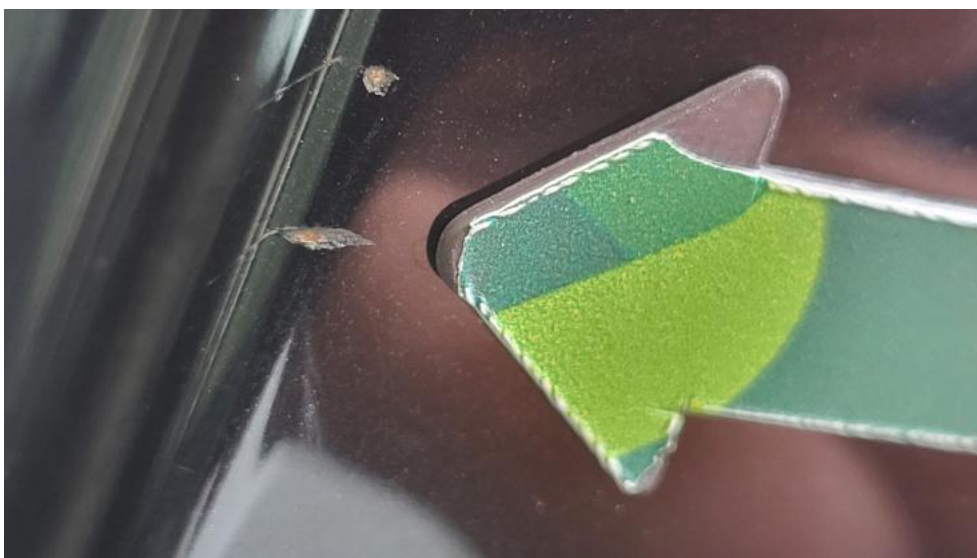
**Fot. 66.**

Błotnik tylny L / Ściana boczna L - Inne 1

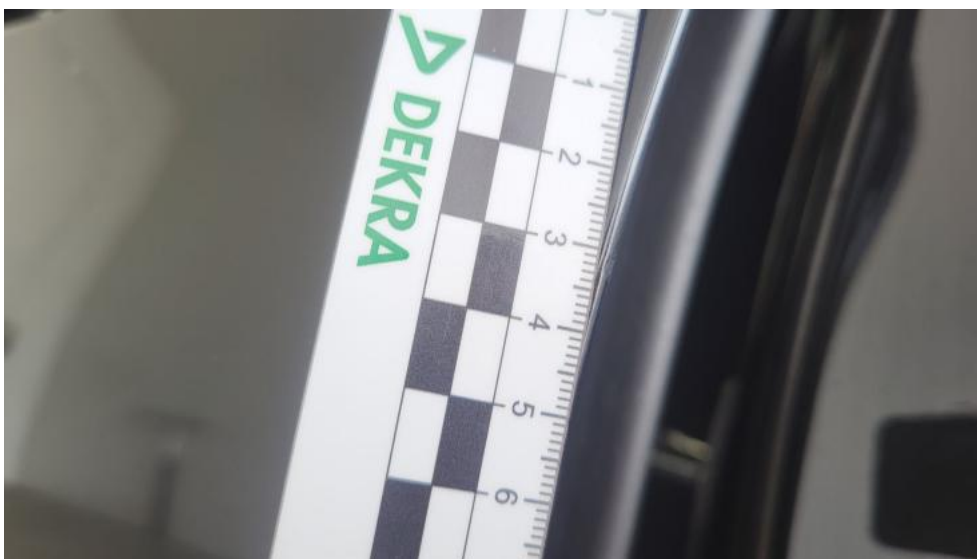
**Fot. 67.**

| Nr punktu kontroli | Kontrolowany element | Zmierzony przedział grubości powłoki lakierowej [μm] |
|---|---|---|
| 4 | Drzwi przednie lewe | 150 - 500 |

Drzwi przed L - Wgniecenie/odkształcenie 1

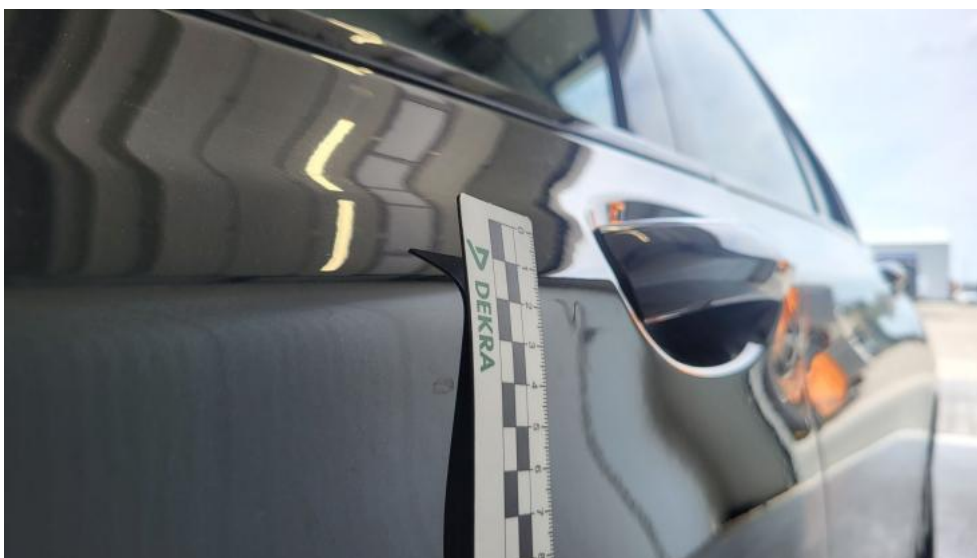
**Fot. 68.**

Drzwi przed L - Wgniecenie/odkształcenie 2

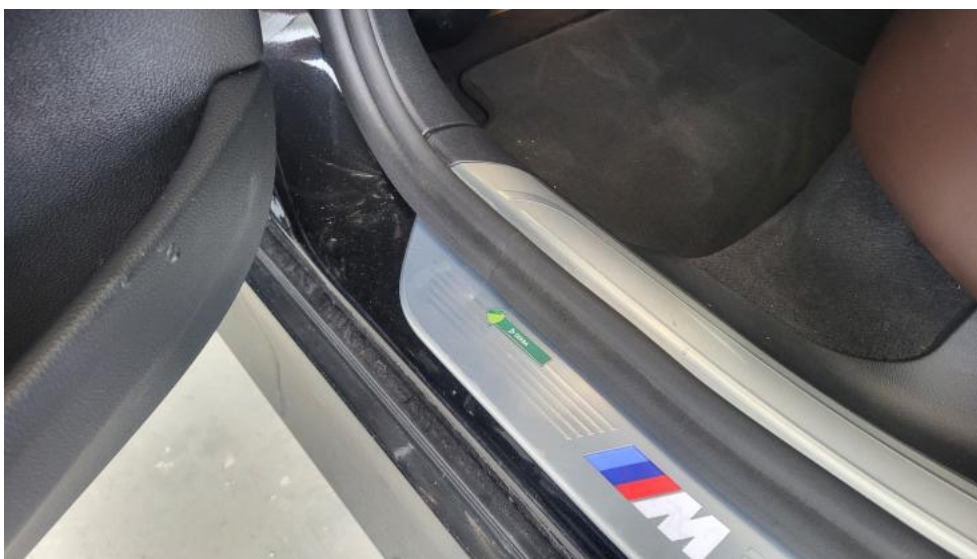
**Fot. 69.**

Próg L - Wgniecenie/odkształcenie 1

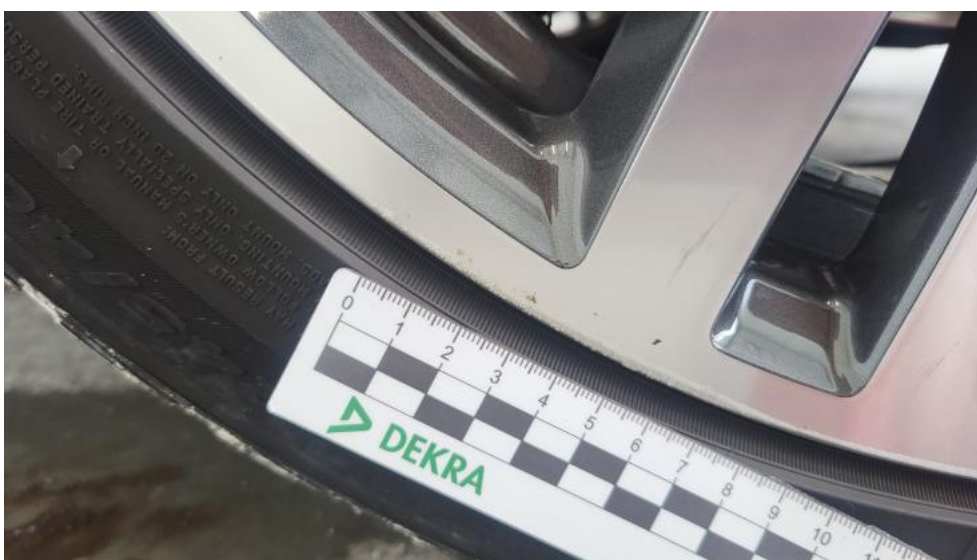
**Fot. 70.**

Felga Aluminiowa przednia L - Rysa/odprysk 1

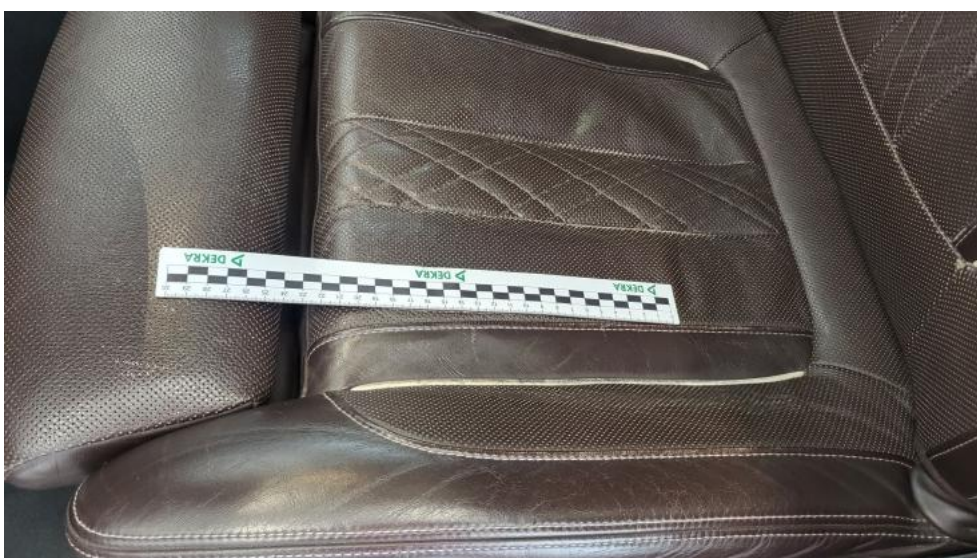
**Fot. 72.**  
Fotel prz. lew. - Inne 1

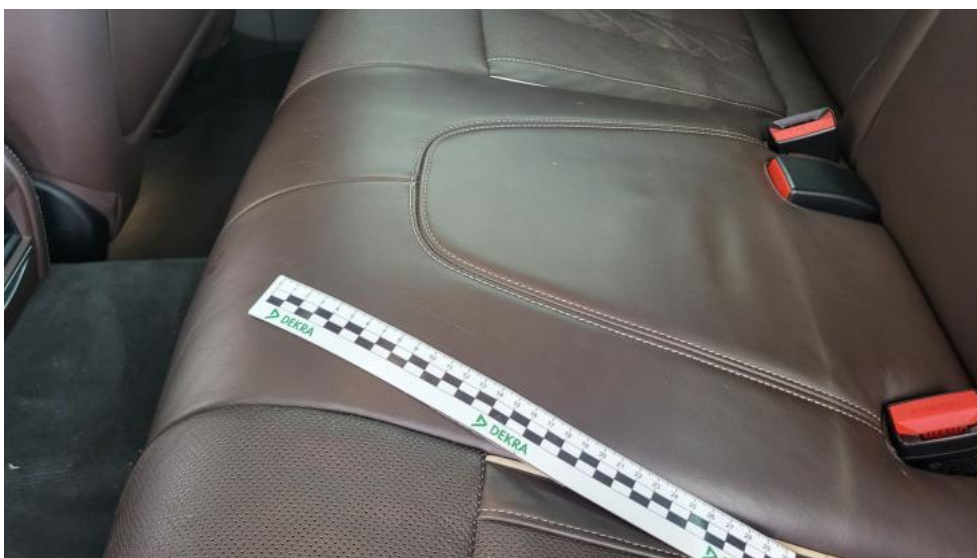
**Fot. 74.**  
Kanapa tyl. - Rysa/odprysk 1

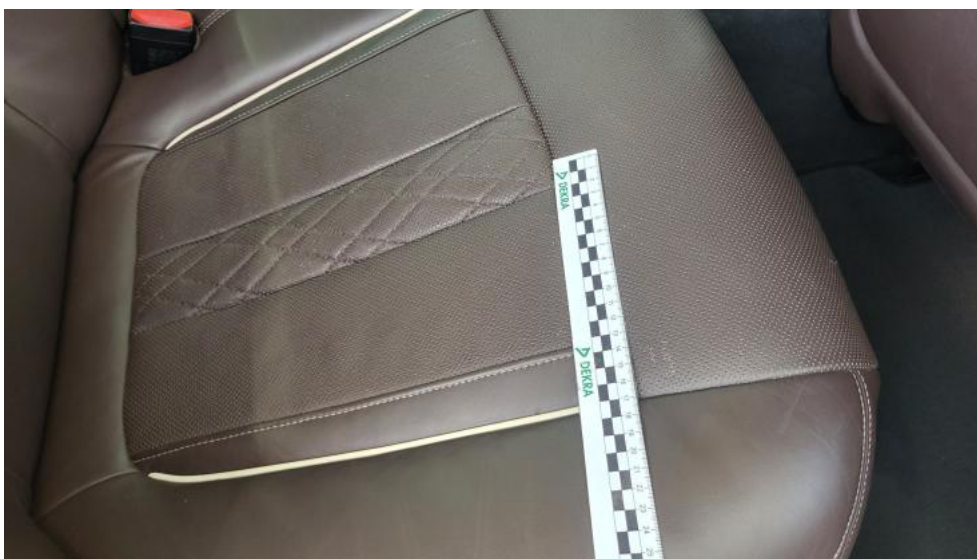
**Fot. 75.**

Kanapa tyl. - Rysa/odprysk 2

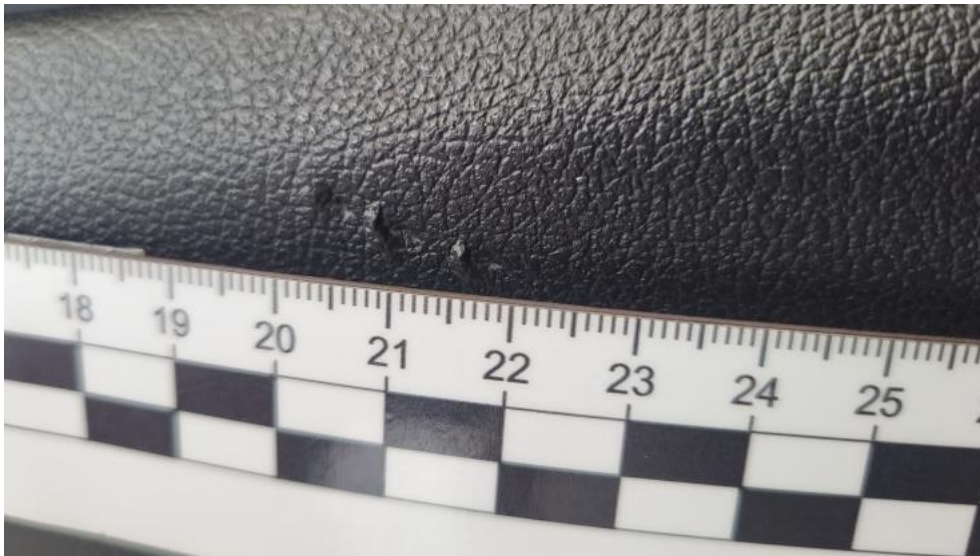
**Fot. 77.**

Tapicerka drzwi przednich L - Pęknięcie/rozerwanie 1

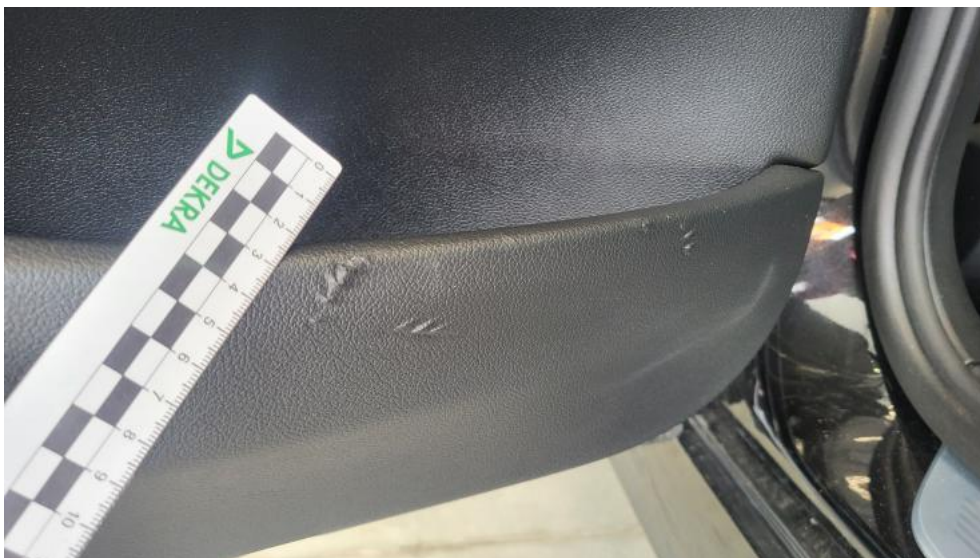
**Fot. 78.**

Tapicerka drzwi tylnych L - Pęknięcie/rozerwanie 1
