Nr zlecenia DEKRA: PKOL(W)/LODZ/66246/25/09/05  
Nr zlecenia/szkody: 21/058184  
Data zlecenia: 05-09-2025

| Producent | DACIA |
| Typ/wersja | Logan 1.0 ECO-G 100 Comfort LP |
| Nr rejestracyjny | WU4272N |

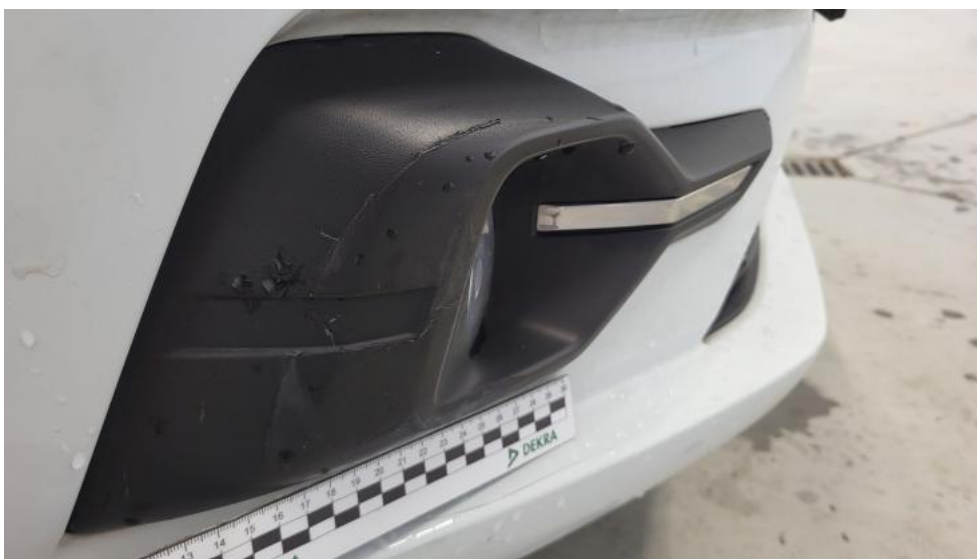
**Fot. 39.**

Kratka/zaślepka halogenu P - Rysa/odprysk 1

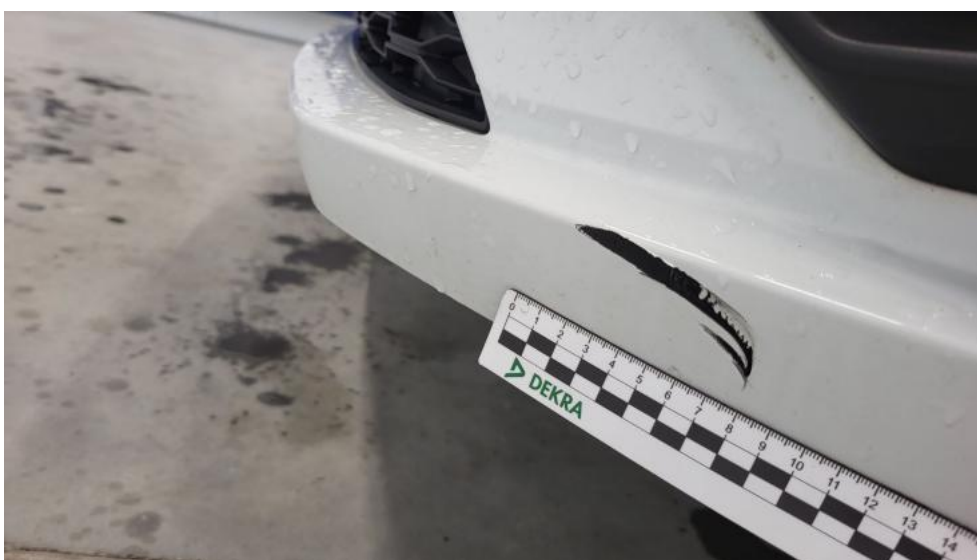
**Fot. 40.**

Zderzak - Rysa/odprysk 1

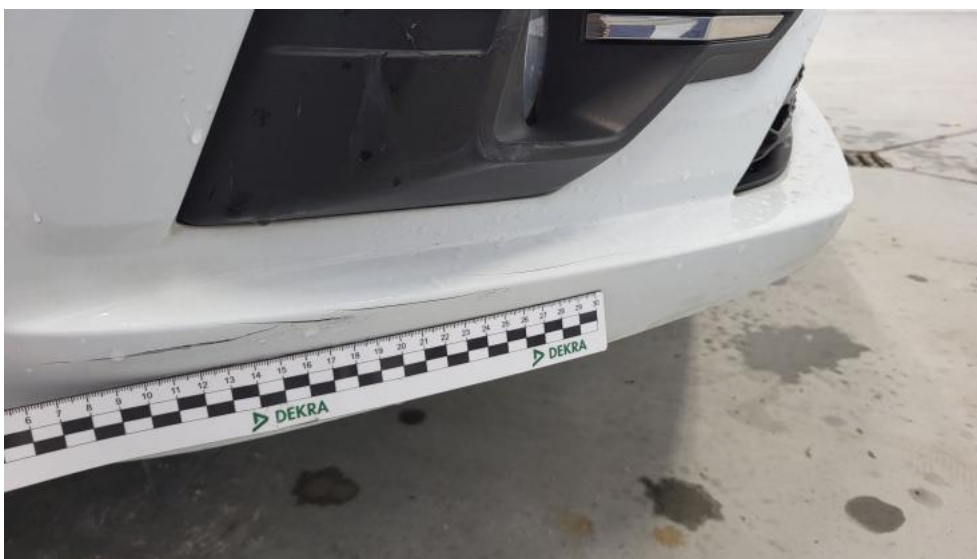
**Fot. 41.**

Zderzak - Pęknięcie/rozerwanie 1

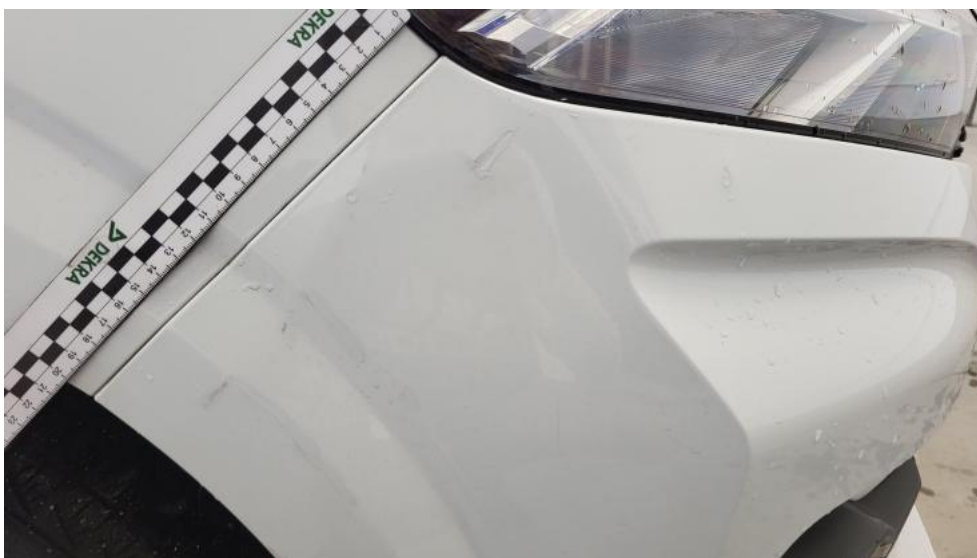
**Fot. 42.**

Zderzak - Inne 1

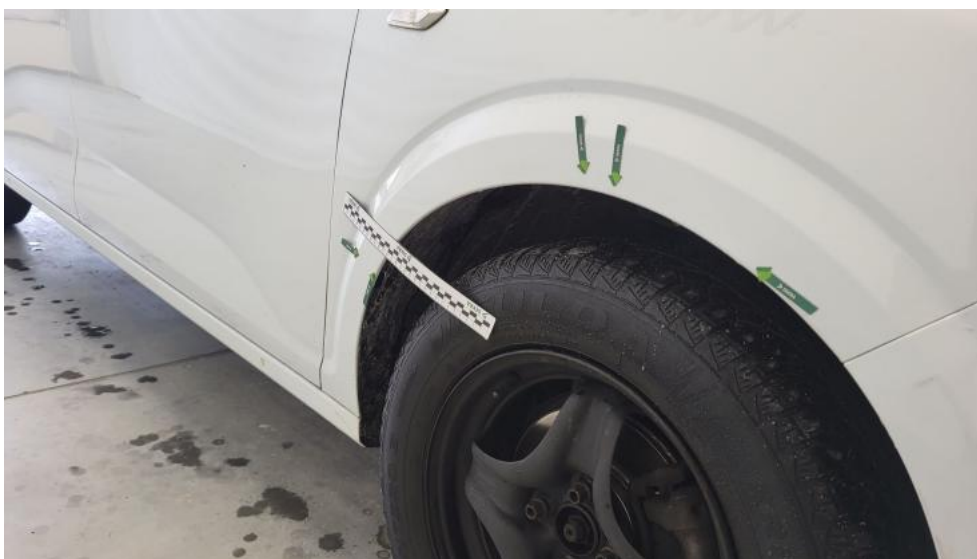
**Fot. 43.**

Błotnik przedni P - Wgniecenie/odkształcenie 1

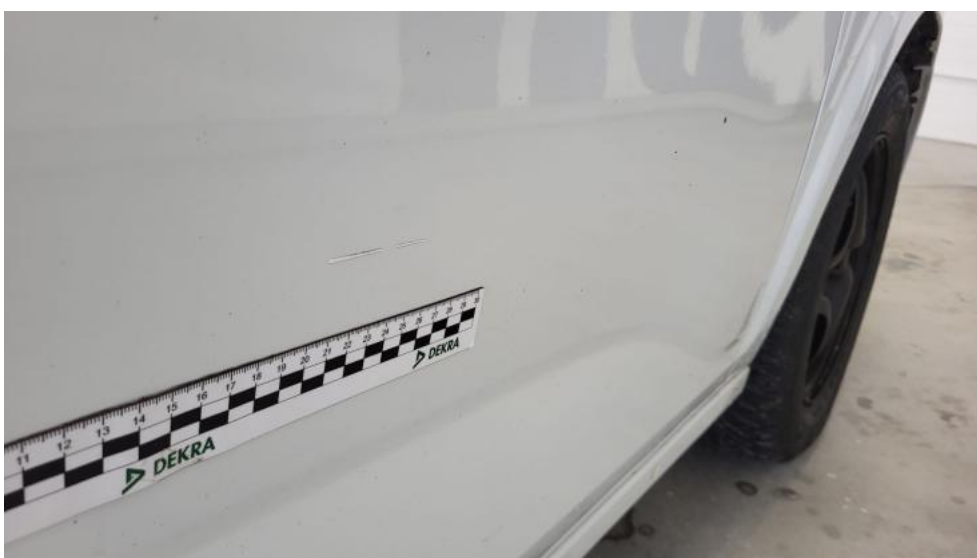
**Fot. 44.**

Drzwi przednie P - Rysa/odprysk 1

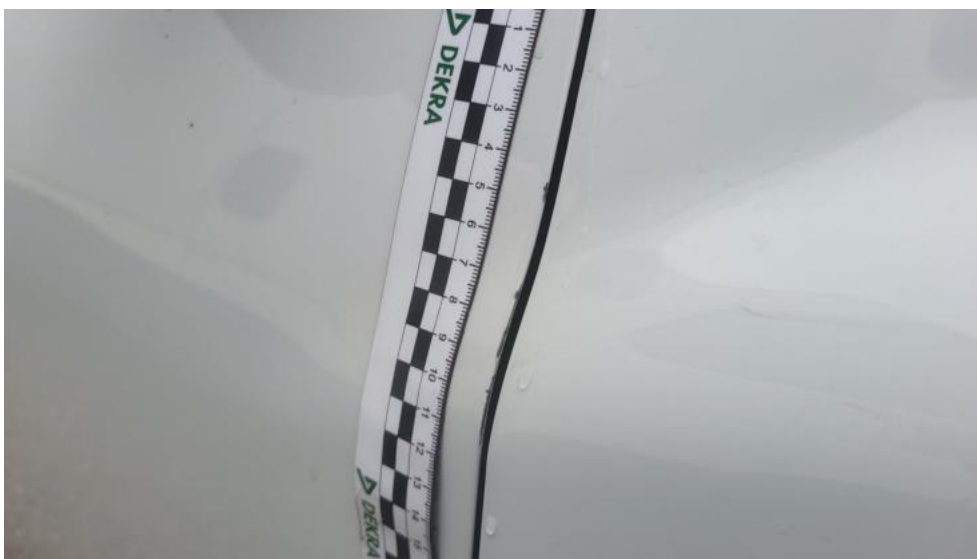
**Fot. 45.**

Drzwi przednie P - Rysa/odprysk 2

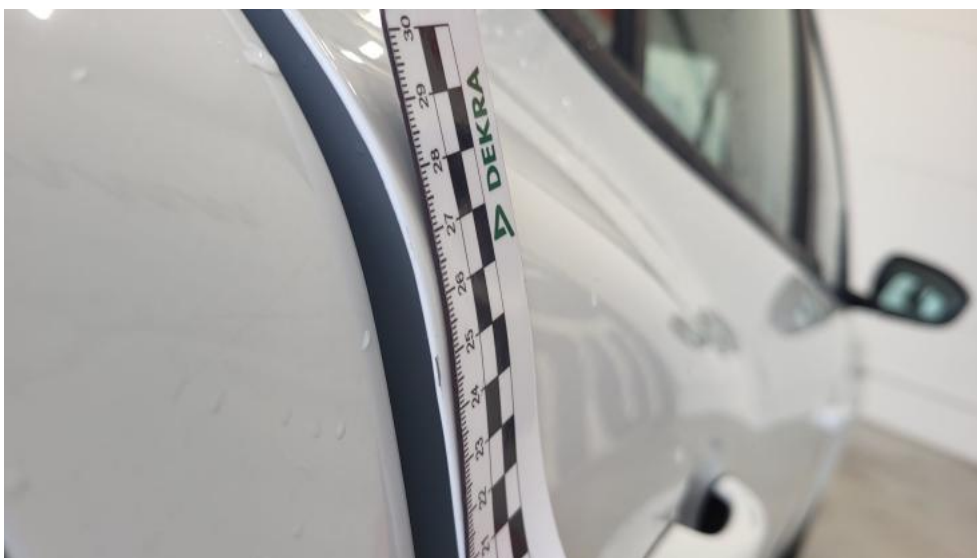
**Fot. 46.**

Drzwi tylne P - Rysa/odprysk 1

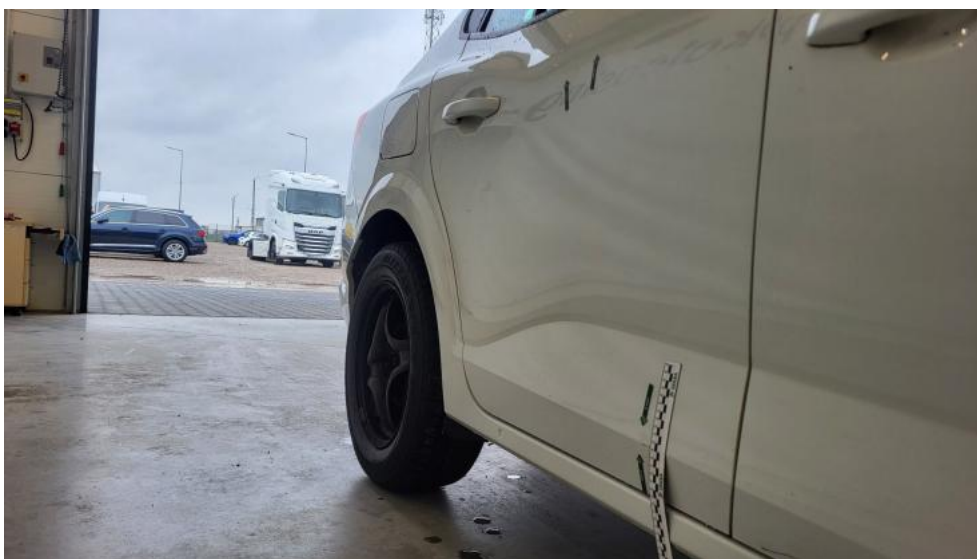
**Fot. 47.**

Drzwi tylne P - Wgniecenie/odkształcenie 1

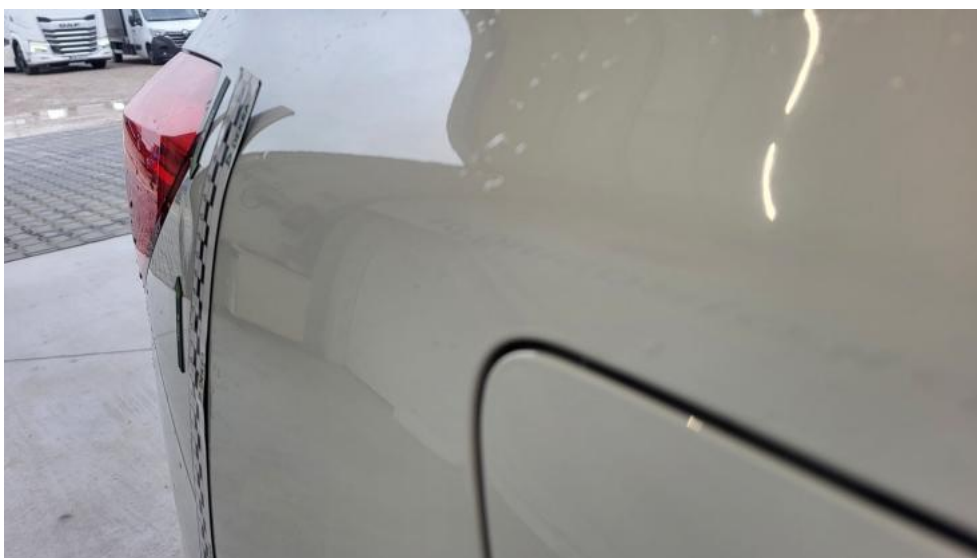
**Fot. 48.**

Ściana boczna P / Ściana boczna P - Wgniecenie/odkształcenie 1

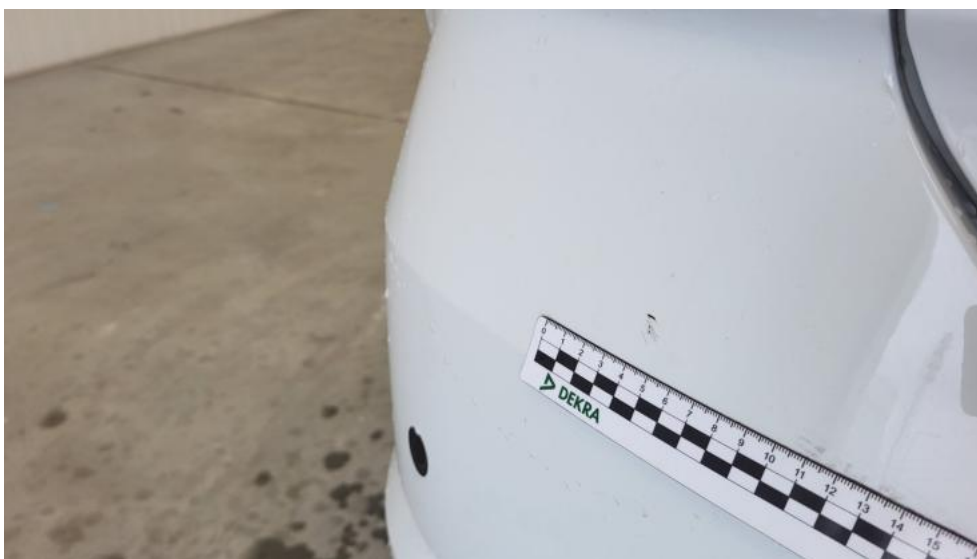
**Fot. 51.**

Zderzak tylny - Rysa/odprysk 2

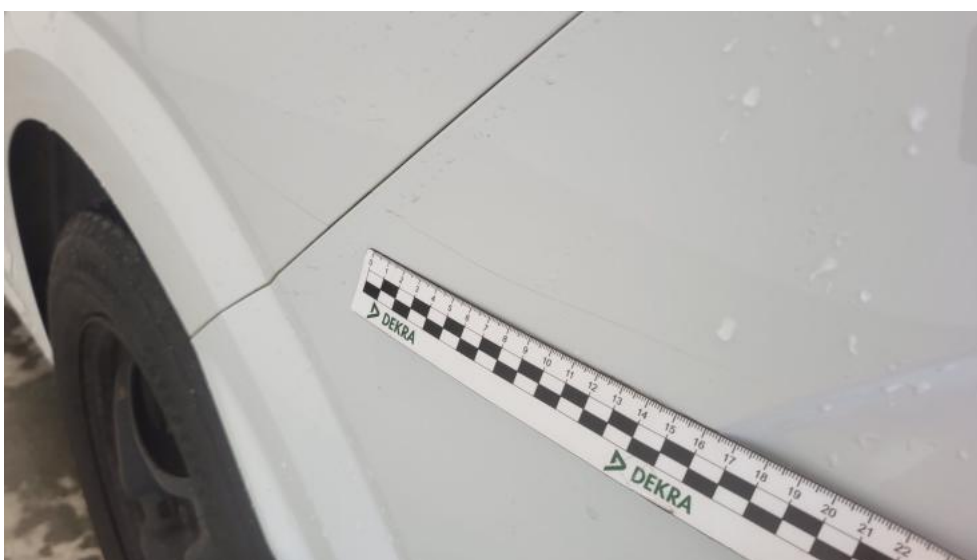
**Fot. 52.**

Zderzak tylny() - Rysa/odprysk 3

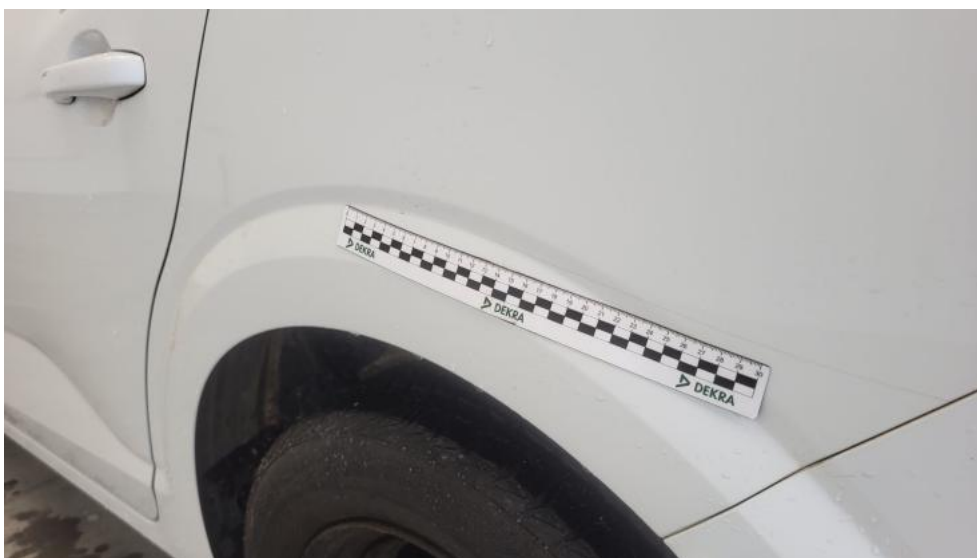
**Fot. 54.**  
Błotnik tylny L / Ściana boczna L - Rysa/odprysk 1

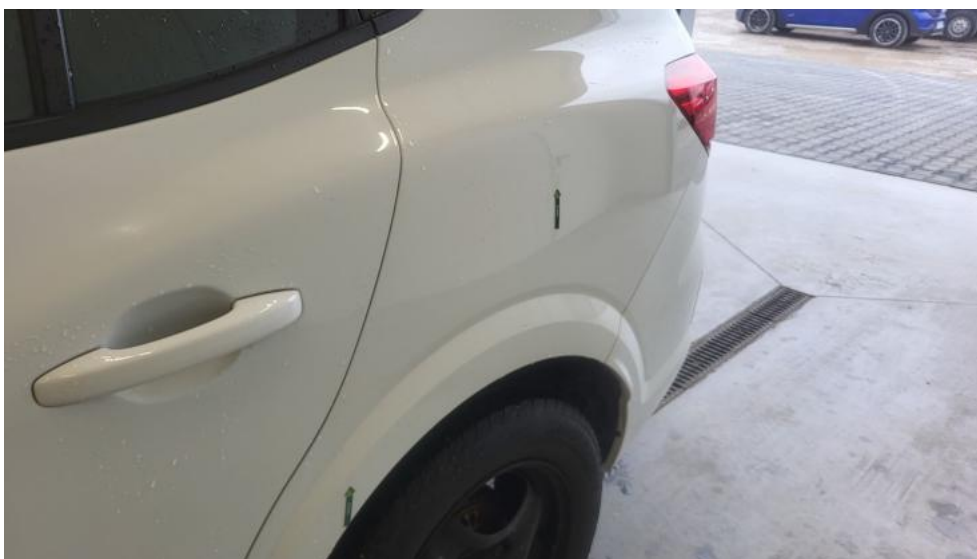
**Fot. 55.**

Błotnik tylny L / Ściana boczna L - Wgniecenie/odkształcenie 1

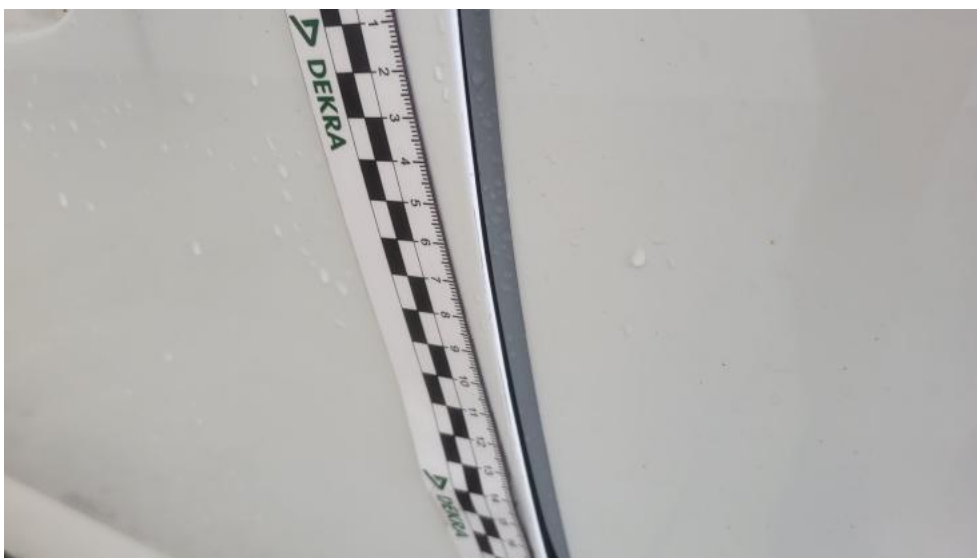
**Fot. 56.**

Drzwi przed L - Rysa/odprysk 1

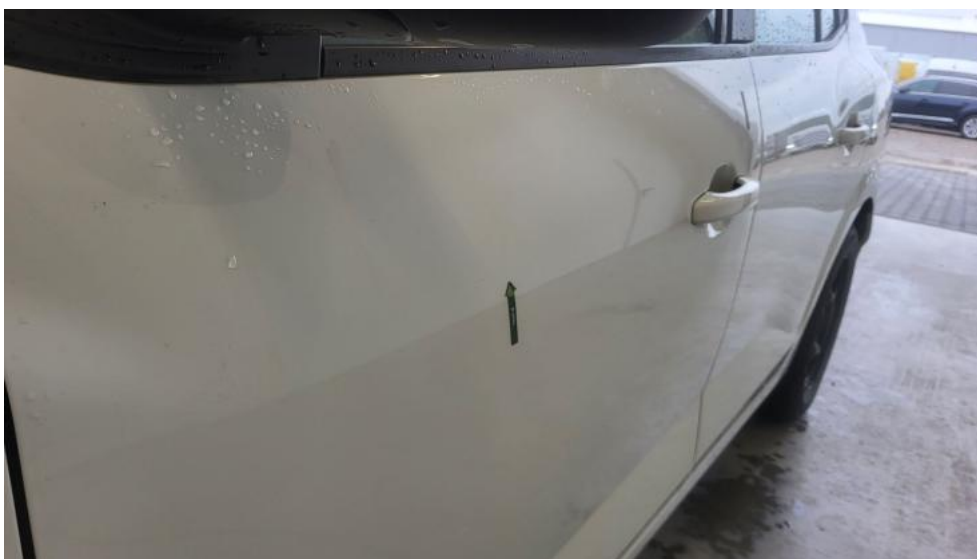
**Fot. 57.**

Drzwi przed L - Wgniecenie/odkształcenie 1

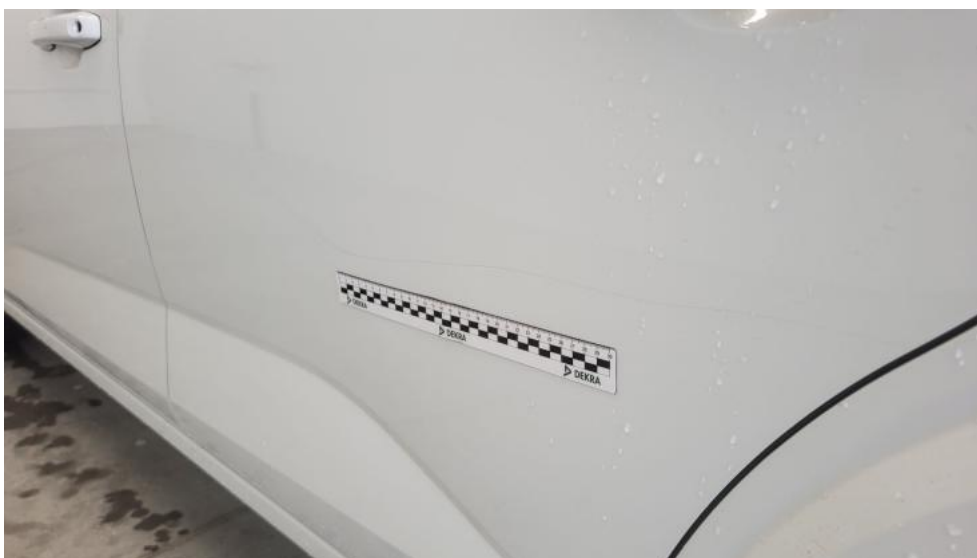
**Fot. 58.**

Drzwi tylne L - Rysa/odprysk 1

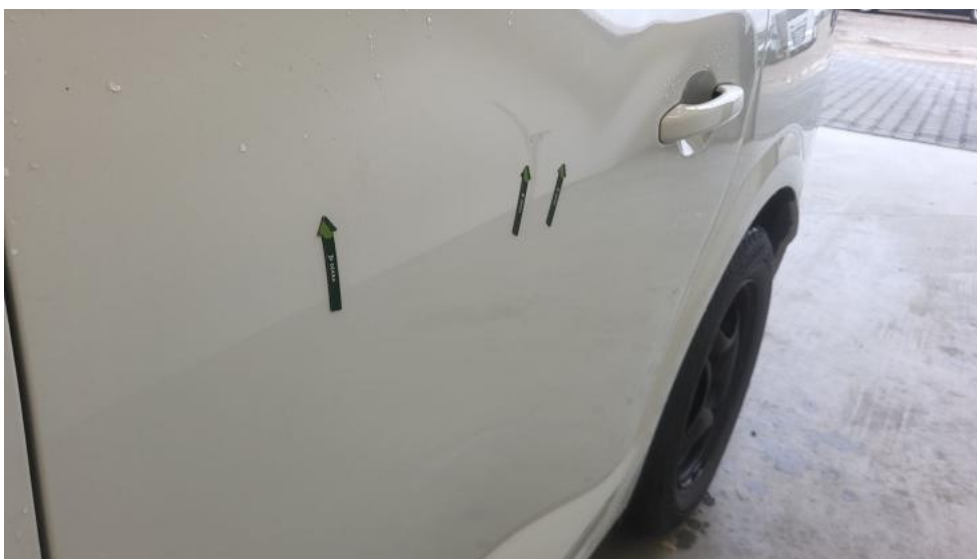
**Fot. 59.**

Drzwi tylne L - Wgniecenie/odkształcenie 1

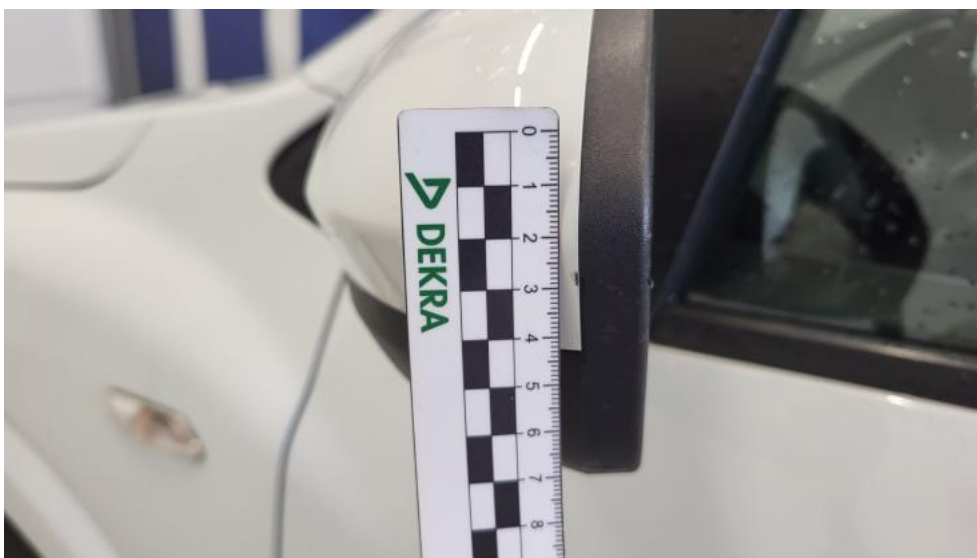
**Fot. 60.**

Lusterko zew L - Rysa/odprysk 1

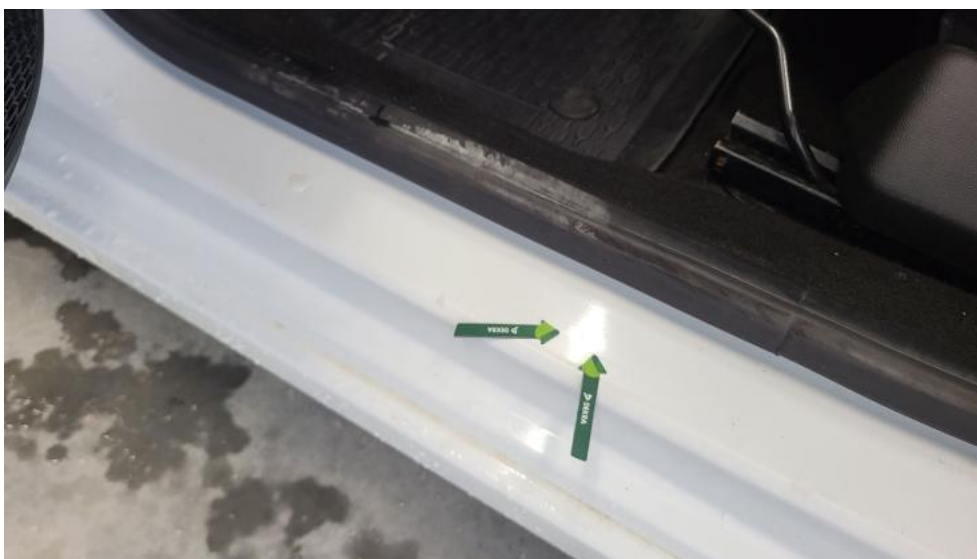
**Fot. 61.**

Próg L - Wgniecenie/odkształcenie 1

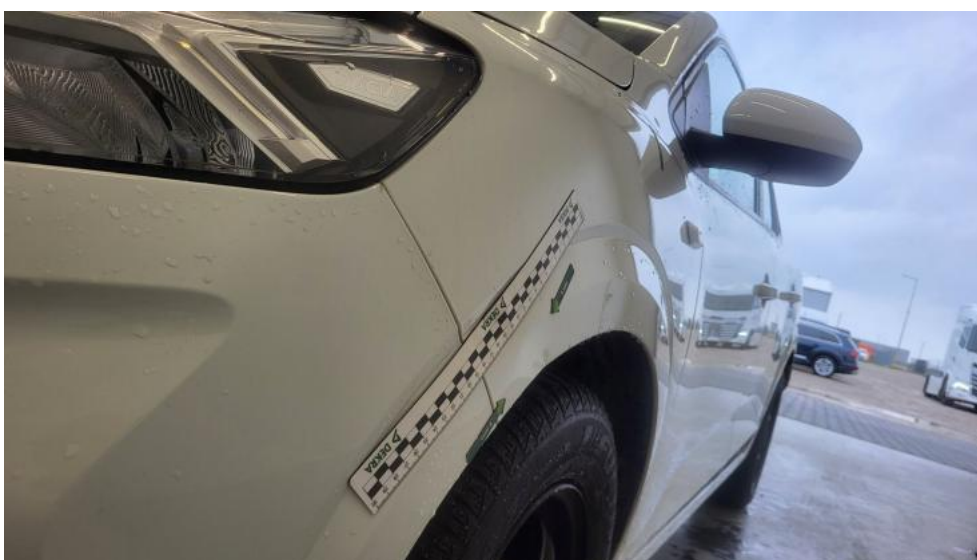
**Fot. 62.**

Światnik przedni L - Wgniecenie/odkształcenie 1

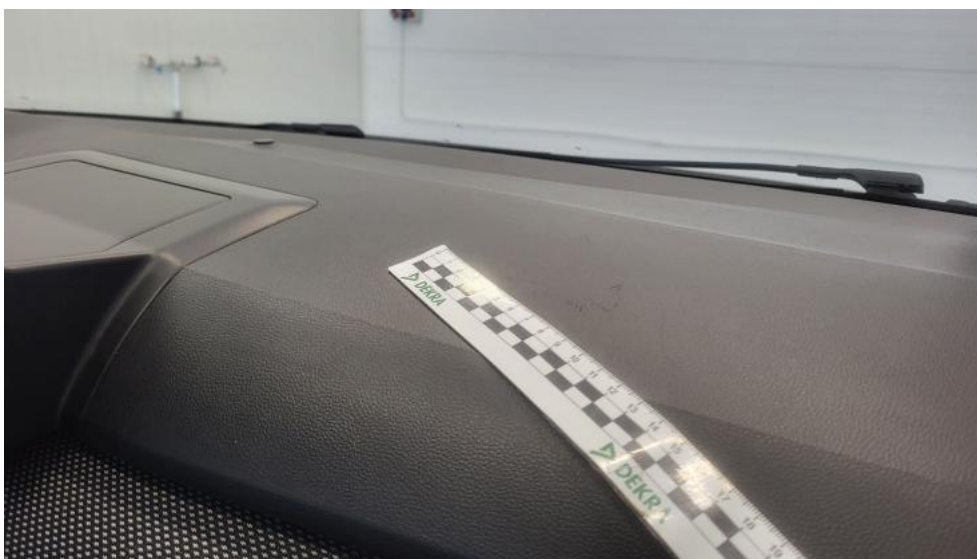
**Fot. 63.**

Deska rozdzielcza - Rysa/odprysk 1

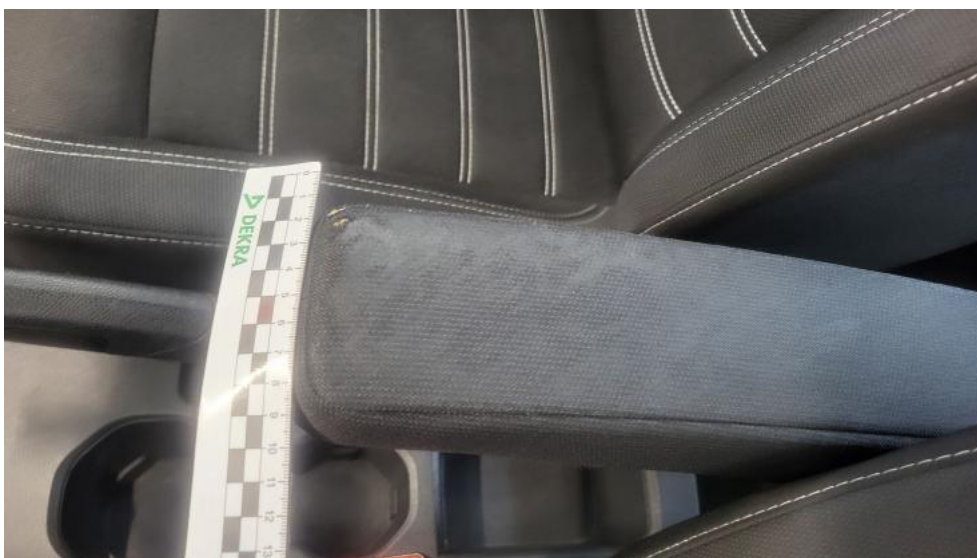
**Fot. 64.**

Podłokietnik środkowy przedni - Pęknięcie/rozerwanie 1

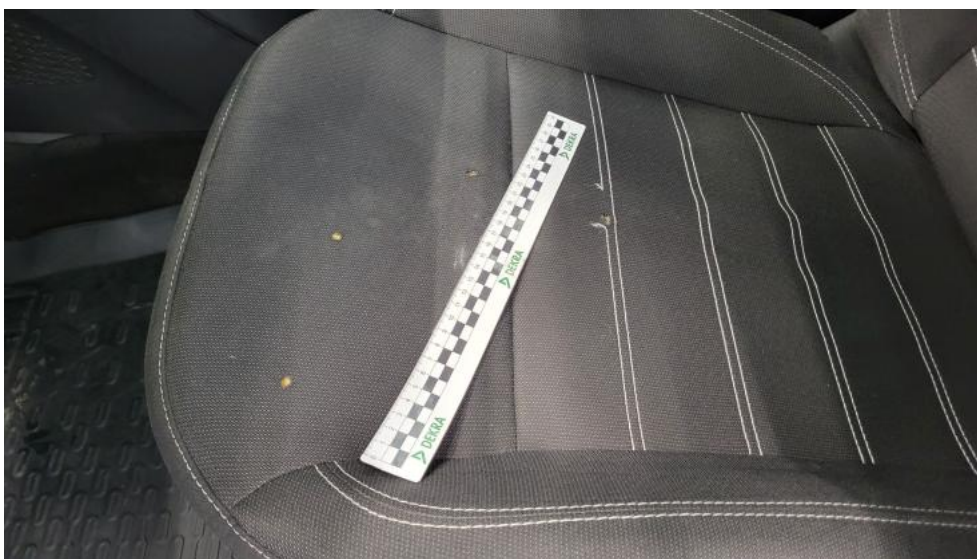
**Fot. 65.**  
Fotel prz. lew. - Inne 1

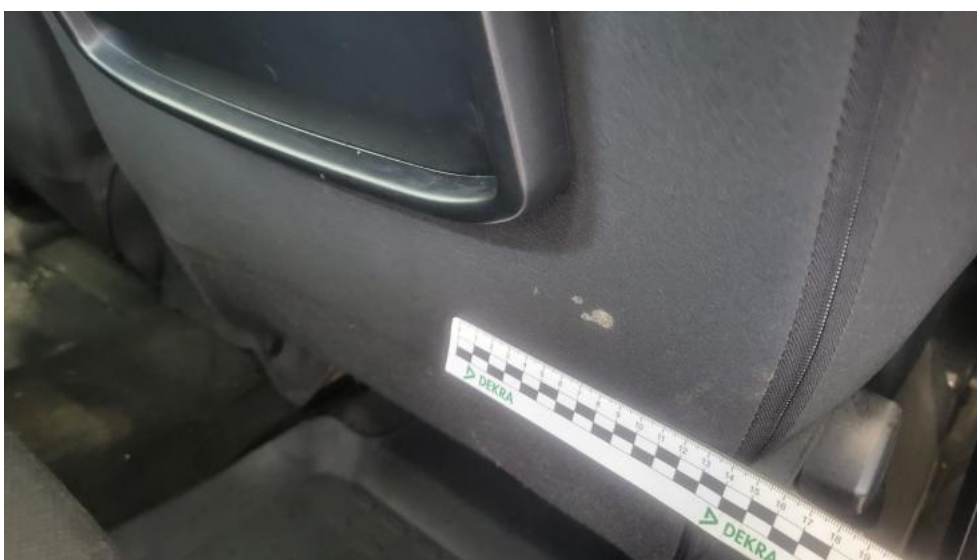
**Fot. 66.**  
Fotel prz. praw. - Inne 1

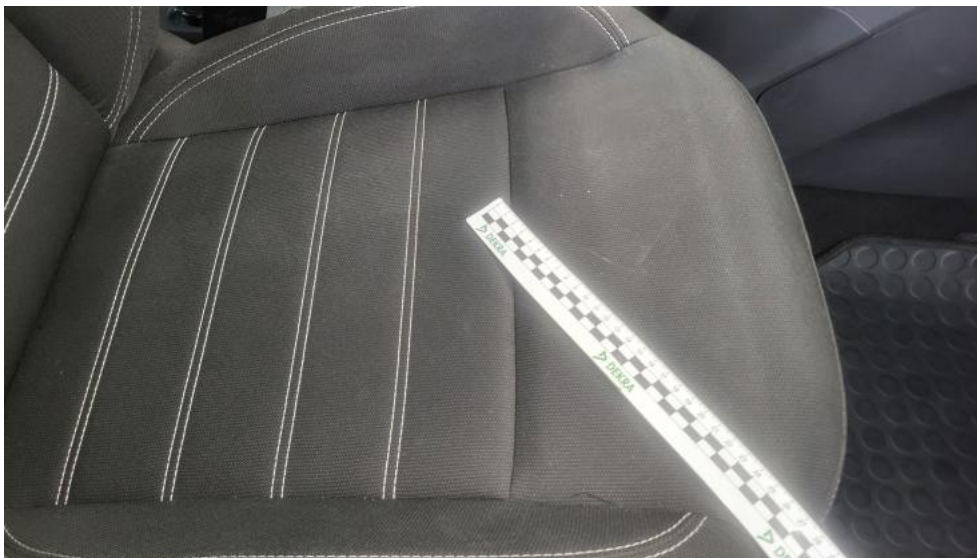
**Fot. 67.**  
Fotel prz. praw. - Inne 2

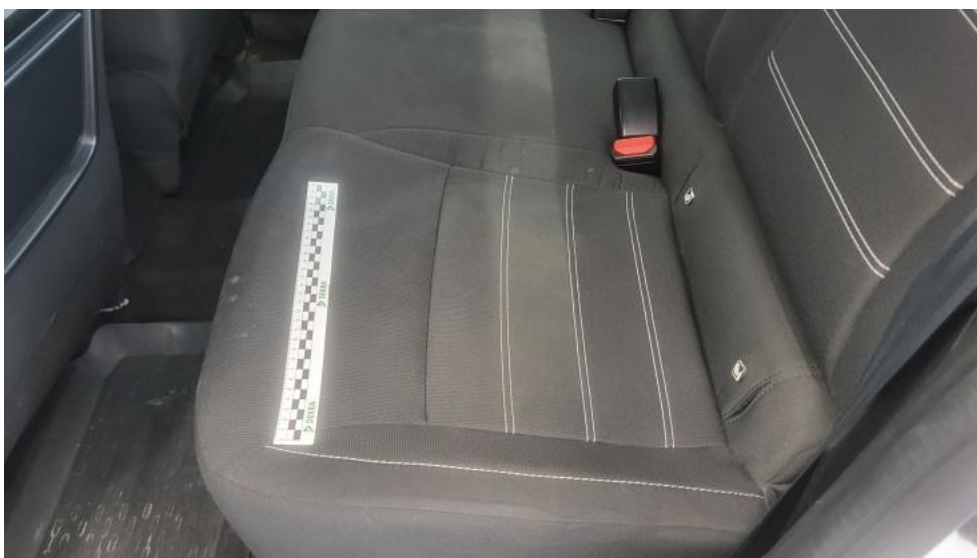
**Fot. 68.**  
Kanapa tyl. - Inne 1

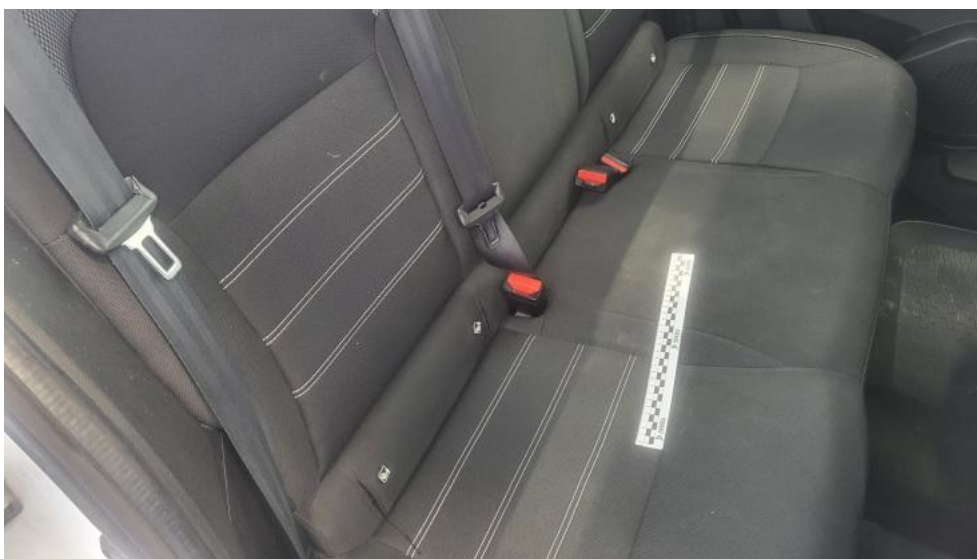
**Fot. 69.**  
Kanapa tyl. - Inne 2

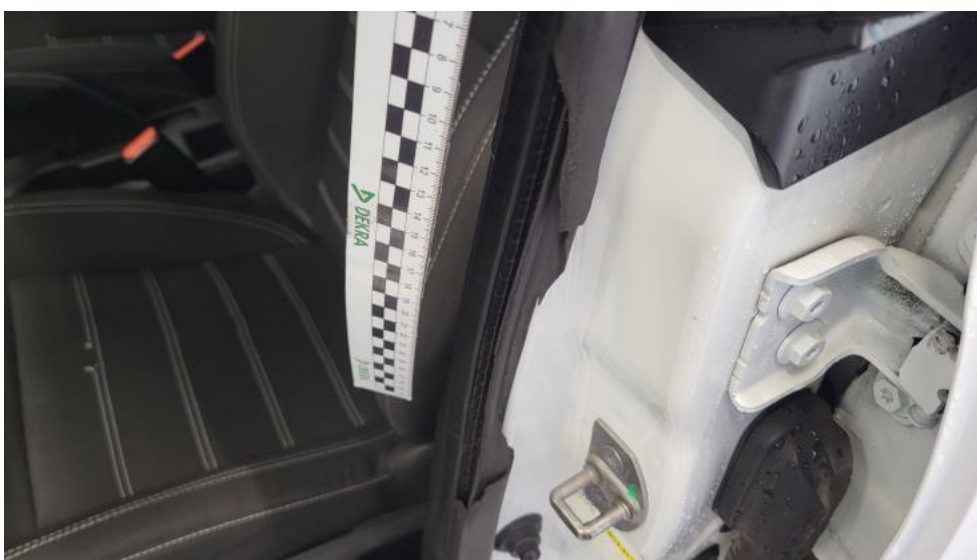
**Fot. 70.**  
Uszczelka drzwi przednich L - Pęknięcie/rozerwanie 1

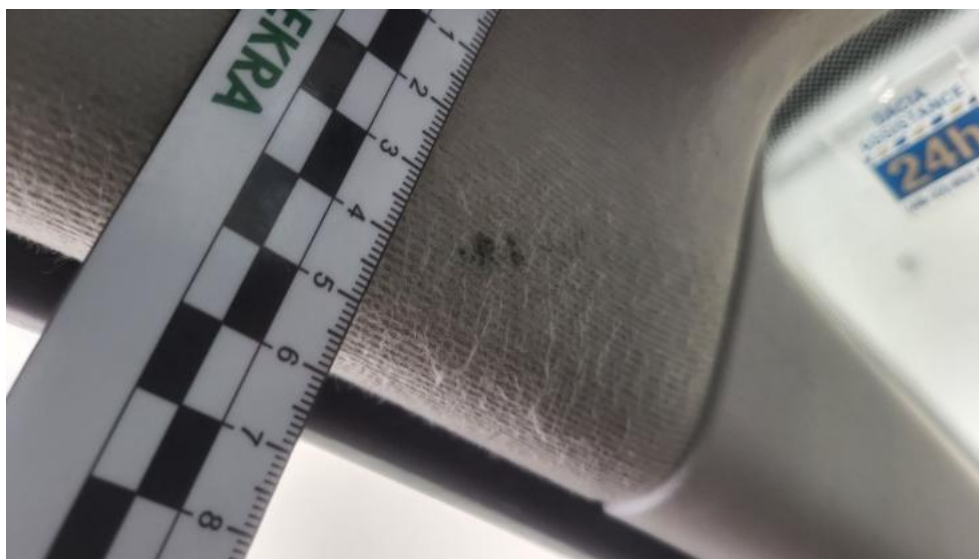
**Fot. 71.**  
Podsufitka - Inne 1

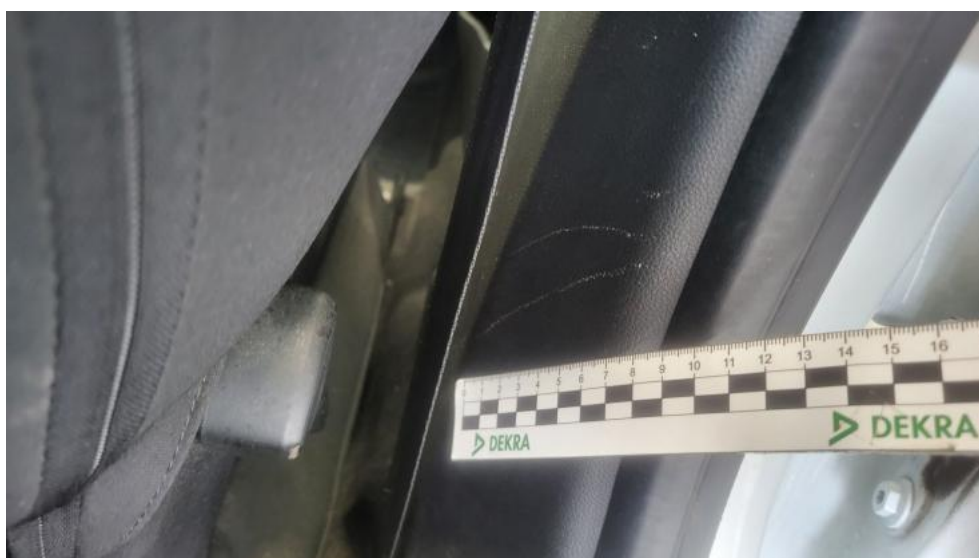
**Fot. 72.**  
Wykładzina(y) słupka środkowego P - Rysa/odprysk 1

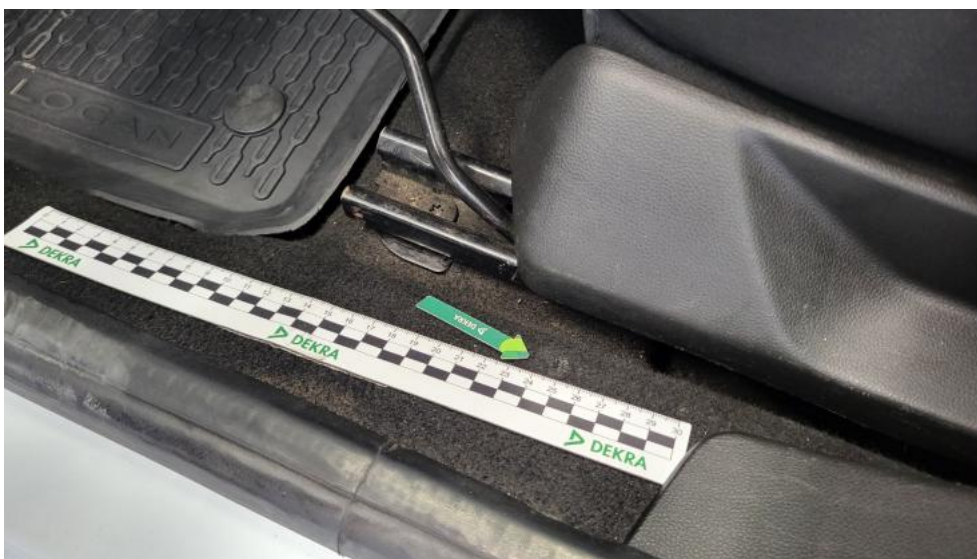
**Fot. 75.**

Wykładzina podłogi - Inne 1

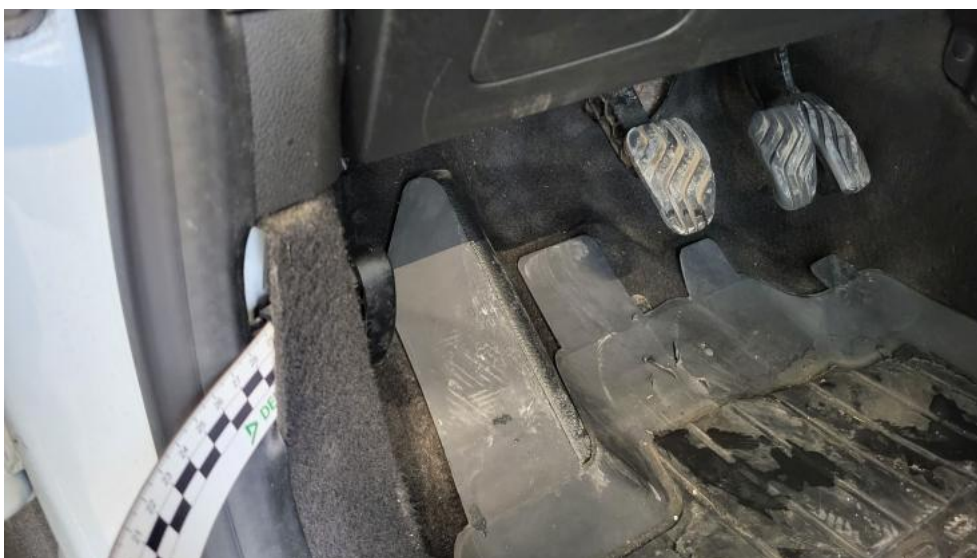
**Fot. 76.**

Wykładzina podłogi - Inne 2

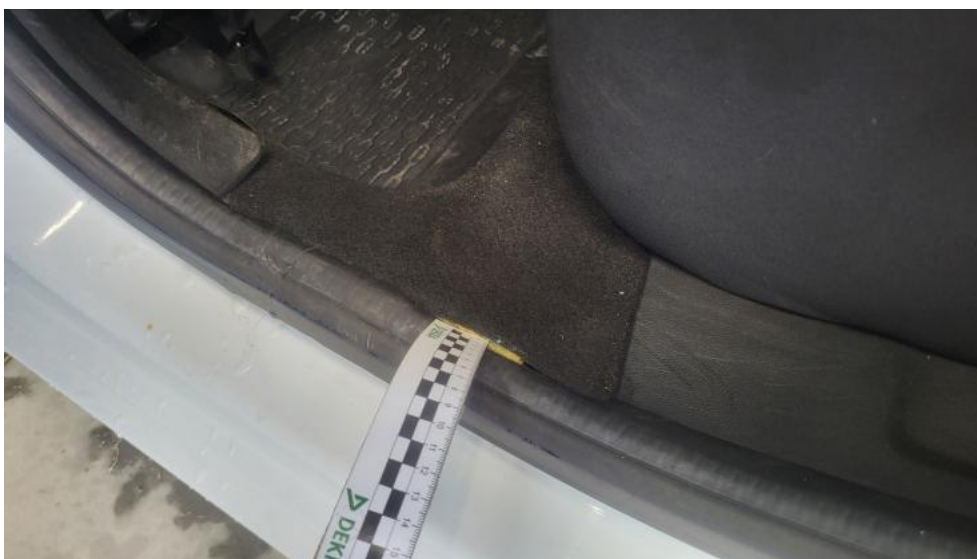
**Fot. 77.**

Wykładzina podłogi() - Inne 3
