Nr zlecenia DEKRA: PKOL(W)/LODZ/66634/25/09/08  
Nr zlecenia/szkody: 22/025493  
Data zlecenia: 08-09-2025

**DEKRA Polska - Centrala**  
02-673 Warszawa, ul. Konstruktorska 12A

| Producent | MERCEDES-BENZ |
| Typ/wersja | S 63 AMG 4-Matic L |

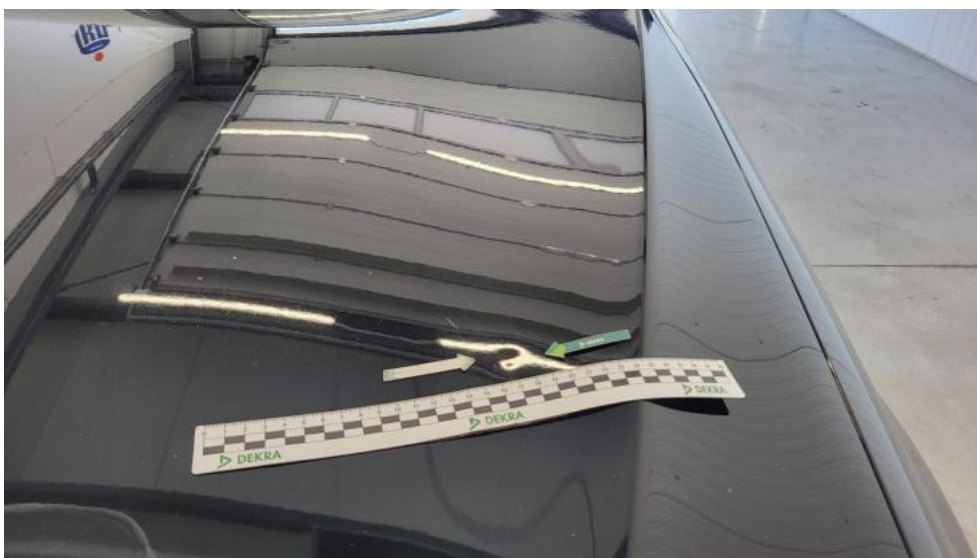
**Fot. 46.**  
Pokrywa komory silnika - Wgniecenie/odkształcenie 1

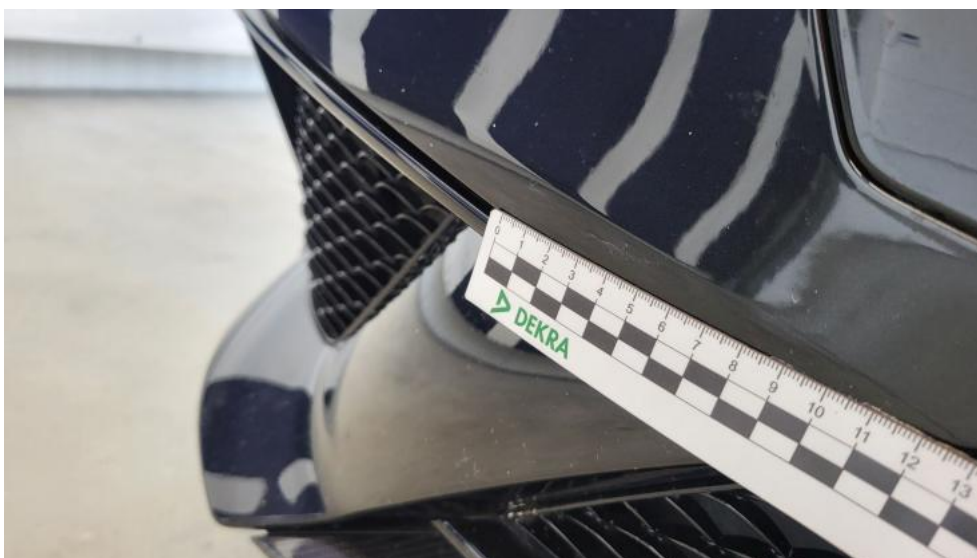
**Fot. 48.**

Zderzak - Rysa/odprysk 1

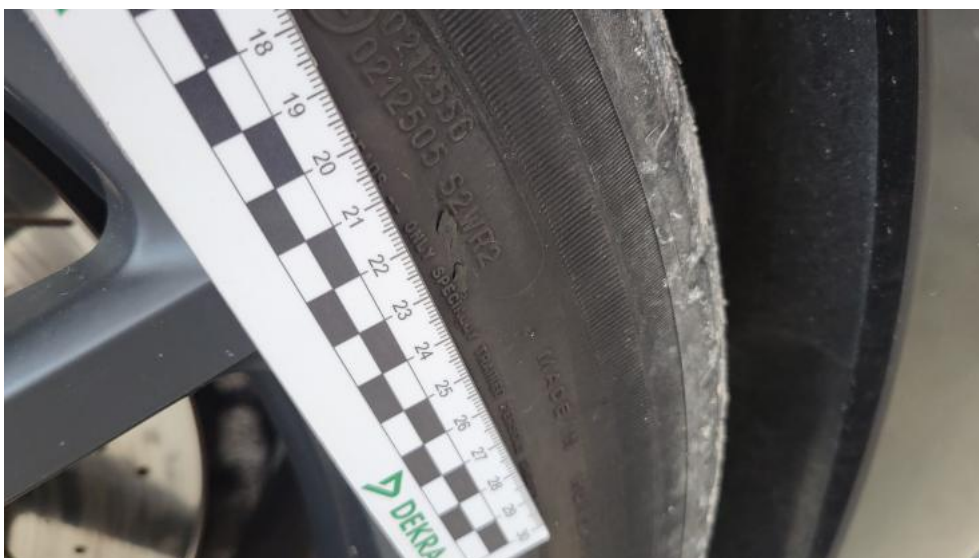
**Fot. 50.**

Opona przednia P - Pęknięcie/rozerwanie 1

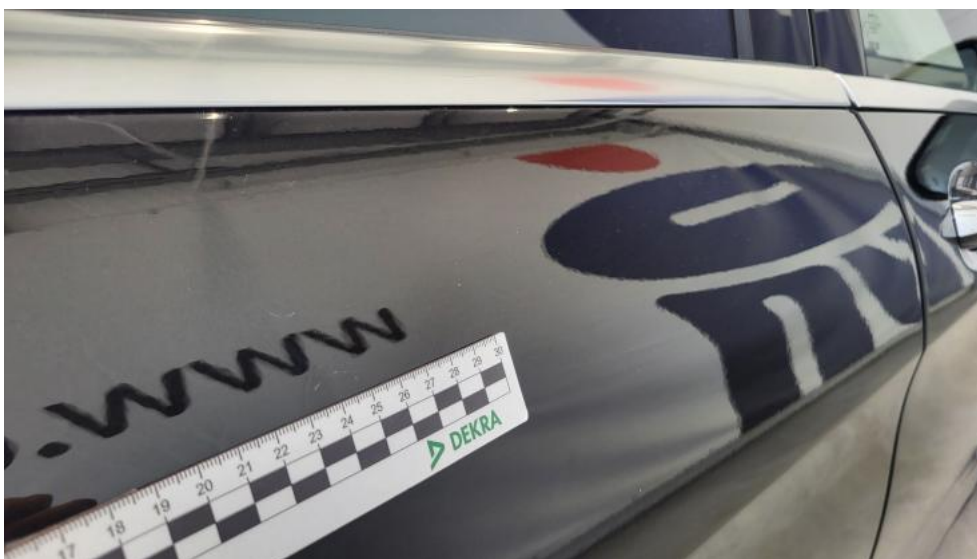
**Fot. 53.**

Drzwi tylne P - Rysa/odprysk 1

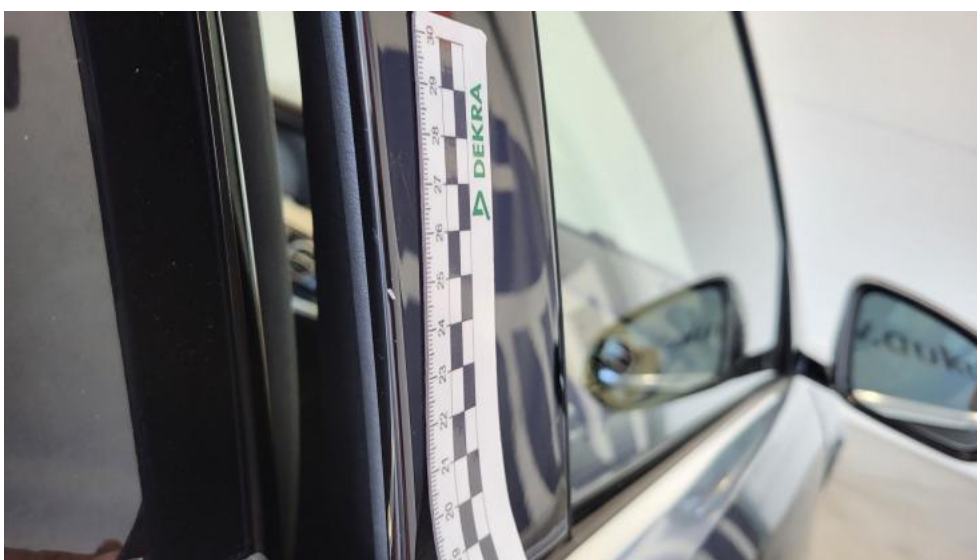
**Fot. 54.**

Listwa drzwi przednich P - Rysa/odprysk 1

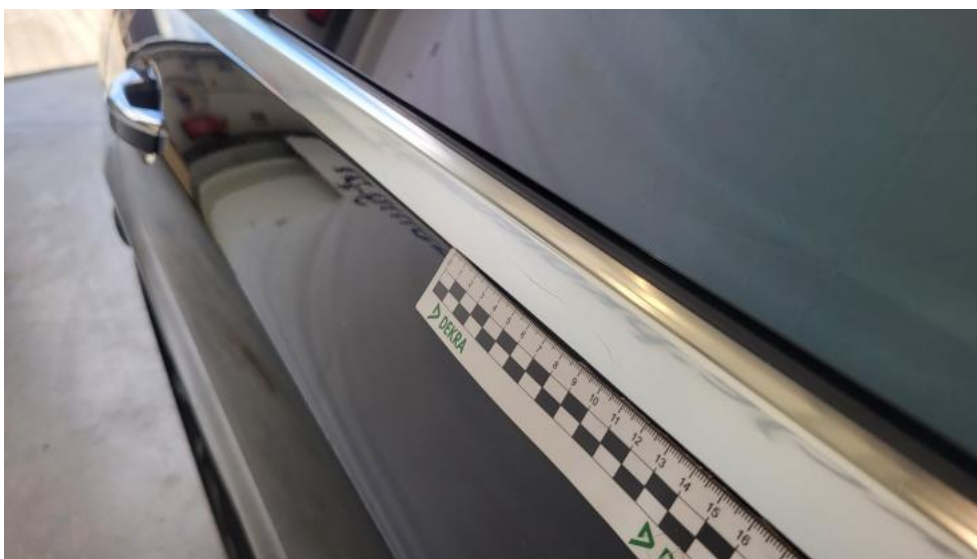
**Fot. 55.**

Listwa drzwi tylnych P - Rysa/odprysk 1

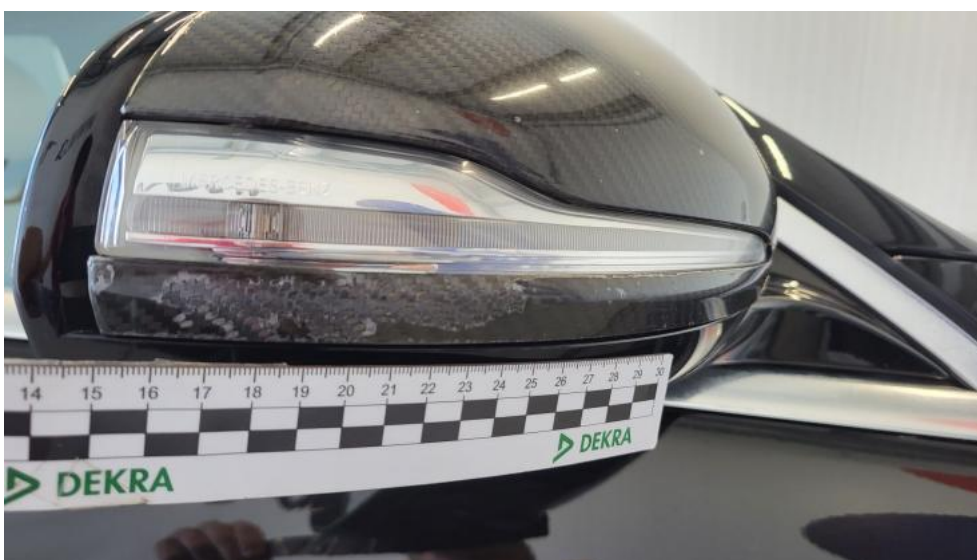
**Fot. 56.**

Lusterko zew P - Inne 1

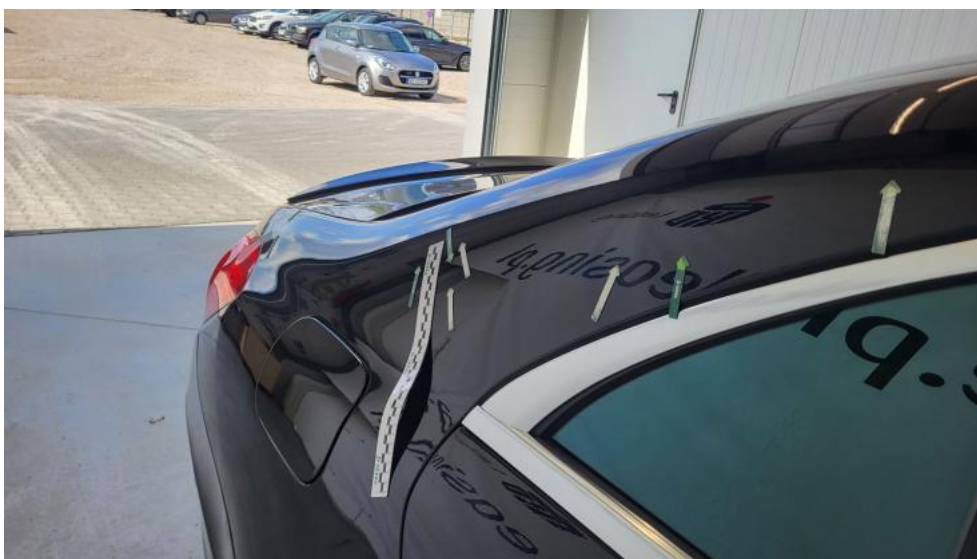
**Fot. 57.**

Błotnik tylny P / Ściana boczna P - Wgniecenie/odkształcenie 1

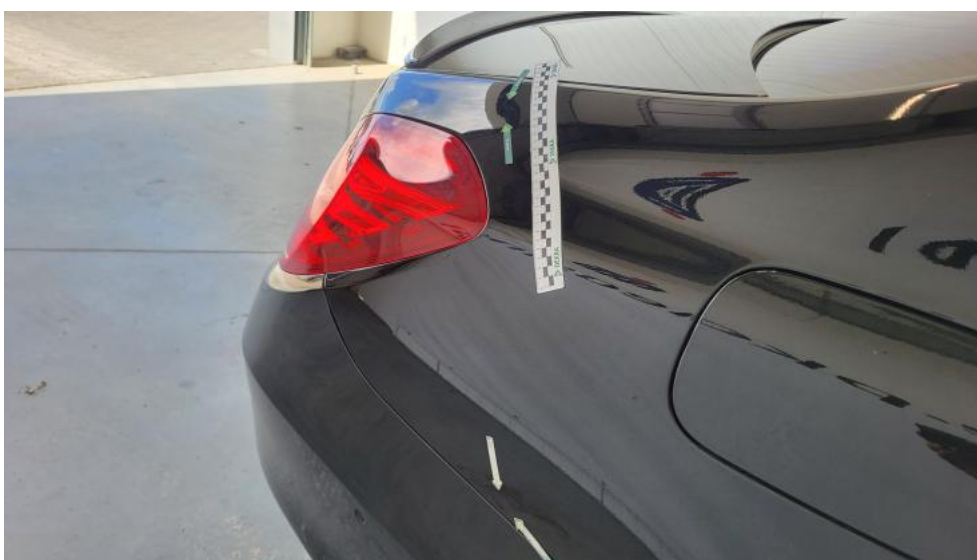
**Fot. 58.**

Błotnik tylny P / Ściana boczna P - Wgniecenie/odkształcenie 2

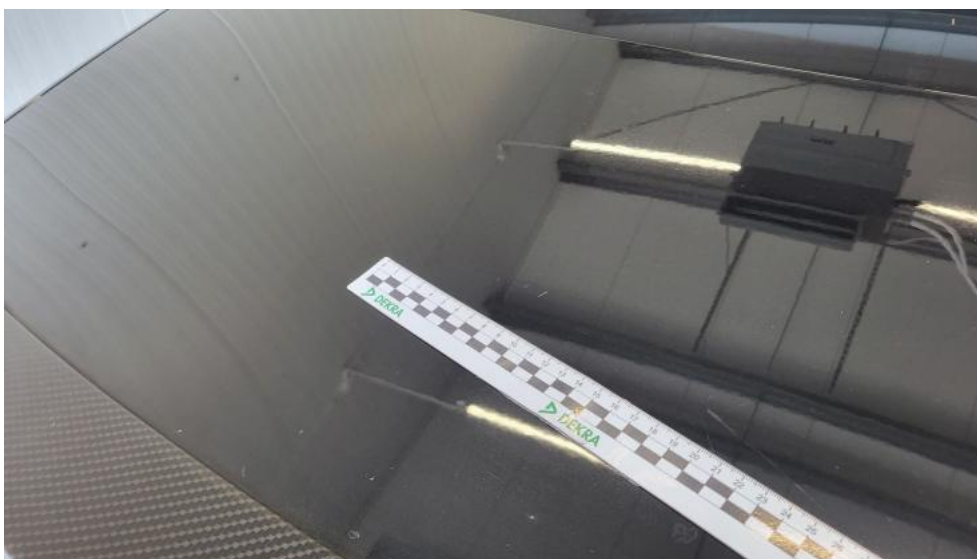
**Fot. 61.**

Pokrywy bagażnika - Rysa/odprysk 1

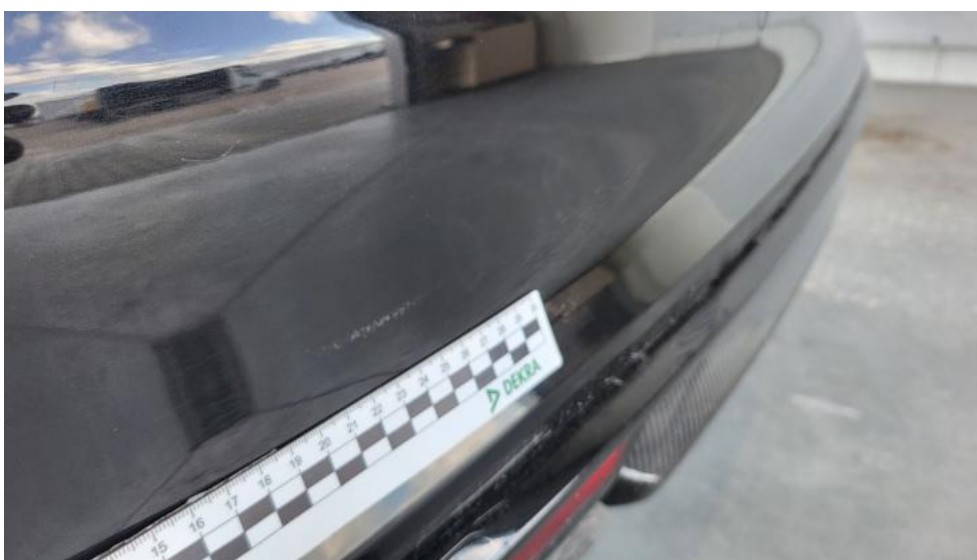
**Fot. 62.**

Zderzak tylny - Rysa/odprysk 1

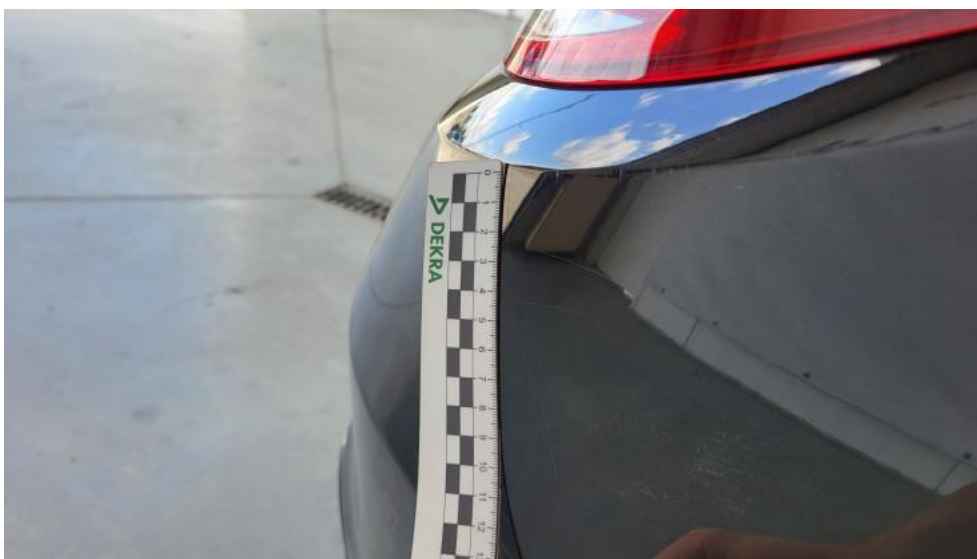
**Fot. 63.**

Zderzak tylny - Rysa/odprysk 2

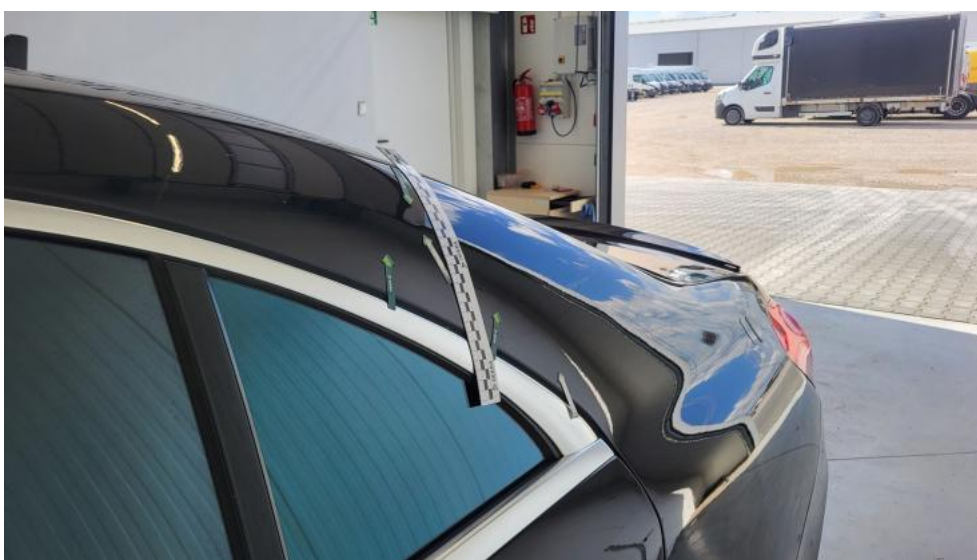
**Fot. 66.**

Ścianka tylna L / Ścianka boczna L - Wgniecenie/odkształcenie 1

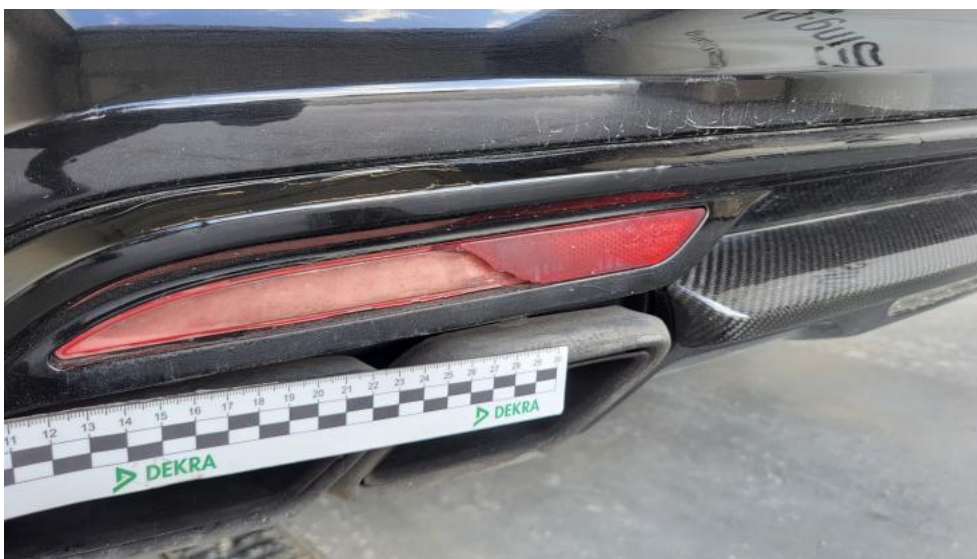
**Fot. 67.**

Lampa przeciwmgielna tylna L - Pęknięcie/rozerwanie 1

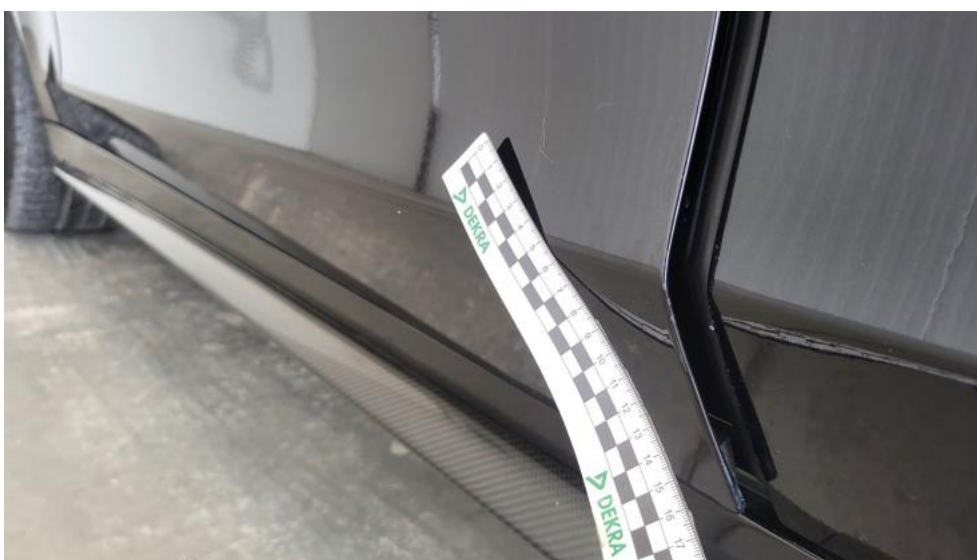
**Fot. 68.**

Drzwi przed L - Rysa/odprysk 1

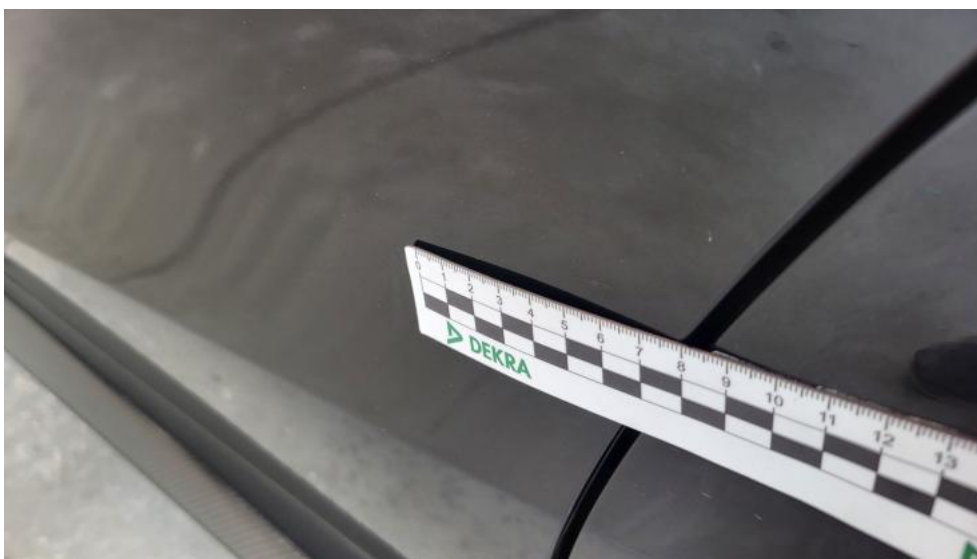
**Fot. 69.**

Drzwi tylne L - Rysa/odprysk 1

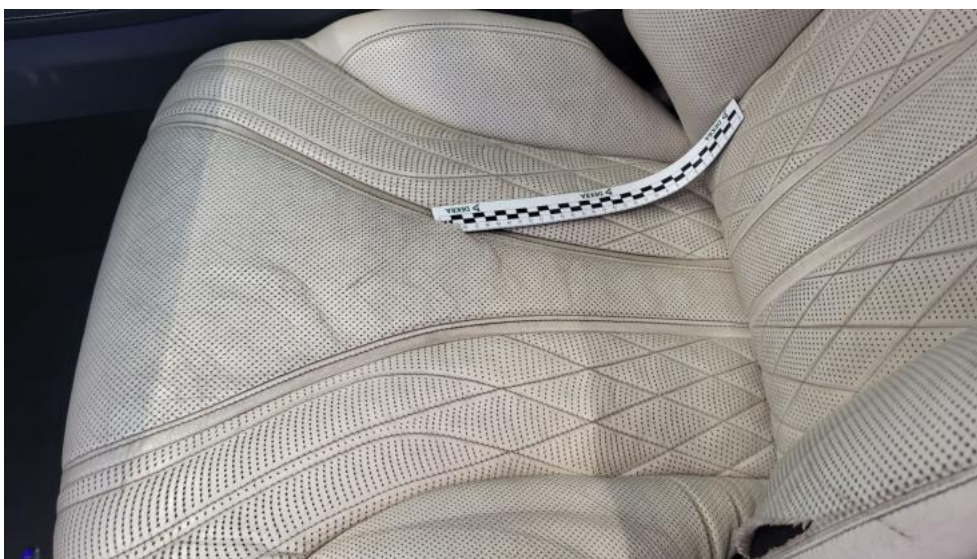
**Fot. 75.**

Fotel prz. lew. - Pęknięcie/rozerwanie 2

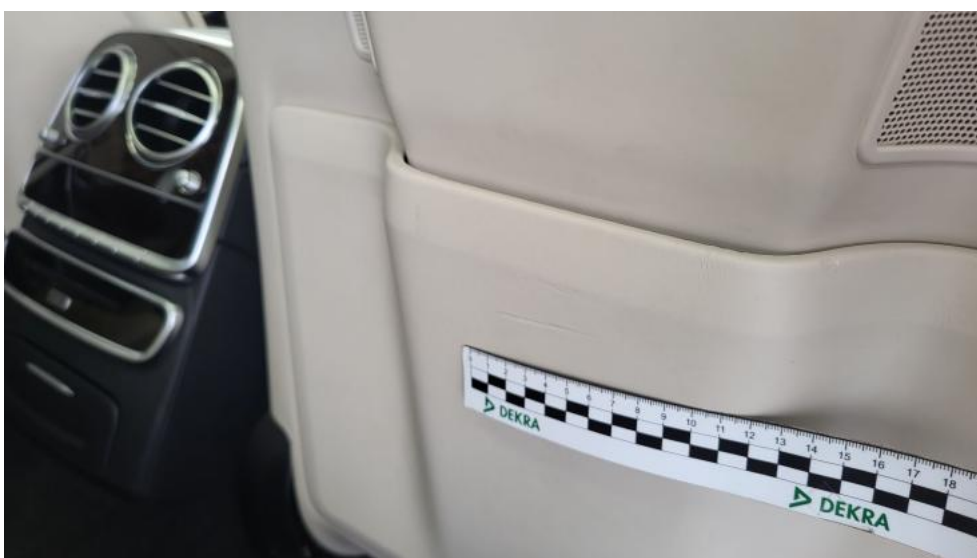
**Fot. 76.**

Fotel prz. praw. - Rysa/odprysk 1

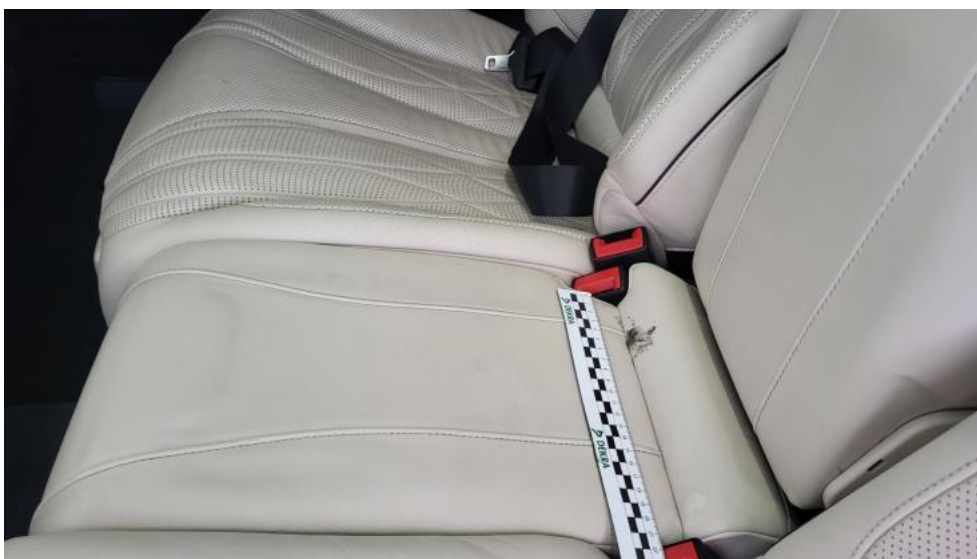
**Fot. 77.**  
Kanapa tyl. - Inne 1

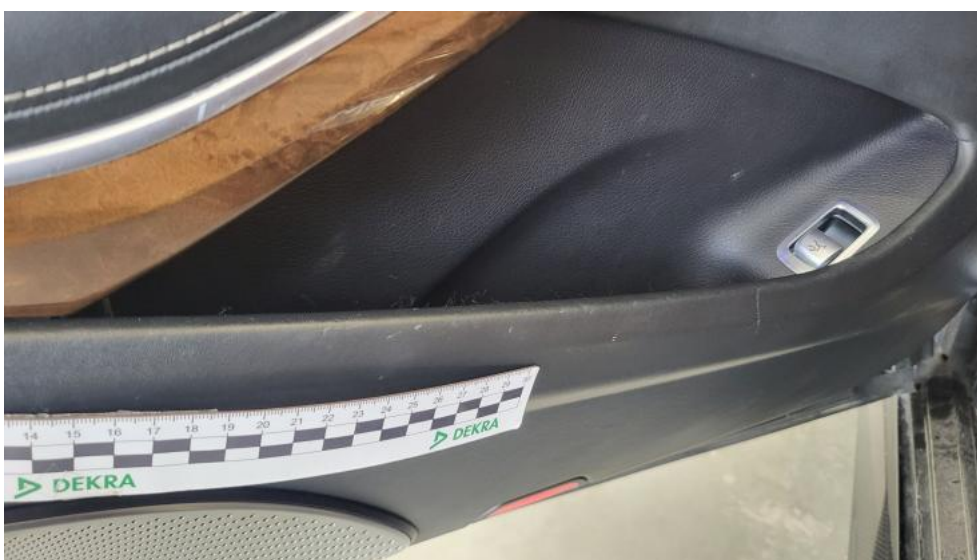
**Fot. 78.**  
Tapicerka drzwi przednich L - Rysa/odprysk 1
