Nr zlecenia DEKRA: PKOL(W)/LODZ/45661/25/06/24(21072)  
Nr zlecenia/szkody: 21/032900  
Data zlecenia: 24-06-2025 13:09:23

**DEKRA Polska - Centrala**  
02-673 Warszawa, ul. Konstruktorska 12A

| Producent | AUDI |
| Typ/wersja | A6 Allroad 3.0 TDI Quattro S tronic |

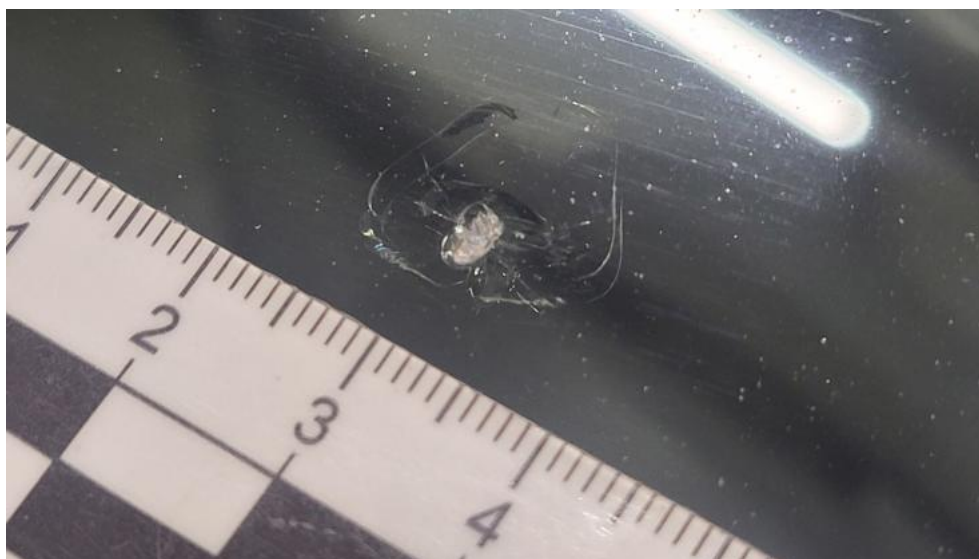
**Fot. 41.**

Rysy na samochodzie. Odpryski na szybie czołowej.

Szyba czołowa - Pęknięcie/rozerwanie 1

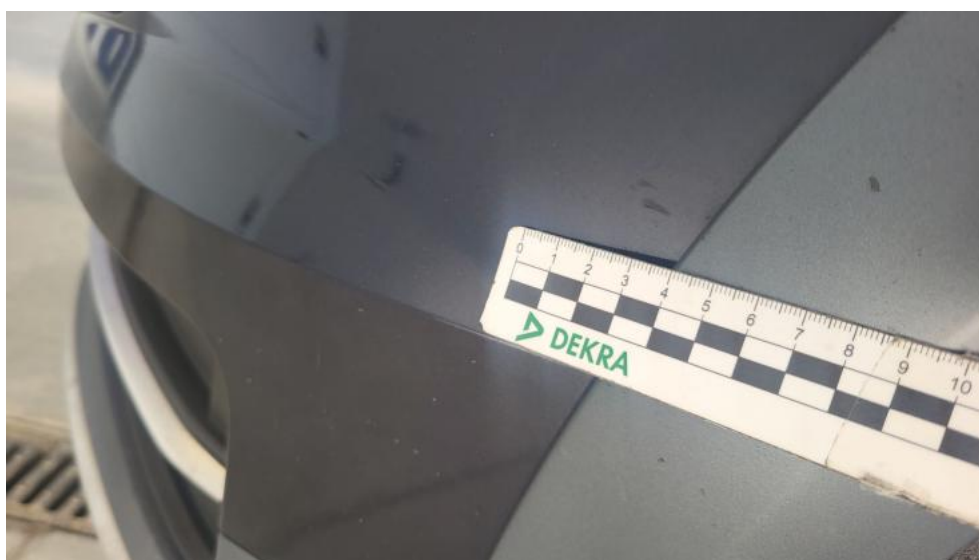
**Fot. 42.**

Zderzak - Rysa/odprysk 1

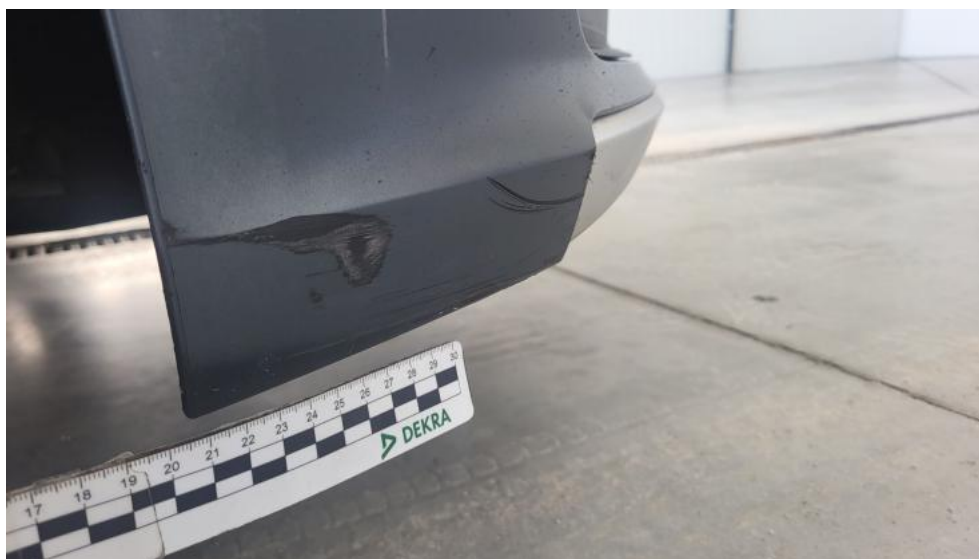
**Fot. 45.**

Listwa zderzaka prz P - Rysa/odprysk 1

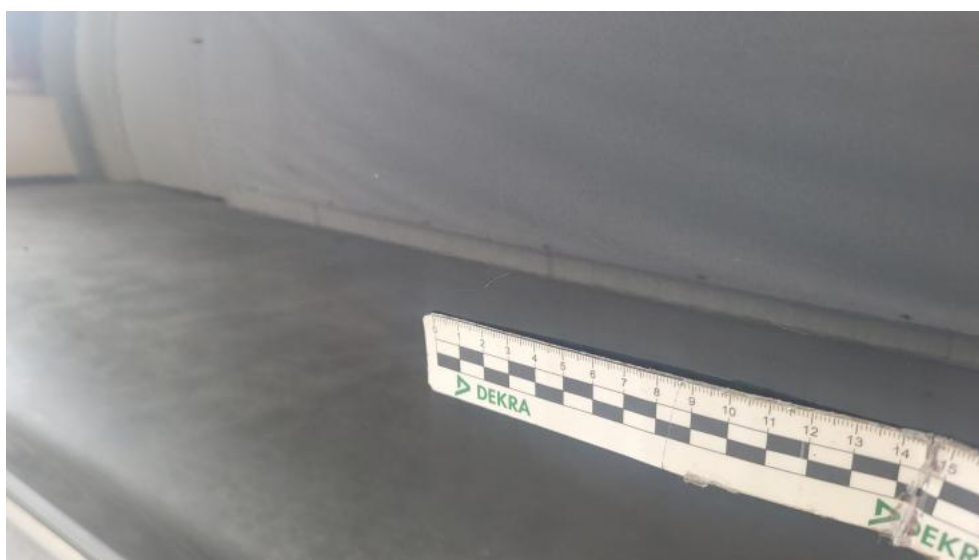
**Fot. 46.**

Drzwi przednie P - Rysa/odprysk 1

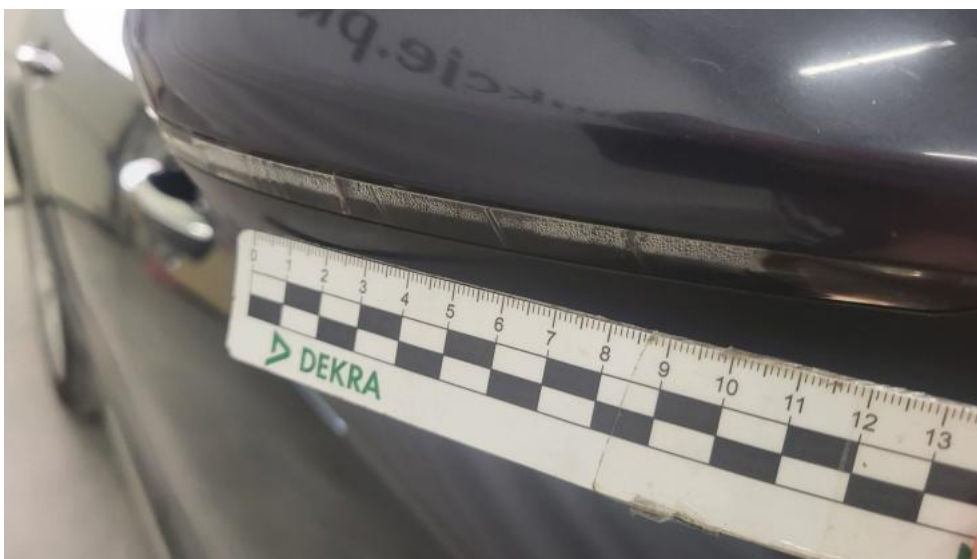
**Fot. 51.**  
Lusterko zew P - Inne 1

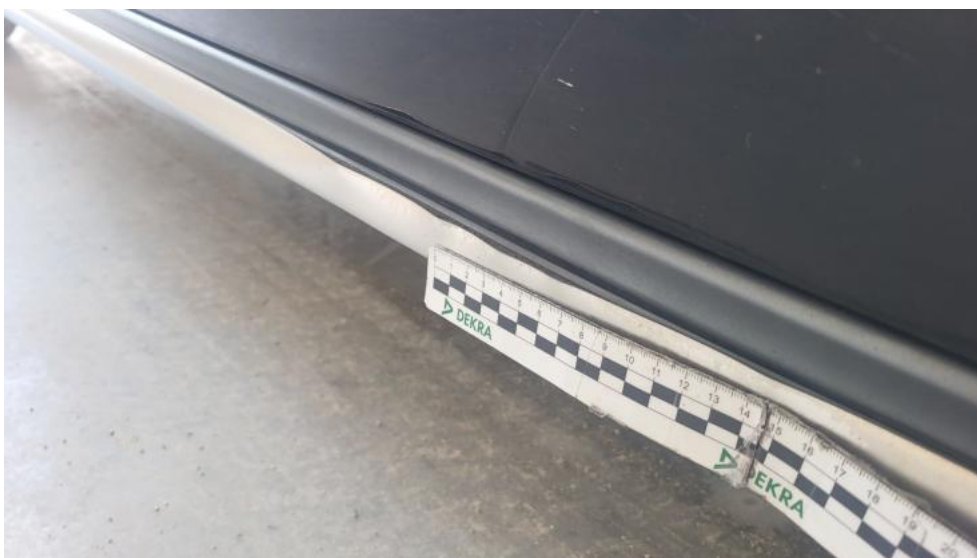
**Fot. 52.**  
Próg P - Wgniecenie/odkształcenie 1

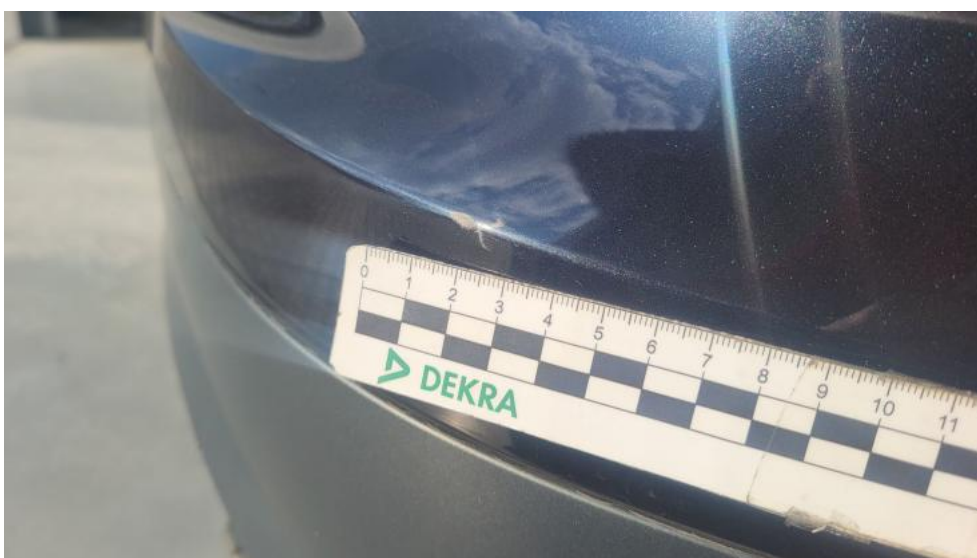
**Fot. 56.**

Zderzak tylny - Rysa/odprysk 1

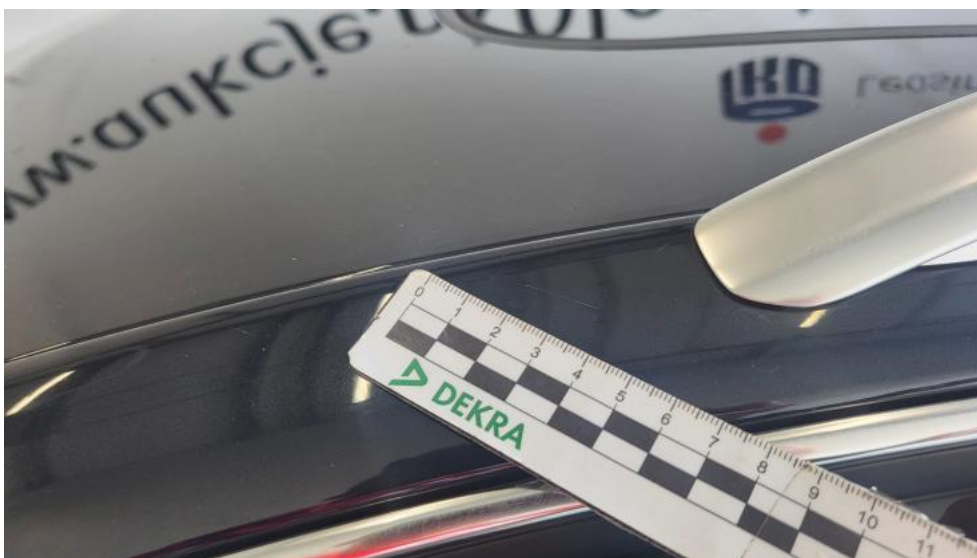
**Fot. 66.**  
Śłupek przedni L - Rysa/odprysk 1

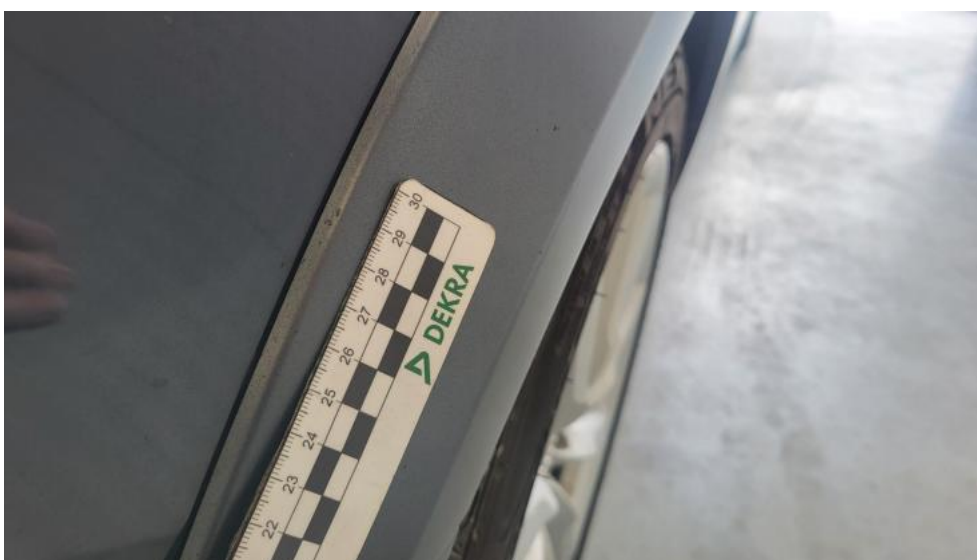
**Fot. 68.**

Listwa błotnika przedniego L - Rysa/odprysk 1

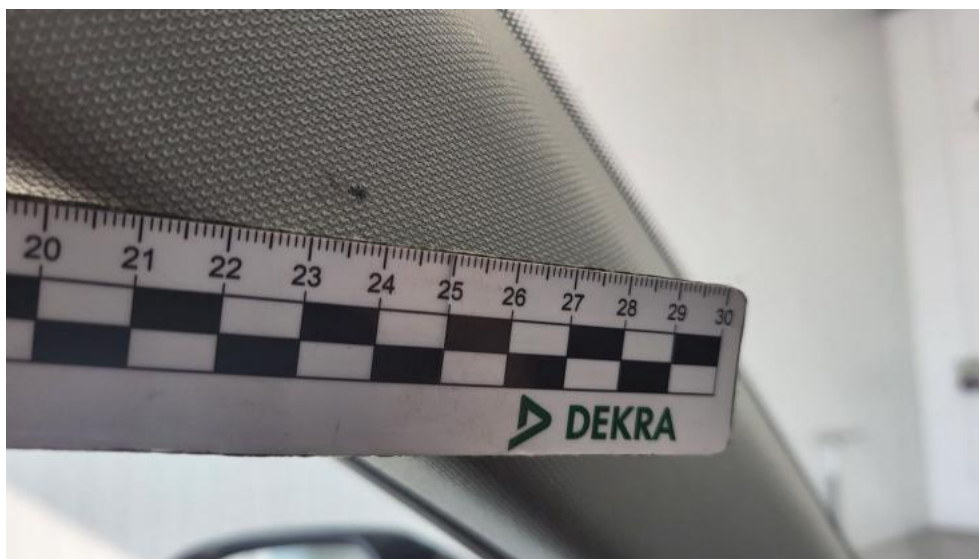
**Fot. 81.**

Wykładzina(y) słupka przedniego L - Inne 1

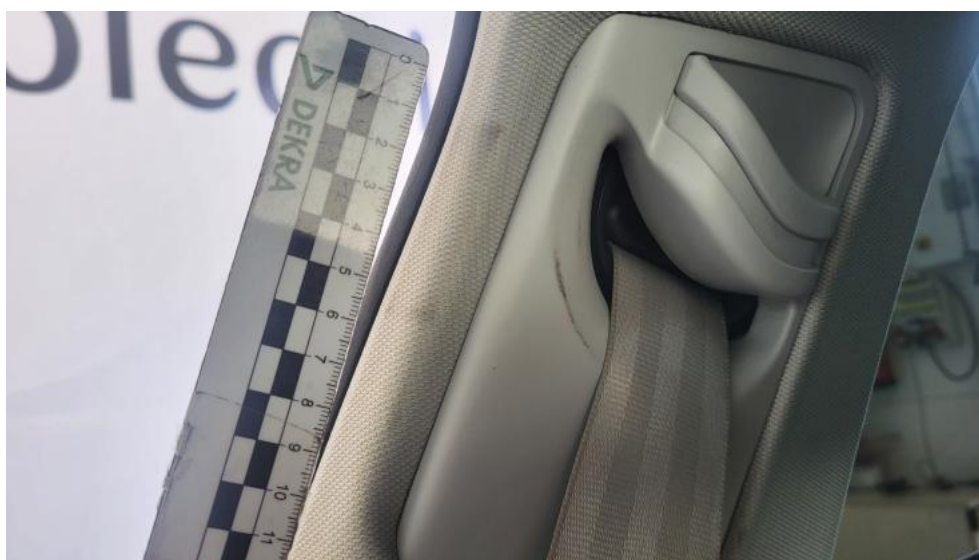
**Fot. 82.**

Wykładzina(y) słupka środkowego P - Inne 1
