Nr zlecenia: 67/13/05/2025/PKO LEASING REMARKETING

## Poglądowy Raport Stanu Technicznego

Zadanie: Ocena stanu technicznego i określenie wartości rynkowej pojazdu

| DANE IDENTYFIKACYJNE POJAZDU | | Dane: [O] V-2025 | |
|---|---|---|---|
| Marka: | AUDI | Nr rejestracyjny: | CT184CE |

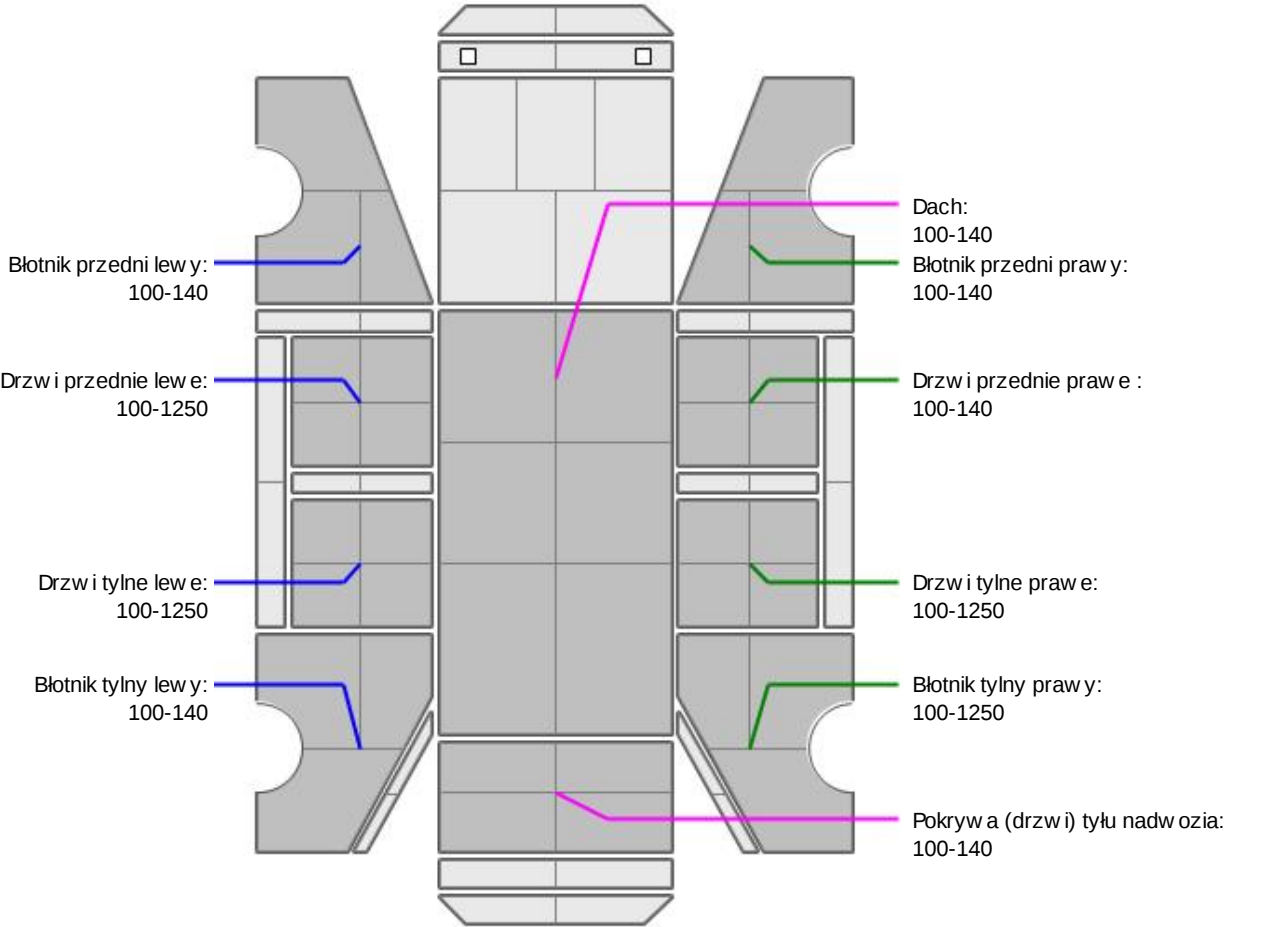
NADWOZIE – Opis powłoki lakierowej

| L.p. | Nazwa elementu | L / P | Grubość powłoki [µm] | Opis |
|---|---|---|---|---|
| 1 | Dach | | 100-140 | |
| 2 | Błotnik przedni | L | 100-140 | |
| 3 | Drzwi przednie | L | 100-1250 | |
| 4 | Drzwi tylne | L | 100-1250 | |
| 5 | Błotnik tylny | L | 100-140 | |
| 6 | Błotnik przedni | P | 100-140 | |
| 7 | Drzwi przednie | P | 100-140 | |
| 8 | Drzwi tylne | P | 100-1250 | |
| 9 | Błotnik tylny | P | 100-1250 | |
| 10 | Pokrywa (drzwi) tyłu nadwozia | | 100-140 | |
