Nr zlecenia DEKRA: PKOL(W)/LODZ/36256/25/05/20  
Nr zlecenia/szkody: FUTURA  
Data zlecenia: 20-05-2025

**Dane pojazdu**

| Model | Yaris 20-24 |
| Typ/wersja | Yaris Hybrid 1.5 Selection Style |

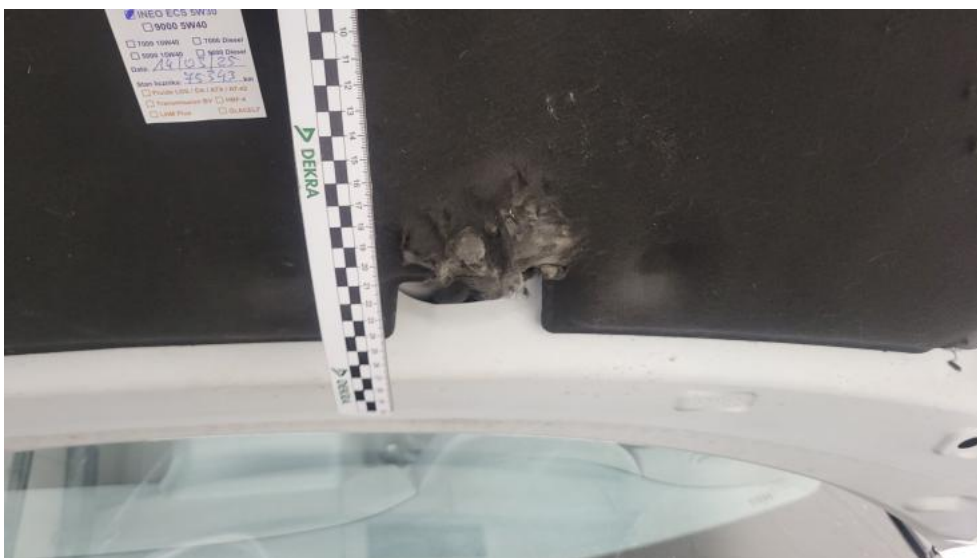
**Fot. 38.**  
Wykładzina pokrywy komory silnika - Pęknięcie/rozerwanie 1

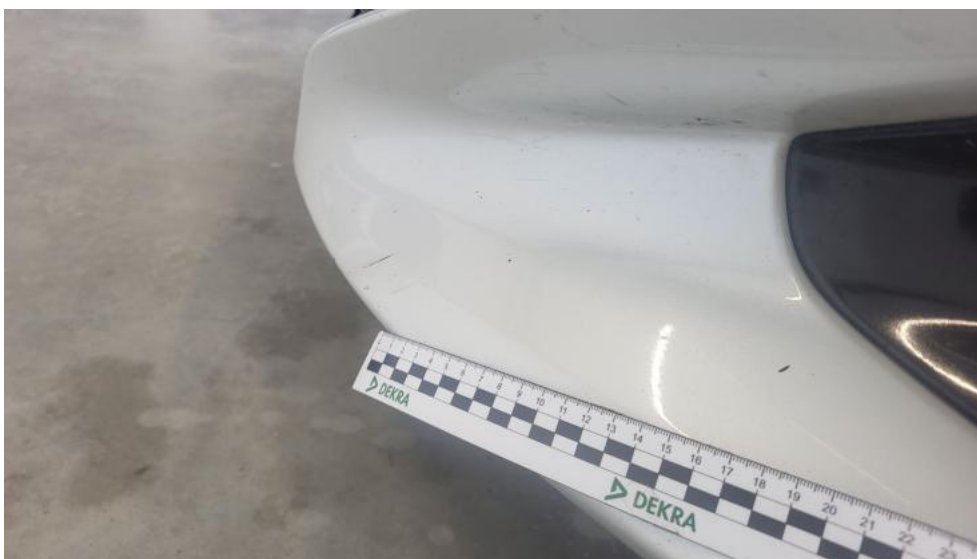
**Fot. 39.**  
Zderzak - Rysa/odprysk 1

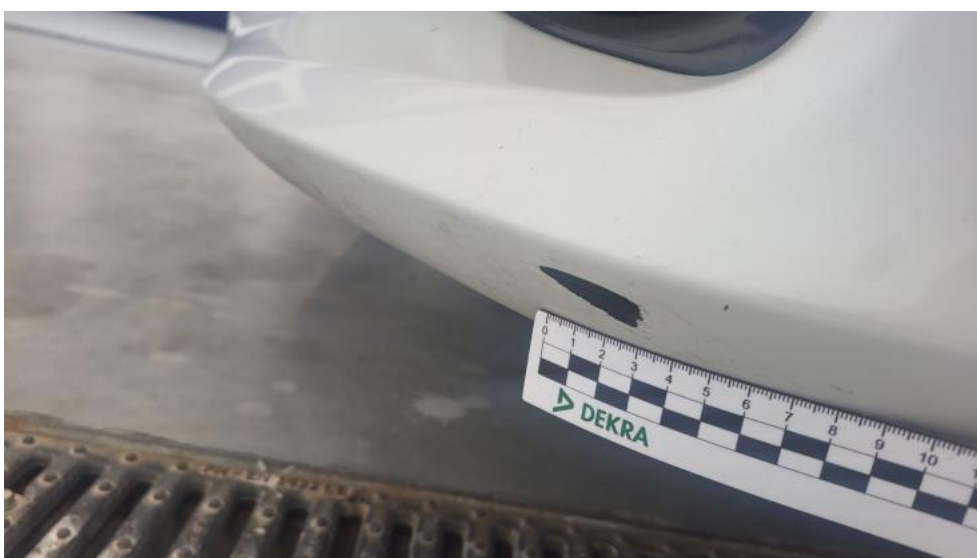
**Fot. 40.**  
Zderzak - Rysa/odprysk 2

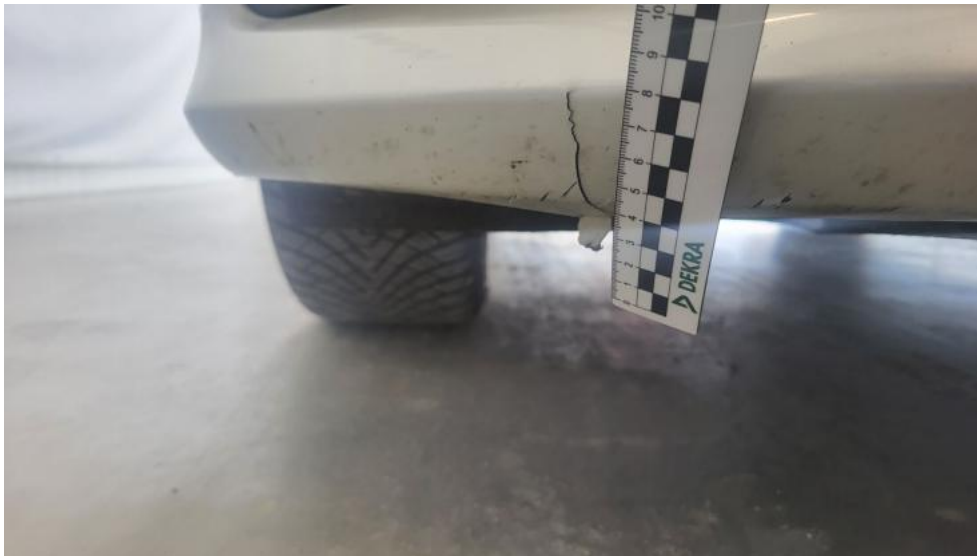
**Fot. 41.**

Zderzak - Pęknięcie/rozerwanie 1

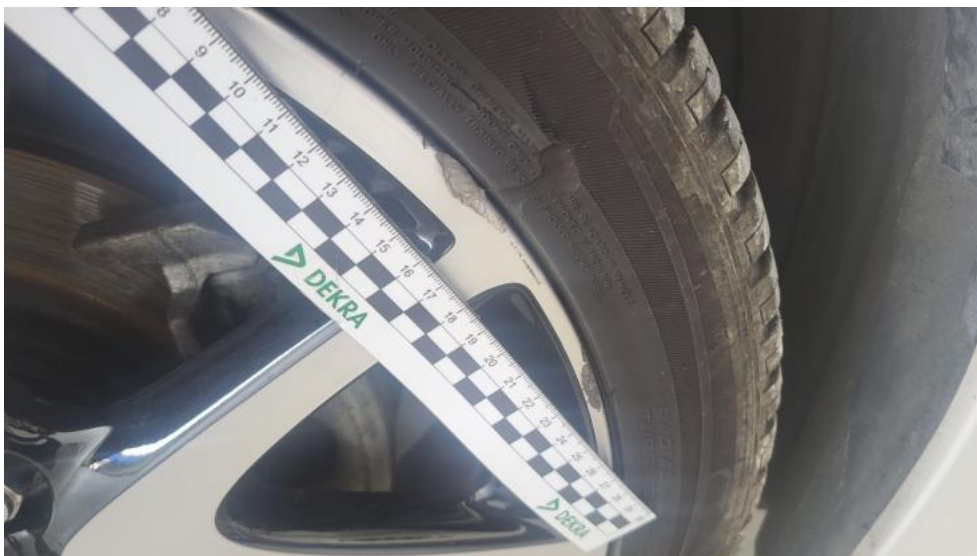
**Fot. 42.**

Felga aluminiowa przednia P - Rysa/odprysk 1

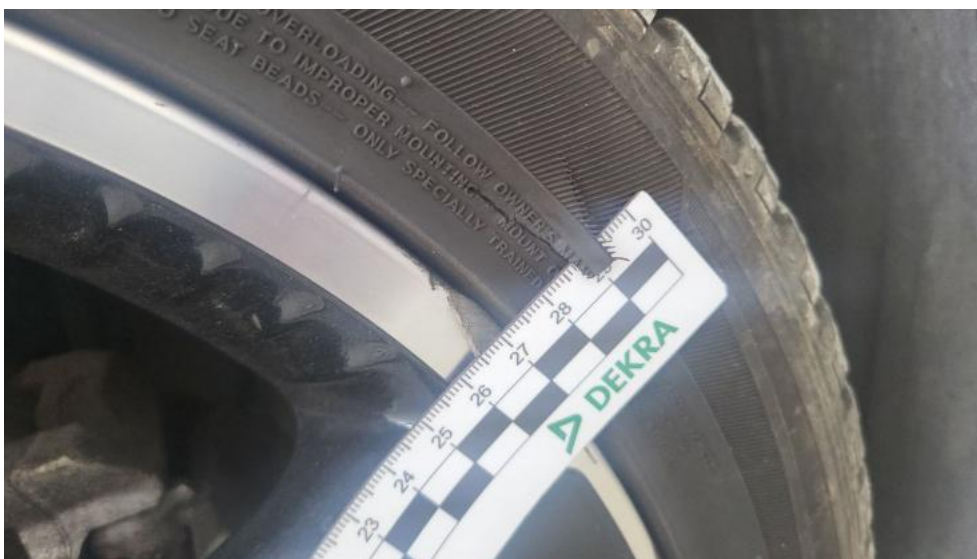
**Fot. 43.**

Opona przednia P - Pęknięcie/rozerwanie 1

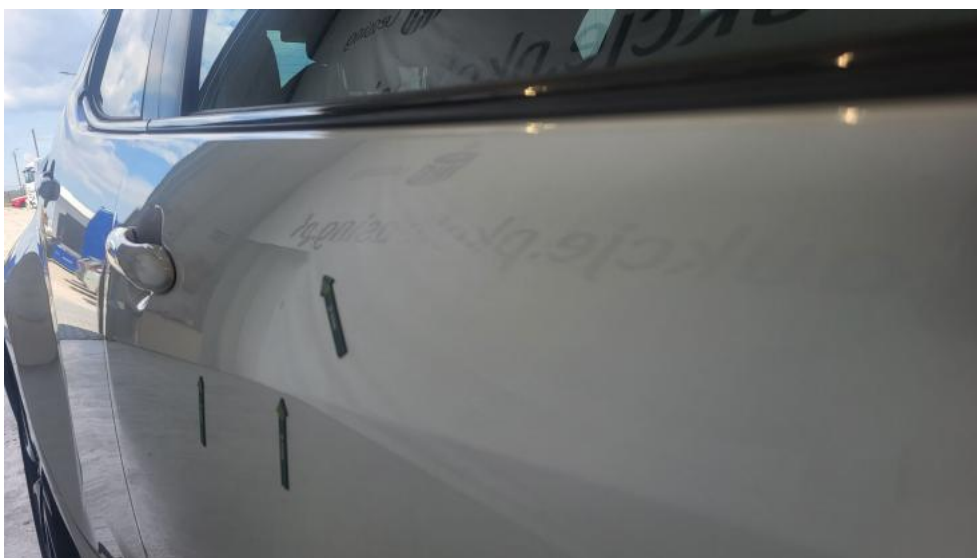
**Fot. 44.**

Drzwi przednie P - Wgniecenie/odkształcenie 1

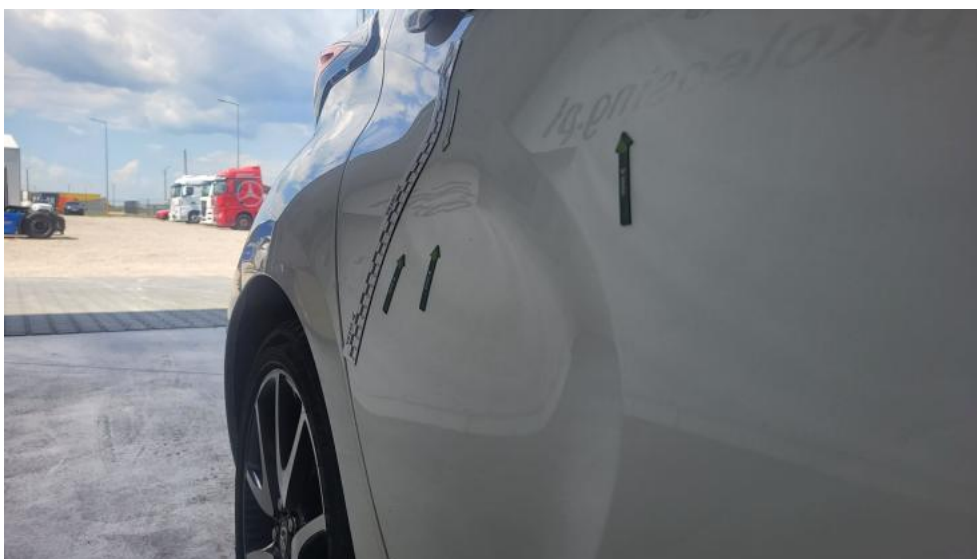
**Fot. 45.**

Drzwi tylne P - Wgniecenie/odkształcenie 1

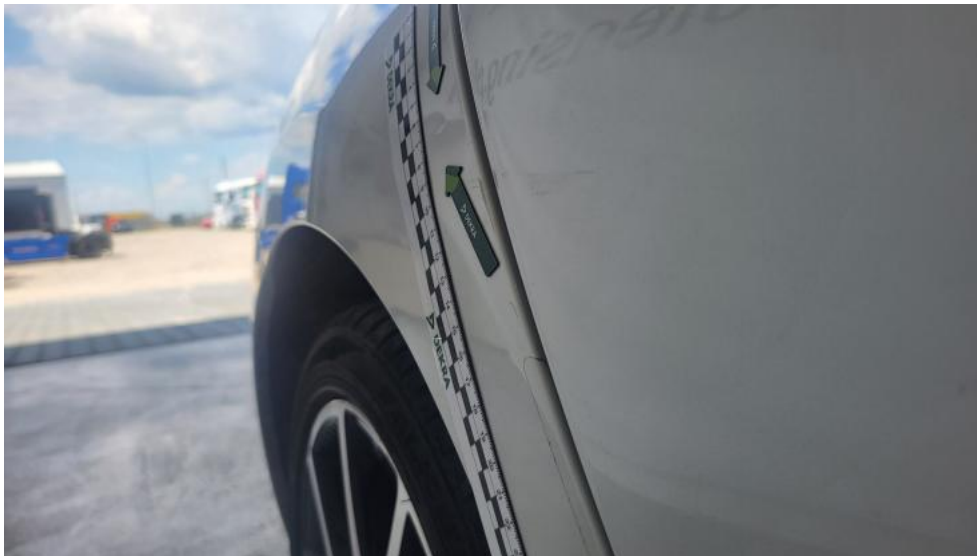
**Fot. 47.**

Błotnik tylny P / Ściana boczna P - Wgniecenie/odkształcenie 1

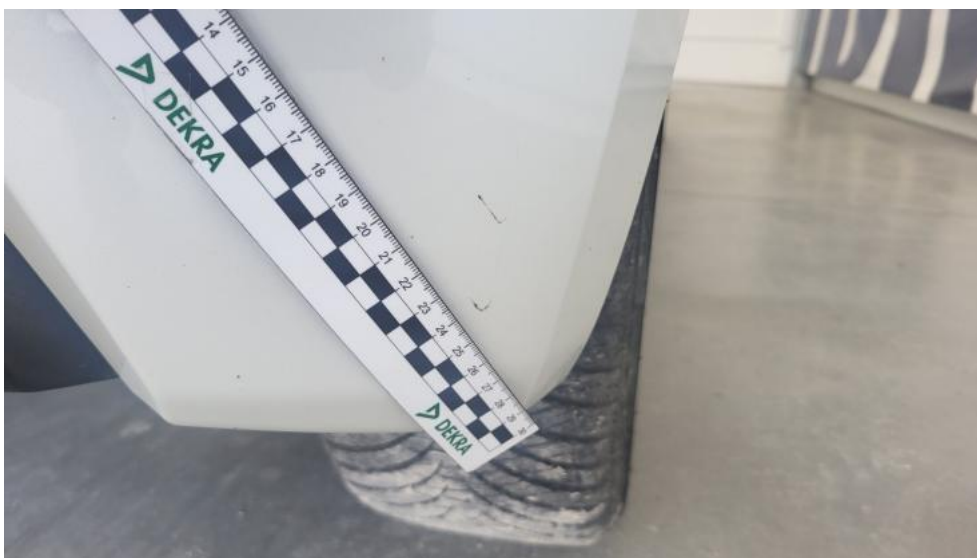
**Fot. 48.**

Zderzak tylny - Rysa/odprysk 1

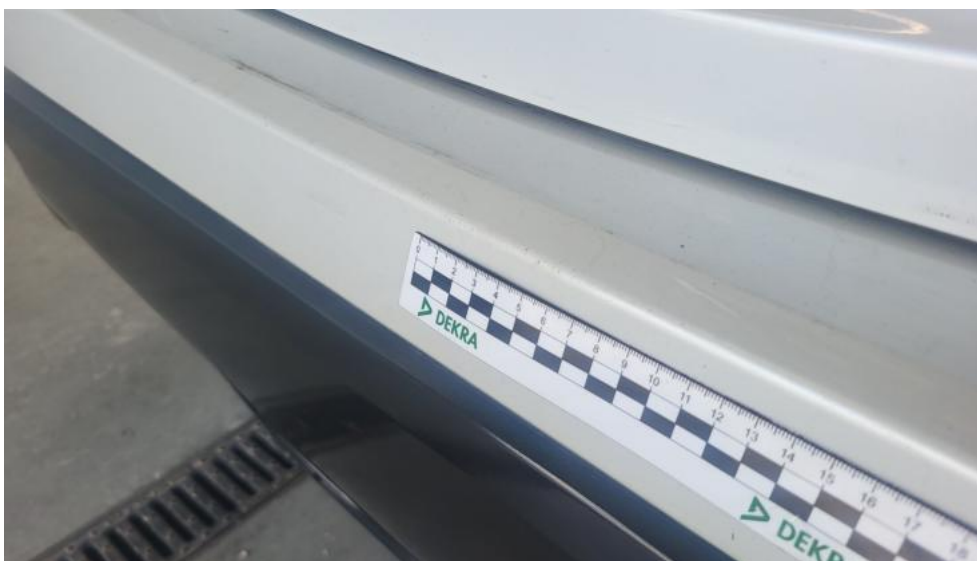
**Fot. 49.**

Zderzak tylny - Rysa/odprysk 2

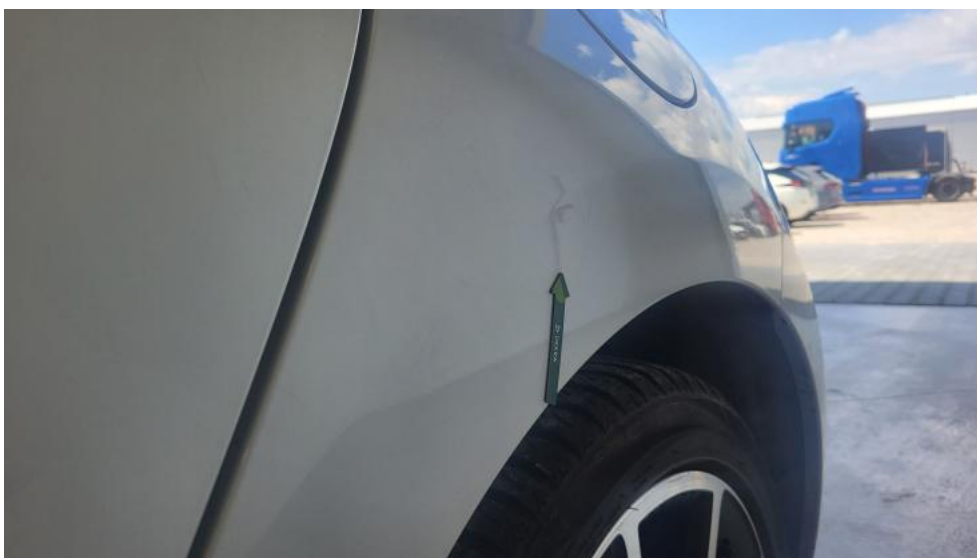
**Fot. 50.**

Błotnik tylny L / Ściana boczna L - Wgniecenie/odkształcenie 1

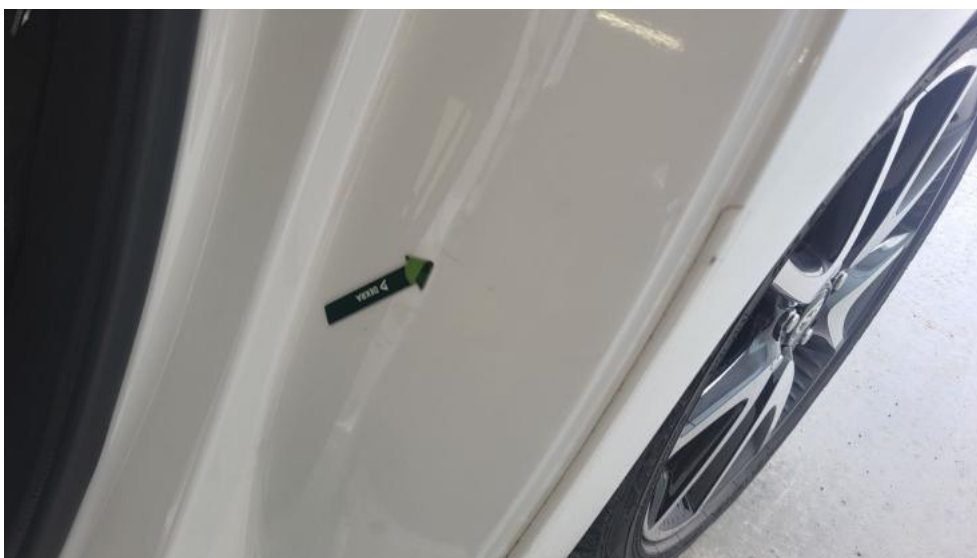
**Fot. 52.**

Błotnik tylny L / Ściana boczna L() - Wgniecenie/odkształcenie 3

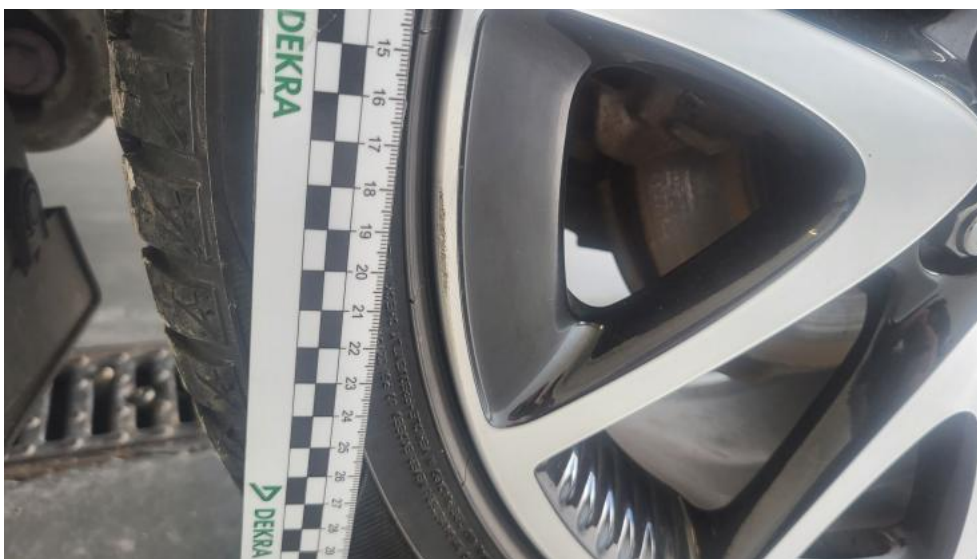
**Fot. 53.**

Felga aluminiowa tylna L - Rysa/odprysk 1

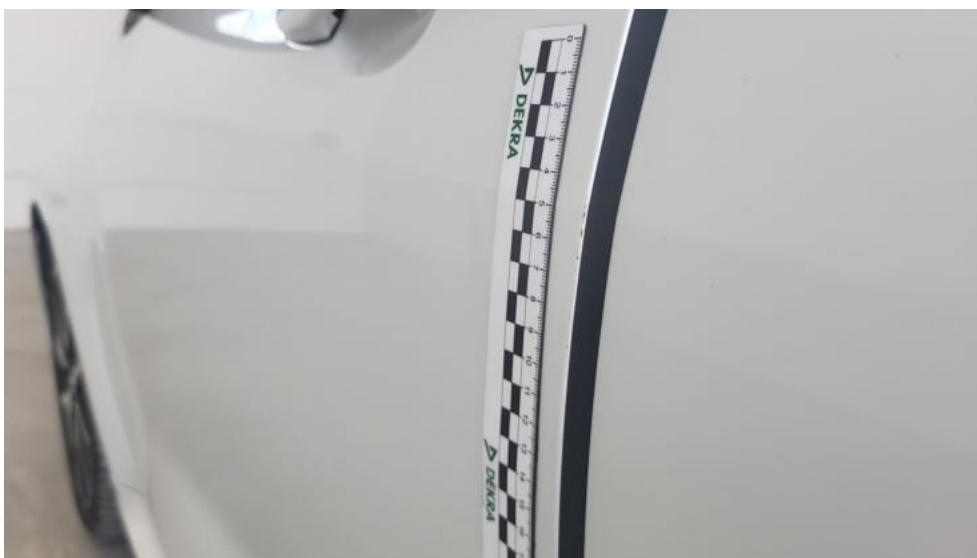
**Fot. 54.**

Drzwi przed L - Rysa/odprysk 1

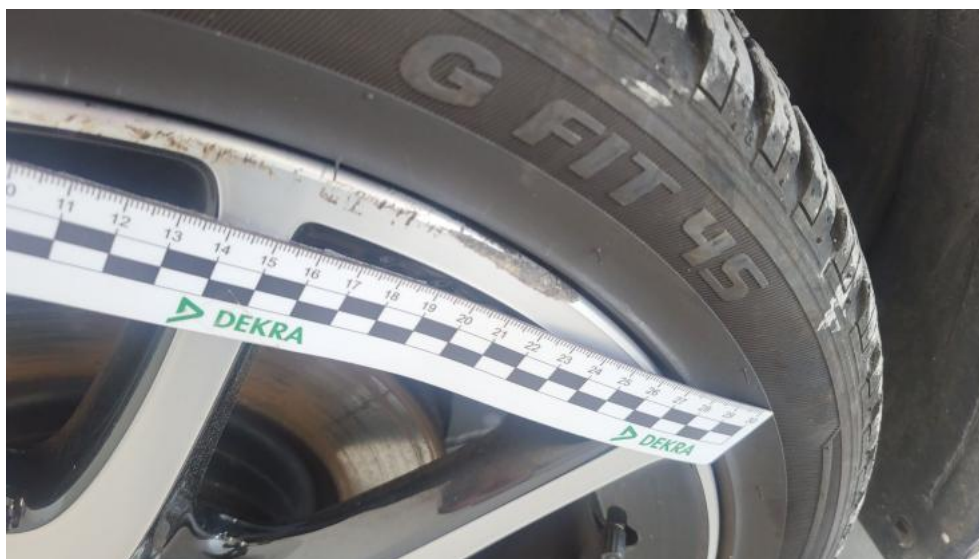
**Fot. 55.**

Felga Aluminiowa przednia L - Rysa/odprysk 1

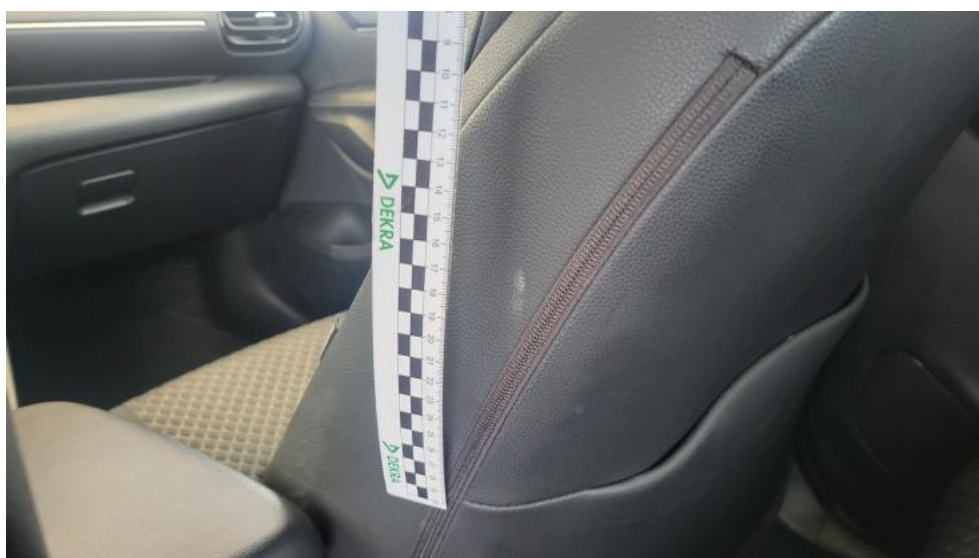
**Fot. 56.**

Fotel prz. praw. - Inne 1

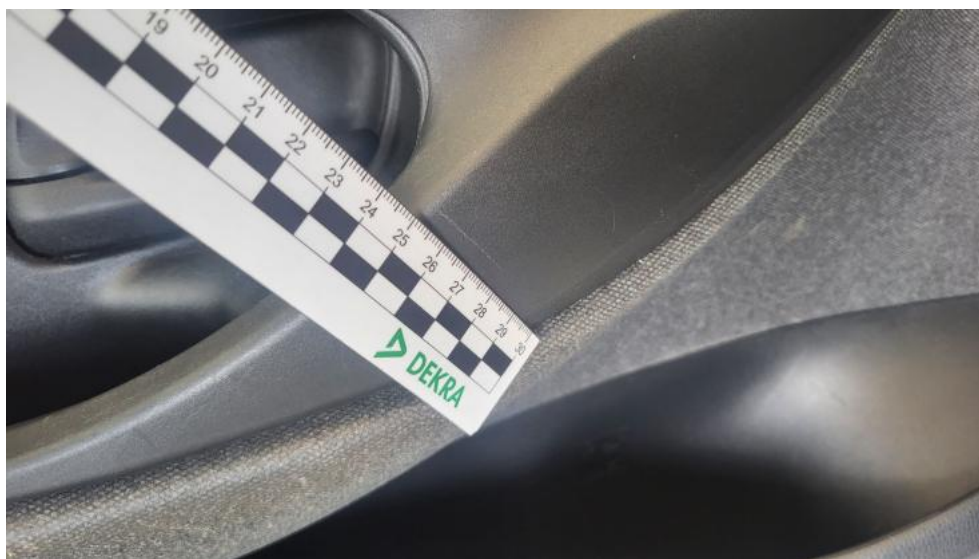
**Fot. 57.**

Tapicerka drzwi przednich L - Rysa/odprysk 1
