Nr zlecenia DEKRA: PKOL(W)/LODZ/26382/25/04/10  
Nr zlecenia/szkody: 21/041275  
Data zlecenia: 10-04-2025

**DEKRA Polska - Centrala**  
02-673 Warszawa, ul. Konstruktorska 12A

| Producent | BMW |
| Model | Seria 3 [F30/F80] 15-18 |

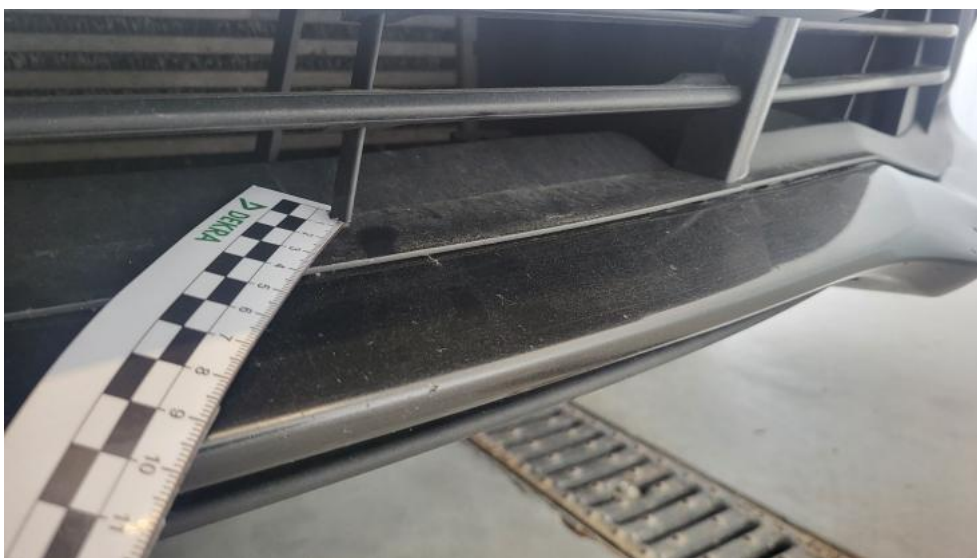
**Fot. 38.**  
Kratka zderzaka prz. - Pęknięcie/rozerwanie 1

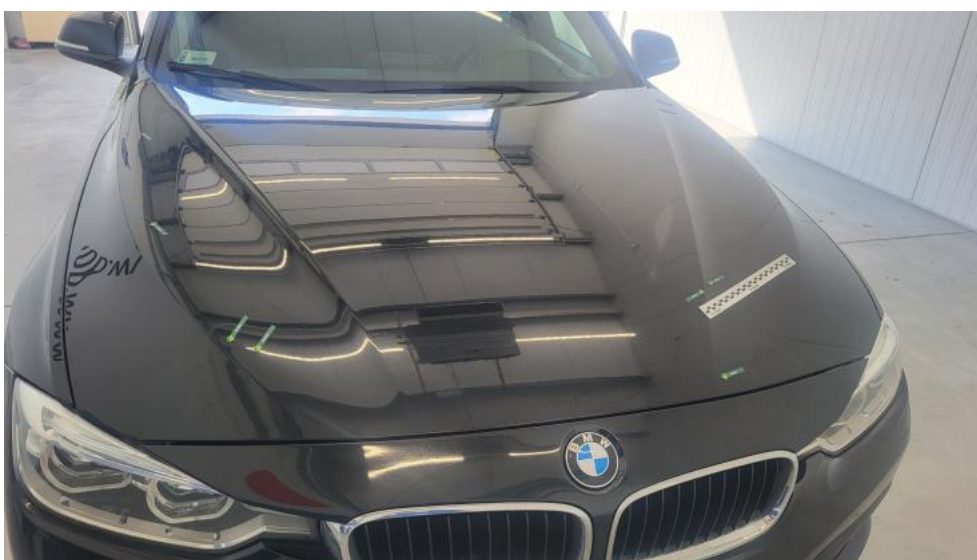
**Fot. 40.**

Pokrywa komory silnika - Wgniecenie/odkształcenie 2

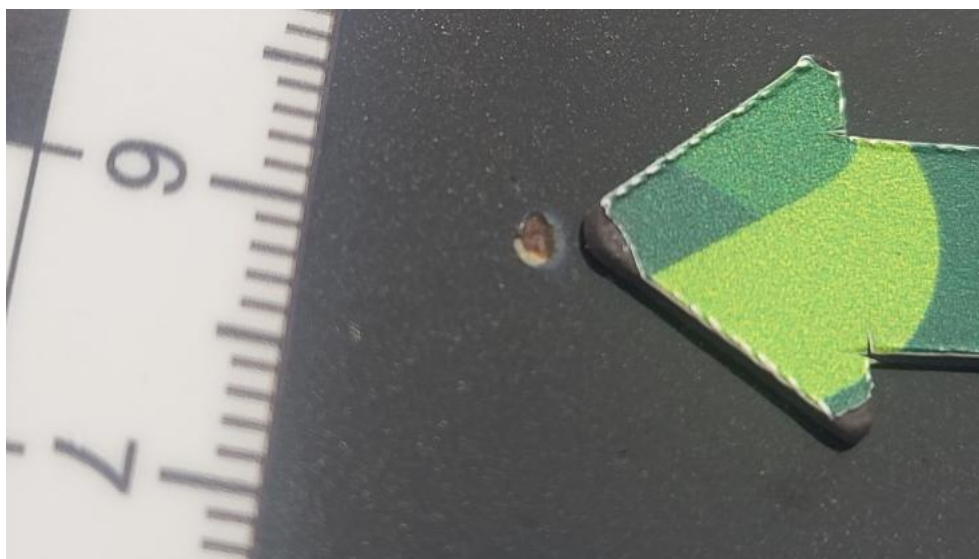
**Fot. 41.**

Pokrywa komory silnika - Inne 1

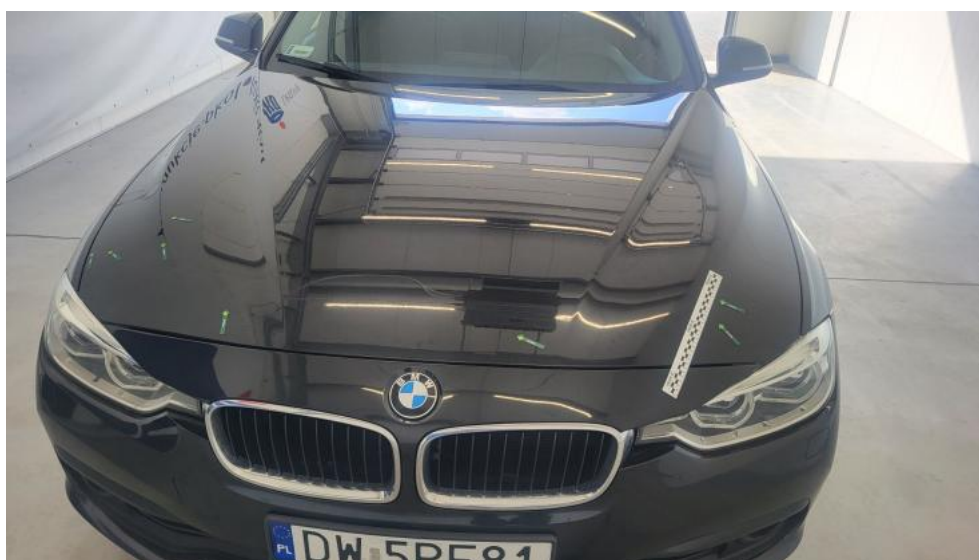
**Fot. 42.**

Pokrywa komory silnika - Inne 2

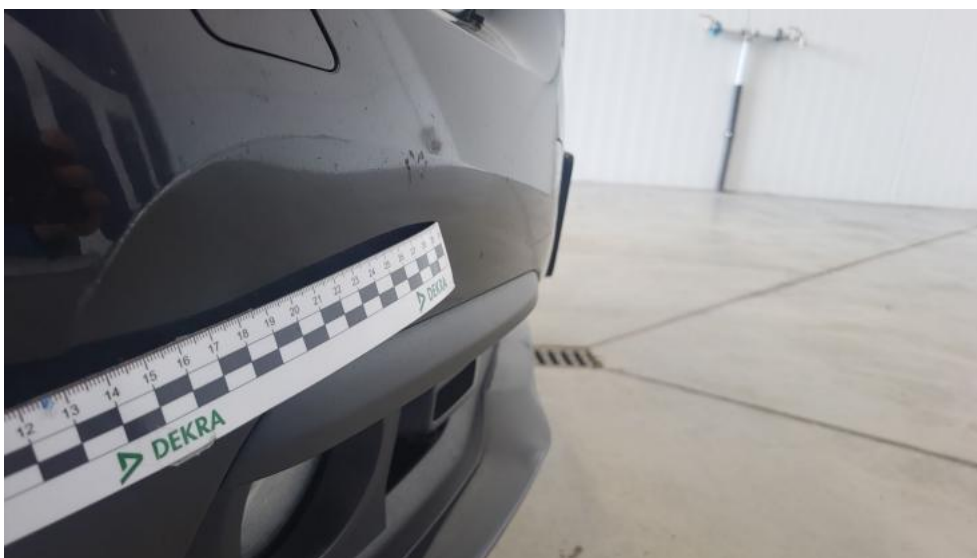
**Fot. 44.**  
Zderzak - Rysa/odprysk 2

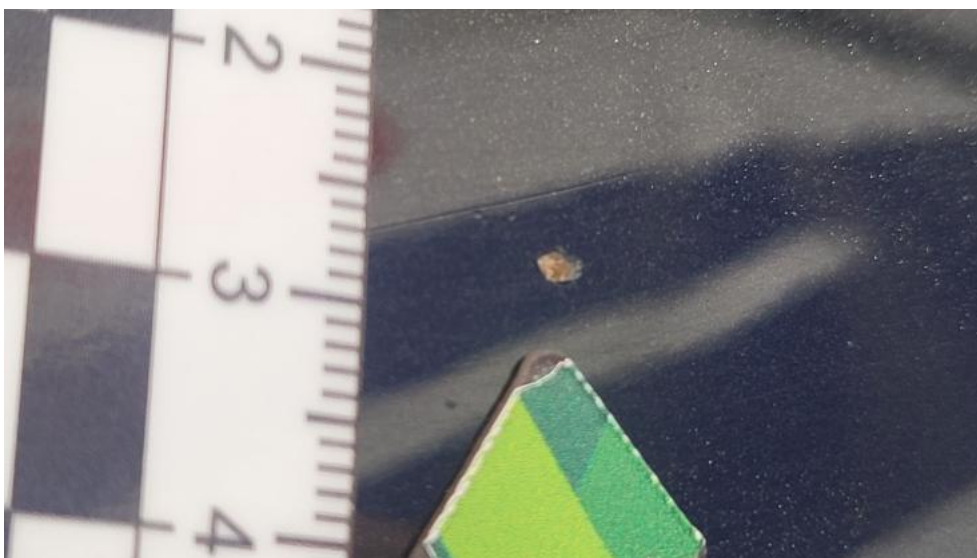
**Fot. 48.**

Błotnik przedni P - Inne 1

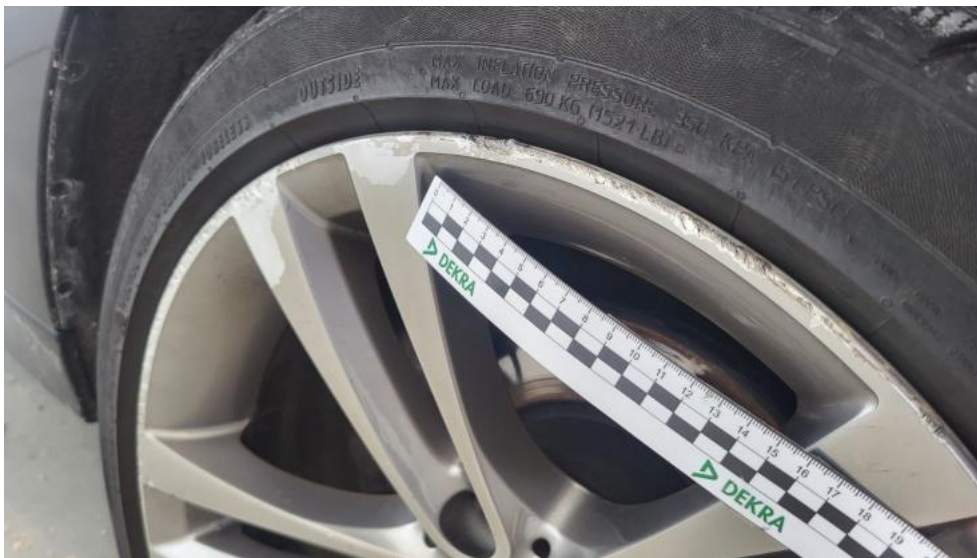
**Fot. 49.**

Felga aluminiowa przednia P - Rysa/odprysk 1

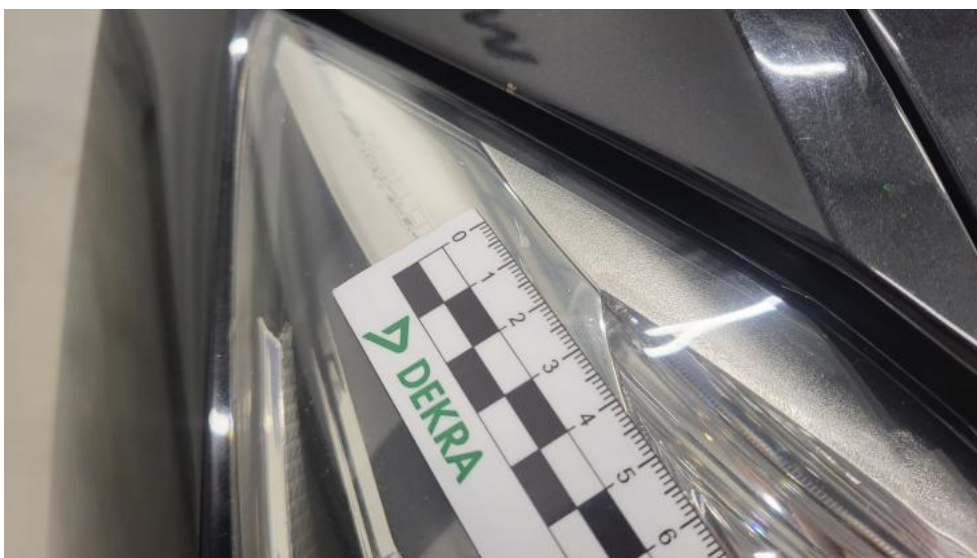
**Fot. 50.**

Reflektor P - Rysa/odprysk 1

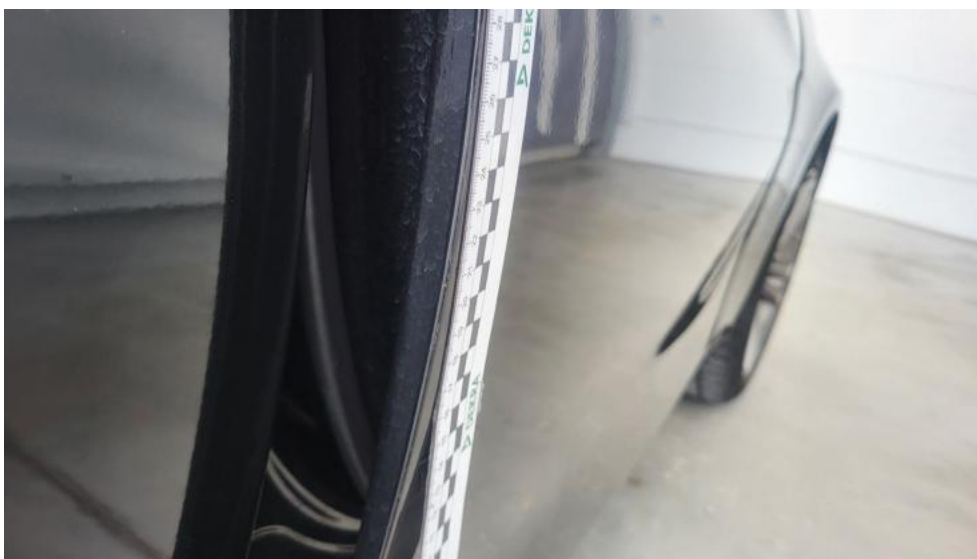
**Fot. 51.**

Drzwi przednie P - Rysa/odprysk 1

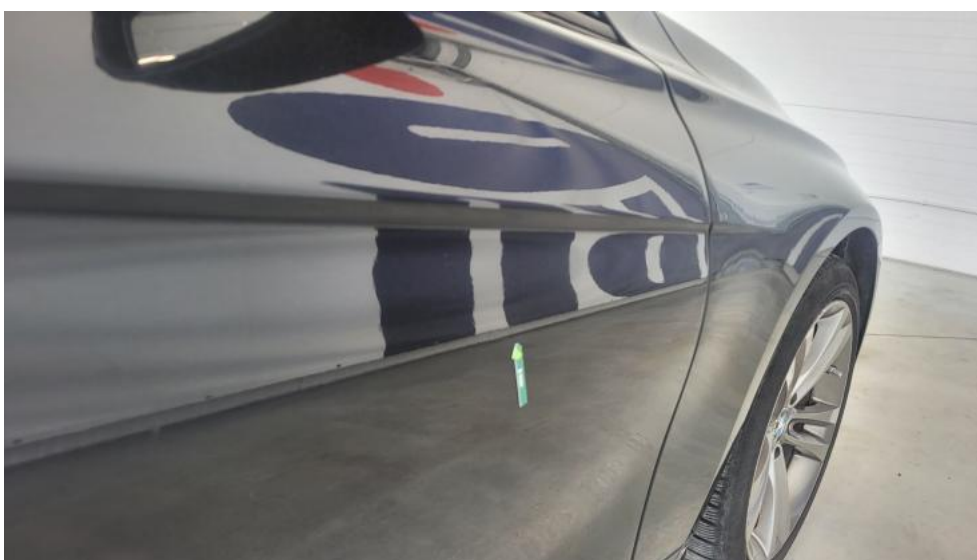
**Fot. 52.**

Drzwi przednie P - Wgniecenie/odkształcenie 1

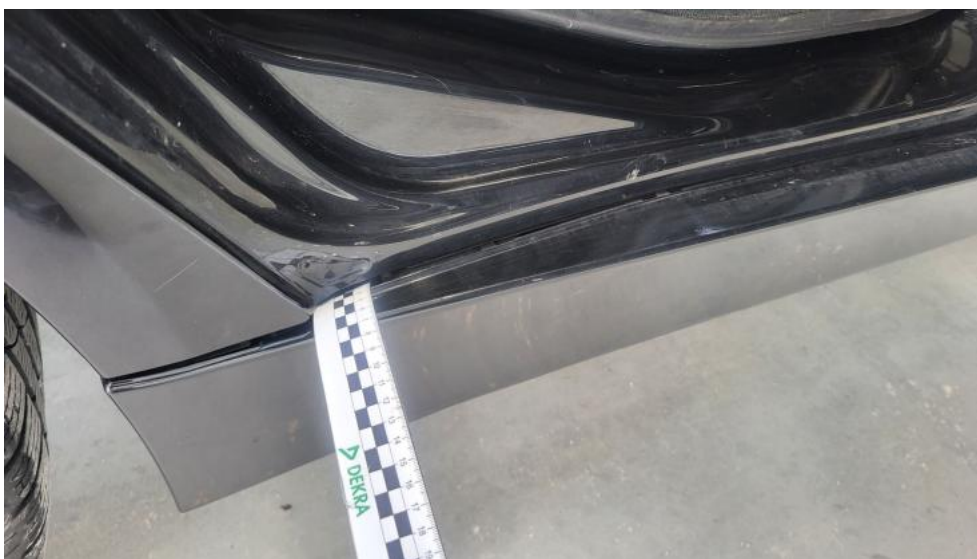
**Fot. 53.**

Listwa drzwi tylnych P - Inne 1

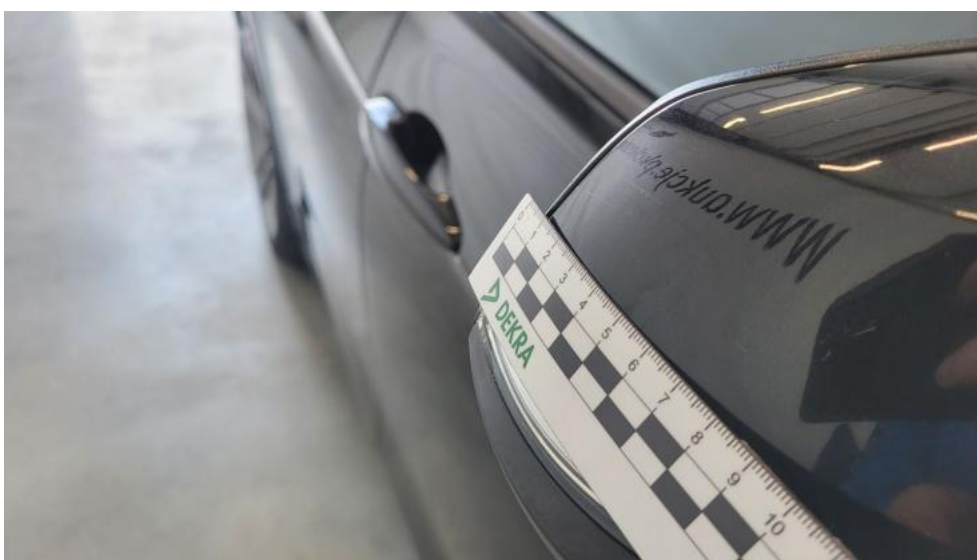
**Fot. 54.**

Lusterko zew P - Rysa/odprysk 1

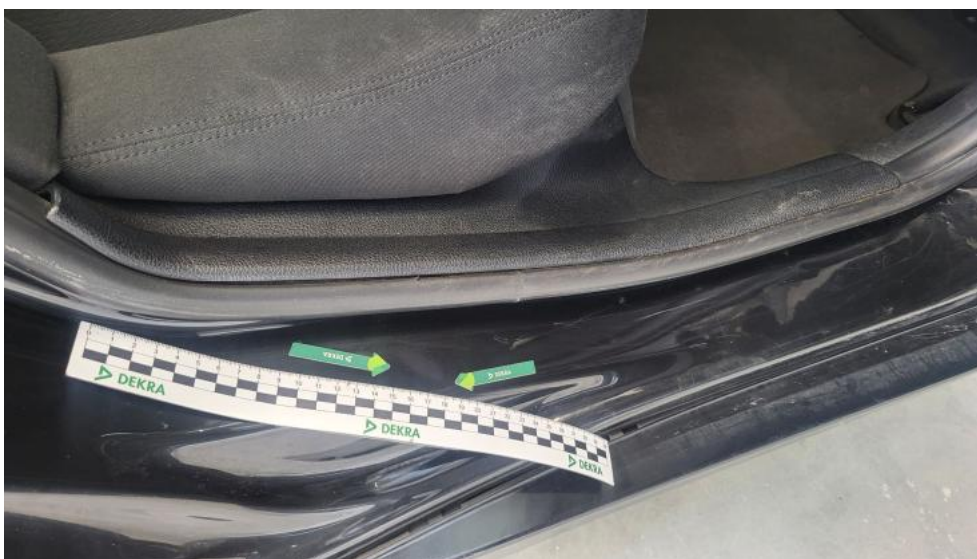
**Fot. 55.**

Próg P - Wgniecie/odkształcenie 1

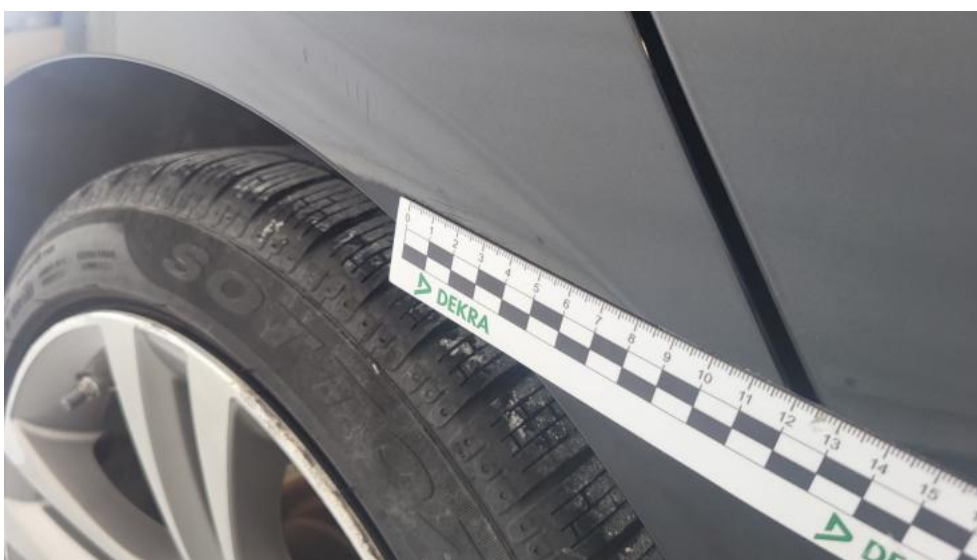
**Fot. 56.**

Błotnik tylny P / Ściana boczna P - Rysa/odprysk 1

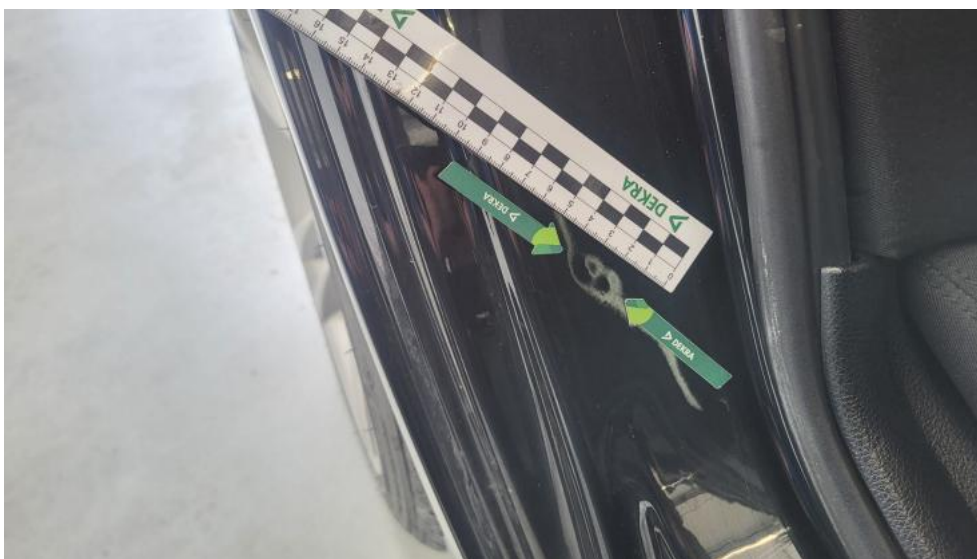
**Fot. 57.**

Błotnik tylny P / Ściana boczna P - Wgniecenie/odkształcenie 1

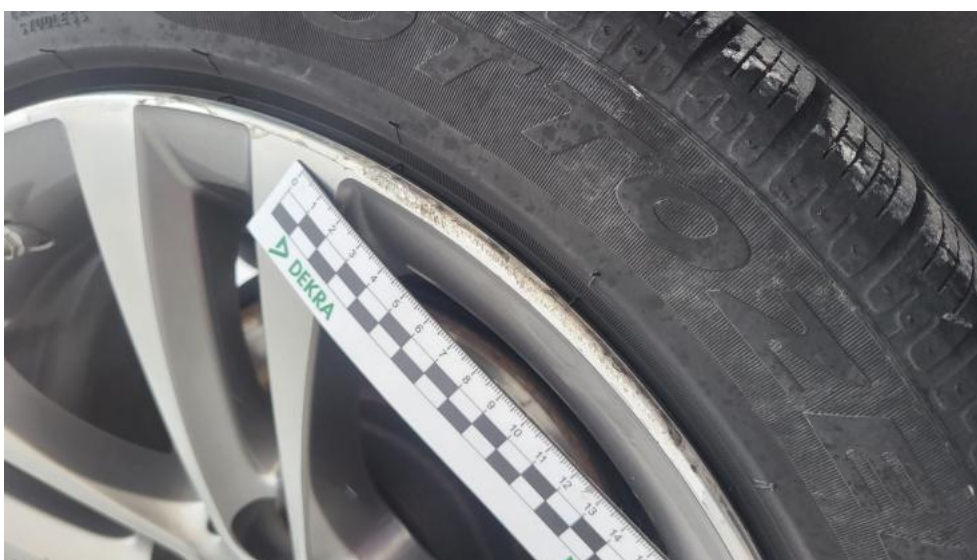
**Fot. 58.**

Felga aluminiowa tylna P - Rysa/odprysk 1

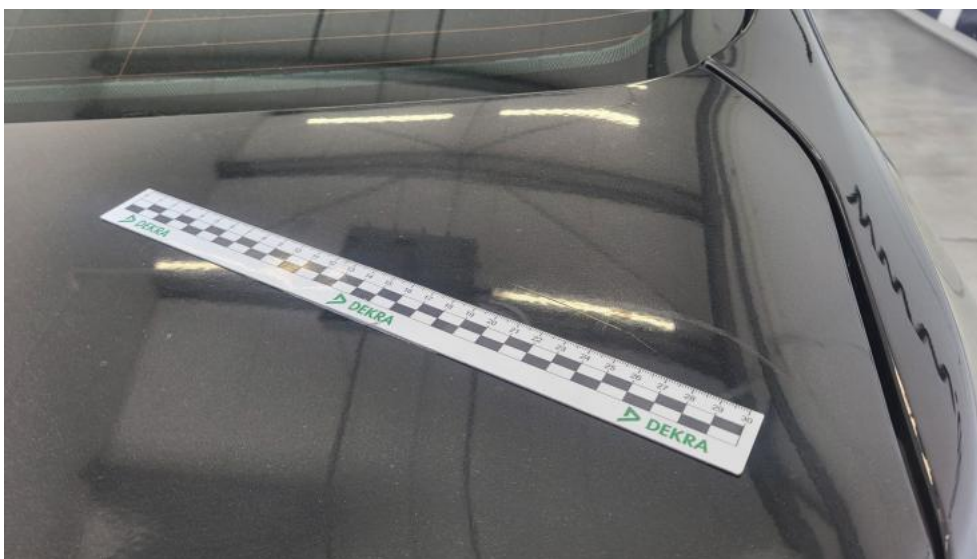
**Fot. 59.**

Pokrywy bagażnika - Rysa/odprysk 1

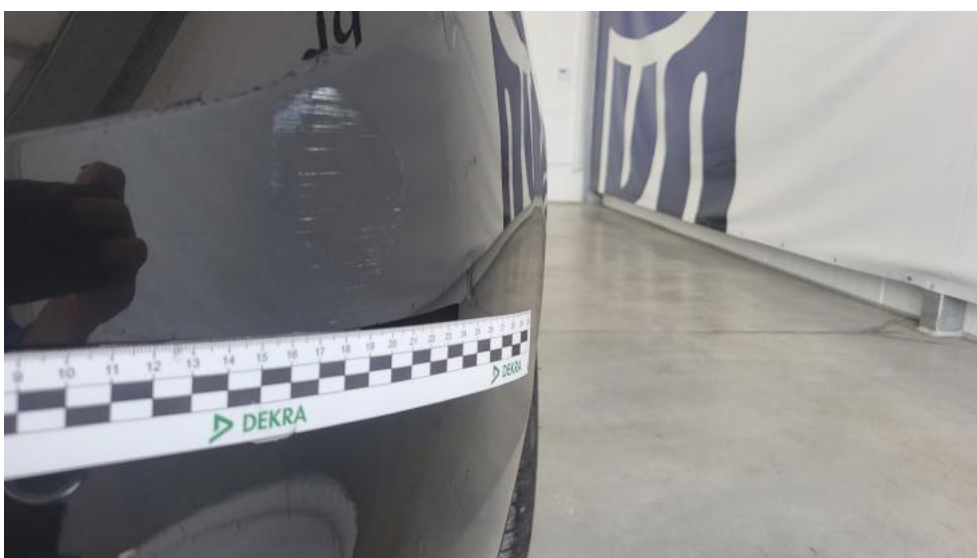
**Fot. 60.**

Zderzak tylny - Rysa/odprysk 1

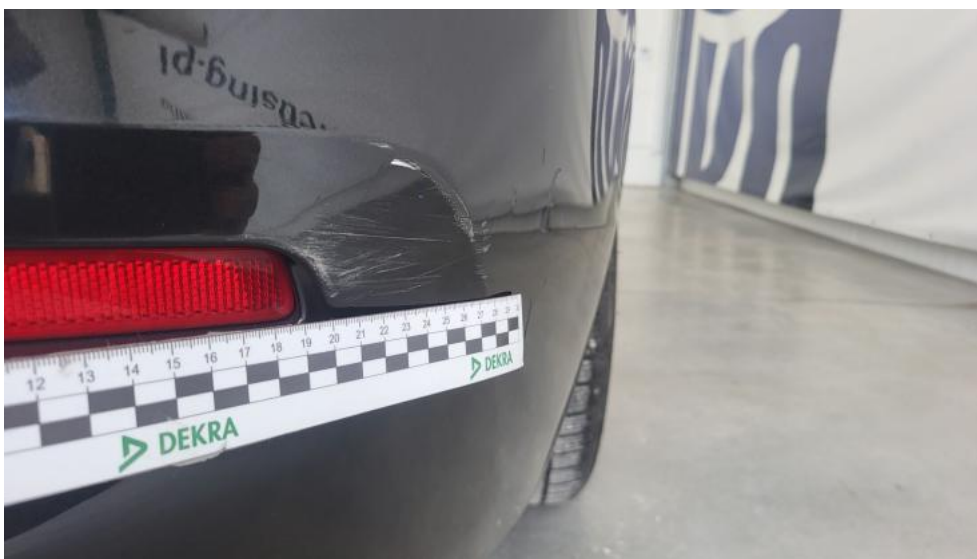
**Fot. 61.**

Zderzak tylny - Rysa/odprysk 2

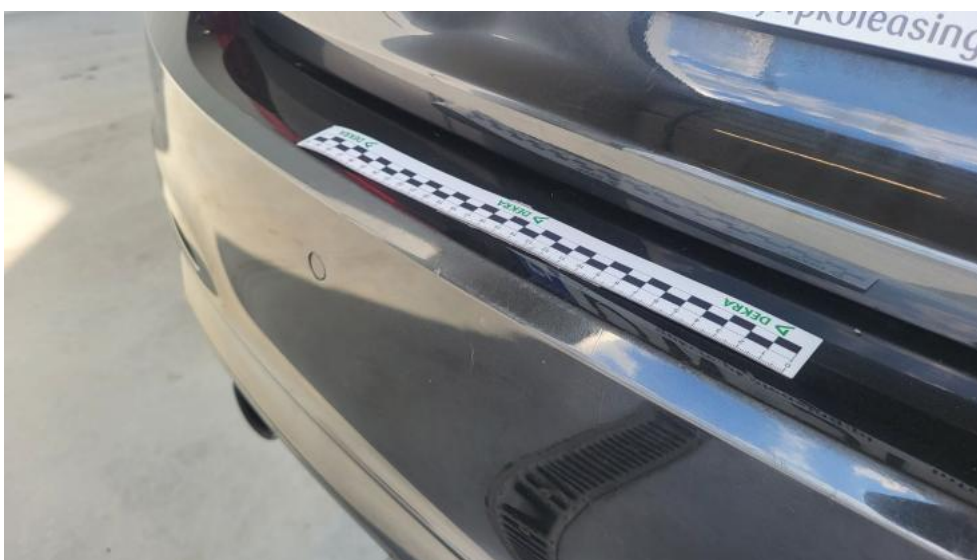
**Fot. 62.**

Zderzak tylny() - Rysa/odprysk 3

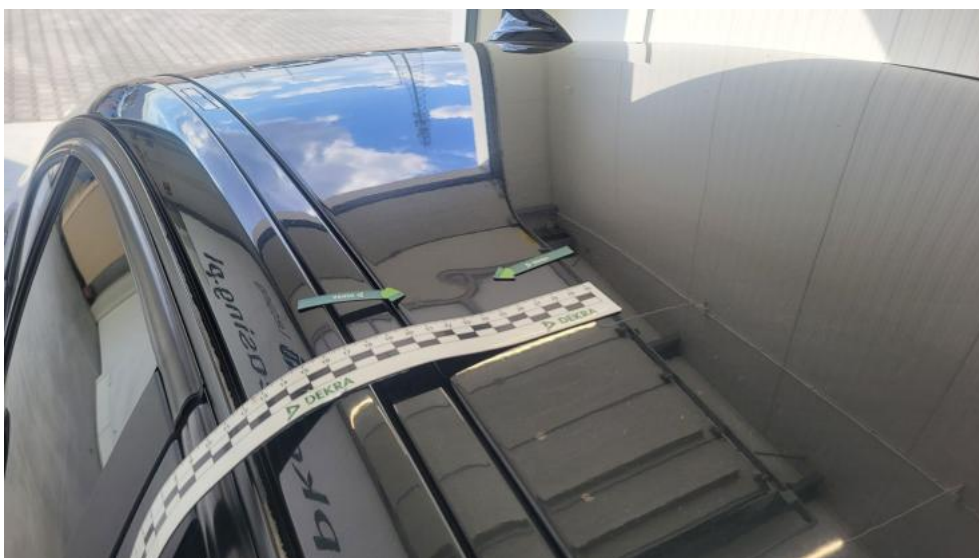
**Fot. 64.**

Dach - Wgniecenie/odkształcenie 1

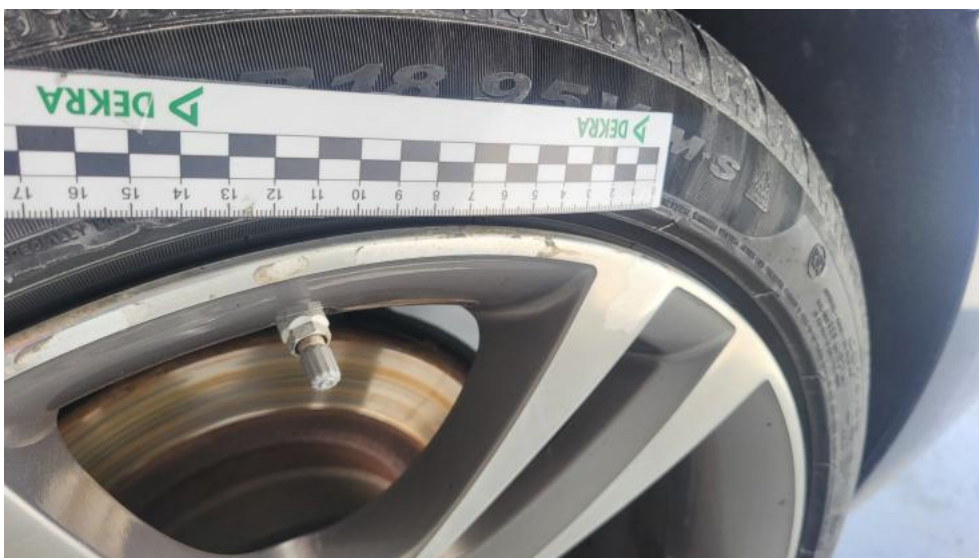
**Fot. 66.**

Felga aluminiowa tylna L - Rysa/odprysk 1

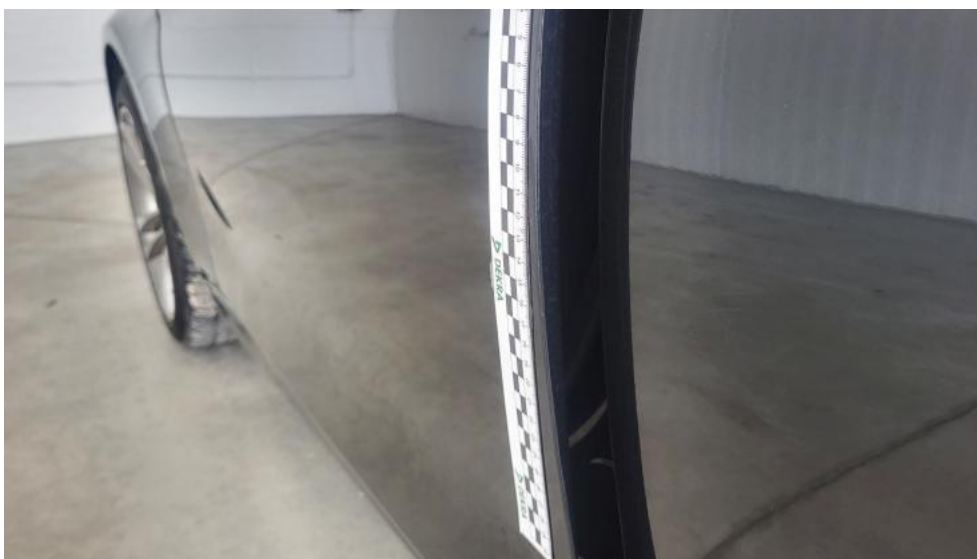
**Fot. 67.**

Drzwi przed L - Rysa/odprysk 1

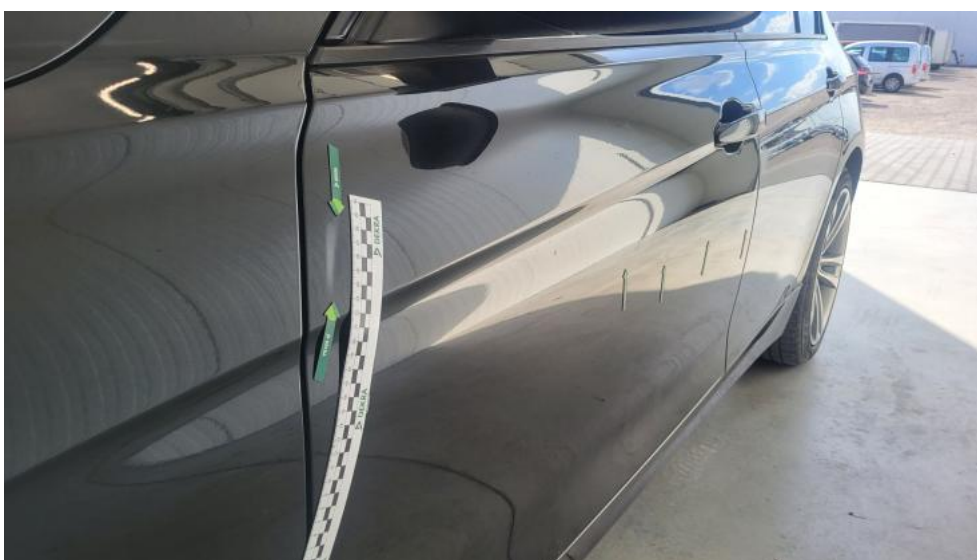
**Fot. 68.**

Drzwi przed L - Wgniecenie/odkształcenie 1

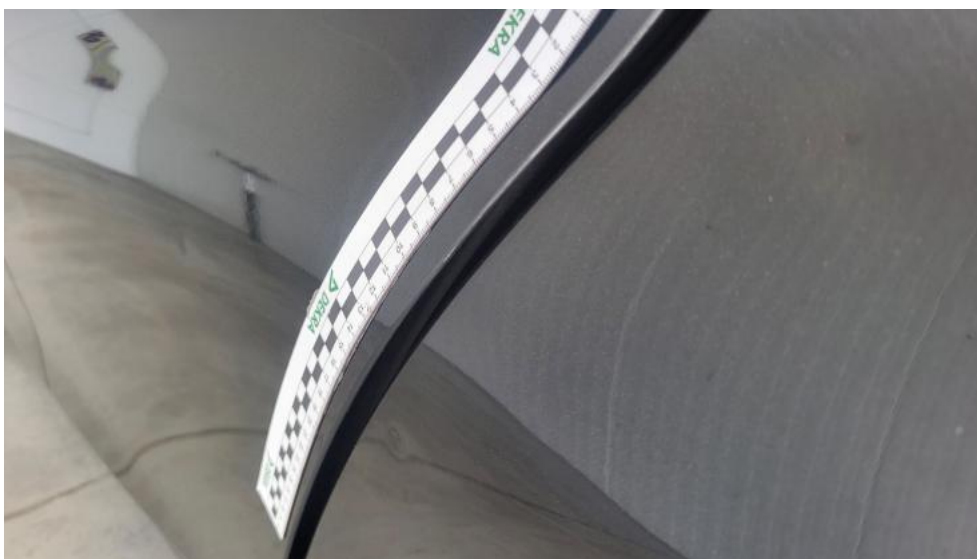
**Fot. 69.**

Drzwi tylne L - Rysa/odprysk 1

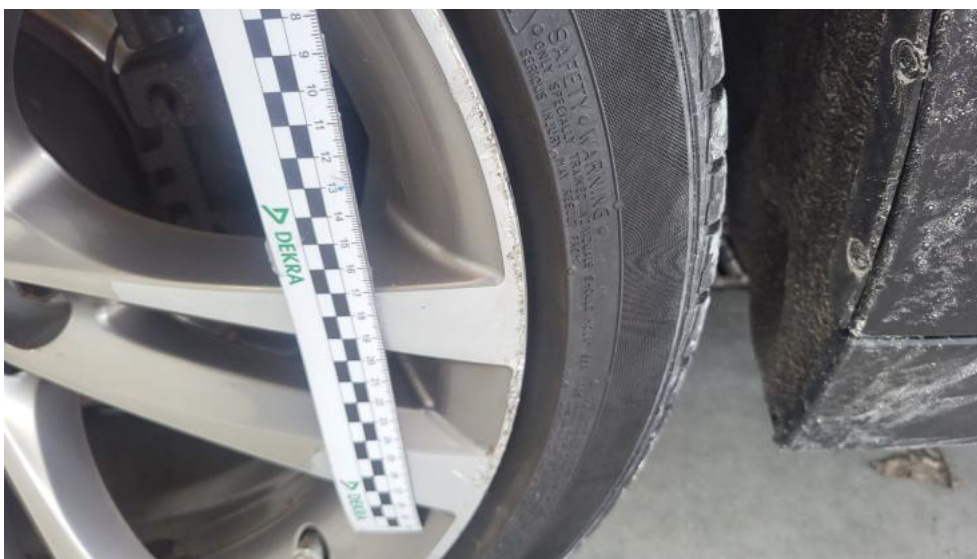
**Fot. 73.**

Felga Aluminiowa przednia L - Rysa/odprysk 1

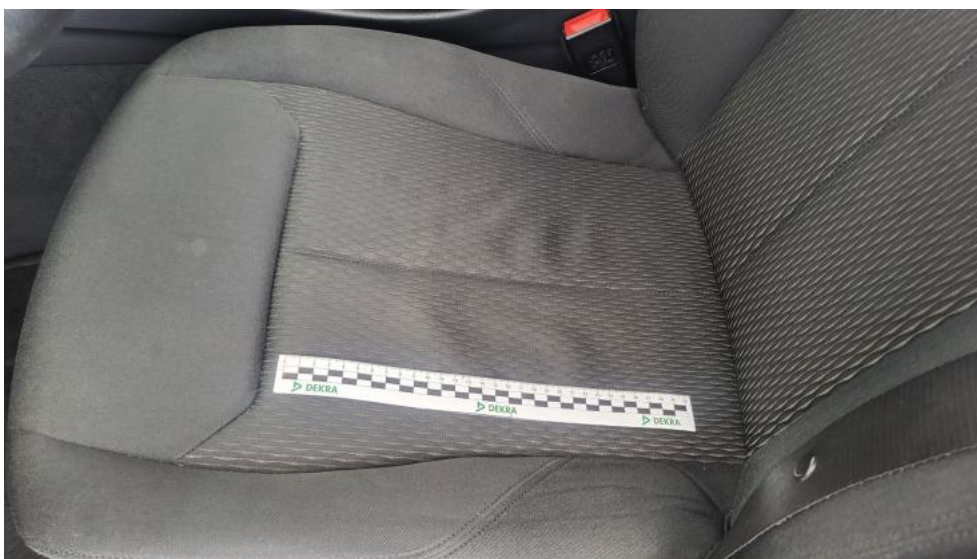
**Fot. 75.**  
Fotel prz. lew. - Inne 1

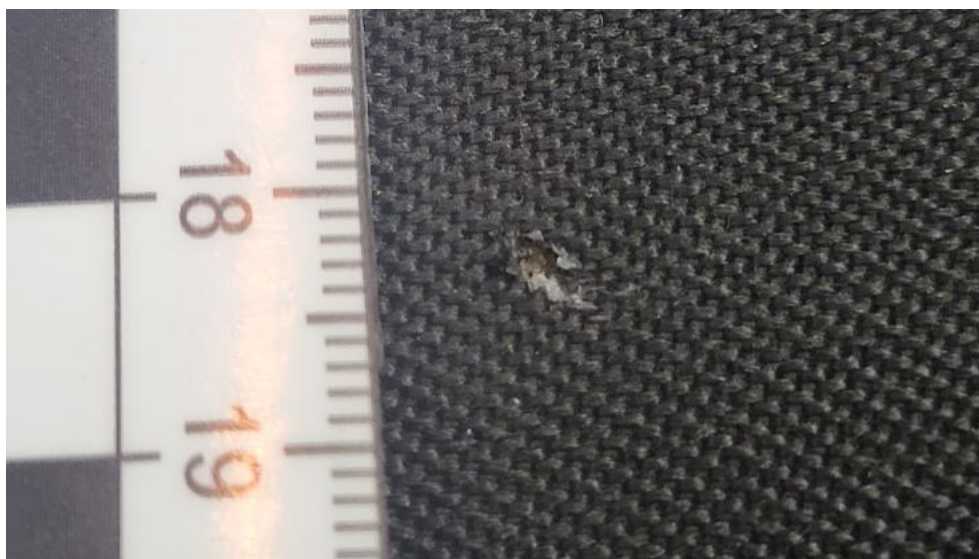
**Fot. 77.**

Fotel prz. praw. - Pęknięcie/rozerwanie 1

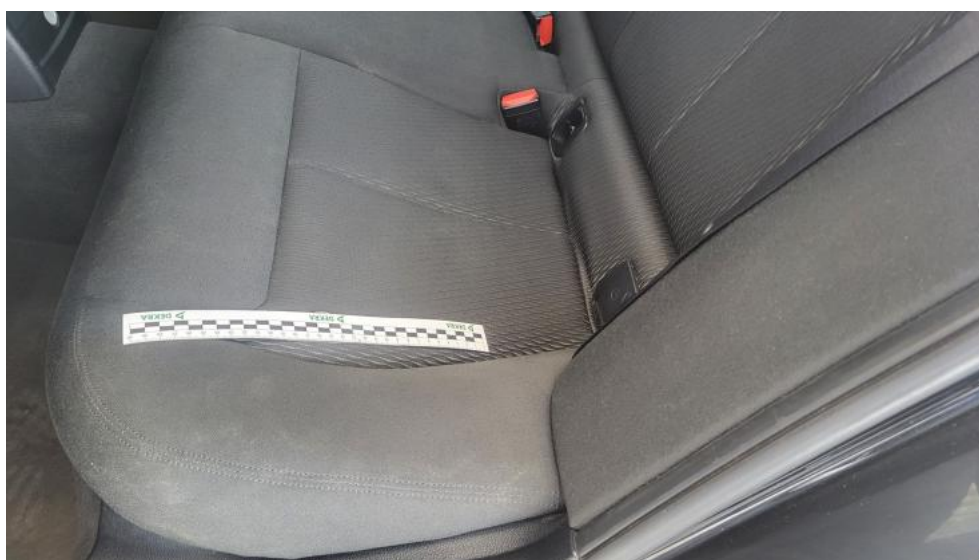
**Fot. 78.**

Rysy na samochodzie. Odpryski na szybie czołowej. Brak zaślepek w tylnej kanapie.

Kanapa tyl. - Inne 1

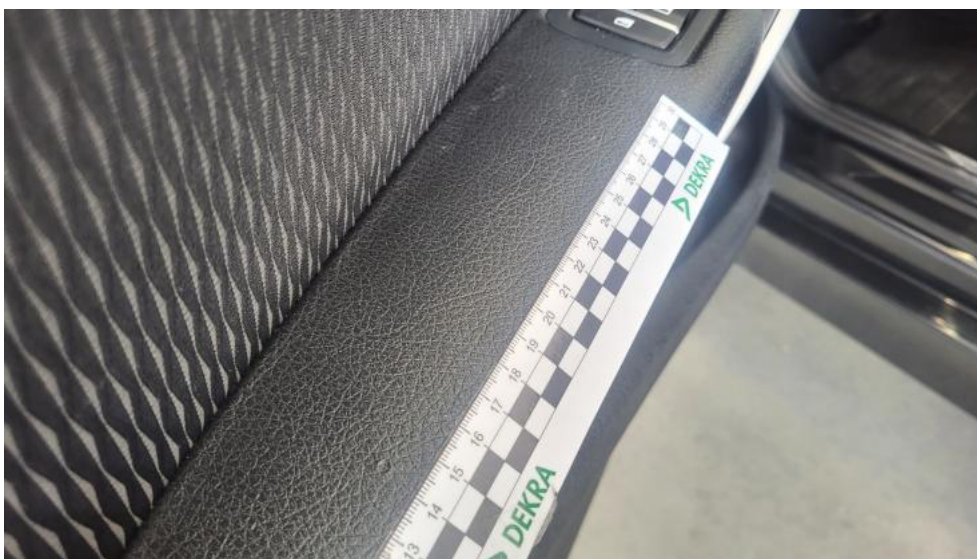
**Fot. 81.**

Tapicerka drzwi przednich L - Inne 1

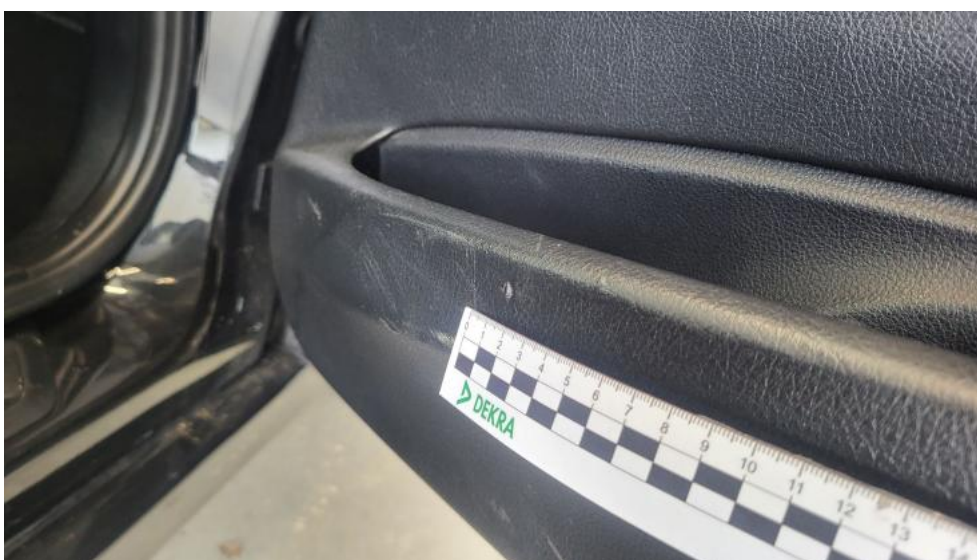
**Fot. 82.**

Tapicerka drzwi przednich P - Wgniecenie/odkształcenie 1

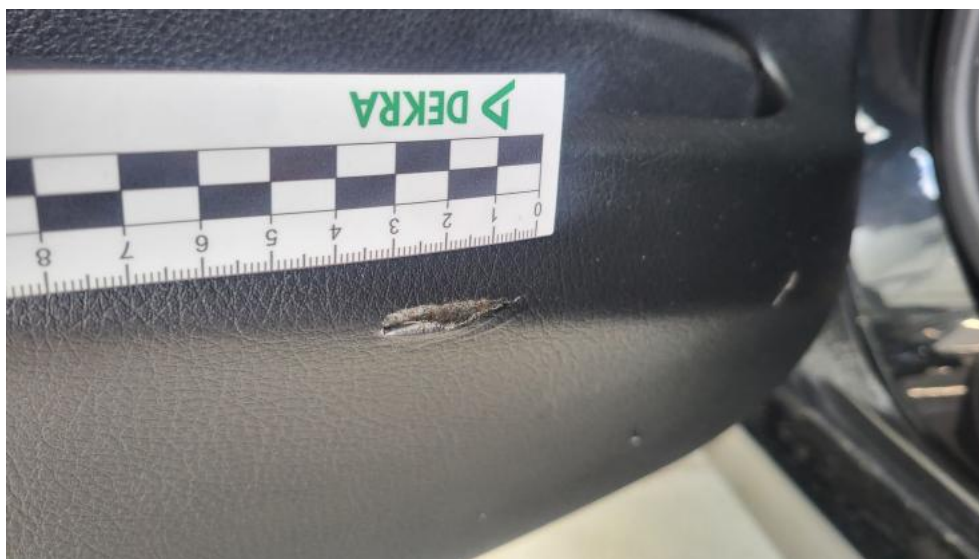
**Fot. 83.**

Tapicerka drzwi tylnych L - Pęknięcie/rozerwanie 1

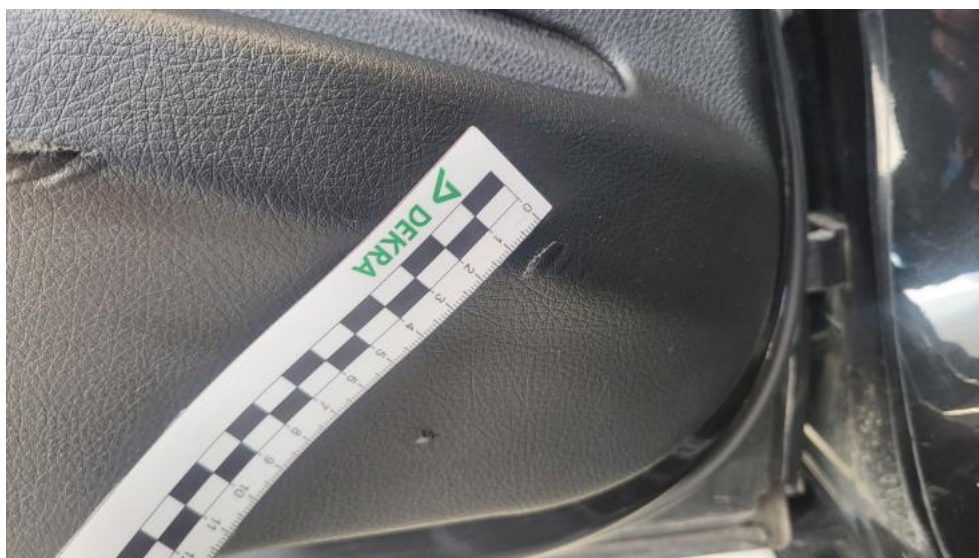
**Fot. 84.**

Tapicerka drzwi tylnych L - Pęknięcie/rozerwanie 2

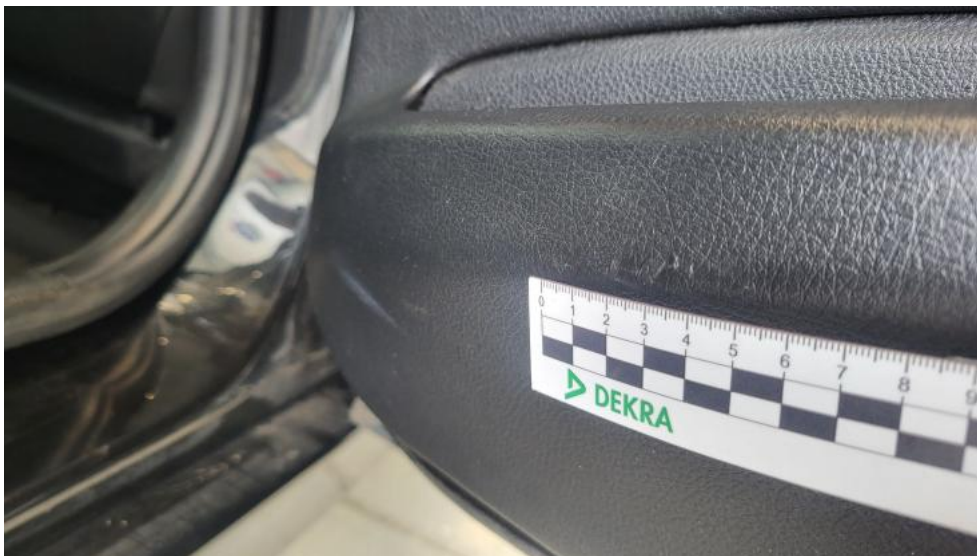
**Fot. 85.**

Tapicerka drzwi tylnych P - Wgniecenie/odkształcenie 1

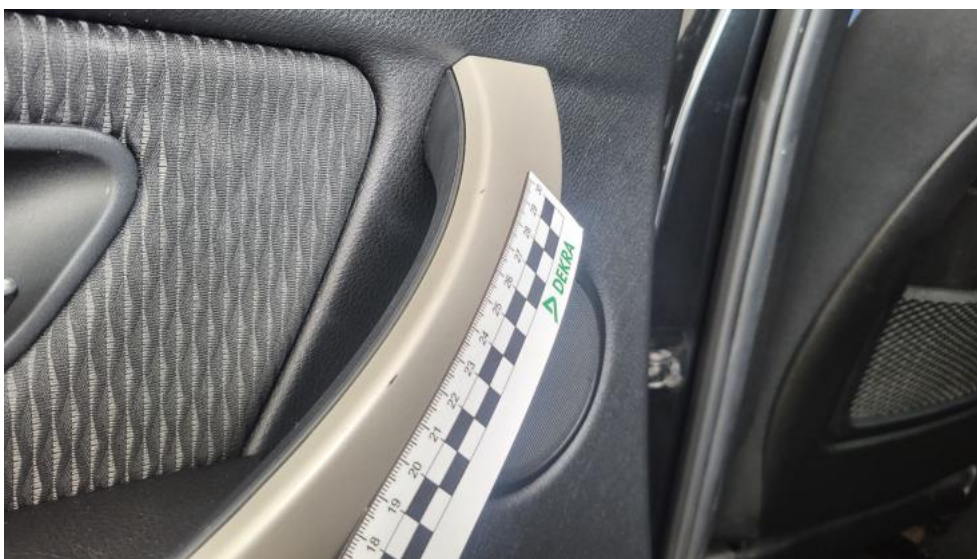
**Fot. 87.**

Uchwyt drzwi tyl L - Rysa/odprysk 1

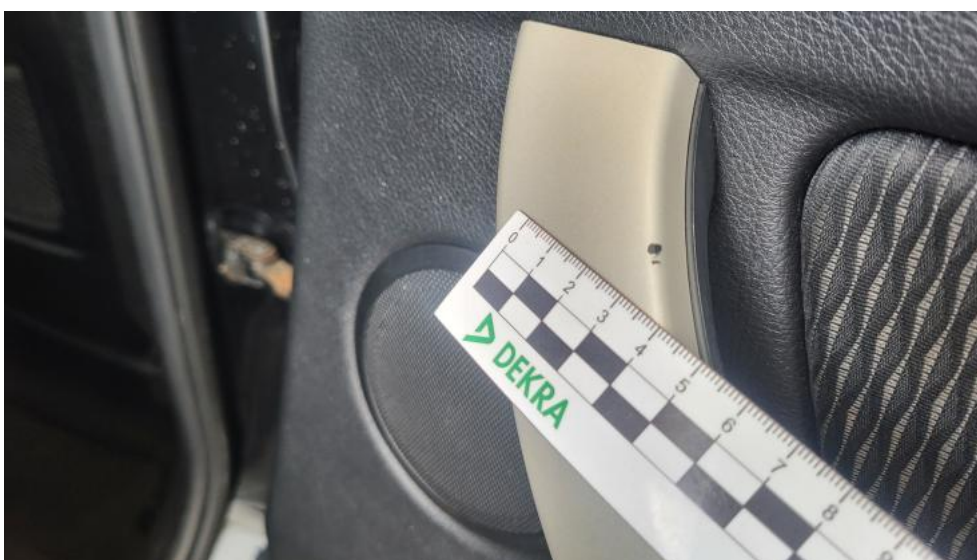
**Fot. 88.**

Uchwyt drzwi tyl P - Rysa/odprysk 1

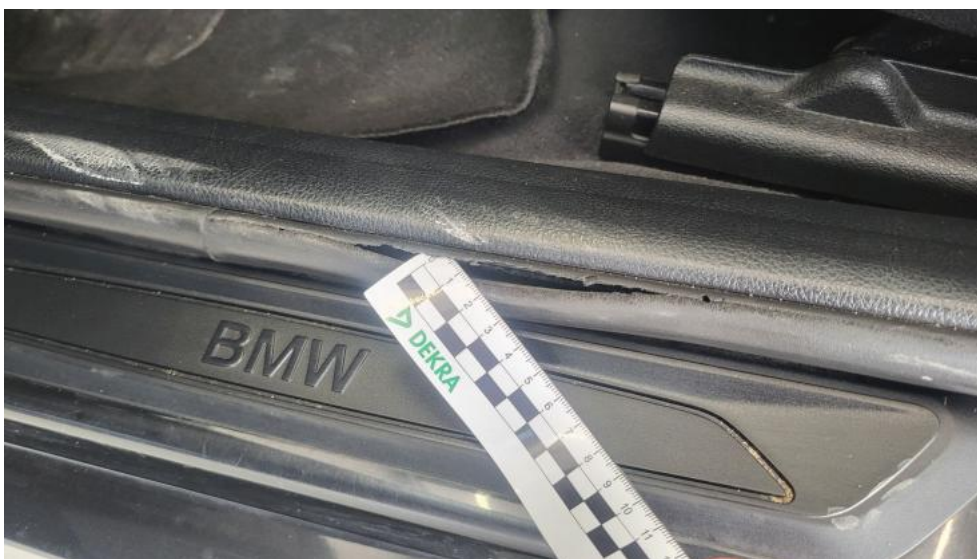
**Fot. 89.**

Uszczelka drzwi przednich L - Pęknięcie/rozerwanie 1

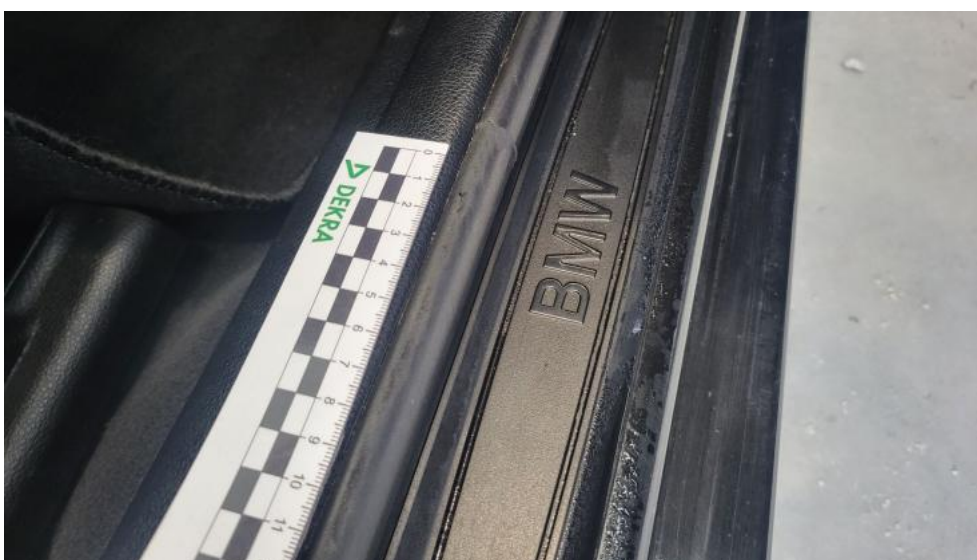
**Fot. 90.**

Uszczelka drzwi przednich P - Inne 1

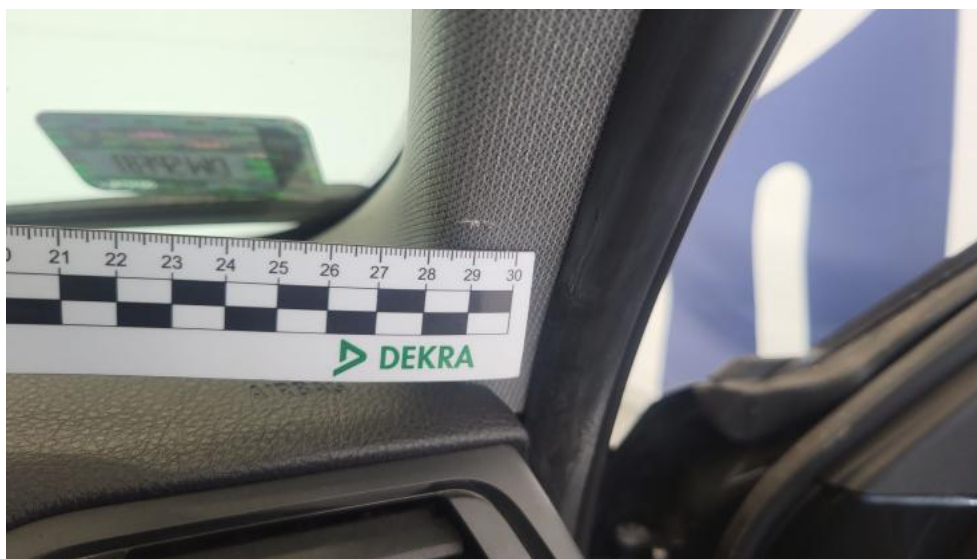
**Fot. 91.**

Wykładzina(y) słupka przedniego P - Rysa/odprysk 1
