Nr zlecenia DEKRA: PKOL(W)/LODZ/26418/25/04/10  
Nr zlecenia/szkody: Futura  
Data zlecenia: 10-04-2025

**DEKRA Polska - Centrala**  
02-673 Warszawa, ul. Konstruktorska 12A

| Producent | PEUGEOT |
| Typ/wersja | 308 SW 1.2 PureTech GPF Allure S&S EAT8 |

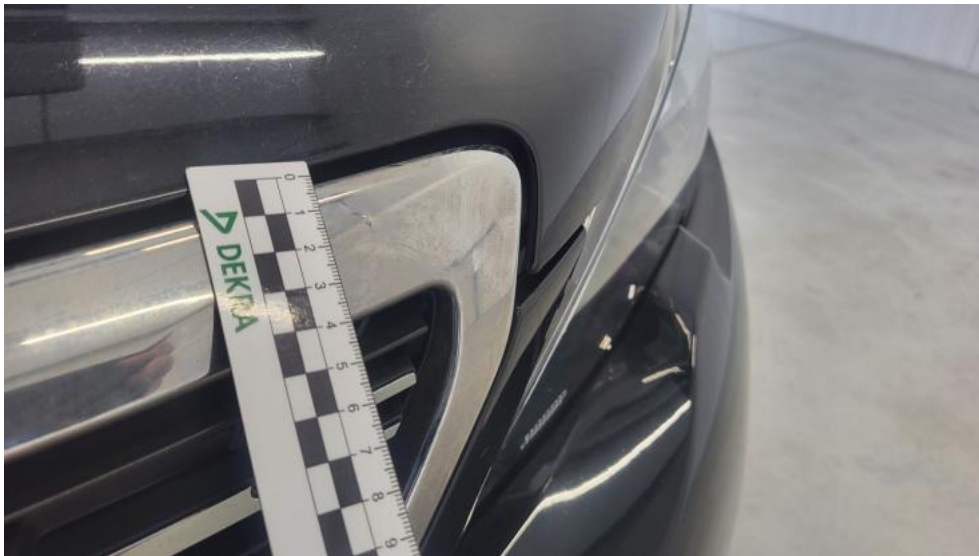
**Fot. 39.**

Atrapa przednia - Wgniecenie/odkształcenie 1

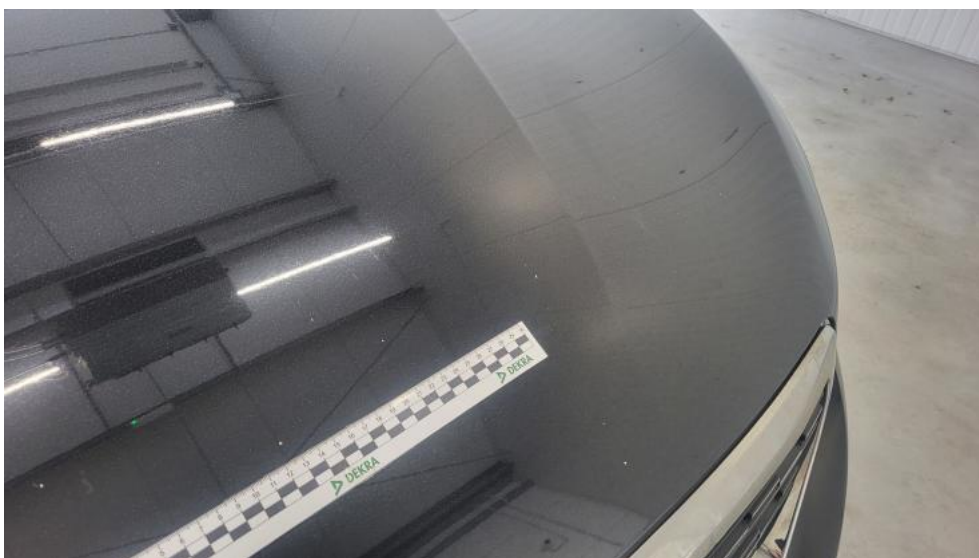
**Fot. 40.**

Pokrywa komory silnika - Rysa/odprysk 1

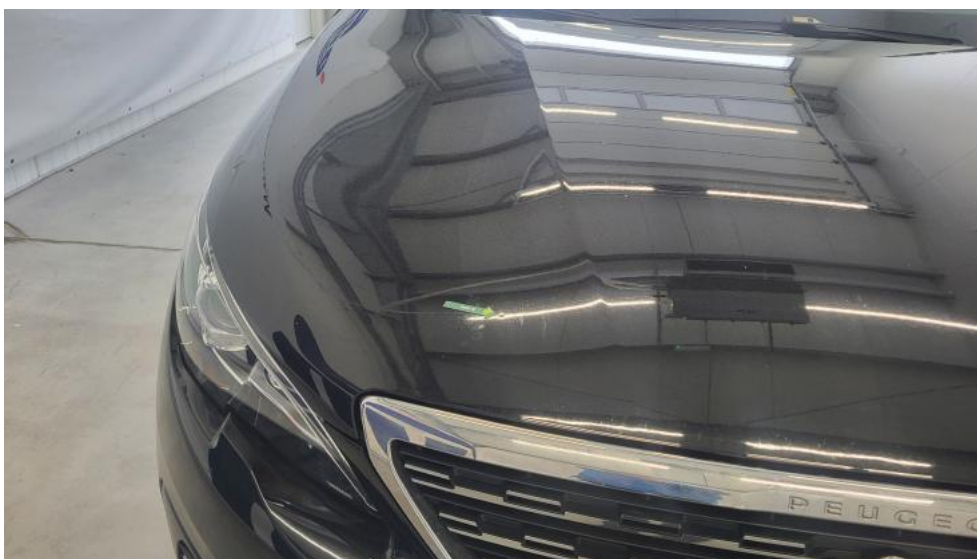
**Fot. 41.**

Pokrywa komory silnika - Wgniecenie/odkształcenie 1

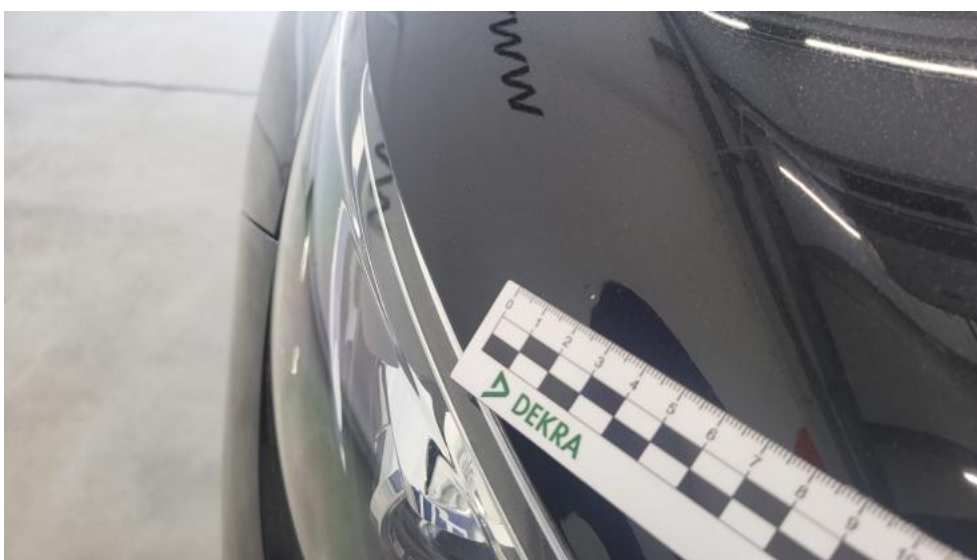
**Fot. 42.**

Pokrywa komory silnika - Wgniecenie/odkształcenie 2

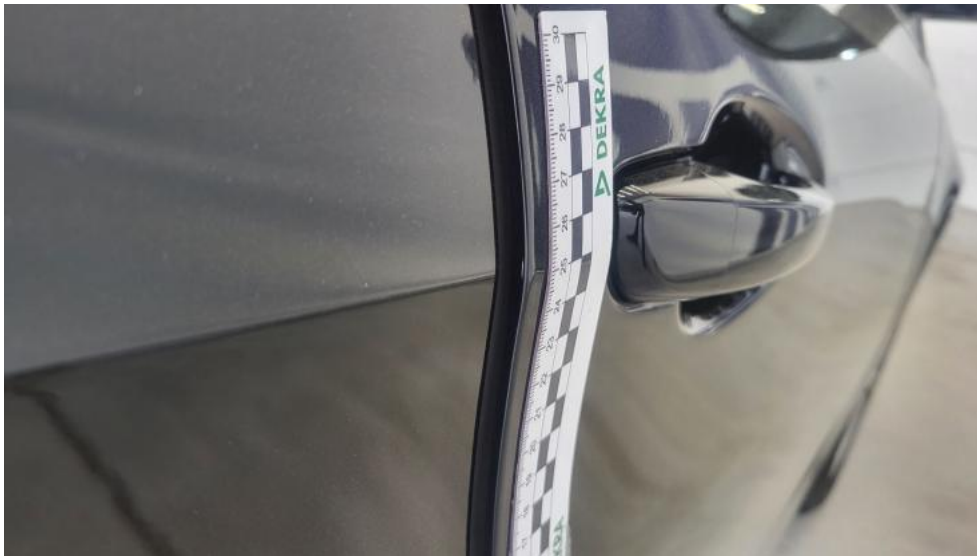
**Fot. 43.**

Drzwi przednie P - Rysa/odprysk 1

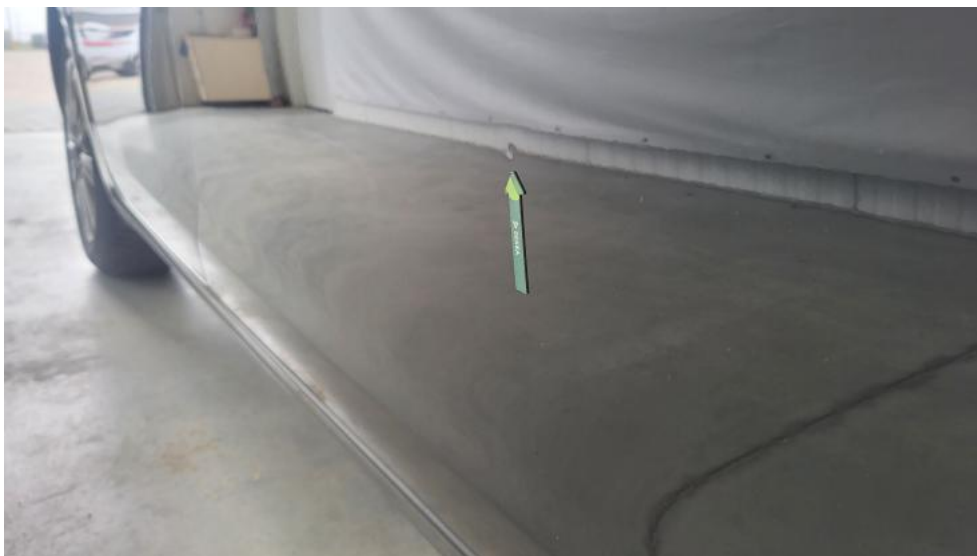
**Fot. 44.**

Drzwi przednie P - Wgniecenie/odkształcenie 1

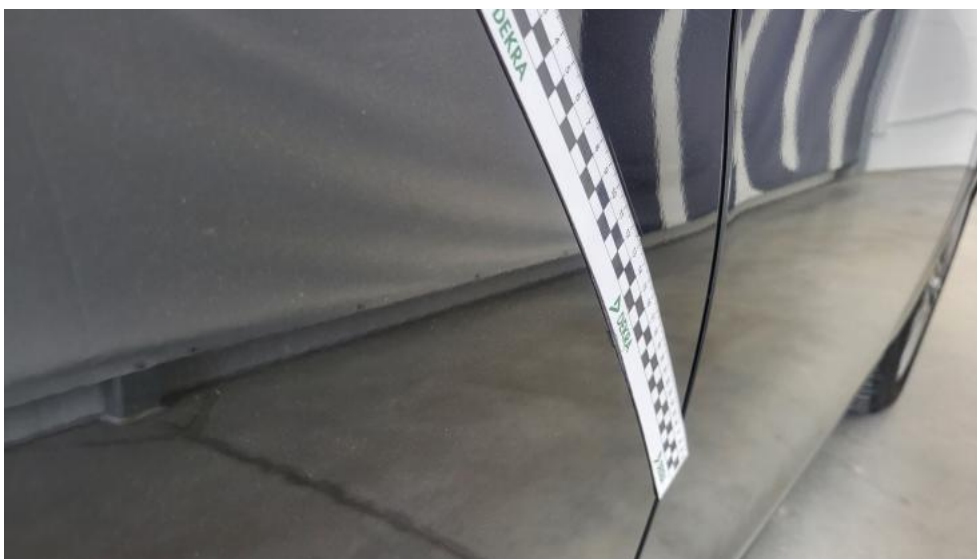
**Fot. 45.**

Drzwi tylne P - Rysa/odprysk 1

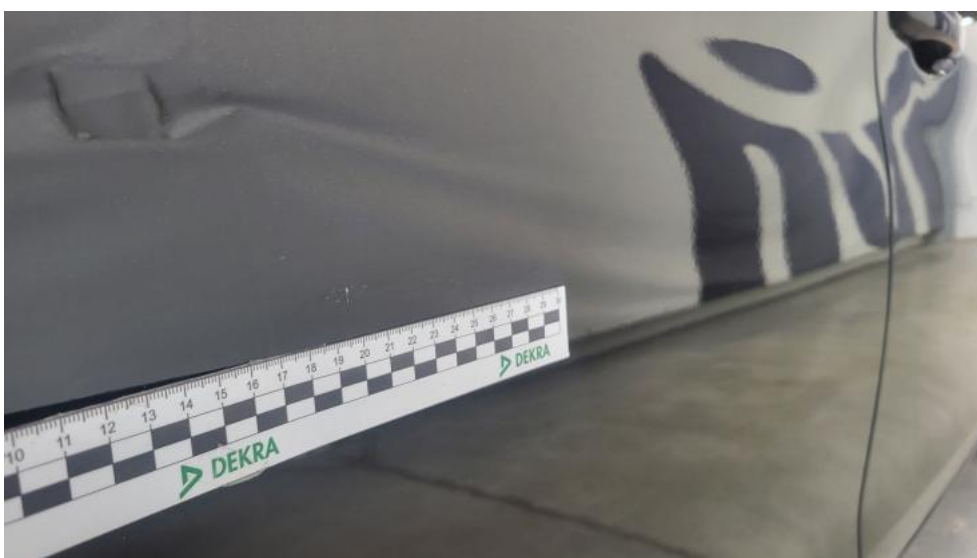
**Fot. 46.**

Drzwi tylne P - Rysa/odprysk 2

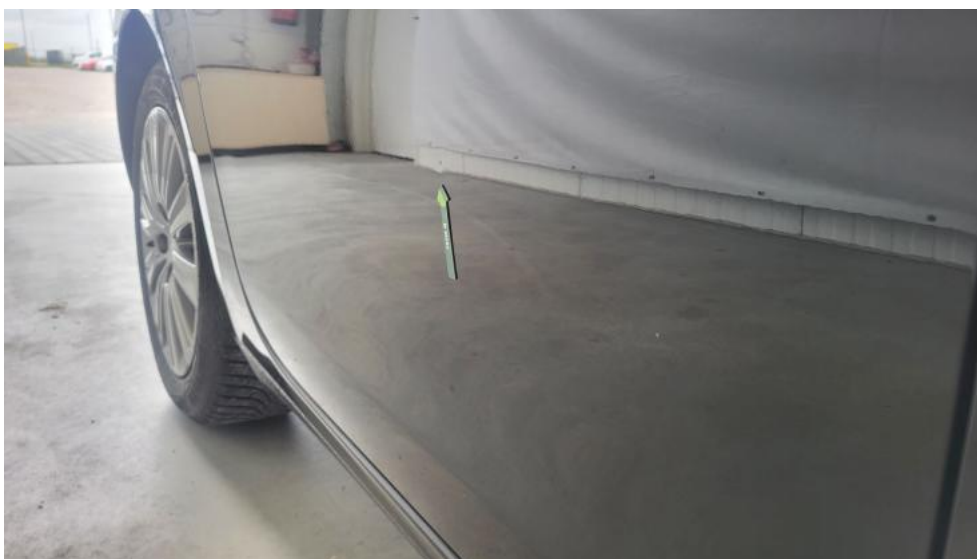
**Fot. 47.**

Drzwi tylne P - Wgniecenie/odkształcenie 1

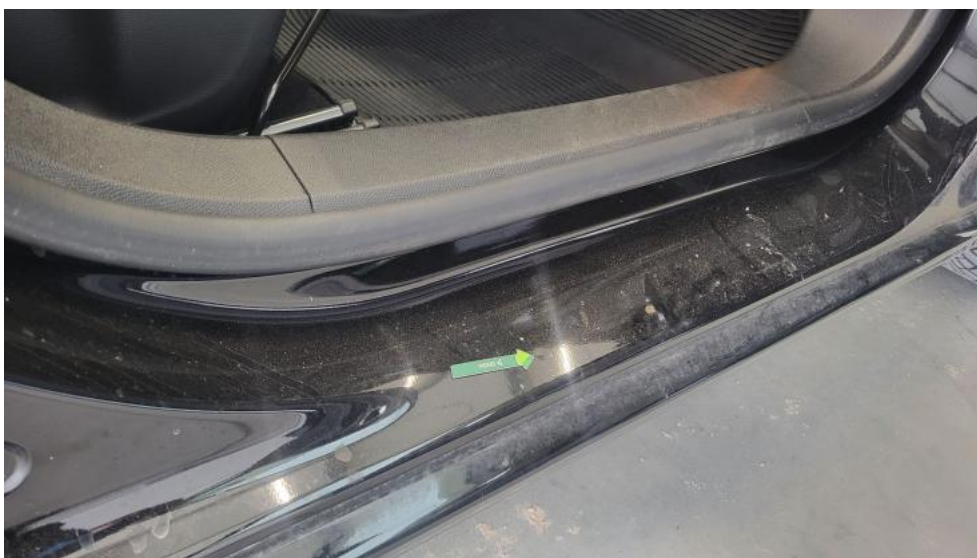
**Fot. 48.**

Próg P - Wgniecenie/odkształcenie 1

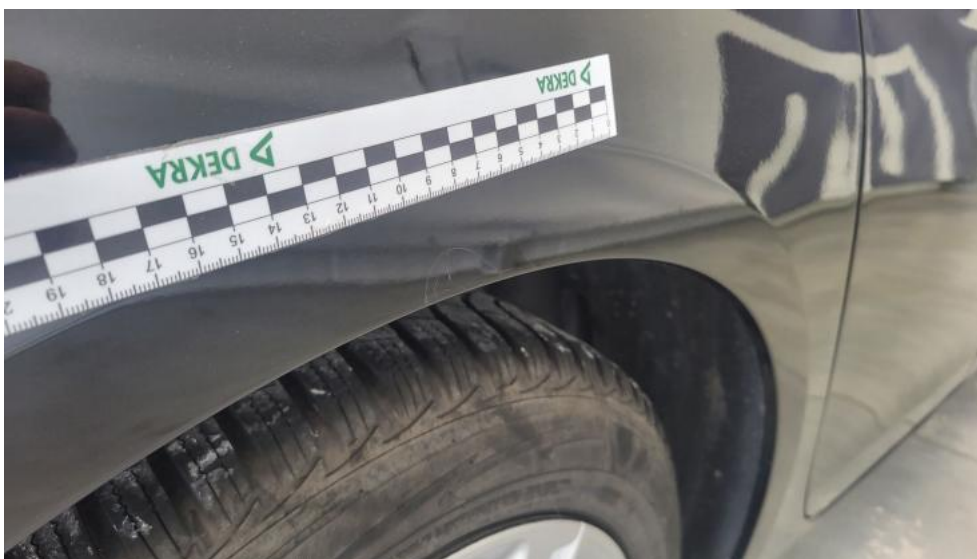
**Fot. 49.**

Błotnik tylny P / Ściana boczna P - Rysa/odprysk 1

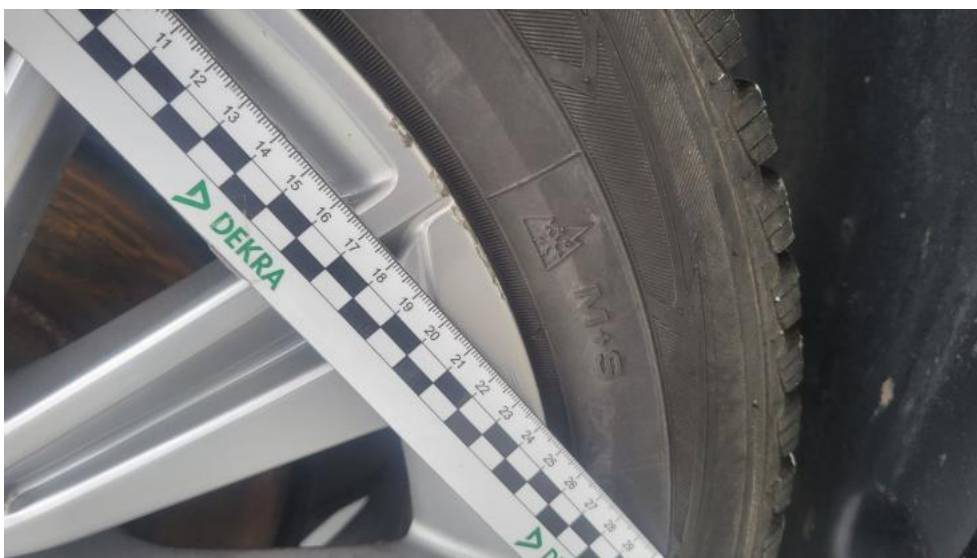
**Fot. 50.**

Felga aluminiowa tylna P - Rysa/odprysk 1

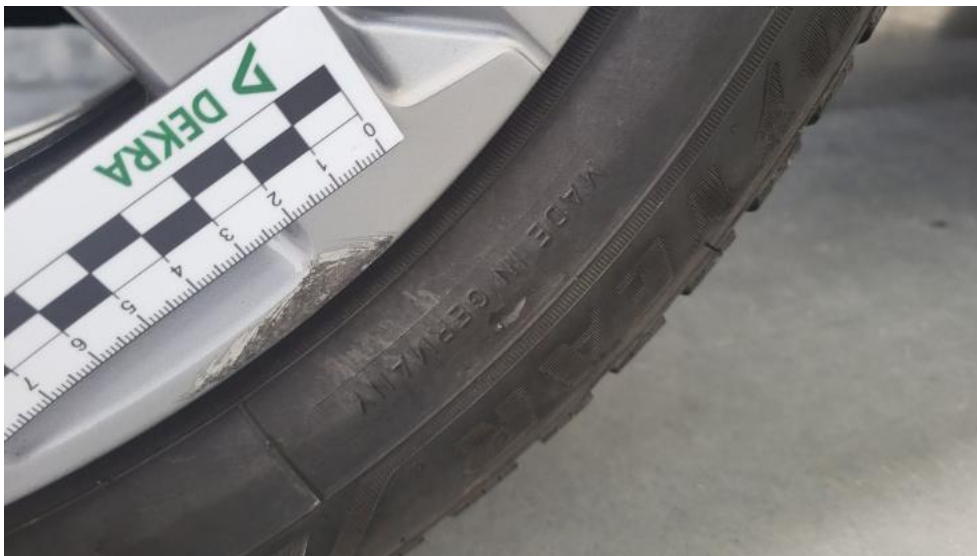
**Fot. 51.**

Felga aluminiowa tylna P - Rysa/odprysk 2

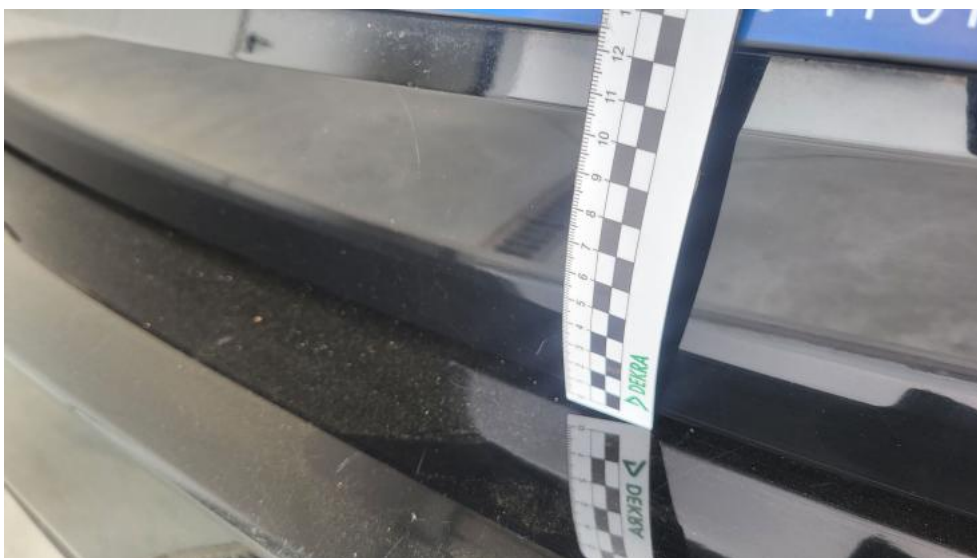
**Fot. 52.**

Pokrywy bagażnika - Rysa/odprysk 1

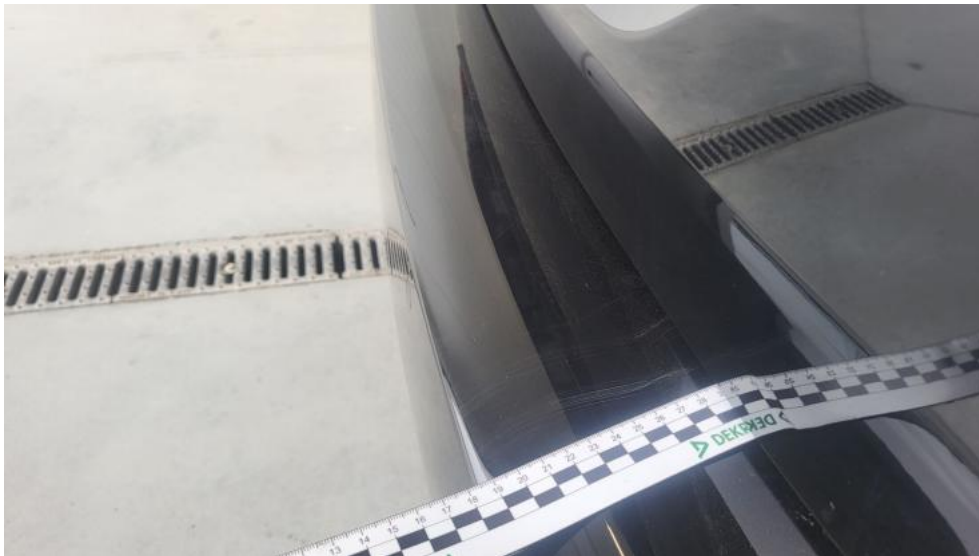
**Fot. 53.**  
Zderzak tylny - Rysa/odprysk 1

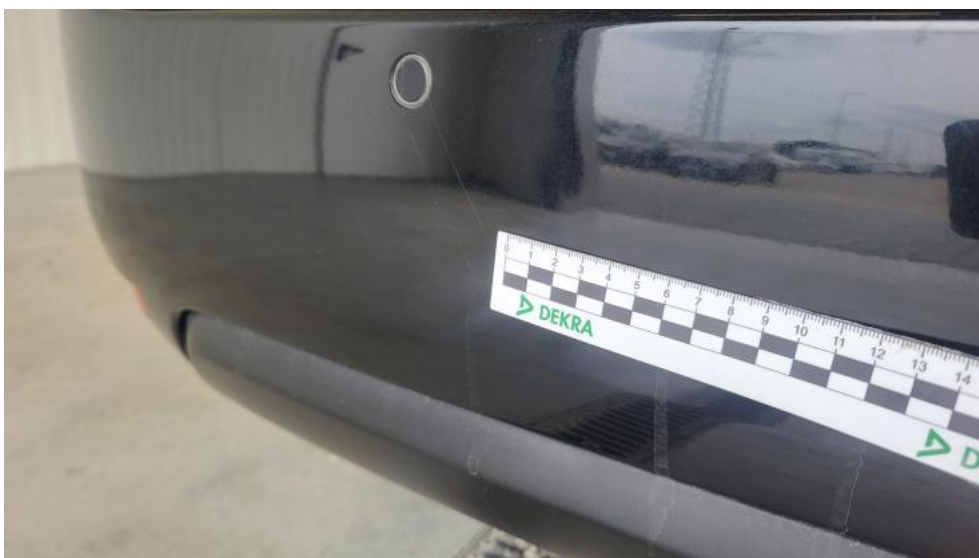
**Fot. 54.**  
Zderzak tylny - Wgniecenie/odkształcenie 1

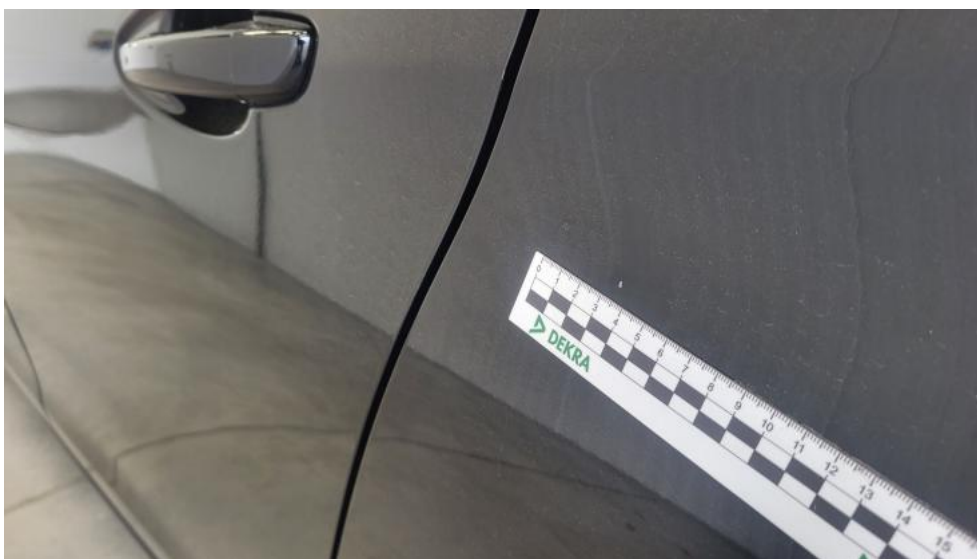
**Fot. 55.**

Błotnik tylny L / Ściana boczna L - Rysa/odprysk 1

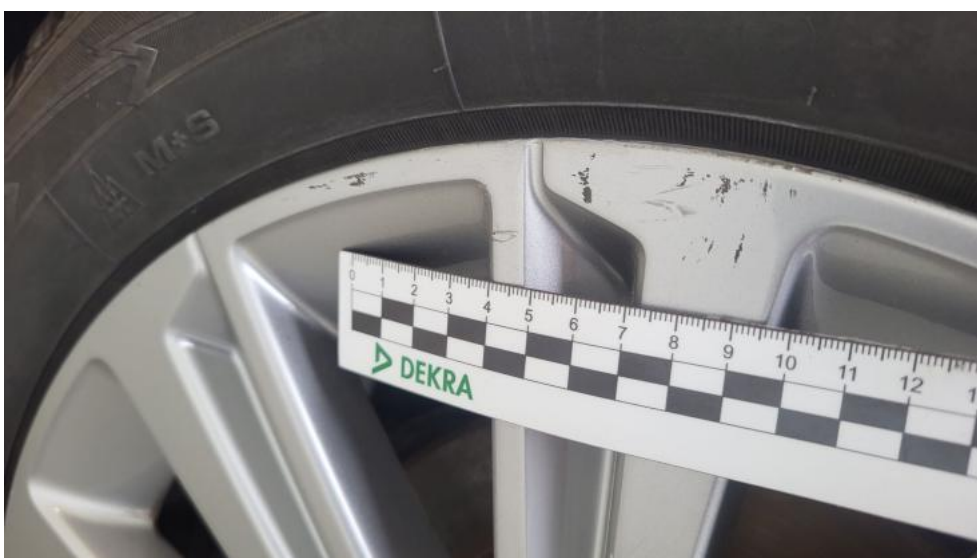
**Fot. 56.**

Felga aluminiowa tylna L - Rysa/odprysk 1

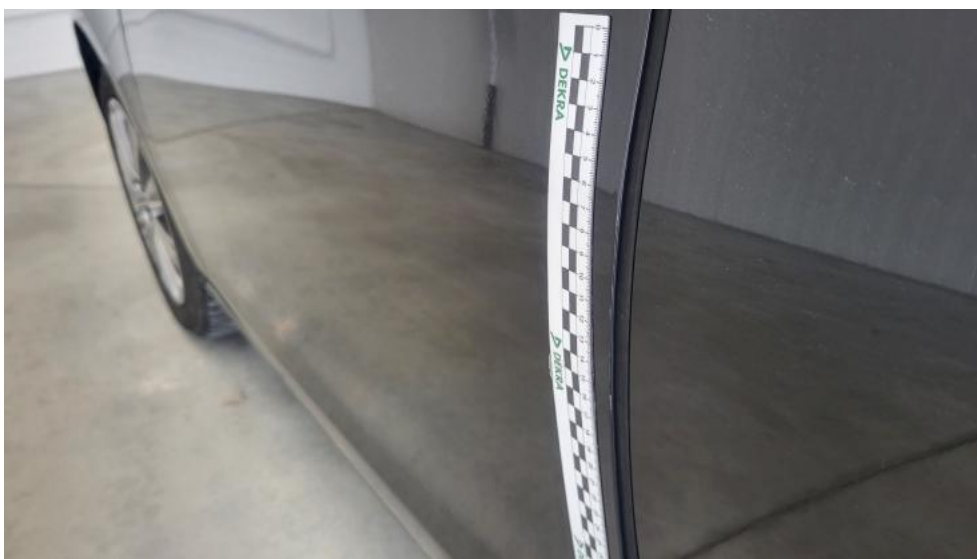
**Fot. 57.**

Drzwi przed L - Rysa/odprysk 1

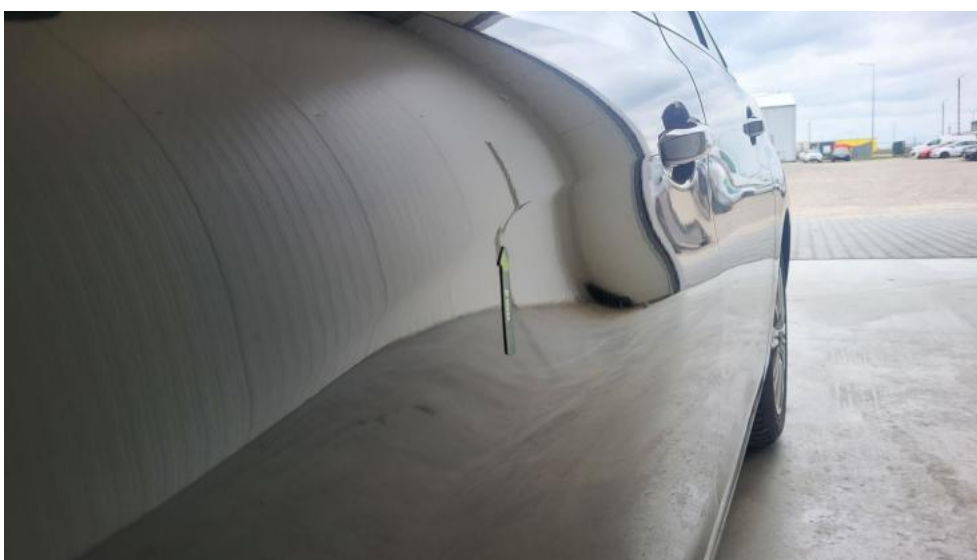
**Fot. 58.**

Drzwi przed L - Wgniecenie/odkształcenie 1

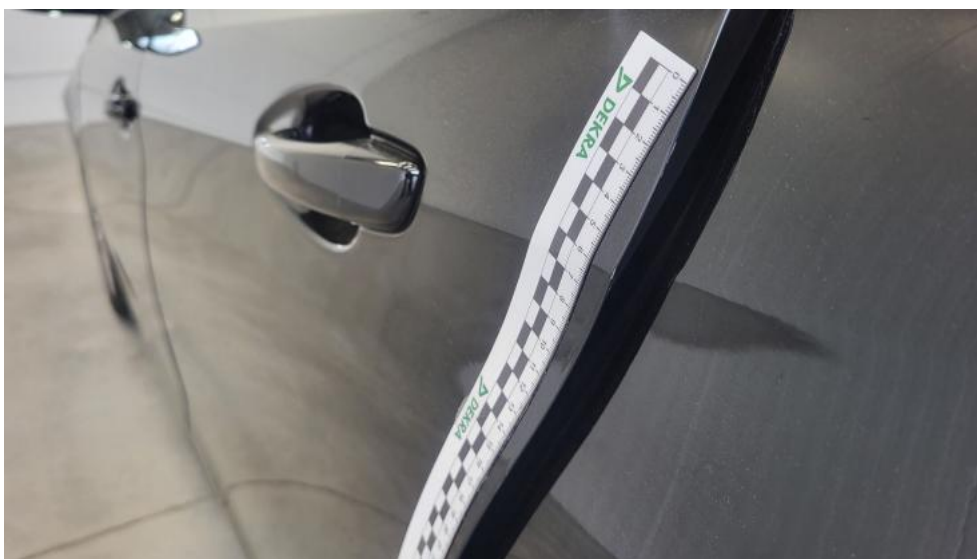
**Fot. 59.**

Drzwi tylne L - Rysa/odprysk 1

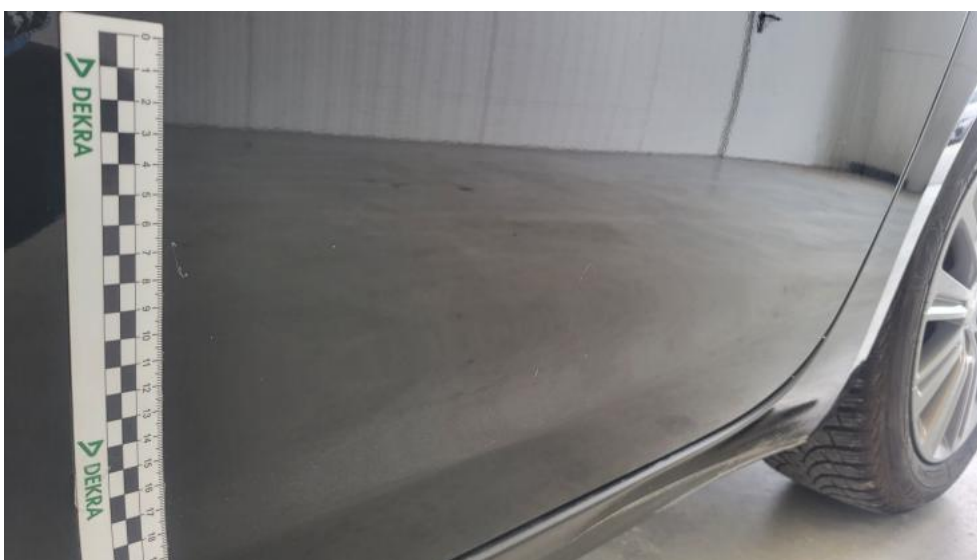
**Fot. 60.**

Drzwi tylne L - Rysa/odprysk 2

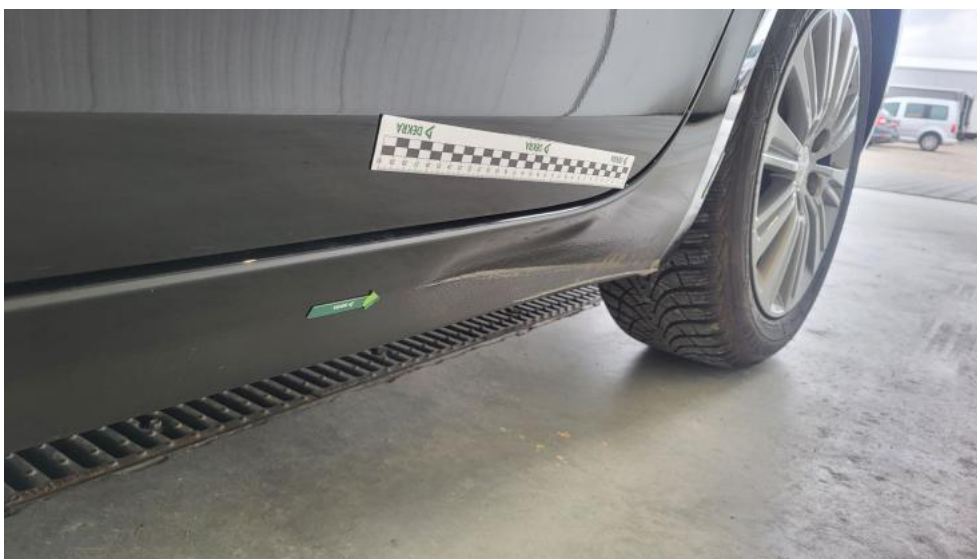
**Fot. 61.**

Próg L - Wgniecenie/odkształcenie 1

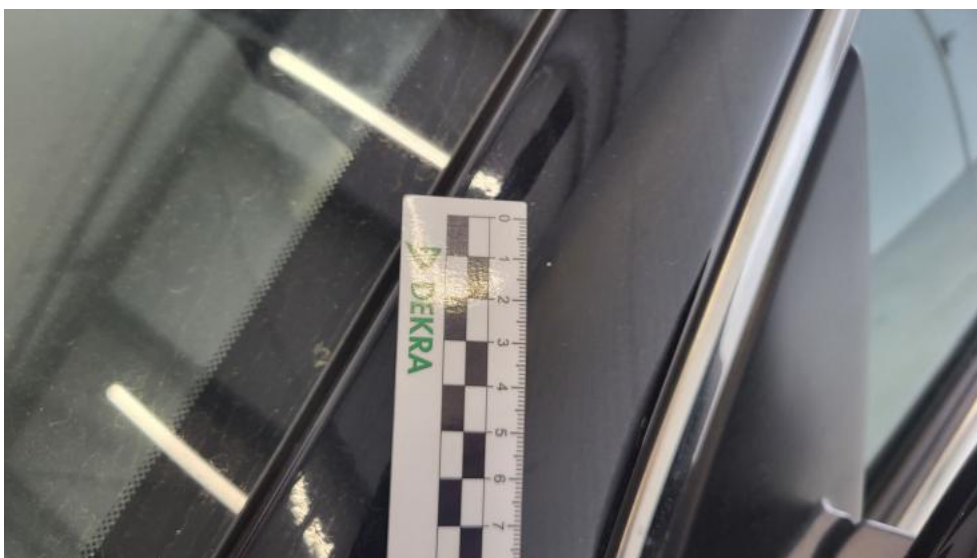
**Fot. 62.**

Słupek przedni L - Rysa/odprysk 1

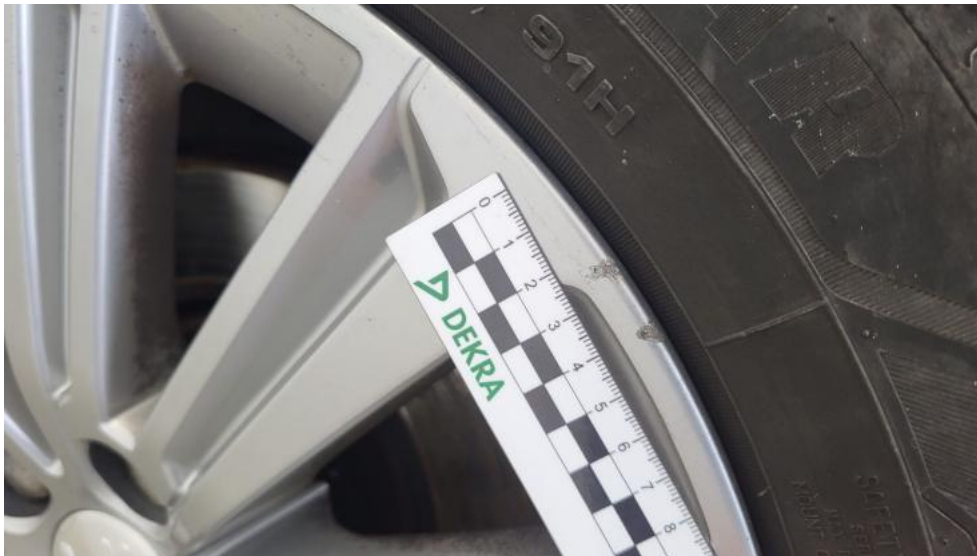
**Fot. 63.**

Felga Aluminiowa przednia L - Rysa/odprysk 1

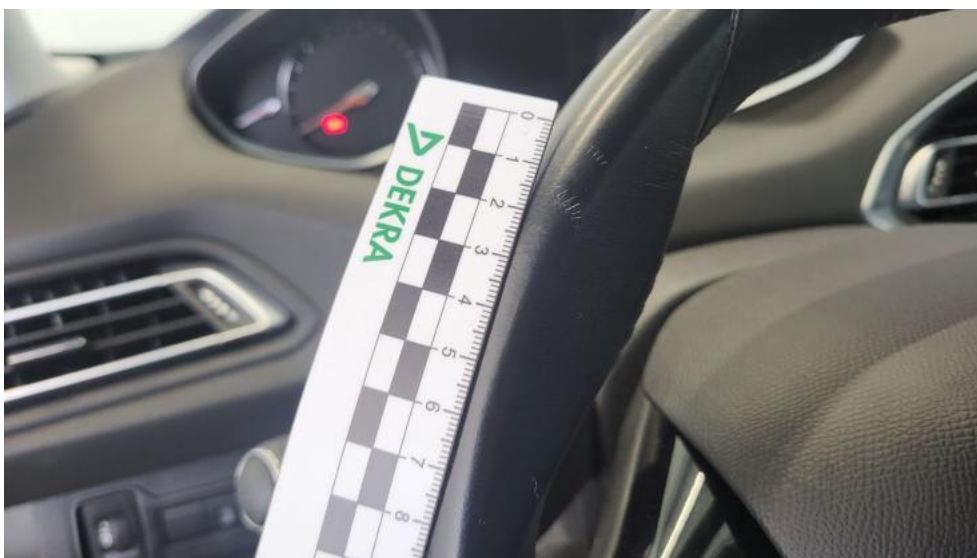
**Fot. 64.**

Koło kierownicy - Rysa/odprysk 1

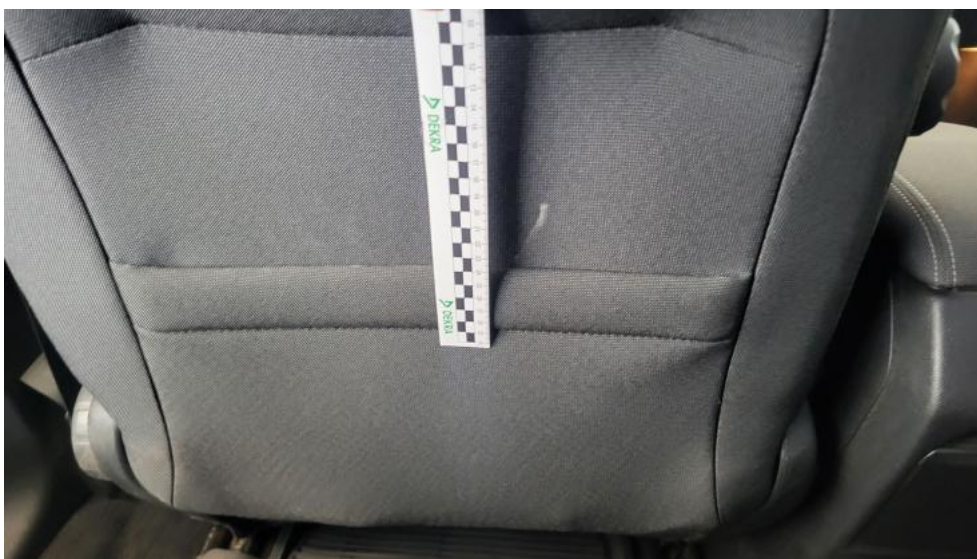
**Fot. 65.**  
Fotel prz. lew. - Inne 1

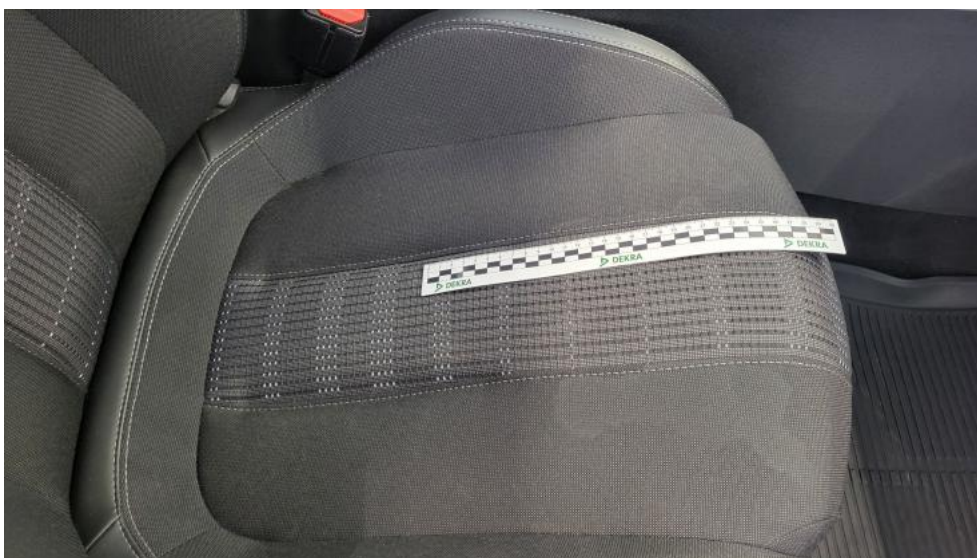
**Fot. 66.**  
Fotel prz. praw. - Inne 1

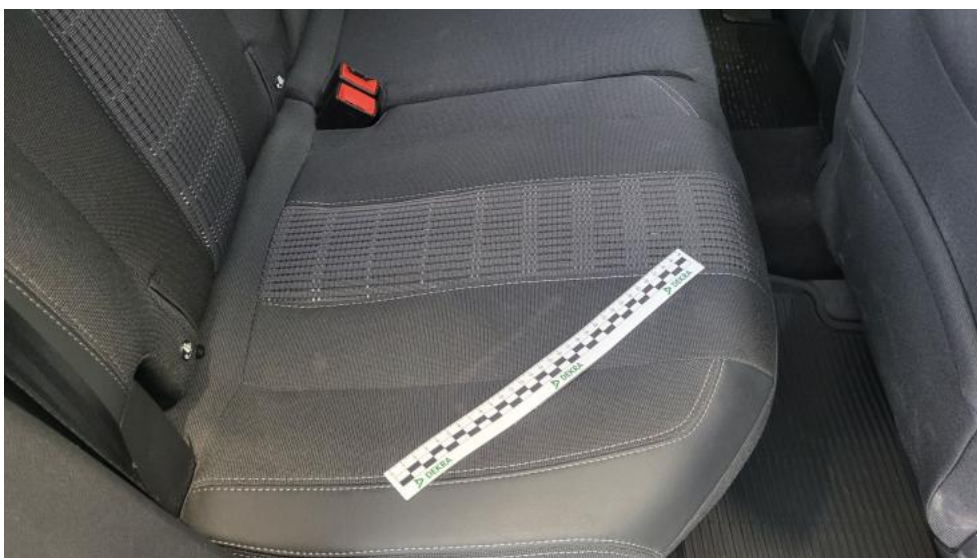
**Fot. 68.**  
Kanapa tyl. - Inne 2

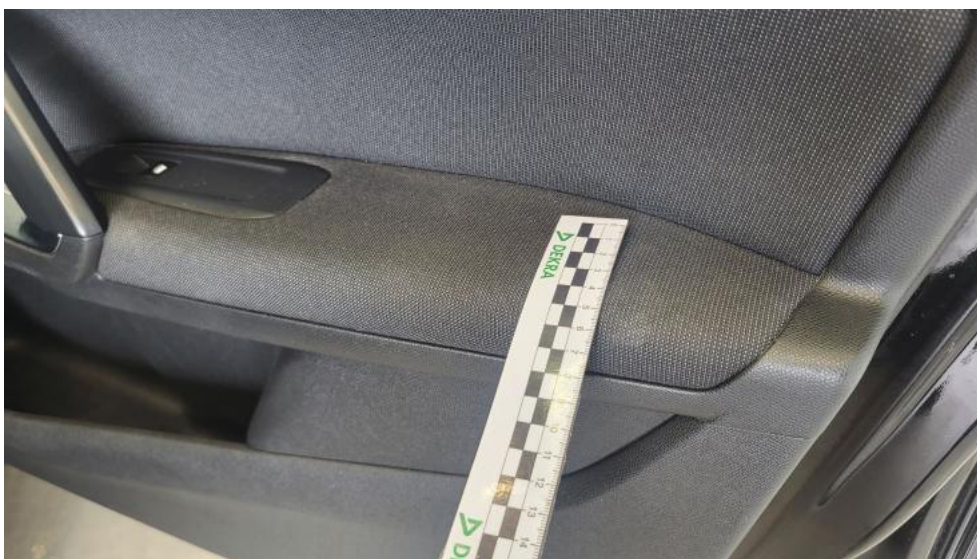
**Fot. 69.**

Tapicerka drzwi przednich P - Inne 1

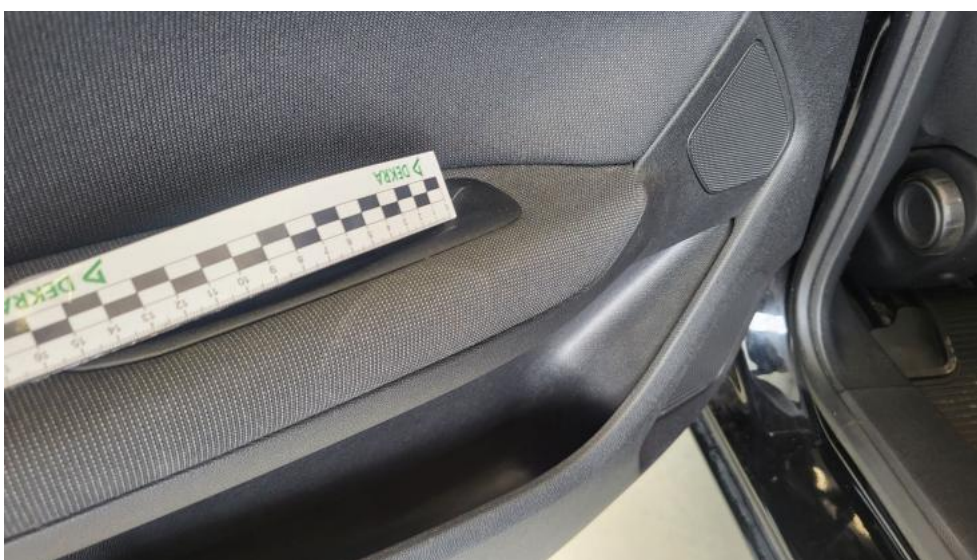
**Fot. 70.**

Tapicerka drzwi tylnych L - Inne 1
