Nr zlecenia DEKRA: PKOL(W)/LODZ/25808/25/04/08  
Nr zlecenia/szkody: Futura  
Data zlecenia: 08-04-2025

**DEKRA Polska - Centrala**  
02-673 Warszawa, ul. Konstruktorska 12A

| Producent | VOLKSWAGEN |
| Typ/wersja | Passat 2.0 TSI Elegance DSG |

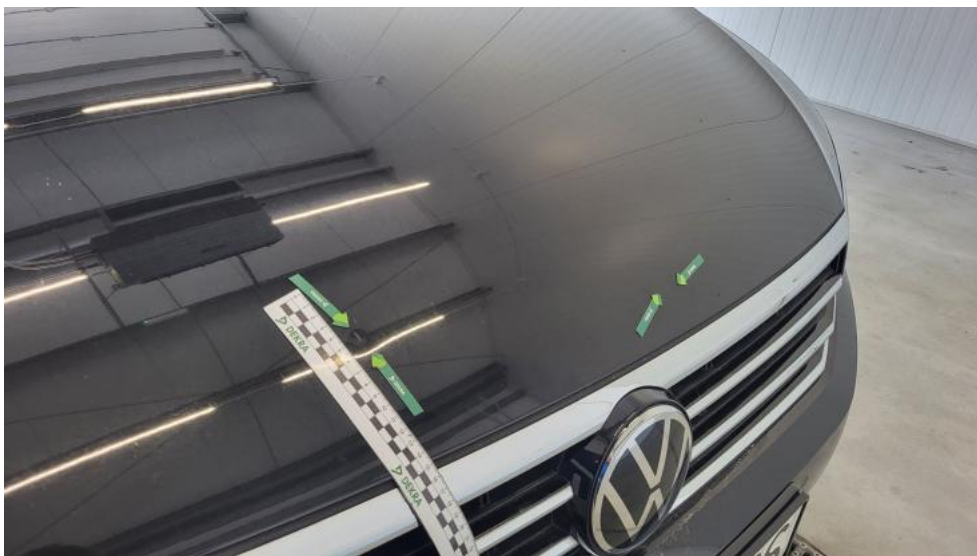
**Fot. 38.**  
Pokrywa komory silnika - Wgniecenie/odkształcenie 1

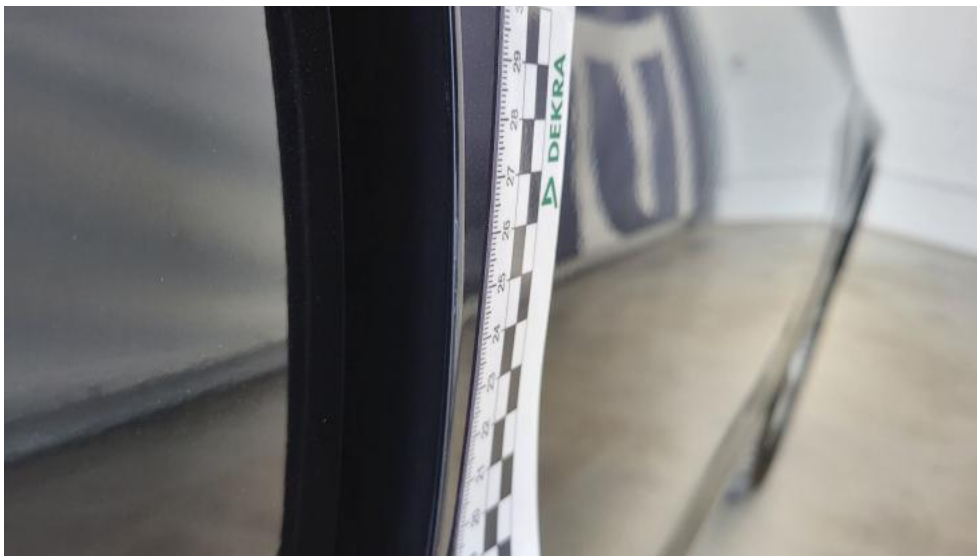
**Fot. 39.**

Drzwi przednie P - Rysa/odprysk 1

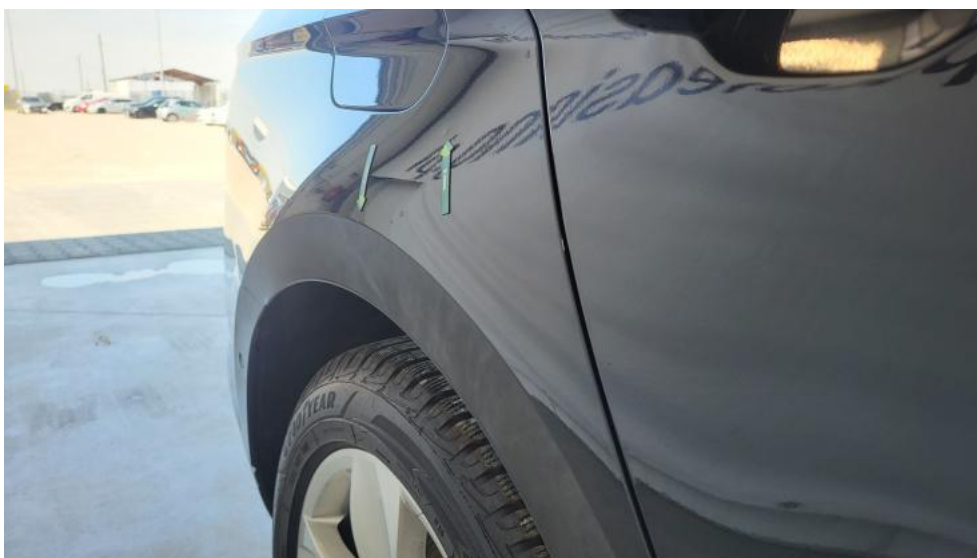
**Fot. 42.**

Łotnik tylny P / Ściana boczna P - Wgniecenie/odkształcenie 1

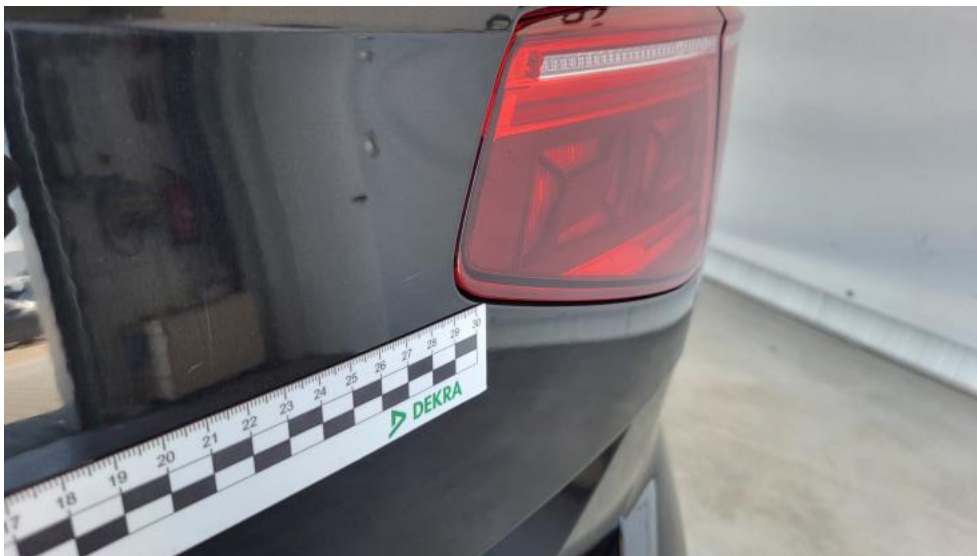
**Fot. 43.**

Pokrywy bagażnika - Rysa/odprysk 1

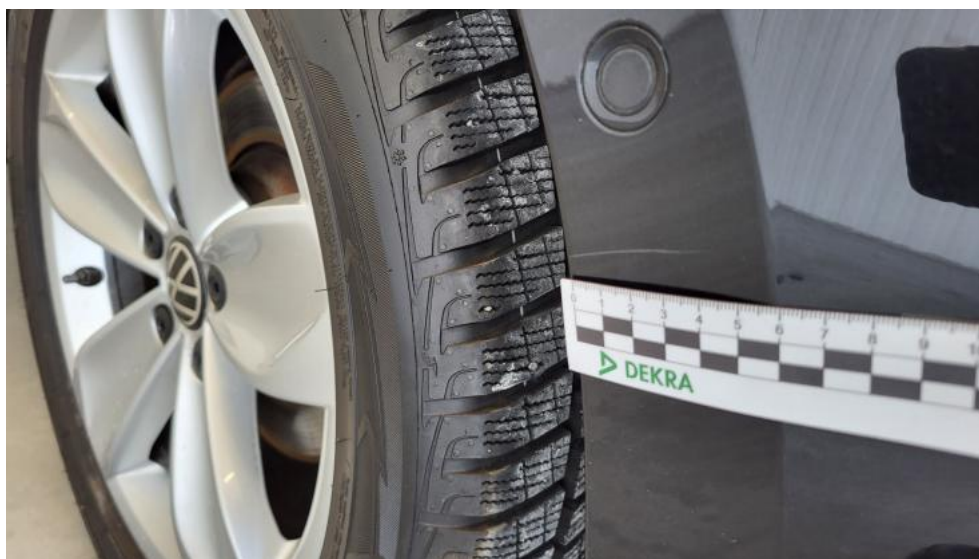
**Fot. 45.**

Zderzak tylny - Rysa/odprysk 1

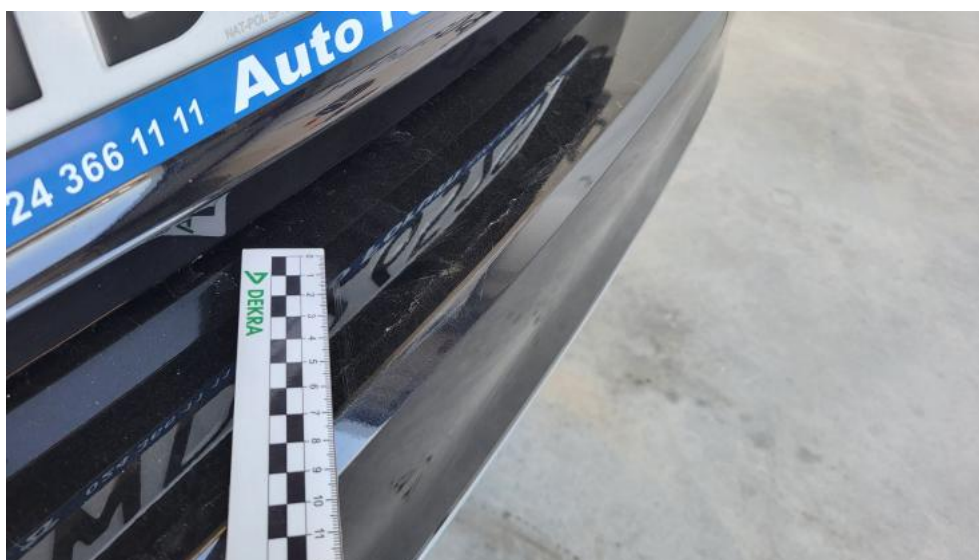
**Fot. 46.**

Zderzak tylny - Rysa/odprysk 2

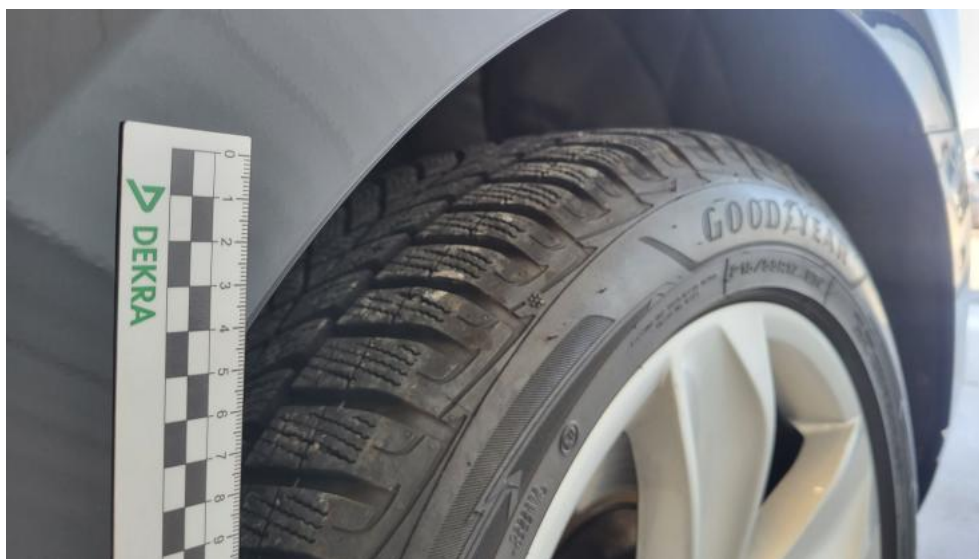
**Fot. 47.**

Błotnik tylny L / Ściana boczna L - Rysa/odprysk 1

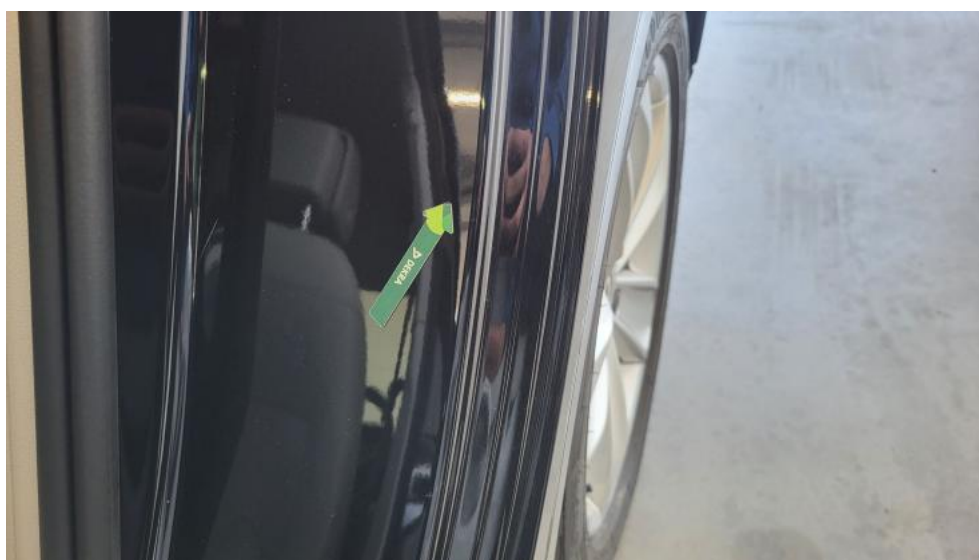
**Fot. 48.**

Błotnik tylny L / Ściana boczna L - Wgniecenie/odkształcenie 1

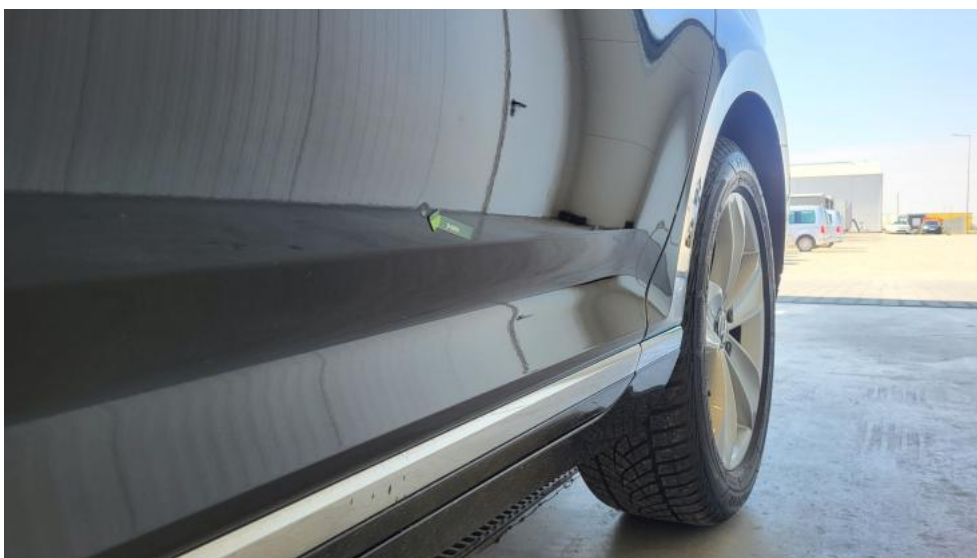
**Fot. 50.**

Drzwi tylne L - Wgniecenie/odkształcenie 1

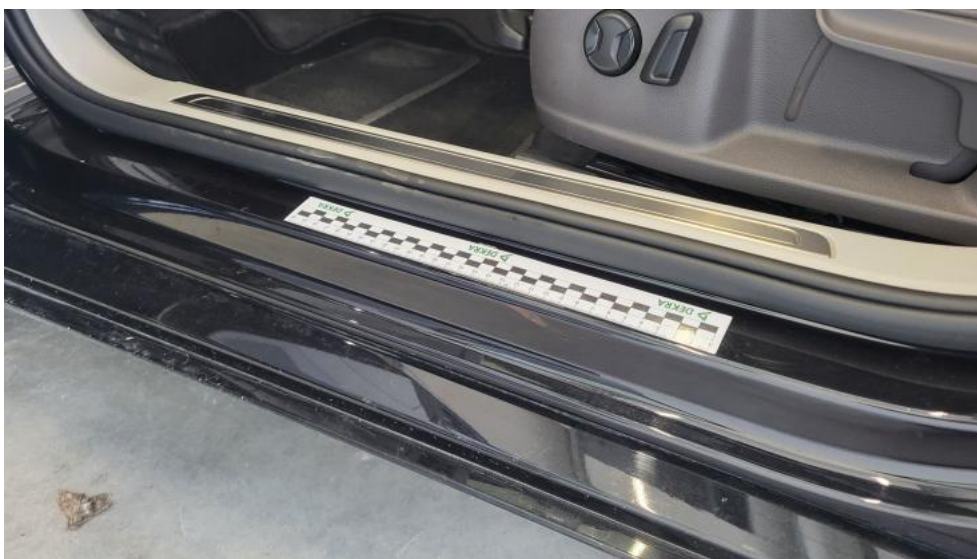
**Fot. 51.**  
Próg L - Rysa/odprysk 1

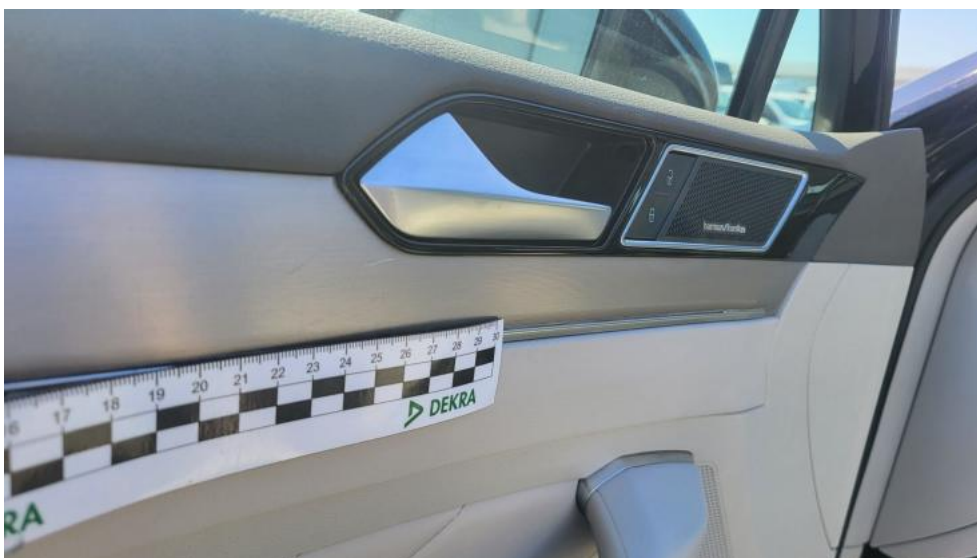
**Fot. 52.**  
Tapicerka drzwi przednich L - Rysa/odprysk 1
