Nr zlecenia DEKRA: PKOL(W)/LODZ/22920/25/03/28  
Nr zlecenia/szkody: FUTURA  
Data zlecenia: 28-03-2025

**Dane pojazdu**

| Producent | OPEL |
| Model | Corsa F Hatchback 19-23 |

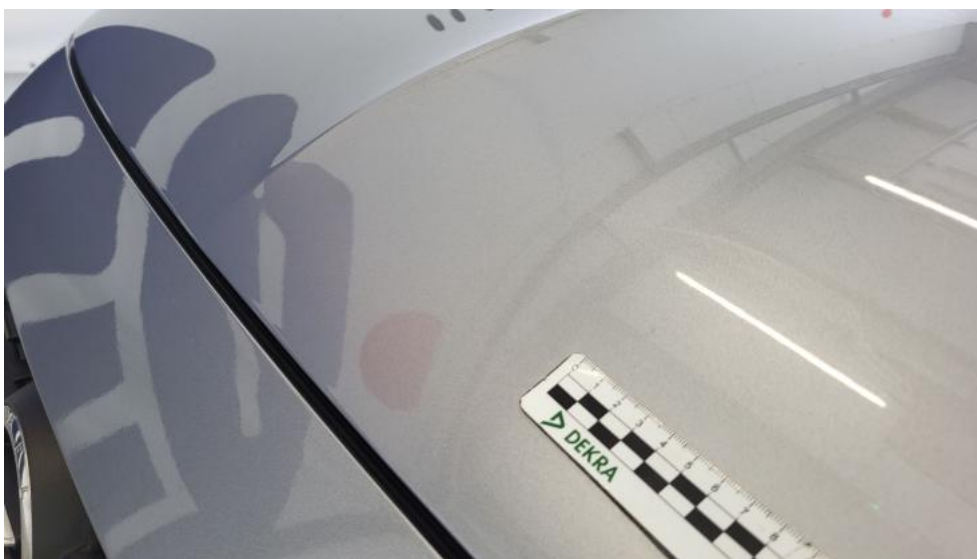
**Fot. 33.**

Pokrywa komory silnika - Rysa/odprysk 1

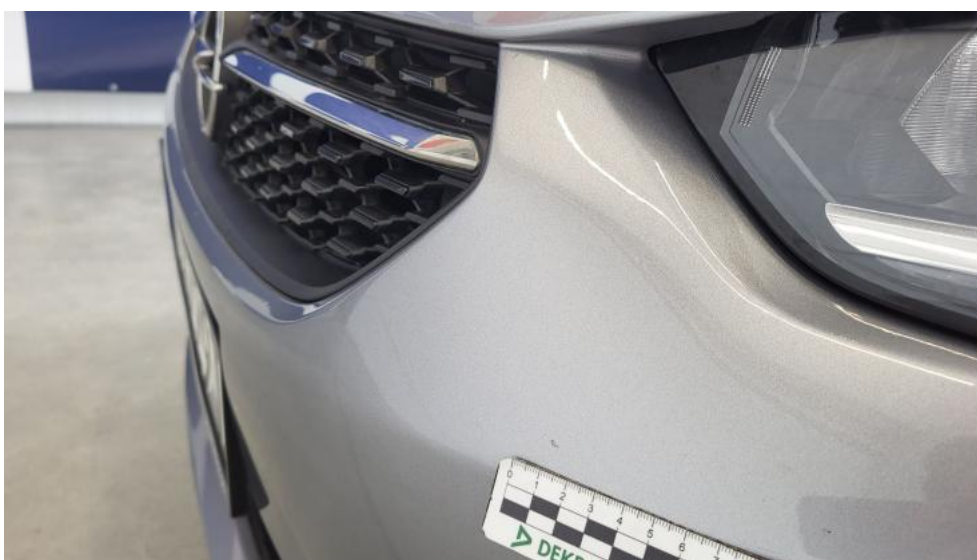
**Fot. 34.**

Zderzak - Rysa/odprysk 1

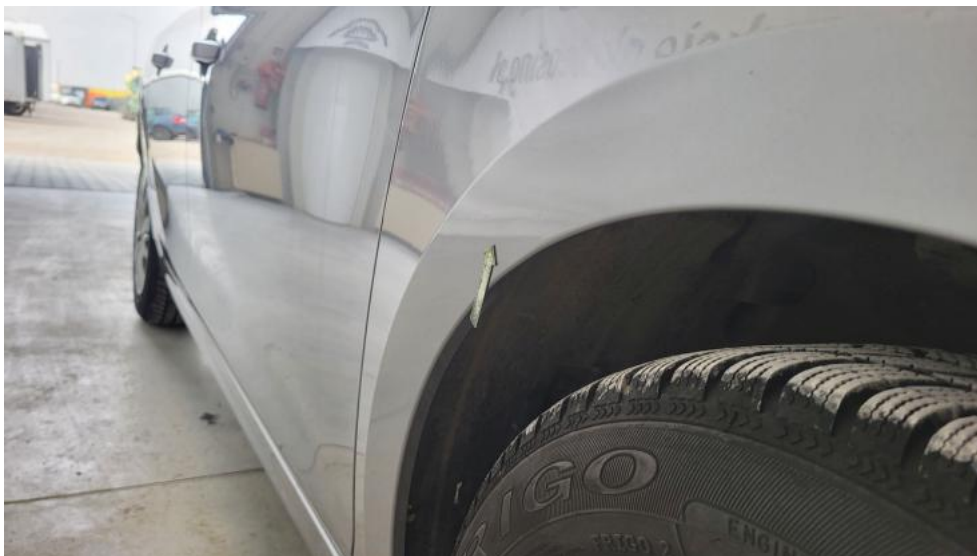
**Fot. 35.**

Błotnik przedni P - Wgniecenie/odkształcenie 1

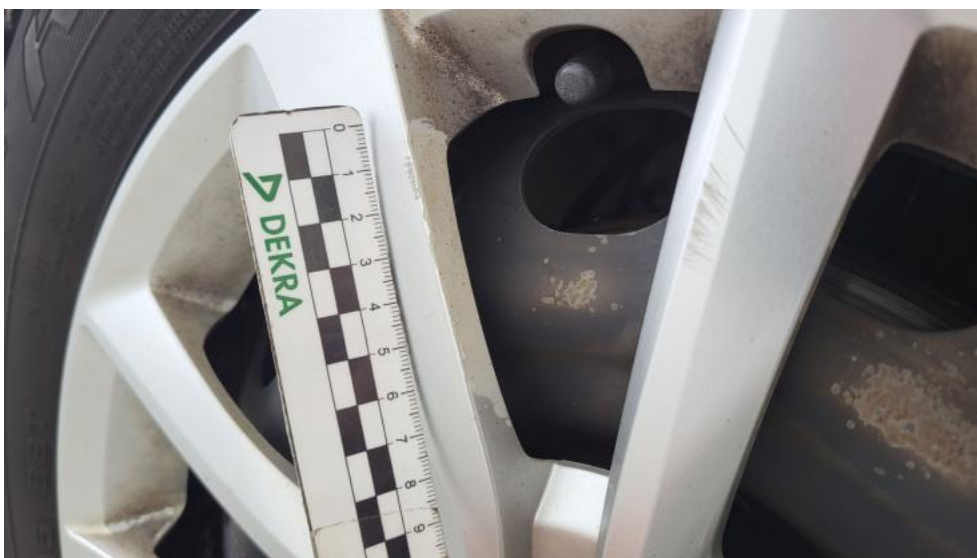
**Fot. 36.**

Kołpak przedni P - Rysa/odprysk 1

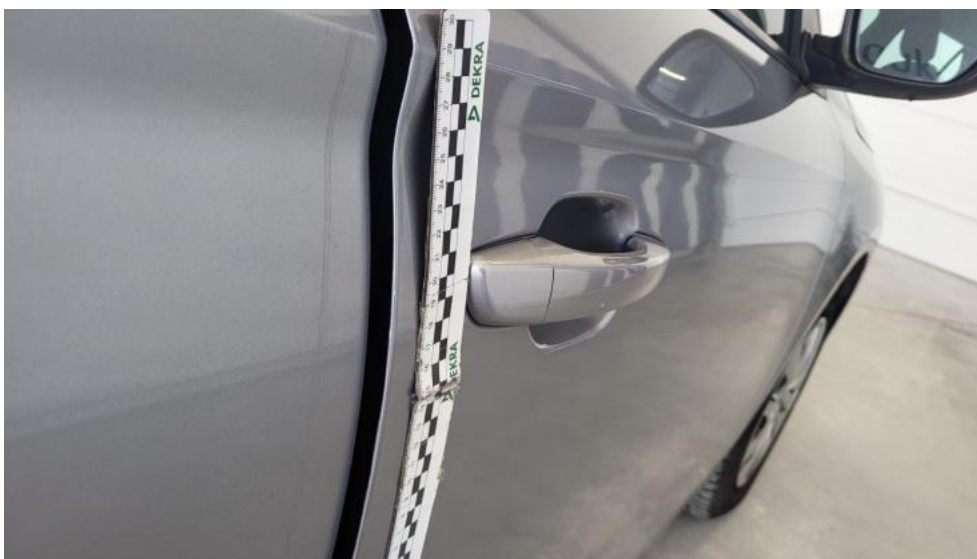
**Fot. 37.**

Drzwi przednie P - Rysa/odprysk 1

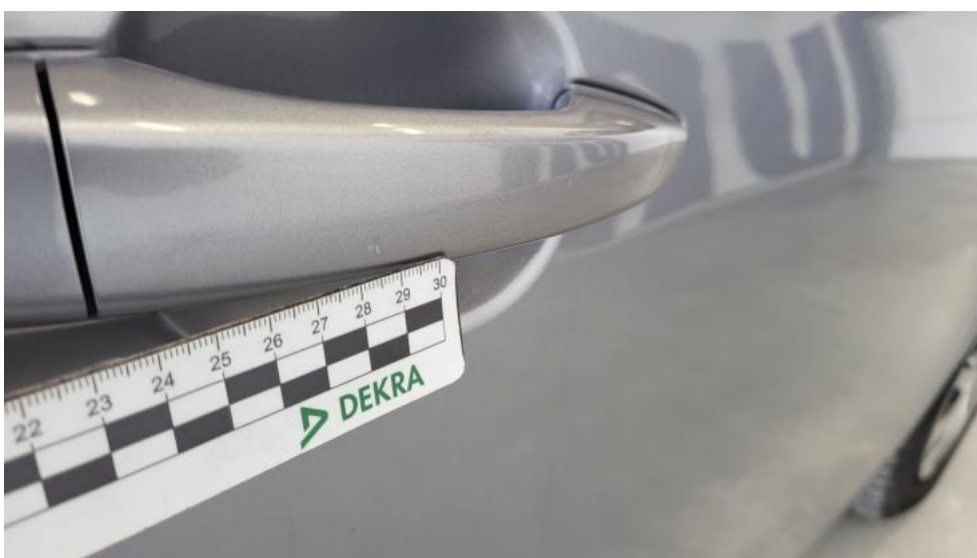
**Fot. 38.**

Klamka drzwi prz P - Rysa/odprysk 1

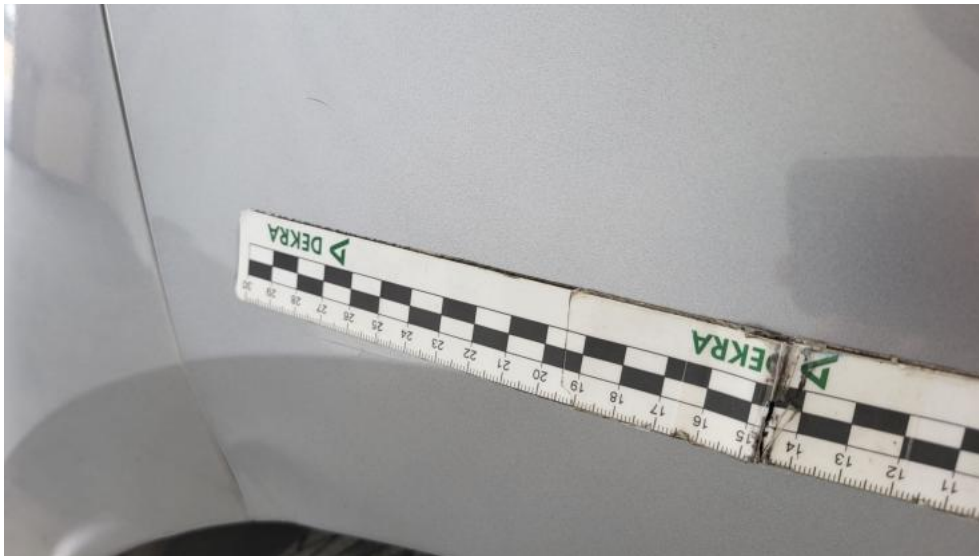
**Fot. 39.**

Błotnik tylny P / Ściana boczna P - Rysa/odprysk 1

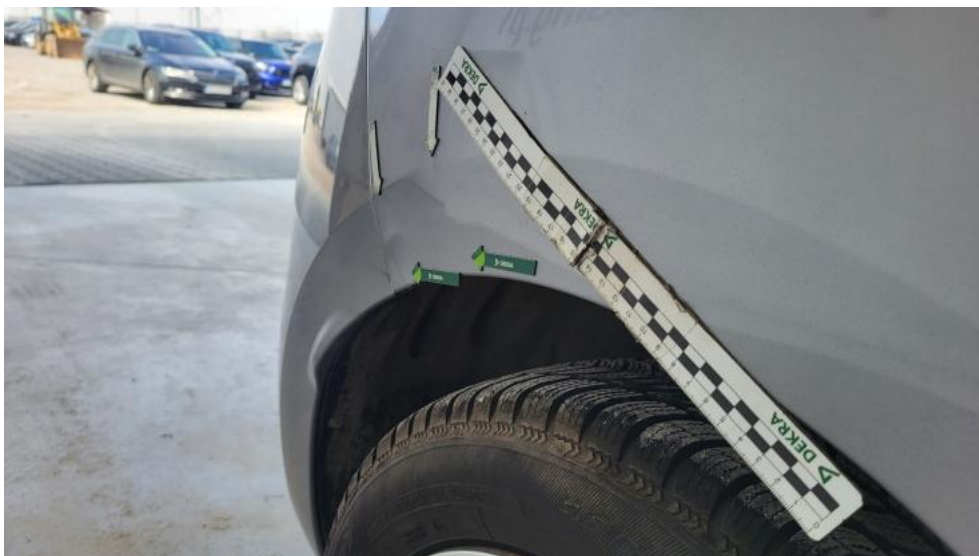
**Fot. 40.**

Błotnik tylny P / Ściana boczna P - Wgniecenie/odkształcenie 1

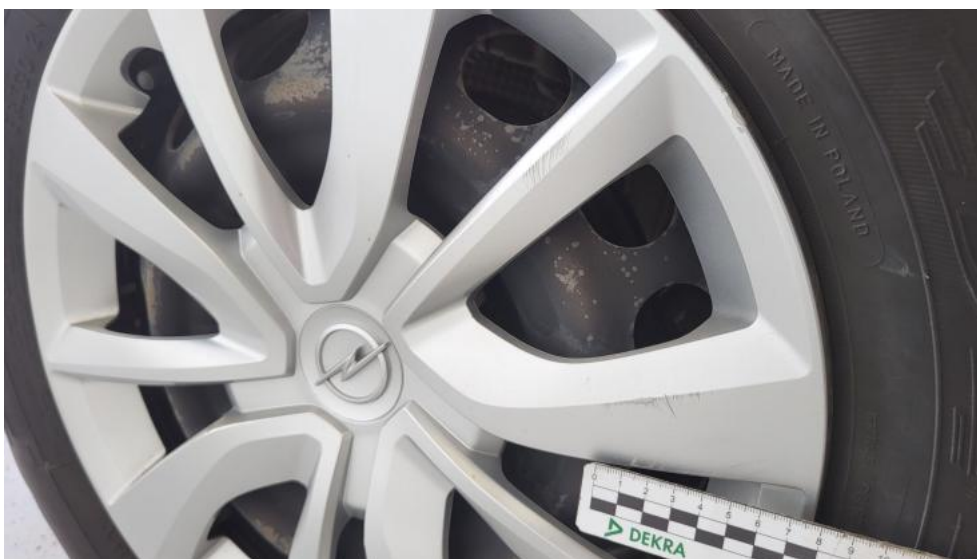
**Fot. 41.**

Kołpak tylny P - Rysa/odprysk 1

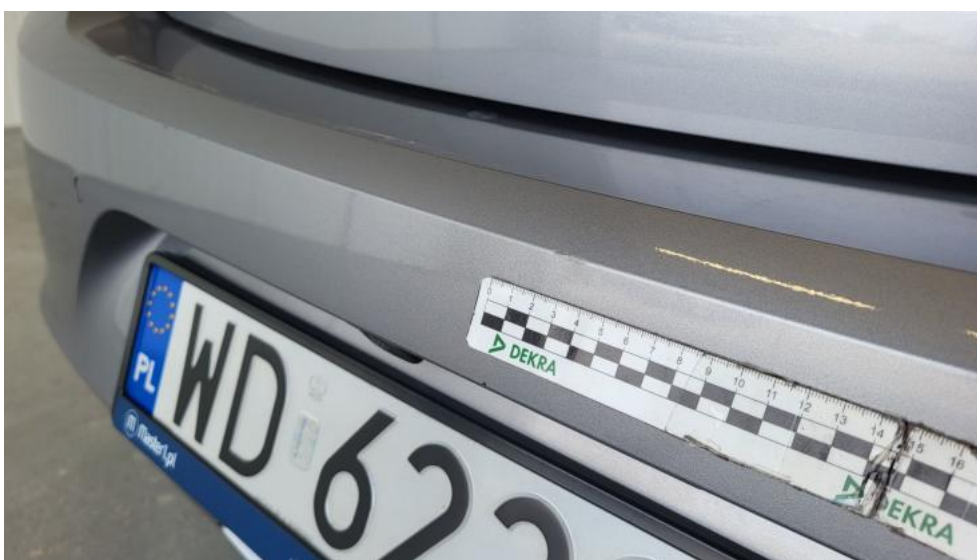
**Fot. 42.**

Zderzak tylny - Rysa/odprysk 1

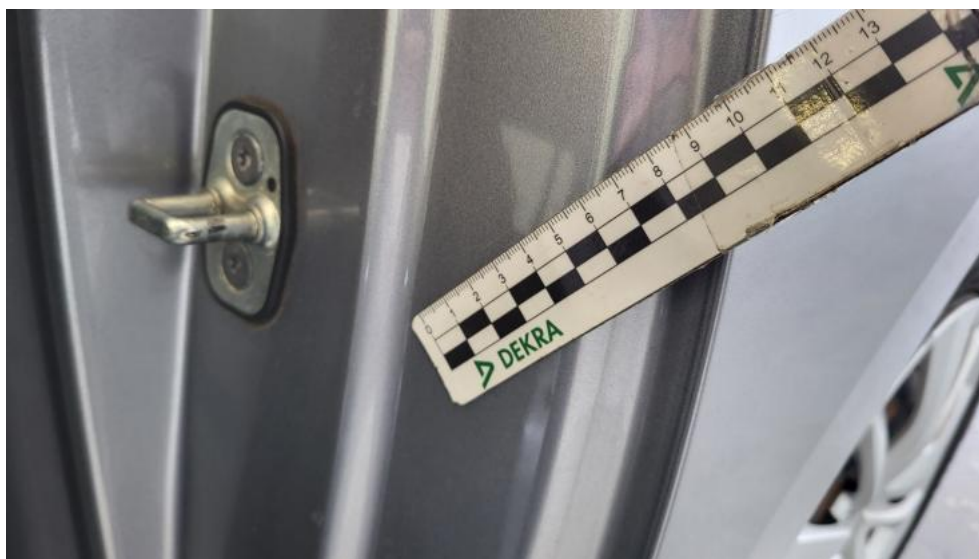
**Fot. 43.**

Błotnik tylny L / Ściana boczna L - Rysa/odprysk 1

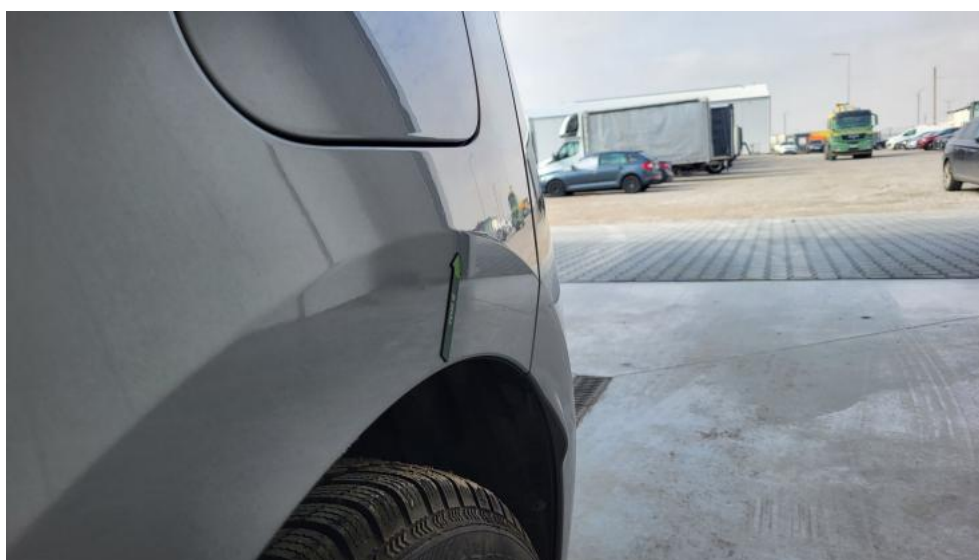
**Fot. 44.**

Błotnik tylny L / Ściana boczna L - Wgniecenie/odkształcenie 1

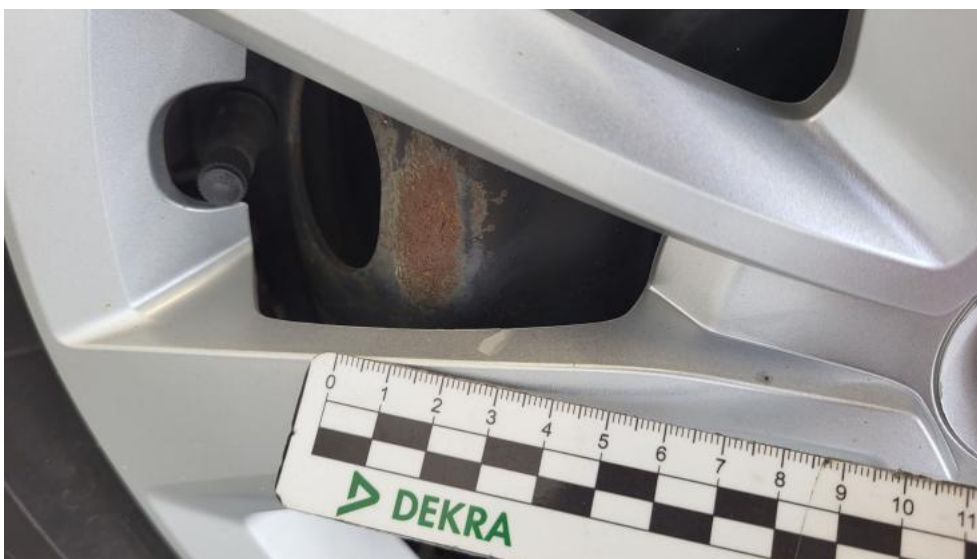
**Fot. 45.**

Kołpak tylny L - Rysa/odprysk 1

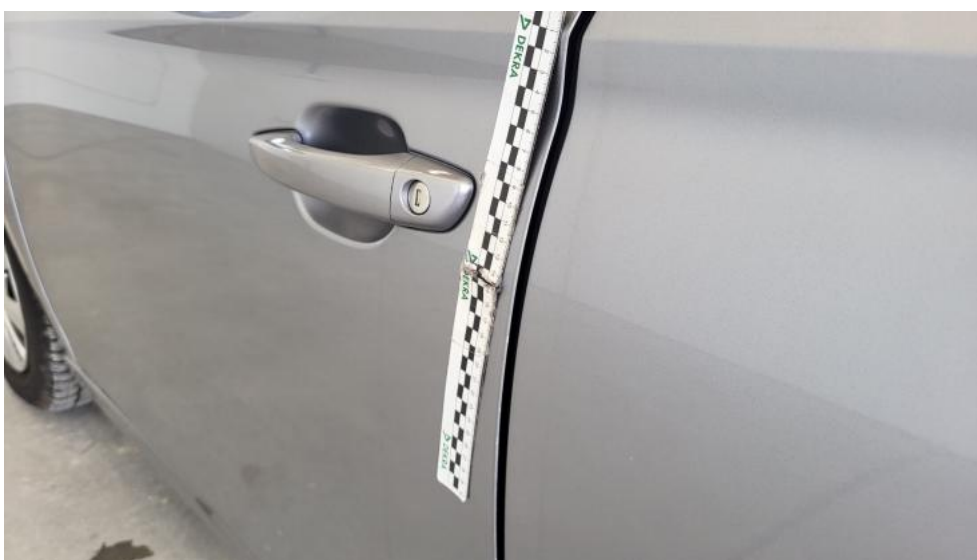
**Fot. 46.**

Drzwi przed L - Rysa/odprysk 1

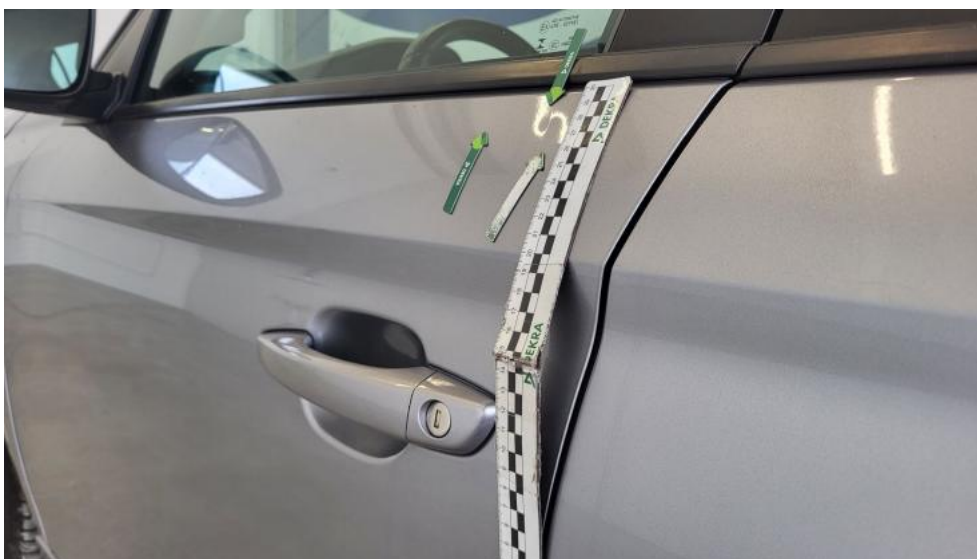
**Fot. 47.**

Drzwi przed L - Wgniecenie/odkształcenie 1

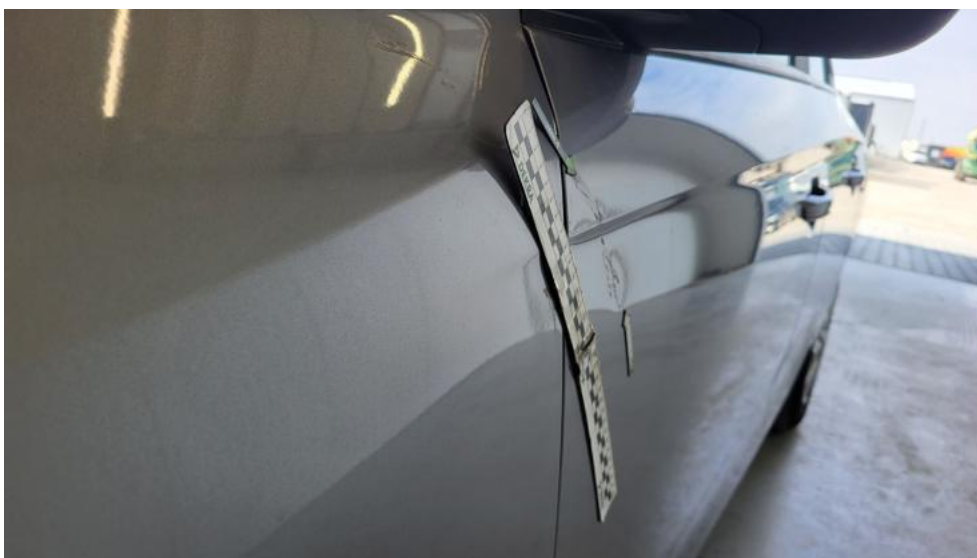
**Fot. 48.**

Drzwi przed L - Wgniecenie/odkształcenie 2

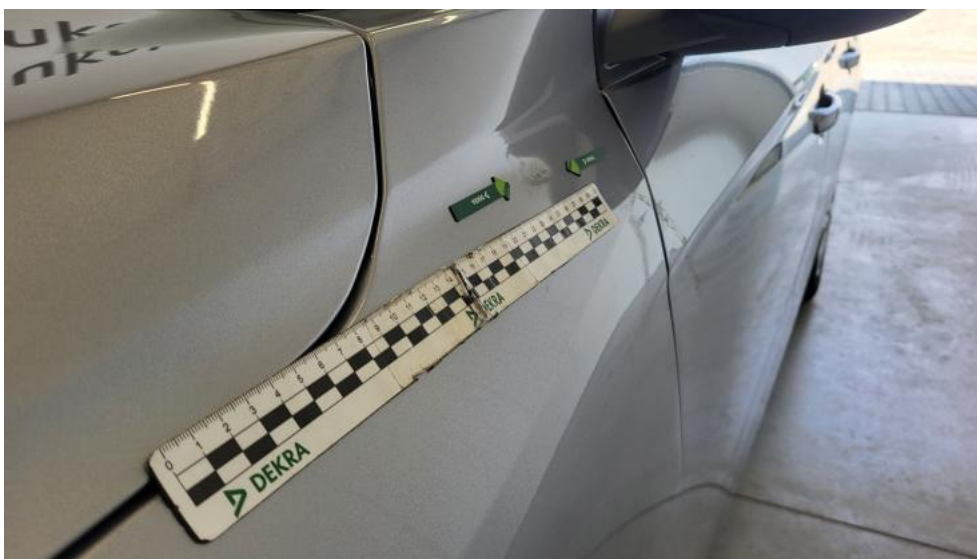
**Fot. 49.**

Błotnik przedni L - Wgniecenie/odkształcenie 1

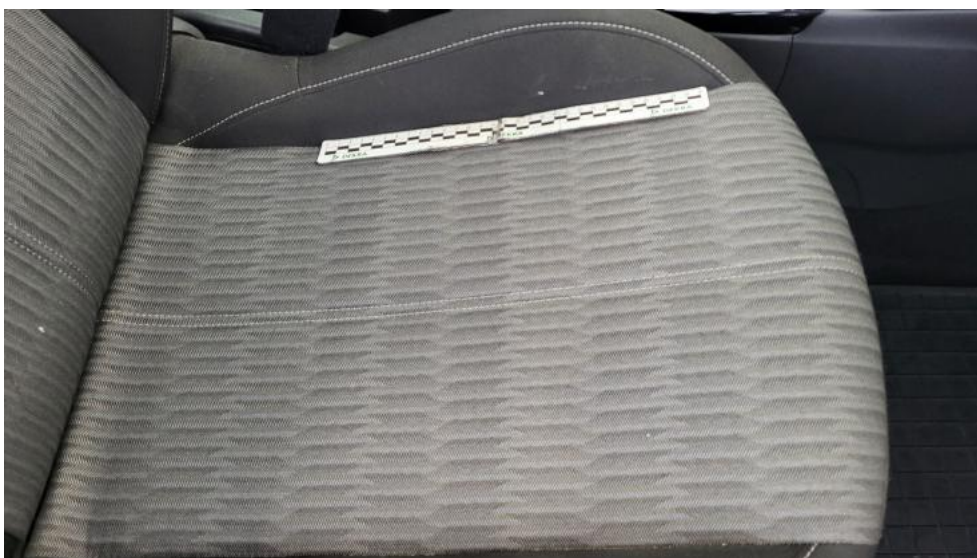
**Fot. 50.**

Fotel prz. praw. - Inne 1

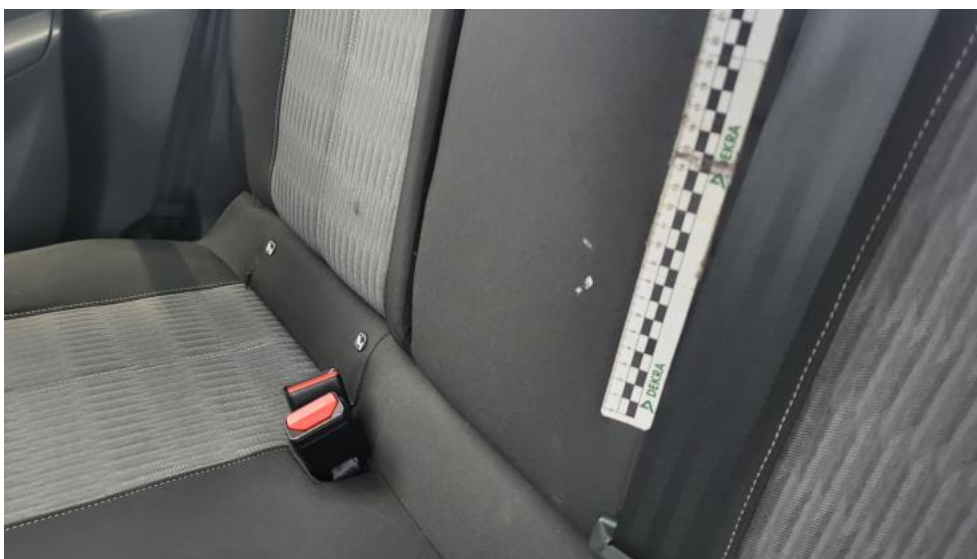
**Fot. 51.**  
Kanapa tyl. - Inne 1

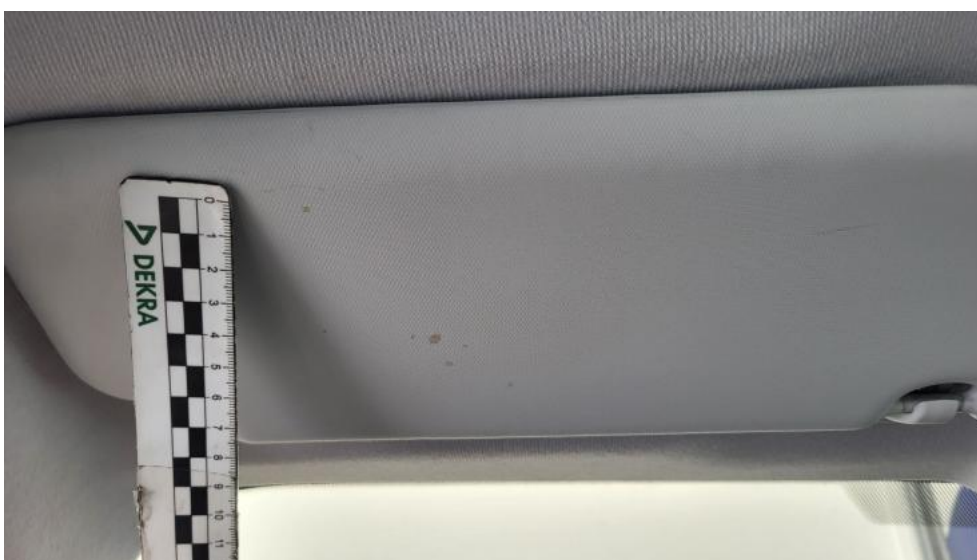
**Fot. 52.**  
Osłona p/słoneczna lewa - Inne 1

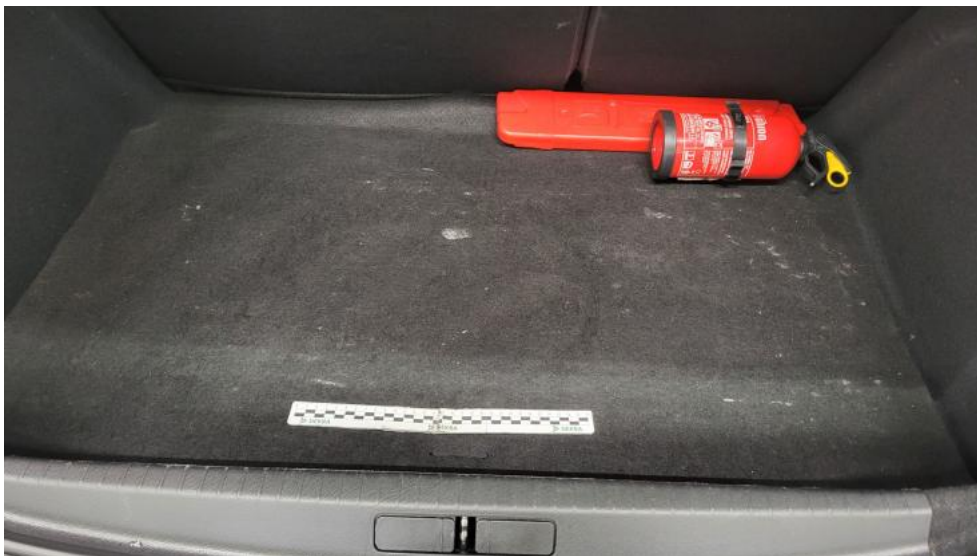
**Fot. 53.**

Wykładzina podłogi bagażnika - Inne 1
