Nr zlecenia DEKRA: PKOL(W)/LODZ/23846/25/04/01  
Nr zlecenia/szkody: 21/041204  
Data zlecenia: 01-04-2025

| Producent | MERCEDES-BENZ |
| Model | C Klasa Kombi [S 206] 21- |
| Nr rejestracyjny | WZ144EG |

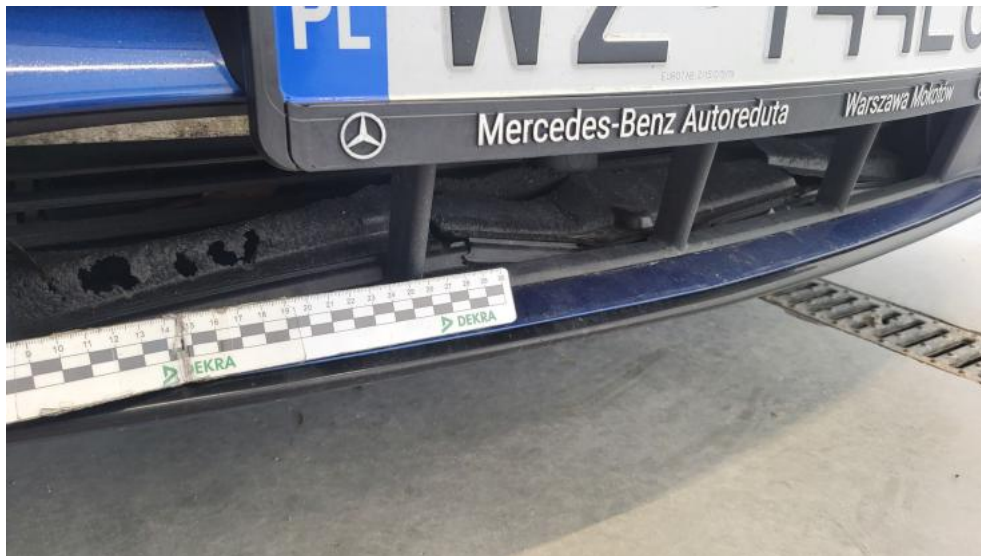
**Fot. 41.**

Krata zderzaka prz. - Pęknięcie/rozerwanie 1

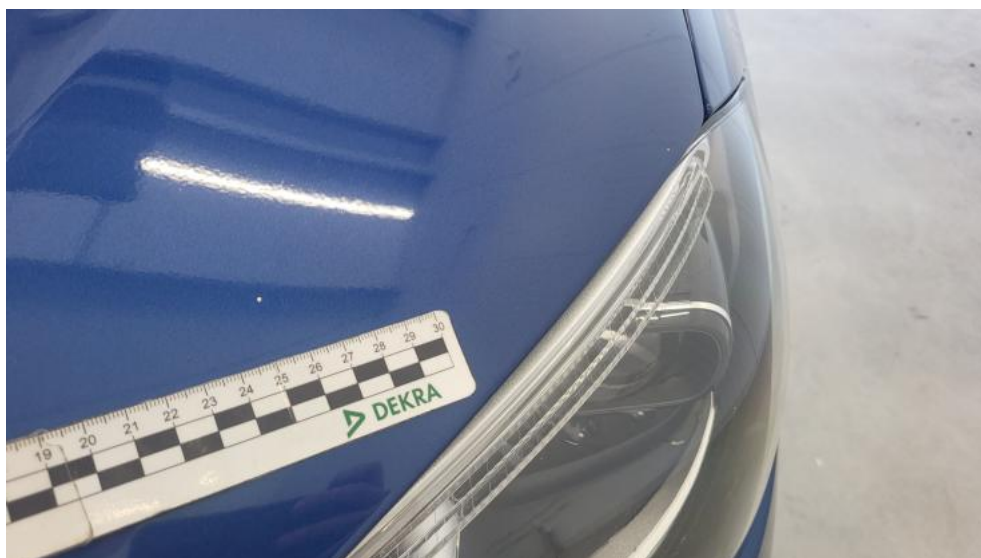
**Fot. 42.**

Pokrywa komory silnika - Rysa/odprysk 1

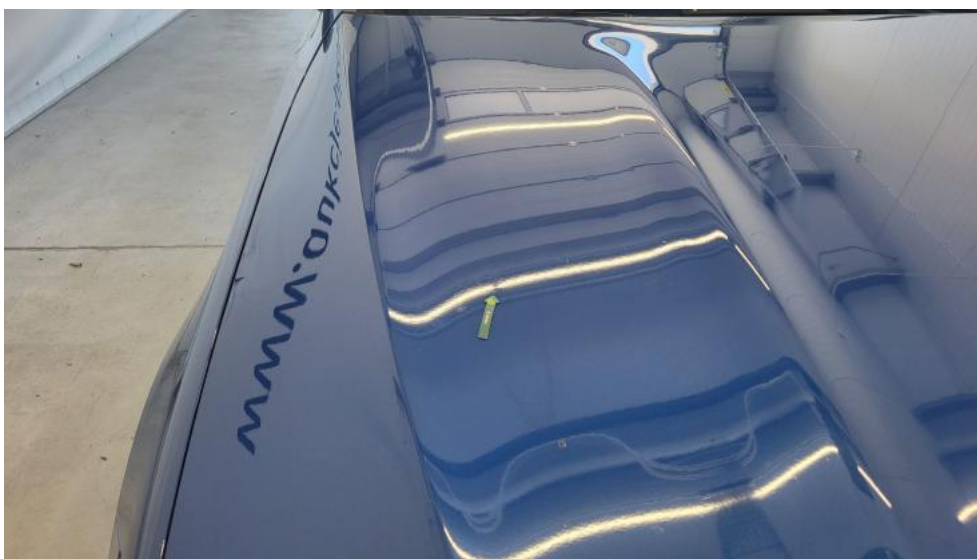
**Fot. 43.**

Pokrywa komory silnika - Wgniecenie/odkształcenie 1

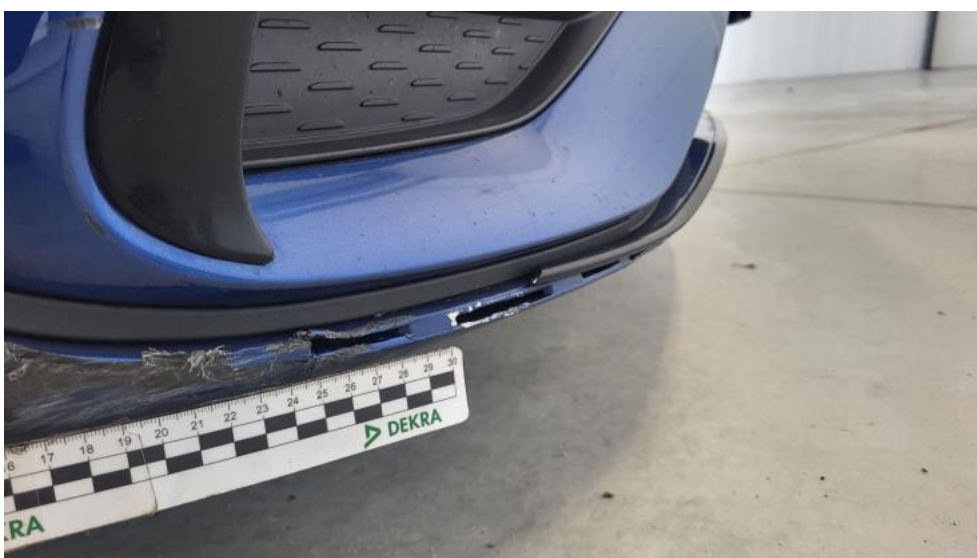
**Fot. 44.**

Spoiler zderzaka przedniego - Pęknięcie/rozerwanie 1

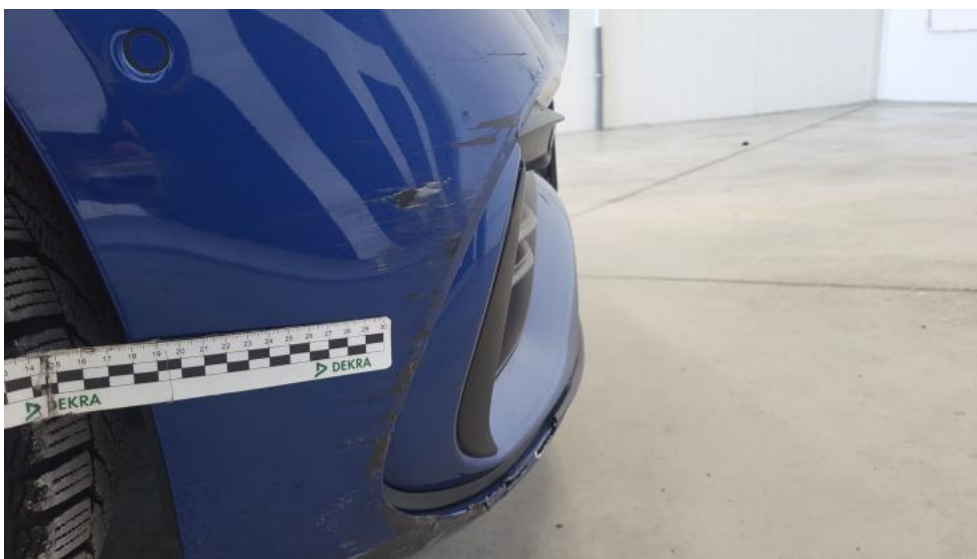
**Fot. 45.**

Zderzak - Rysa/odprysk 1

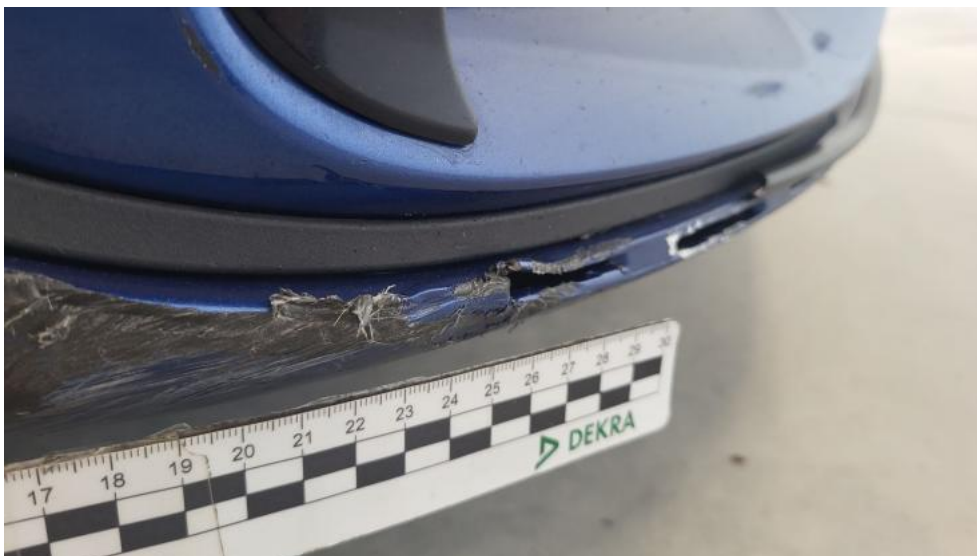
**Fot. 48.**

Zderzak - Pęknięcie/rozerwanie 1

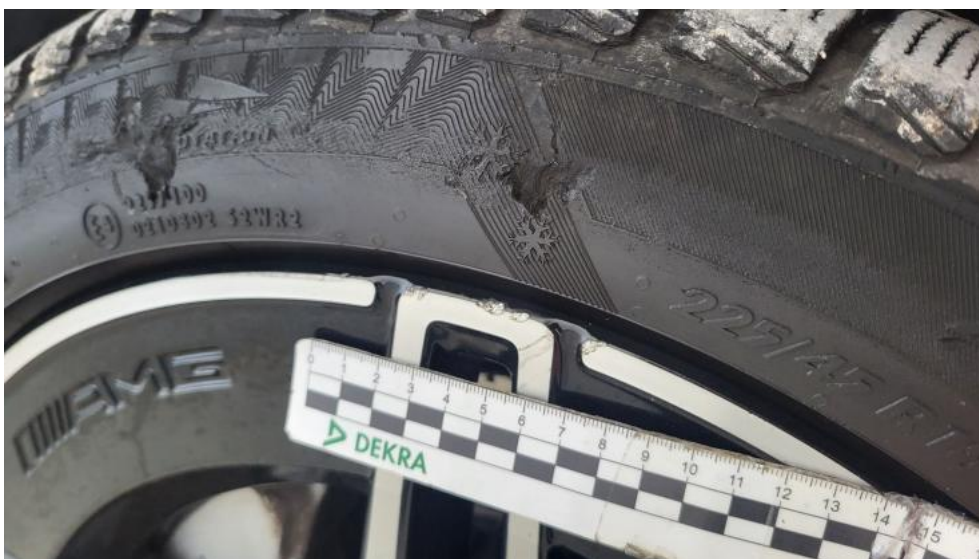
**Fot. 49.**

Felga aluminiowa przednia P - Rysa/odprysk 1

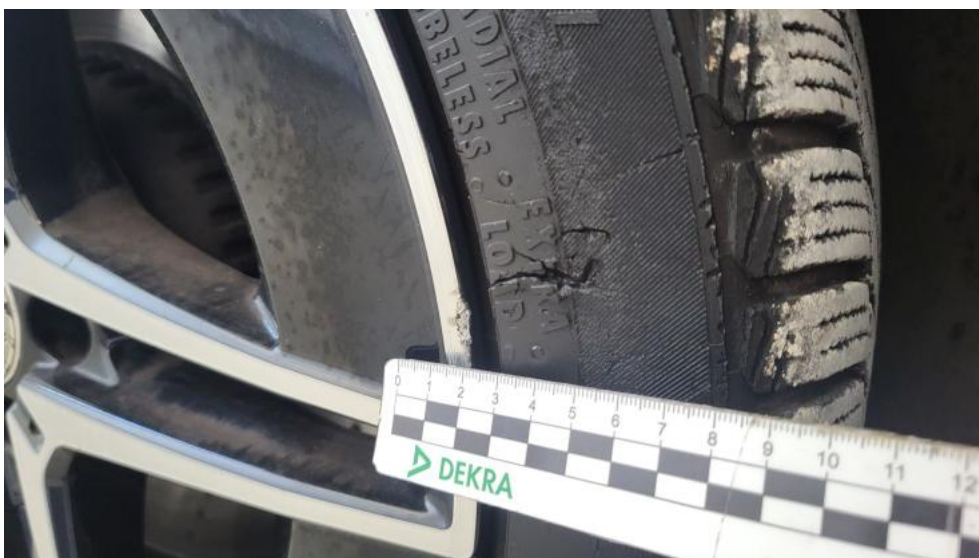
**Fot. 50.**

Opona przednia P - Pęknięcie/rozerwanie 1

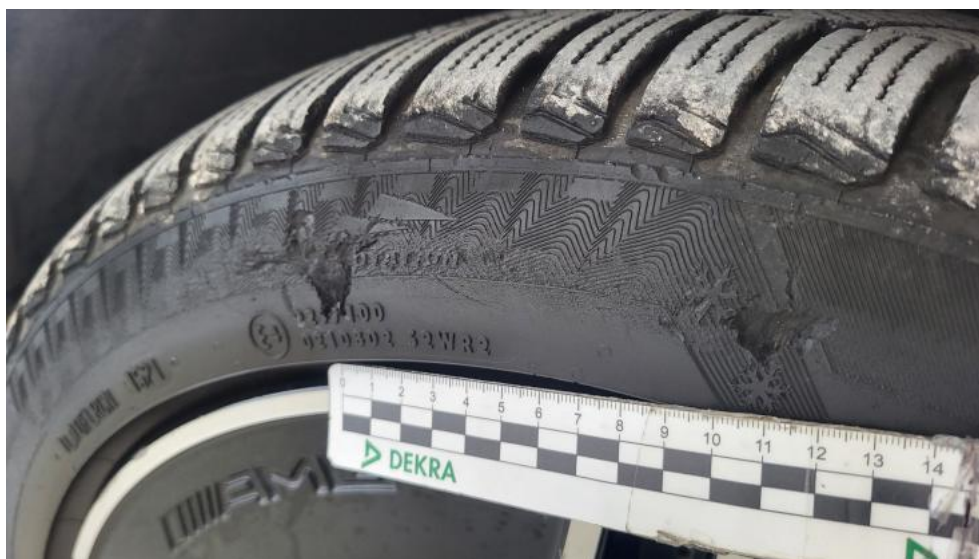
**Fot. 51.**

Opona przednia P - Pęknięcie/rozerwanie 2

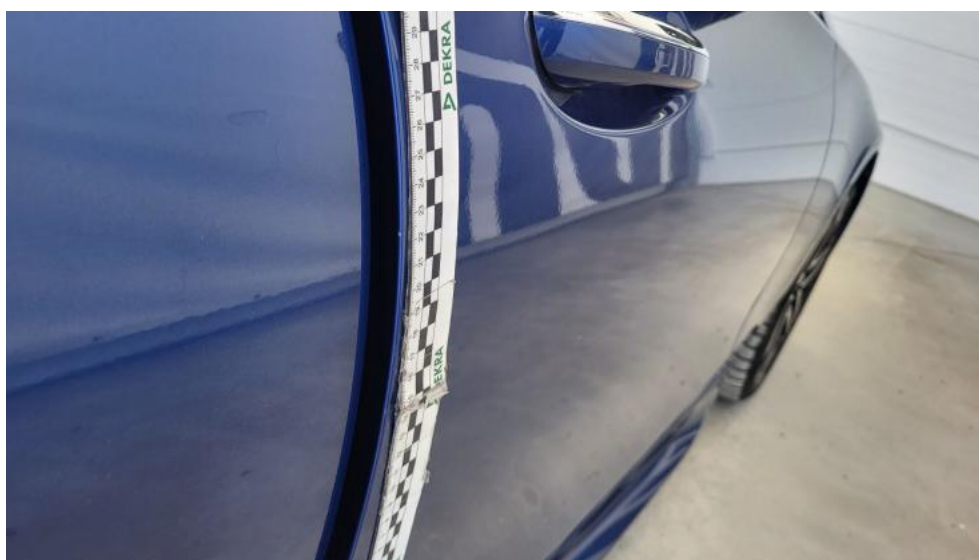
**Fot. 52.**

Drzwi przednie P - Rysa/odprysk 1

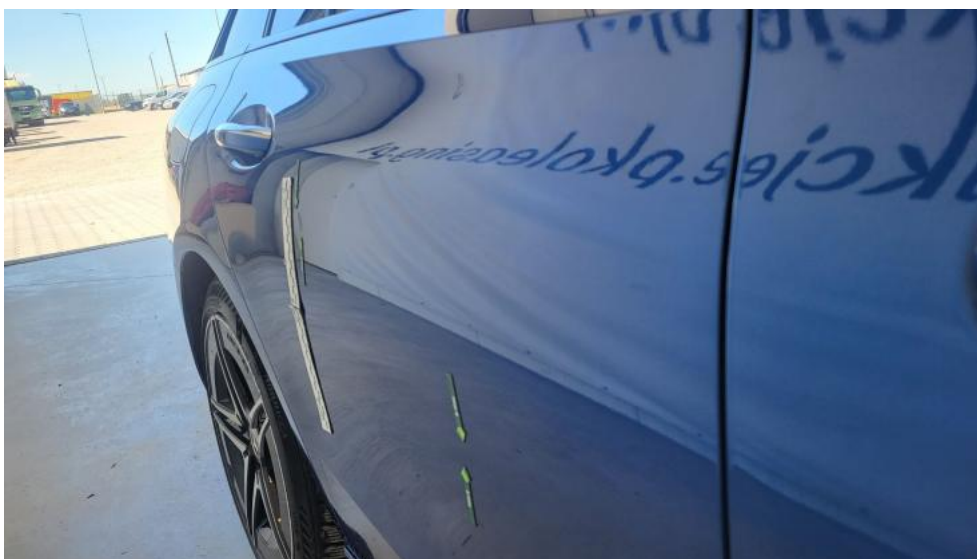
**Fot. 55.**

Drzwi tylne P - Wgniecenie/odkształcenie 1

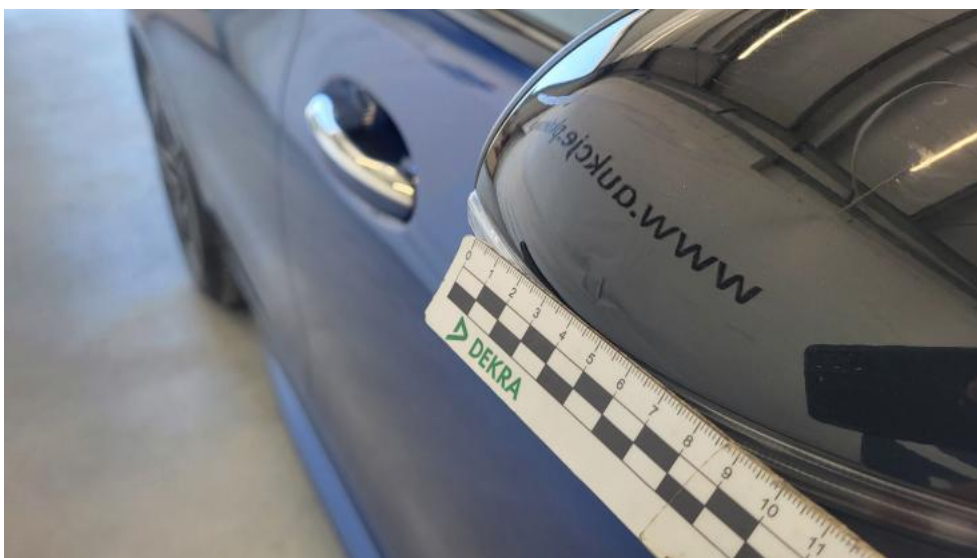
**Fot. 56.**

Lusterko zew P - Rysa/odprysk 1

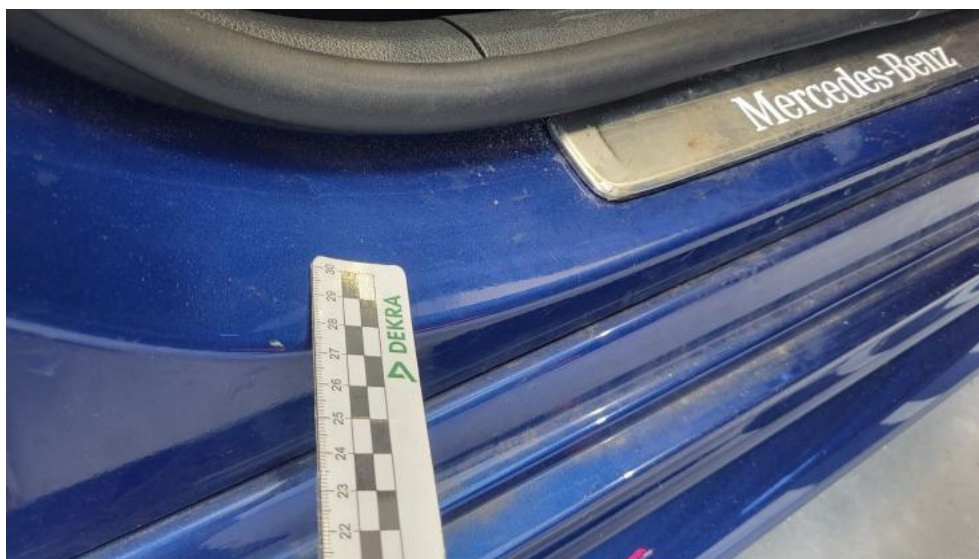
**Fot. 57.**  
Próg P - Rysa/odprysk 1

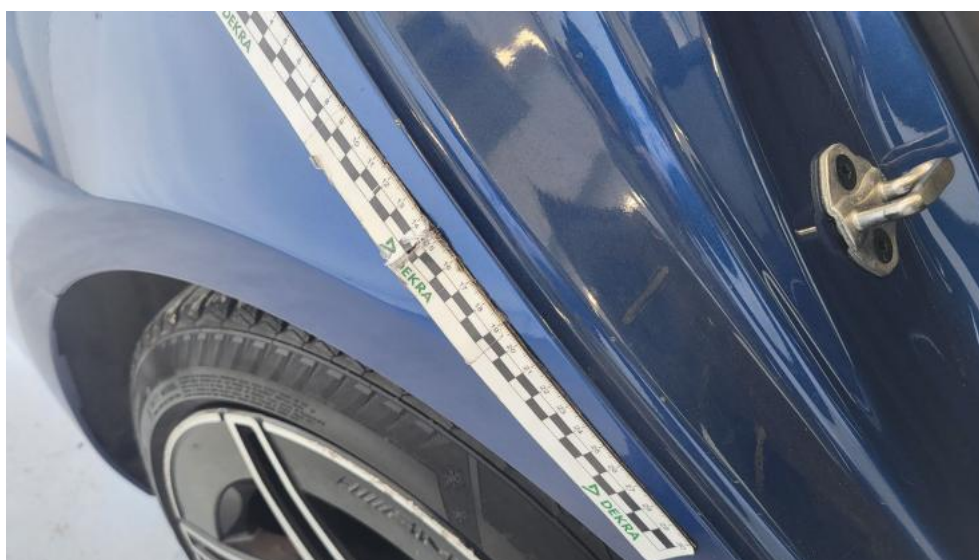
**Fot. 58.**  
Błotnik tylny P / Ściana boczna P - Rysa/odprysk 1

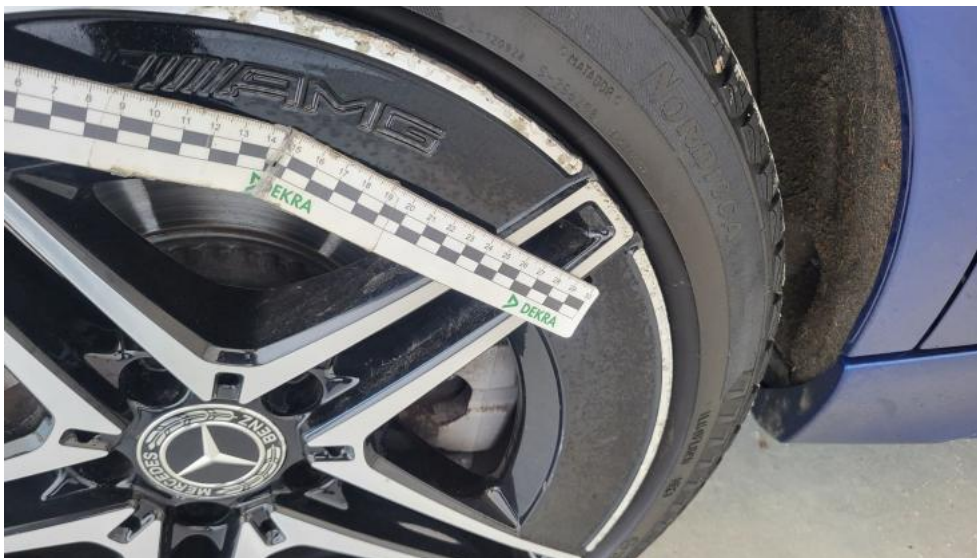
**Fot. 59.**

Felga aluminiowa tylna P - Rysa/odprysk 1

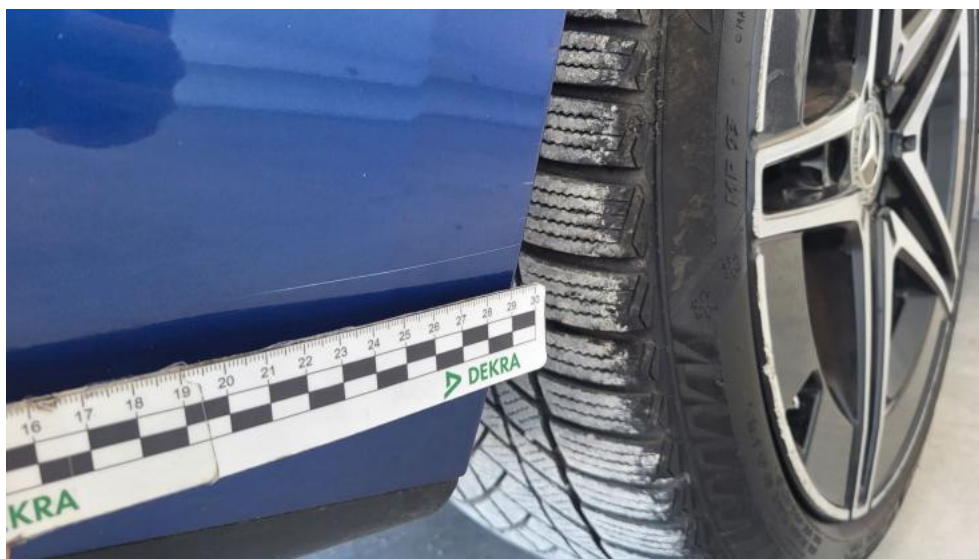
**Fot. 61.**

Zderzak tylny - Rysa/odprysk 1

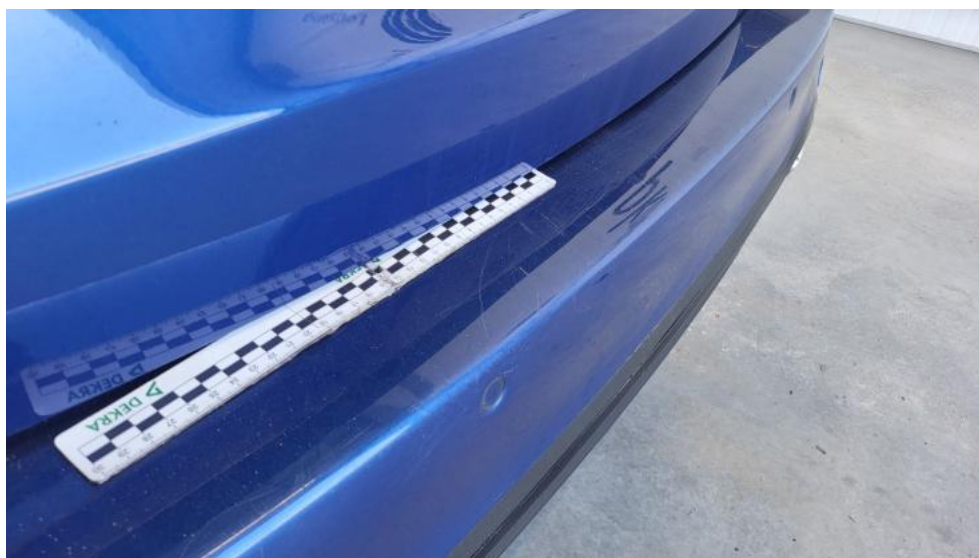
**Fot. 62.**

Zderzak tylny - Rysa/odprysk 2

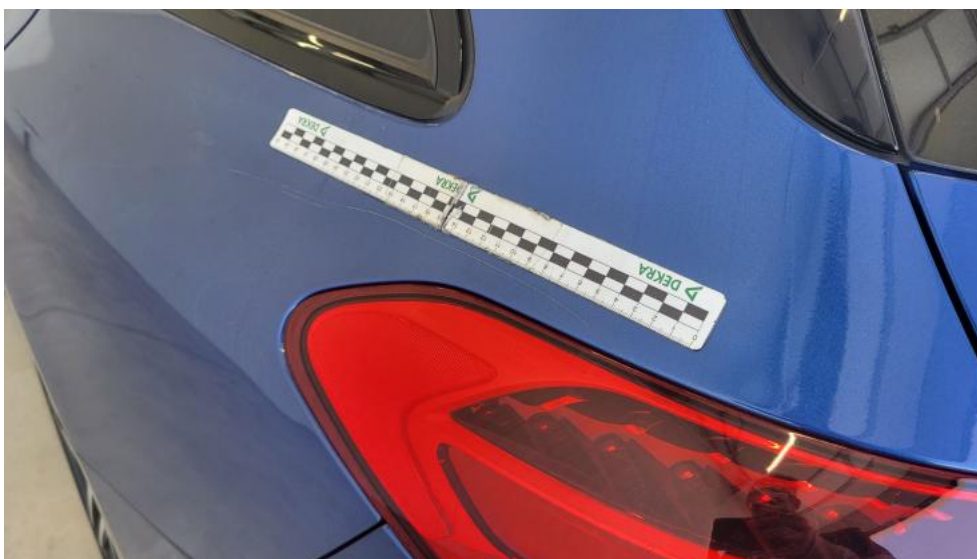
**Fot. 63.**

Błotnik tylny L / Ściana boczna L - Rysa/odprysk 1

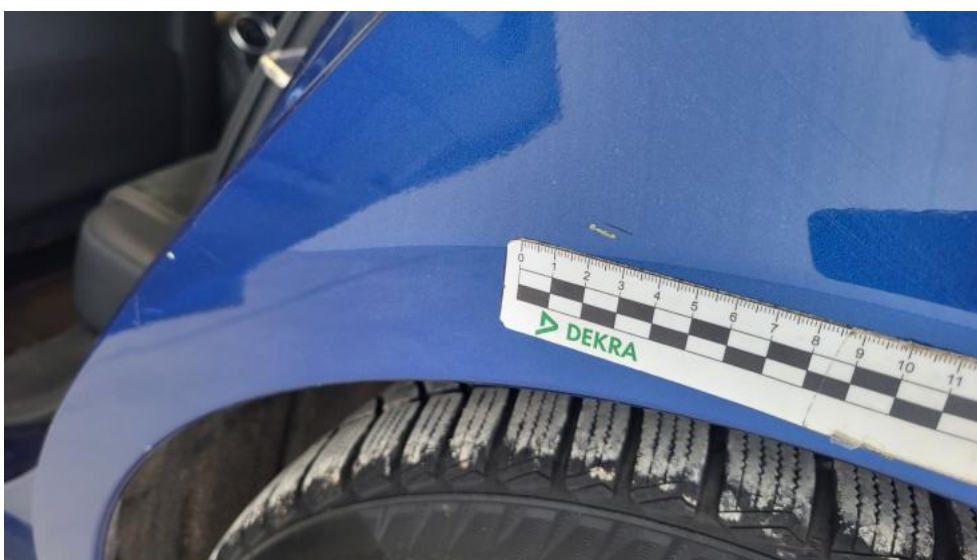
**Fot. 64.**

Błotnik tylny L / Ściana boczna L - Rysa/odprysk 2

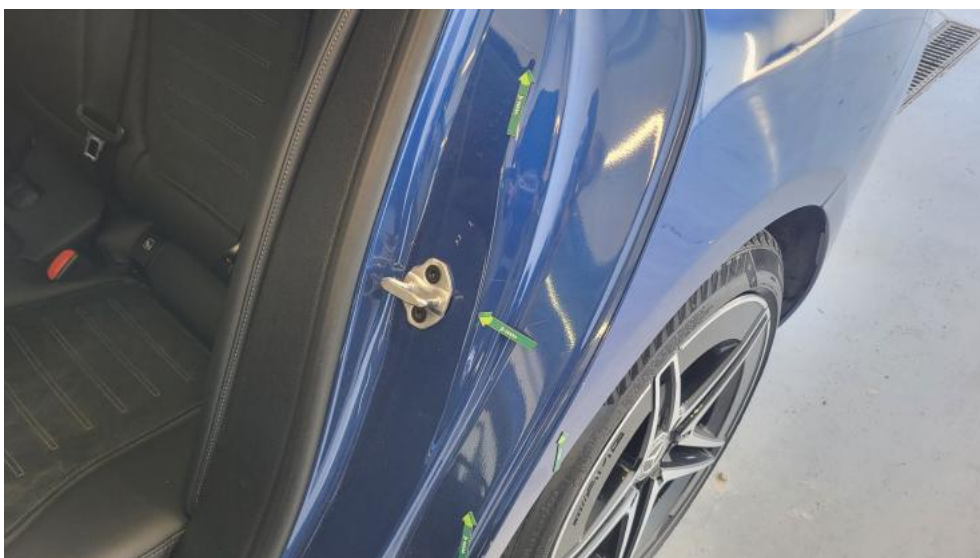
**Fot. 66.**

Błotnik tylny L / Ściana boczna L - Wgniecenie/odkształcenie 2

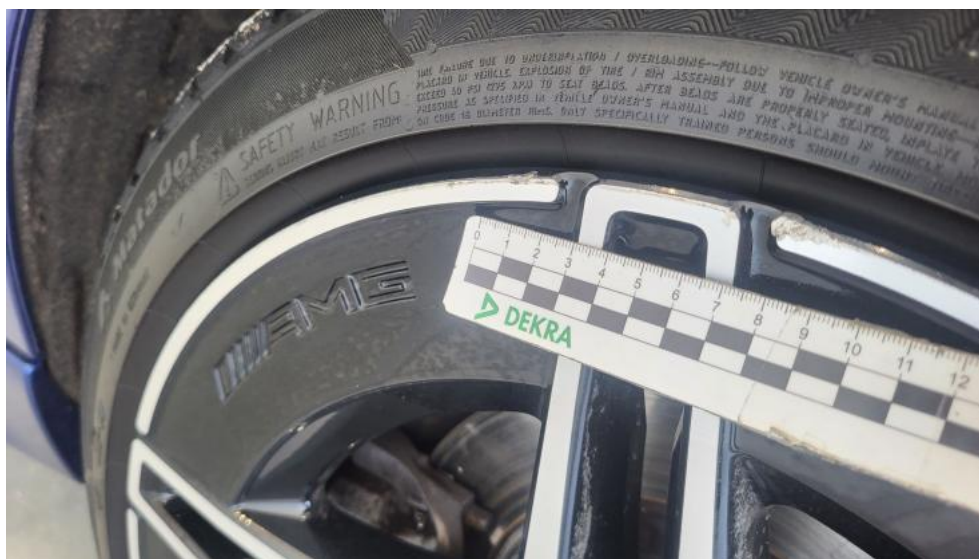
**Fot. 67.**

Felga aluminiowa tylna L - Rysa/odprysk 1

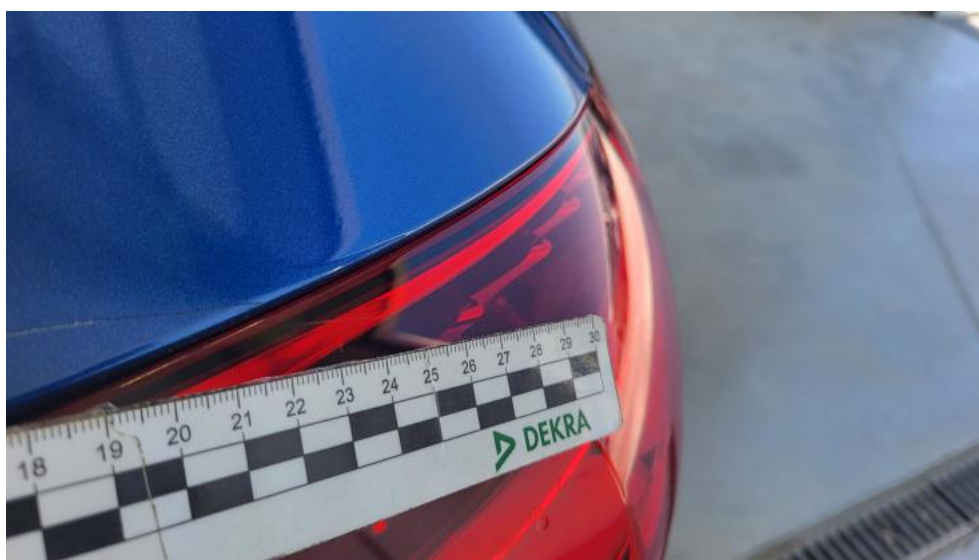
**Fot. 68.**

Lampa tylna zew L - Rysa/odprysk 1

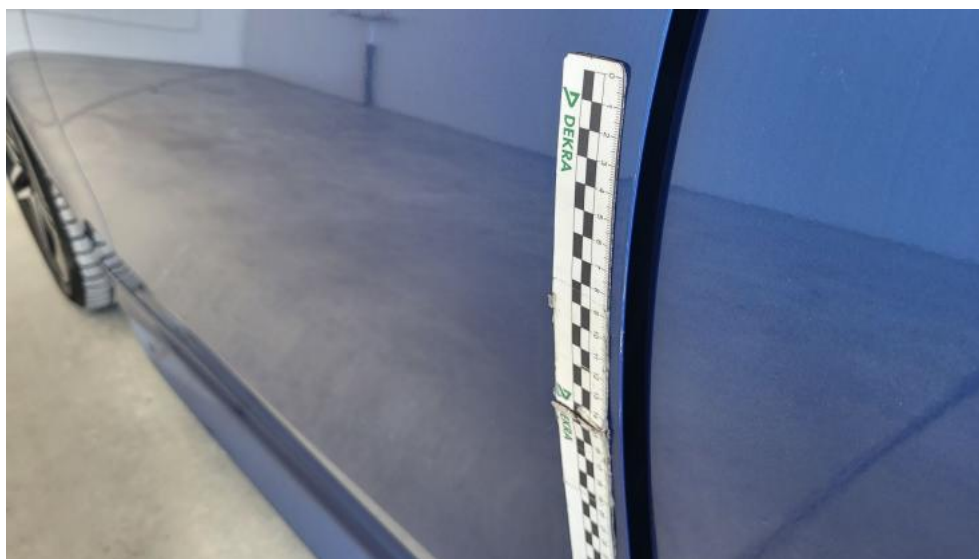
**Fot. 69.**

Drzwi przed L - Rysa/odprysk 1

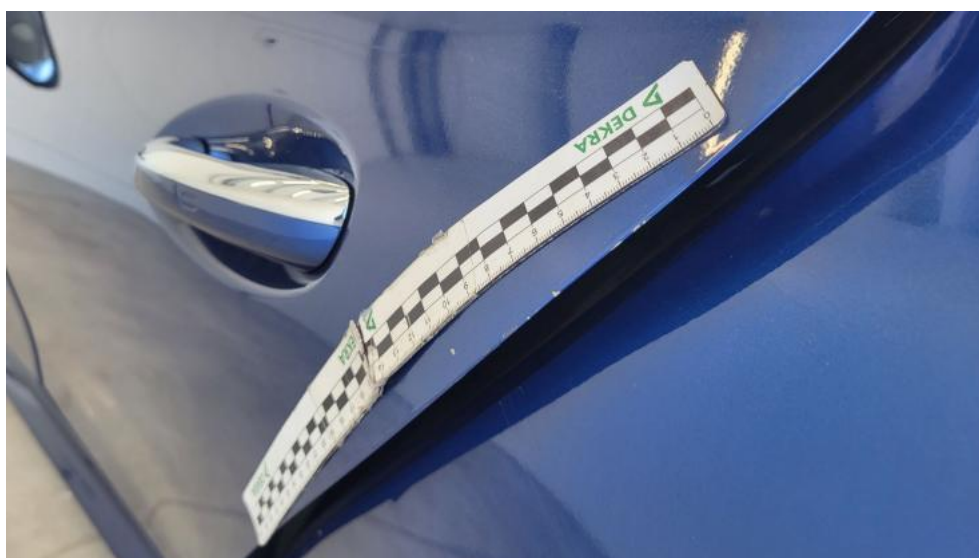
**Fot. 70.**

Drzwi tylne L - Rysa/odprysk 1

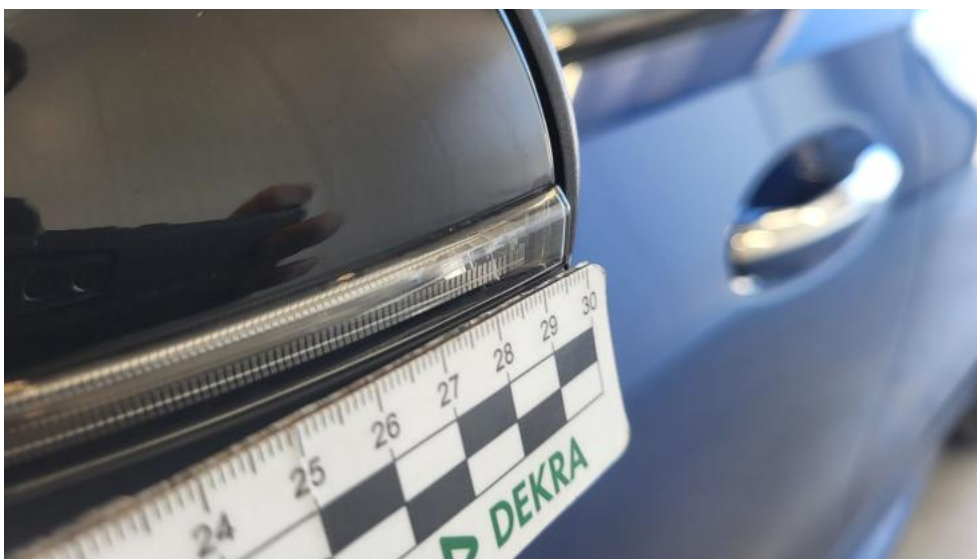
**Fot. 71.**

Lusterko zew L - Rysa/odprysk 1

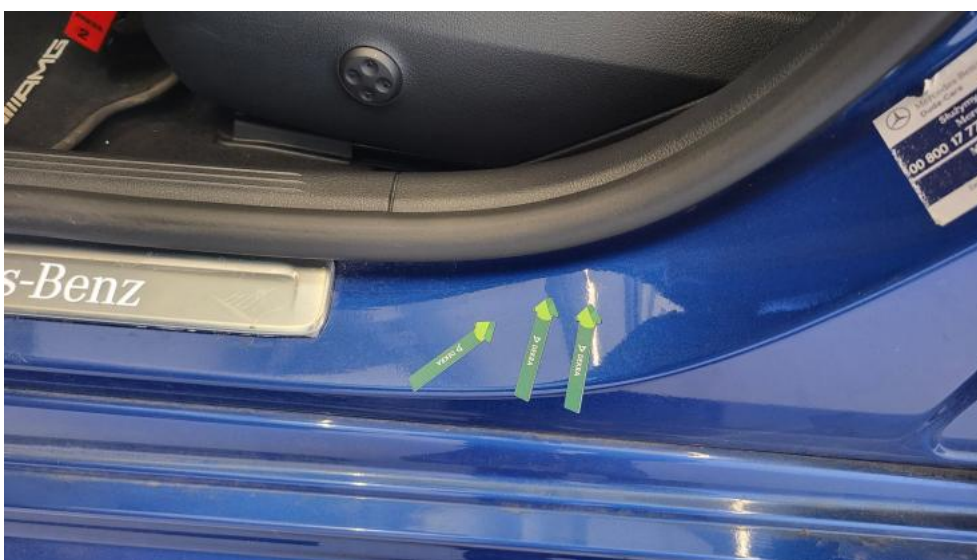
**Fot. 72.**

Próg L - Wgniecenie/odkształcenie 1

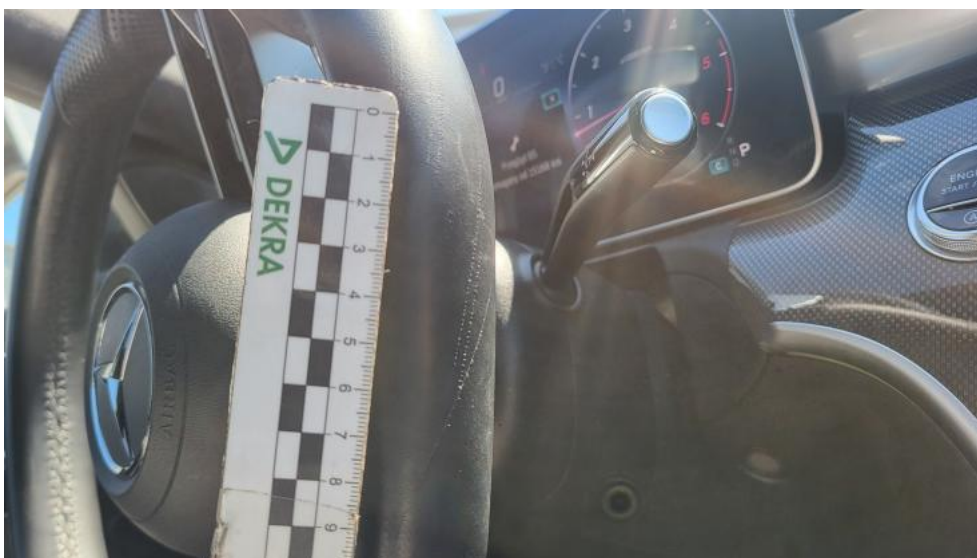
**Fot. 76.**

Koło kierownicy - Rysa/odprysk 1

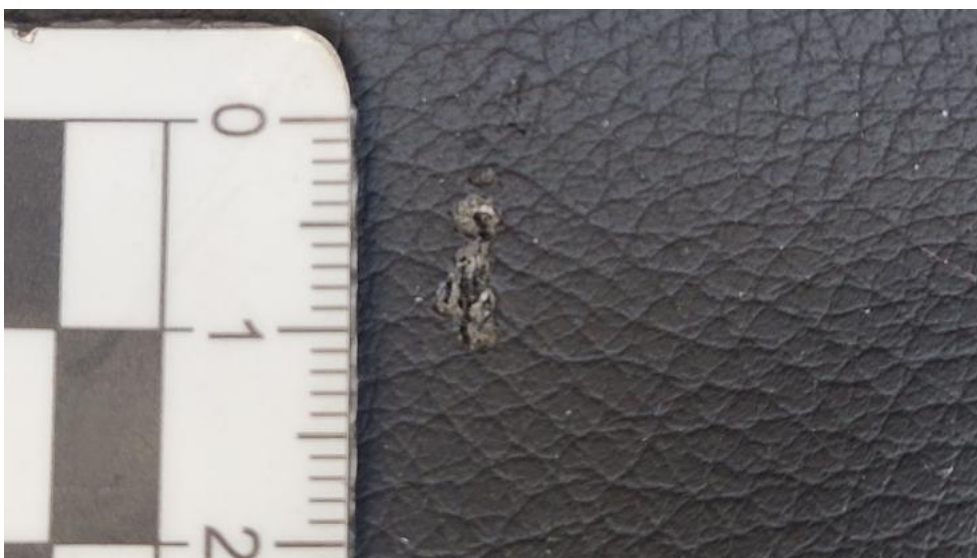
**Fot. 82.**

Tapicerka drzwi tylnych P - Pęknięcie/rozerwanie 1
