DEKRA's commission No. : PKOL(W)/LODZ/17323/25/03/10
 commission/ damage No. : 23/001535
 Date of commission: 10-03-2025

Group of objects (Eurotax)	cars
EC code (Eurotax)	0128687
Manufacturer	AUDI
Model	A8 [4N] 17-21
Type / version	A8 50 TDI mHEV Quattro Tiptr.
Body type	sedan
Number of doors / seats	4/5
Curb weight [kg]	1975
Gross vehicle weight [kg]	2690
Wheelbase 1/2	2998
Engine type	Automatic ignition
Pollution reduction system	KSC
Engine capacity [ccm]	2967
Engine Power [hp/kW]	286/210
Gearbox	automatic 8- gear
Registration /record No.	PY24805
VIN / serial number	WAUZZZF82JN002574
Date of first registration	27-12-2017
Date of next. tech. test	20-12-2025
Year of manufacture	2017 (year has been verified with the manufacturer's base)
Readout [km]	306 545 (read)
Body color / type of coating	black/2-warstwowy metalik

Measurement of thickness of the vehicle lacquer coating

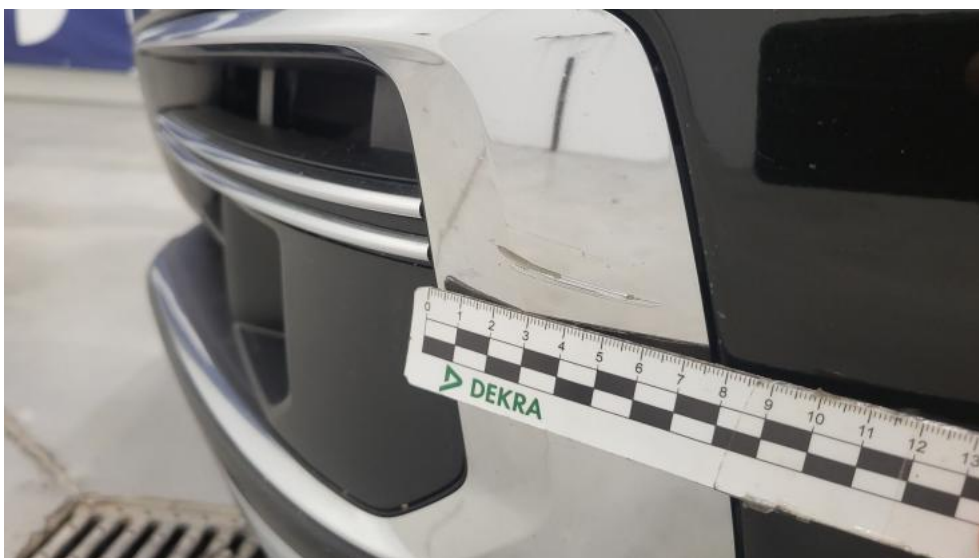
Photo 50.
Kratka/zaślepka halogenu L - Rysa/odprysk 1

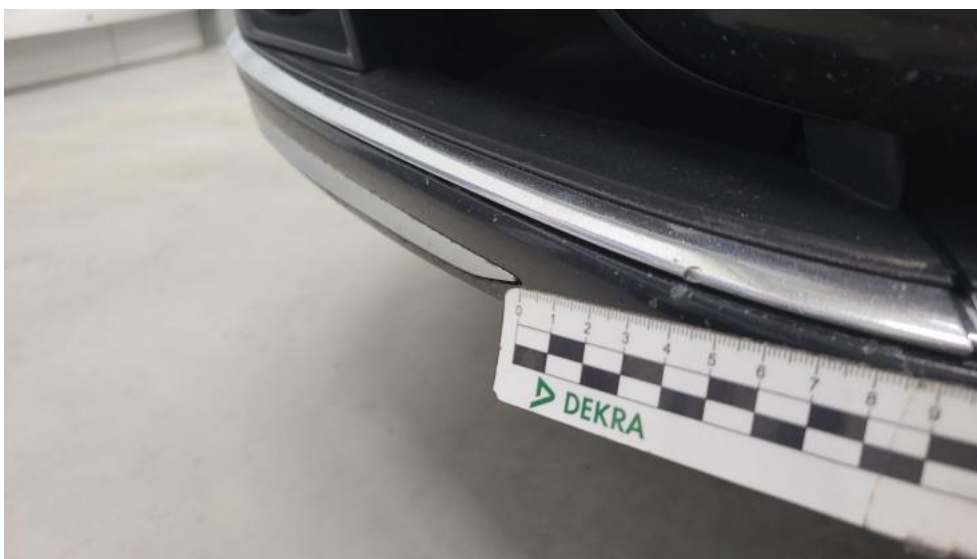
Photo 51.
Kratka/zaślepka halogenu P - Wgniecenie/odkształcenie 1

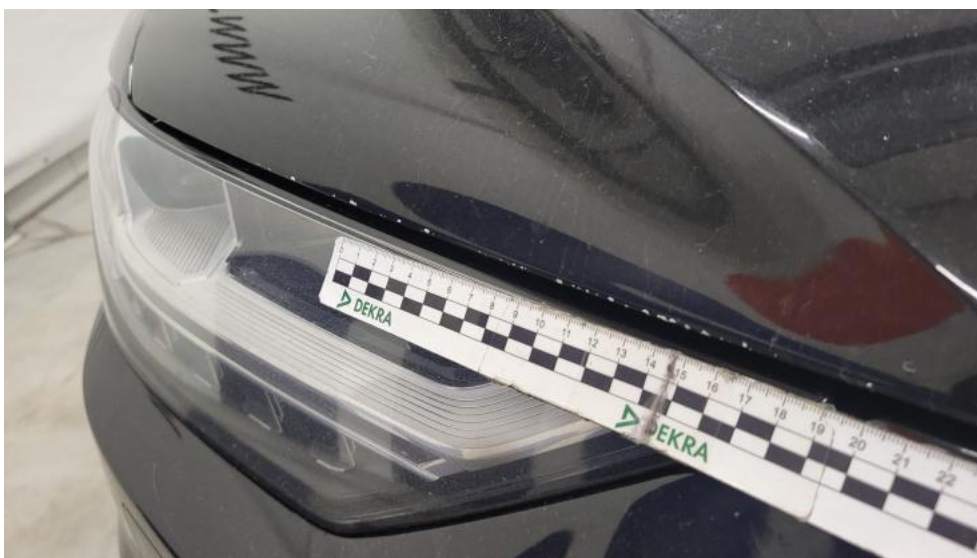
Photo 52.
Pokrywa komory silnika - Rysa/odprysk 1

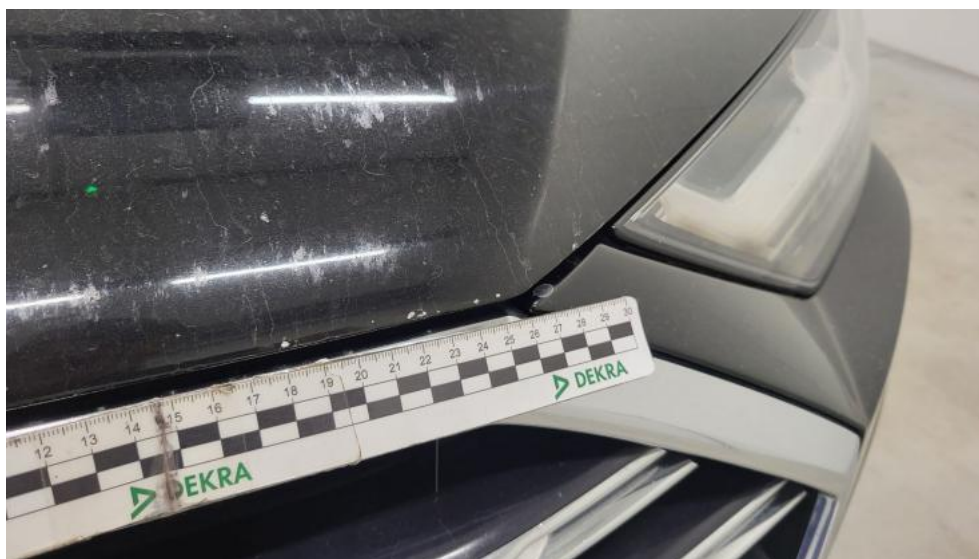
Photo 53.
Pokrywa komory silnika - Rysa/odprysk 2

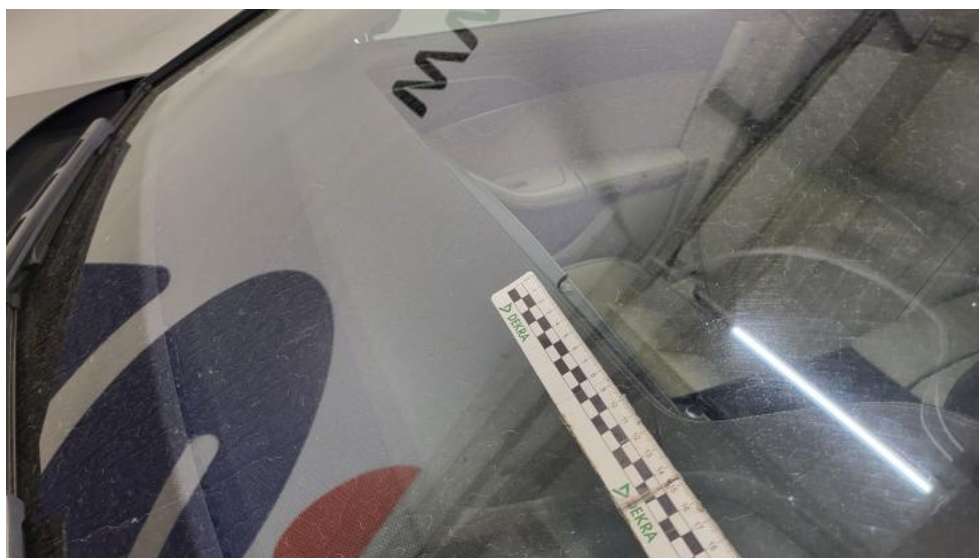
Rysy na samochodzie. Odpryski na szybie czołowej.

Photo 54.
Szyba czółowa - zdjęcie poglądowe 1

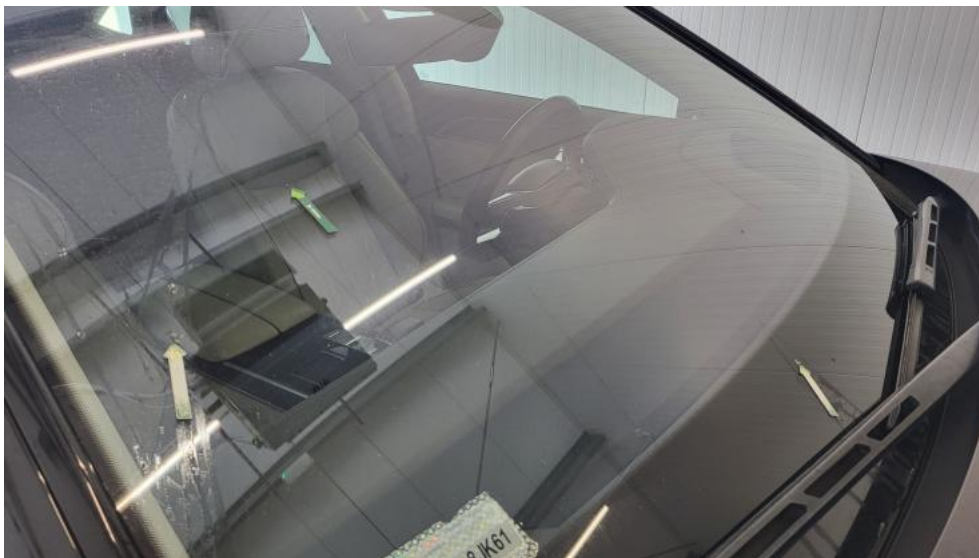
Photo 55.
Szyba czołowa - zdjęcie poglądowe 2

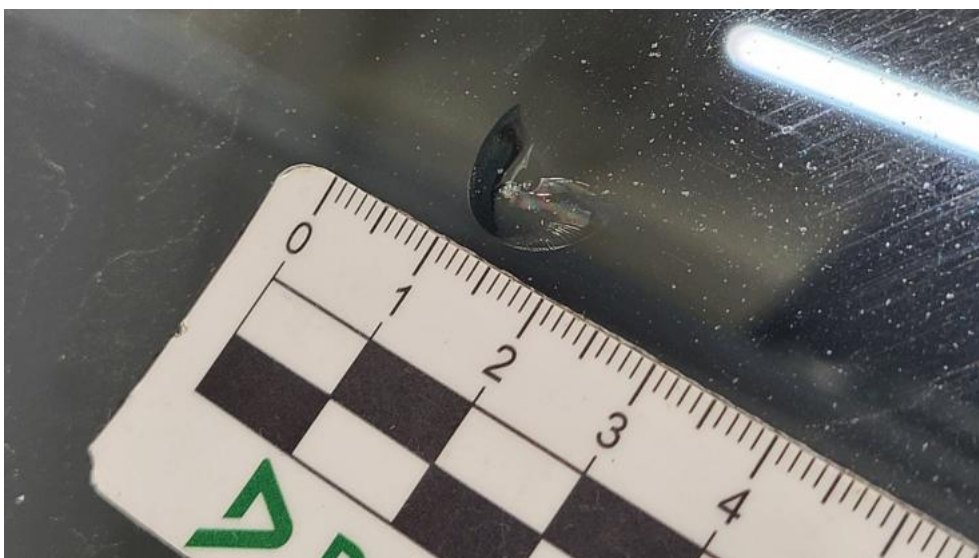
Photo 56.
Szyba czołowa - Pęknięcie/rozerwanie 1

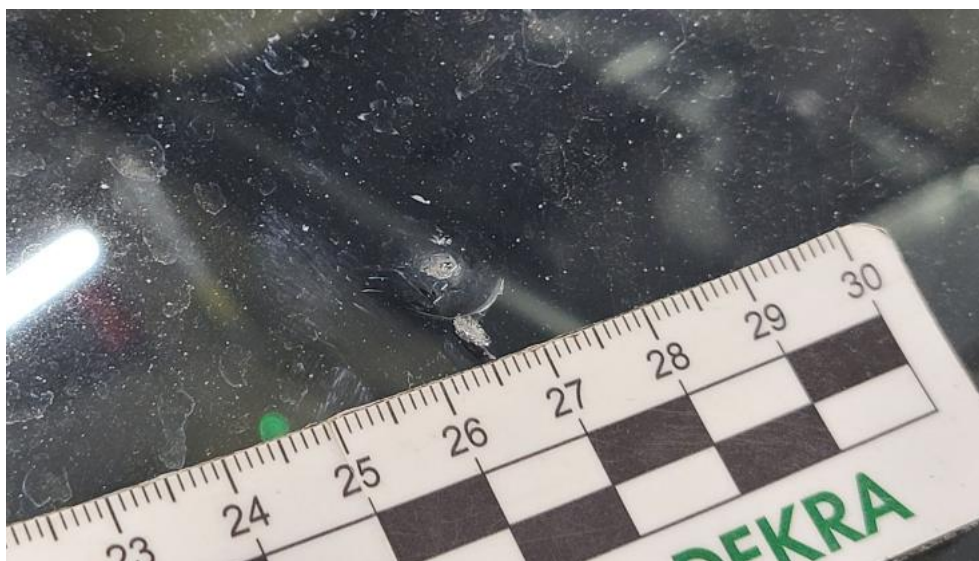
Photo 57.
Szyba czołowa - Pęknięcie/rozerwanie 2

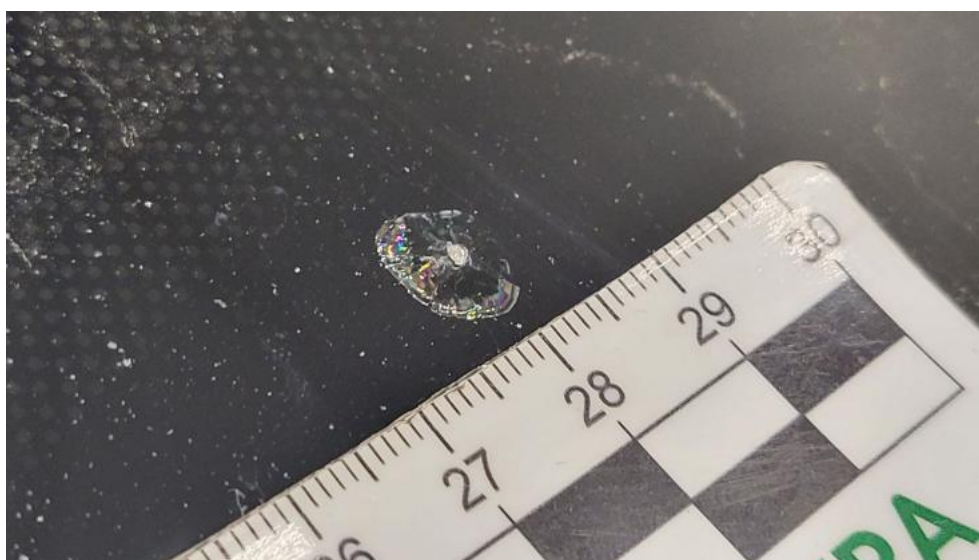
Photo 58.
Szyba czołowa() - Pęknięcie/rozerwanie 3

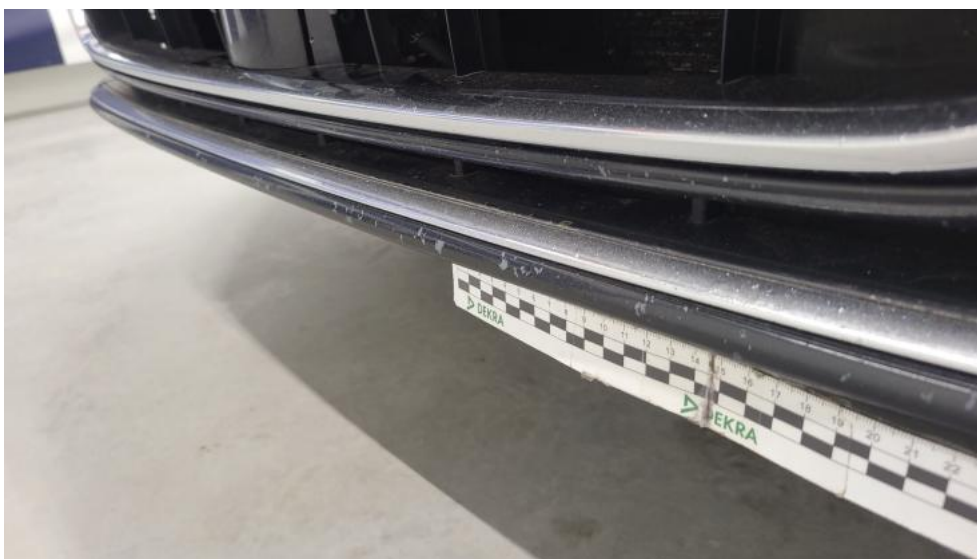
Photo 59.
Zderzak - zdjęcie poglądowe 1

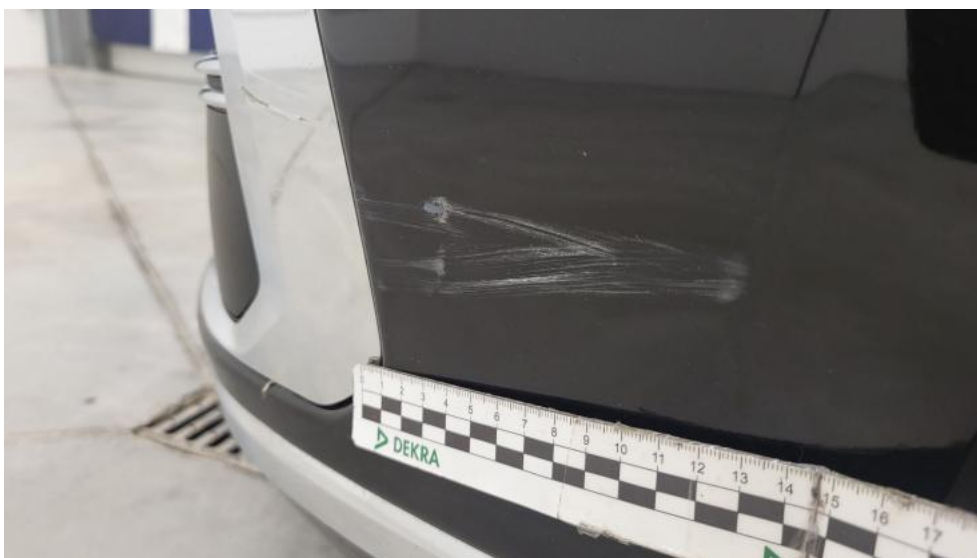
Photo 60.
Zderzak - Rysa/odprysk 1

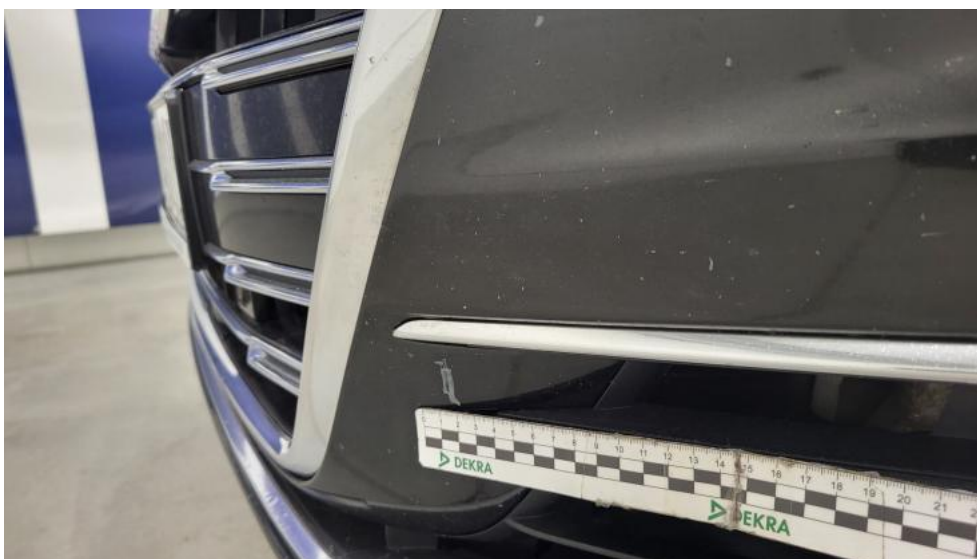
Photo 61.
Zderzak - Rysa/odprysk 2

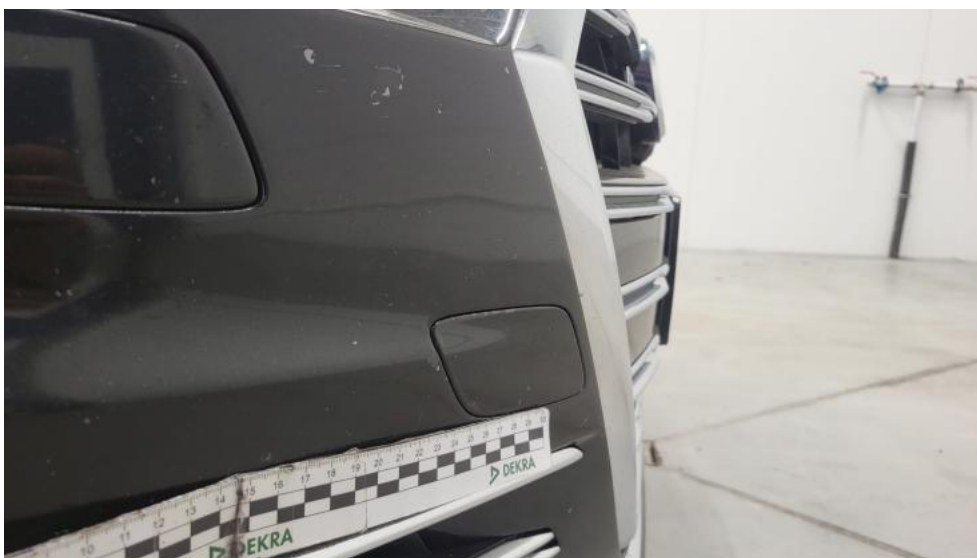
Photo 62.
Zderzak() - Rysa/odprysk 3

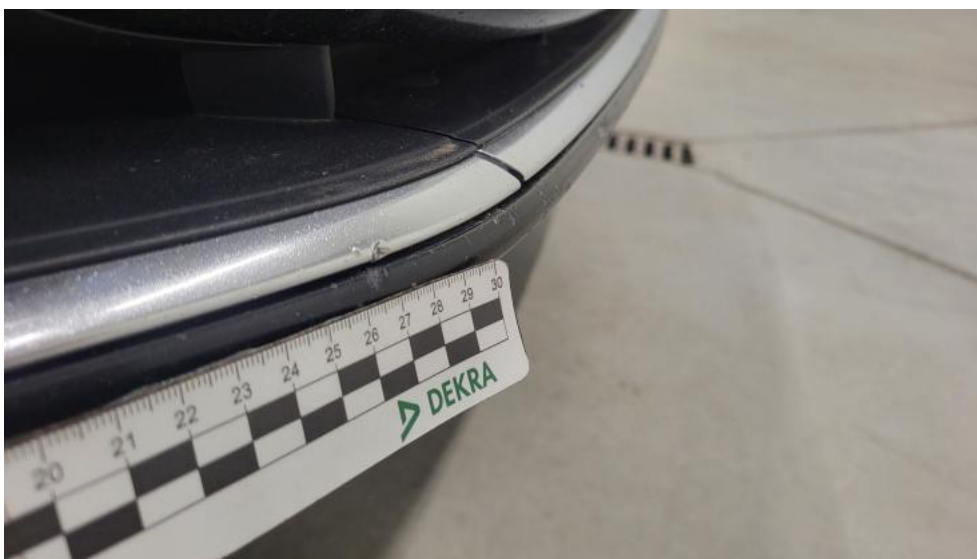
Photo 63.

Zderzak - Wgniecenie/odkształcenie 1

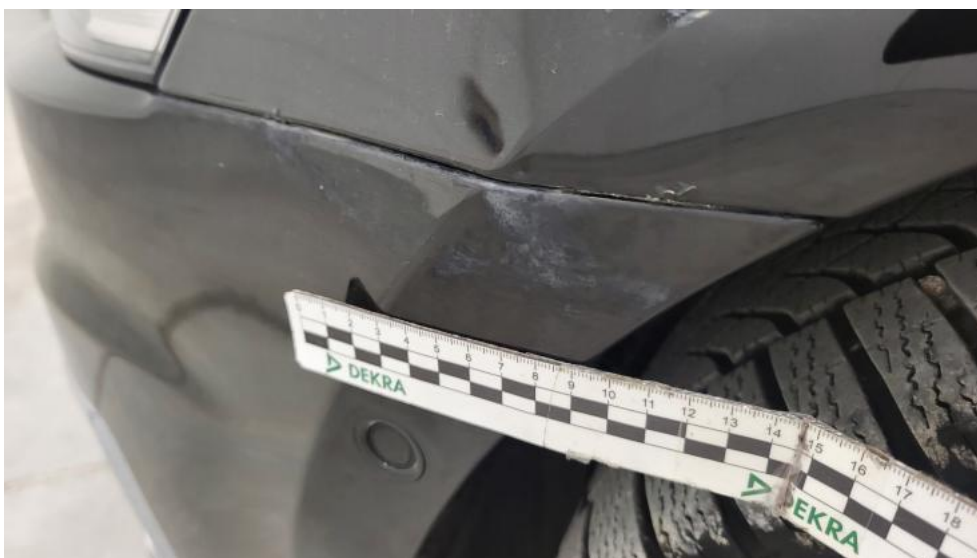
Photo 64.

Zderzak - Inne 1

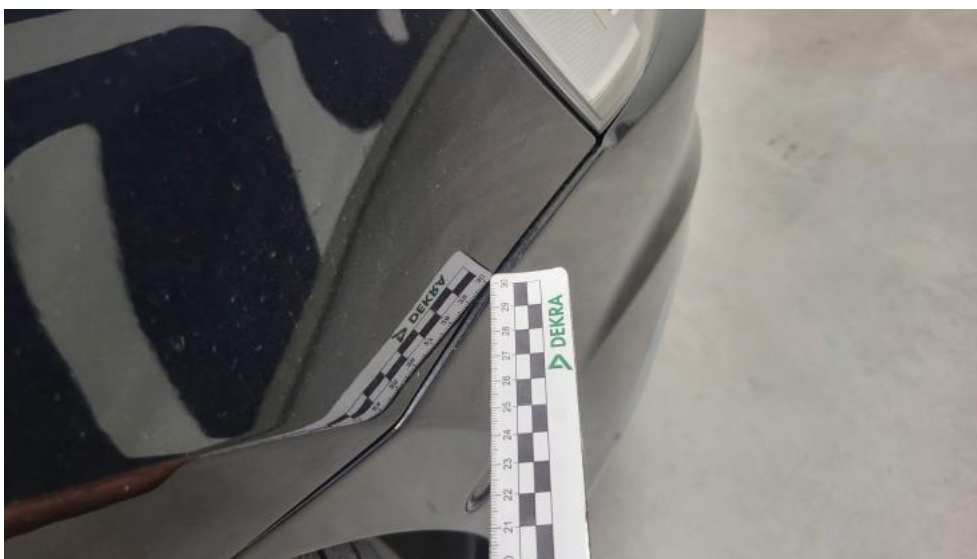
Photo 65.
Zderzak - Inne 2

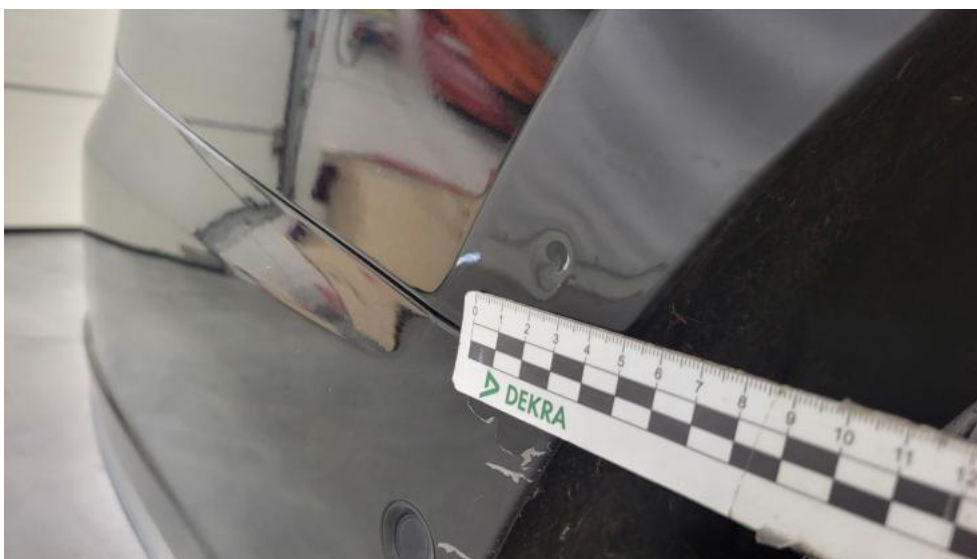
Photo 69.
Błotnik tylny P / Ściana boczna P - Wgniecenie/odkształcenie 1

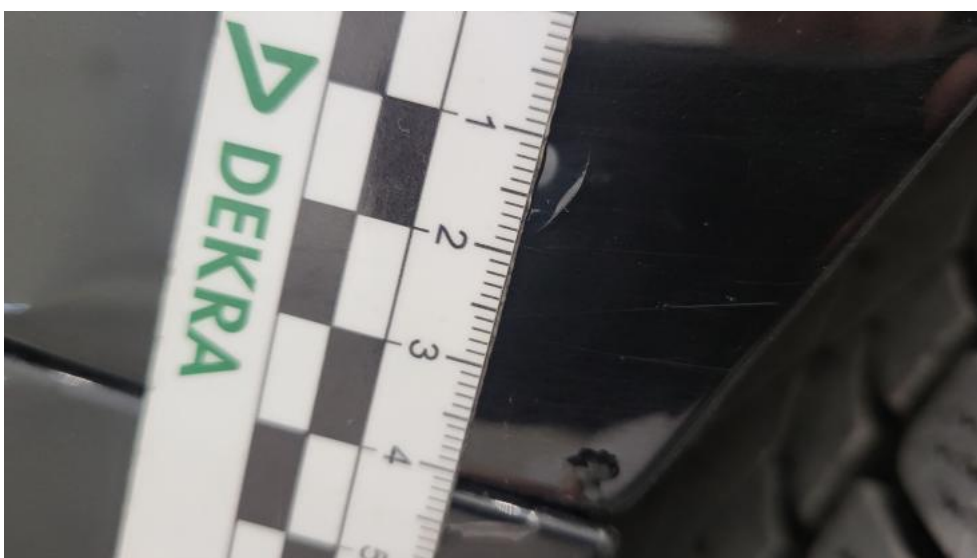
Photo 70.
Błotnik tylny P / Ściana boczna P - Pęknięcie/rozerwanie 1

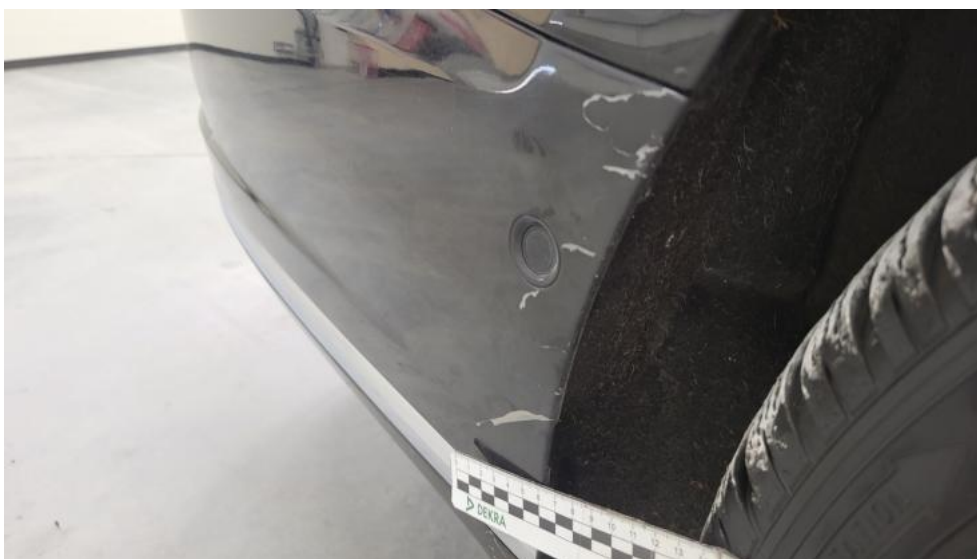
Photo 71.
Zderzak tylny - Inne 1

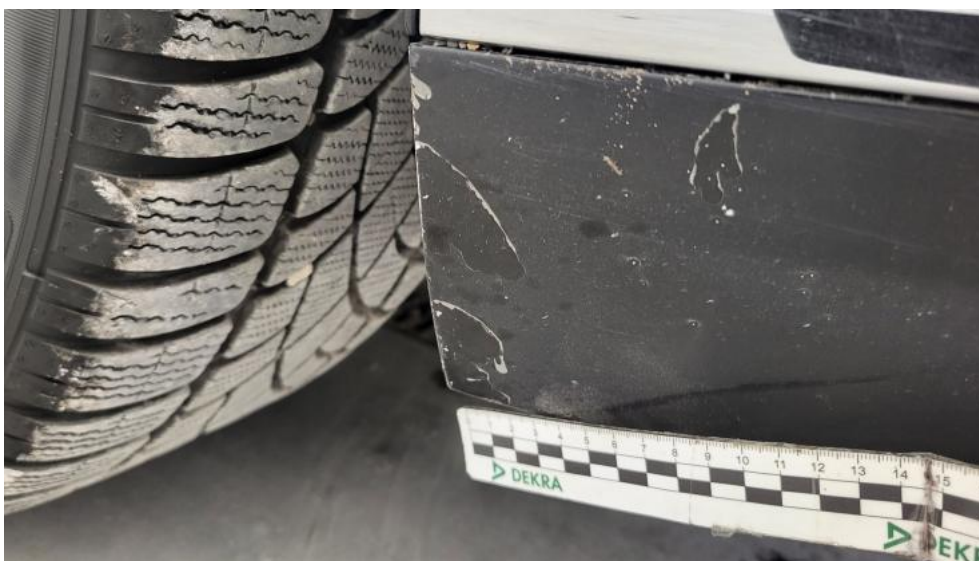
Photo 73.
Zderzak tylny cz dolna - Inne 1

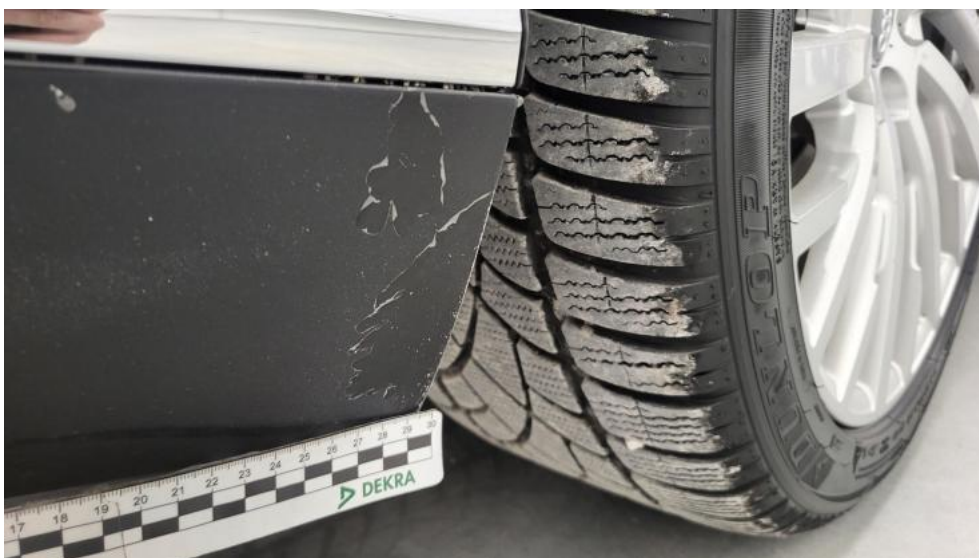
Photo 74.
Zderzak tylny cz dolna - Inne 2

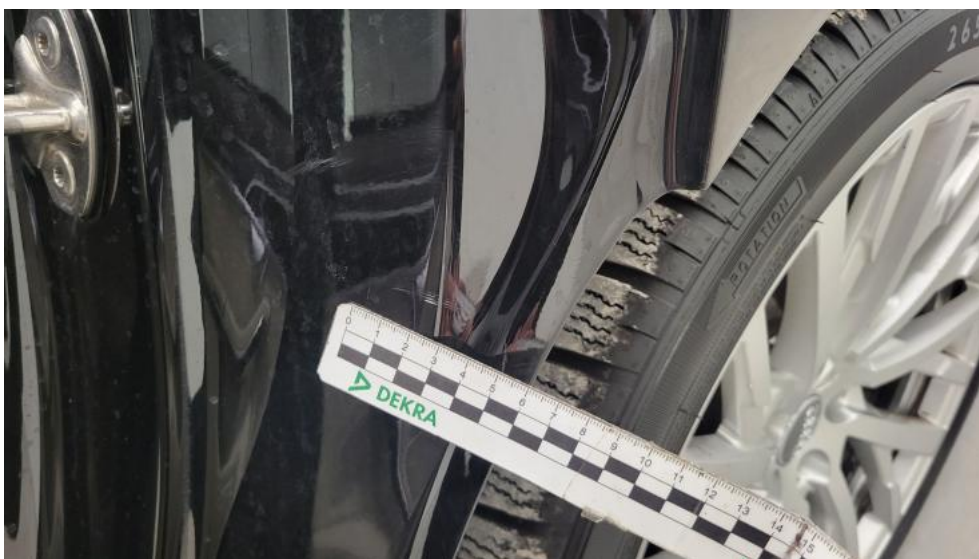
Photo 75.

Błotnik tylny L / Ściana boczna L - Rysa/odprysk 1

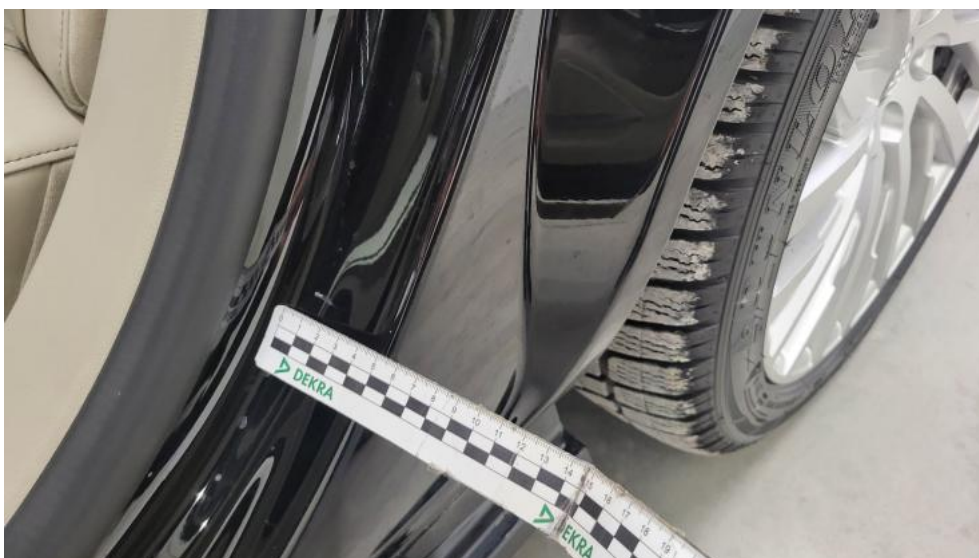
Photo 76.

Błotnik tylny L / Ściana boczna L - Rysa/odprysk 2

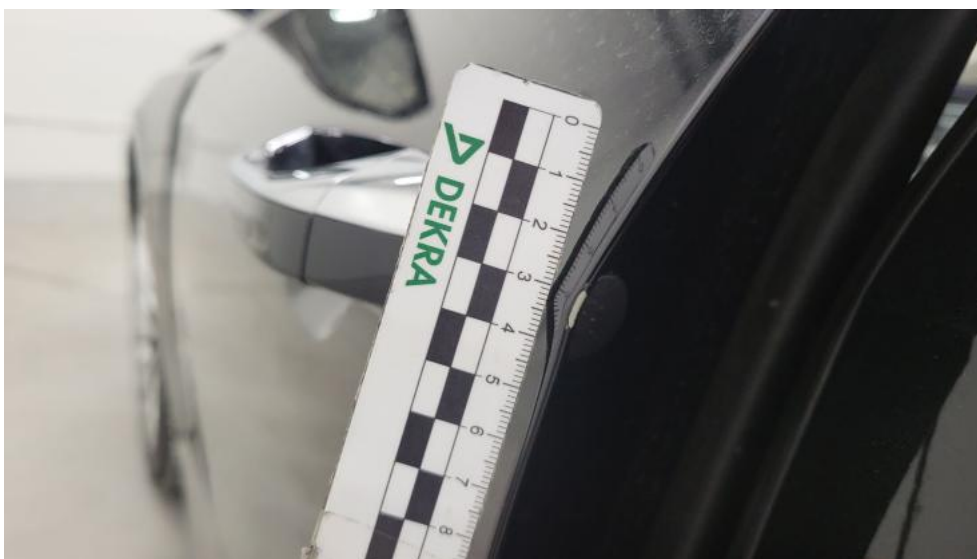
Photo 77.

Drzwi przed L - Rysa/odprysk 1

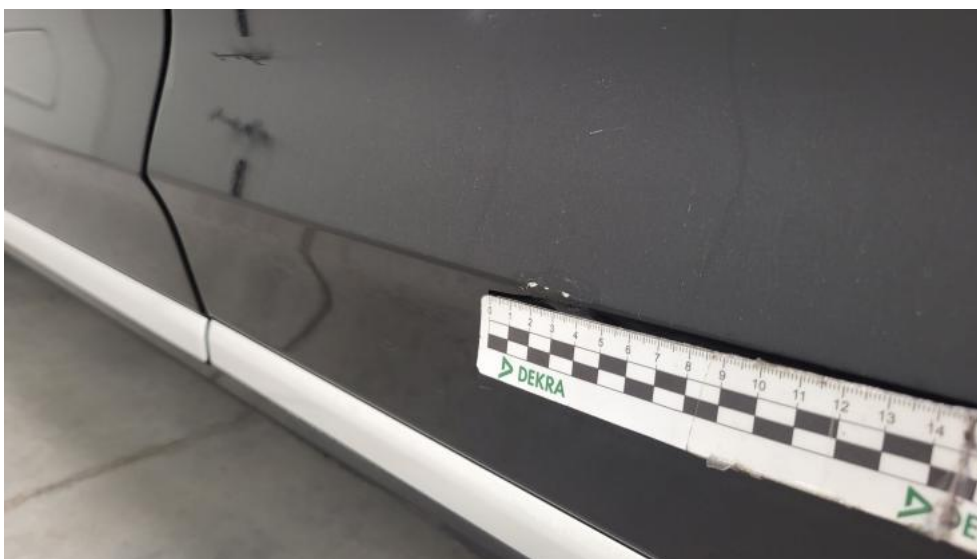
Photo 79.
Drzwi tylne L - Rysa/odprysk 2

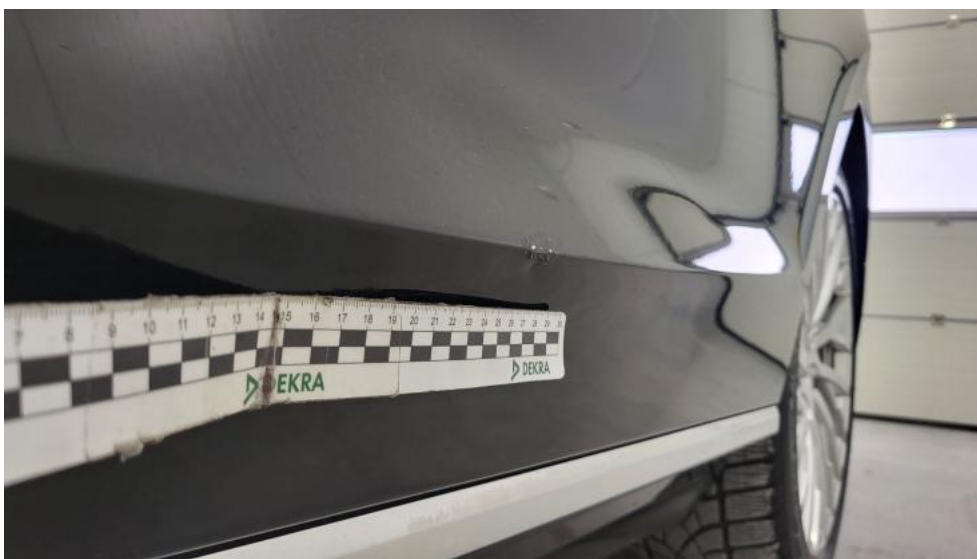
Photo 81.
Drzwi tylne L - Wgniecenie/odkształcenie 2

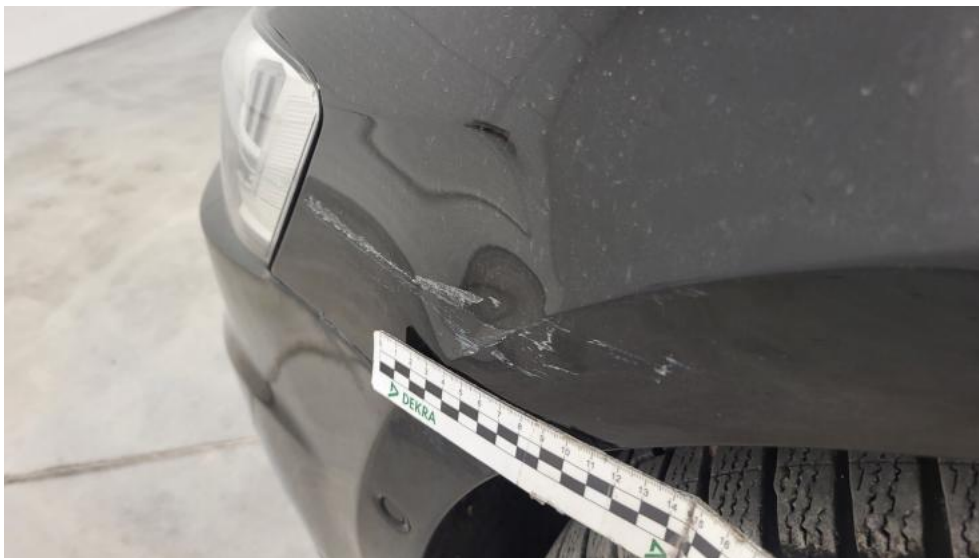
Photo 83.
Błotnik przedni L - Wgniecenie/odkształcenie 1

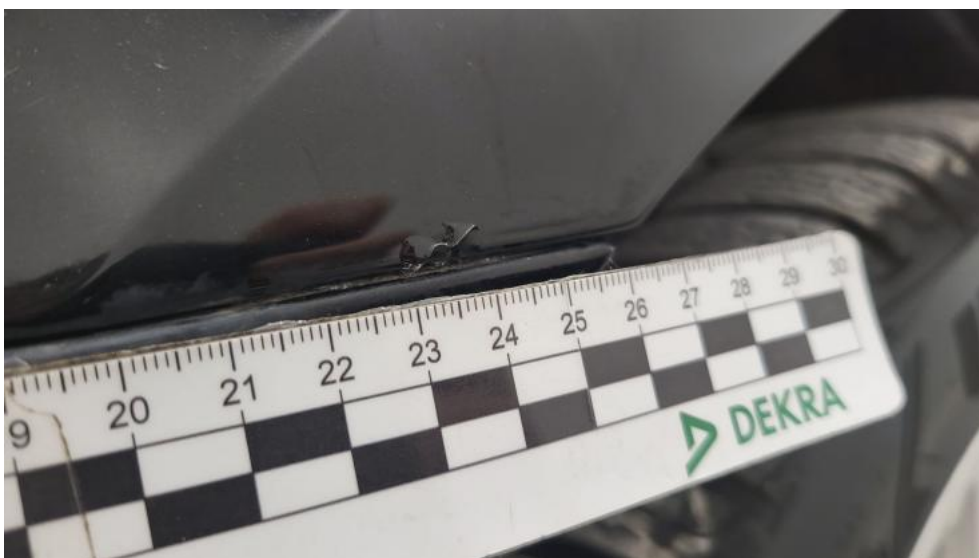
Photo 84.
Błotnik przedni L - Pęknięcie/rozerwanie 1

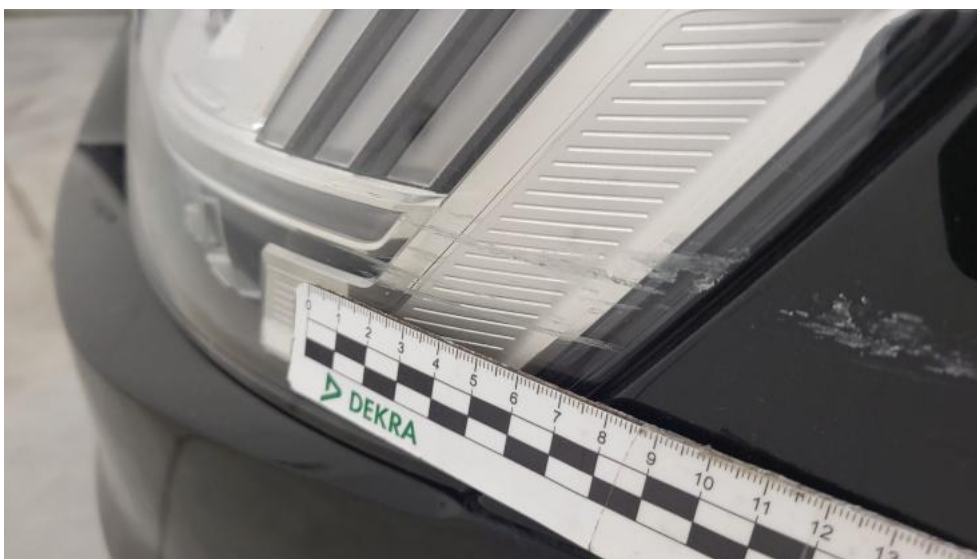
Photo 85.
Reflektor L - Rysa/odprysk 1

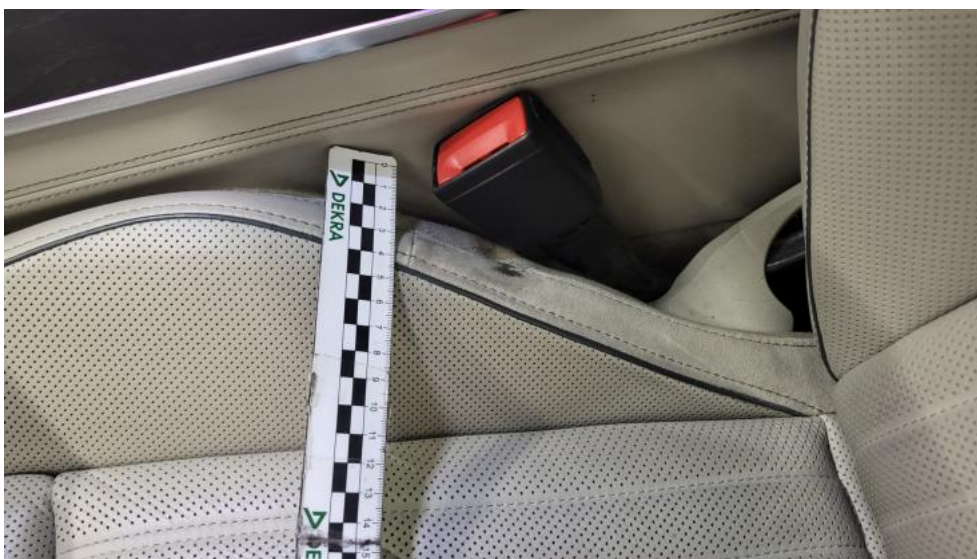
Photo 87.
Fotel prz. lew. - Inne 1

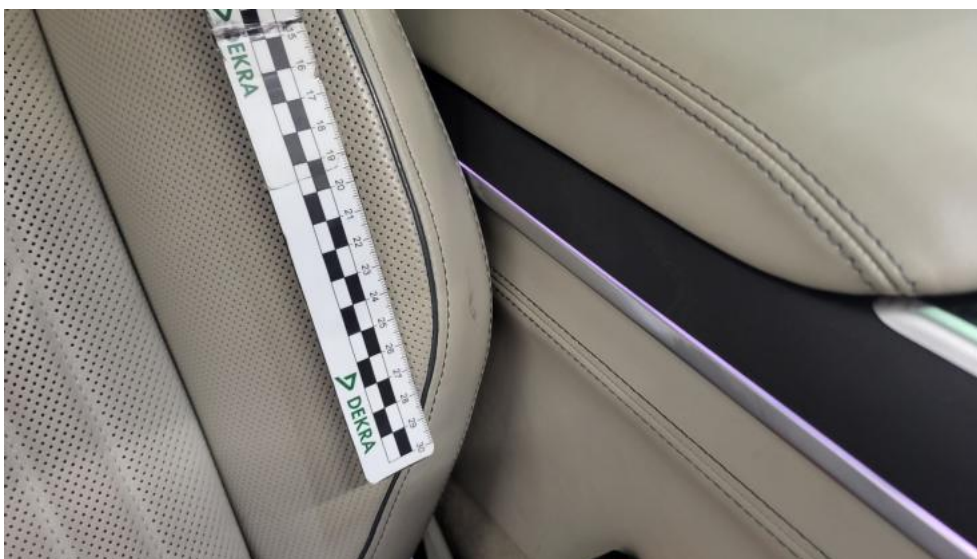
Photo 89.

Fotel prz. praw. - Inne 1

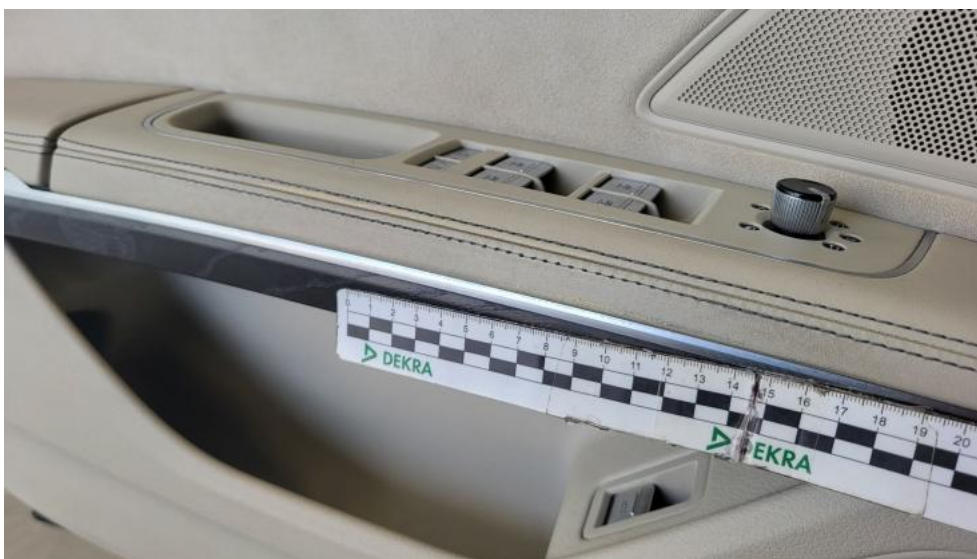
Photo 91.
Tapicerka drzwi przednich L - Inne 1

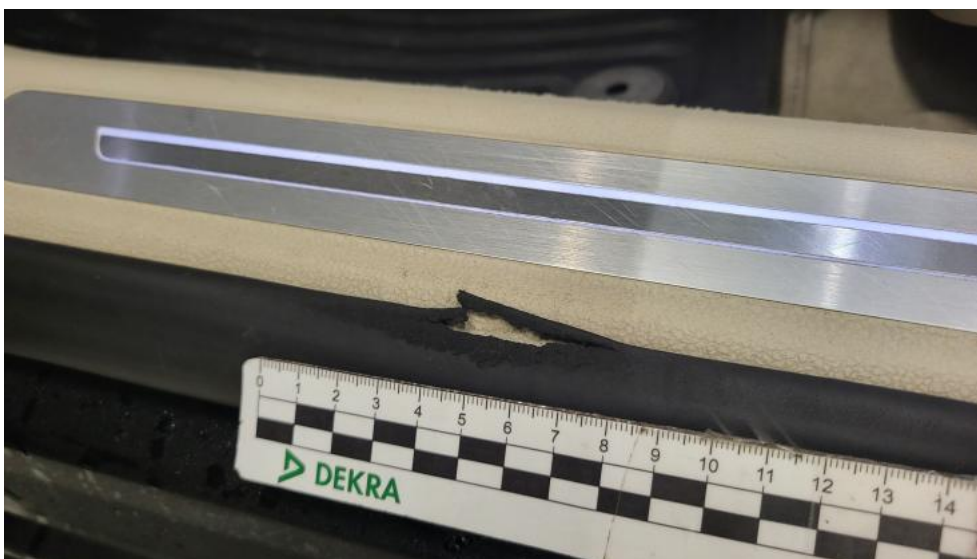
Photo 93.
Uszczelka drzwi przednich L - Pęknięcie/rozerwanie 1

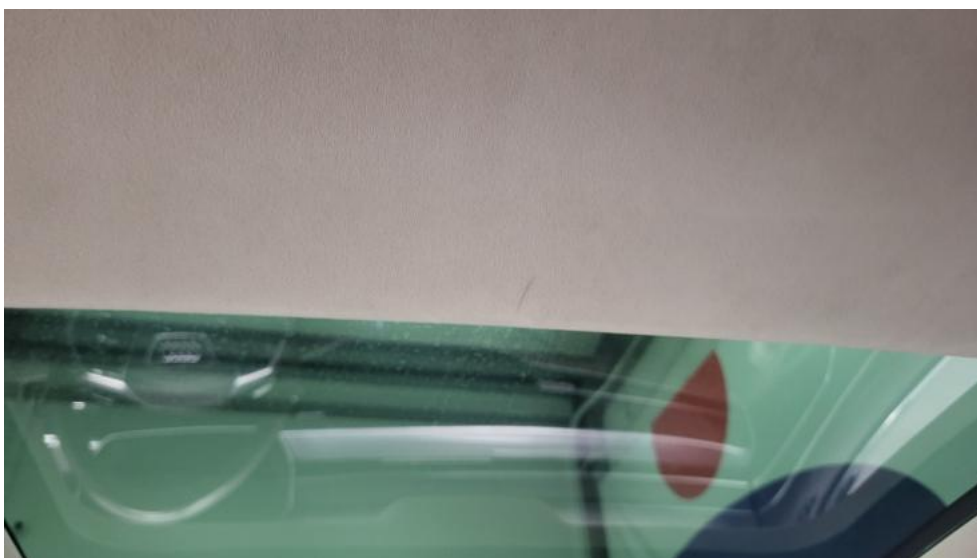
Photo 94.
Podsufitka - Inne 1

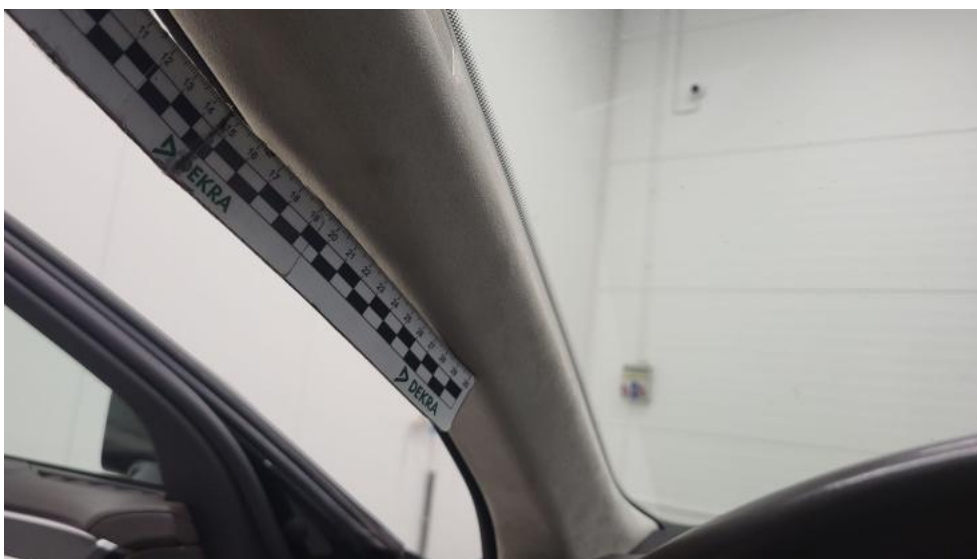
Photo 95.
Wykładzina(y) słupka przedniego L - Inne 1
