Nr zlecenia: 101/04/09/2025/PKO LEASING REMARKETING

## WYCENA WARTOŚCI

Zadanie: Ocena stanu technicznego i określenie wartości rynkowej pojazdu

| DANE IDENTYFIKACYJNE POJAZDU | | Dane: [D] IX-2025 | |
|---|---|---|---|
| Marka: | OPEL | Nr rejestracyjny: | RK78102 |

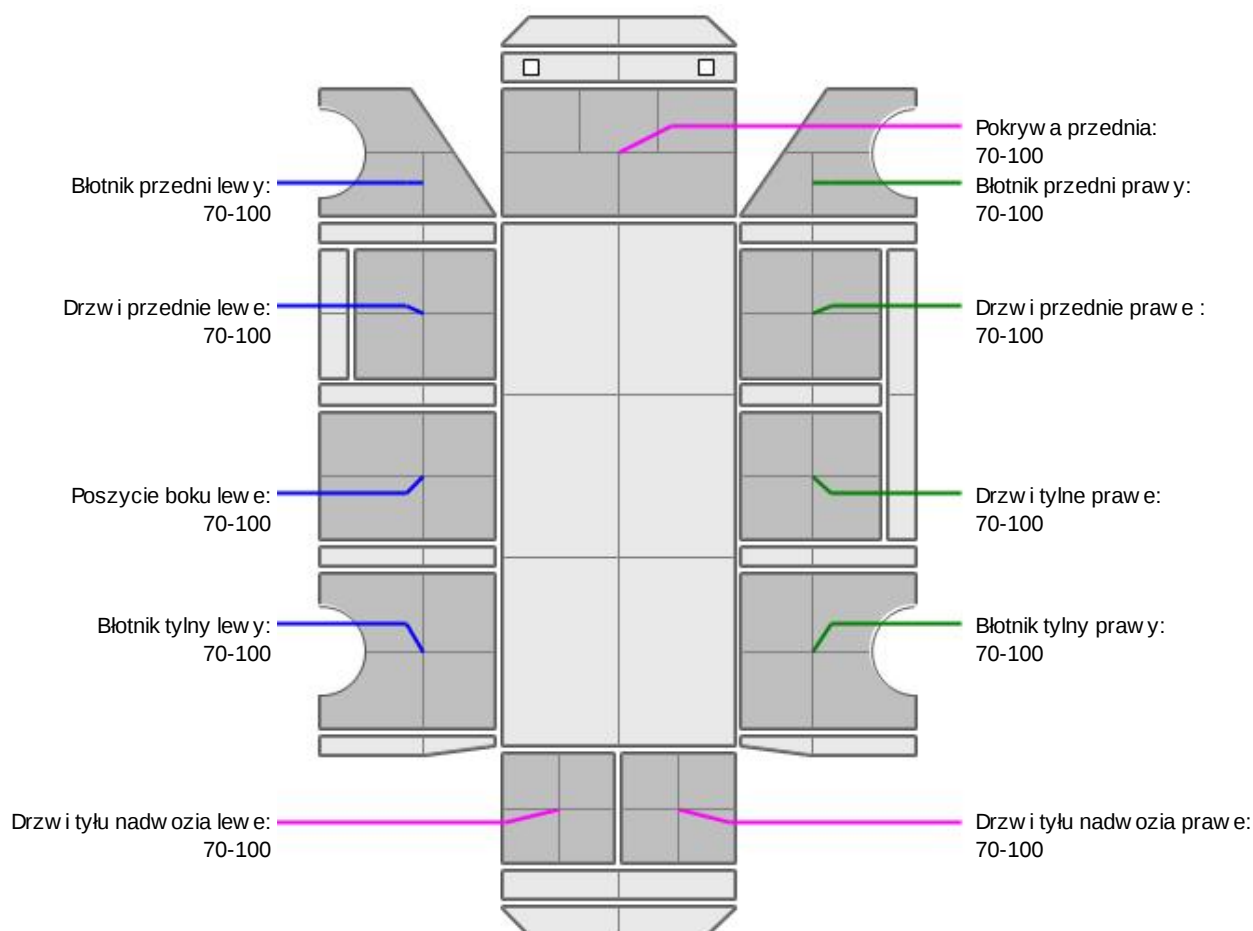
**NADWOZIE – Opis powłoki lakierowej**

| L.p. | Nazwa elementu | L / P | Grubość powłoki [μm] | Opis |
| 1 | Pokrywa przednia | | 70-100 | |
| 2 | Błotnik przedni | L | 70-100 | |
| 3 | Drzwi przednie | L | 70-100 | |
| 4 | Poszycie boku | L | 70-100 | |
| 5 | Błotnik tylny | L | 70-100 | |
| 6 | Drzwi tyłu nadwozia | | 70-100 | |
| 7 | Błotnik przedni | P | 70-100 | |
| 8 | Drzwi przednie | P | 70-100 | |
| 9 | Drzwi tylne | P | 70-100 | |
| 10 | Błotnik tylny | P | 70-100 | |
| 11 | Drzwi tyłu nadwozia | | 70-100 | |
