Nr zlecenia DEKRA: PKOL(W)/LODZ/51802/25/07/15  
Nr zlecenia/szkody: 20/049896  
Data zlecenia: 15-07-2025

**DEKRA Polska - Centrala**  
02-673 Warszawa, ul. Konstruktorska 12A

| Producent | HYUNDAI |
| Typ/wersja | Santa Fe 2.0 CRDi Platinum 4WD aut |

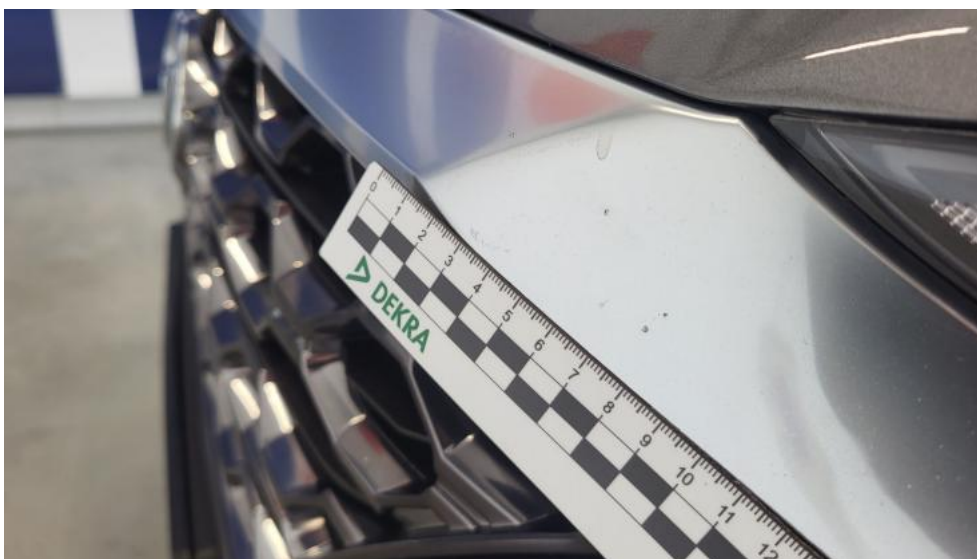
Atrapa przednia - Rysa/odprysk 1

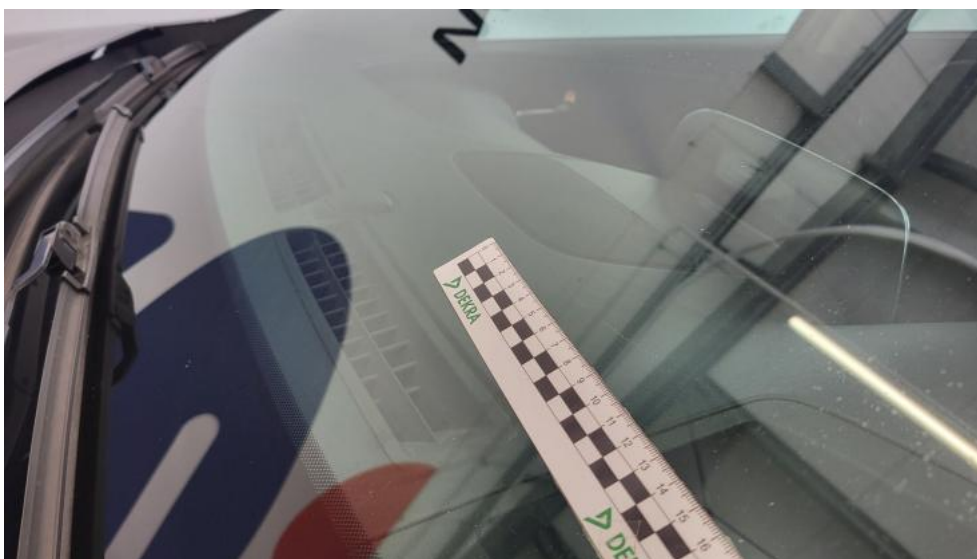
Szyba czołowa - Rysa/odprysk 1

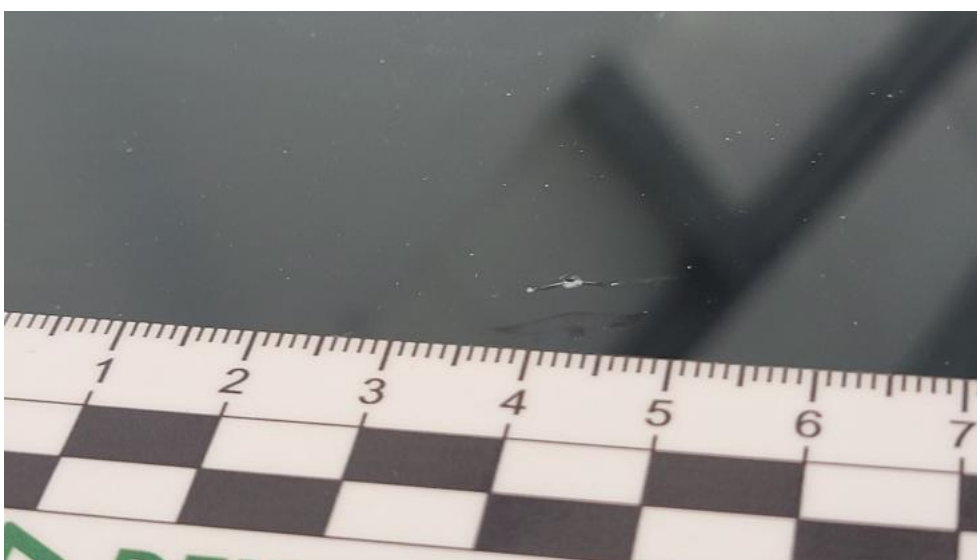
Szyba czołowa - Pęknięcie/rozerwanie 1

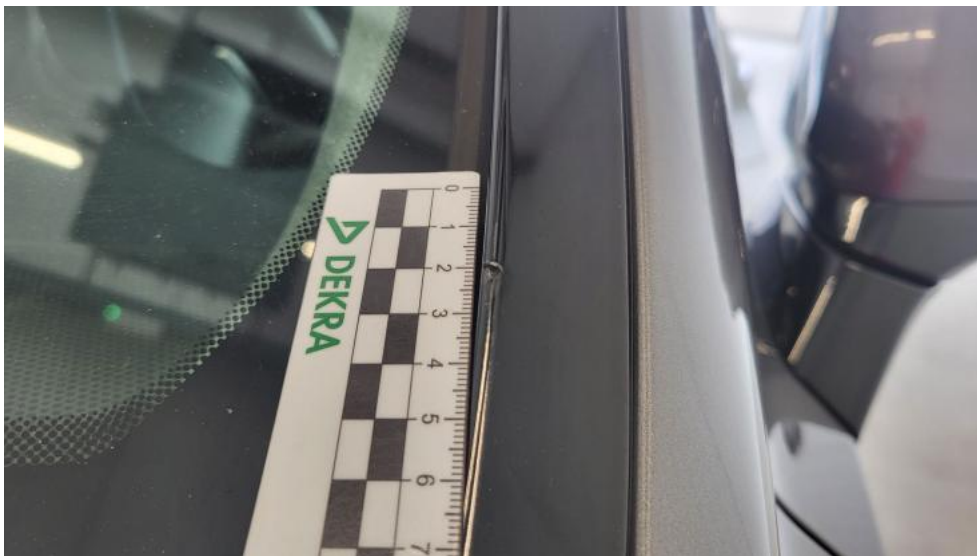
Uszczelka/listwa szyby czołowej - Rysa/odprysk 1

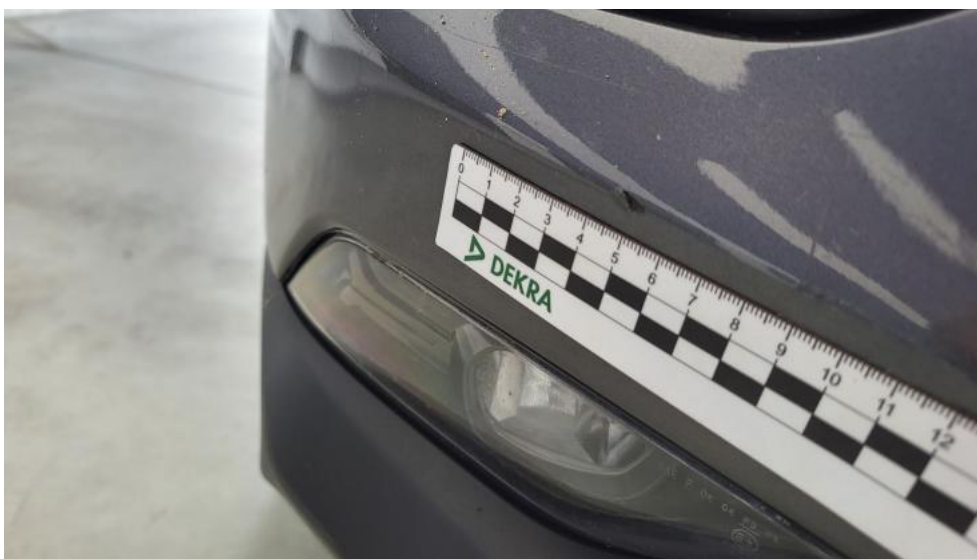
Zderzak - Rysa/odprysk 2

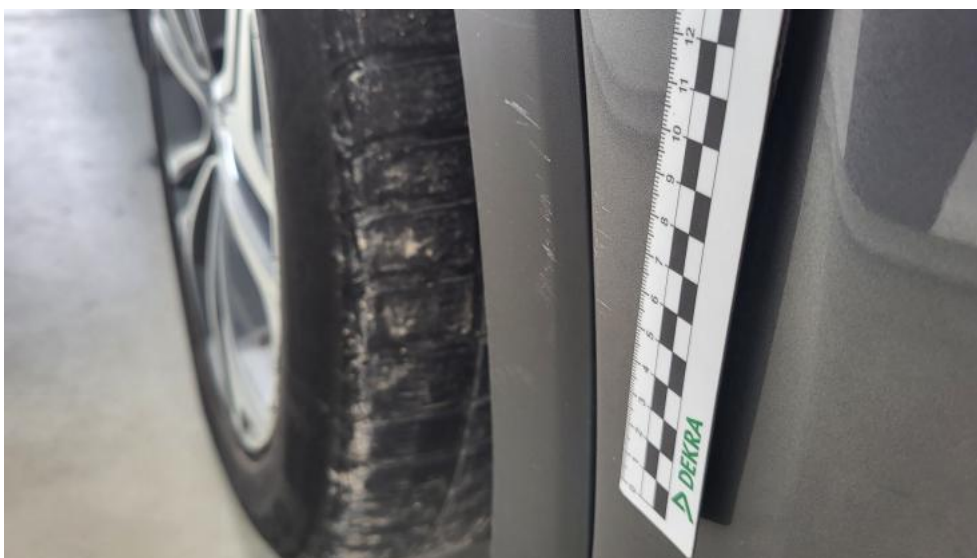
Zderzak() - Rysa/odprysk 3

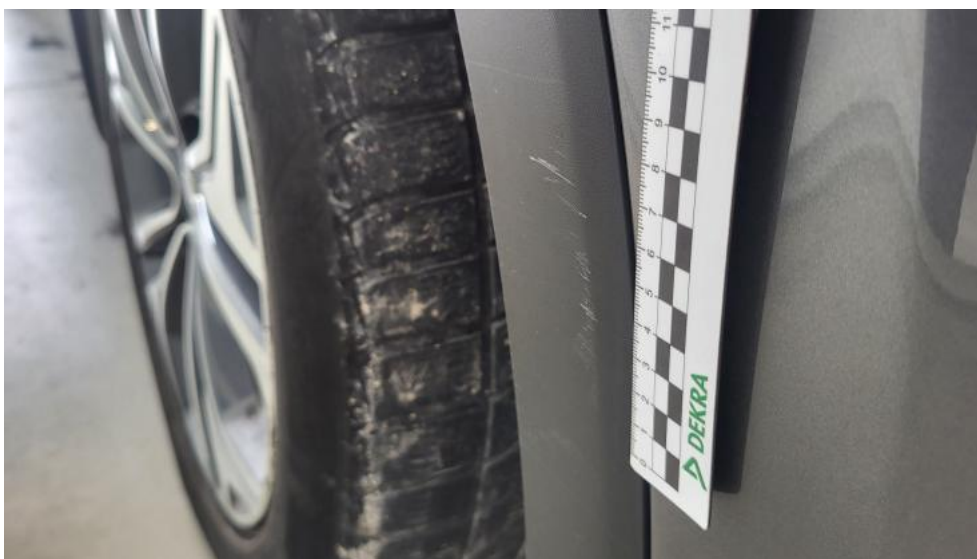
Listwa błotnika przedniego P - Rysa/odprysk 1

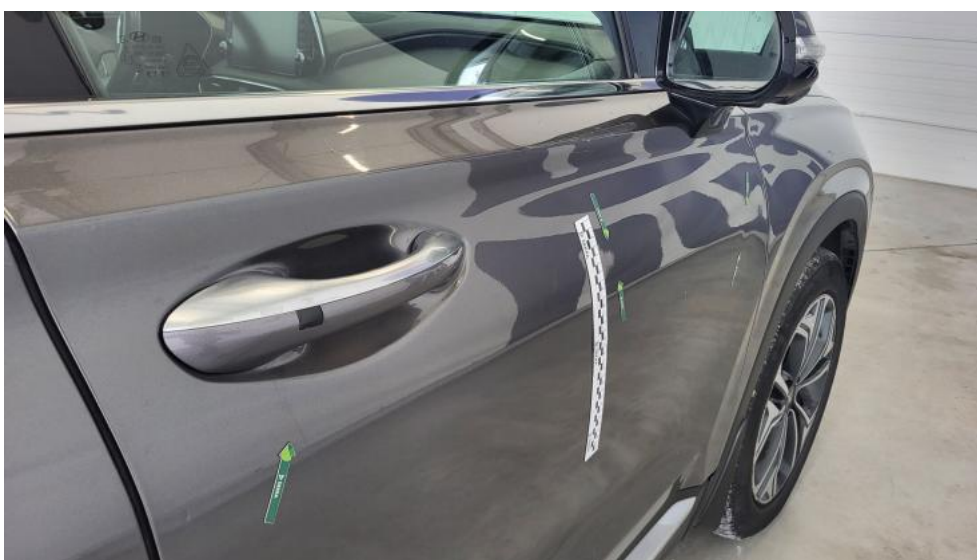
Drzwi przednie P - Wgniecenie/odkształcenie 1

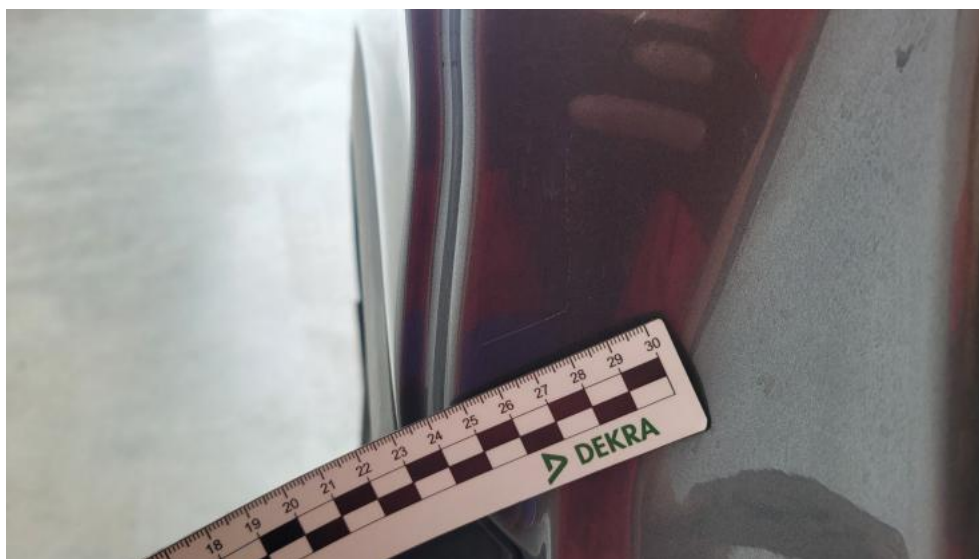
Błotnik tylny P / Ściana boczna P - Rysa/odprysk 1

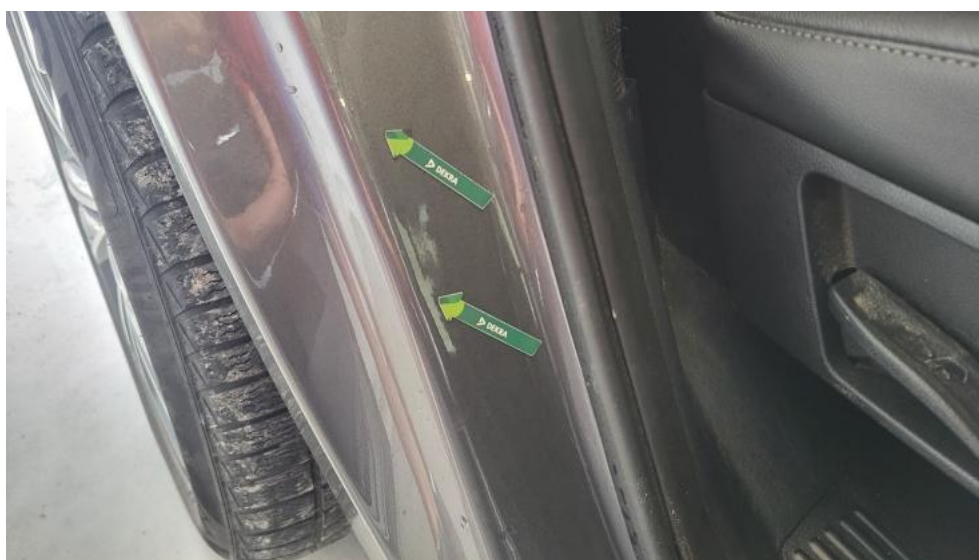
Błotnik tylny P / Ściana boczna P - Wgniecenie/odkształcenie 1

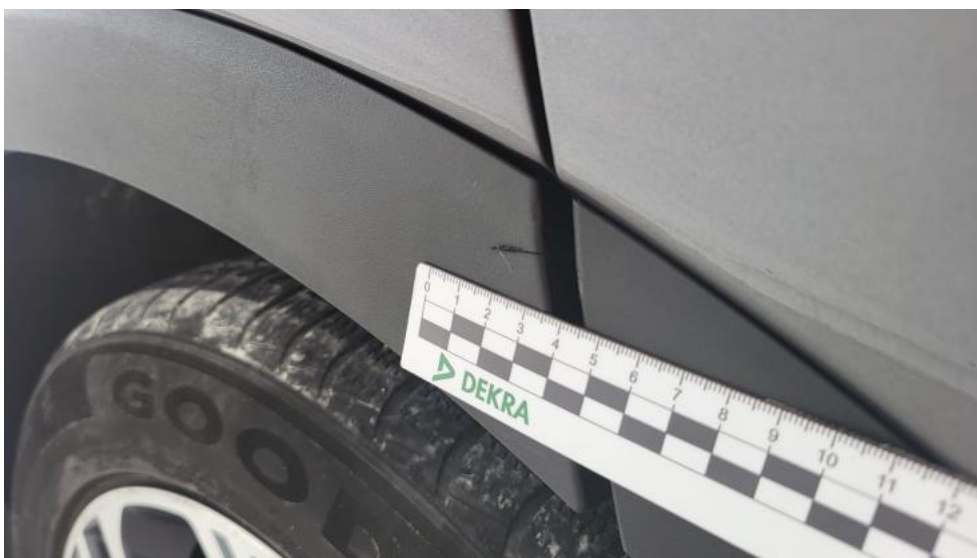
Listwa krawędzi błotnika tyl P - Rysa/odprysk 1

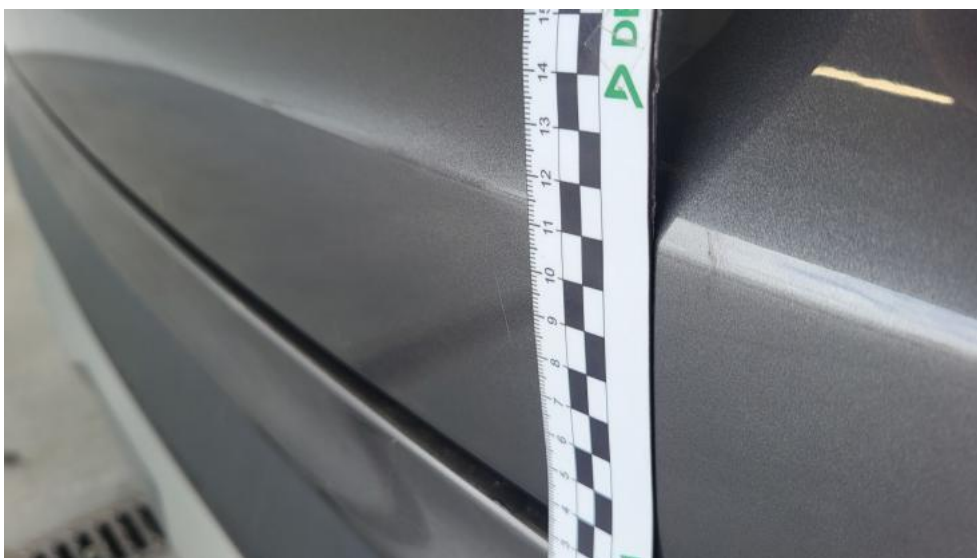
Pokrywy bagażnika - Rysa/odprysk 1

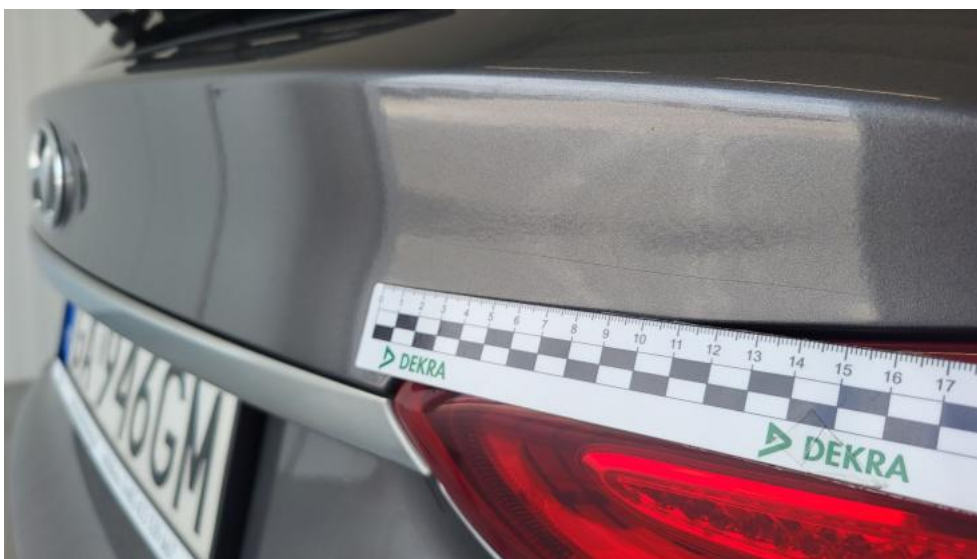
Pokrywy bagażnika - Rysa/odprysk 2

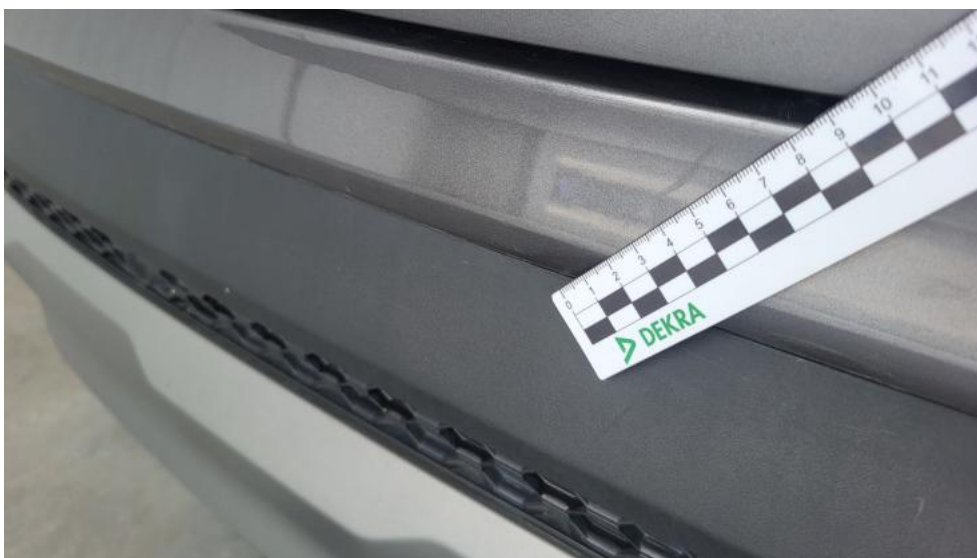
Zderzak tylny - Rysa/odprysk 1

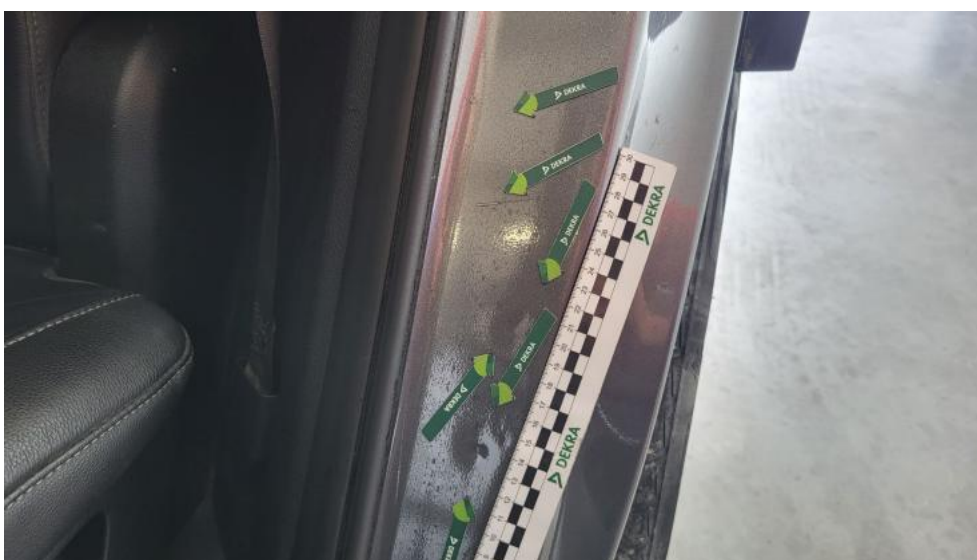
Błotnik tylny L / Ściana boczna L - Wgniecenie/odkształcenie 1

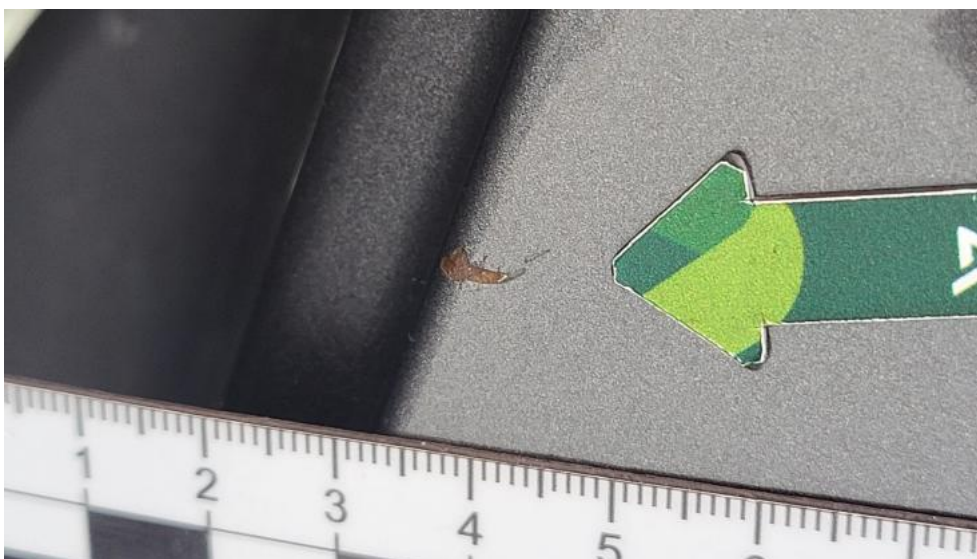
Błotnik tylny L / Ściana boczna L - Inne 1

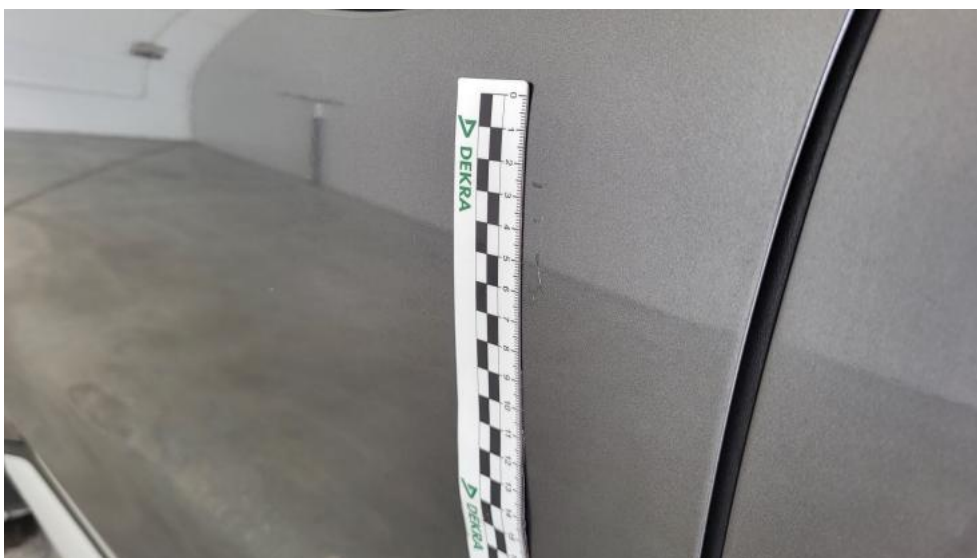
Drzwi przed L - Rysa/odprysk 1

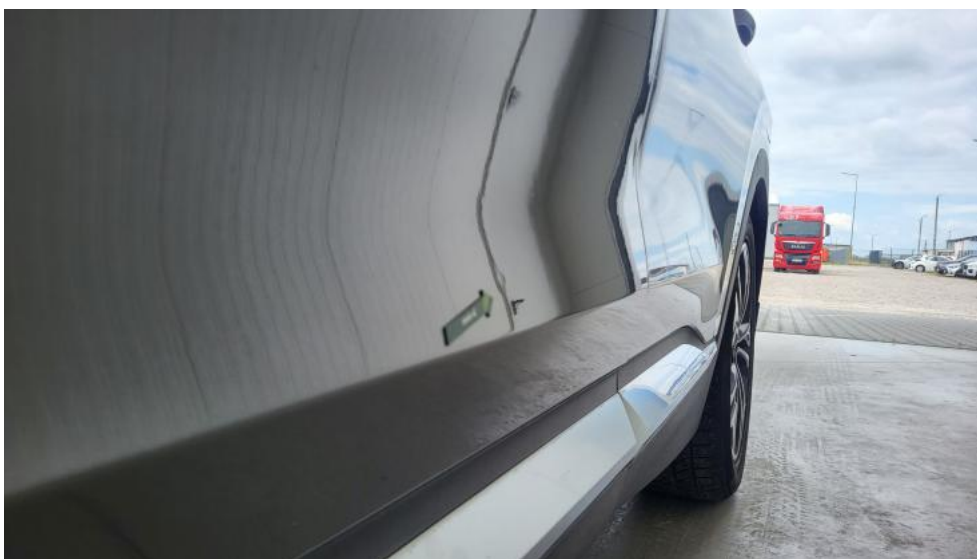
Drzwi przed L - Wgniecenie/odkształcenie 1

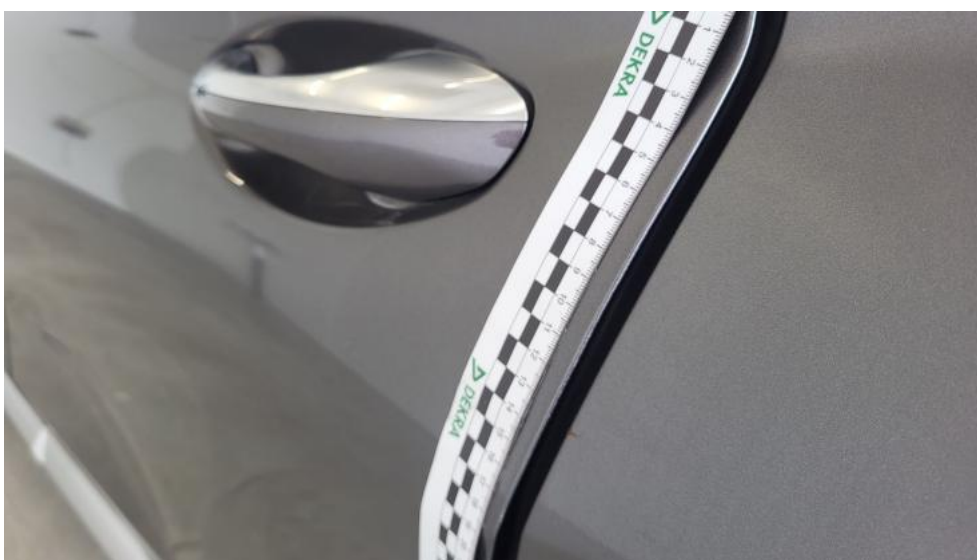
Drzwi tylne L - Rysa/odprysk 1

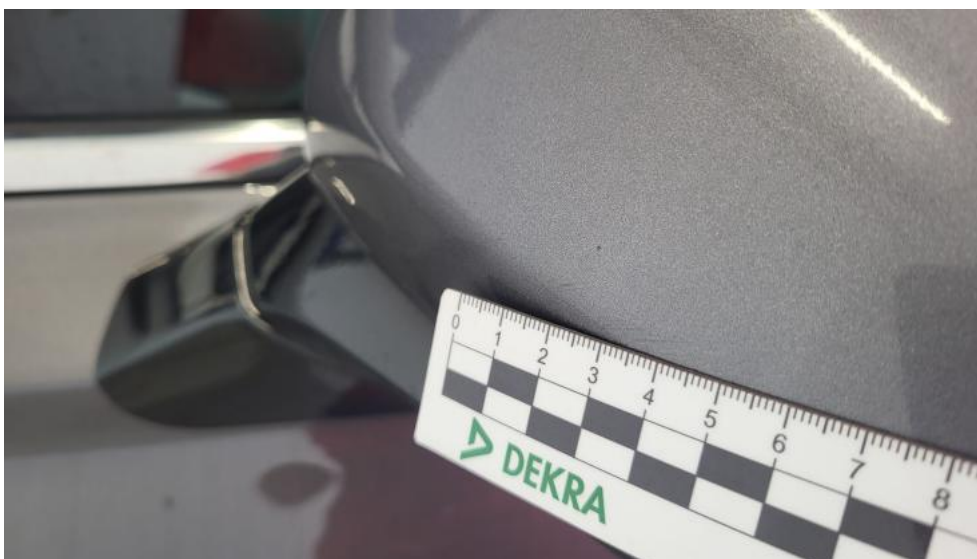
Lusterko zew L - Rysa/odprysk 1

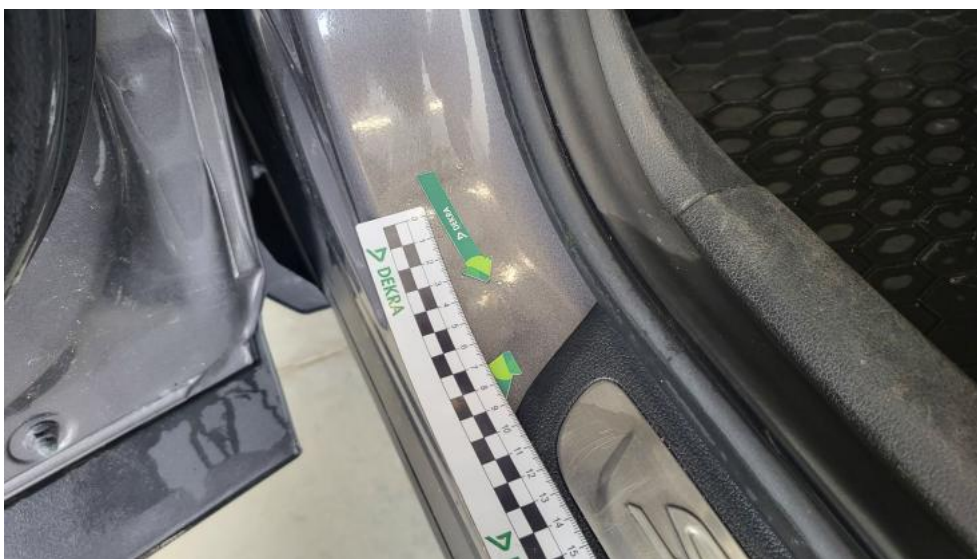
Próg L - Wgniecenie/odkształcenie 1

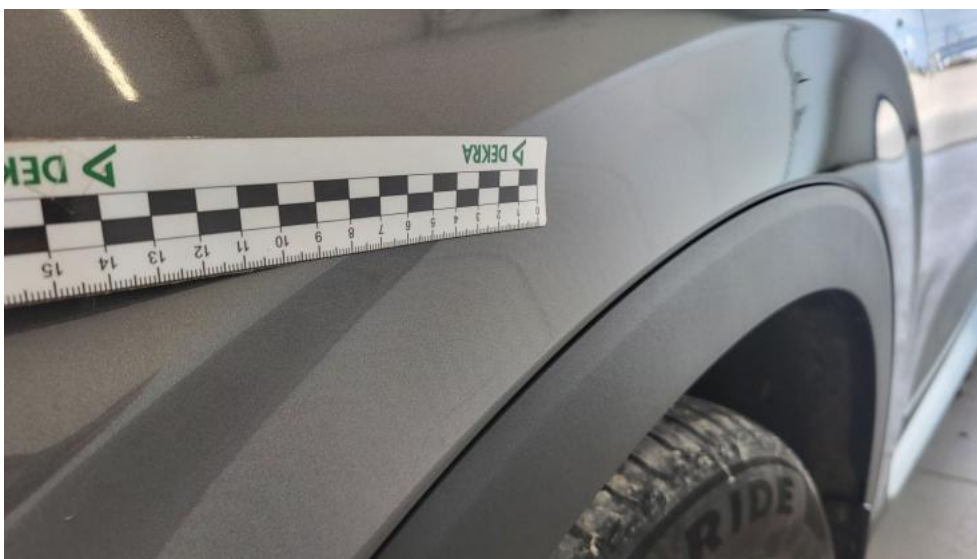
Błotnik przedni L - Rysa/odprysk 1

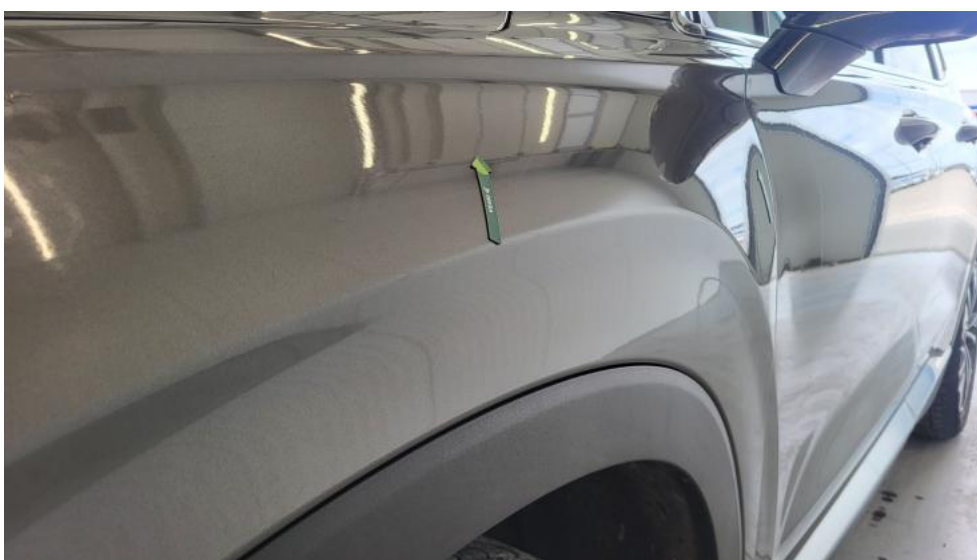
Błotnik przedni L - Wgniecenie/odkształcenie 1

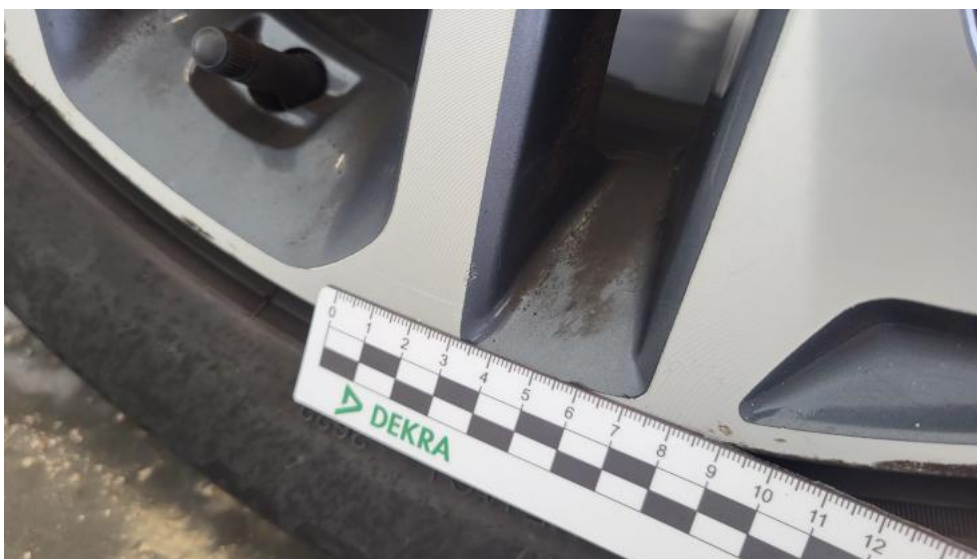
Felga Aluminiowa przednia L - Rysa/odprysk 1

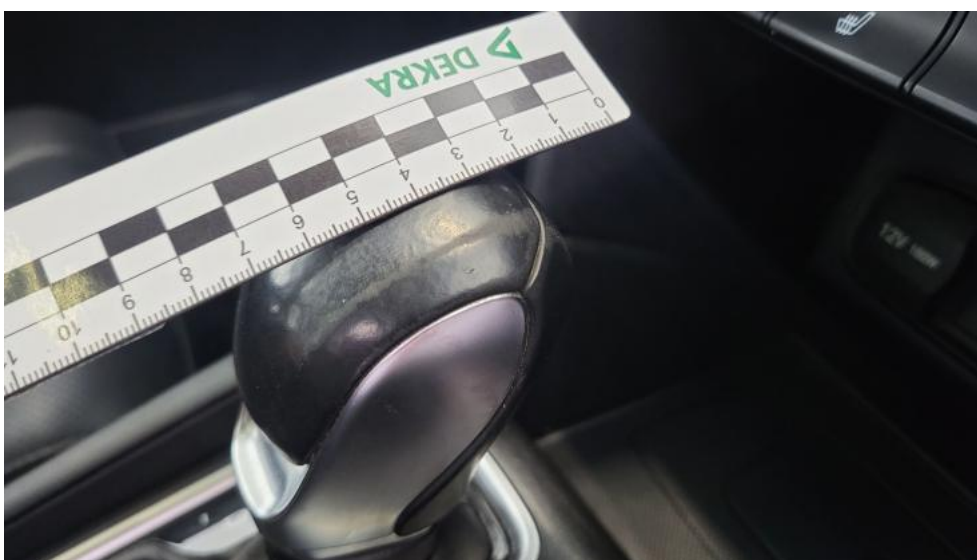
Gałka dźwigni zmiany biegów - Inne 1

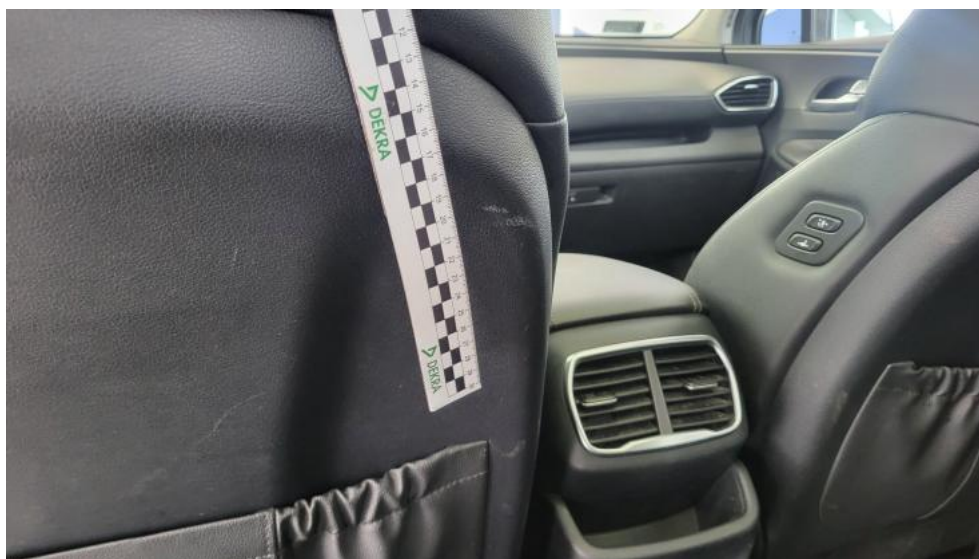
Fotel prz. lew. - Rysa/odprysk 1

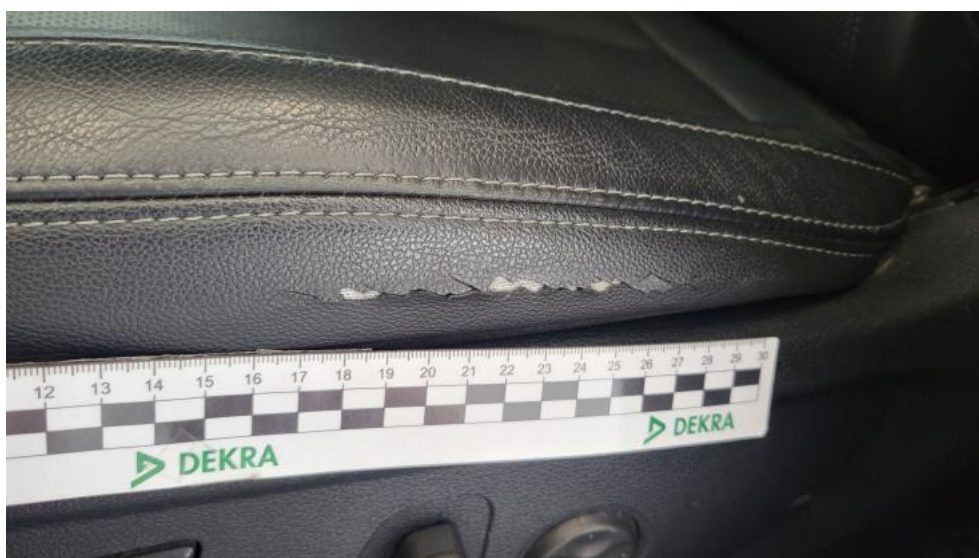
Fotel prz. lew. - Pęknięcie/rozerwanie 1

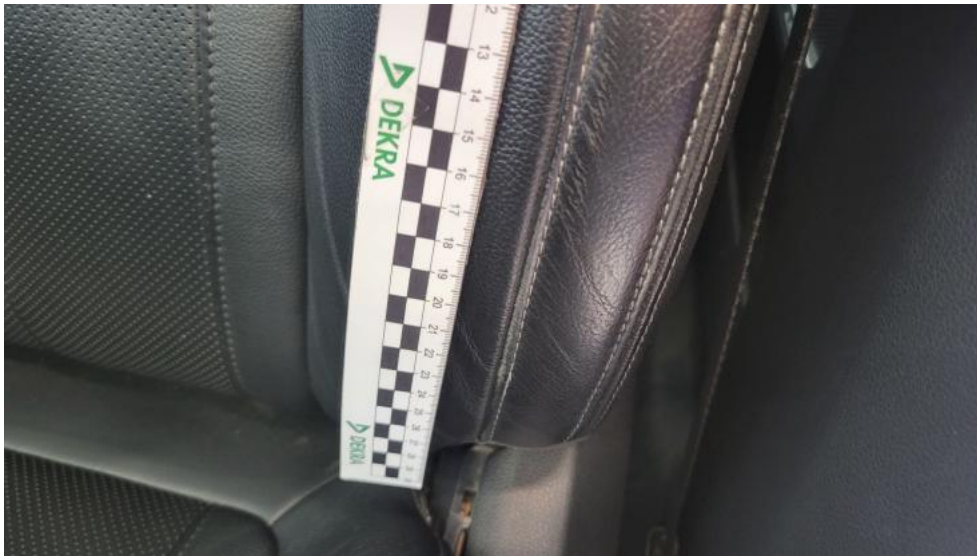
**Fot. 87.**  
Fotel prz. lew. - Inne 1

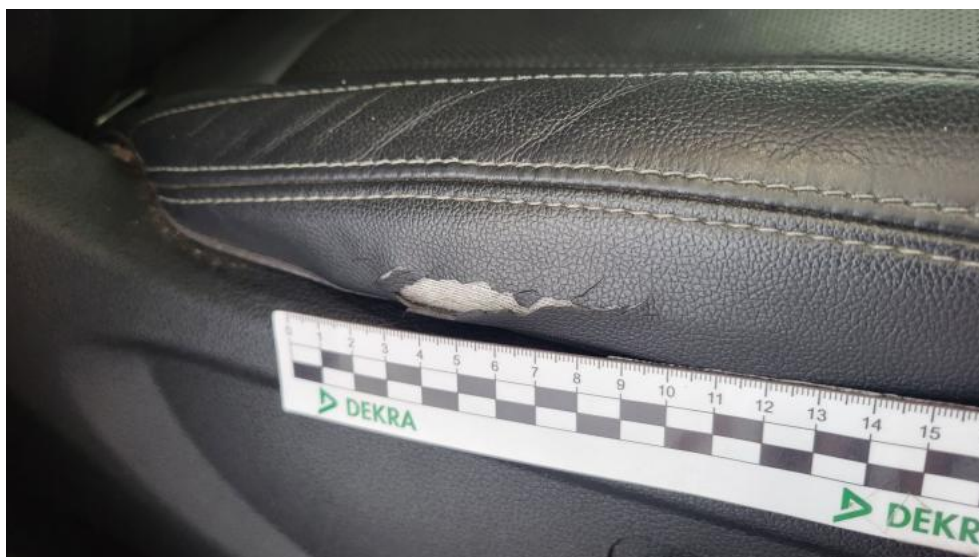
Fotel prz. praw. - Pęknięcie/rozerwanie 1

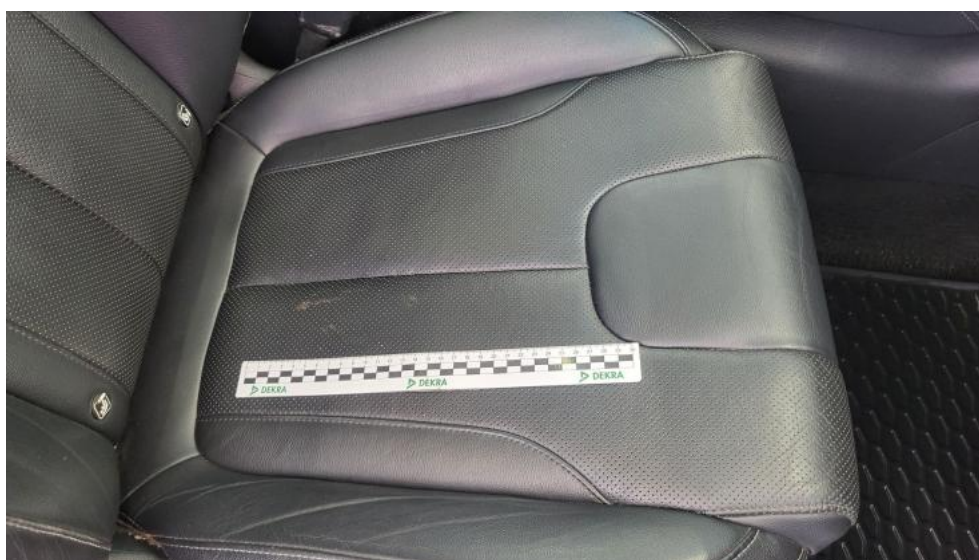
Fotel prz. praw. - Inne 1

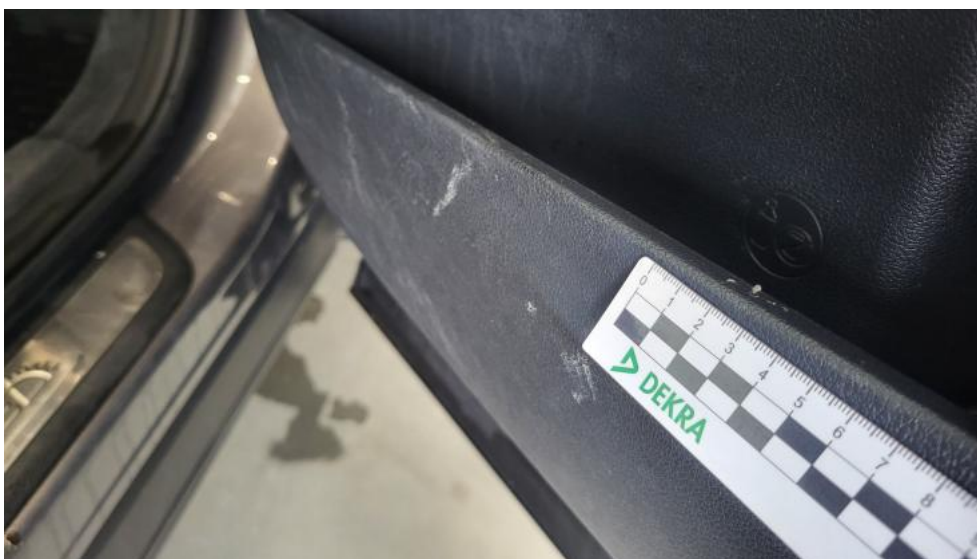
Tapicerka drzwi przednich P - Rysa/odprysk 1

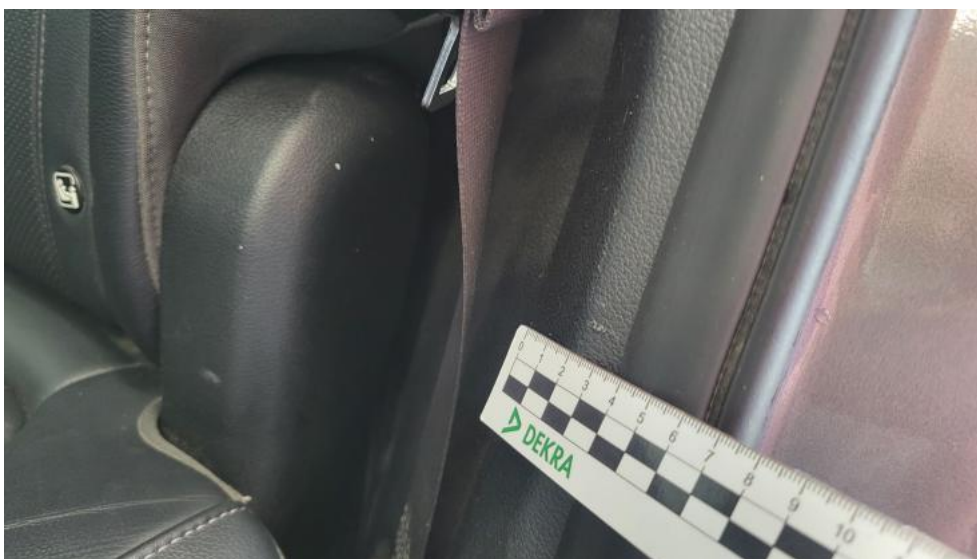
Wykładzina(y) słupka tylnego L - Rysa/odprysk 1

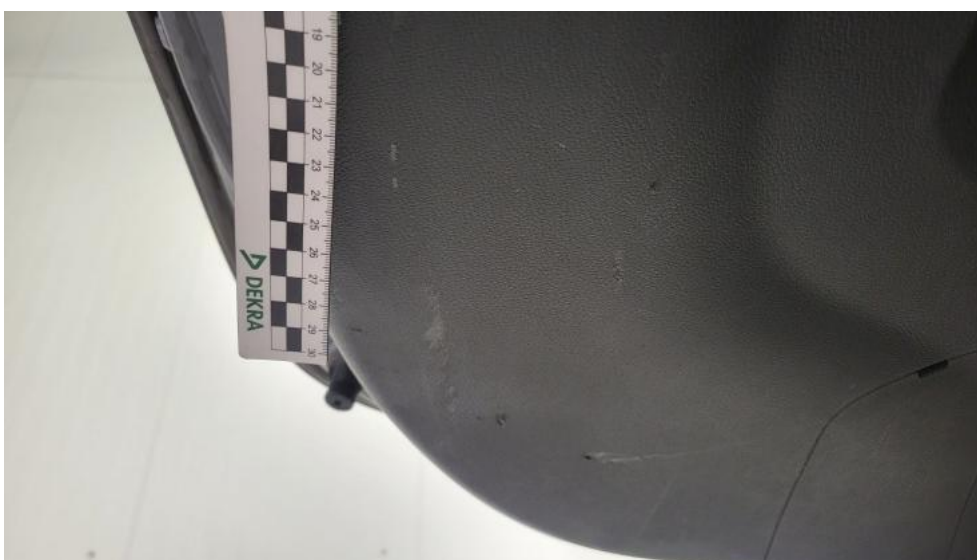
Wykładzina pokrywy tylnej - Rysa/odprysk 1

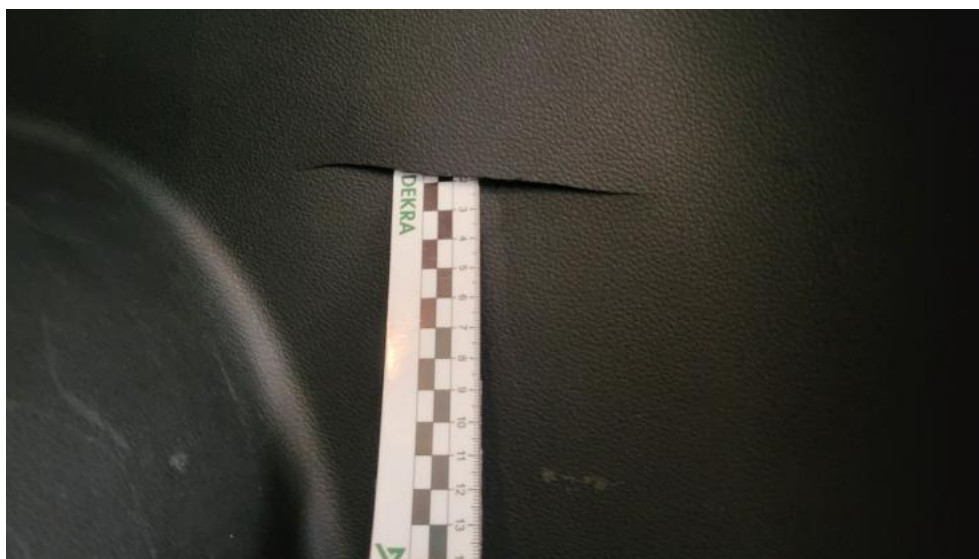
Wykładzina przestrzeni bagażowej - Pęknięcie/rozerwanie 1
